## PROCÈS-VERBAL DE CONSTAT

Qu'il est propriétaire en indivision avec sa sœur, Madame [REDACTED] [REDACTED] épouse  
[REDACTED] d'une maison sise 63, avenue Fernand Fenzy, 92160 ANTONY.

La maison est édifiée sur une parcelle sise 63 avenue Fernand Fenzy, 92100 ANTONY.

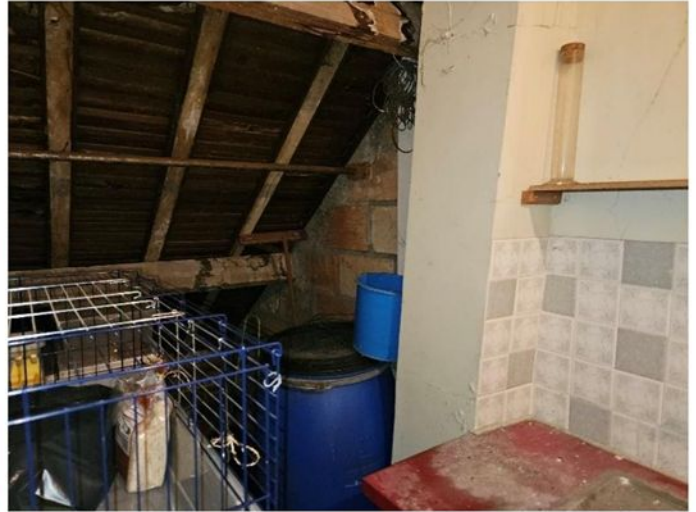
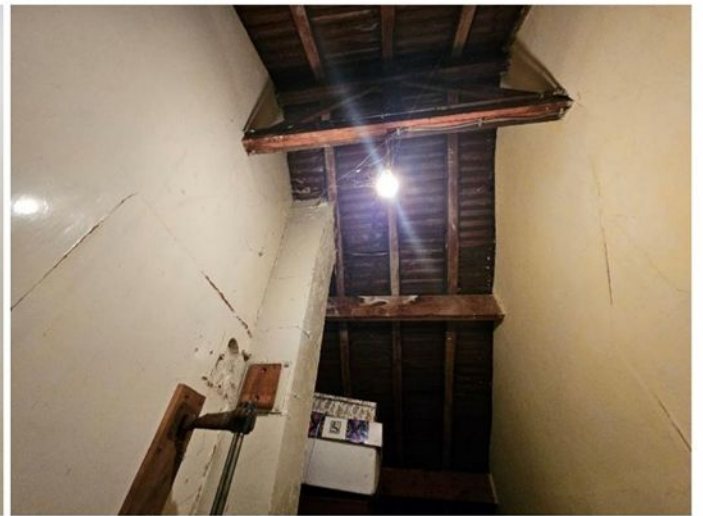
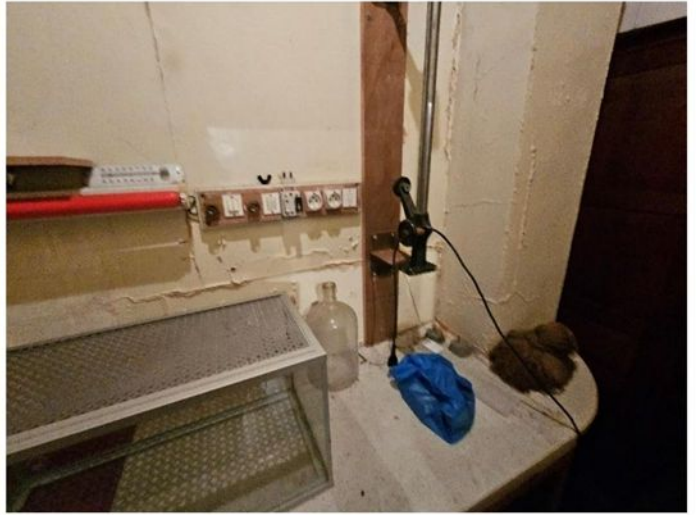
## SECOND GRENIER :

**Sol :** revêtement souple vétuste.

**Murs :** en partie bruts, en partie munis d'une peinture usagés.

**Sous-face de toiture :** charpente et isolant visibles, sans doublage.

Un évier encastré dans un plan de travail, l'ensemble vétuste.

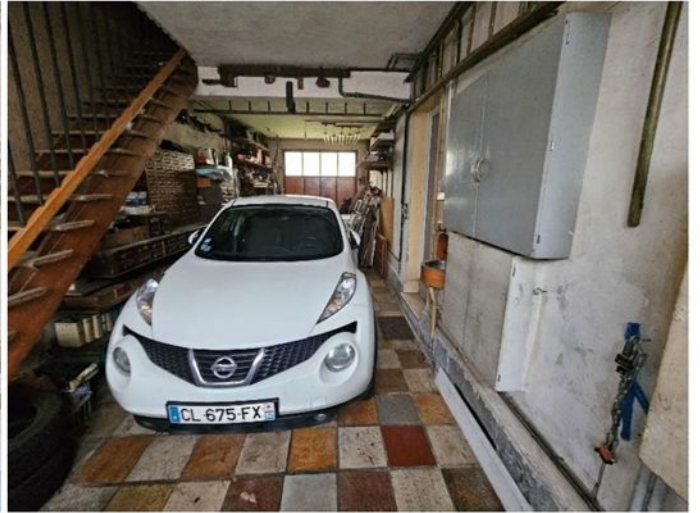
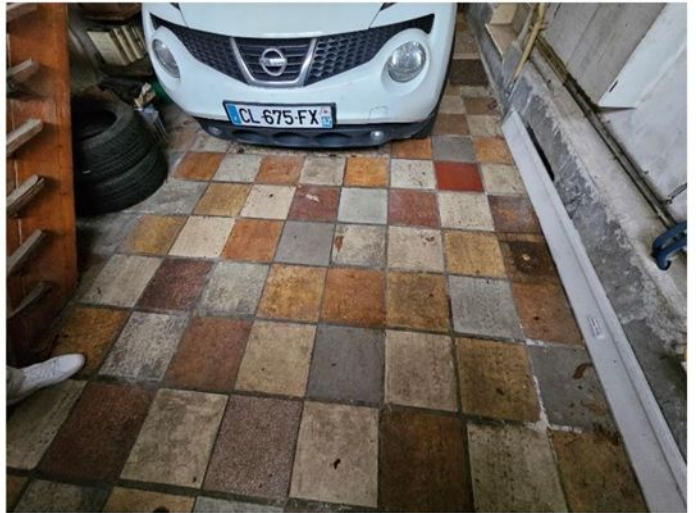
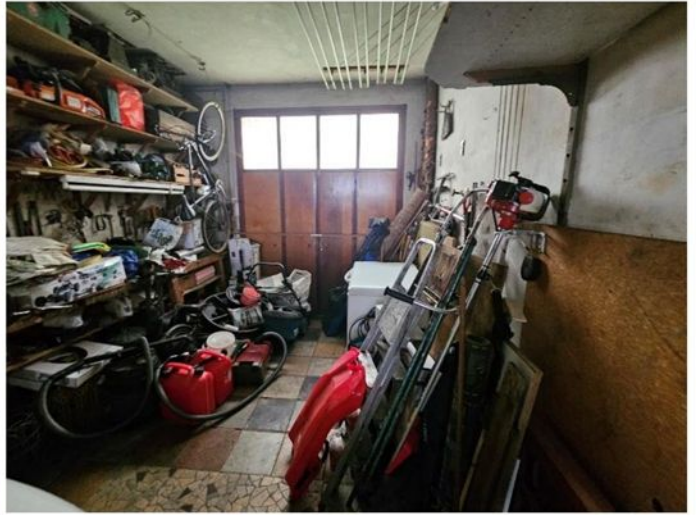
## GARAGE :

**Sol :** dallage vétuste.

**Murs :** en partie munis d'un papier vétuste, en partie bruts.

**Plafond :** brut, avec des auréoles et traces brunâtres.

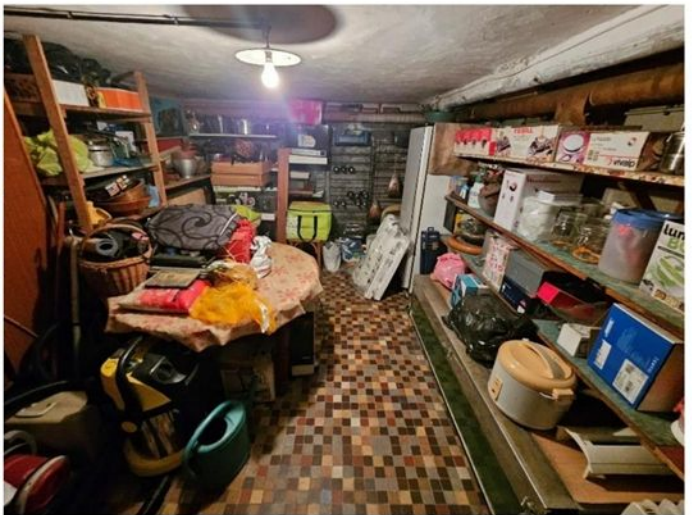
### **PREMIÈRE PIÈCE :**

**Sol :** carrelage vétuste.

**Plafond :** état brut.

**Murs :** la partie visible des murs est en état brut.

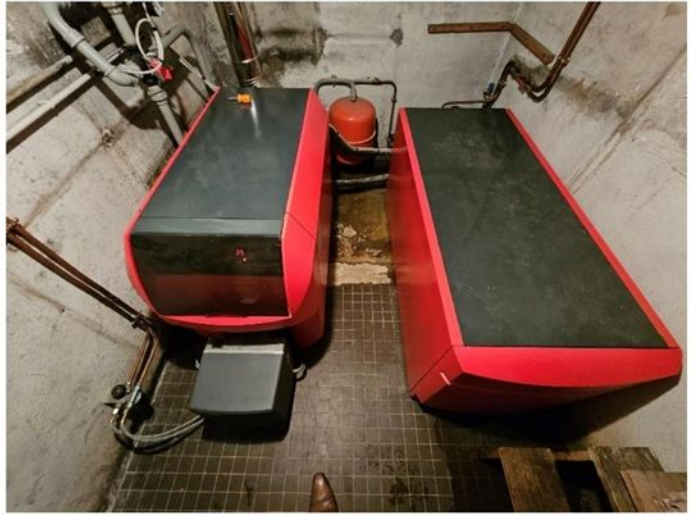
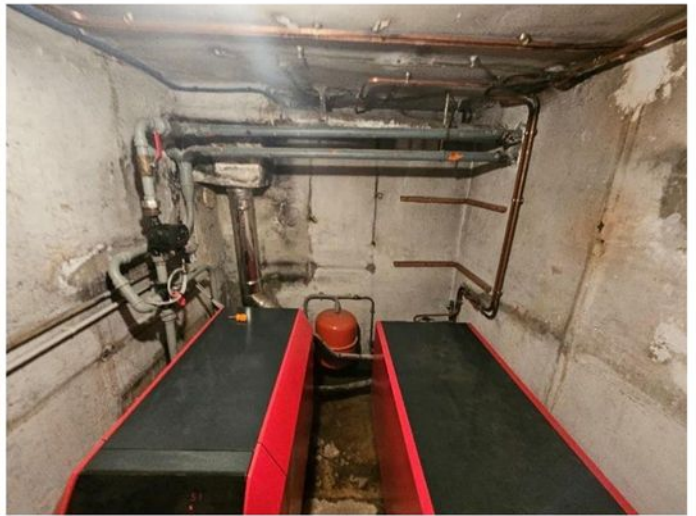
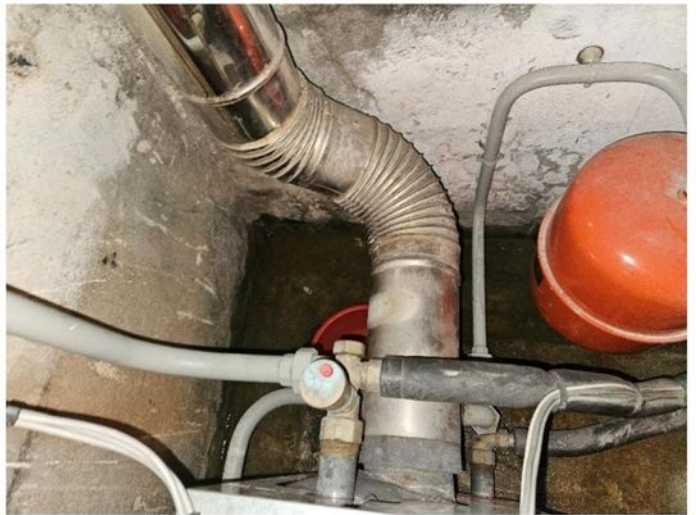
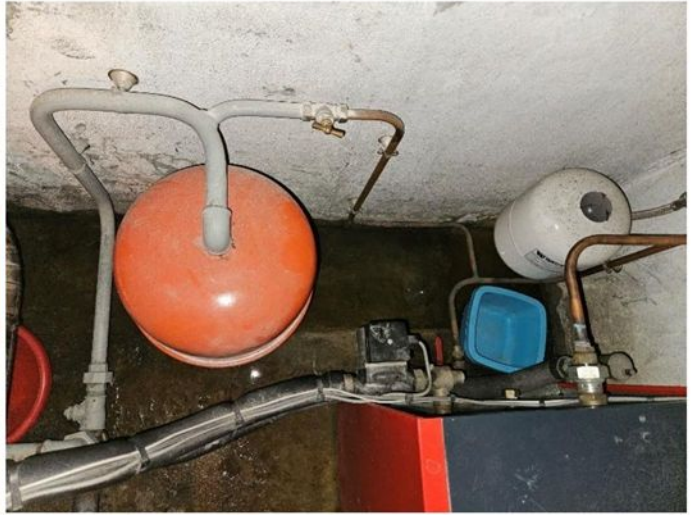
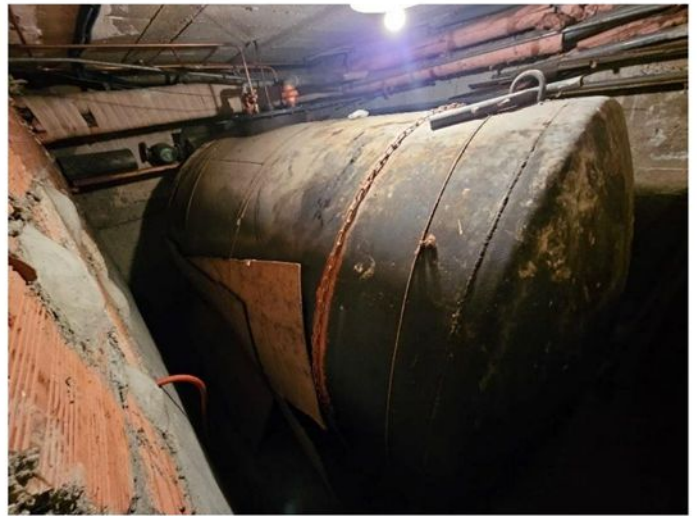
### **CHAUFFERIE :**

**Sol :** un carrelage vétuste, une partie brute.

Un large amas d'eau au fond à gauche, une flaque également à proximité d'une pompe de relevage.

- Un point lumineux.
- Une chaudière.
- Une zone attenante contenant une cuve de fioul, vétuste.
