## PROCES VERBAL DE CONSTAT

Que n'ayant pas déféré audit commandement, elle me requiert aux fins de dressé un descriptif du bien objet des saisies, savoir à Saint Cloud, 135 rue des Tenderolles, cadastré section AO 694, lieudit 58 rue Sevin Vincent pour une contenance de 7ares.

Un terrain sur lequel existe une construction comprenant un salon, une salle de bain, au premier étage deux chambres en rez de Jardin, une dépendance, un jardin arboré, figurant sous le terme lot B.

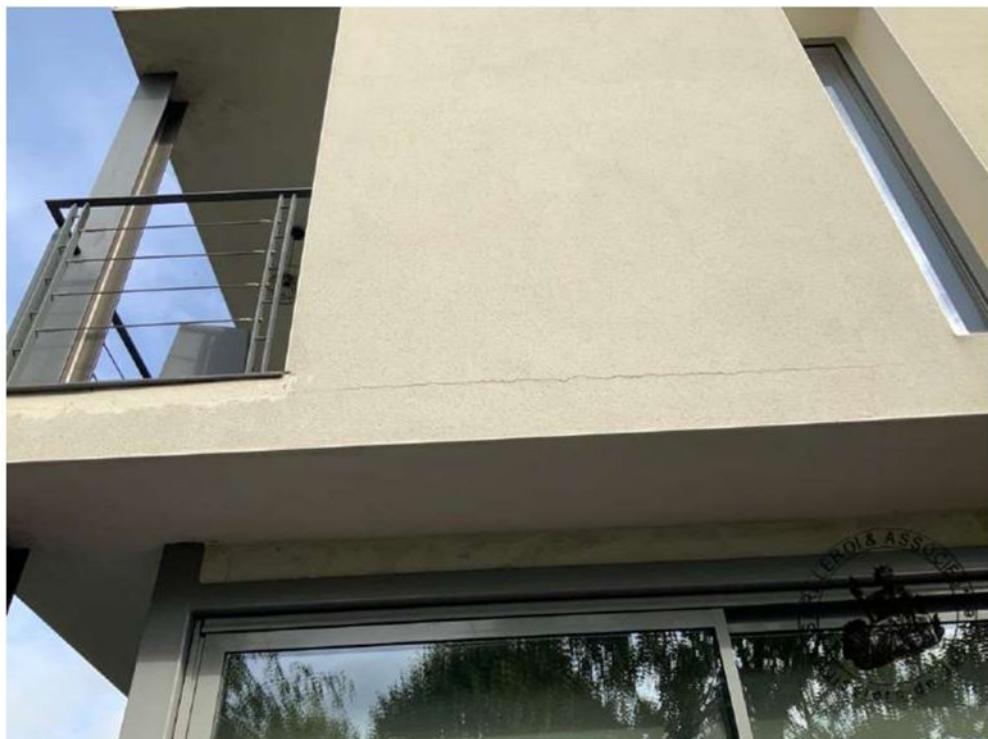
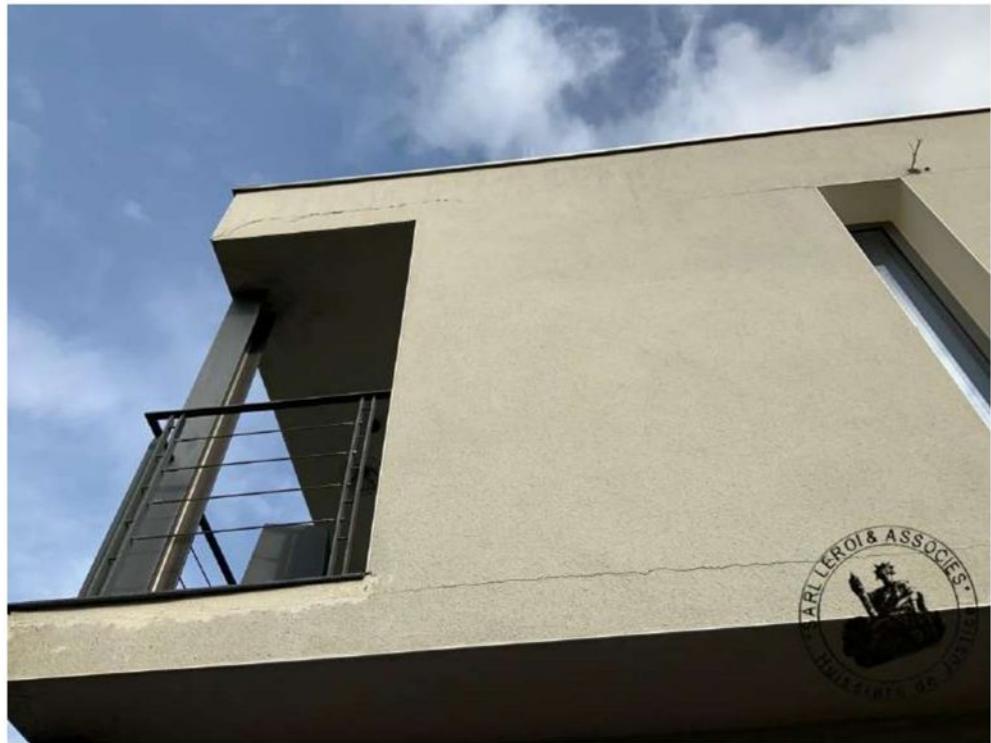
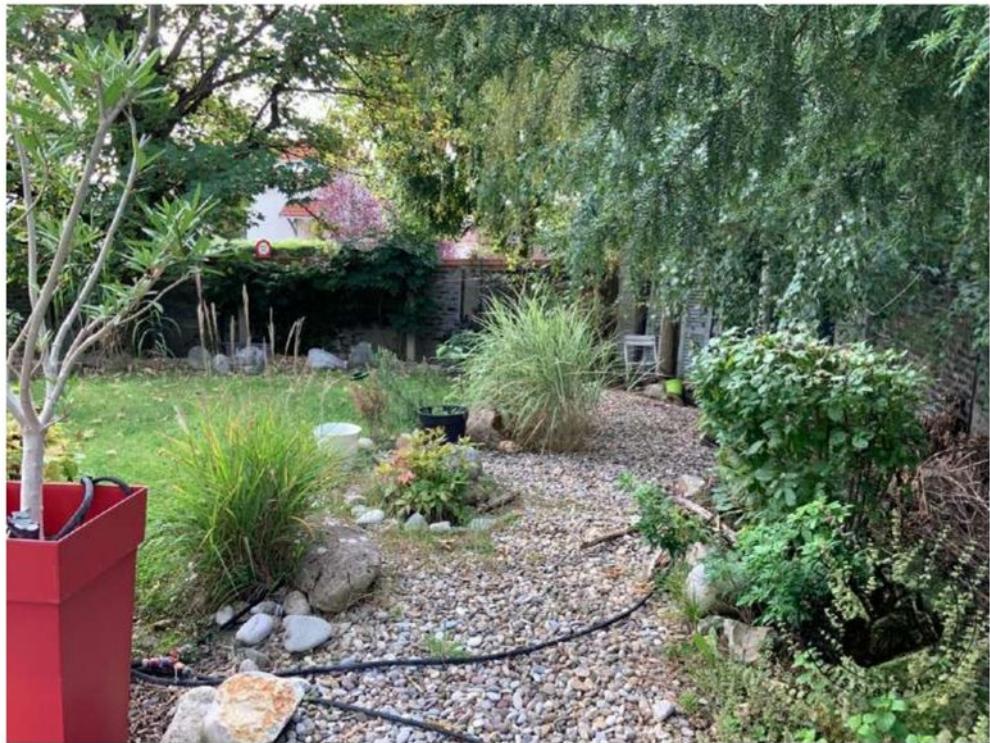
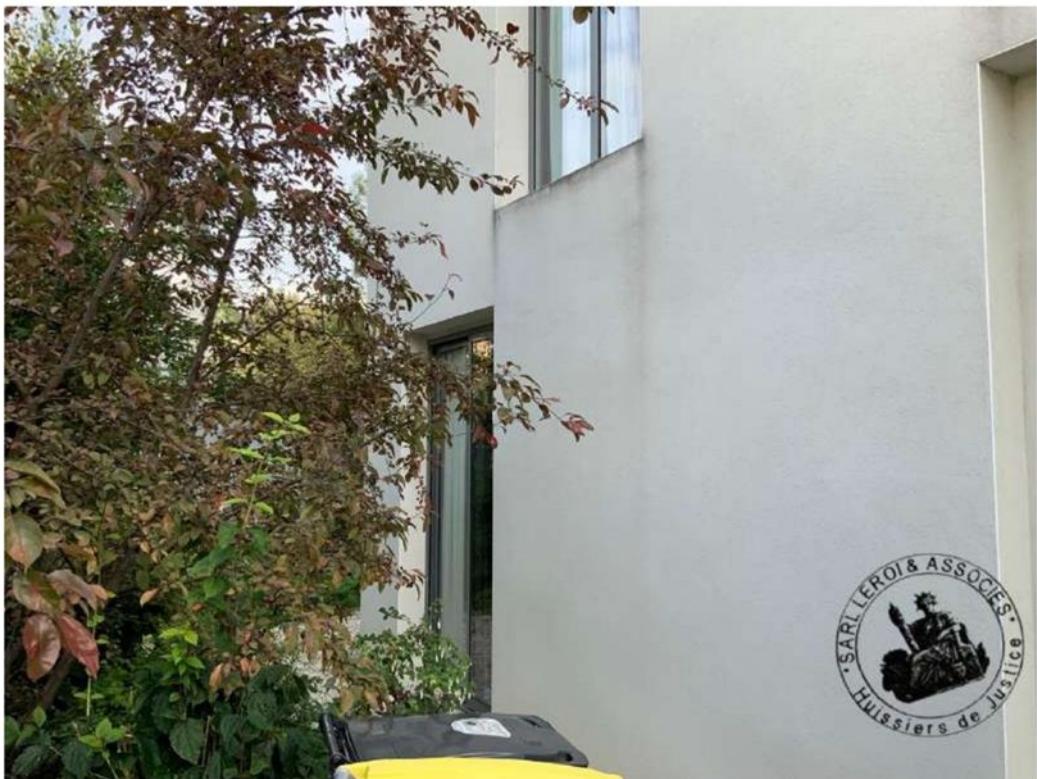
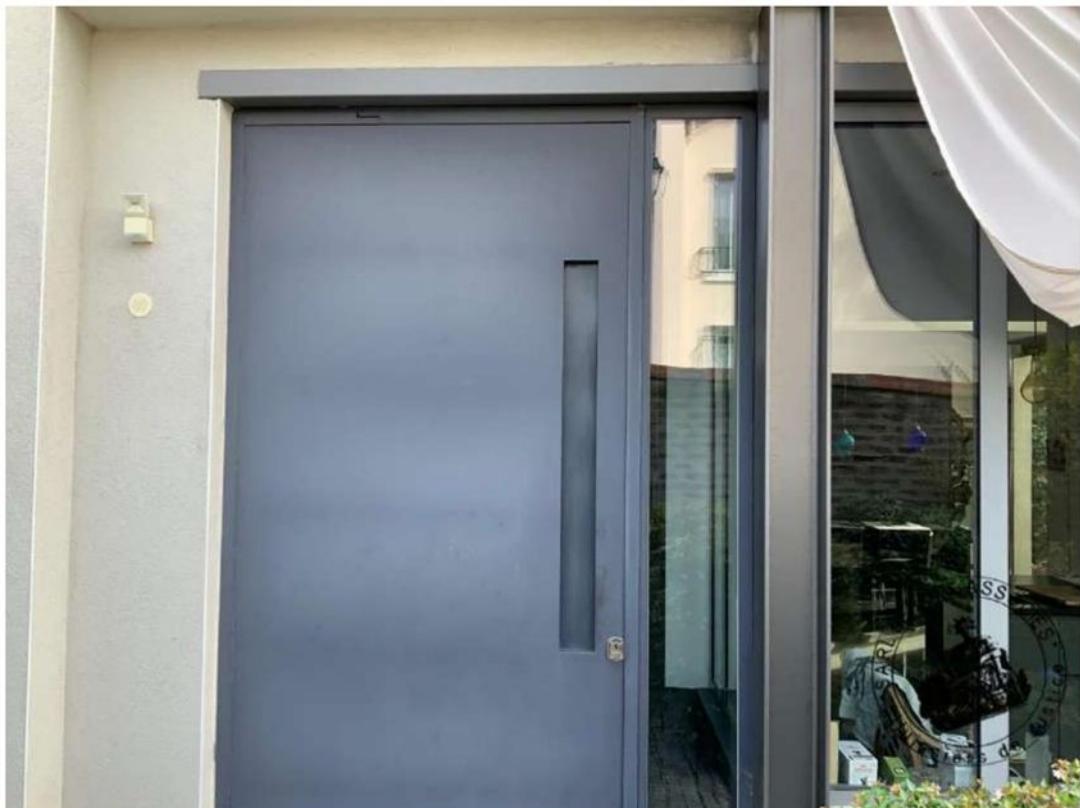
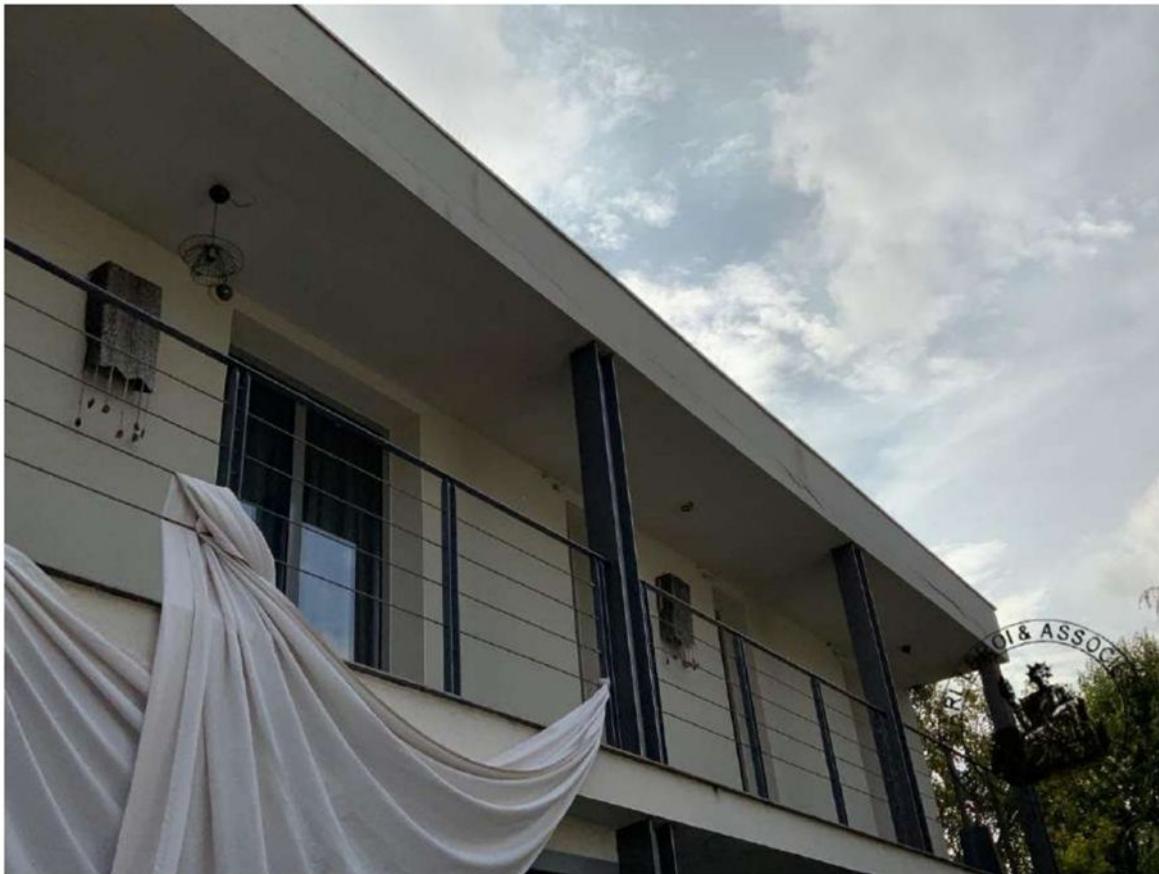
Je note un affaissement du sol à cet endroit.

Le mur de clôture de la maison est penché. Je note de nombreuses fissurations en façade.

La maison présente de nombreuses fissurations en façade mais pas à l'intérieur.
