PROCÈS-VERBAL DE CONSTAT

Affaire : SDC 17-25 BOULEVARD LENINE
Date : 19/03/2025

Le lot numéro 112307 se situe bâtiment B au 2^{ème} étage, portant le numéro B2-1.

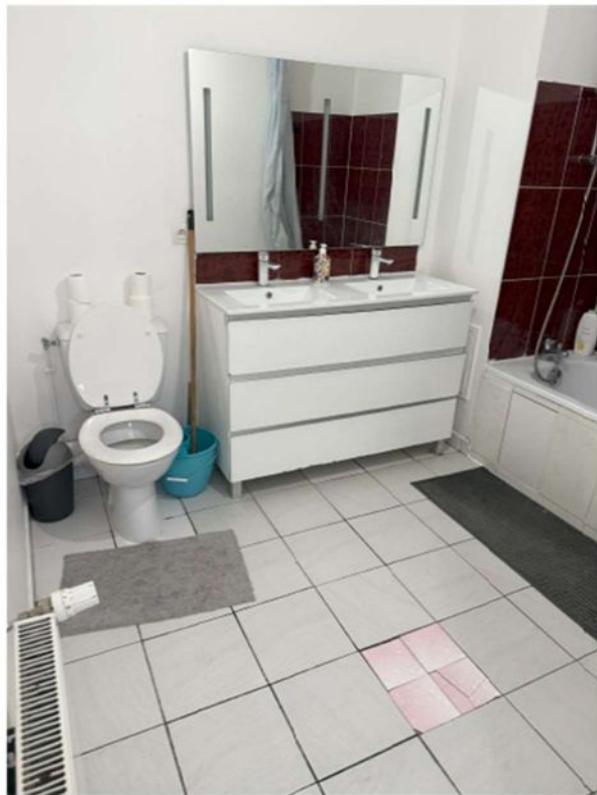
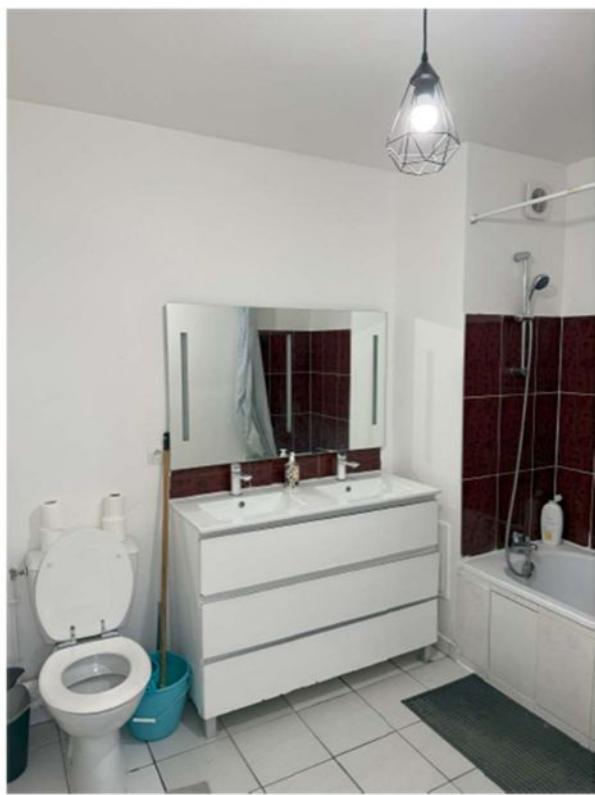
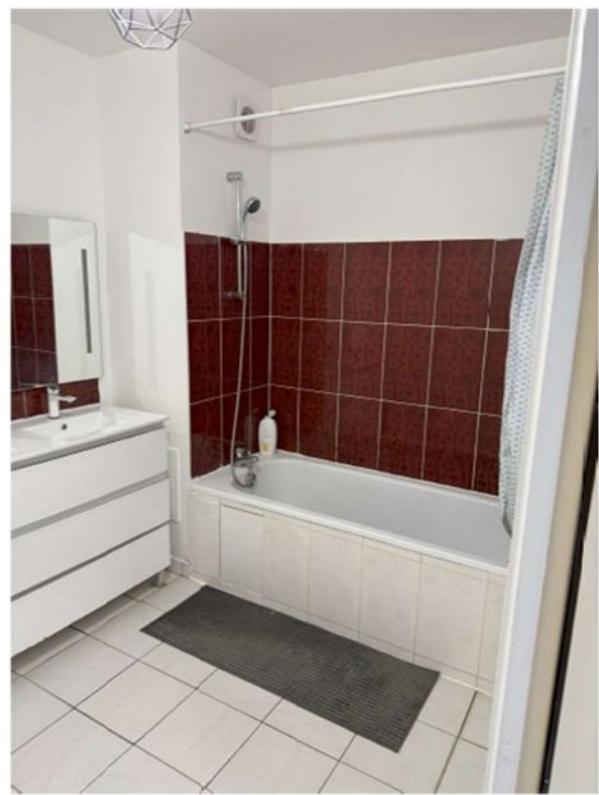
❖ **SALLE DE BAINS :**

Au sol, je retrouve un carrelage qui s'est descellé. Plusieurs carreaux sont cassés et endommagés.
