PROCES-VERBAL DE DESCRIPTION

Me suis rendu ce jour, **lundi 26 mai 2025**, à PARIS (75010) 65, rue du Faubourg du Temple

CONSTATATIONS RELATIVES A L'APPARTEMENT SITUE AU TROISIEME ETAGE, PORTE DROITE (LOT N°34) DU BATIMENT C

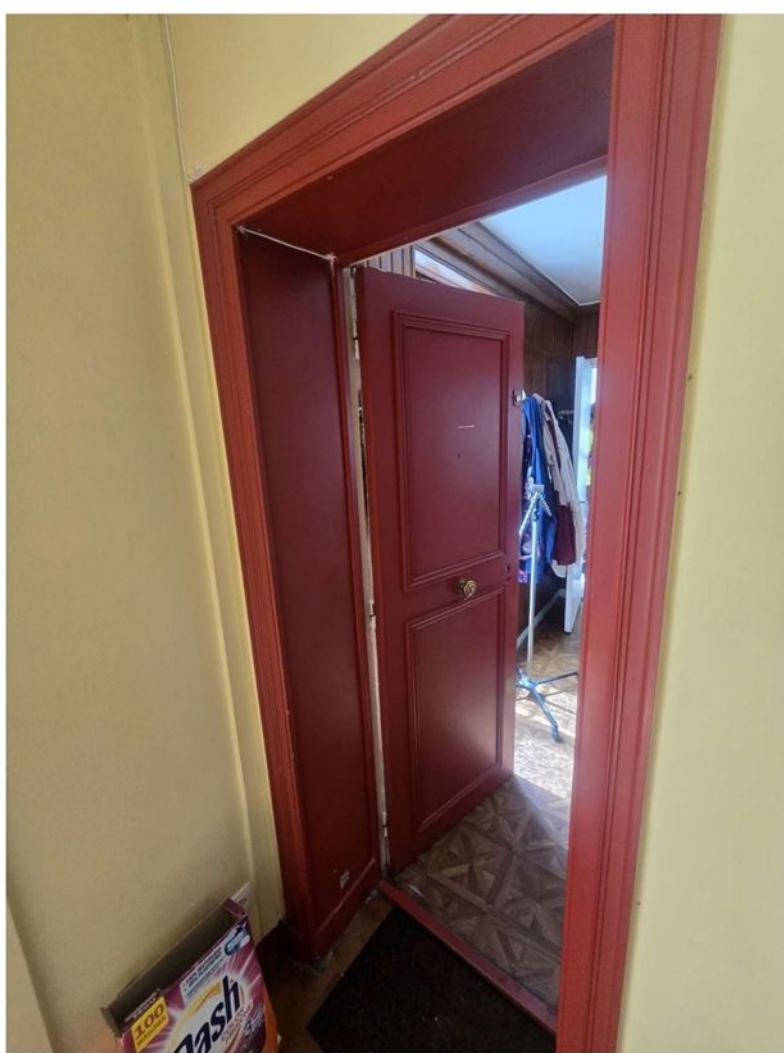
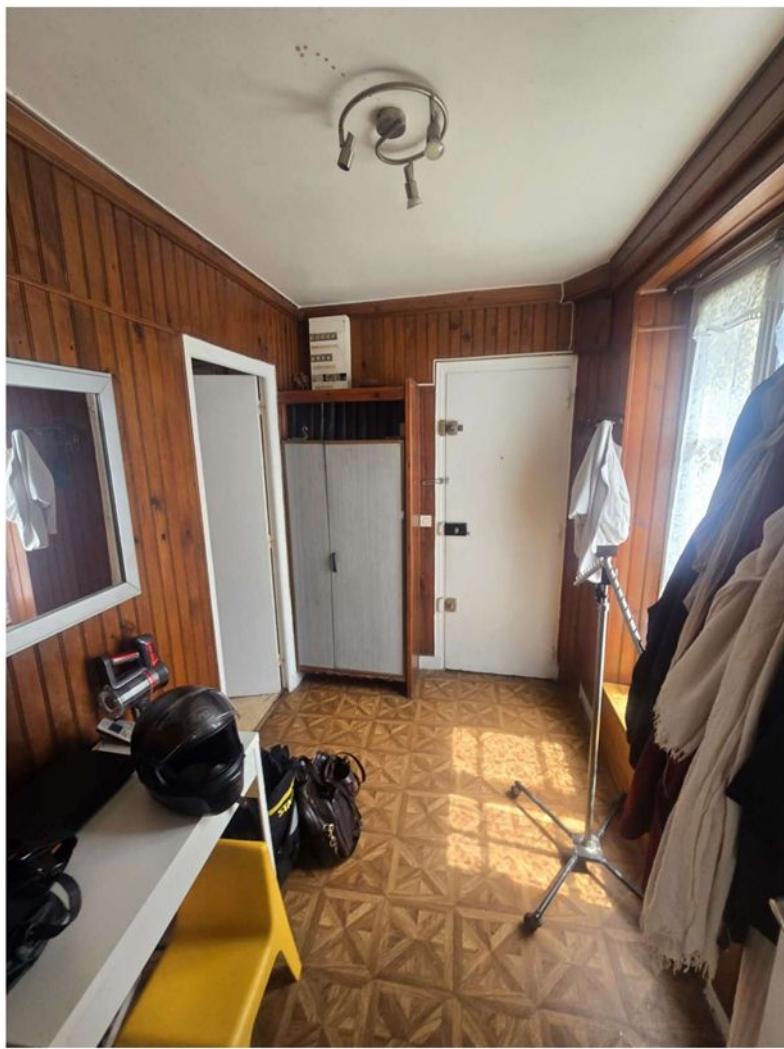
(Photographies n°1 et 2)

Le sol de cette entrée est revêtu d'un linoléum en état d'usage.

Les murs, toutes faces confondues, sont revêtus d'un lambris en état d'usage.

La peinture de couleur blanche apposée au plafond est en état d'usage.

L'éclairage naturel de cette entrée est assuré par une fenêtre à double battant à ouverture « à la française » équipée de vitrages simples, clairs et transparents donnant sur la cour.

Un tableau de fusibles est installé dans cette entrée.

L'éclairage artificiel de cet espace est assuré par un plafonnier composé de trois points lumineux qui fonctionnent.

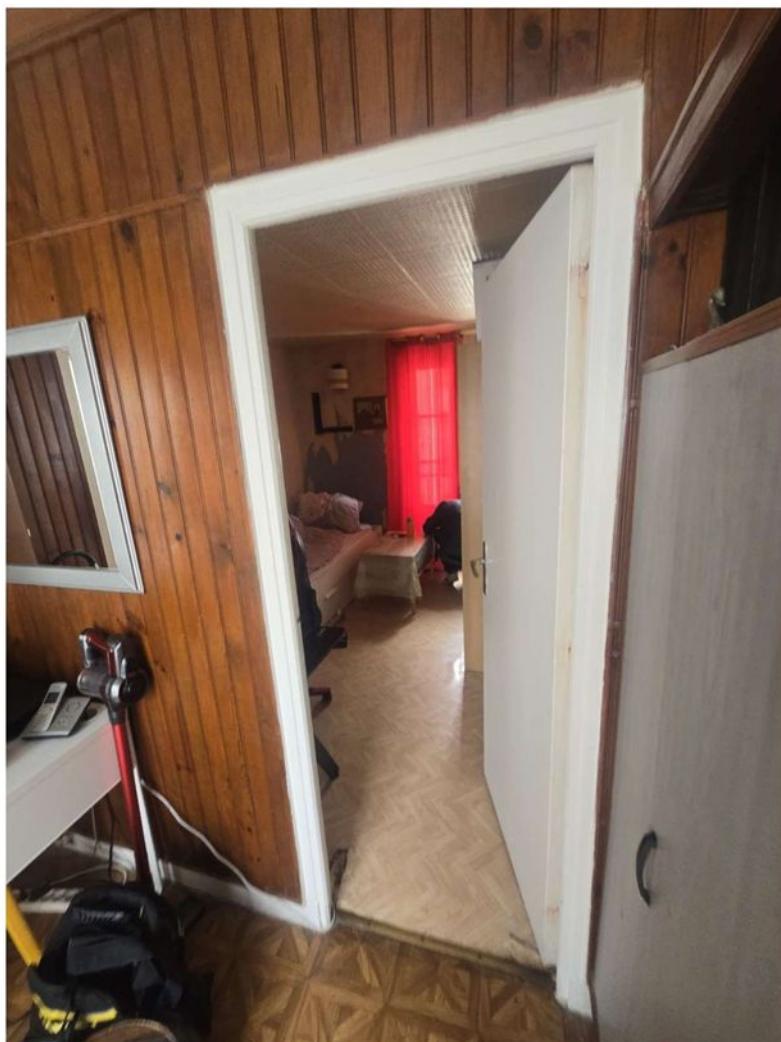
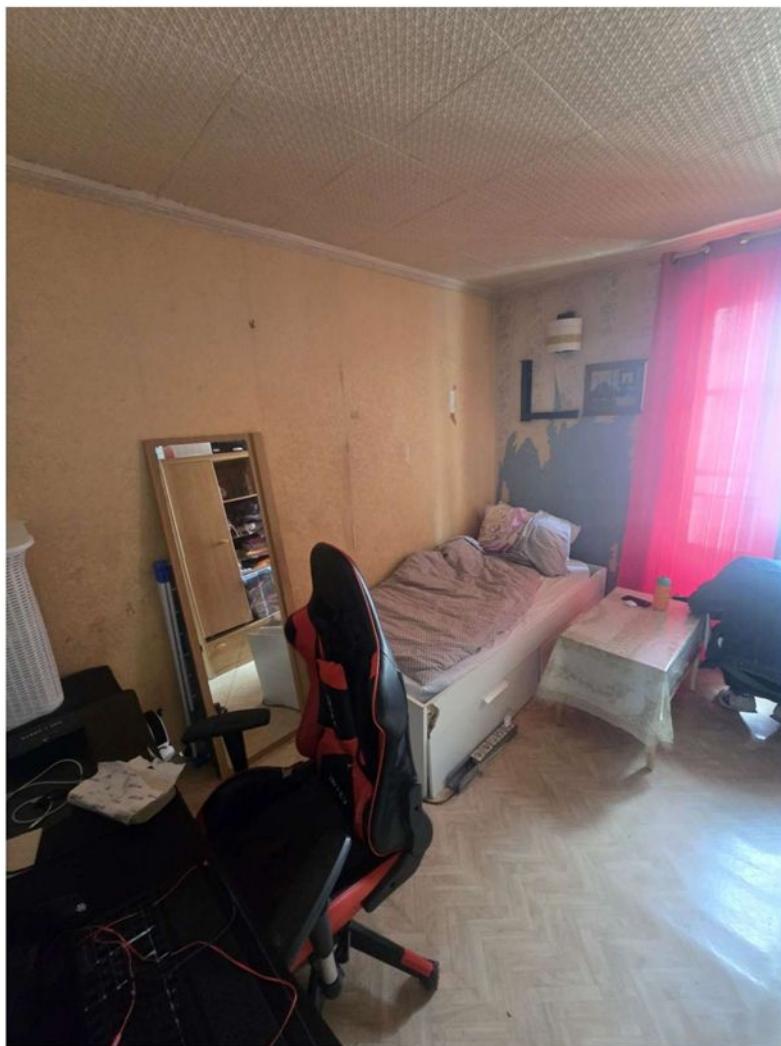
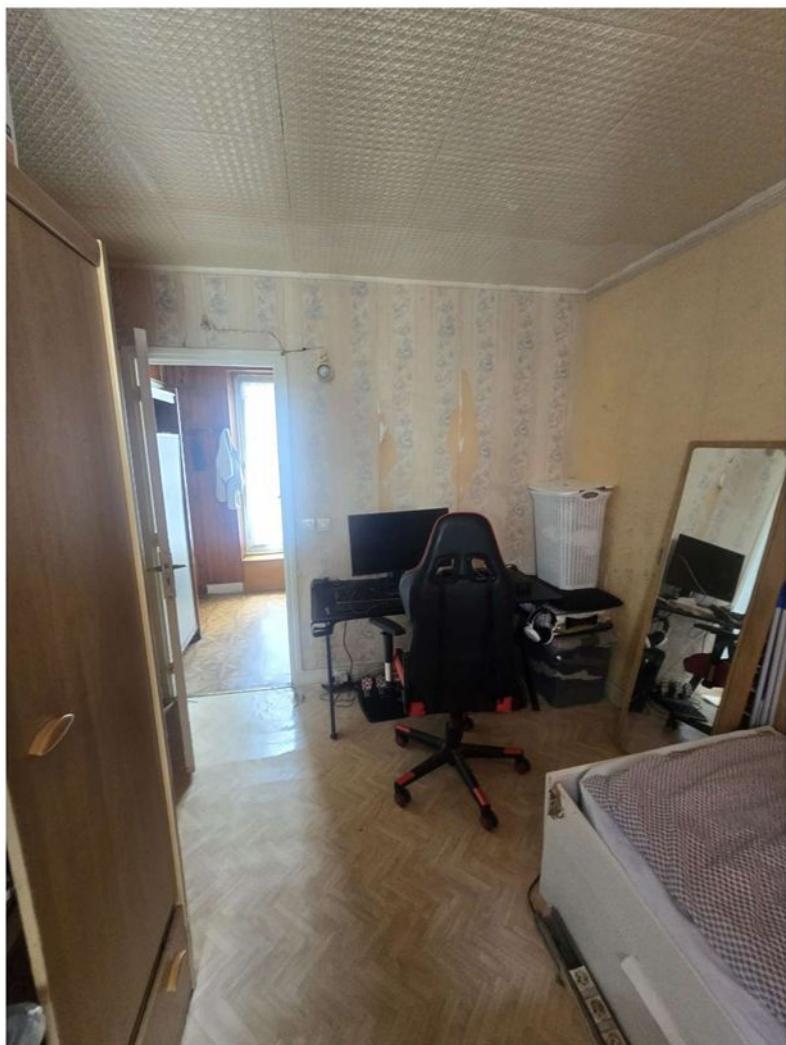
(Photographies n°3 à 5)

Le sol est revêtu d'un linoléum aspect parquet en état d'usage.

Les murs, toutes faces confondues, sont revêtus d'une tapisserie d'aspect défraîchi.

Au plafond, sont apposées des dalles de polystyrène.

L'éclairage artificiel est assuré par une fenêtre en bois, à double battant à ouverture « à la française » équipée de vitrages simples, clairs et transparents donnant sur la courte arrière de l'immeuble.

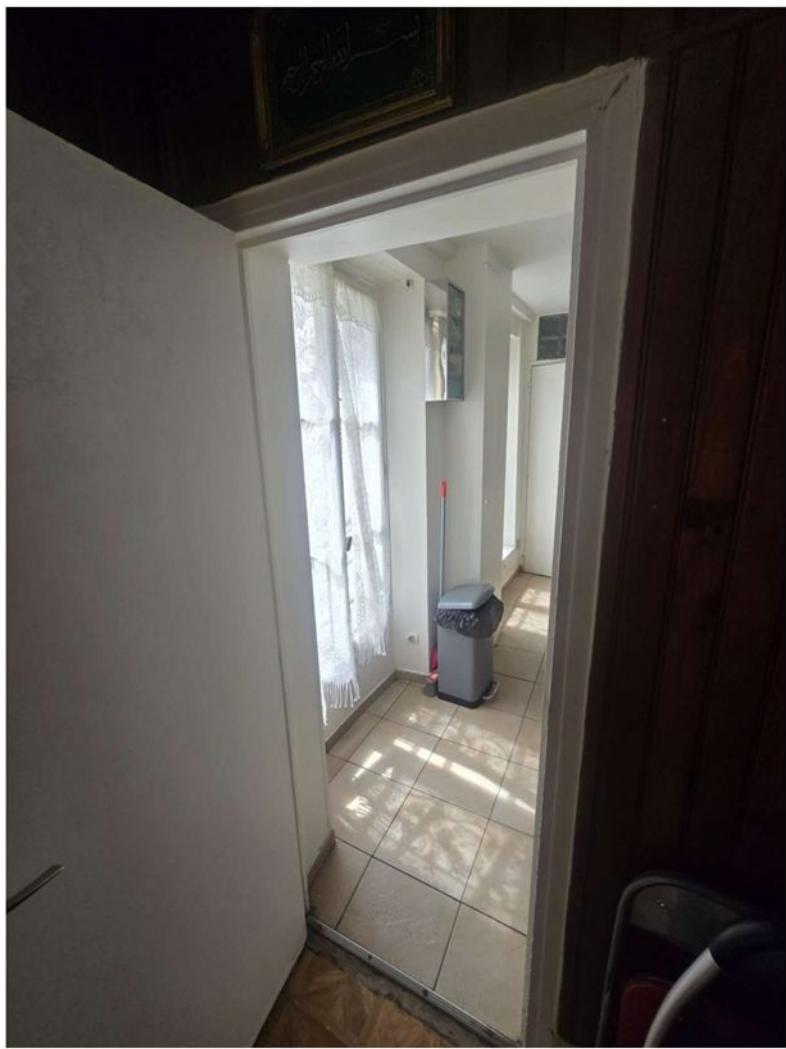
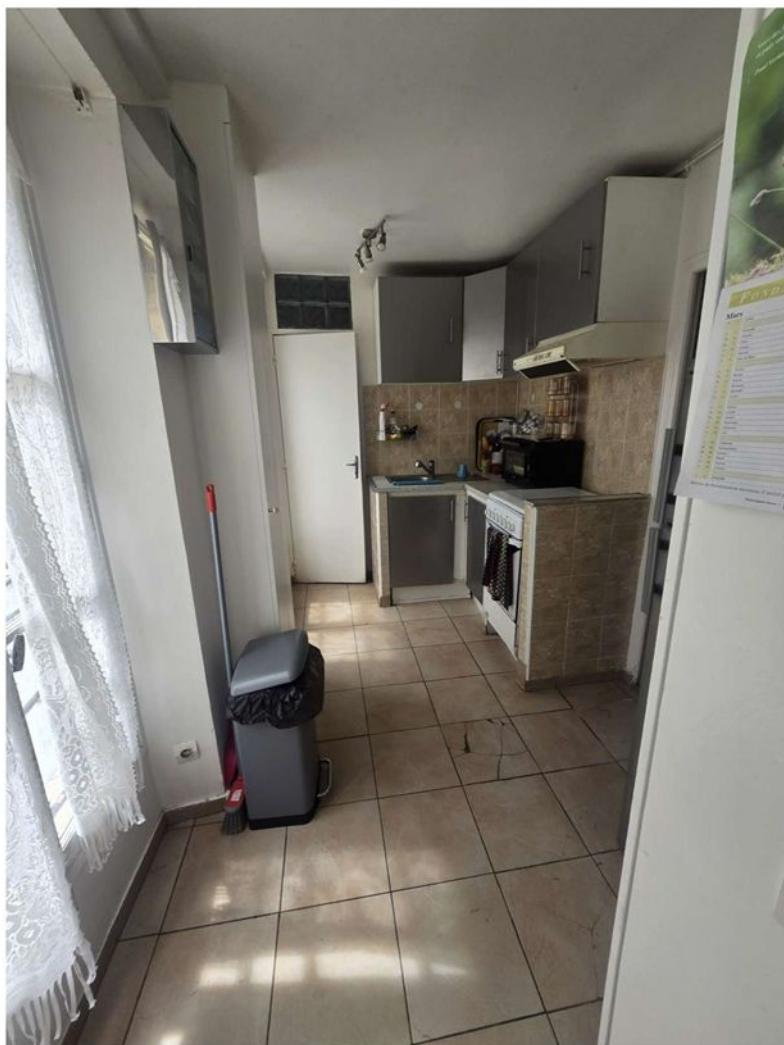
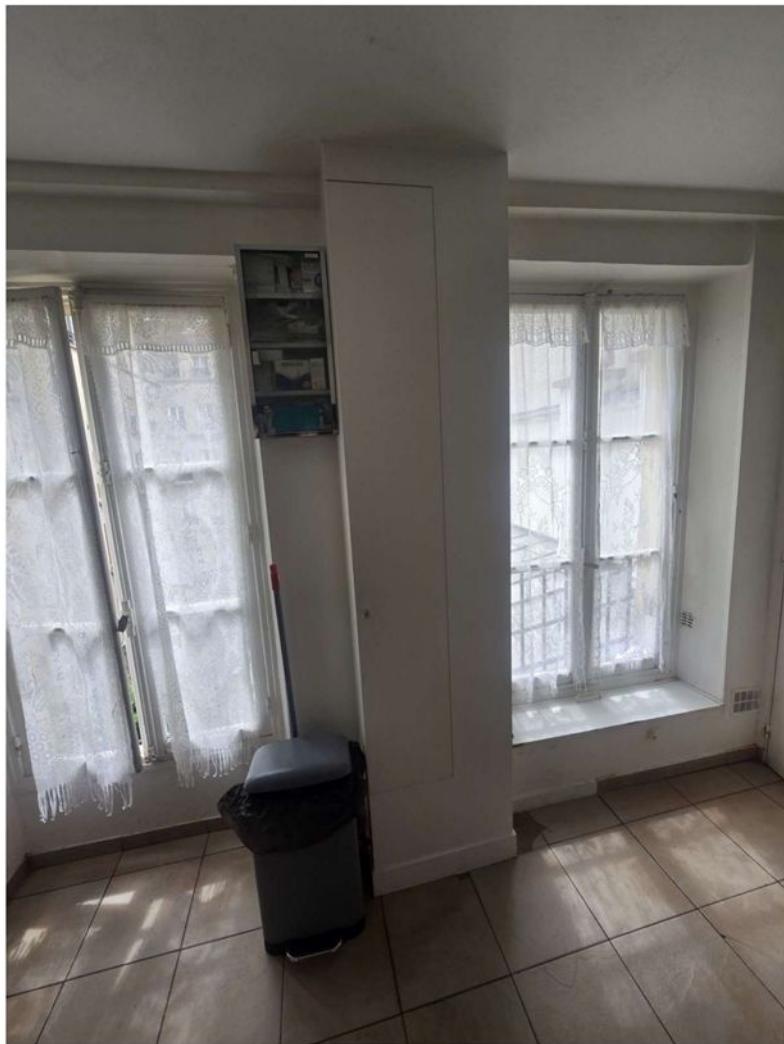
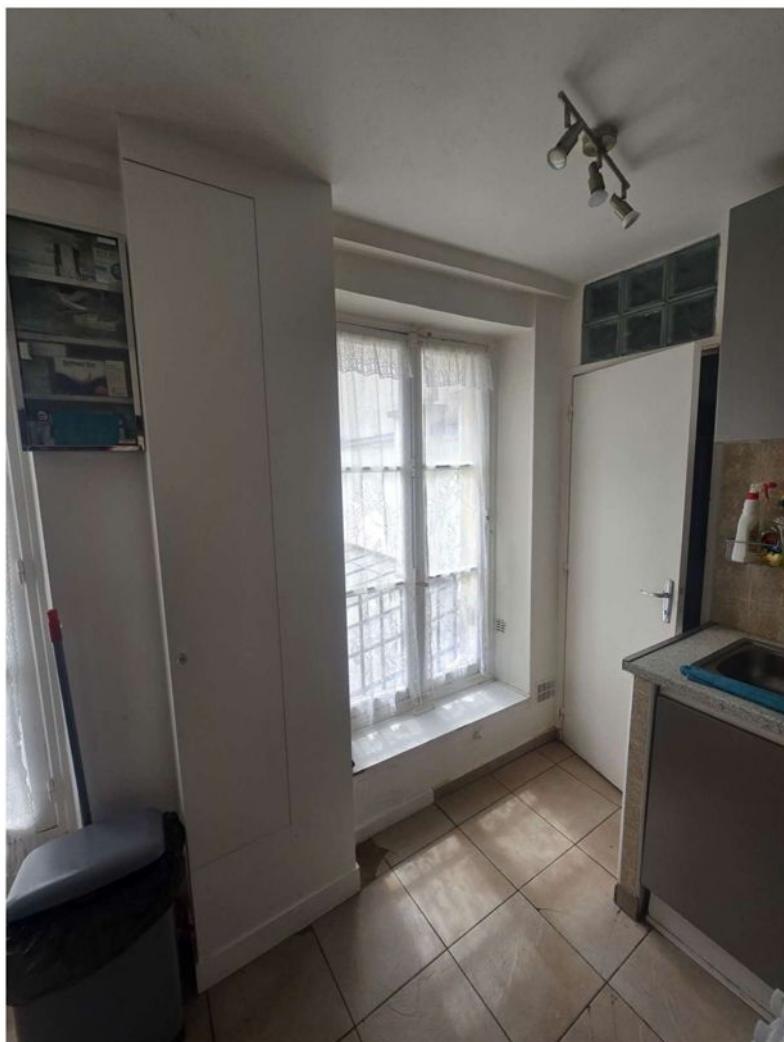
(Photographies n°6 à 9)

La porte d'accès à la cuisine est en bois, à simple battant, à ouverture « à la française ». Elle ouvre et ferme correctement.

Le sol de cette cuisine est revêtu d'un carrelage de couleur claire en état d'usage.

Les murs toutes faces confondues sont revêtus d'un carrelage mural en état d'usage.

La peinture de couleur blanche apposée au plafond est en état d'usage.

L'éclairage naturel est assuré par deux fenêtres en bois à double battant à ouverture « à la française » donnant sur la courte avant de l'immeuble.

L'éclairage artificiel est assuré par un plafonnier composé de trois points lumineux qui fonctionnent.

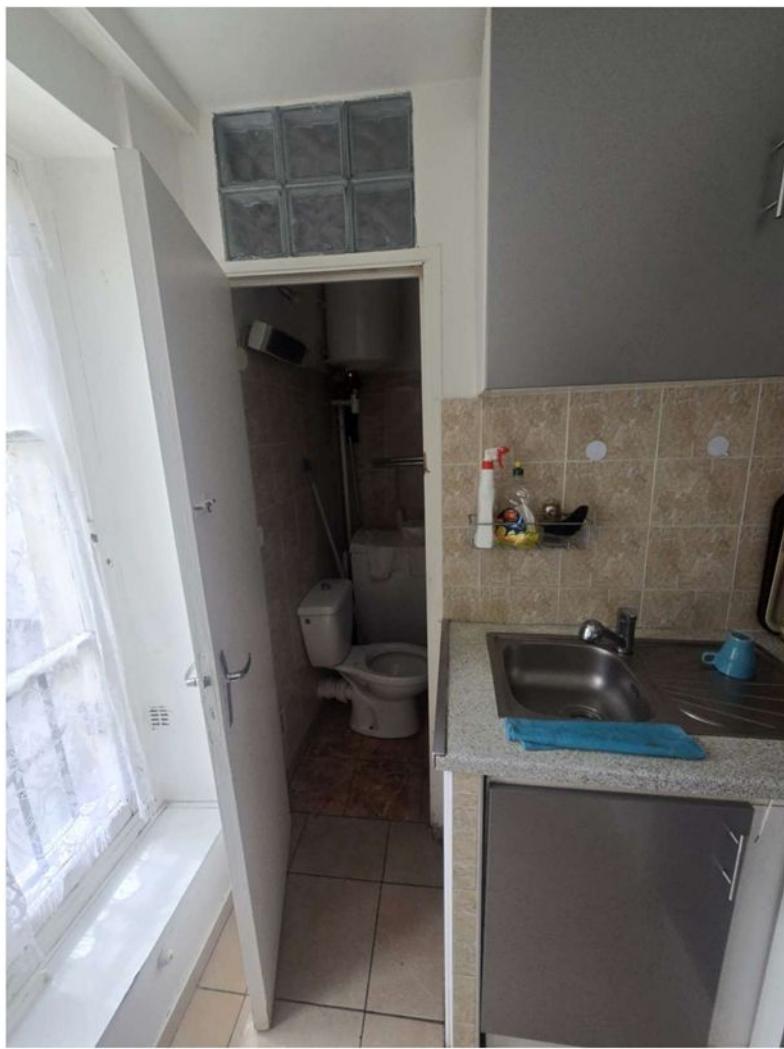
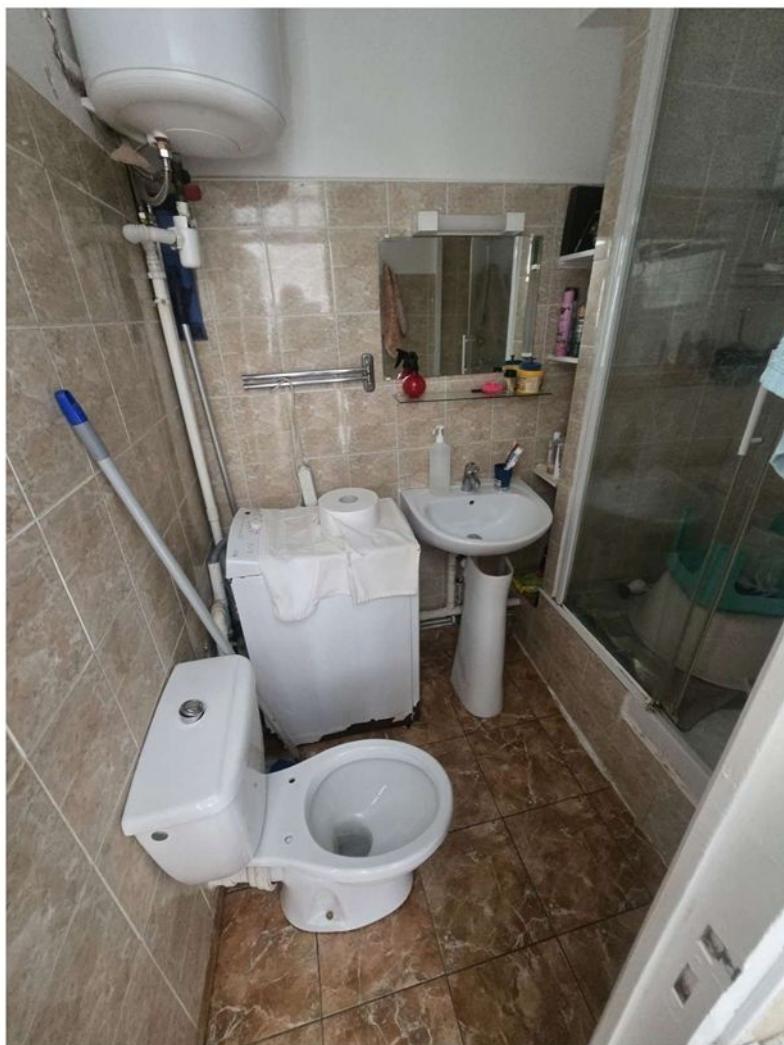
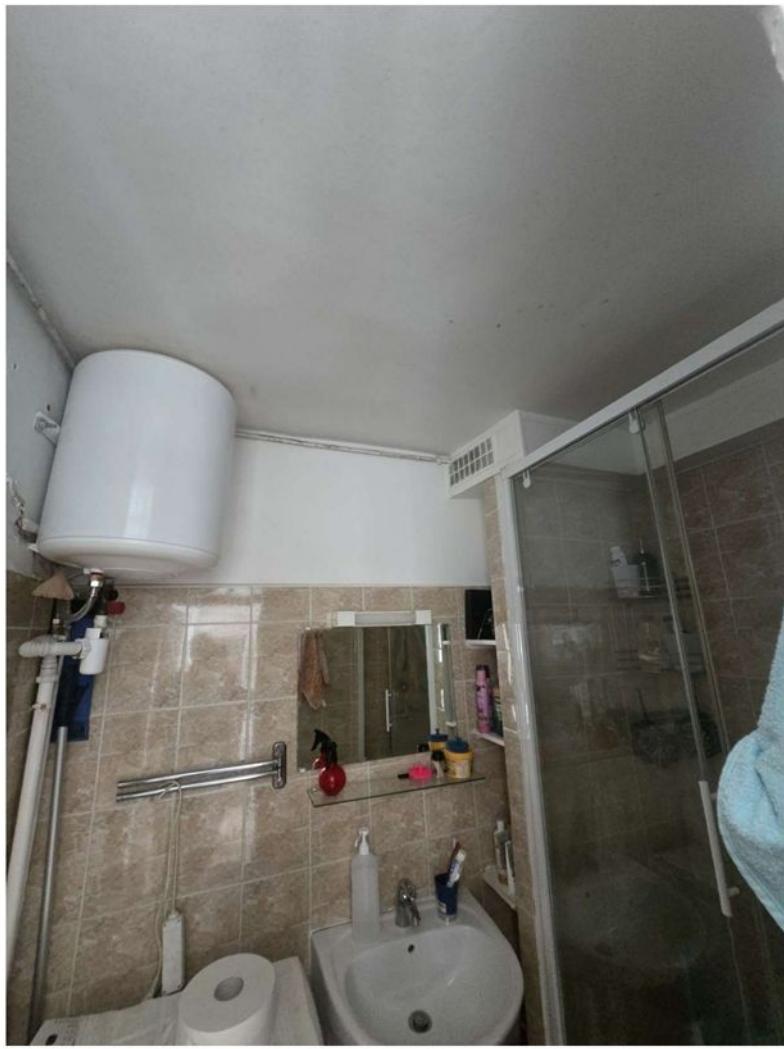
(Photographies n°10 à 12)

On y accède au moyen d'une porte en bois qui ouvre et ferme correctement.

Le sol est revêtu d'un carrelage en état d'usage.

Les murs, toutes faces confondues, sont revêtu pour partie d'un carrelage mural en état d'usage et pour le surplus d'une peinture de couleur blanche en état d'usage également.

La peinture de couleur blanche apposée au plafond est en état d'usage.

Cet espace est équipé d'une cuvette de WC avec chasse d'eau dorsale qui fonctionne, un lavabo sur colonne, une douche et un ballon d'eau chaude sanitaire.

L'éclairage artificiel de la pièce est assuré par une applique composée de deux points lumineux qui fonctionnent.

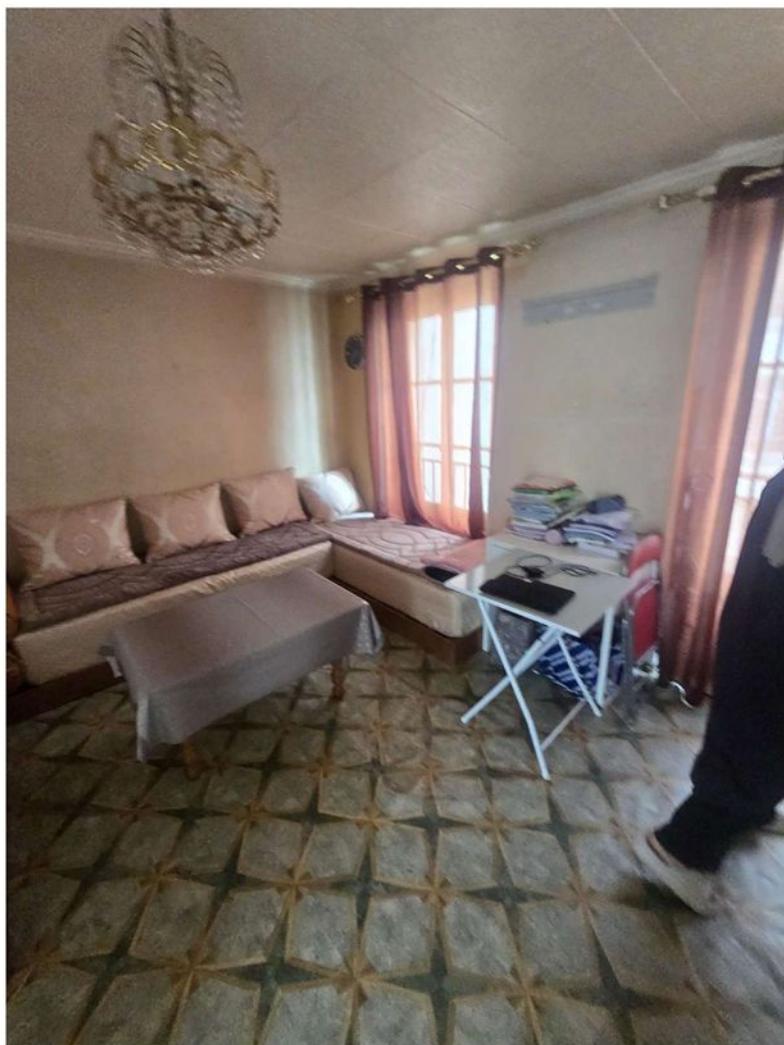
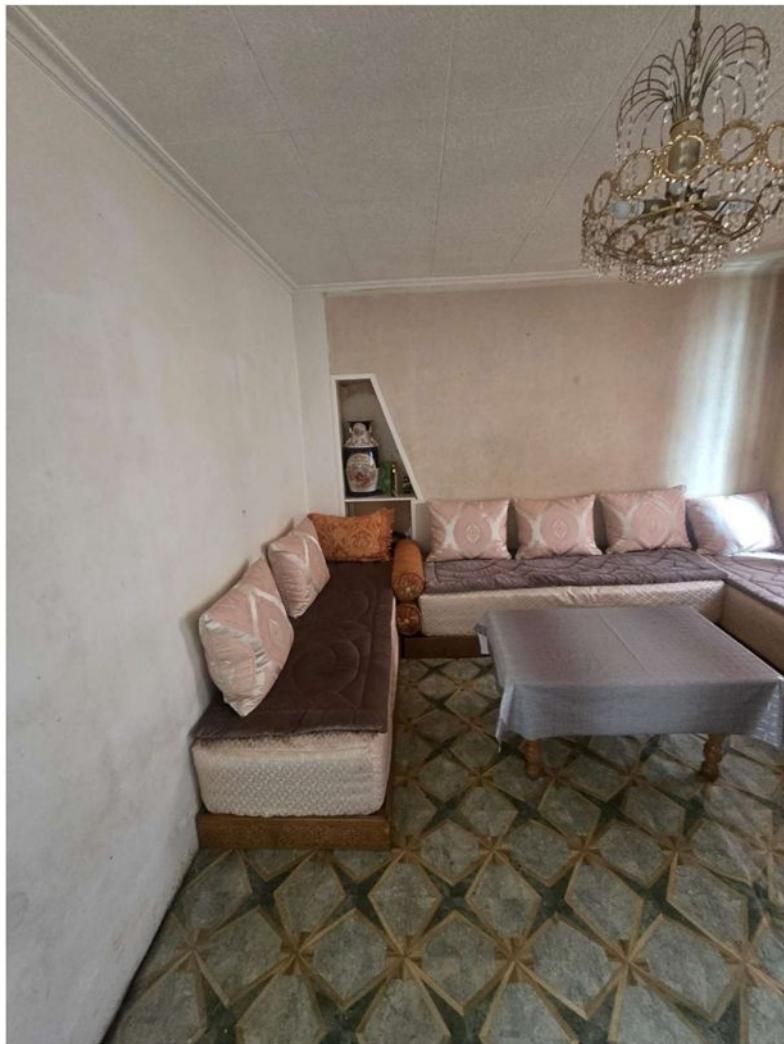
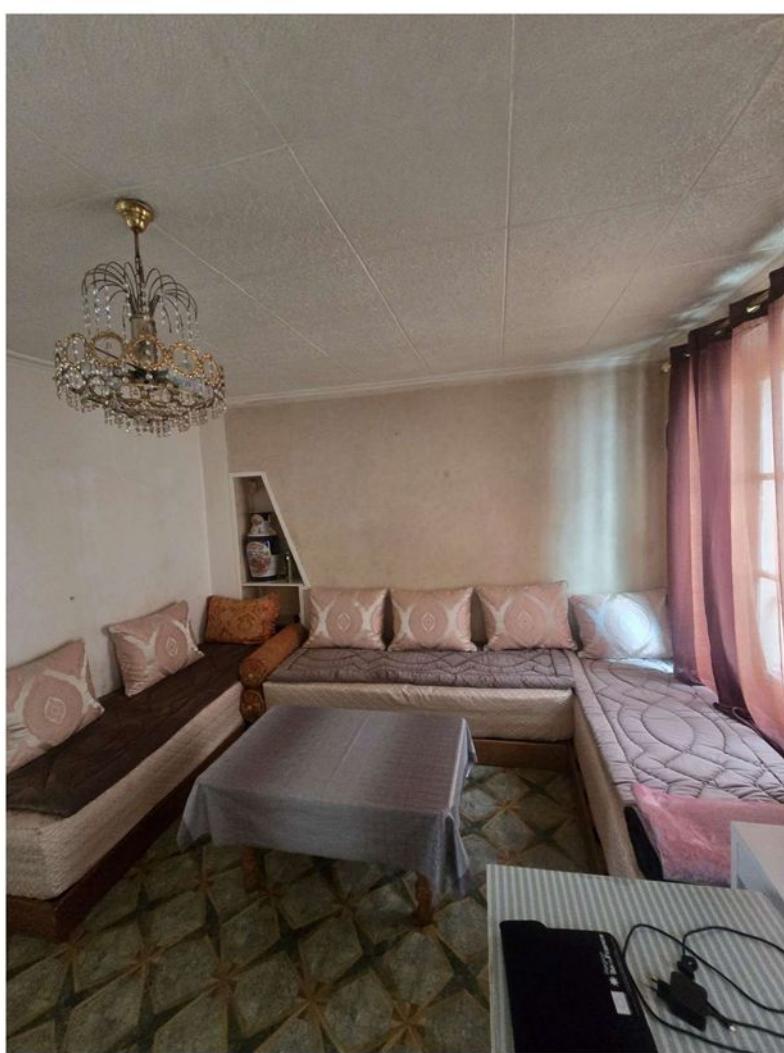
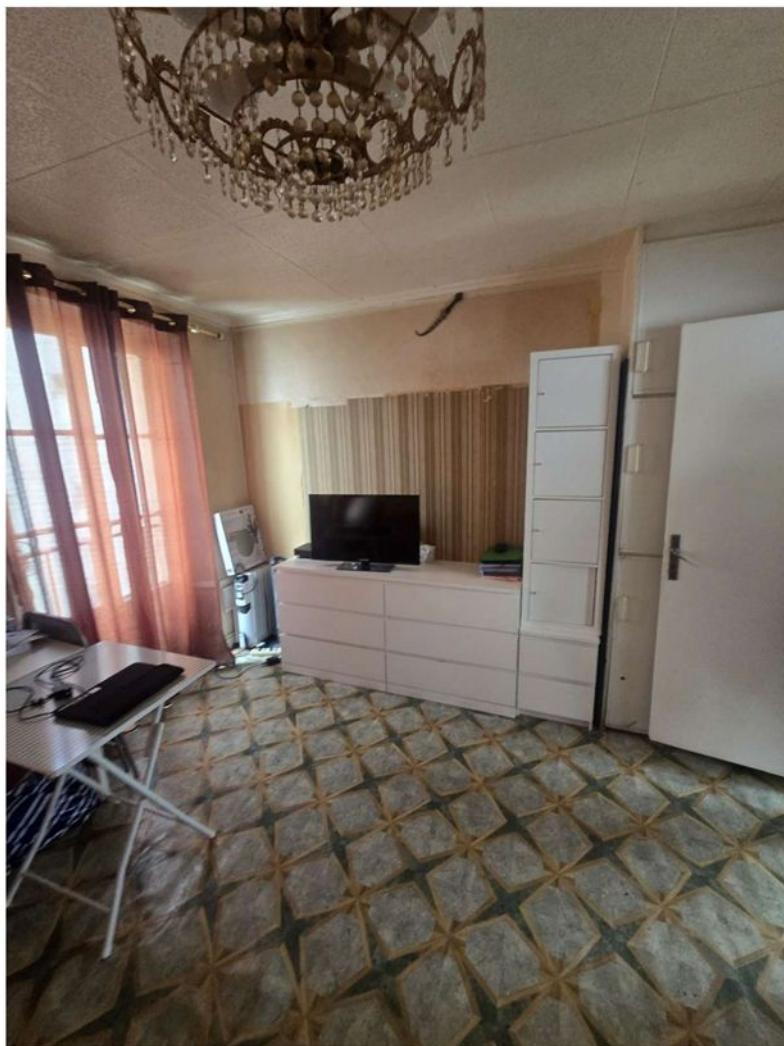
(Photographies n°13 à 16)

Le sol de ce séjour est revêtu d'un linoléum en état d'usage.

Les murs, toutes faces confondues, sont revêtu d'une tapisserie de couleur claire en état d'usage.

L'éclairage naturel est assuré par deux fenêtres en bois à double battant, à ouverture « à la française » donnant sur la courette arrière de l'immeuble.

Au plafond, sont apposées des dalles de polystyrène en état d'usage.

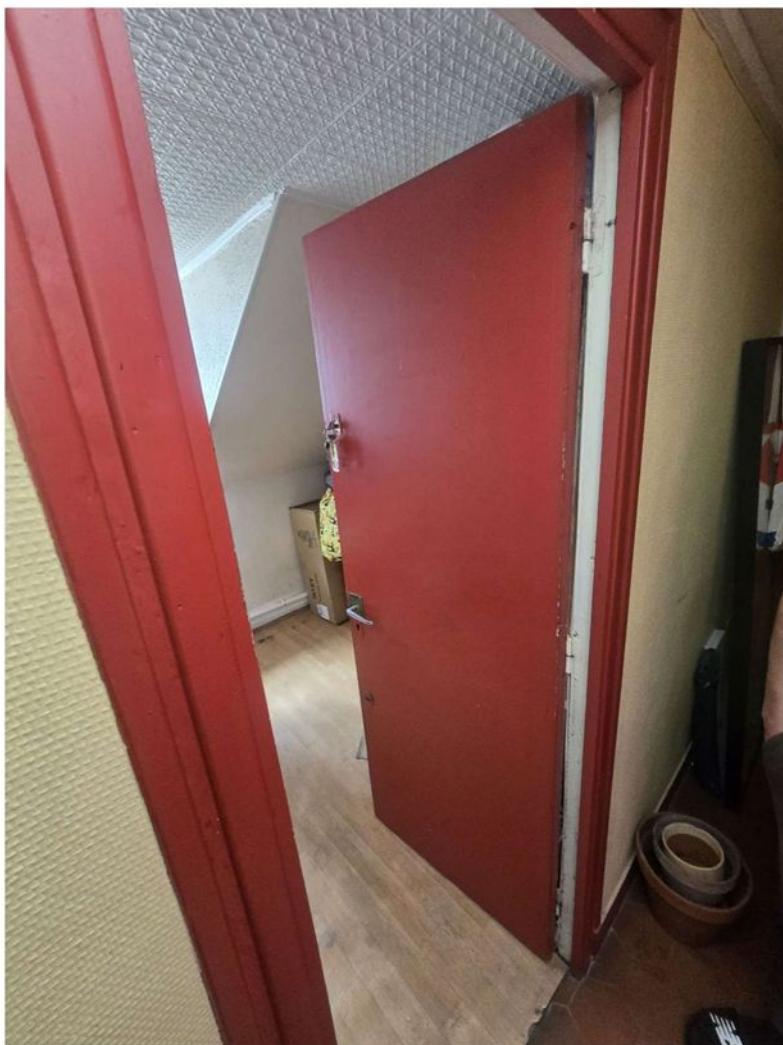
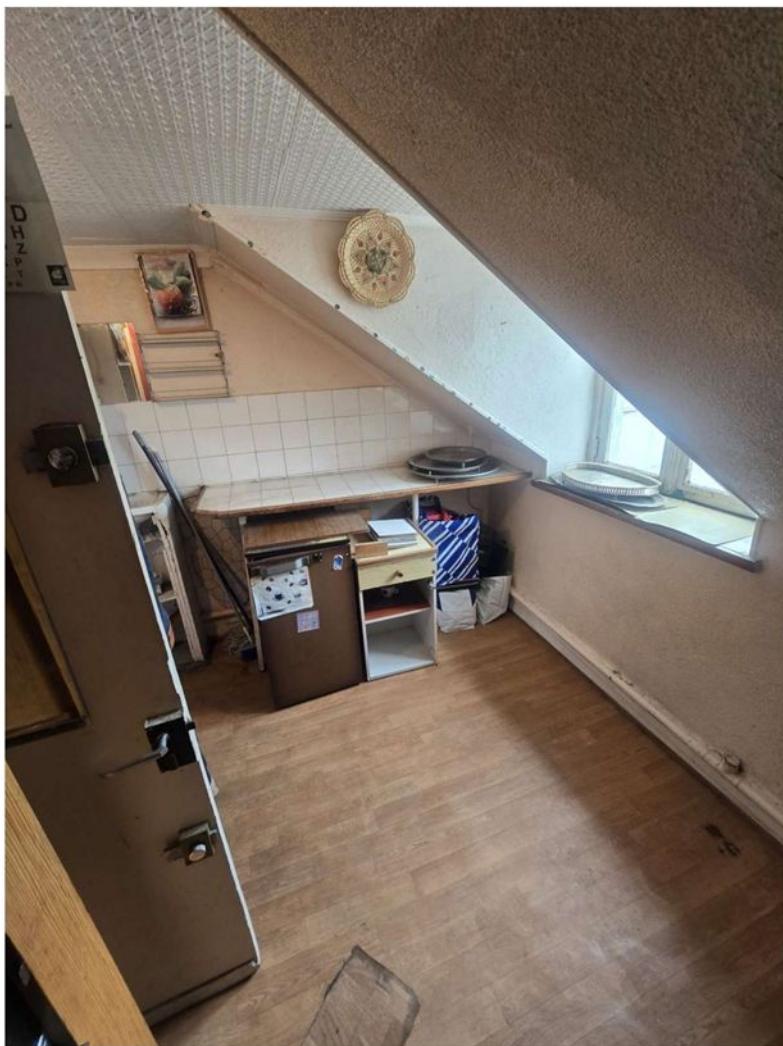
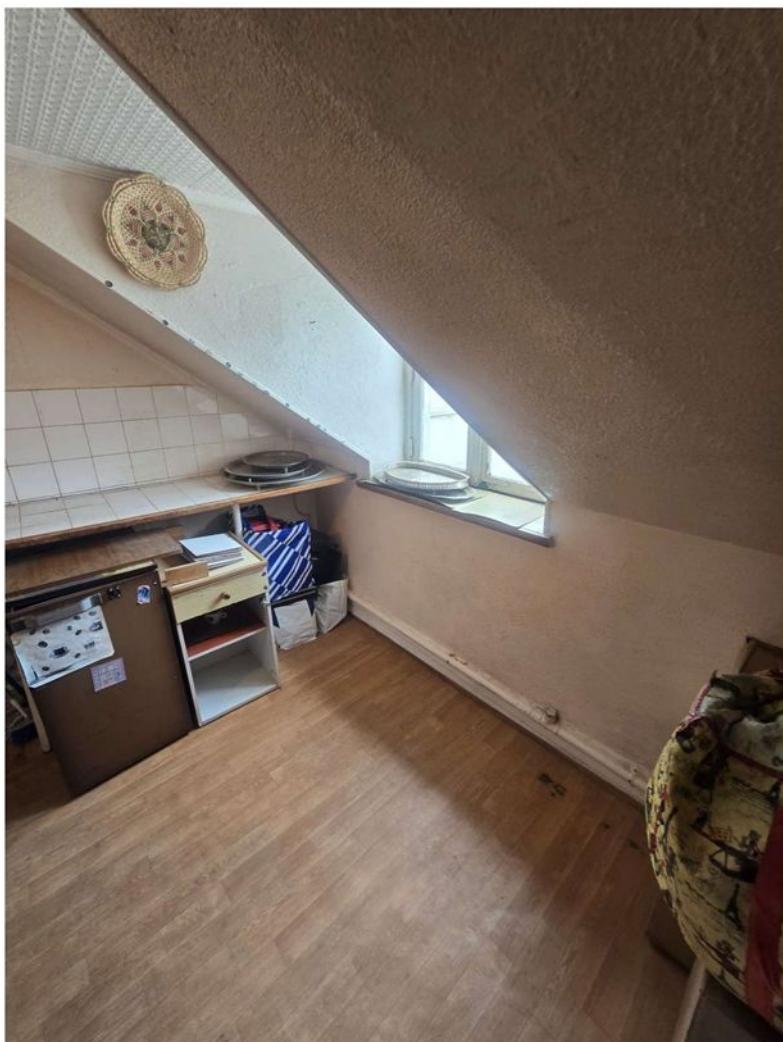
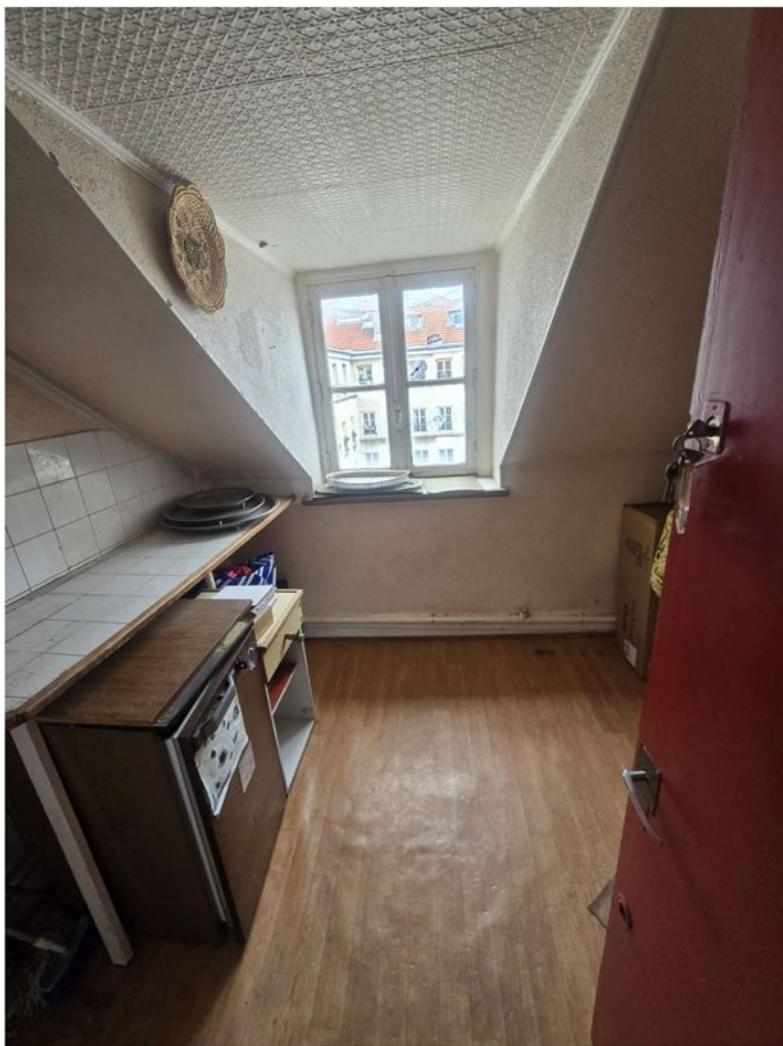
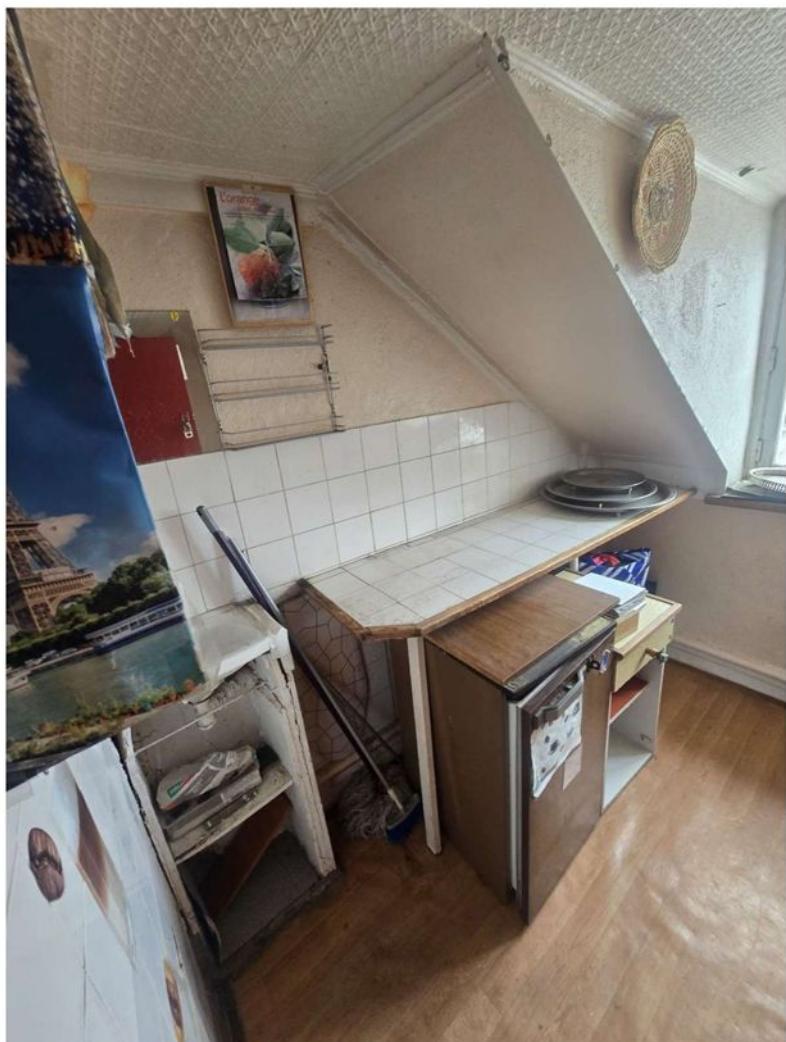
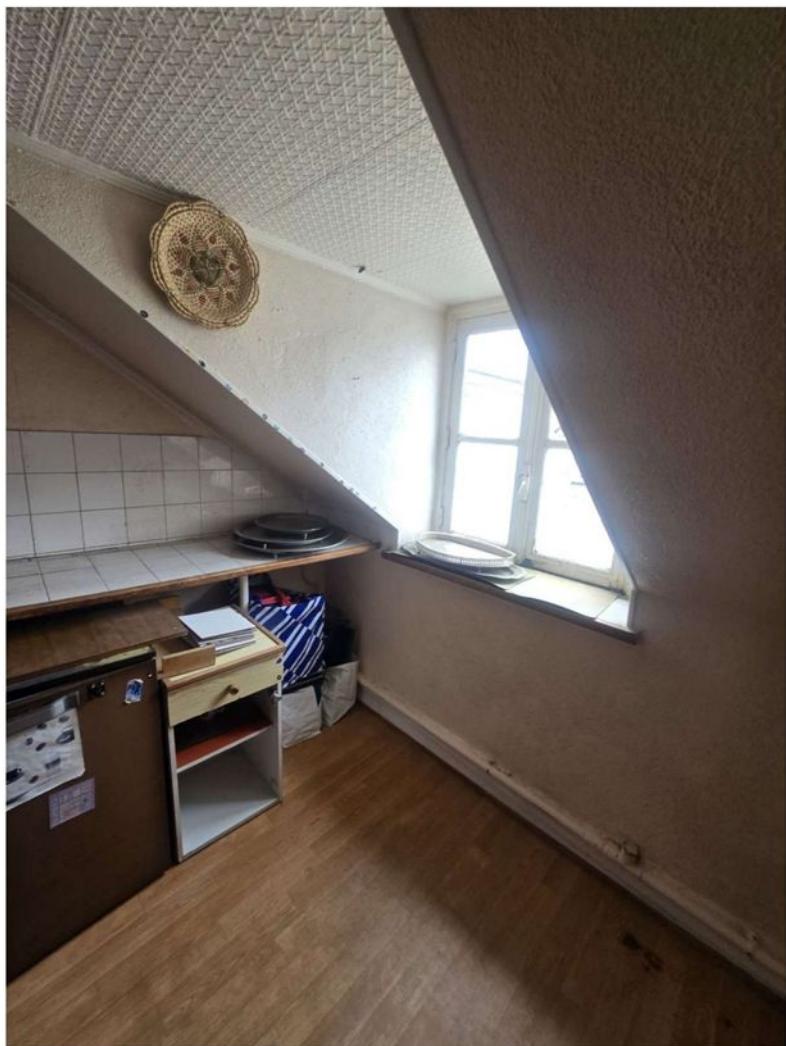
(Photographies n° 17 à 22)

On y accède au moyen d'une porte en bois à simple battant, à ouverture « à la française » qui ouvre et ferme correctement.

Le sol de cette chambre est revêtu d'un linoléum aspect parquet en état d'usage.

Les murs, toutes faces confondues, sont revêtus d'une peinture de couleur claire en état d'usage également.

L'éclairage naturel de cette chambre est assuré par une fenêtre en bois à double battant à ouverture « à la française » donnant sur la courette avant de l'immeuble.

L'éclairage artificiel est assuré par une sortie de fils avec douille et ampoule en imposte de la porte.

Au plafond, sont apposées des dalles de polystyrène.

Un lave-main est installé dans la pièce, qui est également équipée d'un disjoncteur.
