PROCES-VERBAL DE DESCRIPTION

Me suis rendu ce jour, **lundi 26 mai 2025**, à PARIS (75010) 65, rue du Faubourg du Temple

CONSTATATIONS RELATIVES A L'APPARTEMENT SITUE AU TROISIEME ETAGE, PORTE DROITE (LOT N°34) DU BATIMENT C

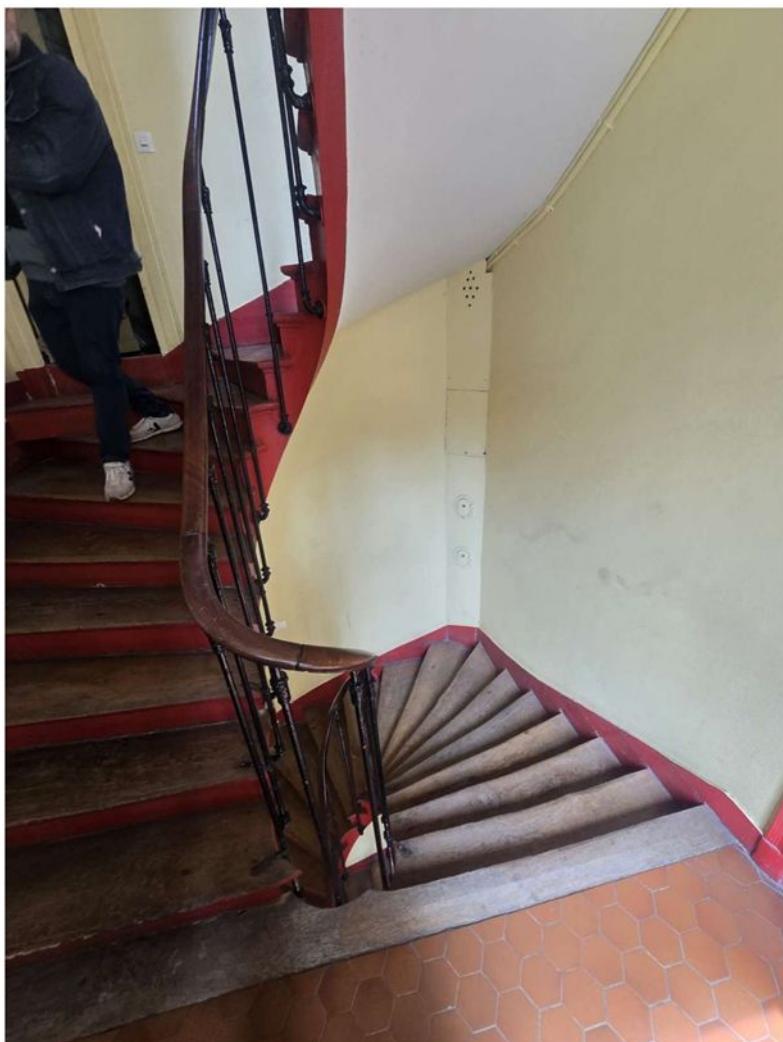
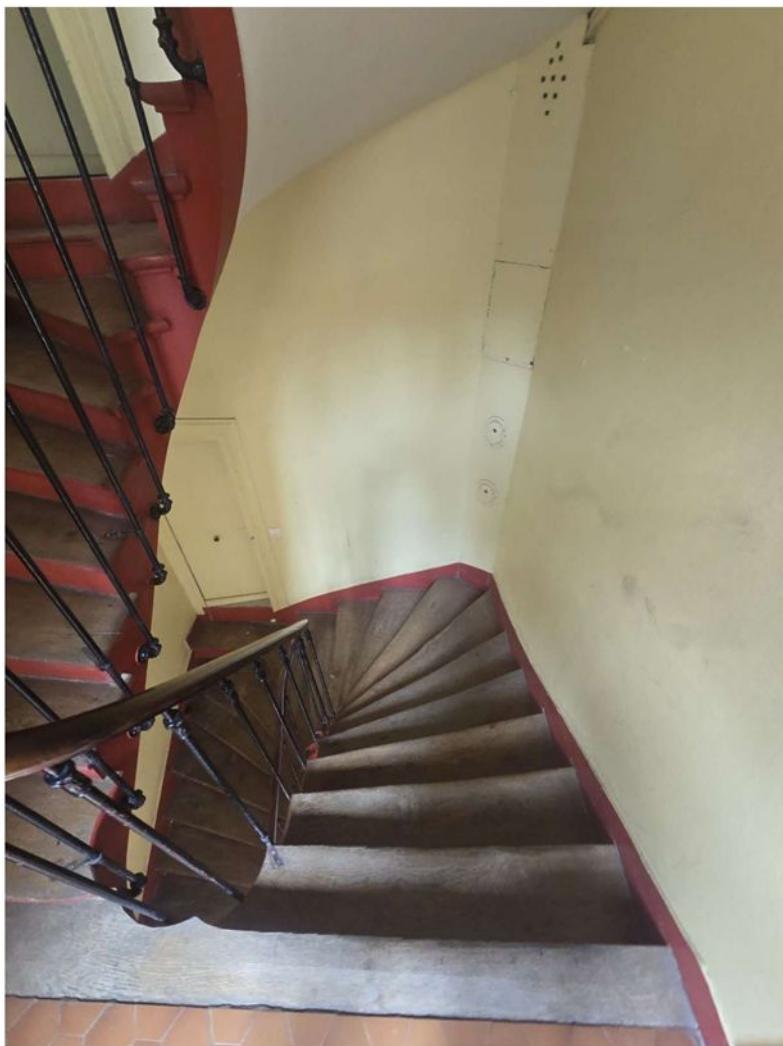
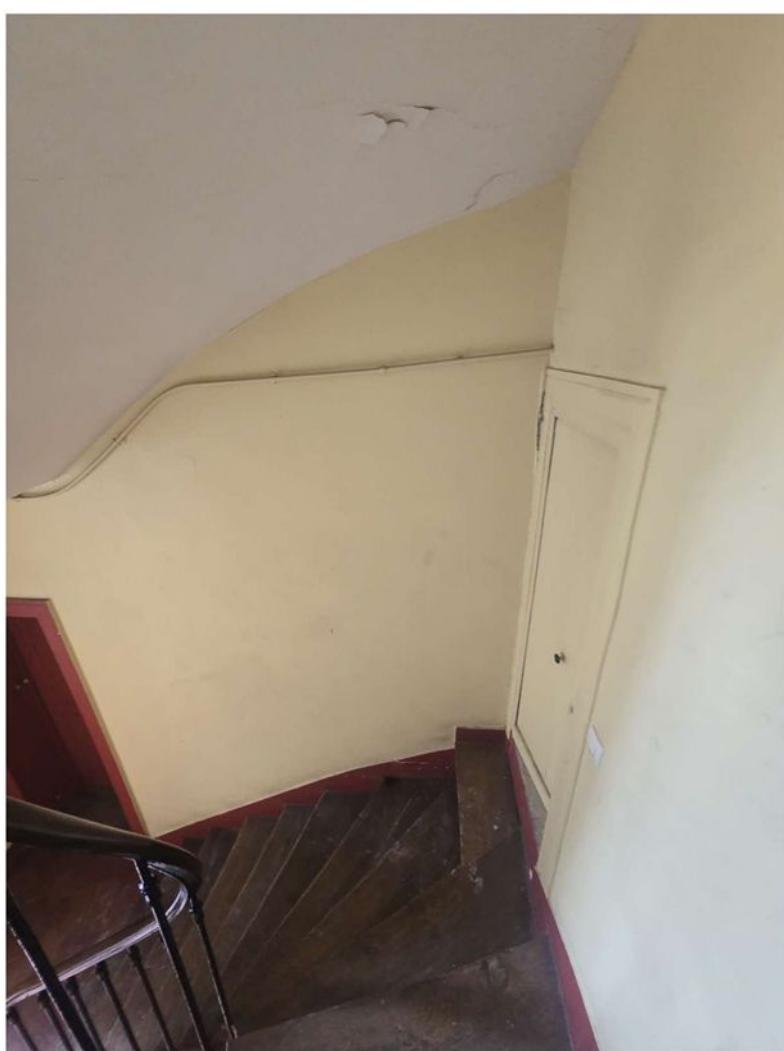
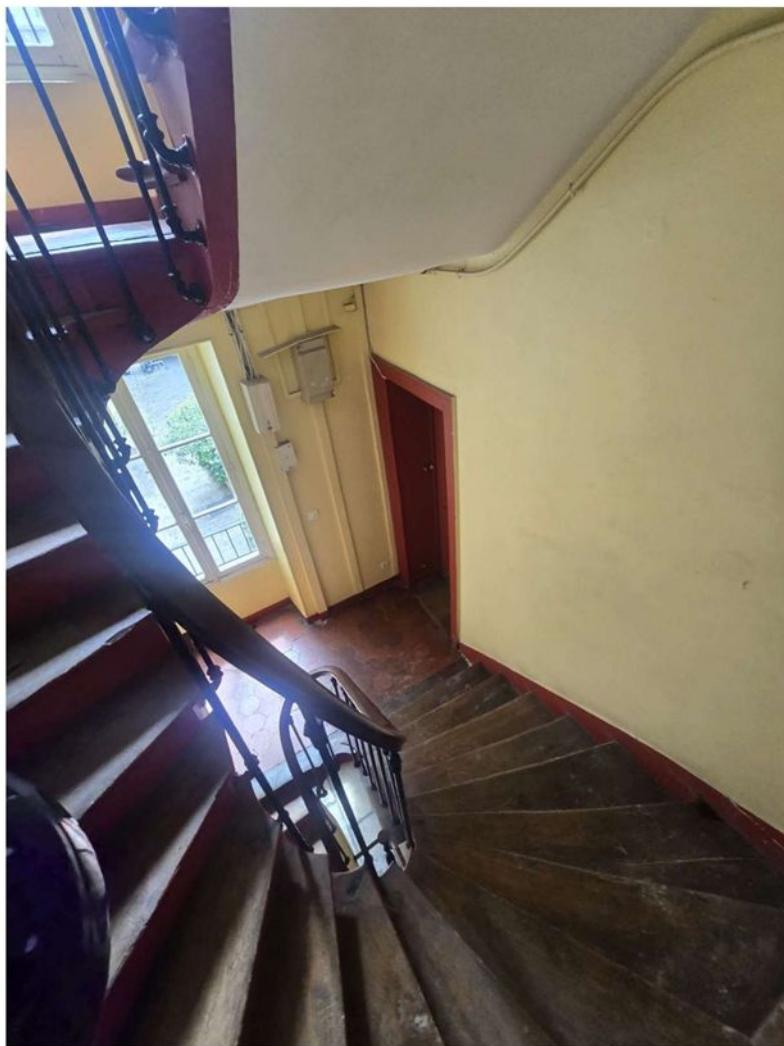
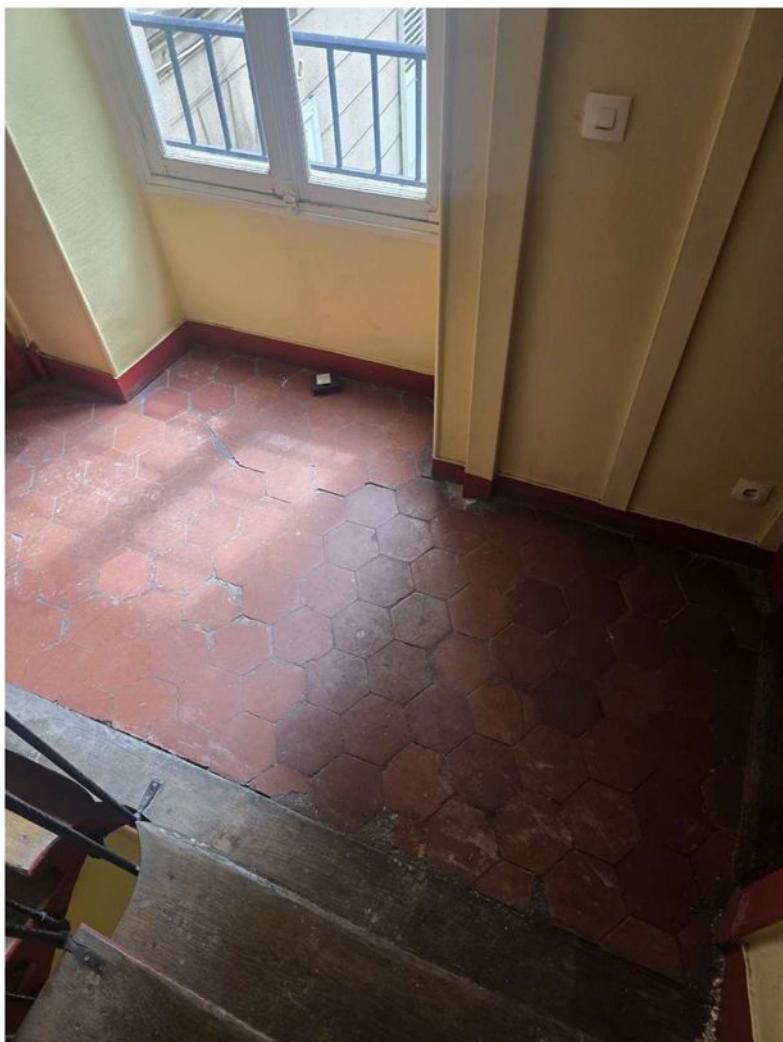
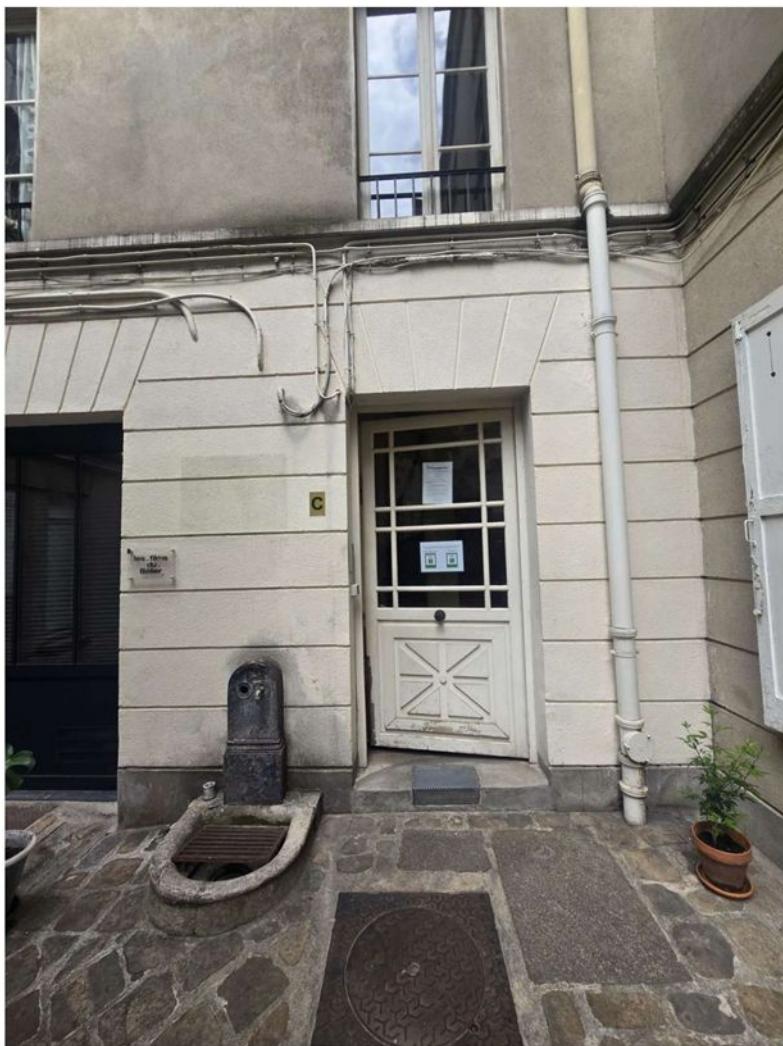
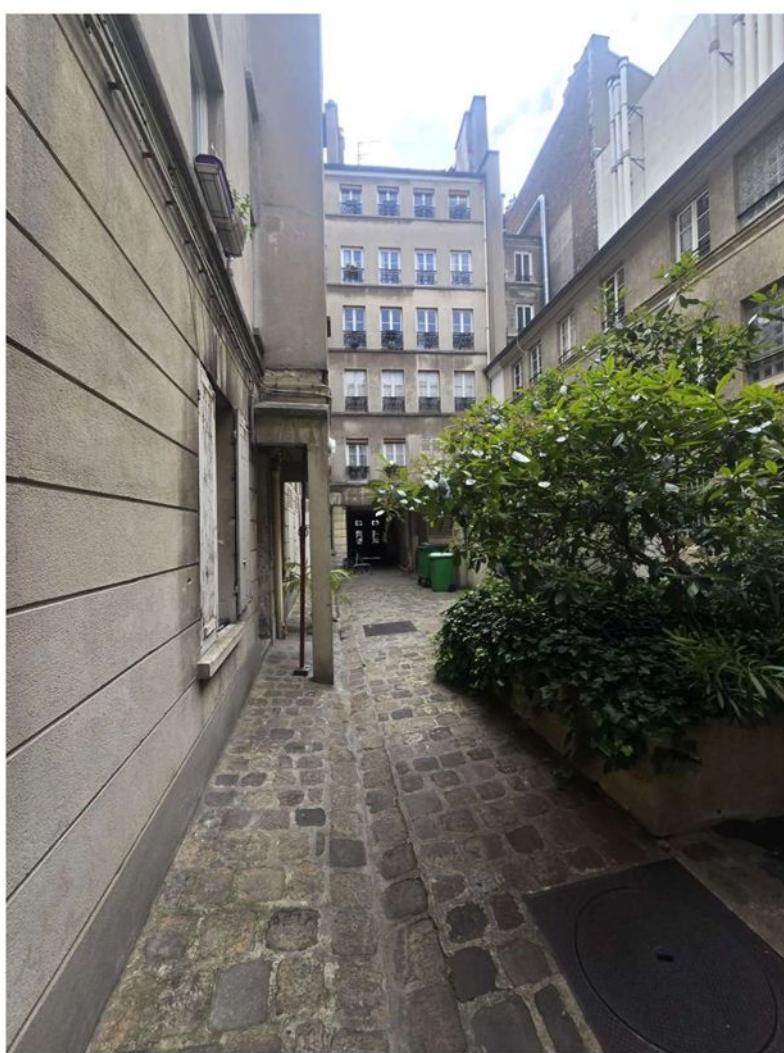
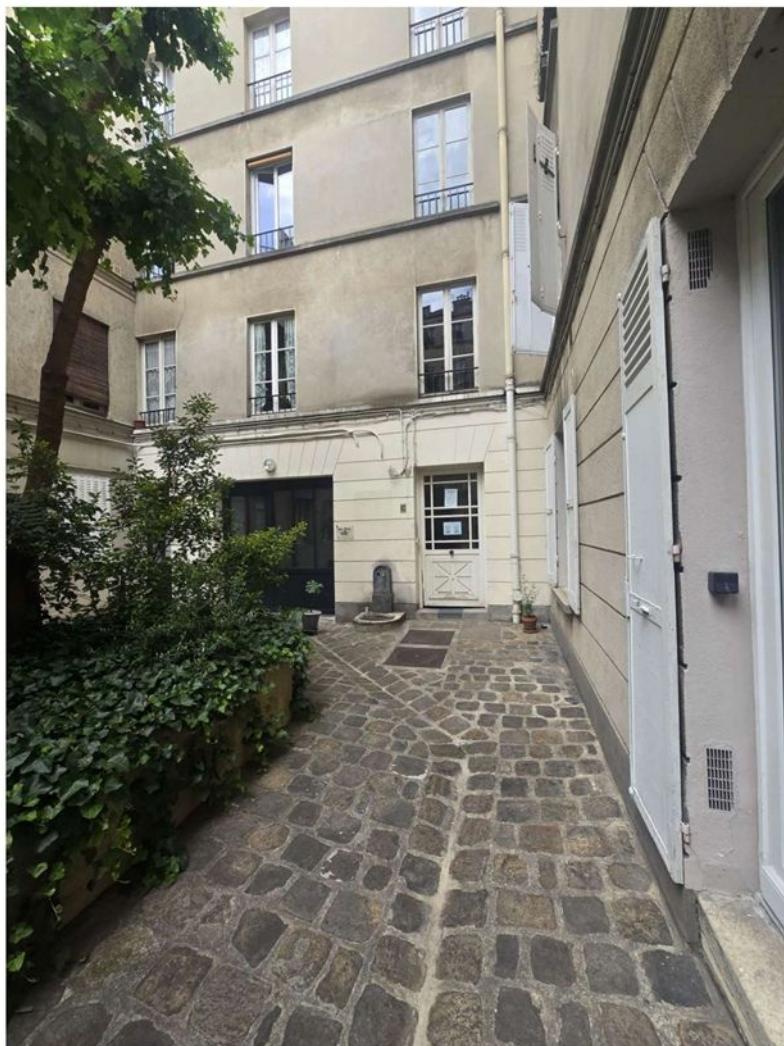
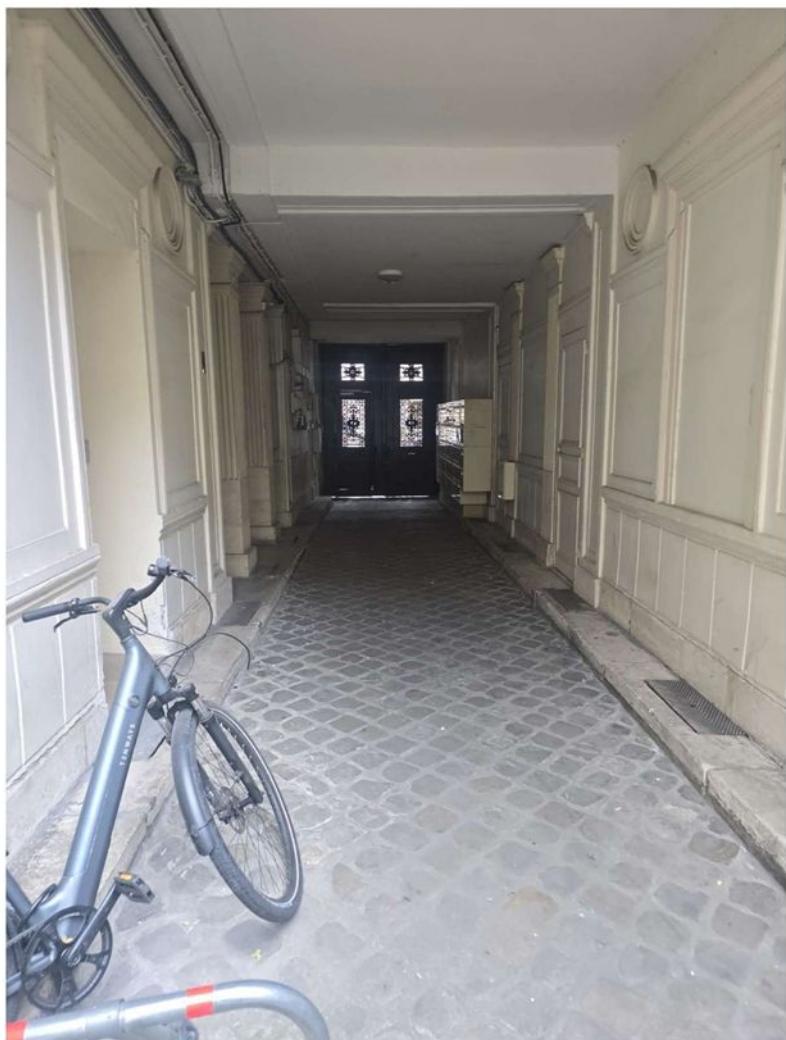
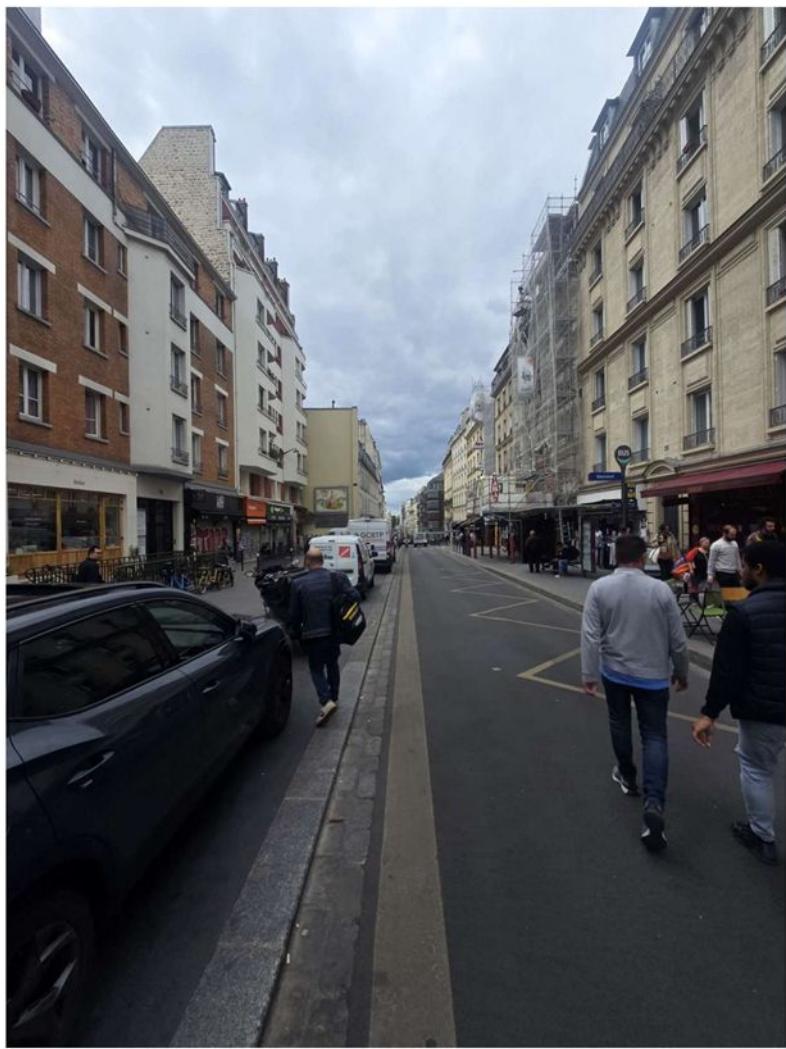
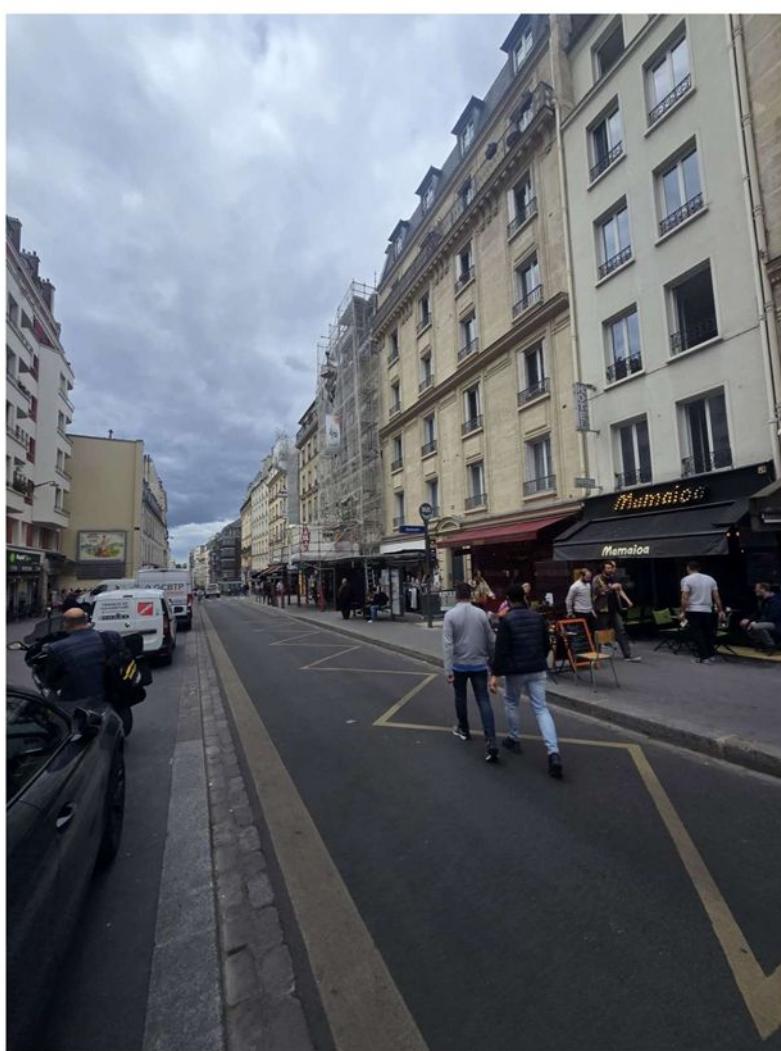
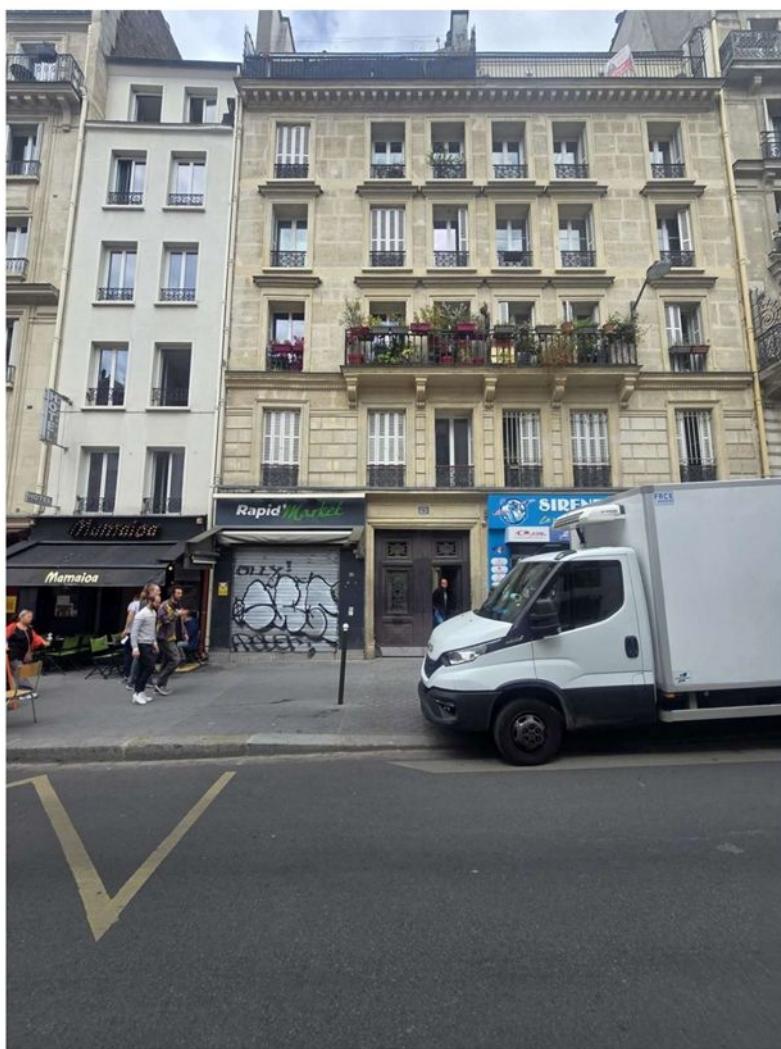
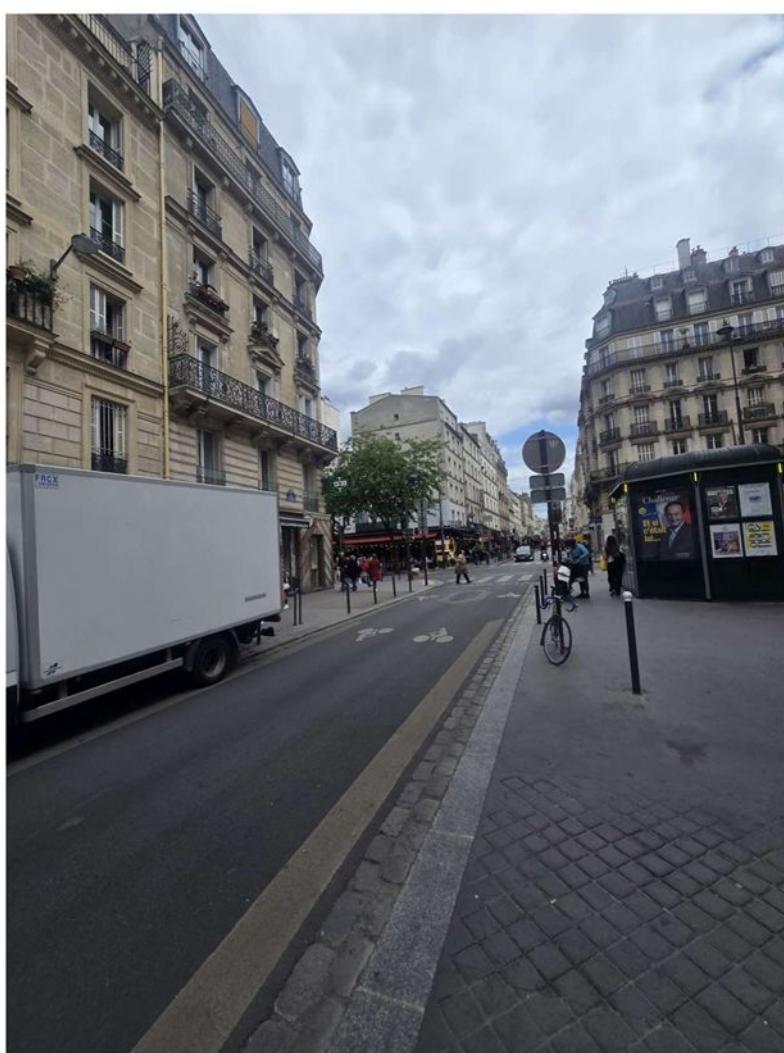
(Photographies n° 23 à 35)

Le bâtiment C est desservi par un escalier composé de marches et contremarches en bois.

Les murs de la cage d'escalier, toutes faces confondues, sont revêtus d'un entoilage de fibre de verre, lui-même revêtu d'une peinture de couleur claire, d'aspect défraîchi.

Le sol des paliers est revêtu d'une tomette de facture ancienne.
