## PROCES VERBAL DE DESCRIPTION

Suite à la signification du Commandement Immobilier, en date du 21 janvier 2025 et 24 SEPTEMBRE 2024, et en application des articles 15-10, 35 et 36 du décret du 27 juillet 2006, la requérante entend faire dresser ce jour un descriptif du bien immobilier sis 22 ter rue ALBERT ROUSSEL 94 LIMEIL BREVANNES

## **DESCRIPTION DU BIEN**

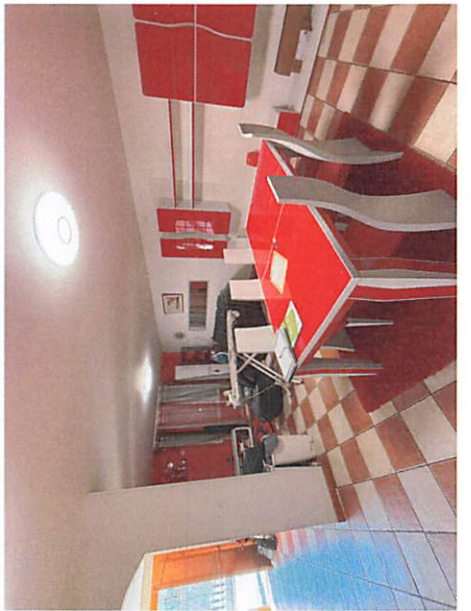
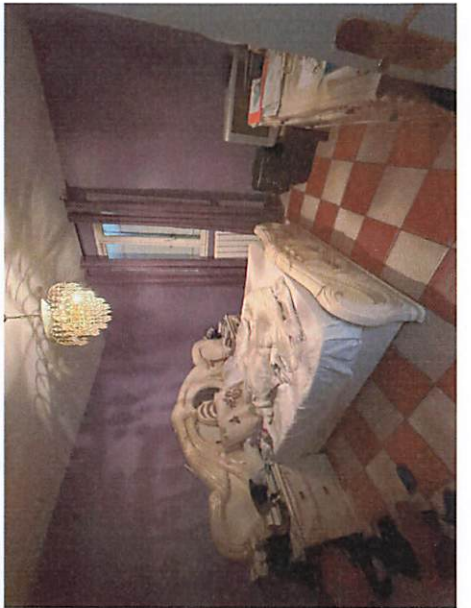
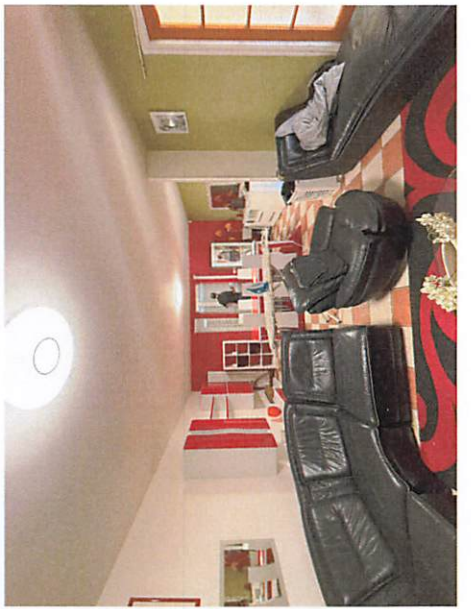
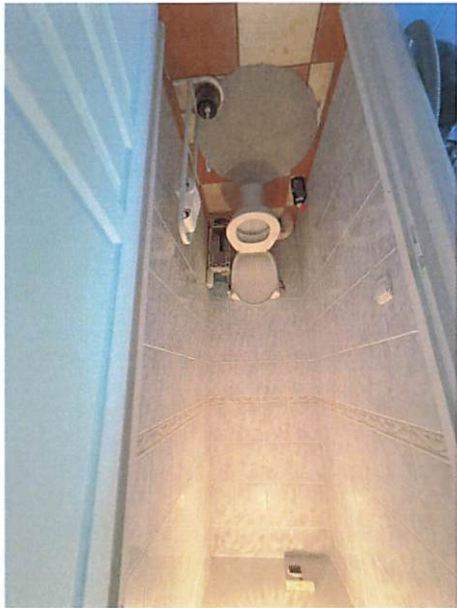
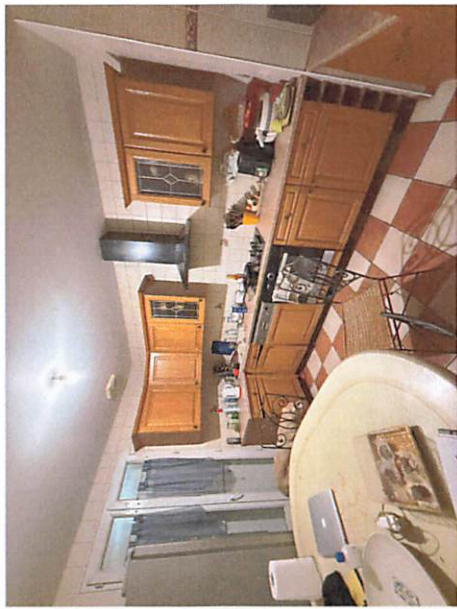
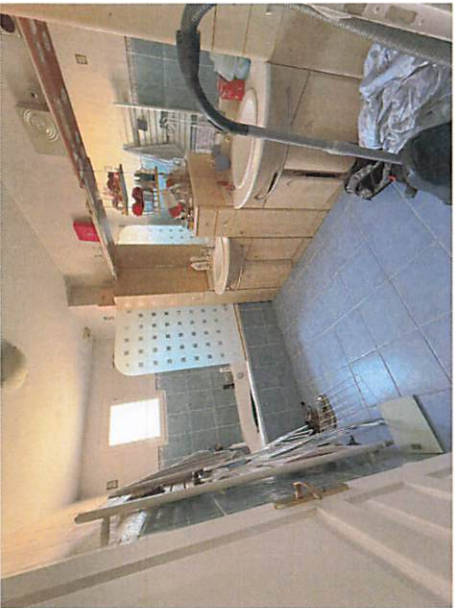
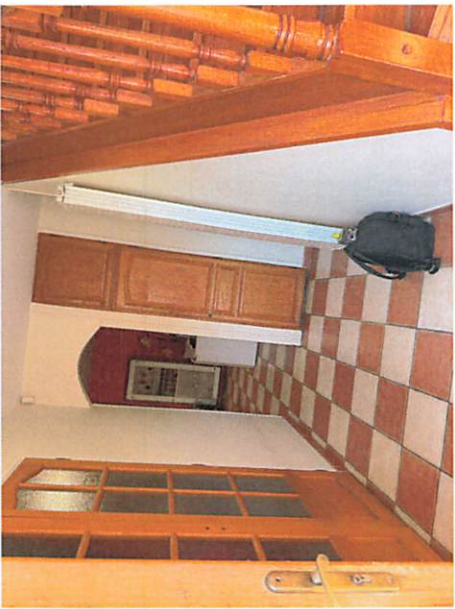
## REZ DE CHAUSSEE

Le sol est recouvert de carrelage, en état d'usage,  
Les murs sont recouverts de peinture, en état d'usage,  
Le plafond est recouvert de peinture, en état d'usage,

Le sol est recouvert d'un carrelage en bon état d'usage,  
Les murs est recouvert de peinture en bon état d'usage.  
Le plafond est recouvert de peinture en bon état d'usage.

Le sol est recouvert de carrelage, en bon état d'usage,  
Les murs sont recouverts de carrelage, en bon état d'usage.  
Le plafond est recouvert de peinture en bon état d'usage .

- D'un évier un bac et une paillasse alimenté par un robinet, sur placard en mauvais état,
- D'un plan de travail en « L » sur placard avec électroménager encastré,

Le sol est recouvert d'un carrelage en état d'usage,  
 Les murs est recouvert de peinture en état d'usage.  
 Le plafond est recouvert de peinture en état d'usage,

Le sol est recouvert de carrelage, en état d'usage,  
 Les murs sont recouverts de carrelage, en état d'usage,  
 Le plafond est recouvert de peinture en état d'usage

Le sol est recouvert d'un carrelage en bon état d'usage,  
 Les murs est recouvert de carrelage en bon état d'usage.  
 Le plafond est recouvert de peinture en état d'usage.

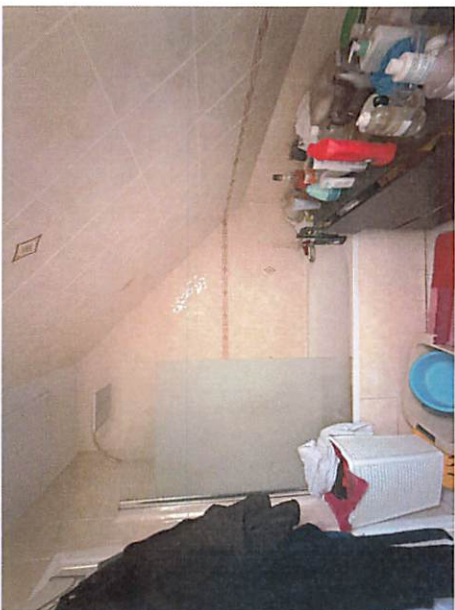
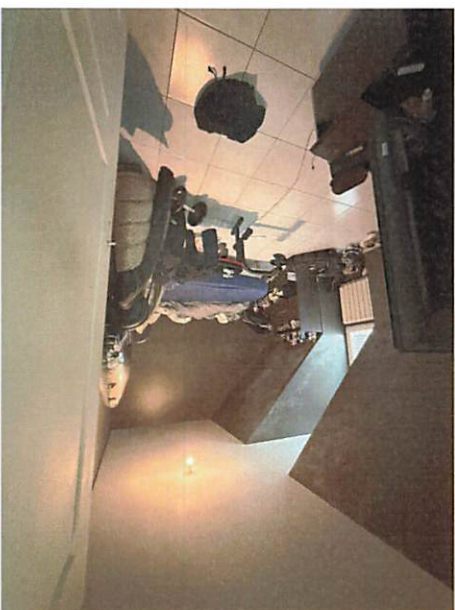
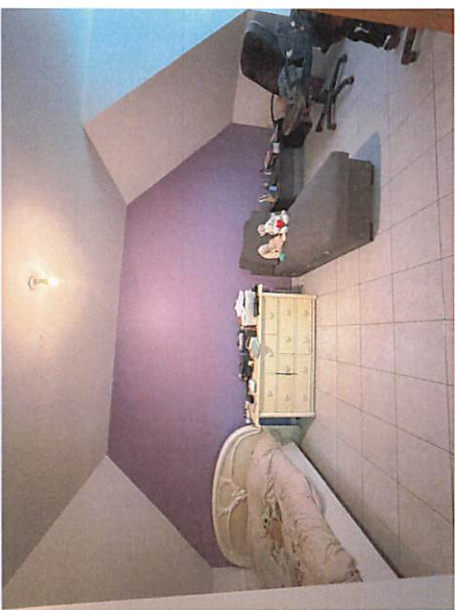
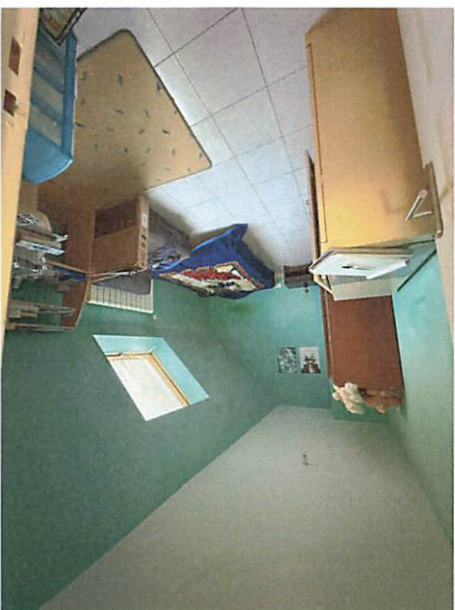
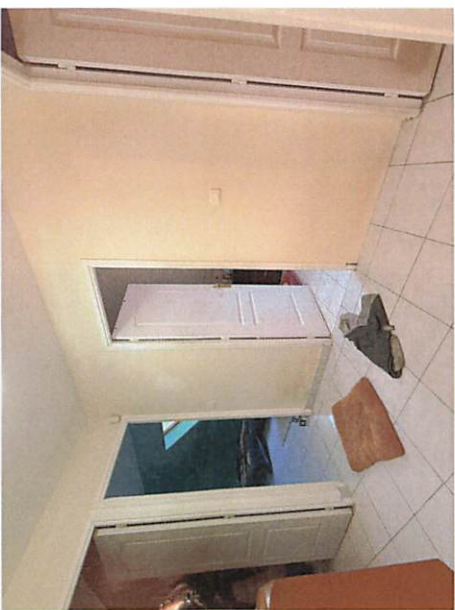
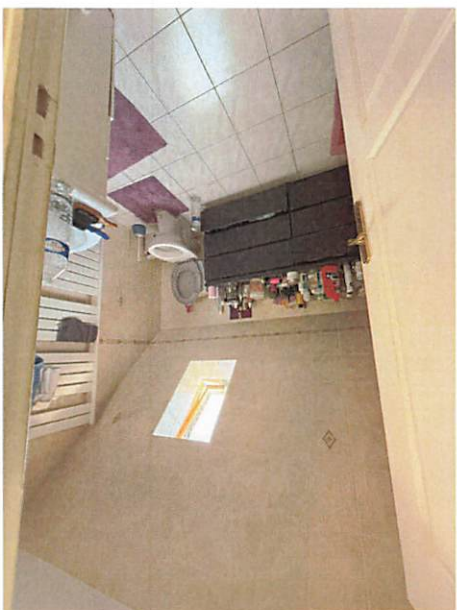
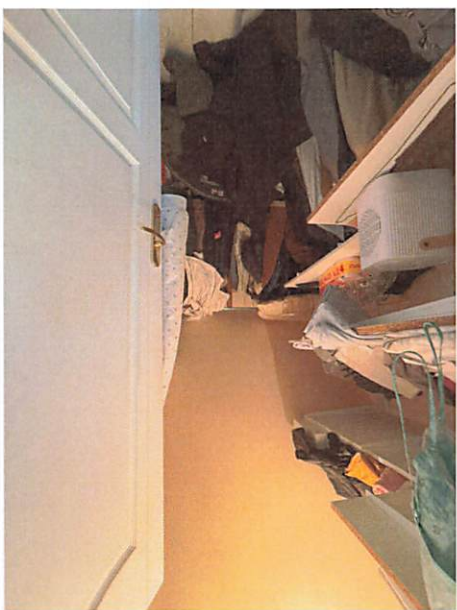
## PREMIER ETAGE

Le sol est recouvert d'un carrelage en état d'usage,  
Les murs est recouvert de peinture en état d'usage.  
Le plafond est recouvert de peinture en état d'usage,

Le sol est recouvert d'un carrelage en bon état d'usage,  
Les murs est recouvert de carrelage en bon état d'usage.  
Le plafond est recouvert de peinture en état d'usage.

Sous sol total composé de deux pièces en état brut

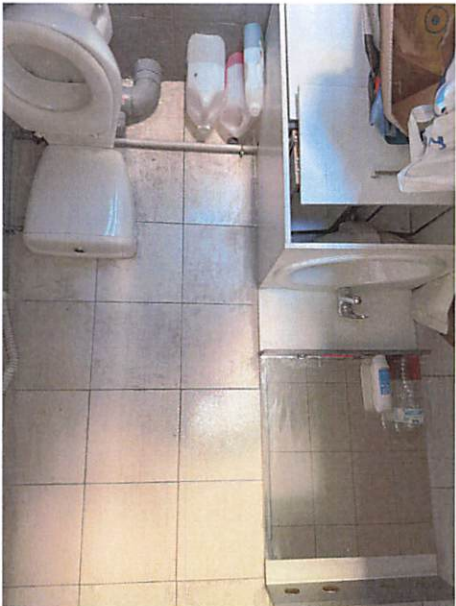
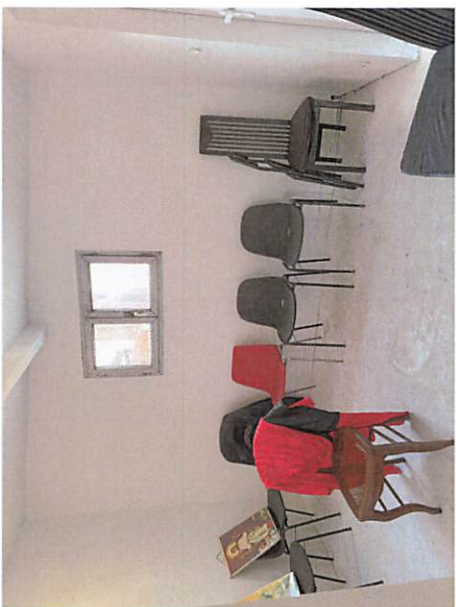
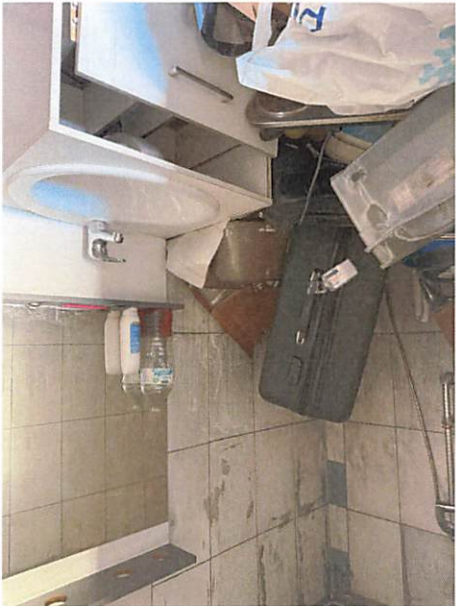
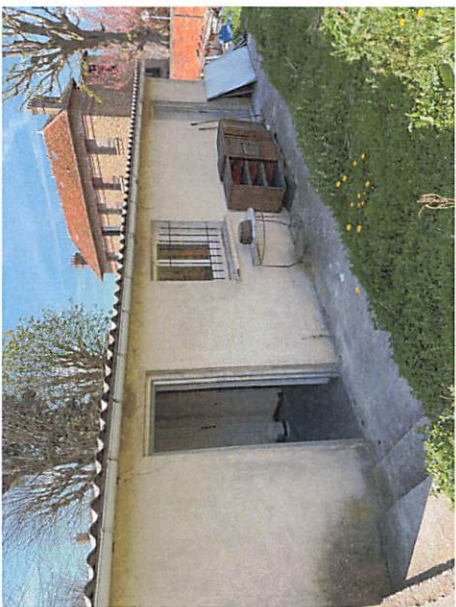
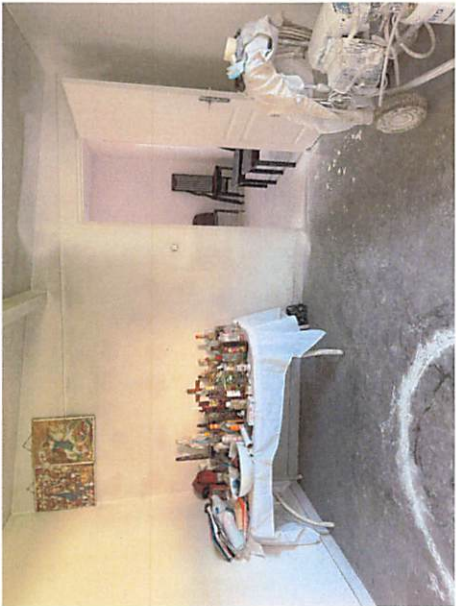
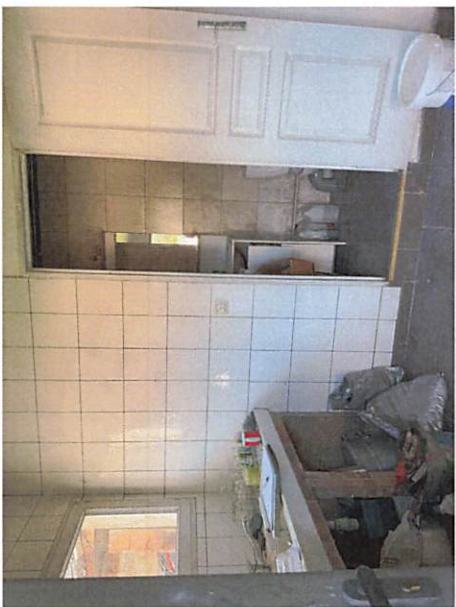
## DEPENDANCE

Le sol est recouvert d'un carrelage vétuste,  
Les murs est recouvert de peinture et carrelage vétuste.  
Le plafond est recouvert de peinture vétuste,

Le sol est recouvert d'un carrelage en mauvais état,  
Les murs est recouvert de carrelage en mauvais état.  
Le plafond est recouvert de peinture en mauvais état,

Le sol est recouvert d'une dalle béton état brut,  
Les murs est recouvert de peinture en état d'usage.  
Le plafond est recouvert de peinture en état d'usage,

Le sol est recouvert d'une dalle béton état brut,

Les murs est recouvert de peinture en état d'usage.  
Le plafond est recouvert de peinture en état d'usage,
