«Il serait nécessaire que vous effectuiez le Procès-Verbal de Description du bien immobilier situé 47 rue Jean MERMOZ, 14800 DEAUVILLE , parcelles cadastrées AE 48 et AE 188

PROCES-VERBAL DE DESCRIPTION LE 14/11/2024

Dossier SWISS LIFE/ [REDACTED]

47 RUE JEAN MERMOZ 14800 DEAUVILLE

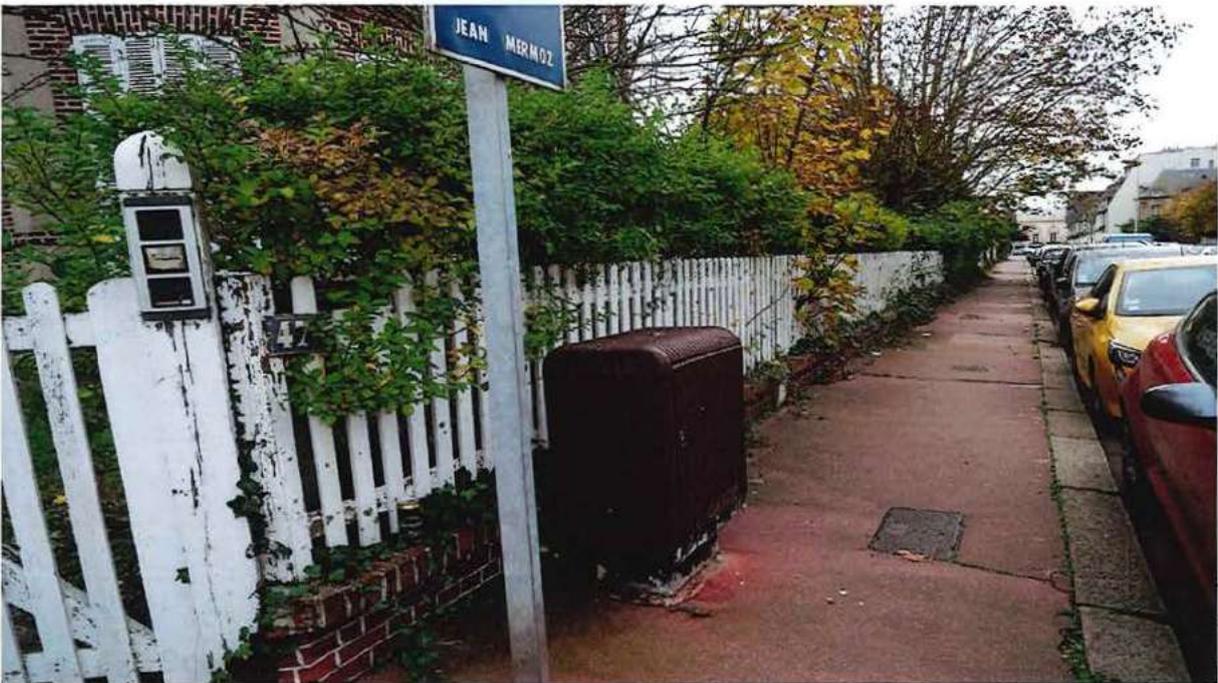
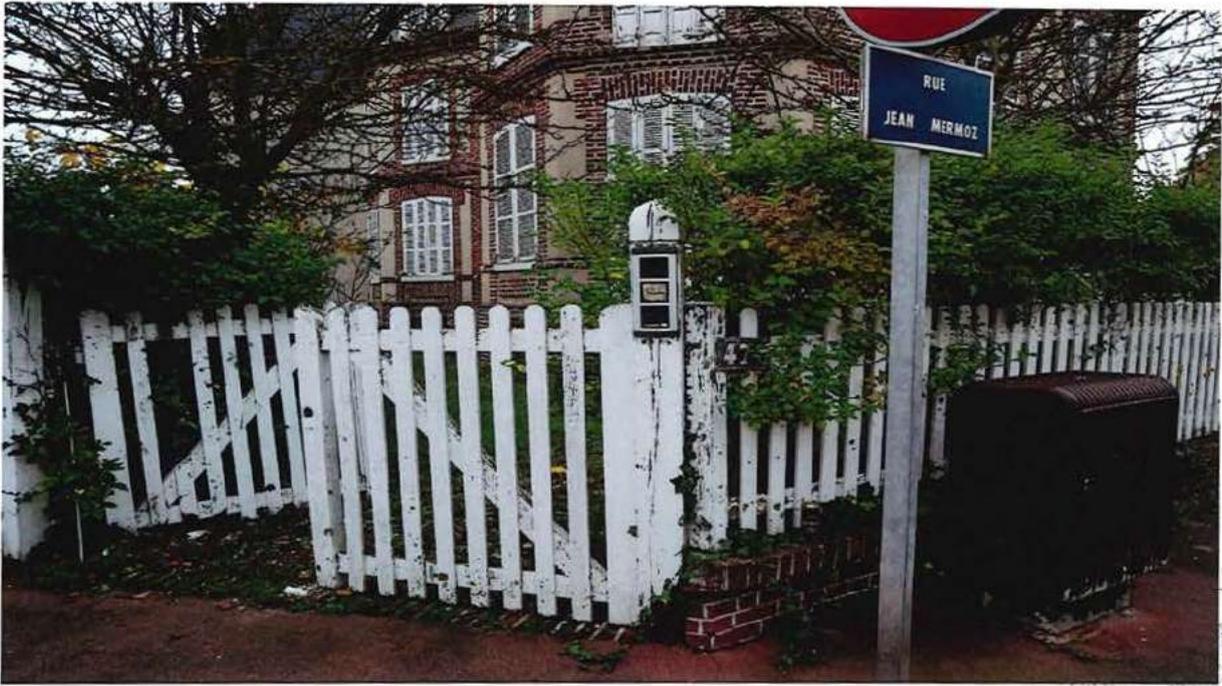
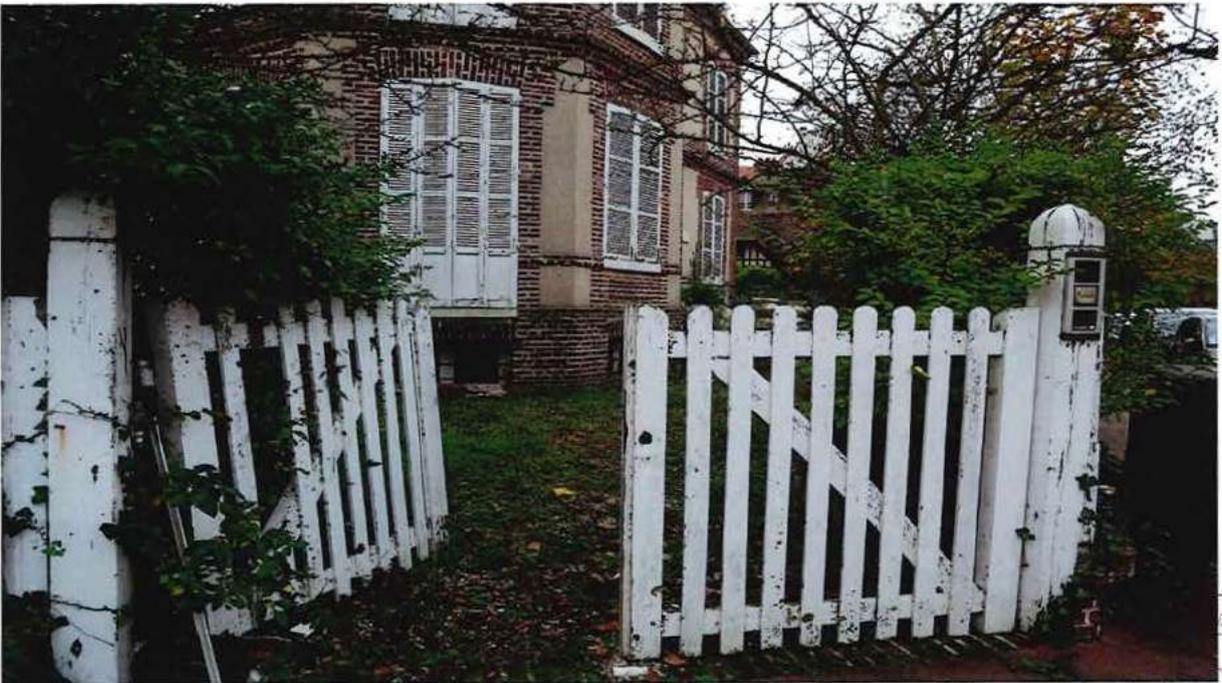
Présence d'un muret en briques et d'une clôture en bois ainsi qu'une boîte à lettres abîmées
A noter que la barrière d'entrée est en très mauvais état
(PHOTO N°4 à 6)

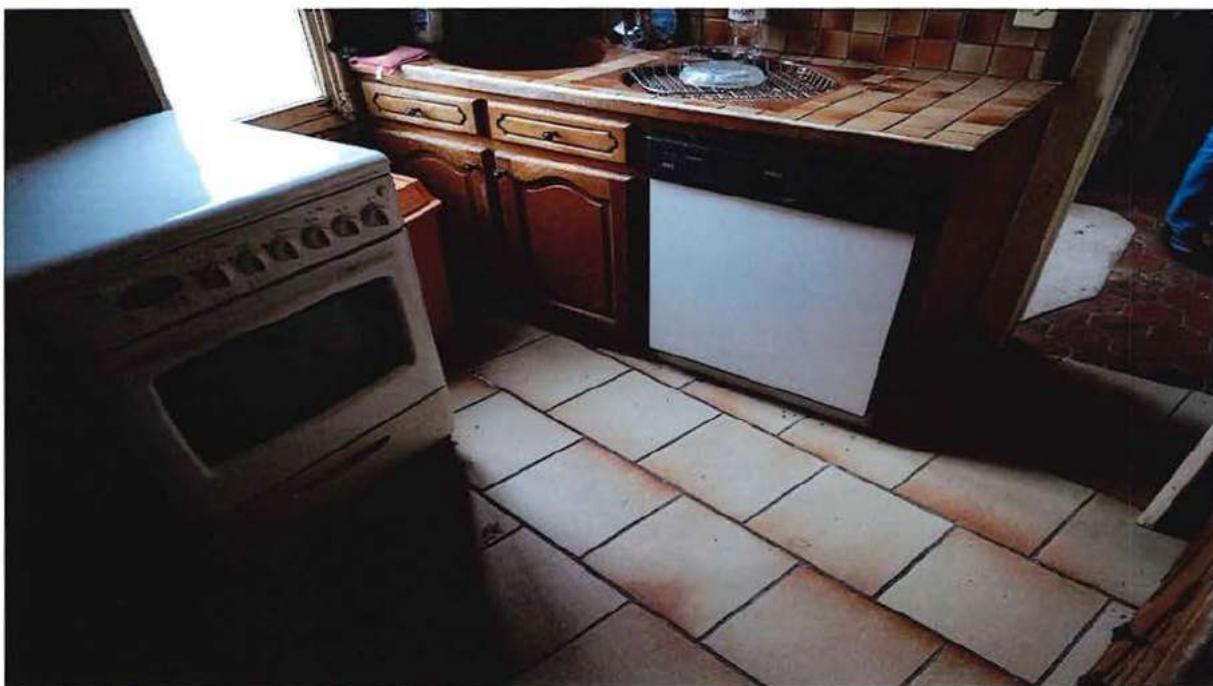
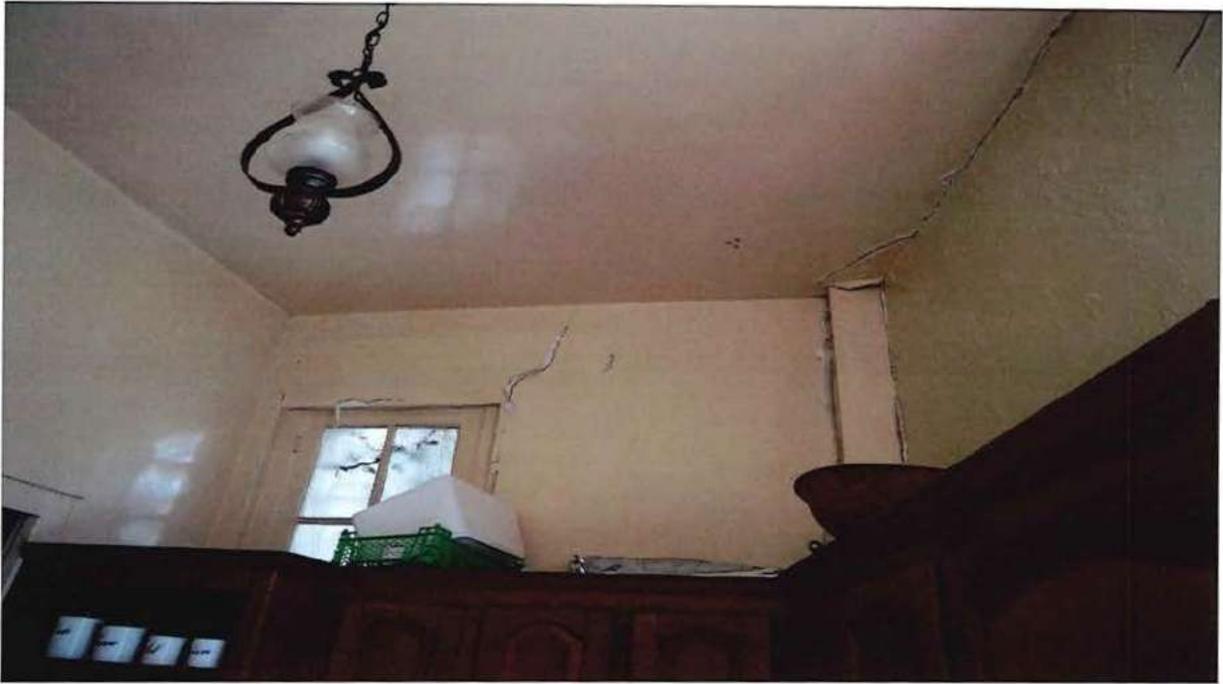
Dans la cuisine, carrelage en bon état général sur le sol
Sur les murs, peinture avec infiltrations d'eau
Au plafond, peinture en état d'usage
Présence d'une fenêtre ancienne simple vitrage avec volet bois anciens
(PHOTO N°16 à 18)

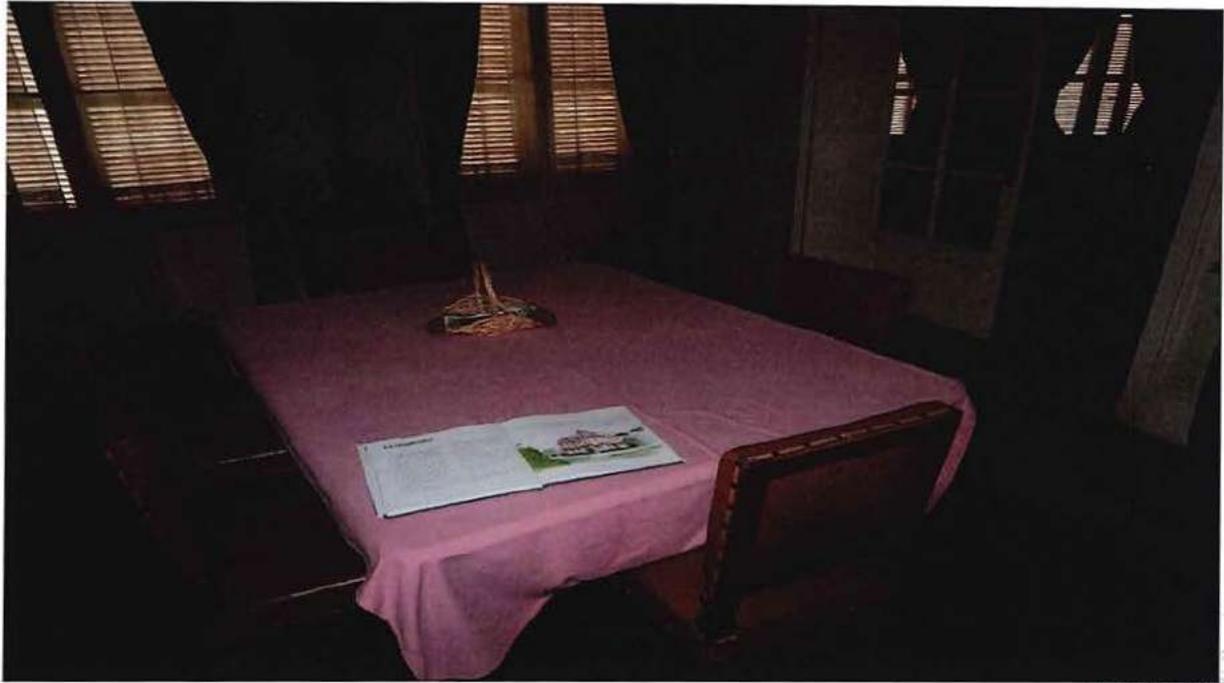
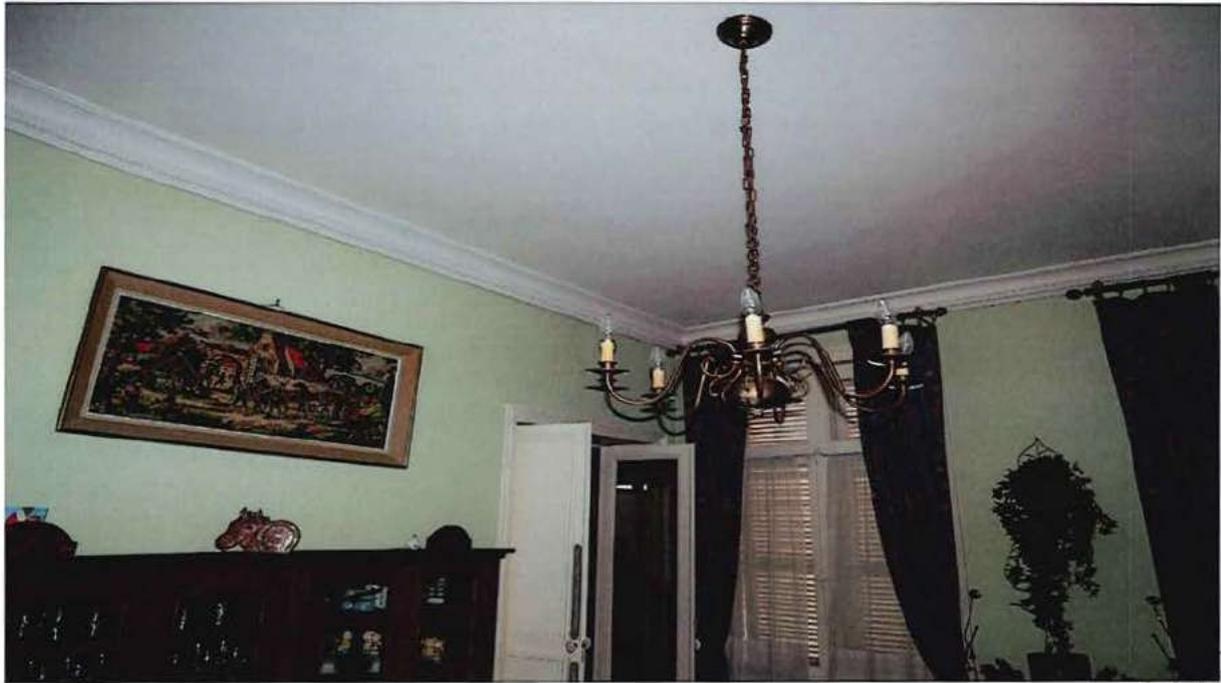
Dans le séjour, parquet abîmé par endroits sur le sol
Sur les murs, tissu mural en bon état général
Au plafond, peinture en bon état général
Présence d'un radiateur, deux fenêtres simple vitrage et volets en bois anciens
(PHOTO N°19 et 20)

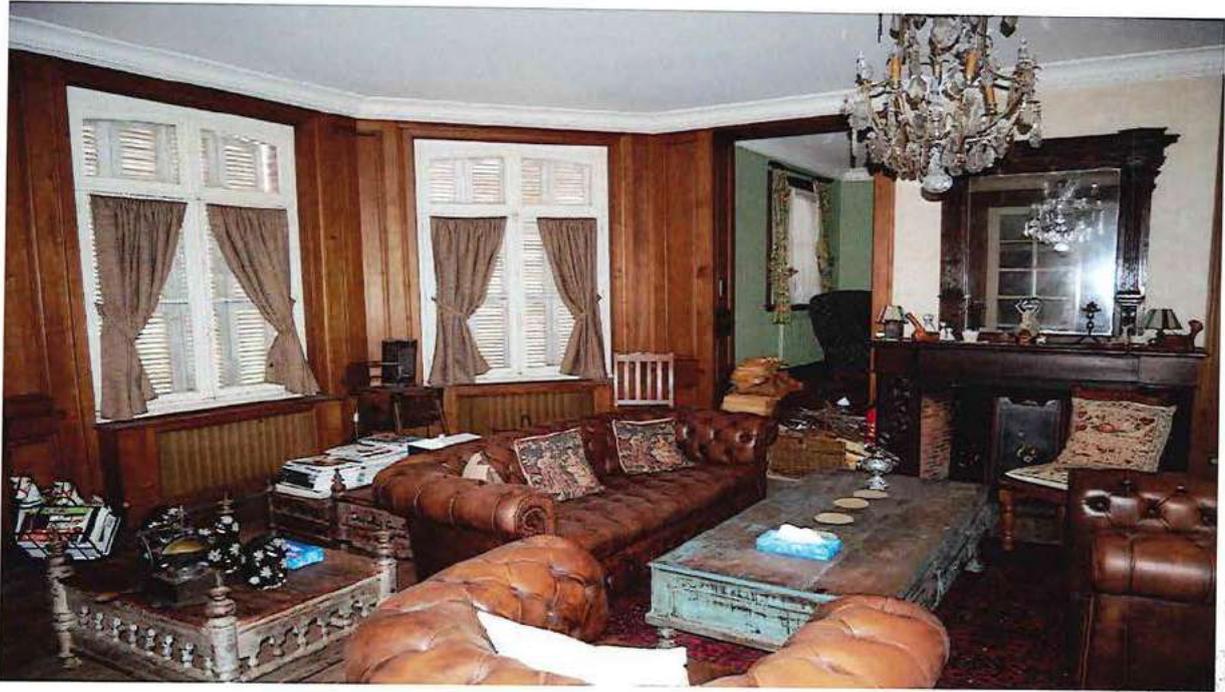
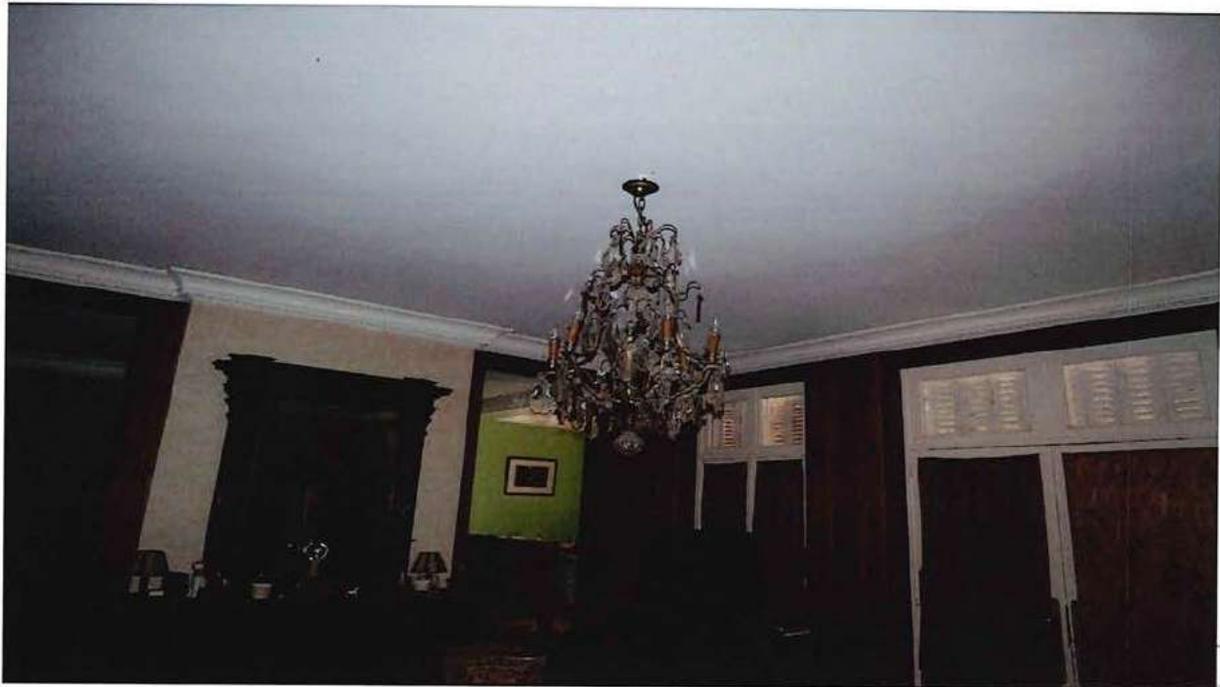
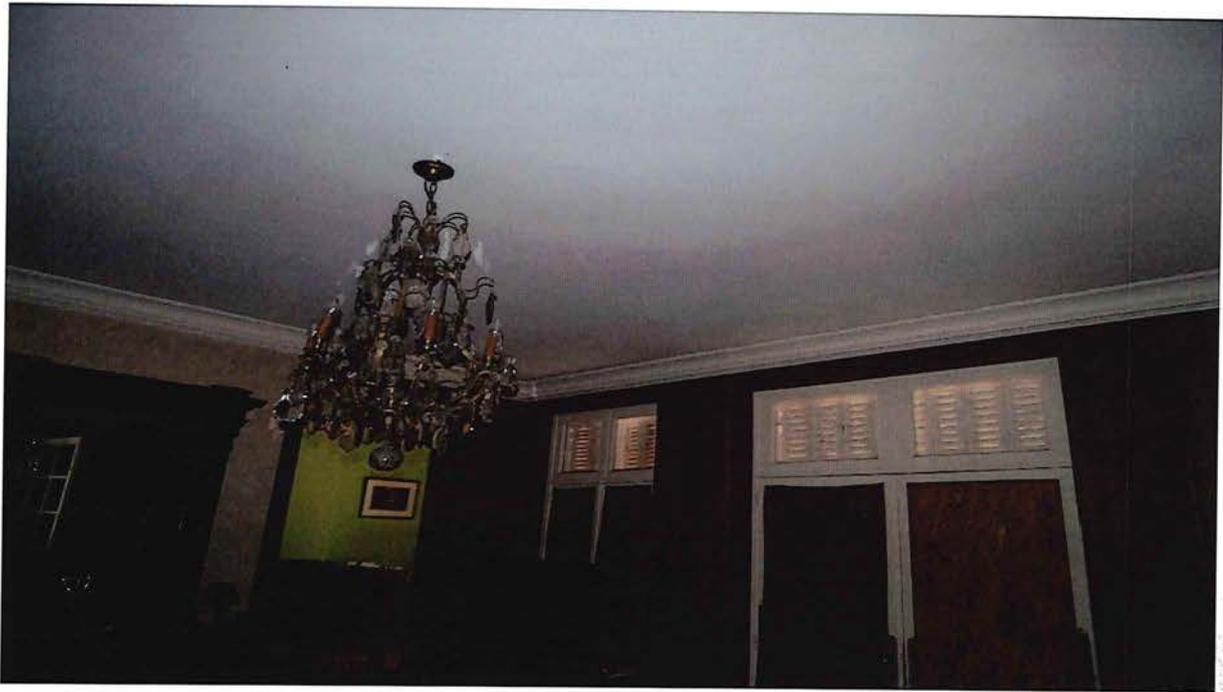
Présence d'une cheminée, trois radiateurs, 5 fenêtres anciennes simple vitrage avec volet bois anciens, une porte fenêtre simple vitrage avec volet bois ancien avec une vitre cassée et un panneau de bois

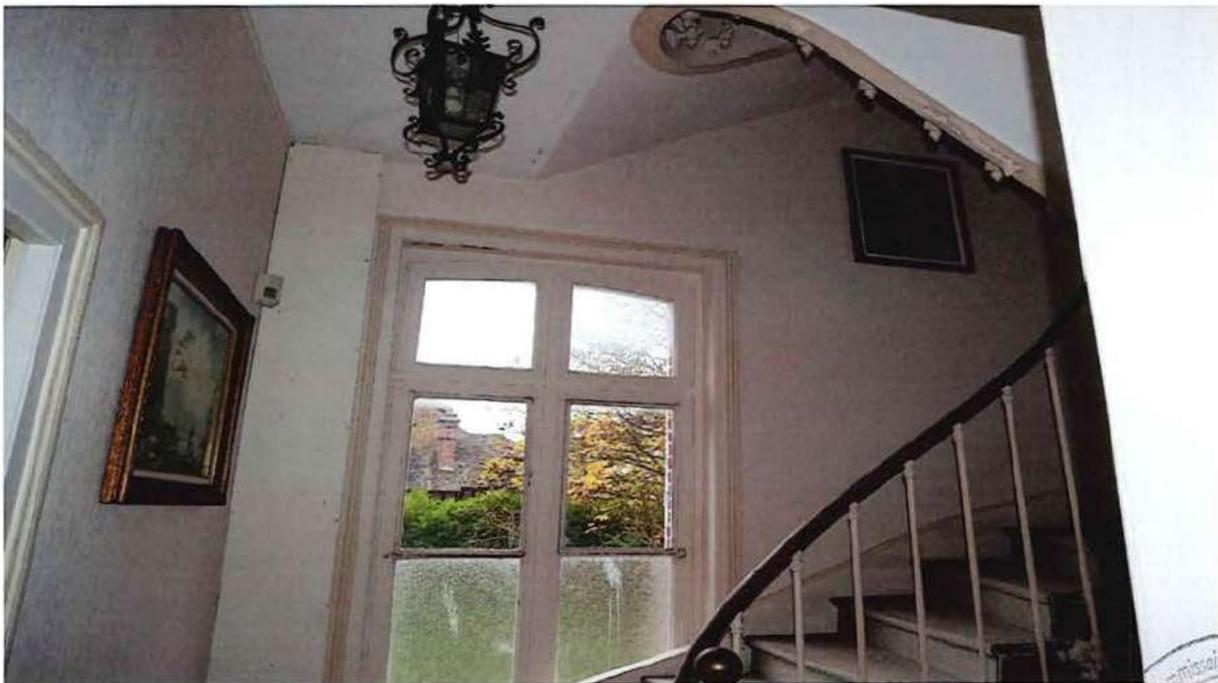
PHOTO N°28

Présence de fissures sous l'escalier du premier étage

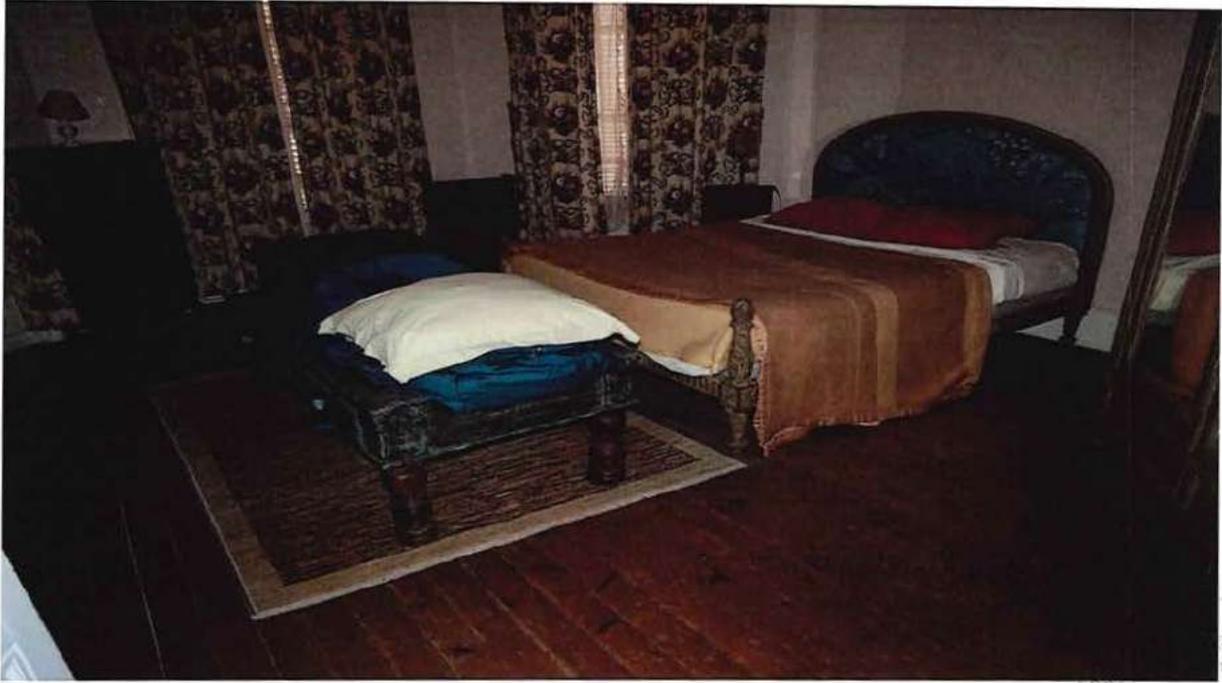
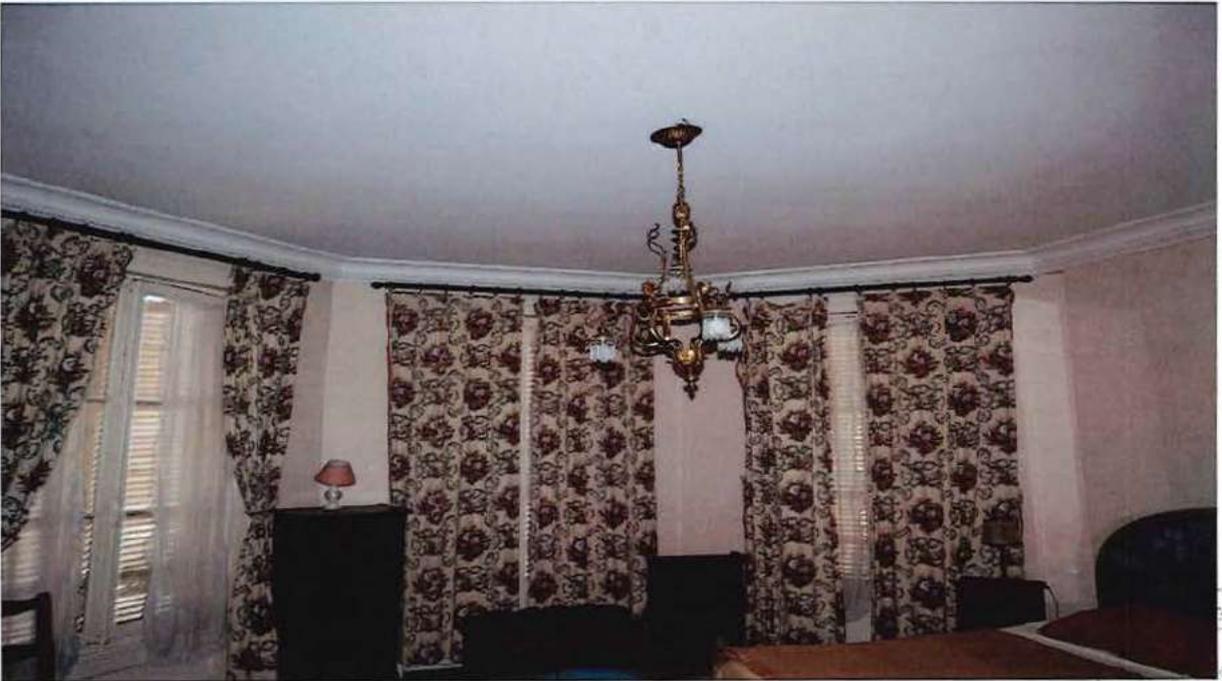
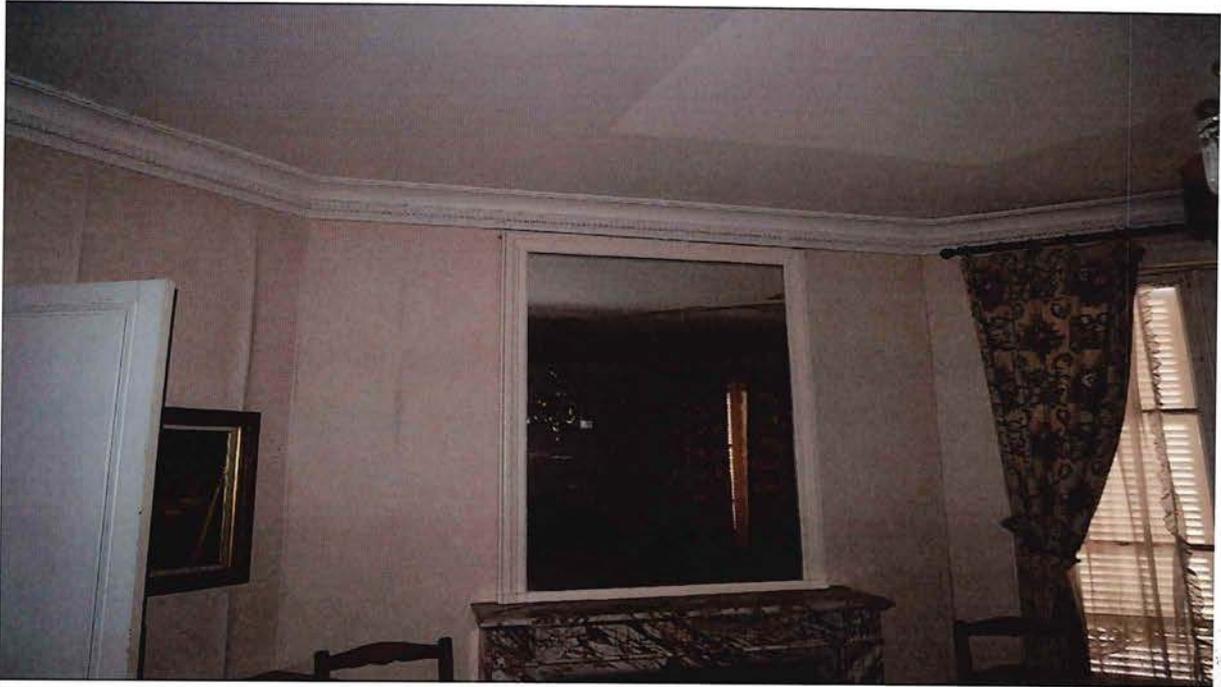
Sur les murs, papier peint en état d'usage qui se décolle par endroits

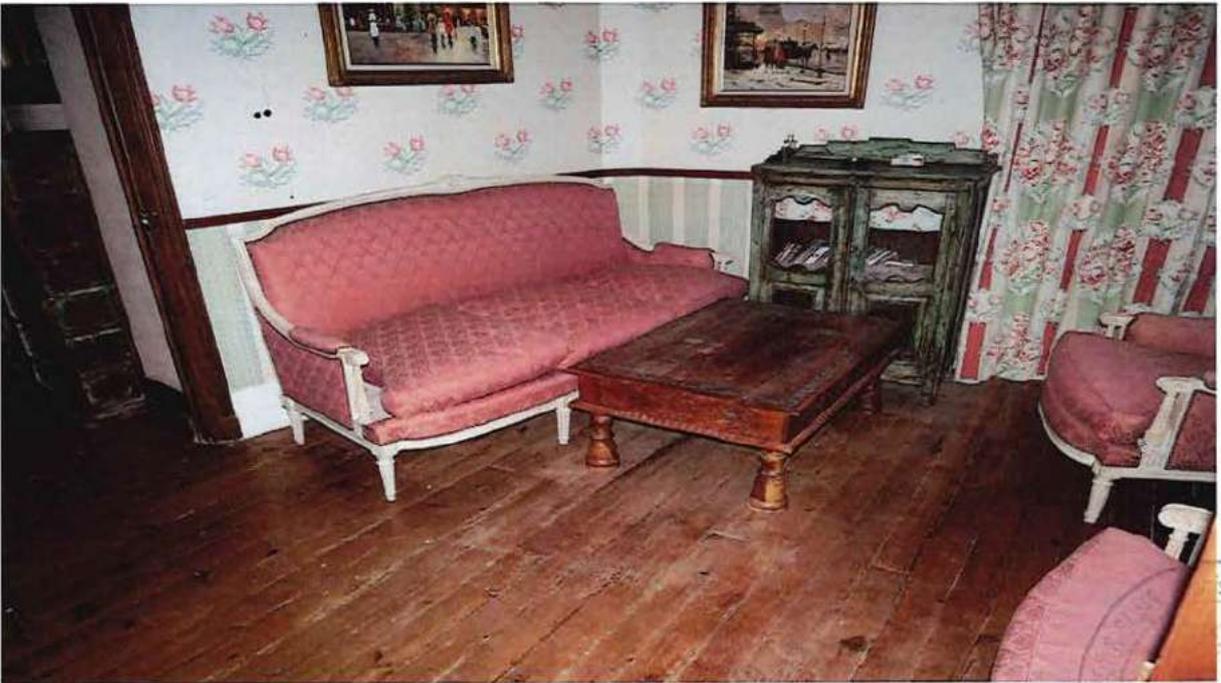
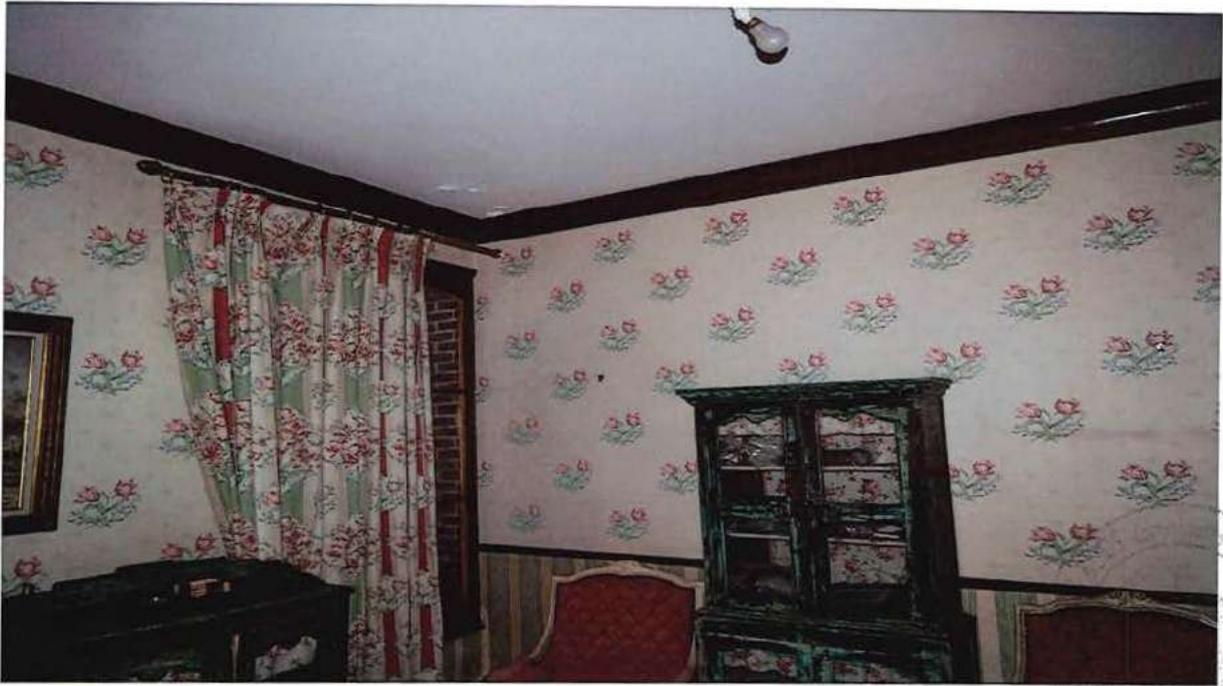
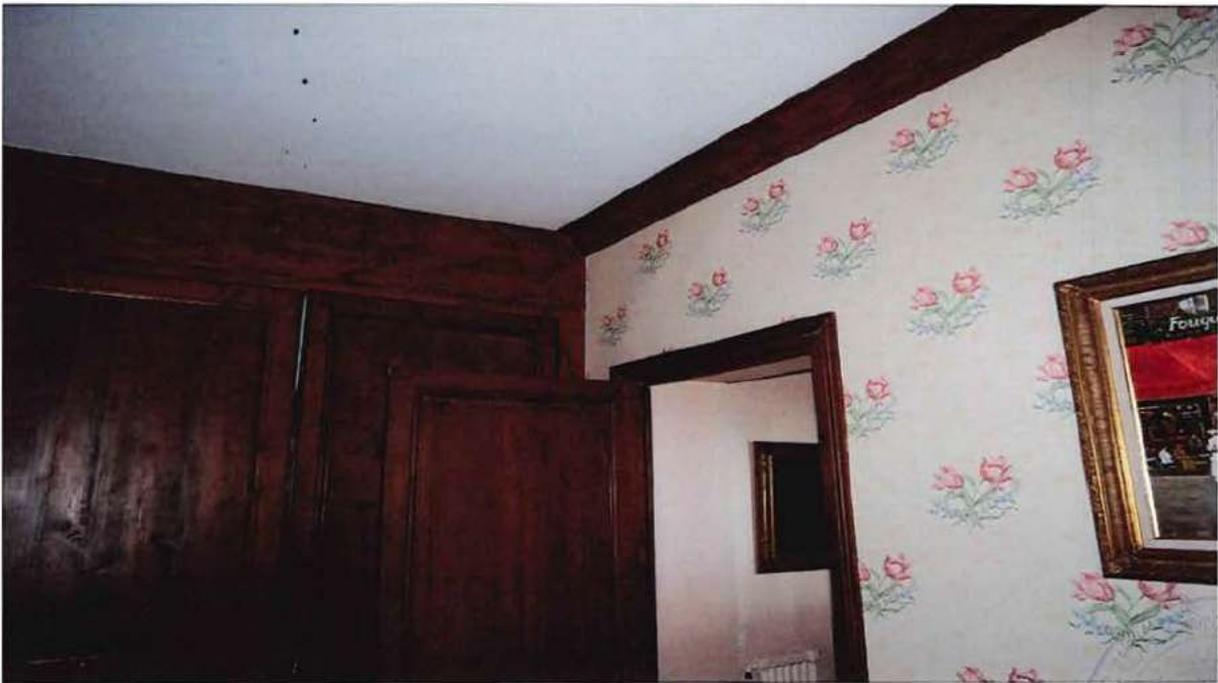
Présence d'un radiateur, une fenêtre ancienne simple vitrage bois et volet bois anciens, avec traces d'infiltrations d'eau en partie basse

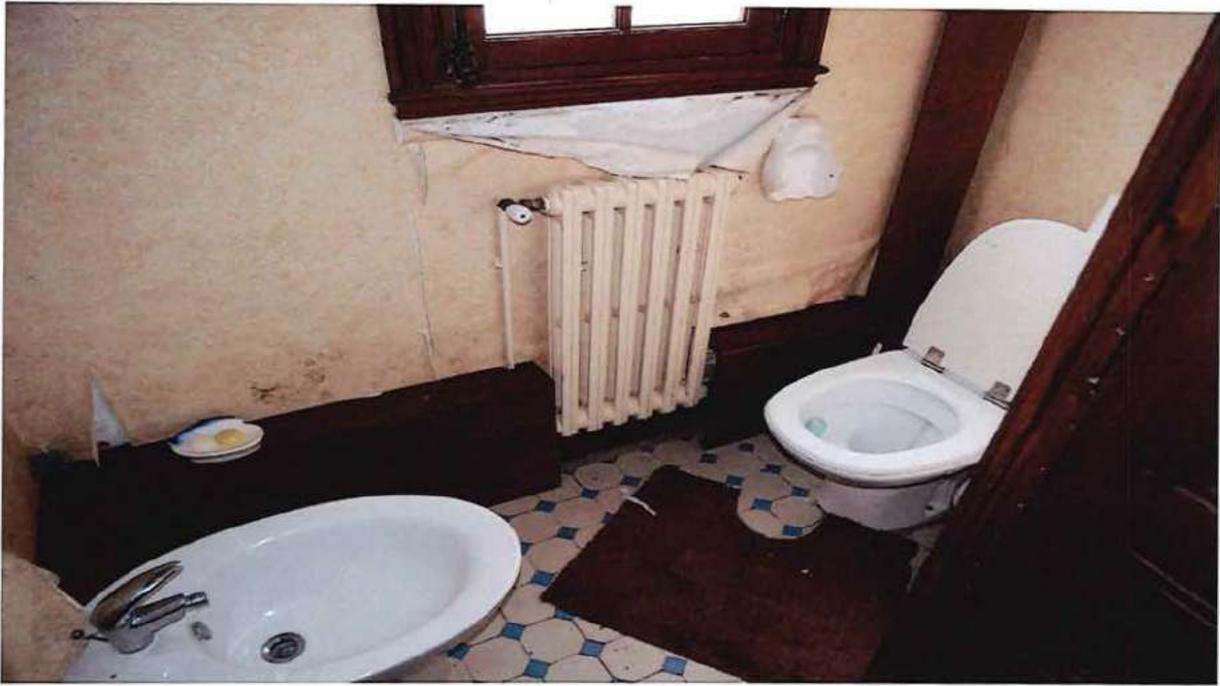
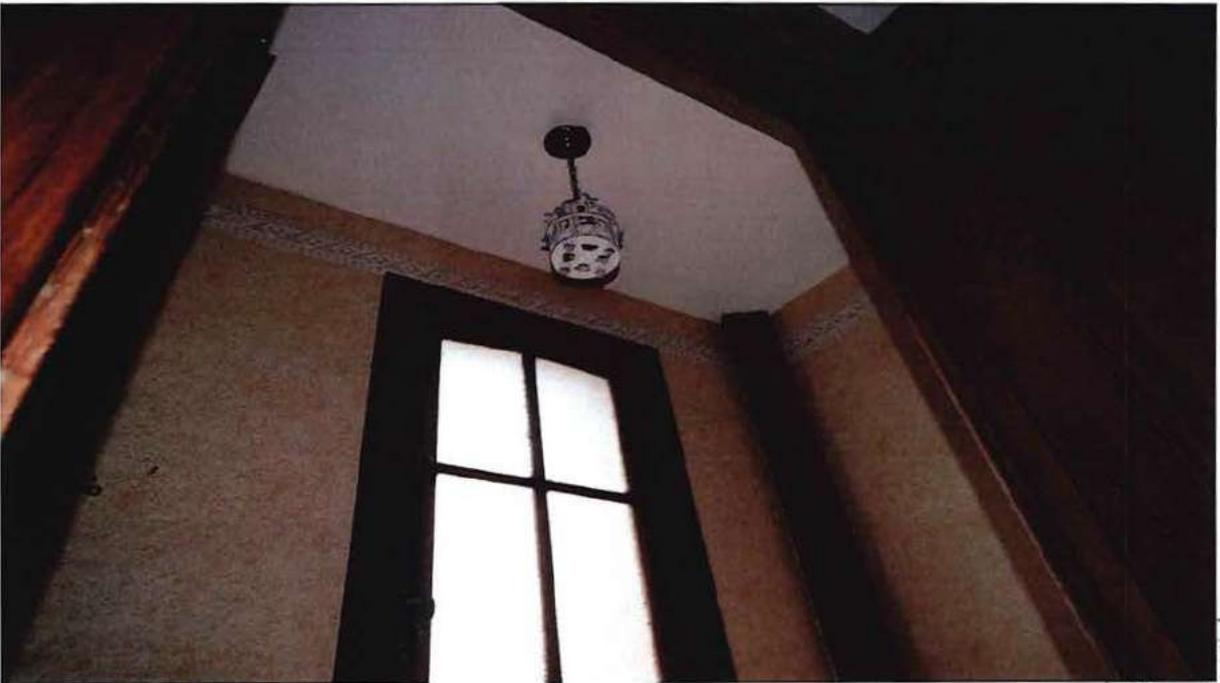
Dans le cabinet de toilettes, carrelage en état d'usage sur le sol
Sur les murs, papier peint avec infiltrations d'eau
Au plafond, peinture en état d'usage avec quelques fissures
Présence d'un radiateur, un wc, un bidet, une fenêtre ancienne
(PHOTO N°41 et 42)

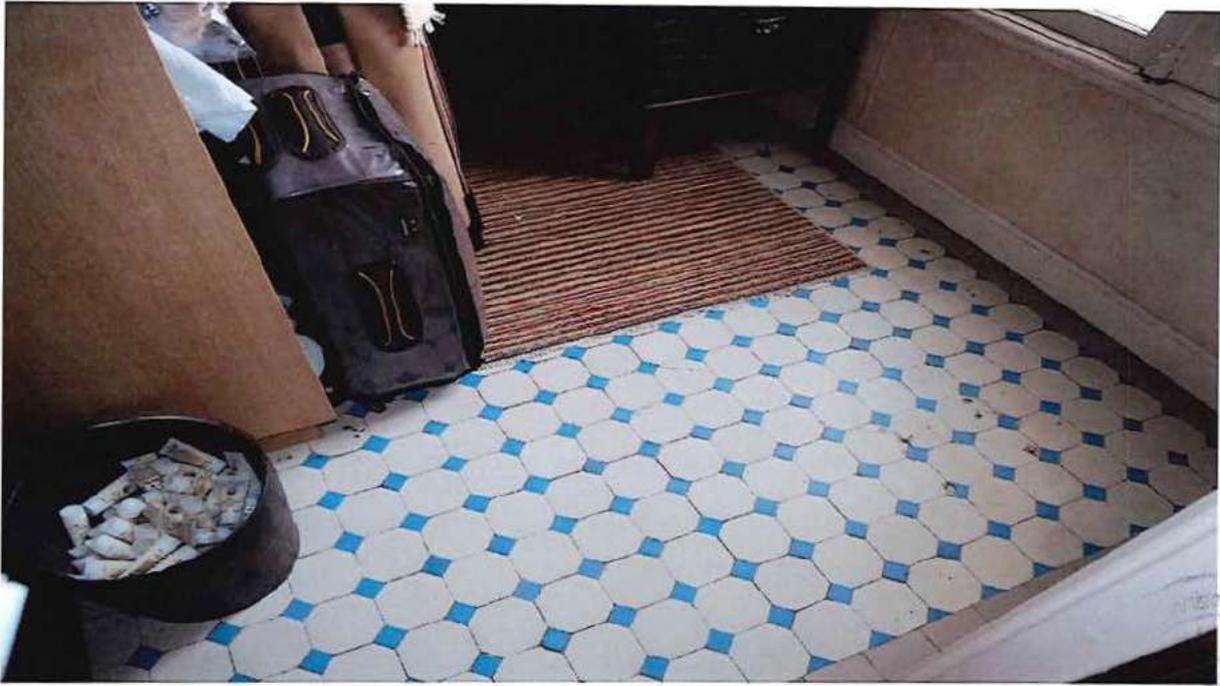
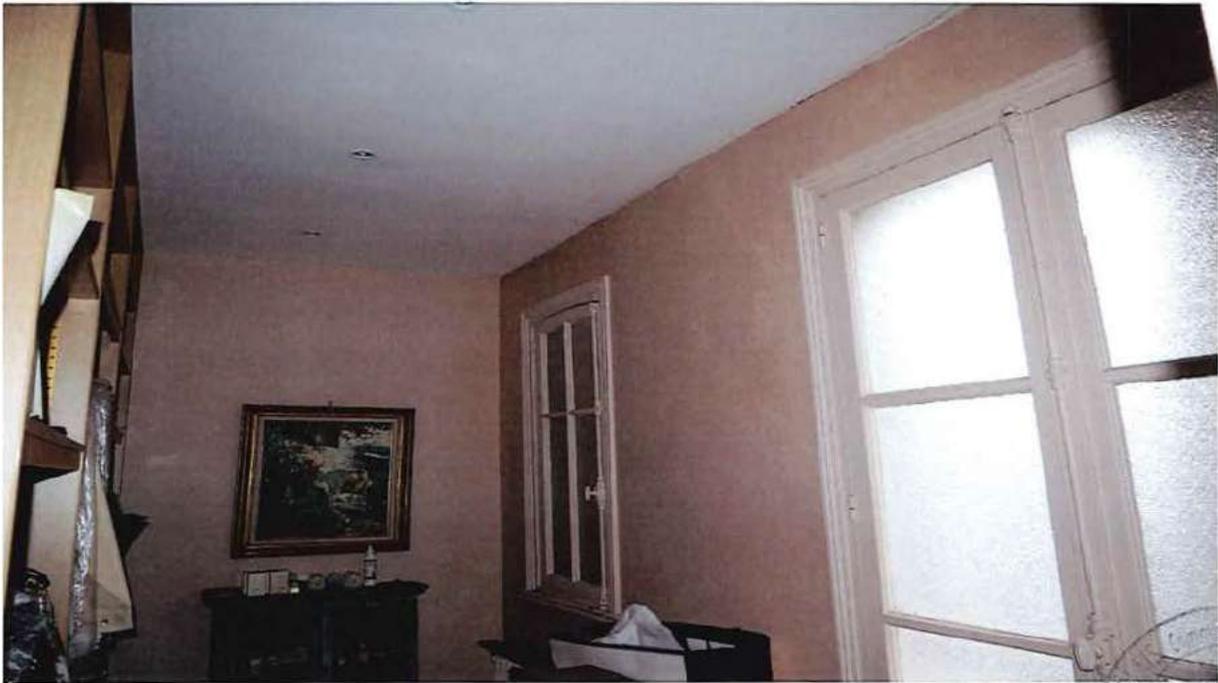
Dans le dressing, carrelage sur le sol avec impacts par endroits
Sur les murs, papier peint en état d'usage
Au plafond, peinture et luminaires
Présence d'un radiateur, de 2
fenêtres anciennes simple vitrage bois et volet bois anciens
(PHOTO N°43 et 44)

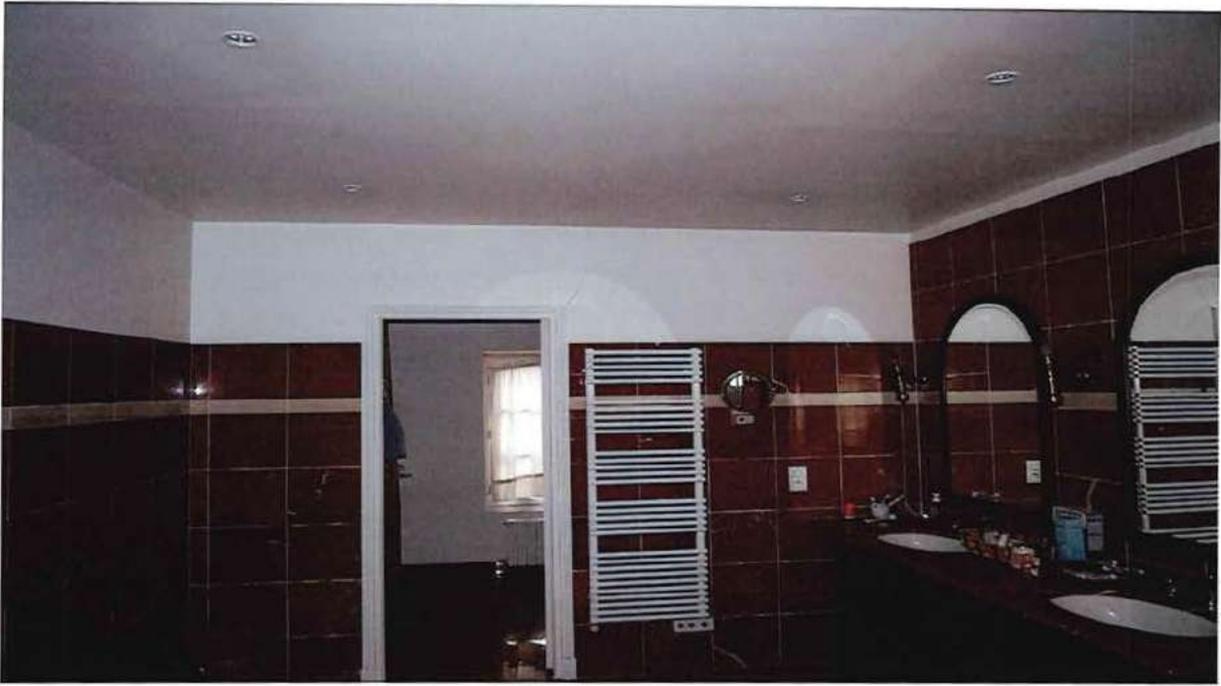
PHOTO N°47

Dans la salle de bains attenante, carrelage en bon état général sur le sol
Sur les murs, carrelage en bon état général
Au plafond, peinture en bon état général avec luminaires
Je note l'existence d'une fissure en haut de la porte d'accès au dressing
Présence de deux lavabos, une baignoire, un radiateur, une fenêtre ancienne vitrage bois, un radiateur, un sèche serviettes
(PHOTO N°47)

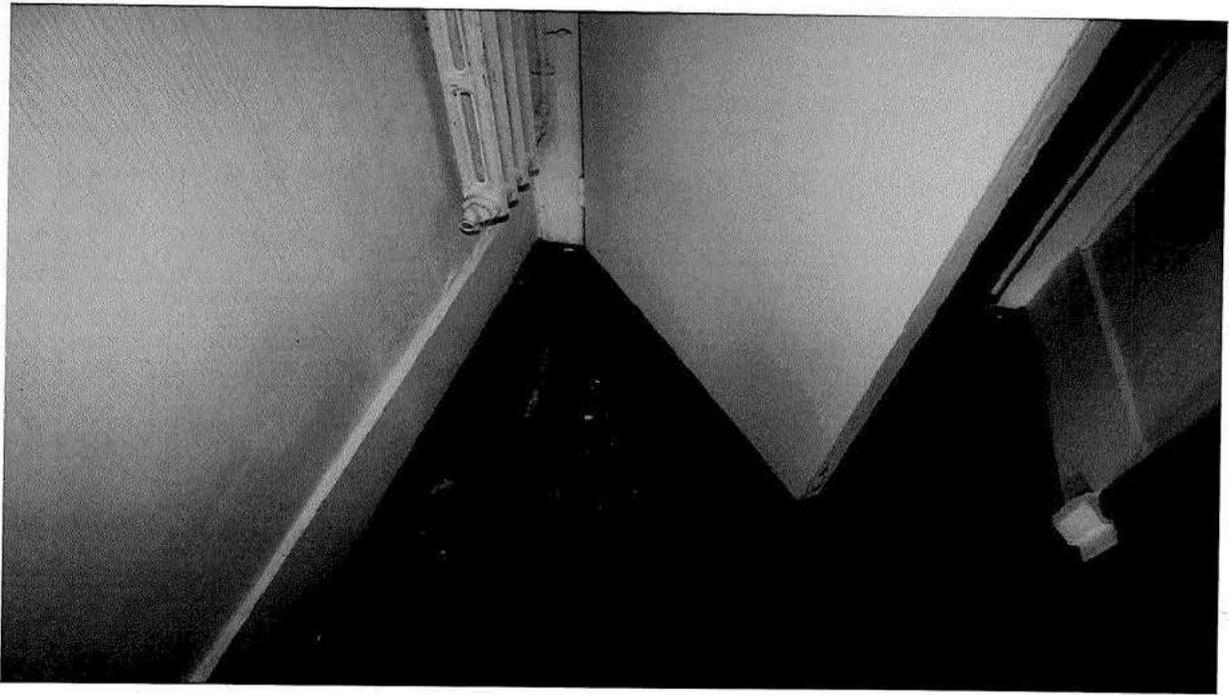
Dans le petit couloir, présence de taches sous le radiateur et infiltration d'eau au plafond

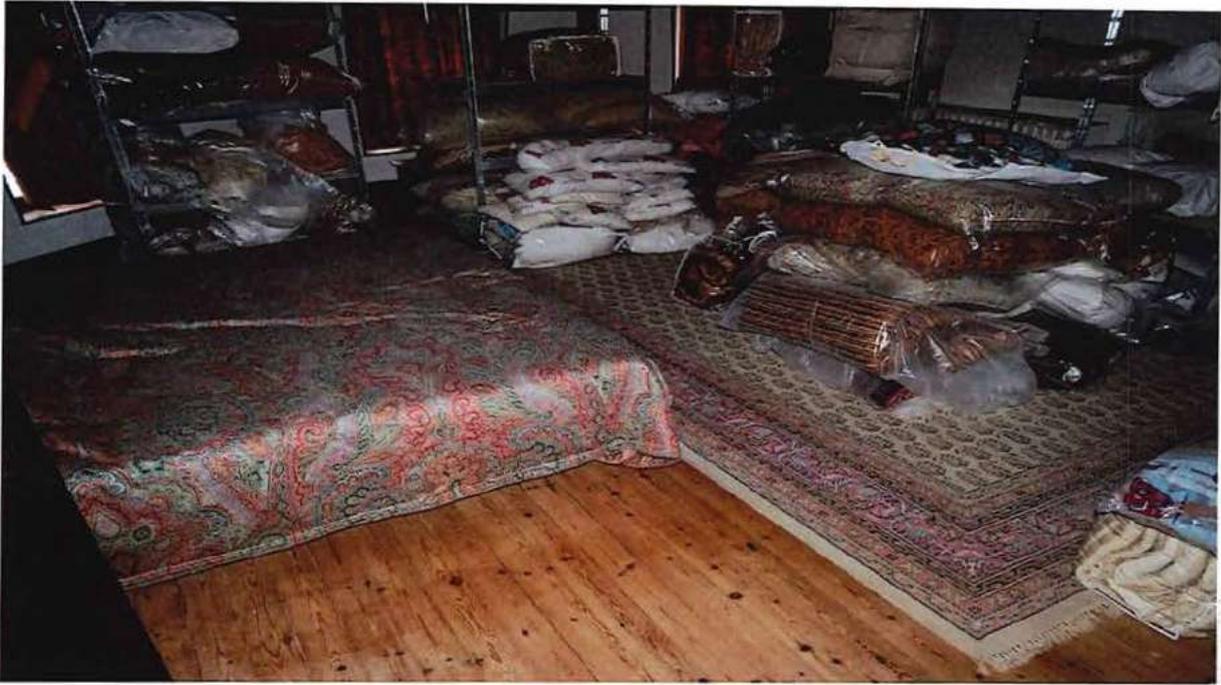
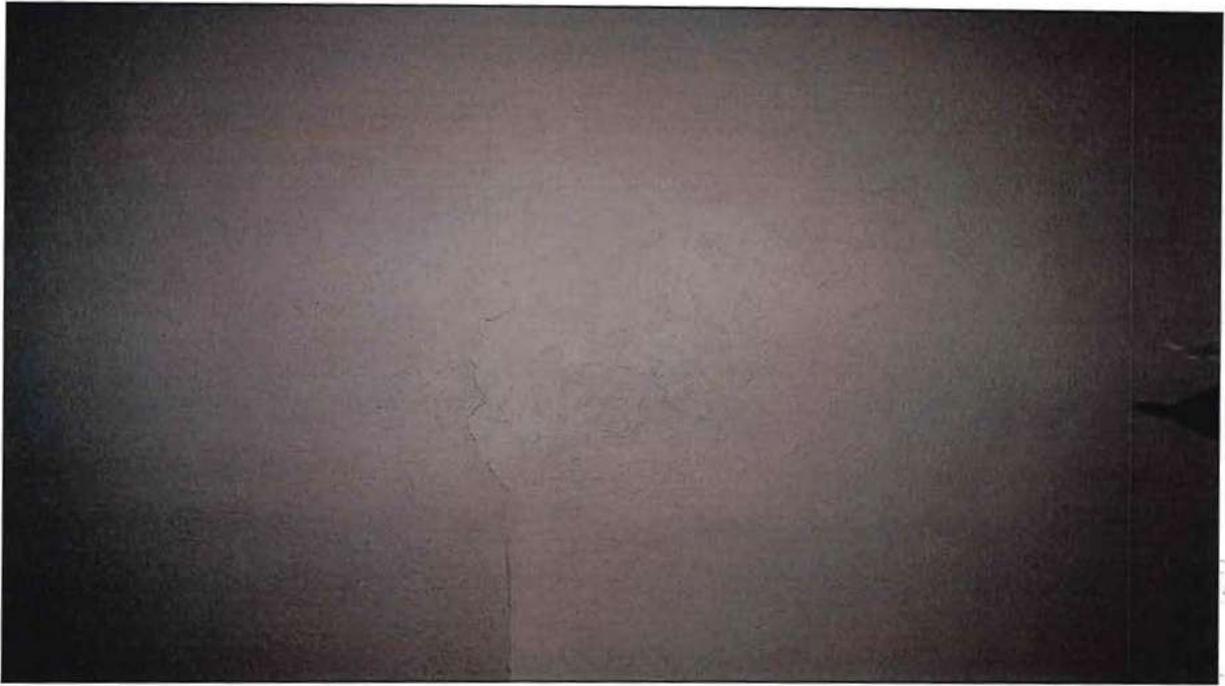
Sur les murs, crépi en bon état général sauf fissure et humidité sur la gauche de la cheminée

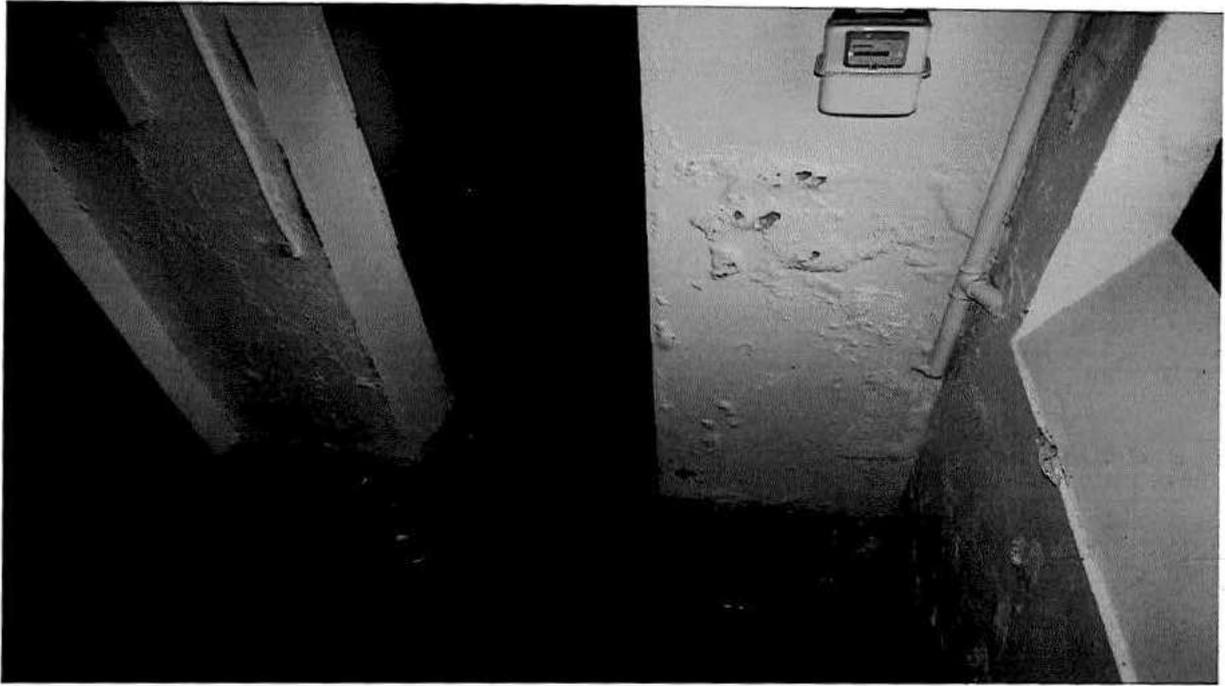
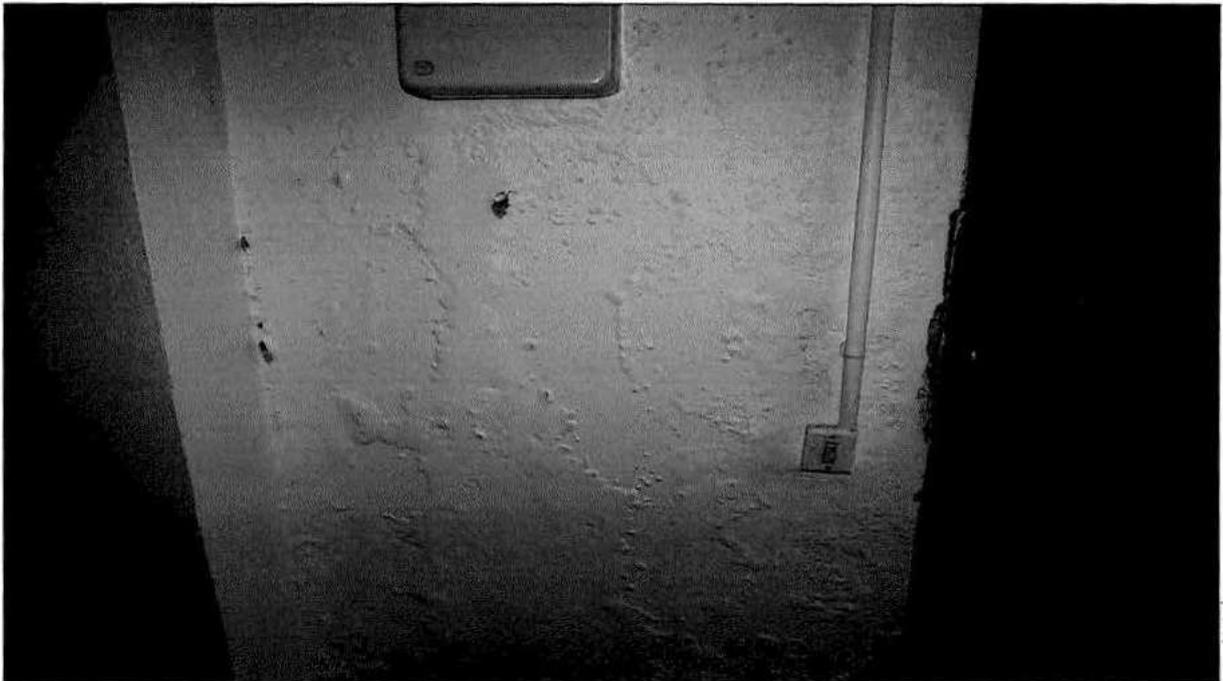
Depuis la villa, accès par un escalier après présence d'humidité importante
