«Il serait nécessaire que vous effectuiez le Procès-Verbal de Description du bien immobilier situé 47 rue Jean MERMOZ, 14800 DEAUVILLE , parcelles cadastrées AE 48 et AE 188

PROCES-VERBAL DE DESCRIPTION LE 14/11/2024

Dossier SWISS LIFE/ [REDACTED]

47 RUE JEAN MERMOZ 14800 DEAUVILLE

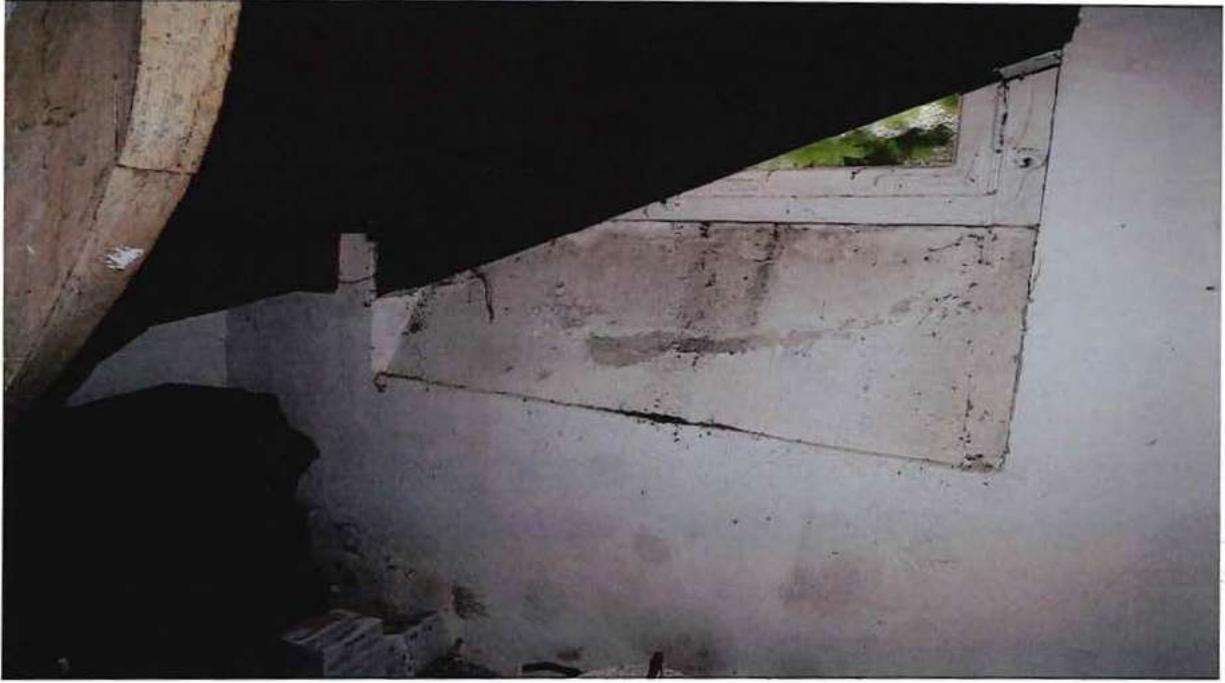
PHOTO N°73

Sous l'escalier, présence d'un débarras avec traces d'humidité

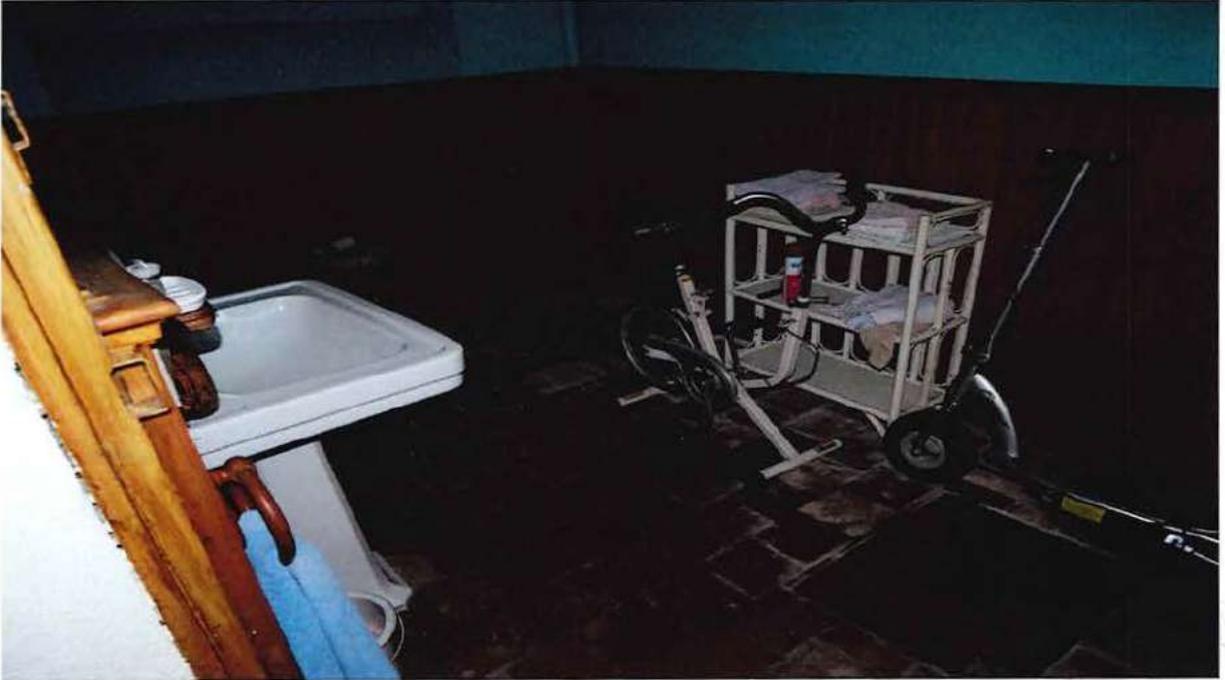
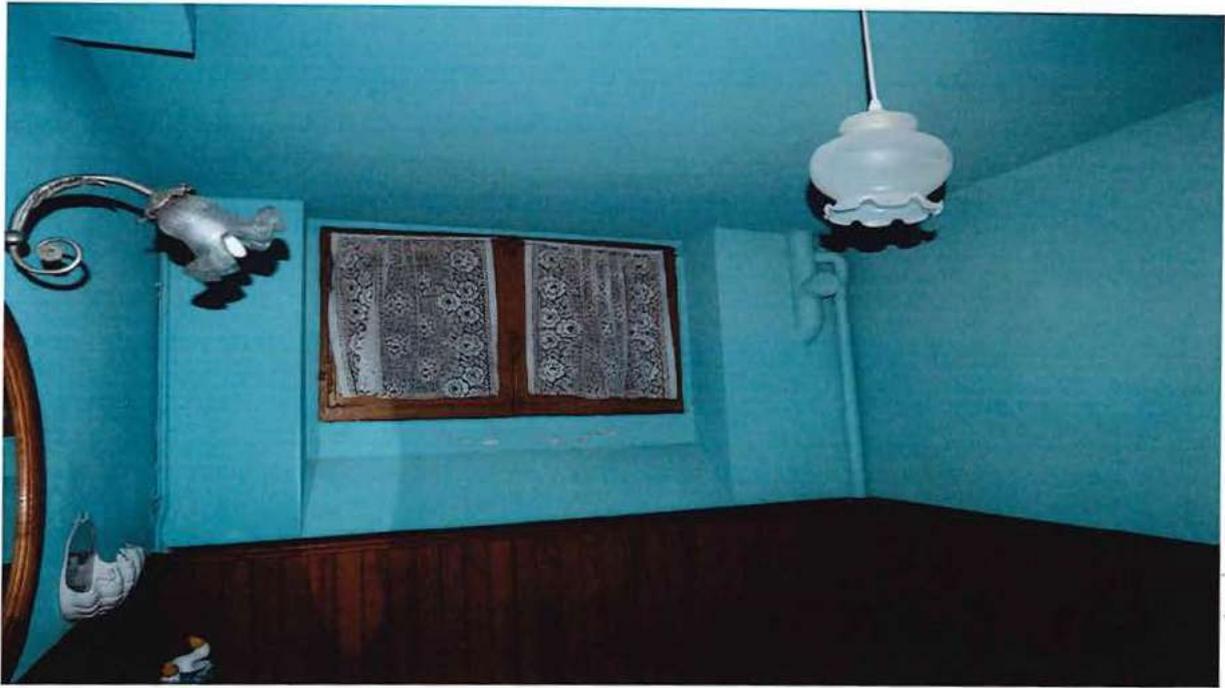
Carrelage ancien sur le sol et présence d'humidité sous la fenêtre simple vitrage avec volet

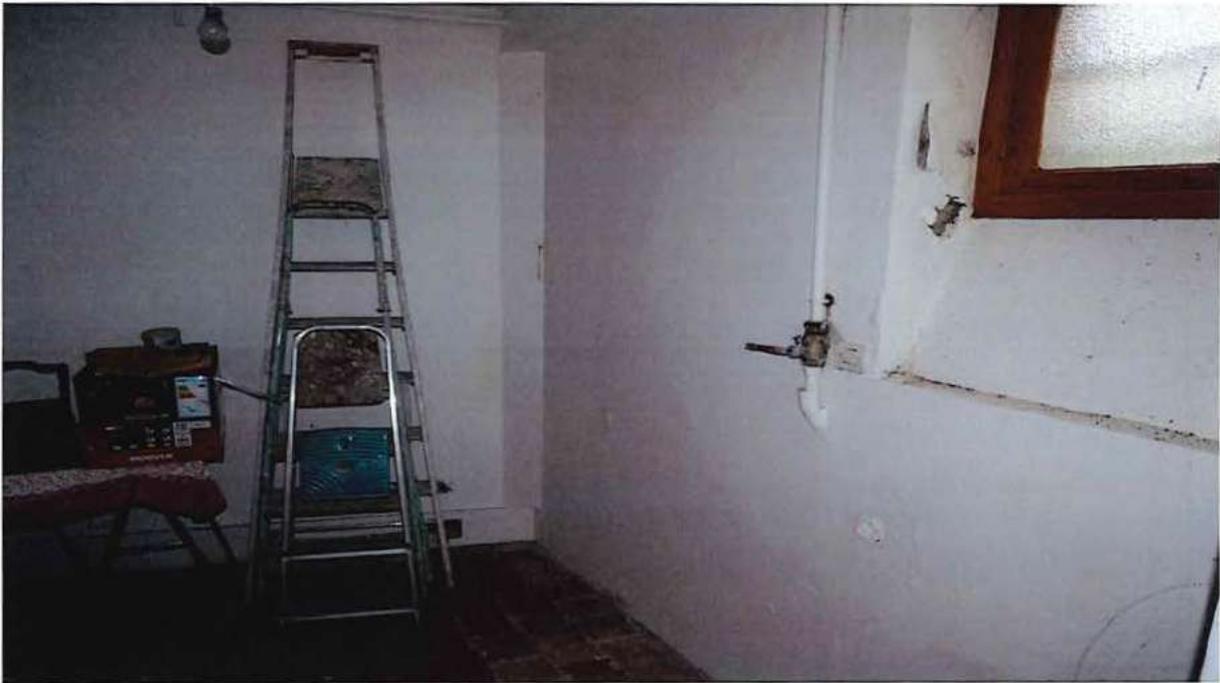
PHOTO N°76

Présence d'un dégagement avec présence d'humidité
(PHOTO N°76)

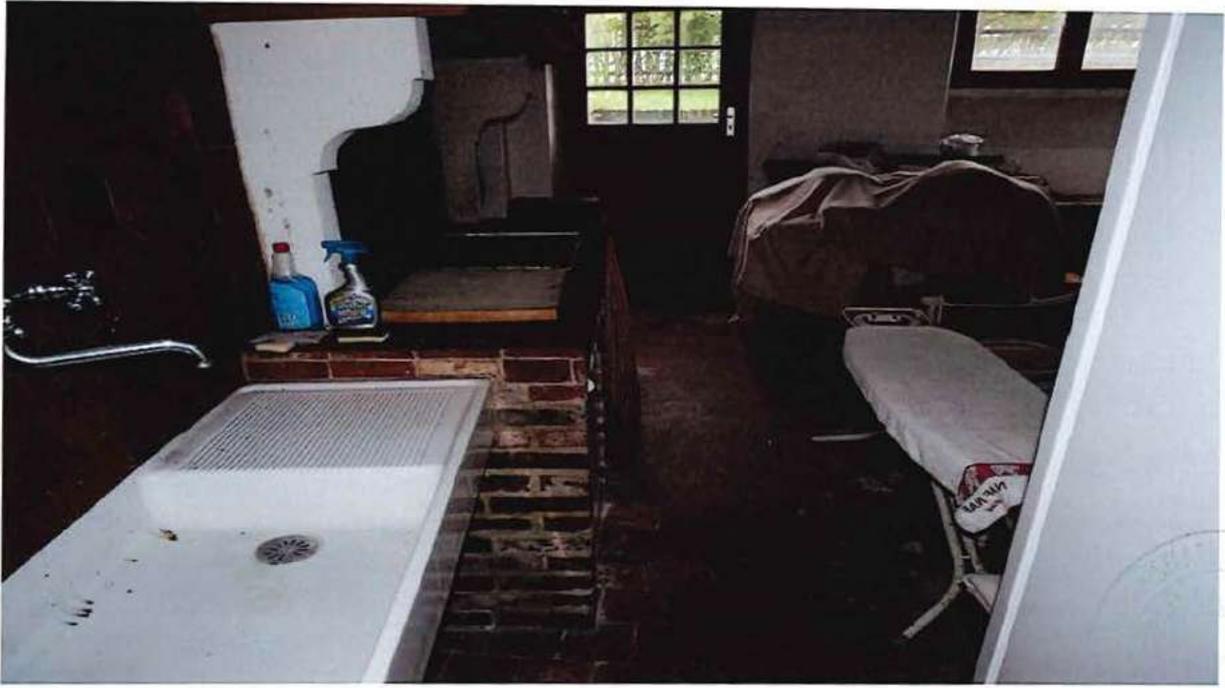
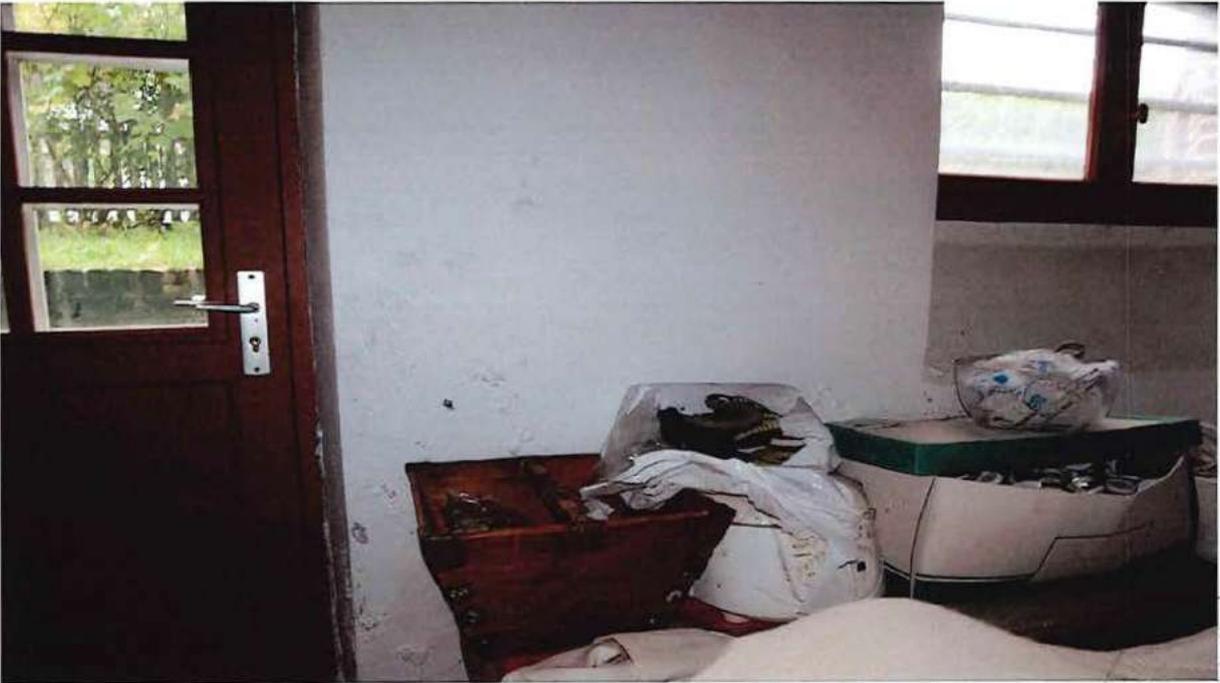
Sur les murs, traces d'humidité par endroits

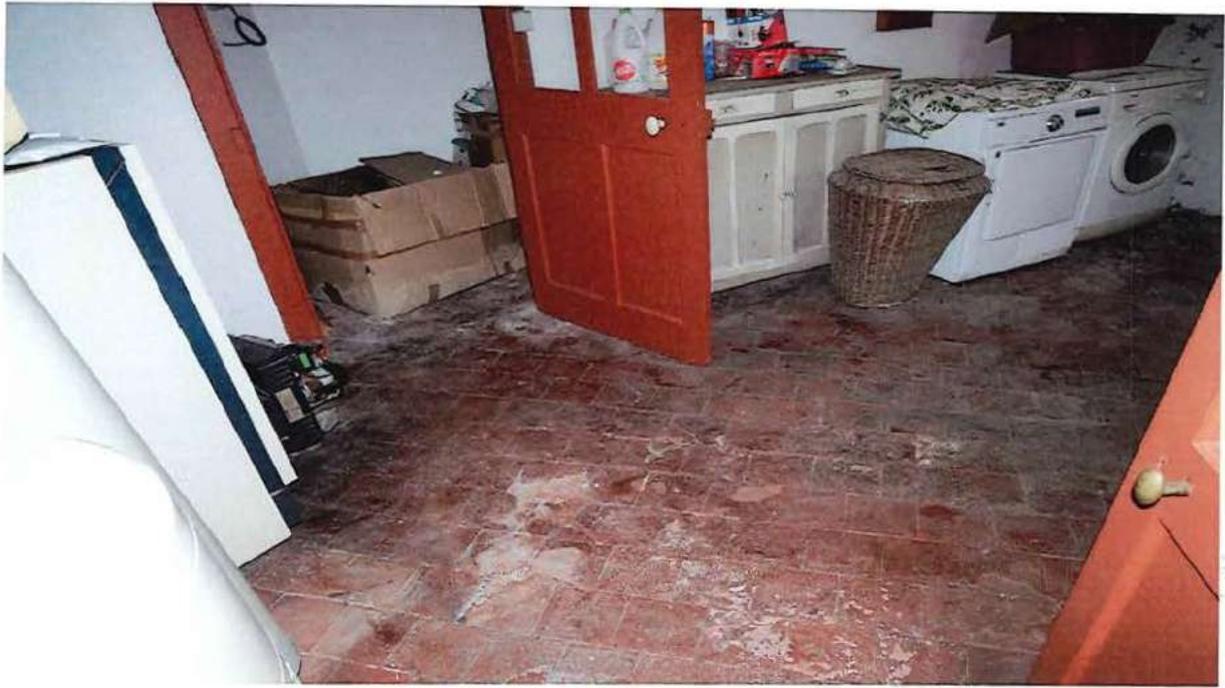
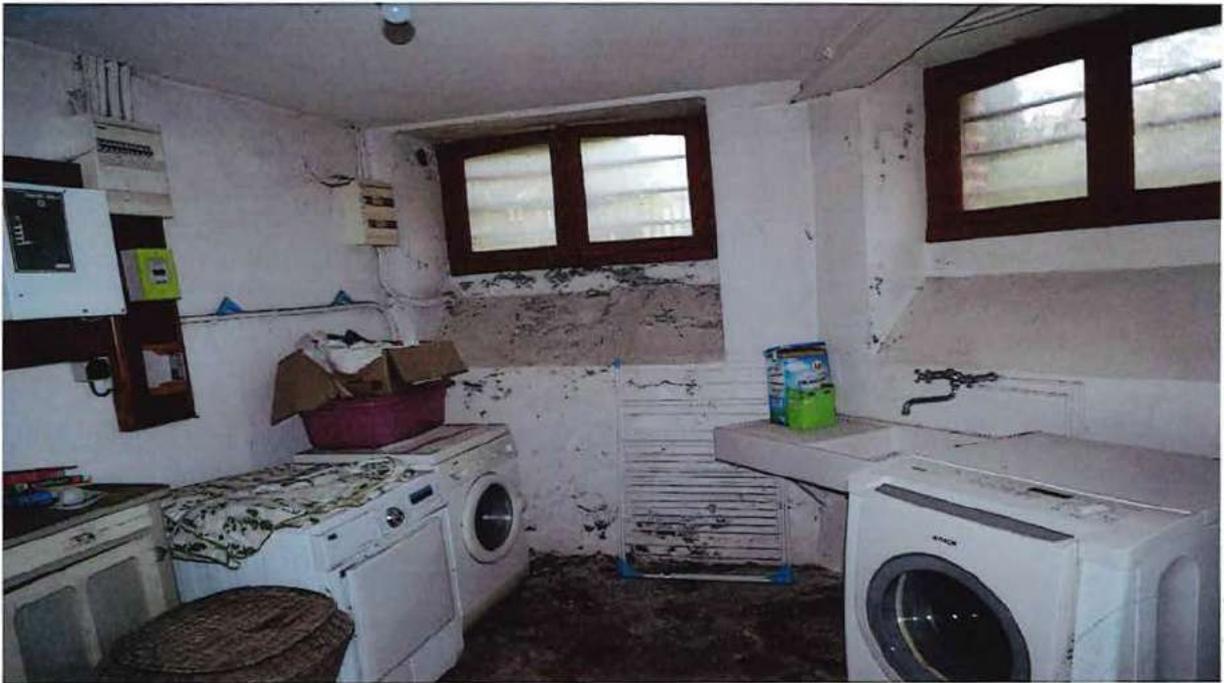
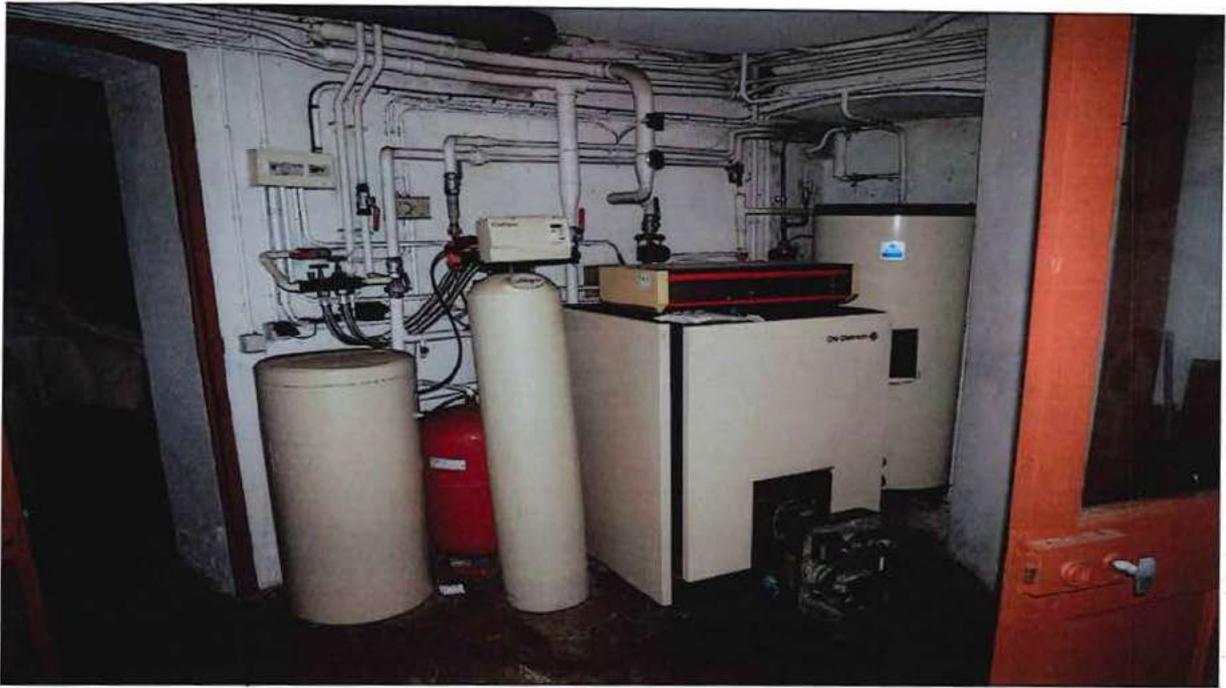
Sur les murs, présence d'humidité sous les fenêtres
