«Il serait nécessaire que vous effectuiez le Procès-Verbal de Description du bien immobilier situé 49 rue Jean MERMOZ, 14800 DEAUVILLE , parcelles cadastrées AE 46 et 187 »

PROCES-VERBAL DE DESCRIPTION LE 14/11/2024

49 RUE JEAN MERMOZ 14800 DEAUVILLE

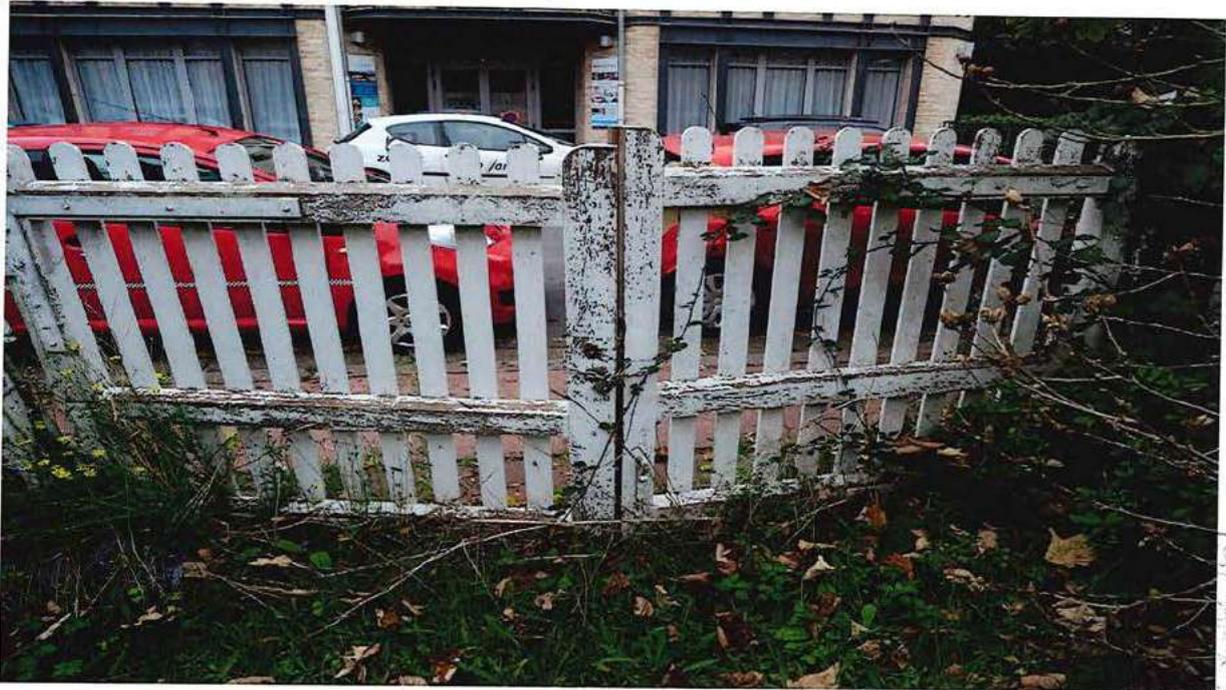
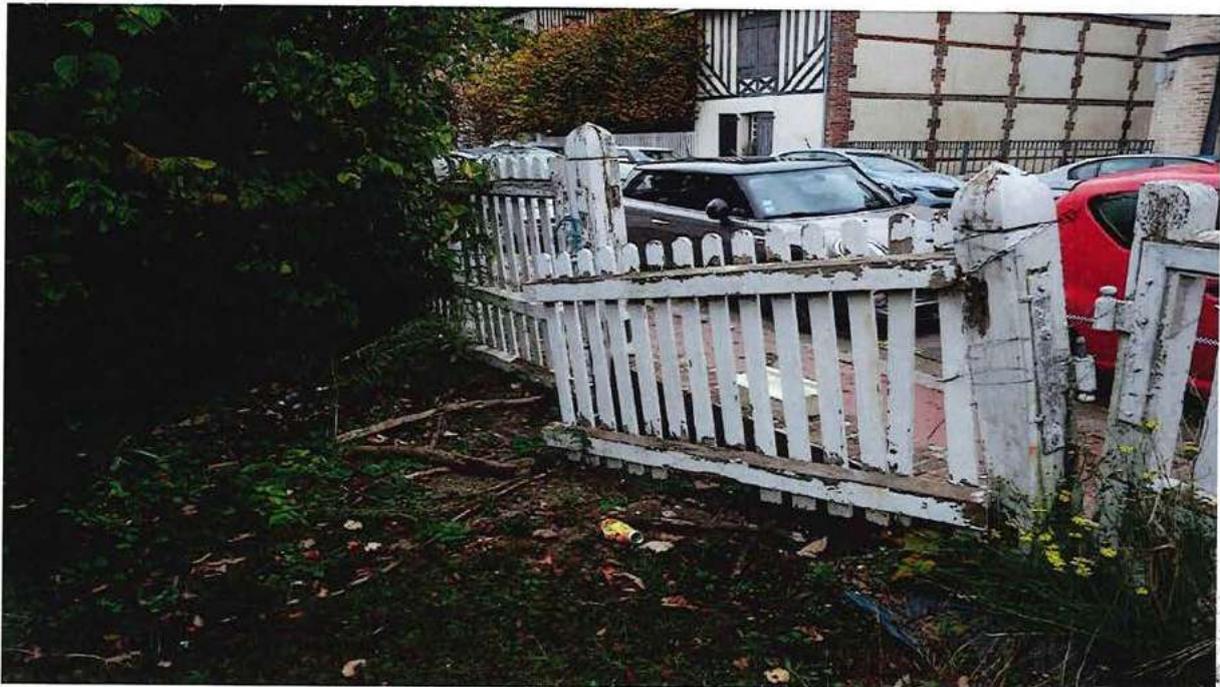
Je constate que les barrières devant l'entrée de la maison sont en mauvais état  
(PHOTO N°1 et 2)

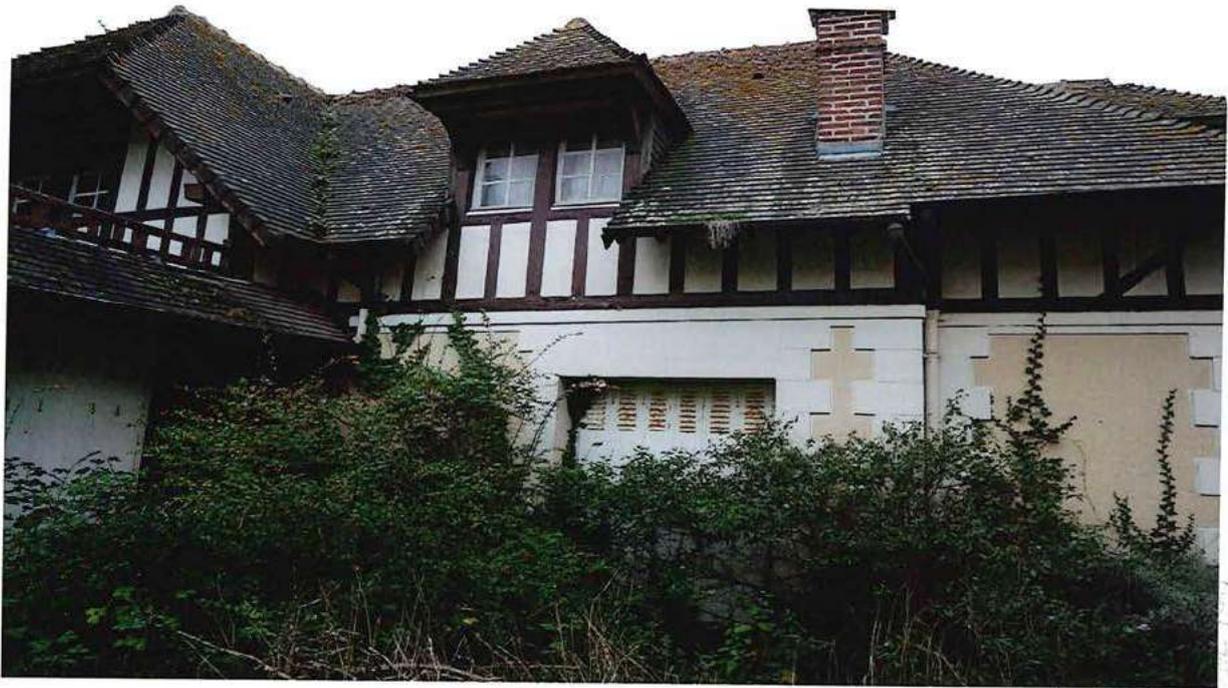
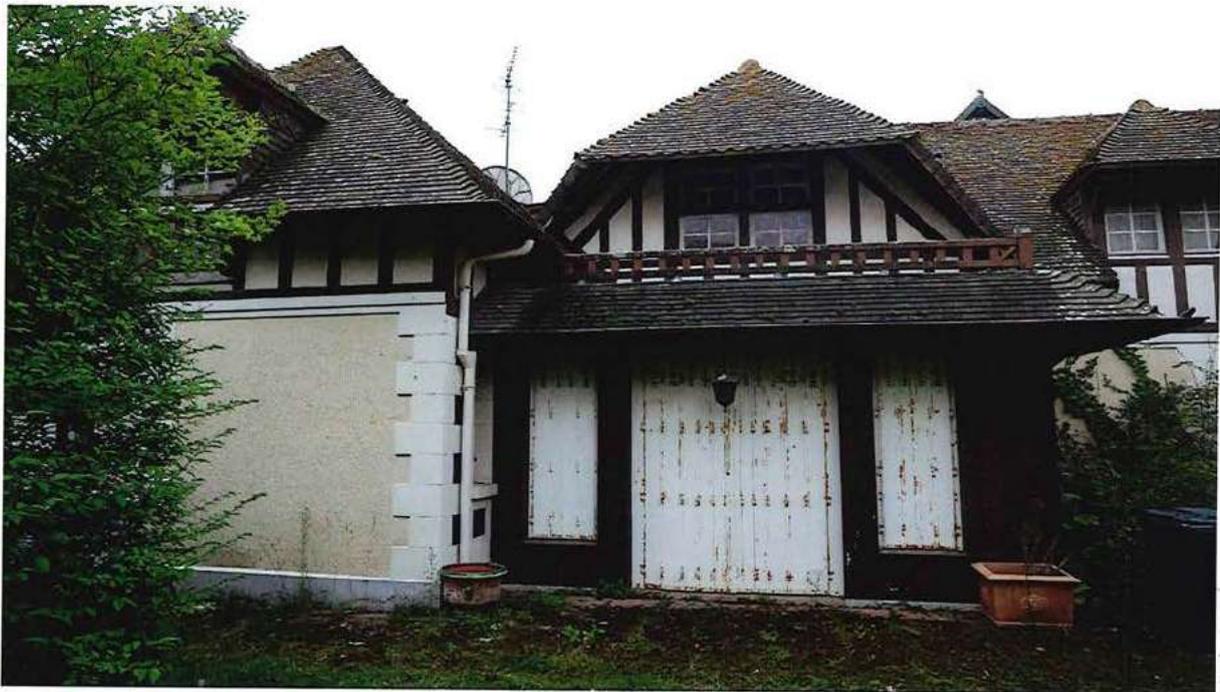
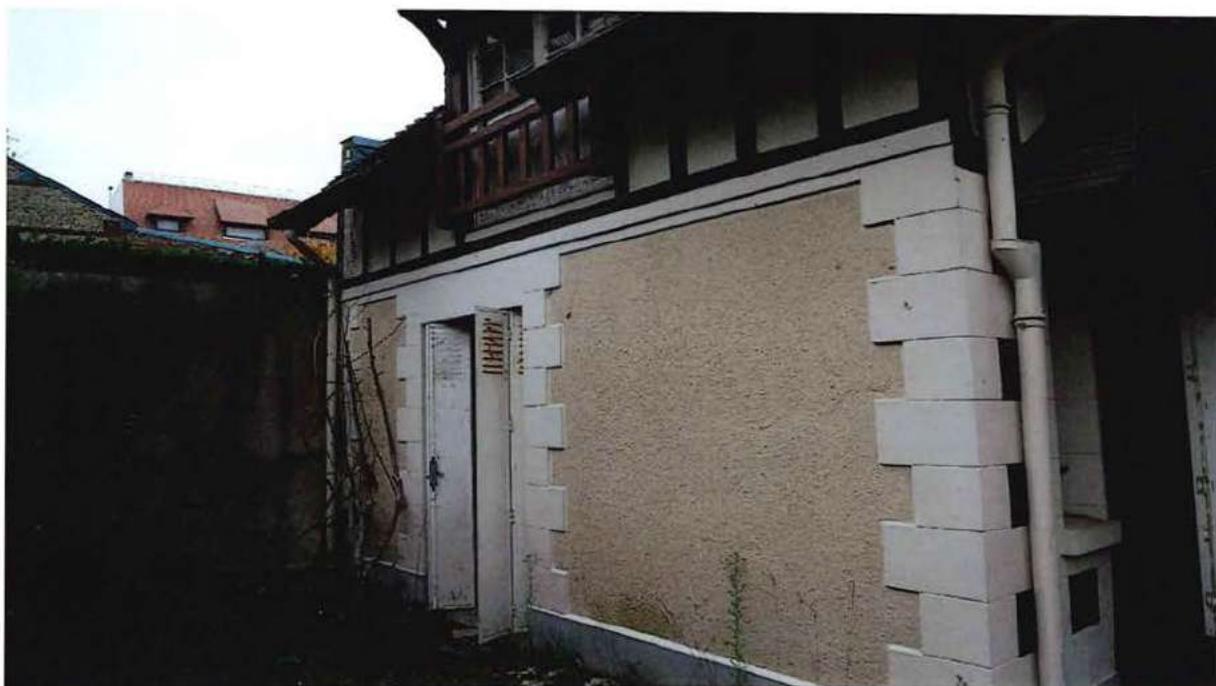
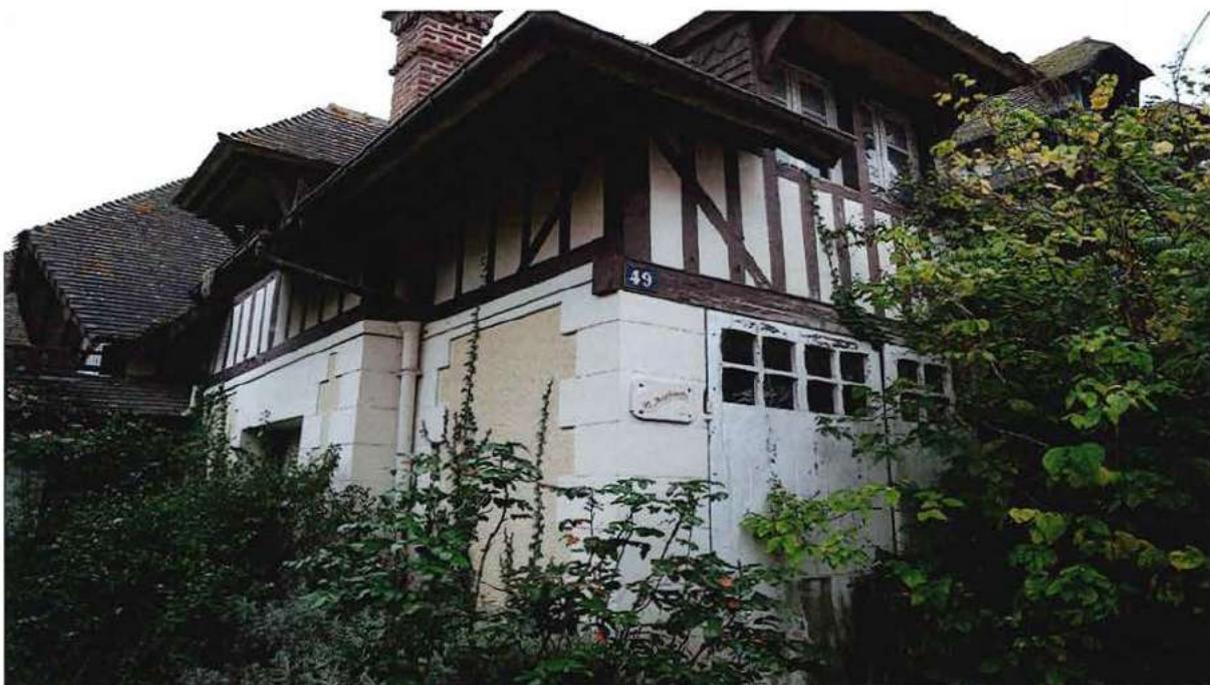
Vues d'ensemble de la maison avec absence de haie entre le 47 et le 49 de la rue  
(PHOTO N°3 à 6)

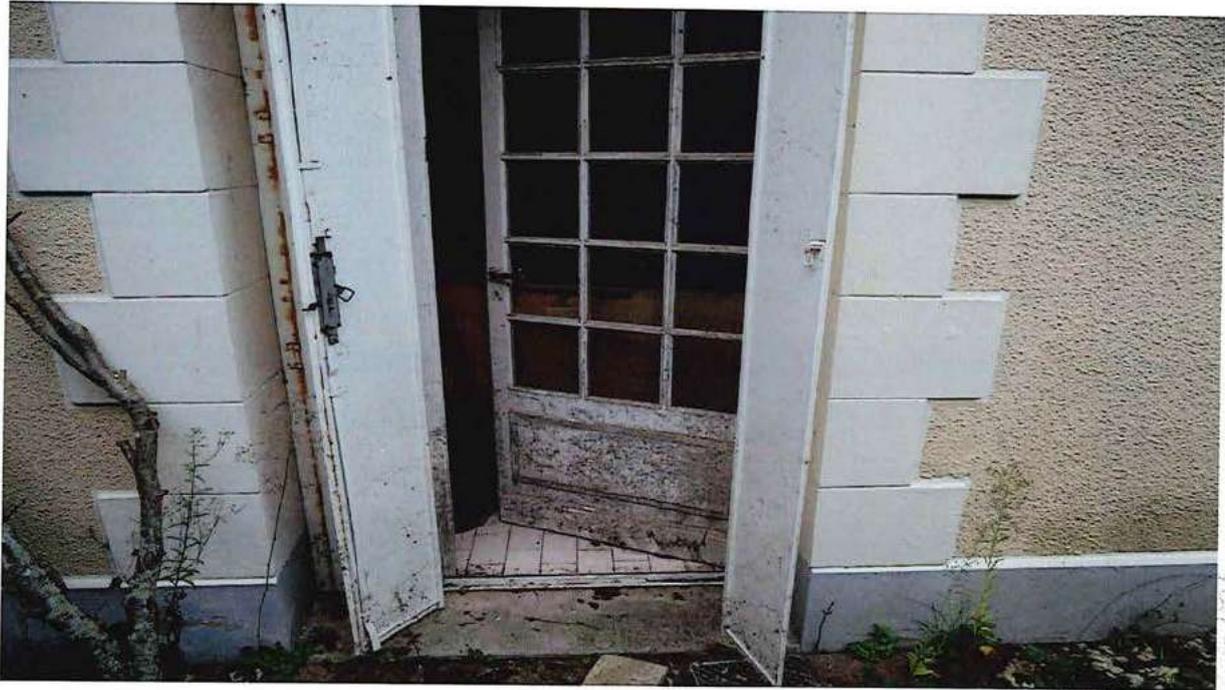
PHOTO N°7

L'accès à la cuisine s'effectue par un volet et porte vitrée bloquée par un caillou  
(PHOTO N°7)

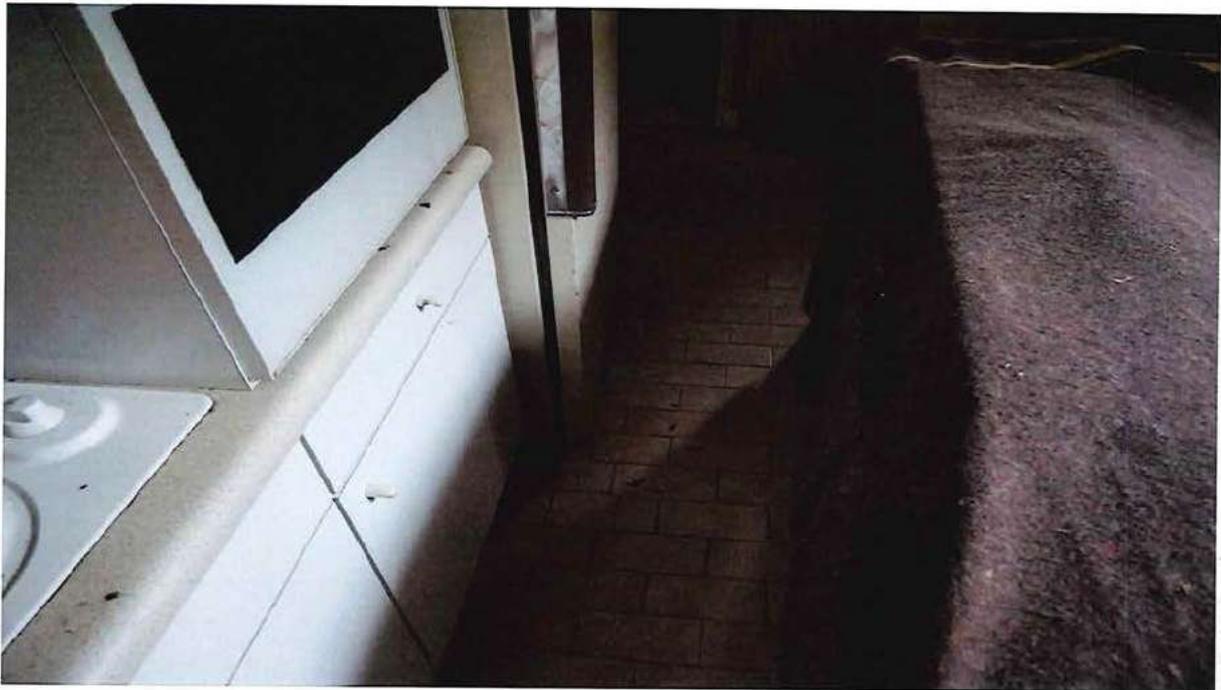
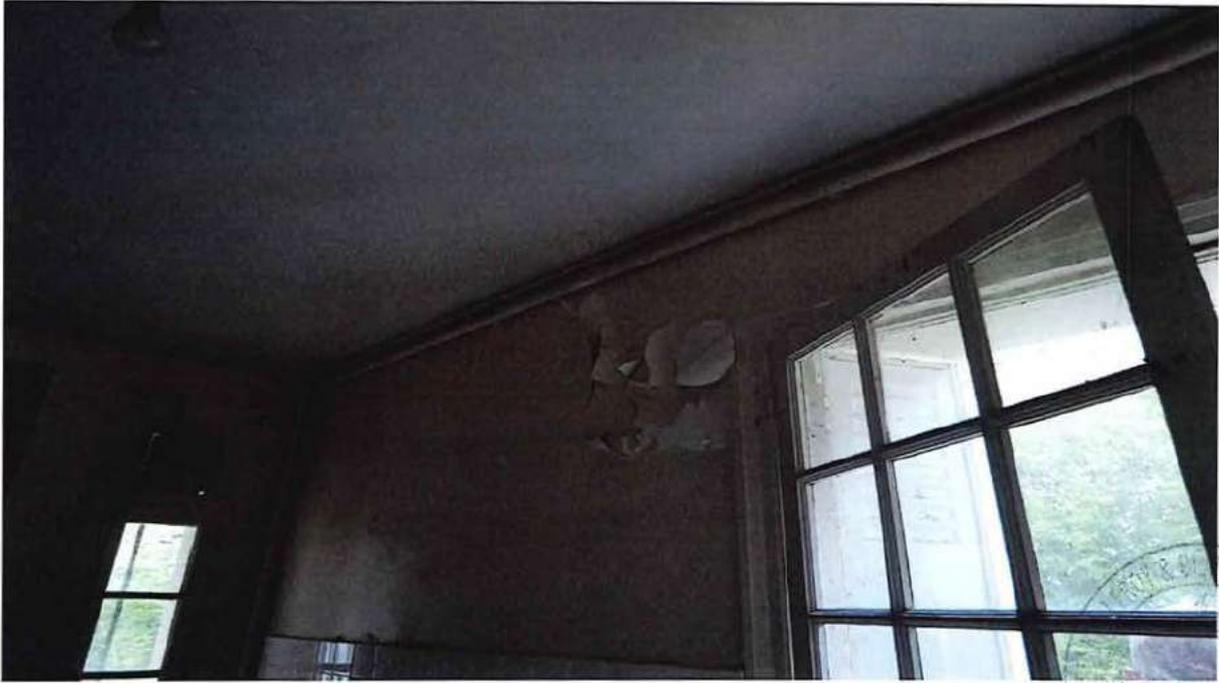
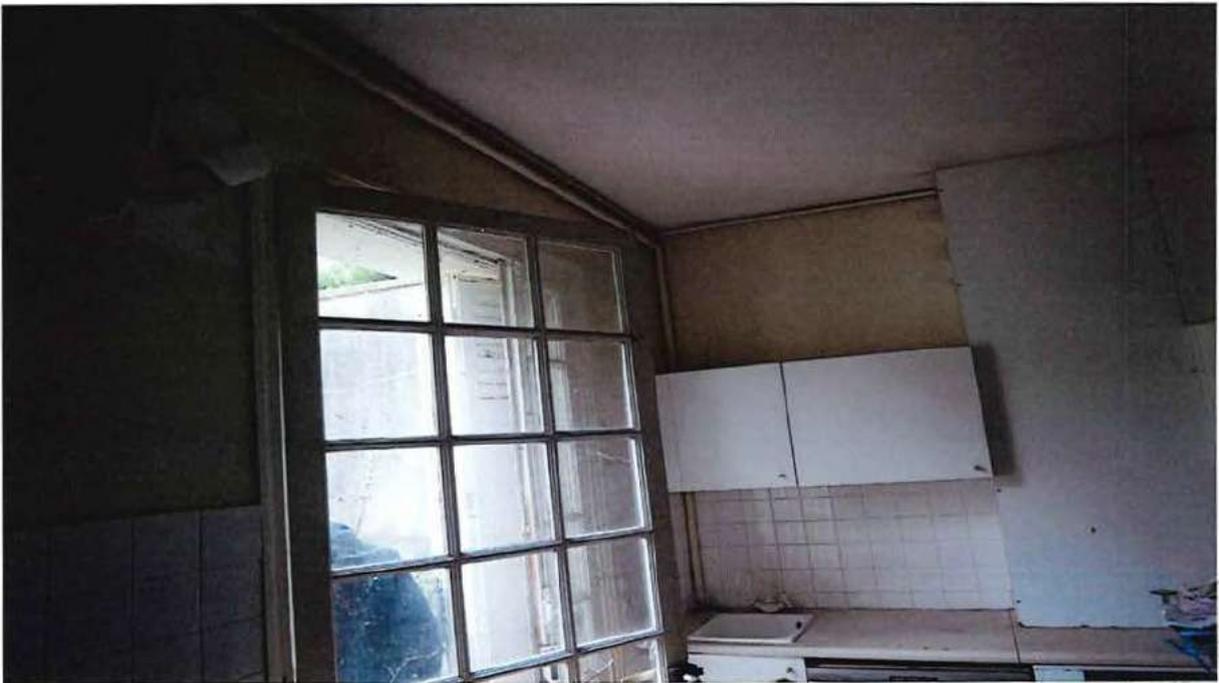
Au sol carrelage ancien

Sur les murs, peinture ancienne avec infiltrations d'eau

Au plafond, peinture ancienne

Présence d'un petit évier, un radiateur, une chaudière à gaz

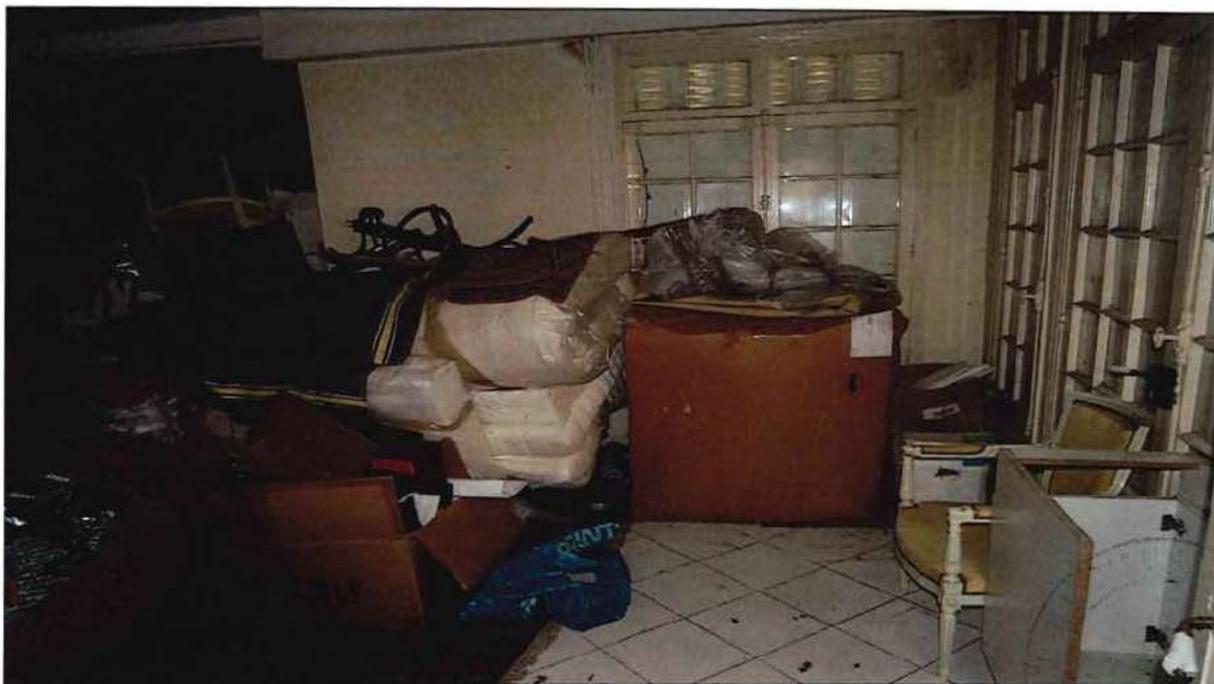
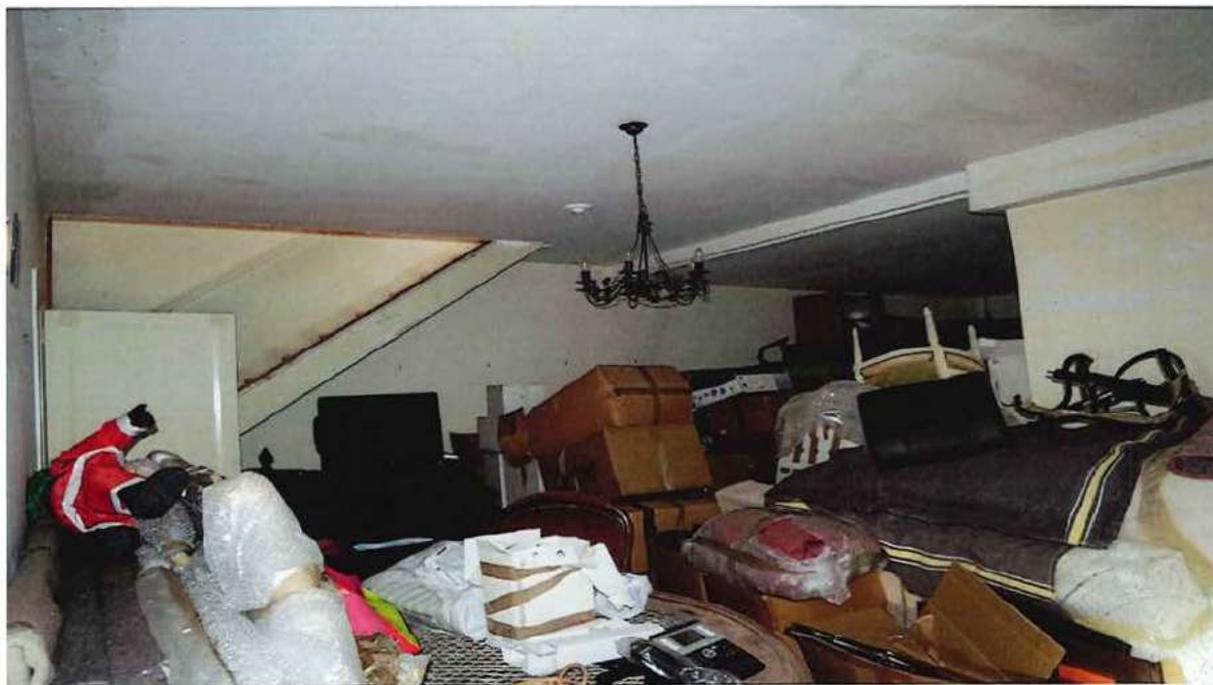
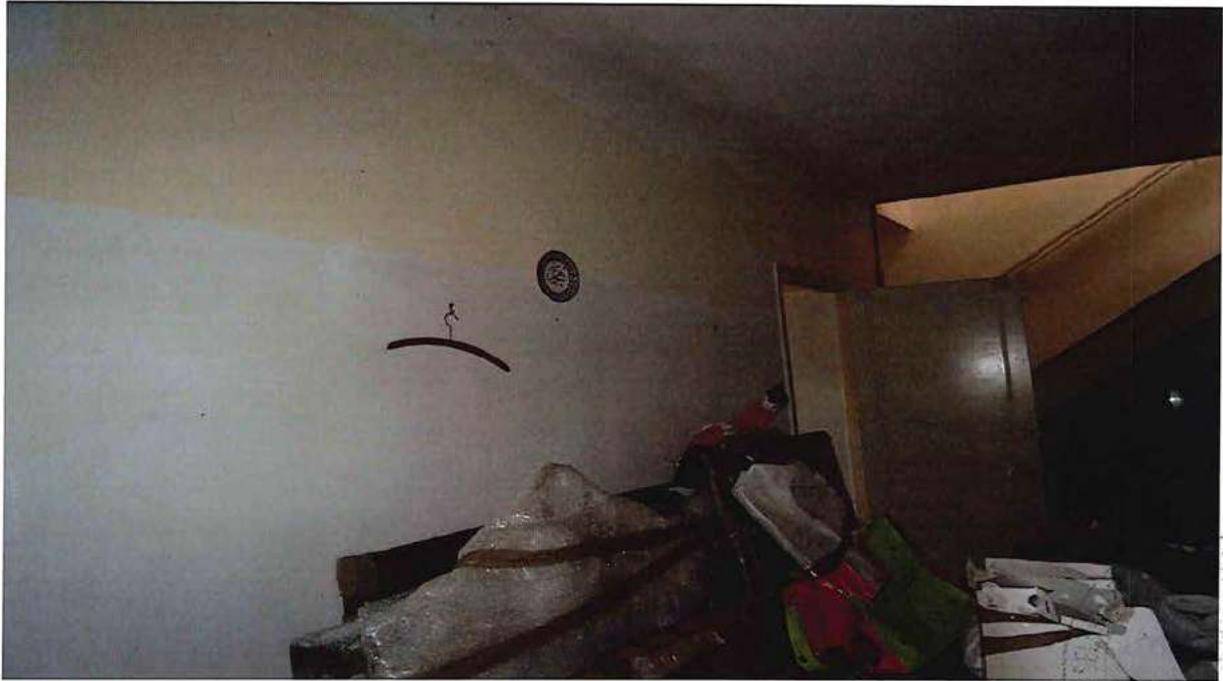
Au sol, carrelage en état d'usage

Sur les murs, et au plafond, peinture ancienne

Présence de trois fenêtres simple vitrage et volets anciens

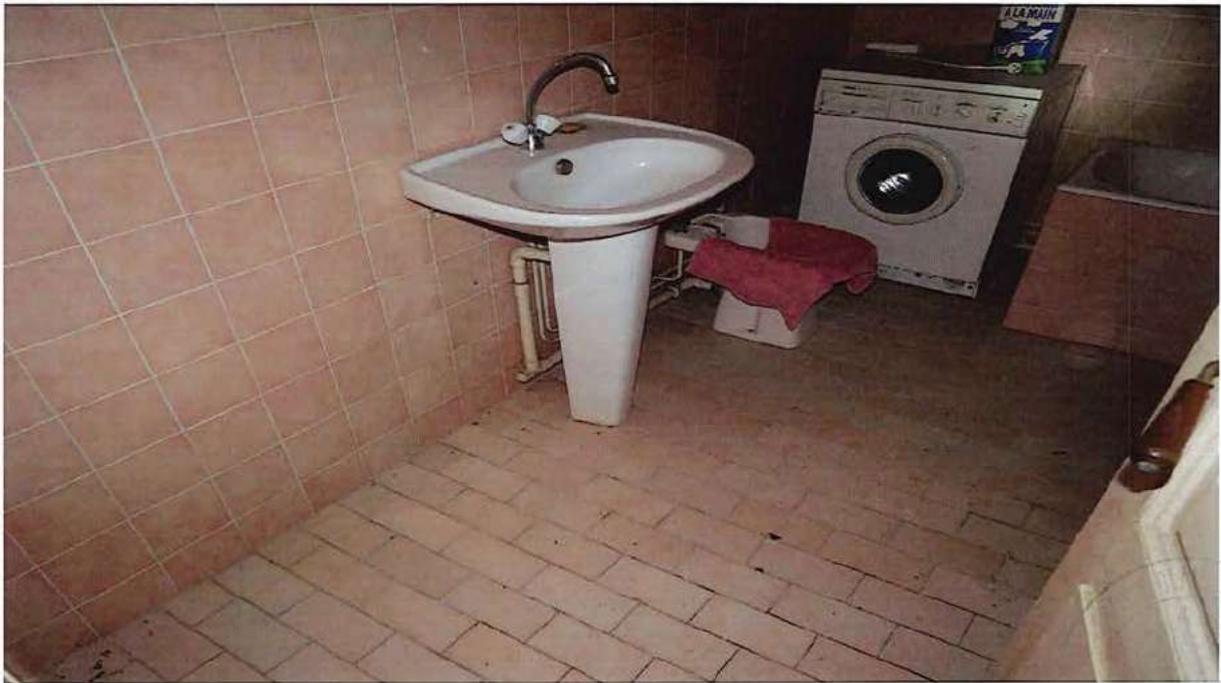
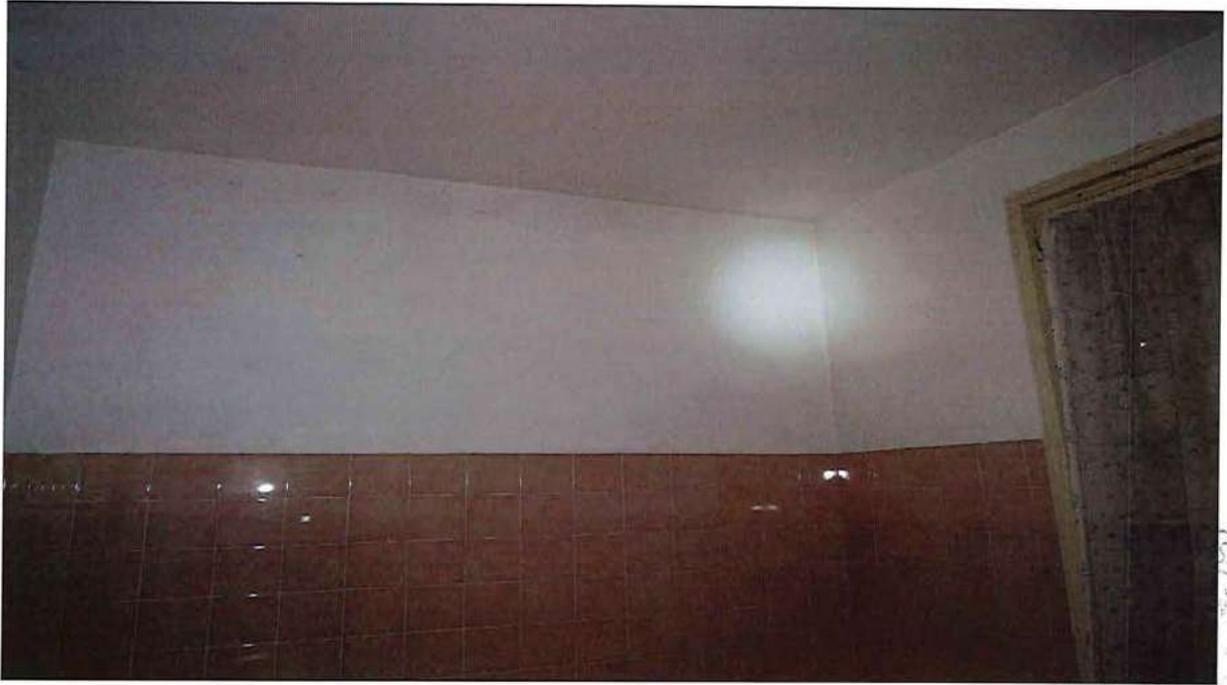
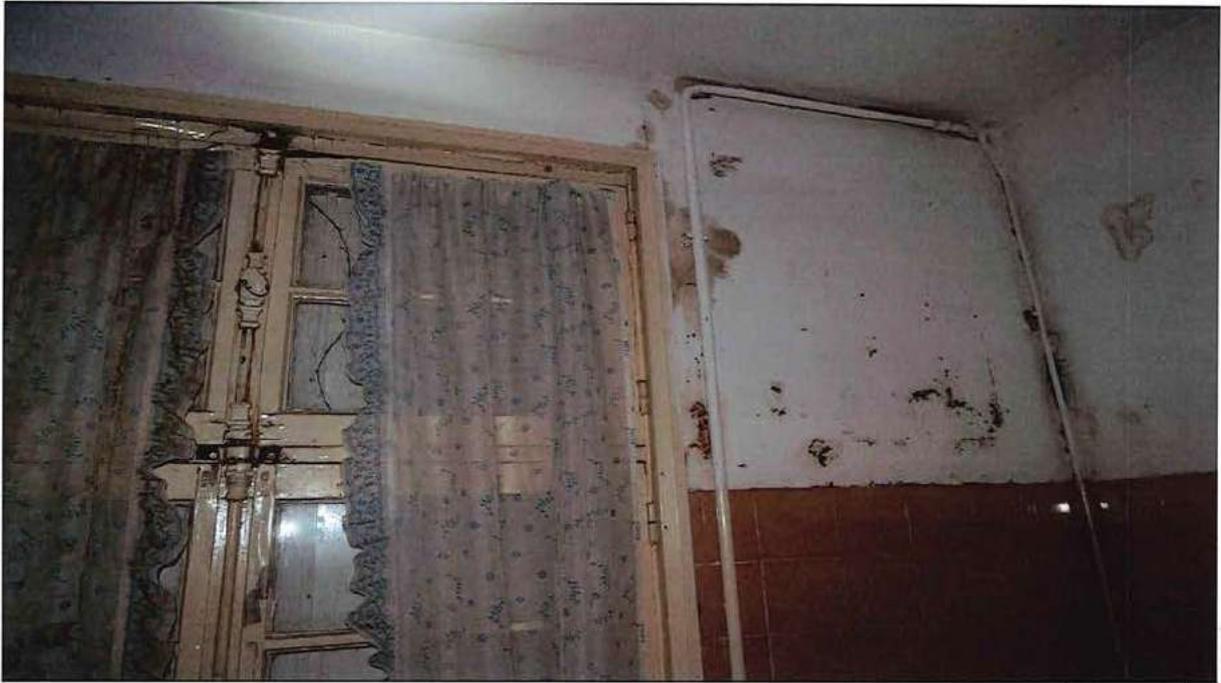
Dans la salle de bains carrelage ancien sur le sol

Sur les murs, carrelage et peinture en état d'usage avec traces d'humidité sur la droite de la fenêtre

Au plafond, peinture en état d'usage

Présence d'une fenêtre simple vitrage en mauvais état avec volet, un wc, une baignoire, un radiateur, un lavabo

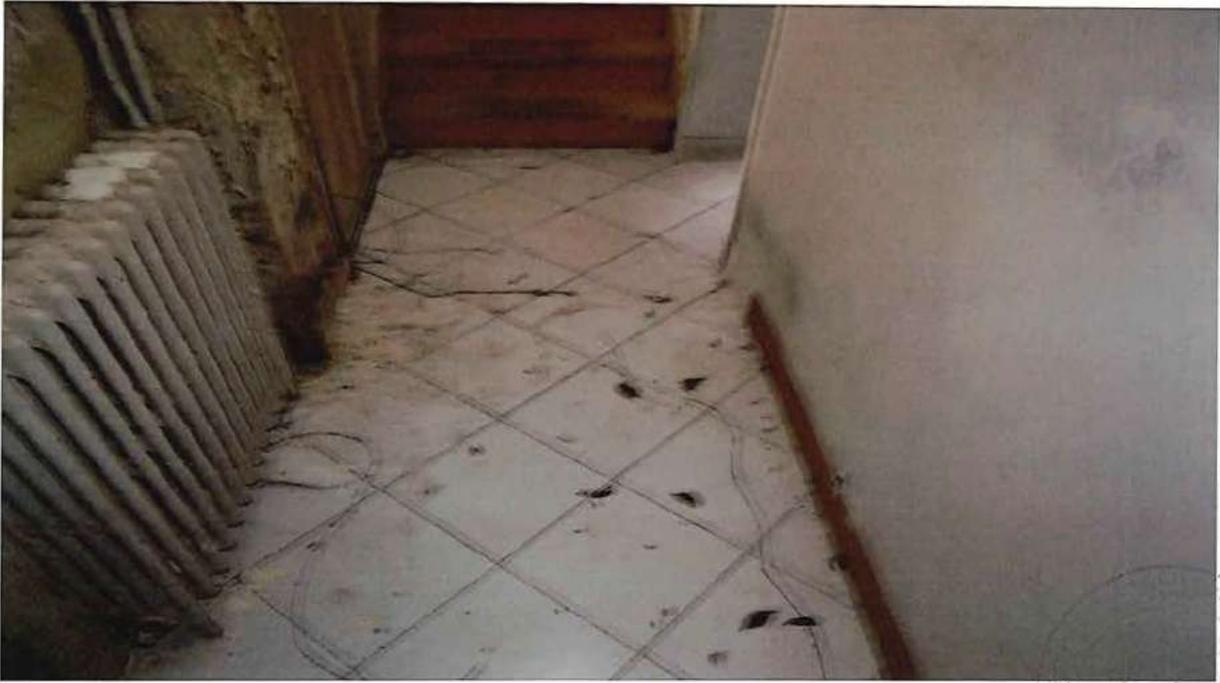
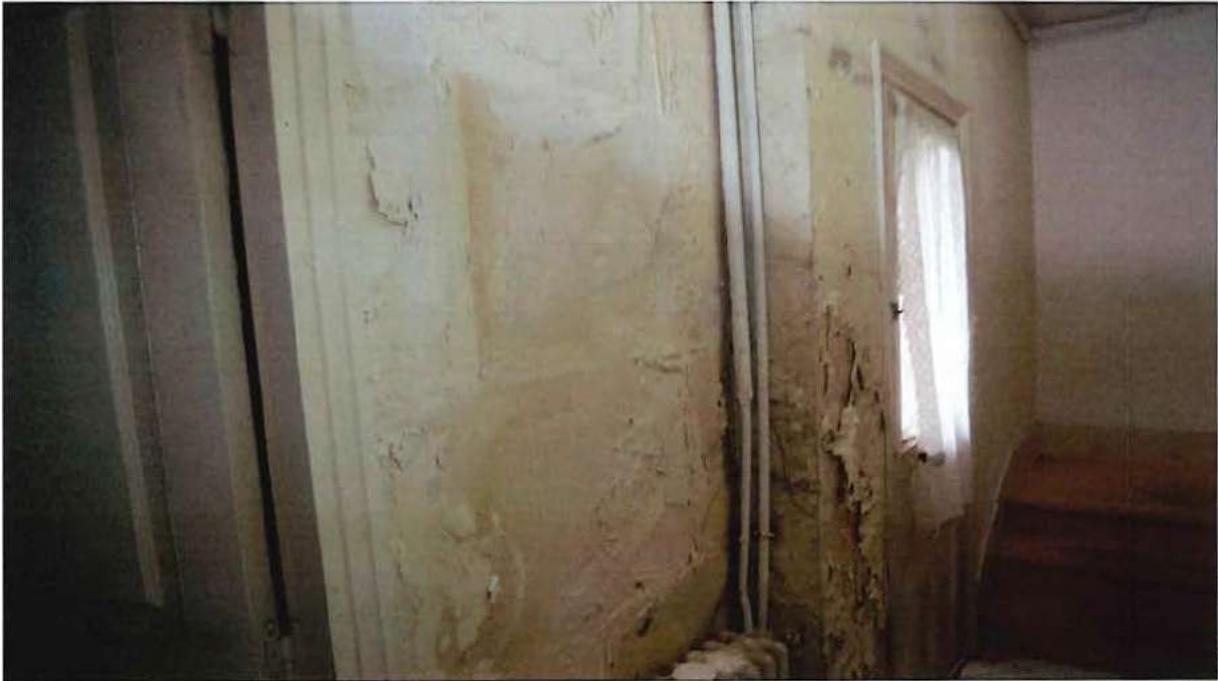
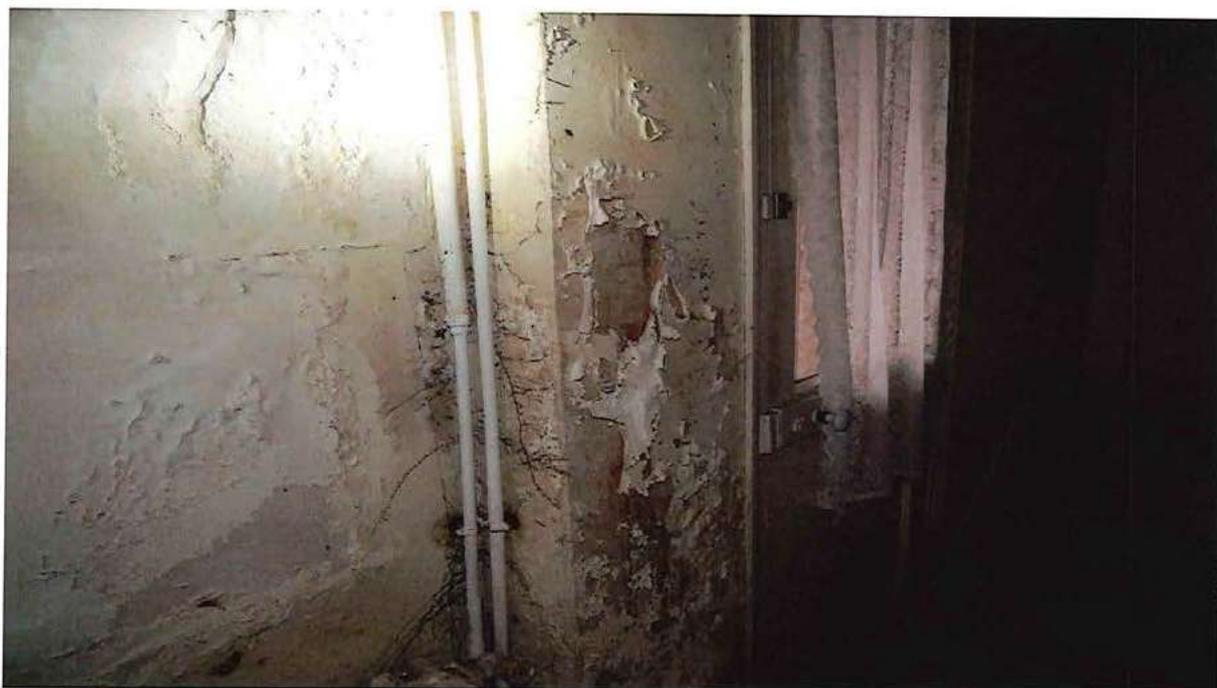
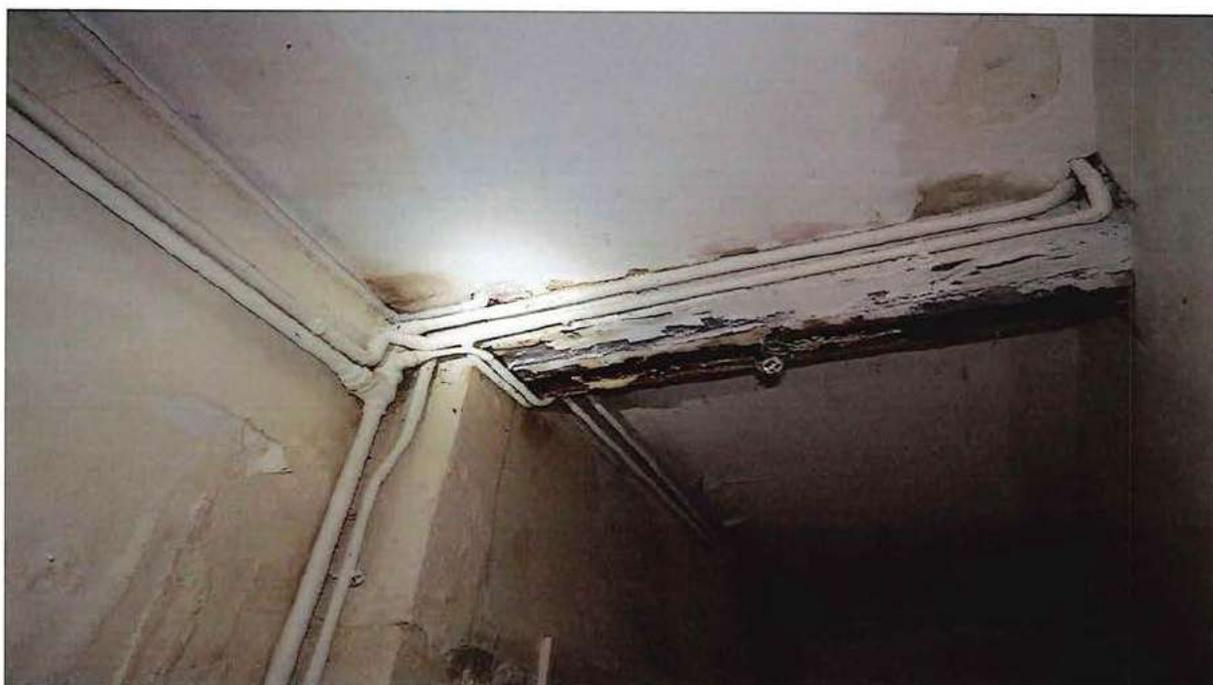
Dans le couloir, carrelage en état d'usage sur le sol

Sur les murs, présence d'humidité importante

Au plafond peinture avec poutre et humidité

Présence d'une porte dont le verrou ne ferme pas avec volet qui ne ferme pas entièrement donnant sur l'arrière de la maison

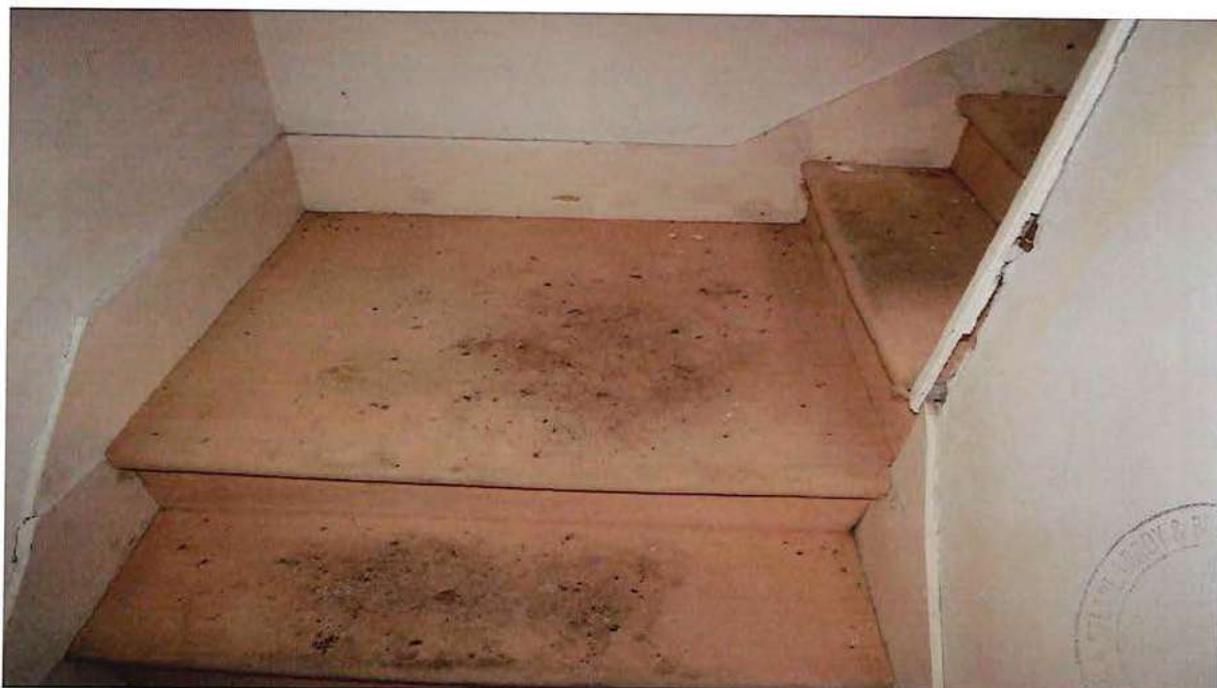
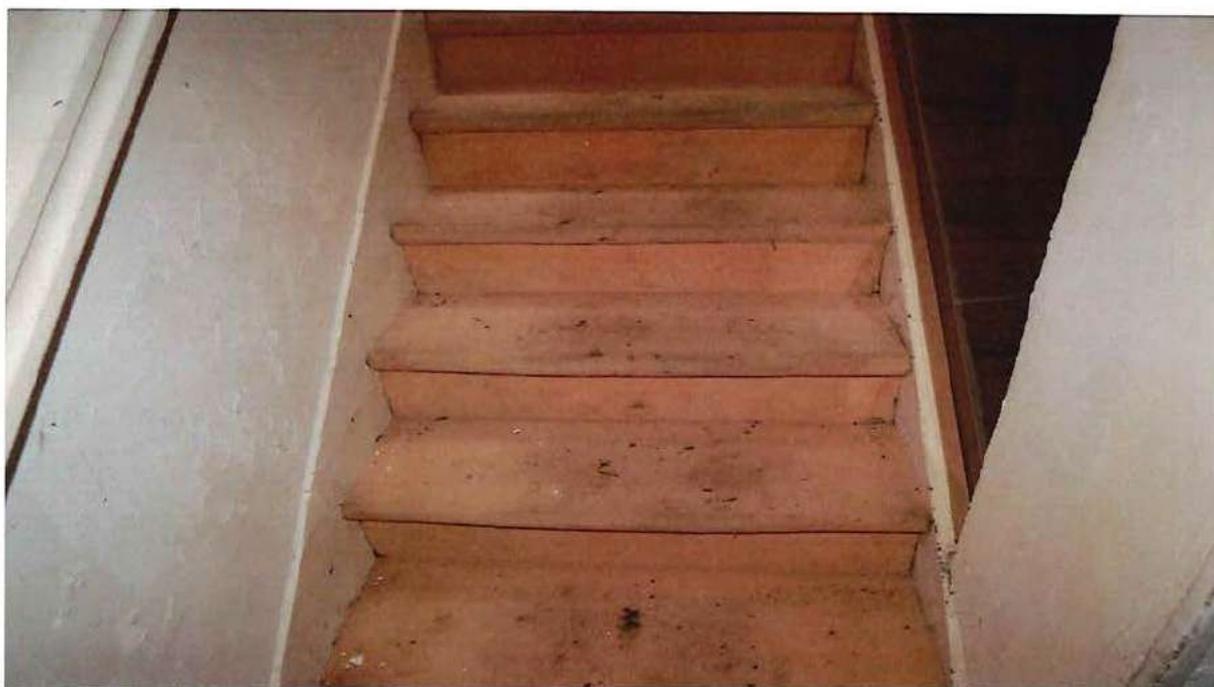
L'accès au premier étage s'effectue par un escalier avec moquette en sale et quelques fissures sur le mur

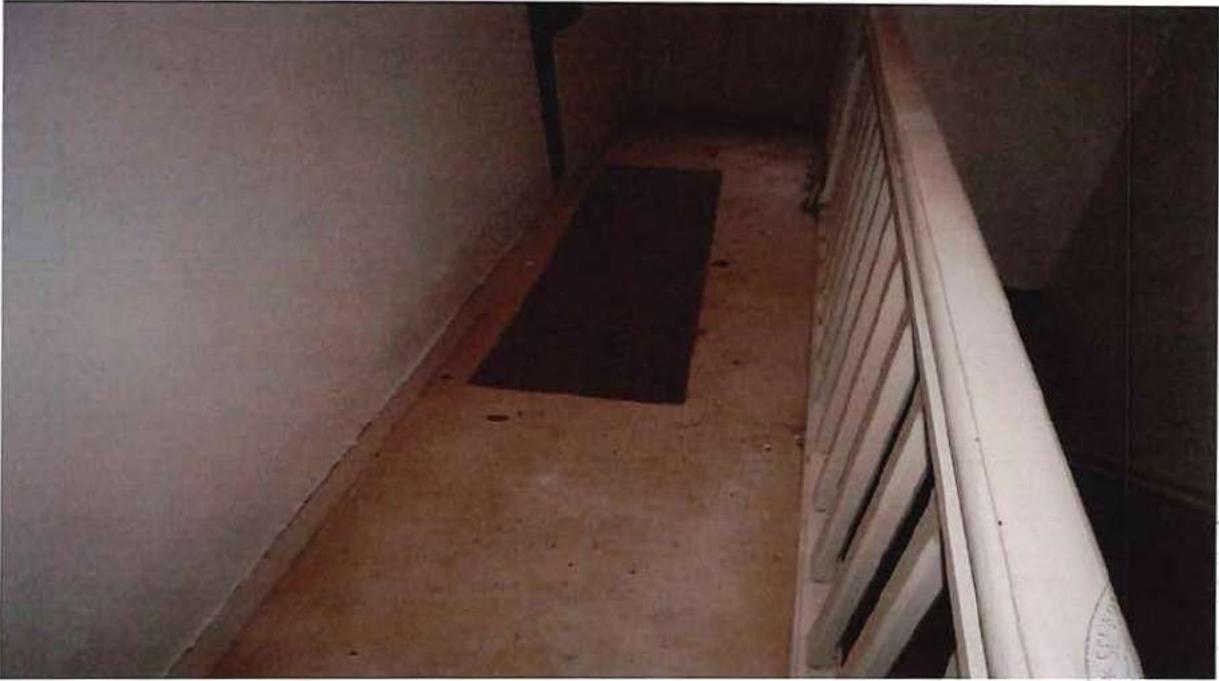
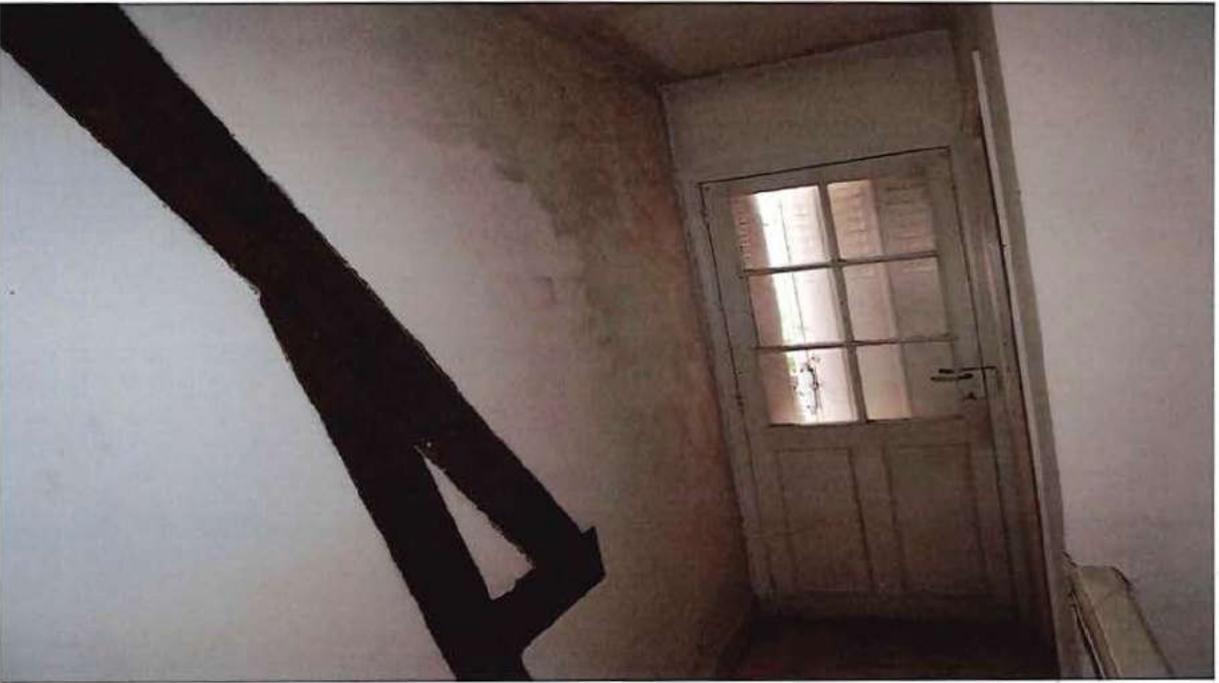
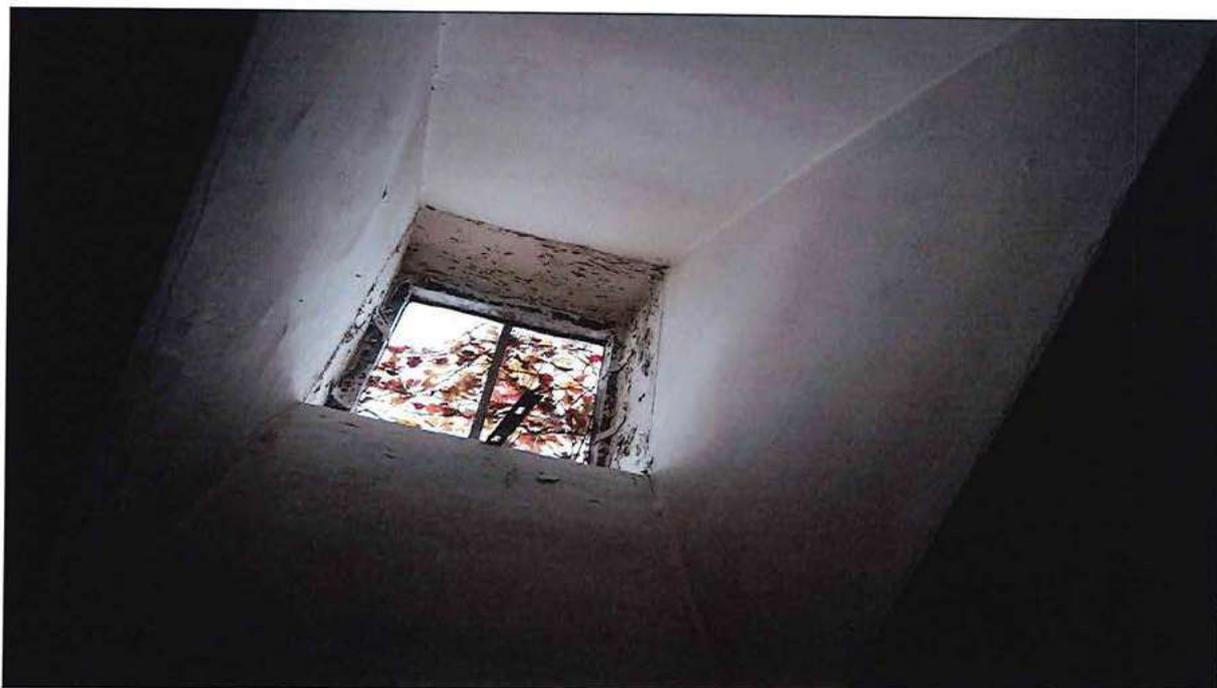
Sur le palier et le couloir, moquette sale sur le sol

Sur les murs, peinture avec taches par endroits

Au plafond, peinture ancienne et traces d'humidité sous le vasistas

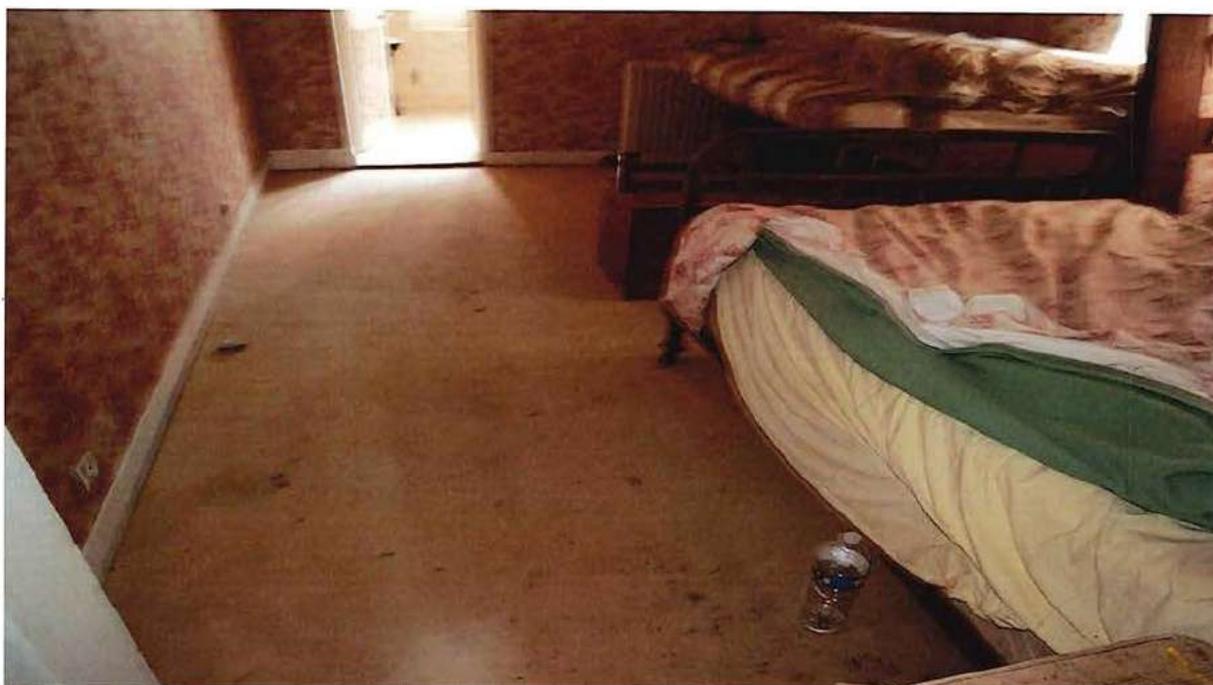
PHOTO N°26

Dans la pièce en face de l'escalier, moquette sale sur le sol

Sur les murs, papier peint en état d'usage

Au plafond, peinture ancienne avec fissures

Présence de quatre fenêtres simple vitrage anciennes, un radiateur
