«Il serait nécessaire que vous effectuiez le Procès-Verbal de Description du bien immobilier situé 49 rue Jean MERMOZ, 14800 DEAUVILLE , parcelles cadastrées AE 46 et 187 »

PROCES-VERBAL DE DESCRIPTION LE 14/11/2024

49 RUE JEAN MERMOZ 14800 DEAUVILLE

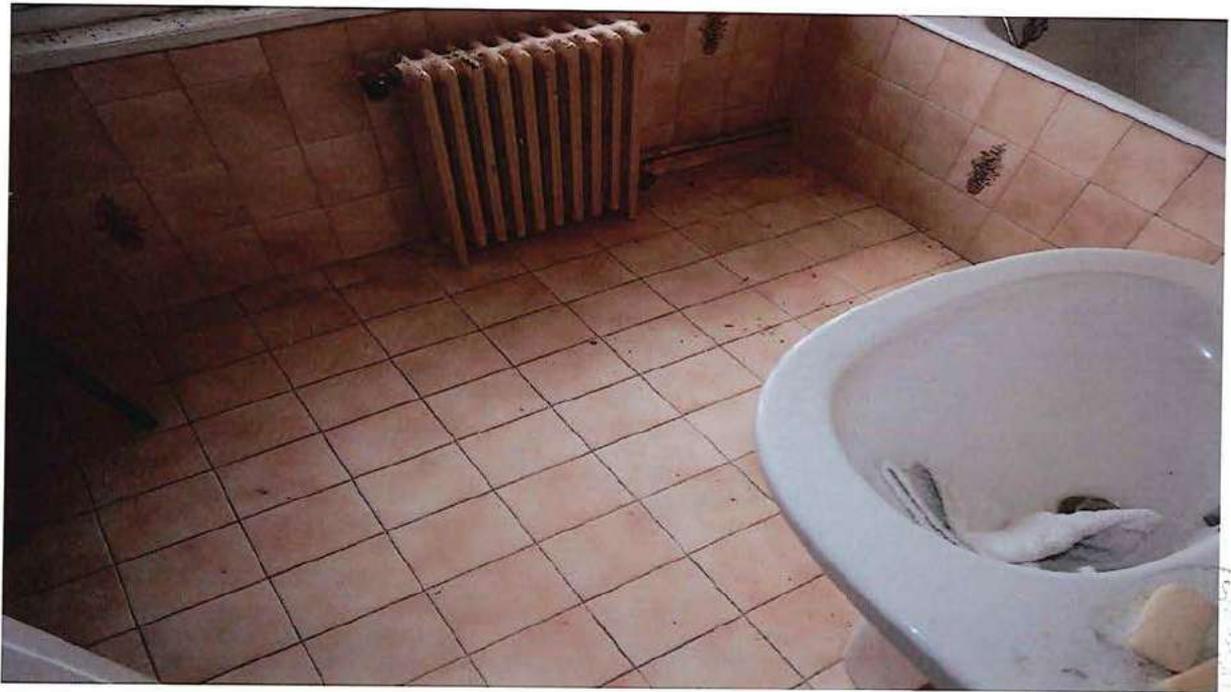
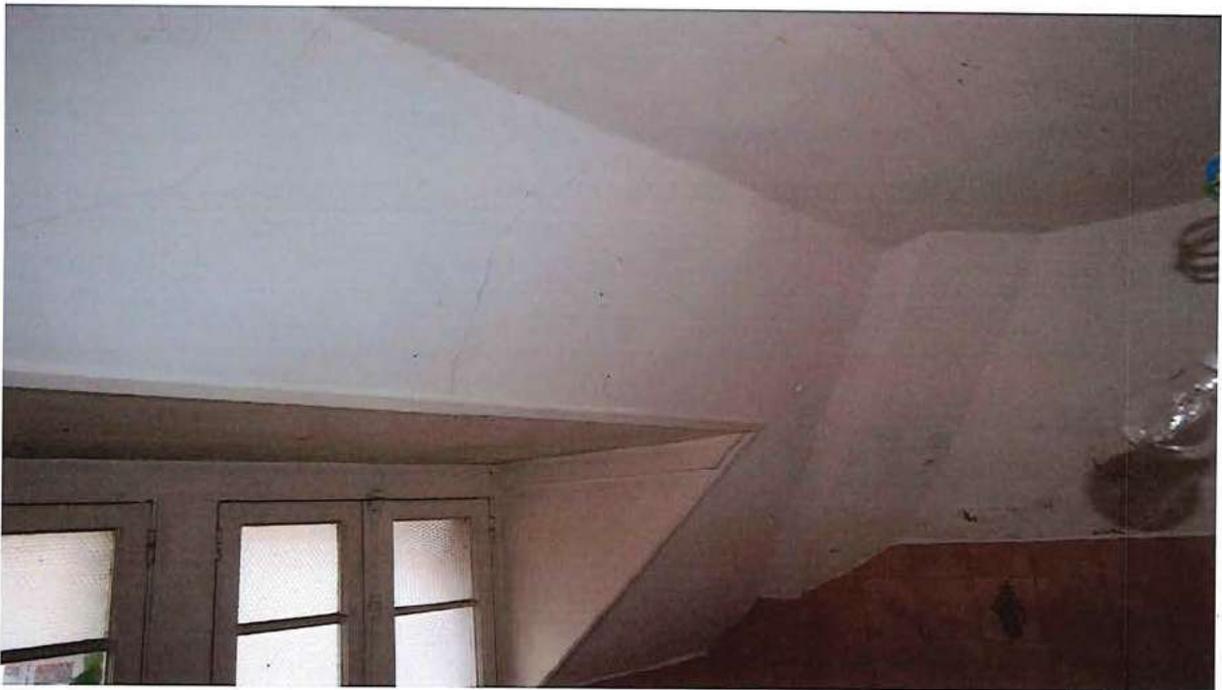
Dans la salle de bains attenante, carrelage en état d'usage sur le sol

Sur les murs, carrelage en état d'usage et peinture avec humidité par endroits

Au plafond, peinture en état d'usage avec petites fissures

Présence d'un lavabo, un radiateur, une baignoire, un bidet, deux fenêtres simple vitrage en bois

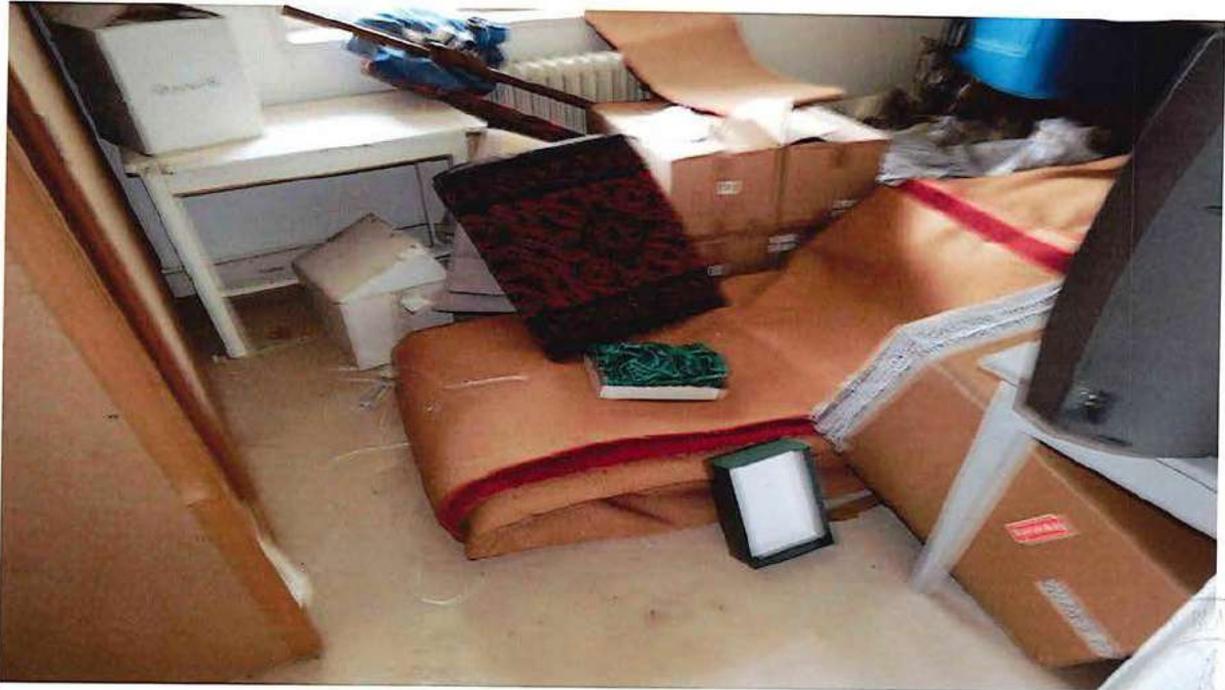
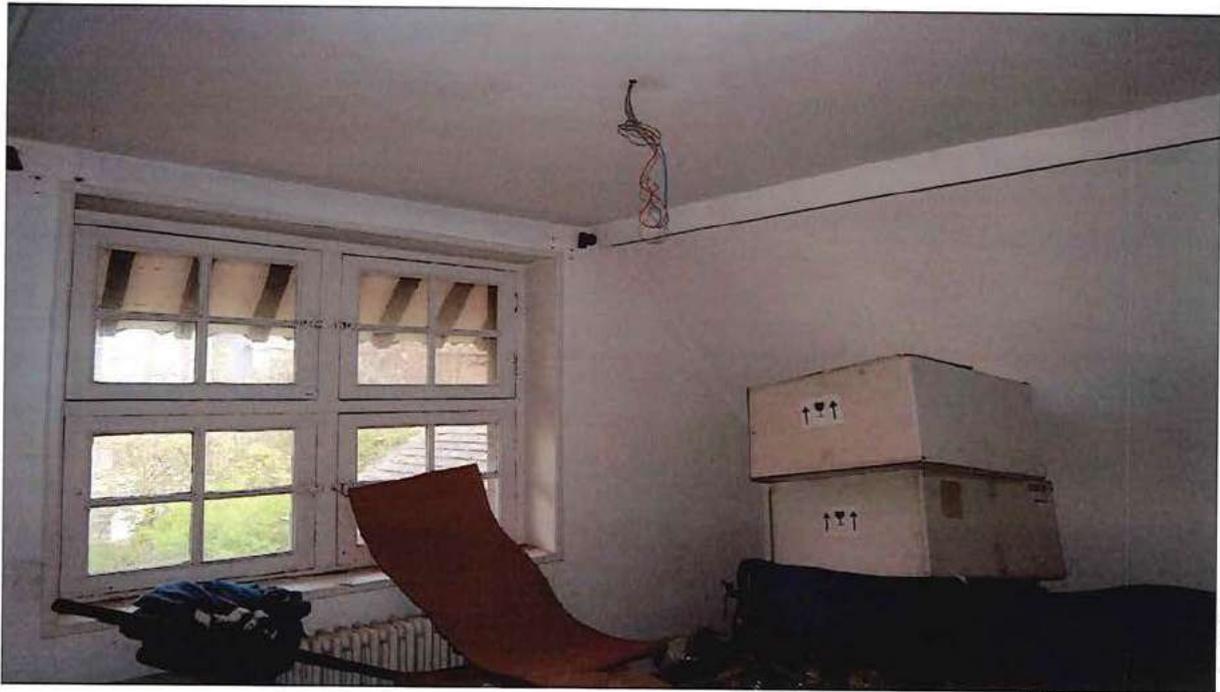
Dans la chambre 2, moquette ancienne sur le sol

Sur les murs, peinture en état d'usage avec quelques fissures

Au plafond, peinture en état d'usage

Présence de quatre fenêtres simple vitrage anciennes en bois, un radiateur

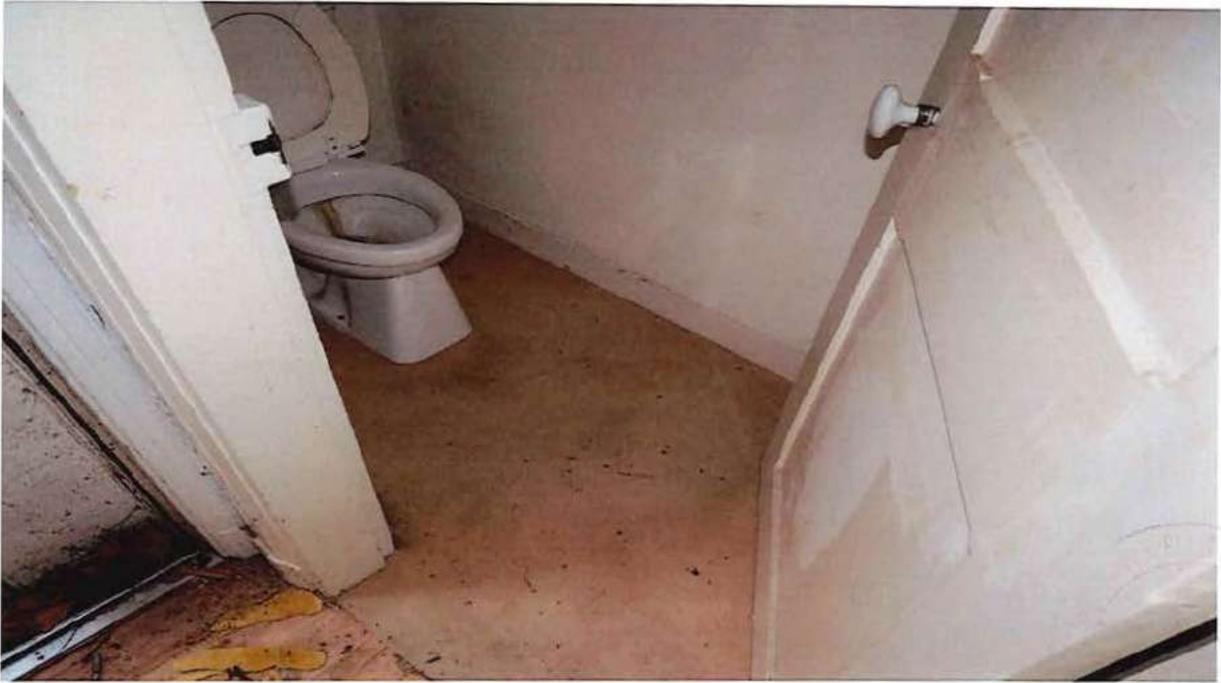
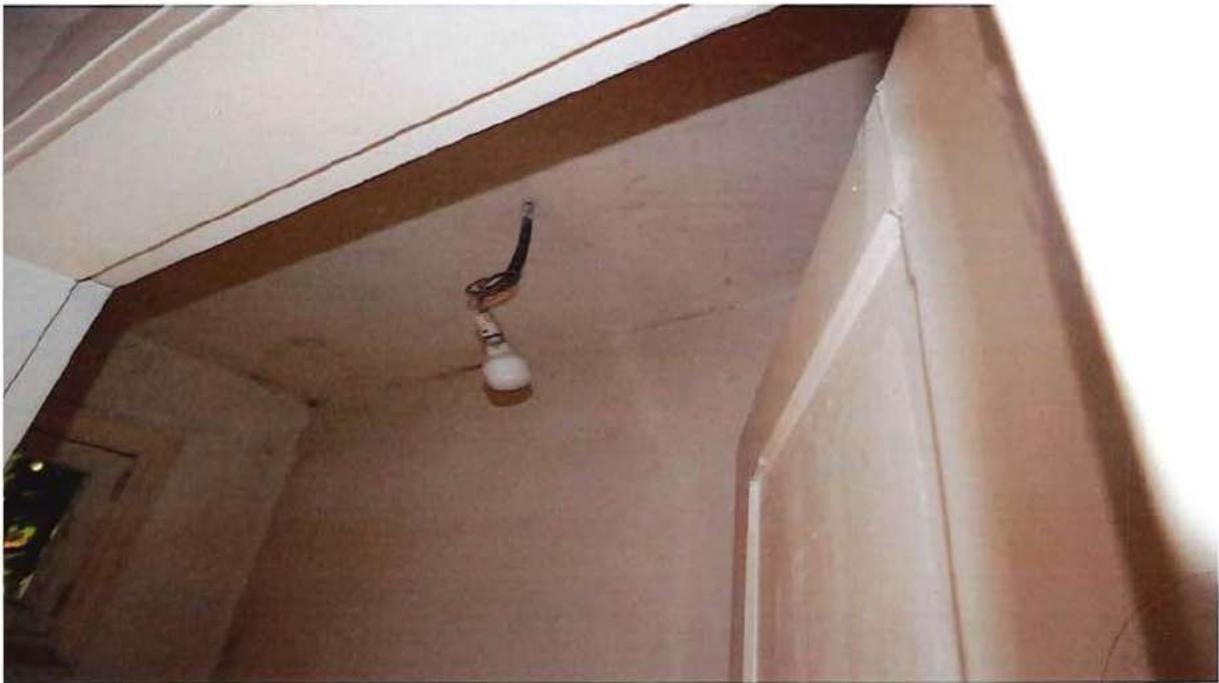
Dans le cabinet de toilettes, moquette ancienne sur le sol

Sur les murs, présence d'humidité et fissures par endroits

Au plafond, peinture ancienne avec humidité et quelques fissures

Présence d'une petite fenêtre ancienne

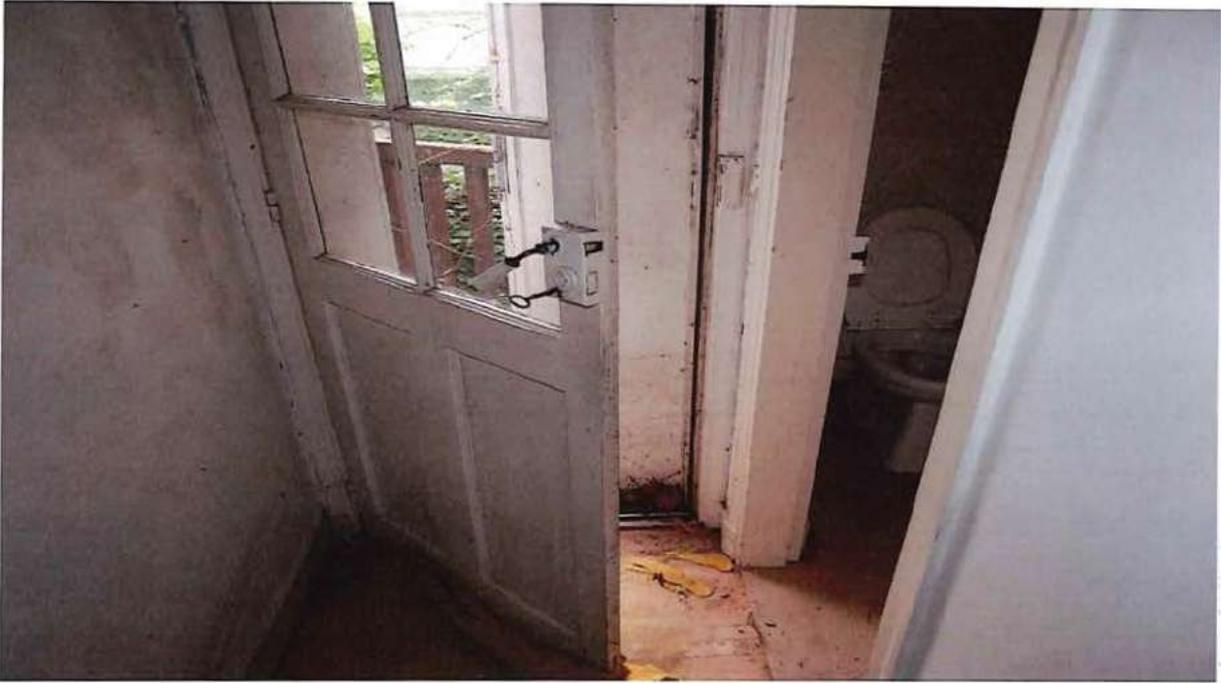
PHOTO N°35

Au bout du couloir, présence d'une porte en bois vitrée ancienne avec un volet non fermés à clé donnant sur un petit balcon

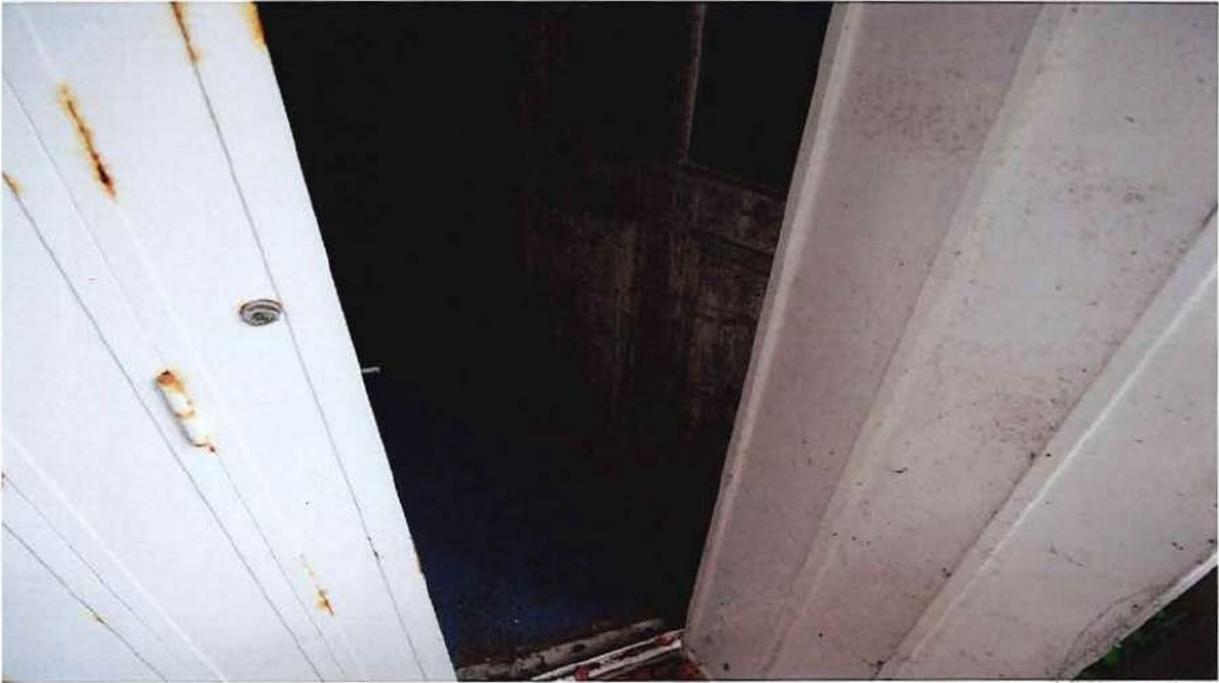
PHOTO N°36

Sur la gauche de ce balcon, présence d'une pièce à laquelle on accède par un volet et une porte ancienne en bois également non fermés à clé

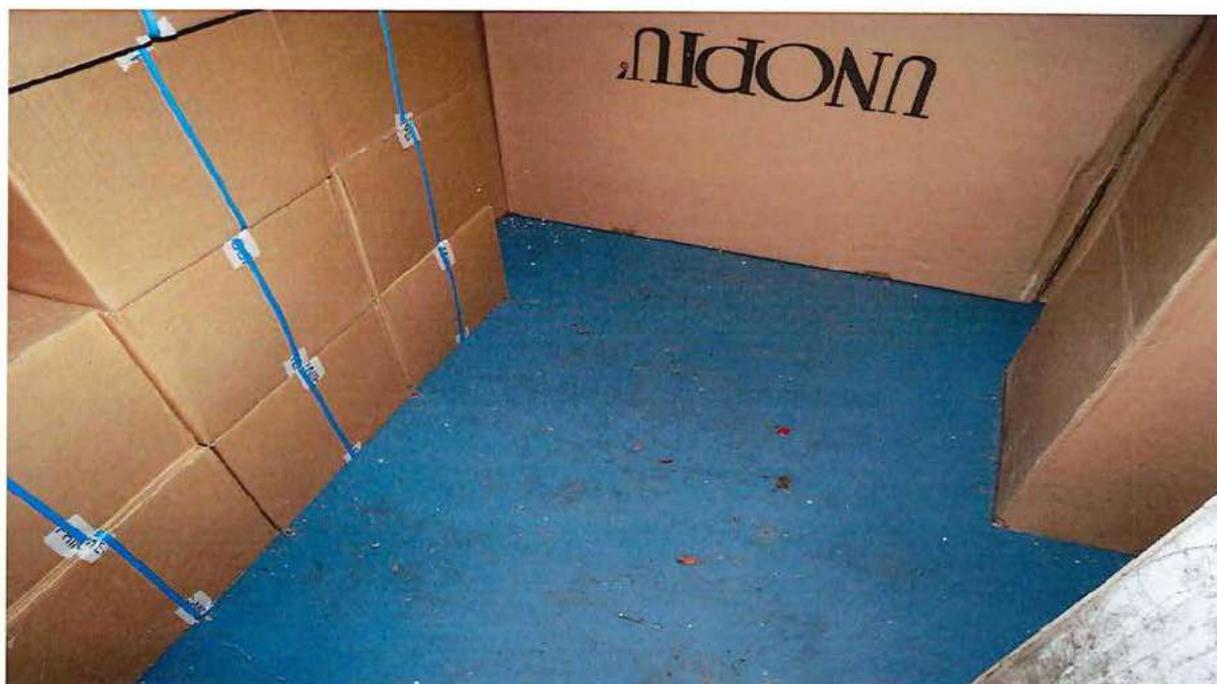
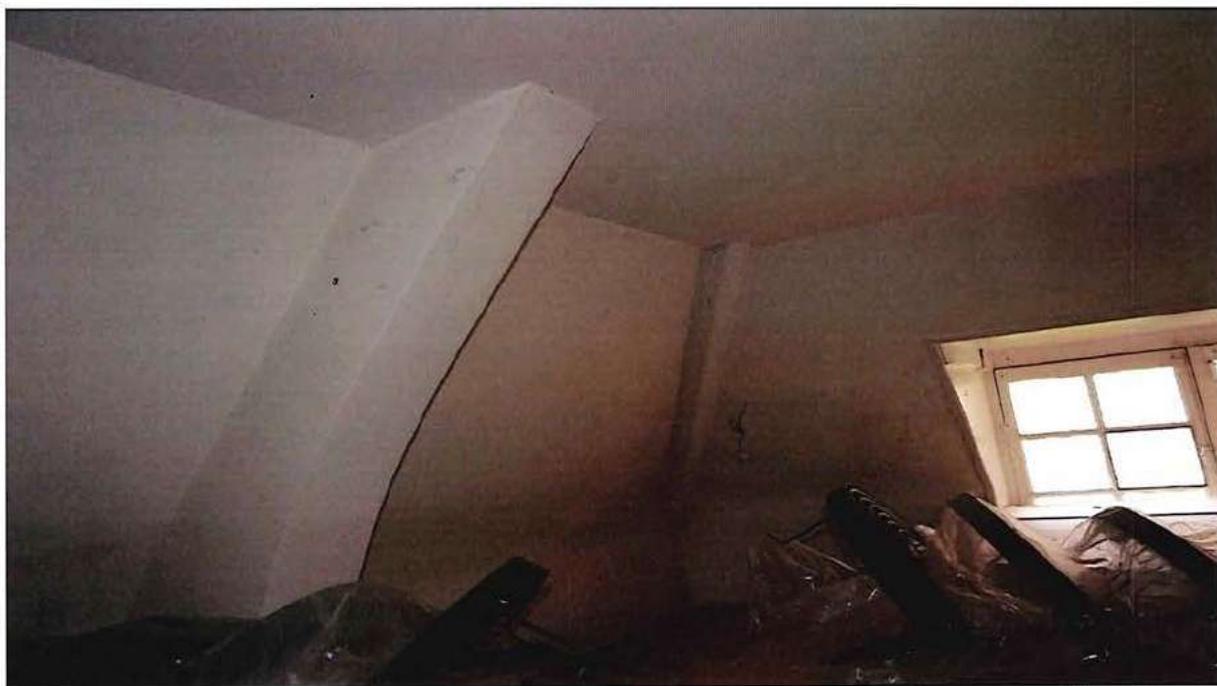
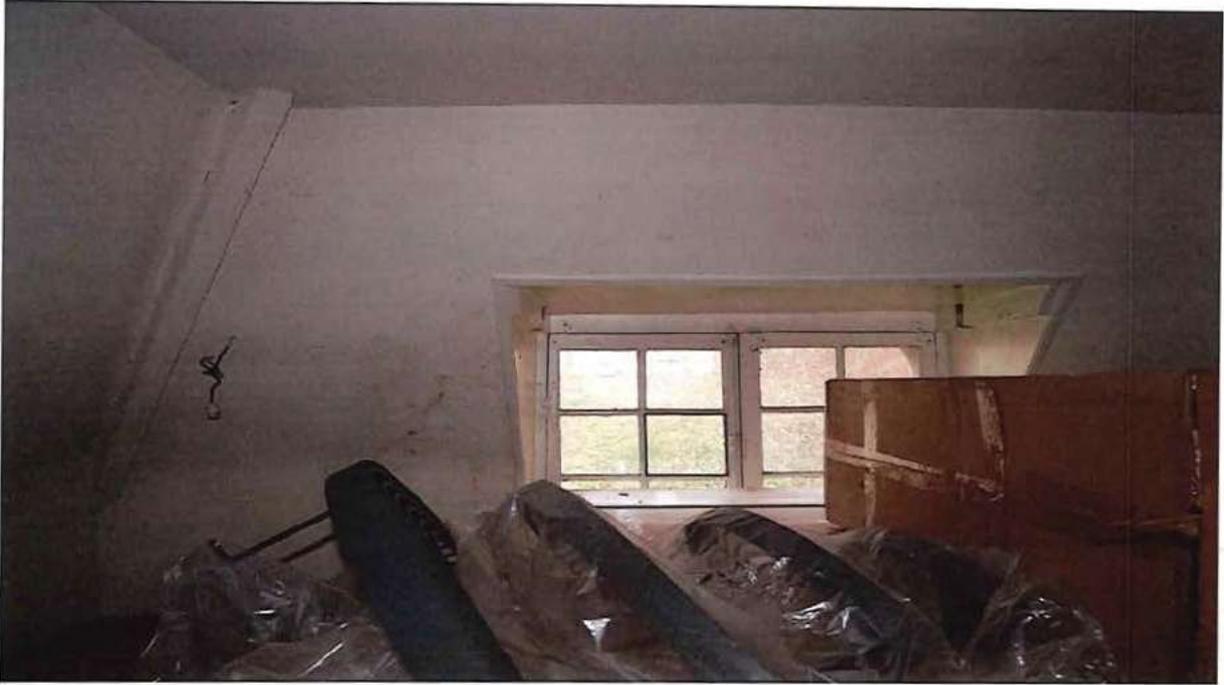
Sur le sol, moquette ancienne

Sur les murs et au plafond, peinture ancienne avec infiltrations d'eau sur la gauche de la fenêtre et fissures par endroits

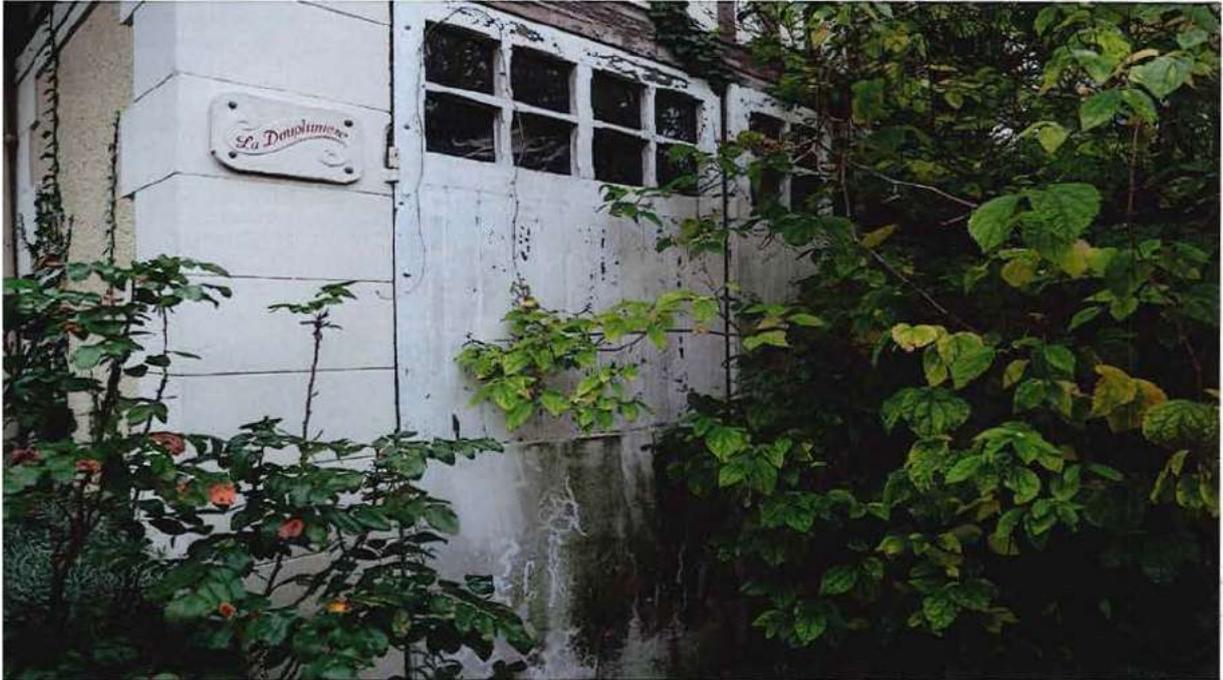
PHOTO N°40

En face des barrières côté route, présence d'un abri à l'état brut
