PROCÈS-VERBAL DESCRIPTIF

**L'AN DEUX MILLE VINGT-CINQ ET LE VINGT-QUATRE
SEPTEMBRE**

**Syndicat des Copropriétaires de l'immeuble du 20/22, Avenue
d'Ivry à 75013 Paris**

Dans un immeuble sis à 120/122, Rue Regnault – 20/22, Avenue d'Ivry – 112A, Rue Regnault à 75013 Paris

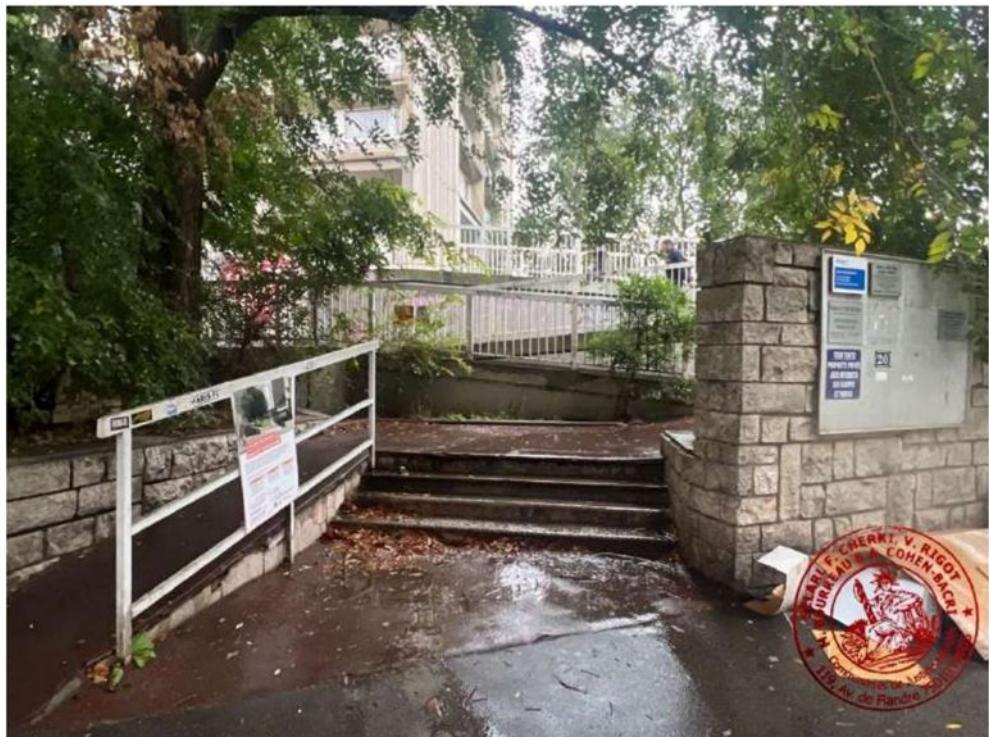
Photographie n°2.

Sur l'extérieur, la façade est recouverte d'un revêtement de type béton gravillonné à l'état d'usage.

Au niveau du rez-de-chaussée, l'enduit de parement de façade est recouvert d'une peinture taupe d'aspect plus récent et en bon état général.

Un seuil de porte en carrelage légèrement surélevé par rapport à la dalle.

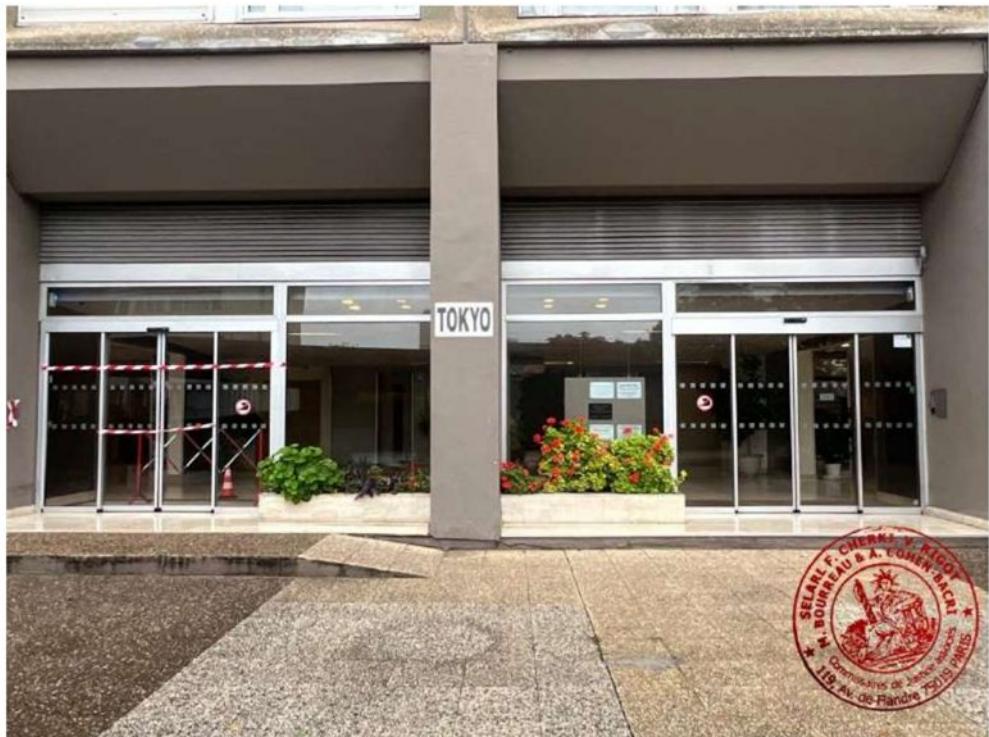
Photographie n°3.

Au plafond, les lamelles métalliques de couleurs crème et taupe sont à l'état d'usage.

De nombreuses dalles sont manquantes.

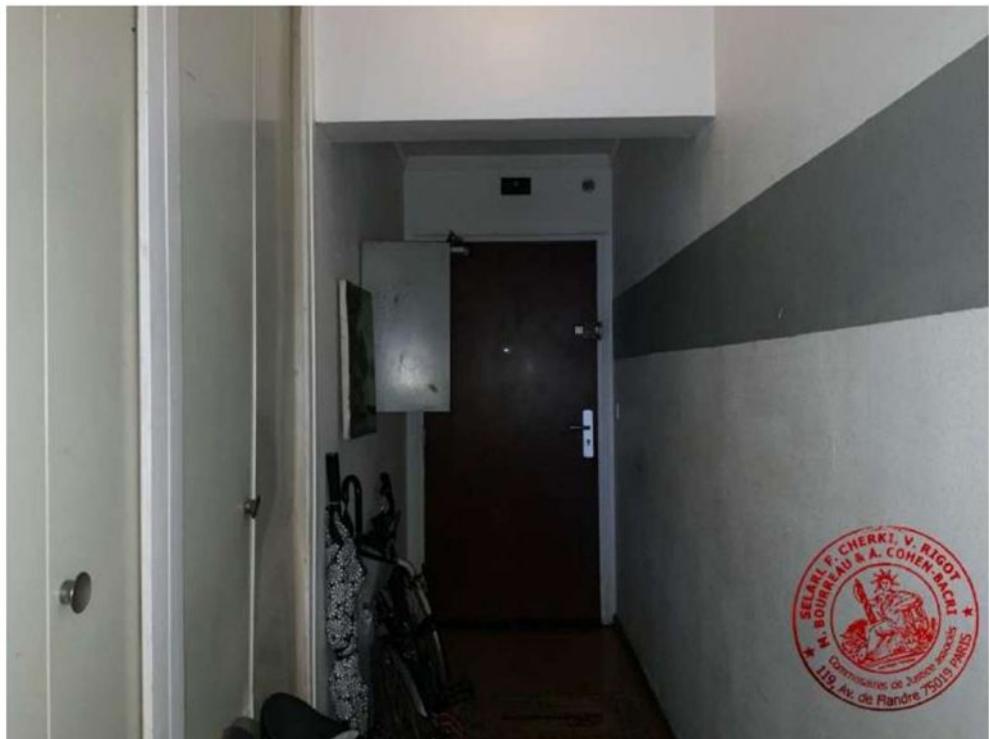
Photographie n°24.

Au sol, le parquet stratifié à lames droites est à l'état d'usage, avec quelques disjointements au niveau des raccords.

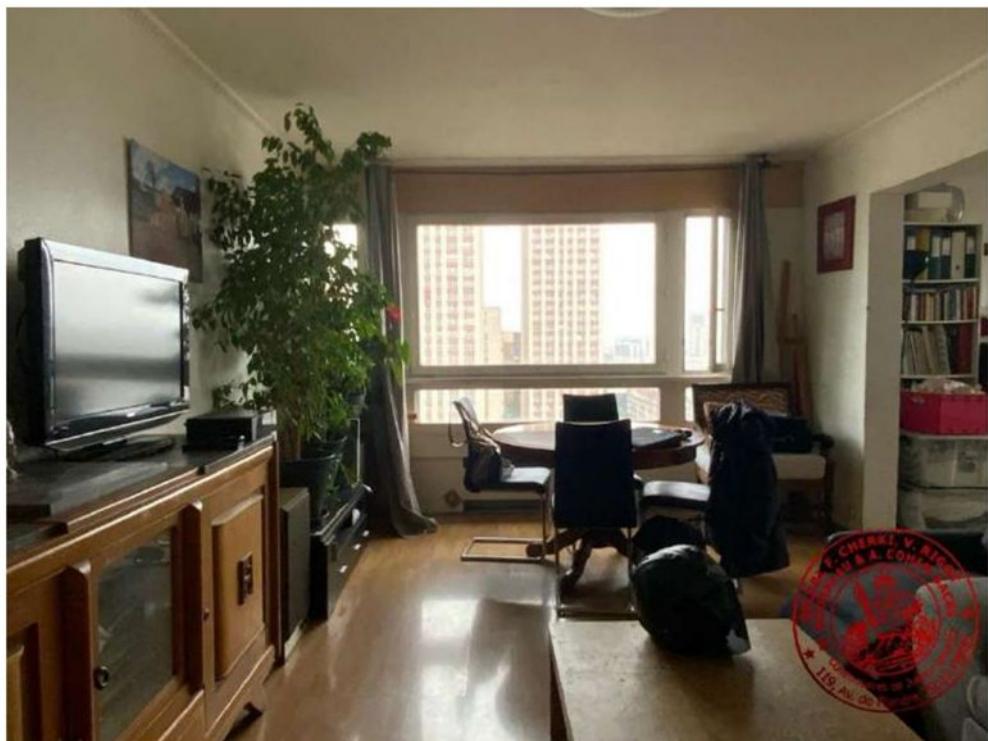
Photographie n°45.

Quelques disjointements selon les endroits.

Je note de multiples épaufures au niveau des arêtes, entre les deux parties de pièce.

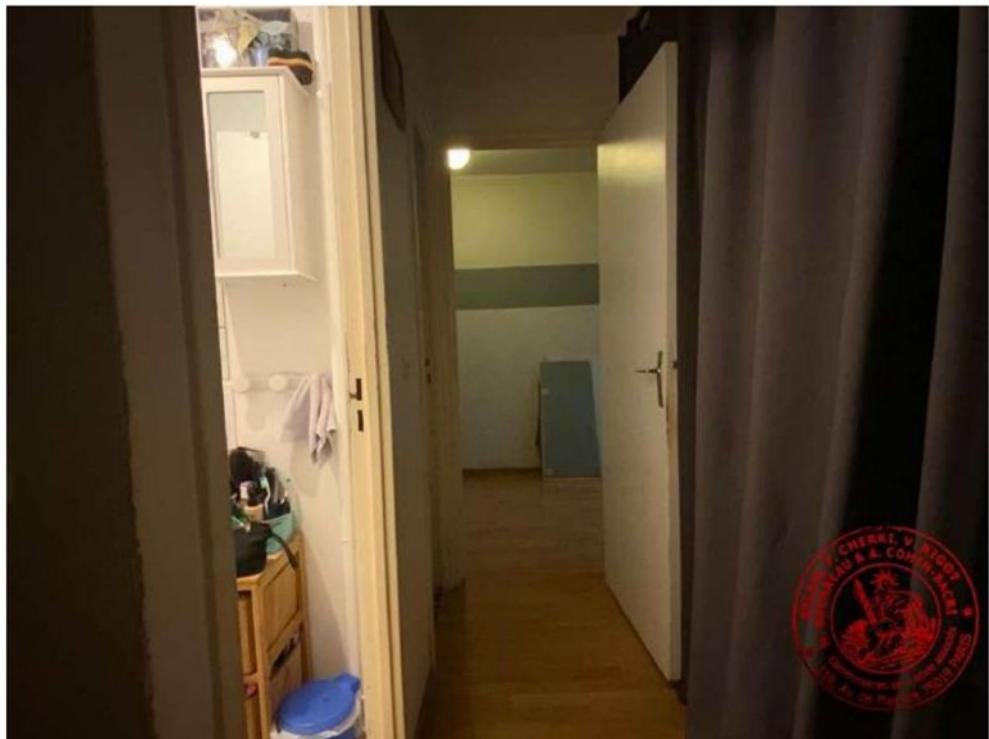
Photographie n°66.

Un luminaire fixé au plafond, non fonctionnel ce jour.

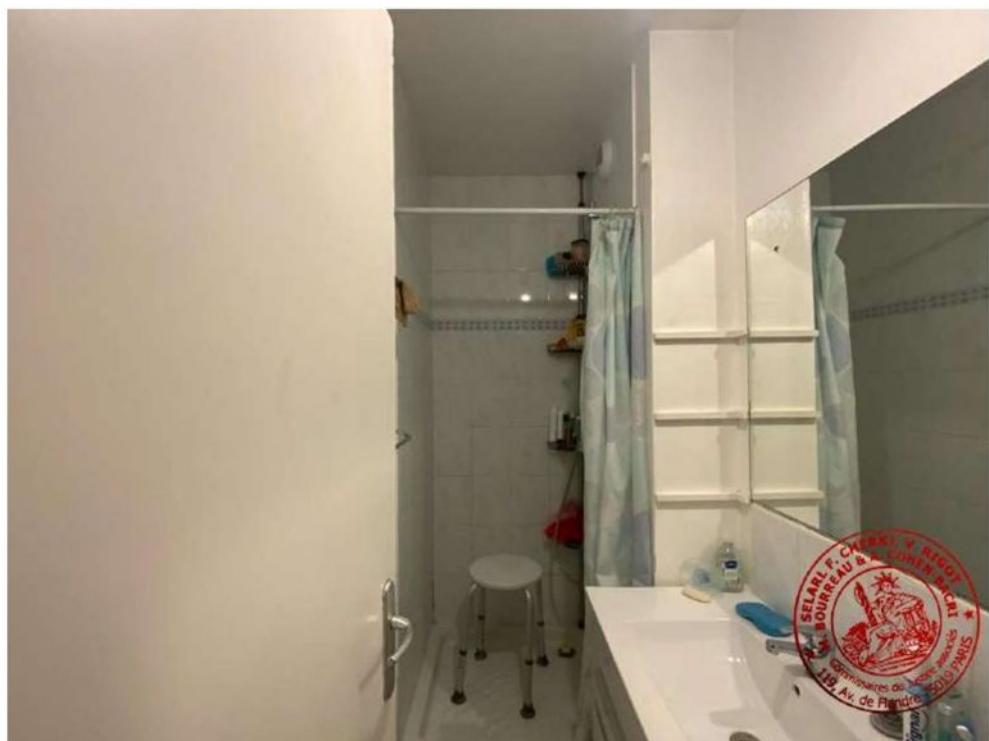
Photographie n°73.

La porte présente des difficultés à la fermeture et bloque en partie haute.

Je note l'absence de barre de seuil entre le couloir et la salle de bain.

Le robinet mitigeur est fonctionnel, le joint est à parfaire.

Les joints de la douche sont à parfaire, notamment dans l'angle gauche.

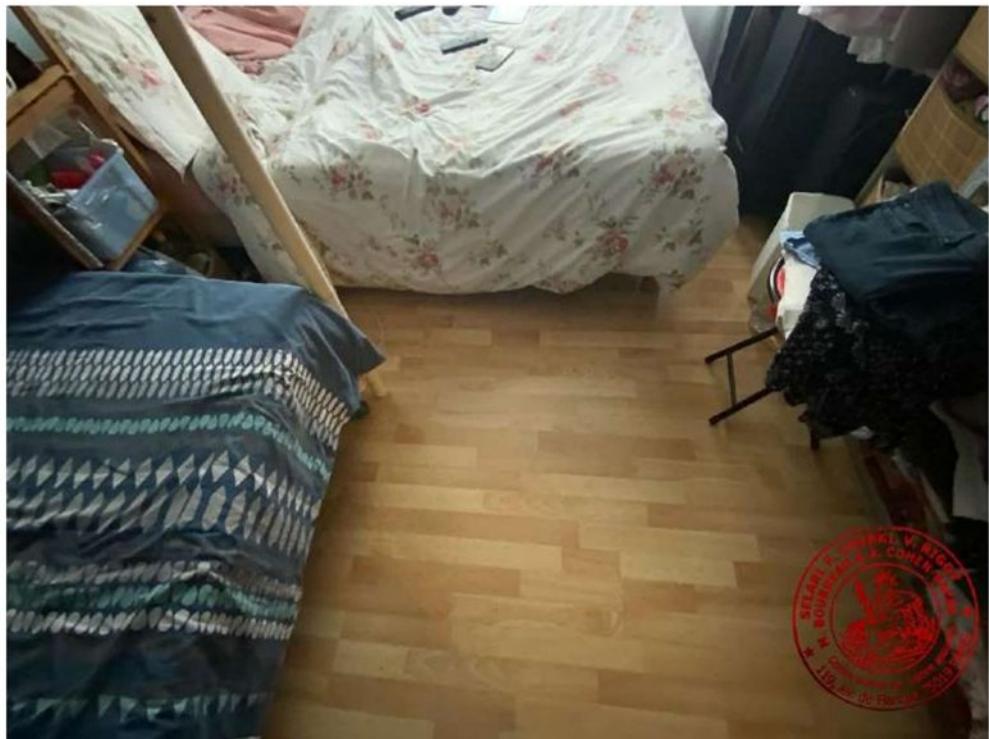
Photographie n°83.

La porte se manipule difficilement et bloque sur le sol à la manipulation.

Je note l'absence de barre de seuil entre le couloir et la chambre, s'accompagnant d'une différence de planéité.

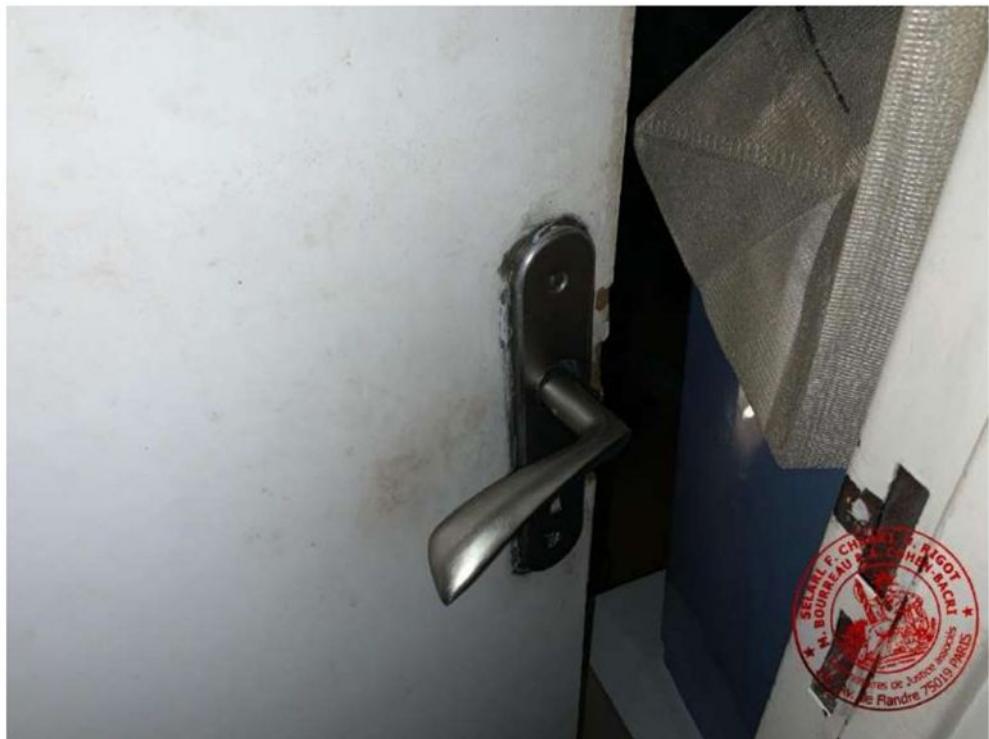
Photographie n°89.

La porte ne peut se fermer et bloque sur la partie haute.

Quelques dégradations en périphérie du bloc serrure.

Un impact sur la face extérieure à hauteur visuelle ayant fait l'objet d'un rebouchage.

Le mur gauche est recouvert d'un papier peint, lesquels se décollent en plusieurs endroits.

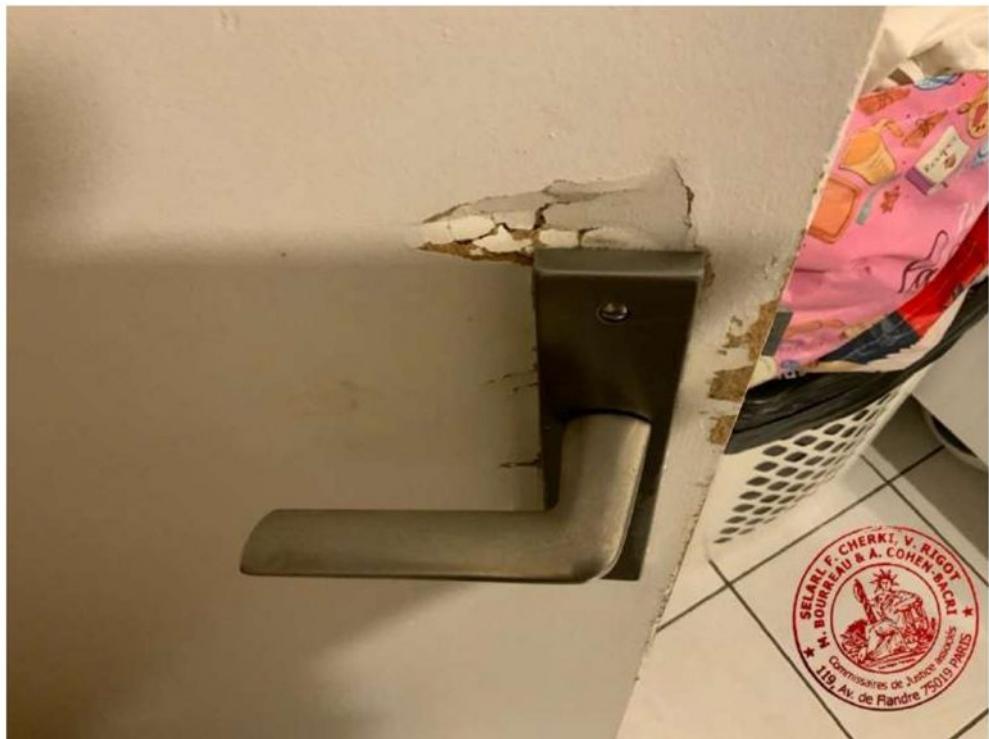
Photographie n°105.

La porte bloque en partie haute à la manipulation.

Des dégradations autour du bloc serrure.

Je note quelques écaillements de peinture sur le mur à droite.

Des écaillements de peinture sur le mur de droite en partie basse.

Une cuvette de WC à l'anglaise avec réservoir dorsal, lunette et abattant en PVC. Le mécanisme de la chasse d'eau est cassé.

Un lavabo équipé d'un robinet mitigeur, fonctionnel. Le joint est à parfaire.
