ATLAS JUSTICE
COMMISSAIRES DE JUSTICE

Qu'il convient de procéder au procès-verbal de description de l'appartement situé à MONTROUGE 92120, 7 rue Marie Debos

SUPERFICIE DU BIEN 73.10 m²

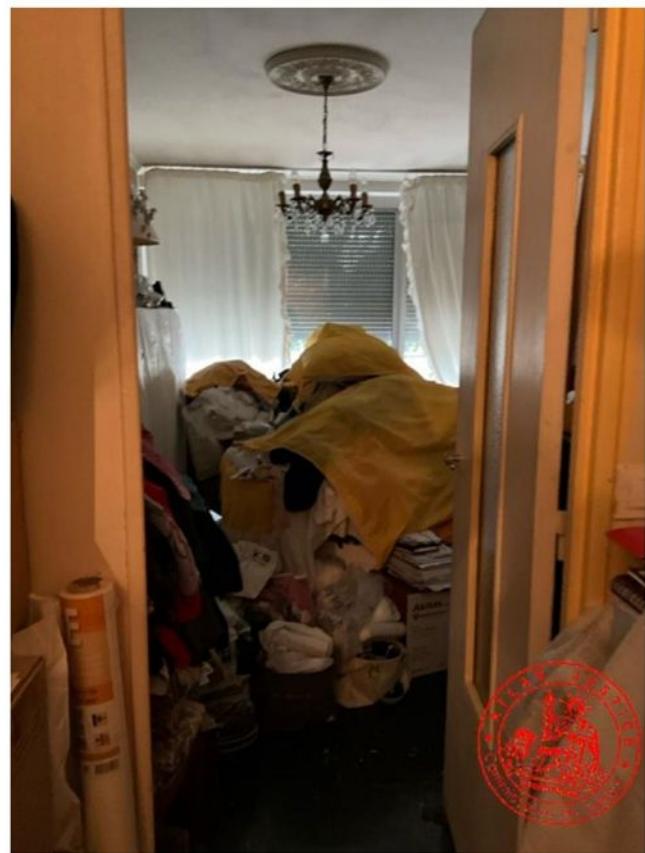
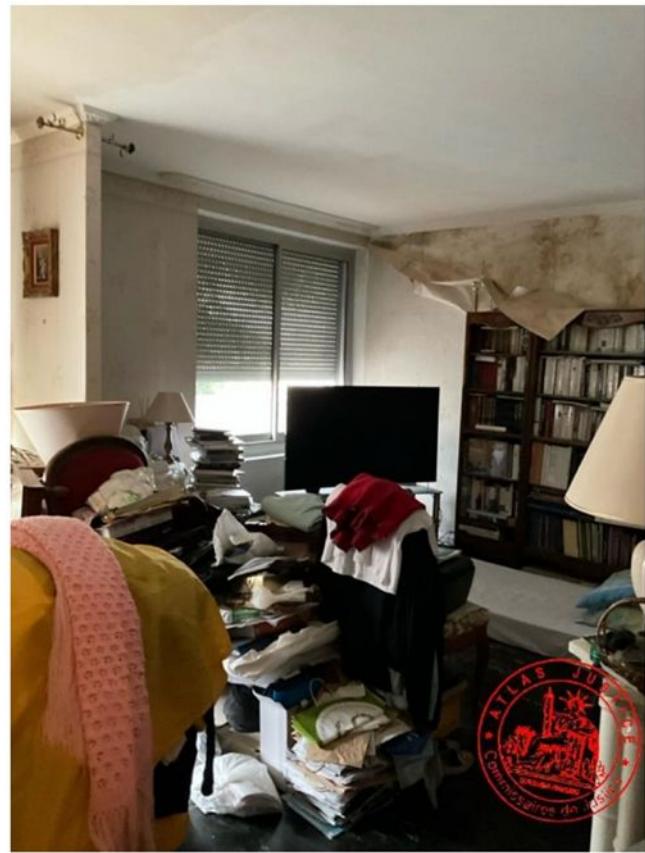
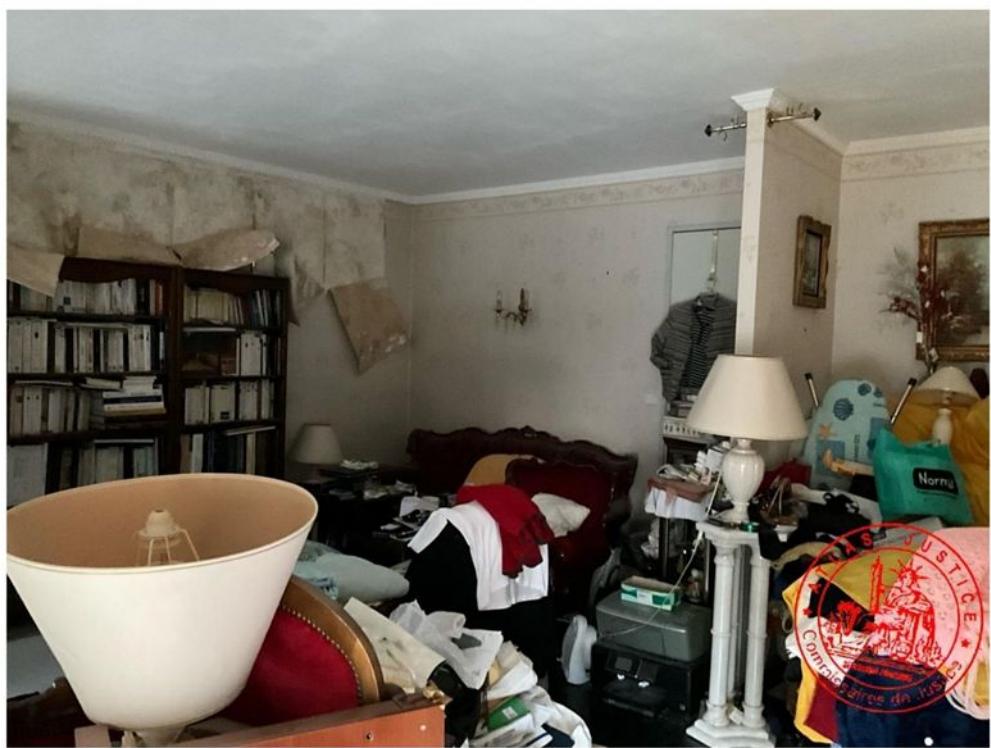
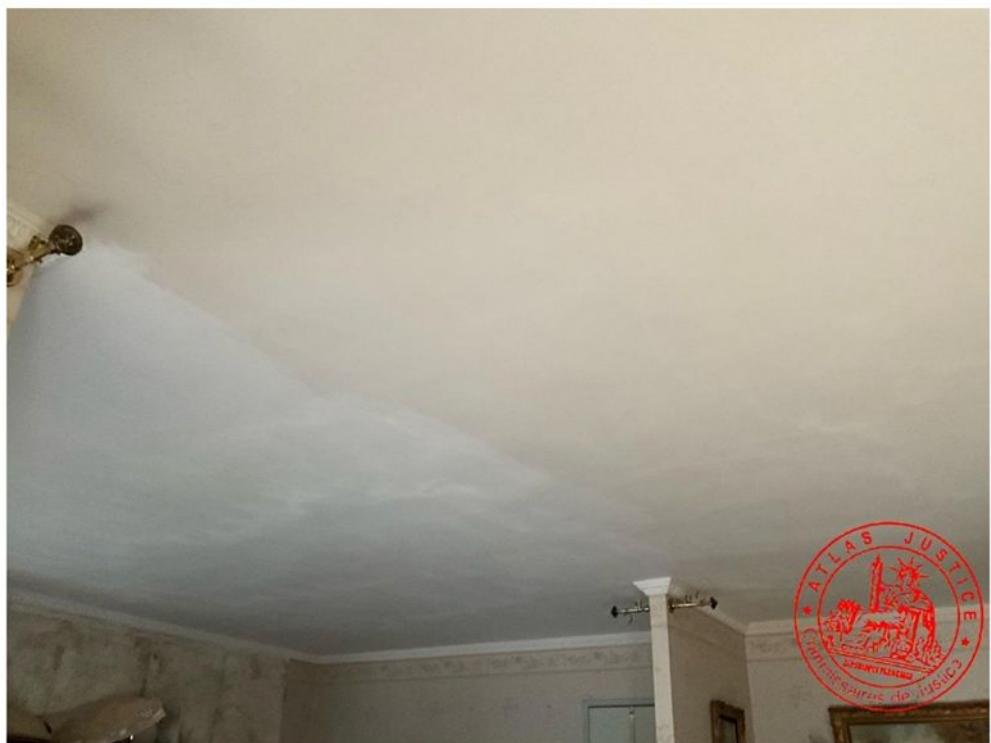
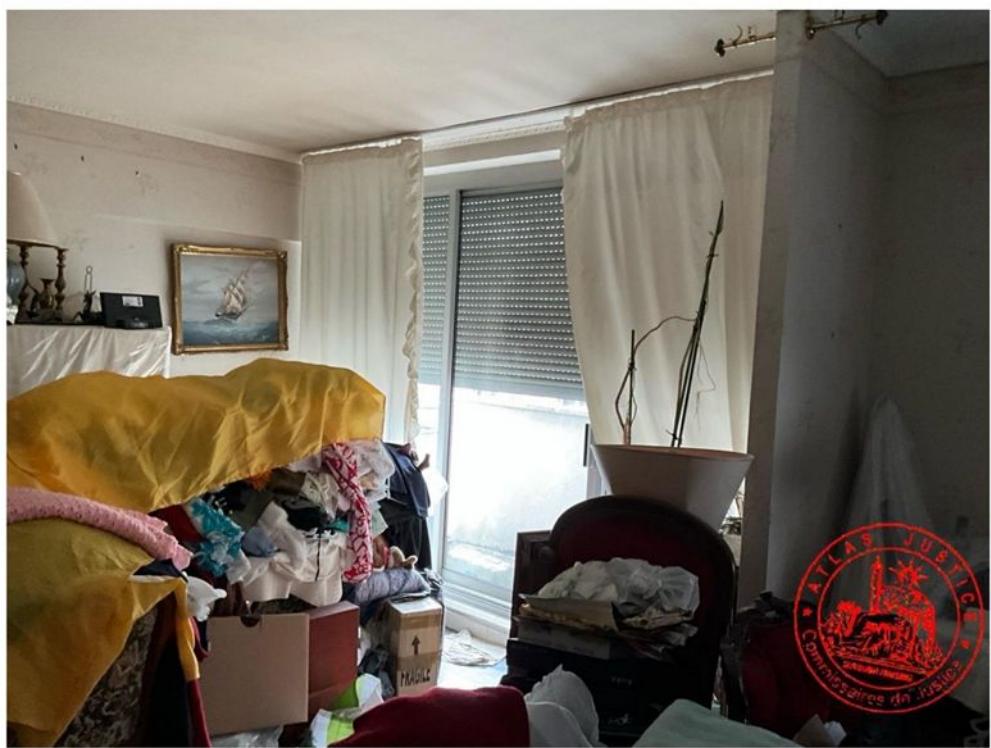
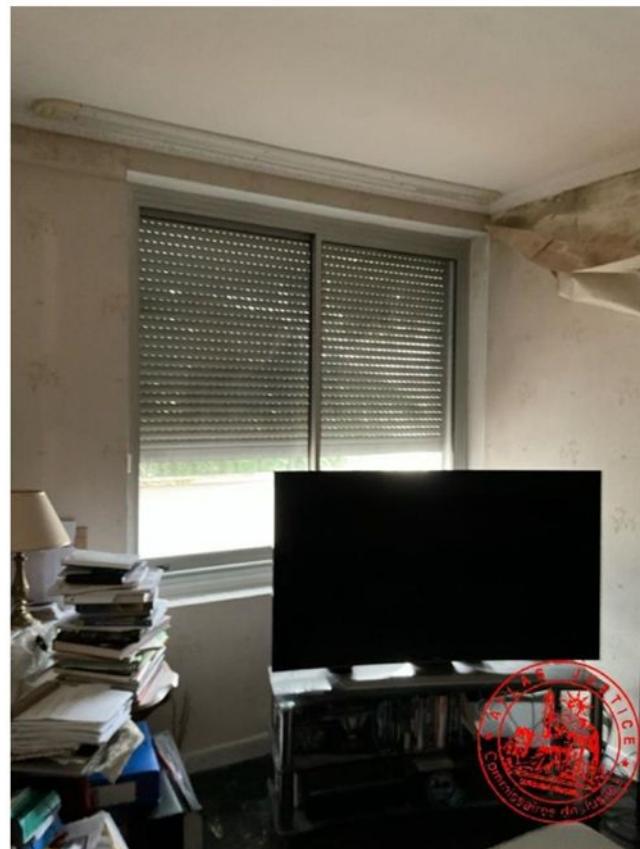
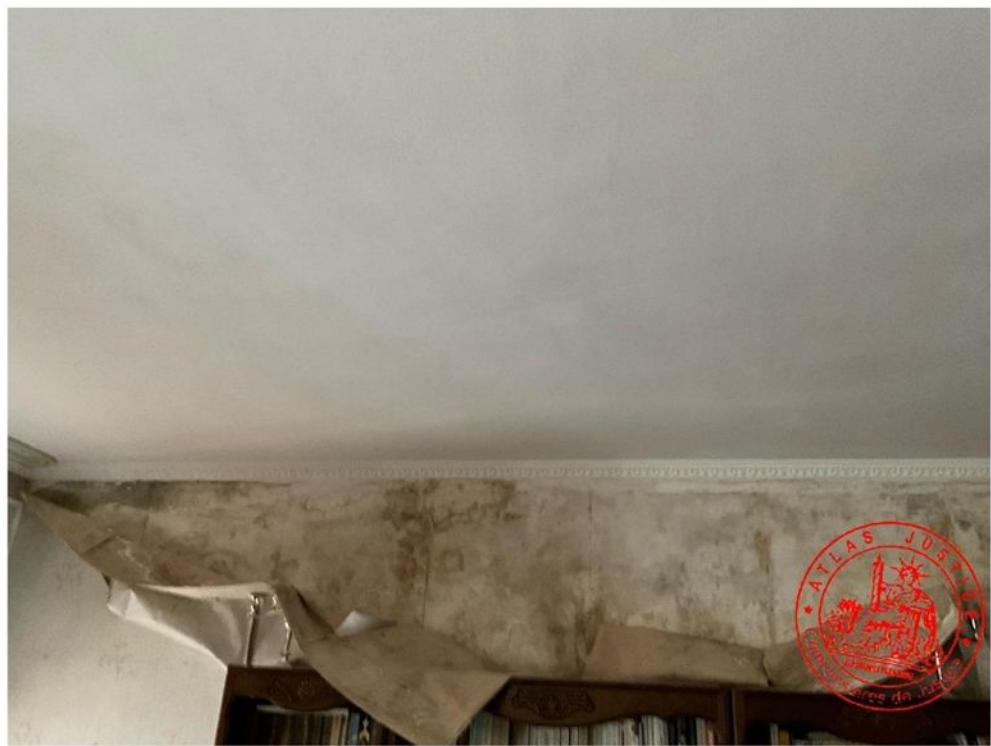
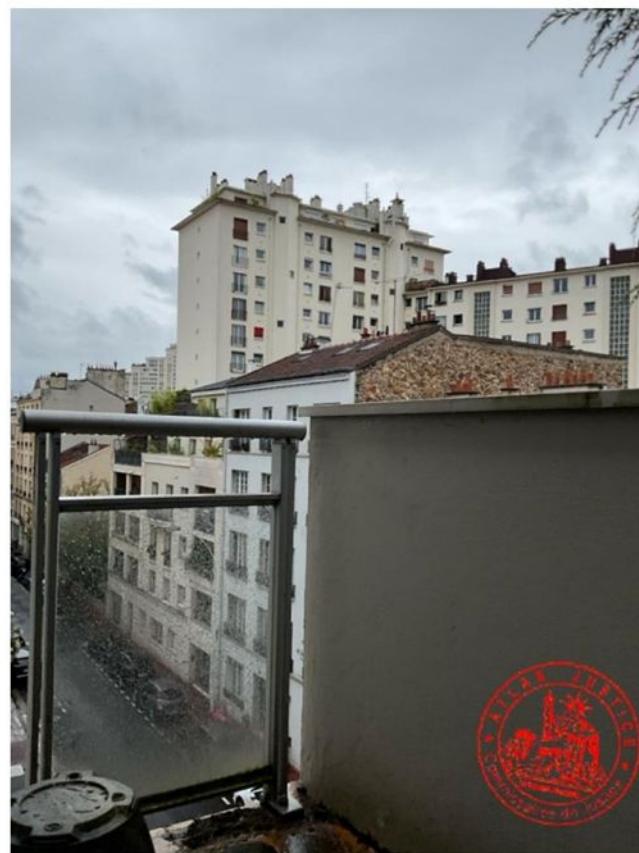
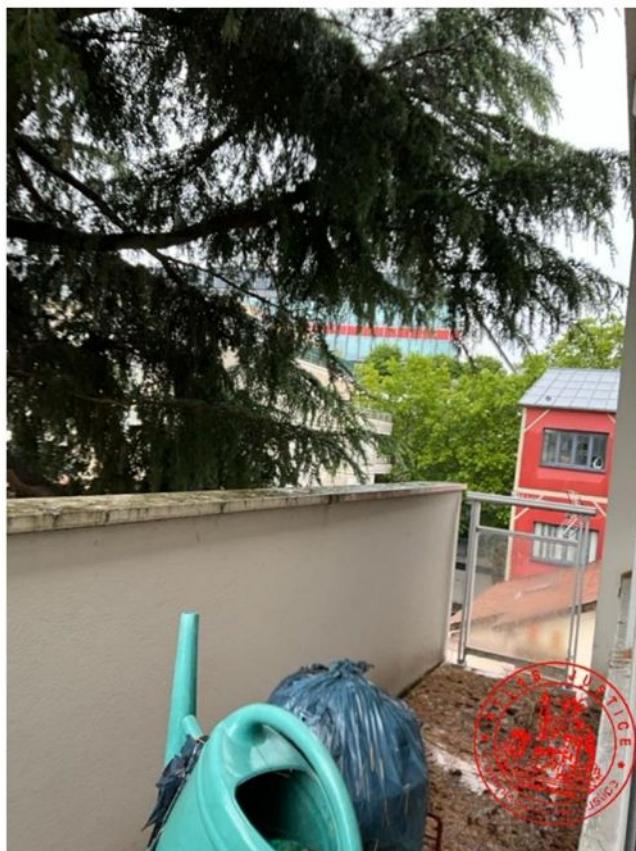
SÉJOUR

Les **murs** sont recouverts de papier peint hors d'usage. Papier décollé : infiltrations d'eau.
