PROCÈS-VERBAL DESCRIPTIF

**SYNDICAT DES COPROPRIÉTAIRES DE L'IMMEUBLE SIS 69,
RUE BROCA 75013 PARIS.**

Dans un immeuble sis 69, rue Broca à PARIS (75013)
Cadastré EN 2

LE LOT N°38 de l'état descriptif de division et les 18/1145èmes des parties communes générales, au troisième étage, couloir de gauche en montant l'escalier, première porte, une chambre, droit aux WC communs sur le palier.

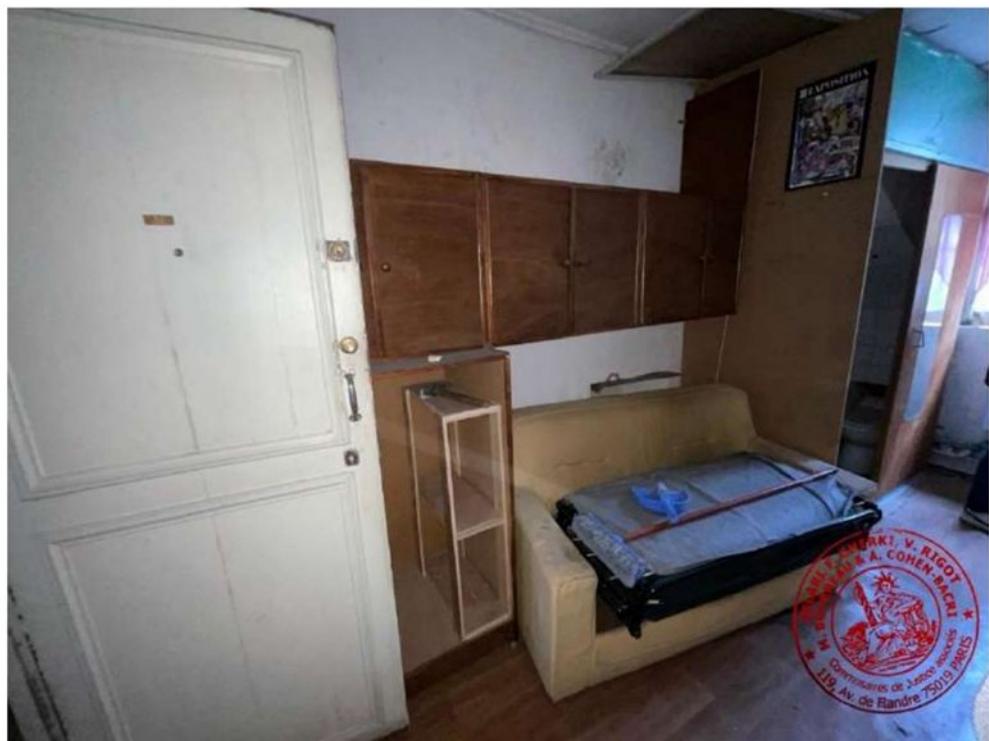
Photographie n°70.

A l'intérieur, je note qu'un carreau de la fenêtre est cassé. En conséquence, le sol et les murs à cet endroit-là sont fortement détériorés.

De manière générale, le sol est en mauvais état.

Les revêtements muraux sont hors d'usage.

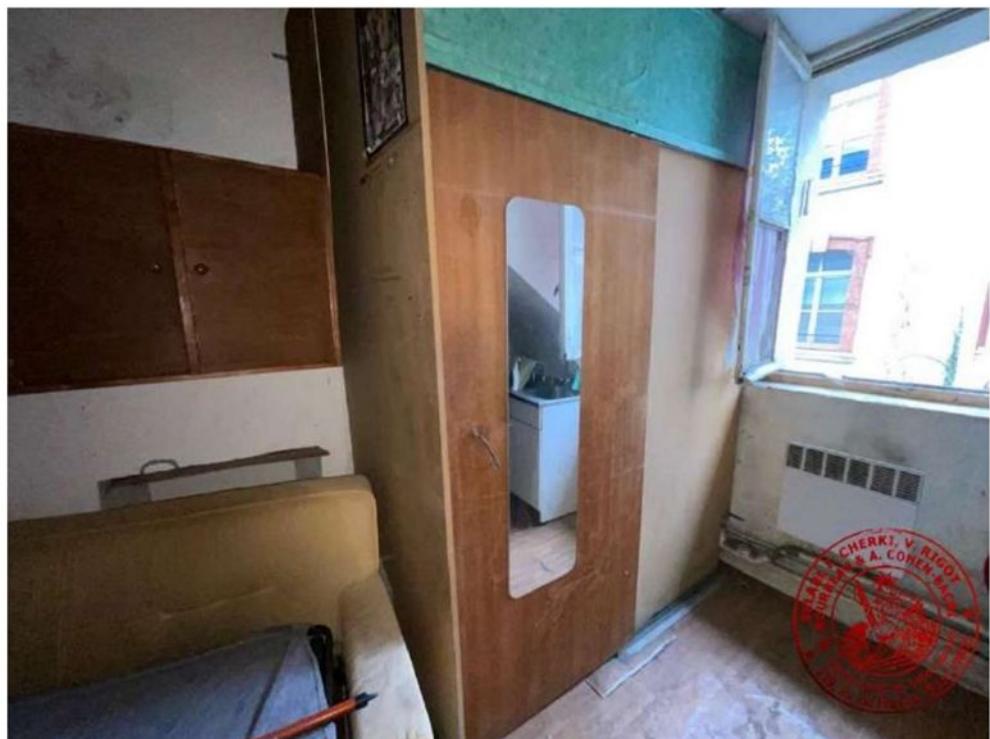
Photographie n°98.

A l'intérieur, les revêtements sont en mauvais état.

Je relève la présence d'un WC non raccordé ainsi que d'une cabine de douche en mauvais état.
