## PROCES-VERBAL DE CONSTAT

Dans le cadre d'une procédure de vente sur saisie immobilière, procéder à la description d'un bien immobilier sis à PARIS 9<sup>ème</sup> arrondissement 61/65 rue de Rochechouart à 75009 PARIS :

Certifie m'être transporté ce jour, 61/65 rue de Rochechouart – 12 rue Turgot 75009 PARIS, 6<sup>ème</sup> étage, dernière porte à gauche en sortant de l'ascenseur, où étant en présence de Monsieur LEFEVRE Thierry, Cabinet DUPOUY FLAMENCOURT, Géomètre,

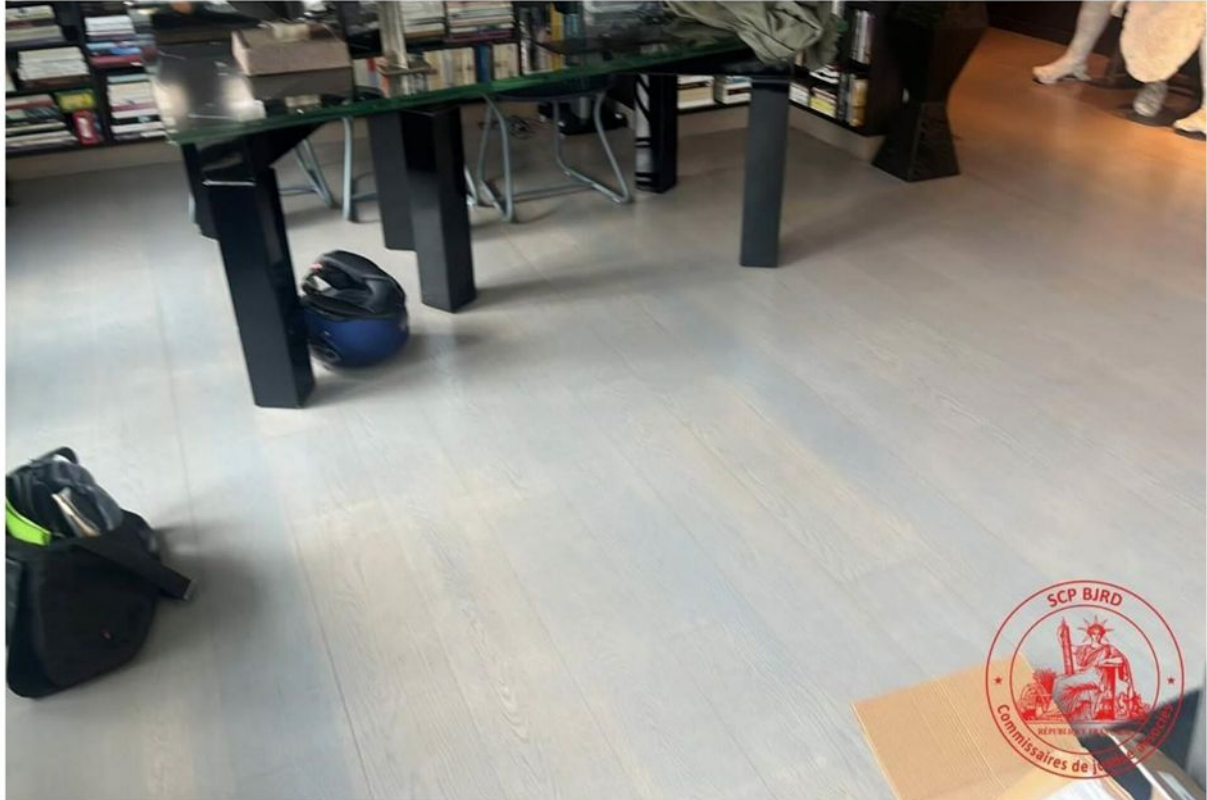
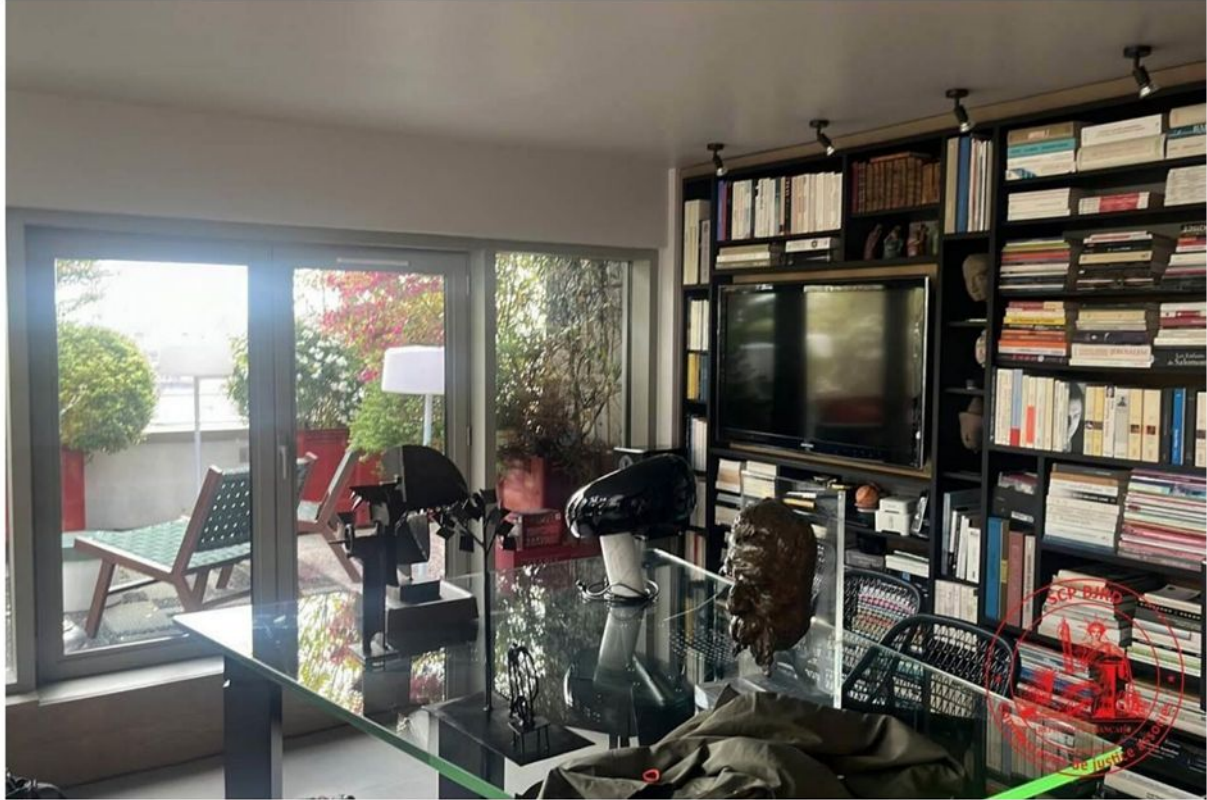
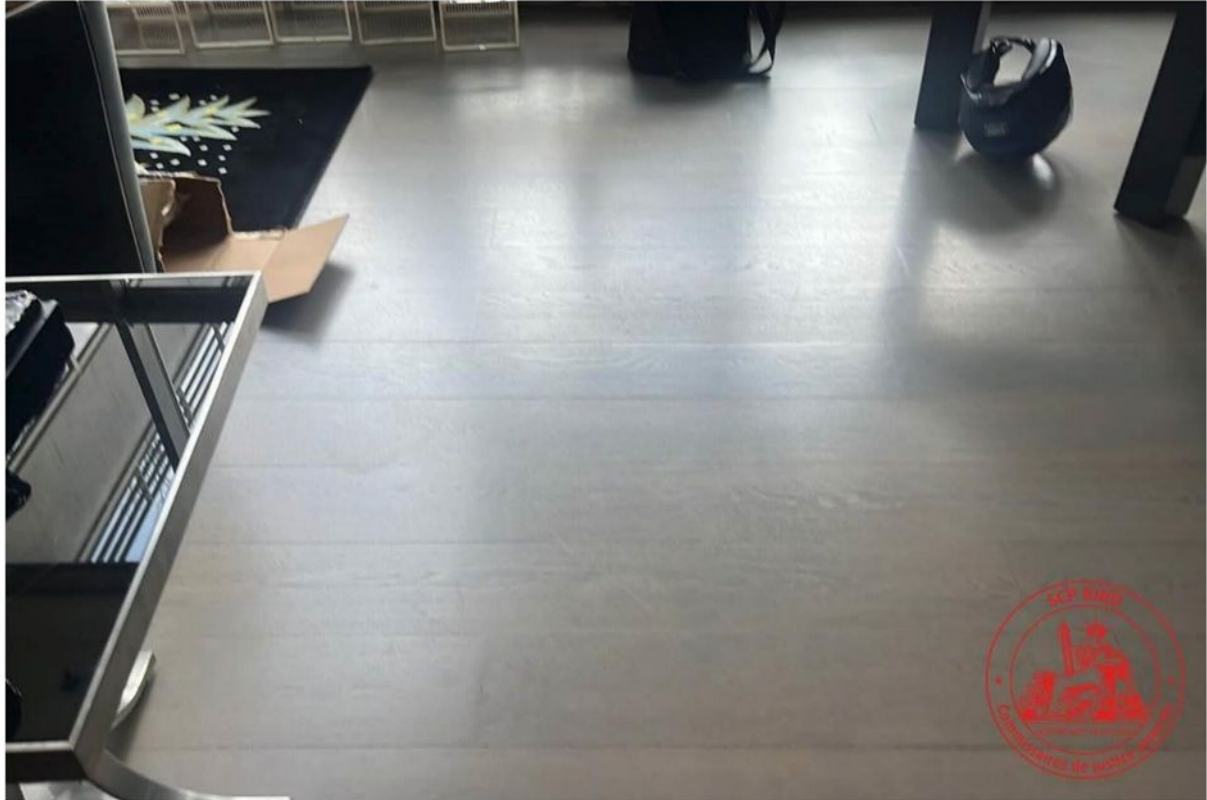
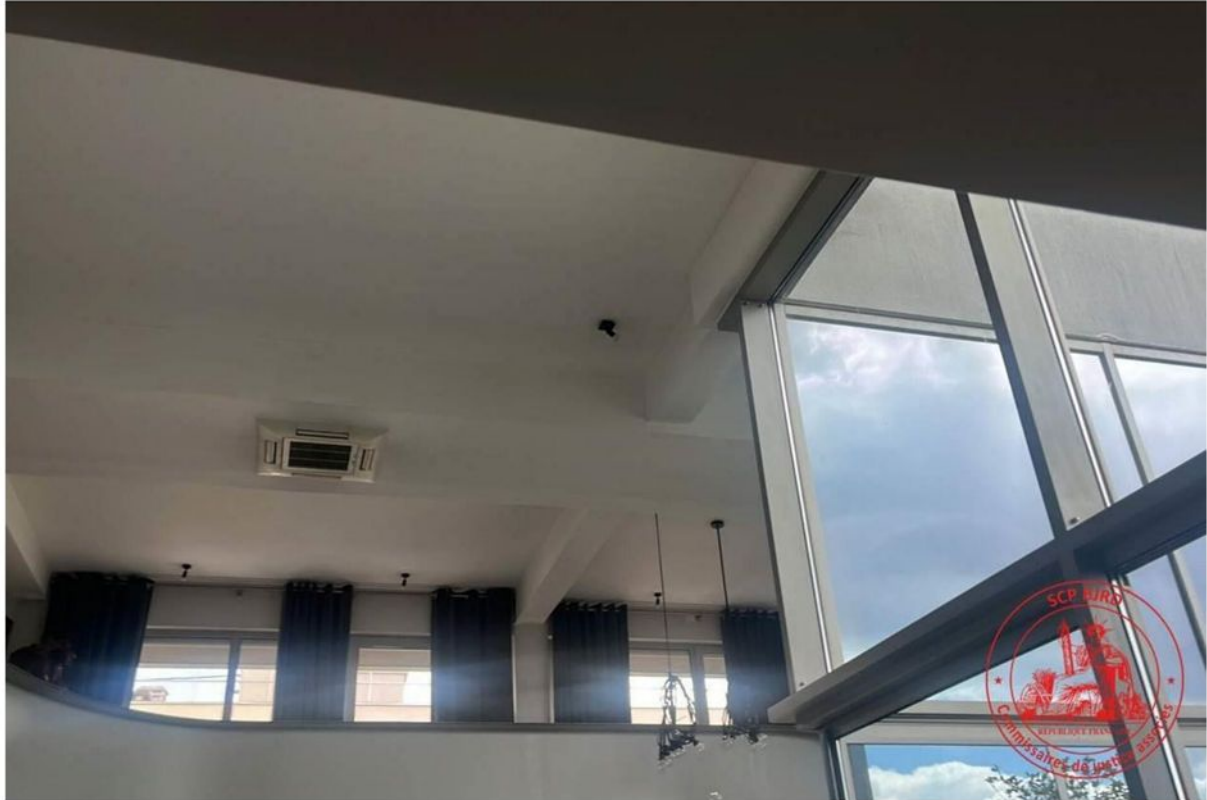
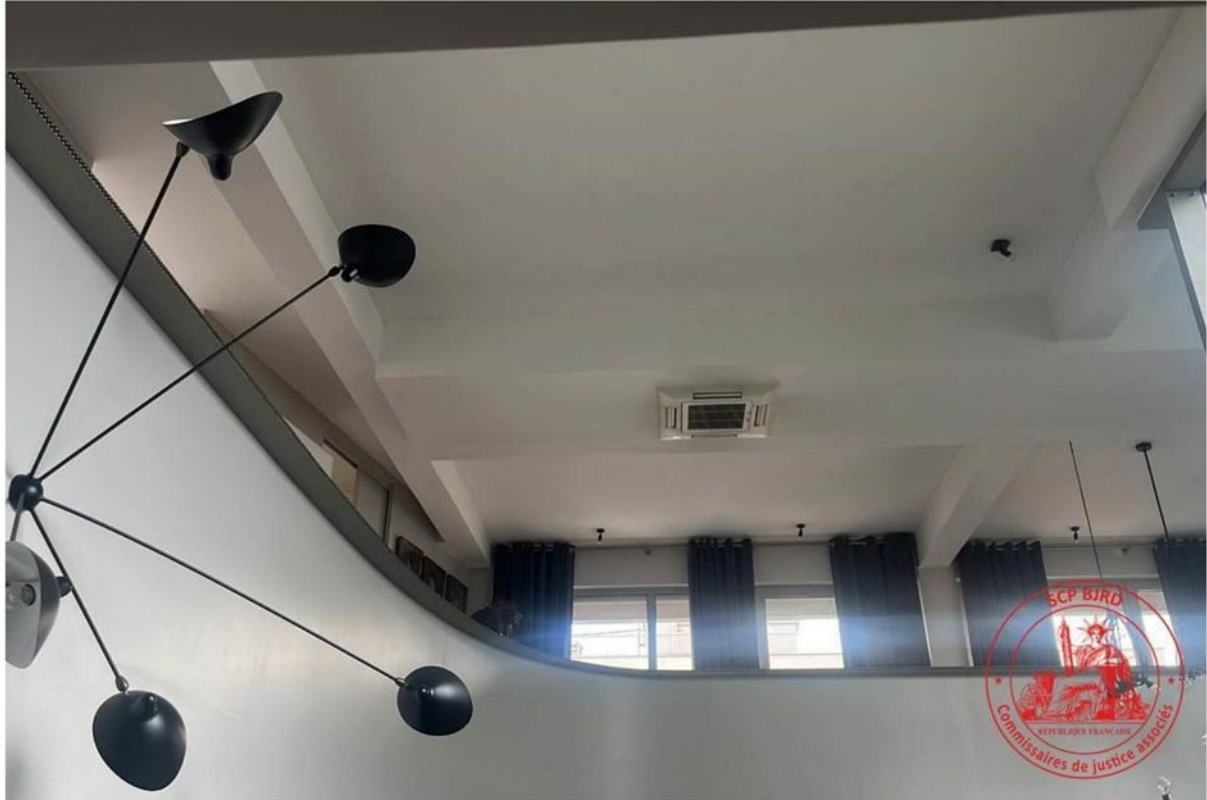
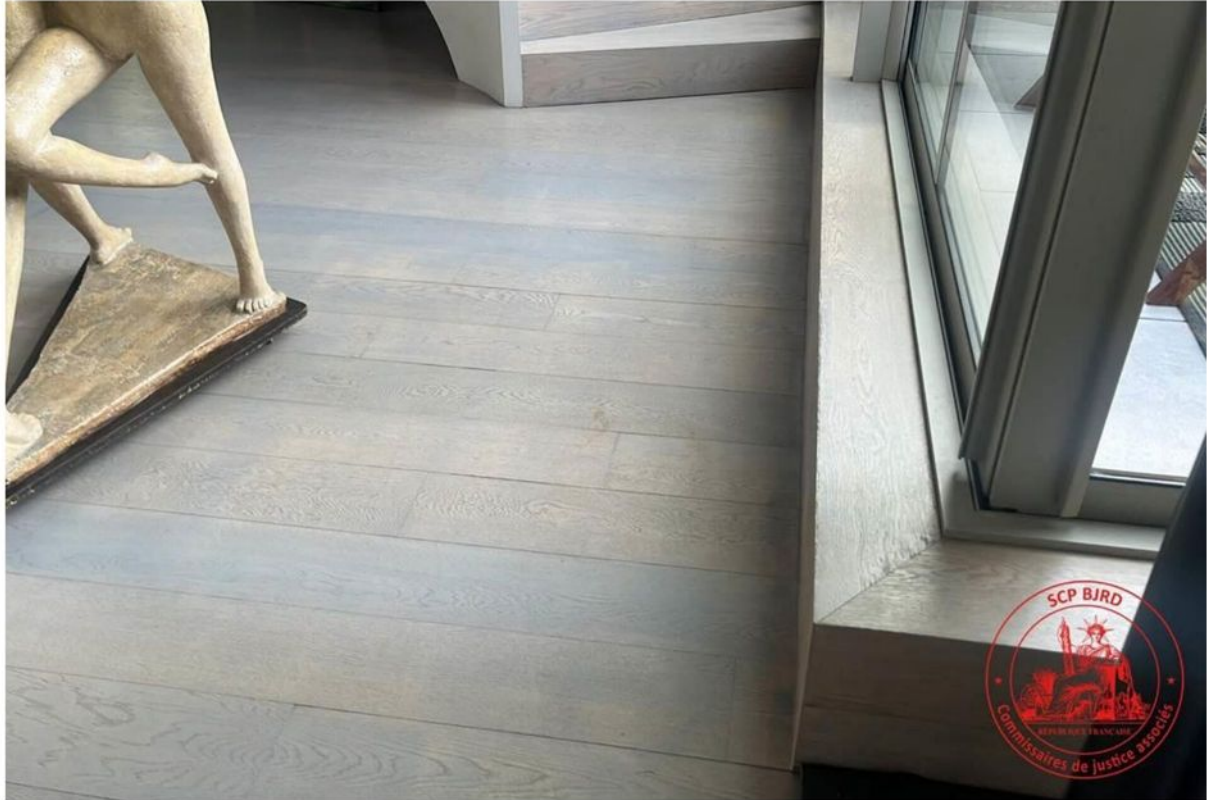
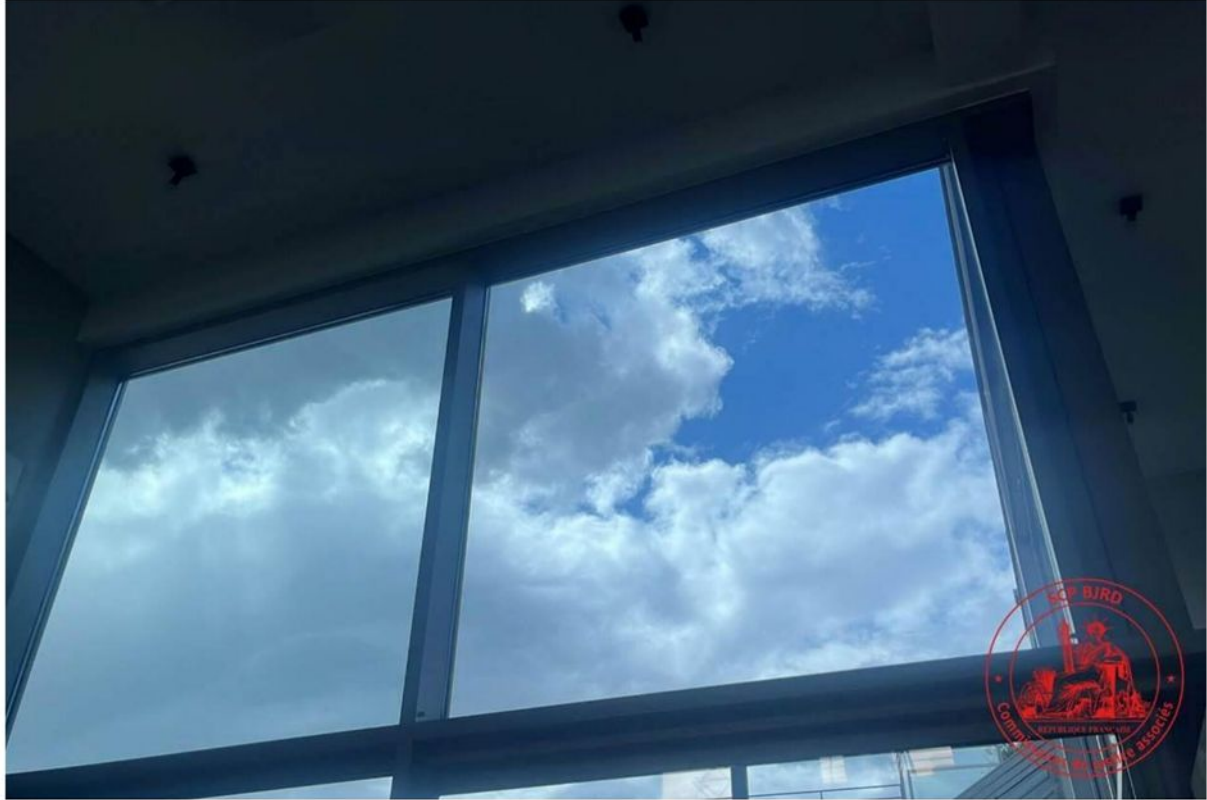
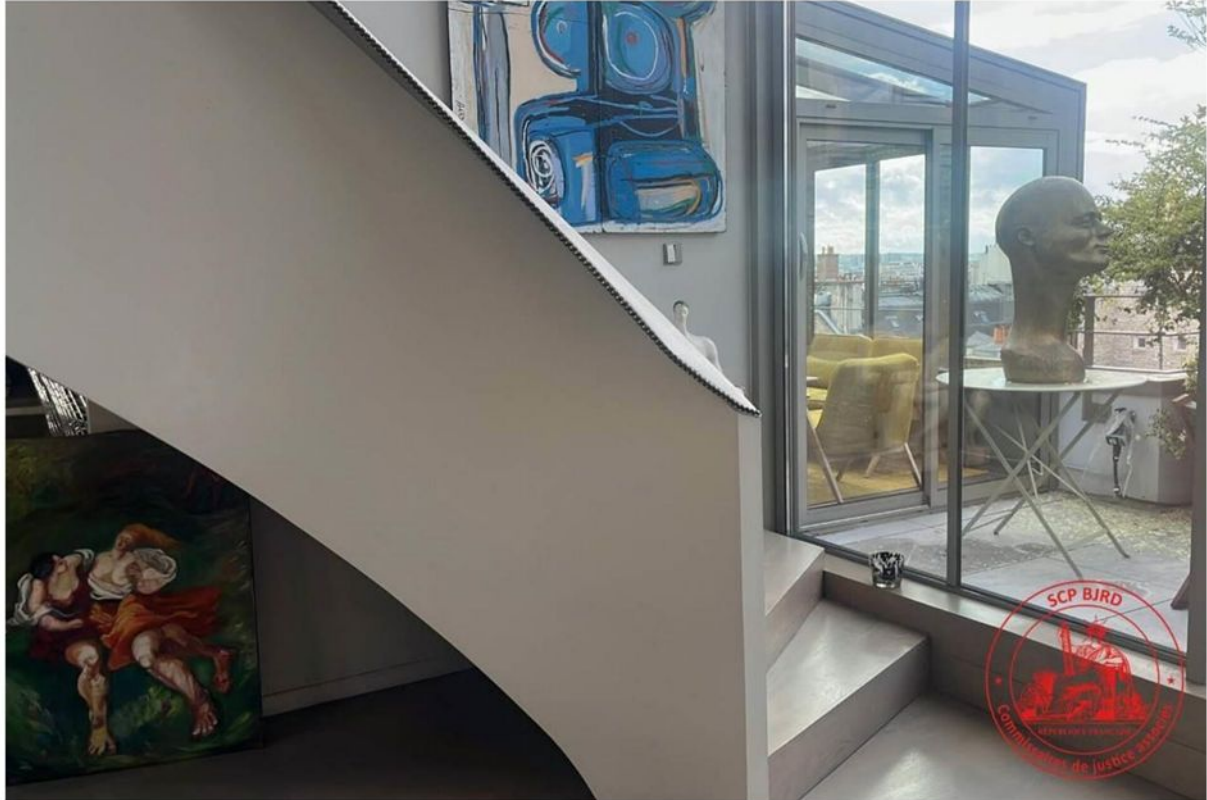
### **SEJOUR / SALLE A MANGER**

Je relève une trace d'infiltration en sous-face d'un des accès côté entrée.

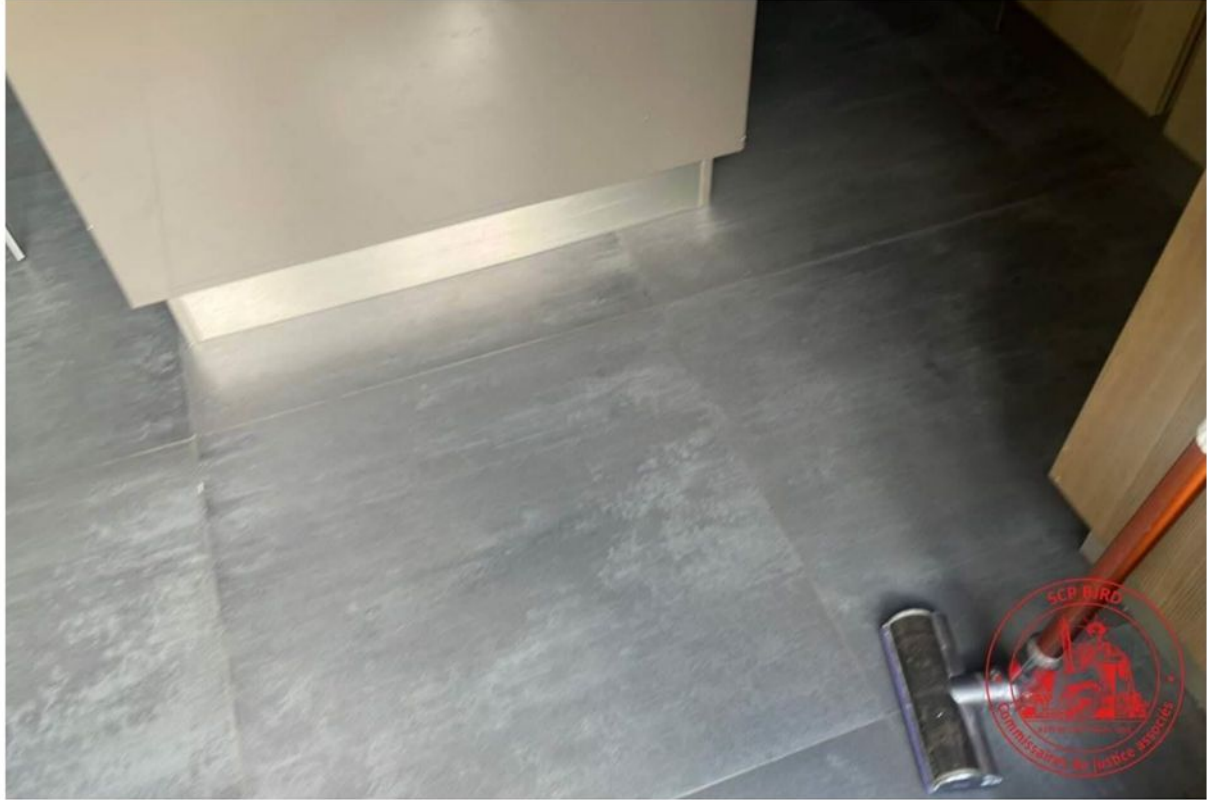
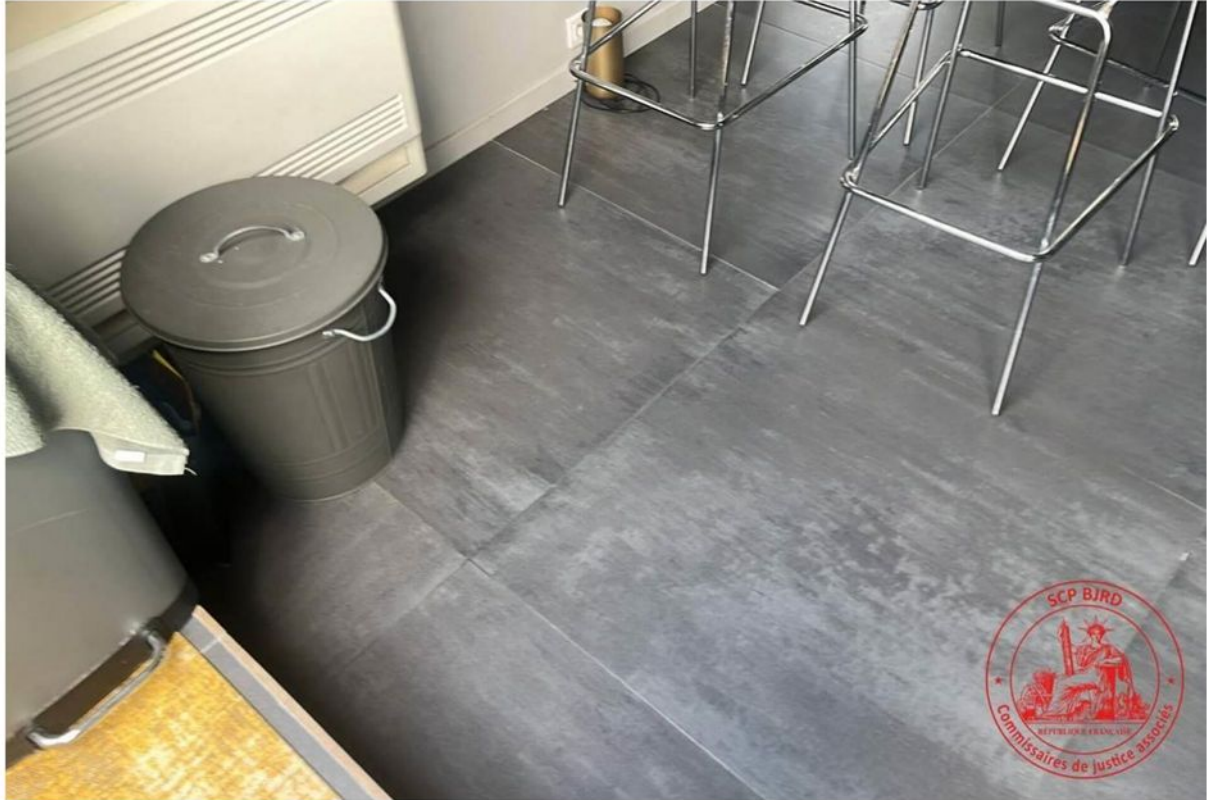
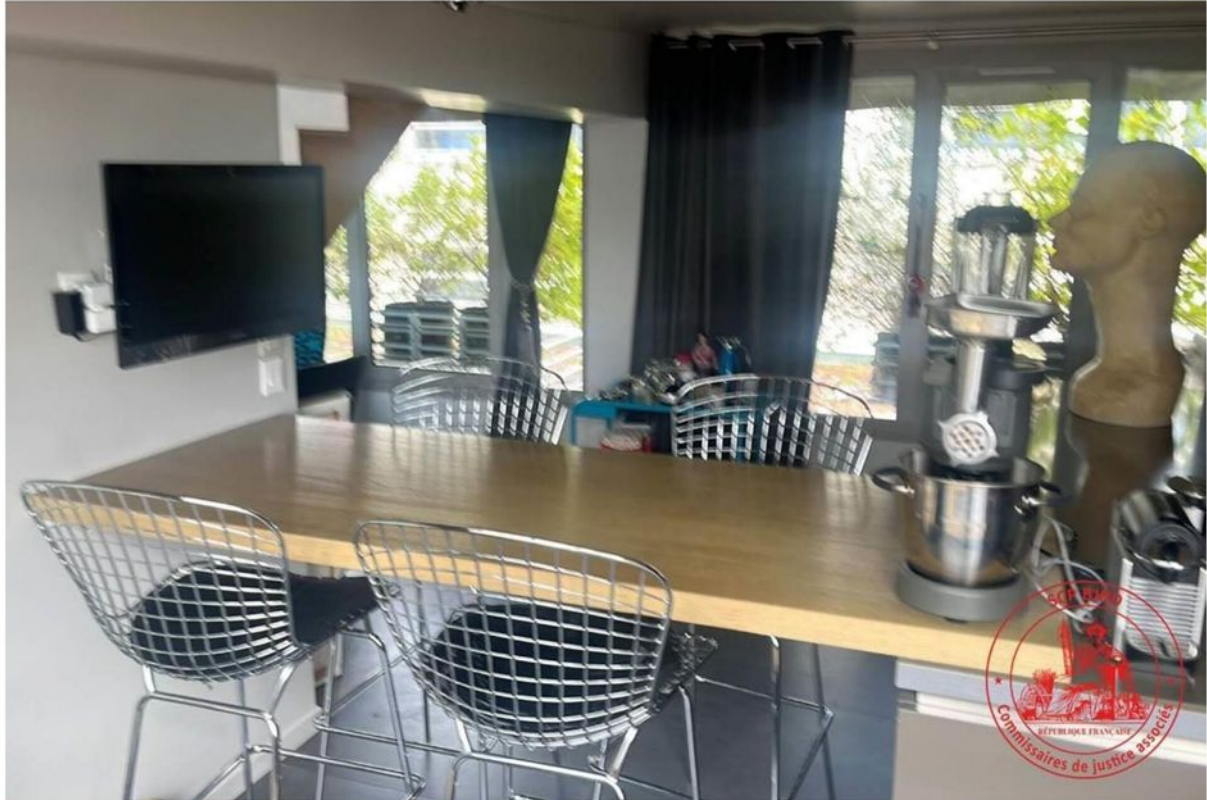
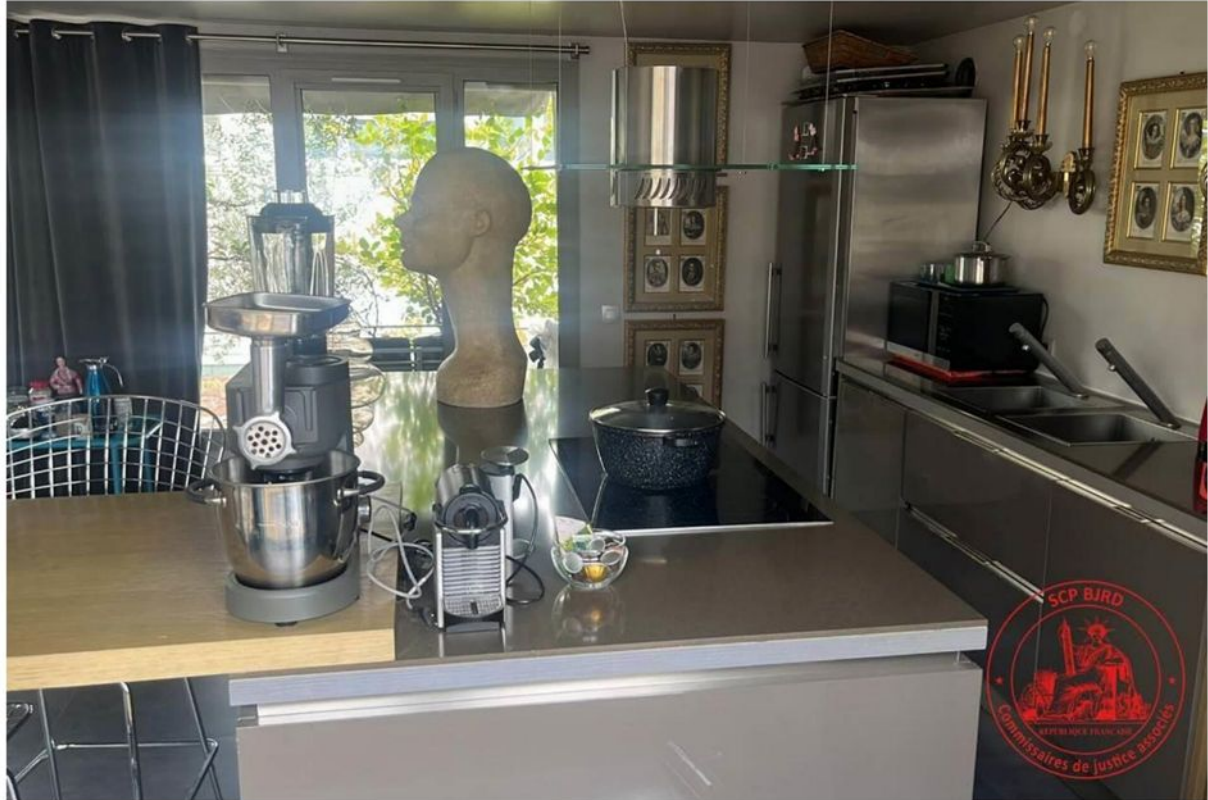
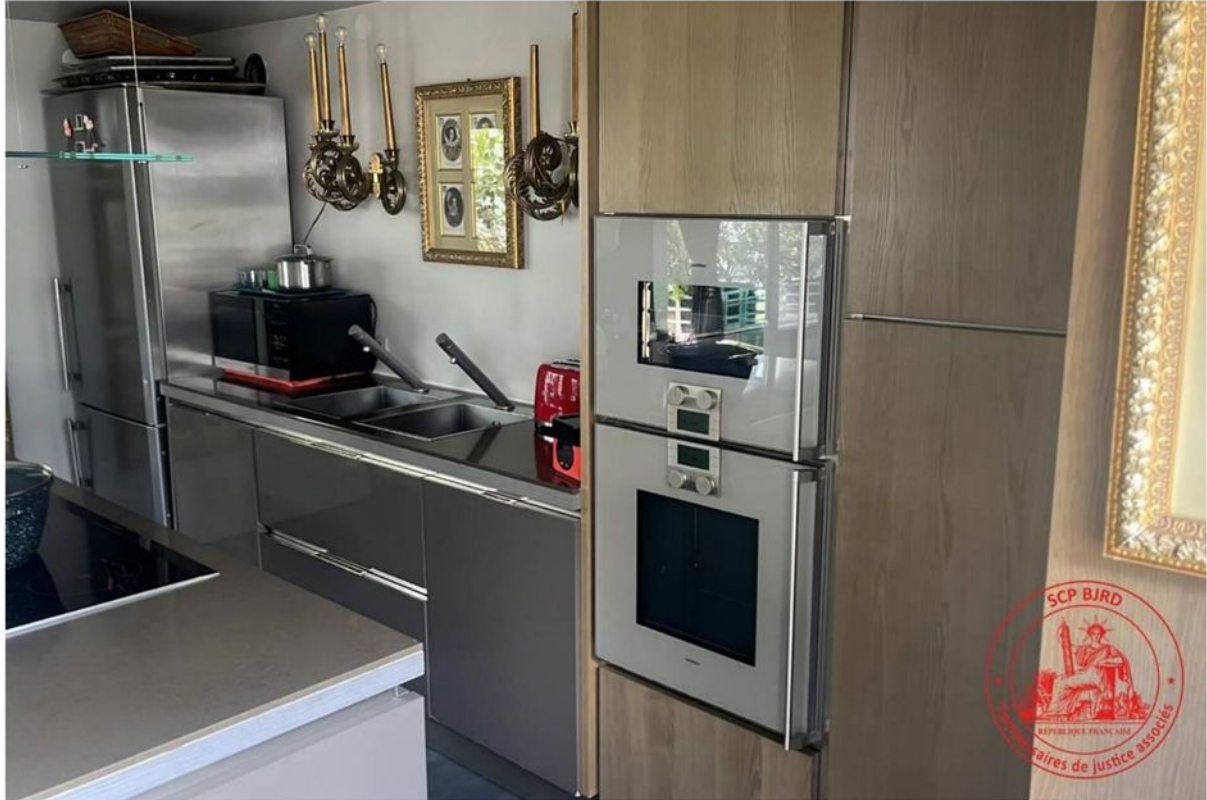
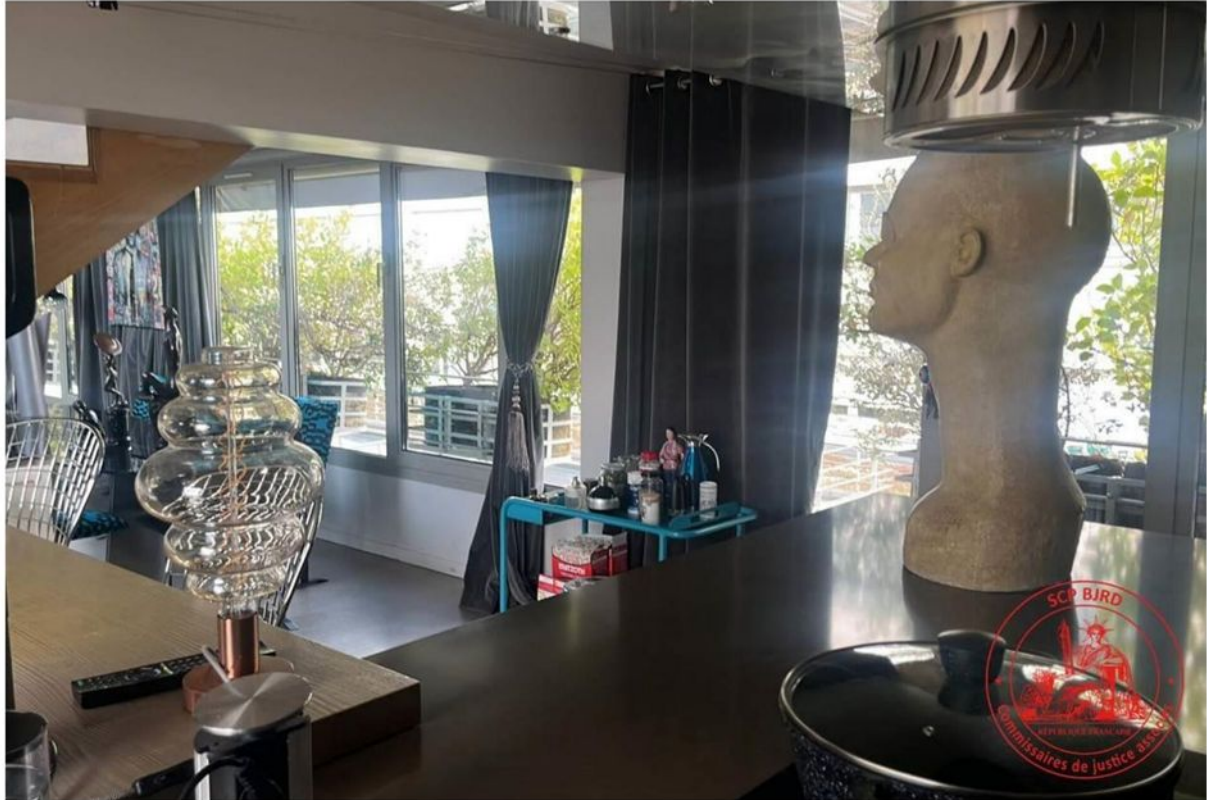
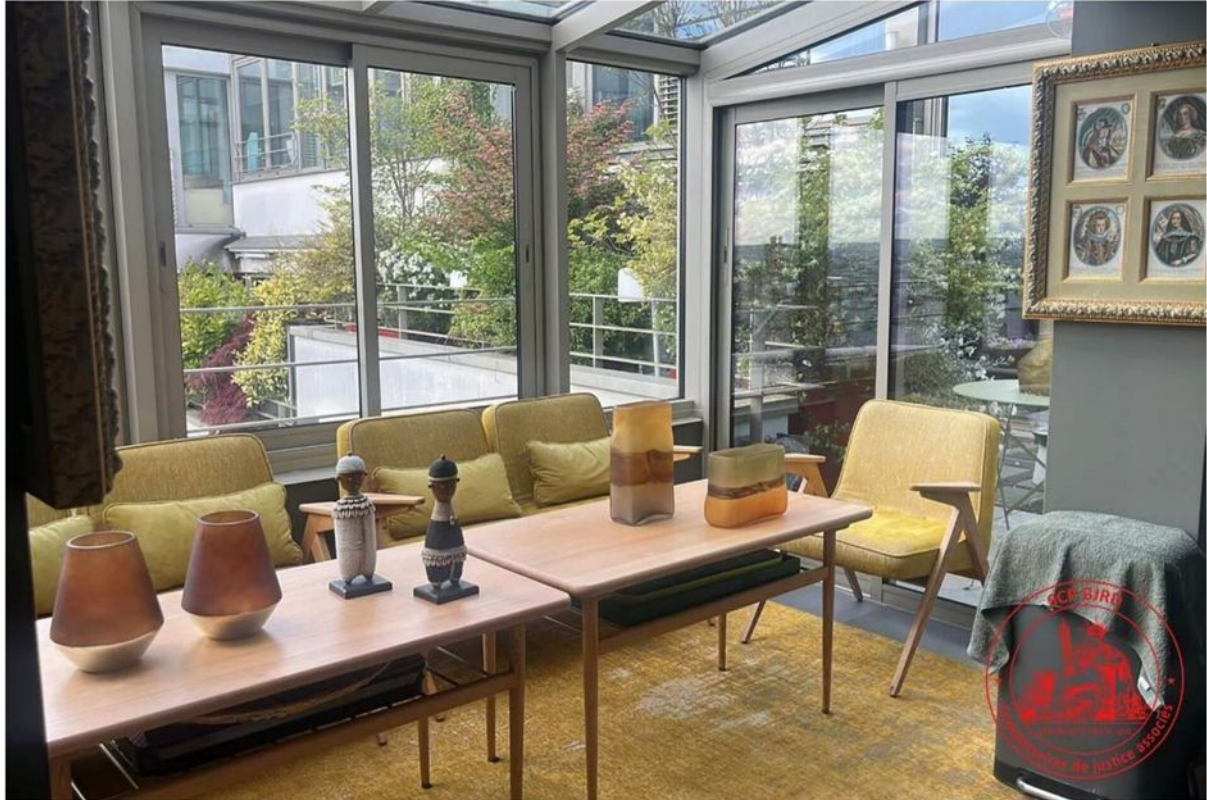
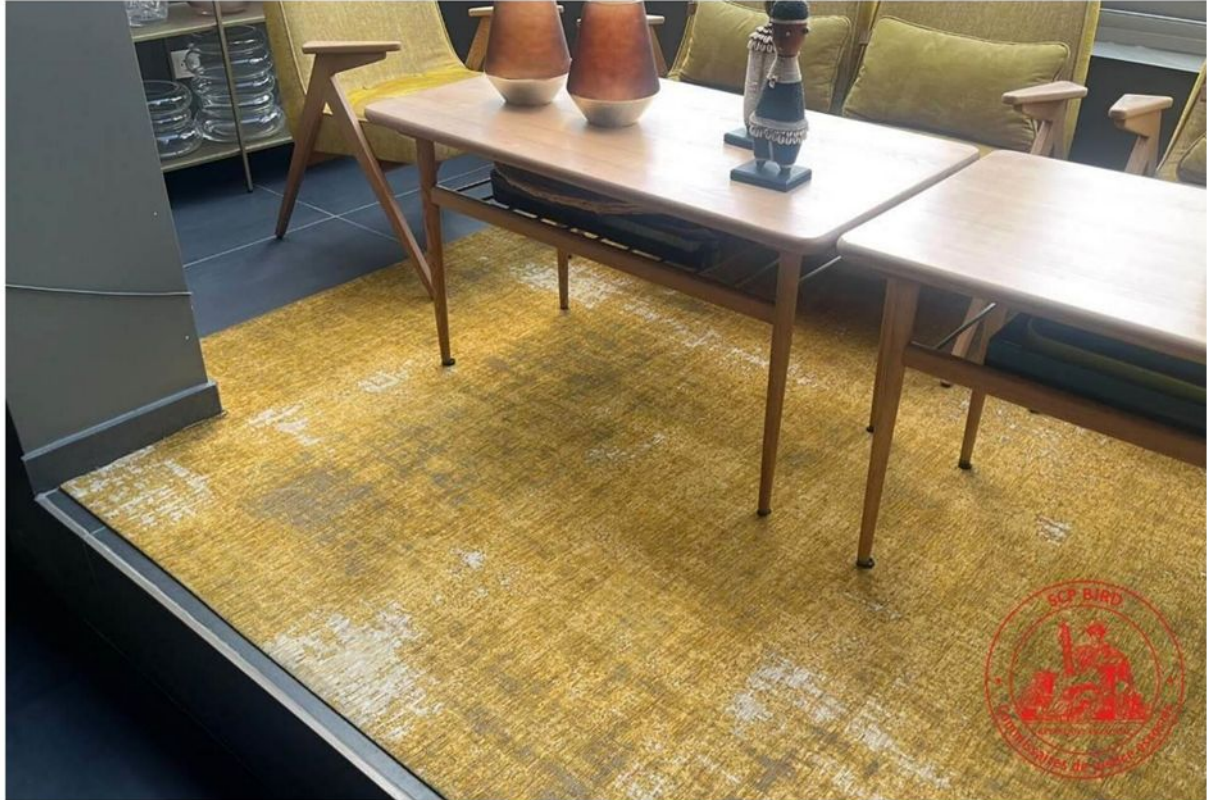
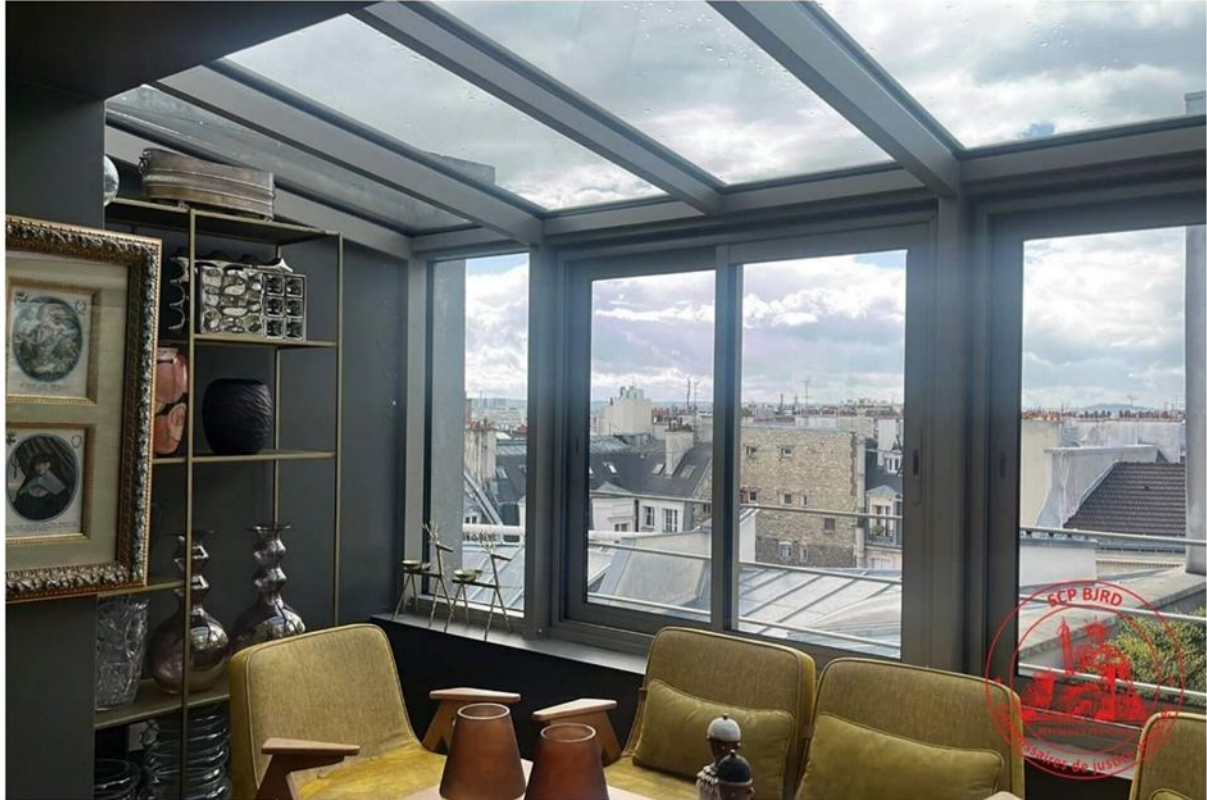
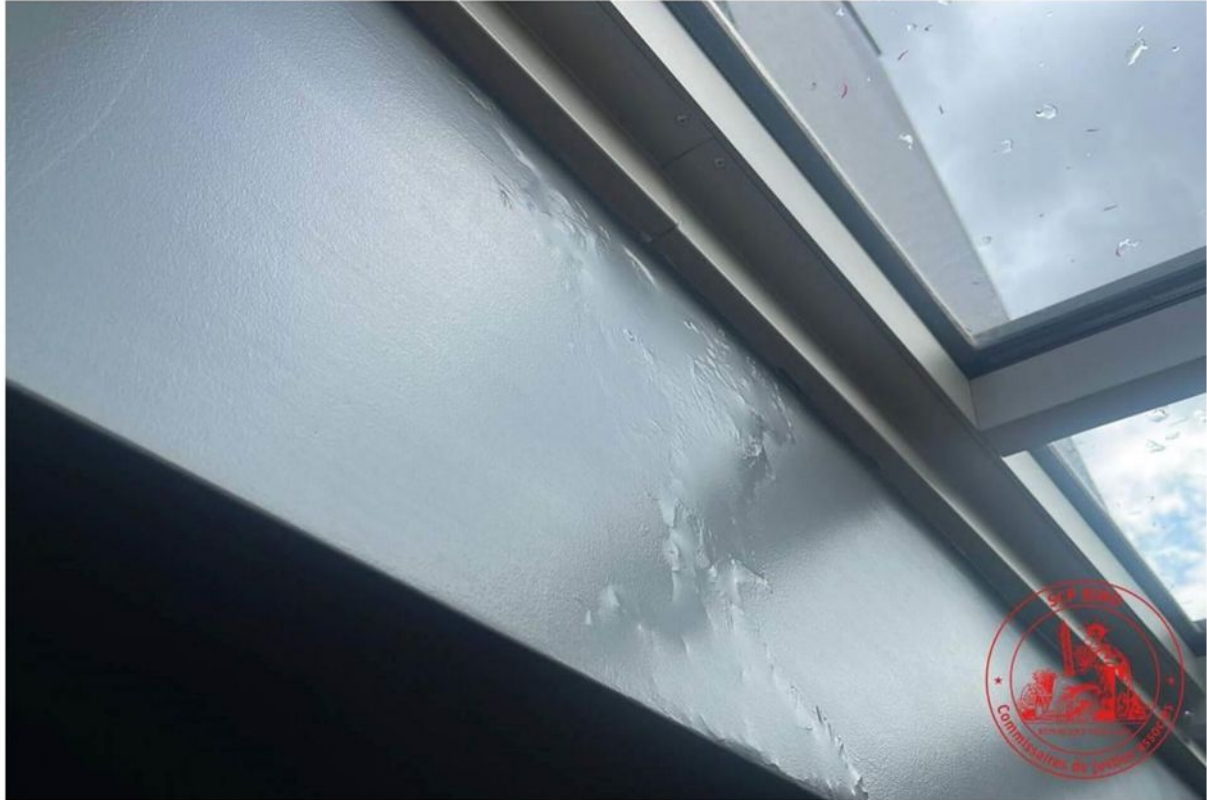
## CUISINE

Je relève quelques traces d'infiltration sous la verrière et note qu'un châssis à l'extrémité gauche présente une fêlure.

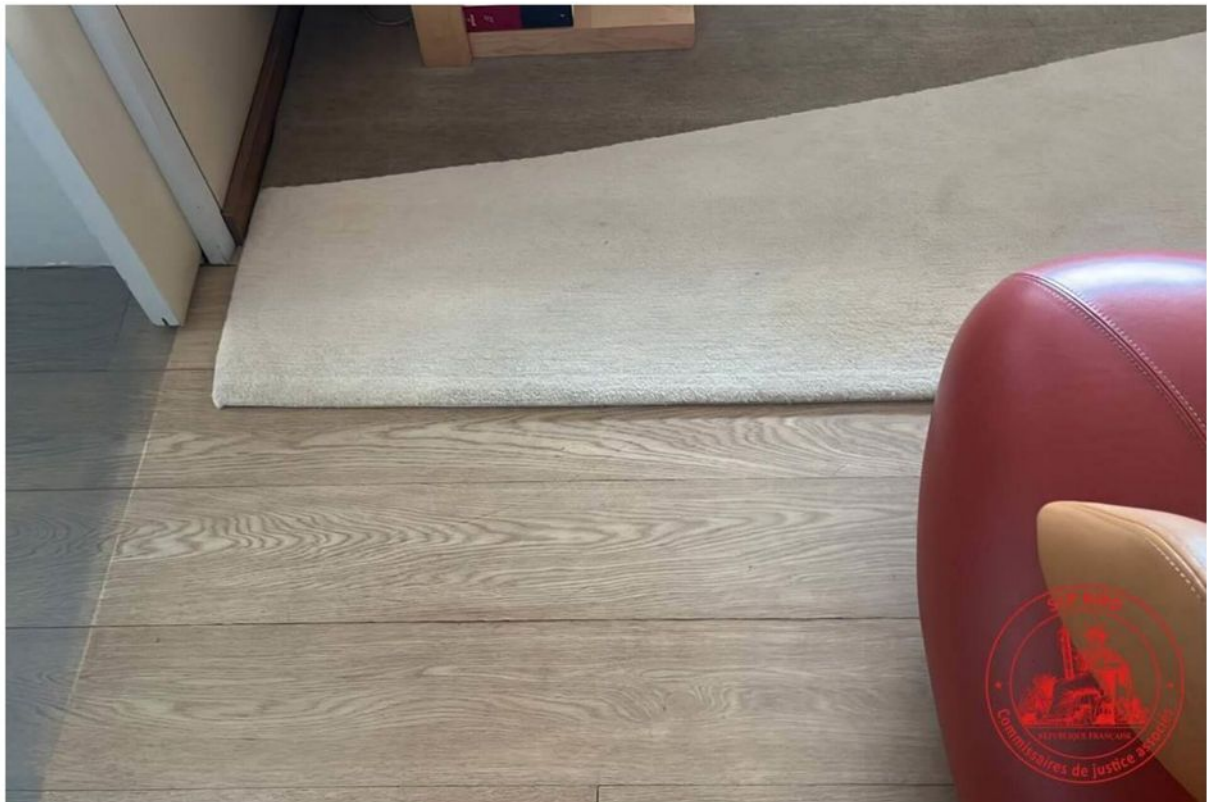
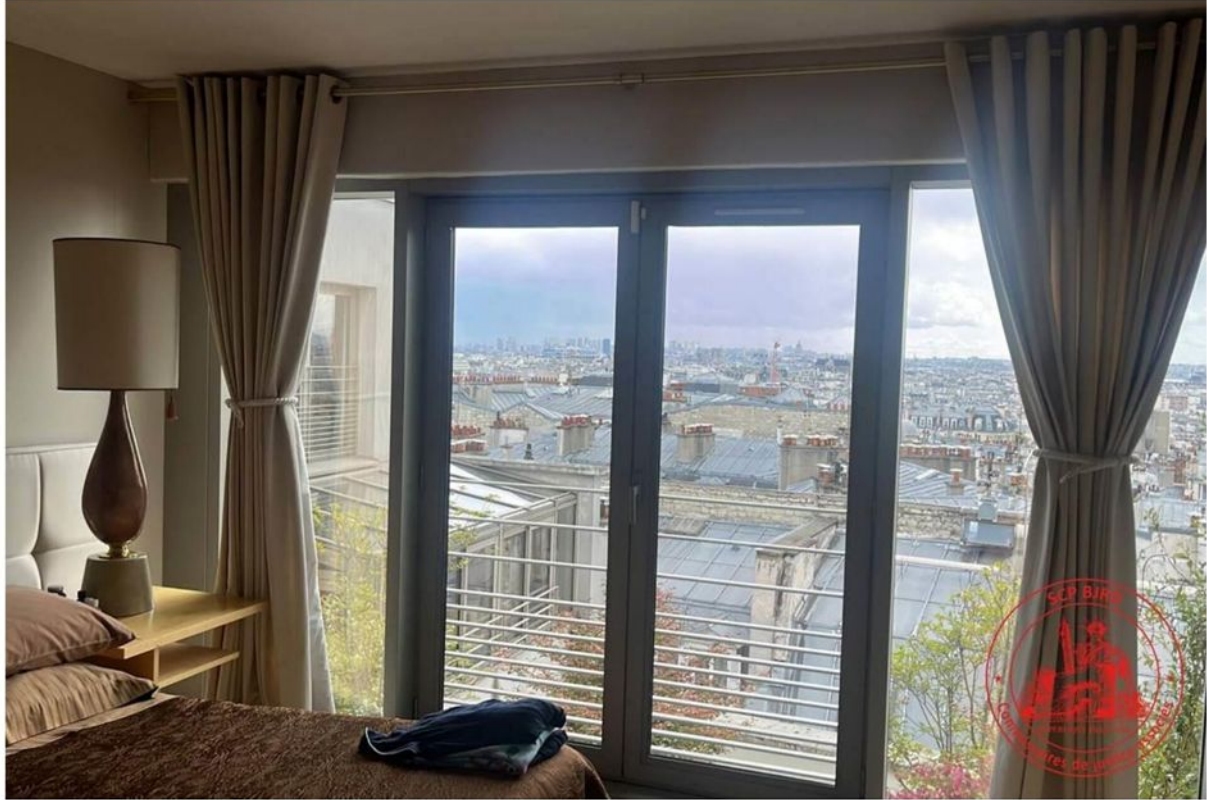
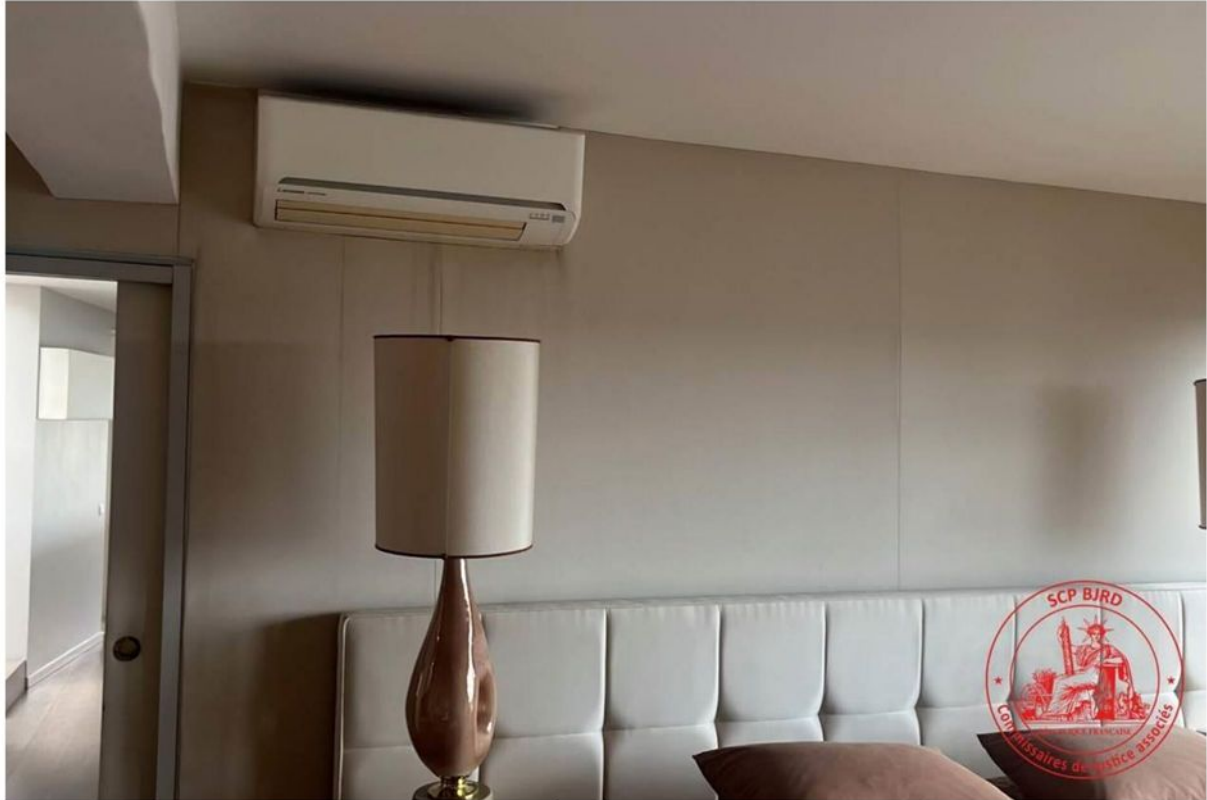
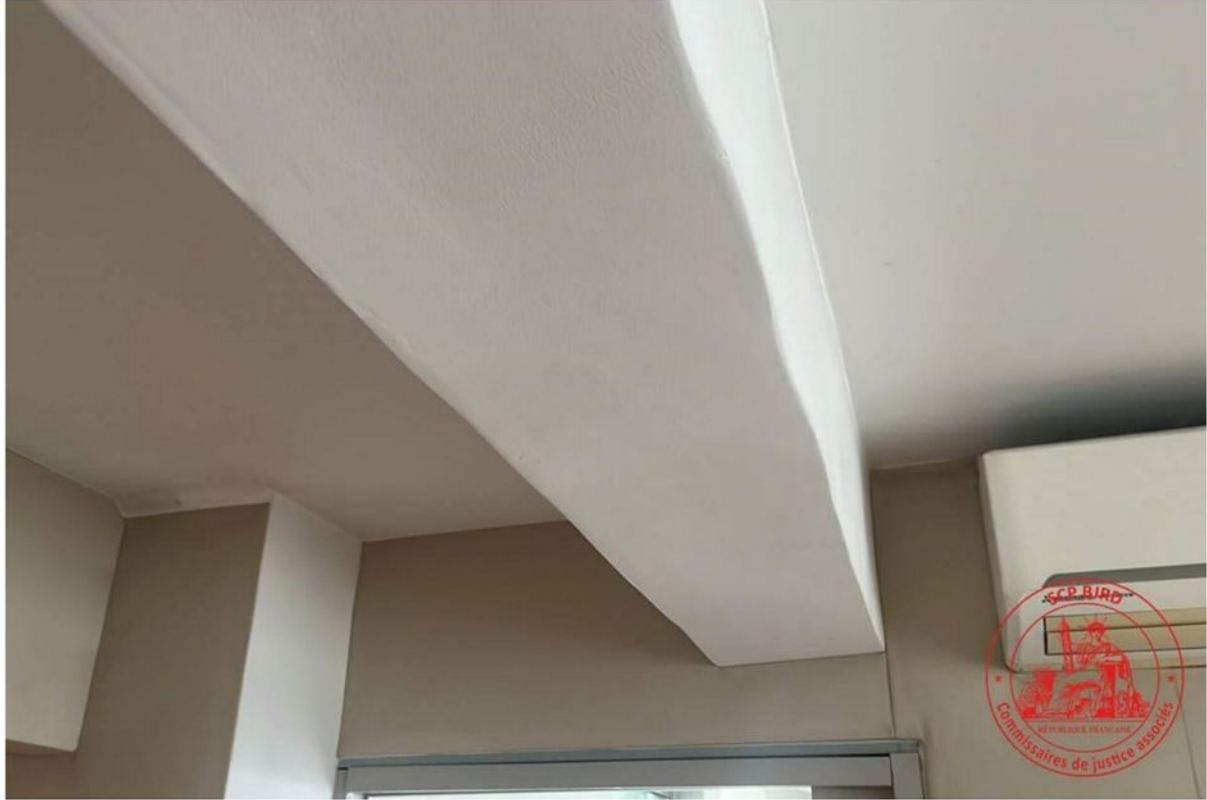
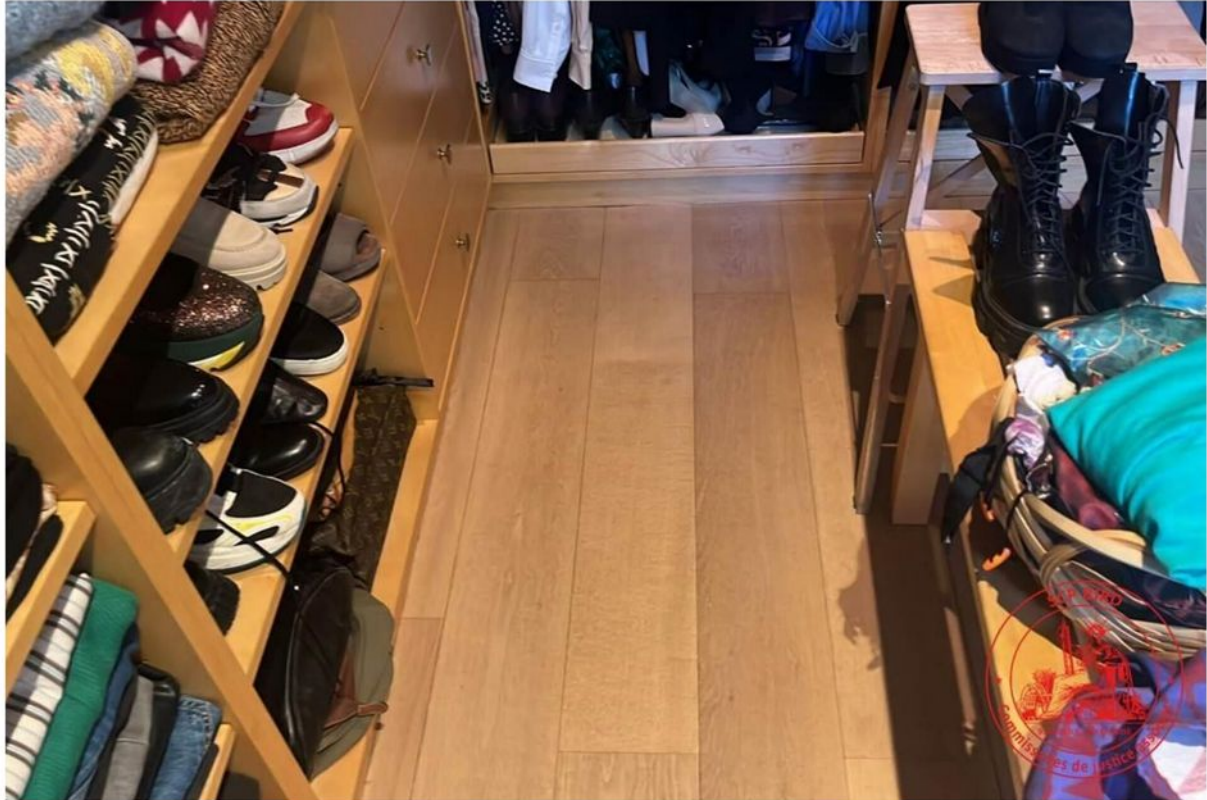
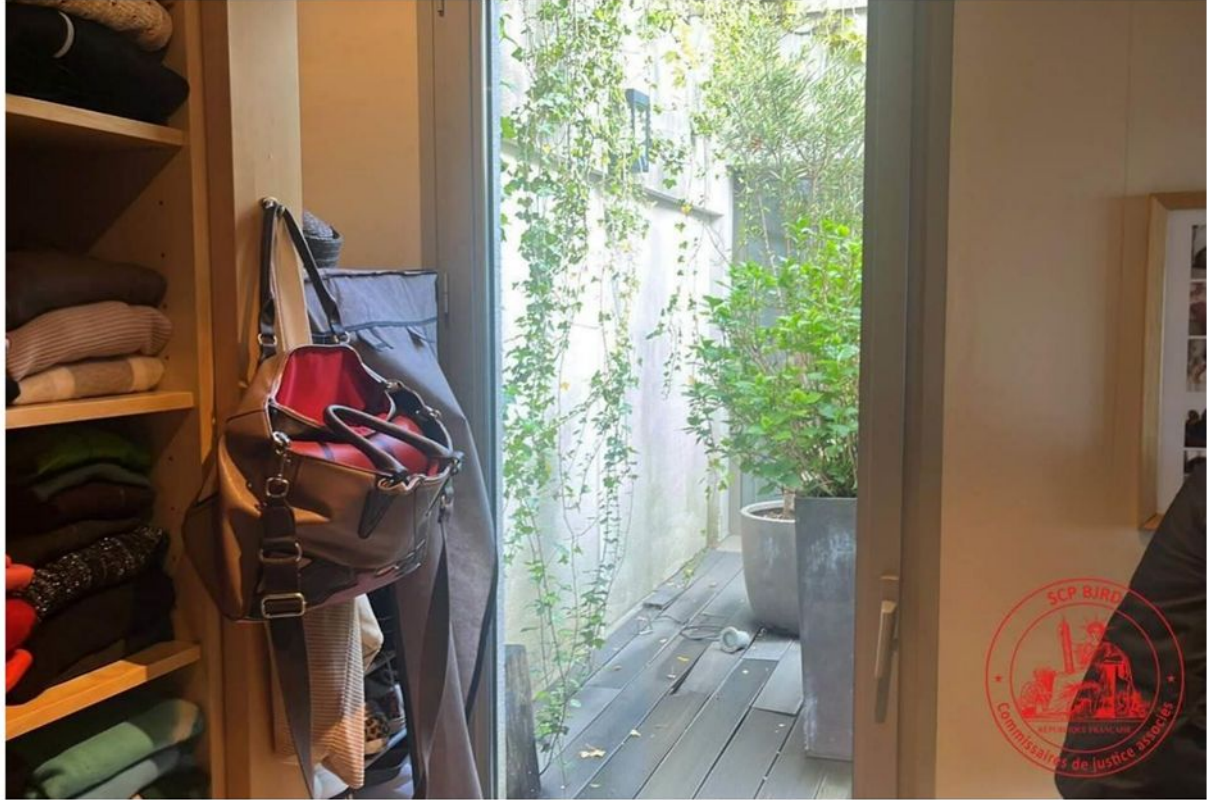
### **CHAMBRE COTE TERRASSE**

- La pièce est équipée d'un ventilo-convecteur. A l'aplomb, je note des traces de coulure.
- En façade, donnant sur la terrasse basse, des châssis vitrés et une porte-fenêtre deux battants.
