## PROCES-VERBAL DE CONSTAT

Dans le cadre d'une procédure de vente sur saisie immobilière, procéder à la description d'un bien immobilier sis à PARIS 9<sup>ème</sup> arrondissement 61/65 rue de Rochechouart à 75009 PARIS :

Certifie m'être transporté ce jour, 61/65 rue de Rochechouart – 12 rue Turgot 75009 PARIS, 6<sup>ème</sup> étage, dernière porte à gauche en sortant de l'ascenseur, où étant en présence de Monsieur LEFEVRE Thierry, Cabinet DUPOUY FLAMENCOURT, Géomètre,

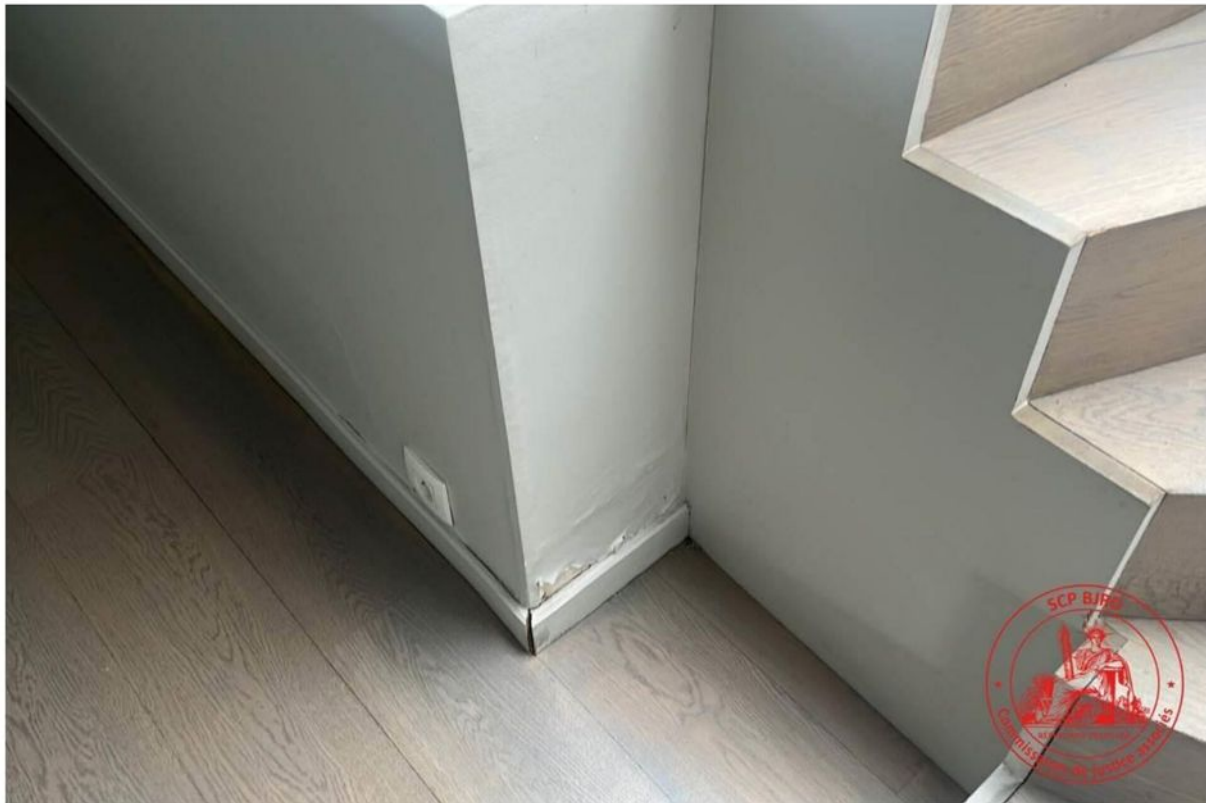
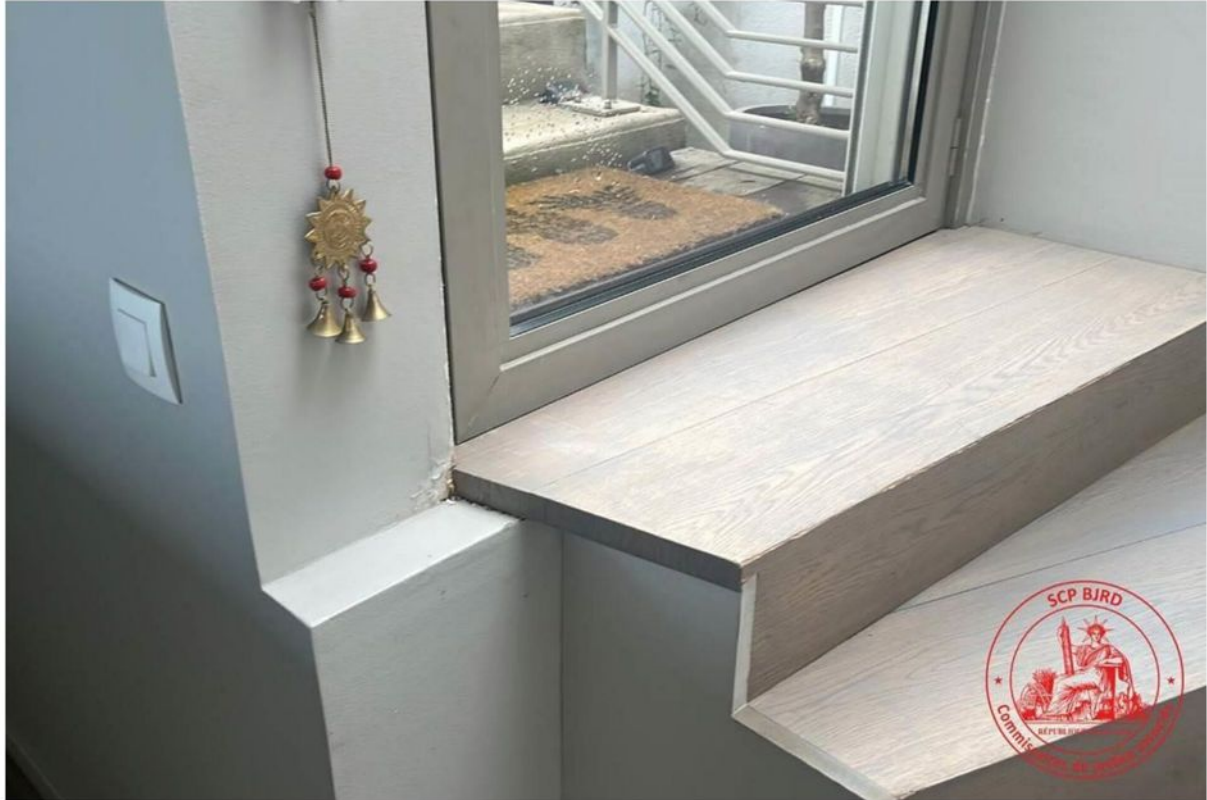
La surface est délimitée par une porte vitrée un battant avec serrure. A l'aplomb de la porte, je note quelques traces d'infiltration.

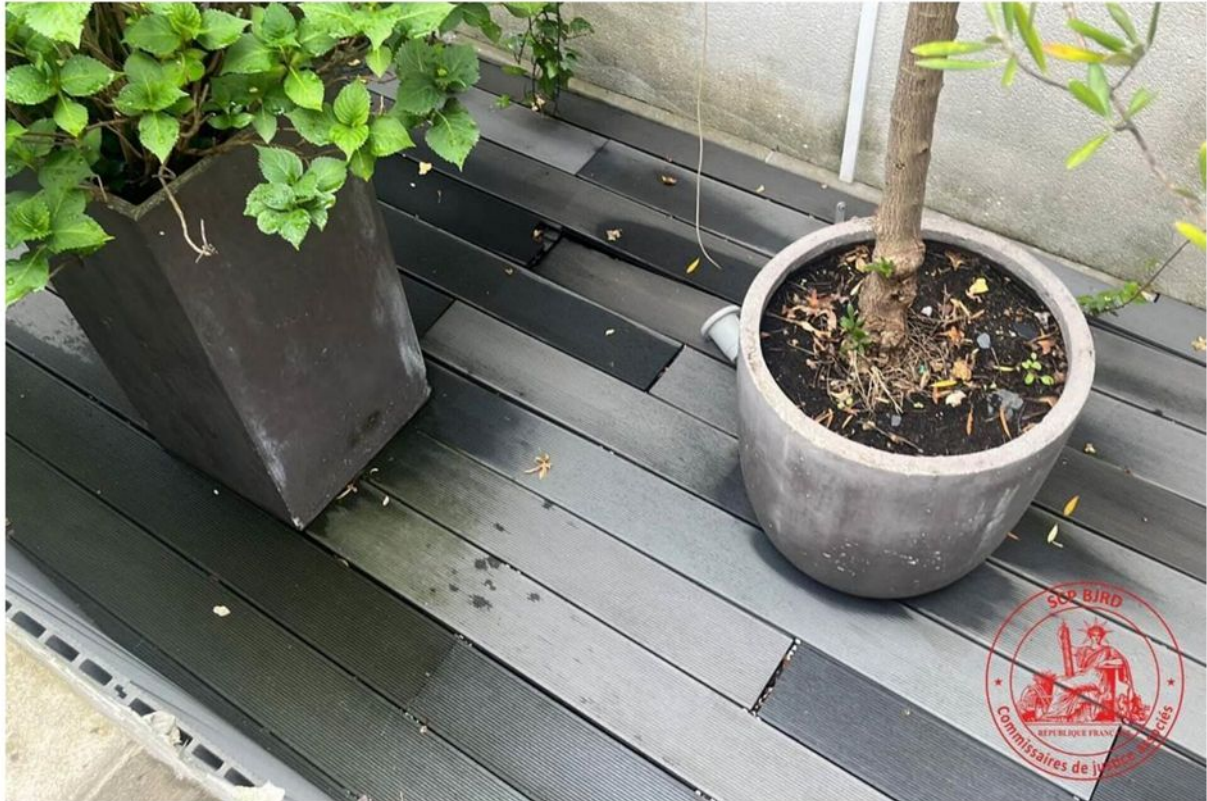
Le patio est habillé de lames de teck usagées, plusieurs lames sont disjointes.
