KSR & ASSOCIÉS
Commissaires de Justice Associés
Ph. KLEIN G. SUISSA S. ROBILLARD C.COTI

Dossier Technique Immobilier

Rapport de mission de repérage des matériaux et produits contenant de l'amiante pour l'établissement du constat établi à l'occasion de la vente d'un immeuble bâti (Listes A et B de l'annexe 13-9 du Code de la Santé publique)

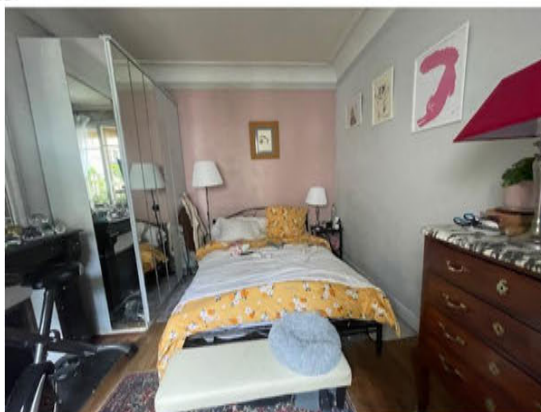
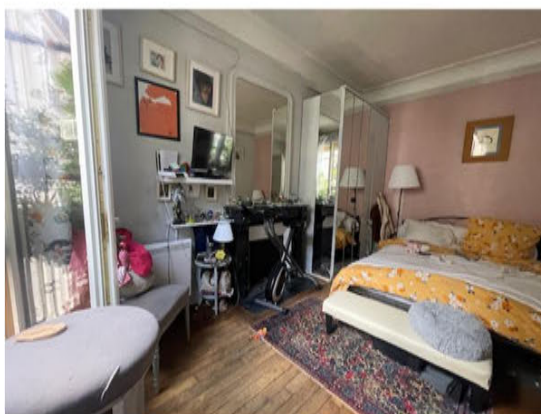
CHAMBRE

Le sol est recouvert de parquet massif en état d'usure avancée.

Les murs sont recouverts de peinture en bon état.

Le plafond est recouvert de peinture en état d'usure avancée.

- Une cheminée hors d'usage.
- Un radiateur électrique.
- Un débarras.

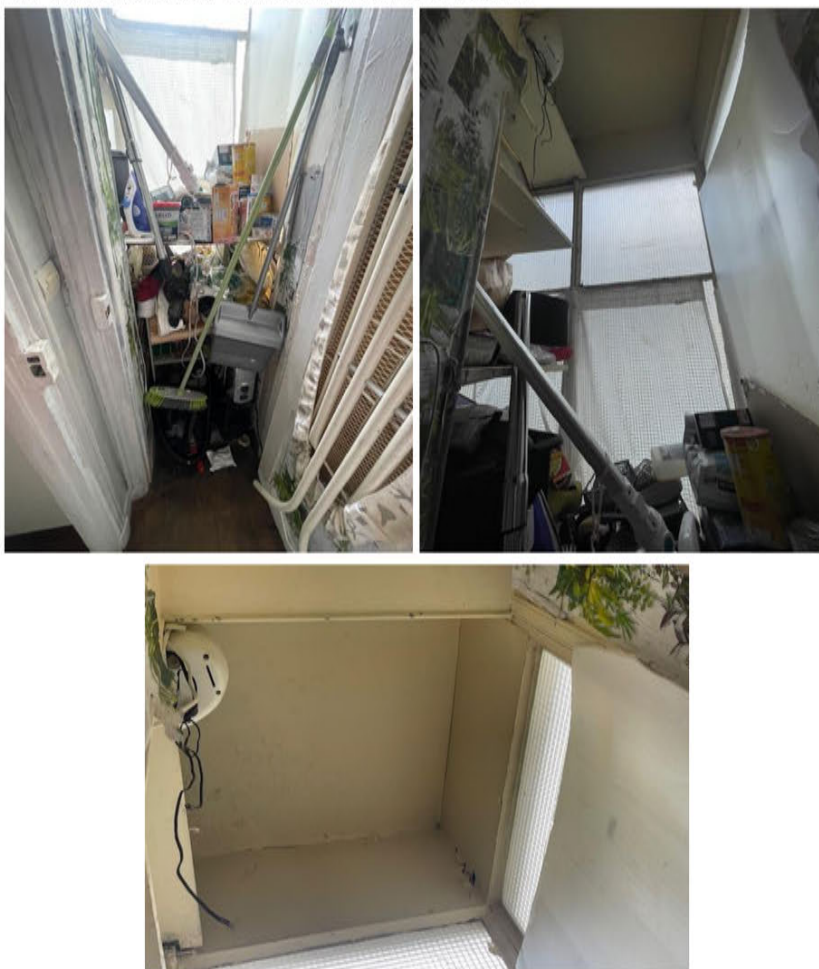
DEBARRAS DANS LA CHAMBRE

Le sol est recouvert de parquet massif en état vétuste.

Le plafond est recouvert de peinture dans un état vétuste.

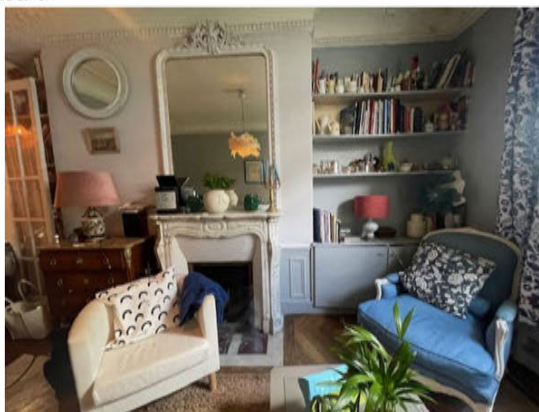
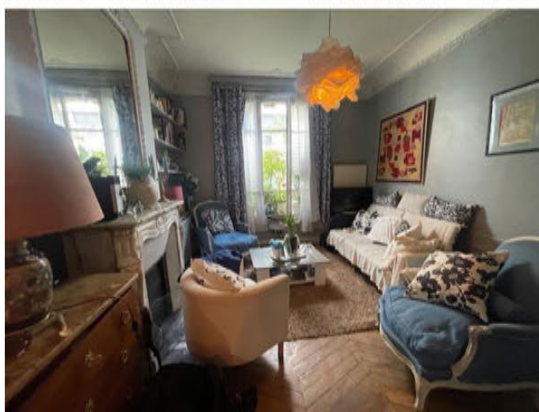
SALON

Le sol est recouvert de parquet massif en état d'usure normale.

Les murs sont recouverts de peinture en bon état.

Le plafond est recouvert de peinture en bon état.
