**PROCES-VERBAL DE CONSTAT DE DESCRIPTION**

Laquelle m'a transmis un jugement rendu le 2 juillet 2024 par le tribunal judiciaire de NANTERRE signifié par mon ministère le 4 septembre 2024 au terme duquel, il m'est permis de procéder à un PV de description d'un bien situé à ASNIERES-SUR-SEINE dans un immeuble en copropriété au 6 rue Denis Papin, cadastré section AQ n° 5 constitué du lot 22 situé au 3<sup>ème</sup> étage, escalier 8 au fond du couloir de palier comprenant une entrée, 3 pièces, cuisine, WC et les 212/10 millièmes des parties communes générales et le lot 59 d'une cave au sous-sol portant le numéro 10 et 4/10 millièmes des parties communes générales.

Je, Commissaire de justice susdit et soussigné, certifie m'être rendu ce jour le **9 octobre 2025** au **6 rue Denis Papin, 92600 ASNIERES-SUR-SEINE** où la-étant, procède aux constatations suivantes en présence de :

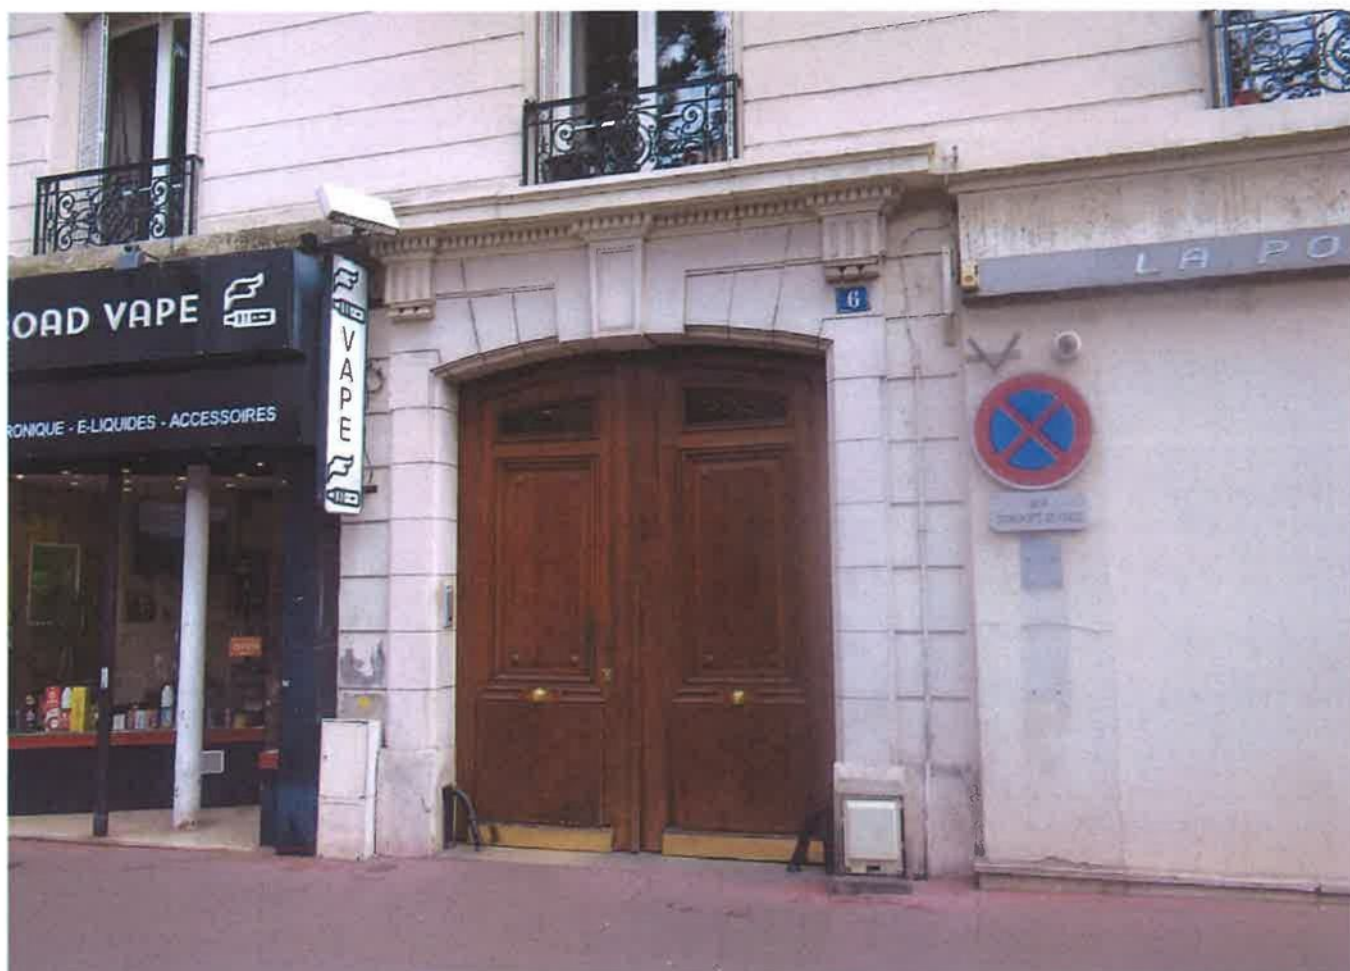
PHOTO N° 1

La façade de l'immeuble est située sur le 6 rue Denis Papin.  
(Voir photo 1)

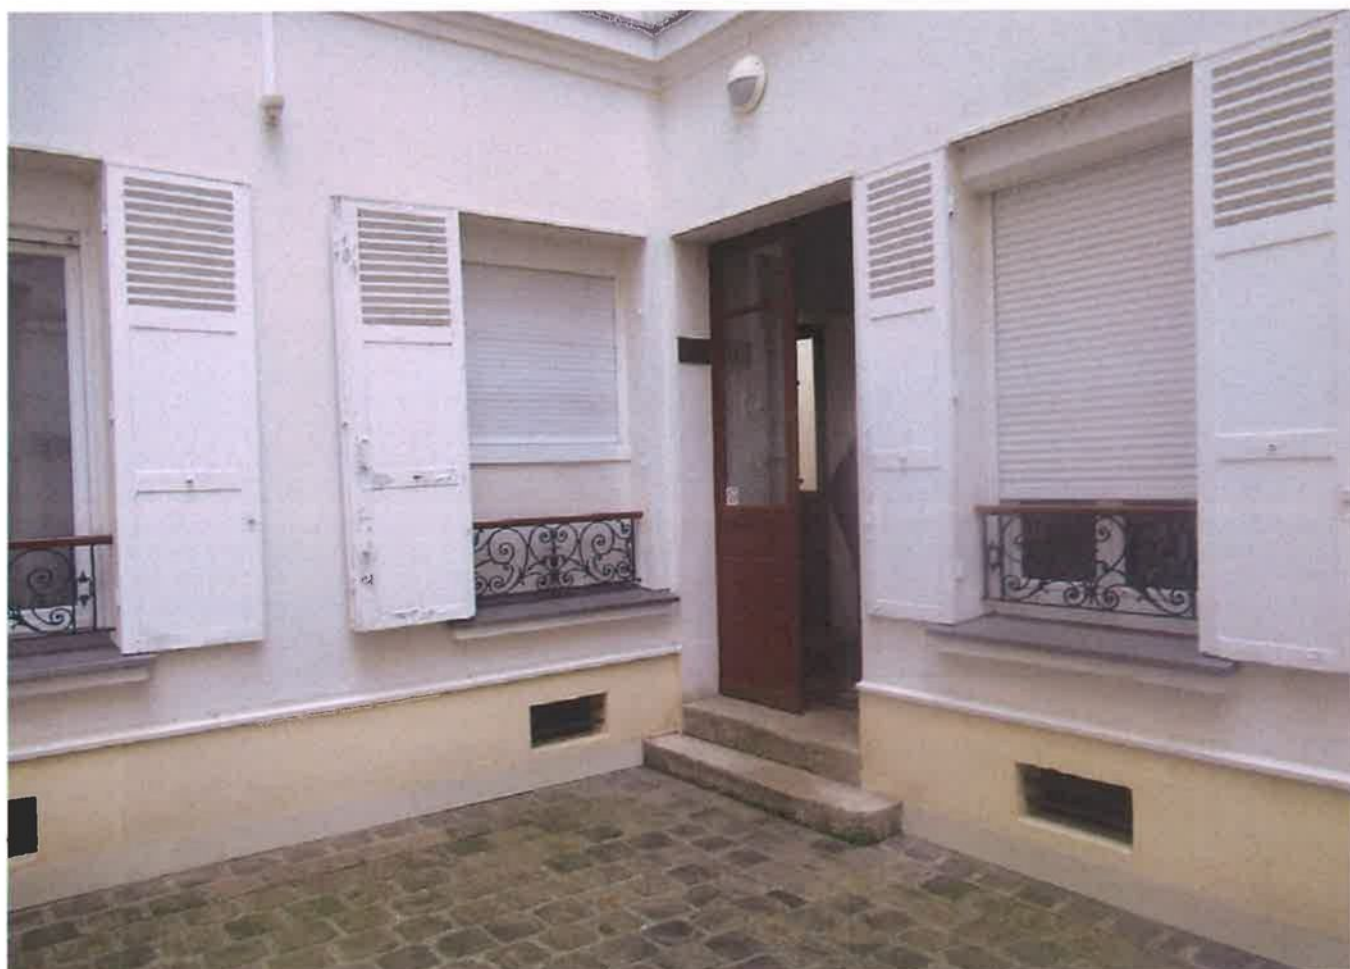
PHOTO N° 2

Il convient de rentrer dans la cour pour accéder à l'escalier B puis au 3<sup>ème</sup> étage à droite.  
(Voir photo 2)

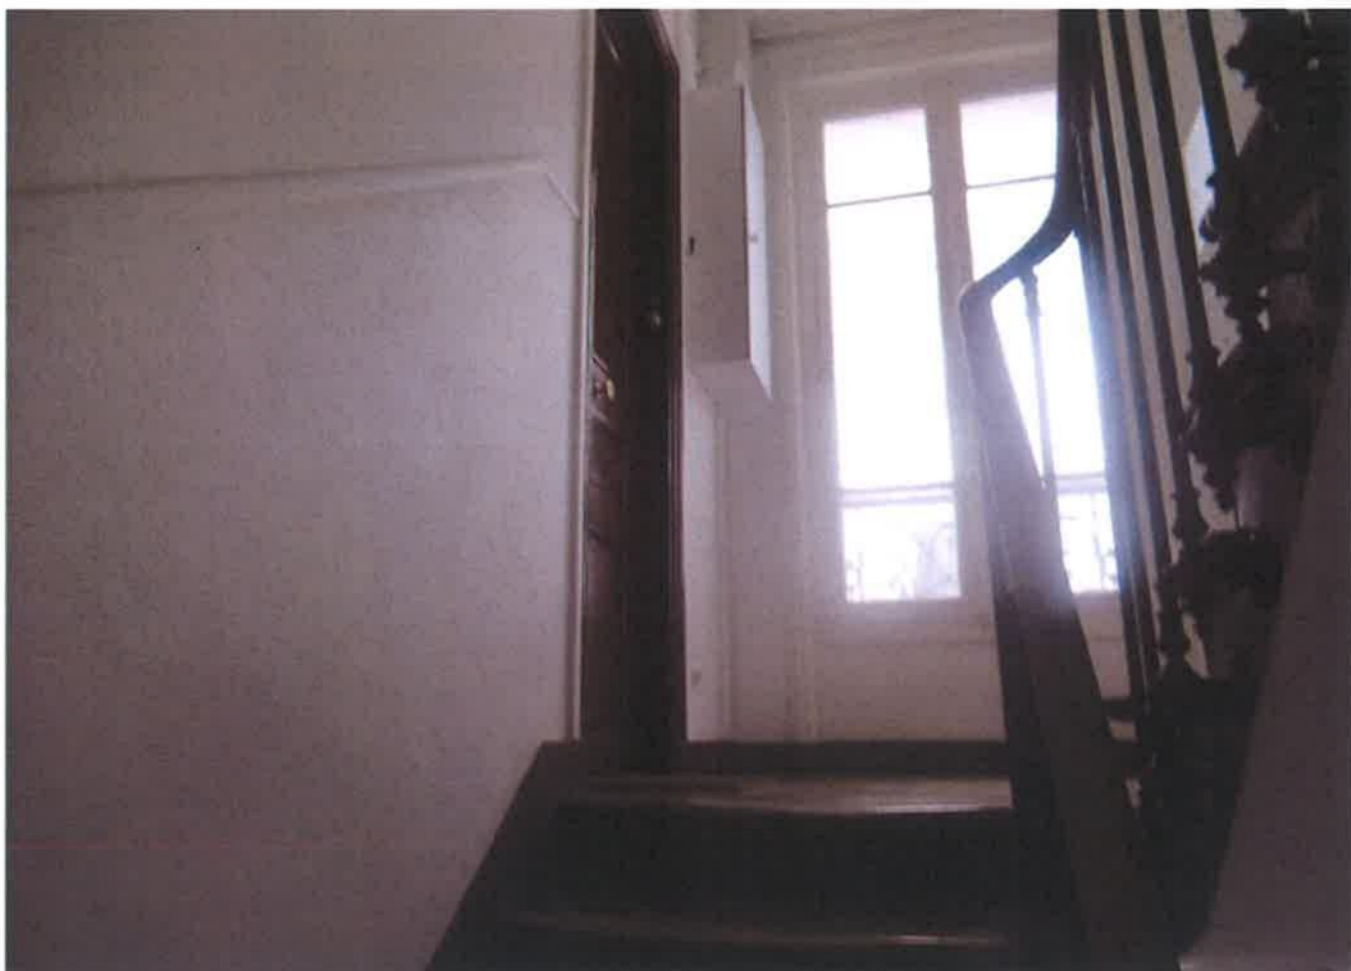
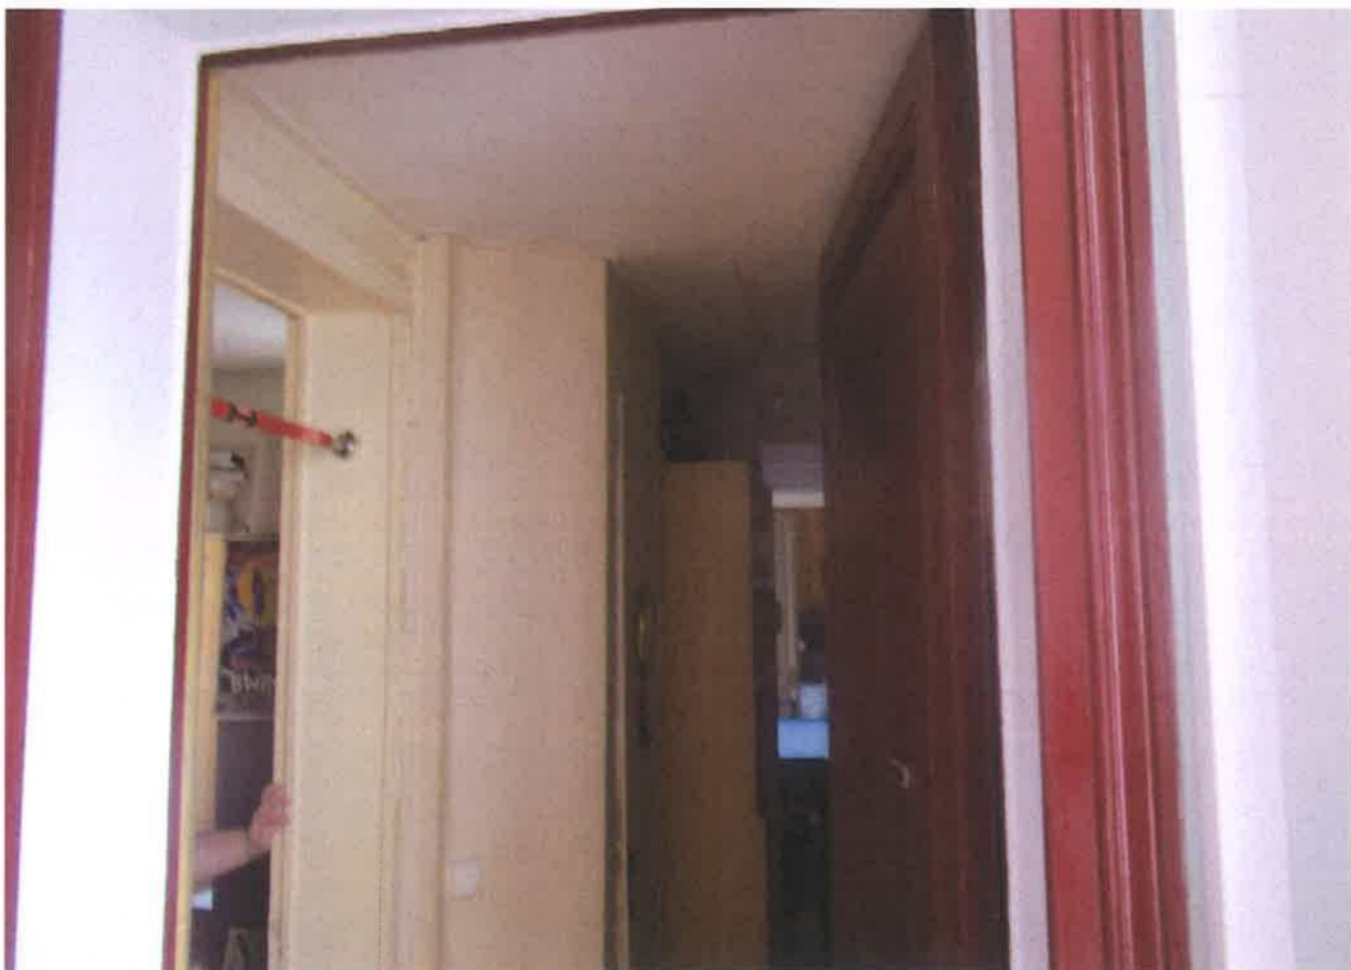
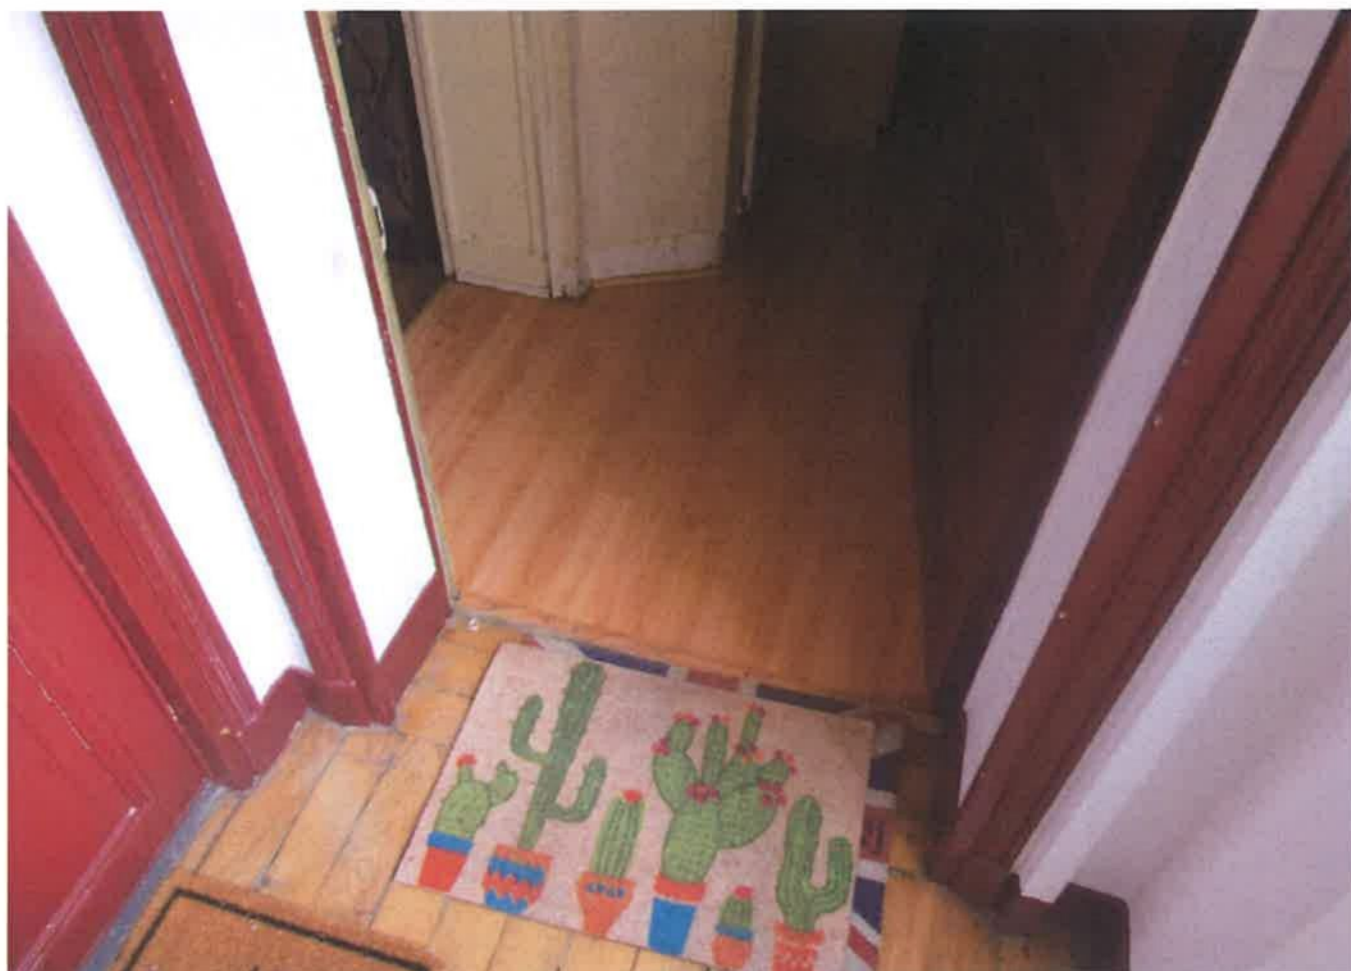
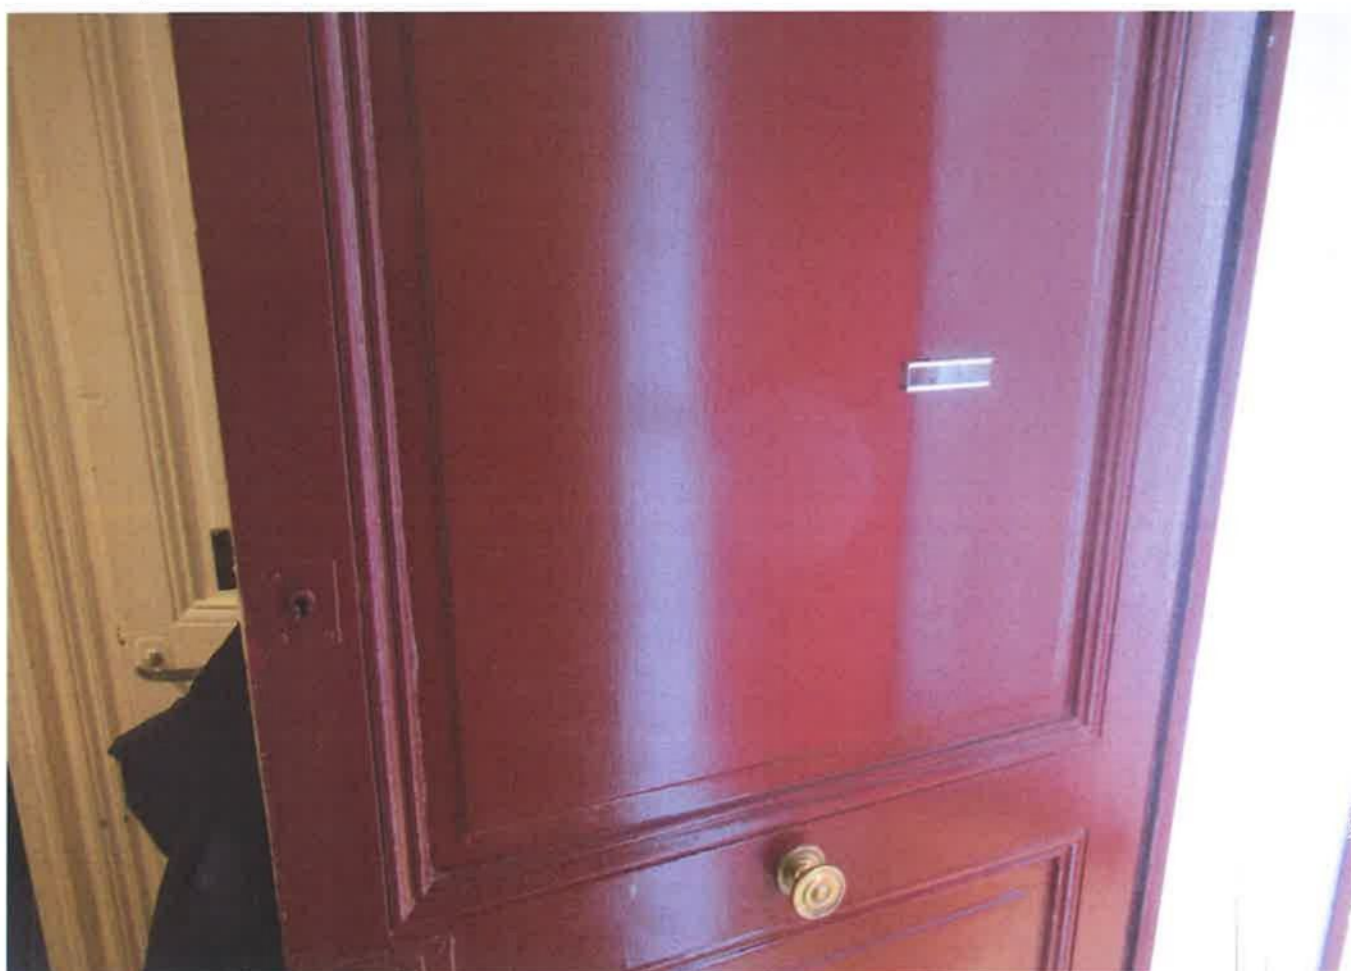
On a accès à l'appartement par l'intermédiaire d'une porte simple battant en bois équipée d'une poignée extérieure, d'une serrure centrale et de deux verrous. La porte est en bon état général.  
(Photos 3 à 6)

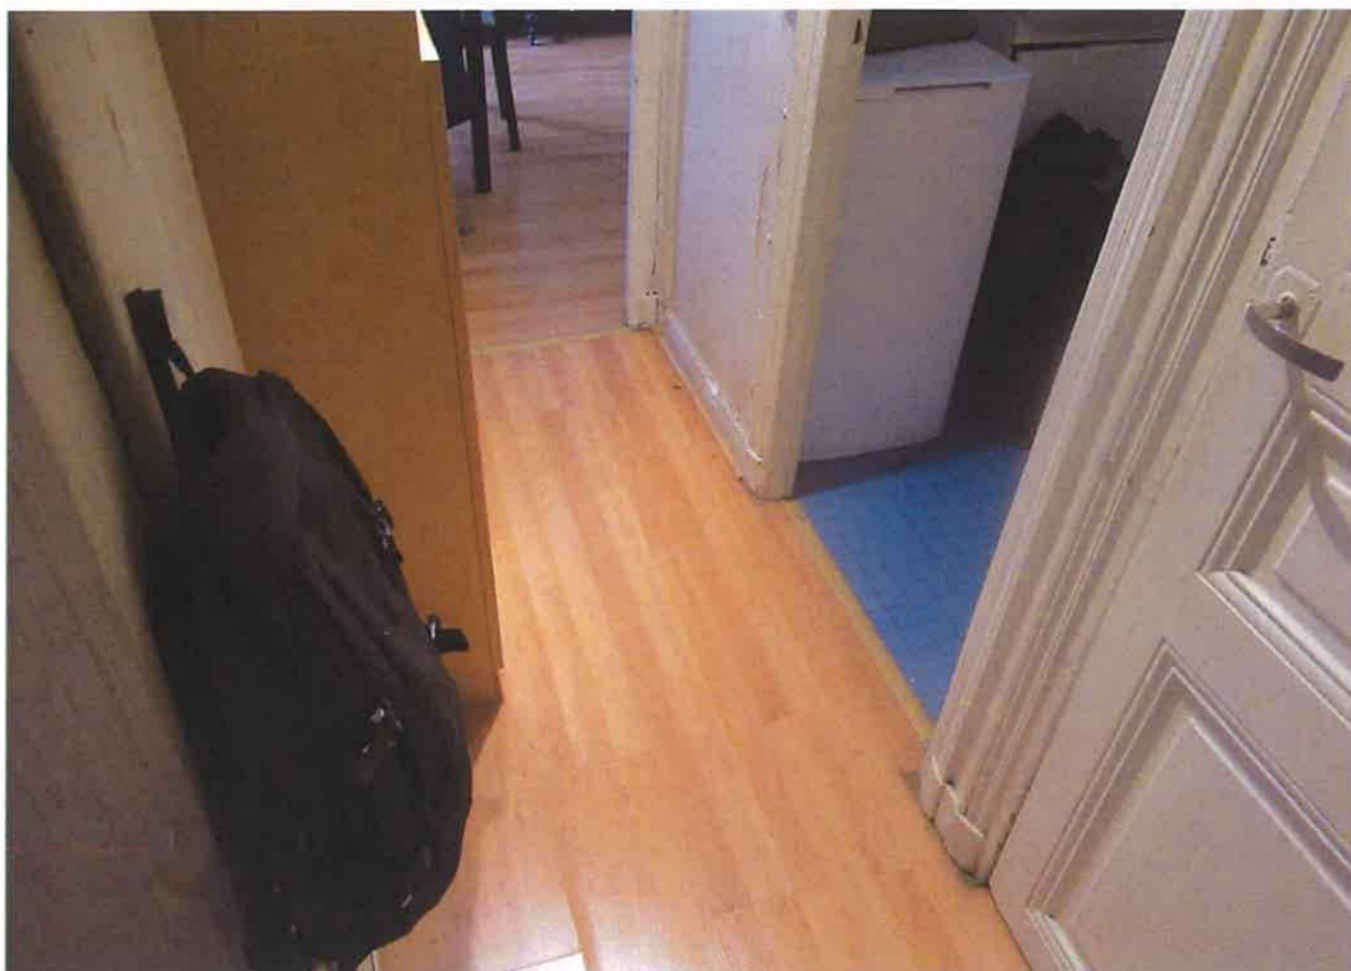
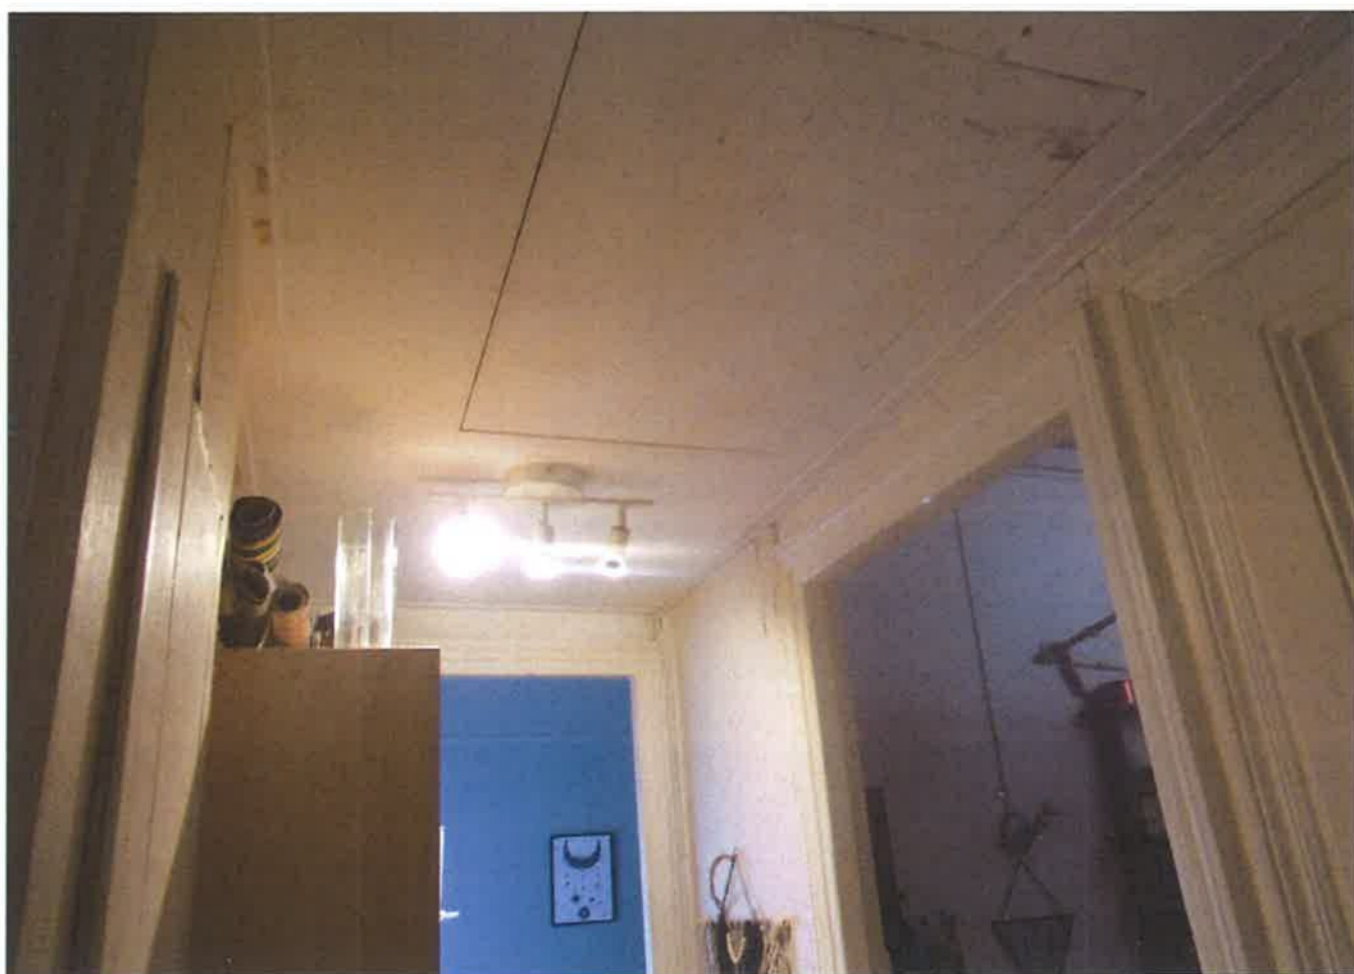
### Entrée : (photos 7-8)

Le sol est recouvert d'un parquet flottant usagé.

Les murs sont revêtus d'un papier-peint à l'état d'usage.

Le plafond est revêtu d'une peinture blanche usagée.

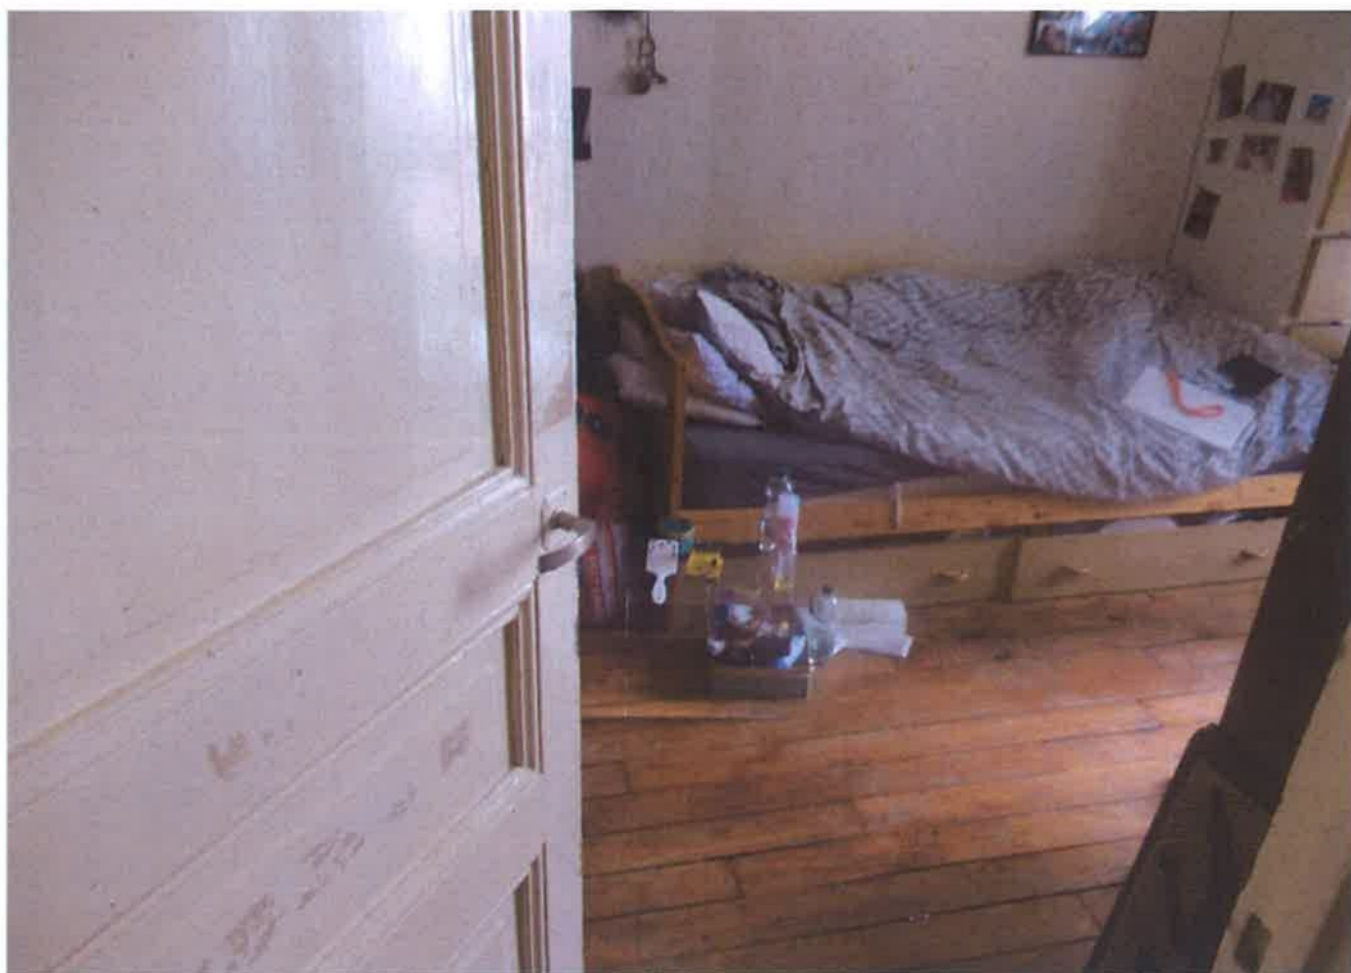
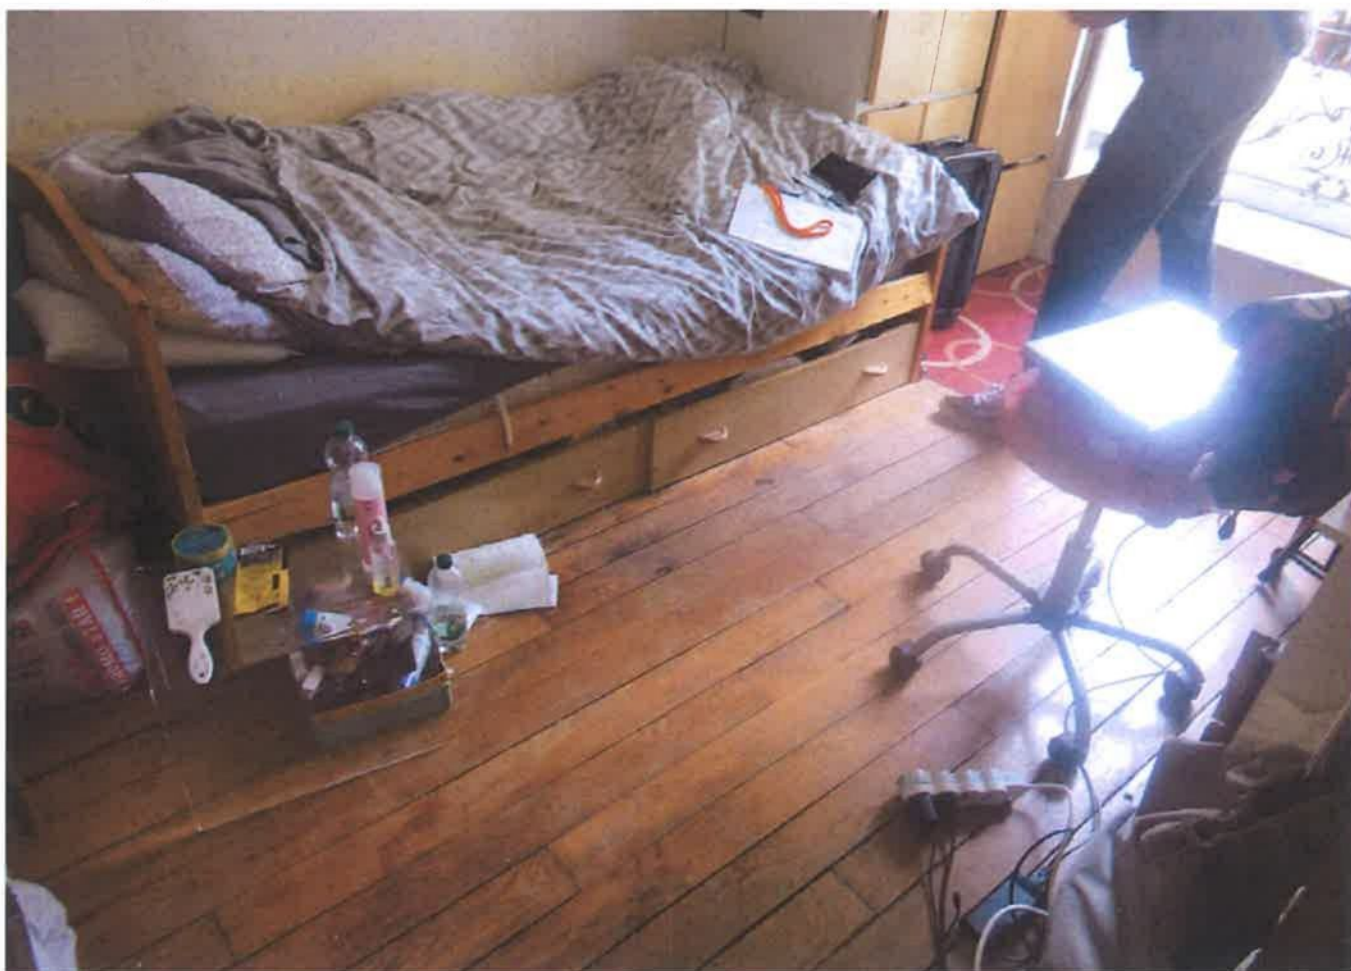
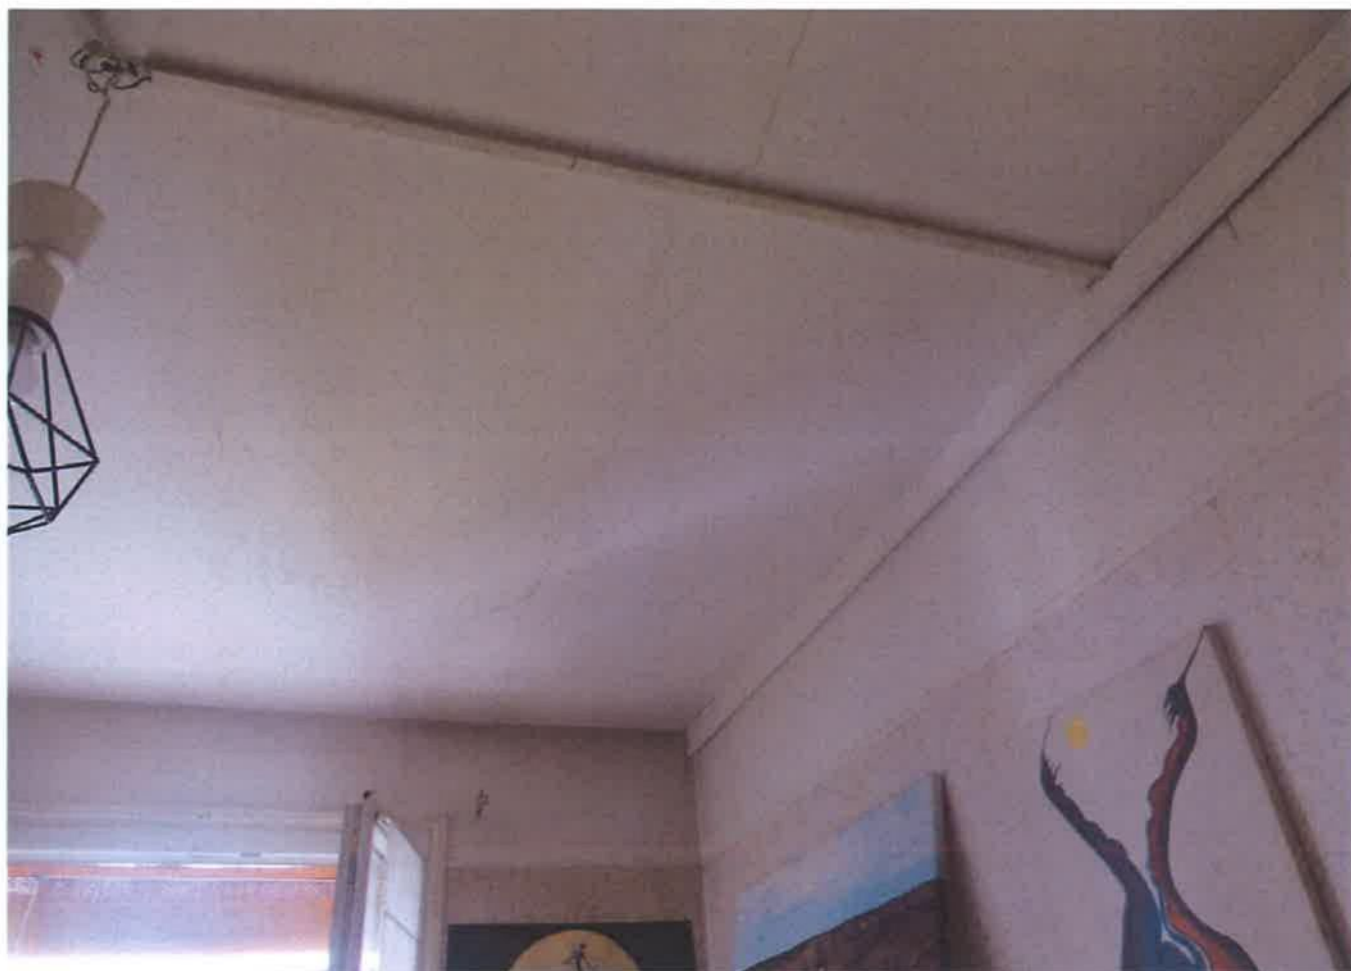
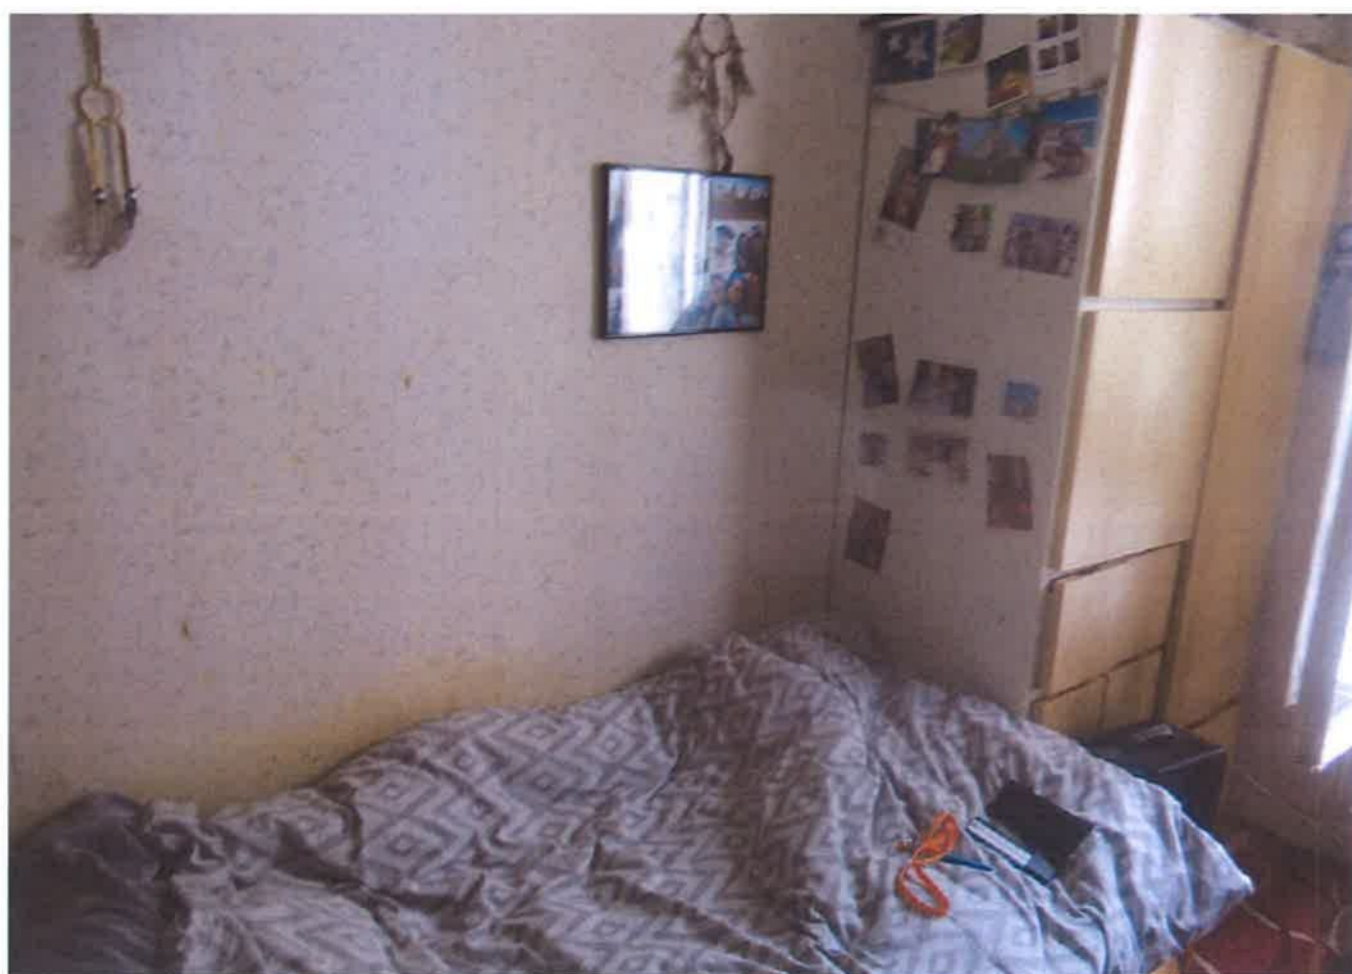
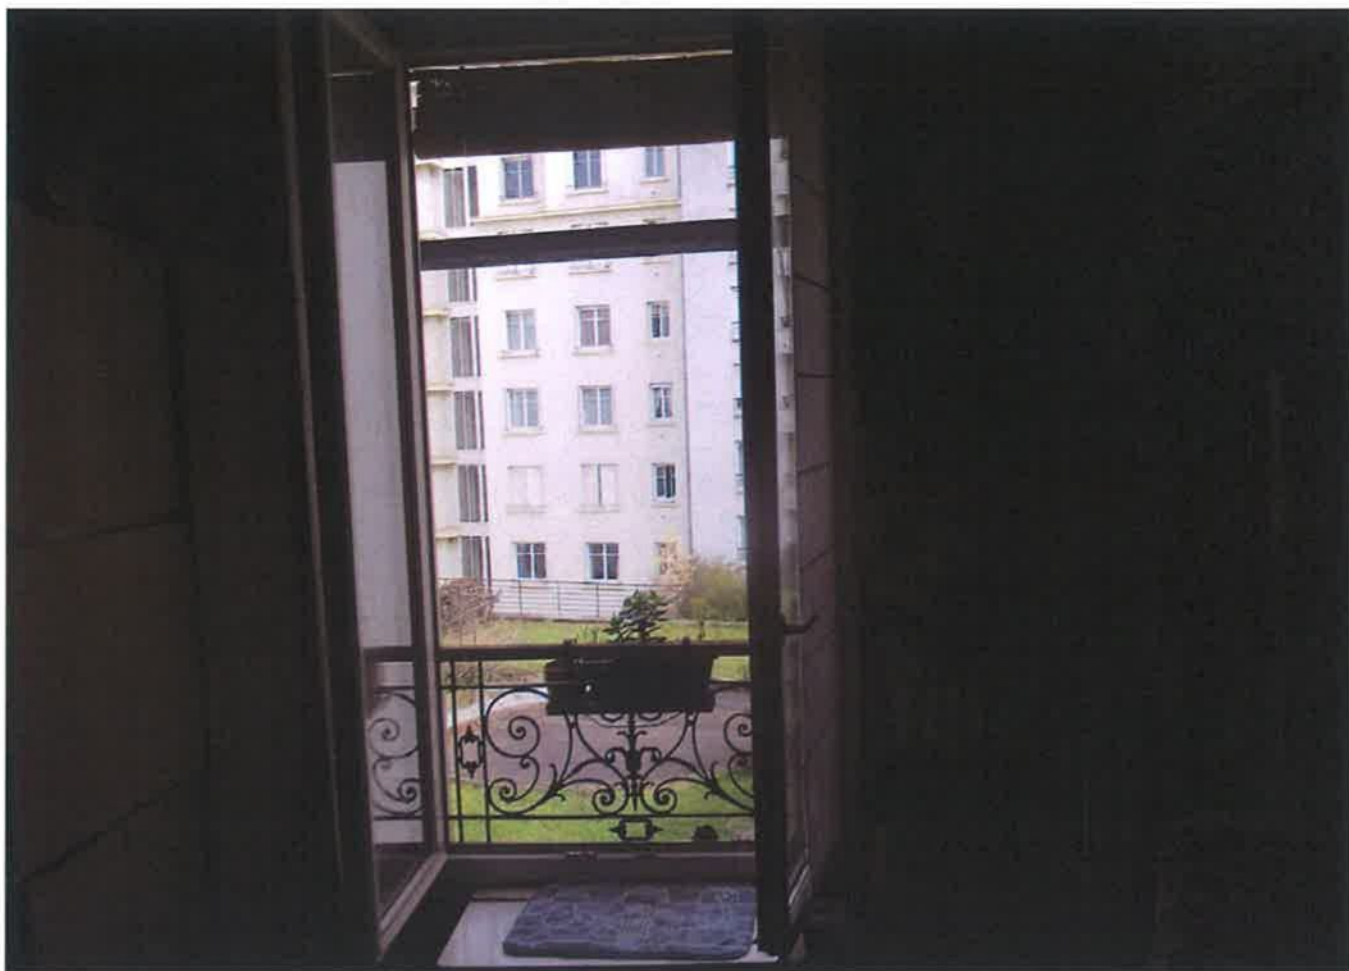
### Première pièce à gauche, une chambre : (photos 9 à 13)

Le sol est recouvert d'un parquet à lattes usagées.

Les murs sont revêtus d'un papier-peint à l'état d'usage comportant des fissurations.

Le plafond est revêtu d'une peinture blanche très usagée.
