**PROCES-VERBAL DE CONSTAT DE DESCRIPTION**

Laquelle m'a transmis un jugement rendu le 2 juillet 2024 par le tribunal judiciaire de NANTERRE signifié par mon ministère le 4 septembre 2024 au terme duquel, il m'est permis de procéder à un PV de description d'un bien situé à ASNIERES-SUR-SEINE dans un immeuble en copropriété au 6 rue Denis Papin, cadastré section AQ n° 5 constitué du lot 22 situé au 3<sup>ème</sup> étage, escalier 8 au fond du couloir de palier comprenant une entrée, 3 pièces, cuisine, WC et les 212/10 millièmes des parties communes générales et le lot 59 d'une cave au sous-sol portant le numéro 10 et 4/10 millièmes des parties communes générales.

Je, Commissaire de justice susdit et soussigné, certifie m'être rendu ce jour le **9 octobre 2025** au **6 rue Denis Papin, 92600 ASNIERES-SUR-SEINE** où la-étant, procède aux constatations suivantes en présence de :

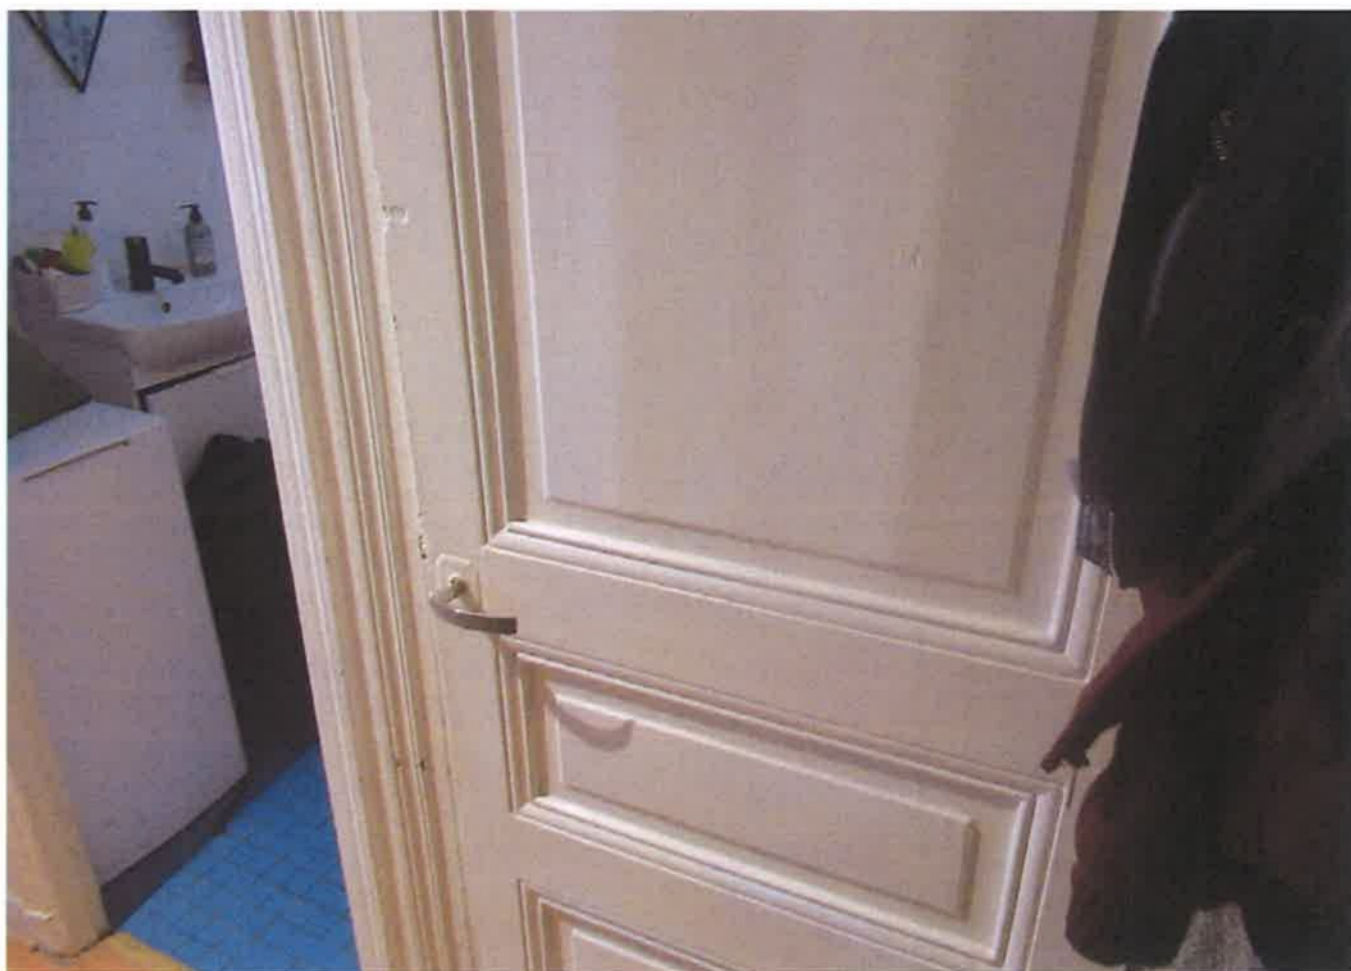
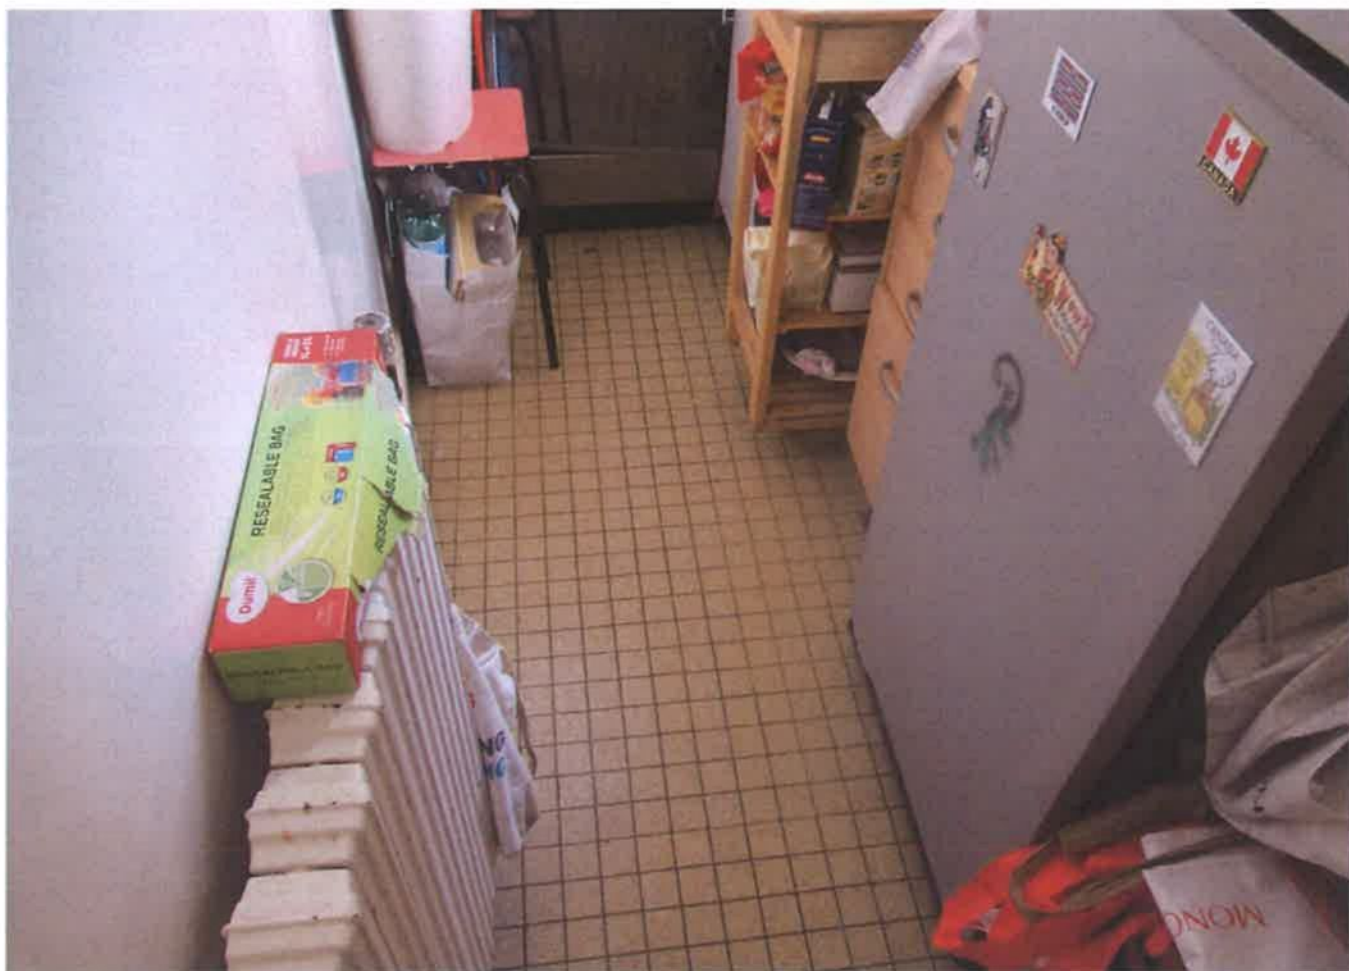
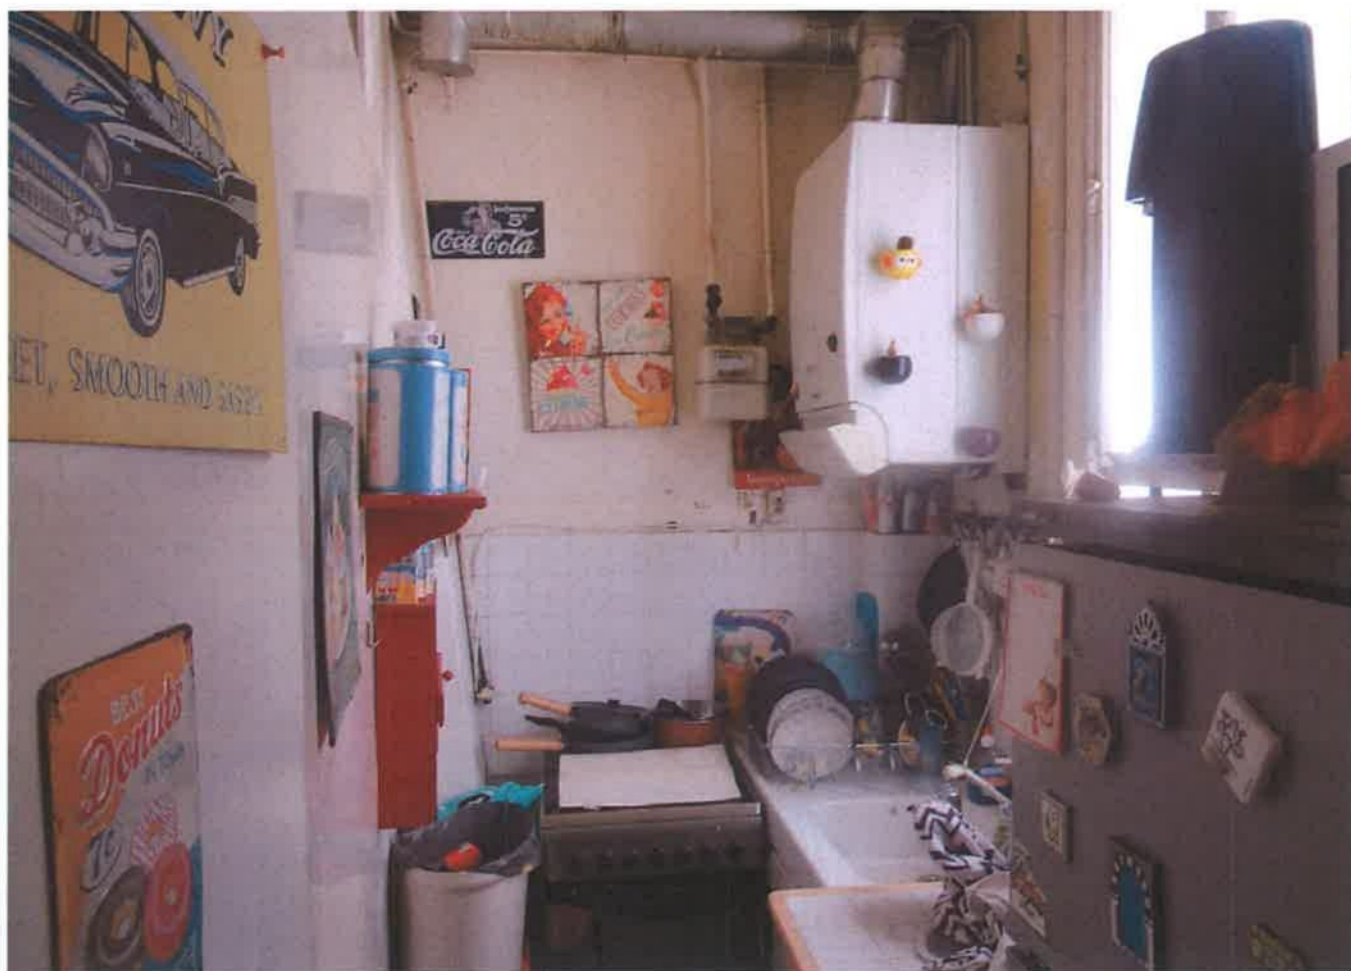
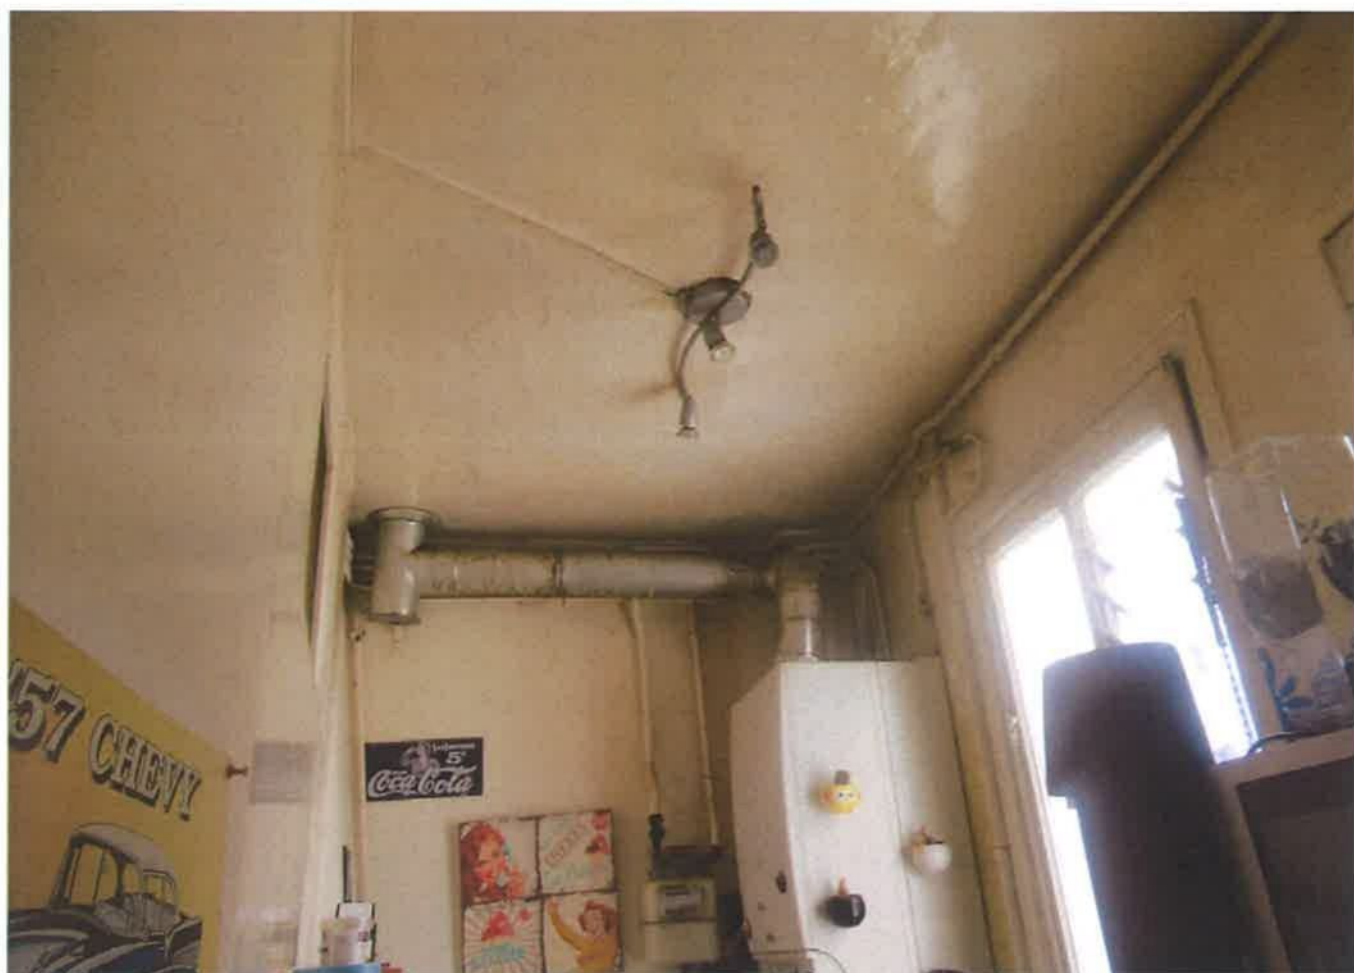
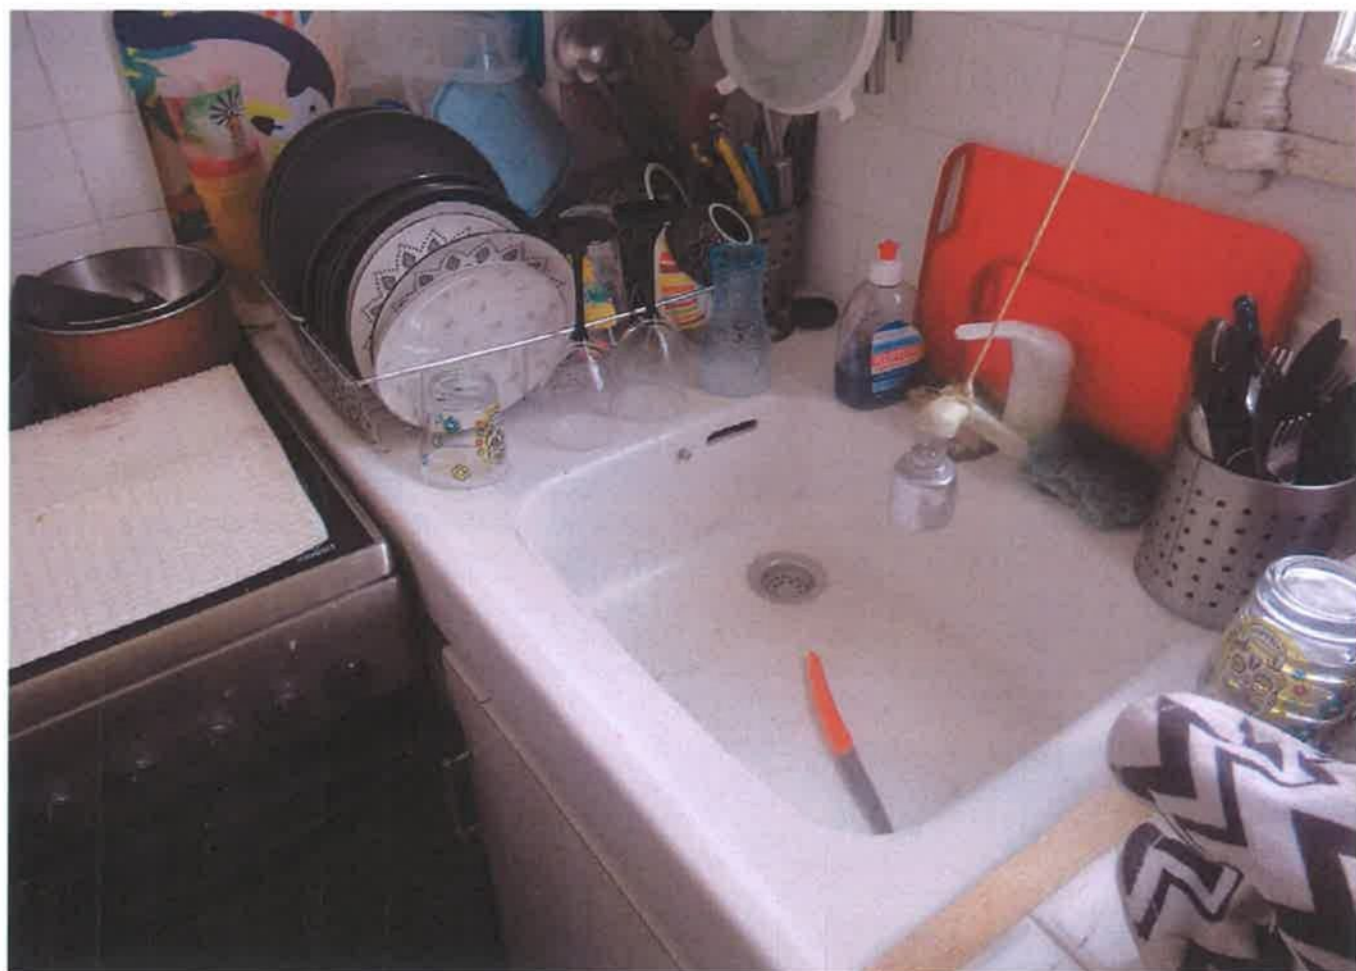
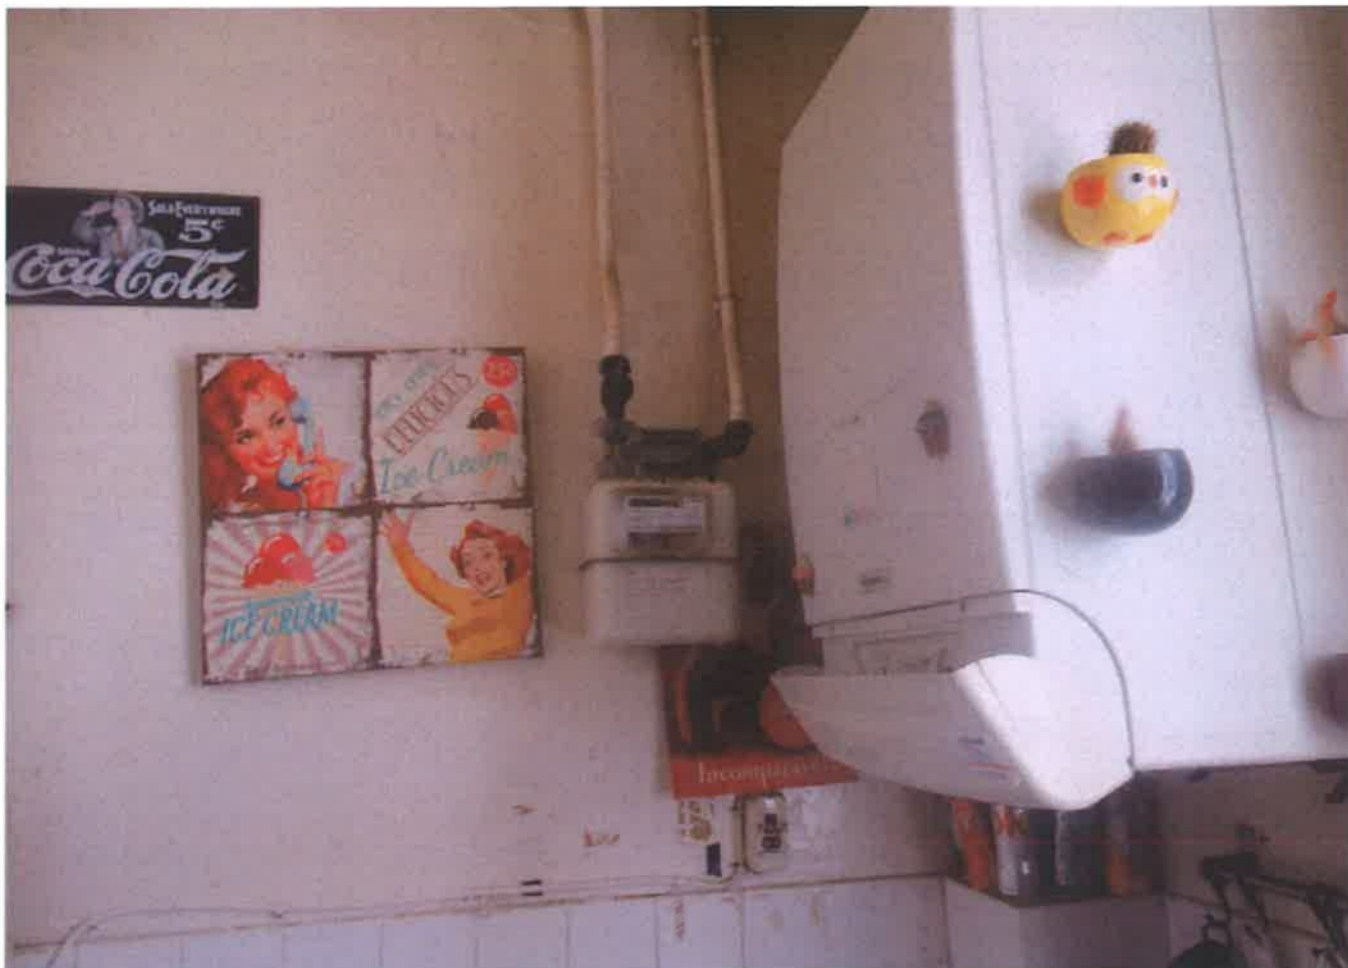
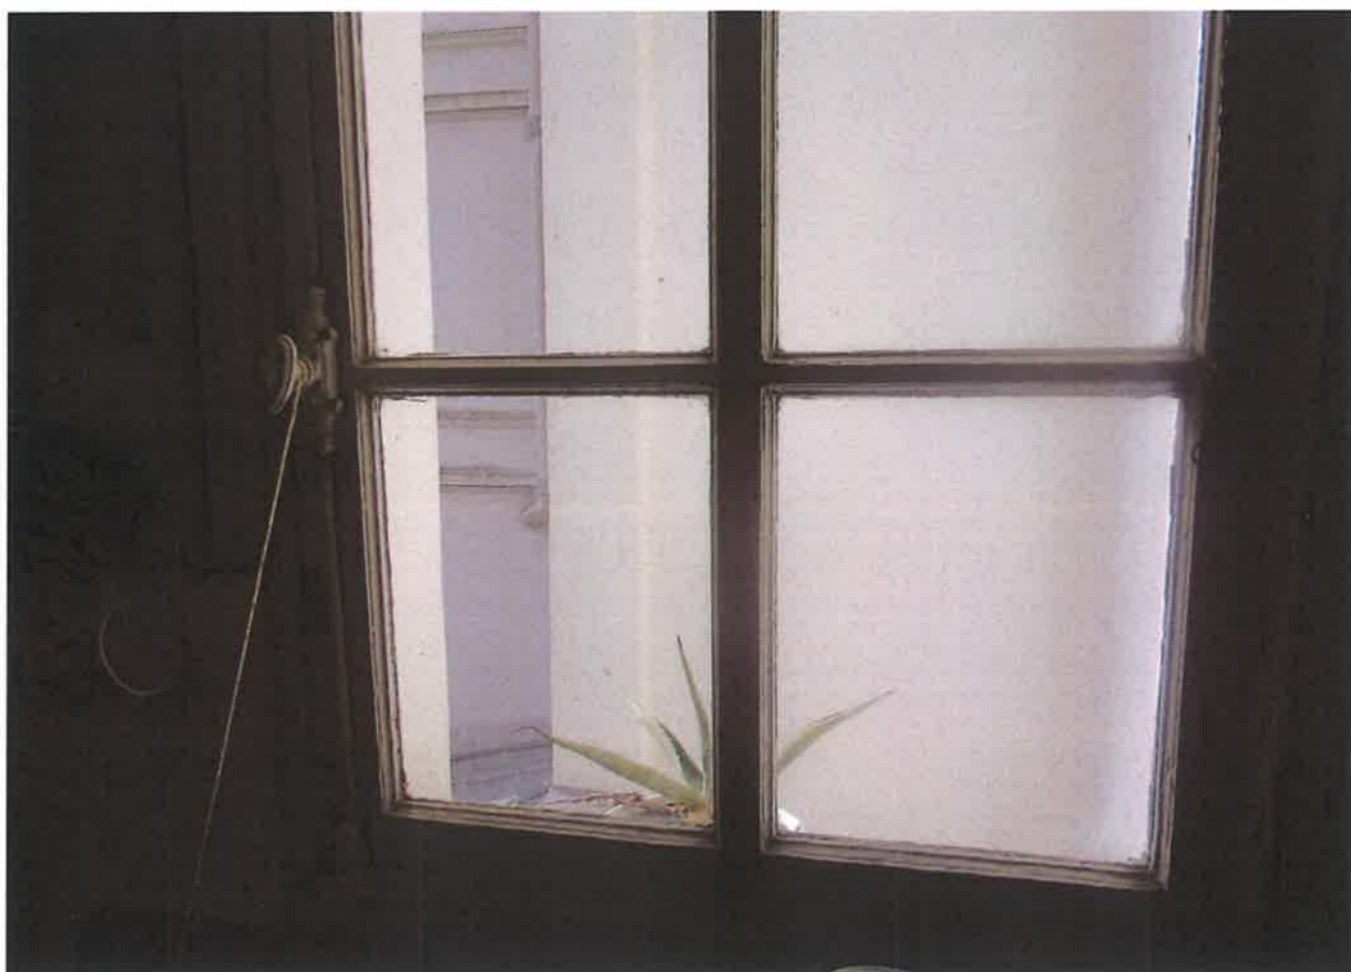
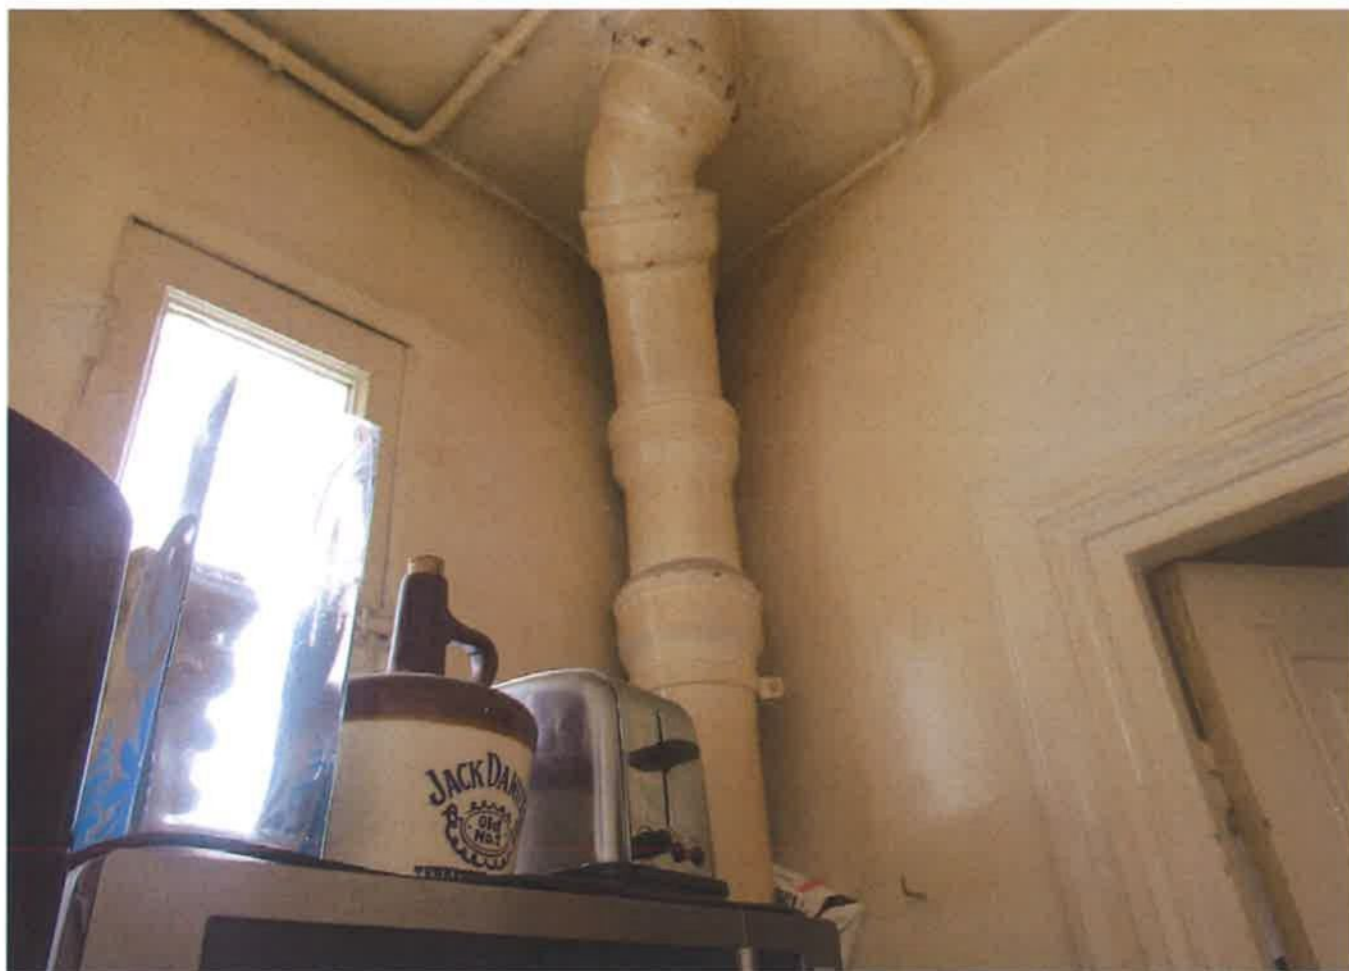
### Première pièce à droite, la cuisine : (photos 14 à 21)

Le sol est recouvert d'un carrelage usagé.

Les murs et le plafond sont revêtus d'une peinture à l'état d'usage comportant des traces d'humidité et des traces de moisissures.

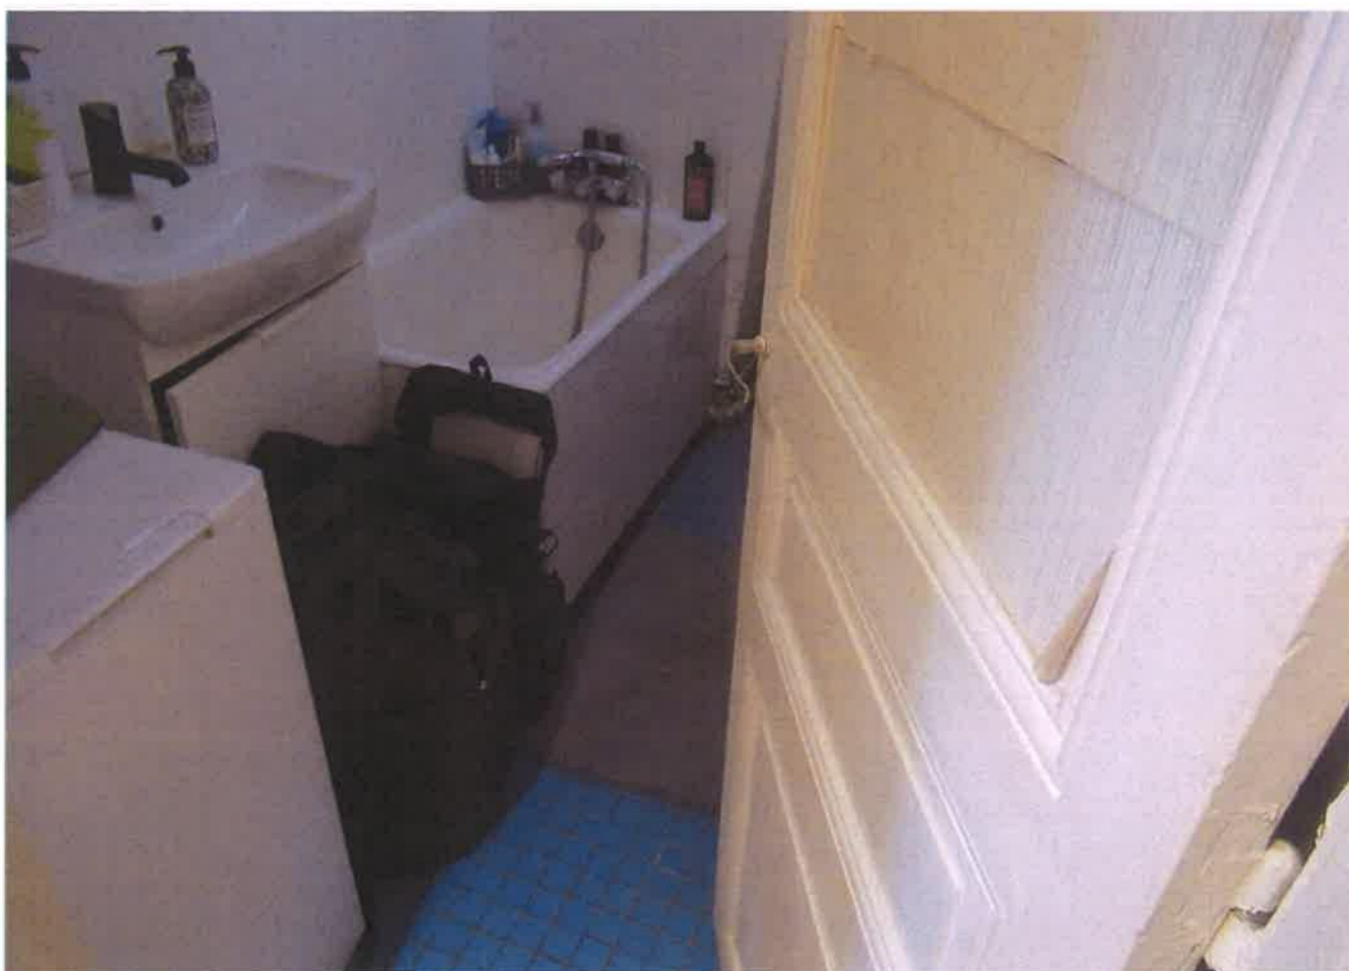
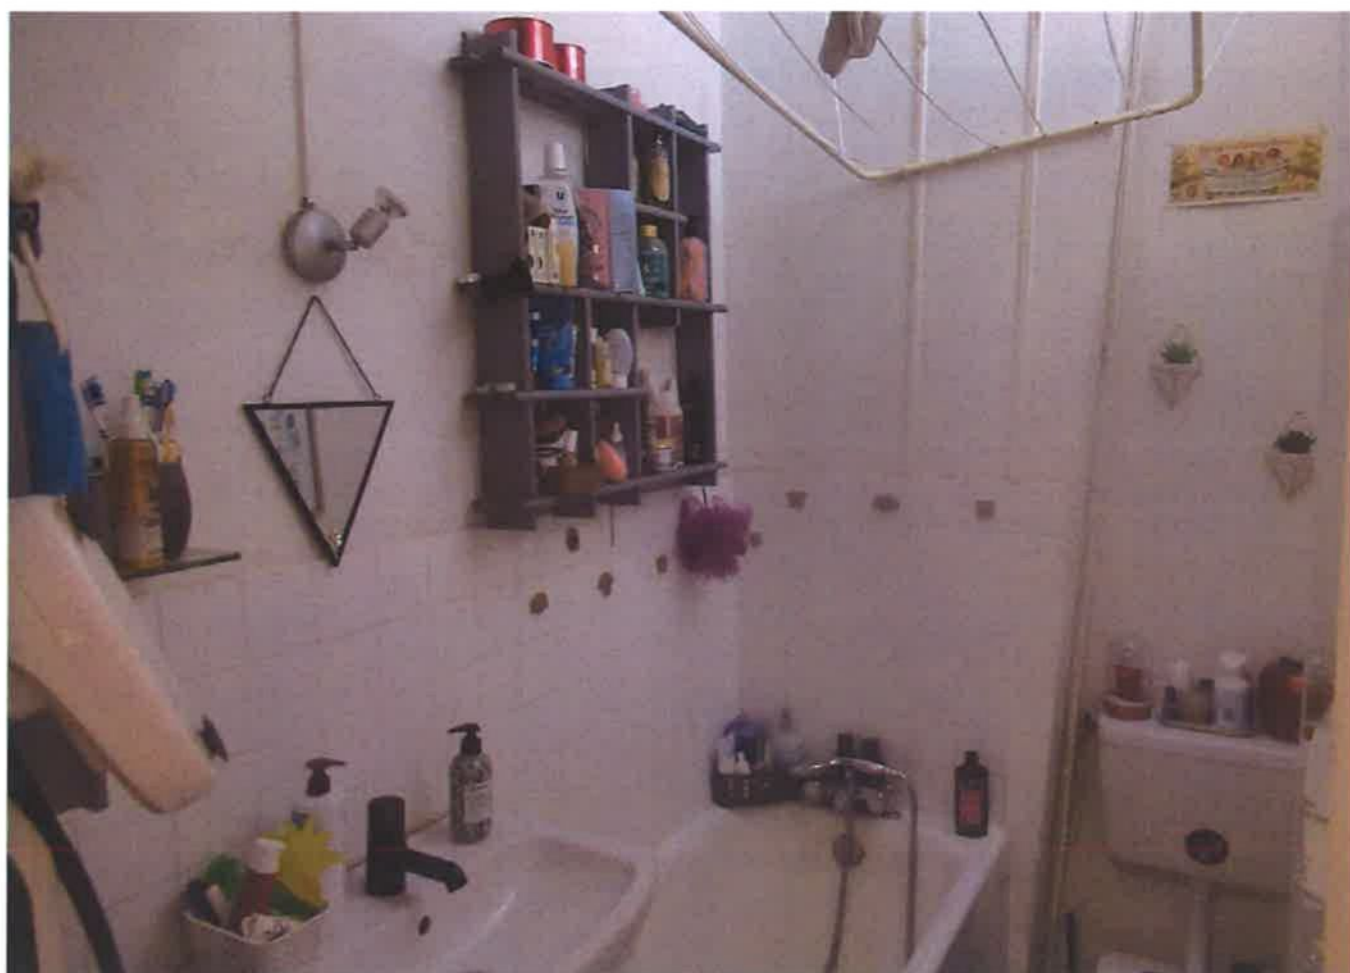
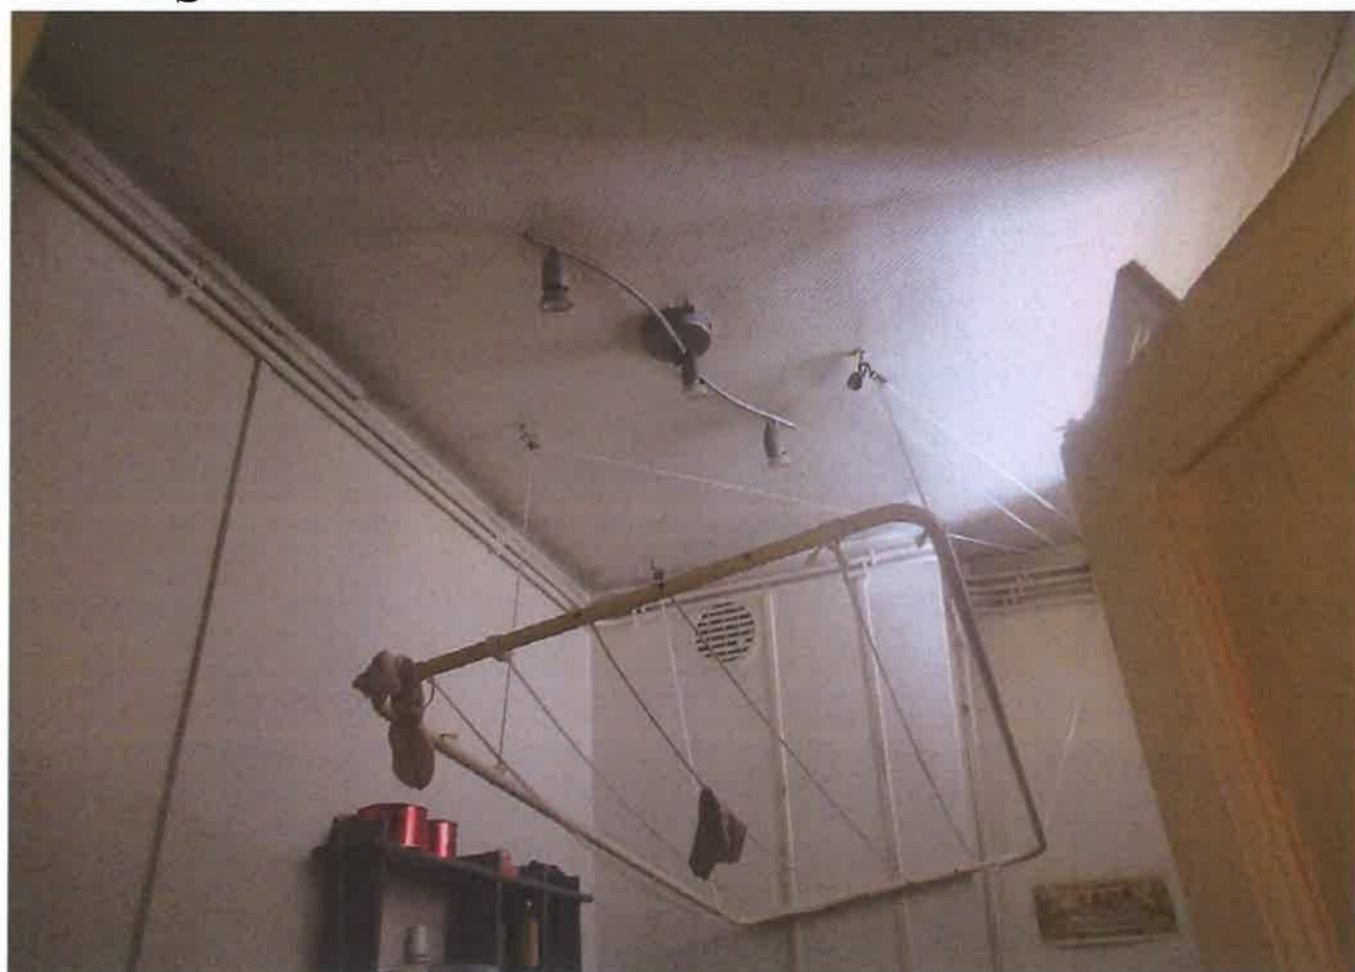
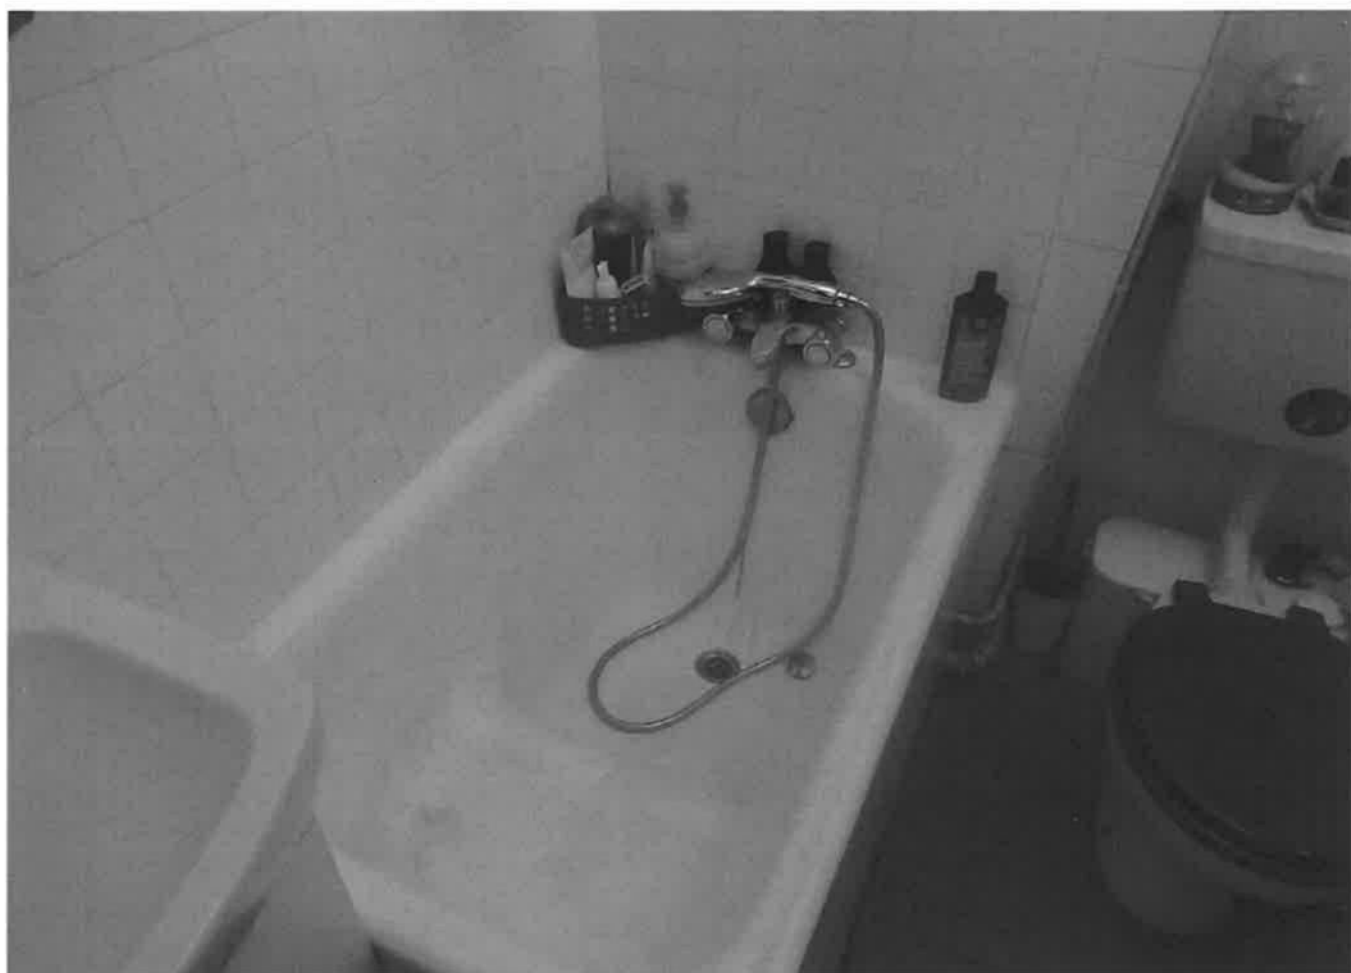
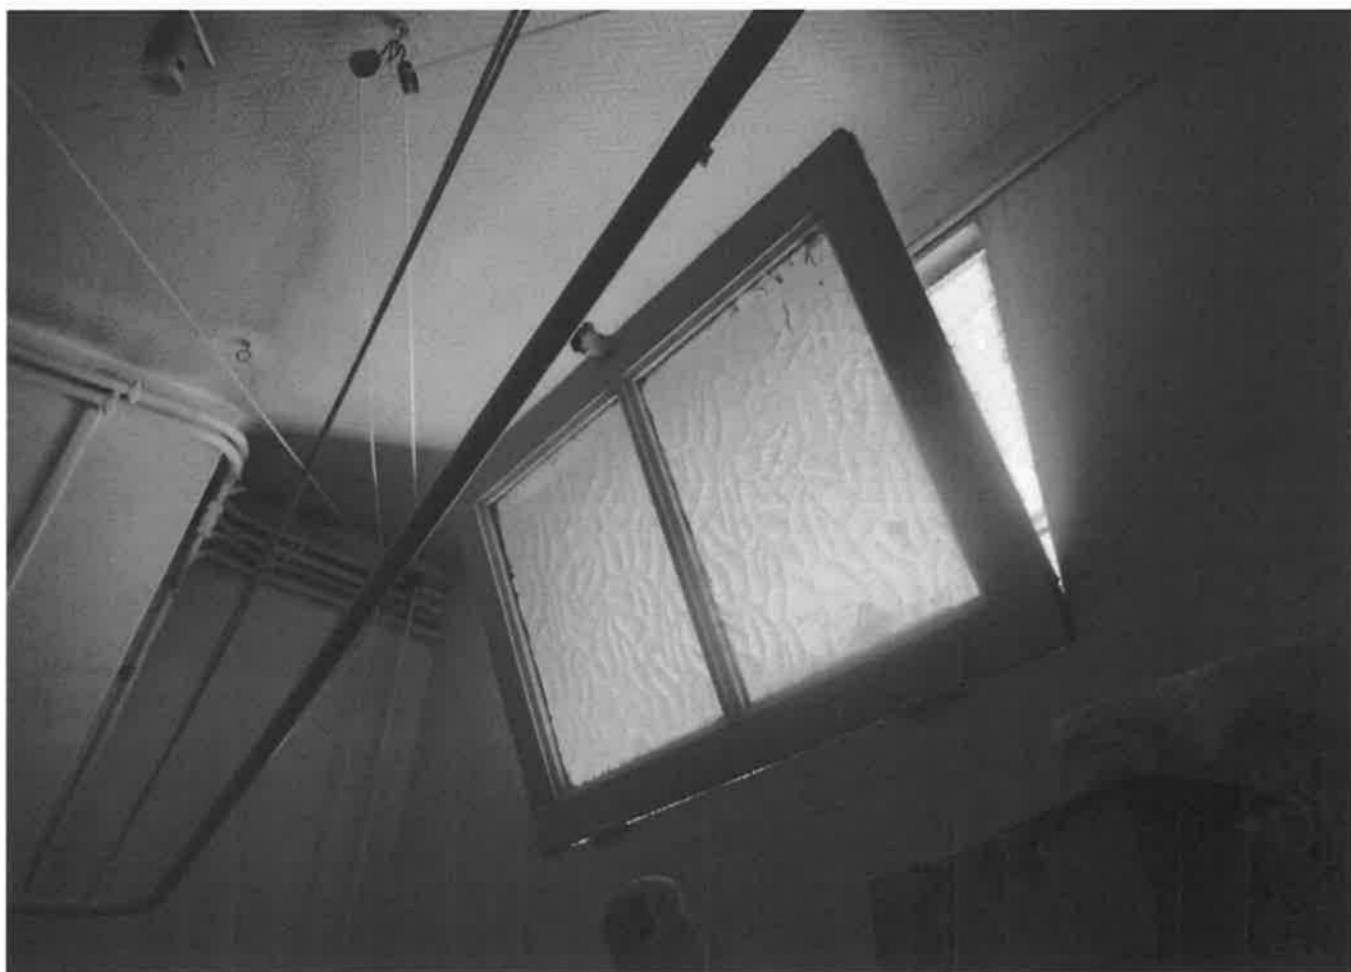
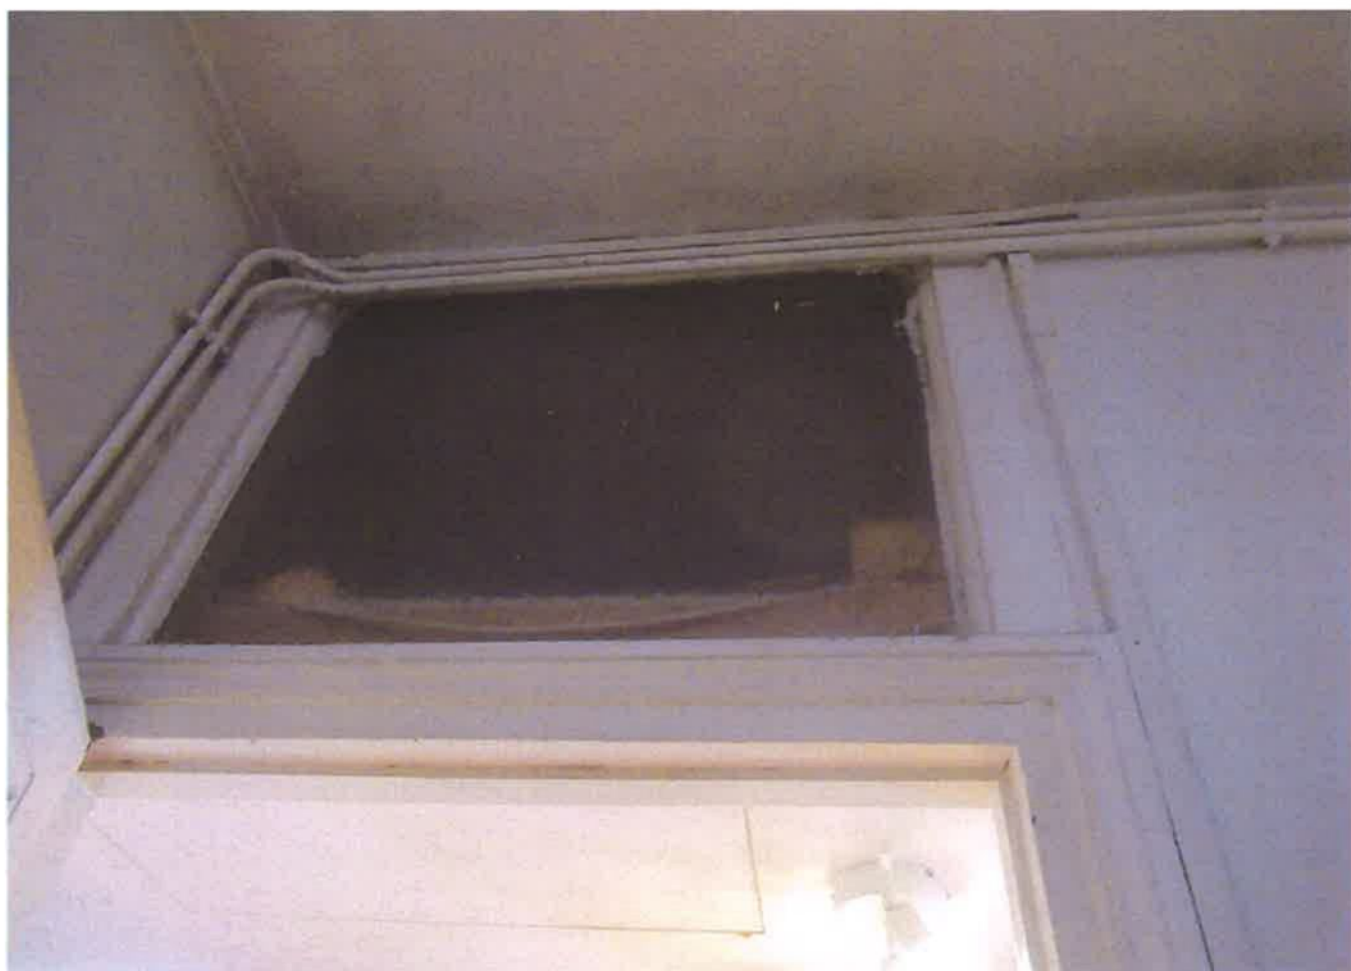
#### Pièce suivante à droite, la salle d'eau : (photos 22 à 27)

Le sol est recouvert d'un carrelage usagé.

Les murs sont revêtus de pans de carrelage autour de la baignoire.

Le reste des murs est revêtu d'une peinture.

Le plafond est revêtu d'une toile de verre.
