**PROCES-VERBAL DE CONSTAT DE DESCRIPTION**

Laquelle m'a transmis un jugement rendu le 2 juillet 2024 par le tribunal judiciaire de NANTERRE signifié par mon ministère le 4 septembre 2024 au terme duquel, il m'est permis de procéder à un PV de description d'un bien situé à ASNIERES-SUR-SEINE dans un immeuble en copropriété au 6 rue Denis Papin, cadastré section AQ n° 5 constitué du lot 22 situé au 3<sup>ème</sup> étage, escalier 8 au fond du couloir de palier comprenant une entrée, 3 pièces, cuisine, WC et les 212/10 millièmes des parties communes générales et le lot 59 d'une cave au sous-sol portant le numéro 10 et 4/10 millièmes des parties communes générales.

Je, Commissaire de justice susdit et soussigné, certifie m'être rendu ce jour le **9 octobre 2025** au **6 rue Denis Papin, 92600 ASNIERES-SUR-SEINE** où la-étant, procède aux constatations suivantes en présence de :

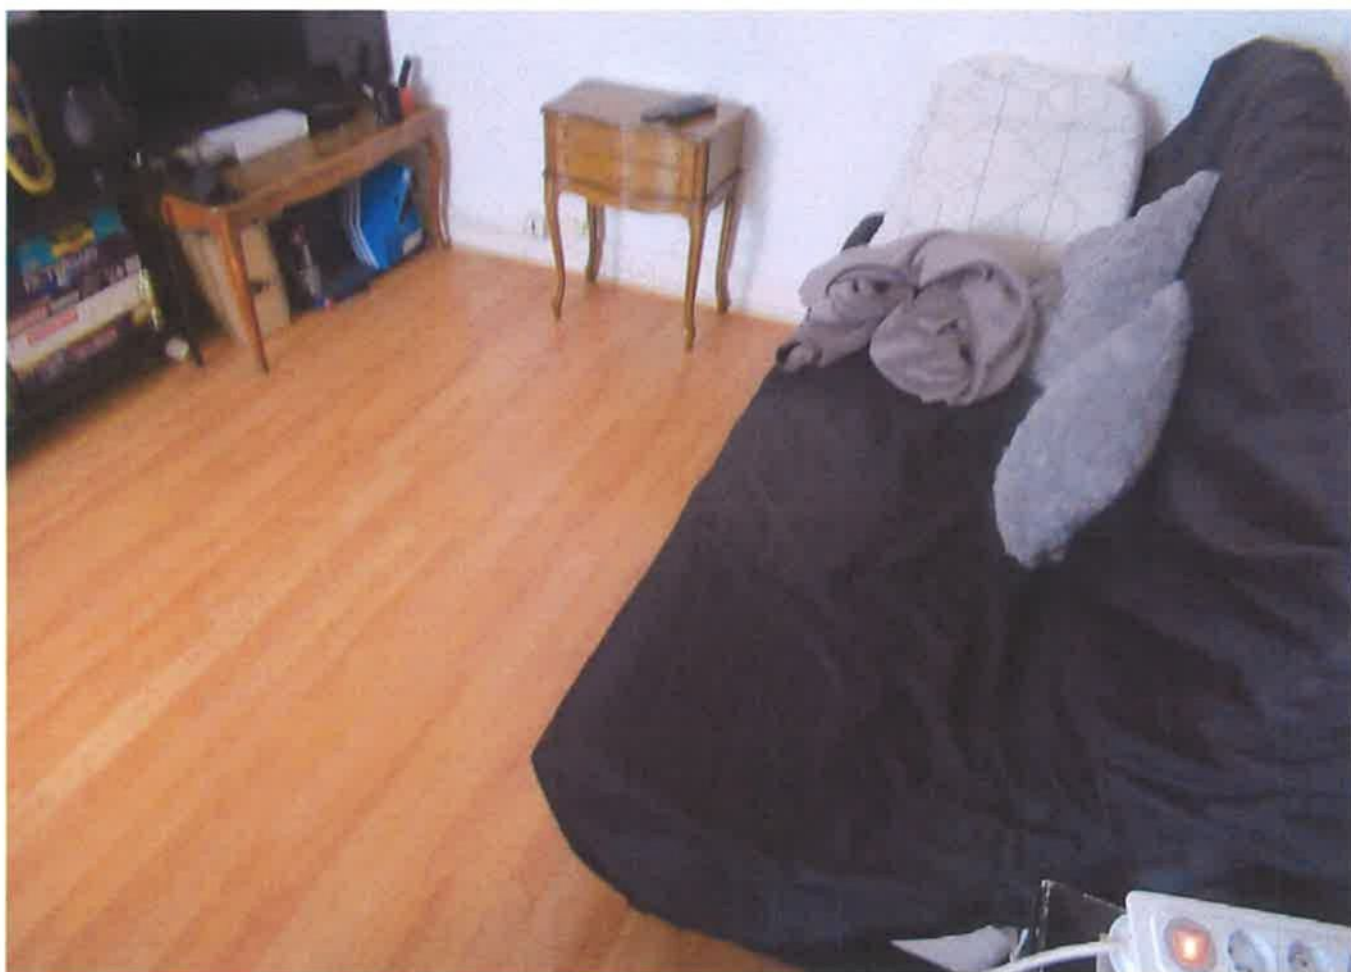
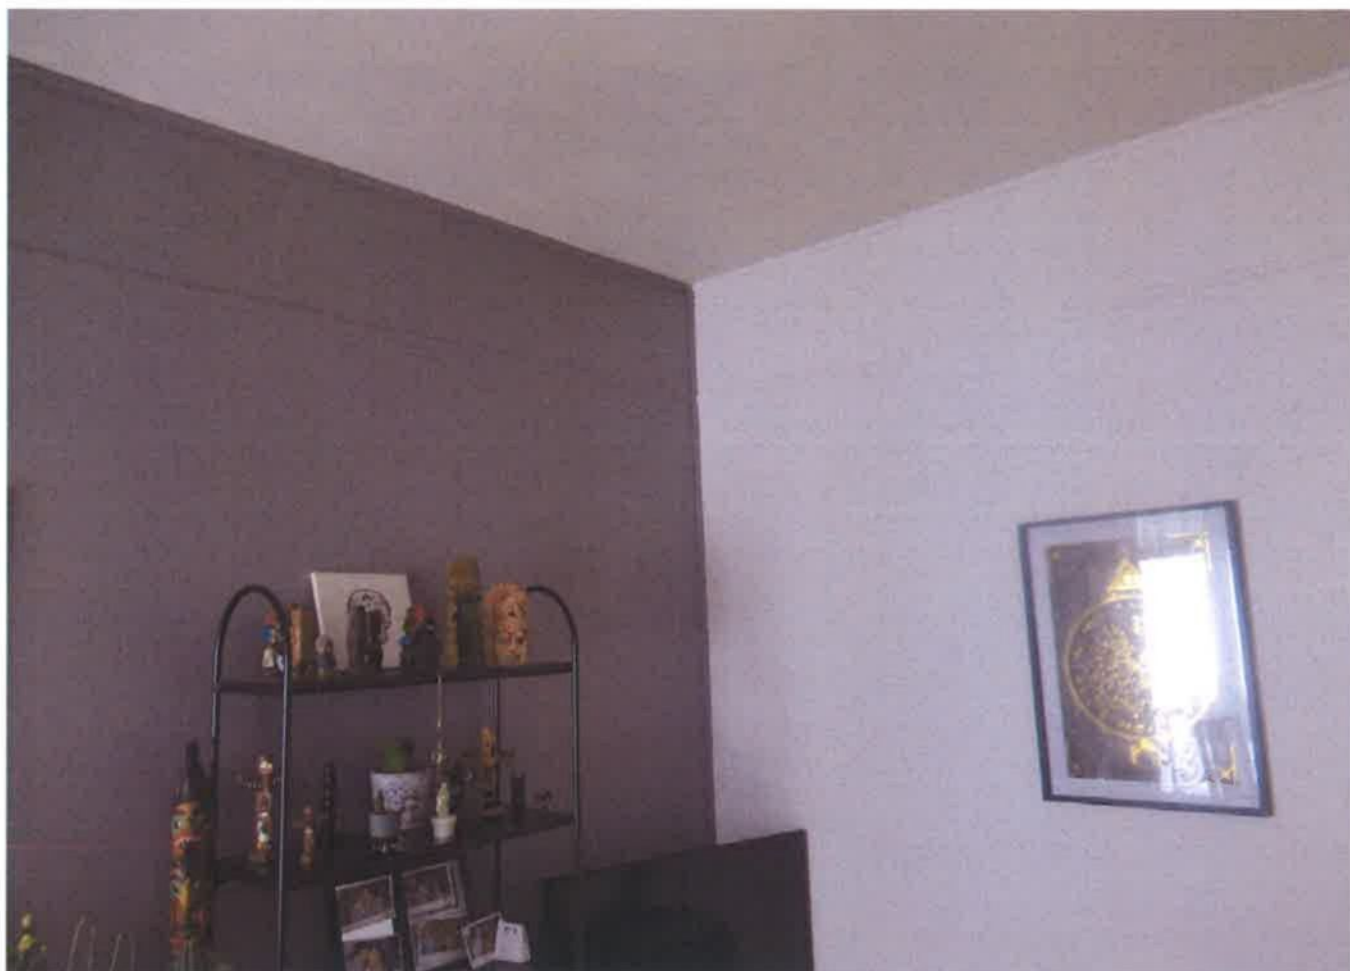
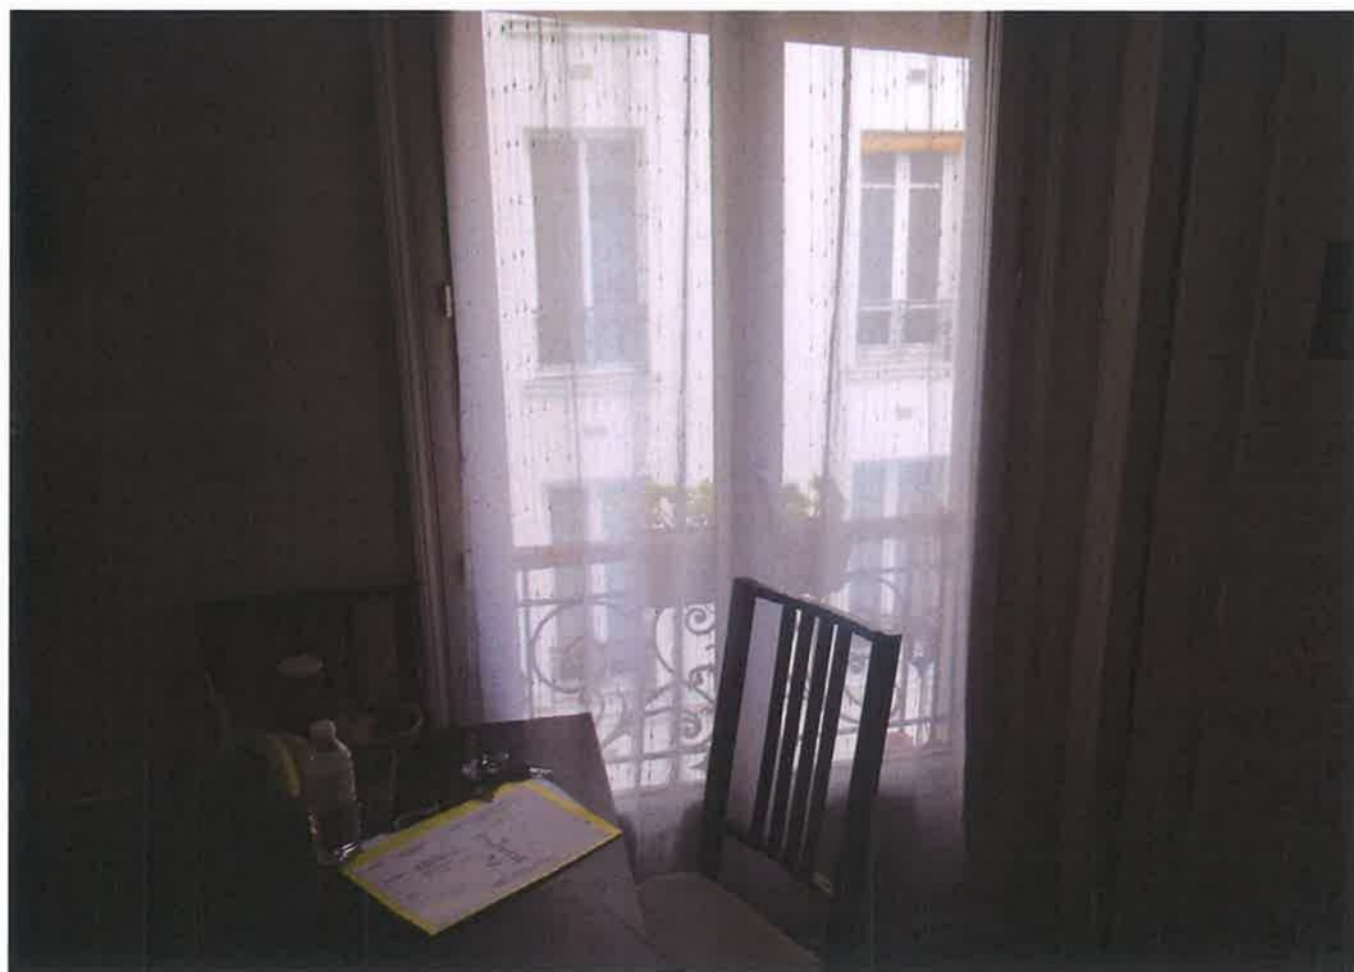
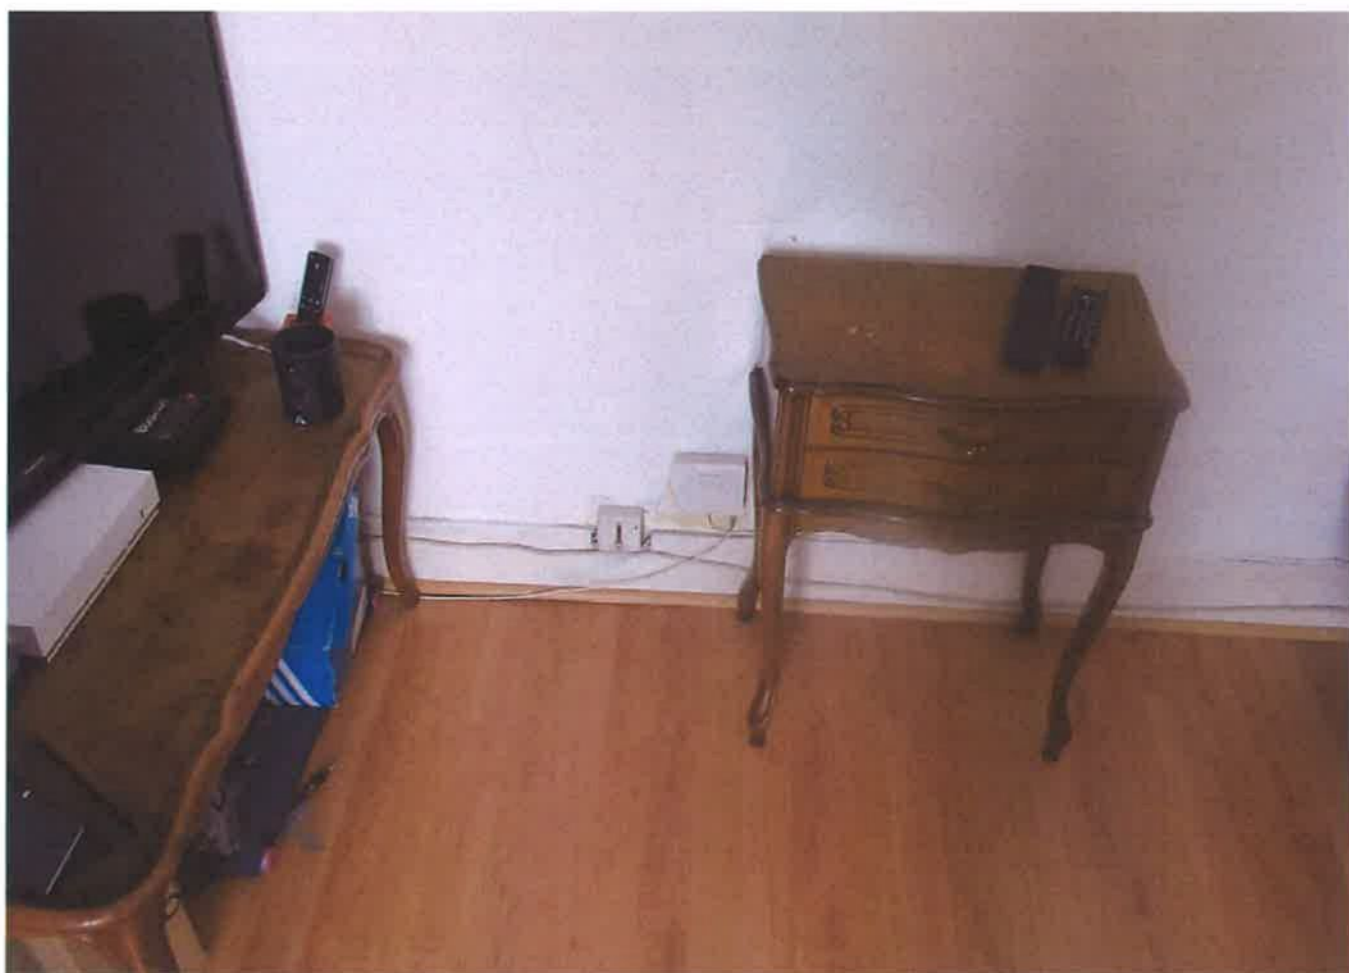
#### Salon : (photos 28 à 31)

Le sol est recouvert du même parquet flottant à l'état d'usage.

Les murs et le plafond sont revêtus d'une peinture blanche et grise l'état d'usage.

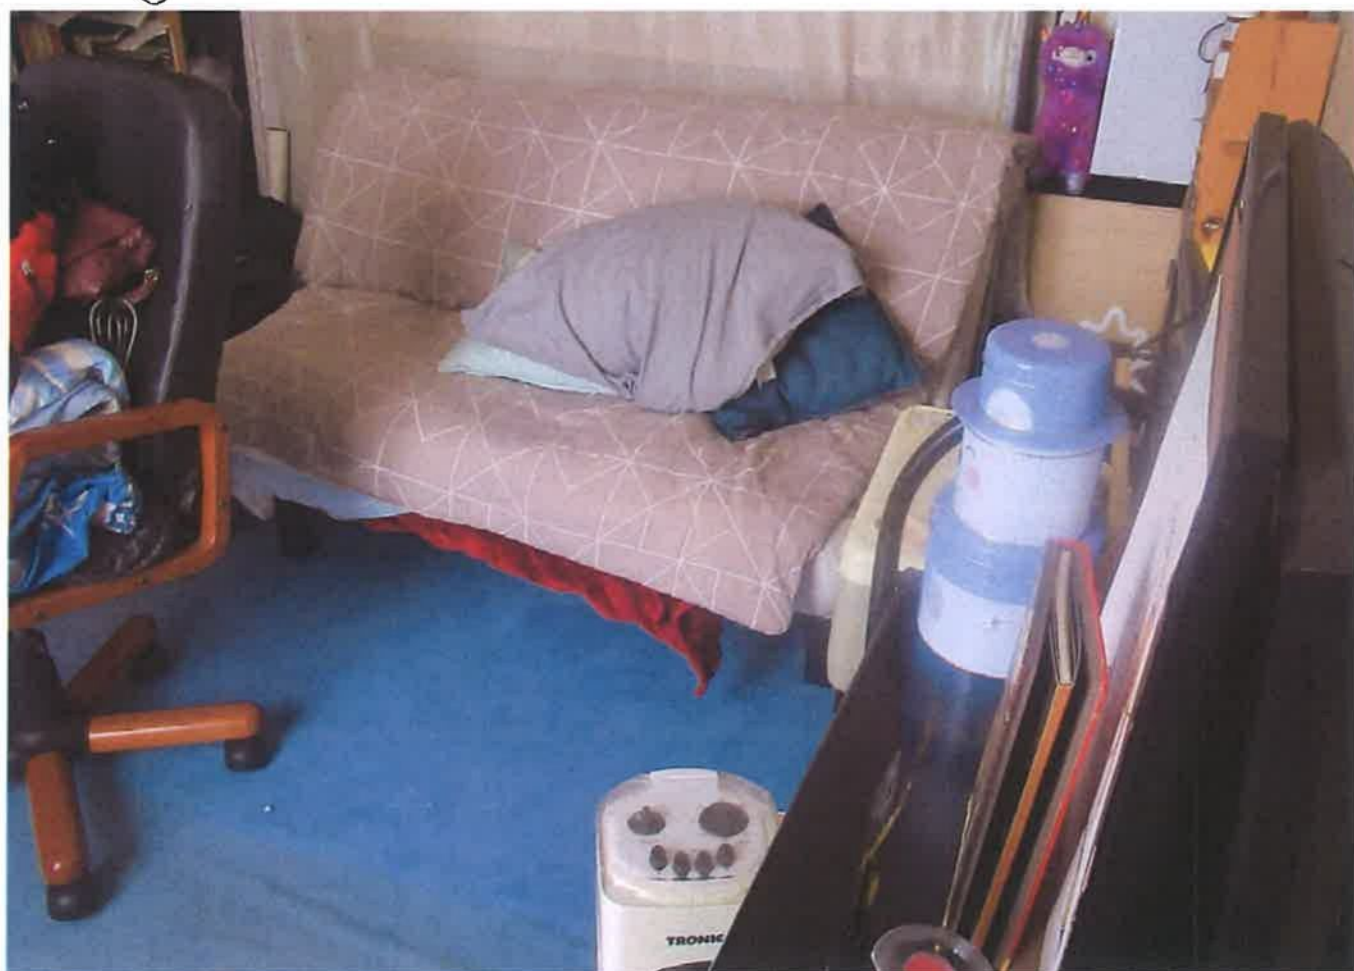
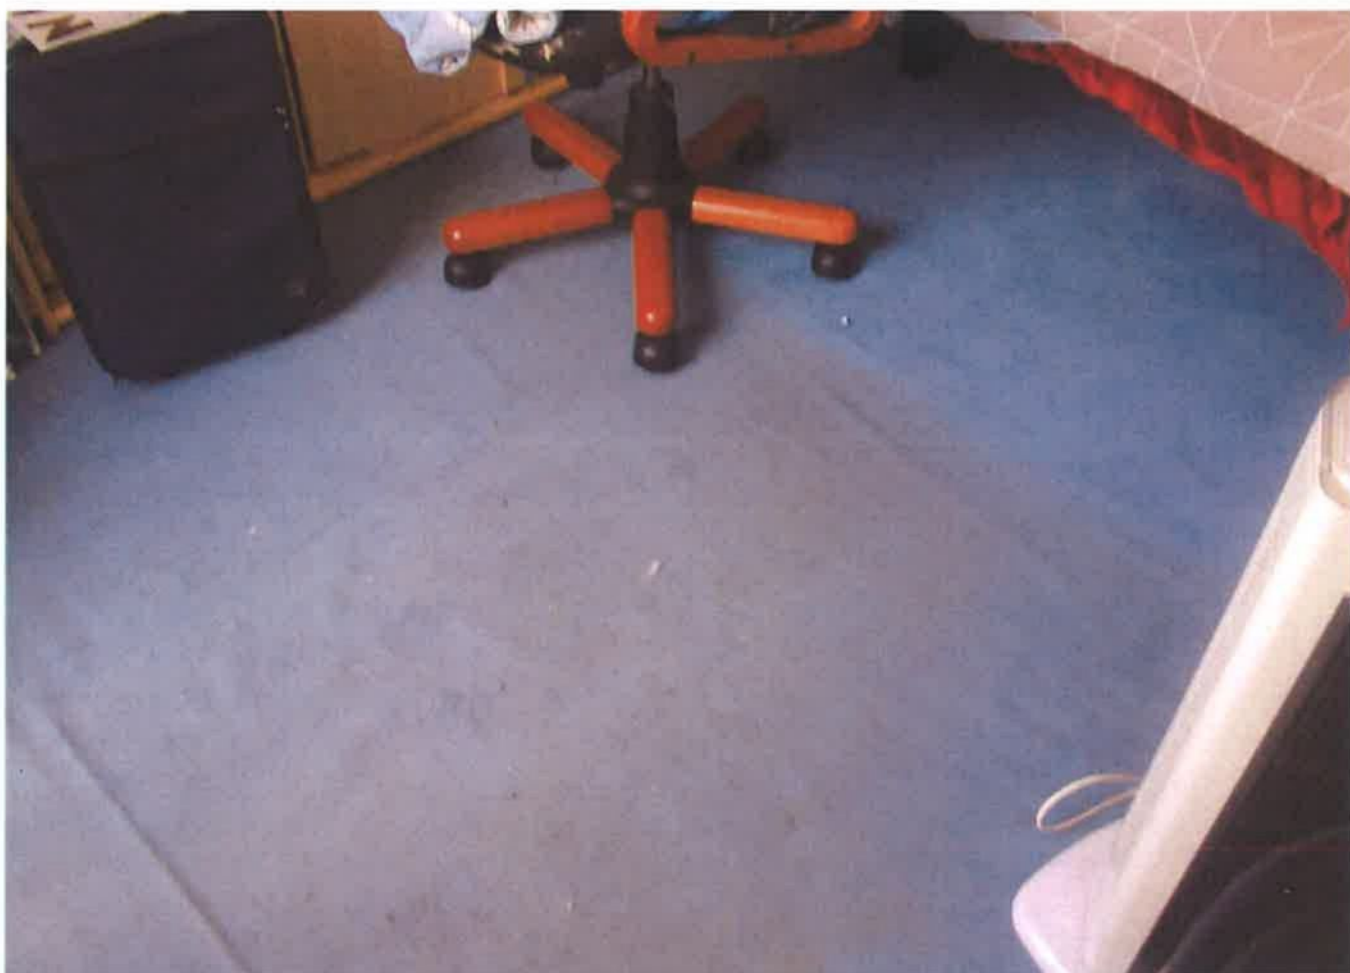
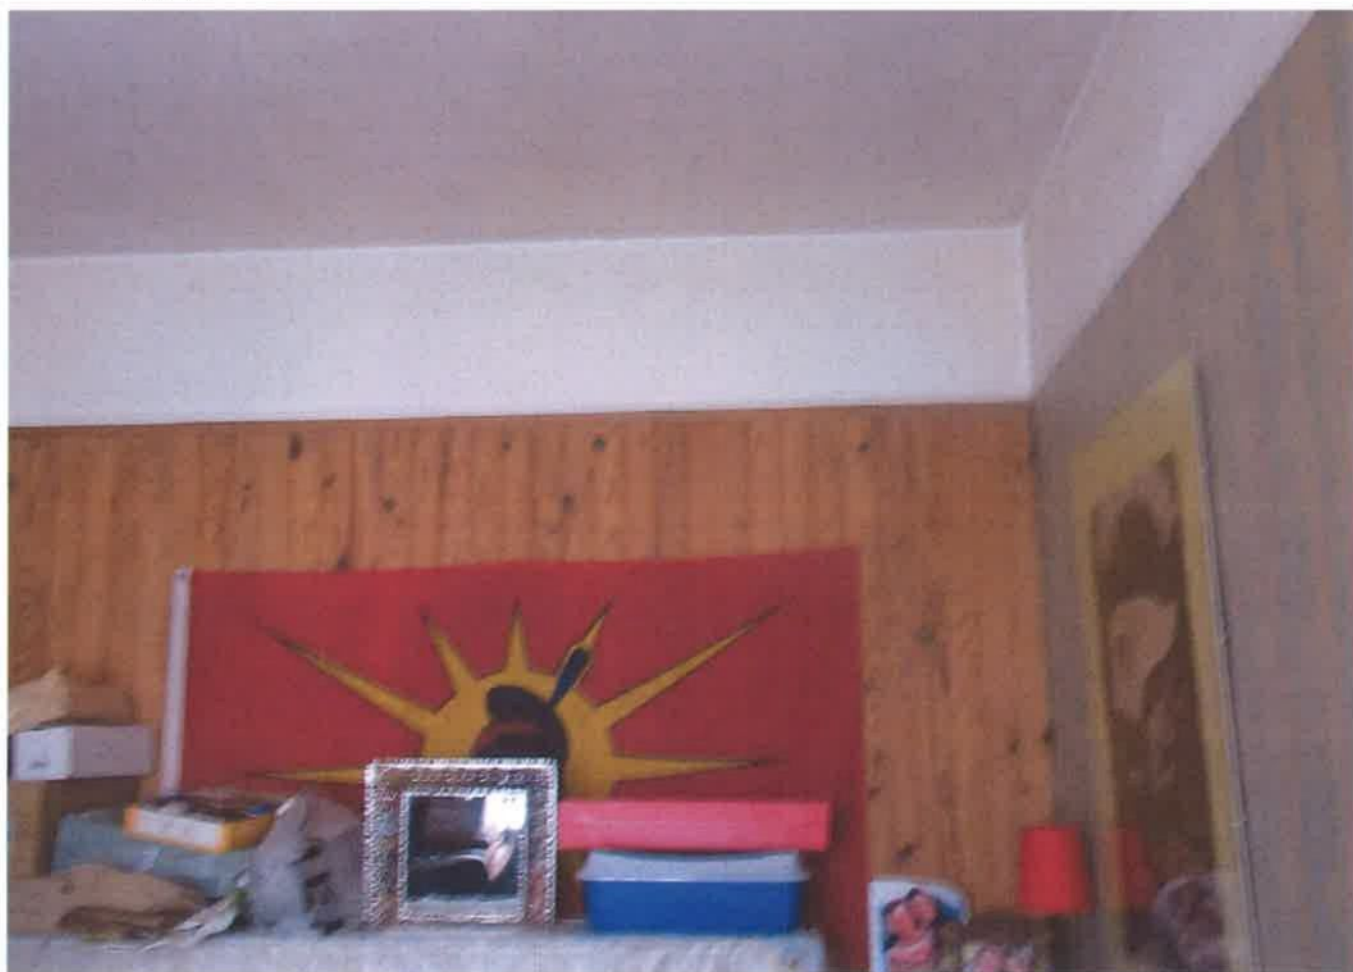
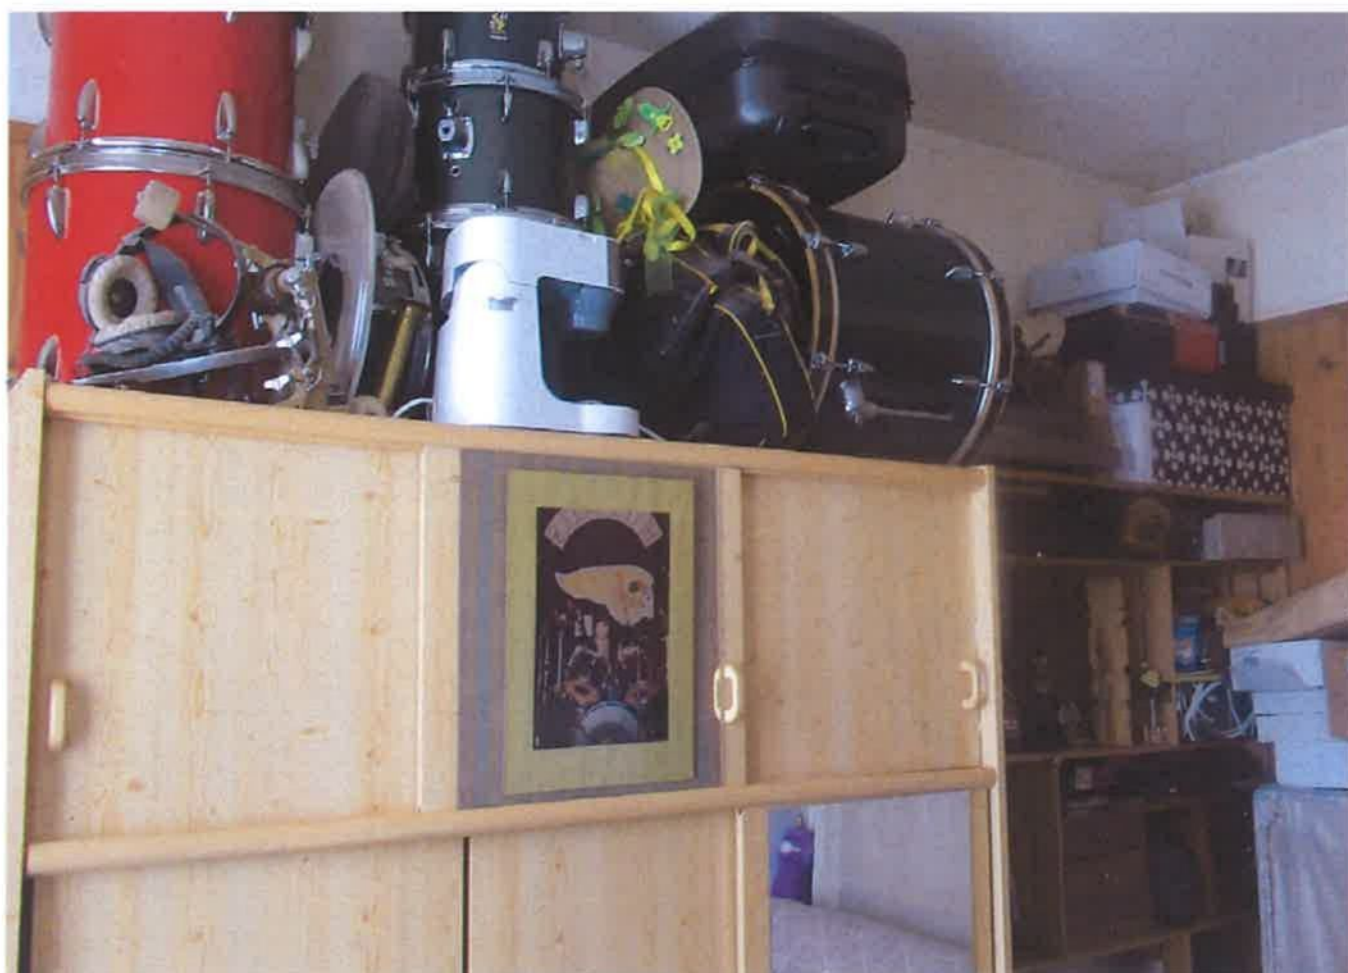
#### Dernière pièce, chambre / bureau : (photos 32 à 35)

Le sol est recouvert d'une moquette usagée.

Les murs sont en partie lambrissés et en partie recouvert d'un papier-peint.

Le plafond est revêtu d'une peinture blanche.

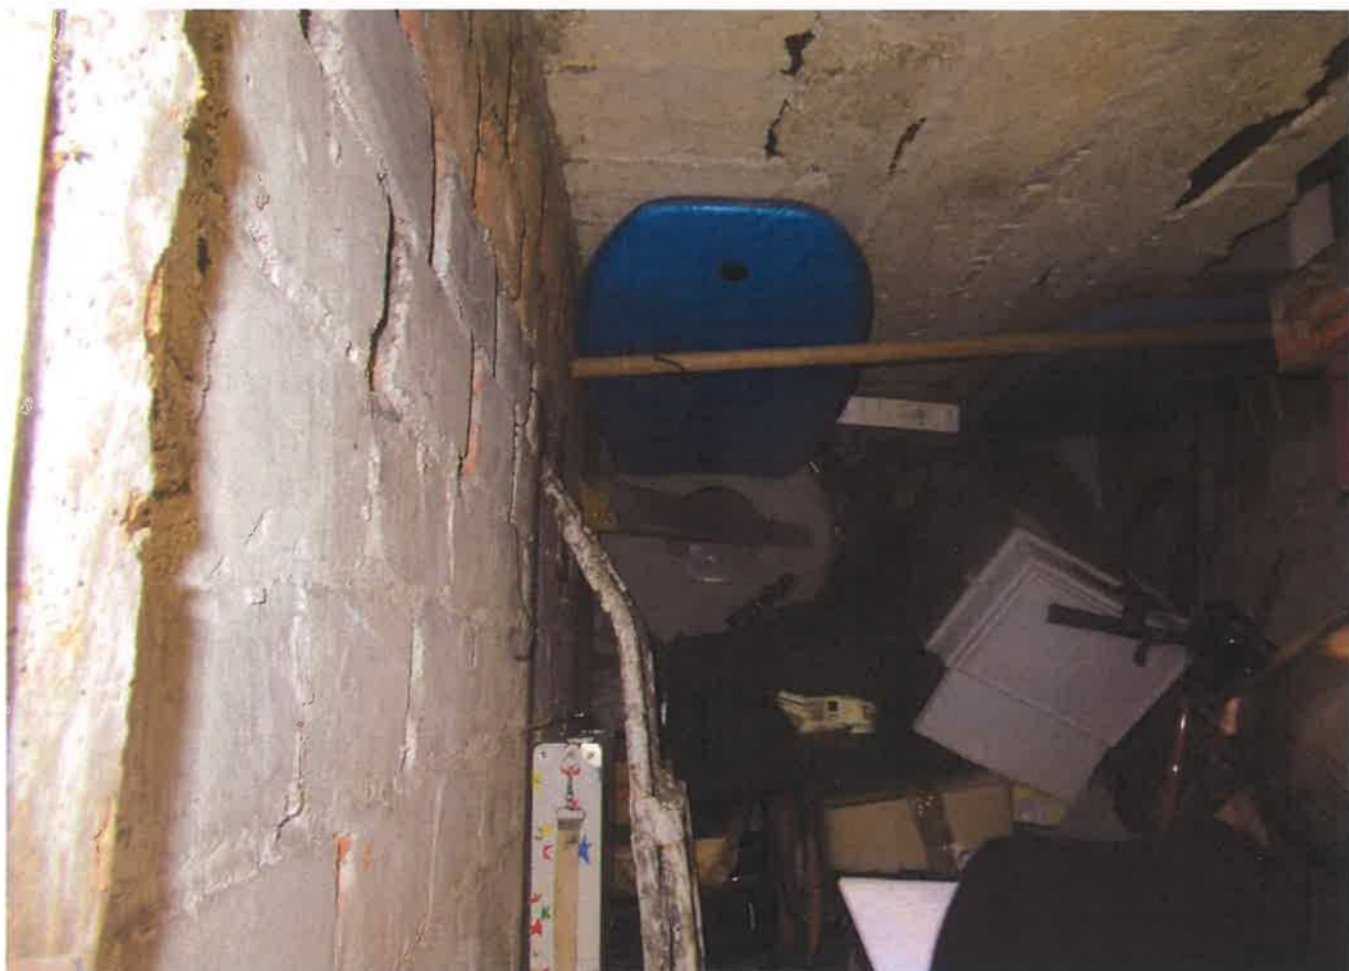
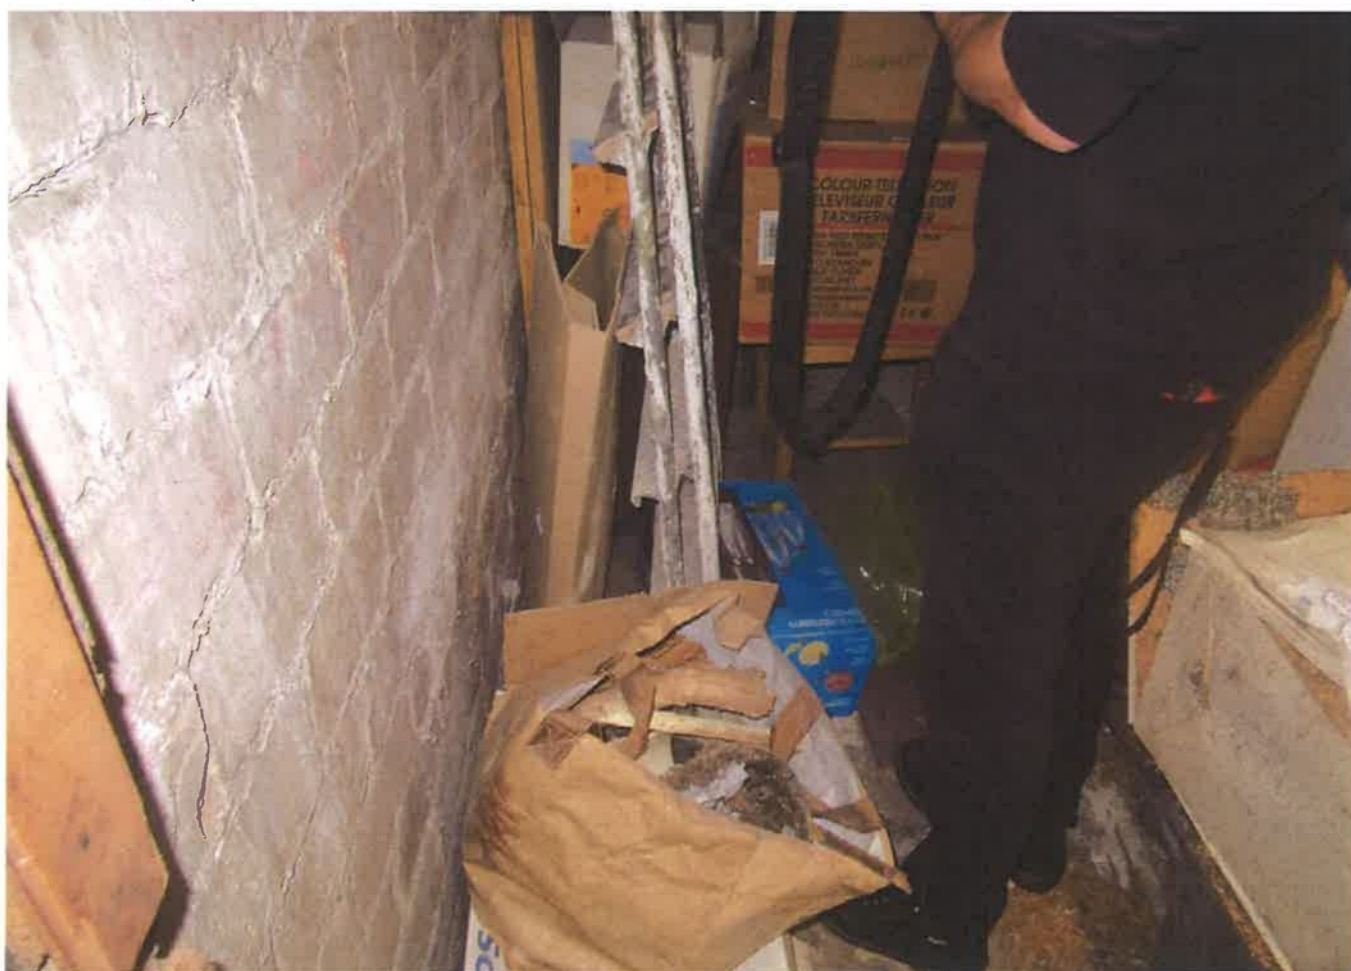
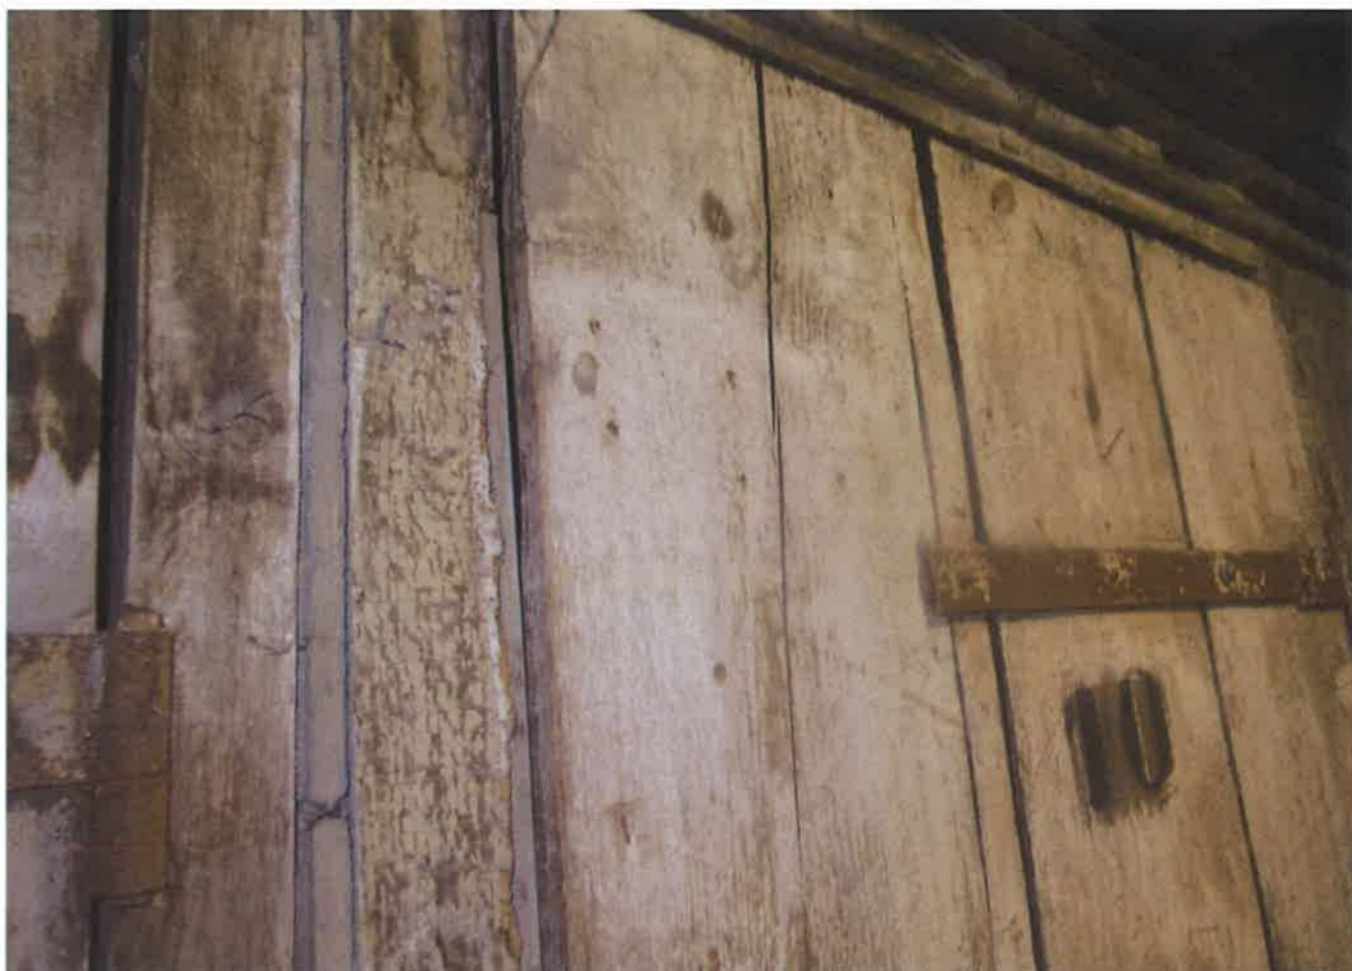
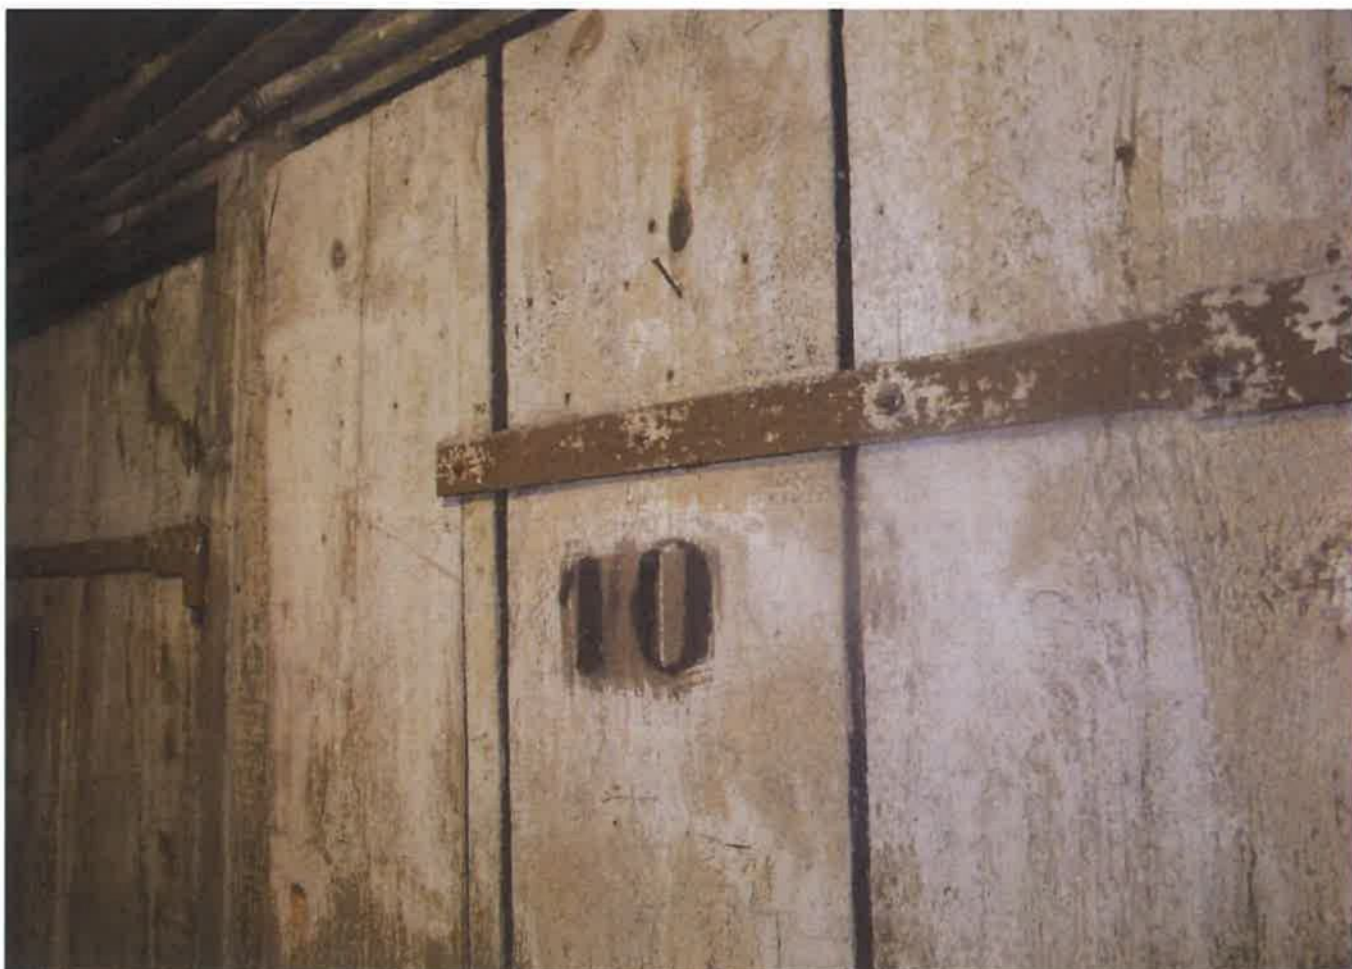
#### Cave n° 10 : (photos 37 à 40)

Elle se situe au premier sous-sol du bâtiment B.

Cette cave est protégée par une porte en bois équipée d'un verrou.

Le sol est recouvert d'un béton.

Les murs et le plafond sont composés de parpaings.

La cave est garnie de divers objets.
