## **PROCÈS-VERBAL DE DESCRIPTION**

Au sein d'un immeuble sis 119-121, avenue Carnot, 93140 Bondy, composé comme suit :

- Lot n°10, bâtiment A, escalier 1, au deuxième étage : une chambre,
- Lot n°11, bâtiment A, escalier 1, au deuxième étage : un studio.

Me suis transportée ce jour, **VENDREDI DIX-NEUF DÉCEMBRE DEUX MILLE VINGT-CINQ, à 8 heures 30 MINUTES** dans un immeuble 119, avenue Carnot, 93140 Bondy et dans l'appartement situé au 2<sup>ème</sup> étage.

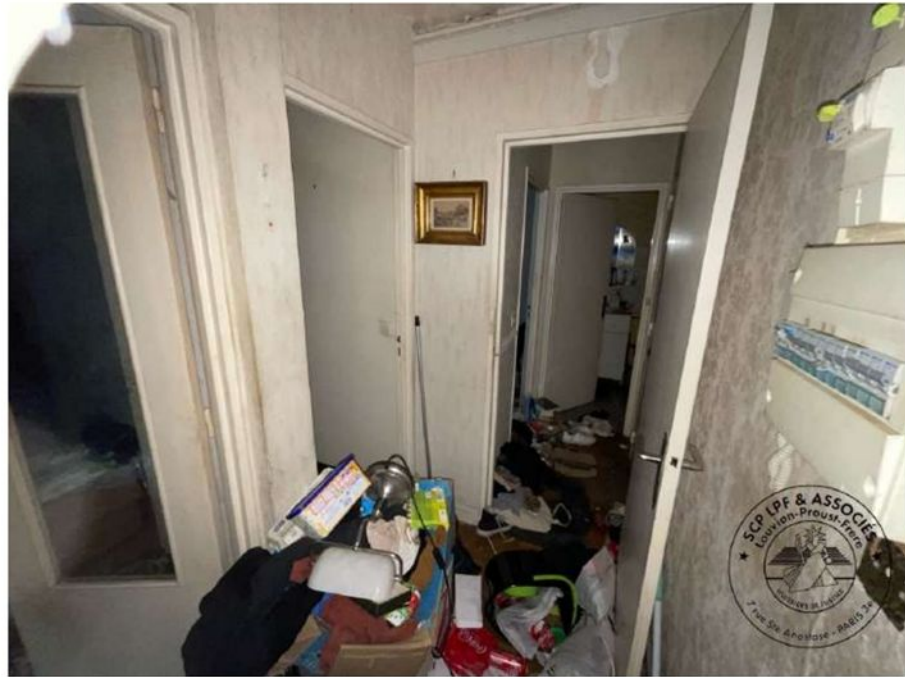
1.

De manière générale, la décoration est vétuste, ancienne et défraîchie.

Le sol en partie visible est revêtu de parquet moderne poncé et vitrifié.

Les murs et le plafond sont recouverts de papier peint vétuste.

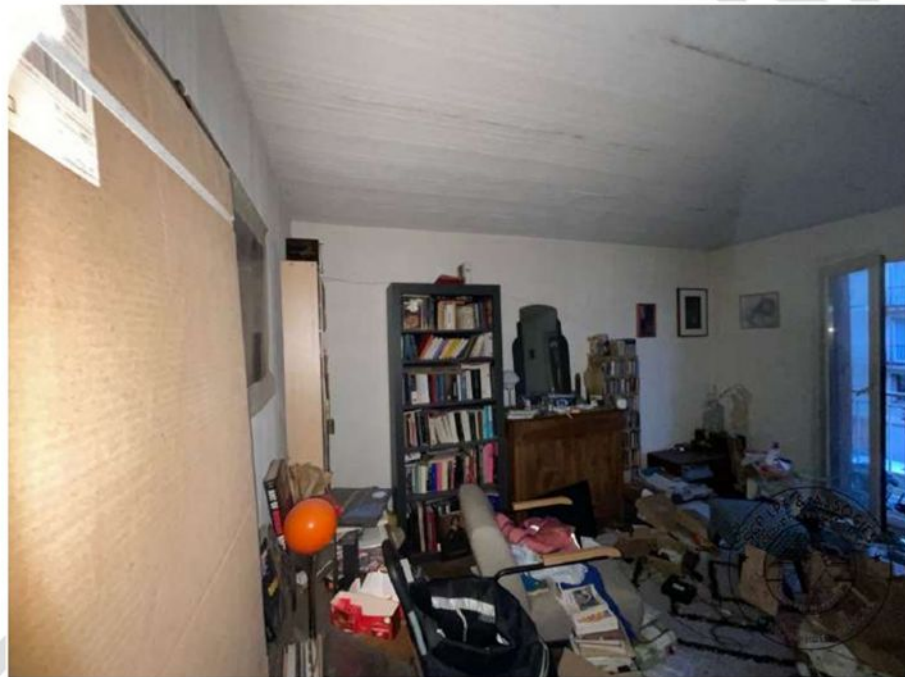
35.

La pièce présente également une décoration défraîchie tant sur les murs qu'en plafond.

Les murs et le plafond sont recouverts de papier peint.

Au sol, un parquet moderne poncé et vitrifié.

L'éclairage naturel est assuré par une porte fenêtre intacte en PVC à double vitrage donnant sur le balcon.

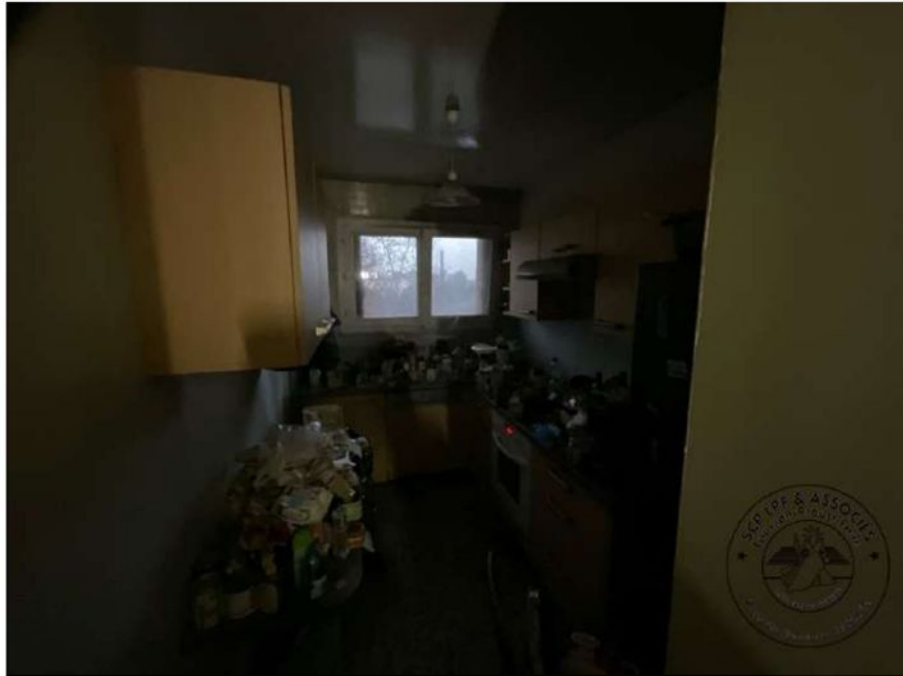
27.

Le sol est revêtu de carrelage de type mosaïque.

Les murs et le plafond sont recouverts de peinture.

L'éclairage naturel est assuré par une fenêtre en PVC donnant sur le balcon.

Le tout est ancien et défraîchi.

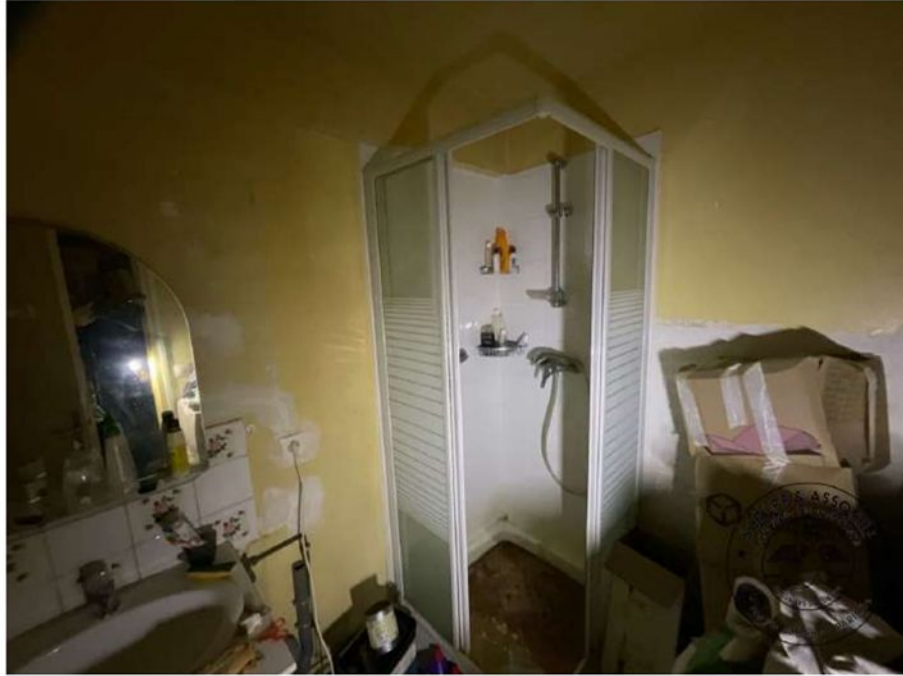
15.

Le sol est revêtu de carrelage de type mosaïque.

Les murs et le plafond sont peints en mauvais état.

- d'une cabine de douche extrêmement encrassée,
- d'un meuble vasque avec lavabo en grès émaillé blanc

Le tout est extrêmement sale et en mauvais état.

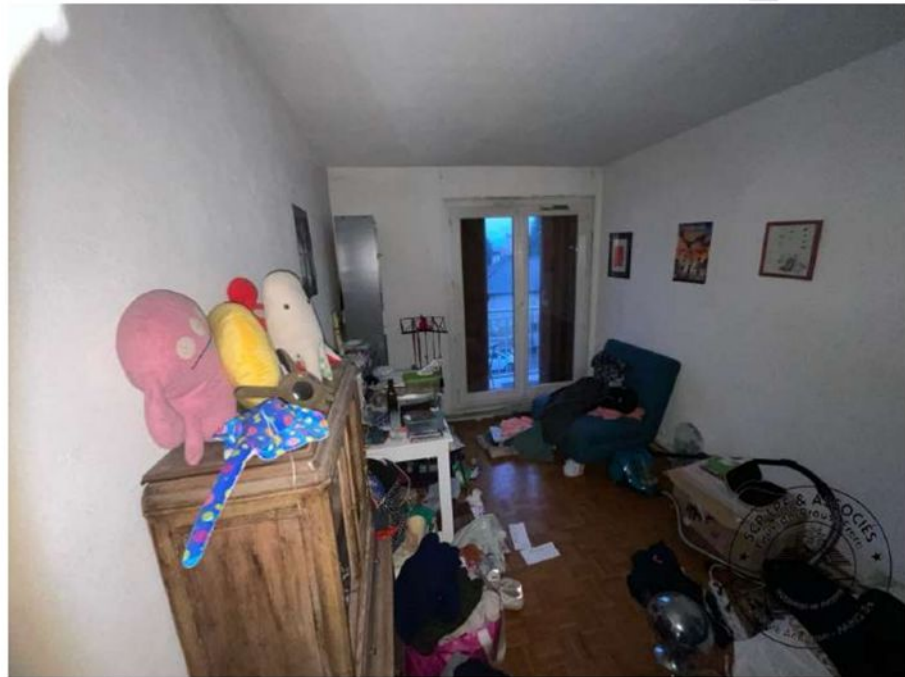
21.

Le sol est revêtu de parquet moderne.

Les murs et le plafond sont revêtus de peinture.

La pièce est éclairée naturellement par une porte fenêtre en double vitrage clair et intact.

Le tout est vétuste, en mauvais état.
