PROCES-VERBAL DE DESCRIPTION

L'AN DEUX MILLE VINGT CINQ
ET LE TRENTE AVRIL

Certifie m'être transporté ce jour de 16 heures 30 à 17 heures 45 à CHERVAL (24320) 46 Impasse du Bois, sur les parcelles ci-dessus désignées où là étant et en présence de Madame Laura WILKINSON LOUGH et avec son accord j'ai dressé le présent procès-verbal de description :

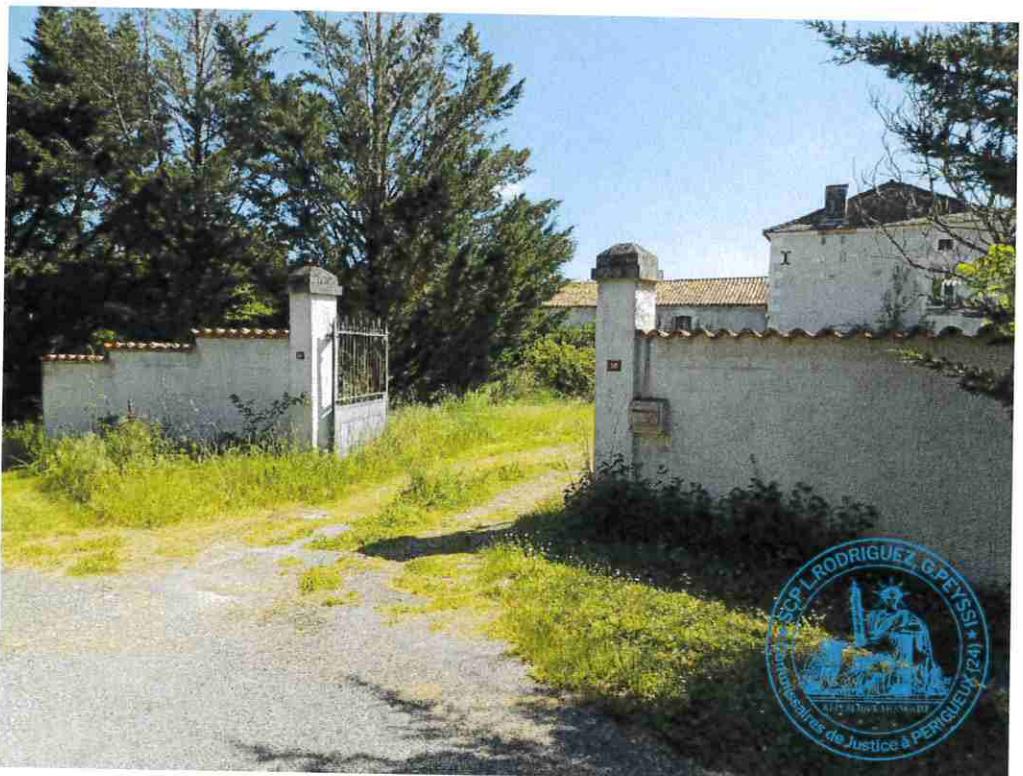
On accède à la propriété par un portail deux battants métalliques qui présente un aspect verdâtre.

Les murs de clôture de part et d'autre sont crépis, et sont en bon état.

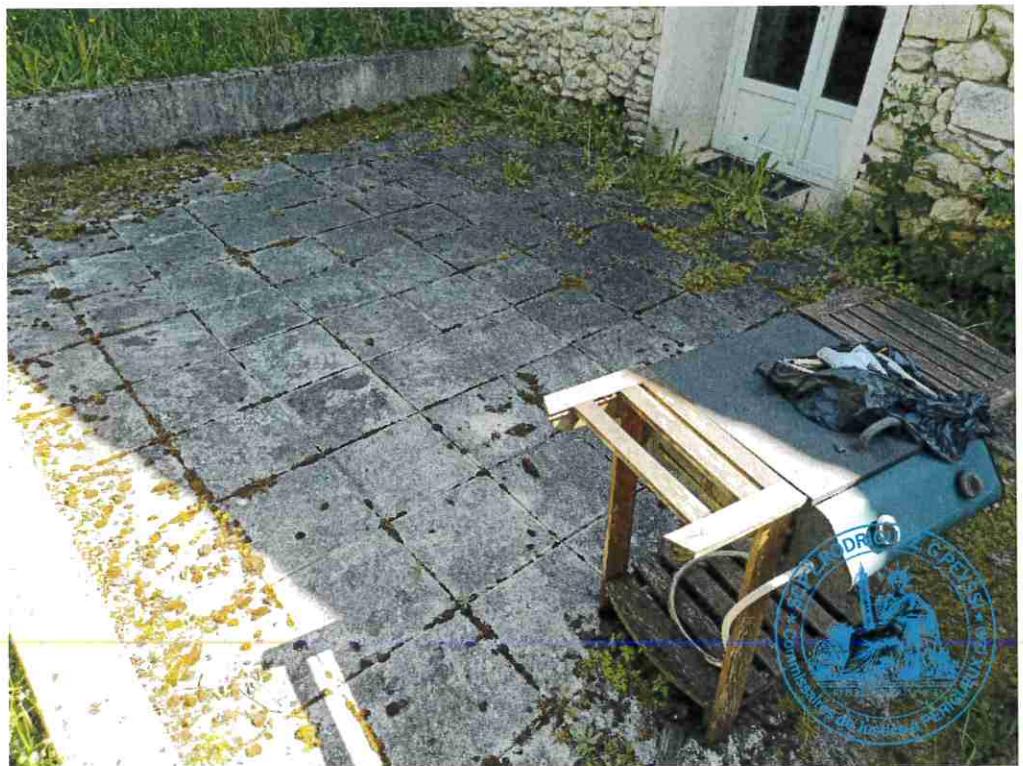
En façade arrière, est visible une terrasse dallée fermée par un petit mur de clôture crépi présentant un aspect noirci, moussu et quelques impacts.

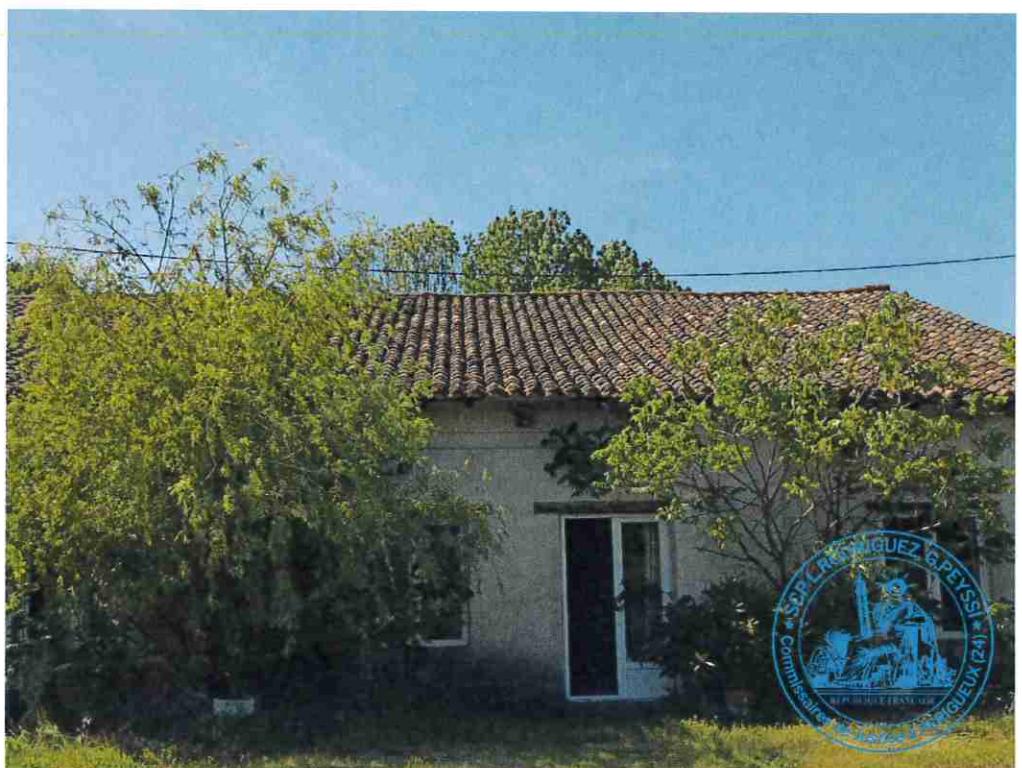
La façade de droite est également en pierre jointée ; elle est en partie envahie de végétation.

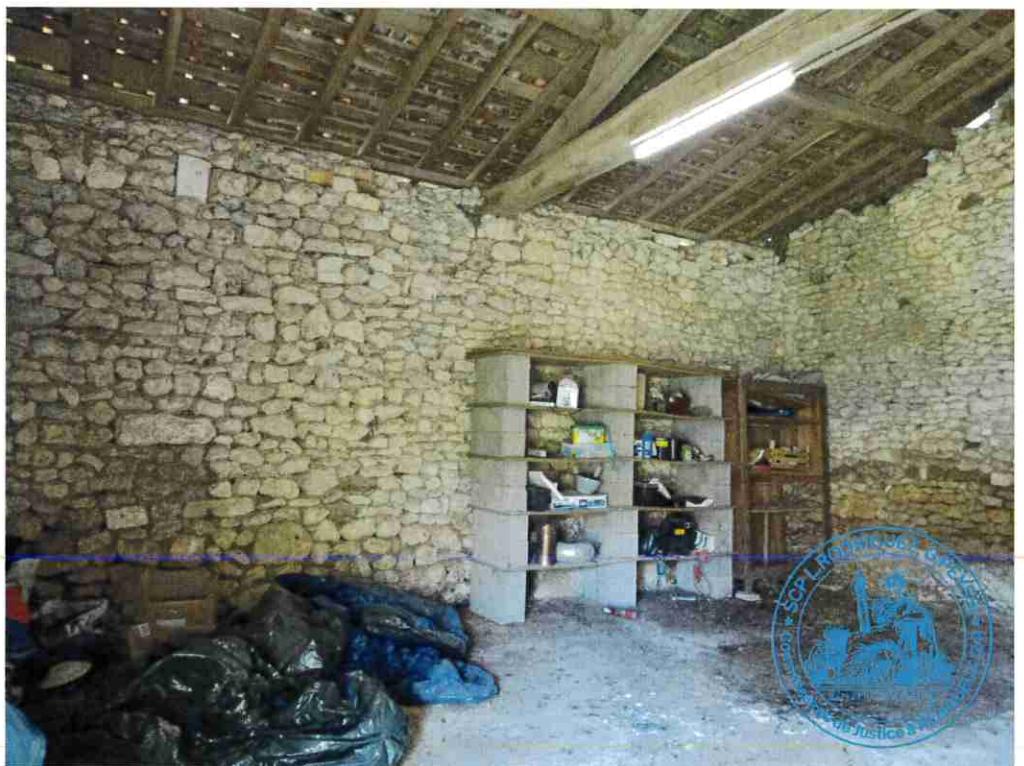
L'ensemble présente un état correct, je relève cependant que sur le mur de face et sur le mur de droite, des joints sont manquants.

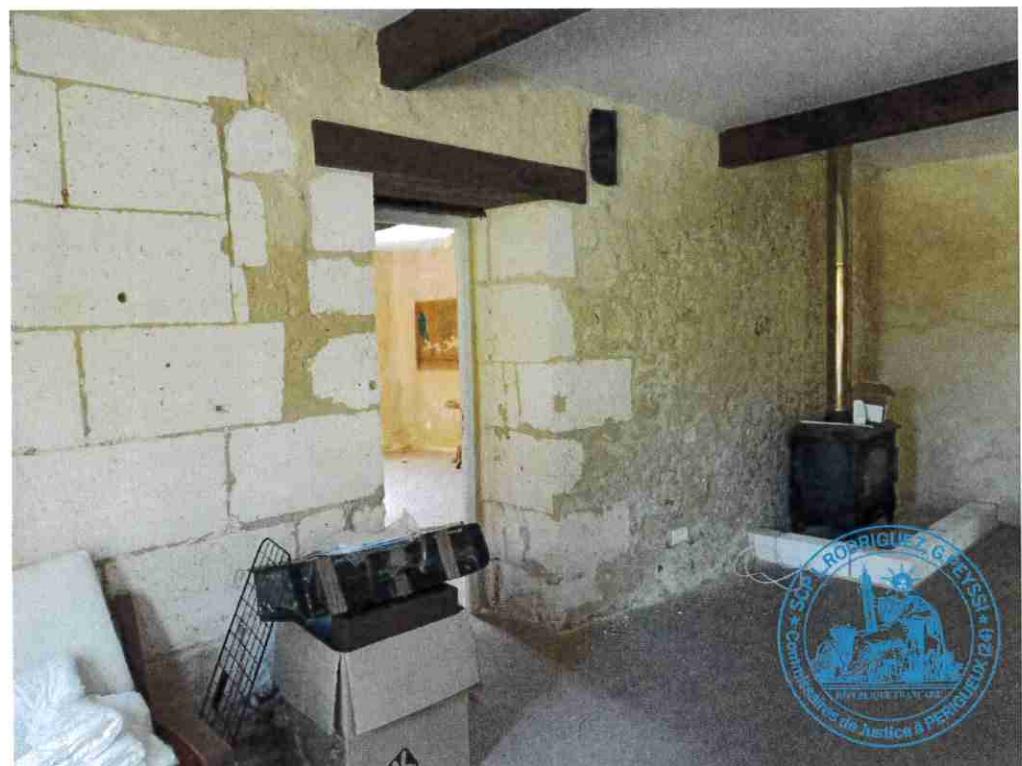
Je note une fissure sur le mur crépi de face.

Je note également du salpêtre sur le mur côté poêle à bois.

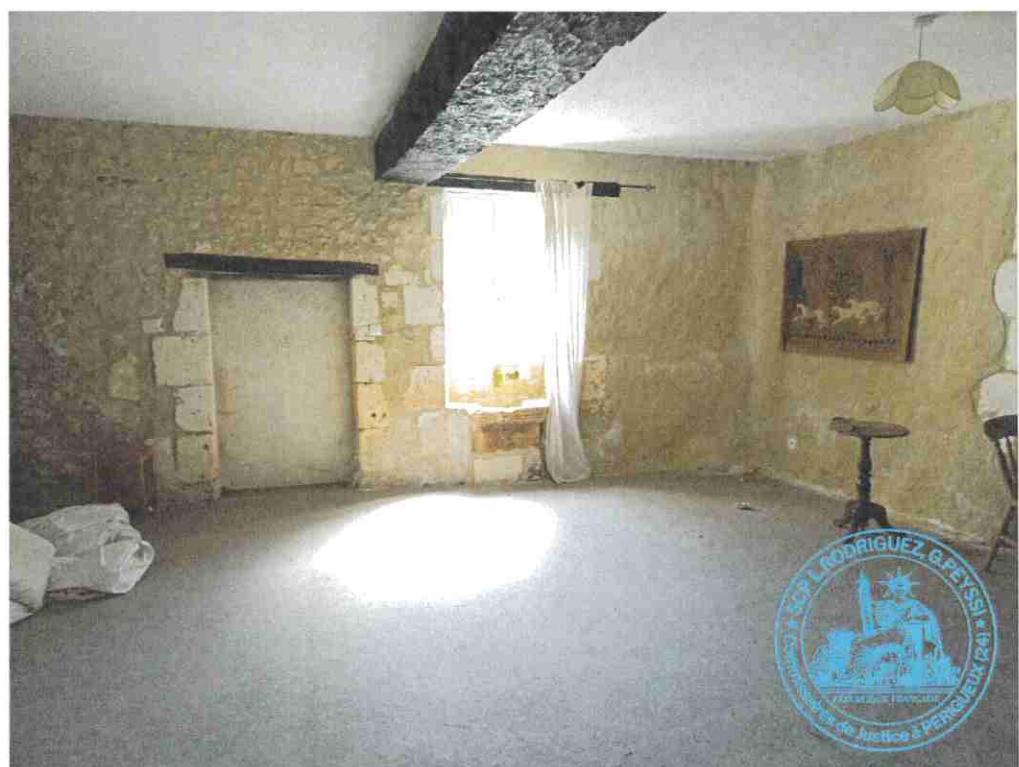
Il existe une fissure sur le mur donnant côté grange.

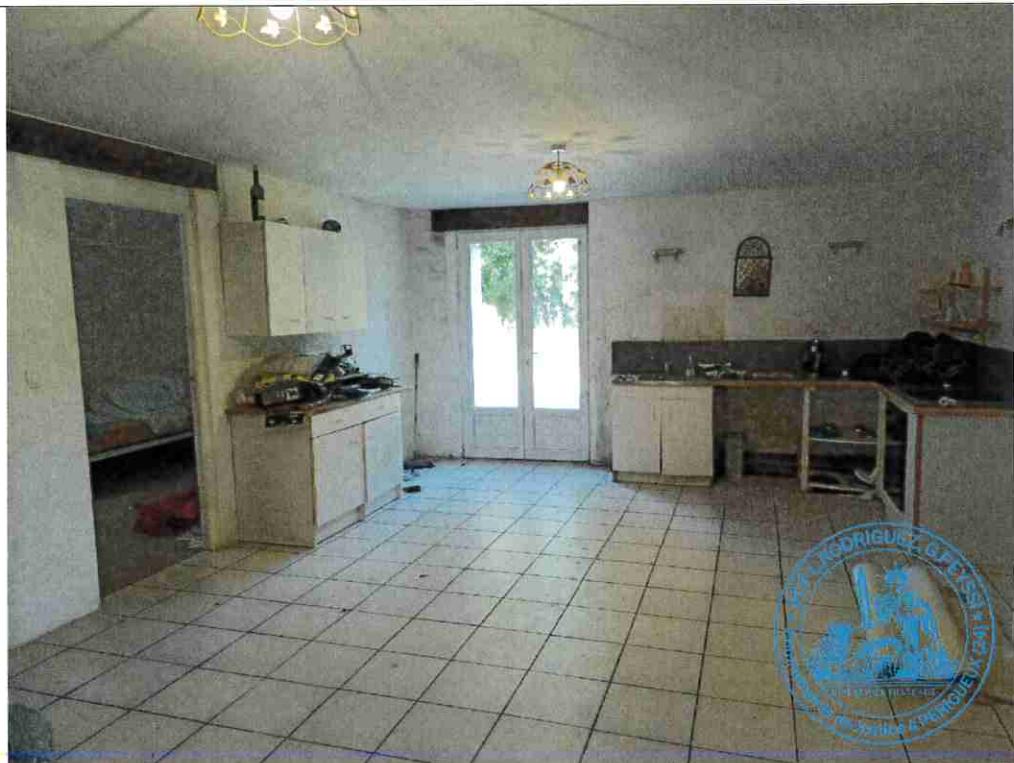
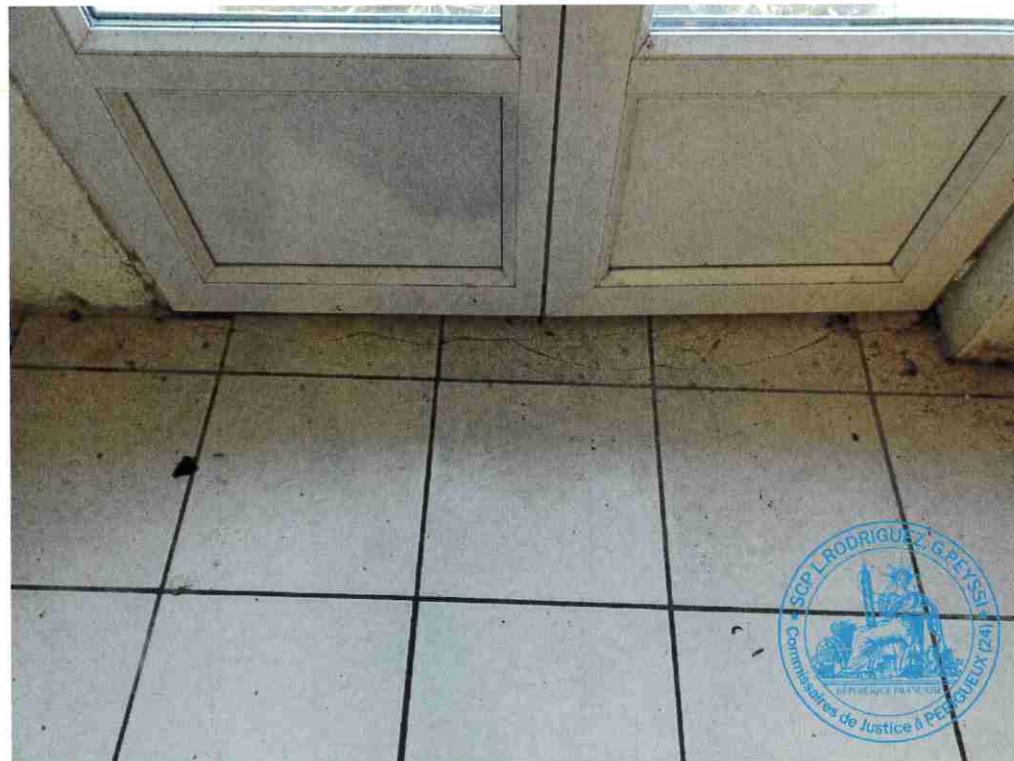
Le sol est revêtu d'un carrelage à l'état d'usage, je note cependant qu'il est fissuré au niveau du seuil de la porte-fenêtre donnant sur la terrasse.

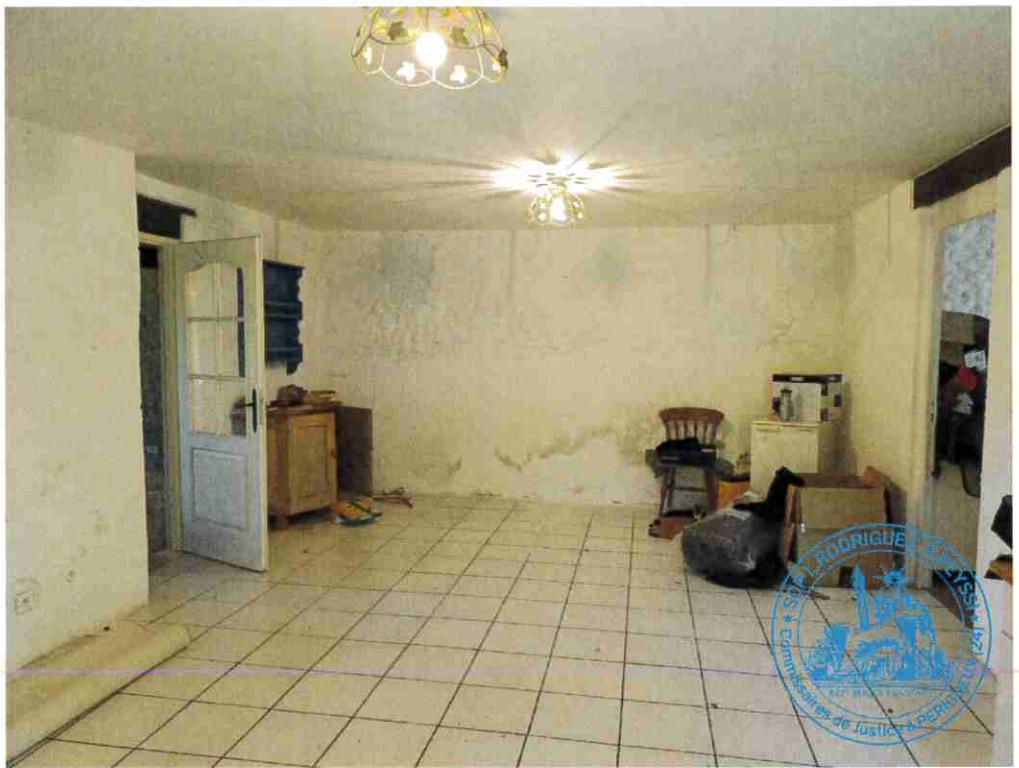
Des traces d'humidité sont visibles sur le mur du côté opposé à la terrasse.

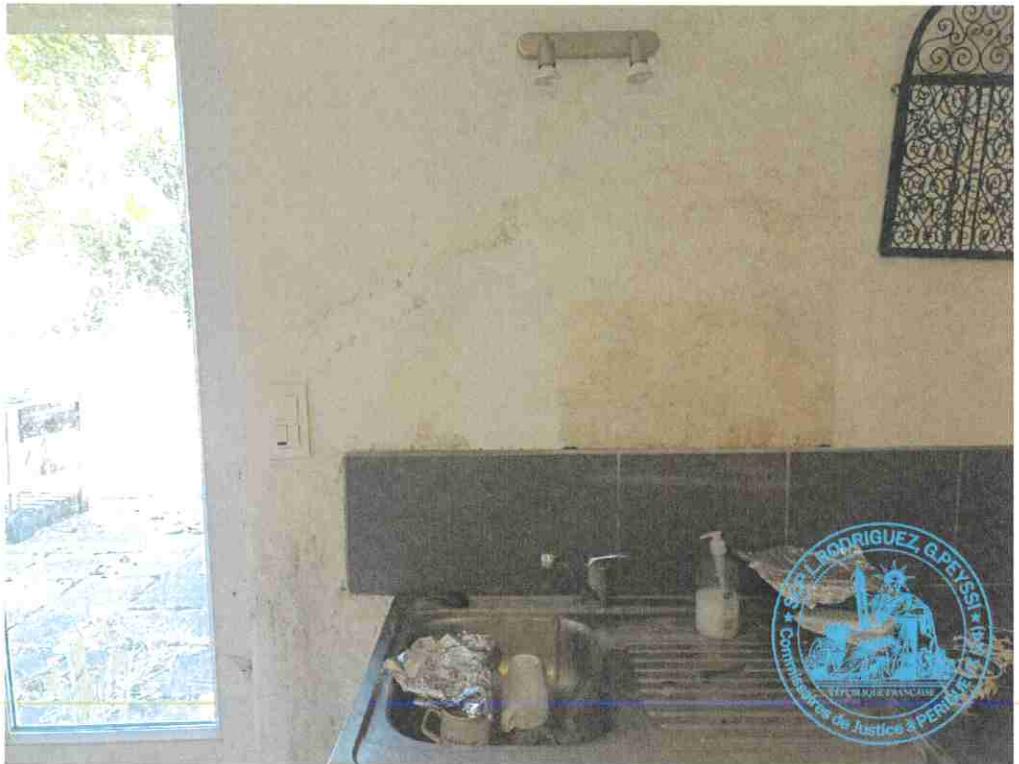
Au-dessus, les murs présentent des traces d'humidité.

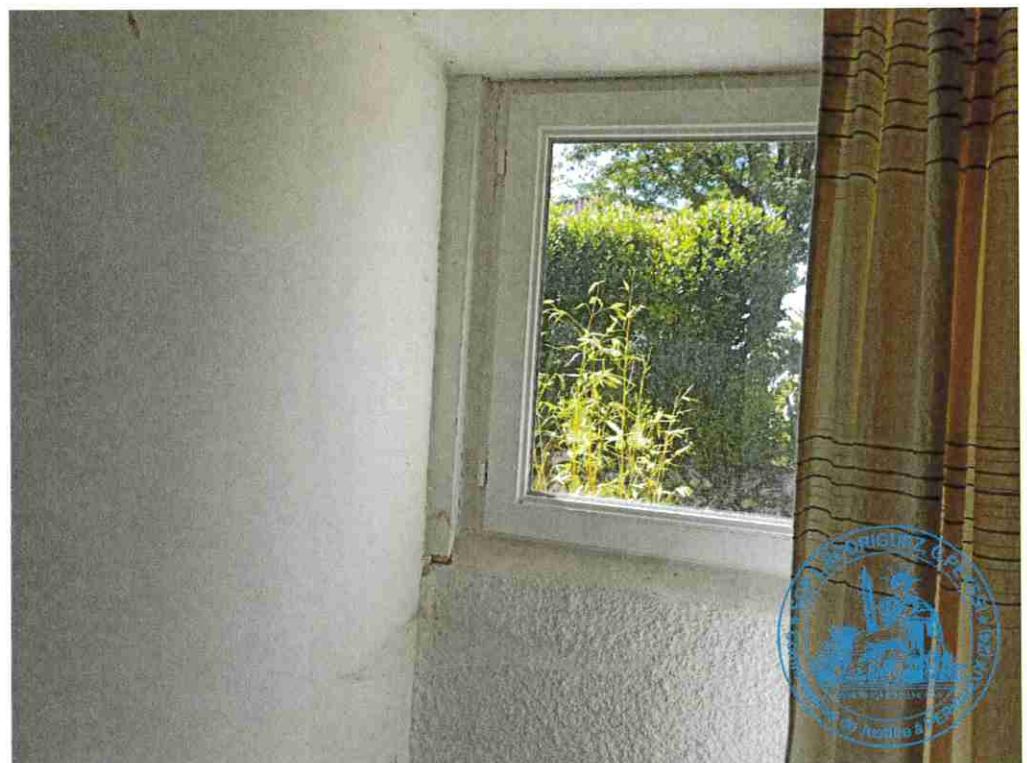
Il existe une fenêtre en PVC avec double vitrage. Une légère fissure est visible le long du montant en bois situé à gauche de la fenêtre.

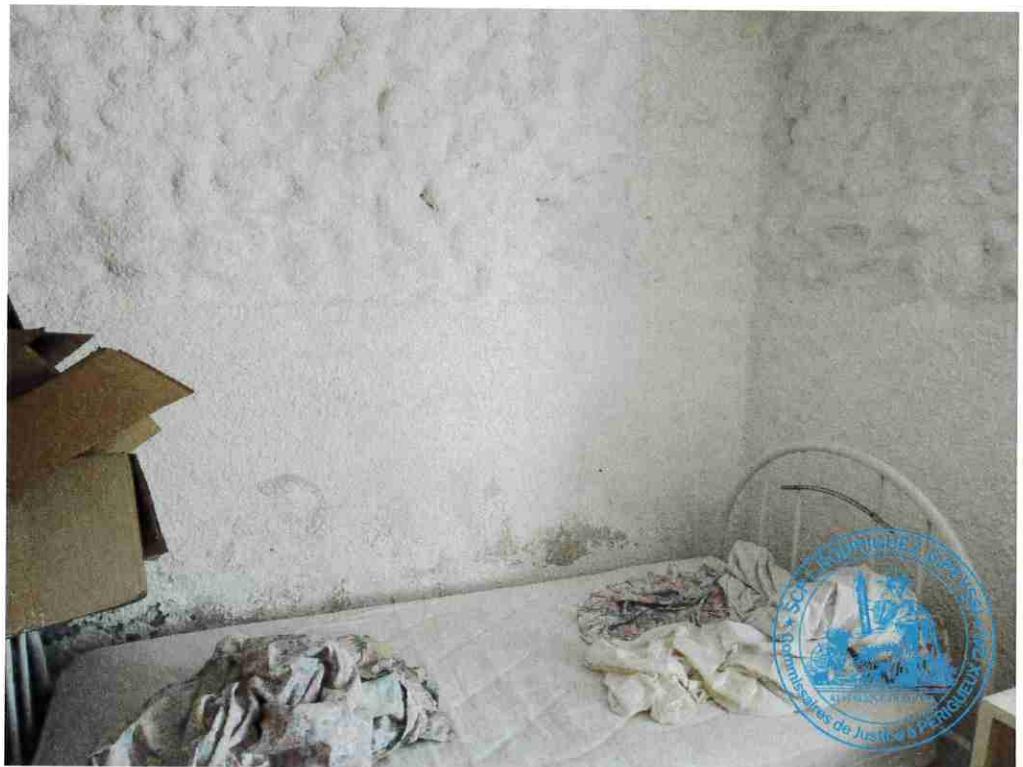
Le sol est recouvert d'une moquette ancienne, tandis que les murs sont revêtus d'un crépi peint. Je relève que le crépi présente du salpêtre et se détache en partie basse du mur de gauche.

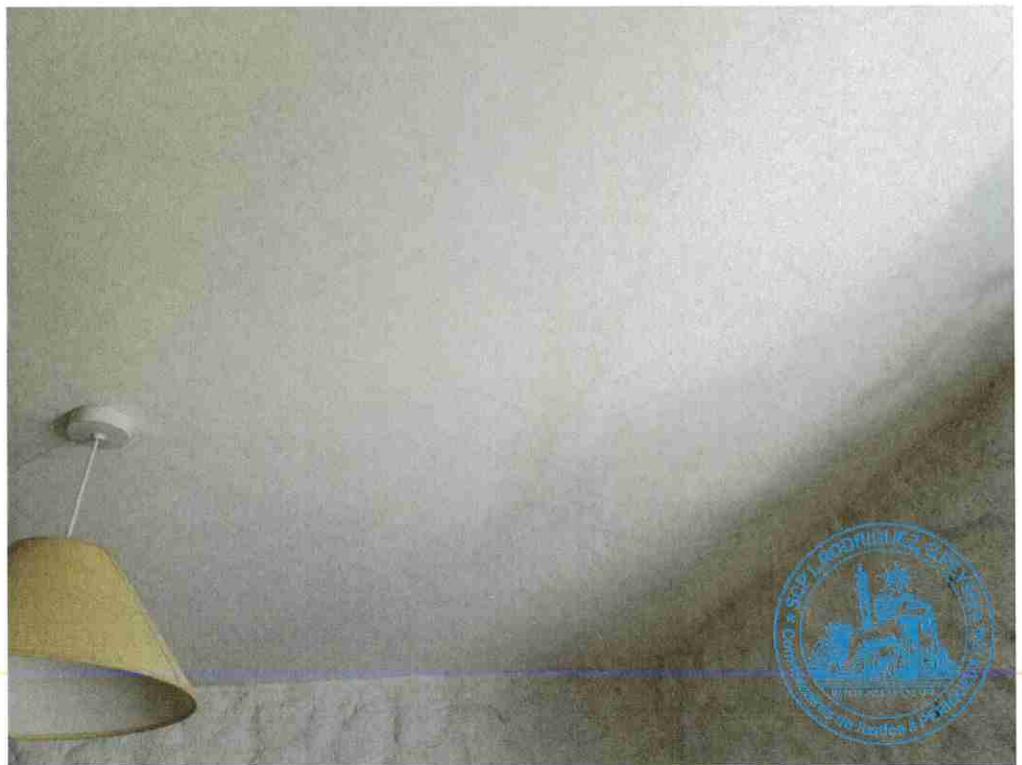
Le plafond doublé et peint présente une tâche d'humidité près de la fenêtre.

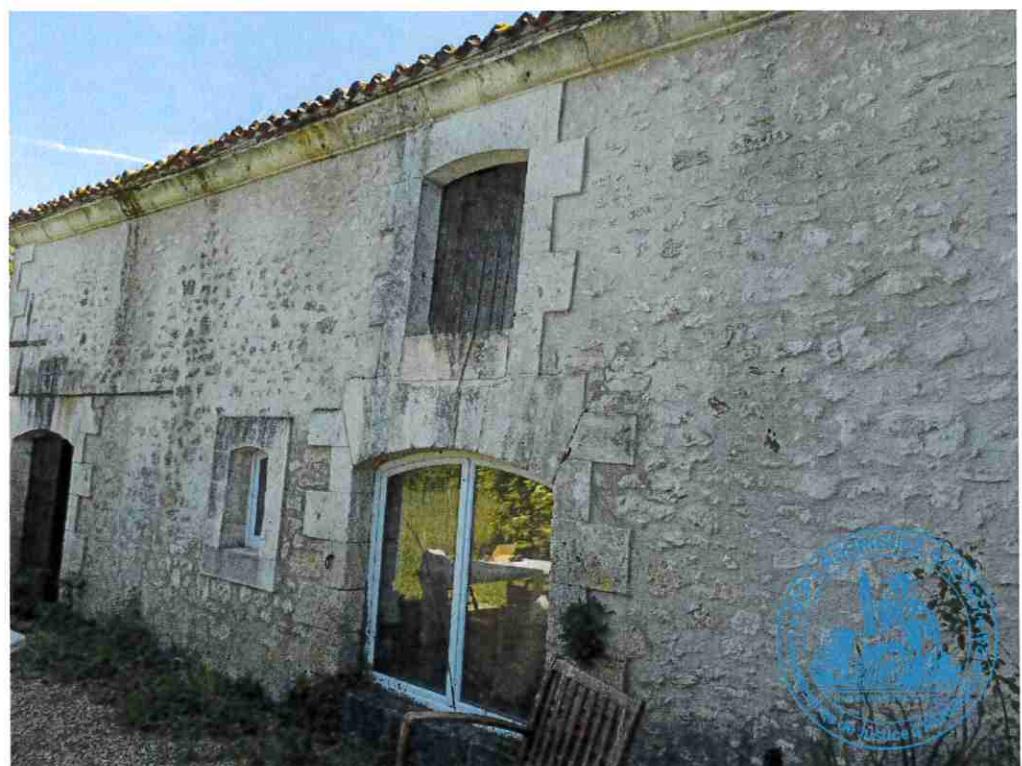
Sur la partie gauche du bâtiment, je note des traces d'infiltration d'eau provenant de la toiture.

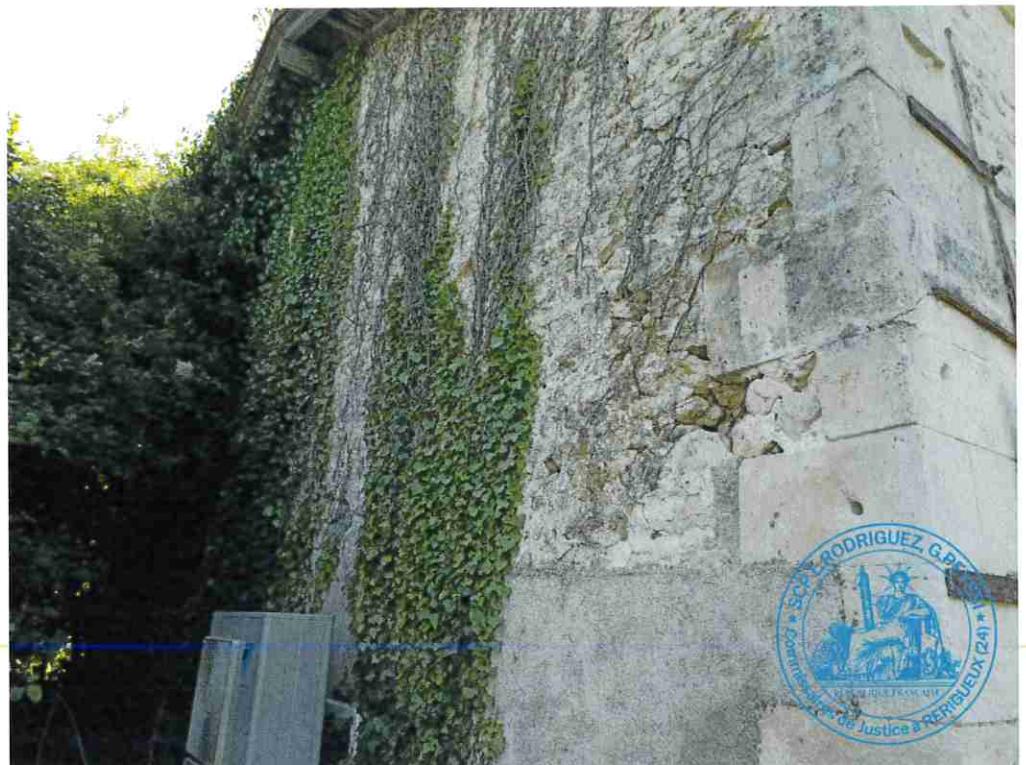
La façade latérale gauche est en partie crépie, en partie en pierres revêtues d'un ancien crépi, envahie de végétation ; des pierres sont manquantes en partie basse à droite.

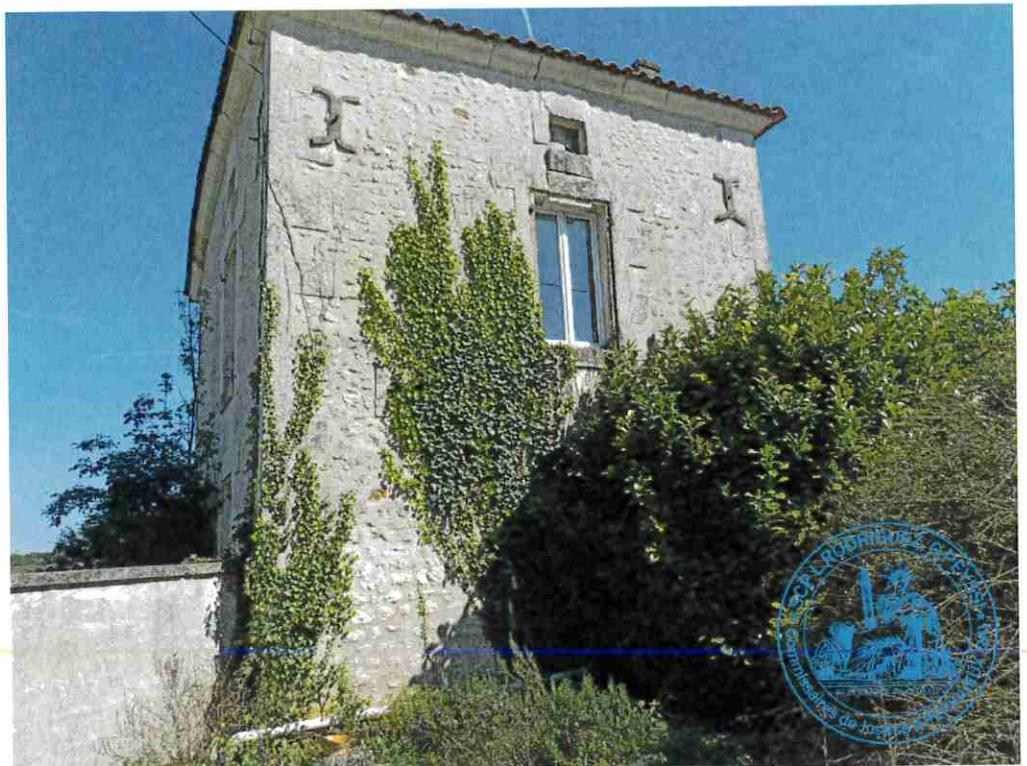
La façade de droite est en pierre jointée, elle est également en partie envahie de lierre, et je constate que la pierre d'appui de la fenêtre sous le toit est fissurée.

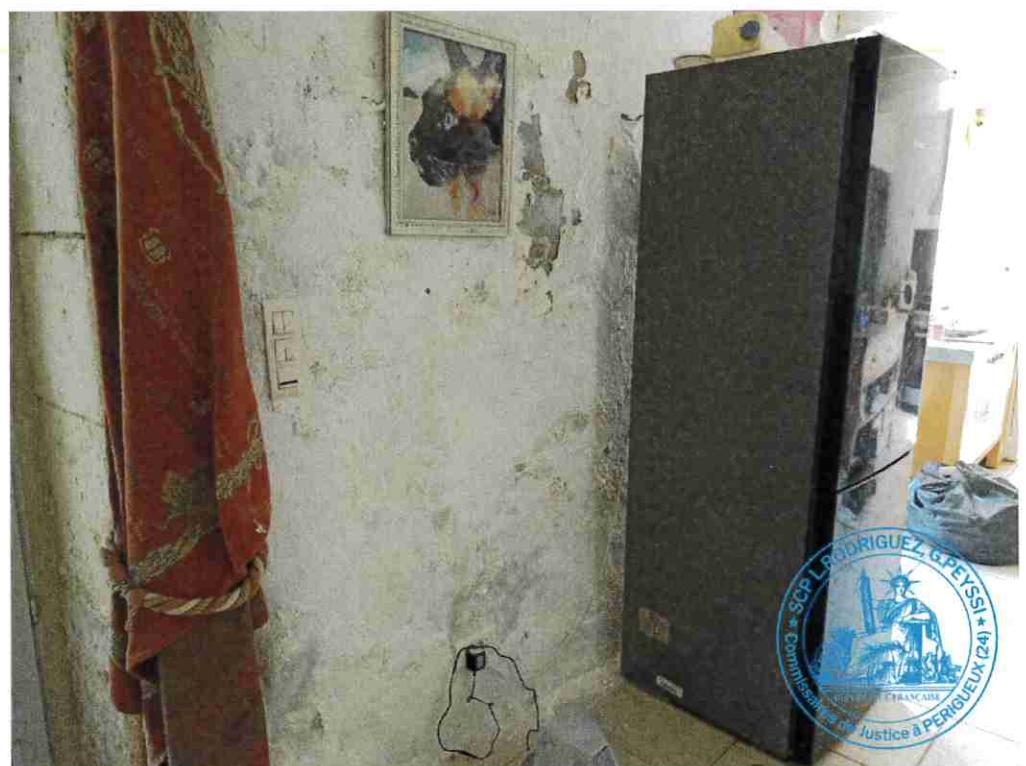
Je note que le mur côté terrasse présente de nombreuses traces de salpêtre. Il en est de même du mur situé sur la partie gauche.

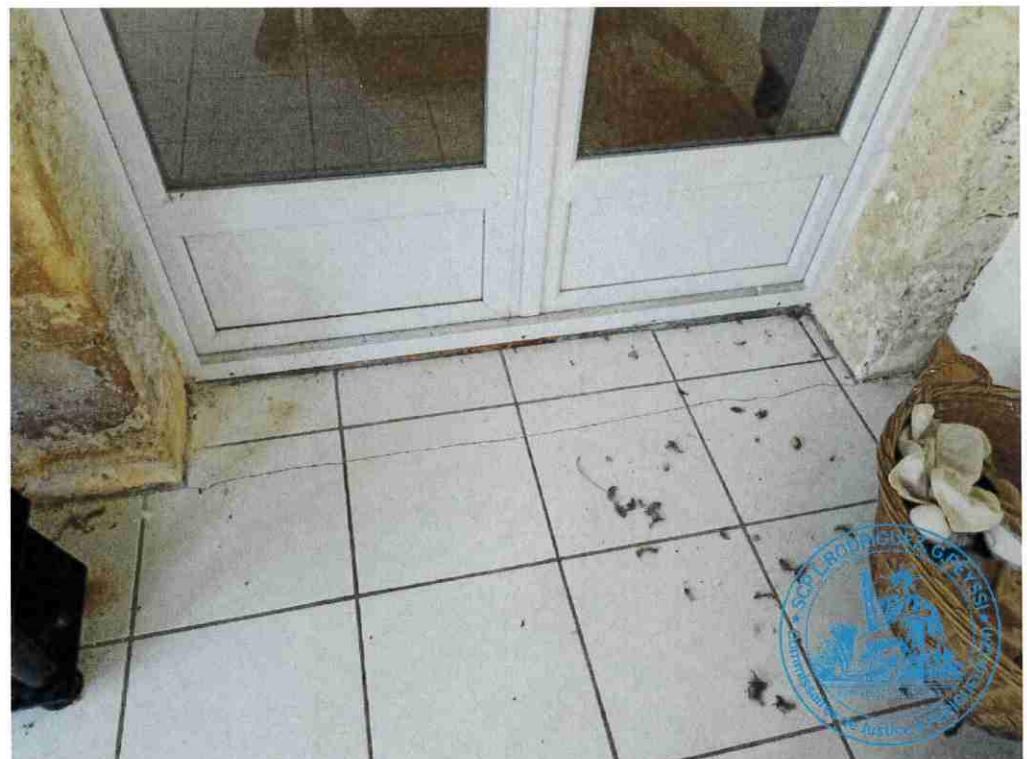
Le sol est revêtu d'un carrelage à l'état d'usage. Je note néanmoins une fissure au niveau du seuil de la double porte donnant accès à la cuisine.

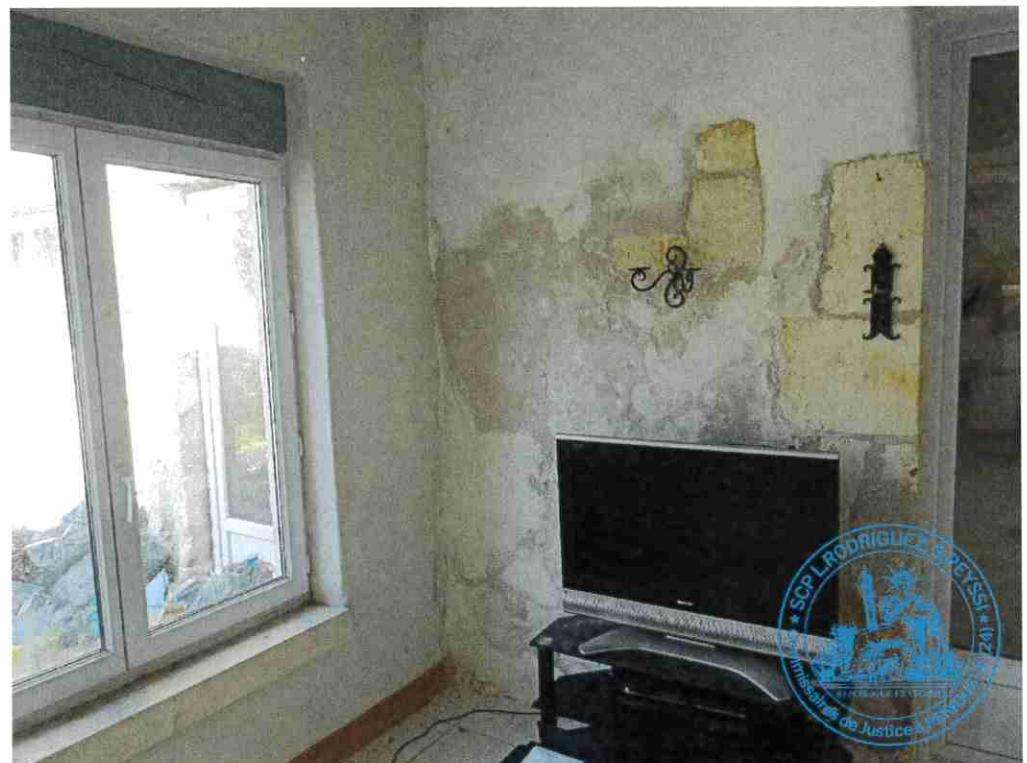
Les murs sont crépis et peints. Je note des traces de salpêtre sur le mur de la maison principale.

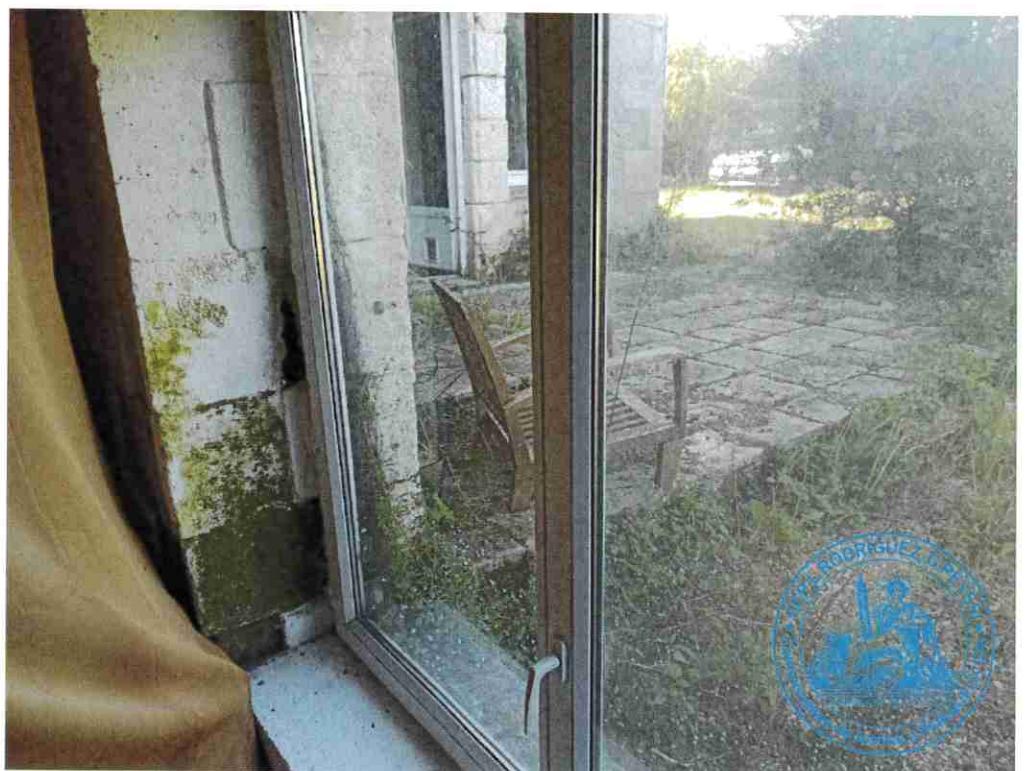
De plus est visible une fenêtre en PVC à deux battants avec double vitrage. Des traces de mousse sont observables sur l'encadrement en pierre de cette fenêtre.

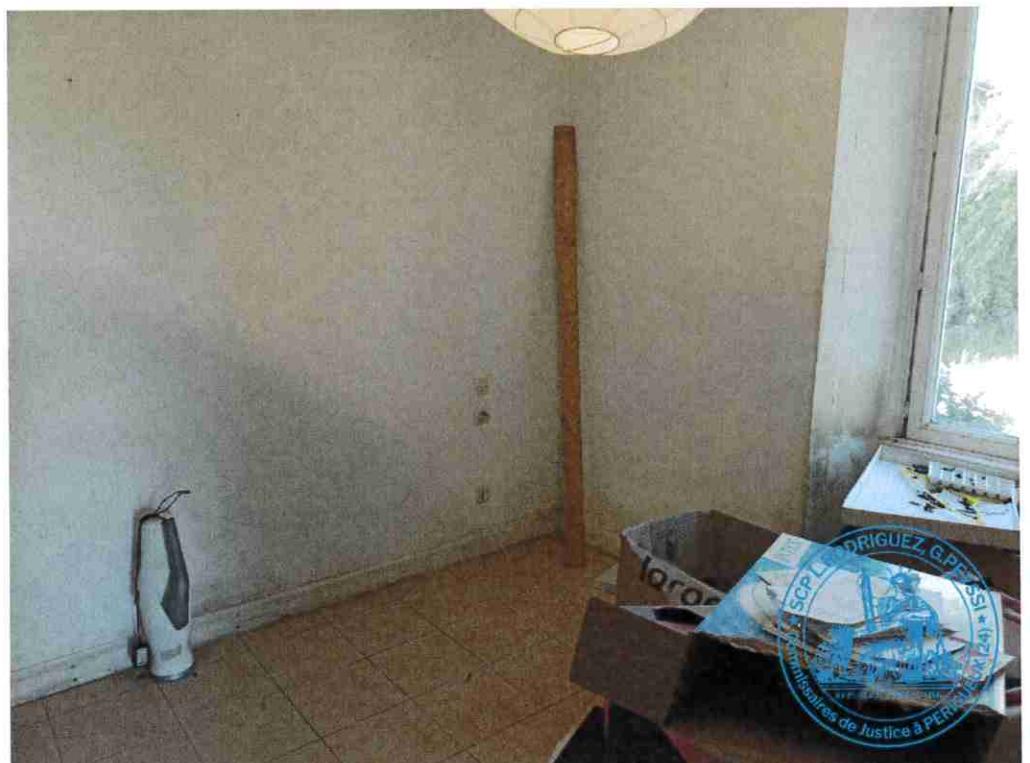
Le sol est revêtu d'un carrelage taché mais en bon état, alors que les murs sont doublés et revêtus d'un papier peint de couleur blanche, présentant de nombreuses traces d'humidité.

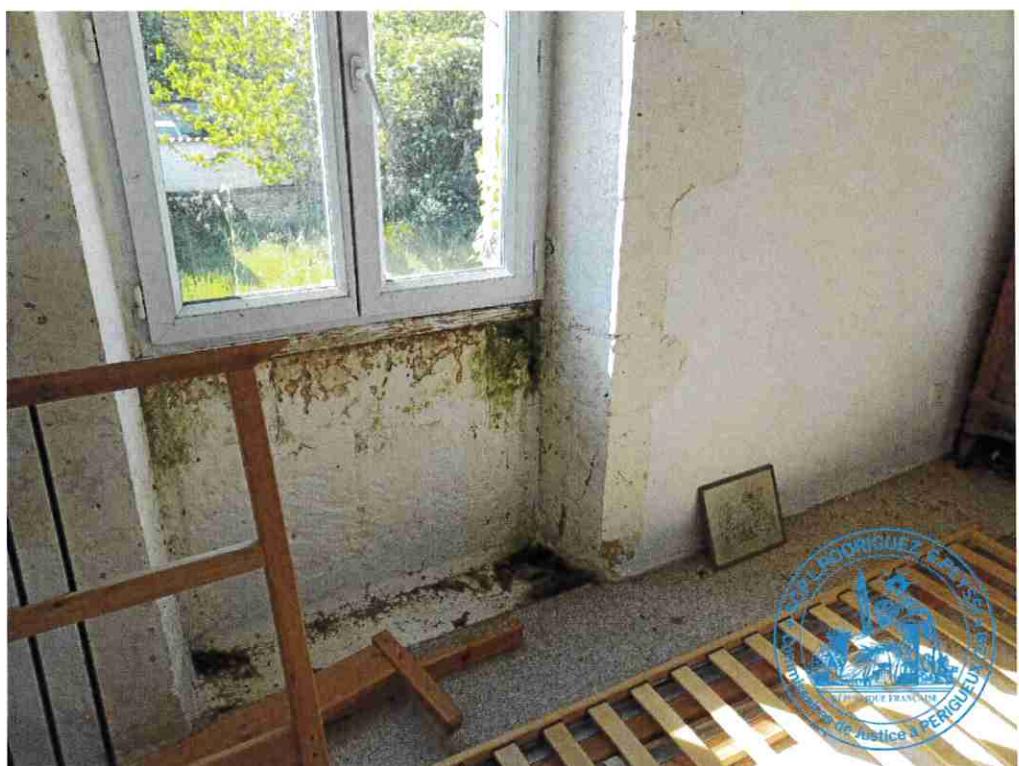
Les murs sont crépis et peints. Je note des traces d'infiltration d'eau importante sous la fenêtre de face.

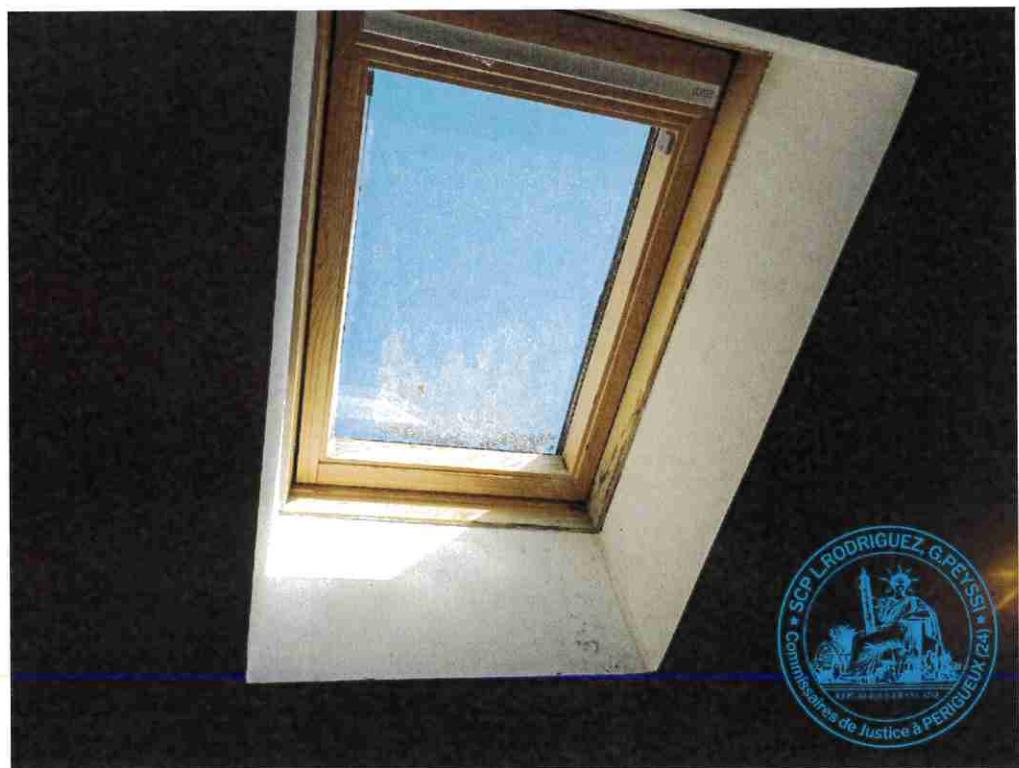
Une fenêtre de toit présentant des traces d'infiltration d'eau est visible.

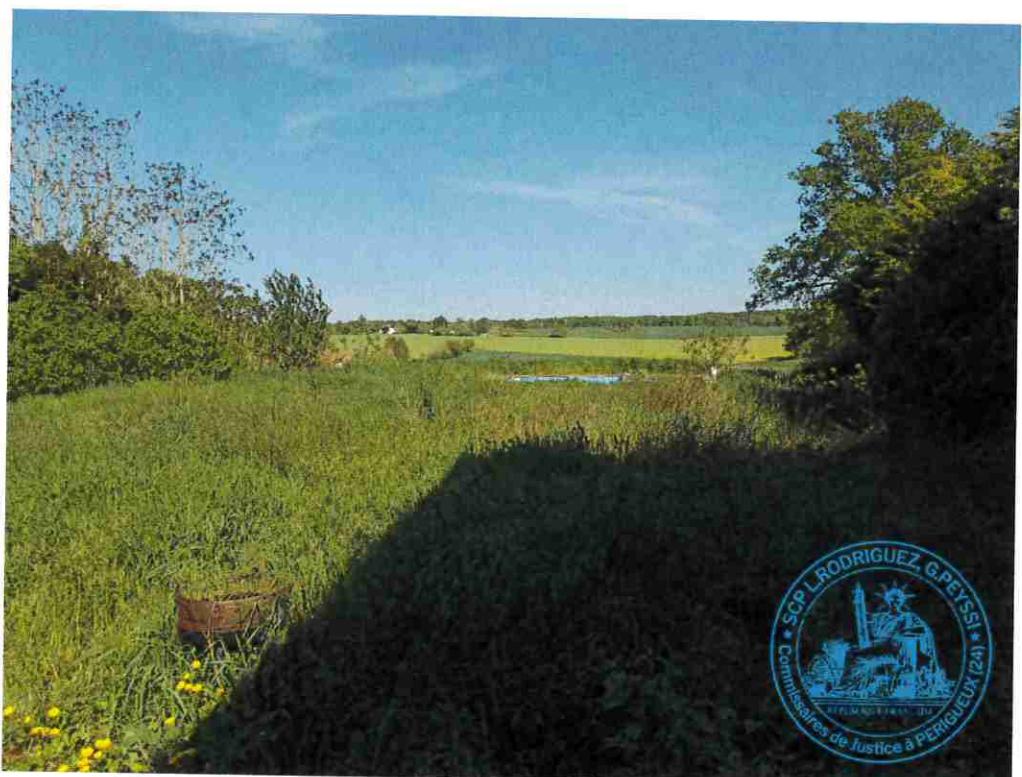
La plage autour est noircie ; en partie gauche je note la présence d'une petite construction envahie de végétation abritant le groupe de filtration. L'installation ne fonctionne pas.
