PROCES VERBAL DE DESCRIPTION

Suite à la signification du Commandement Immobilier, en date du 6 février 2025, et en application des articles 15-10, 35 et 36 du décret du 27 juillet 2006, la requérante entend faire dresser ce jour un descriptif du bien immobilier sis 51 ROUTE DE LA QUEUE EN BRIE ,94370 SUCY EN BRIE

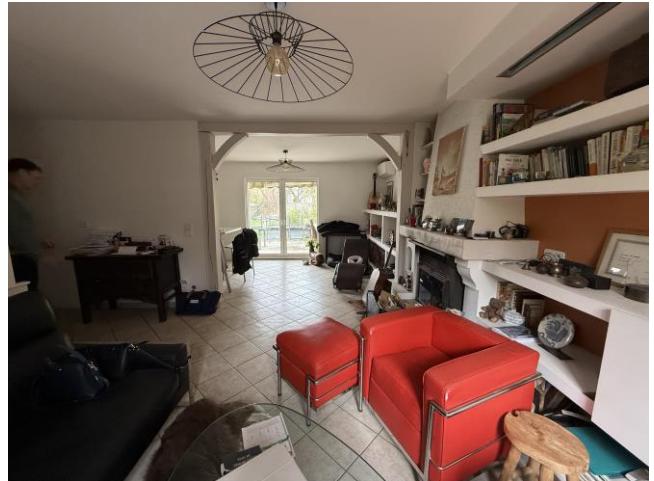
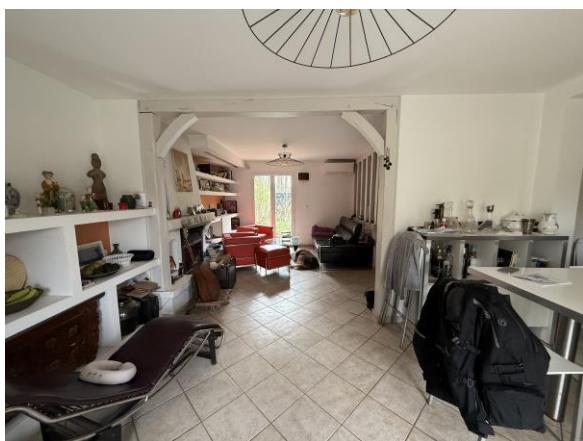
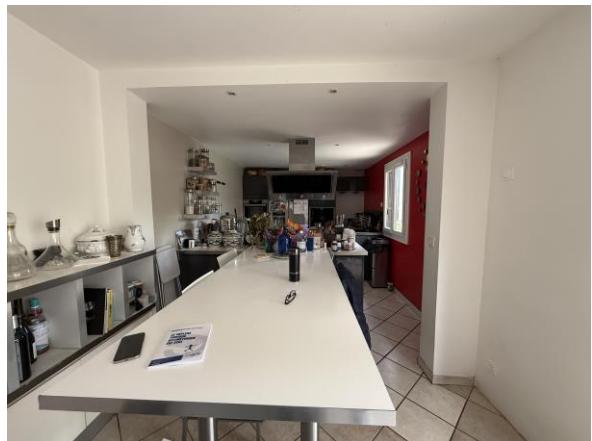
CUISINE

Le sol est recouvert de carrelage, en bon état d'usage,
Les murs sont recouverts de peinture, en bon état d'usage.
Le plafond est recouvert de peinture en mauvais état

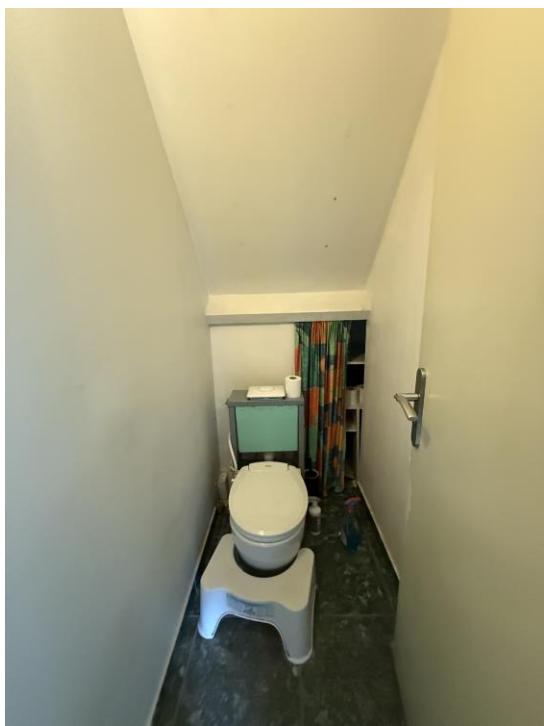
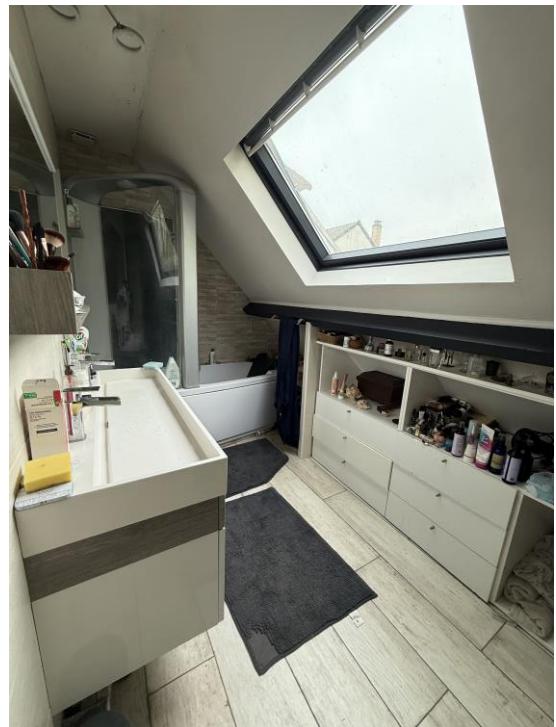
SALLE DE BAINS

Le sol est recouvert d'un carrelage en bon état d'usage,
Les murs est recouvert de carrelage en bon état d'usage et de peinture en état d'usage .
Le plafond est recouvert de peinture en mauvaise état.
