PROCES-VERBAL DE DESCRIPTION

**L'AN DEUX MILLE VINGT QUATRE
ET LE VINGT MARS**

Là étant sur place, sis 13 rue de la Butte 93140 BONDY cadastré section AZ n° 137.

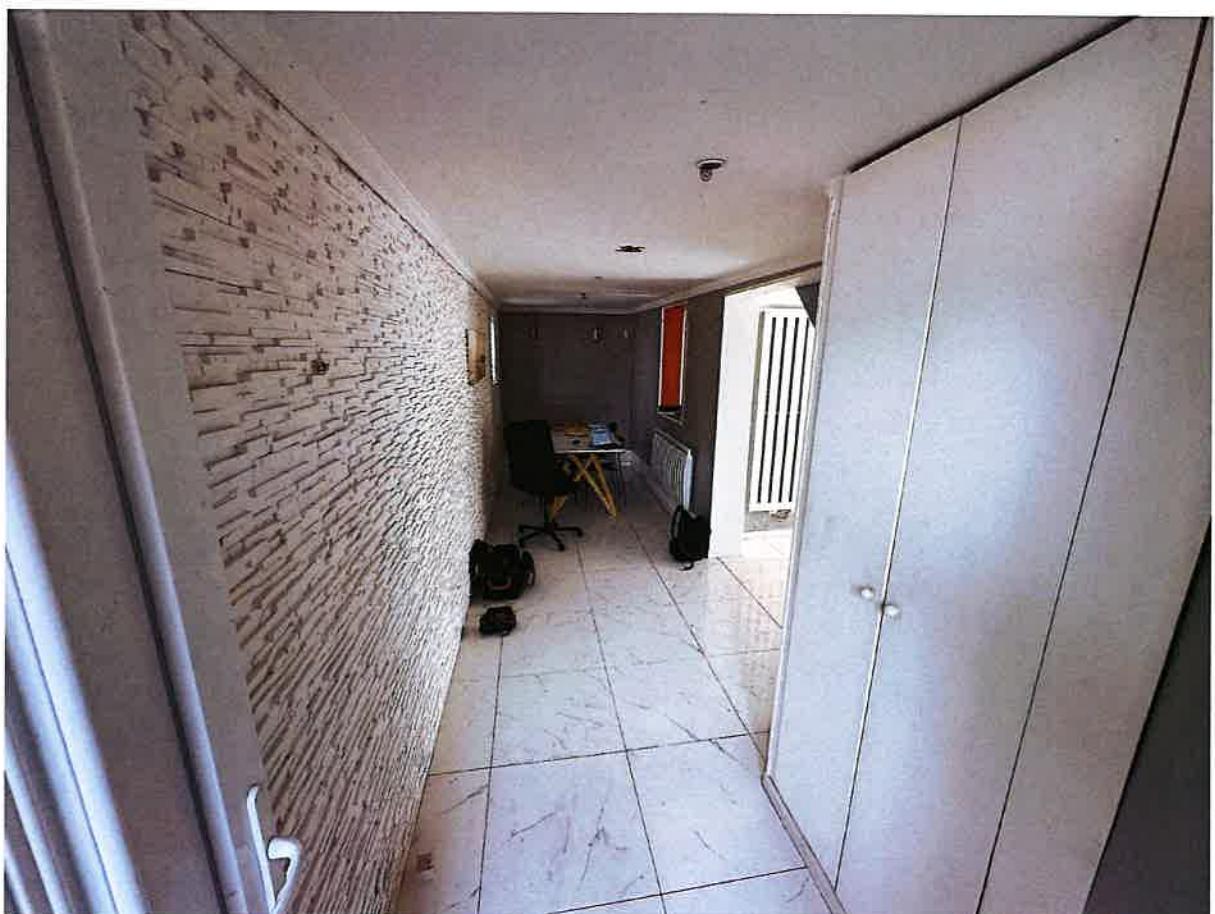
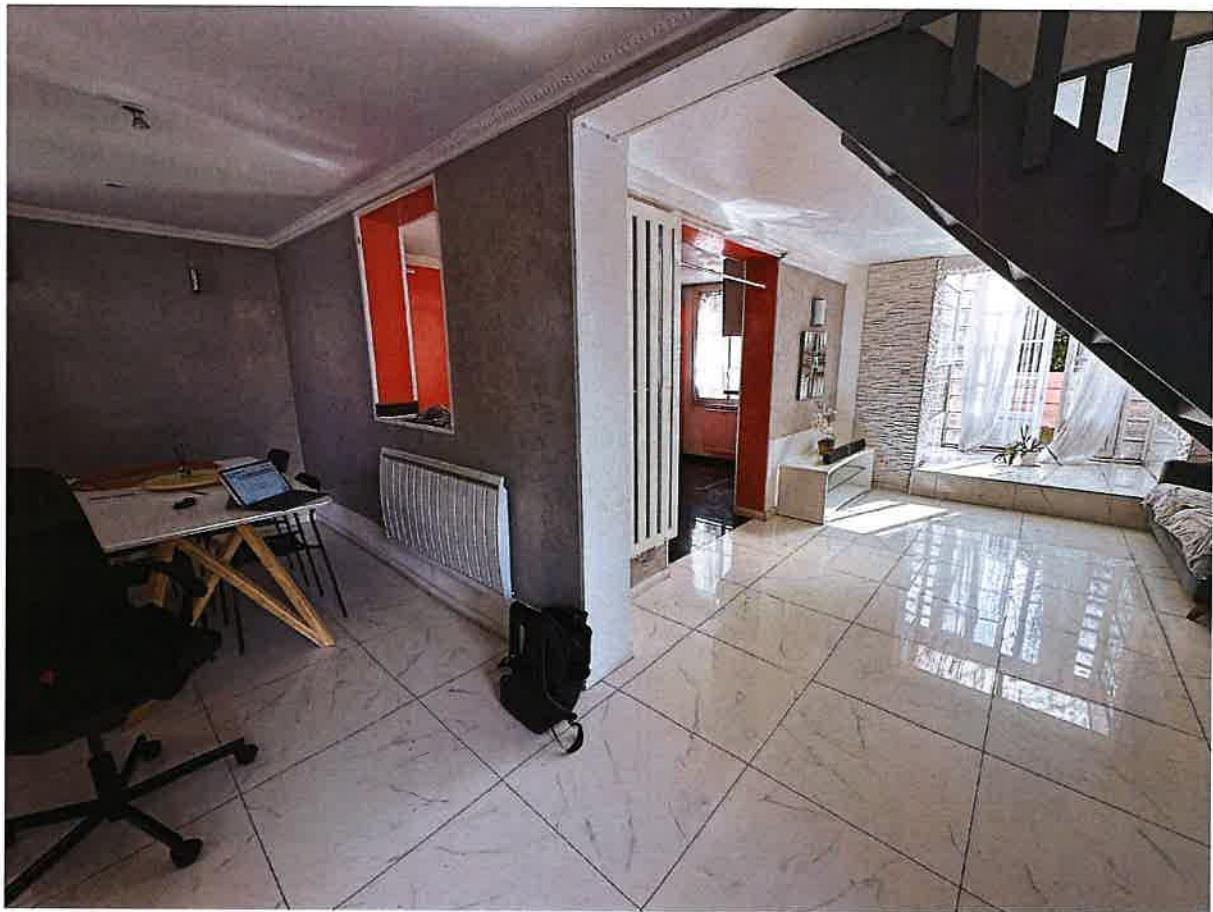
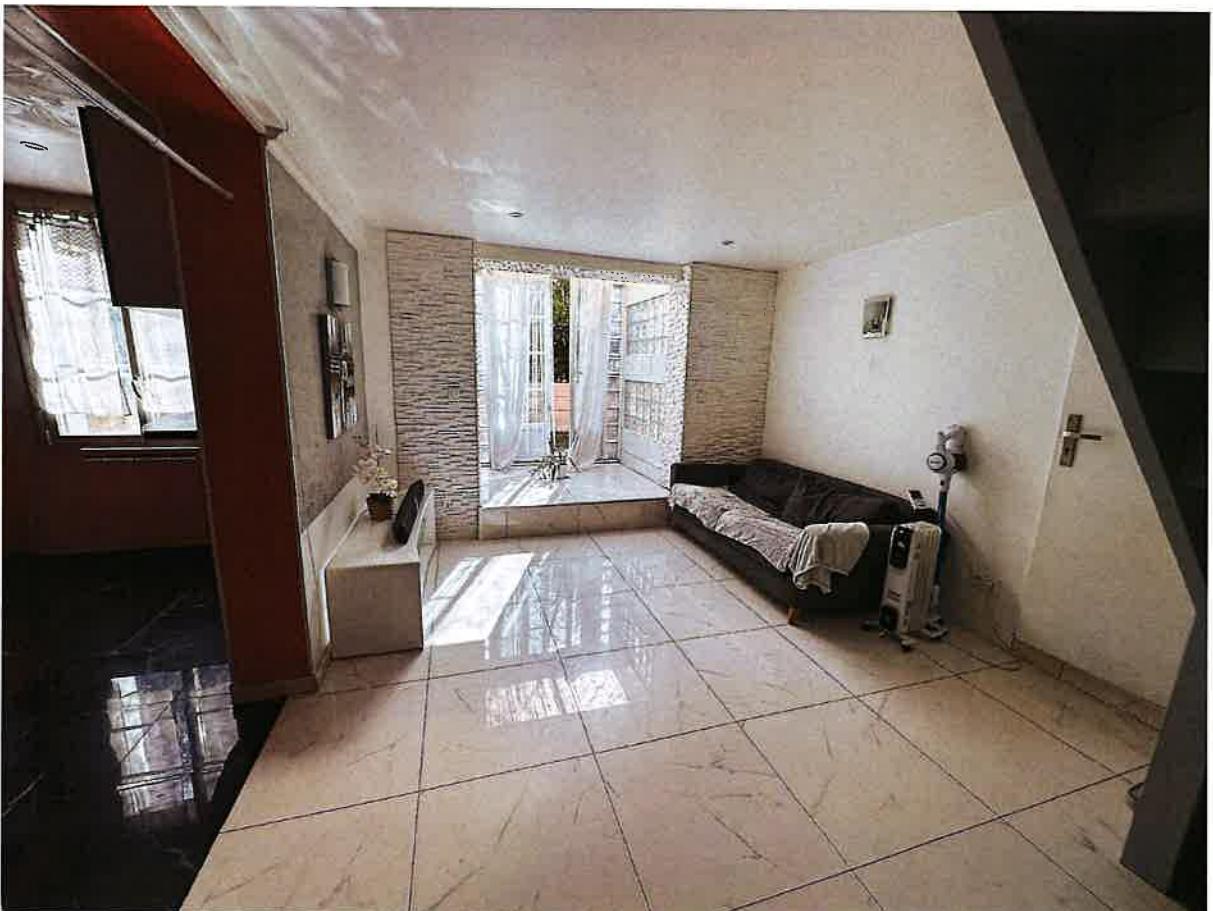
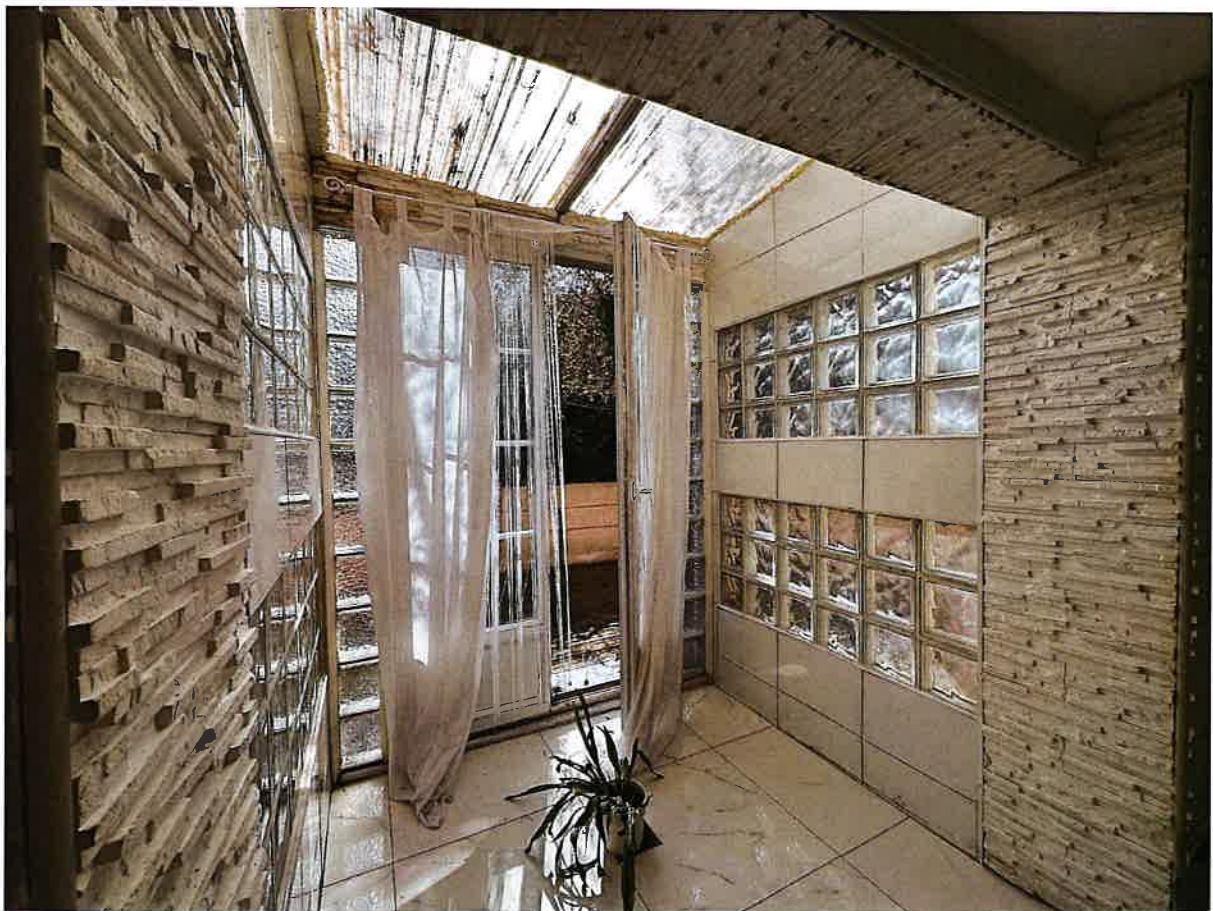
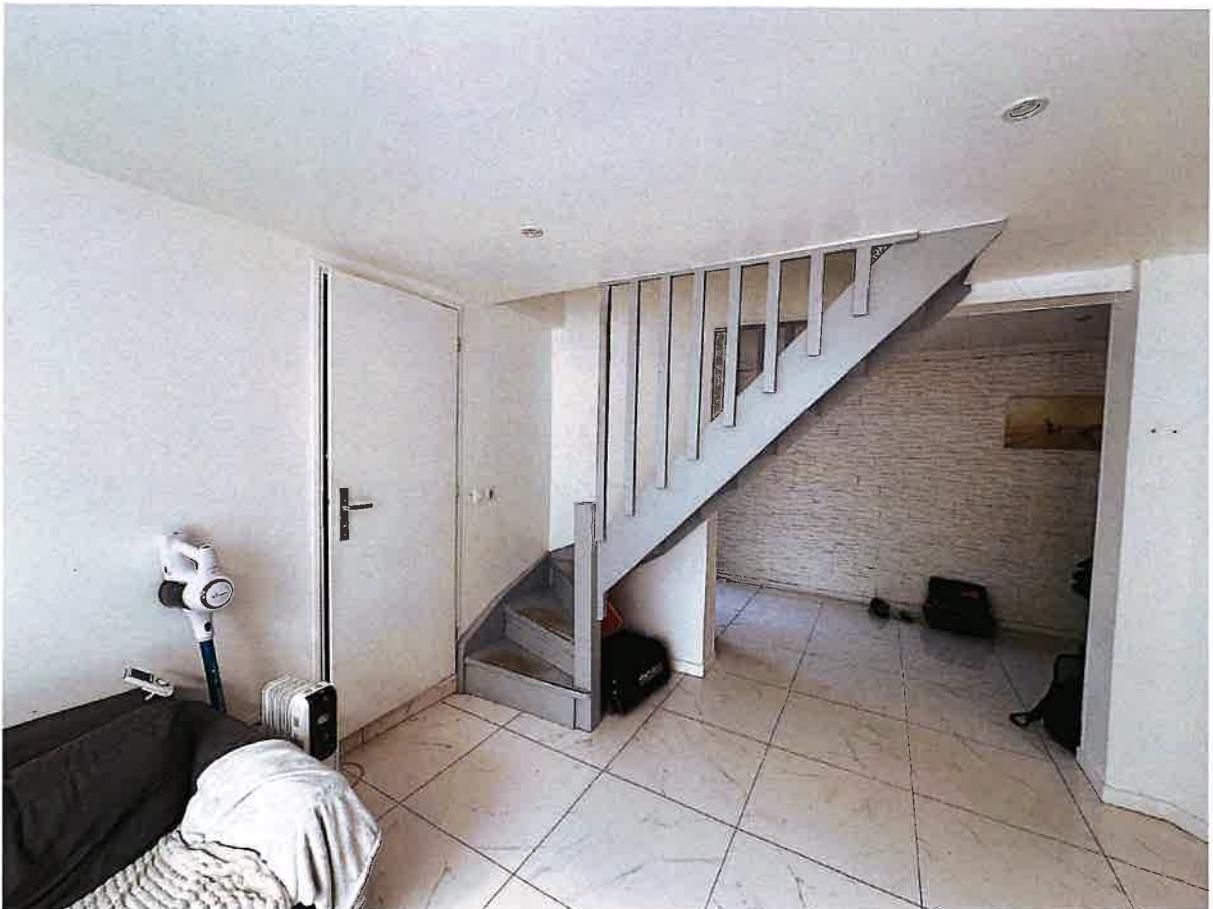
ENTREE ET SALON :

L'entrée se réalise par une porte en PVC en état d'usage.

Sol : le sol est recouvert de carrelage en état d'usage.

Murs : les murs sont recouverts de peinture en état d'usage, de parement pierre en état d'usage.

Existence de 3X3 pavés de verre sur le mur gauche de l'entrée.

Plafond : le faux-plafond avec spots encastrés est recouvert de peinture en état d'usage.

La pièce a fait l'objet d'une avancée sur sa façade avant avec 2 murs de pavés de verre entourant une porte-fenêtre double vantaux en PVC double vitrage et une toiture composée de plaques translucides en plastique.

Généralités : présence d'un visiophone cassé.

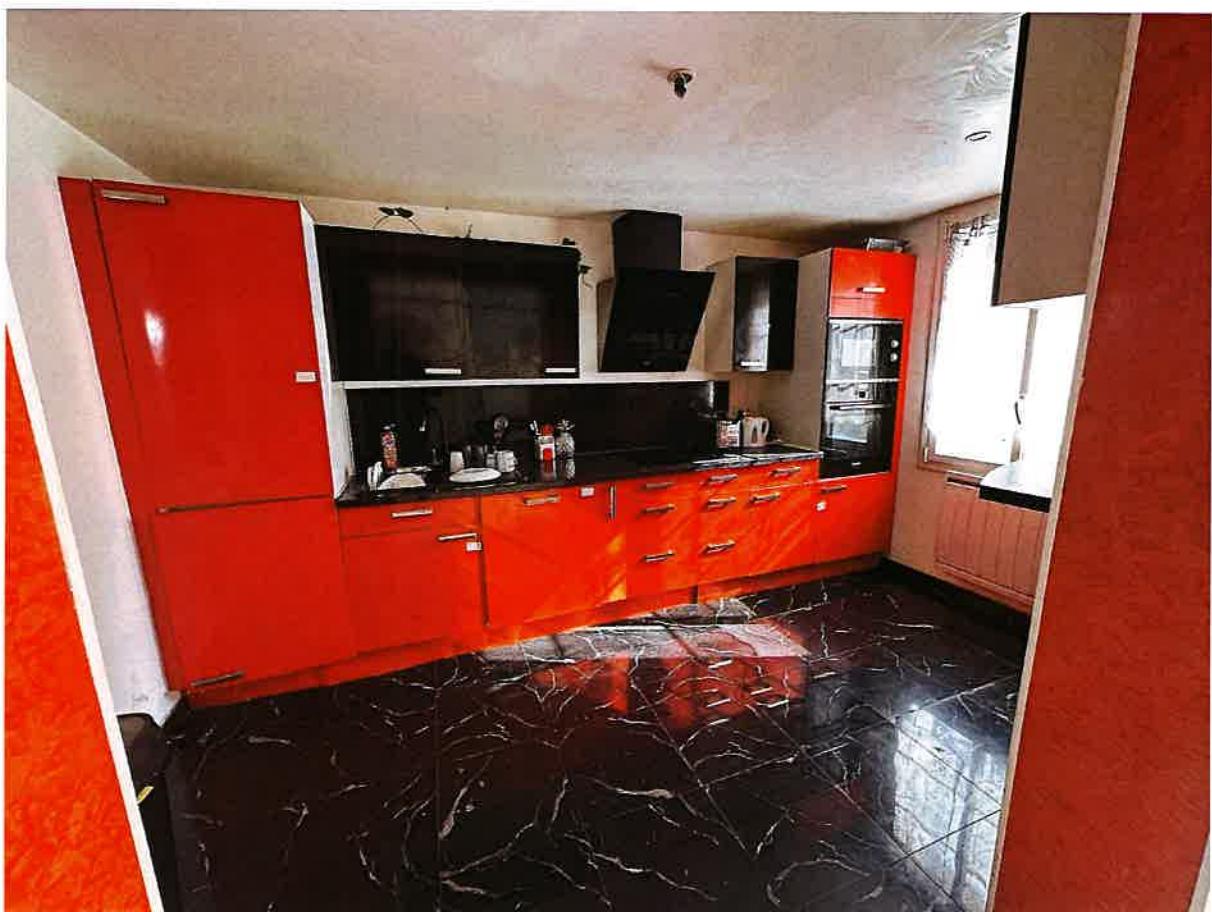
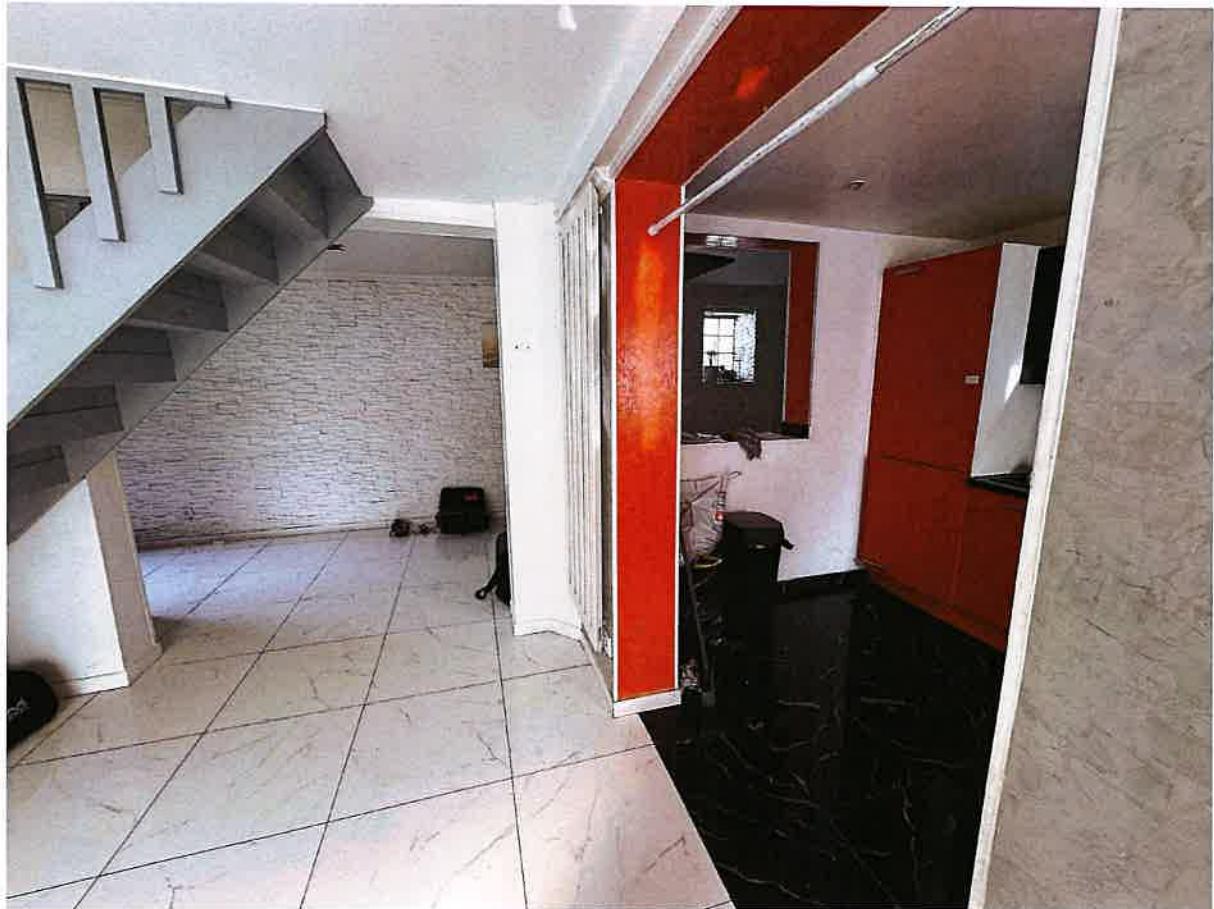
CUISINE :

La cuisine est équipée de meubles bas et hauts en bois avec colonne électroménager encastré et un évier un bac ainsi qu'une hotte aspirante.

Sol : le sol est recouvert de carrelage en état d'usage.

Murs : les murs sont recouverts de peinture en état d'usage.

Plafond : le faux-plafond avec spots intégrés est recouvert de peinture en état d'usage.

Fenêtre : présence d'une fenêtre double vantaux ouvrante double vitrage en PVC en état d'usage.

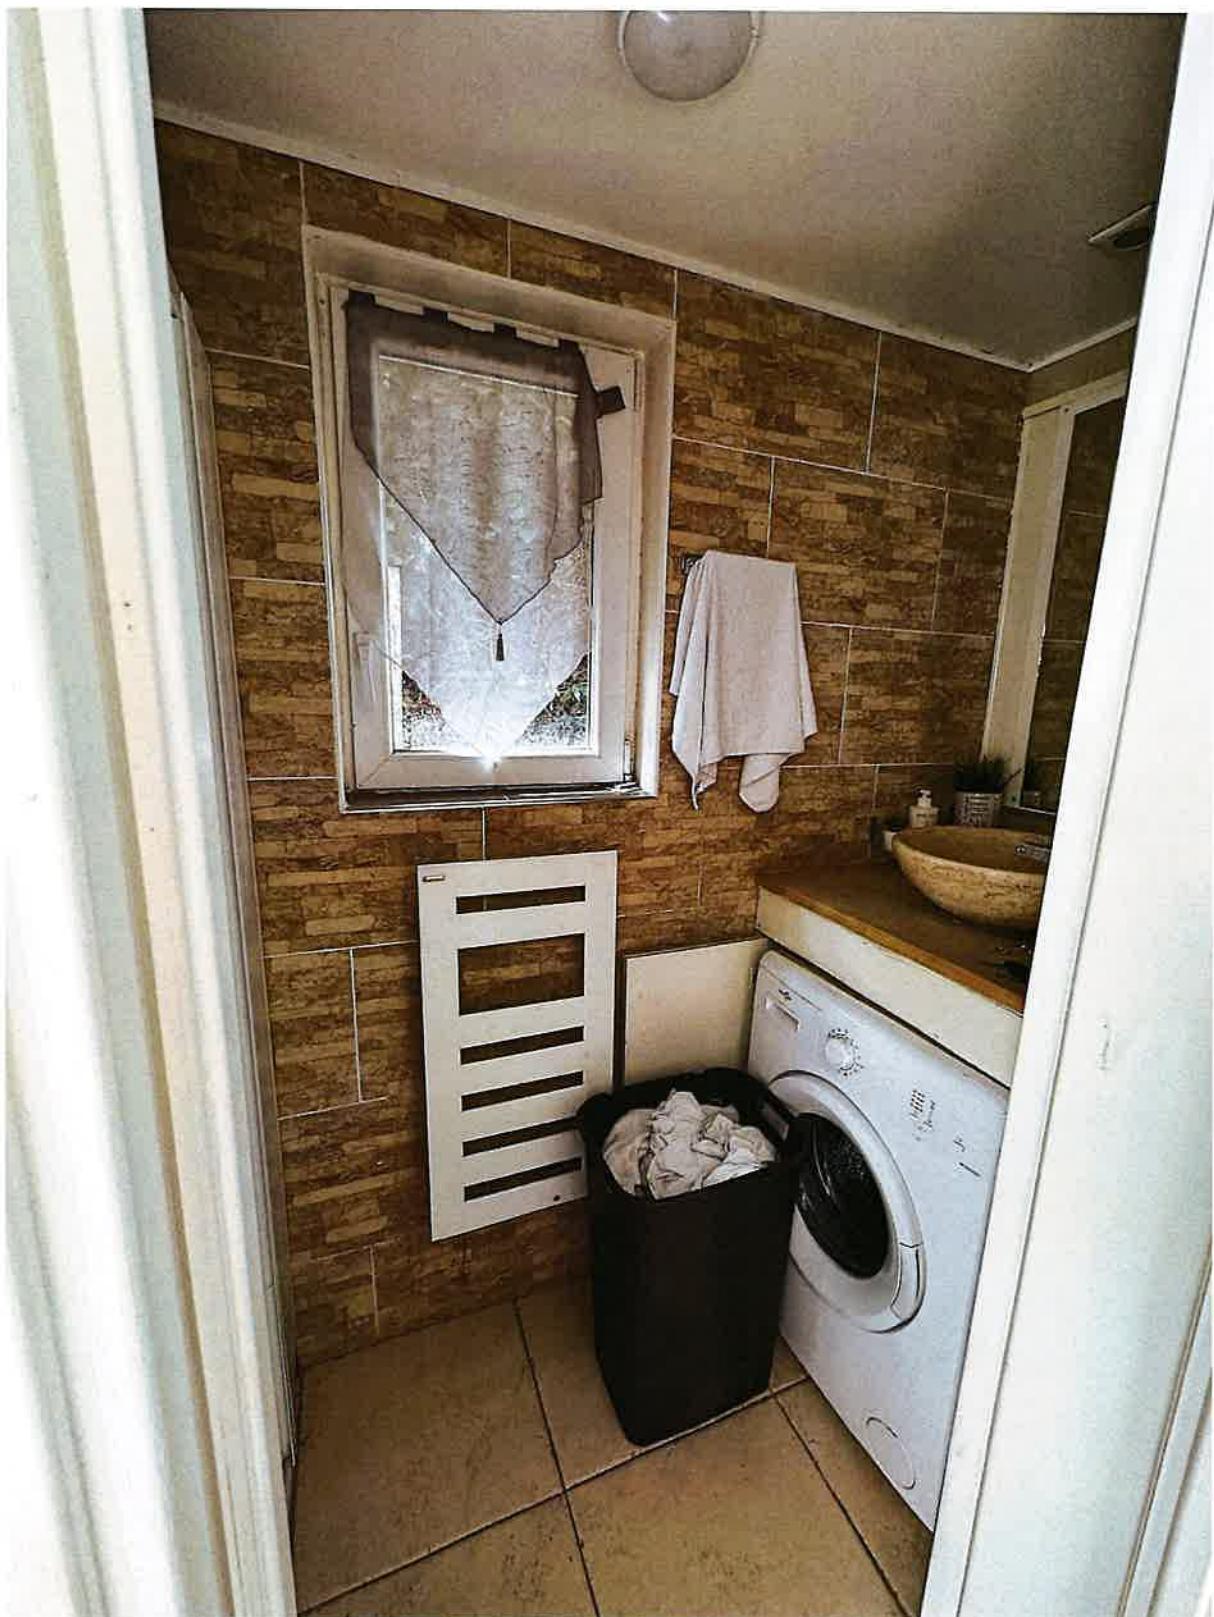
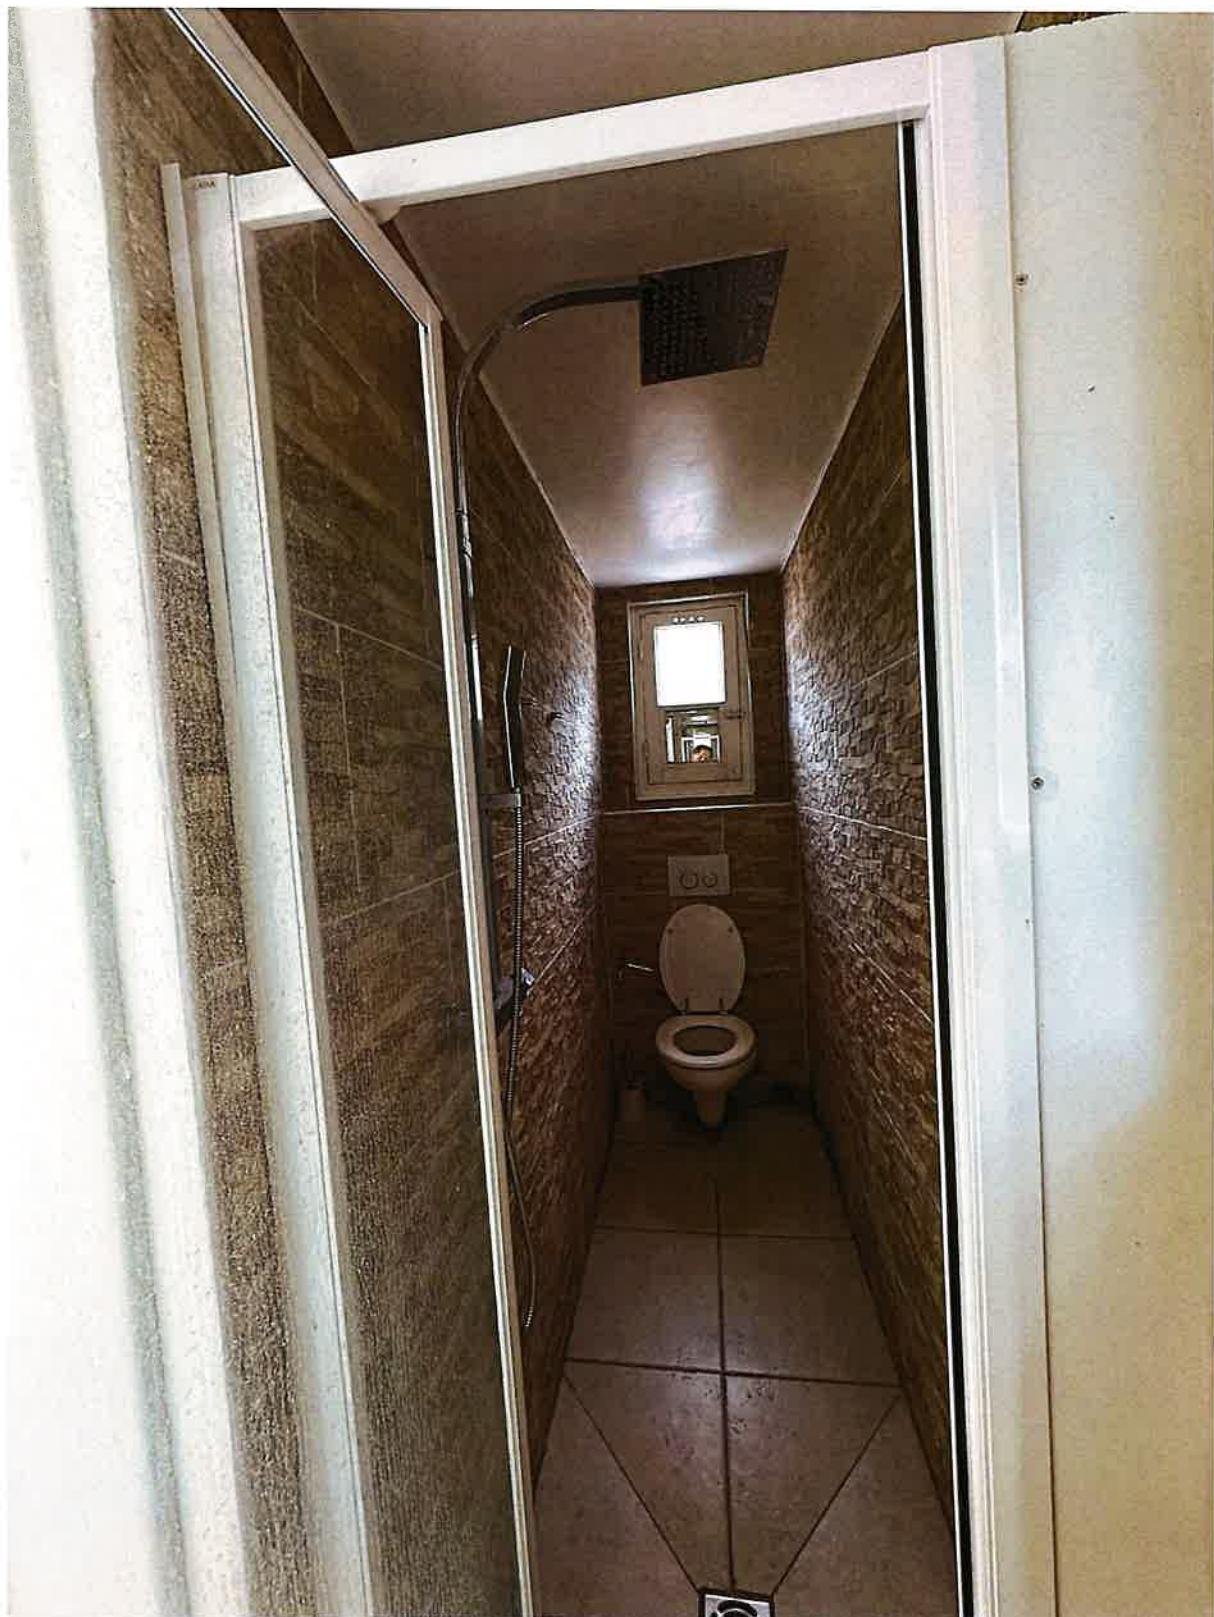
SALLE D'EAU AVEC W.C :

L'accès se réalise par une porte en bois en état d'usage.

Une petite marche dans le sens de la montée est présente pour accéder à la pièce.

Sol : le sol est recouvert de carrelage en état d'usage.

Murs : les murs sont recouverts de carrelage et de parement pierre sur toute la hauteur.

Plafond : le faux-plafond est recouvert de peinture en état d'usage.

Fenêtre : présence d'une fenêtre simple vantail ouvrante double vitrage en PVC de petite dimension

Présence d'une fenêtre simple vantail ouvrante en bois simple vitrage de petite dimension en état d'usage avec grille de sécurité métallique.

Généralités : présence d'une douche à l'italienne avec w.c en continuité dans le passage obligé de la douche.

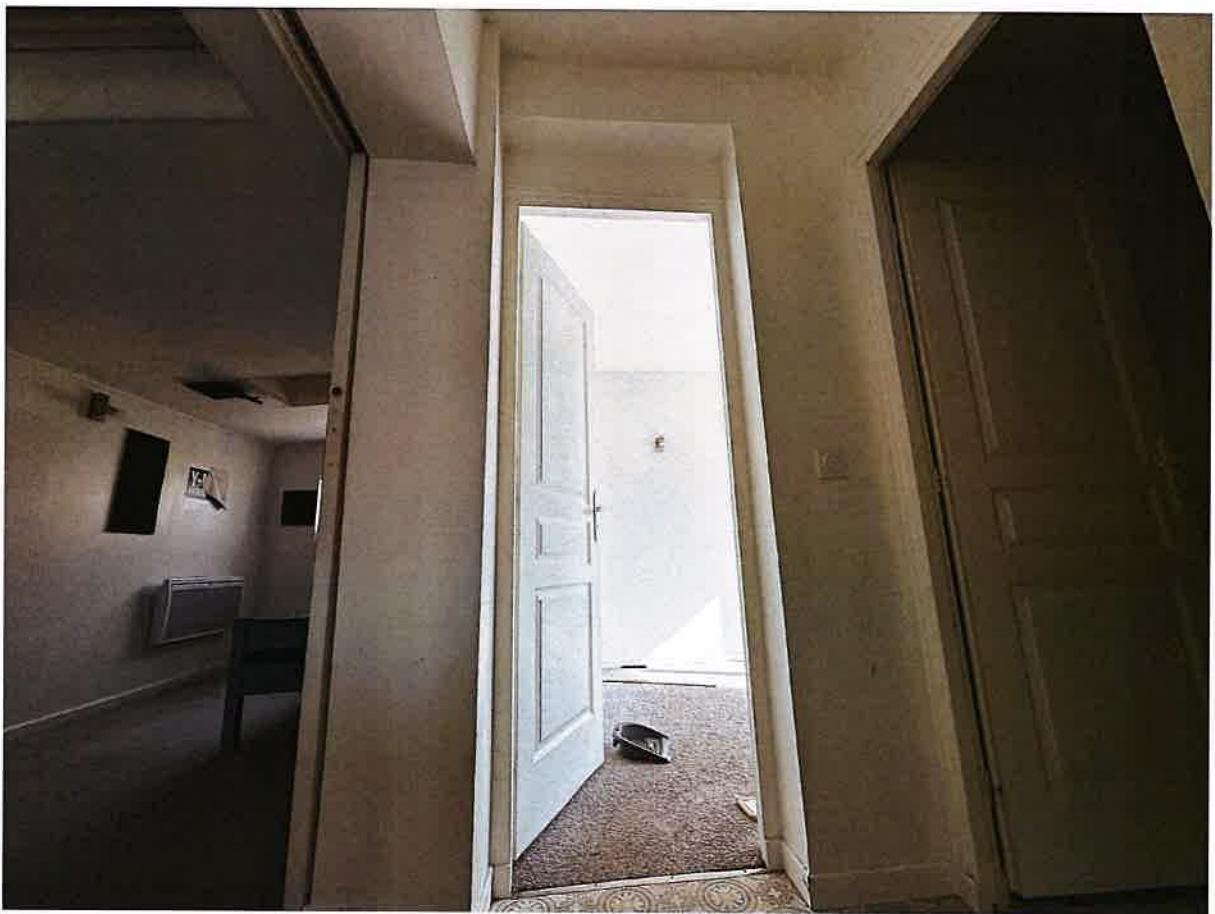
ETAGE ET PALIER :

L'accès se réalise par un escalier quart tournant en bois en état d'usage.

Sol : le sol est recouvert de linoléum en état d'usage.

Murs : les murs sont recouverts de peinture en état d'usage.

Plafond : le plafond est recouvert de peinture en état d'usage.

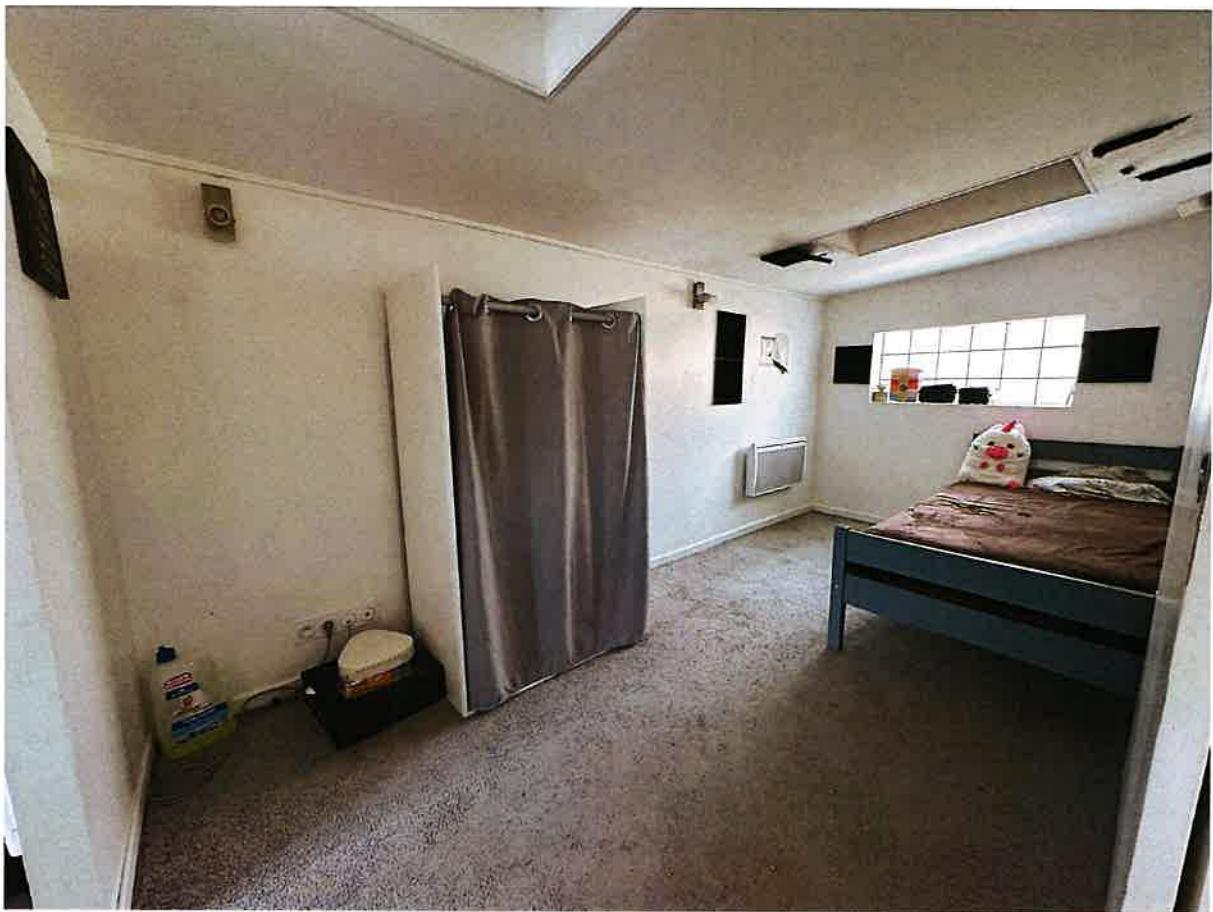
CHAMBRE GAUCHE OUVERTE ET SALLE DE BAINS :

La pièce est mansardée.

Sol : le sol est recouvert de moquette en état d'usage.

Murs : les murs sont recouverts de peinture en état d'usage.

Présence d'un jour constitué de 6X3 pavé de verre en état d'usage.

Plafond : le plafond est recouvert de peinture en état d'usage.

Fenêtre : présence de deux fenêtres de toit de type velux en bois en état d'usage.

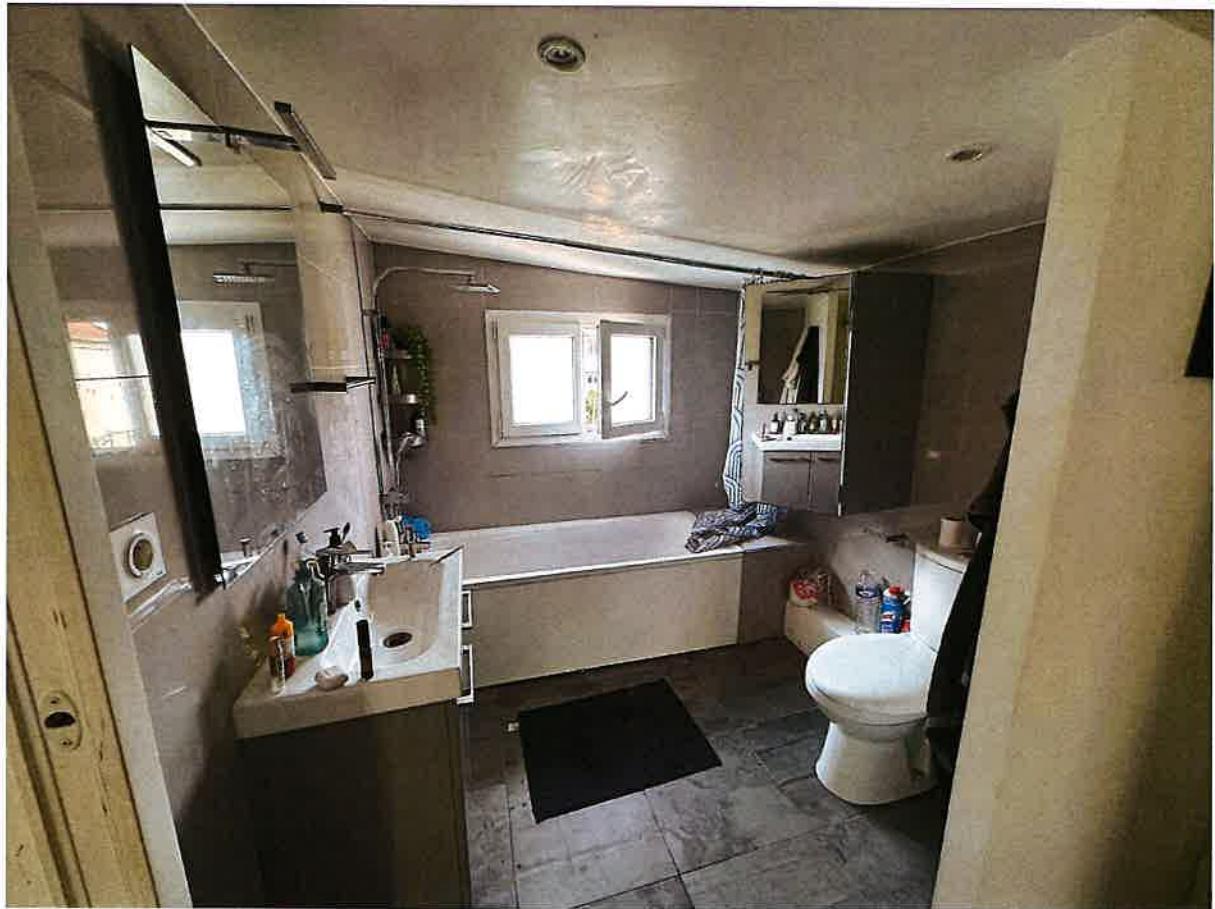
SALLE DE BAINS OUVERTE :

Sol : le sol est recouvert de carrelage en état d'usage.

Murs : les murs sont recouverts de carrelage sur toute la hauteur en état d'usage.

Plafond : le plafond est recouvert de peinture en état d'usage.

Fenêtre : présence d'une fenêtre double vantaux ouvrante double vitrage en PVC en état d'usage.

Généralités : présence d'une baignoire, d'un meuble de salle de bains surmontés de deux petites vasques et miroir, l'ensemble en état d'usage.
Présence d'un w.c cuvette à l'anglaise en état d'usage et d'un radiateur.

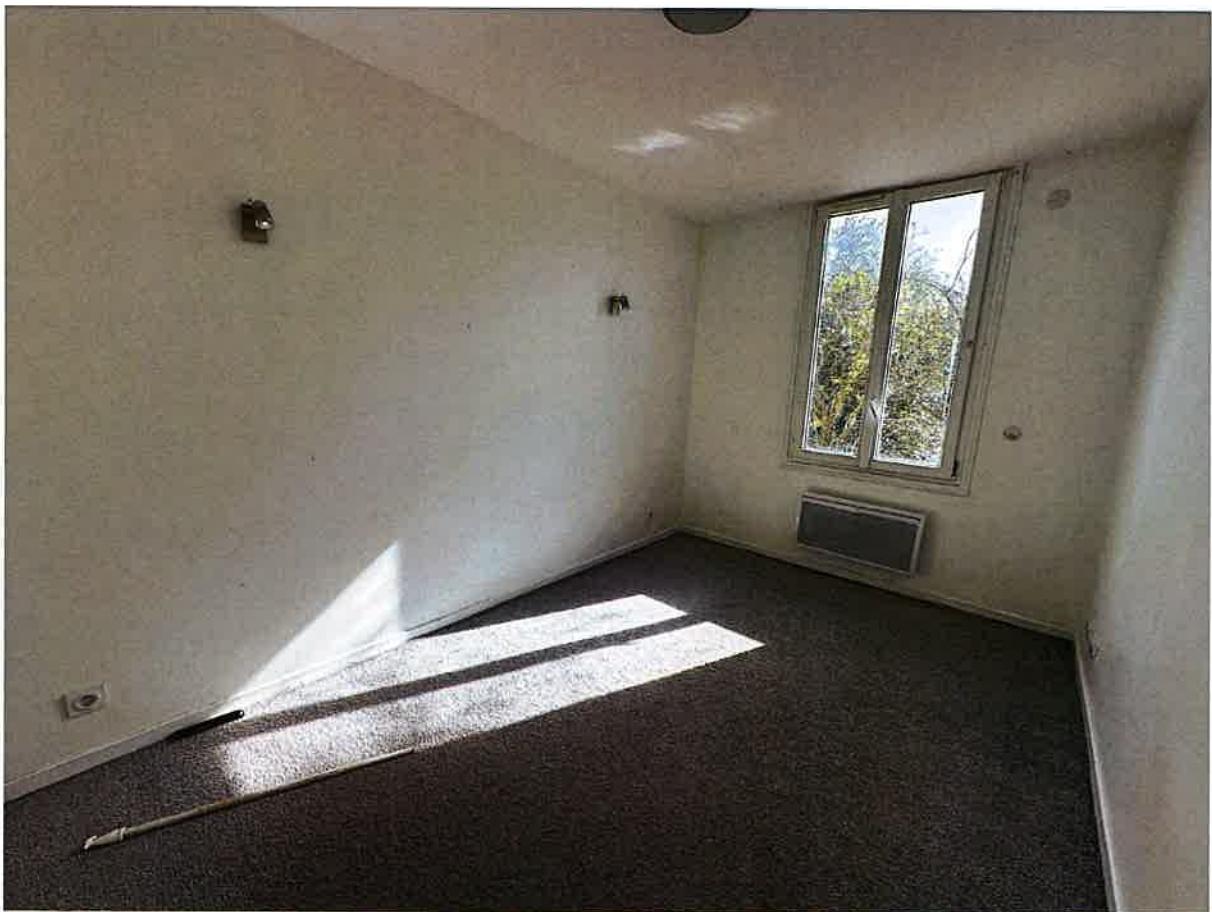
CHAMBRE FACE :

L'accès se réalise par une porte en bois en état d'usage.

Sol : le sol est recouvert de moquette en état d'usage.

Murs : les murs sont recouverts de peinture en état d'usage.

Plafond : le plafond est recouvert de peinture en état d'usage.

Fenêtre : présence d'une fenêtre double vantaux ouvrante double vitrage en PVC en état d'usage.

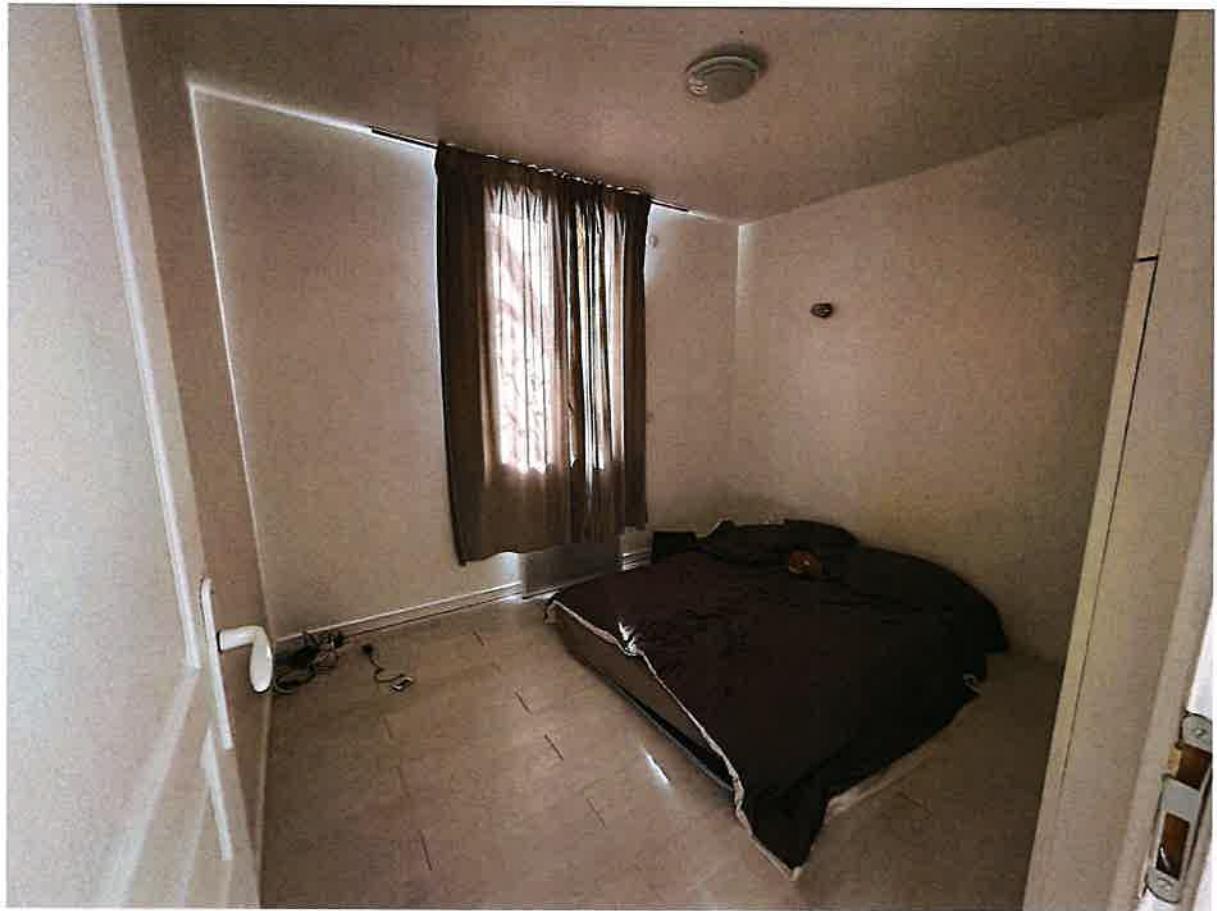
CHAMBRE DROITE :

L'accès se réalise par une porte en bois en état d'usage.

Sol : le sol est recouvert de parquet en état d'usage.

Murs : les murs sont recouverts de peinture en état d'usage.

Présence d'un placard en bois deux portes hautes et basses et d'un plus petit placard deux portes autes et basse en bois en état d'usage.

Plafond : le plafond est recouvert de peinture en état d'usage.

Fenêtre : présence d'une fenêtre double vantaux ouvrante double vitrage en PVC en état d'usage.
