PROCES-VERBAL DE DESCRIPTION

**L'AN DEUX MILLE VINGT QUATRE
ET LE VINGT MARS**

Là étant sur place, sis 13 rue de la Butte 93140 BONDY cadastré section AZ n° 137.

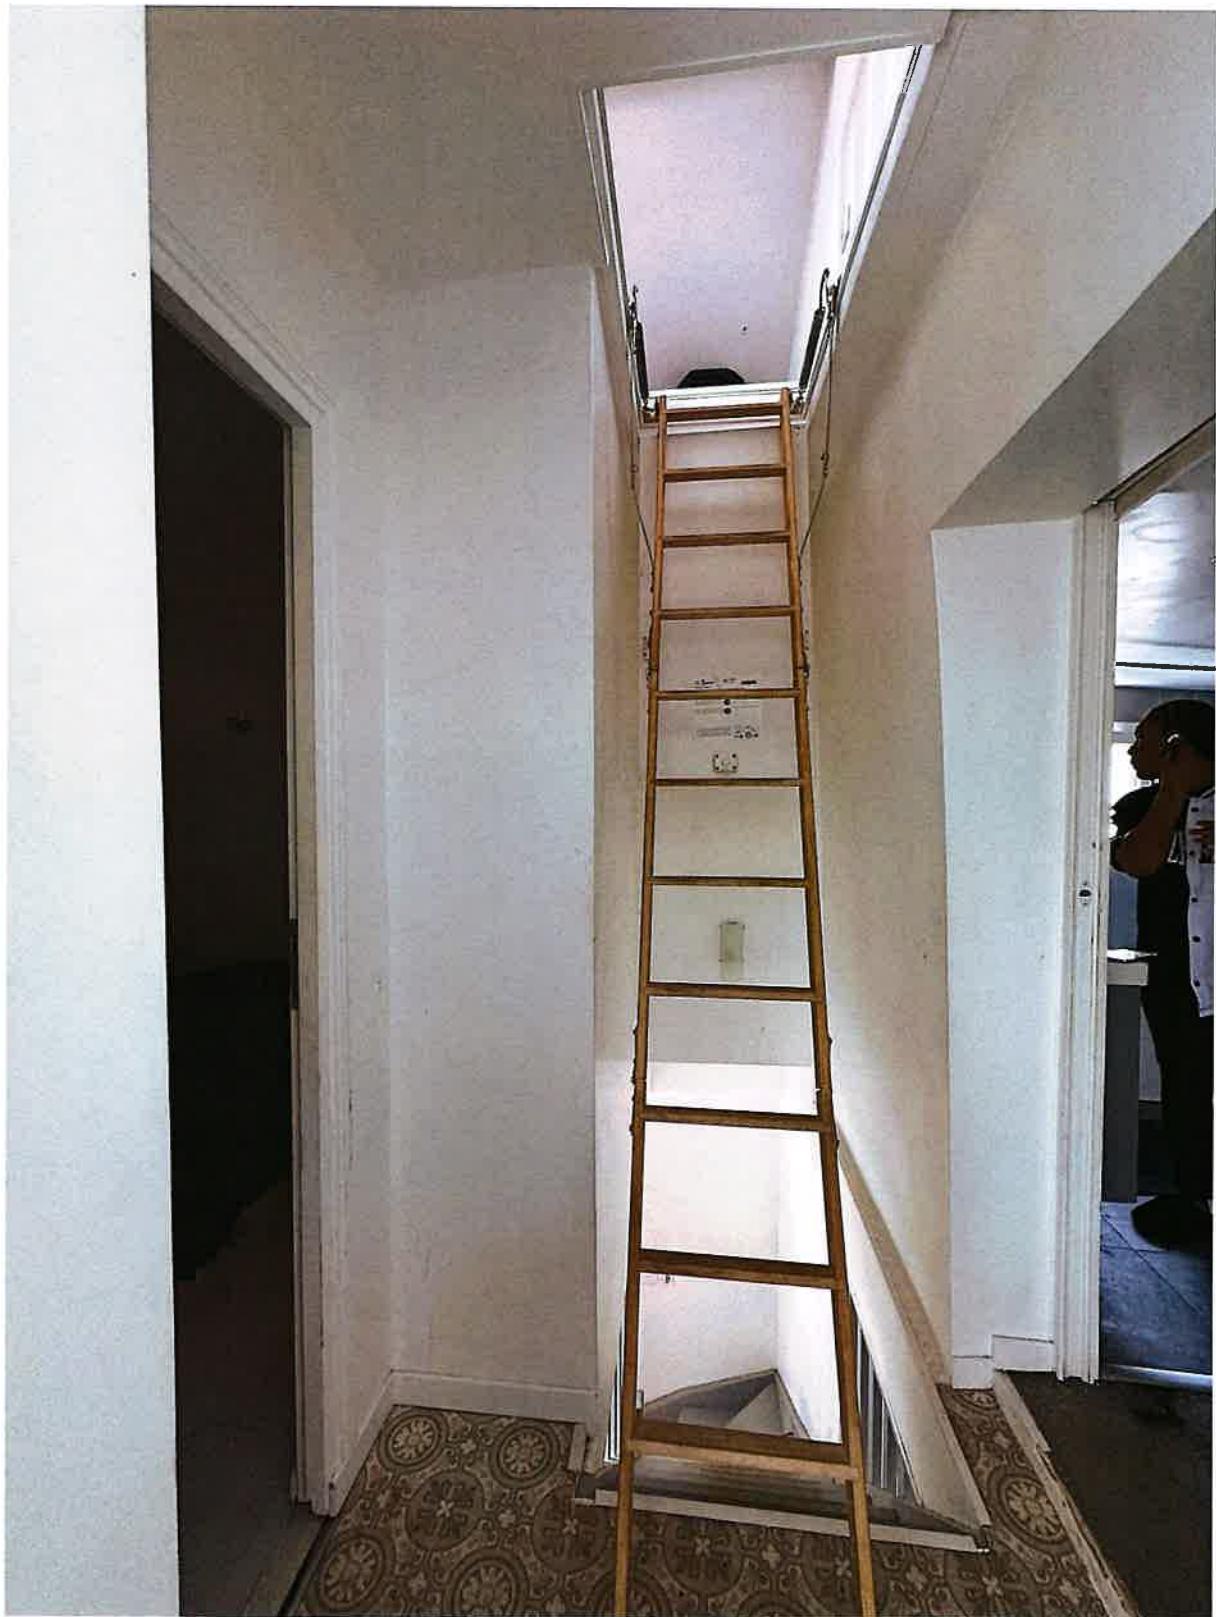
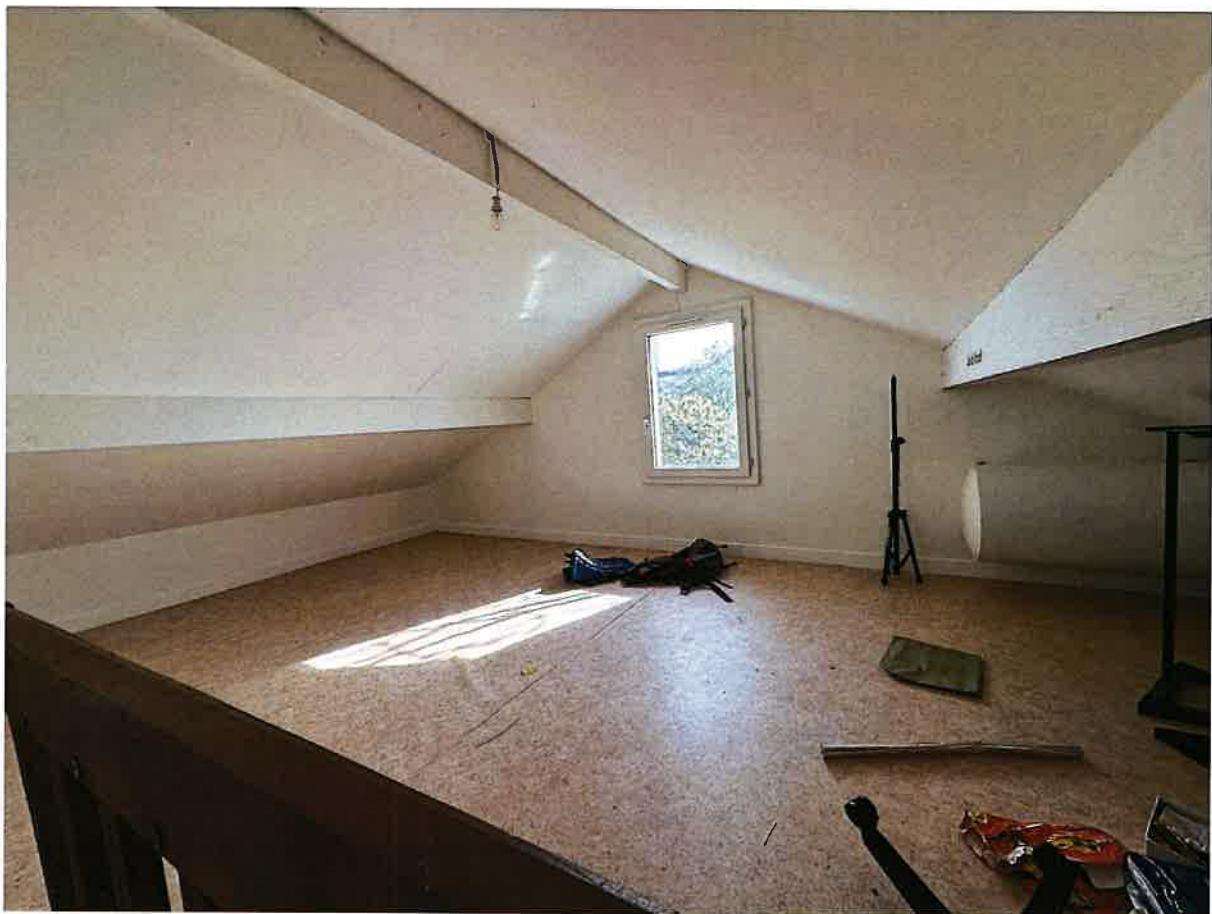
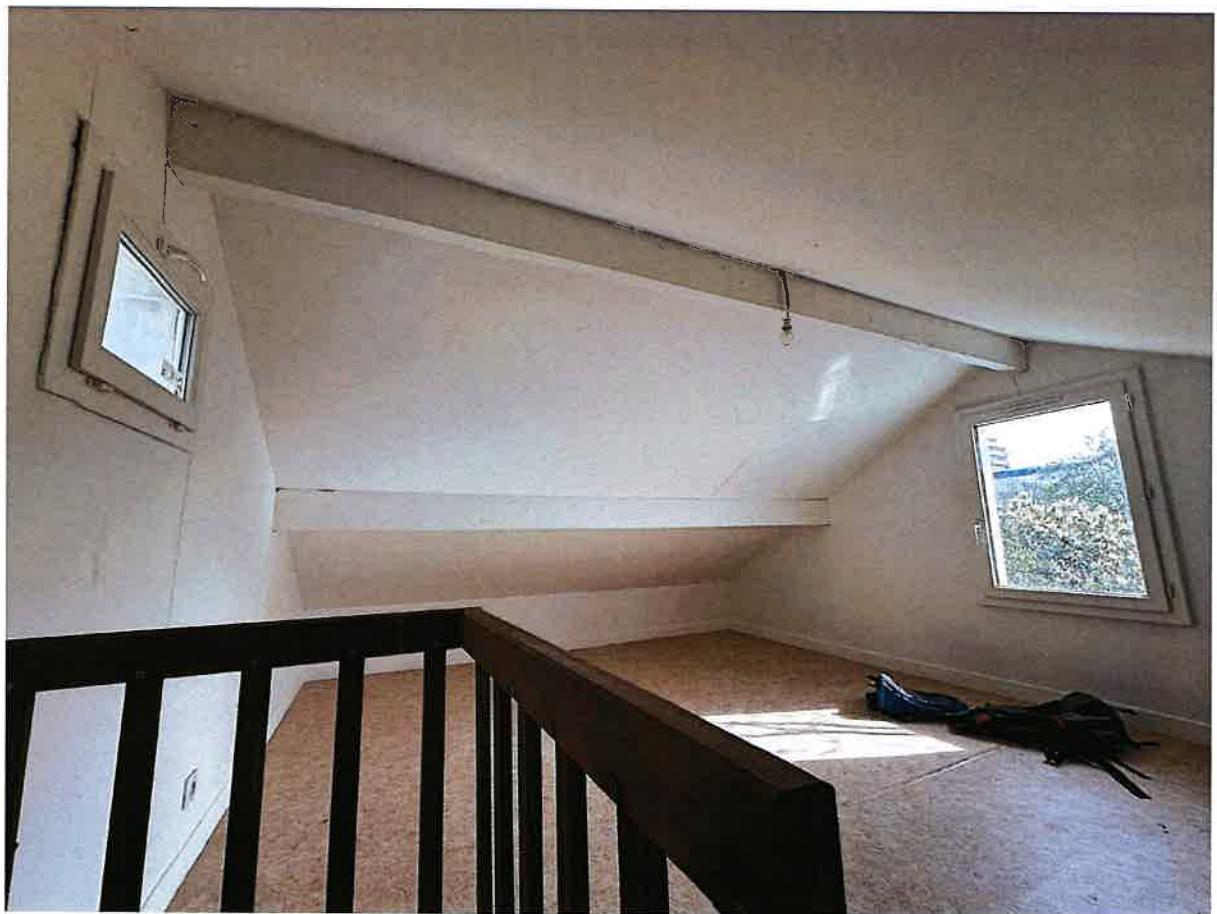
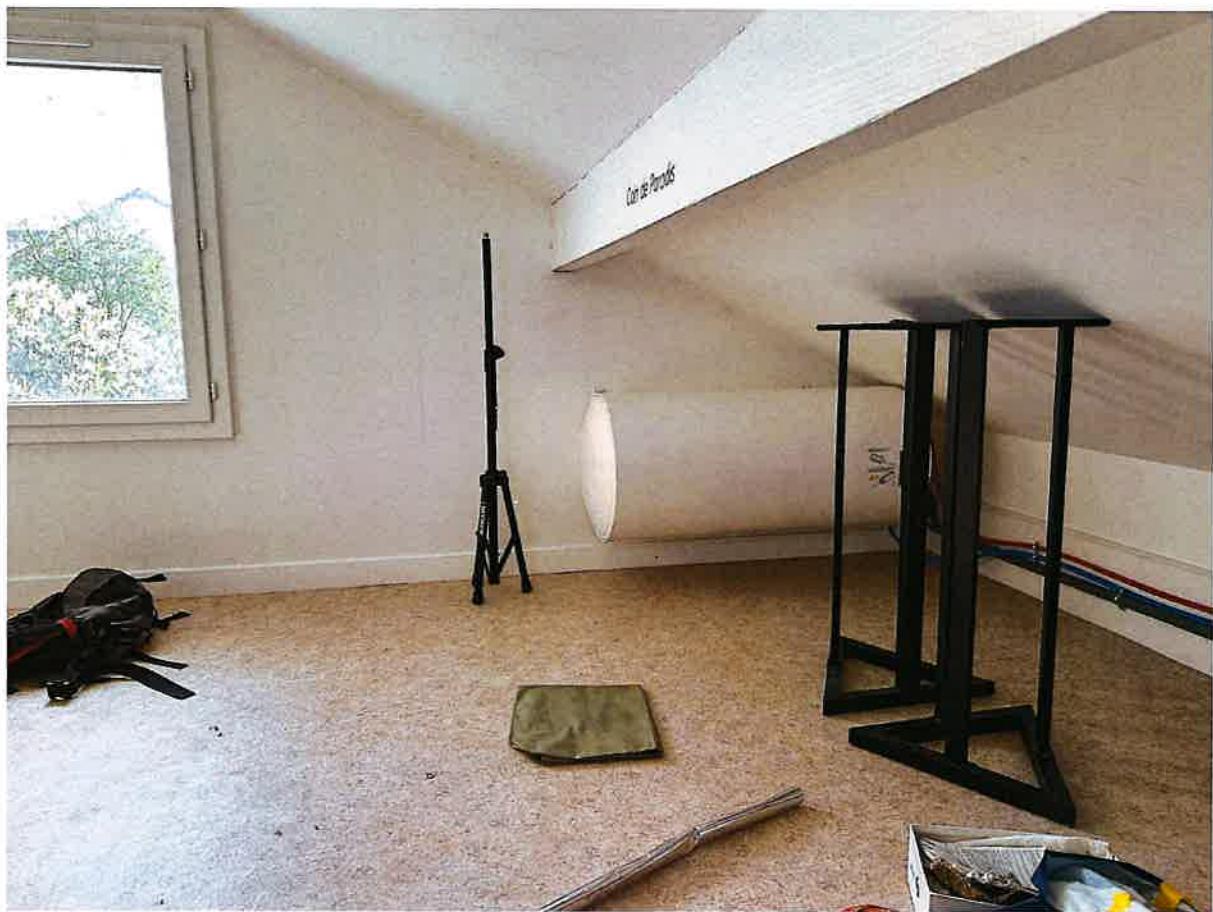
COMBLES AMENAGES :

L'accès se réalise via une trappe avec échelles pliante en bois.

Sol : le sol est recouvert de linoléum en état d'usage.

Murs : les murs sont recouverts de peinture en état d'usage.

Plafond : le plafond est recouvert de peinture en état d'usage.

Fenêtre : présence d'une fenêtre simple vantail ouvrante double vitrage en PVC en état d'usage.

Présence d'une fenêtre de petite dimension simple vantail basculante en PVC double vitrage en état d'usage.

Généralités : présence d'un ballon d'eau chaude.
