PROCÈS-VERBAL DE DESCRIPTION

Au sein d'un immeuble sis 22-24, rue Michel Lecomte / 13, rue de Montmorency, 75003 Paris composé comme suit :

- o Lot n°210, des parties communes générales au quatrième étage par l'escalier C, porte à droite de l'ascenseur et par l'ascenseur F1, deuxième porte à droite dans le dégagement : un appartement,
- o Lot n°515 : une cave en sous-sol.

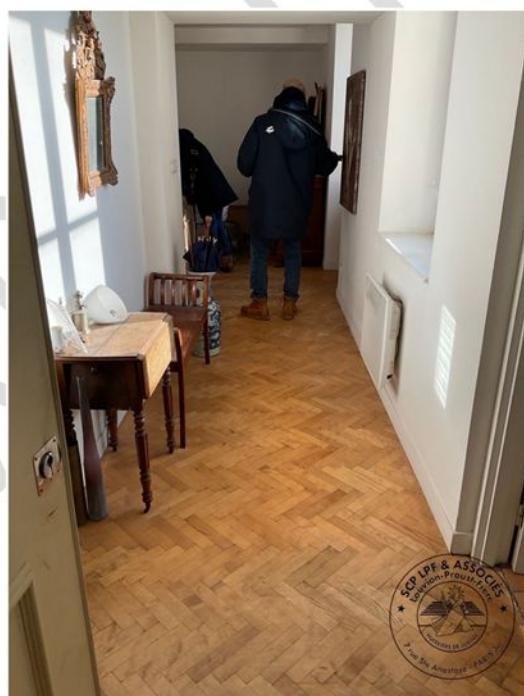
1.

Le sol est revêtu de parquet d'origine à bâtons rompus, poncé et vitrifié présentant des rayures, des cassures, des auréoles ainsi que des différences de teintes.

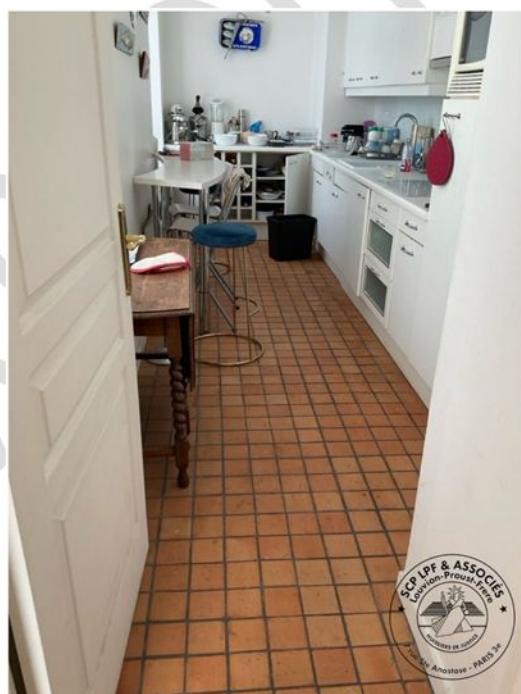
1.

Les murs et le plafond sont recouverts de peinture poussiéreuse présentant des écaillages, des noircissures et des salissures, notamment sur le mur mitoyen avec les parties communes.

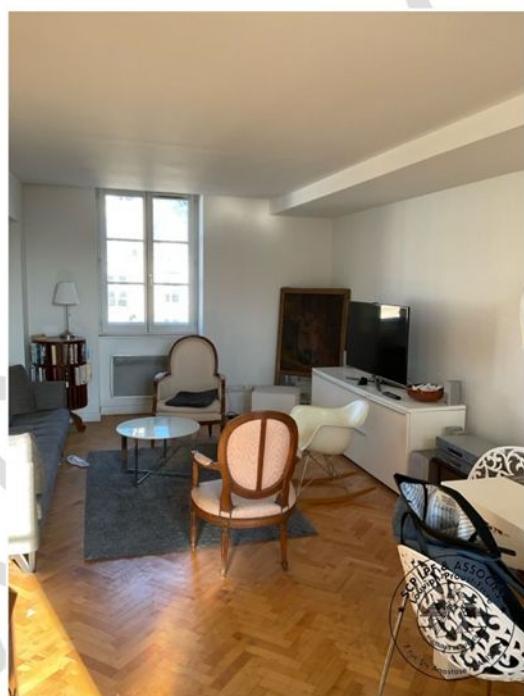
1.

Le sol est revêtu de parquet en point de Hongrie poncé et vitrifié, présentant des auréoles, des taches, des rayures, des éraflures, des encoches ainsi que des reprises.

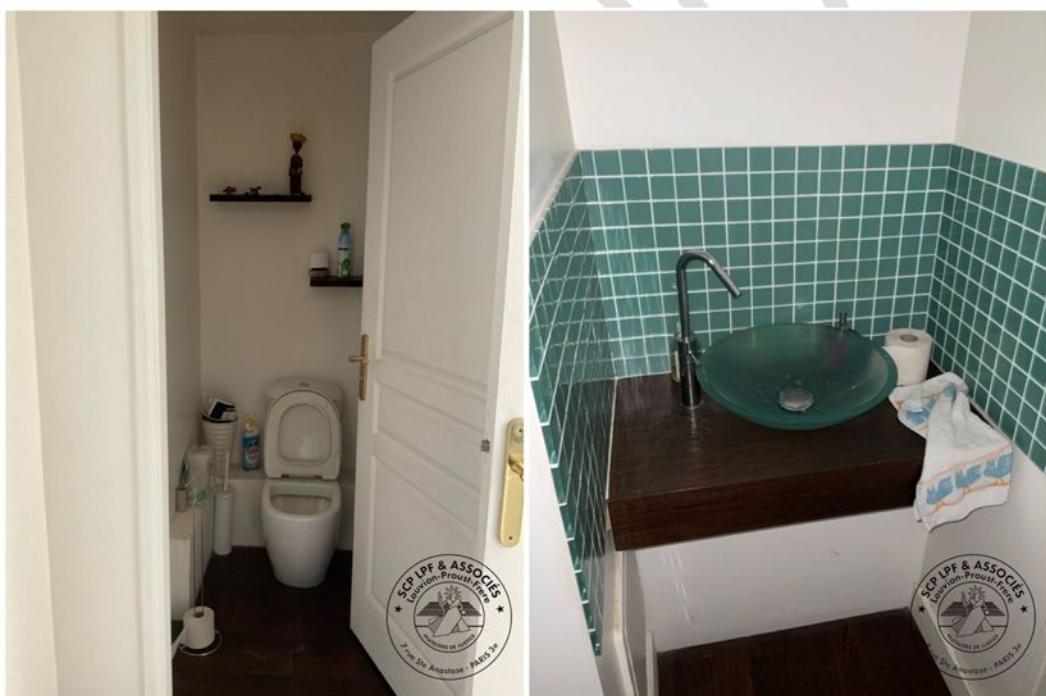
L'ensemble est très entartré.

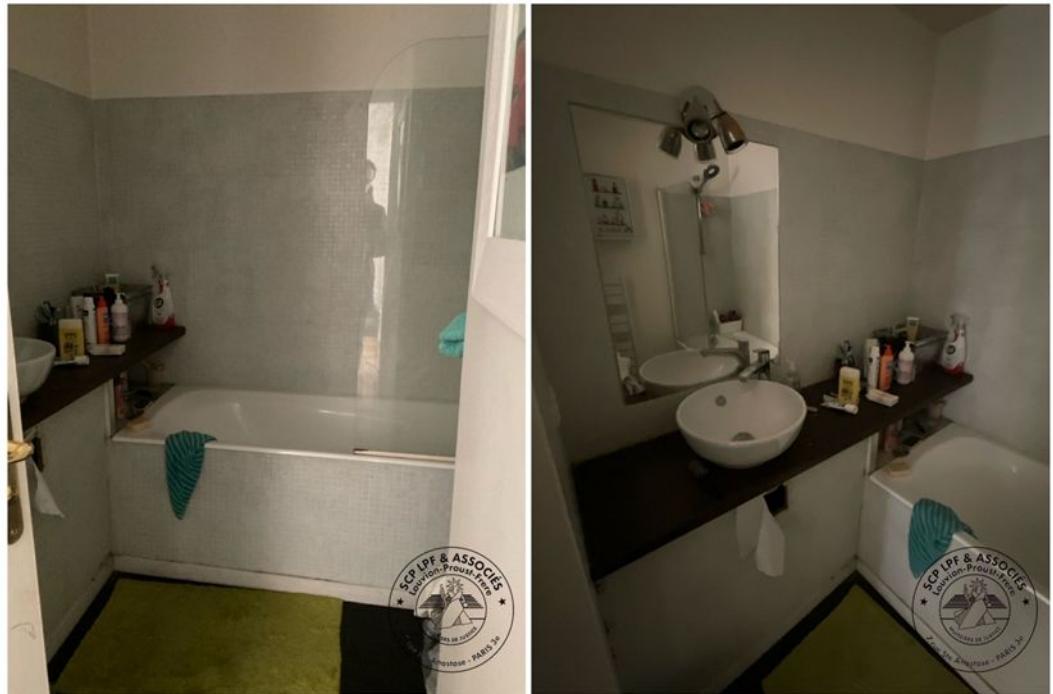
1.

Des stigmates d'un dégât des eaux sont visibles, en partie basse du mur de droite, et caractérisé par un décollement des plinthes.
