PROCES VERBAL DE CONSTAT DESCRIPTIF

**- MERCREDI VINGT SEPT AOUT DEUX MILLE VINGT CINQ A
NEUF HEURES A 31440 CIERP GAUD, 12 rue du Docteur
Huguet, où étant, en présence de Monsieur , de Monsieur , de
Monsieur FRECON du Cabinet AGENDA, et de Monsieur LAGES
Yannick, serrurier, j'ai procédé aux**

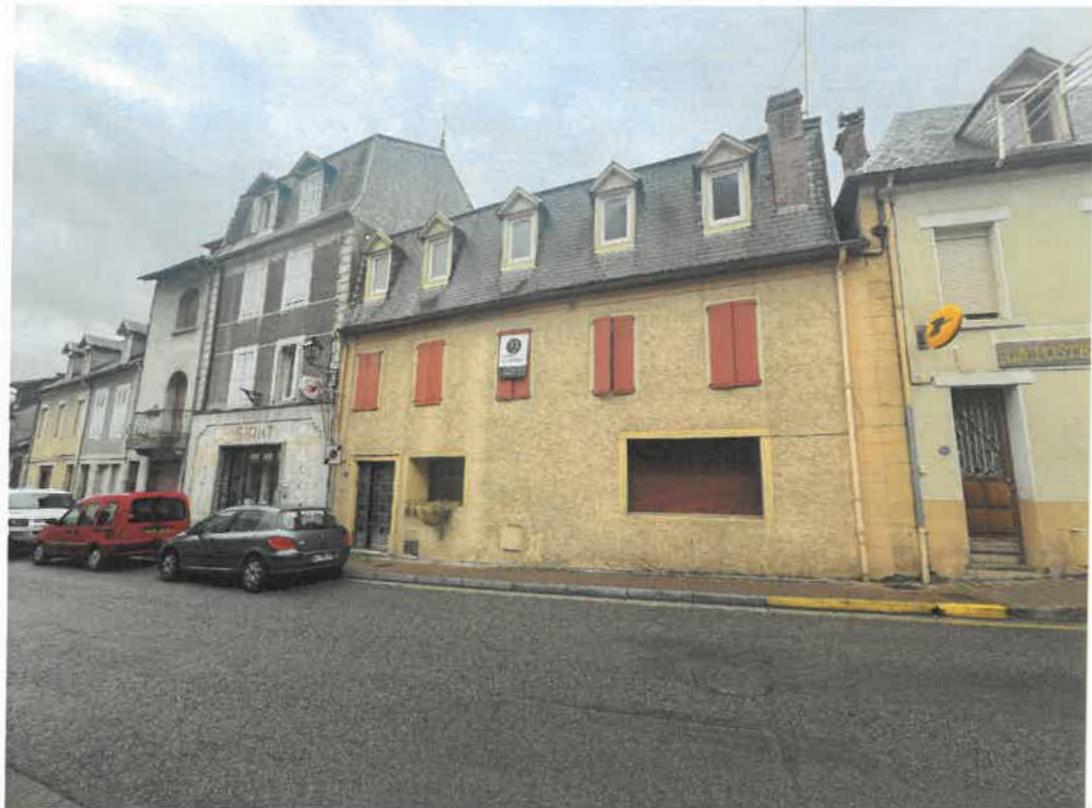
Monsieur LAGES a ouvert la porte, et a changé le verrou.

Il existe une vieille porte d'entrée avec serrure, clé, et verrou, le tout ancien et défraîchi, à doubles battants, qui donne accès à un hall d'entrée.

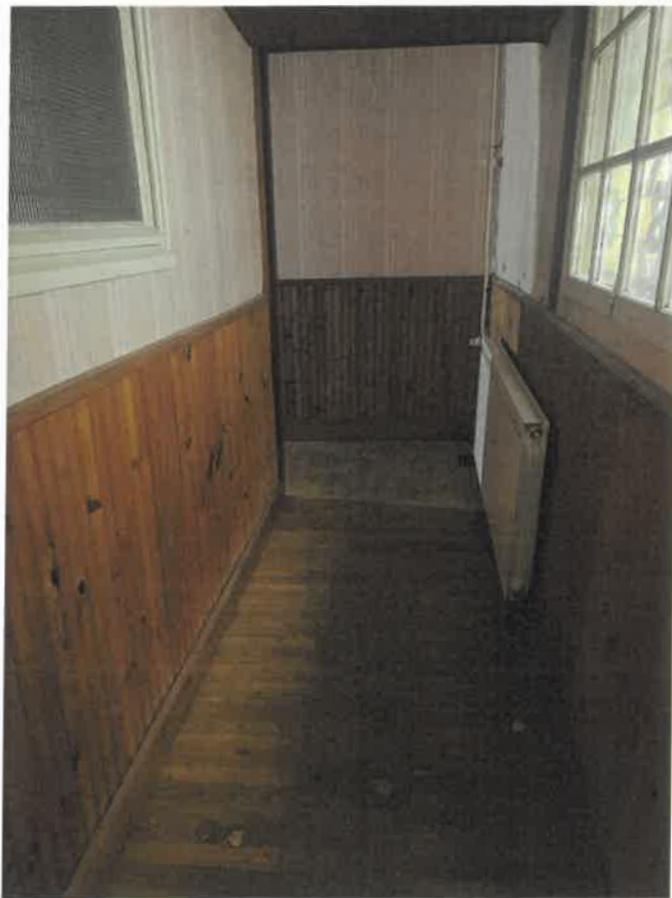
Le sol est constitué d'un vieux parquet, défraîchi.

Les murs sont lambrisés pour partie, pour partie tapissés, la tapisserie est hors d'usage.

La chaudière est déposée à même le sol (cf photo).

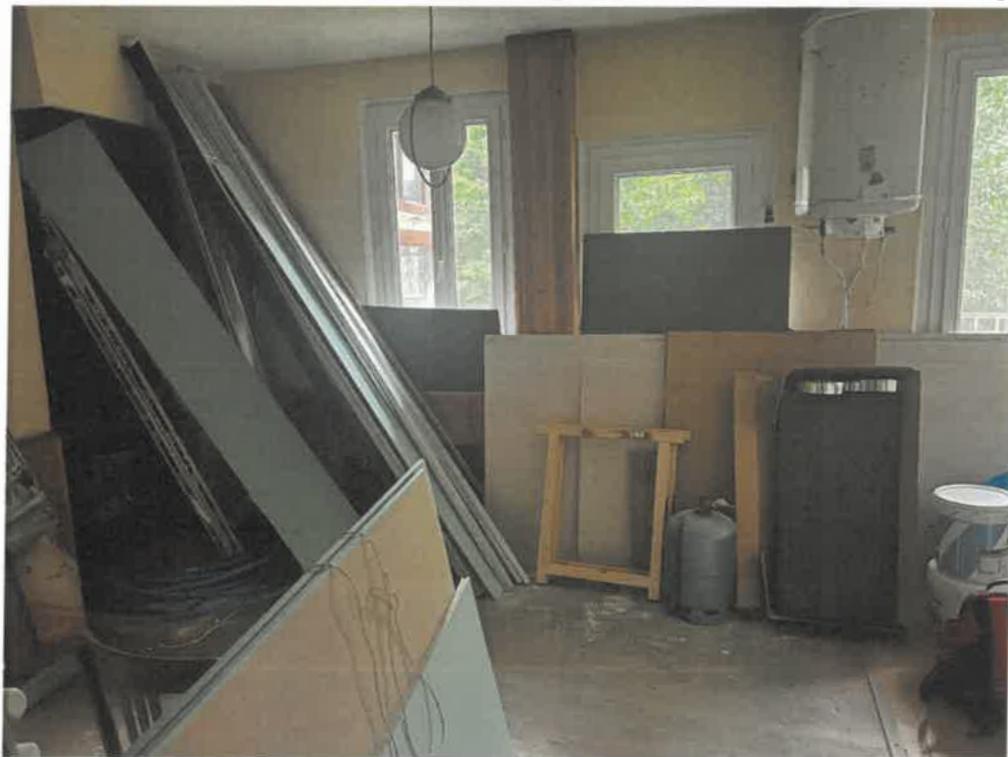
A gauche de la cage d'escalier il existe un premier appartement en cours de rénovation, rempli de matériaux, plaques et rails de placo.

L'installation électrique est à réaliser.

La salle de bains et la cuisine sont à réaliser (cf photo).

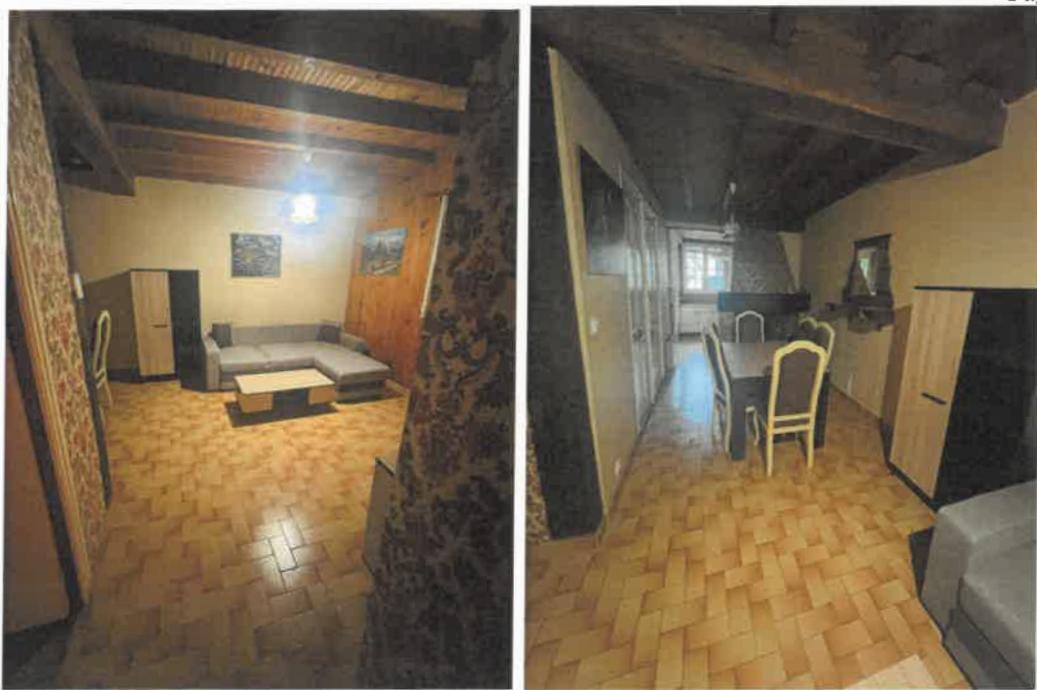
Le sol est constitué d'un vieux carrelage ancien, mais propre.

La tapisserie murale est ancienne et défraîchie.

Il existe une cheminée avec jambage en pierres.

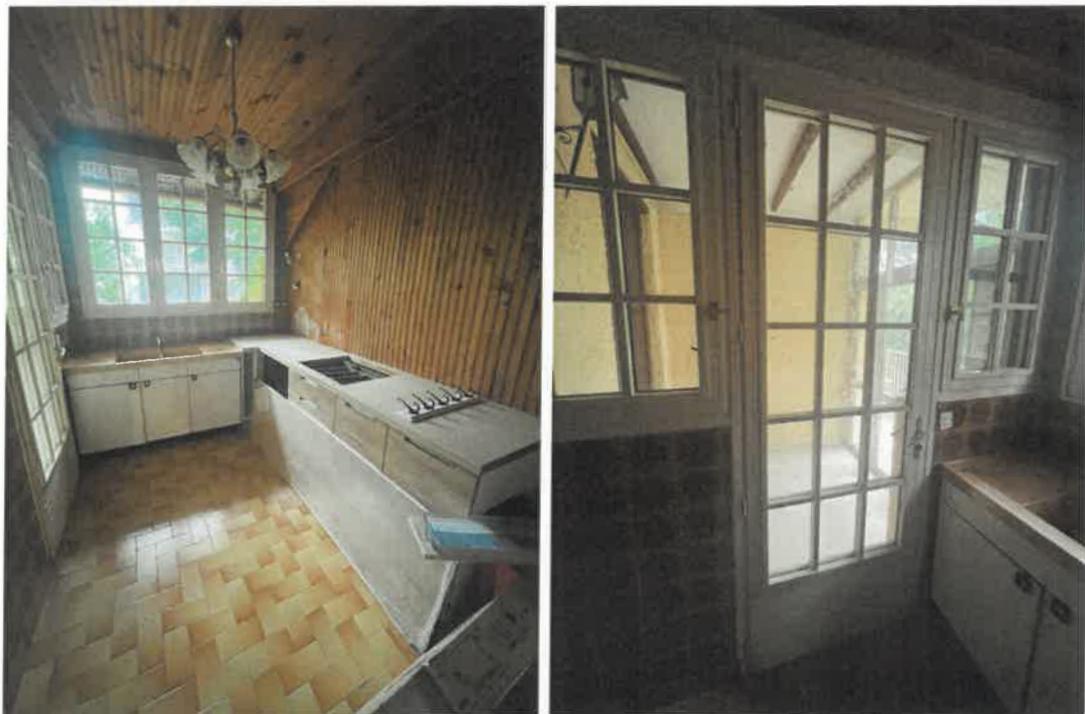
Cette cuisine est en cours d'installation. Elle est équipée d'une plonge émaillée, avec robinet mélangeur.

Le sol est constitué d'un carrelage, les murs sont enduits d'un crépi à l'état brut.

La véranda est en bois, à simple vitrage, donne accès à un balcon (cf photo).

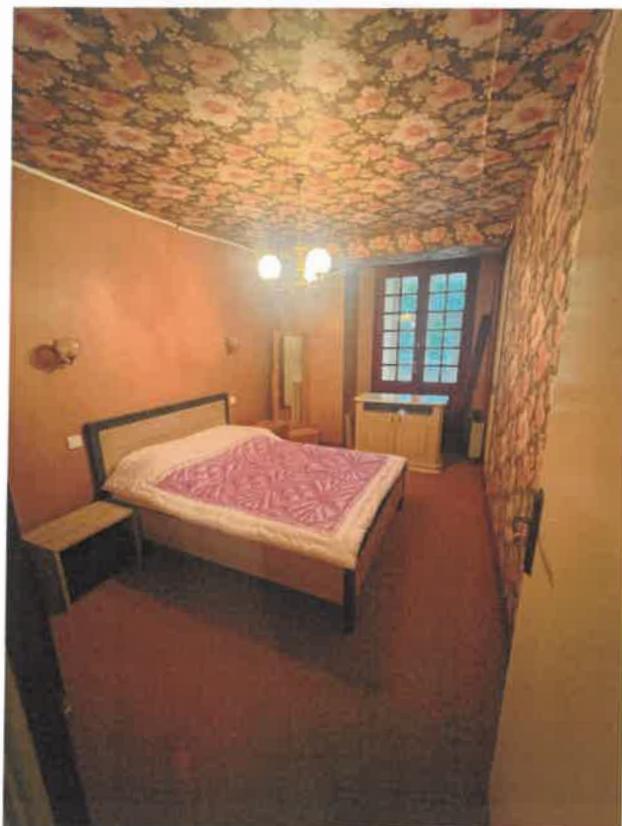
Le sol est constitué d'une moquette hors d'usage.

La tapisserie murale comme celle du plafond est hors d'usage.

Il existe un radiateur électrique, un point lumineux avec douille et ampoule au plafond, et un placard mural (cf photo).

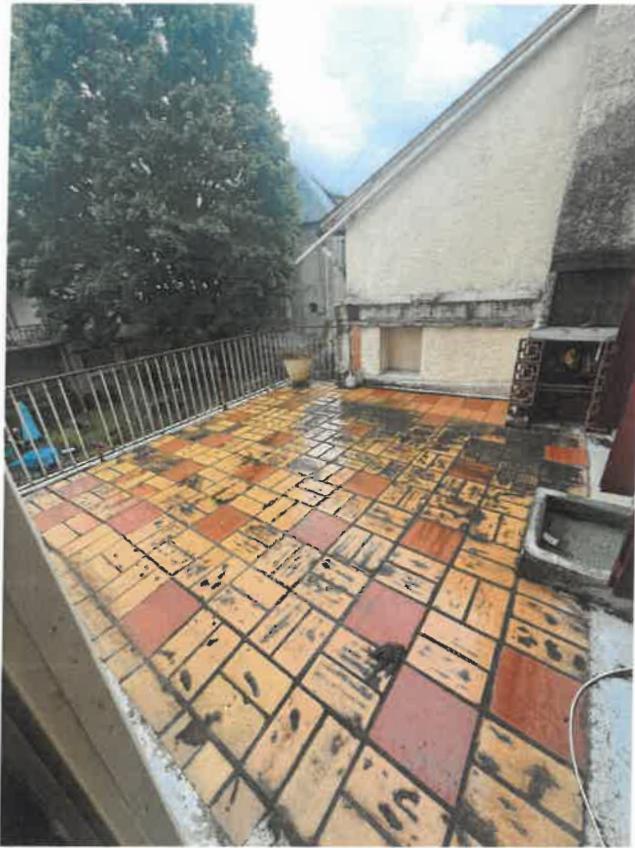
Il existe une première porte en PVC à double vitrage, à simple vantail, qui donne accès à une terrasse, donnant sur le ruisseau de la Pique.

Le sol de la terrasse est constitué d'un carrelage, en tomettes, les murs sont enduits à l'état brut, avec un petit barbecue.

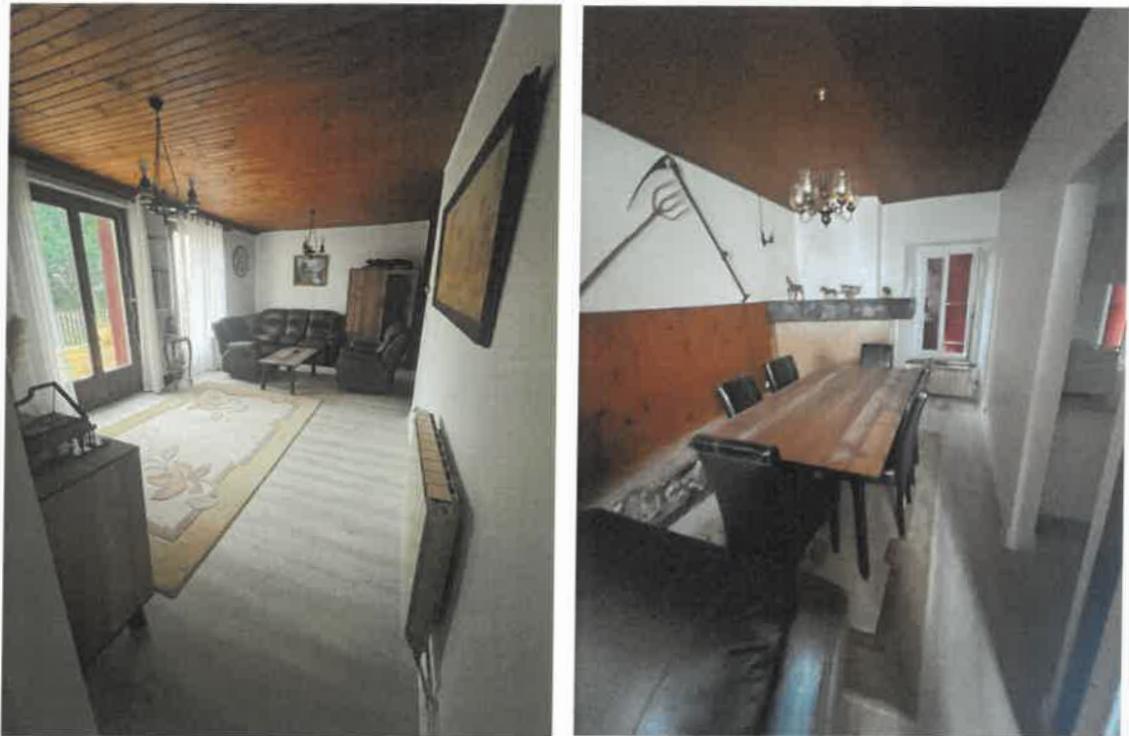
Les murs sont tapissés en toile de verre le tout en parfait état, le plafond est lambrissé en état d'usage.

Dans cette pièce il existe une cheminée qui est condamnée, trois points lumineux au plafond avec douille et ampoule, et deux radiateurs de chauffage central. (cf photo).

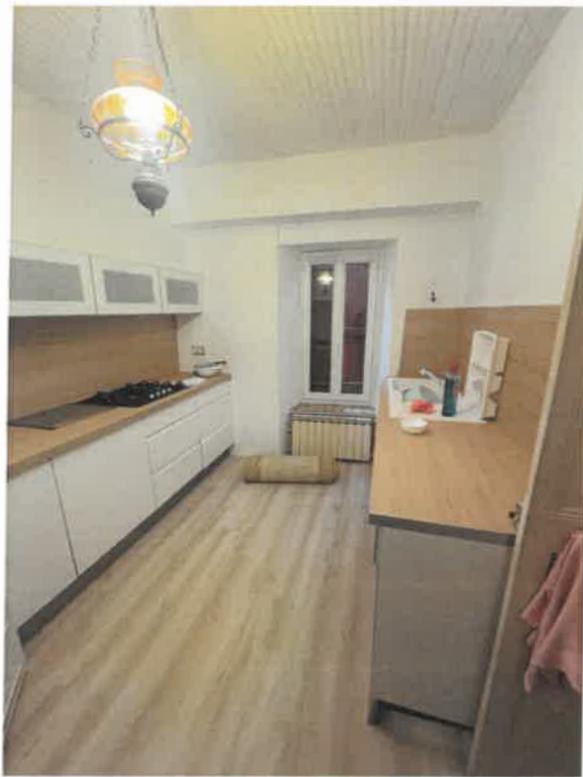
Le sol est constitué du même parquet flottant, le tout en parfait état.

Il existe un radiateur de chauffage central, et une cuisine intégrée avec des éléments hauts et bas, le tout propre et en bon état, avec une plaque de cuisson quatre feux au gaz, (cf photo).

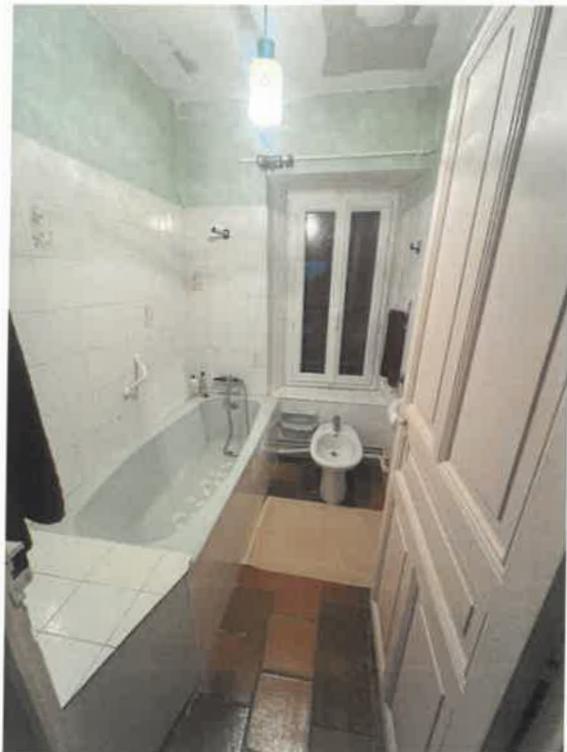
Le sol est constitué d'un carrelage ancien et défraîchi.

Au-dessus de la faïence la tapisserie murale est hors d'usage.

Le plafond n'est pas enduit, les plaques de placo sont apparentes et jointées.

- Une baignoire avec robinet mélangeur, flexible et pomme de douche,
- Un bidet,
- Un lavabo une vasque avec robinet mélangeur, (cf photo)

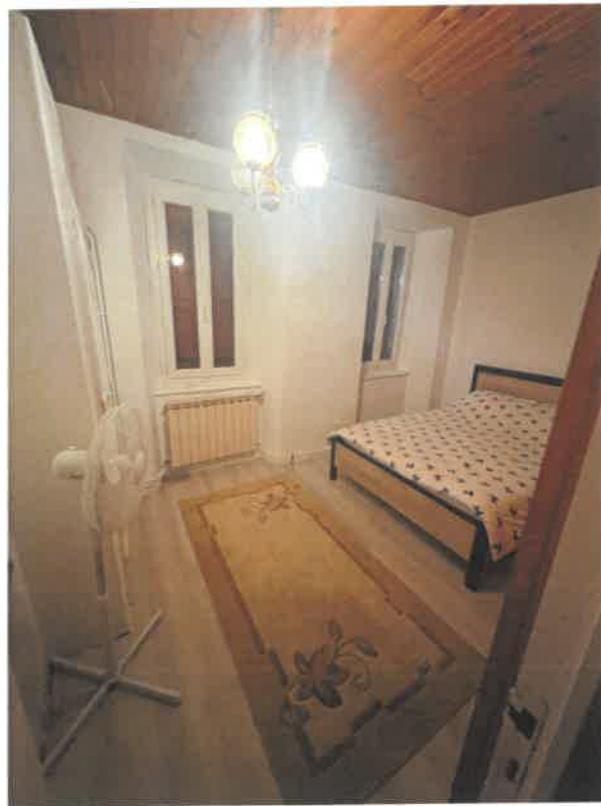
Le sol est constitué d'un parquet en bon état.

Les murs sont pour partie tapissés en toile de verre et peints, le tout propre et en bon état, pour partie lambrisés comme le plafond, en état d'usage.

Il existe un point lumineux au plafond, et un placard mural (cf photo).

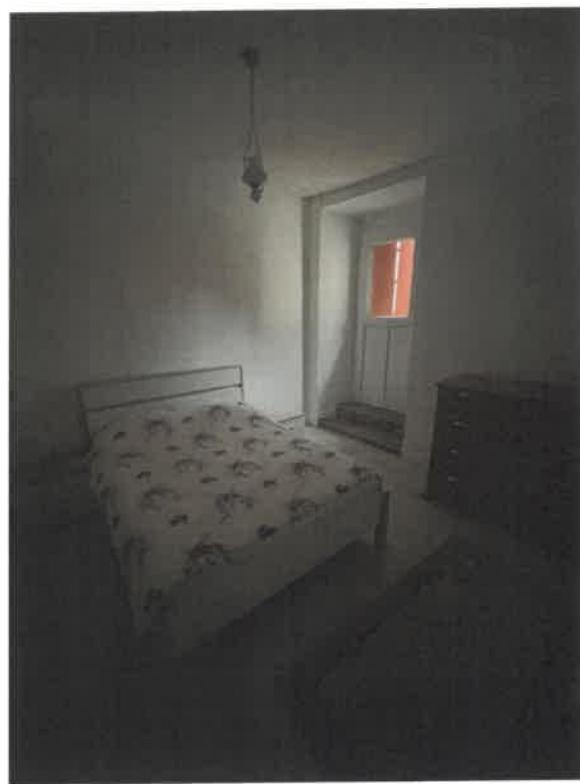
Le sol est constitué du même parquet flottant, en parfait état.

Le faux plafond est constitué de dalles polystyrène en mauvais état.

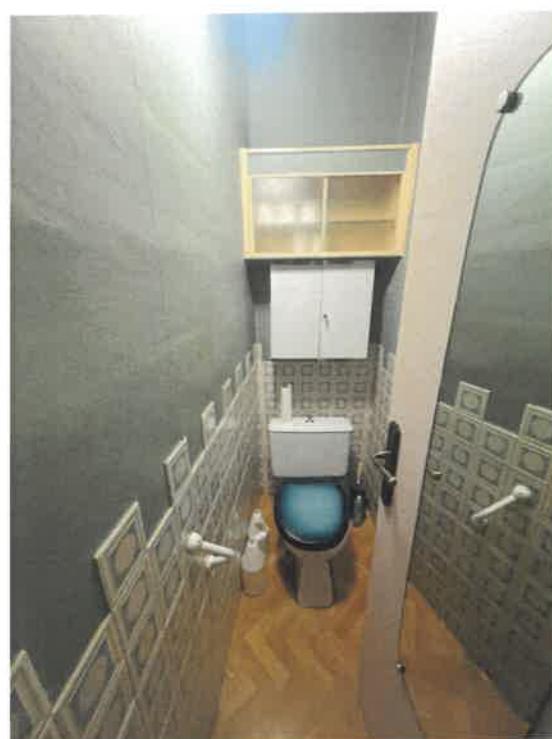
Le sol est constitué d'un lino, ancien et défraîchi.

La faïence murale est ancienne et défraîchie.

La tapisserie murale comme celle du plafond est hors d'usage. Il existe une applique murale avec globe pâte de verre ;

Il existe une cuvette avec abattant, couvercle et effet d'eau.(cf photo).

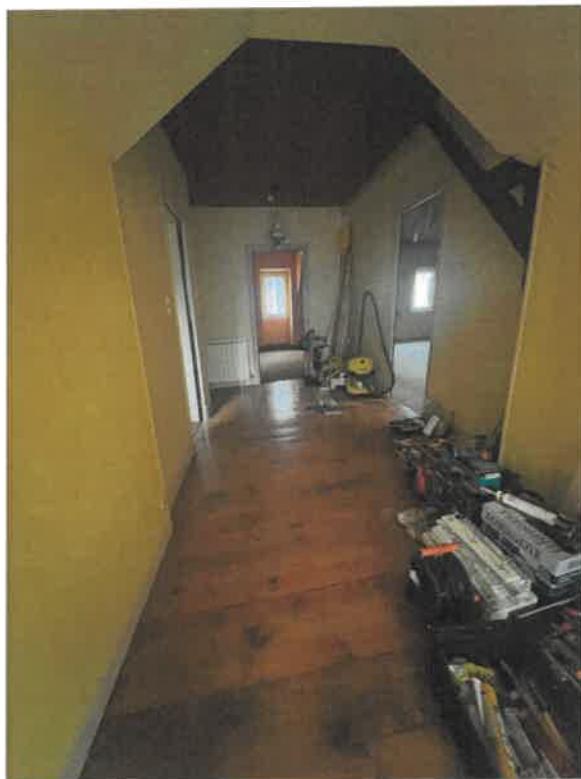
Le sol est constitué d'un parquet en état d'usage, mais tâché.

L'étage est en cours de réfection.

La tapisserie du palier est hors d'usage, le plafond est lambrissé avec un point lumineux.

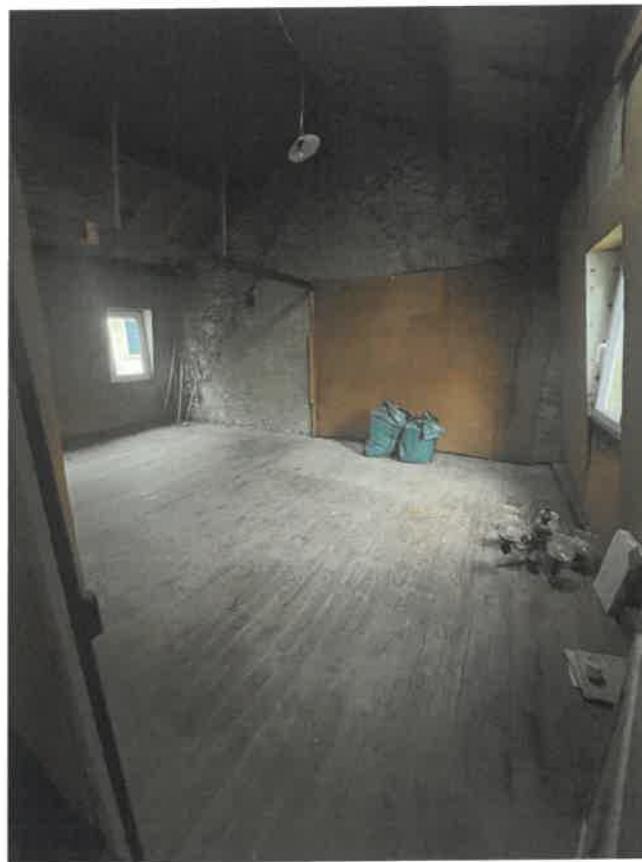
La porte de communication ancienne est défraîchie.

Le sol est constitué d'un parquet à l'état brut, les murs sont à l'état brut.

Au plafond la charpente est apparente, avec l'isolant.

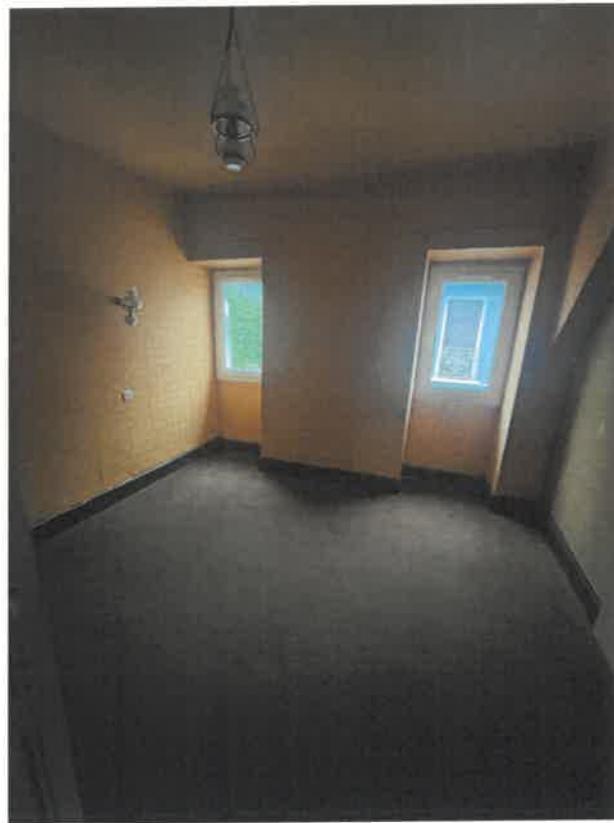
Le sol est constitué d'une vieille moquette hors d'usage.

La tapisserie est hors d'usage, le plafond est tapissé, hors d'usage.

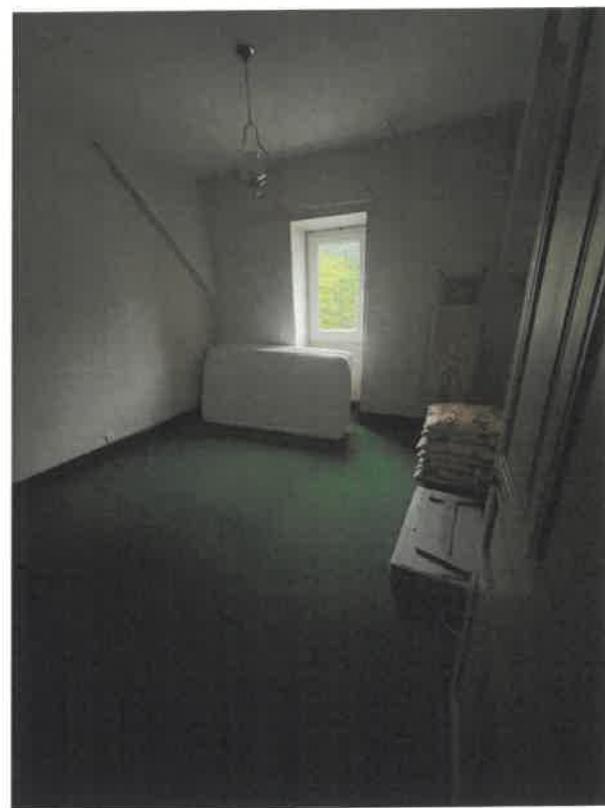
Le sol est constitué d'une moquette hors d'usage.

La tapisserie murale comme celle du plafond est hors d'usage.

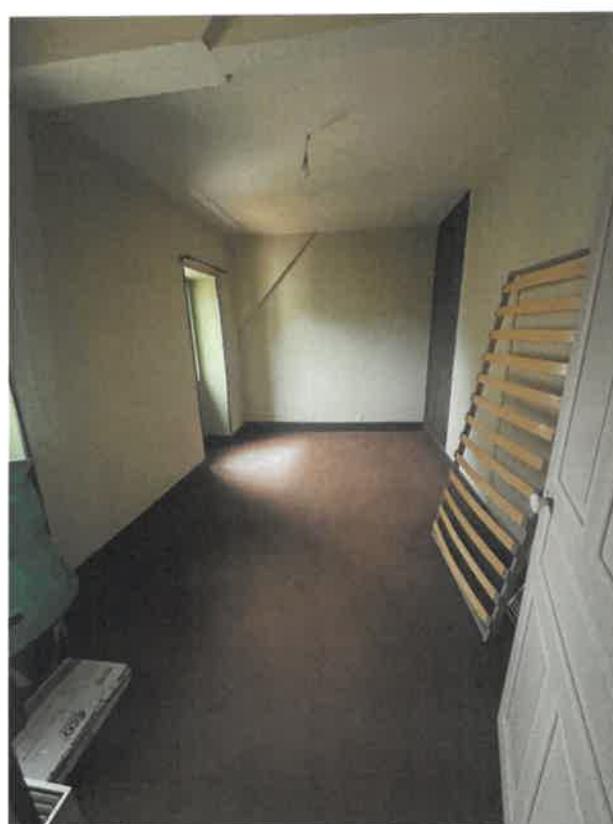
Le sol est constitué d'une moquette hors d'usage.

La tapisserie des murs et du plafond est hors d'usage.
