PROCES VERBAL DE DESCRIPTION

Suite à la signification du Commandement Immobilier, en date du 25 mars 2024, et en application des articles 15-10, 35 et 36 du décret du 27 juillet 2006, la requérante entend faire dresser ce jour un descriptif du bien immobilier sis 4 bis rue de Paris , 94470 BOISSY ST LEGER

Au 7^eétage, porte 2, UN APPARTEMENT de 4 PP type 4PE comprenant : entrée, cuisine, séjour, deux loggias, trois chambres, dégagement, deux dressings, WC et salle de bains. Et les 102/10.000èmes de la propriété du sol et des parties communes générales.

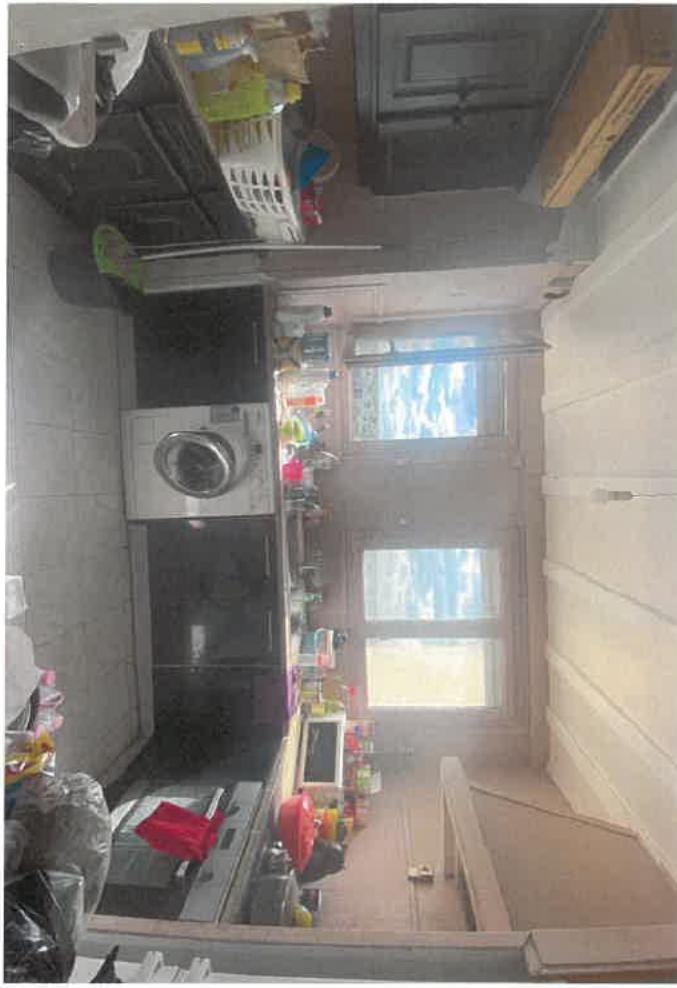
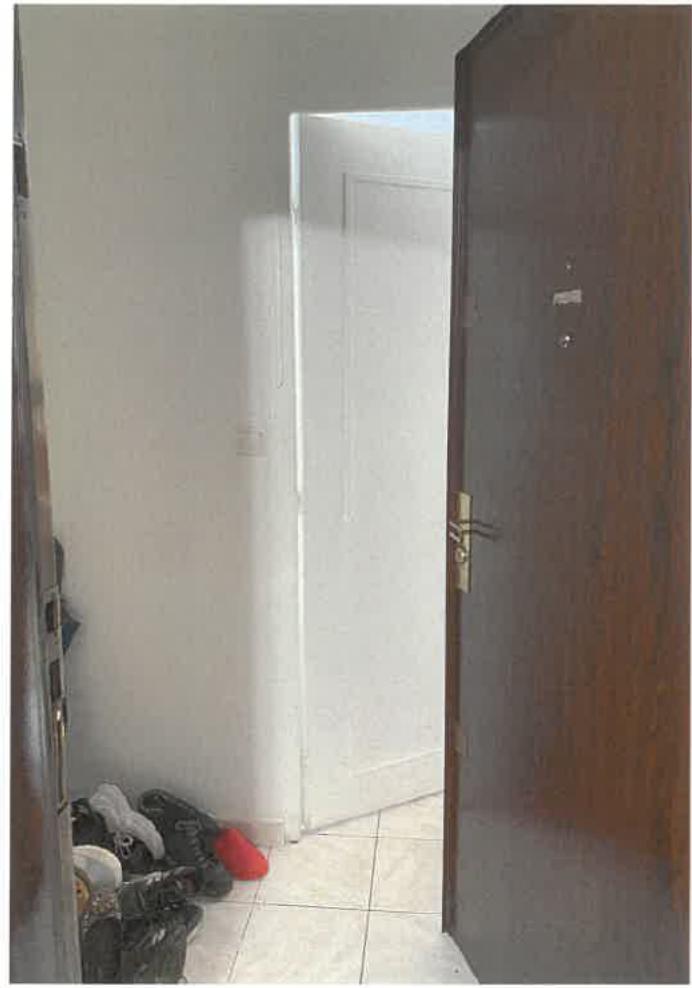
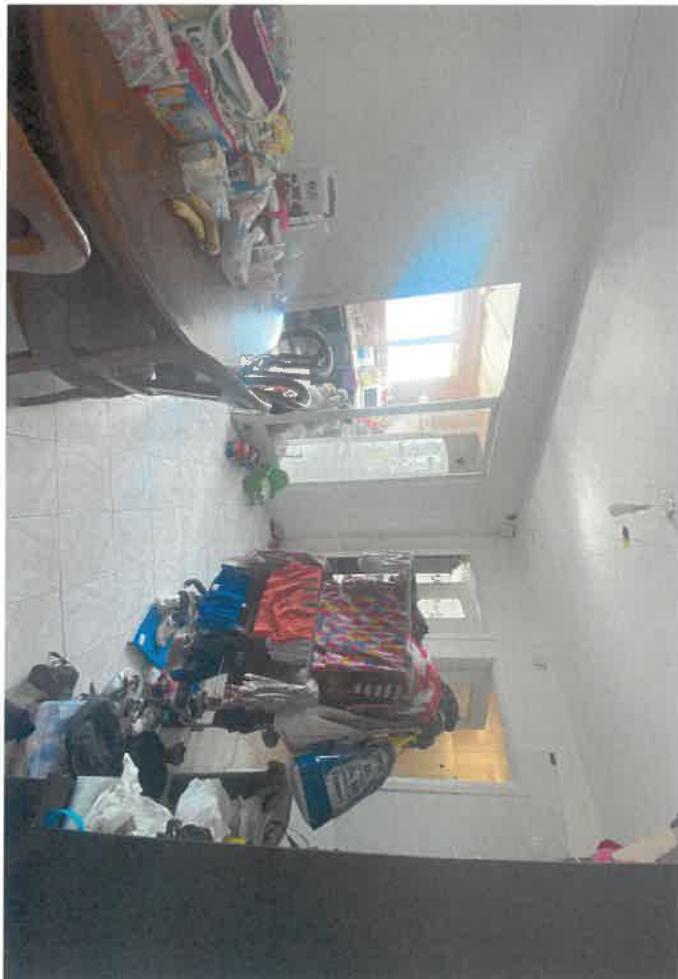
CUISINE

Le sol est recouvert de carrelage, en état d'entretien,
Les murs sont recouverts de peinture vétuste.
Le plafond est recouvert de peinture en état d'entretien

- D'un évier en inox, double bac sur placard, alimenté par un robinet système mélangeur en bonne état, et protection murale carrelage vétuste
- D'un point lumineux au plafond,
- D'un radiateur de chauffage
- De placards hauts et bas
- D'une hotte aspirante,
- D'une installation pour machine à laver,
- D'un plan de travail en « L » reposant sur un placard, avec l'électroménager encastré.
- De deux fenêtres PVC, double vitrage avec volet électrique.
- D'une bouche d'aération haute.

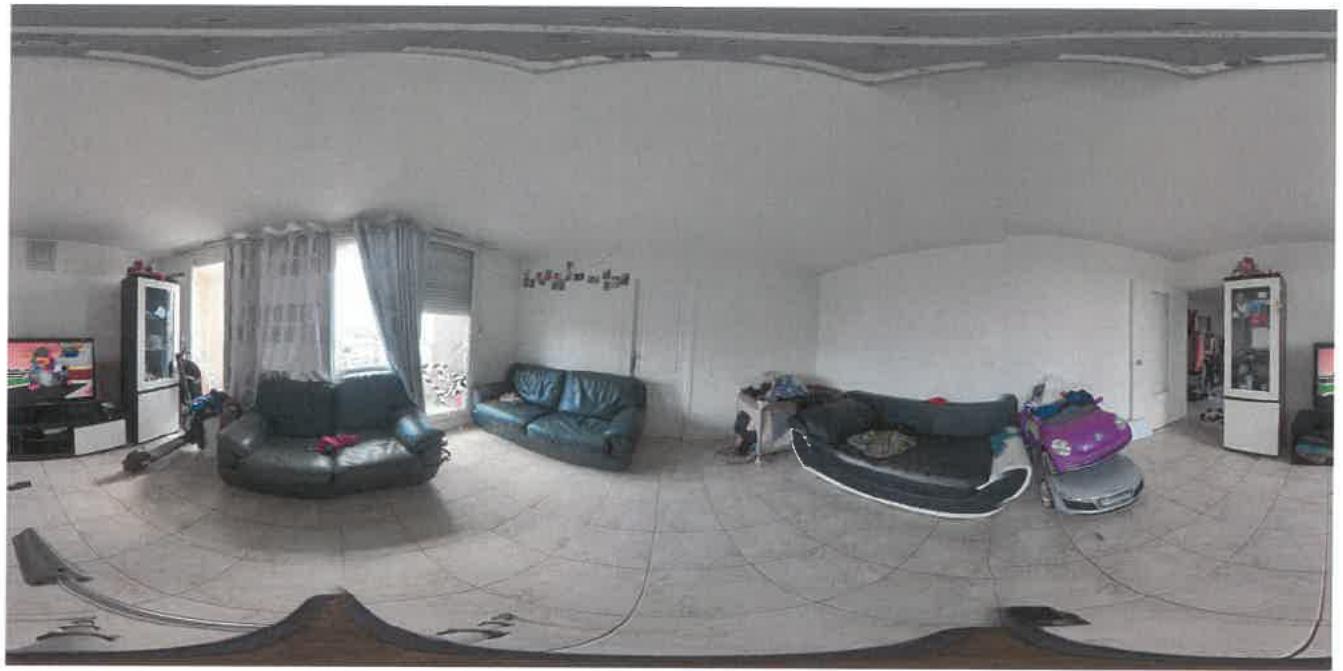
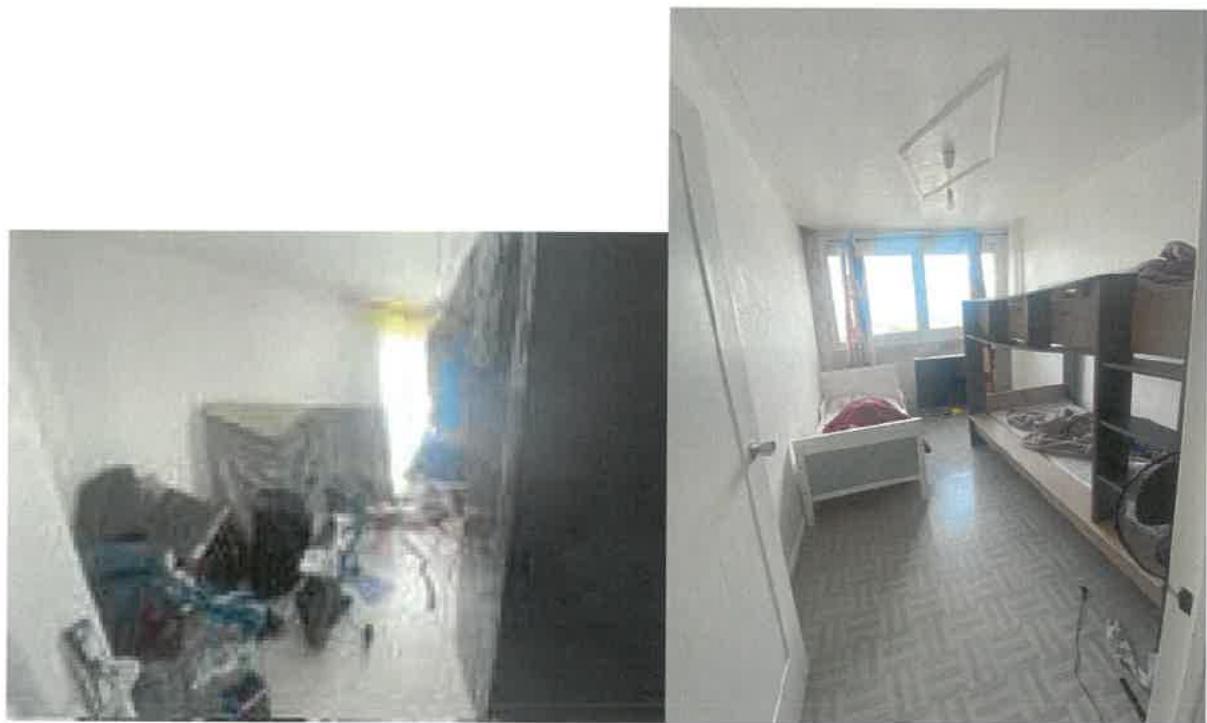
PIECE

Le sol est recouvert d'un linoléum en mauvais état,
Les murs sont recouverts de peinture vétuste, et en très mauvais état sous la fenêtre avec d'importante marque d'humidité
Le plafond est recouvert de peinture en état d'entretien.
