PROCES-VERBAL DE DESCRIPTION

**L'AN DEUX MILLE VINGT CINQ
ET LE DIX-HUIT JUIN**

Certifie m'être transporté ce jour à 12 heures 00 sis 14 rue de la Libération 93330 NEUILLY SUR MARNE cadastré section AK n°43

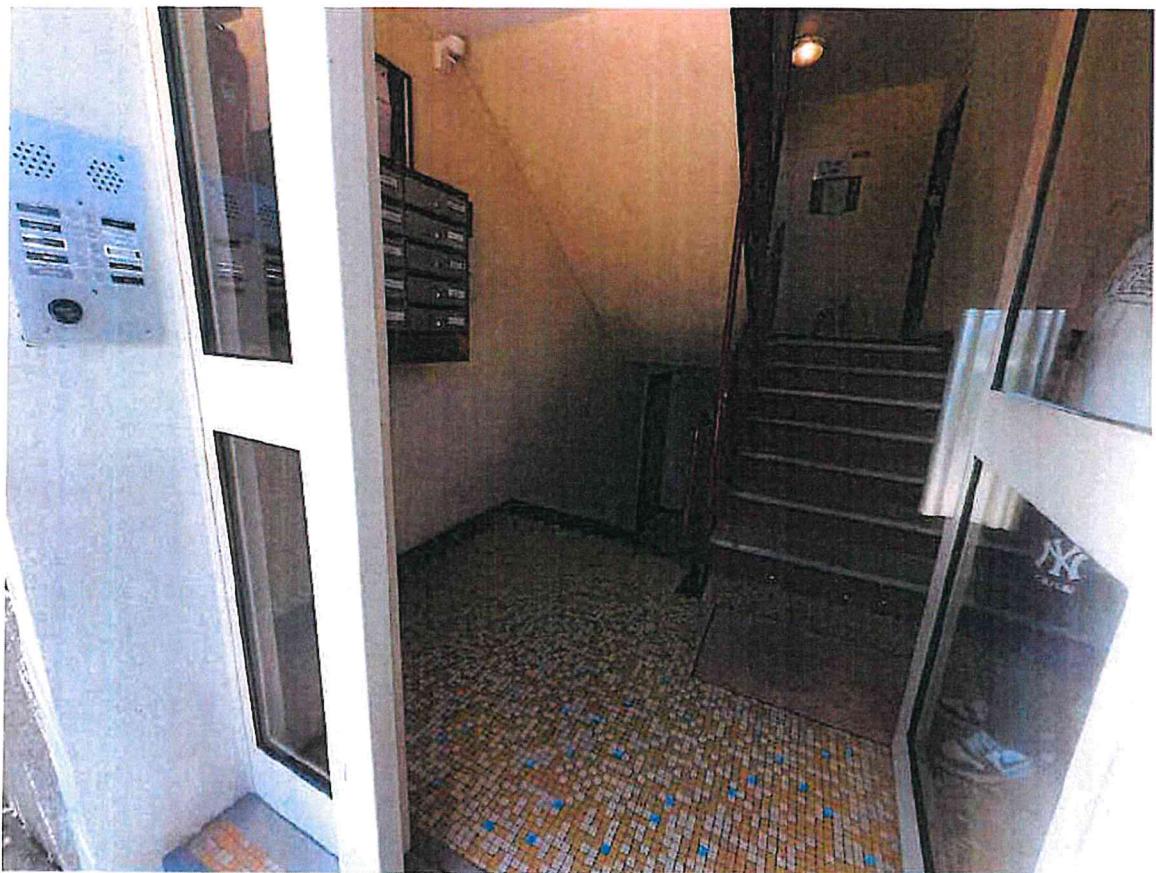
PARTIES COMMUNES :

Les parties communes sont propres et entretenues.

Sol : le sol est recouvert de carrelage petite mosaique en état d'usage.

Murs : les murs sont recouverts de peinture en état d'usage. Batterie de boîtes aux lettres au rez-de-chaussée.

Plafond : le plafond est recouvert de peinture en état d'usage.

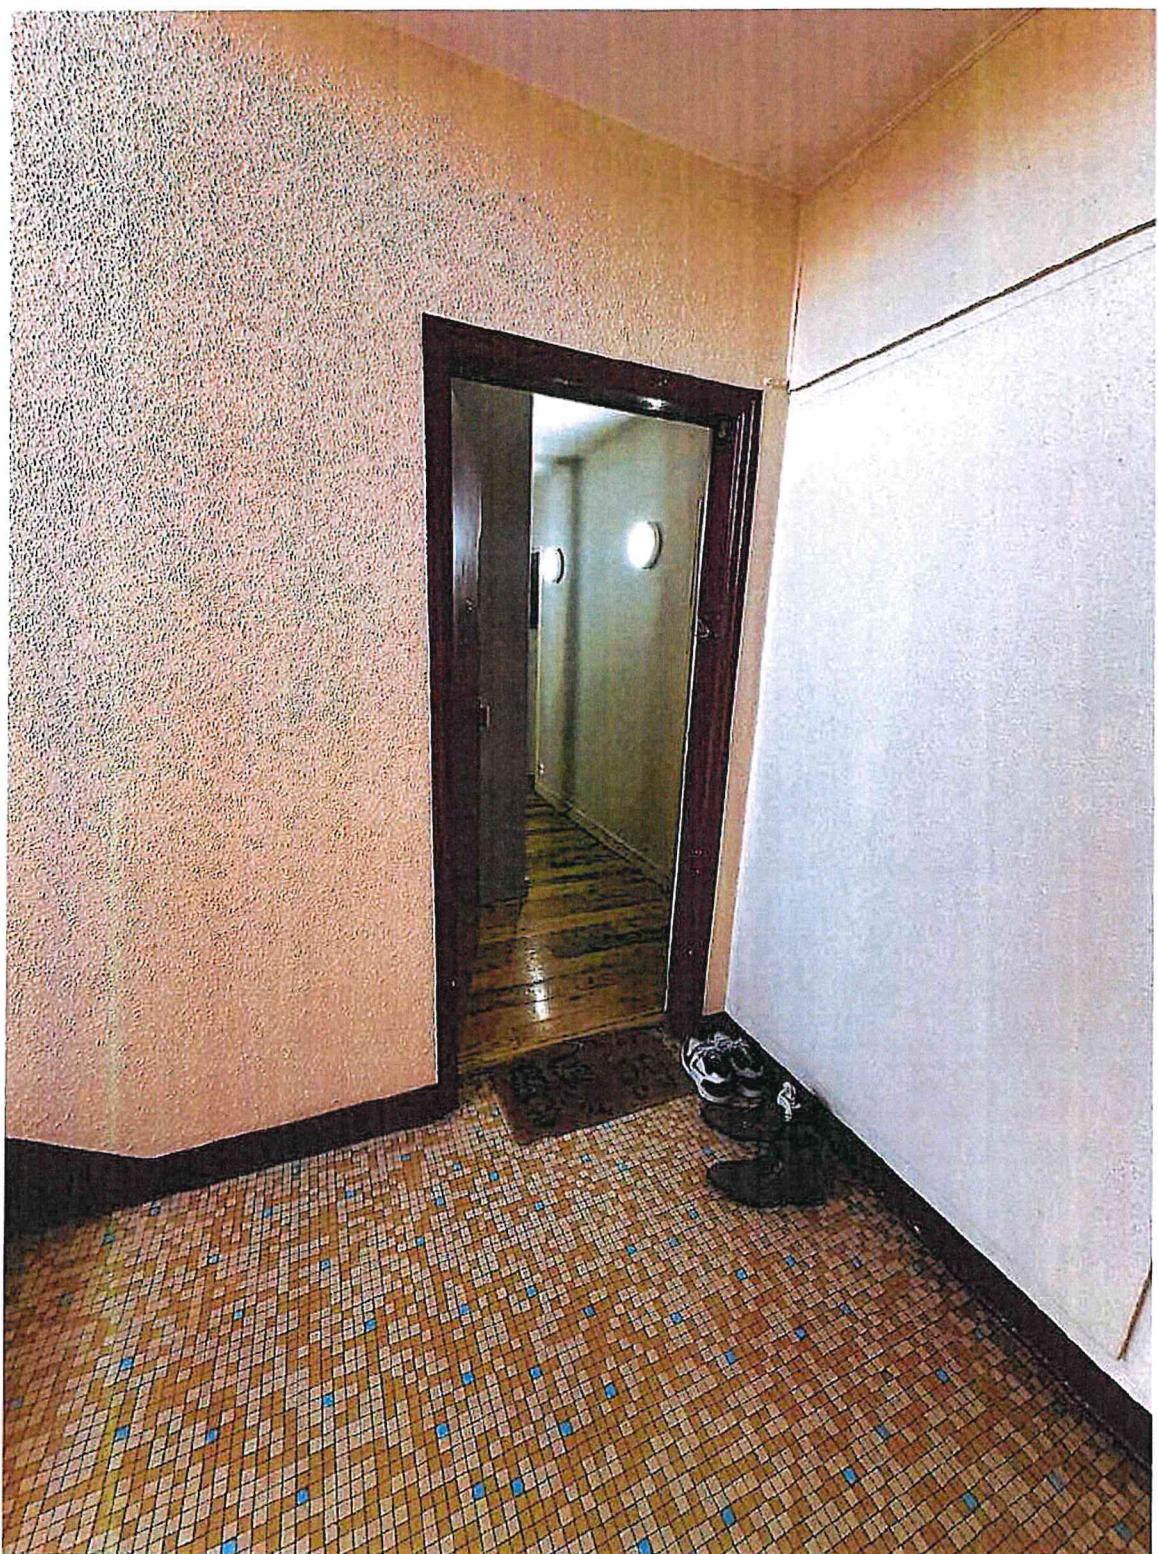
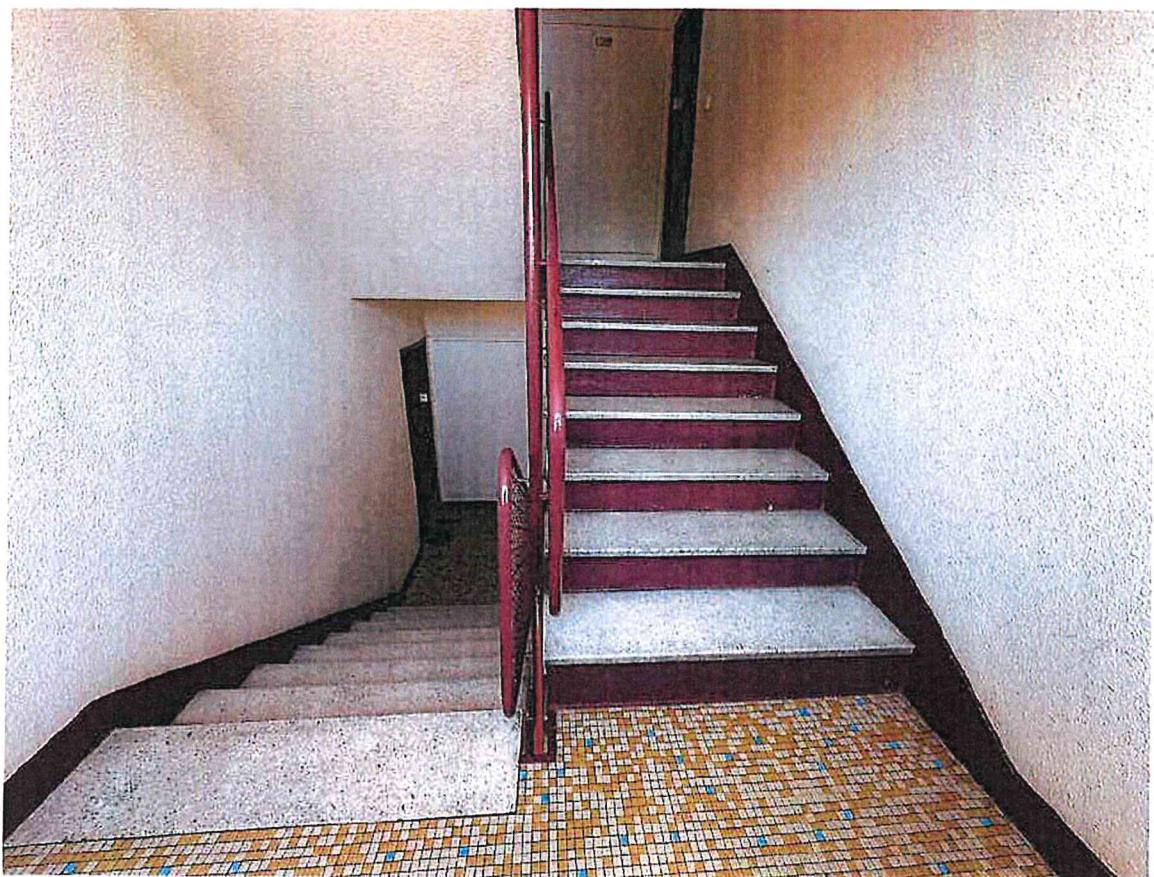
ETAGE ET PALIERS :

Sol : le sol est recouvert de carrelage petite mosaique en état d'usage.

Murs : les murs sont recouverts de peinture en état d'usage. Batterie de boîtes aux lettres au rez-de-chaussée.

Plafond : le plafond est recouvert de peinture en état d'usage.

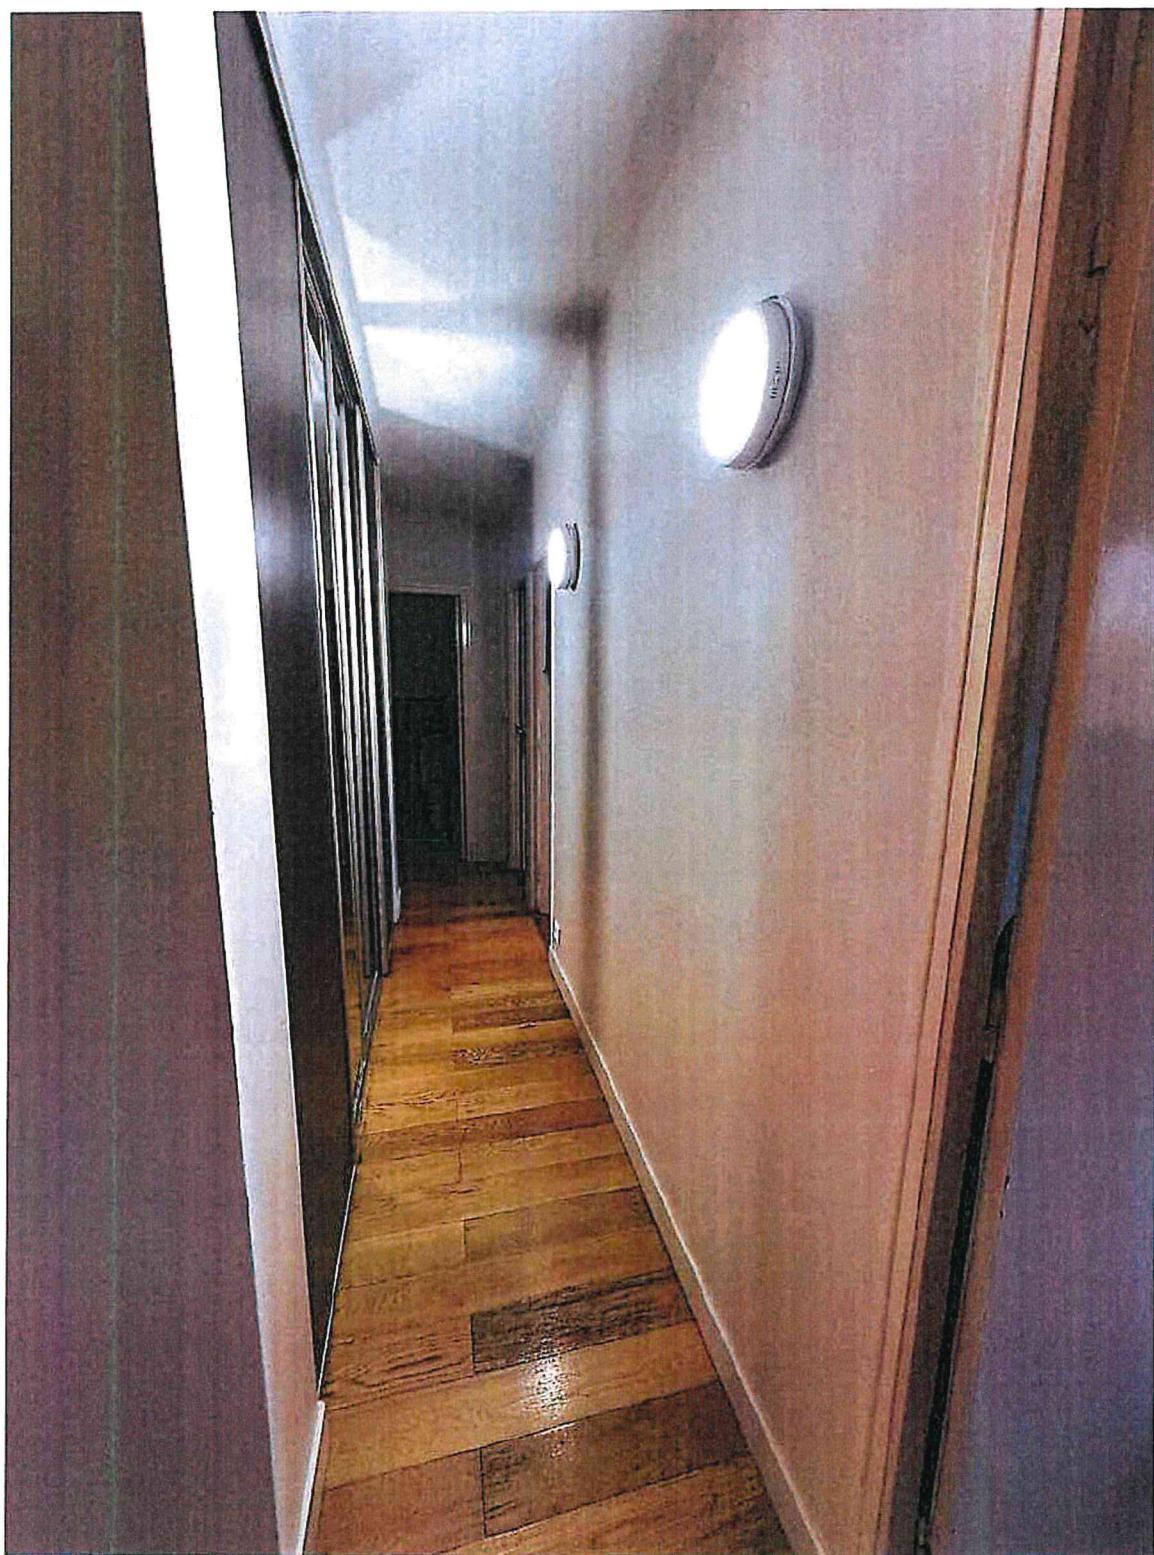
COULOIR ET ENTREE :

L'entrée se réalise par une porte en bois en état d'usage avec verrous simples.

Sol : le sol est recouvert de parquet en état d'usage.

Murs : les murs sont recouverts de peinture en état d'usage.

Plafond : le plafond est recouvert de peinture en état d'usage.

Généralités et équipements : présence d'un interphone et d'un grand placard quatre portes coulissantes en état d'usage.

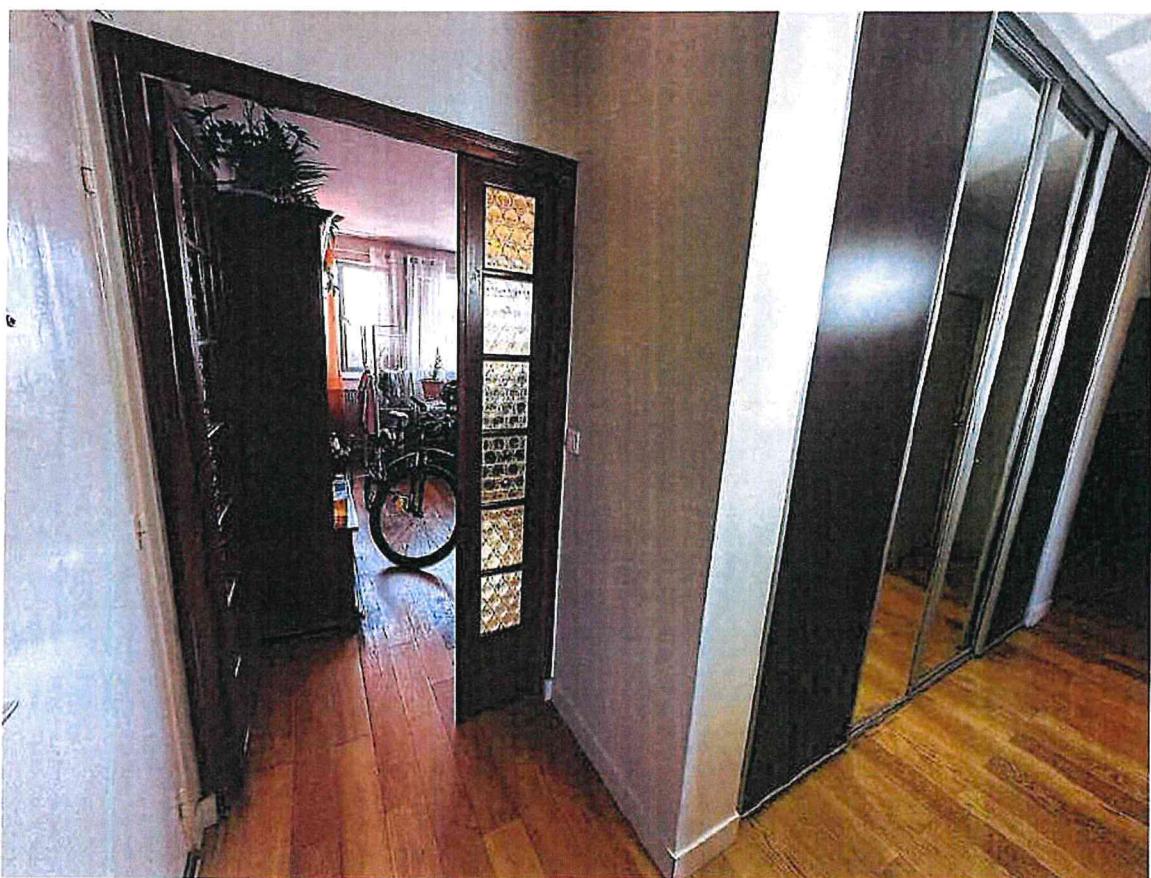
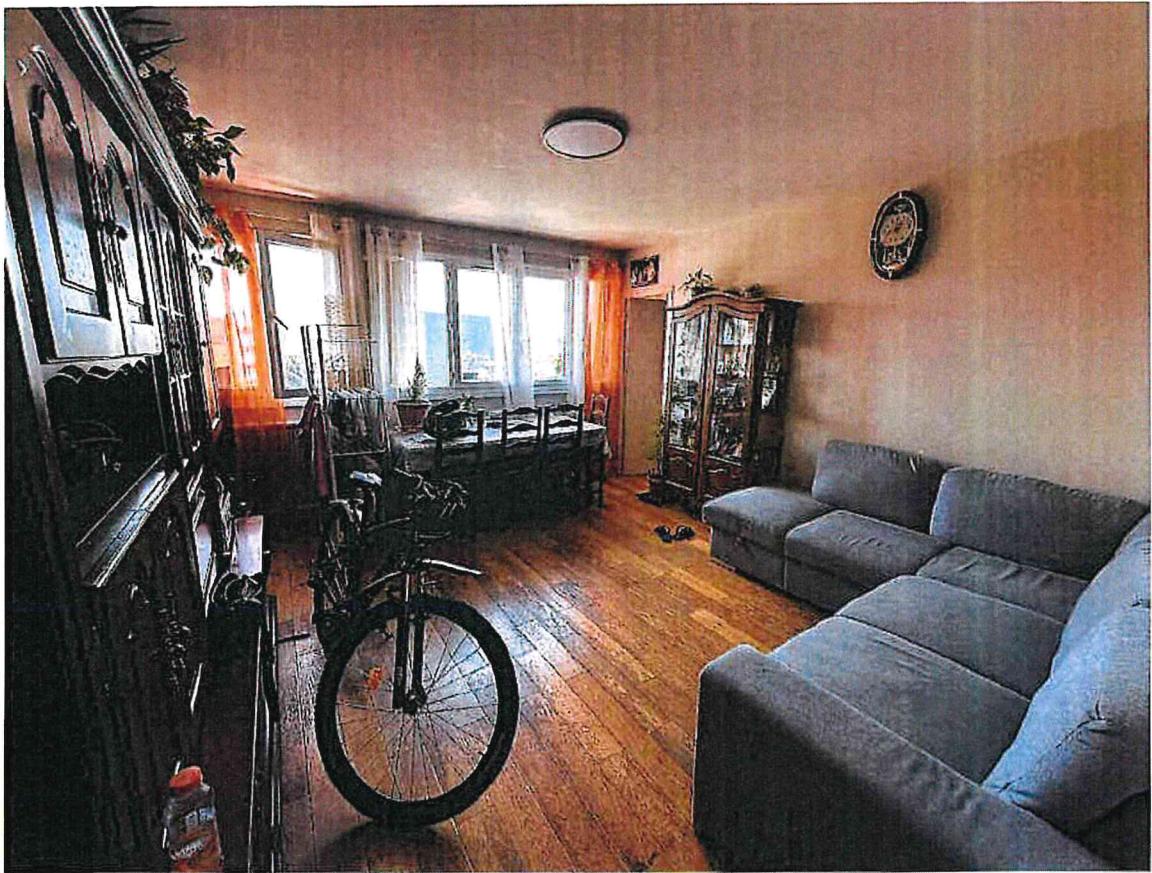
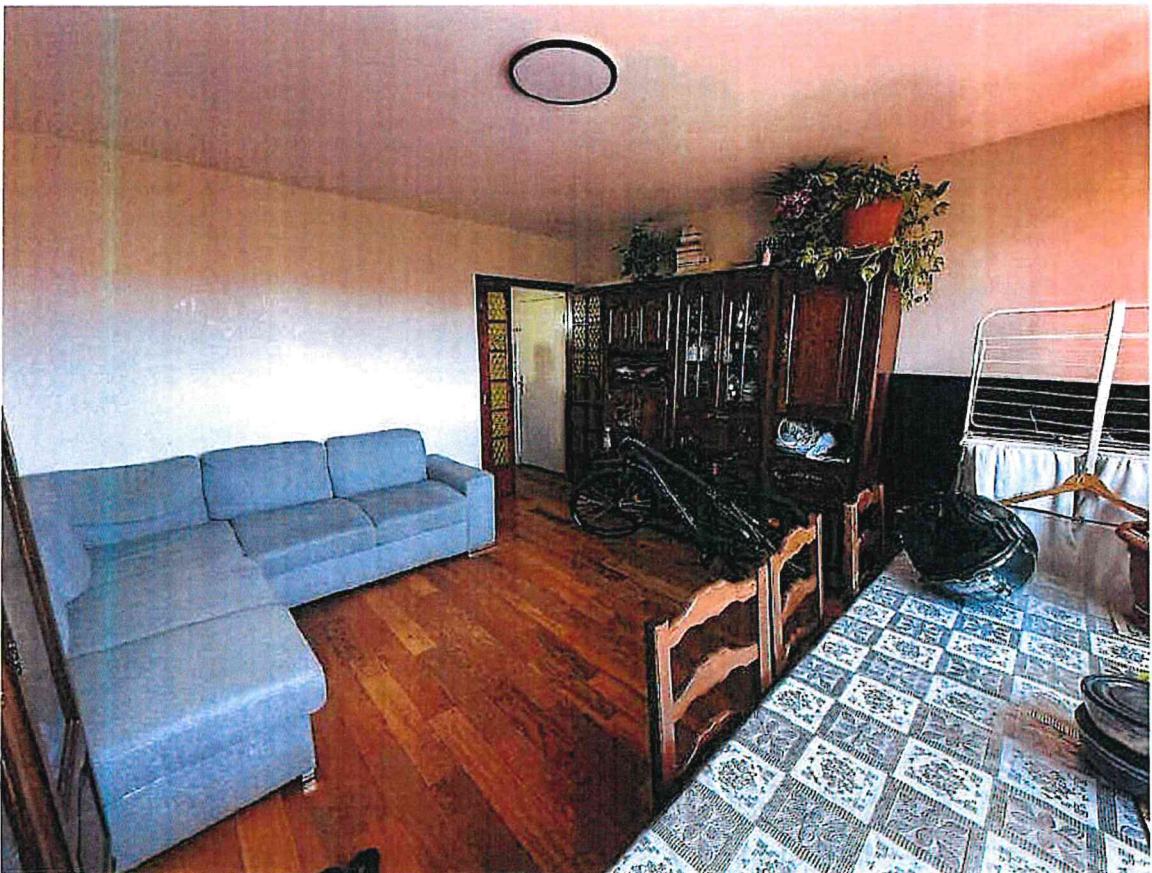
SALON :

L'entrée se réalise par une porte en bois double vantaux partie centrale vitrée en état d'usage.

Sol : le sol est recouvert de parquet en état d'usage.

Murs : les murs sont recouverts de peinture en état d'usage.

Plafond : le plafond est recouvert de peinture en état d'usage.

Fenêtre : présence d'une fenêtre double vantaux ouvrante en PVC double vitrage en état d'usage entourée de deux fenêtres fixes en PVC double vitrage en état d'usage.

Présence d'une fenêtre double vantaux ouvrante en PVC double vitrage en état d'usage avec volets persiennes en PVC en état d'usage.

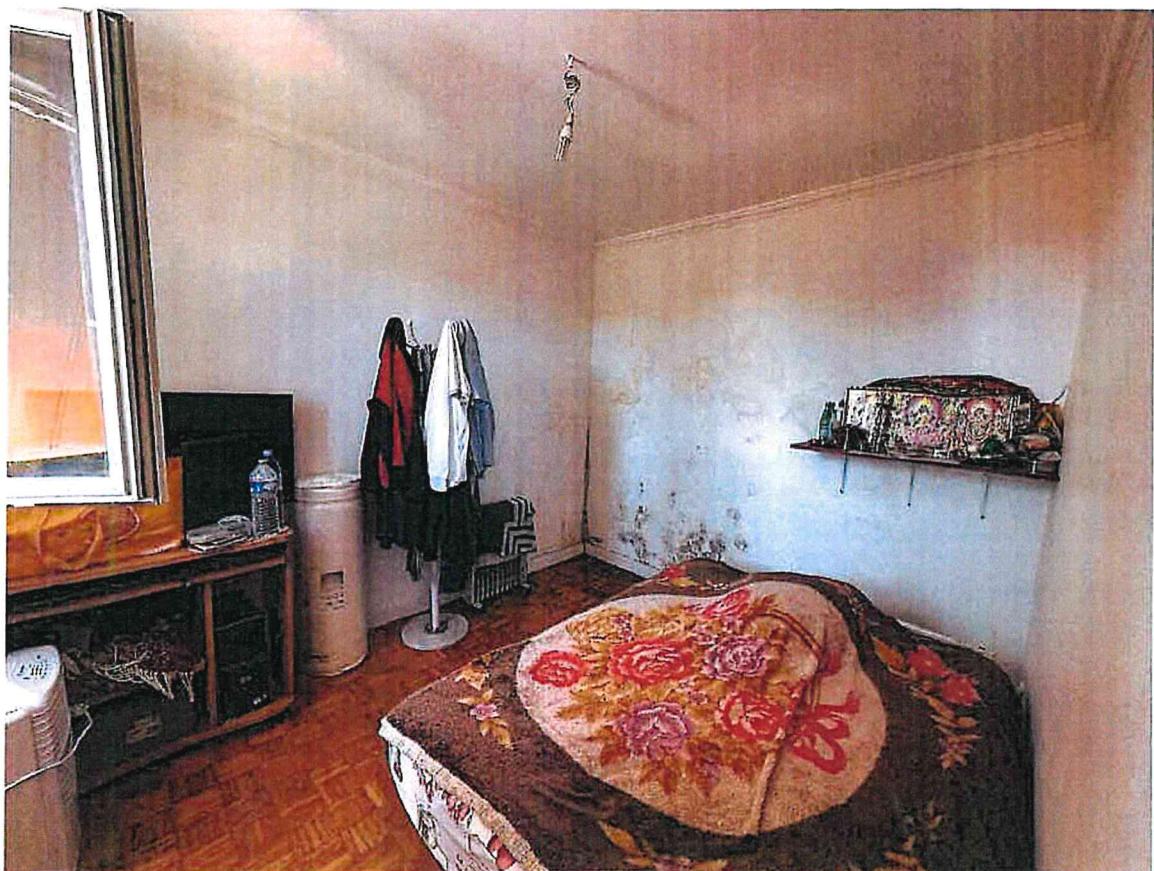
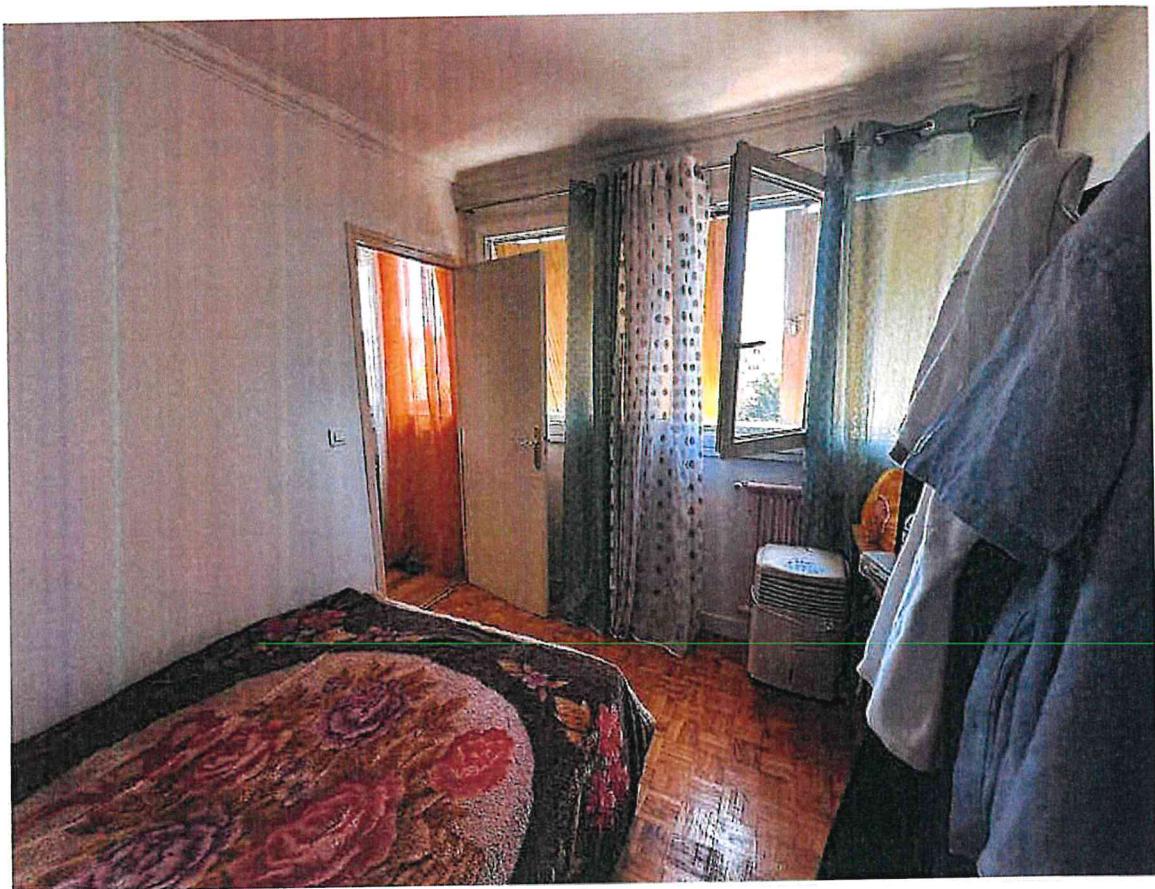
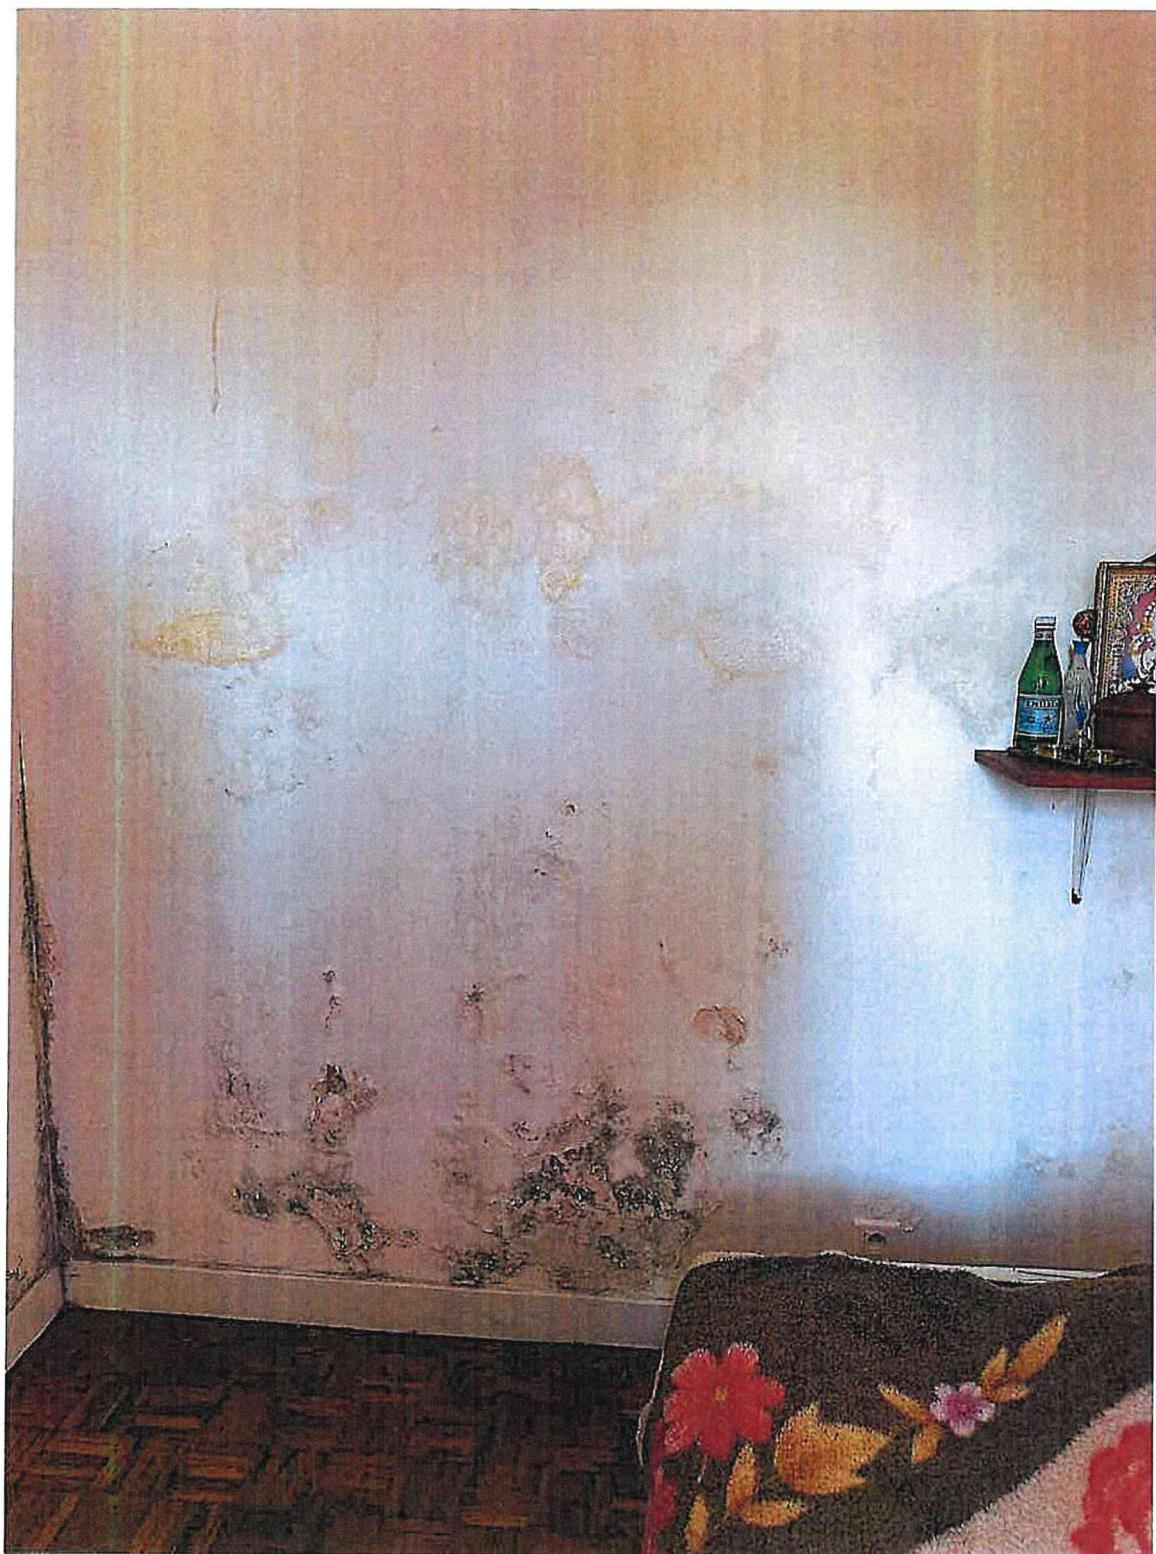
CHAMBRE :

Le logement est en état d'usage avec un dégât des eaux en provenance de la salle de bains impactant sur la chambre donnant sur le salon et sur les w.c.

Sol : le sol est recouvert de parquet en état d'usage à l'exception de la partie contre le mur droit ayant subi un dégât des eaux.

Murs : les murs sont recouverts de peinture en état d'usage à l'exception du mur droit ayant subi un dégât des eaux.

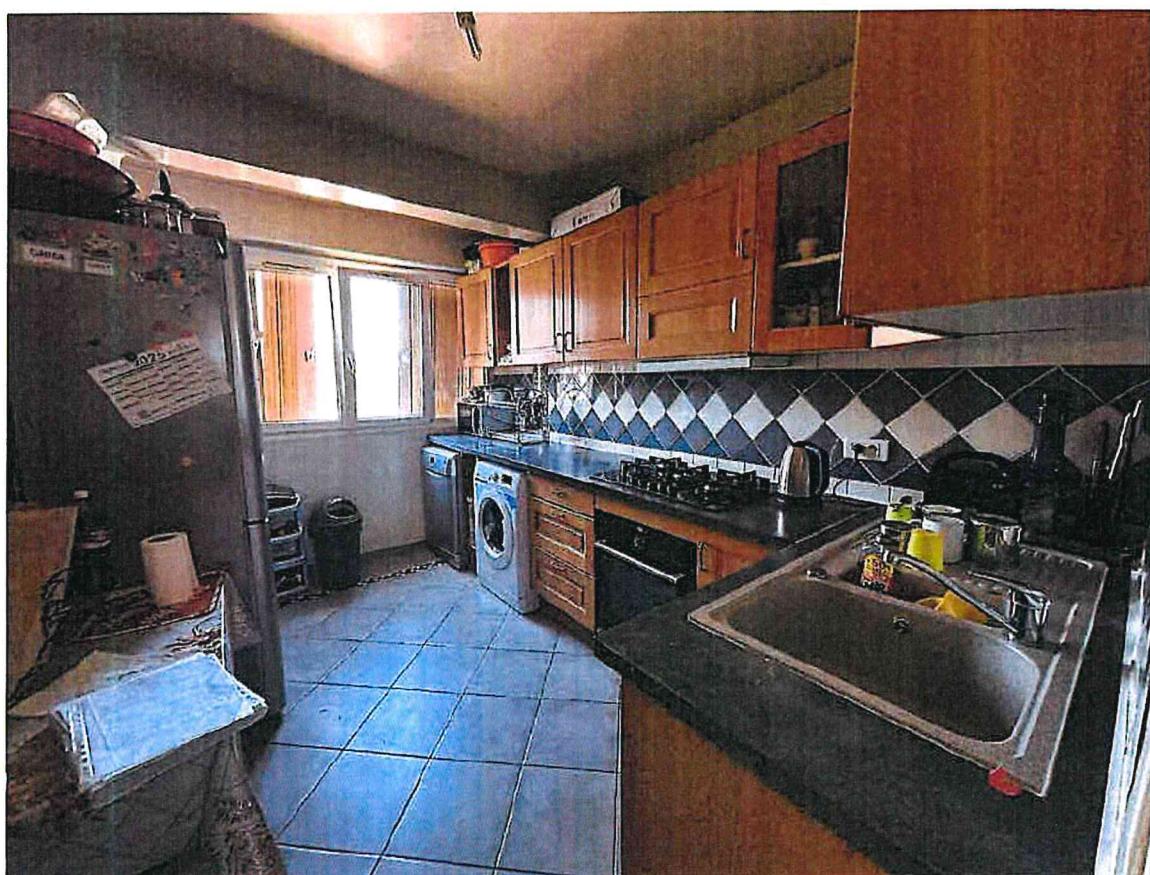
CUISINE :

La cuisine est équipée de meubles bas et hauts en bois en état d'usage avec évier double bac, plaque de cuisson 5 feux au gaz.

Sol : le sol est recouvert de carrelage en état d'usage.

Murs : les murs sont recouverts de peinture en état d'usage avec crédence en carrelage.

Plafond : le plafond est recouvert de peinture.

Fenêtre : présence d'une fenêtre double vantaux ouvrante en PVC double vitrage en état d'usage entourée de deux fenêtres fixes en PVC double vitrage en état d'usage avec volets persiennes en PVC en état d'usage

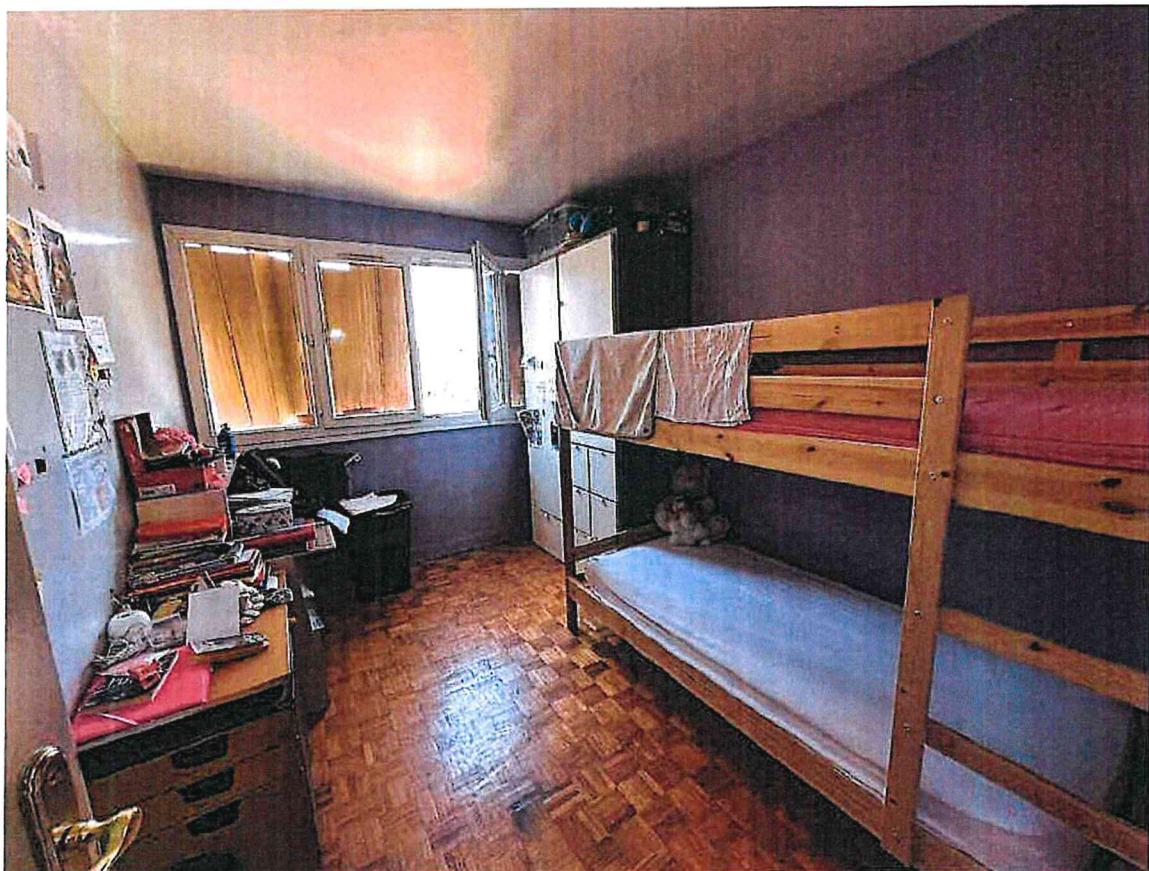
CHAMBRE 2 :

Sol : le sol est recouvert de parquet en état d'usage.

Murs : les murs sont recouverts de peinture en état d'usage.

Plafond : le plafond est recouvert de peinture en état d'usage.

Fenêtre : présence d'une fenêtre double vantaux ouvrante en PVC double vitrage en état d'usage entourée de deux fenêtres fixes en PVC double vitrage en état d'usage avec volets persiennes en PVC en état d'usage.

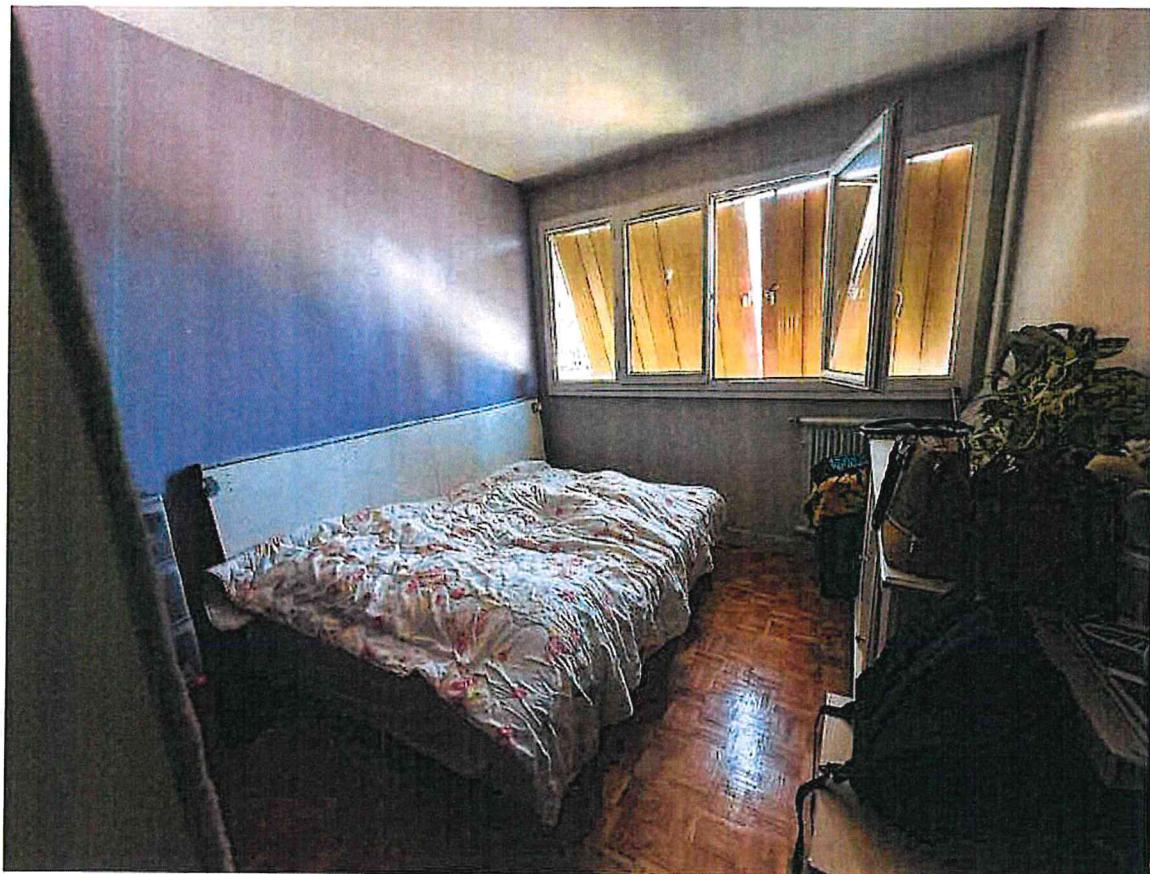
CHAMBRE 3 :

Sol : le sol est recouvert de parquet en état d'usage.

Murs : les murs sont recouverts de peinture en état d'usage.

Plafond : le plafond est recouvert de peinture en état d'usage.

Fenêtre : présence d'une fenêtre double vantaux ouvrante en PVC double vitrage en état d'usage entourée de deux fenêtres fixes en PVC double vitrage en état d'usage avec volets persiennes en PVC en état d'usage.

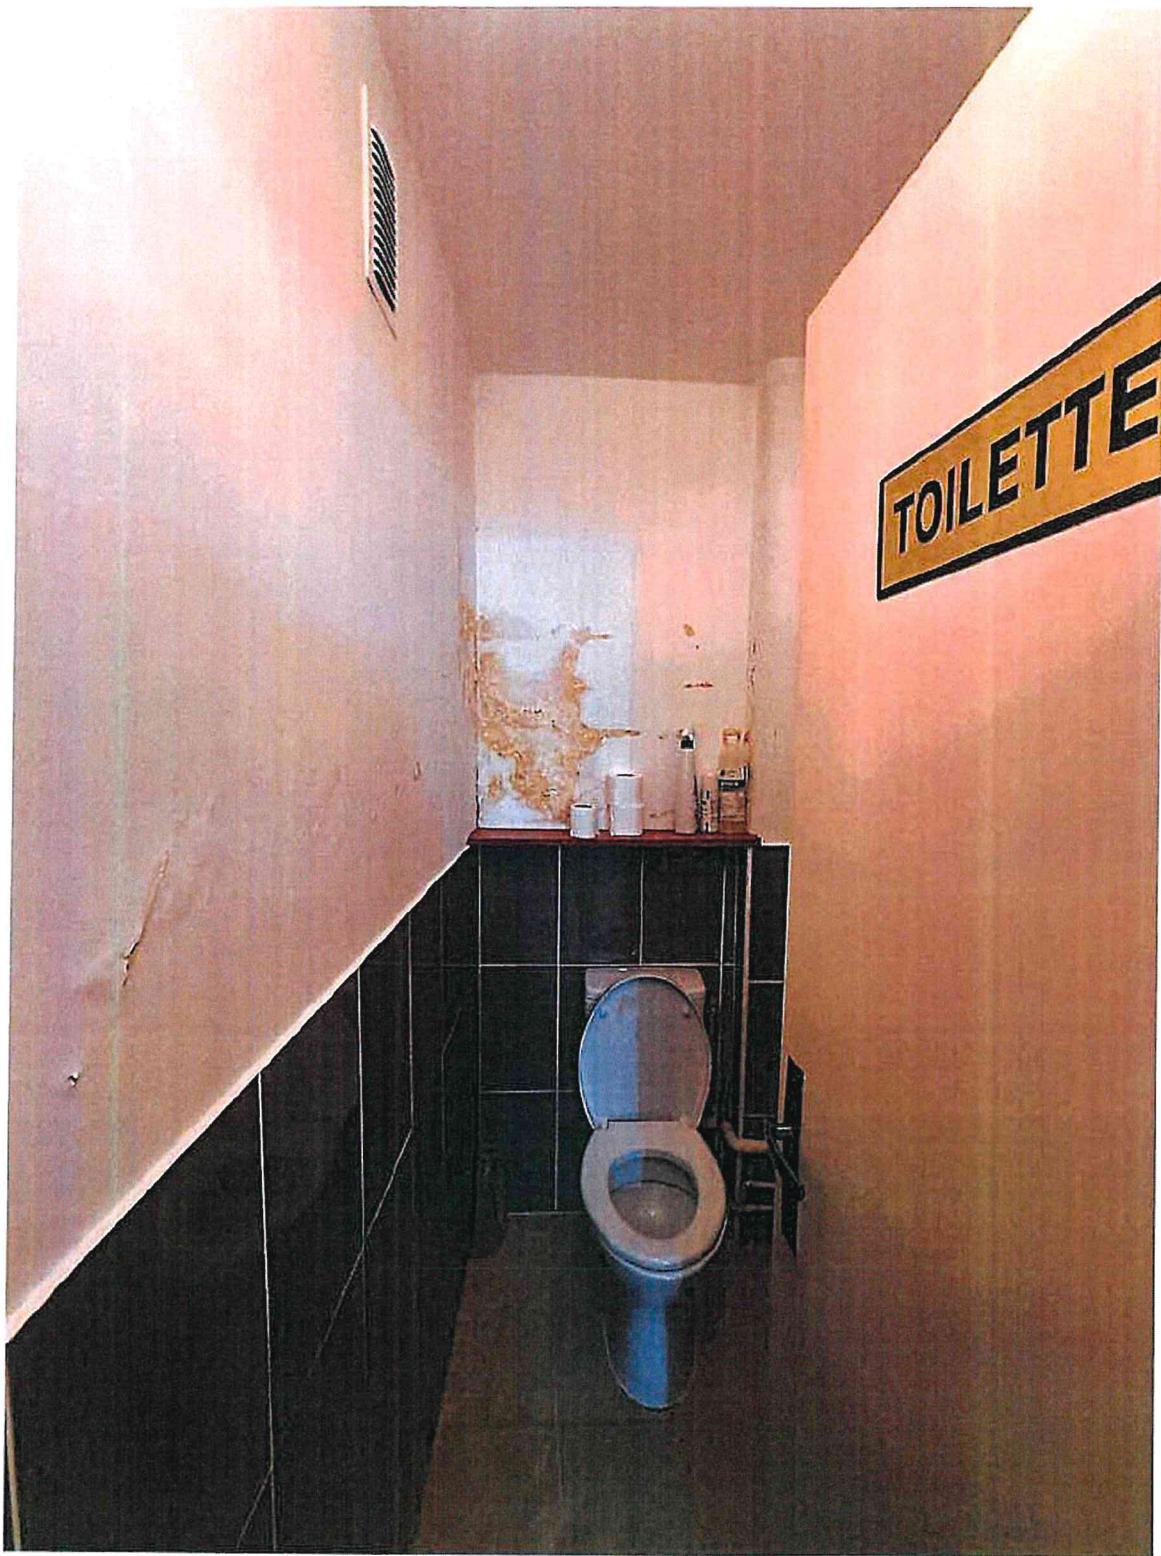
W.C :

Sol : le sol est recouvert de carrelage en état d'usage.

Murs : les murs sont recouverts de carrelage sur la mi-hauteur en état d'usage et de peinture en continuité en mauvais état en suite d'un dégât des eaux avec la salle de bains.

Plafond : le plafond est recouvert de peinture en état d'usage.

Généralités et équipements : présence d'un w.c cuvette à l'anglaise en état d'usage et d'un lave-mains.

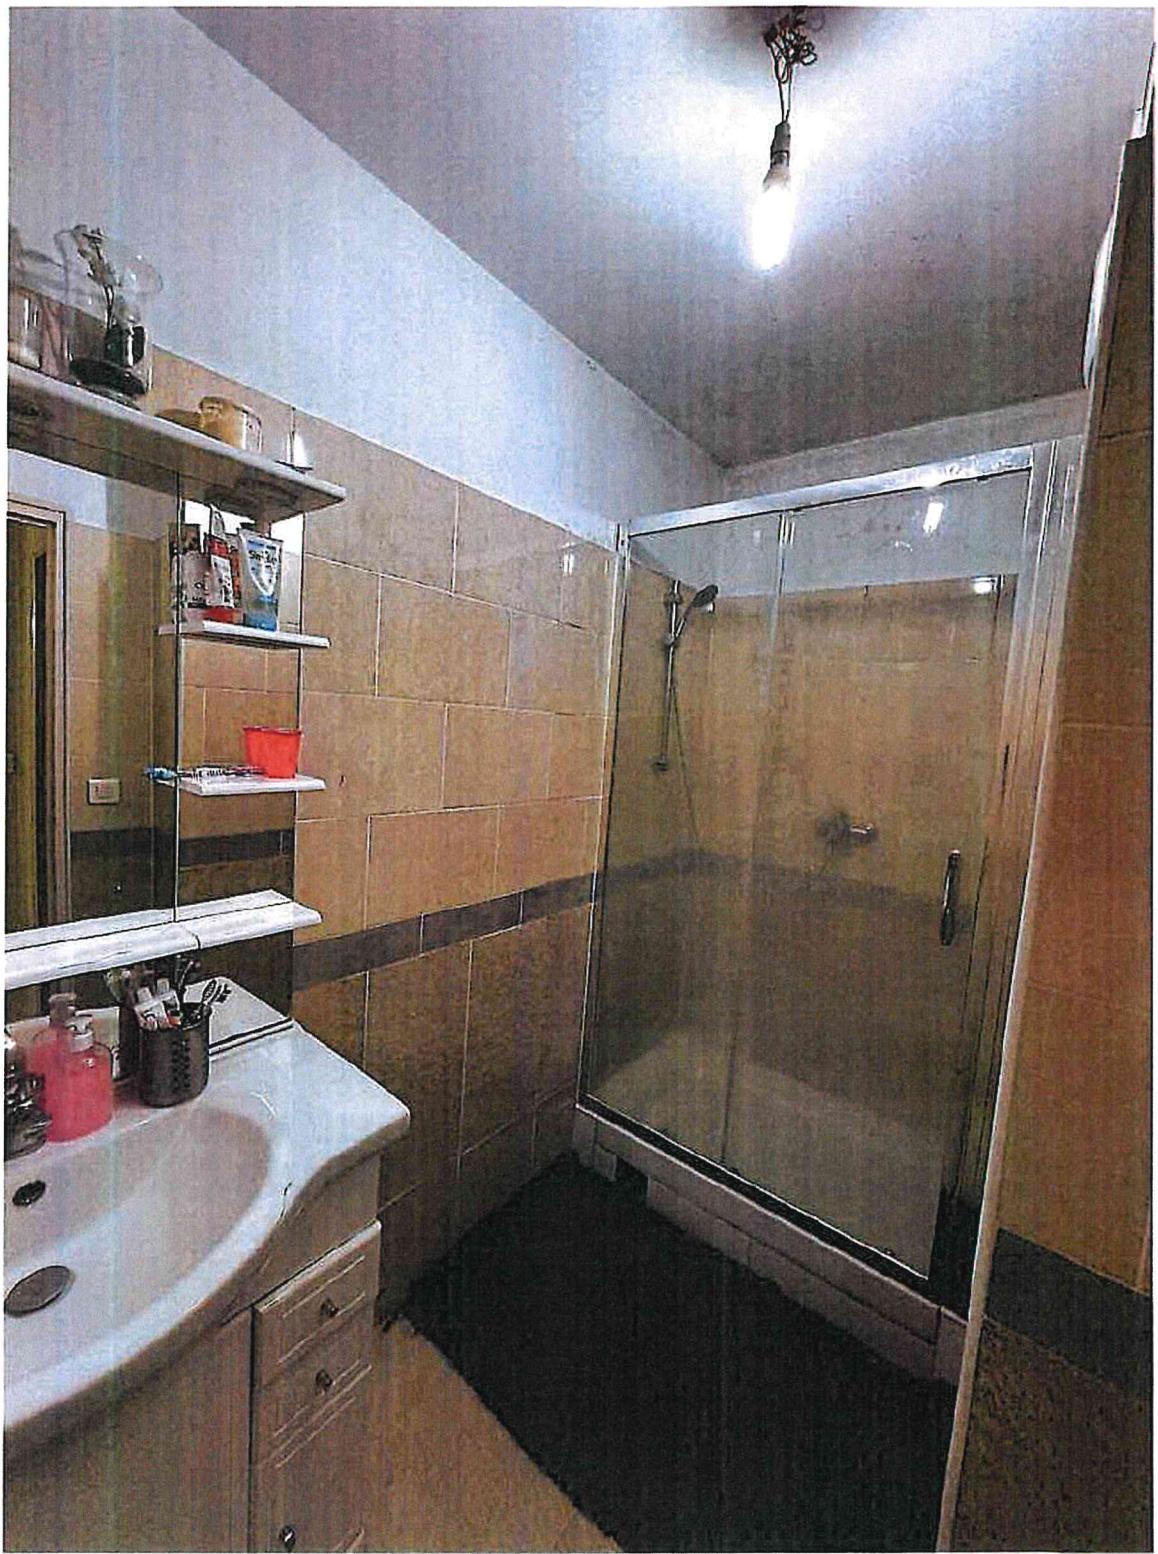
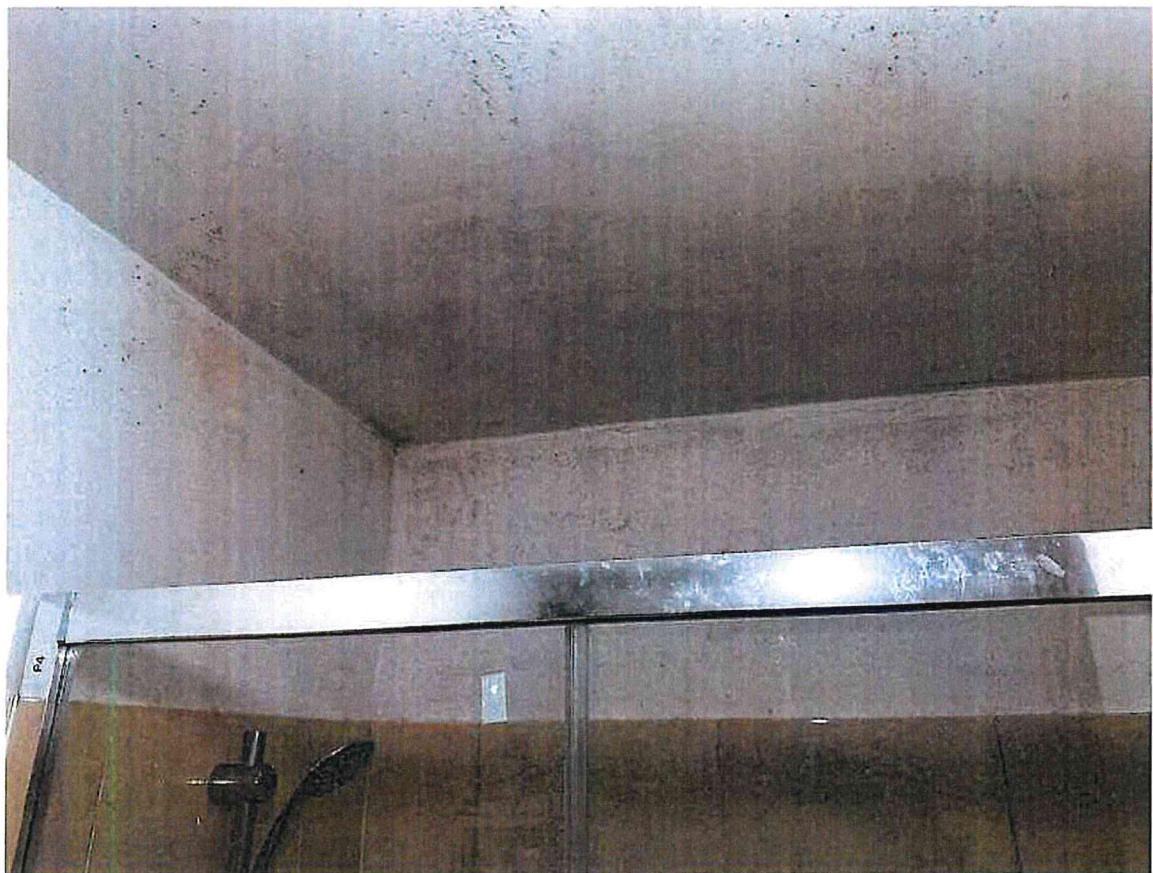
SALLE DE BAINS :

Sol : le sol est recouvert de carrelage en état d'usage.

Murs : les murs sont recouverts de carrelage sur la mi-hauteur en état d'usage et de peinture en état médiocre avec moisissure aux droits de la douche.

Plafond : le plafond est recouvert de peinture en mauvais état d'usage avec moisissure.

Généralités et équipements : présence d'une douche avec porte vitrée coulissante en état d'usage, d'un meuble de salle de bains 3 portes et 2 tiroirs surmonté d'un lavabo avec miroir en état d'usage rideau en état d'usage, d'un meuble de salle de bains bas surmonté d'un lavabo et d'un miroir en état d'usage.
