PROCES-VERBAL DE DESCRIPTION

**L'AN DEUX MILLE VINGT CINQ
ET LE DIX-HUIT JUIN**

Certifie m'être transporté ce jour à 12 heures 00 sis 14 rue de la Libération 93330 NEUILLY SUR MARNE cadastré section AK n°43

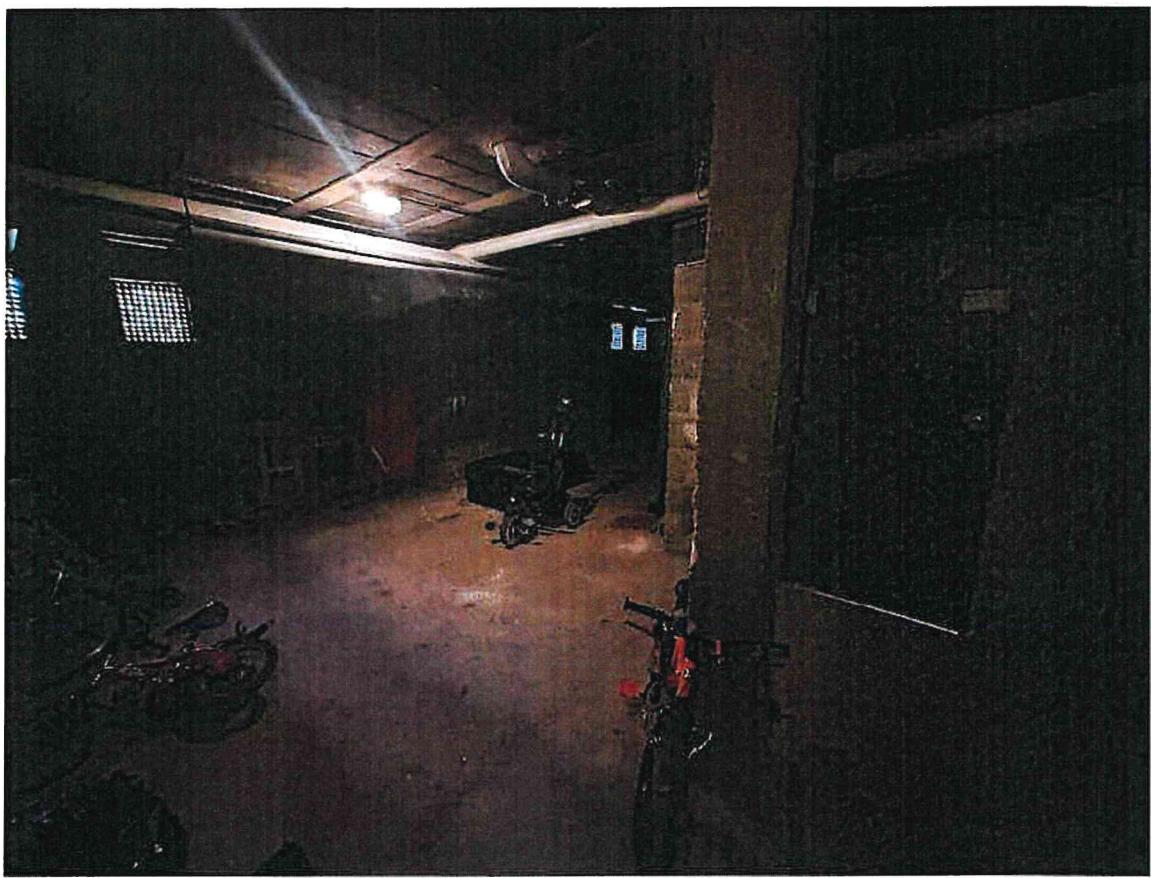
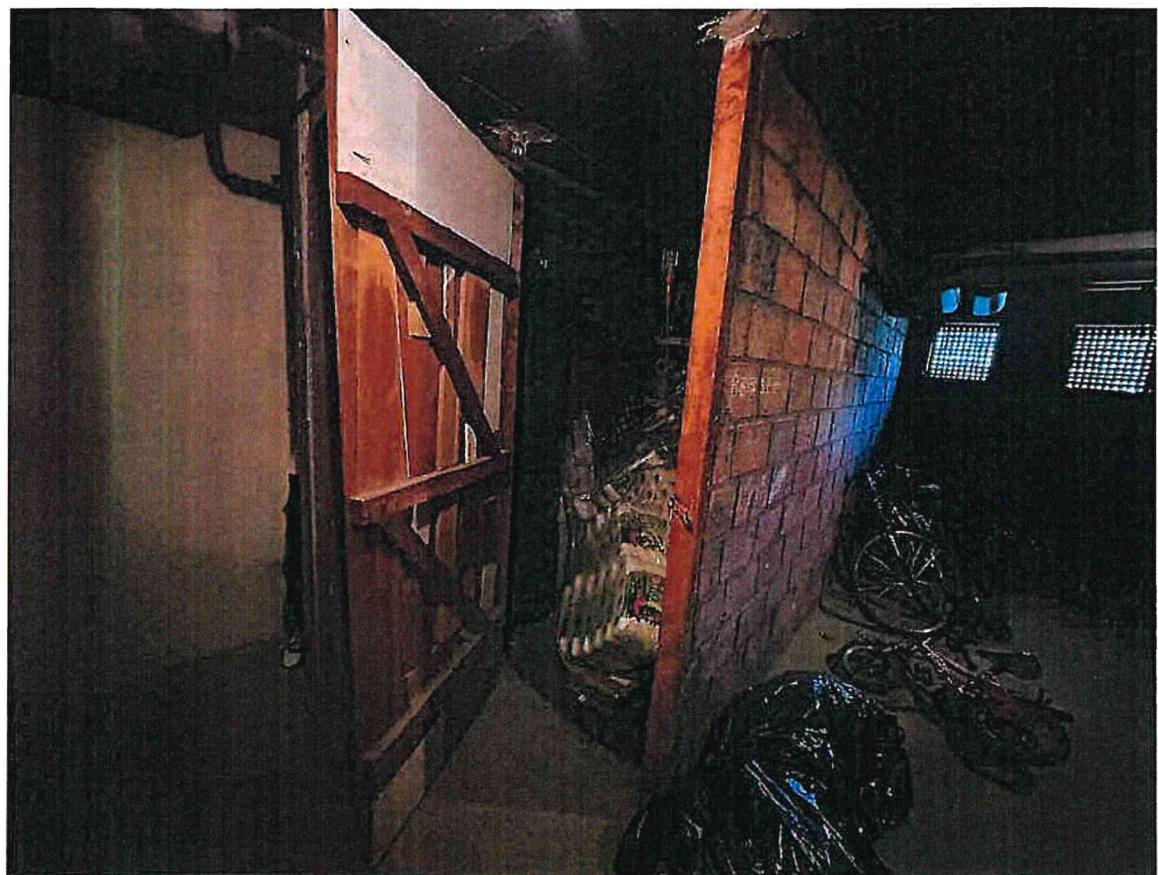
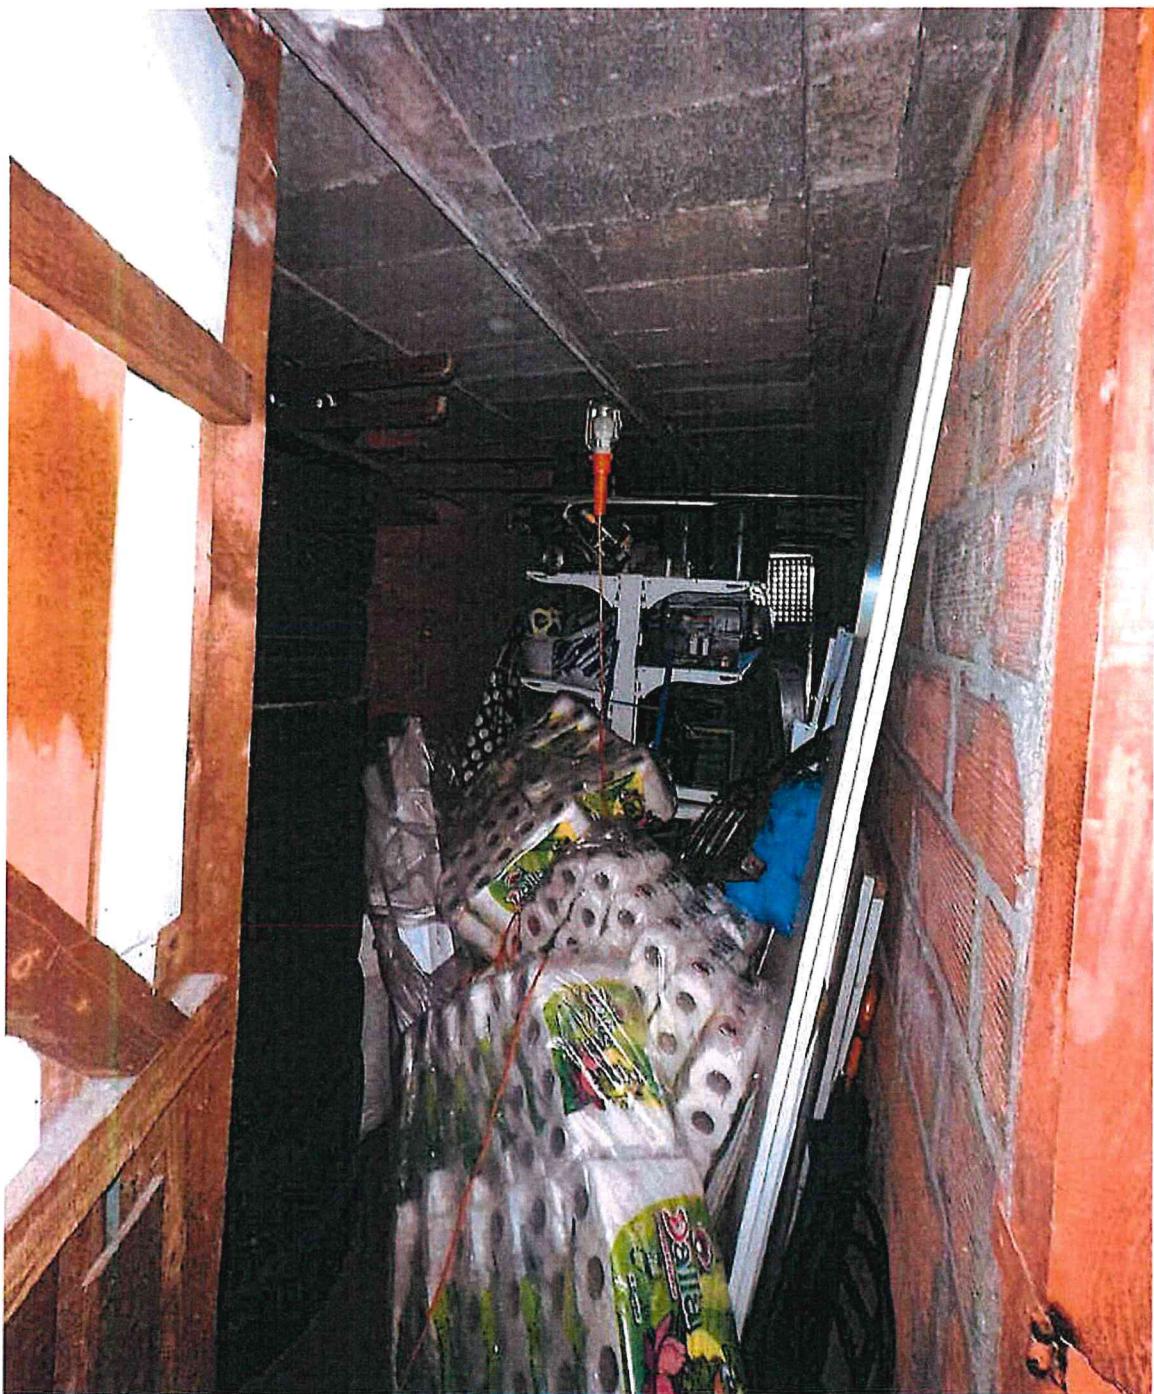
CAVES :

L'accès se réalise depuis la cage d'escalier par une porte fermant à clés.
Les caves sont individuelles. La cave étudiée se trouve sur la gauche porte droite.

Sol : le sol est en béton brut en état d'usage.

Murs : les murs sont en briques en état d'usage.

Plafond : le plafond est constitué d'un voutain en parpaings en état d'usage.
