PROCES-VERBAL DE CONSTAT

L'AN DEUX MILLE VINGT CINQ ET LE ONZE SEPTEMBRE

Que le syndicat des copropriétaires requérant a engagé une procédure de saisie immobilière à l'encontre de [REDACTED], et plus particulièrement sur le bien immobilier situé à (93200) SAINT-DENIS (93200), 50 Boulevard Jules Guesde, au 2ème étage, porte droite sur le palier ainsi que la porte droite dans les combles.

Appartement deuxième étage porte droite :

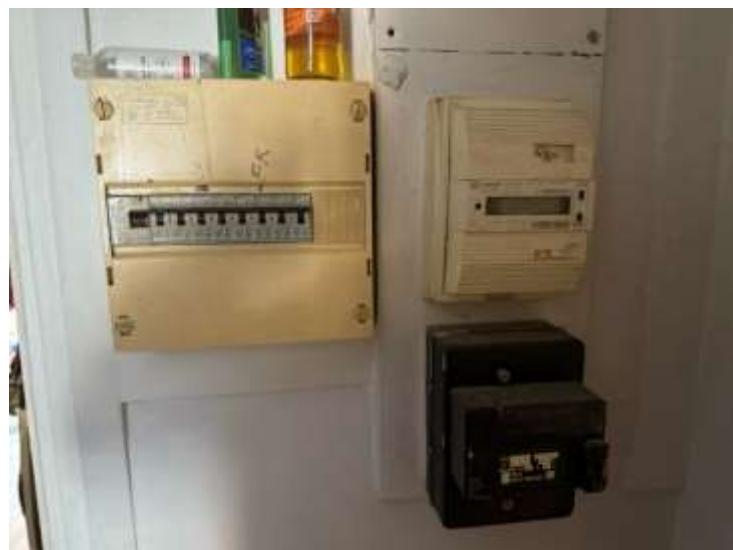
Installation électrique

Je note un tableau électrique (coffret beige, de marque Legrand) avec plusieurs disjoncteurs alignés, un compteur électrique électronique de marque Sagem ainsi qu'un ancien disjoncteur de branchement général. Je note l'absence de compteur Linky.

Seul un compteur est présent lequel alimente les deux appartements, le disjoncteur situé dans l'appartement principal fonctionnant également pour l'appartement situé à droite dans les combles.

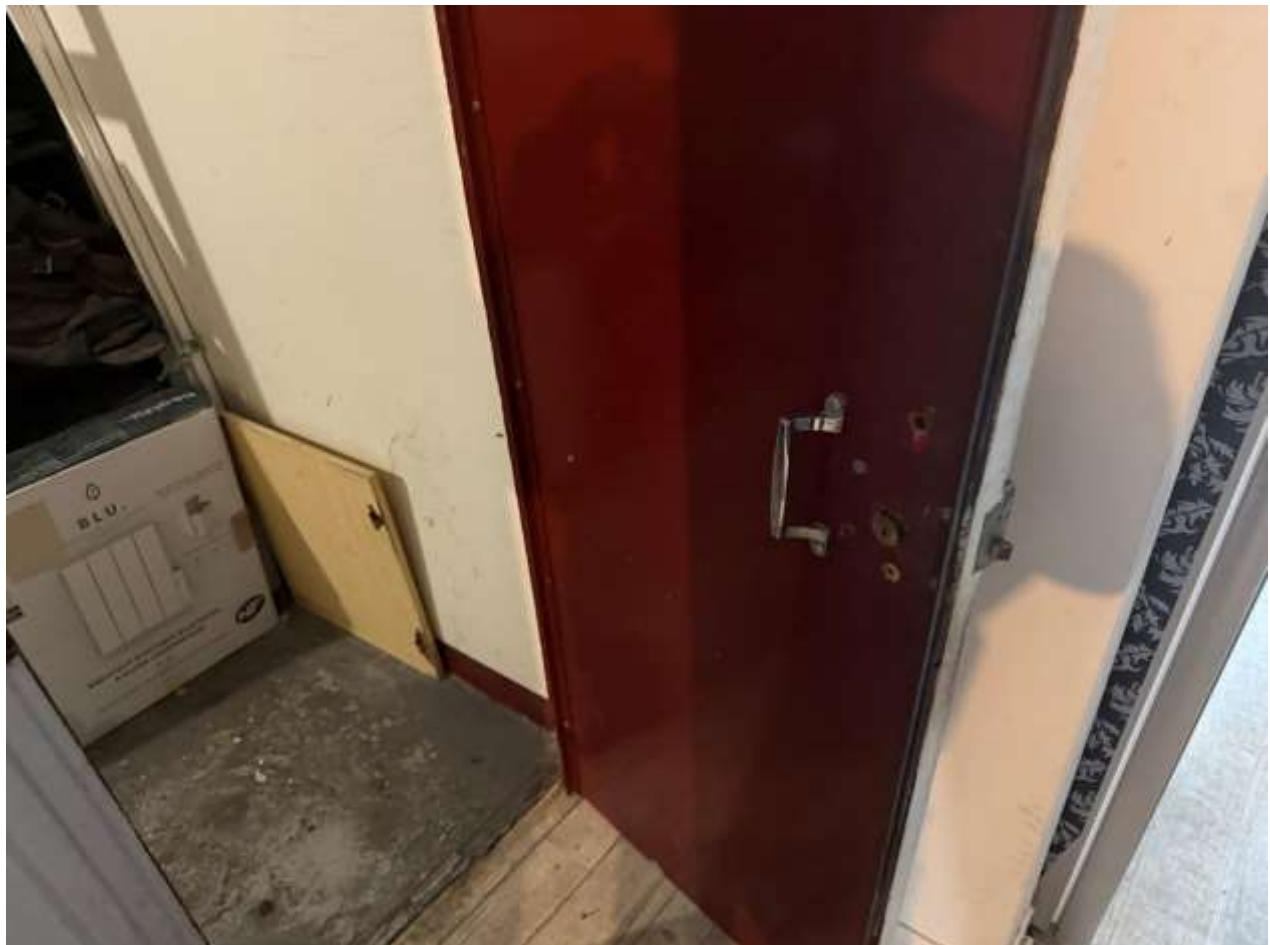
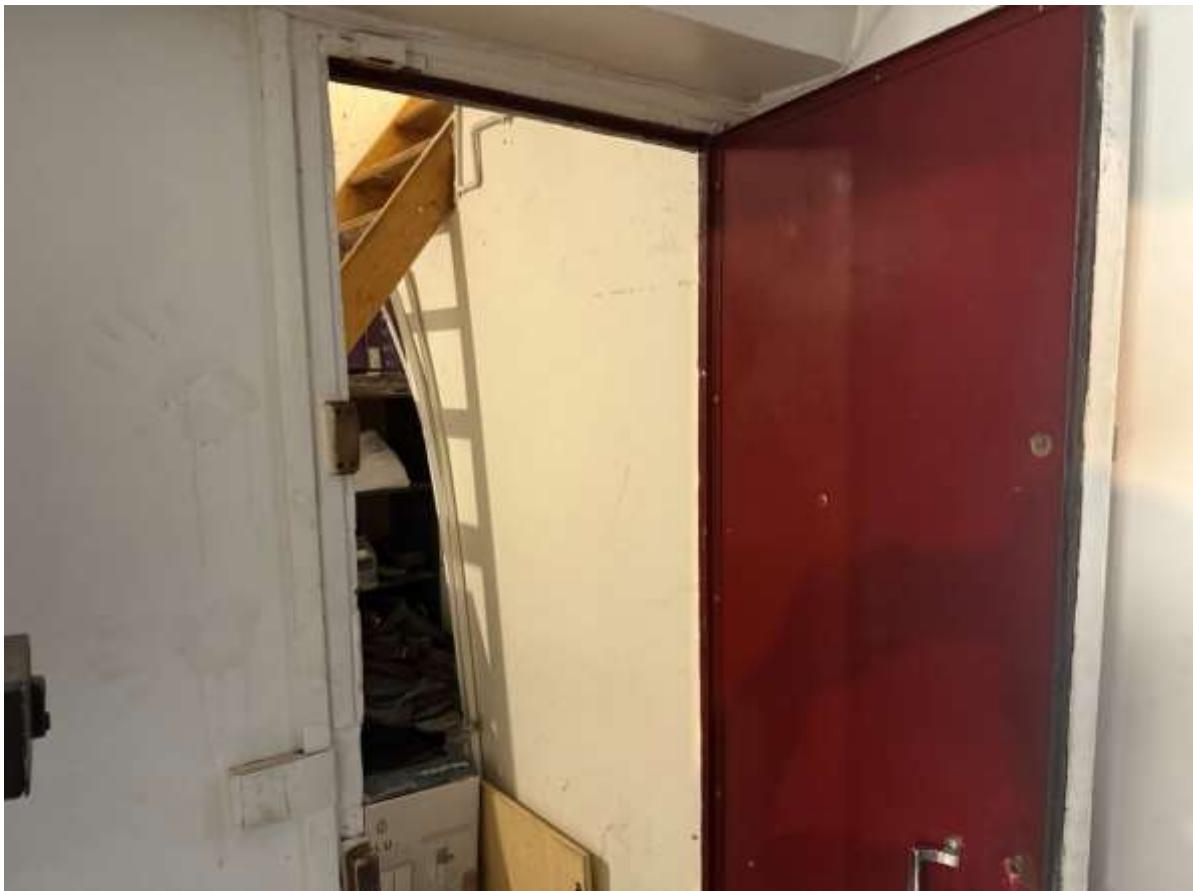
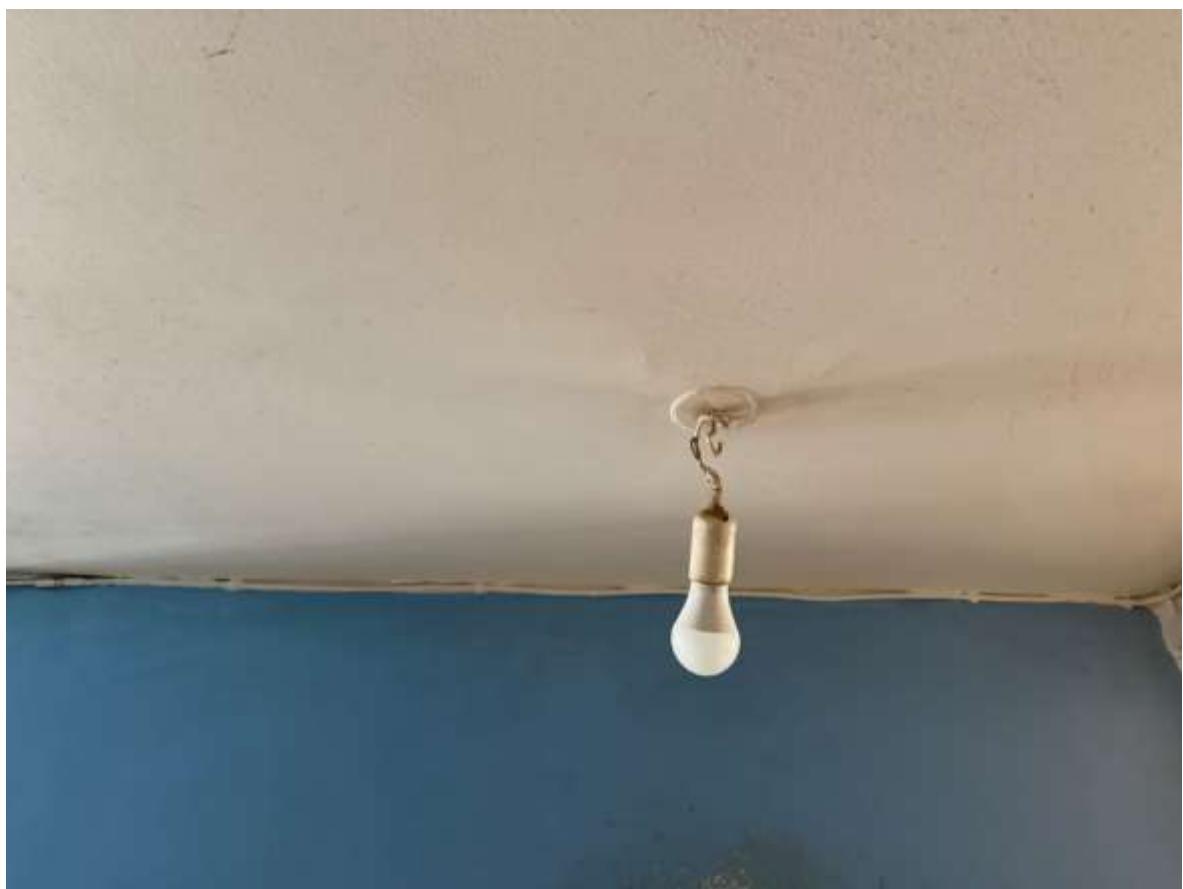
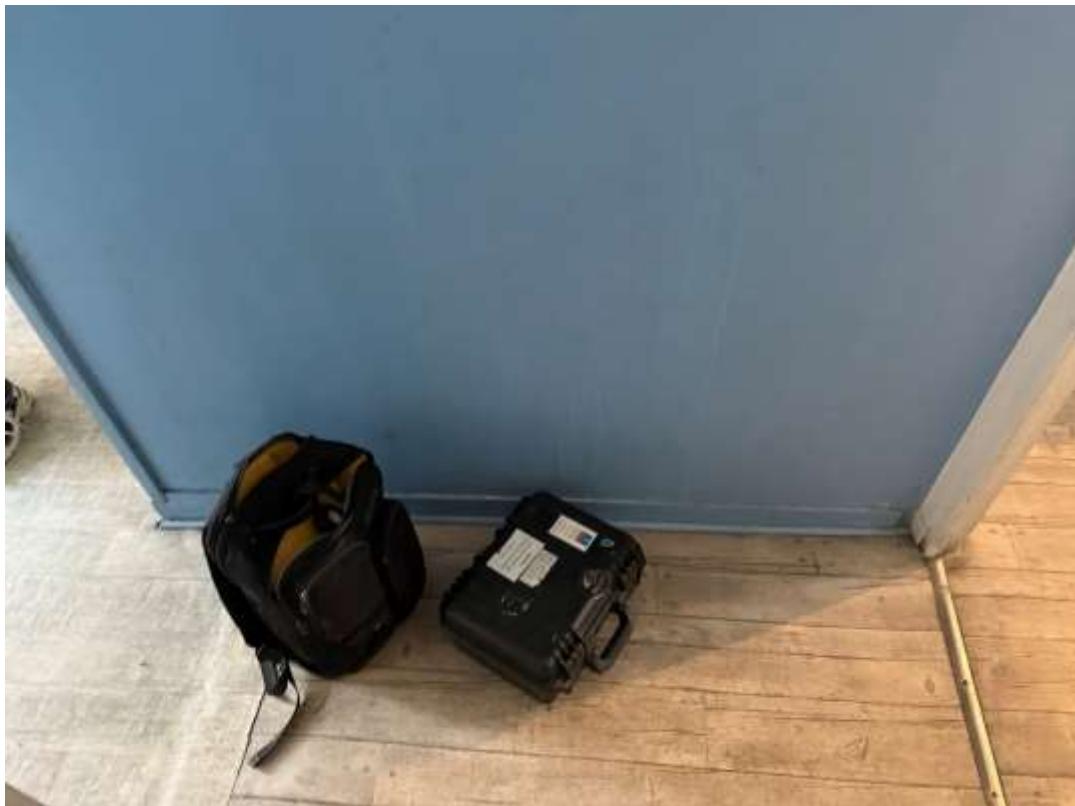
Entrée

Il s'agit d'une porte palière munie de deux verrous.

Je constate que le sol est recouvert d'un revêtement souple imitation parquet.

Je constate que l'éclairage artificiel est assuré par une ampoule.

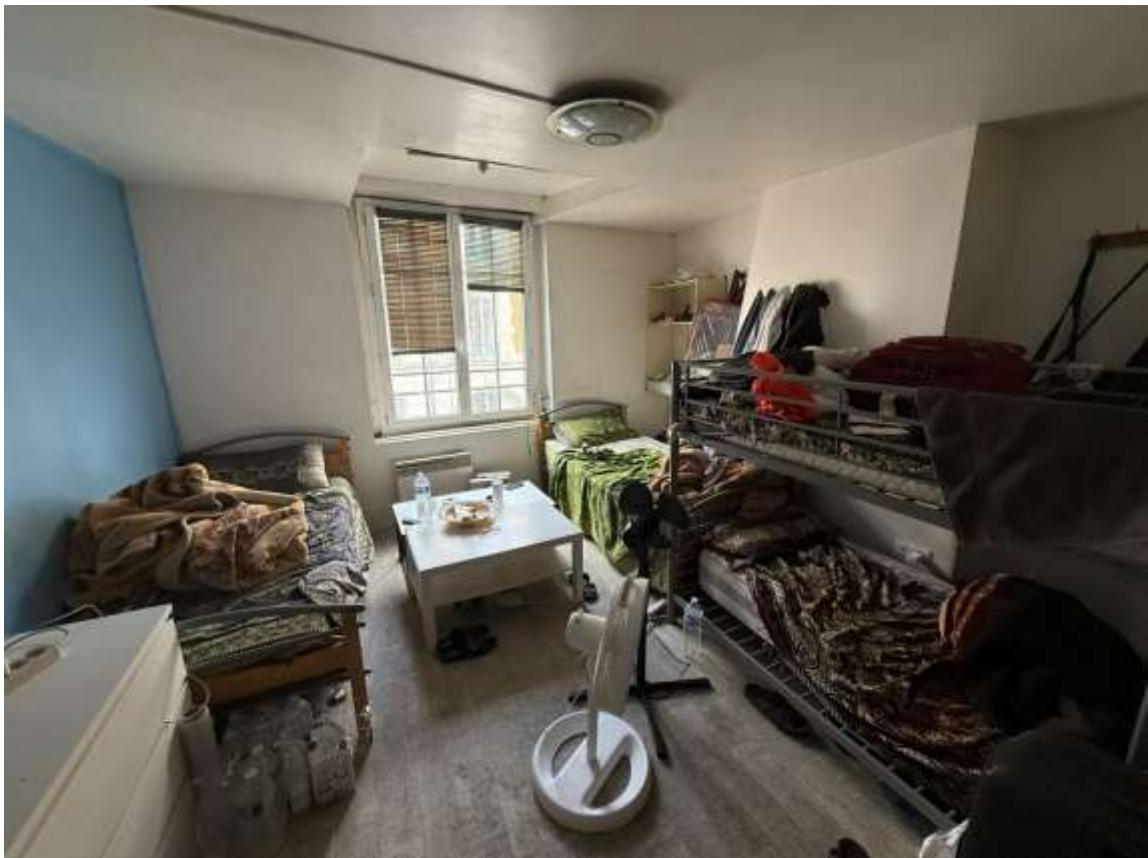
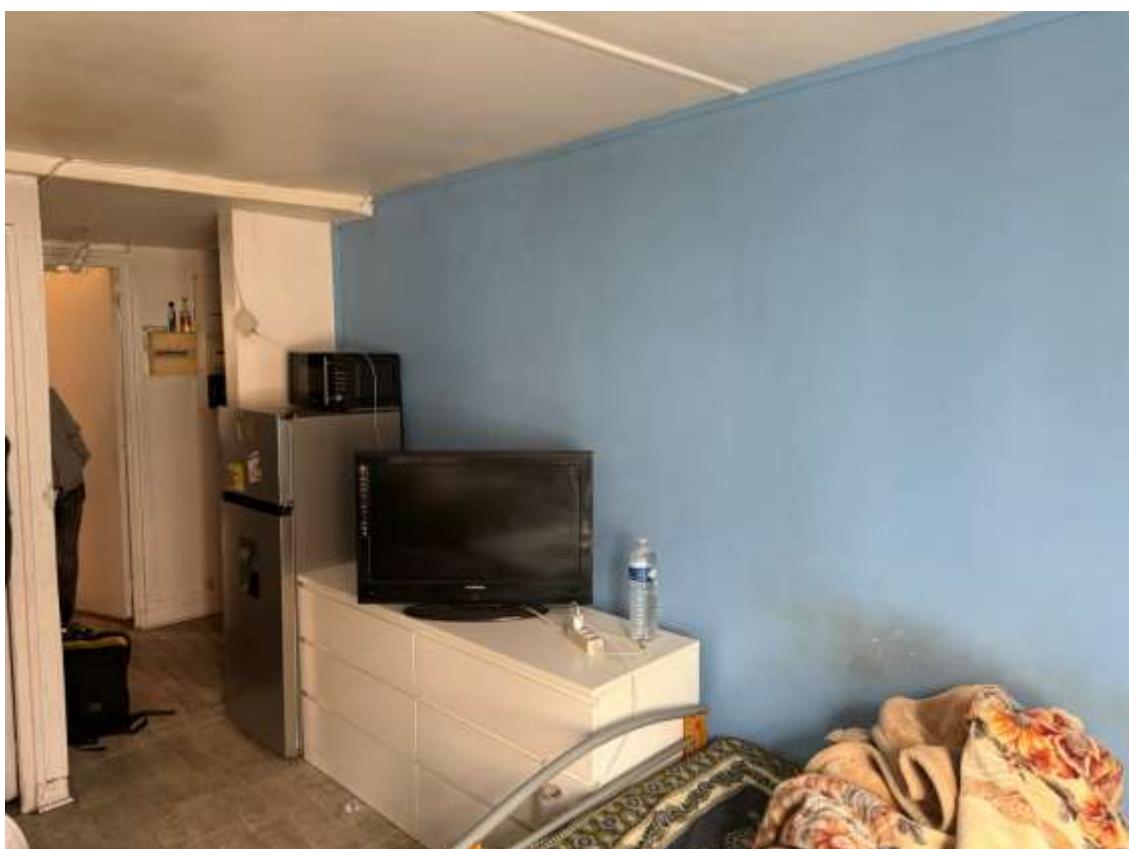
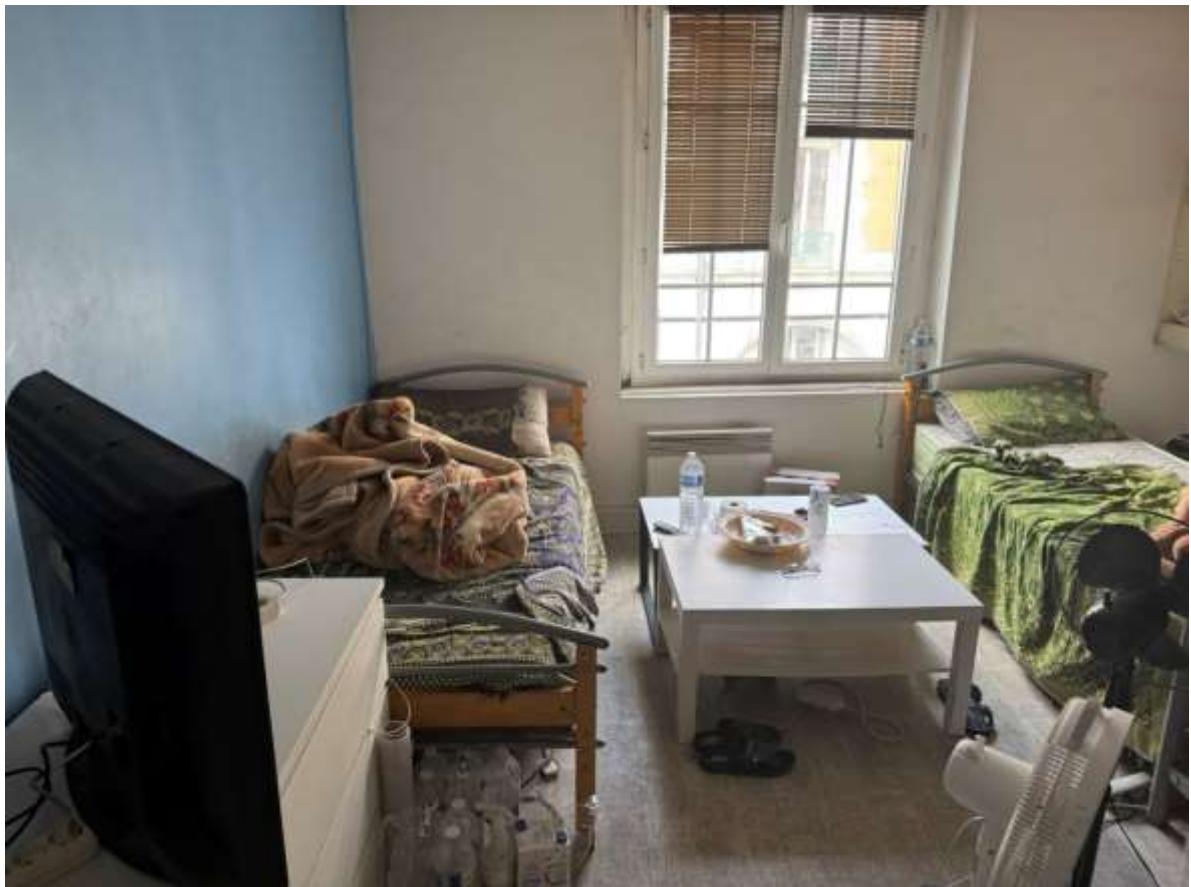
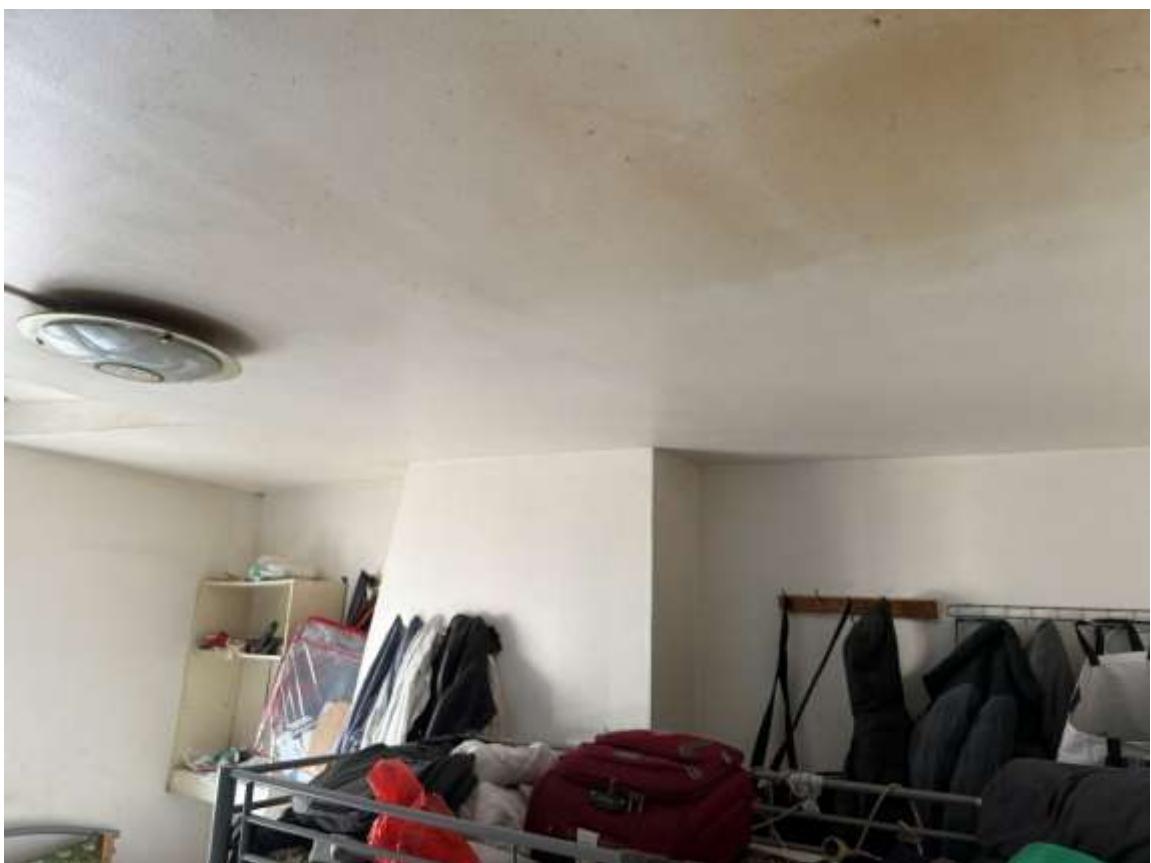
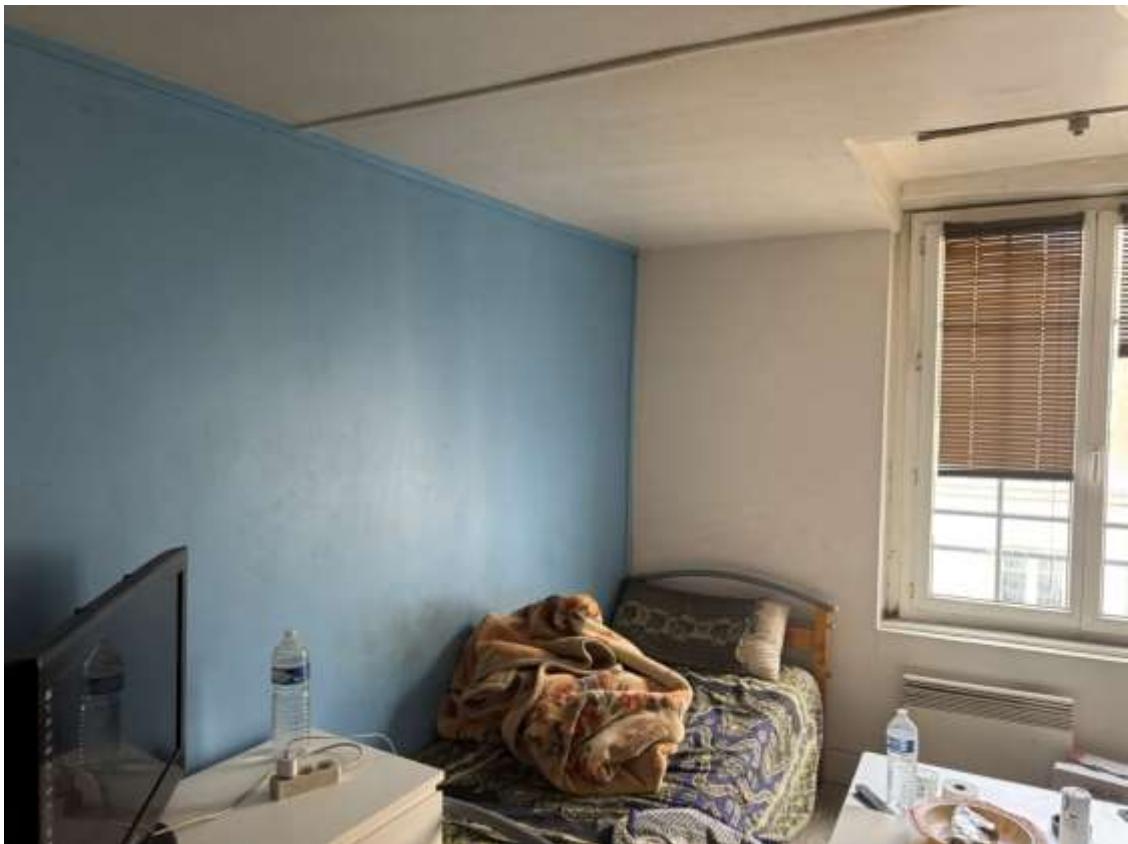
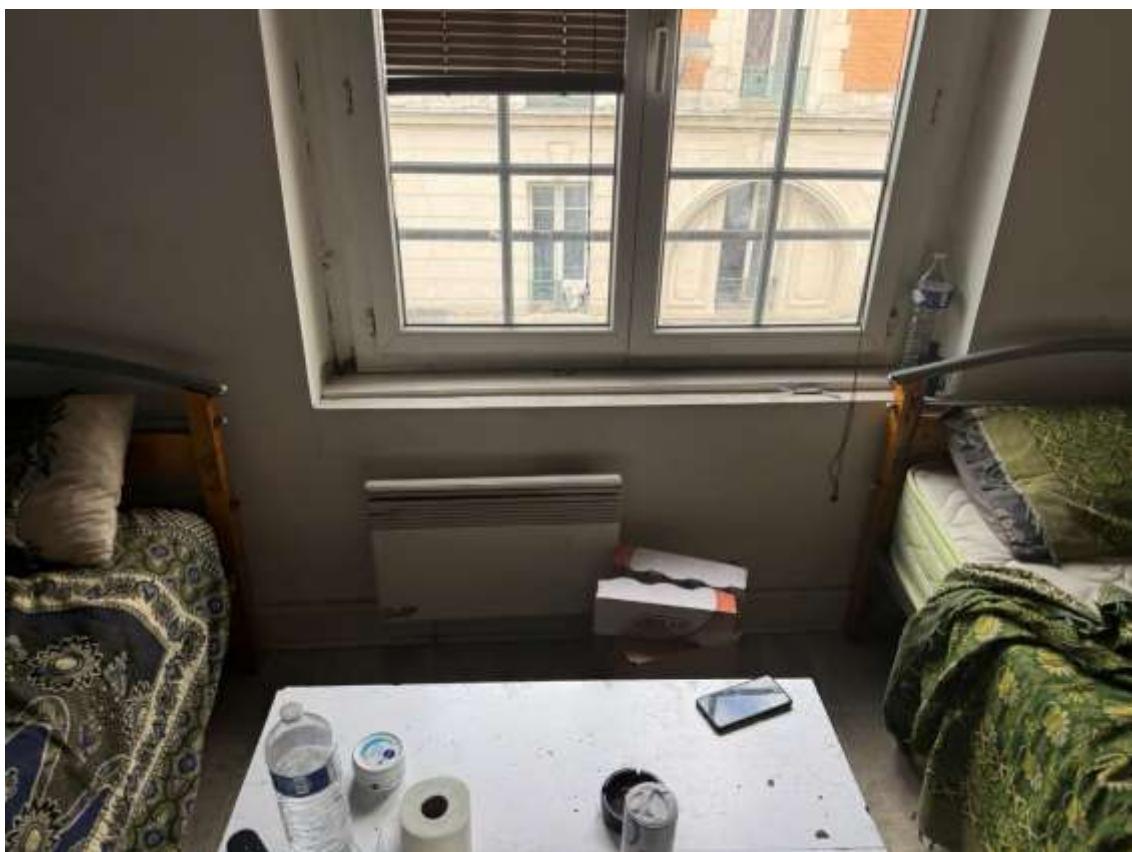
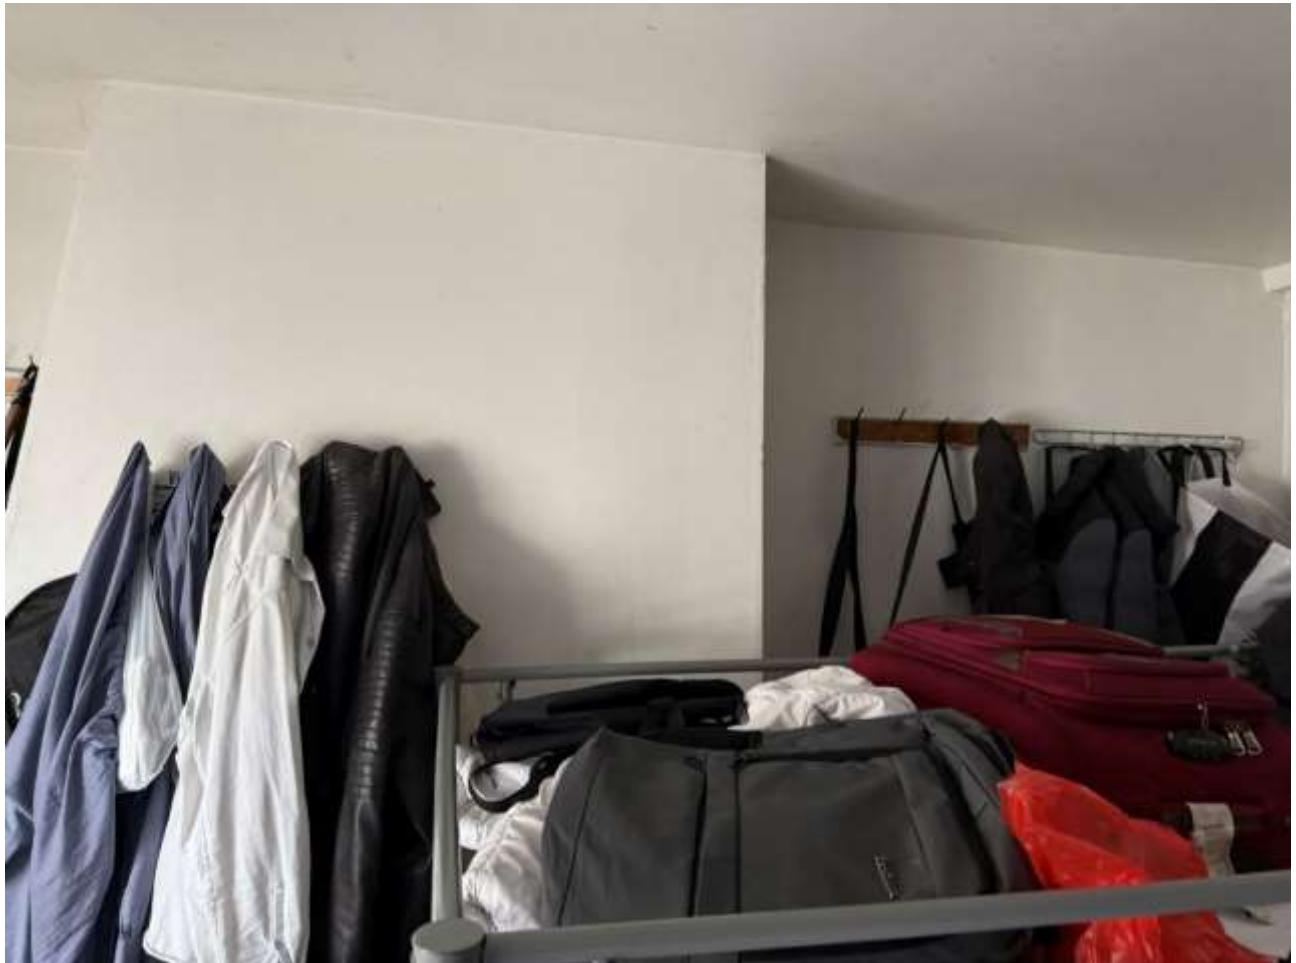
Salon

Je relève que les installations électriques sont en état d'usage avancé. Je constate que la prise présente sur le mur séparatif avec la cuisine est sortie son emplacement.

Je constate que le sol est recouvert d'un revêtement souple imitation parquet lequel est en état d'usage avancé.

Je relève que les parois murales sont recouvertes d'une peinture en état d'usage tout comme le plafond présentant de multiples traces de couleur marron.

Je constate une fenêtre double battant PVC laquelle ouvre et ferme avec difficulté, dotée d'un double vitrage.
Je relève de nombreuses traces sombres au niveau de l'encadrement de cette fenêtre.

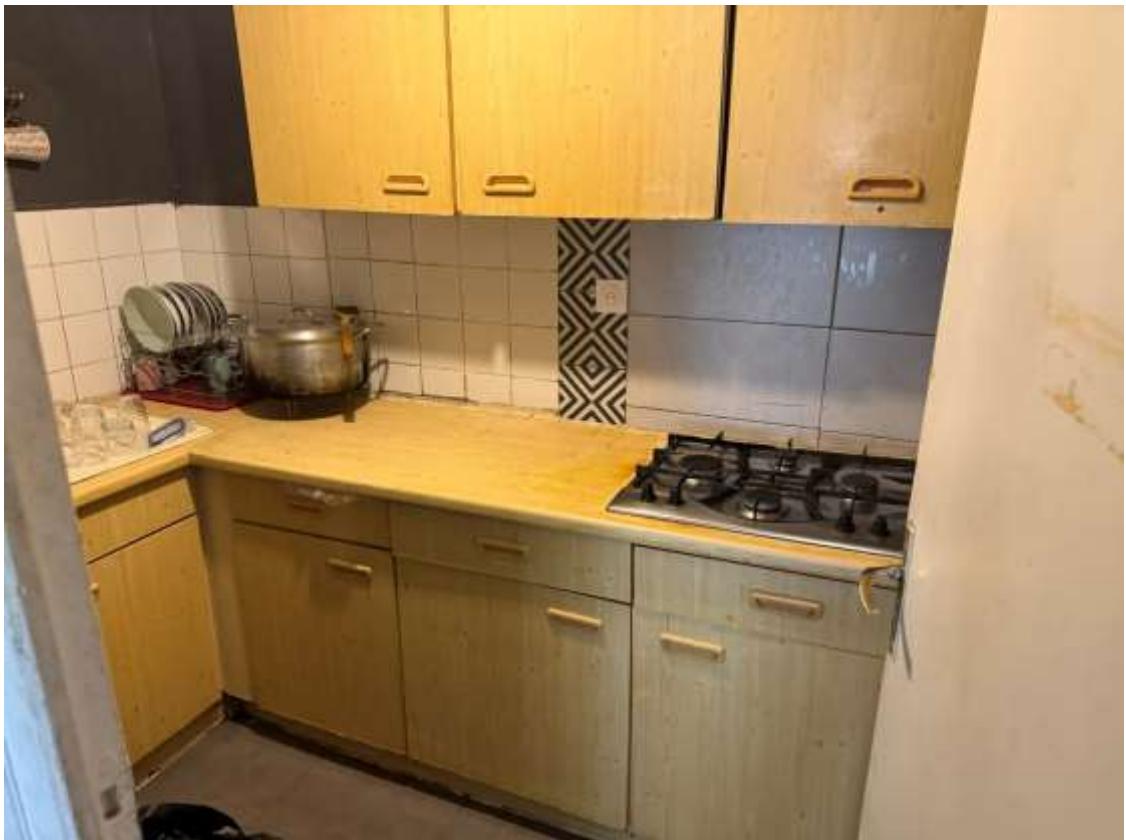
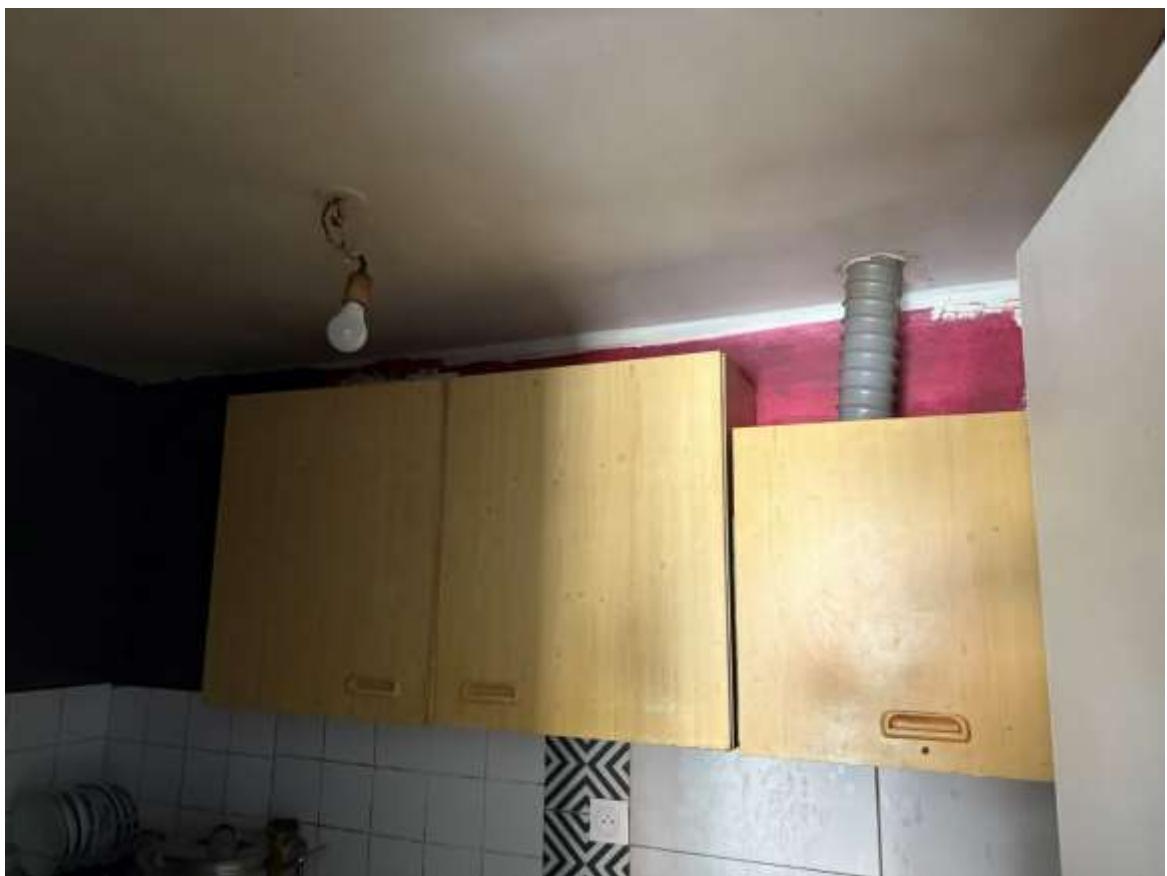
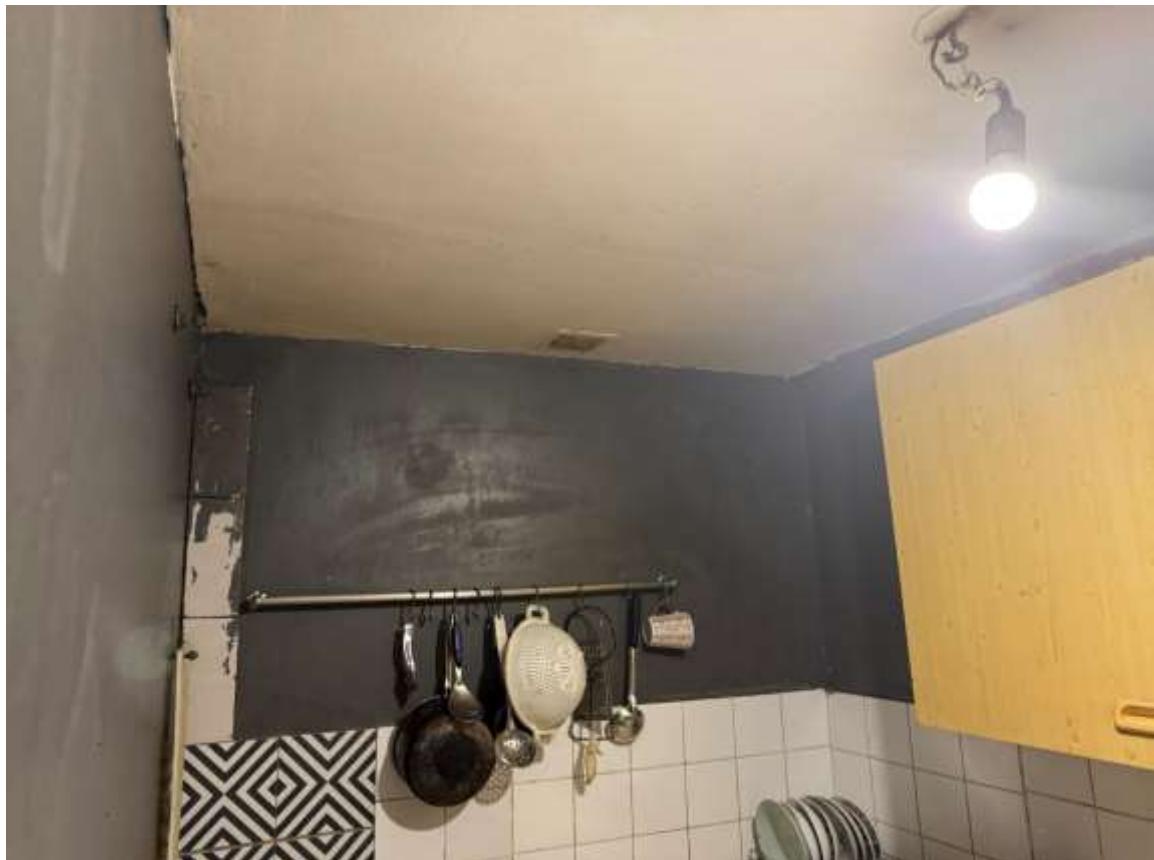
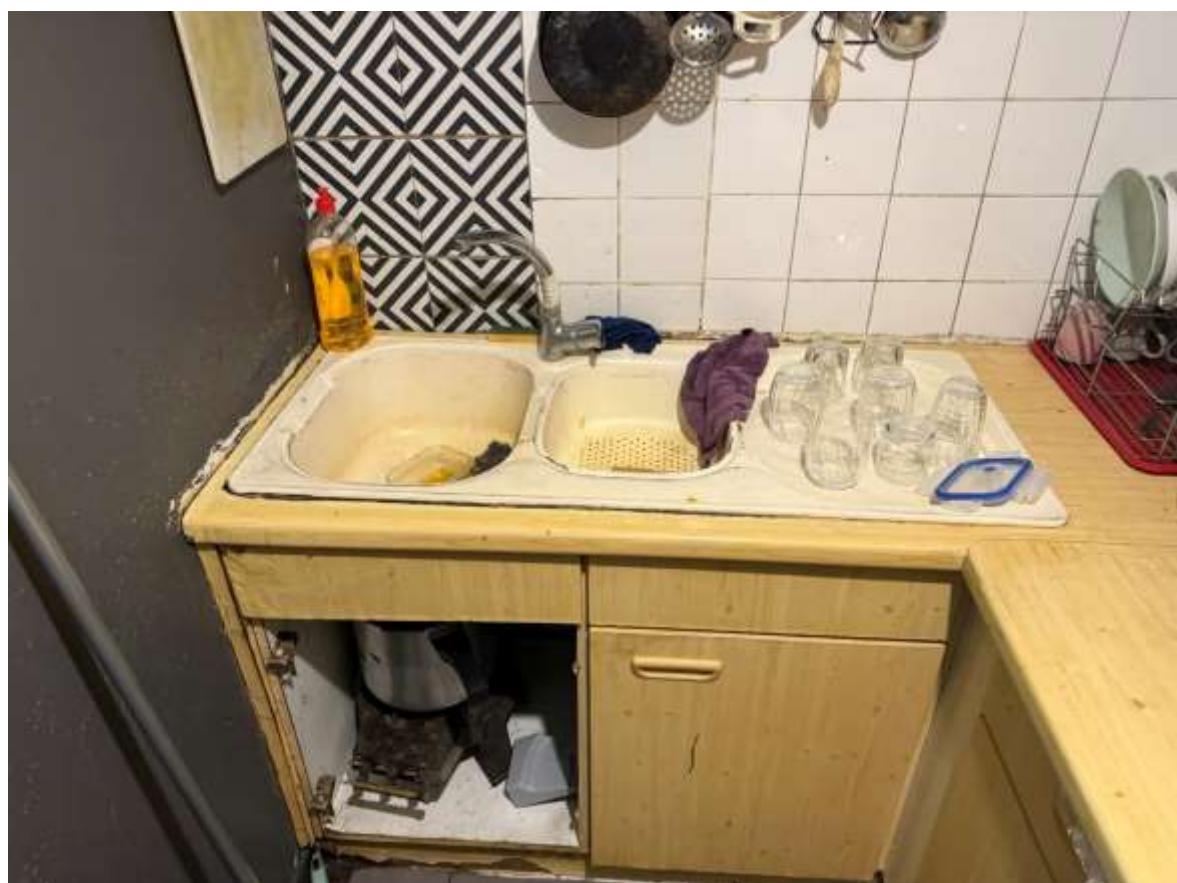
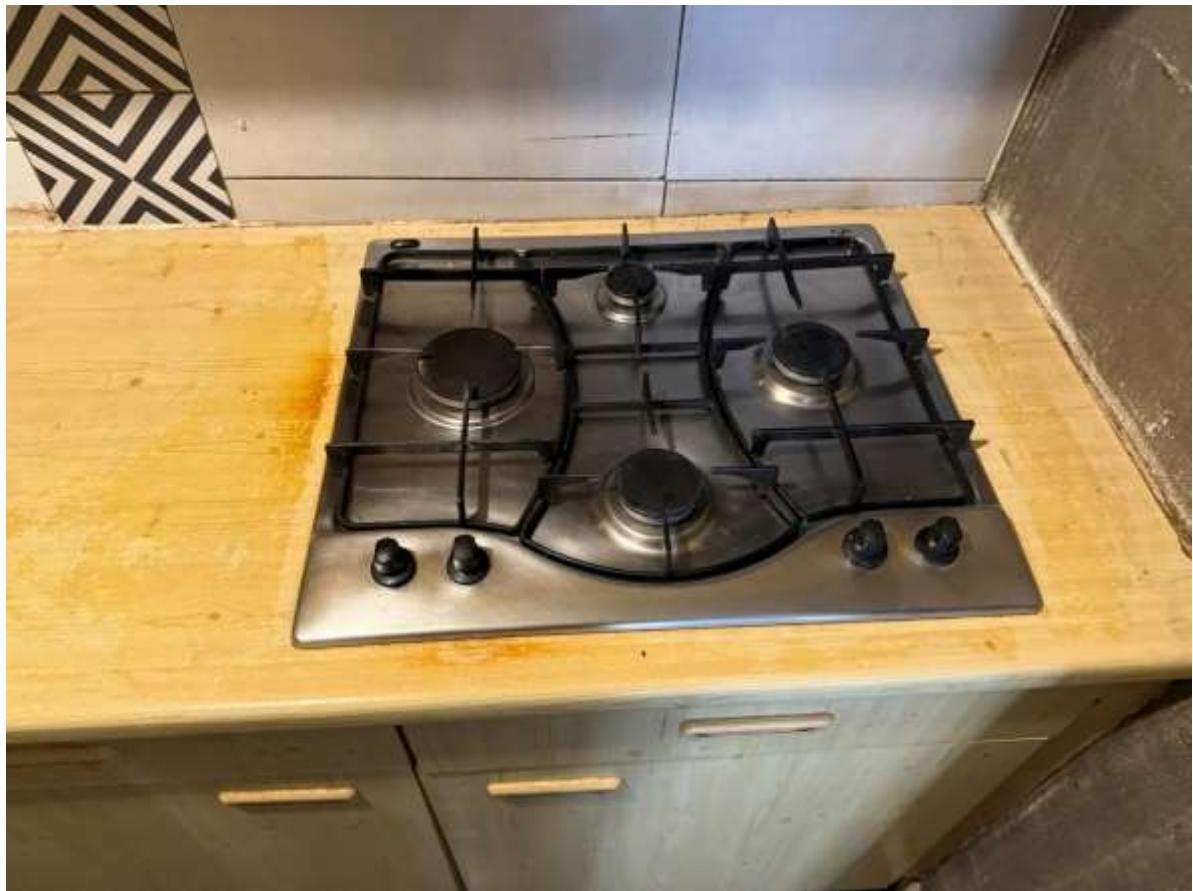
Cuisine

Je note un plan de travail en bois en état d'usage avancé.

Je relève que les parois murales sont recouvertes d'une peinture en état d'usage avancé tout comme le plafond.

Je note une hotte non testée à l'état d'usage avancé.

Je constate que l'éclairage artificiel est assuré par une ampoule douille apparente avec fil apparent et fortement noirci.
