PROCES-VERBAL DE CONSTAT

L'AN DEUX MILLE VINGT CINQ ET LE ONZE SEPTEMBRE

Que le syndicat des copropriétaires requérant a engagé une procédure de saisie immobilière à l'encontre de [REDACTED], et plus particulièrement sur le bien immobilier situé à (93200) SAINT-DENIS (93200), 50 Boulevard Jules Guesde, au 2ème étage, porte droite sur le palier ainsi que la porte droite dans les combles.

Appartement deuxième étage porte droite :

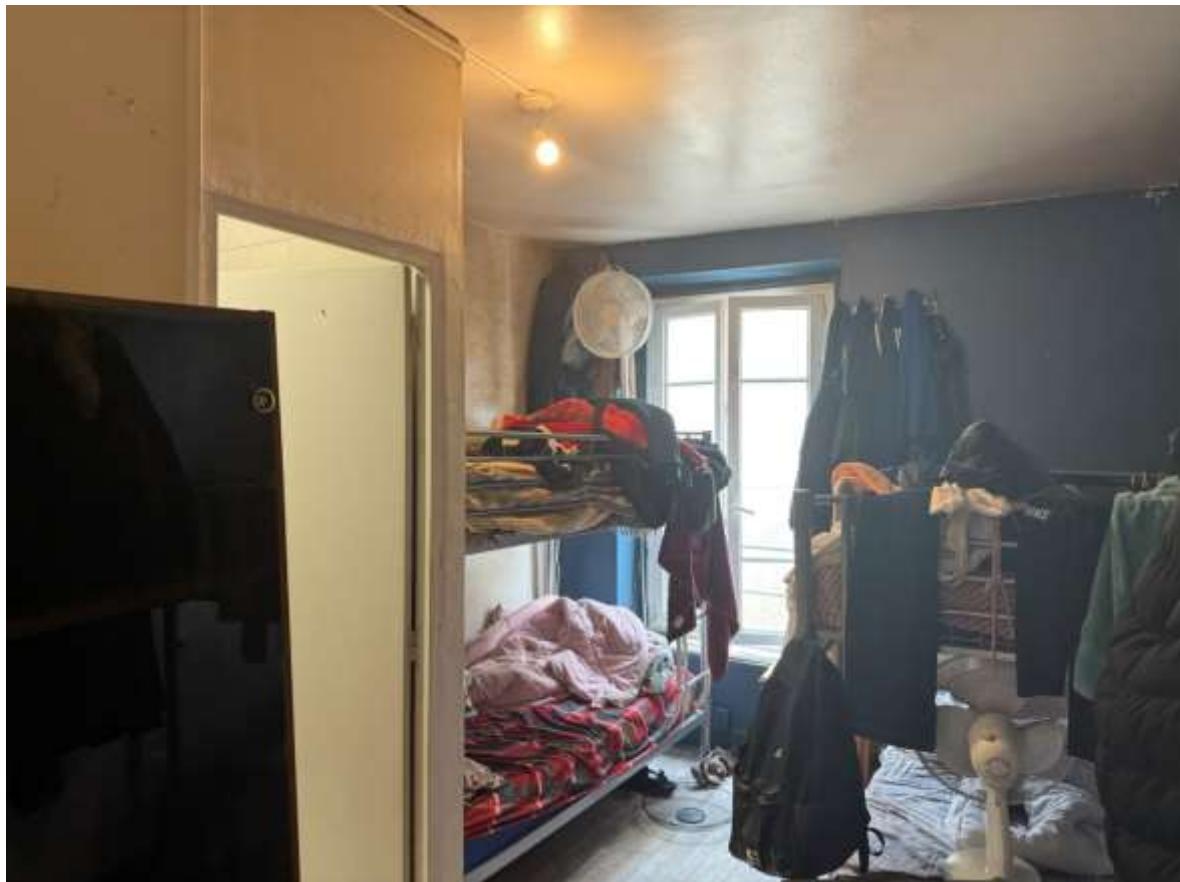
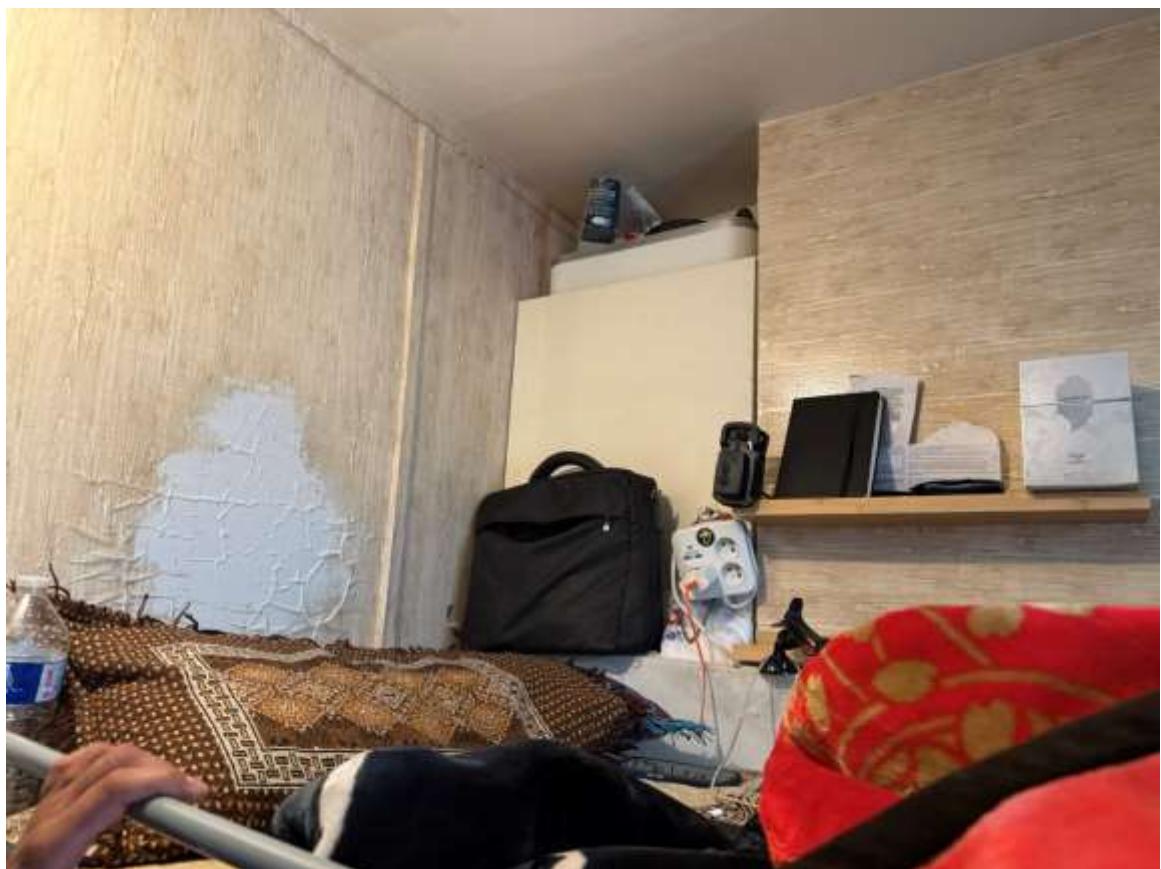
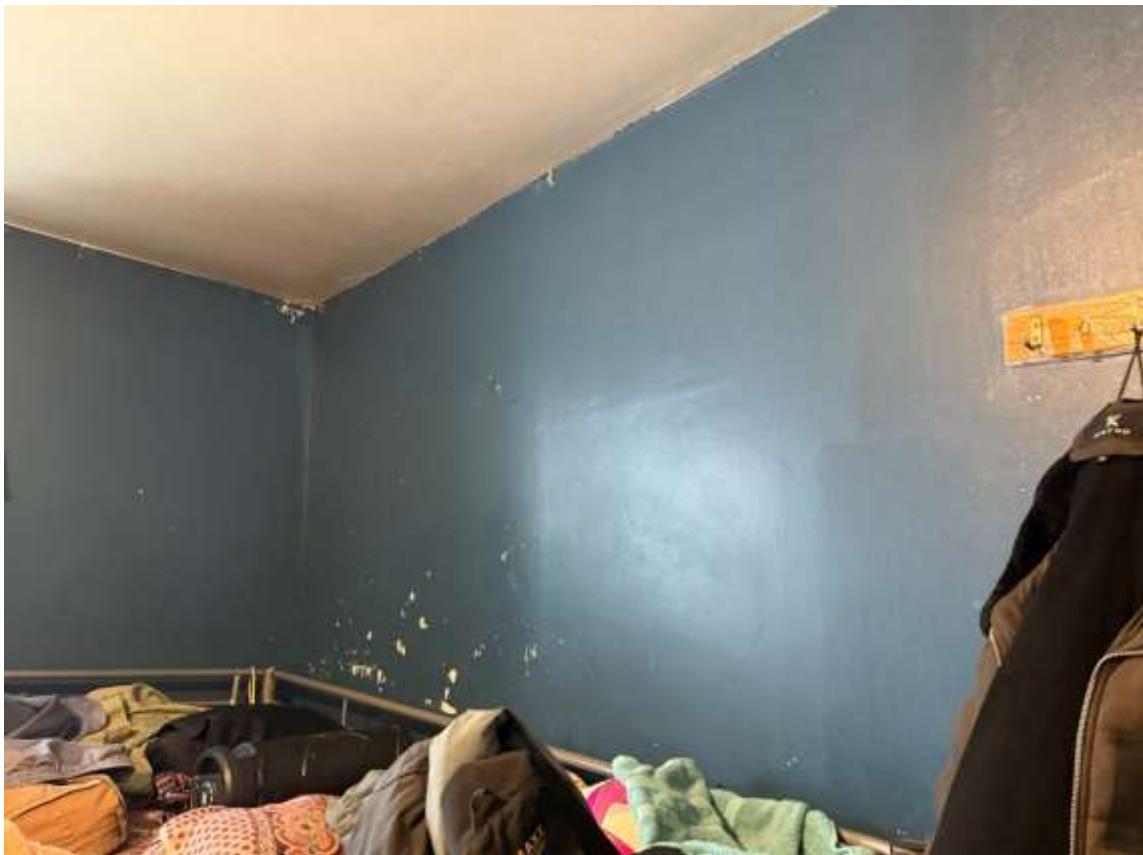
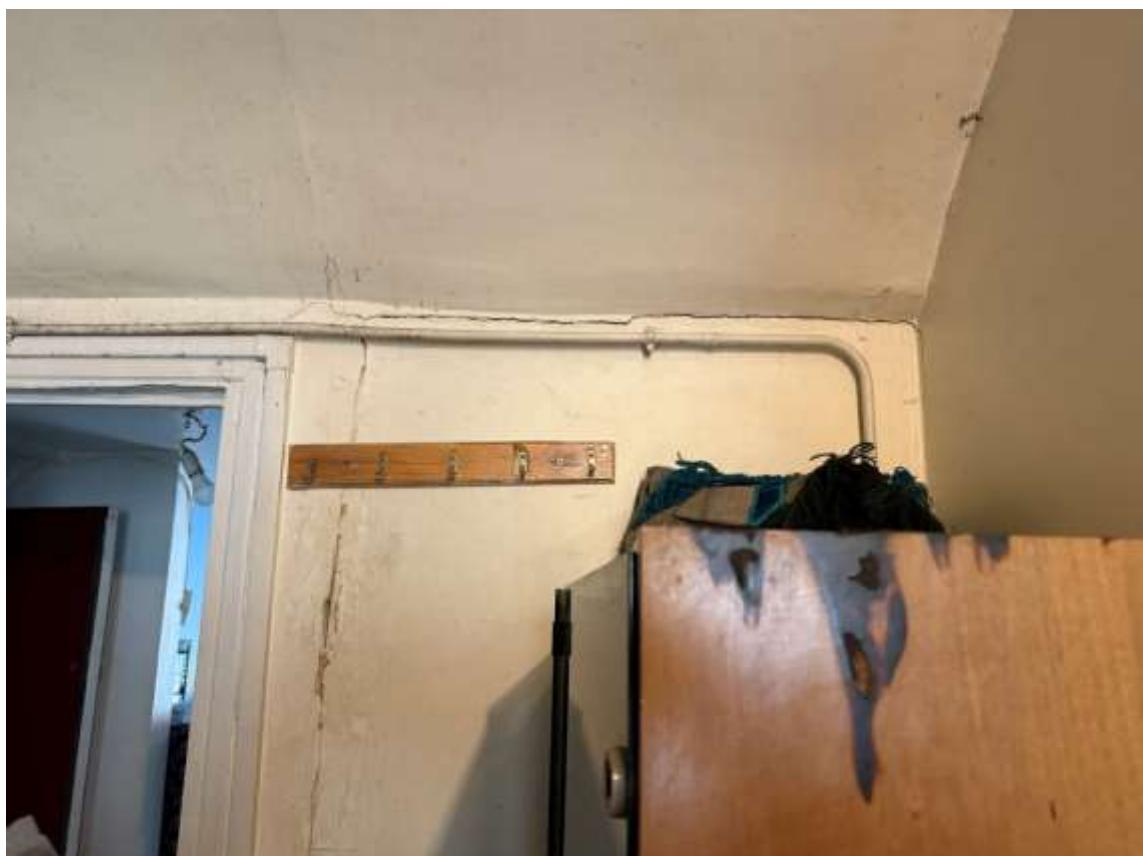
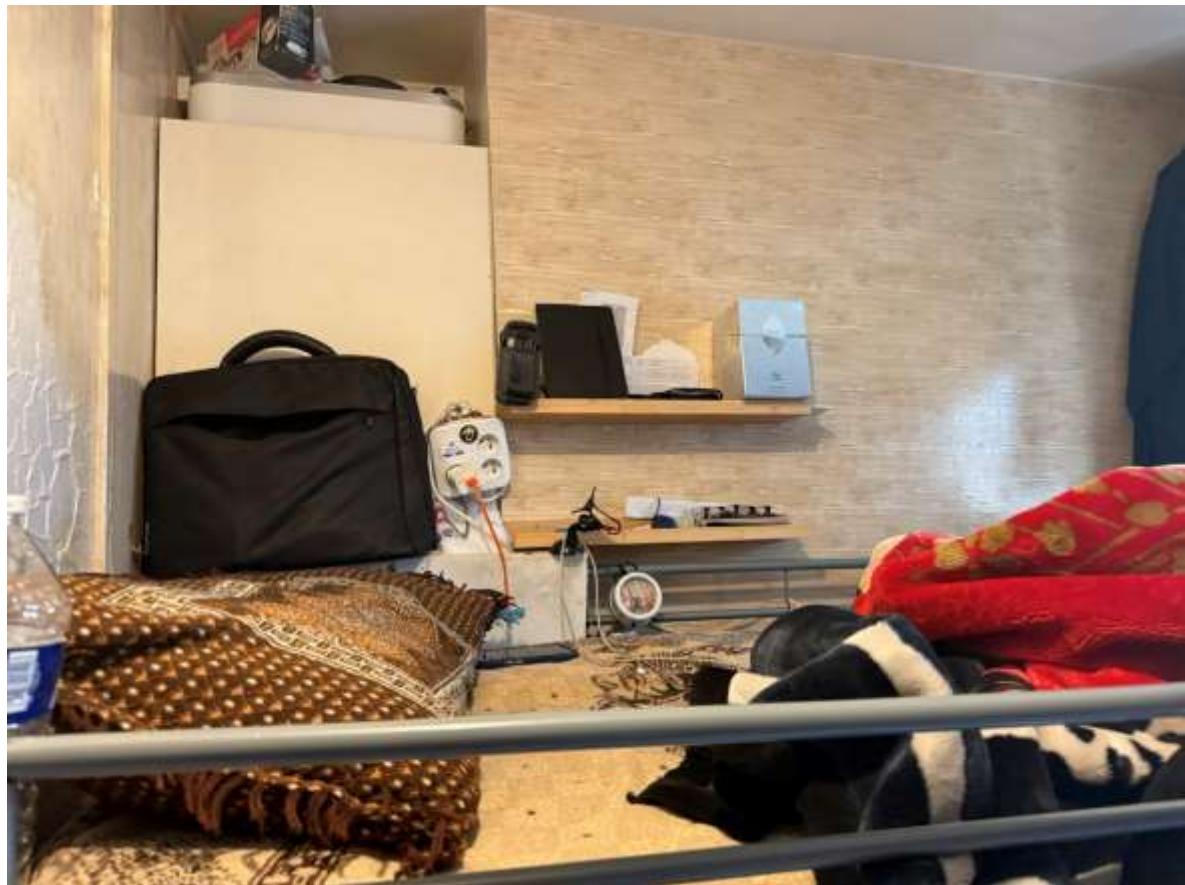
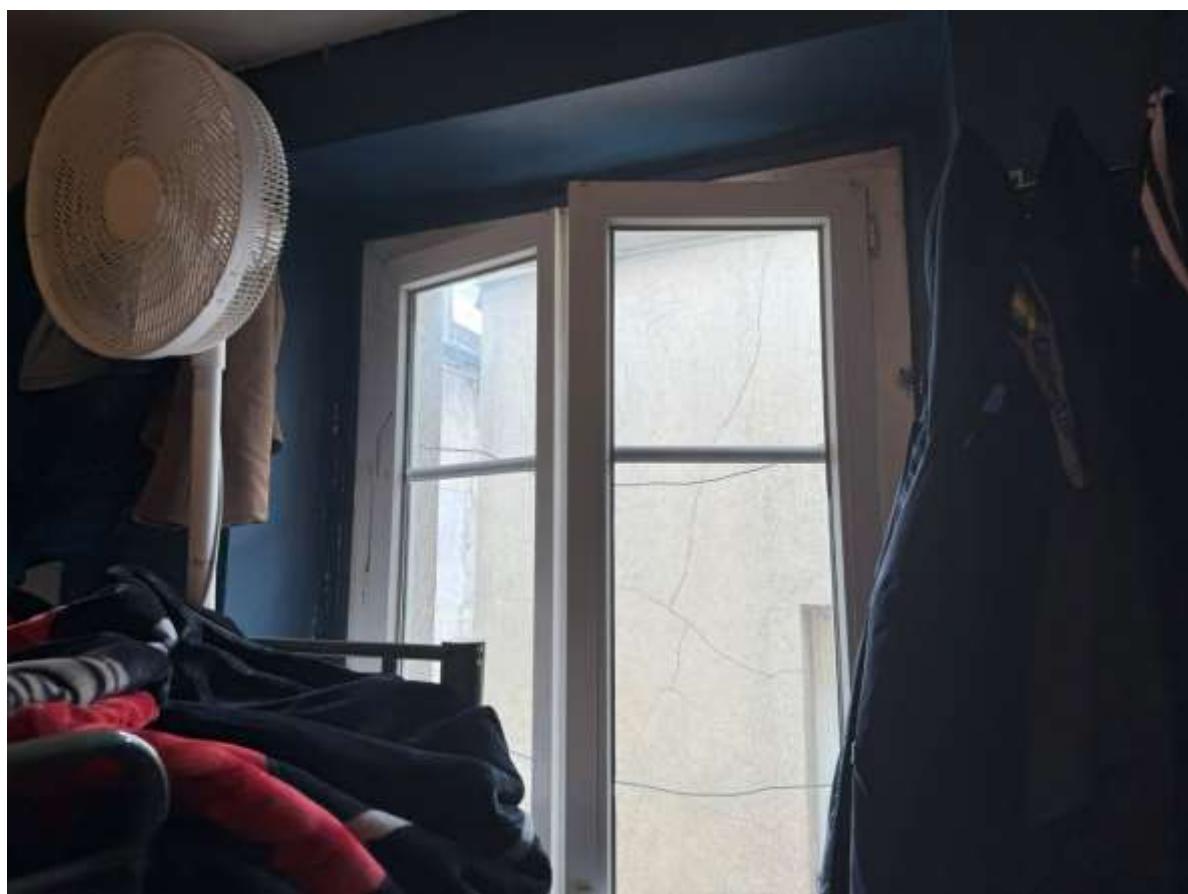
Chambre

Je constate que le sol est recouvert d'un revêtement souple imitation parquet à l'état d'usage avancé.

Je relève que les parois murales sont recouvertes d'une peinture fortement dégradée présentant de nombreux éclats de peinture.

Je note un cloquage de peinture au niveau du mur séparatif avec la salle d'eau.

Je constate une fissure sur le mur de droite lequel est recouvert d'une peinture de couleur bleue.

Je constate quelques fissures en plafond ainsi qu'une importante lézarde à la jonction plafond et mur séparatif avec la cuisine.

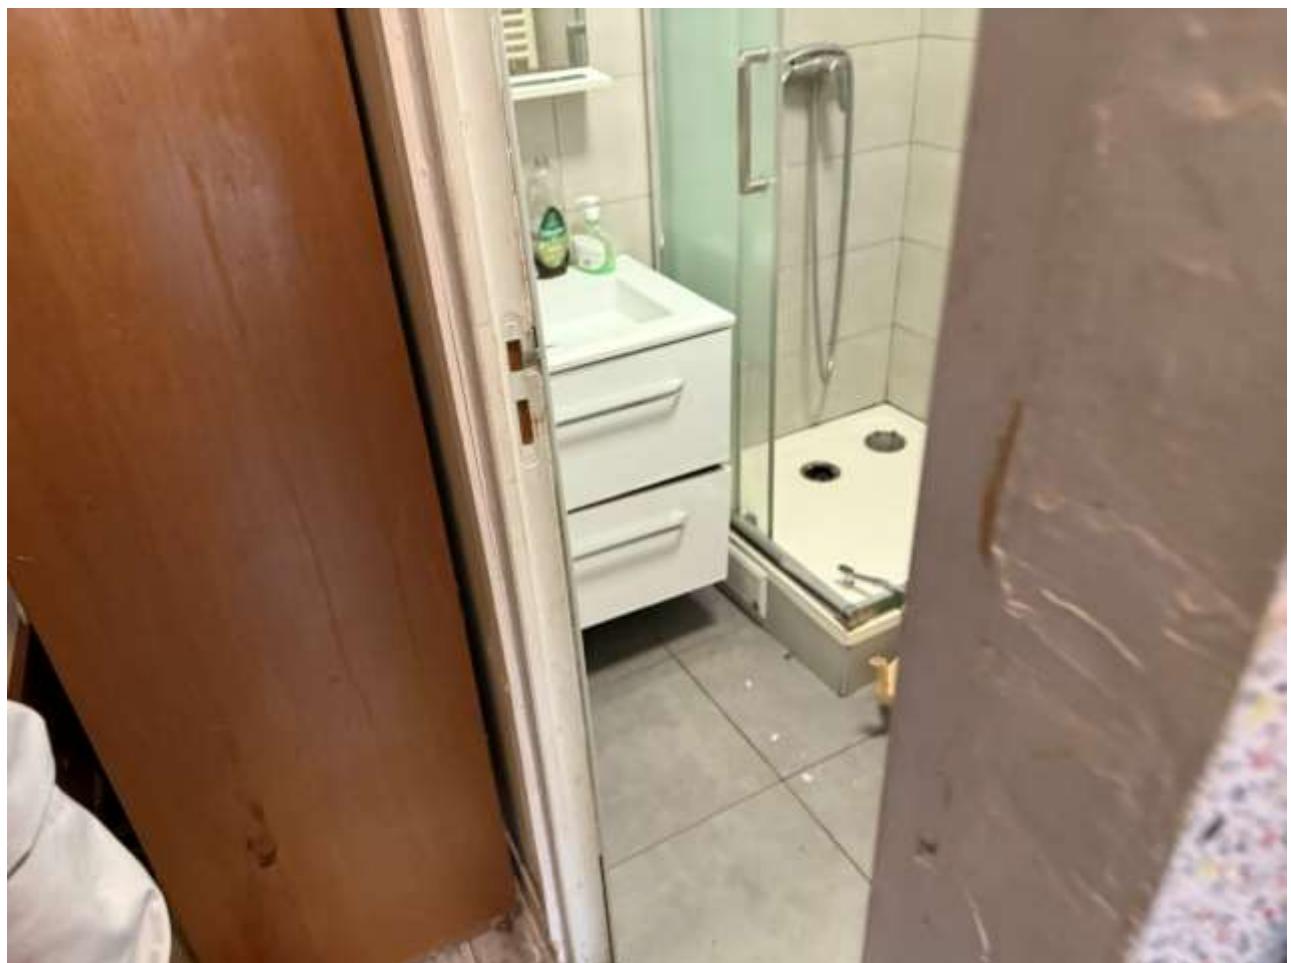
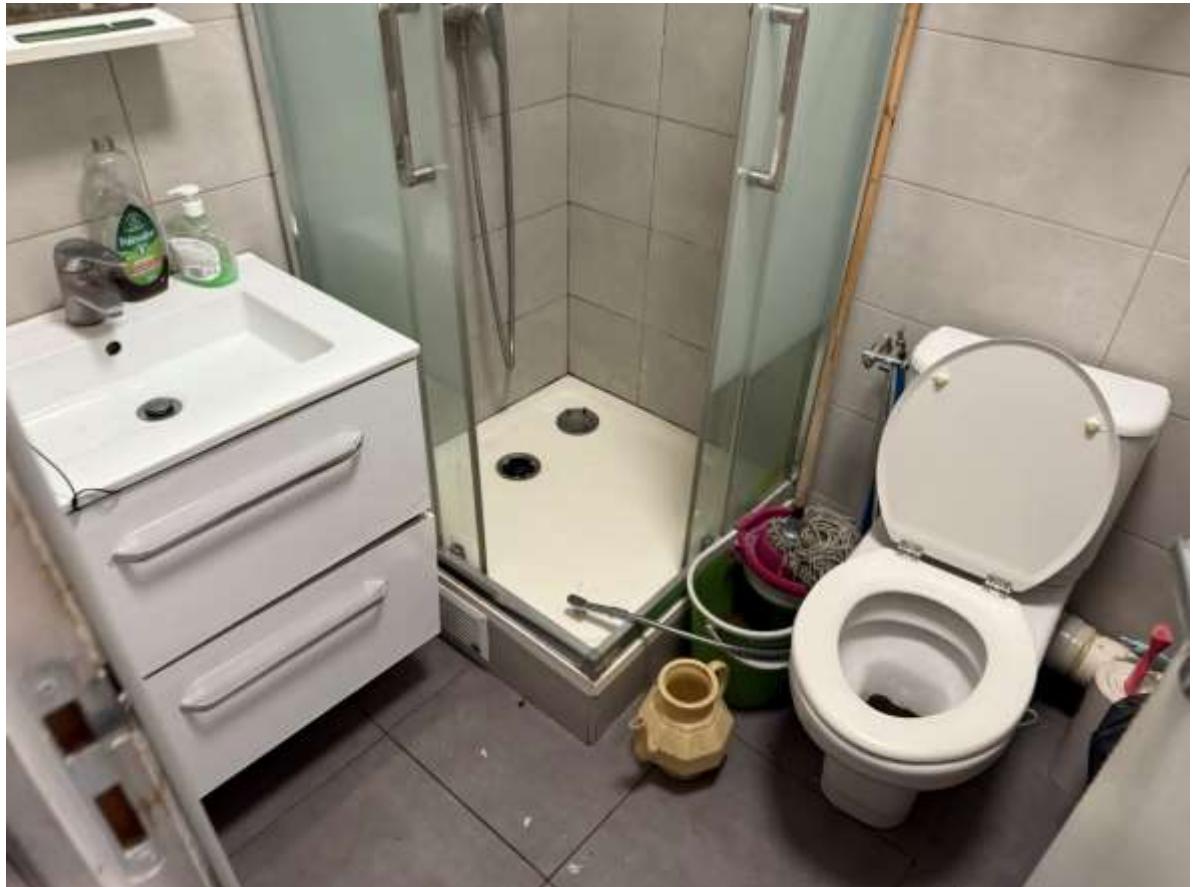
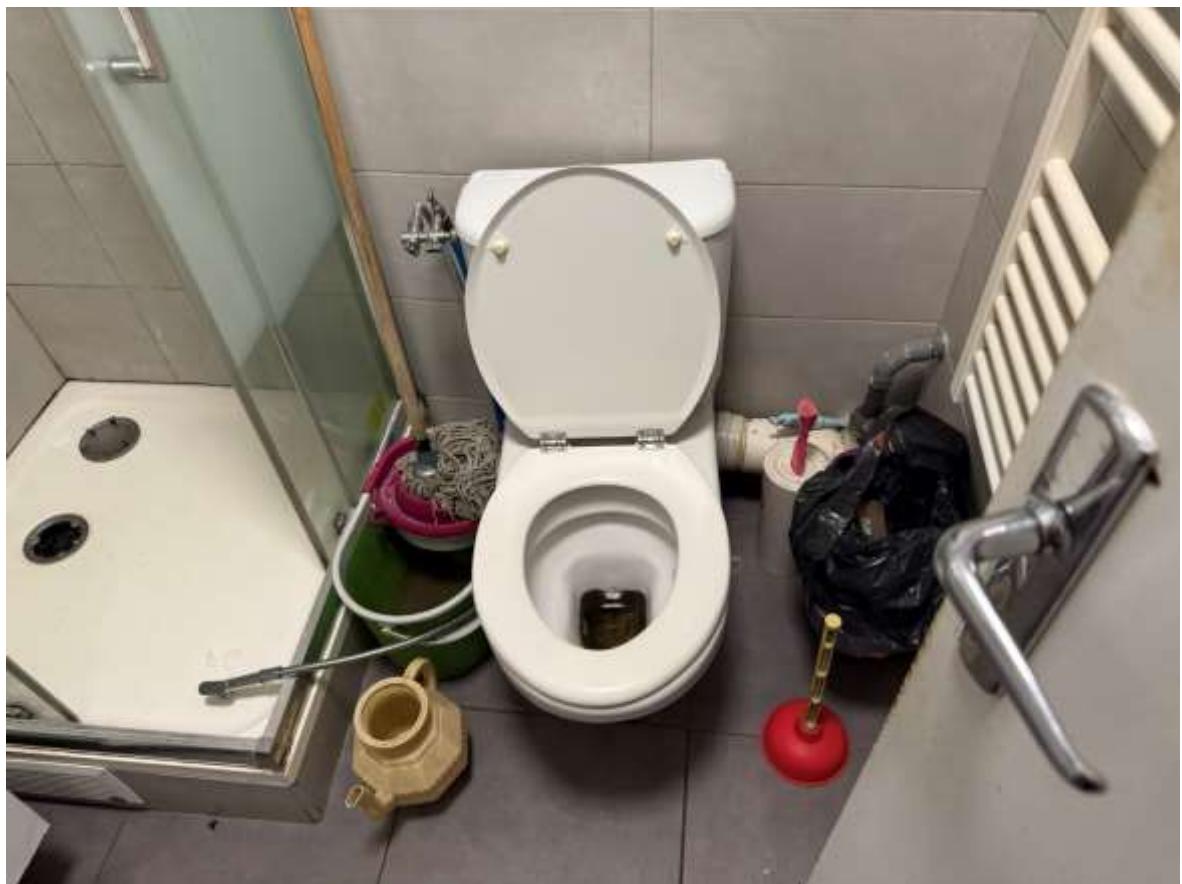
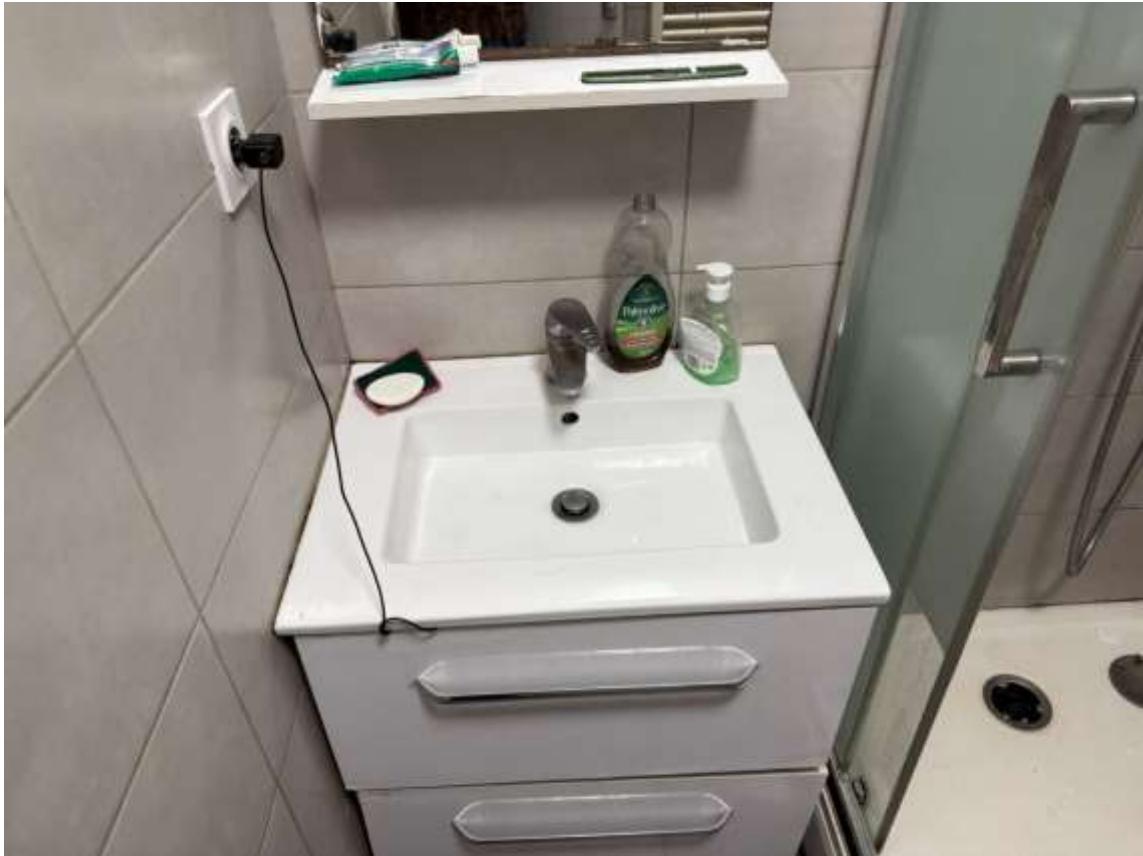
Salle d'eau

Je constate que le sol est recouvert d'un carrelage en état d'usage avancé tout comme les murs recouverts de carrelage.

Je relève une fissure à la jonction entre le plafond et le carrelage où se trouve la douche.

Je relève une grille VMC laquelle est dépourvue de protection.

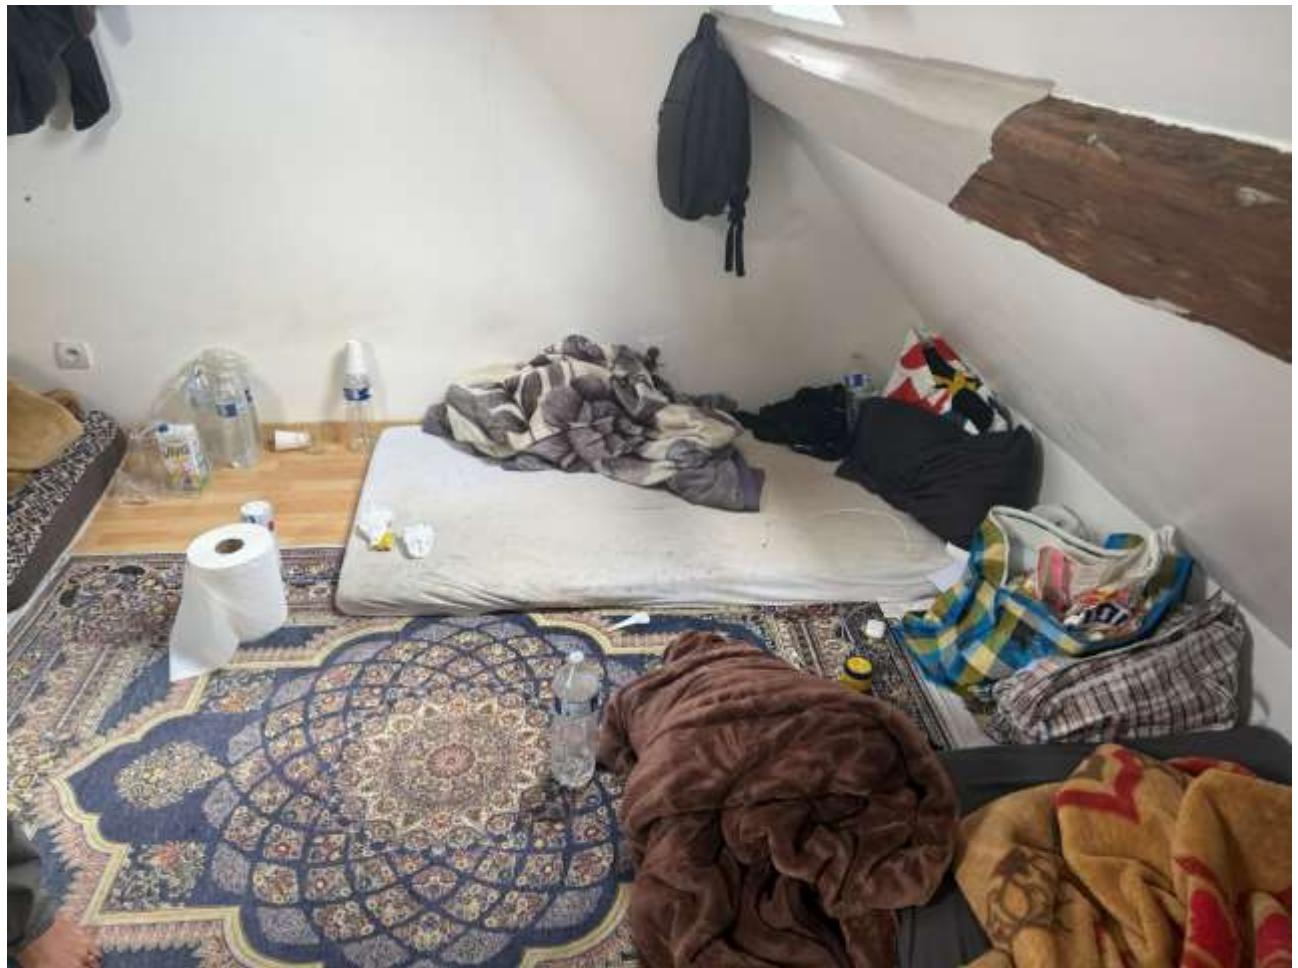
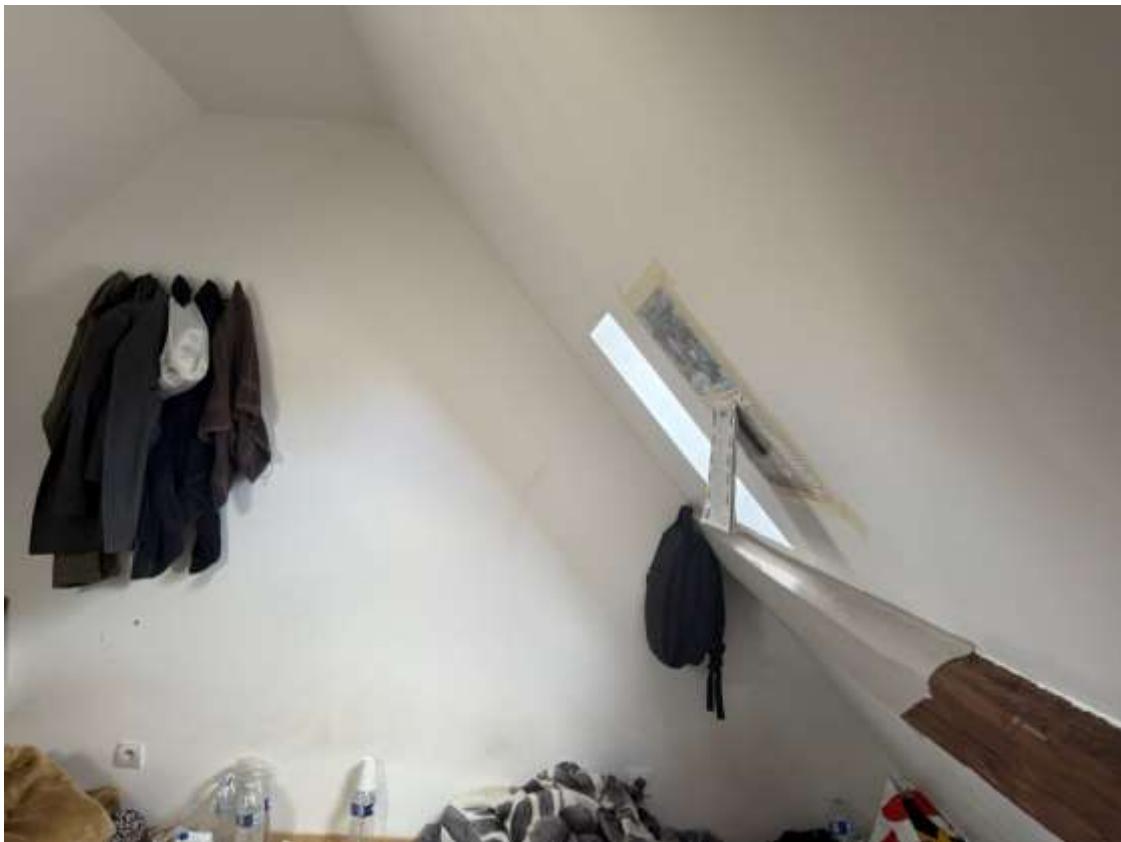
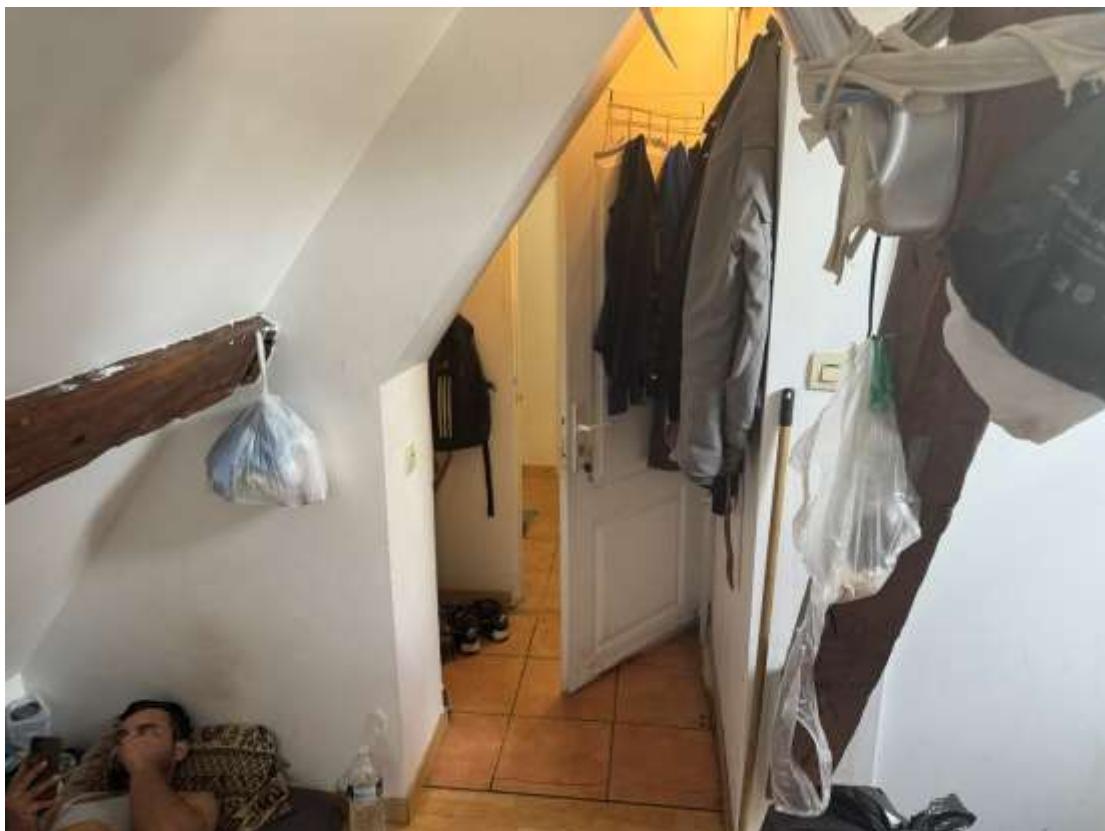
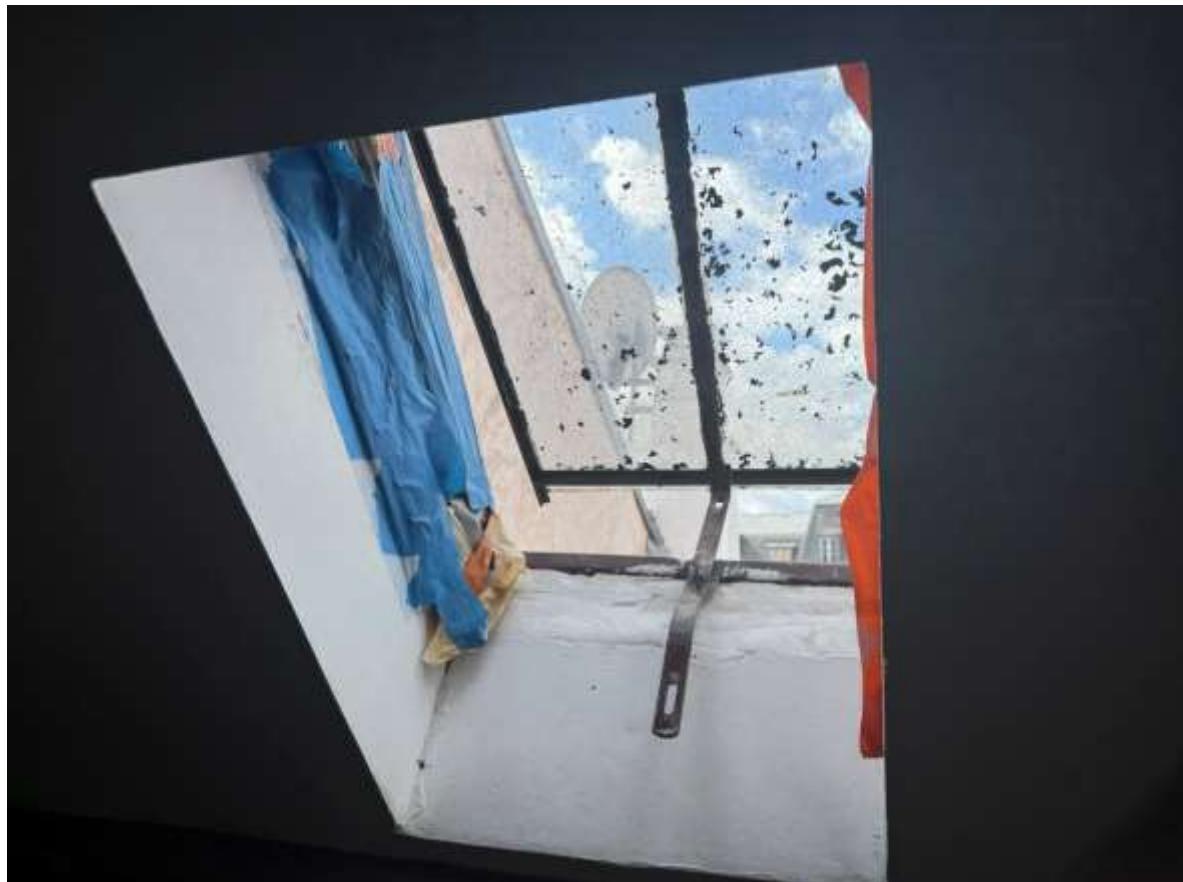
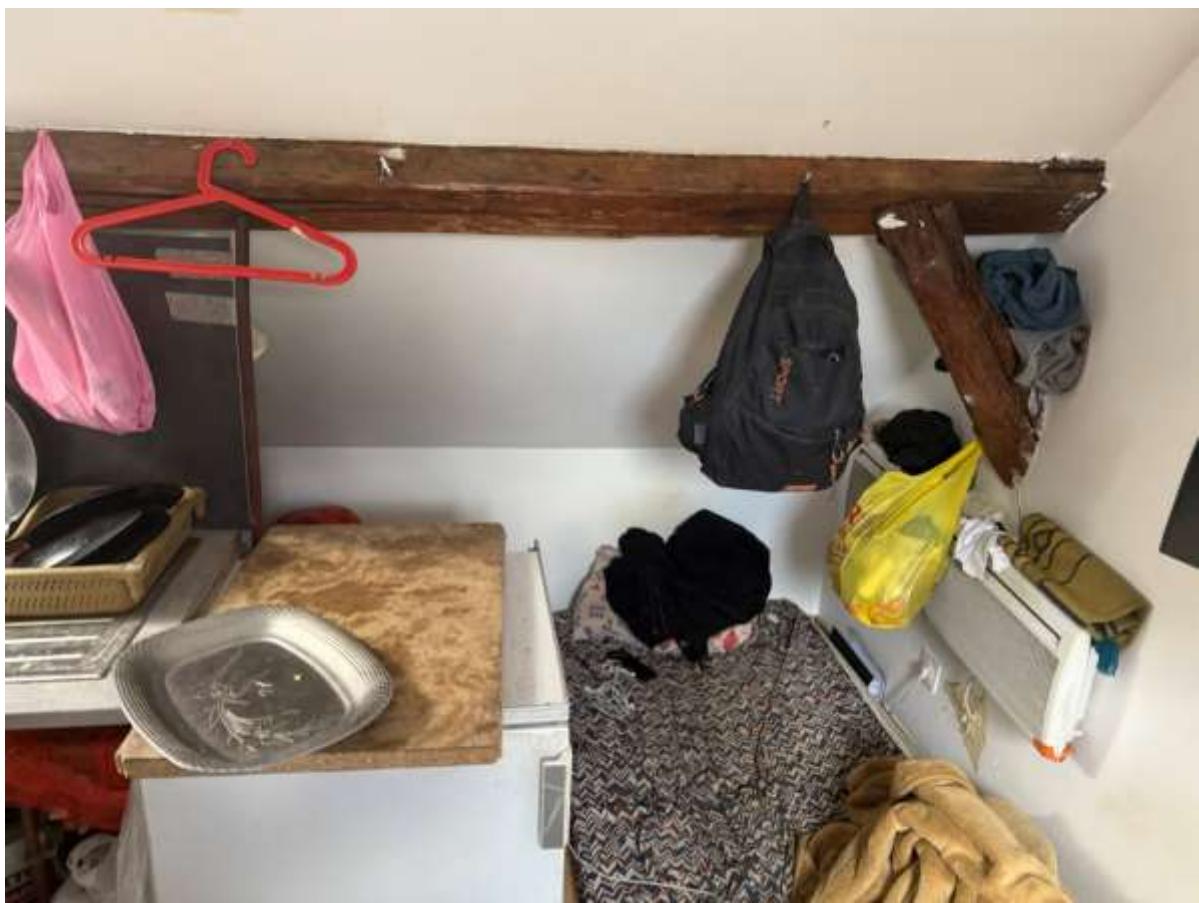
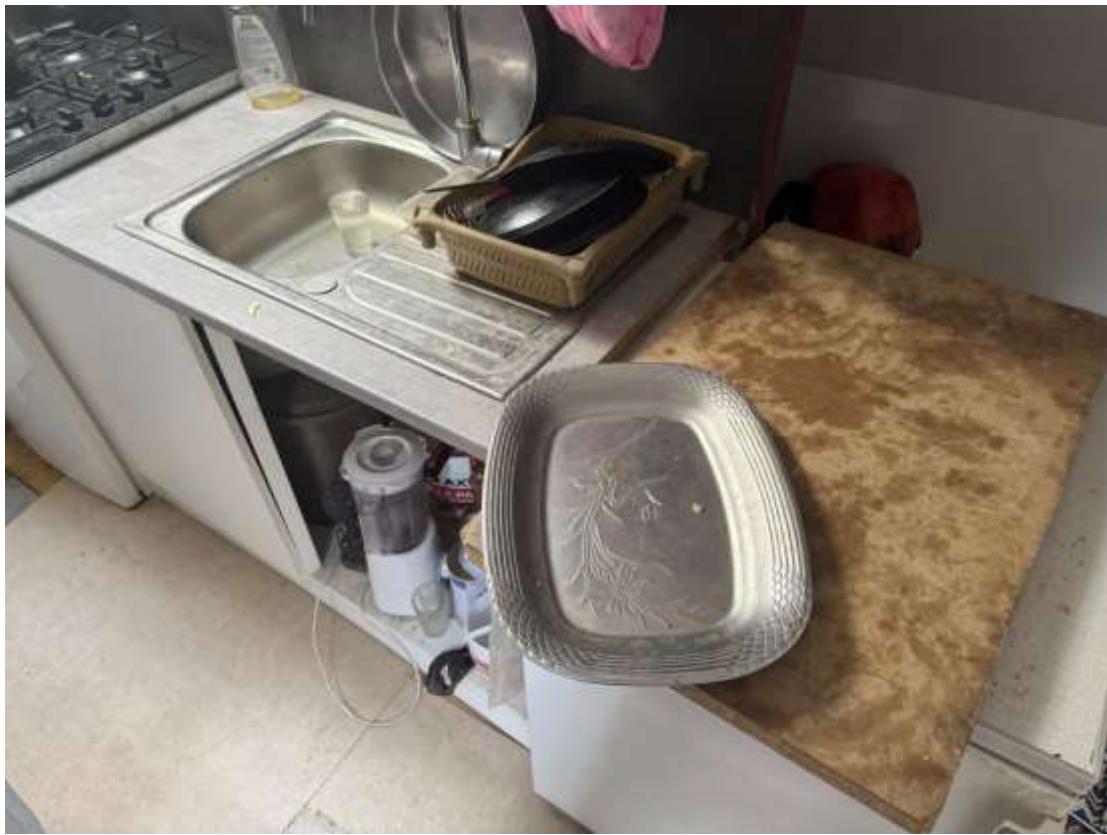
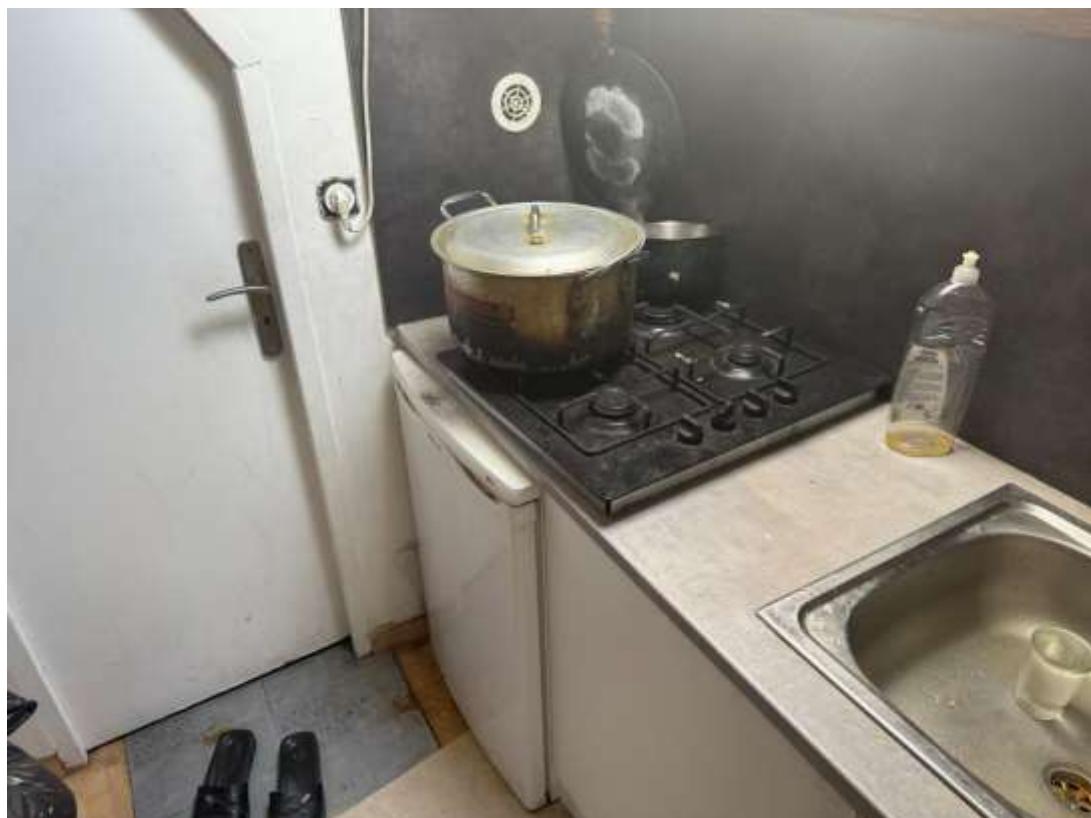
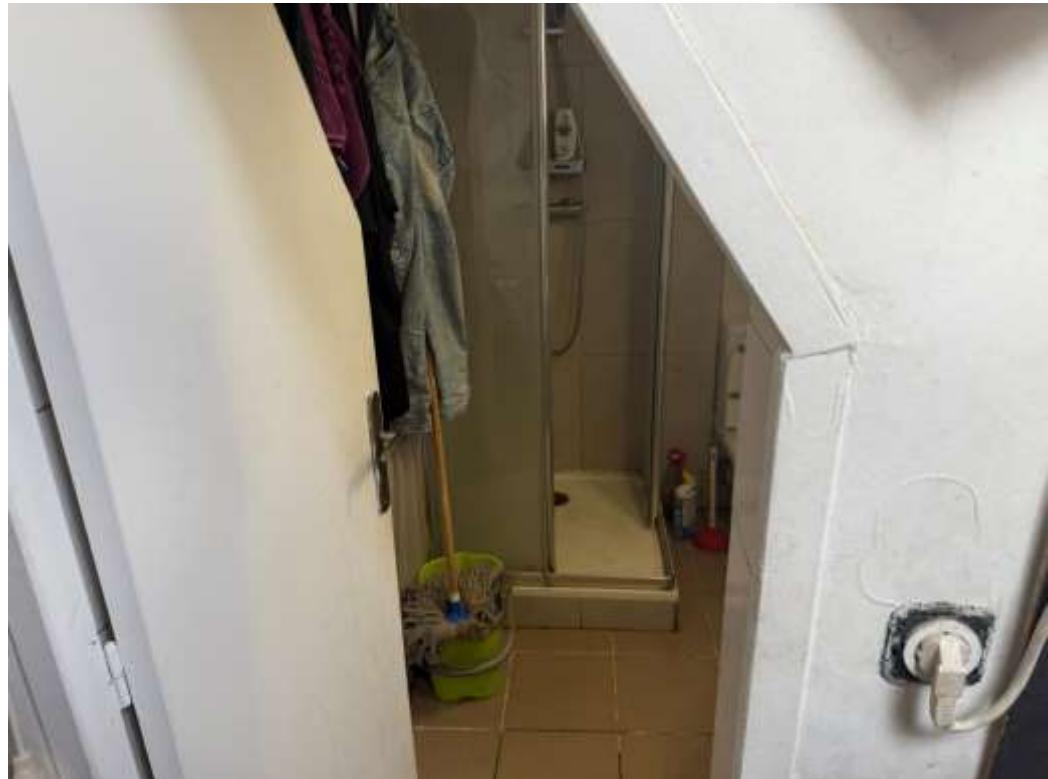
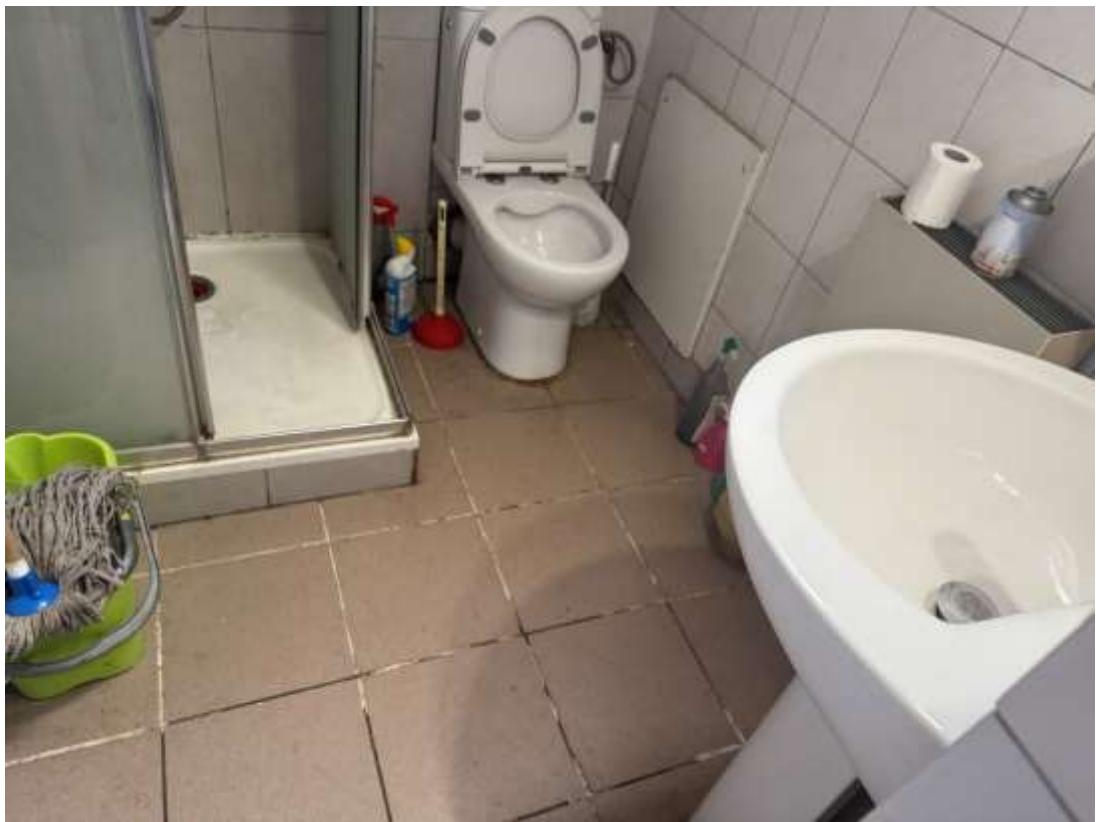
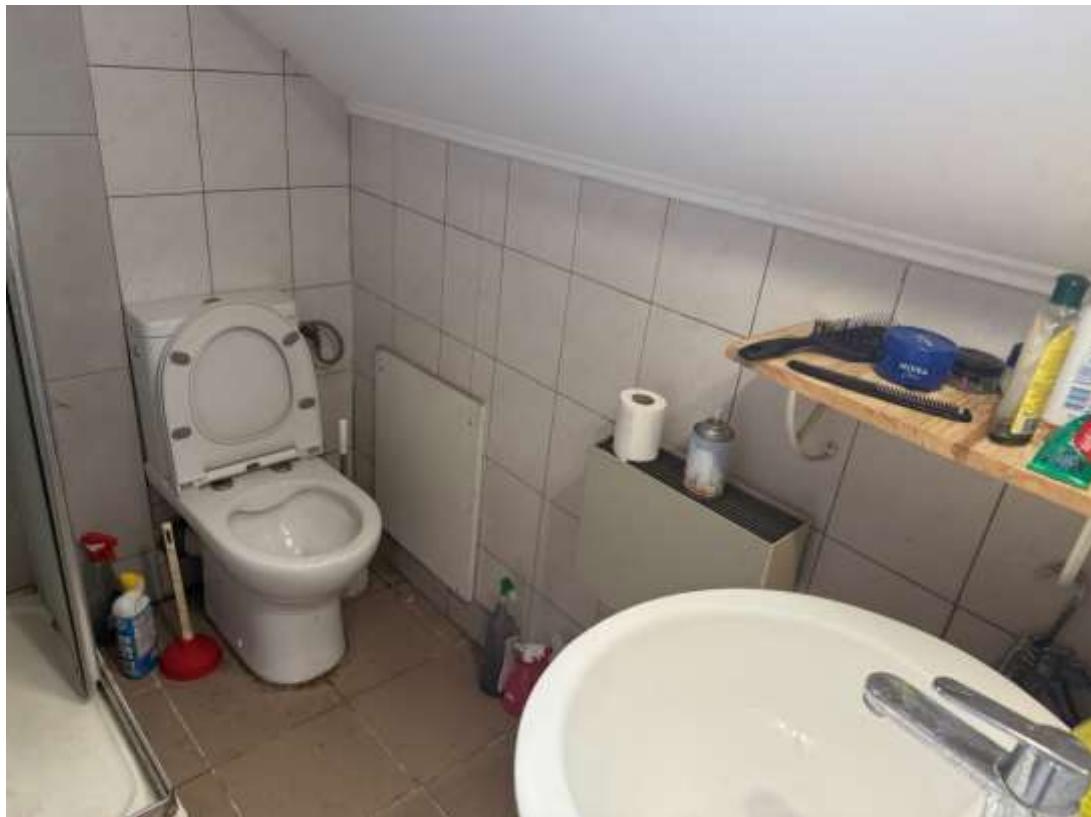
Appartement comble porte droite :

Deux fenêtres de toit en simple vitrage sont présentes, en état d'usage avancé.

Le sol, en carrelage est en état d'usage avancé.

Je note une fenêtre de toit en état d'usage avancé dotée d'un simple vitrage.
