PROCES-VERBAL DE CONSTAT

L'AN DEUX MILLE VINGT CINQ ET LE ONZE SEPTEMBRE

Que le syndicat des copropriétaires requérant a engagé une procédure de saisie immobilière à l'encontre de [REDACTED], et plus particulièrement sur le bien immobilier situé à (93200) SAINT-DENIS (93200), 50 Boulevard Jules Guesde, au 2ème étage, porte droite sur le palier ainsi que la porte droite dans les combles.

Appartement deuxième étage porte droite :

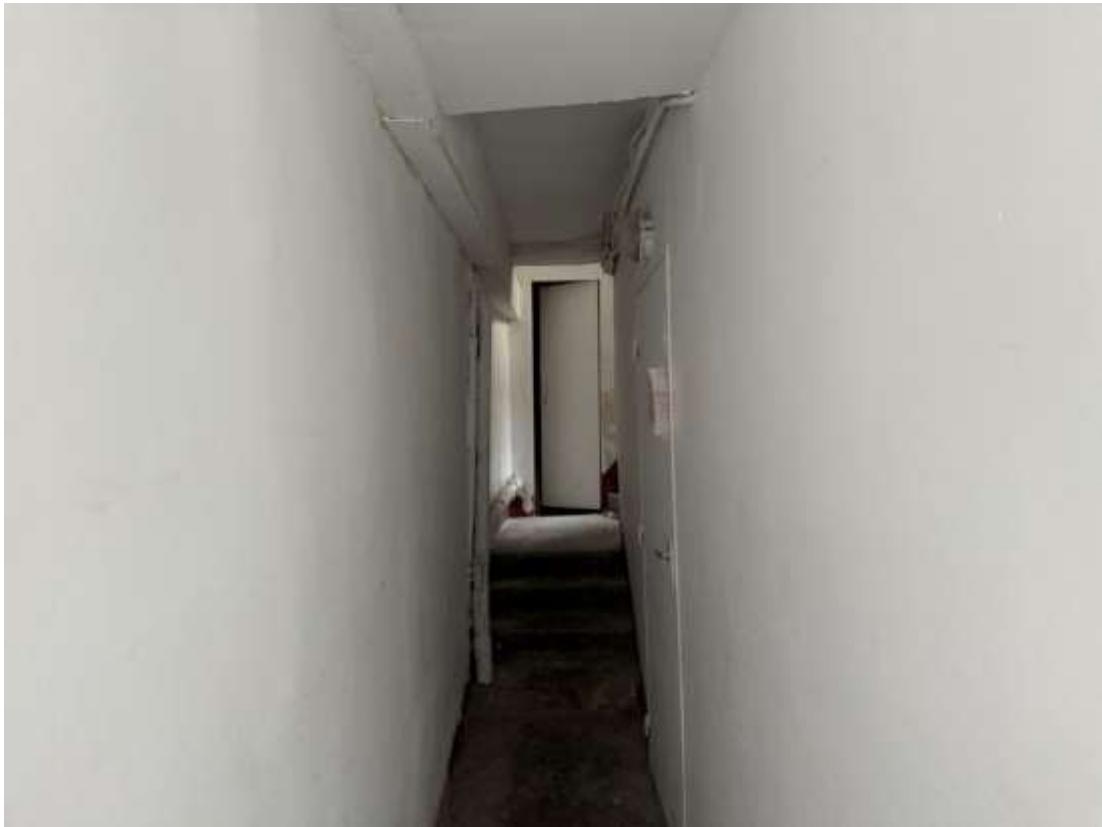
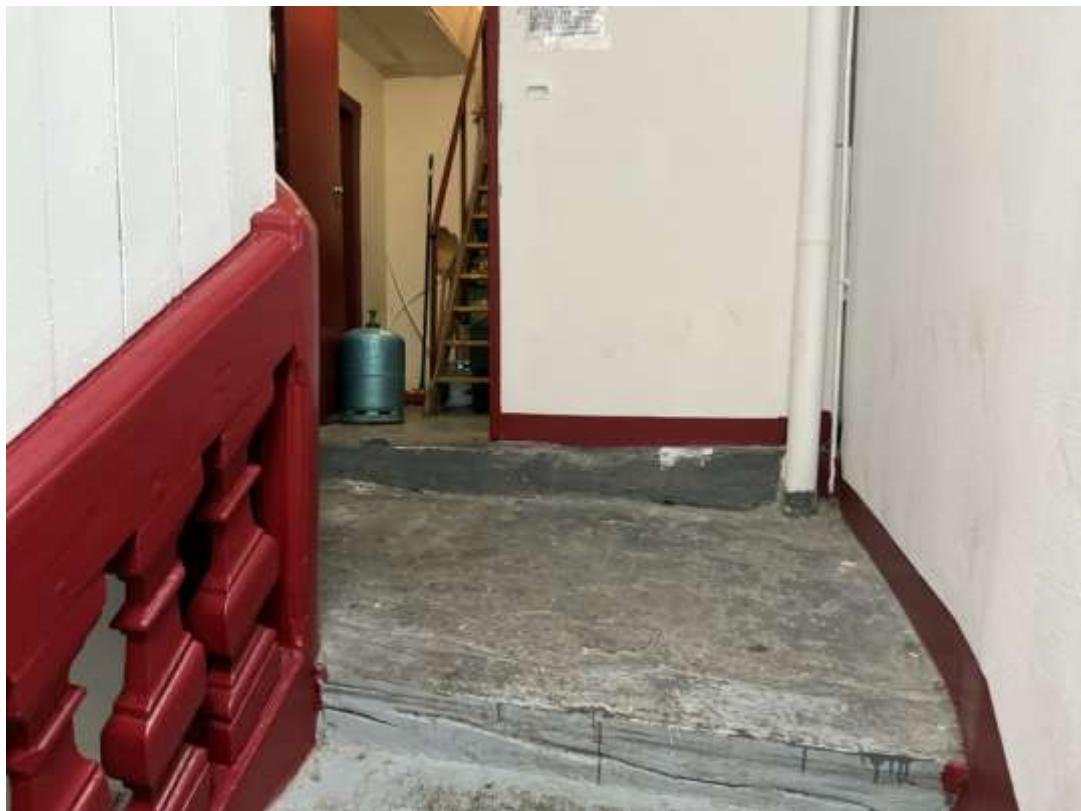
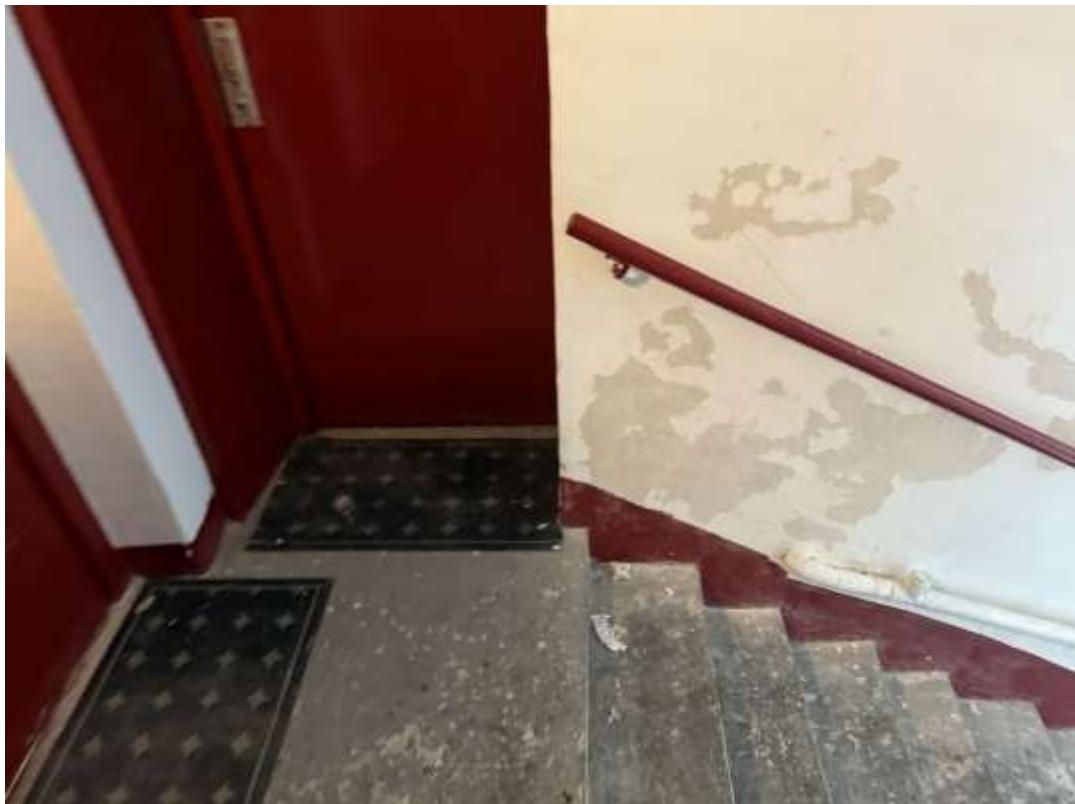
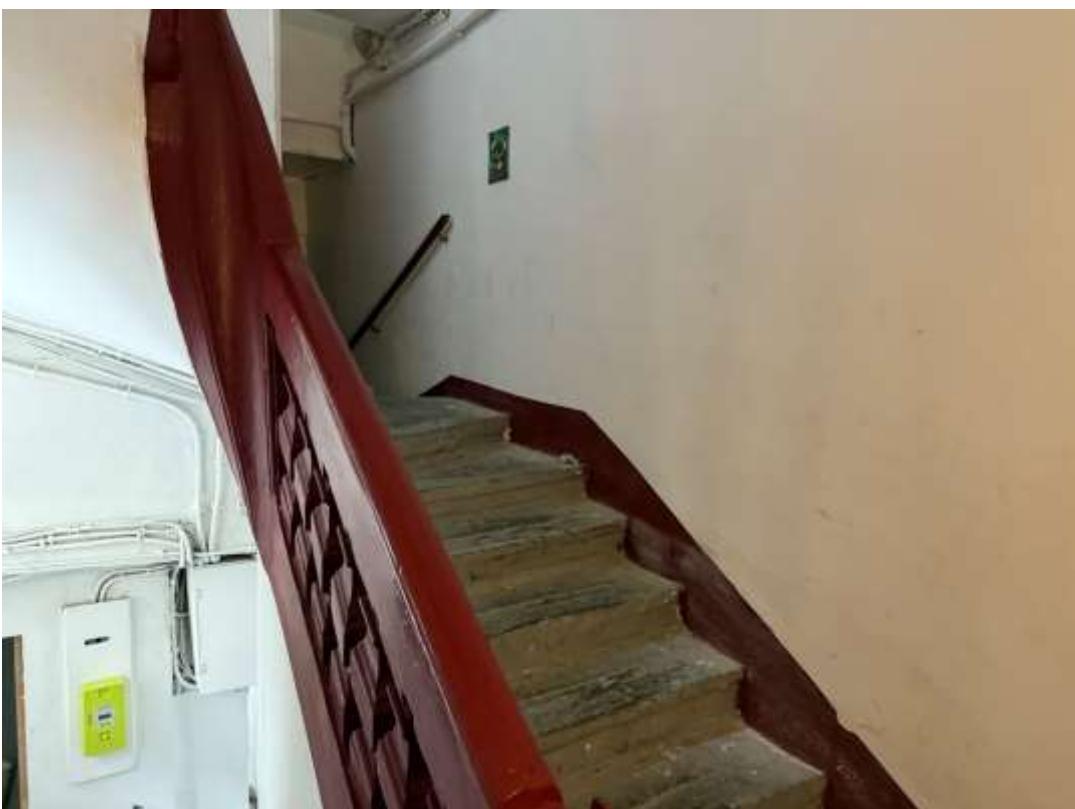
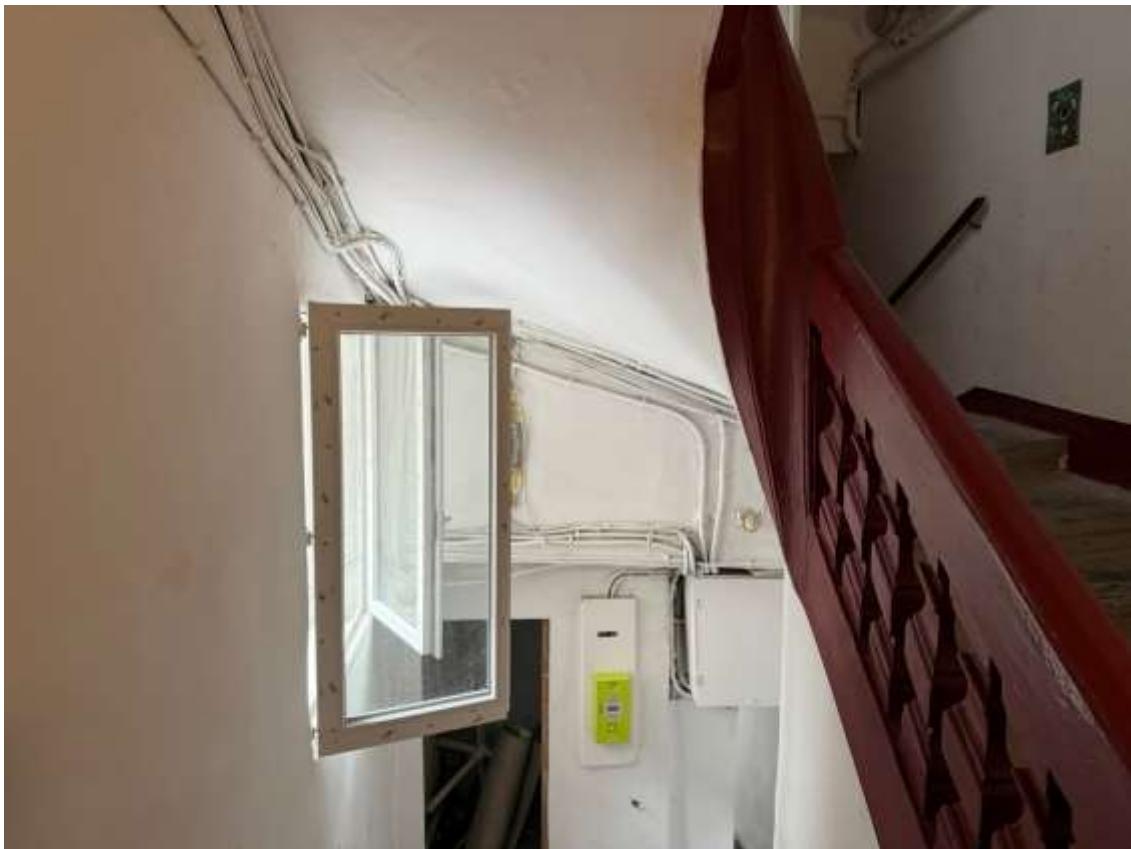
III – PARTIES COMMUNES

En ce qui concerne le reste des parties communes, elles sont en état d'usage avancé, avec des marches en bois dégradées et quelques cloquages de peinture sur les murs entre le rez-de-chaussée et le premier étage.
