PROCES-VERBAL DE CONSTAT

description des biens saisis situés 19/25 rue de la Duée
75020 PARIS composés des lots suivants :

Un appartement de deux pièces principales situé au 2ème étage du bâtiment D porte à droite de l'ascenseur (référence B du plan) et comprenant : entrée, salle de séjour, chambre, cuisine, salle de bains, wc, dégagement et placard. Et 185/50000èmes des parties communes

L'appartement est situé dans le bâtiment n°21 rue de la Duée, au deuxième étage, première porte à droite en sortant de l'ascenseur.

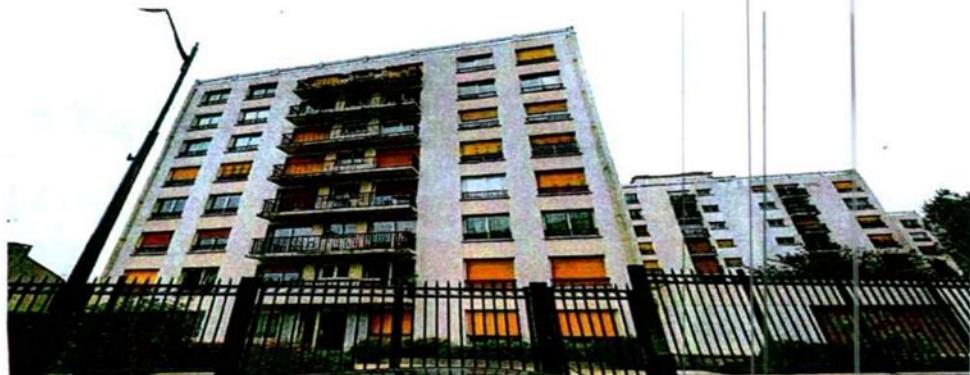
C'est un immeuble construit dans les années 1970 en très bon état d'entretien.

Le ravalement est en bon état

Le jardin est très bien entretenu

Toutes les parties communes sont d'origine, en très bon état d'entretien, les volets en bois sont d'origine, les fenêtres sont en PVC.

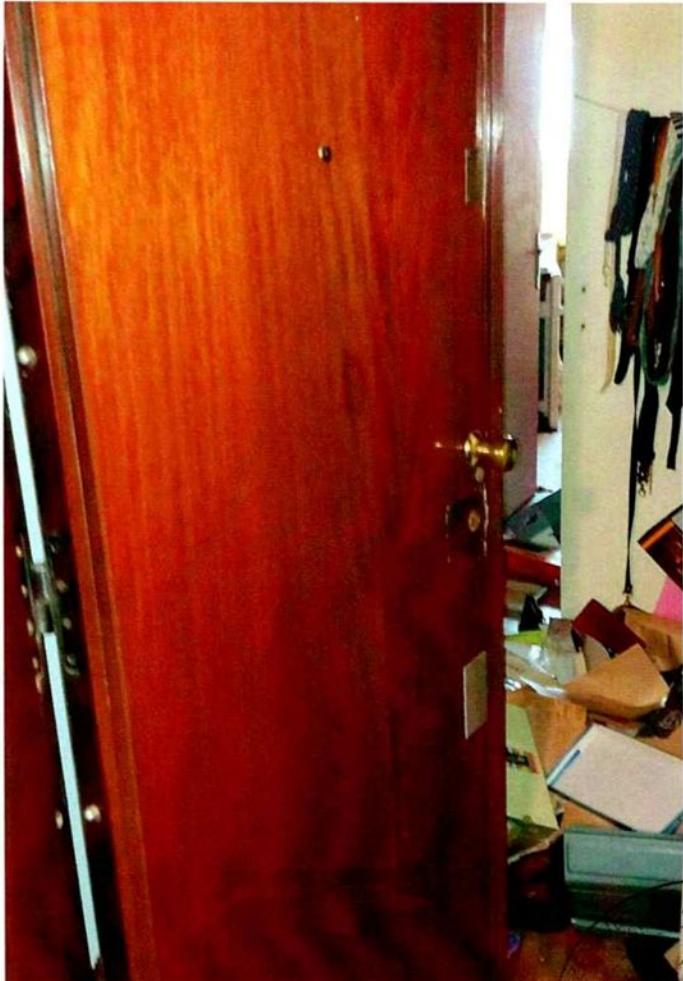
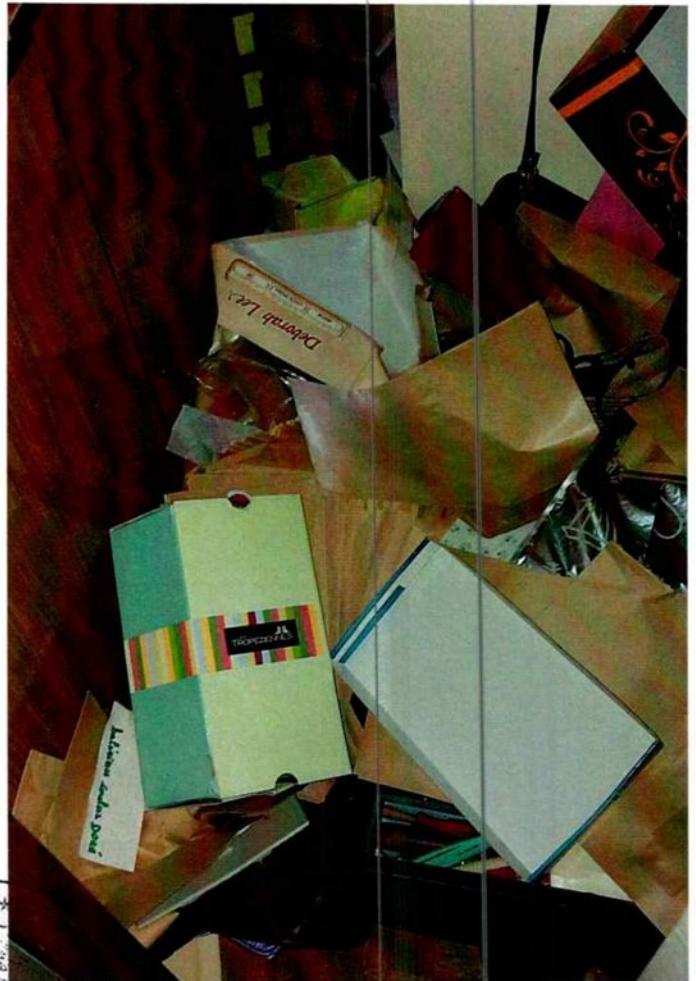
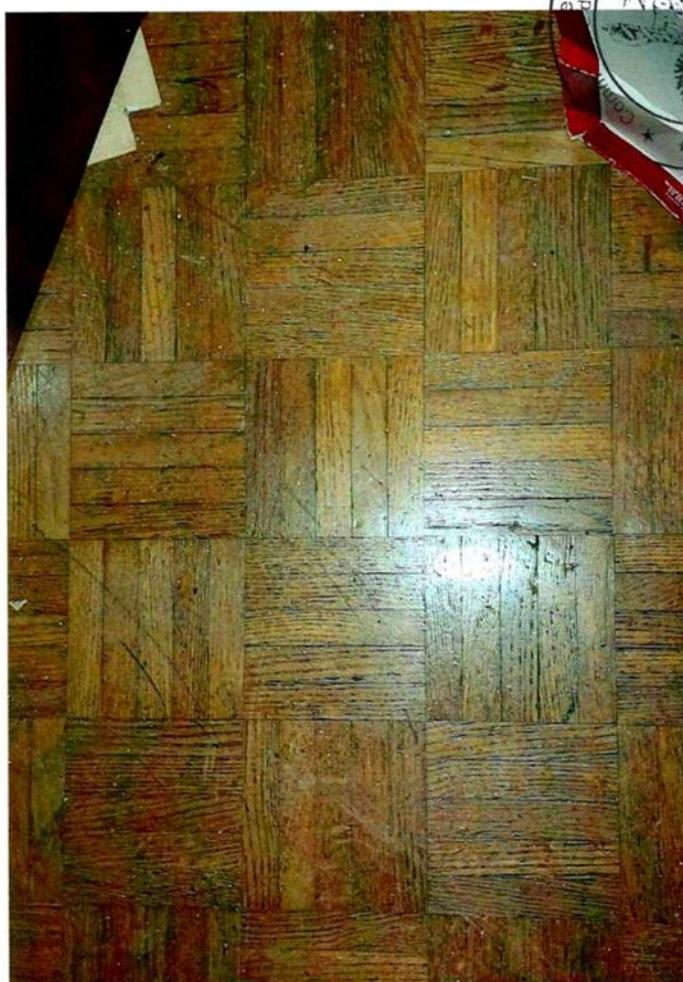
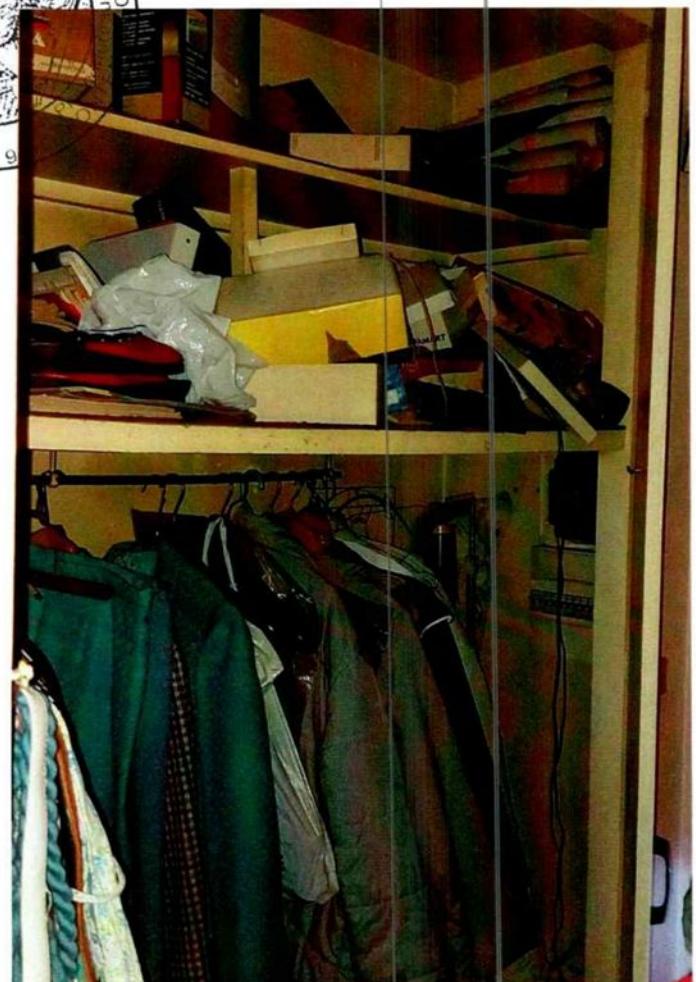
Entrée : (photos 2, 3, 4, 5, 6)

Le parquet d'origine est très usagé, rayé, noirci par endroits

Le placard fonctionne difficilement

Les peintures sont vétustes

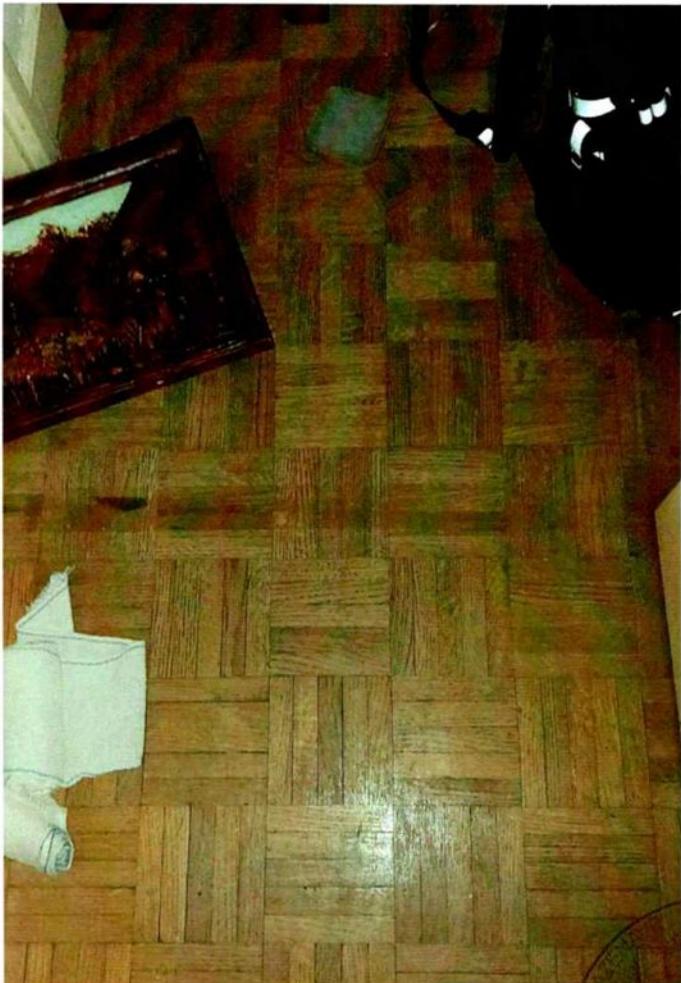
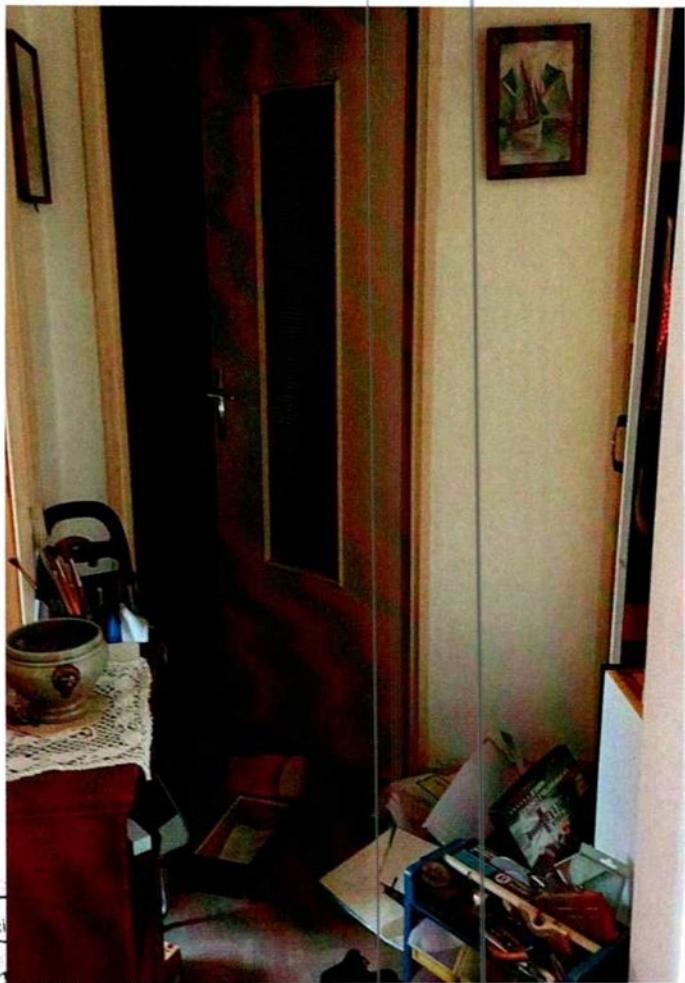
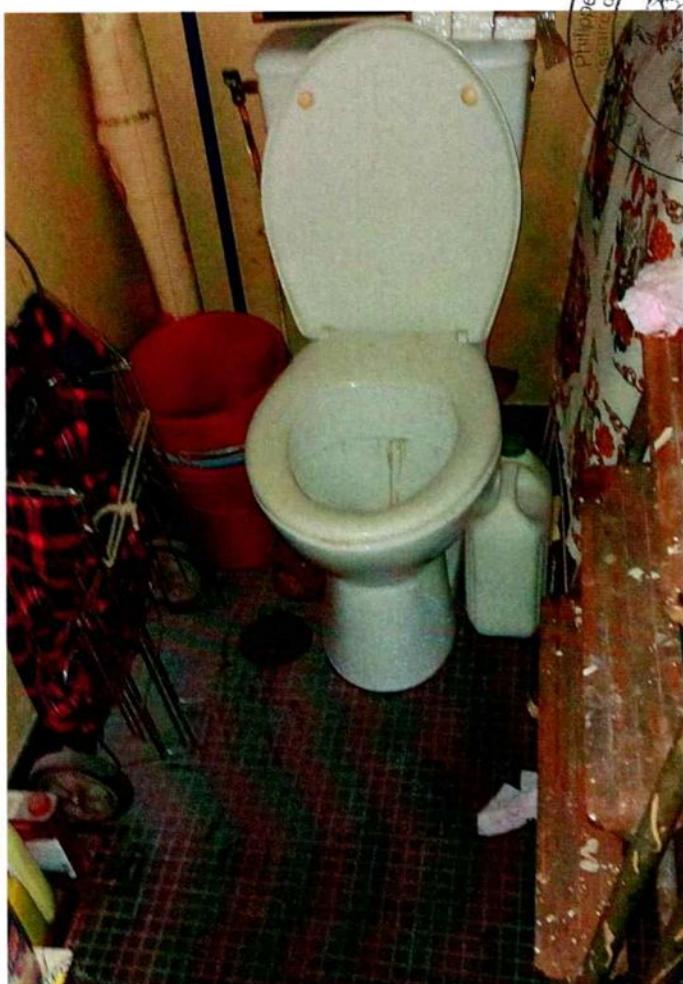
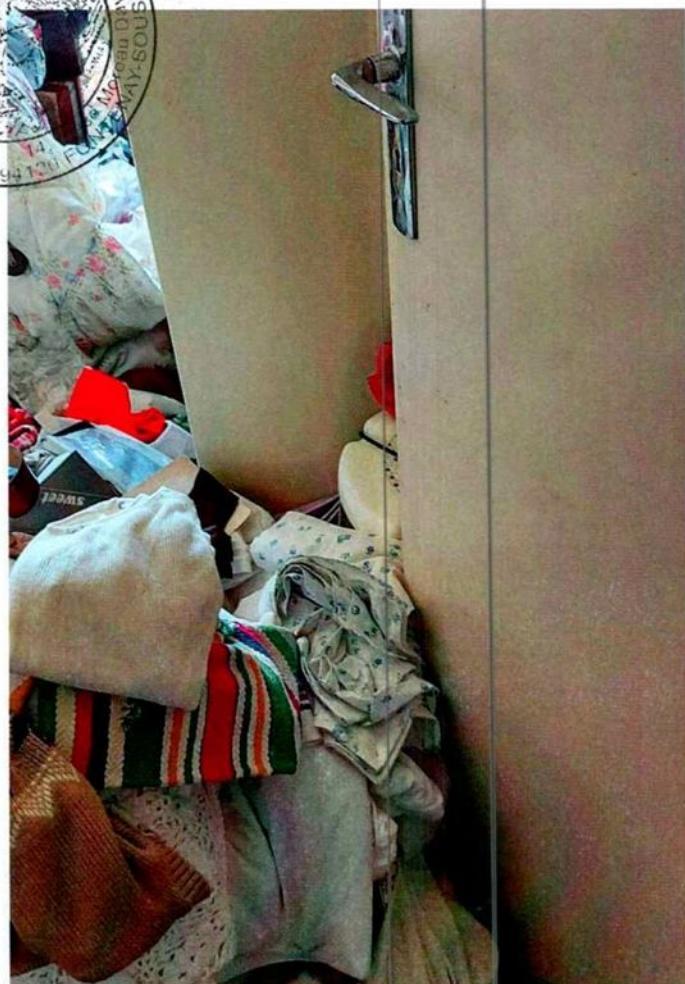
Chambre : (photos 8, 9, 10, 11, 12)

La porte est en état d'usage
Le parquet est très usagé
Les peintures sont vétustes
Le placard fonctionne difficilement
La baie vitrée en PVC et le volet sont en état d'usage
