## PROCES-VERBAL DE CONSTAT

Les biens et droits immobiliers ci-après désignés dépendent d'un ensemble immobilier 4 rue de Tombouctou 7018 PARIS.

Au 3<sup>ème</sup> étage droite : il s'agit d'un appartement se composant :

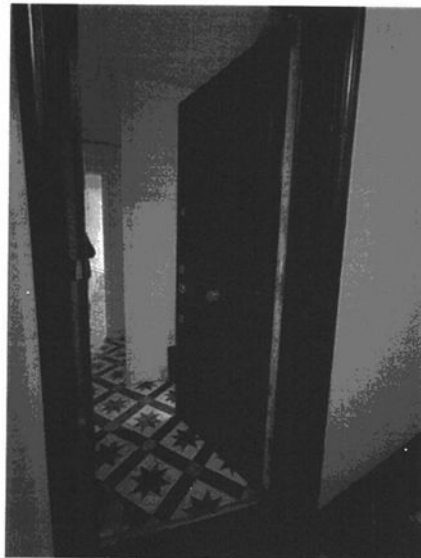
### ENTREE

Au sol, le linoléum est en état d'usage.

La peinture sur les murs et le plafond est en mauvais état. De multiples traces et taches sont à signaler.

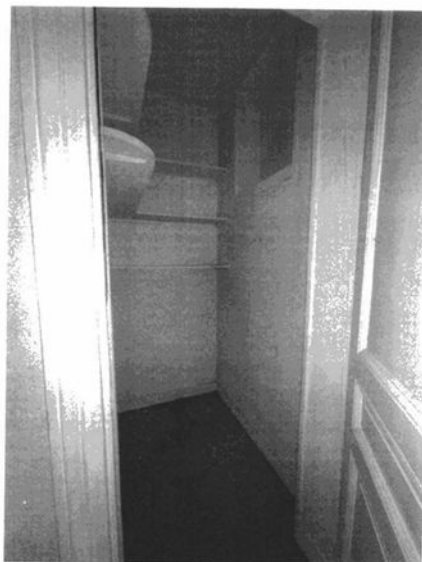
Débaras situé à ma gauche en entrant

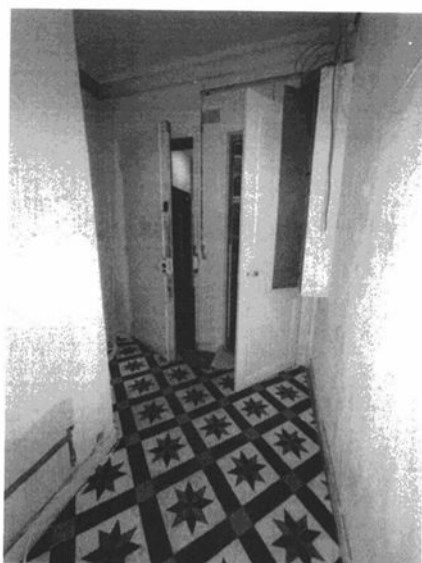
Vue sur l'entrée et le débarras

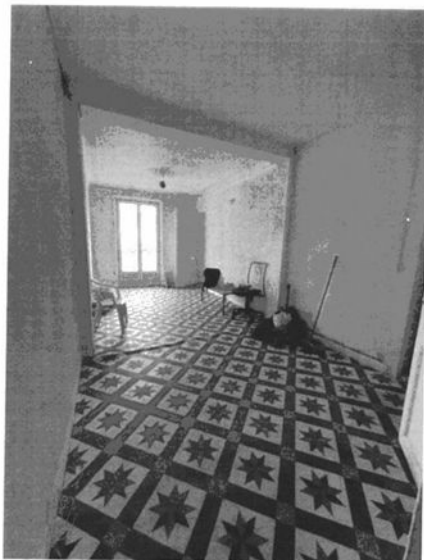
### SEJOUR

Le sol de la pièce est recouvert de linoléum à motif en état d'usage. Ce dernier est gondolé.

Les murs, les plinthes et la plafond sont recouverts de peinture blanche usée. Des traces et taches sont visibles.

Je relève plusieurs saignées non rebouchées.

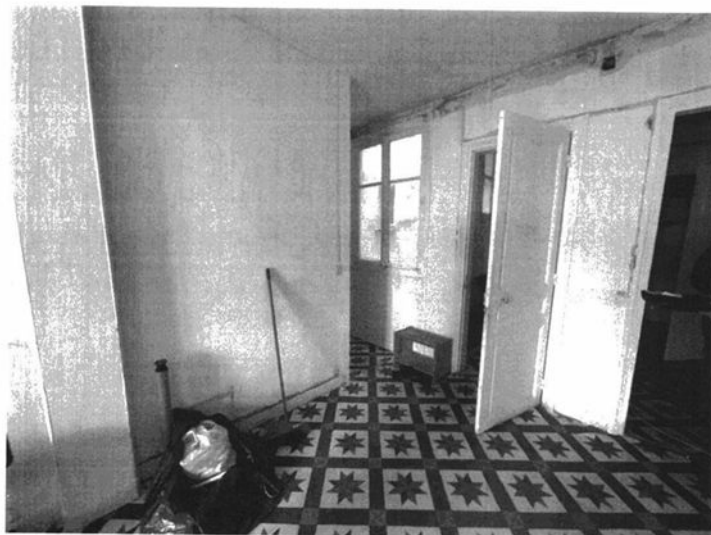
Accès aux WC et à la cuisine

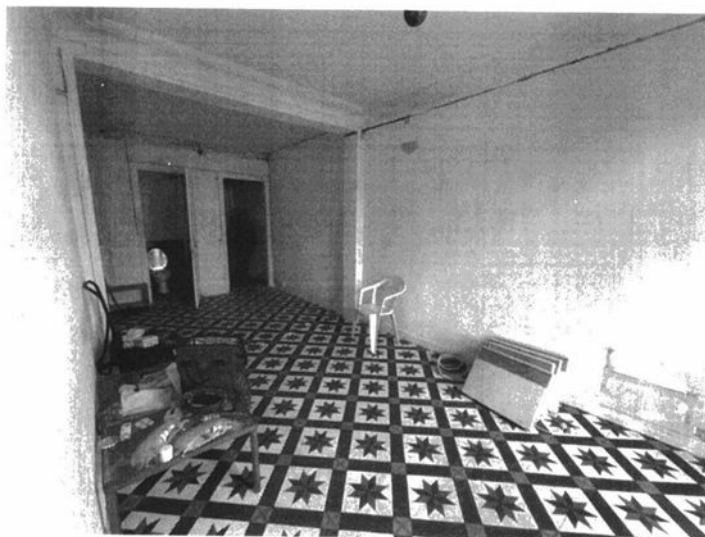
Vue sur l'entrée et sanitaires

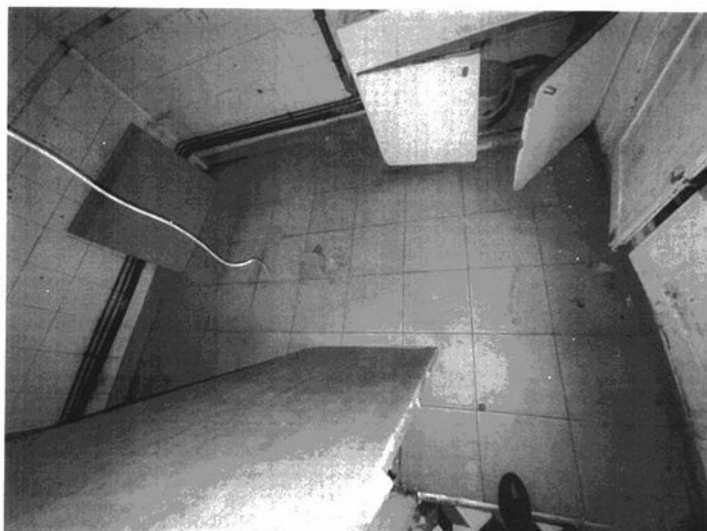
### CUISINE

Le sol est recouvert de carrelage encrassé.

Les murs sont, quant à eux, recouverts de faïence murale et de peinture. Le tout en mauvais état.

Le plafond est également en mauvais état.

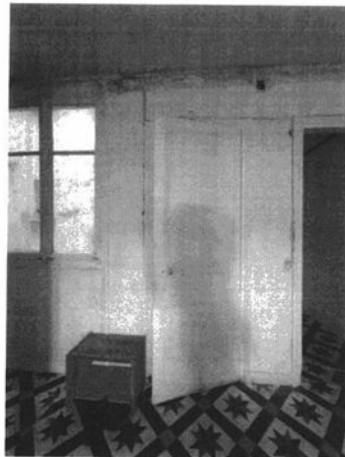
Le sol est recouvert de linoléum en état d'usage.

La peinture sur les murs et le plafond est largement usée. De même pour la faïence murale.

Les WC sont encrassés.

Je relève également la présence d'une fenêtre en mauvais état.

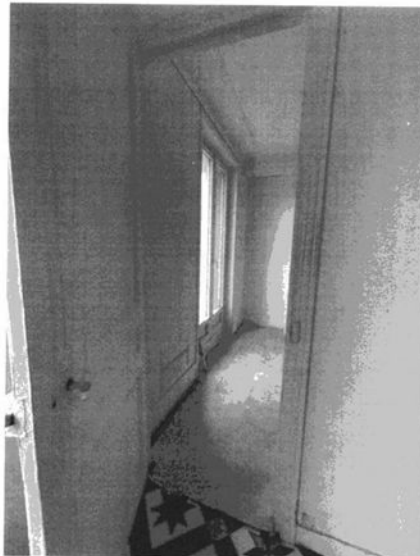
### CHAMBRE AVEC SALLE D'EAU

Le sol de la pièce est recouvert de linoléum encrassé état d'usage avancé.

La peinture sur les murs, les plinthes et le plafond est en mauvais état. Celle-ci se décolle et de multiples traces et taches sont visibles.

Plusieurs saignées non rebouchées sont à signaler.

Celle-ci semble en travaux. En effet, le chauffe-eau est déposé et au sol. Je relève des gravats dans la zone notamment au sein du bac de douche.

La tapisserie sur les murs est décollée.

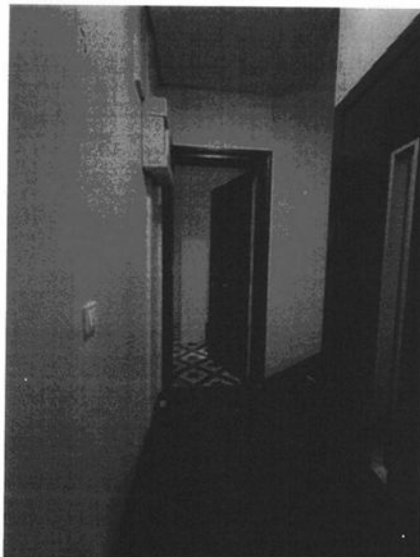
### PARTIES COMMUNES

Les parties communes sont vétustes et en état d'usage.

Les peintures sont endommagées, elles craquellent et se décollent.

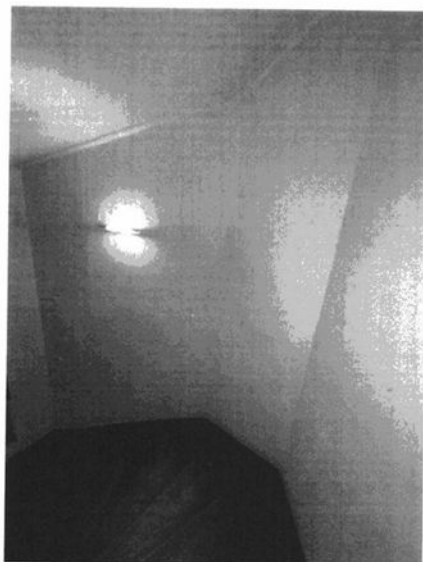
Peinture endommagée

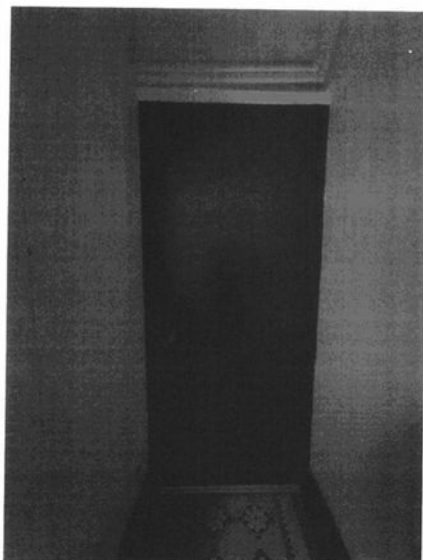
Porte d'accès aux caves inaccessible ce jour
