<p>PROCÈS-VERBAL DE CONSTAT</p>
--

2 avenue de Savigny, (93600) AULNAY SOUS BOIS, où là étant, assistée de :

J'AI DRESSÉ LE PRÉSENT PROCÈS-VERBAL DE DESCRIPTION :

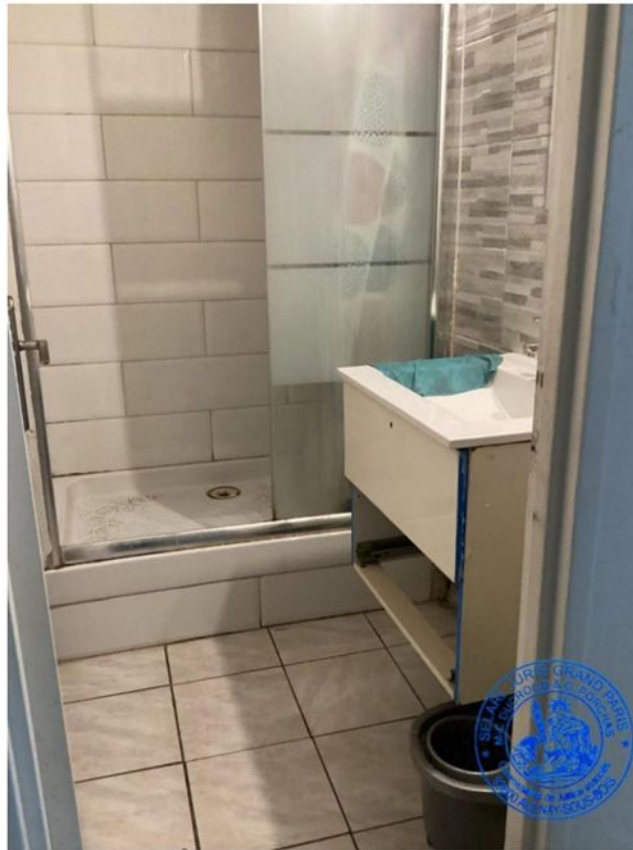
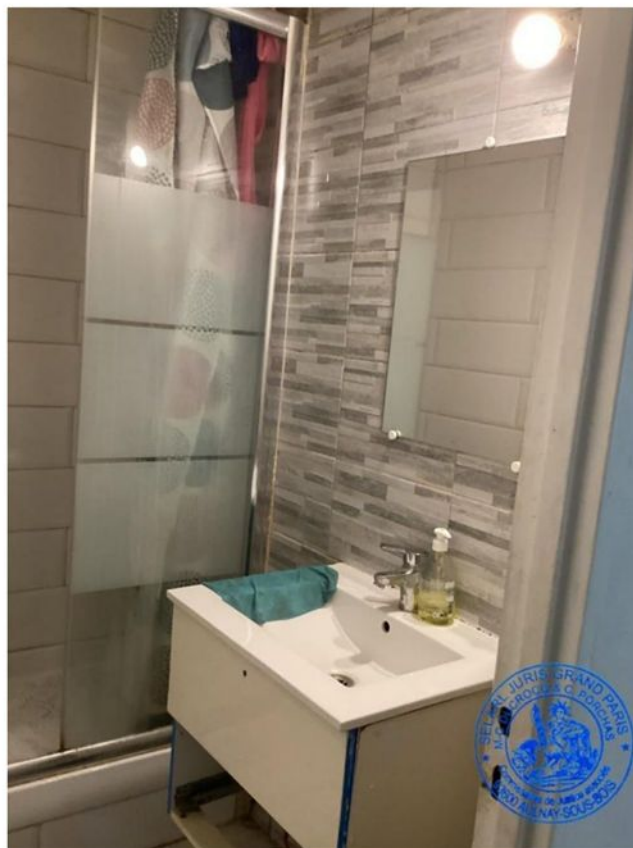
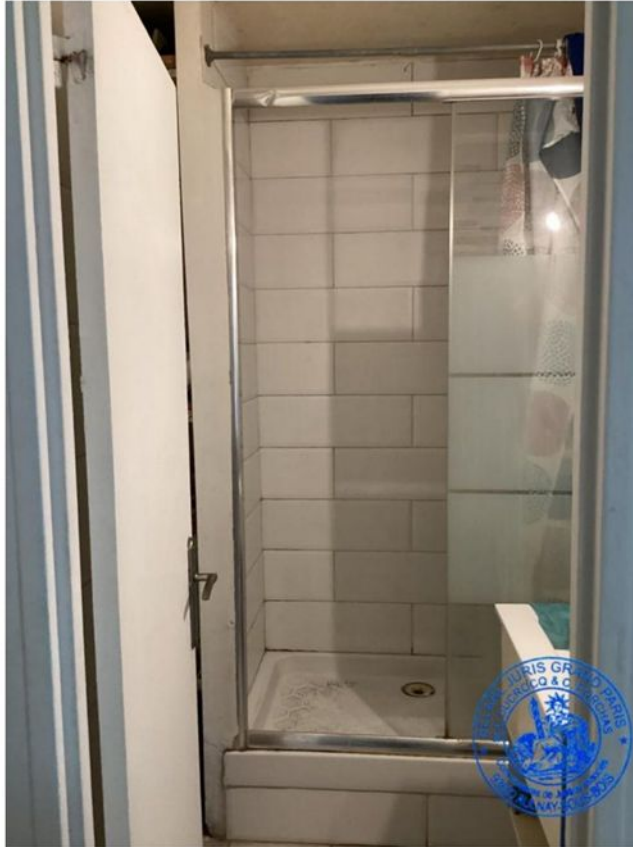
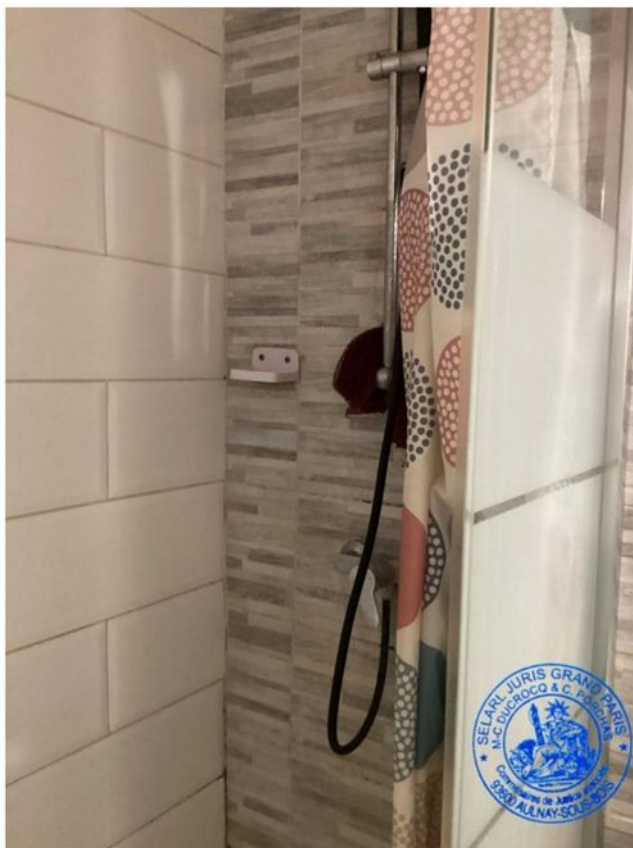
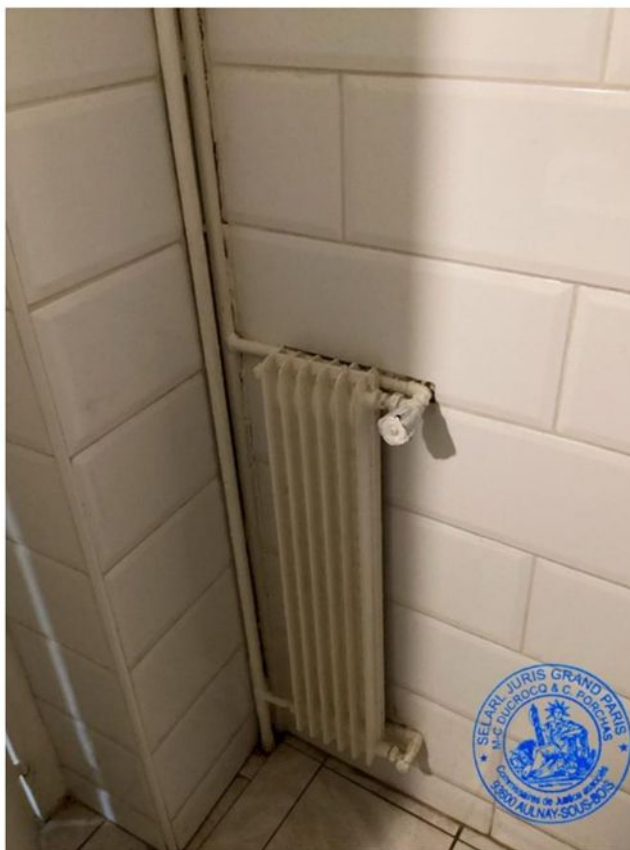
Le plafond, peint, présente des taches marron caractéristique de l'humidité ainsi qu'un écaillage de la peinture.

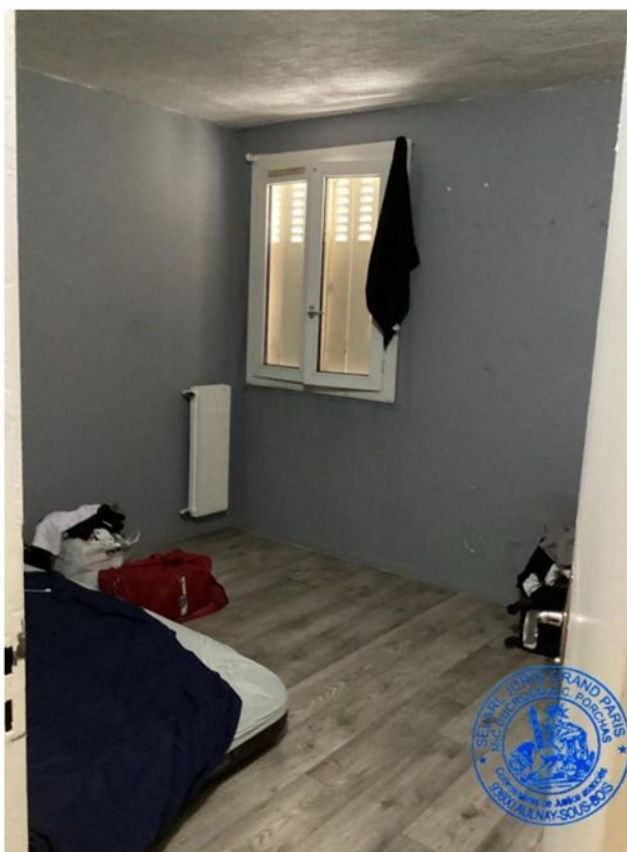
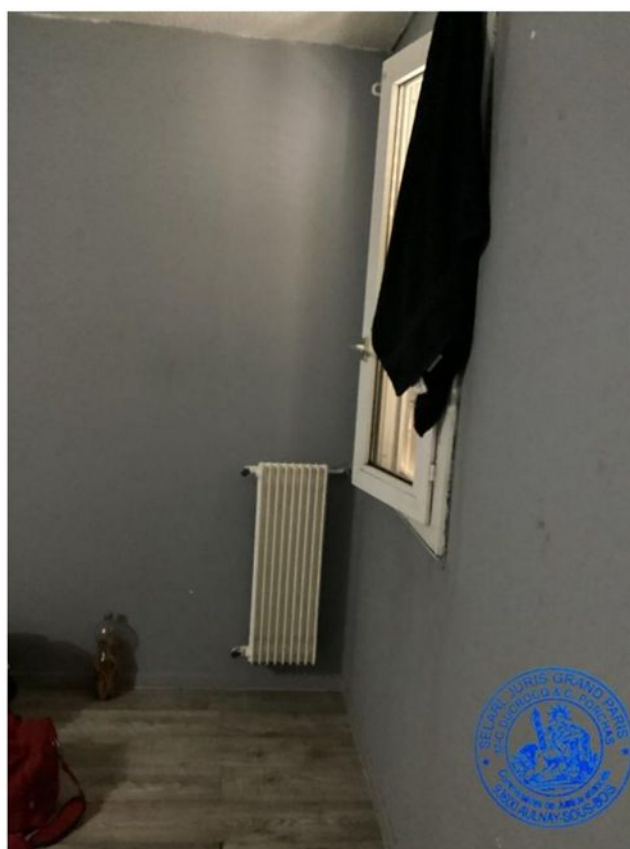
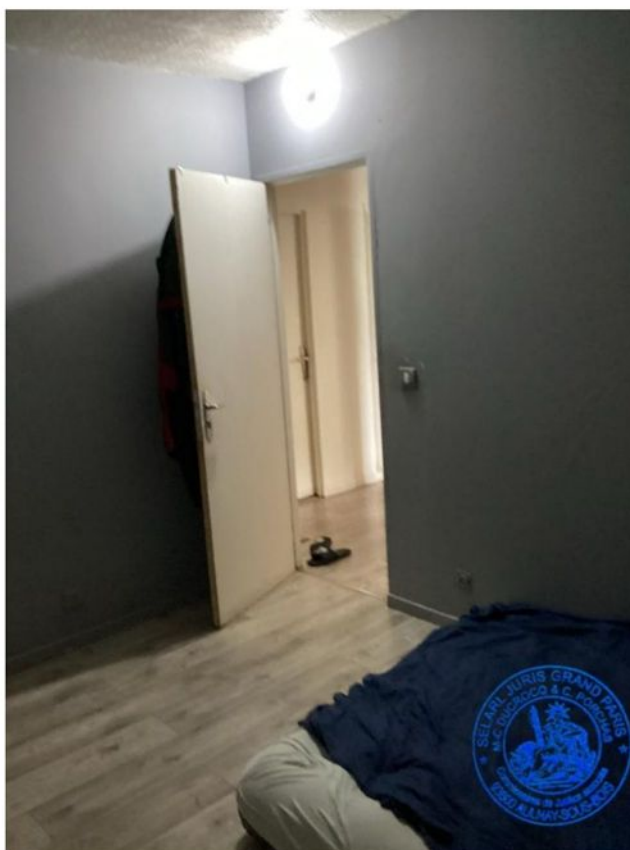
Le sol, en état d'usage, présente un espace visible entre deux lattes.

Les murs, recouverts de peinture, sont en état d'usage et comportent des traces de salissures.

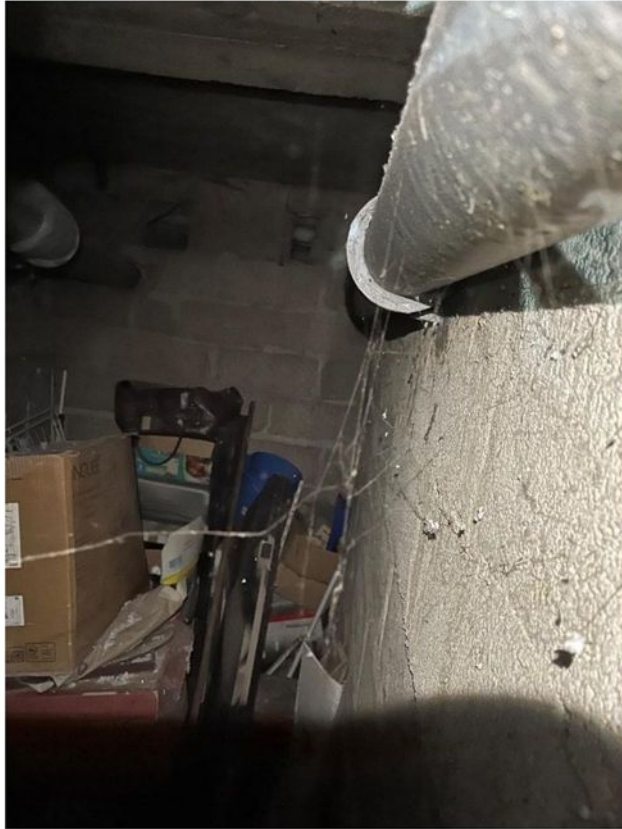
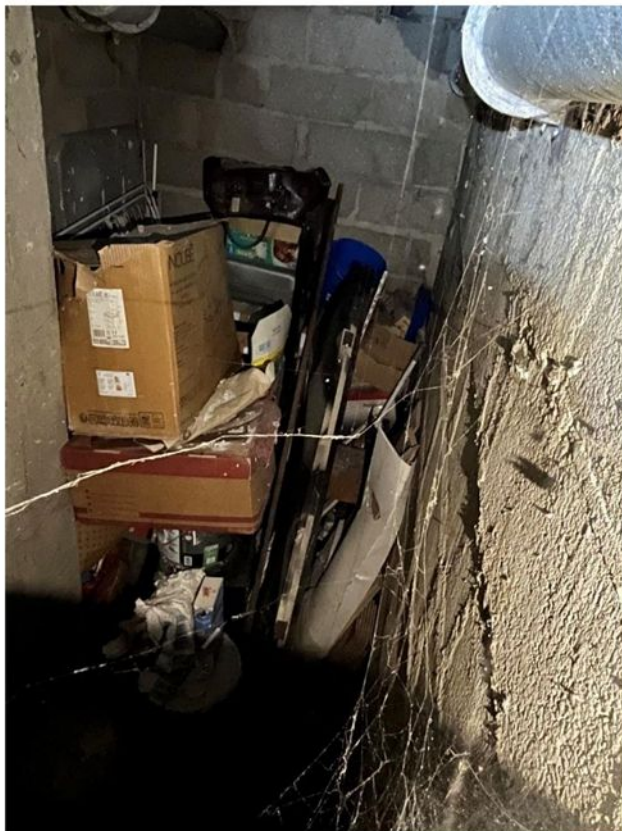
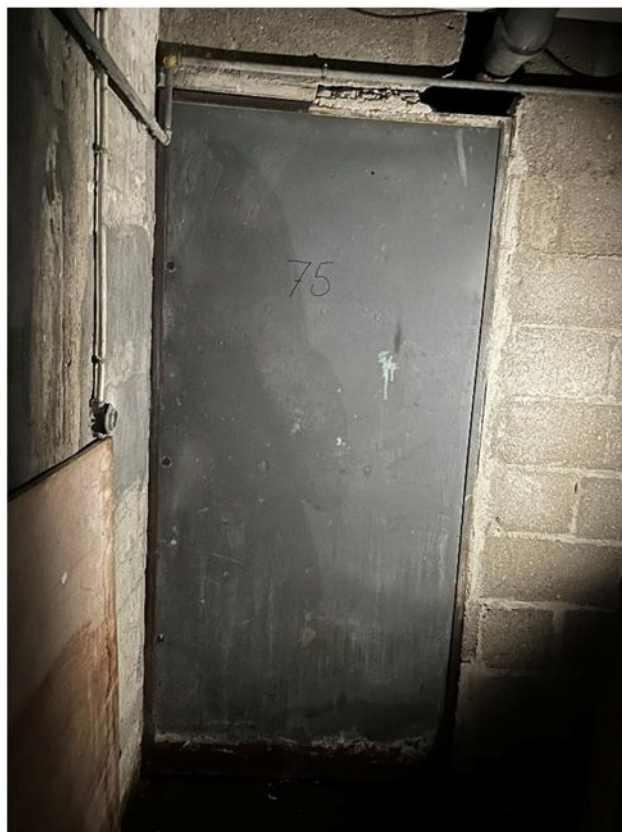
D- Cave n°75 - Lot 2 462

La porte est sale et comporte la mention 75.

L'intérieur de la cave est encombré.

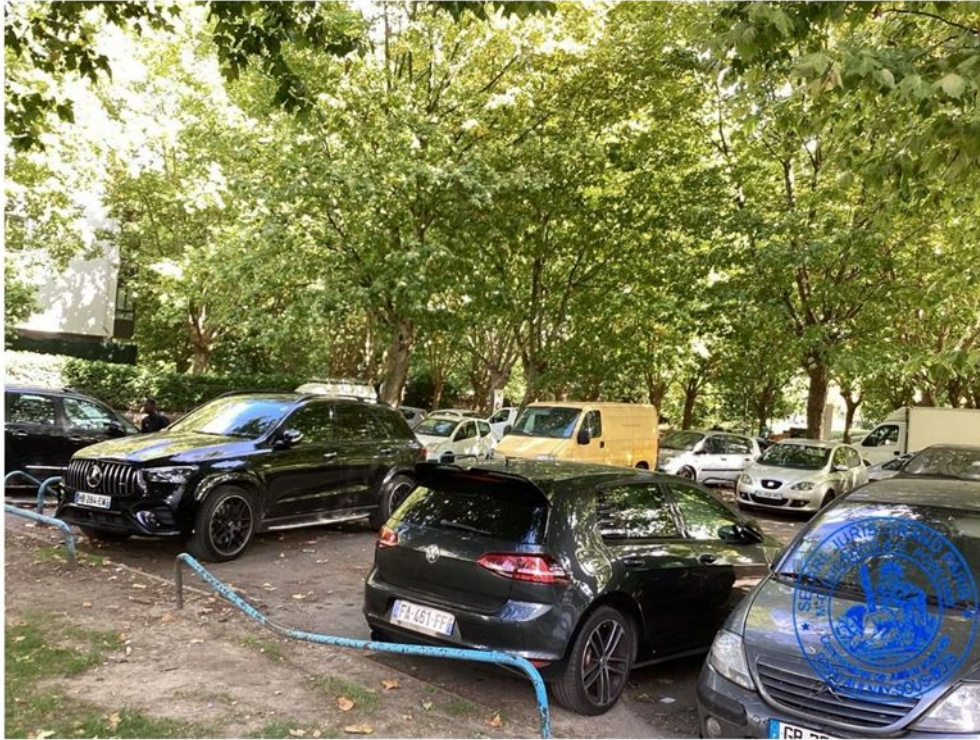
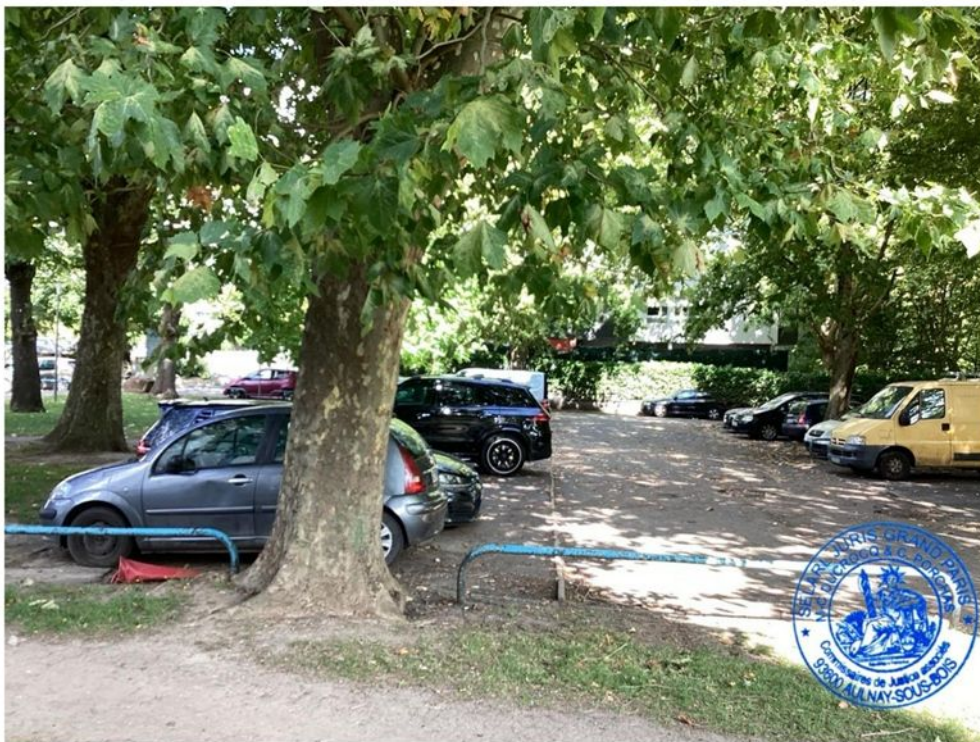
E- Emplacement - Lot 4077

Cependant, les emplacements n'étant ni délimités ni numérotés, il n'a pas été possible d'identifier avec exactitude la place concernée.
