**PROCES-VERBAL DE  
DESCRIPTION DE BIENS A SAISIR  
AVEC RELEVÉ DE SURFACES**

Certifie m'être transporté ce jour VINGT QUATRE JUIN DEUX MILLE VINGT QUATRE à 14 heures 00 sis 17 à 31 rue du Landy, 3/5 Chemin Abel Tissot à SAINT DENIS ( SEINE SAINT DENIS ) cadastré section CJ numéros 231/232 et 236

Il s'agit d'un appartement situé dans un ensemble immobilier à usage exclusif d'habitation au 2<sup>ème</sup> étage porte 232 bâtiment B gauche escalier porte fond face.

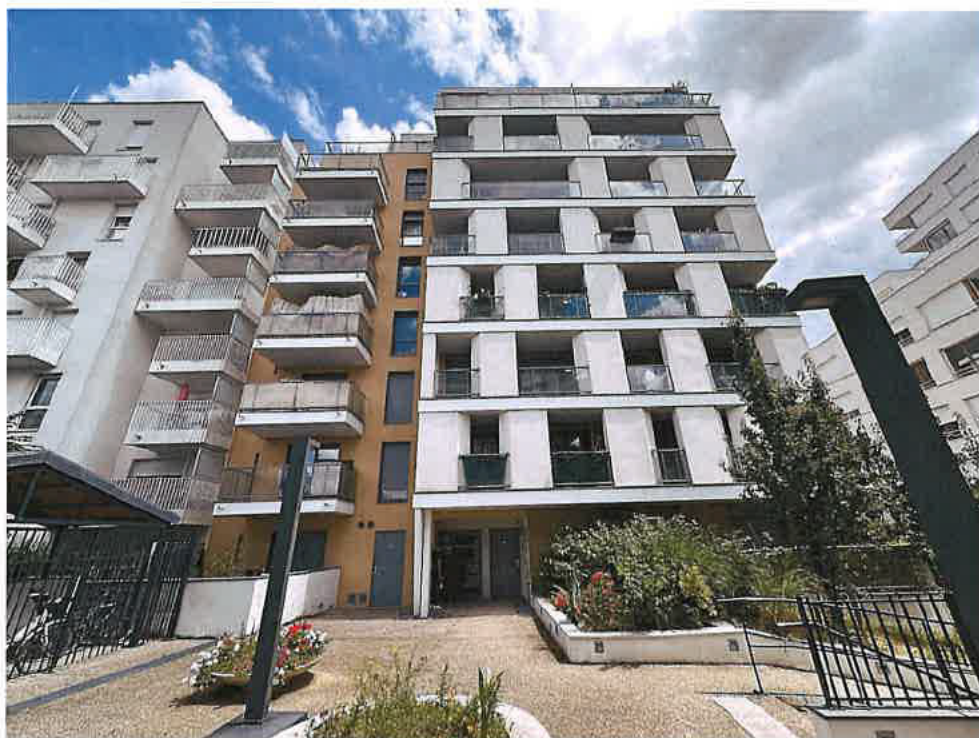
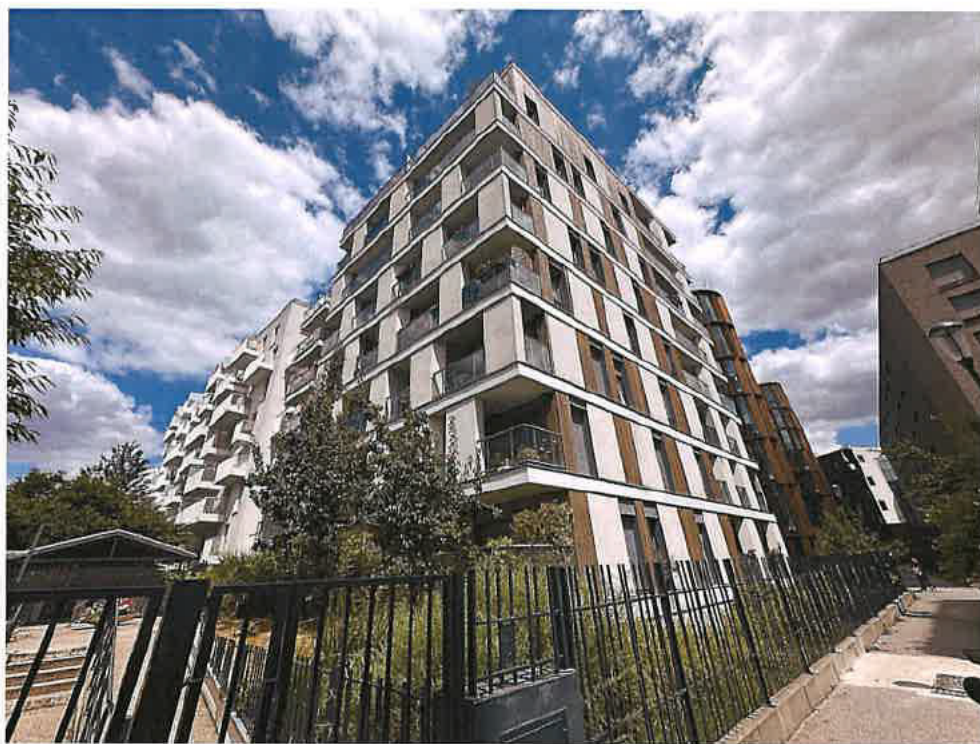
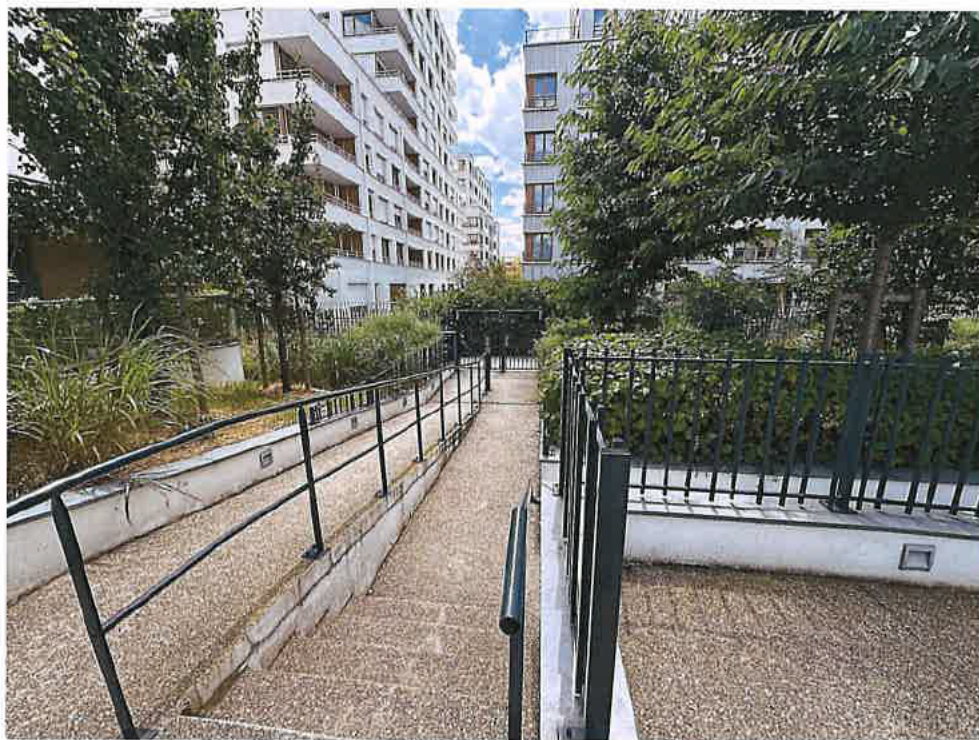
L'immeuble construit dans les années 2018 est élevé sur sous-sol, de 7 étages avec toiture terrasse plate. D'autres bâtiments se font face avec une partie centrale traitée en allée de distribution et paysagée.

Le gros-œuvre est édifié de béton et parpaings. Il est sous enduit en état d'usage et les façades sont rythmées de balcons défraîchi. L'immeuble dispose d'un ascenseur.

L'immeuble est accessible depuis le chemin piéton par un portillon métallique sécurisé avec vigik. Puis une allée dessert le bâtiment dont l'accès est sécurisé par un interphone et un vigik.

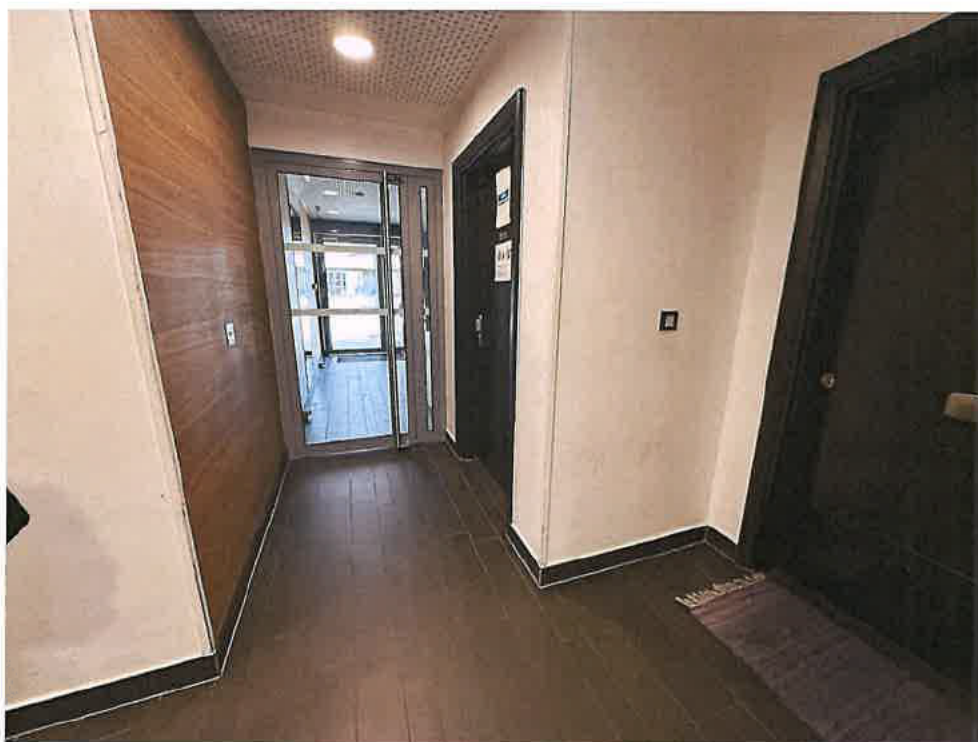
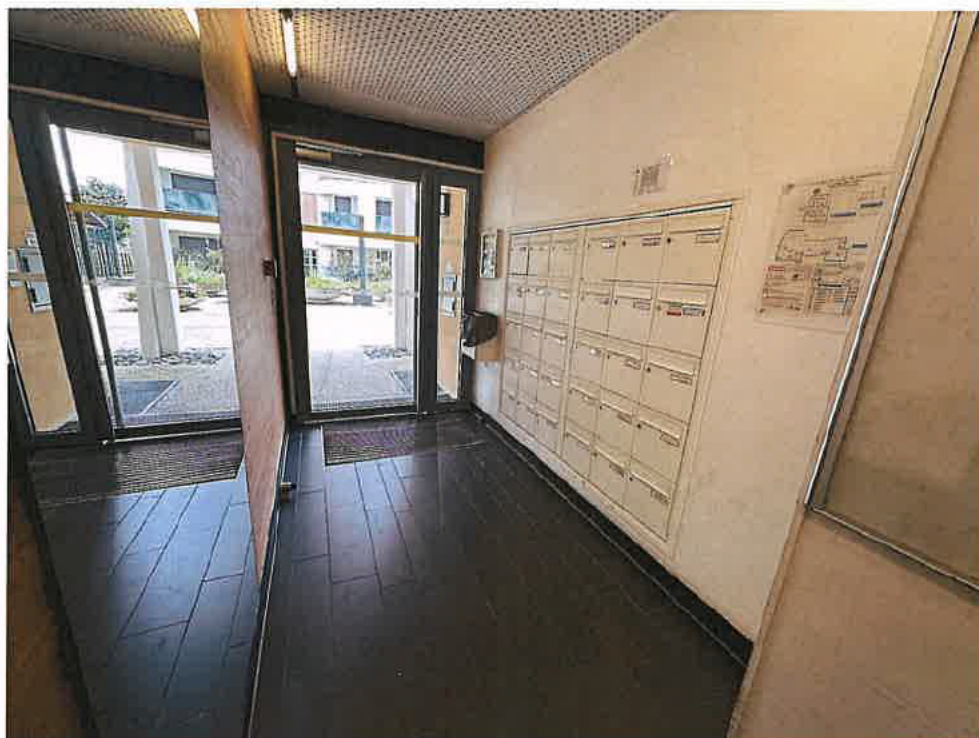
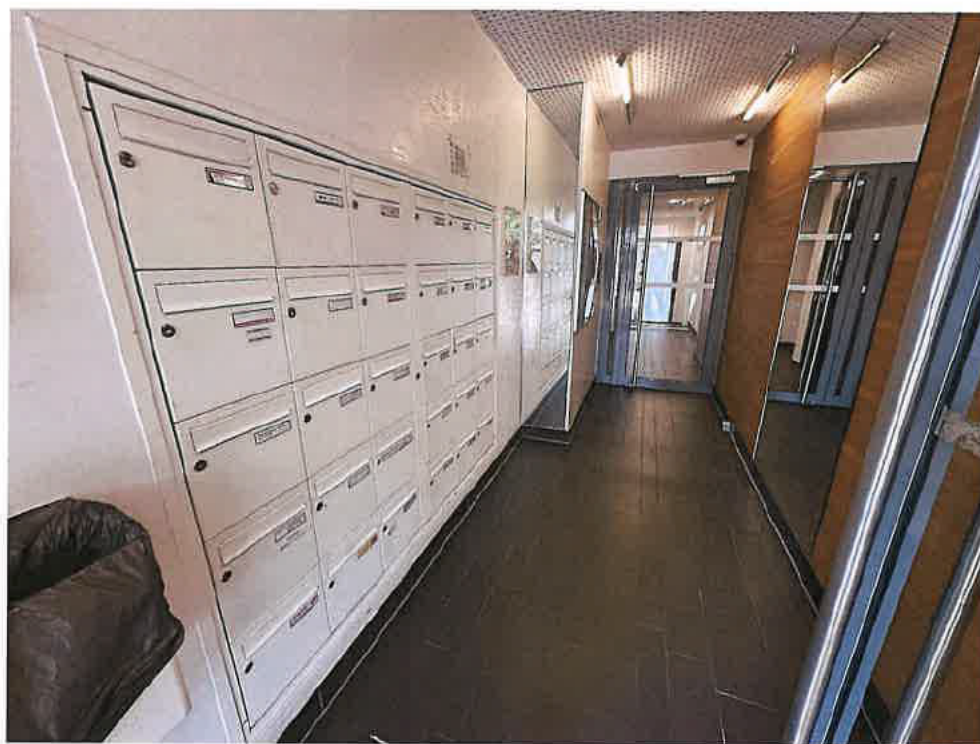
**Rez-de-chaussée :**

Sol : le sol est recouvert de carrelage en état d'usage.

Murs : les murs sont recouverts de peinture en état d'usage et de panneaux bois ou miroir en état d'usage. Présence d'une batterie de boîtes aux lettres entre les deux sas.

Plafond : le faux plafond acoustique est recouvert de peinture en état d'usage.

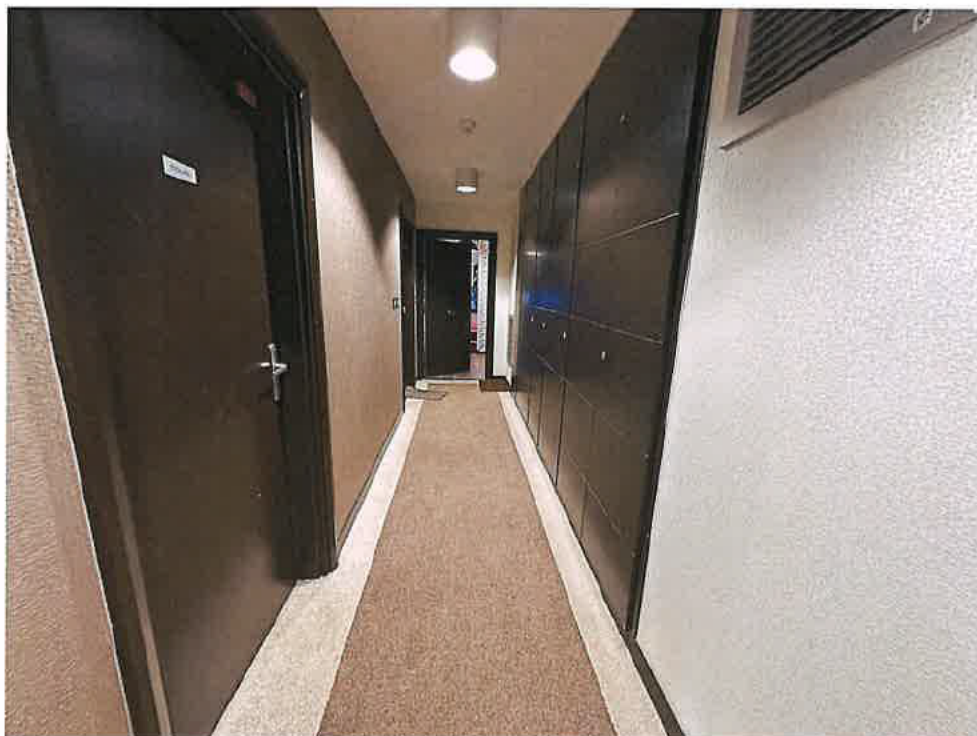
**Etages :**

Sol : le sol est recouvert de moquette en état d'usage.

Murs : les murs sont recouverts de papier peint en état d'usage.

Plafond : le plafond est recouvert de peinture en état d'usage.

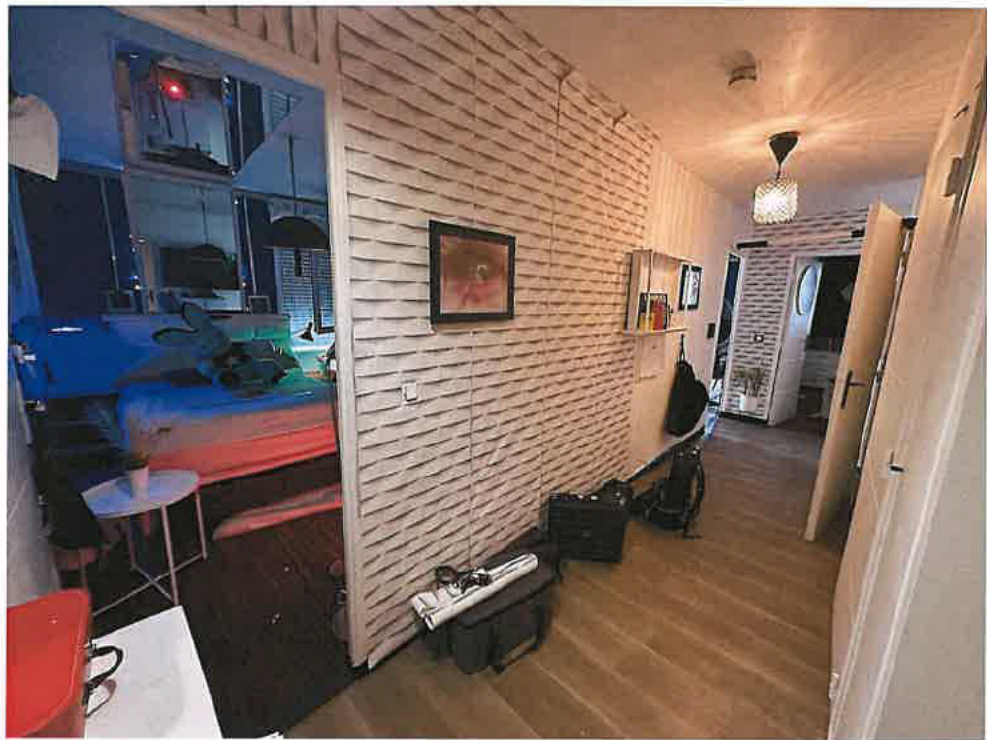
### **PORTE D'ENTREE ET COULOIR :**

L'entrée se réalise par une porte en bois serrure renforcée en mauvais état au niveau de la poignée de tirage cassée.

Sol : le sol est recouvert de linoléum en état d'usage.

Murs : les murs sont recouverts de papier peint en état d'usage.

Plafond : le plafond est recouvert de peinture en état d'usage.

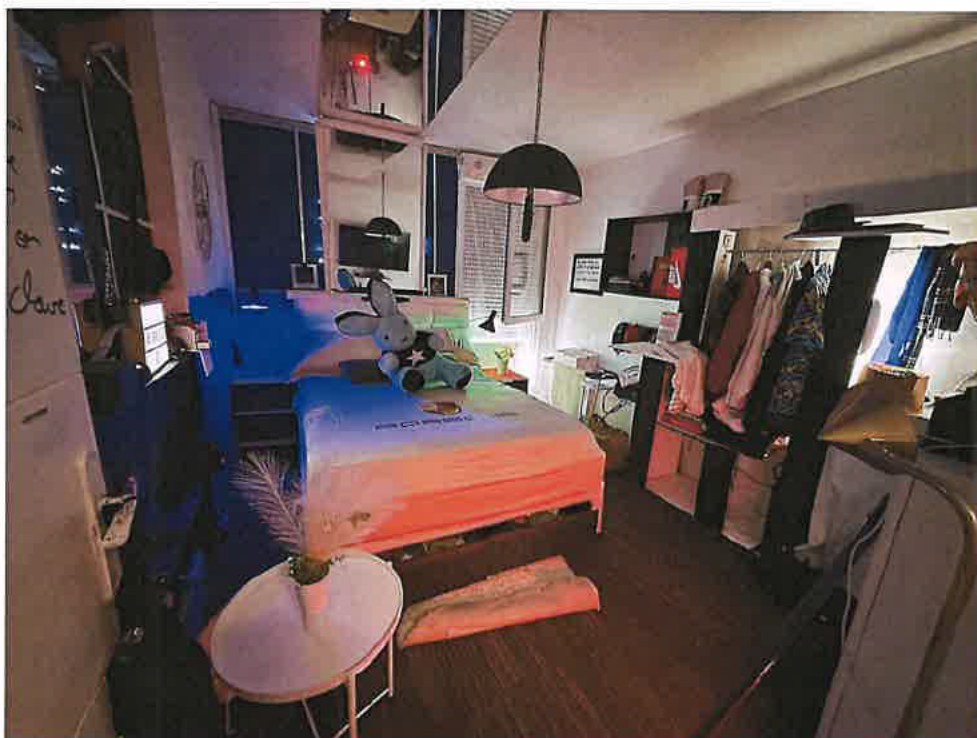
### **CHAMBRE :**

L'accès se réalise par une porte isoplane en bois en état d'usage.

Sol : le sol est recouvert de moquette en état d'usage.

Murs : les murs sont recouverts de peinture en état d'usage.

Plafond : le plafond est recouvert de peinture en état d'usage avec miroir en partie centrale.

Fenêtre : présence d'une fenêtre simple vantail ouvrante en PVC double vitrage en état d'usage et en continuité une fenêtre fixe en PVC double vitrage basse et volets roulants mécaniques en PVC en état d'usage.

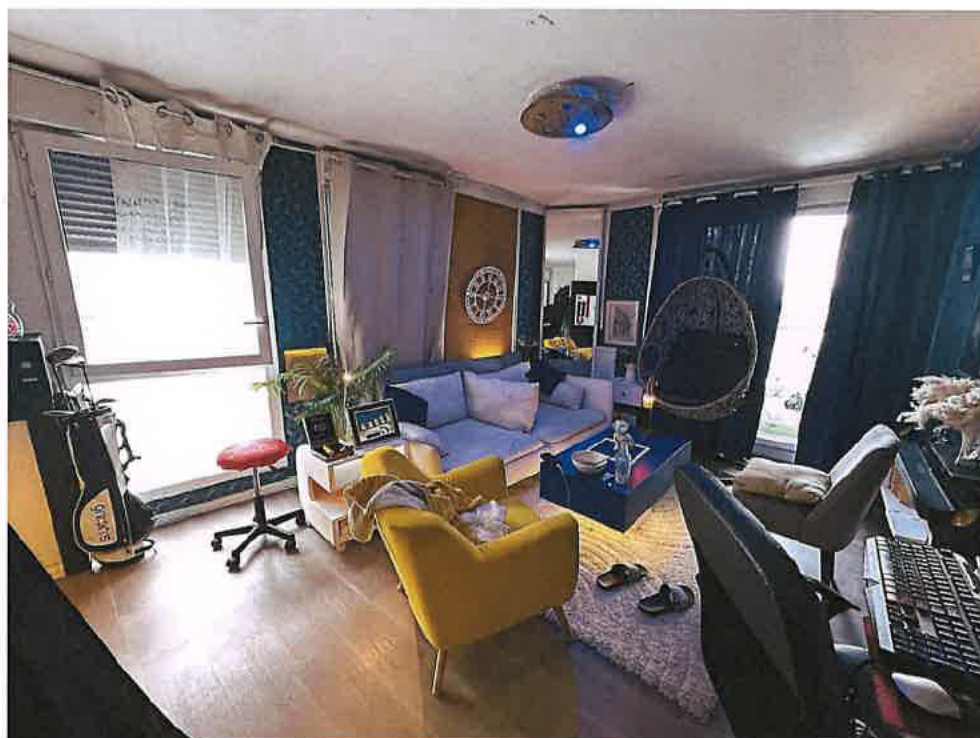
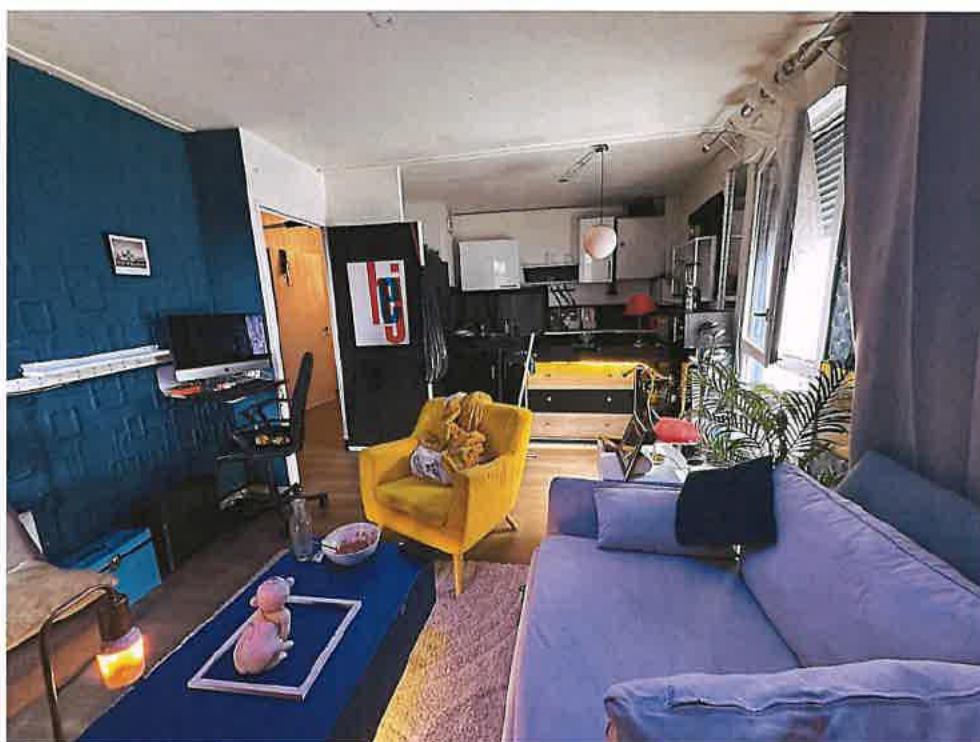
### **SALON :**

L'accès se réalise par une porte isoplane en bois en état d'usage.

Sol : le sol est recouvert de linoléum en état d'usage.

Murs : les murs sont recouverts de papier peint en état d'usage.

Plafond : le plafond est recouvert de peinture en état d'usage.

Fenêtre : présence de deux fenêtres simples vantaux ouvrantes en PVBC double vitrage en état d'usage avec partie basse fixe en continuité double vitrage en PVC et volets roulants mécaniques en PVC en état d'usage.

Présence d'une porte-fenêtre ouvrante double vantaux en PVC double vitrage en état d'usage avec volets roulants mécaniques en PVC en état d'usage donnant accès à un balcon.

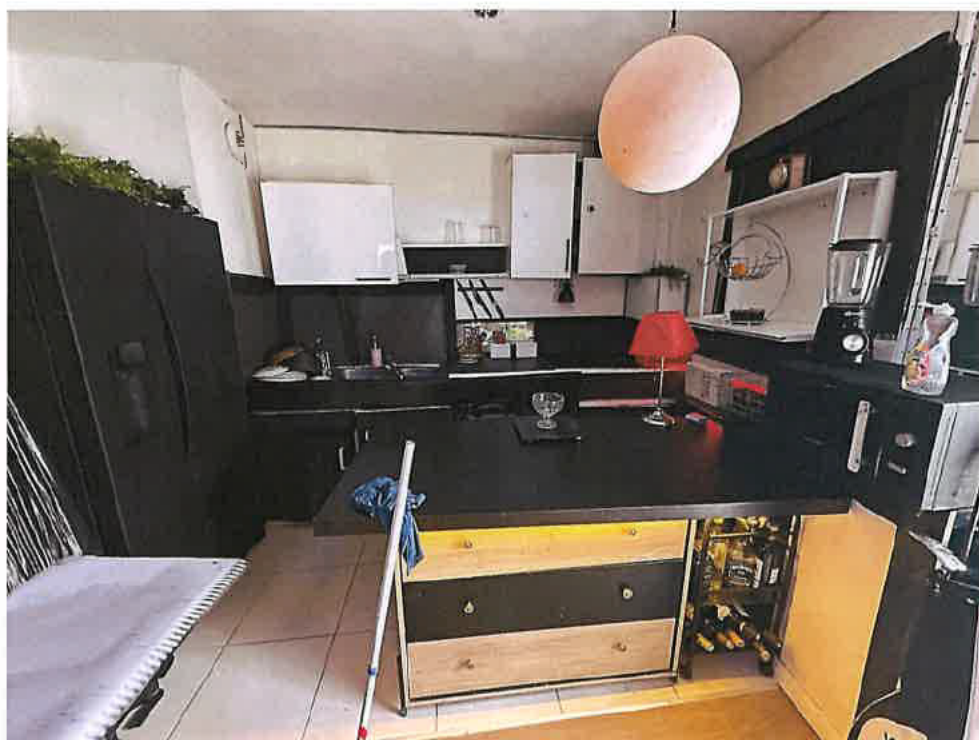
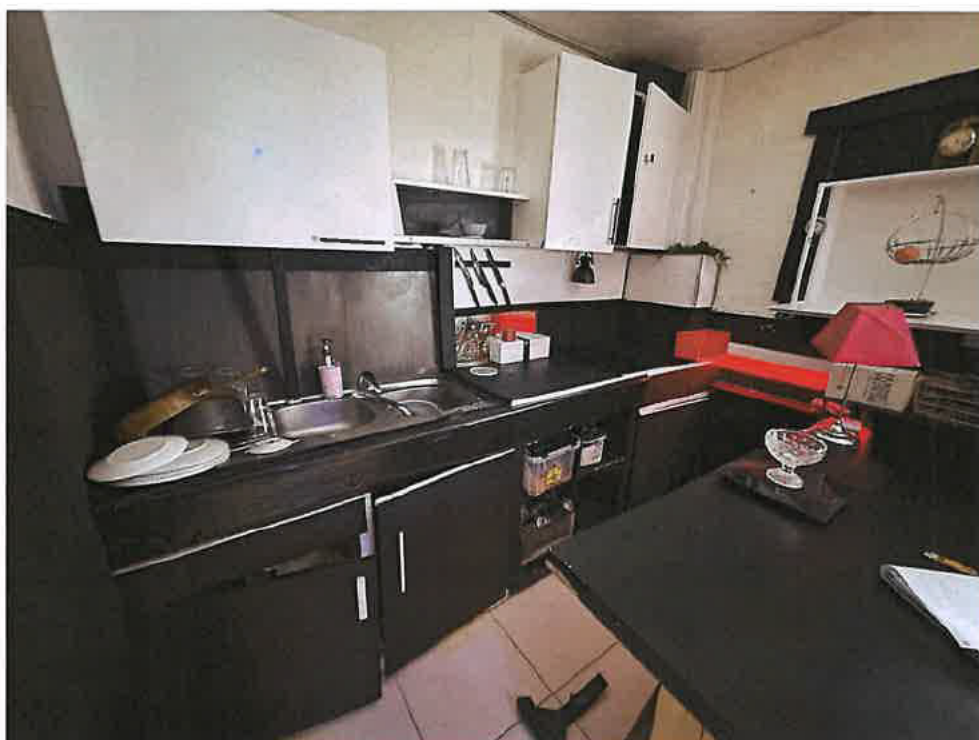
### **CUISINE AMERICAINE OUVERTE SUR LE SALON :**

La cuisine est équipée de meubles bas et hauts en bois en mauvais état avec un plan de travail de type mange debout en retour, évier double bac en inox.

Sol : le sol est recouvert de carrelage en état d'usage.

Murs : les murs sont recouverts de peinture en état d'usage avec crédence en bois et papier peint type carrelage en état d'usage.

Plafond : le plafond est recouvert de peinture en état d'usage.

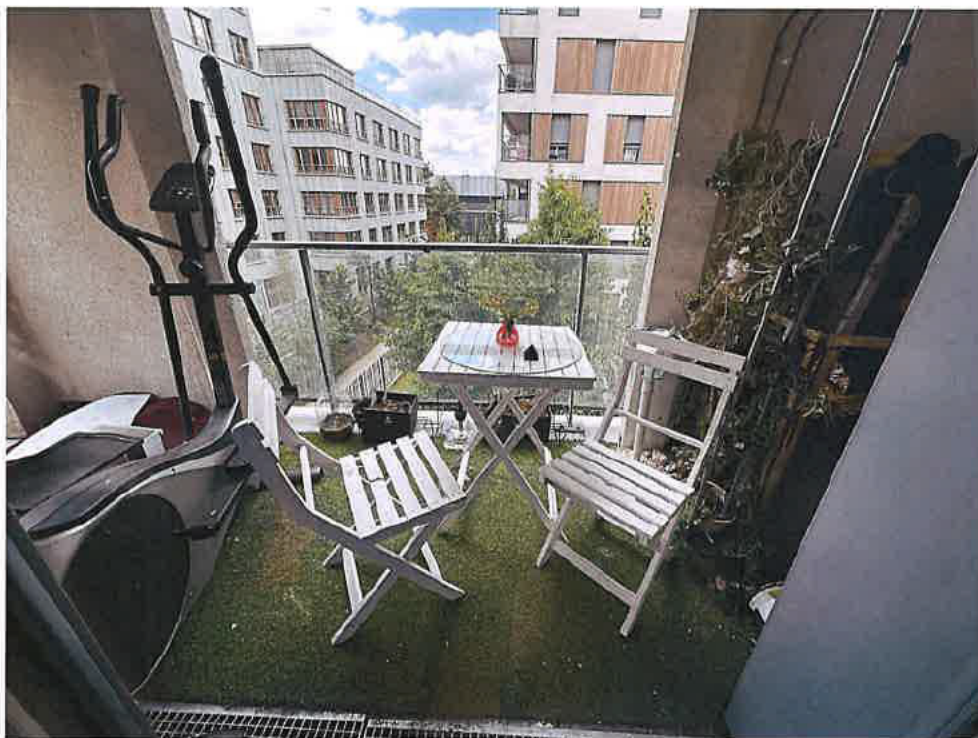
BALCON :

Le sol est carrelé et présence d'un garde-corps aluminium avec partie vitrée en état d'usage.

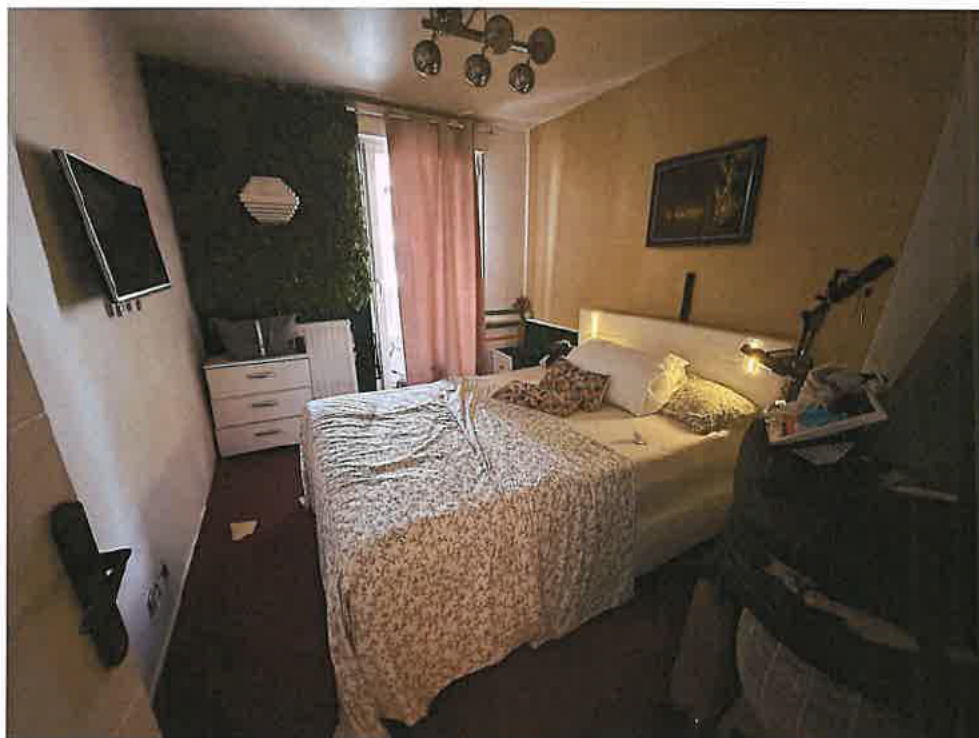
### CHAMBRE :

L'accès se réalise par une porte isoplane en bois en état d'usage.

Sol : le sol est recouvert de moquette en état d'usage.

Murs : les murs sont recouverts de peinture en état d'usage.

Plafond : le plafond est recouvert de peinture en état d'usage.

Fenêtre : présence d'une porte-fenêtre simple vantail ouvrante en PVC double vitrage en état d'usage avec volets roulants mécaniques en PVC en état d'usage donnant accès au balcon du salon.

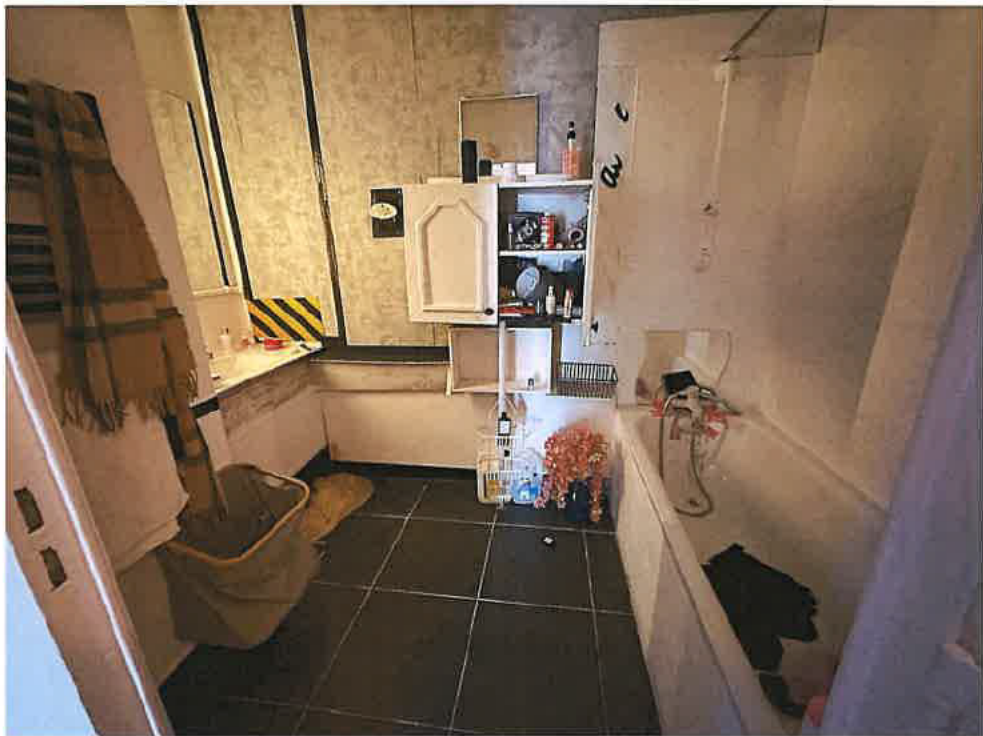
### **SALLE DE BAINS :**

L'accès se réalise par une porte isoplane en bois en état d'usage.

Sol : le sol est recouvert de carrelage en état d'usage.

Murs : les murs sont recouverts de peinture en état d'usage et de carrelage en état d'usage aux droits de la baignoire.

Plafond : le plafond est recouvert de peinture en état d'usage.

Généralités et équipements : présence d'une baignoire et d'un lavabo en état d'usage.

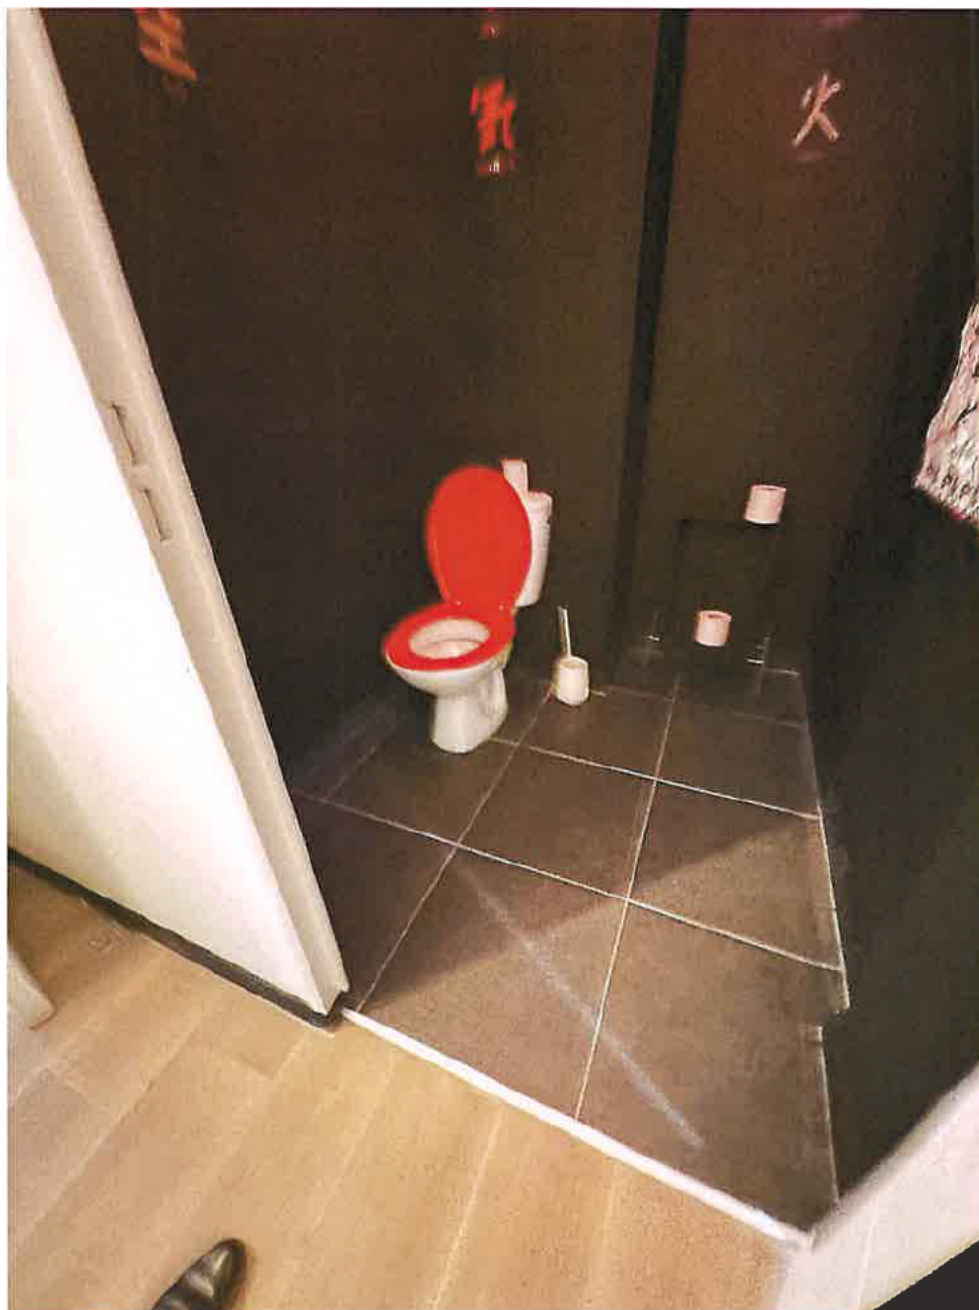
W.C :

L'accès se réalise par une porte isoplane en bois en état d'usage.

Sol : le sol est recouvert de carrelage en état d'usage.

Murs : les murs sont recouverts de peinture en état d'usage.

Plafond : le plafond est recouvert de peinture en état d'usage.

Généralités : présence d'un w.c cuvette à l'anglaise complet en état d'usage.

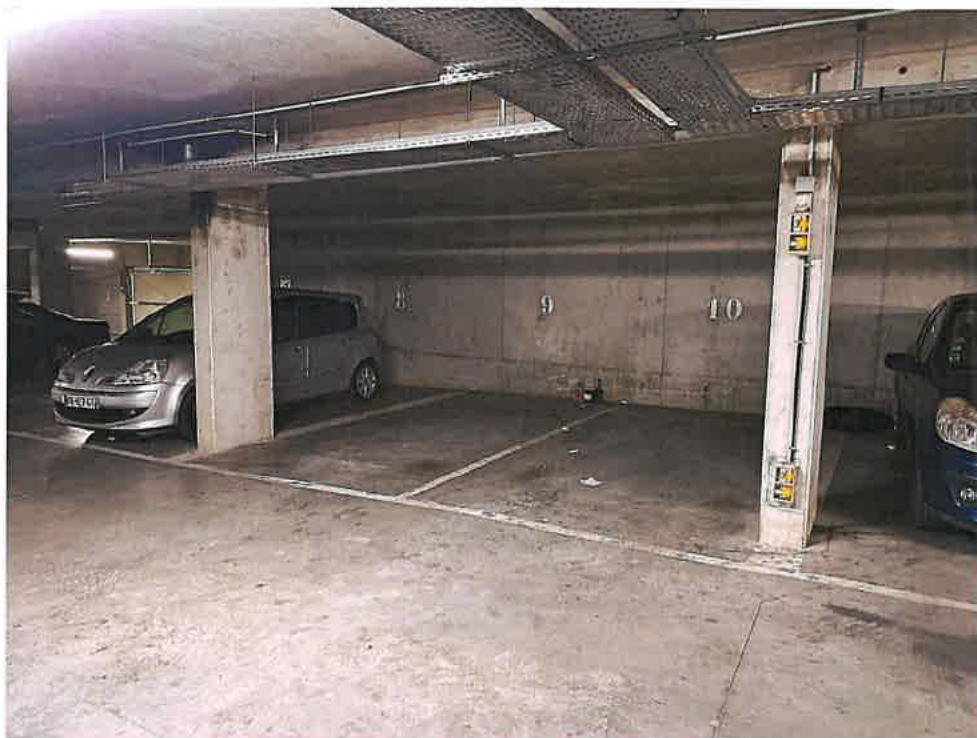
**PARKING SOUS-SOL LOT 68 :**

Il s'agit d'une place de parking numérotée 09 non boxée.
