Dans les biens et droits immobilier sis 71 avenue de la Victoire 95100  
ARGENTEUIL, cadastrés CE 111,

A l'effet de dresser le **procès-verbal de description** c

**J'ai procédé ainsi qu'il suit et ai pu faire la description suivante :**

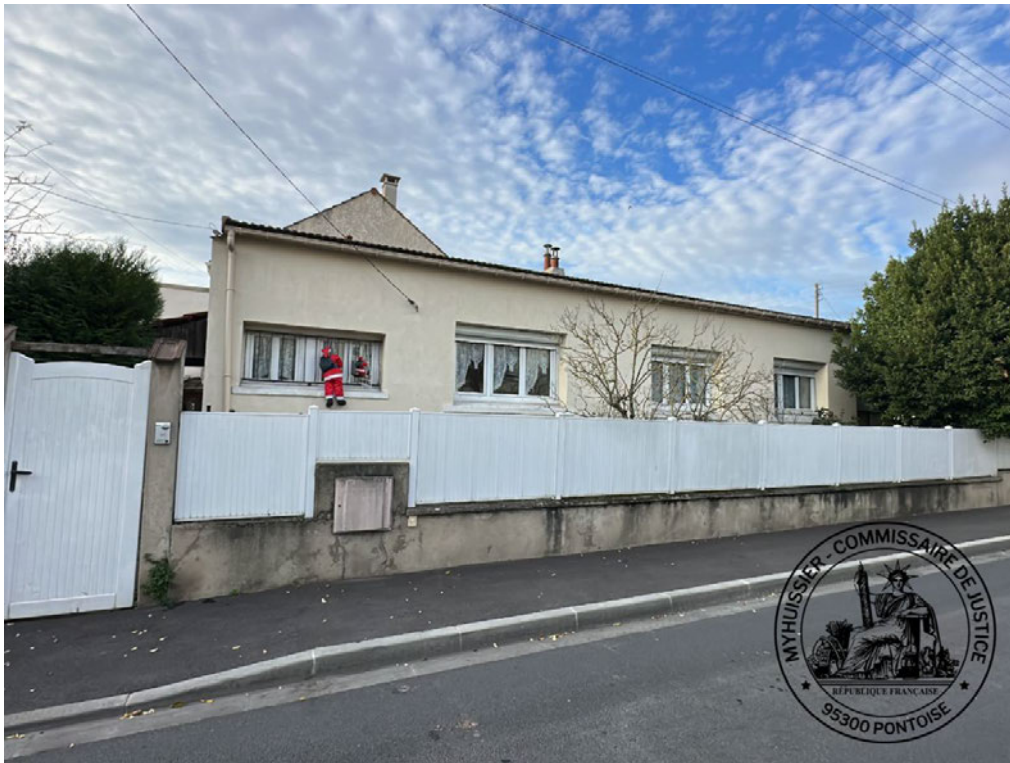
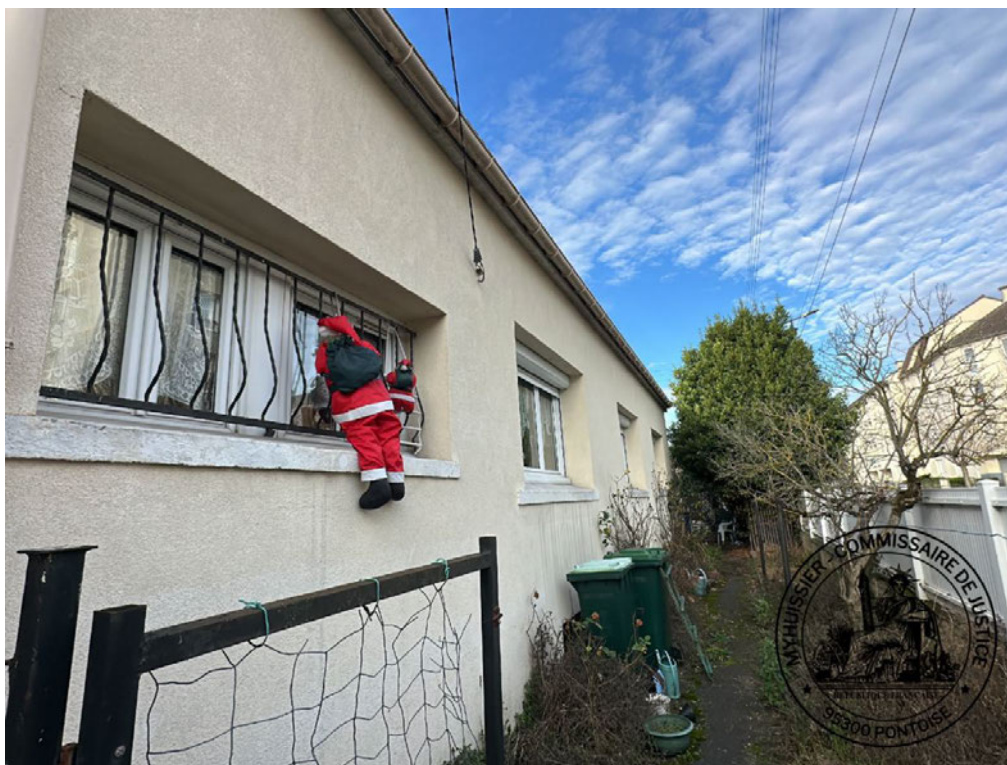
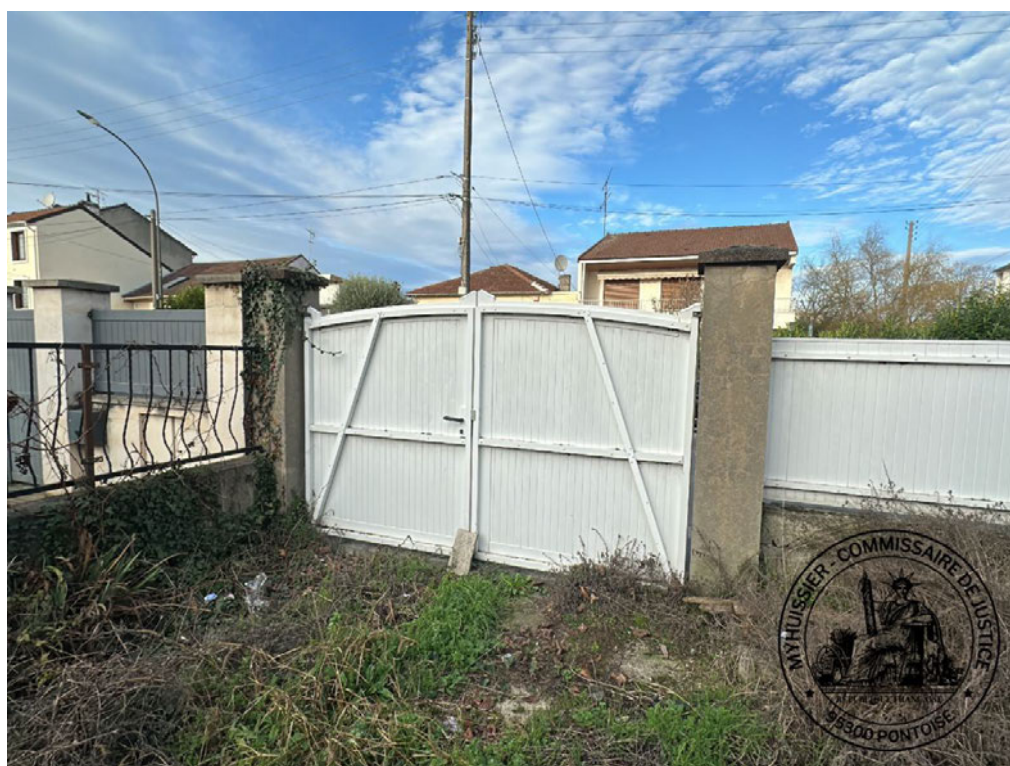
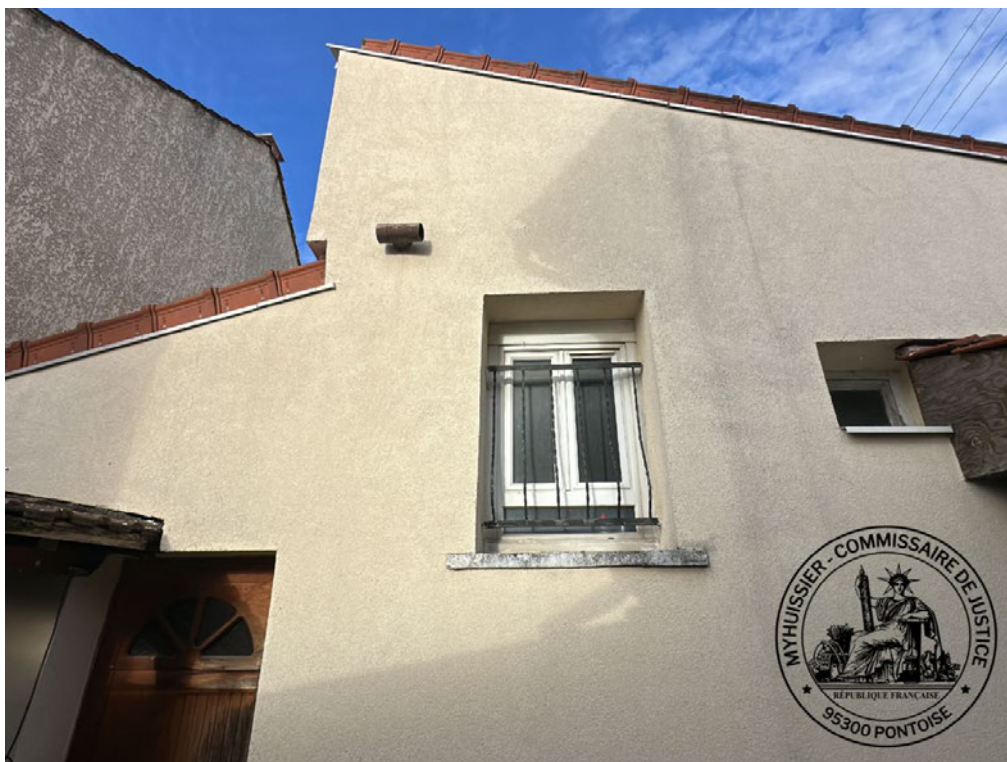
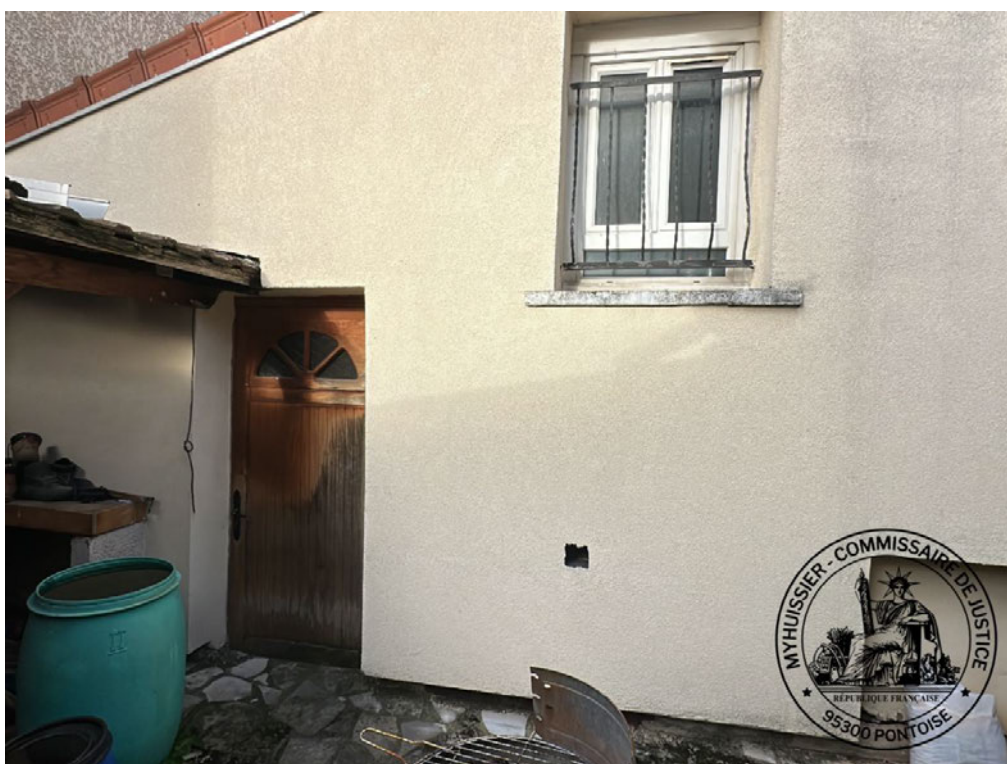
## **EXTÉRIEURS**

Le bien immobilier se trouve à l'angle de l'Avenue de la Victoire et de la rue du Perreux.

Un muret surmonté d'une clôture en PVC blanc est visible.

Un portillon d'accès coté Avenue de la Victoire et un portail en PVC coté rue du Perreux.

Les fenêtres sont en double vitrage et une isolation par l'extérieur est présente sur la maison (façade avant et pignons).

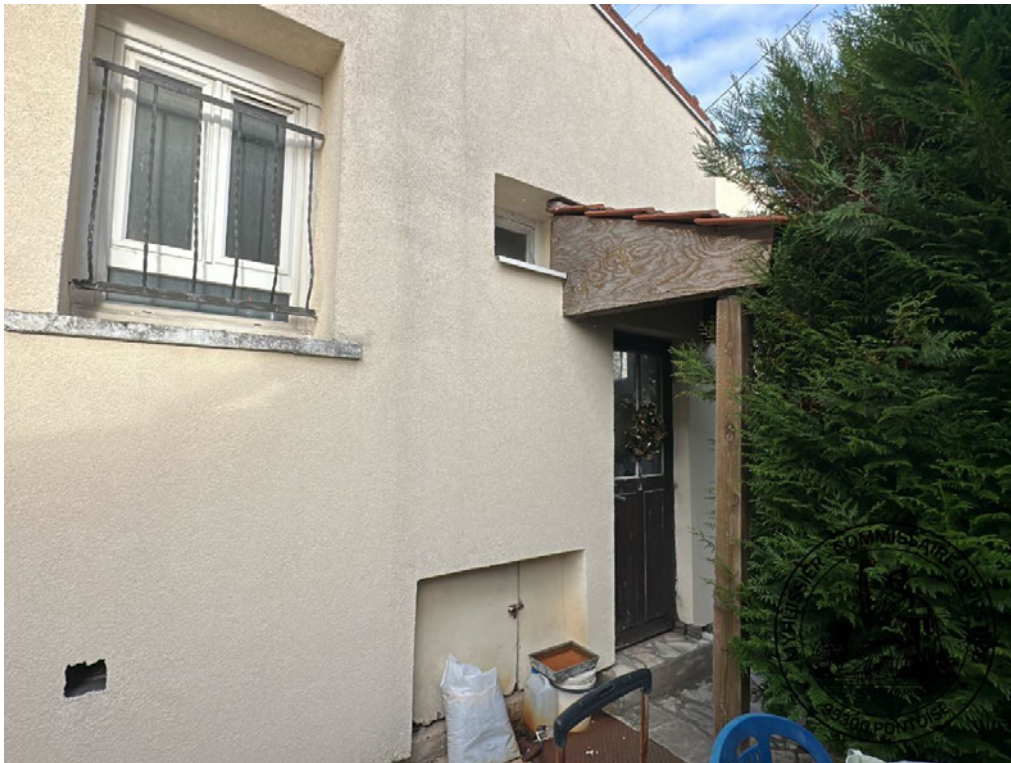
Le long du pignon droite, je constata la présence d'une construction en dur, couverte en tuile de type veranda.

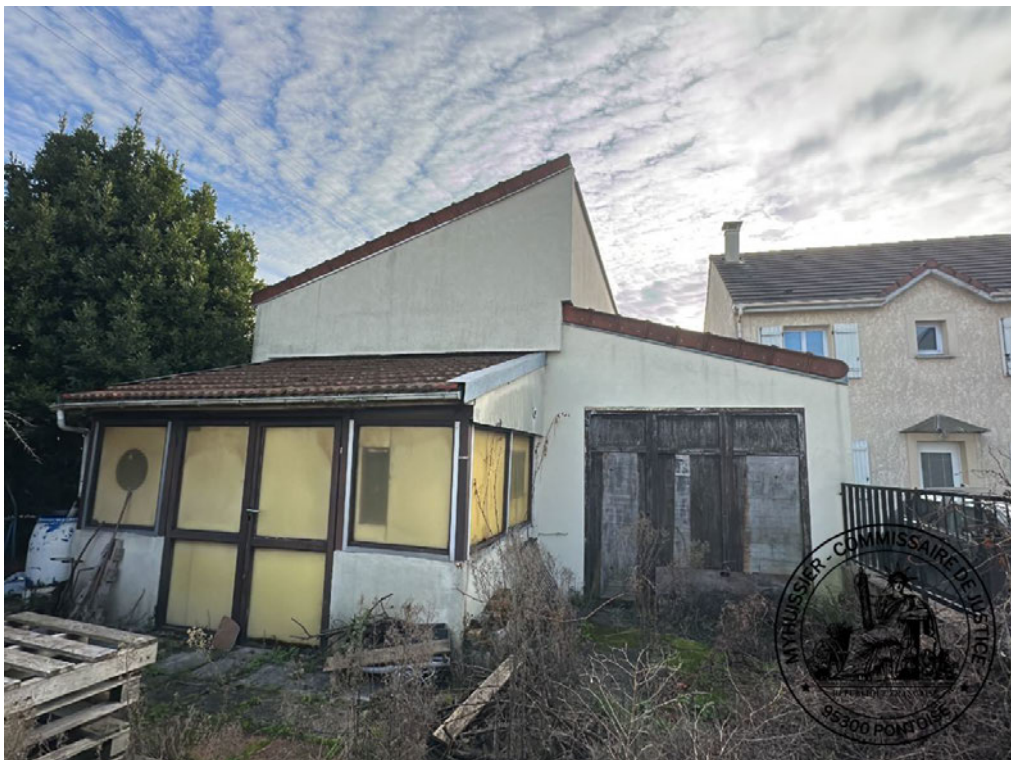
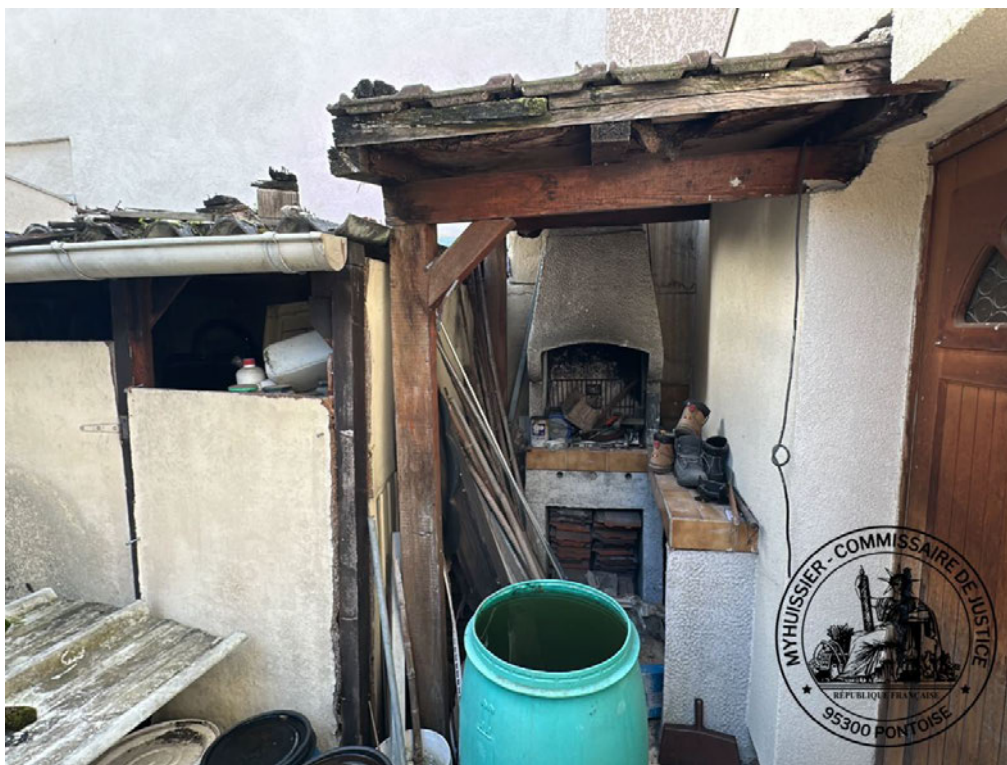
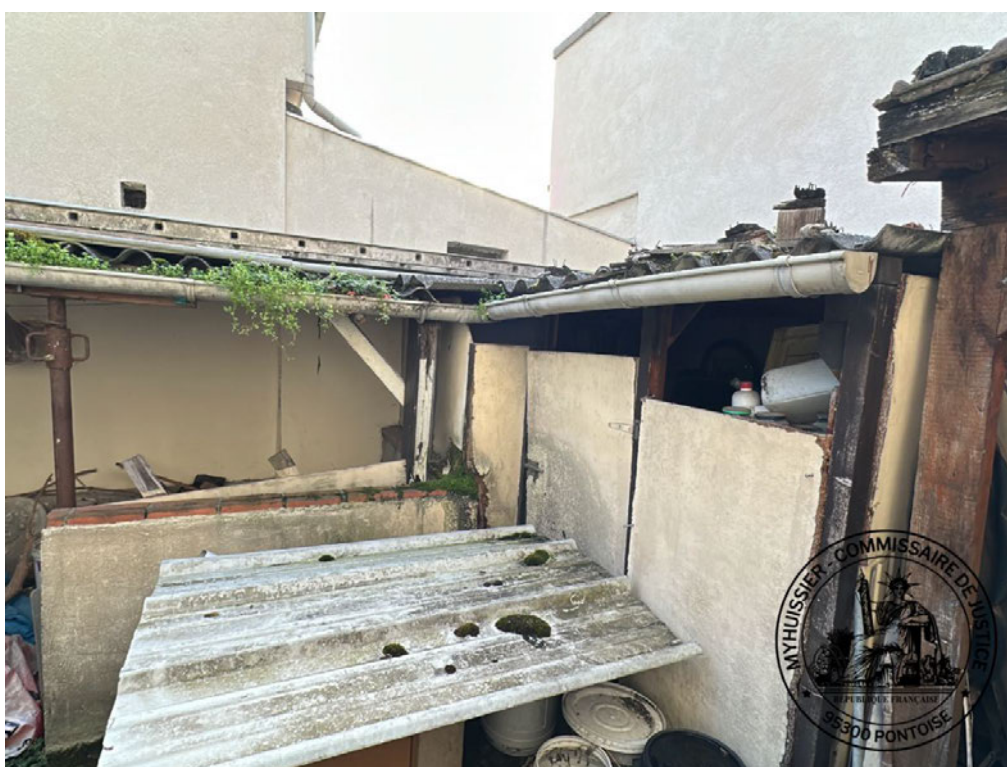
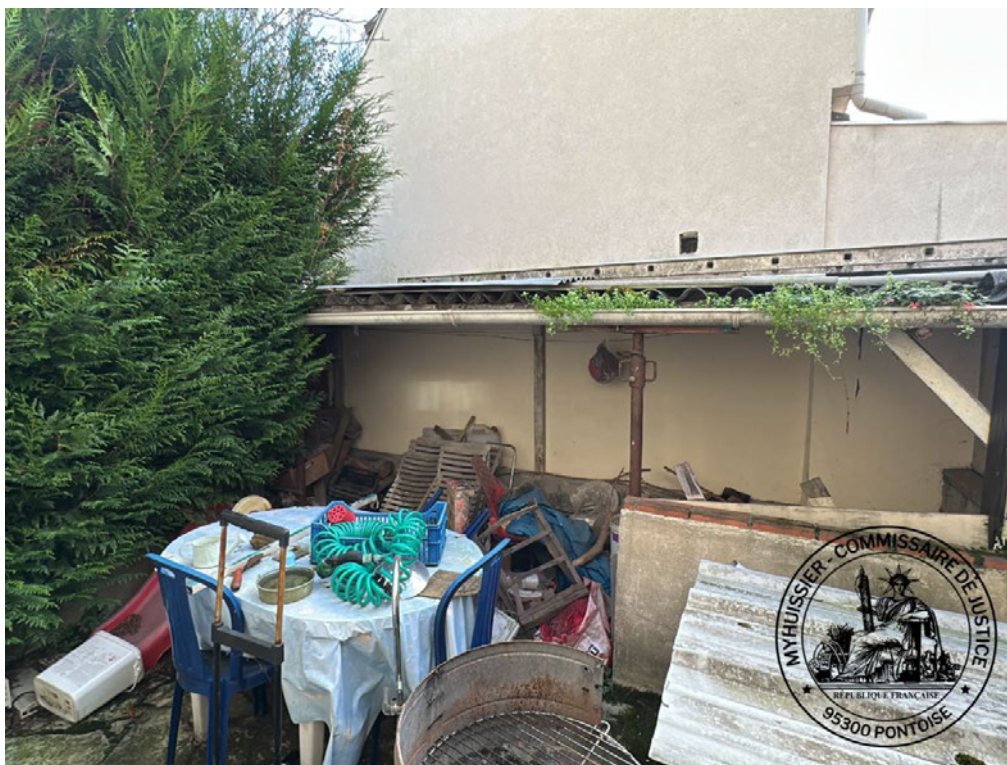
En proximité du pignon gauche de la maison, un appentis en L est présent avec toiture en fibrociment ou matériau similaire, construction artisanale en mauvais état. Je constate également la présence à cet endroit d'un barbecue en dur.

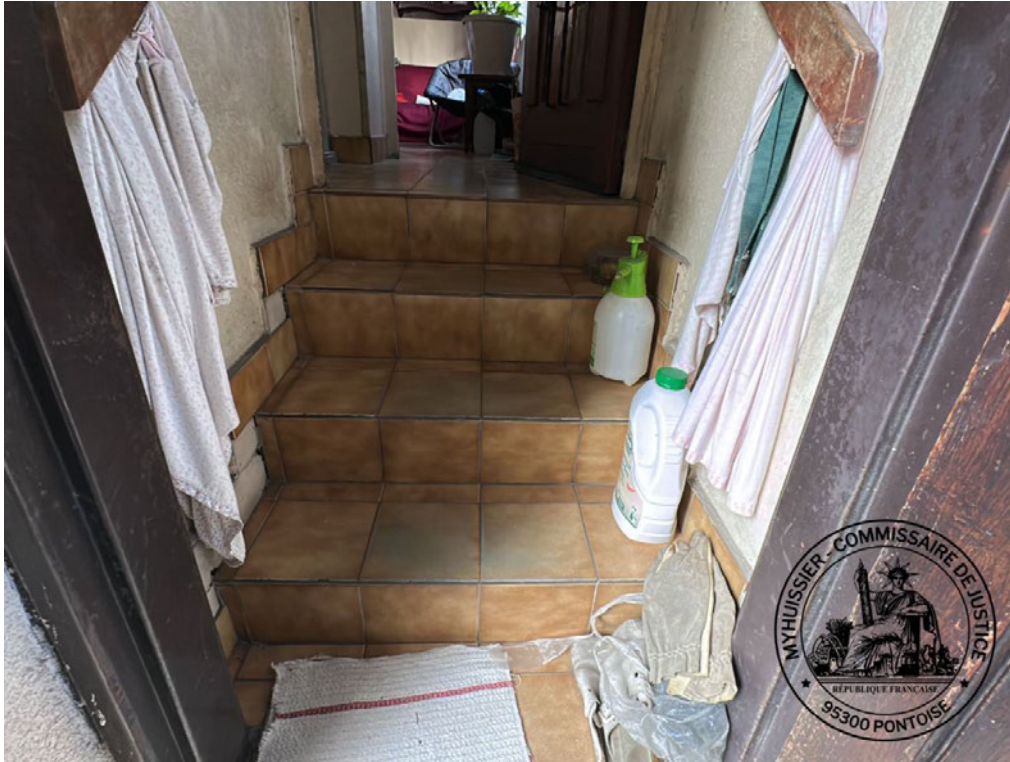
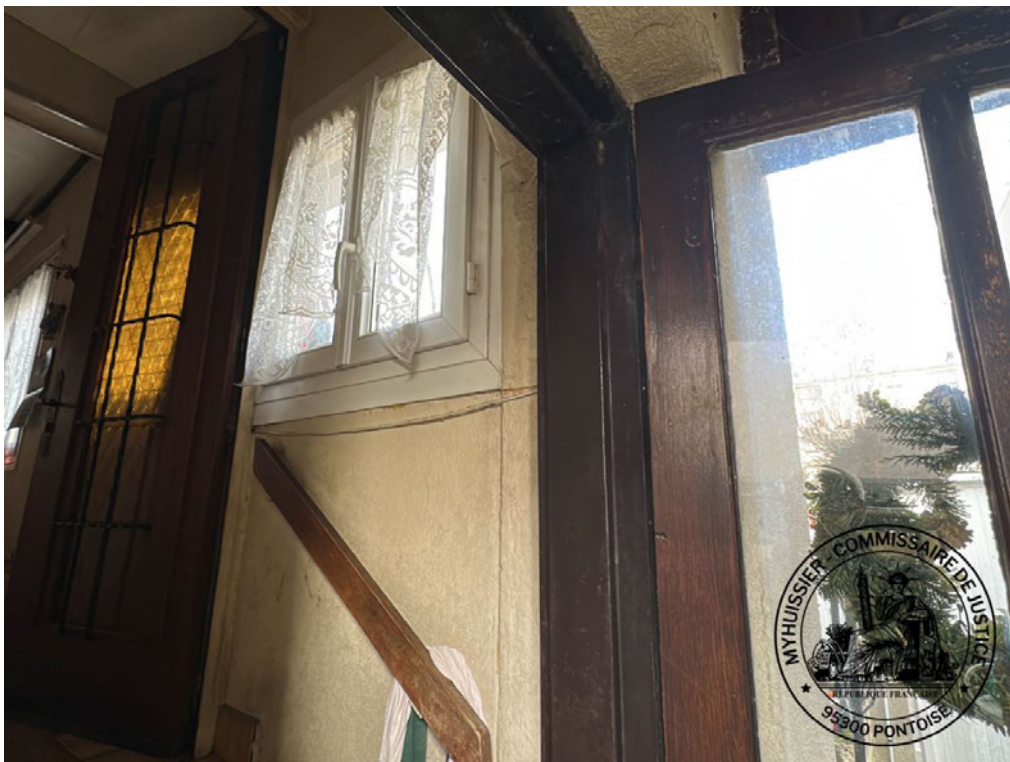
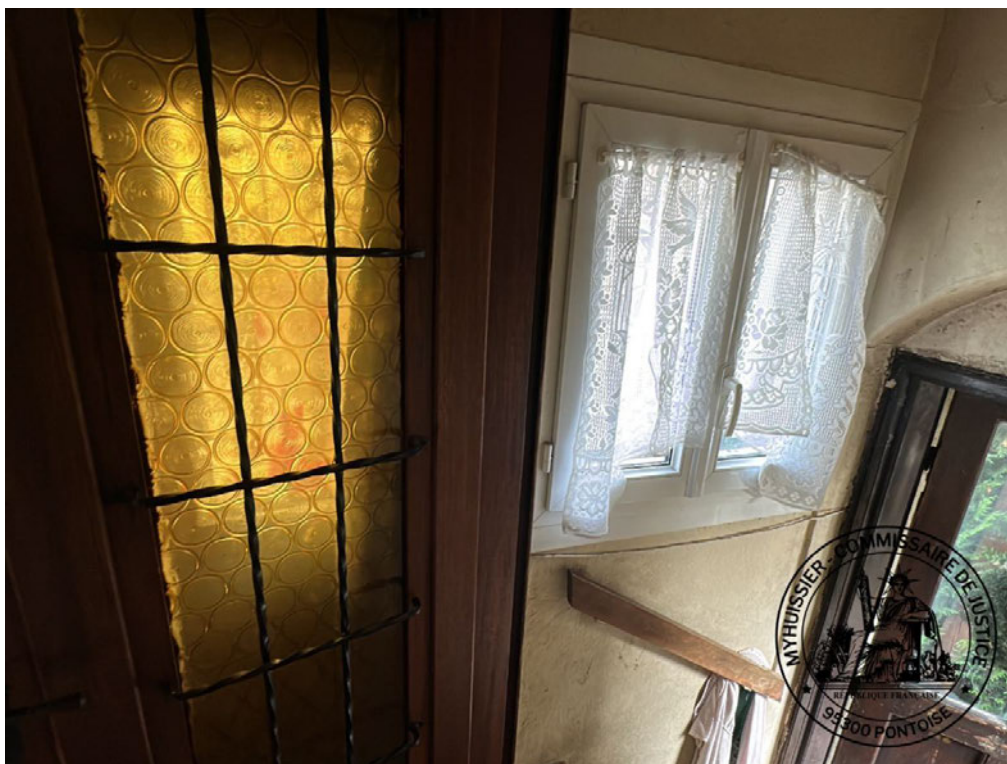
### ENTRÉE

Présence de trois marches carrelés en état d'usage. Le carrelage est ancien.

La peinture est en mauvais état général , ancienne et usagée.

Deux portes en bois sont présentes, dont l'une après l'escalier. Il s'agit de portes anciennes, dont les revêtements sont usagés.

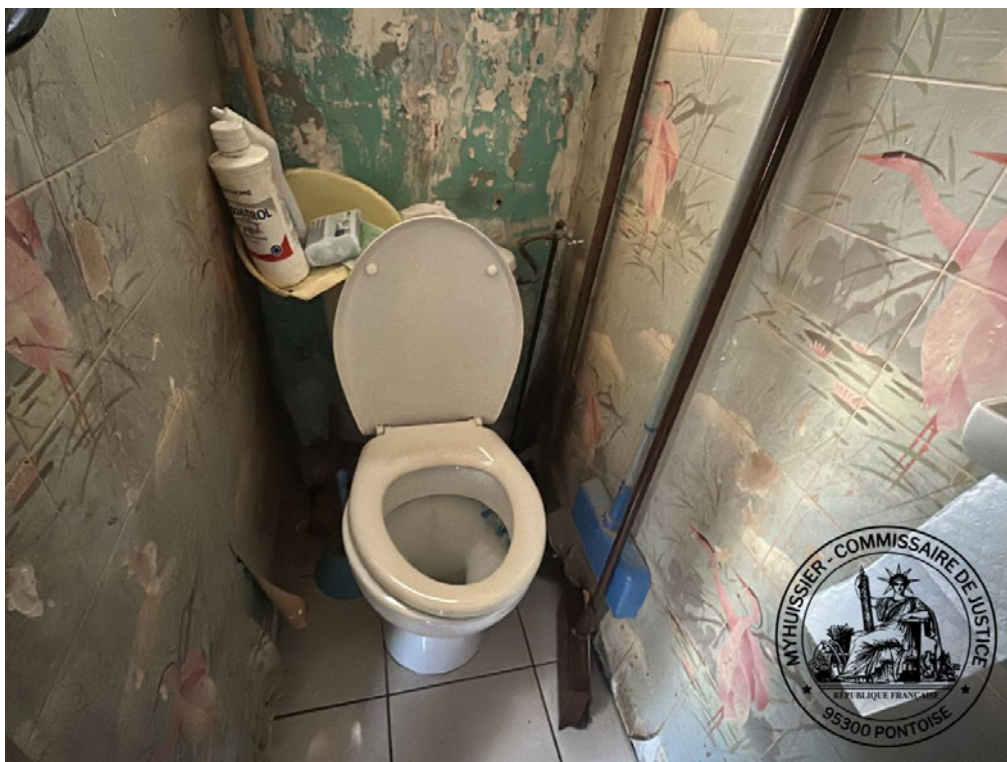
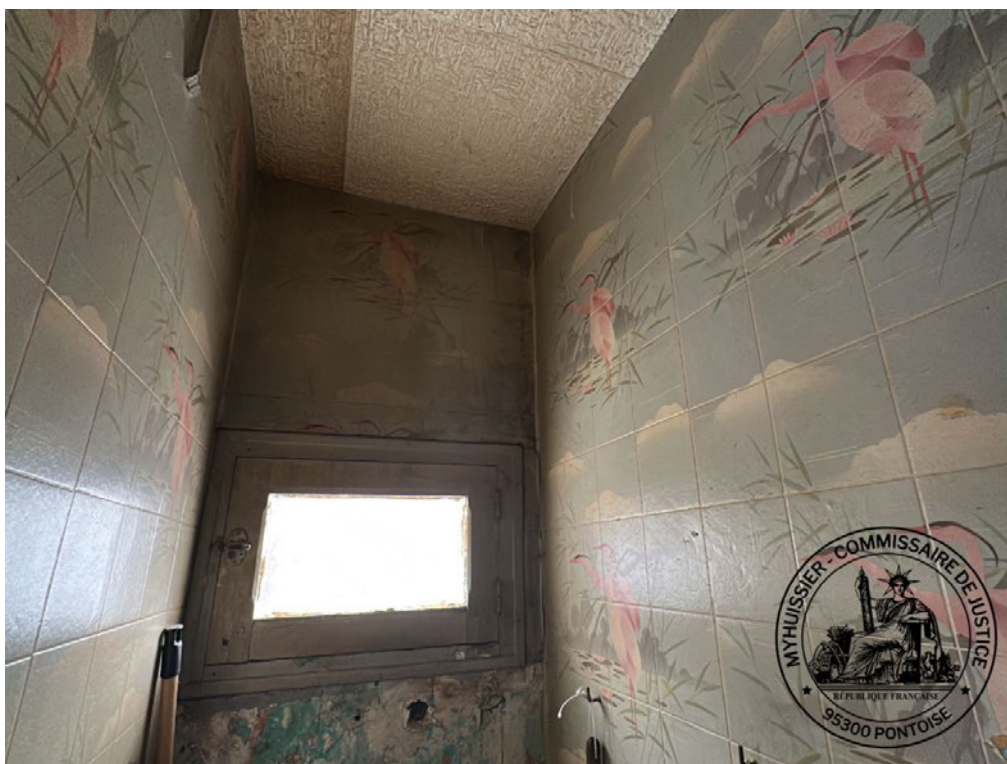
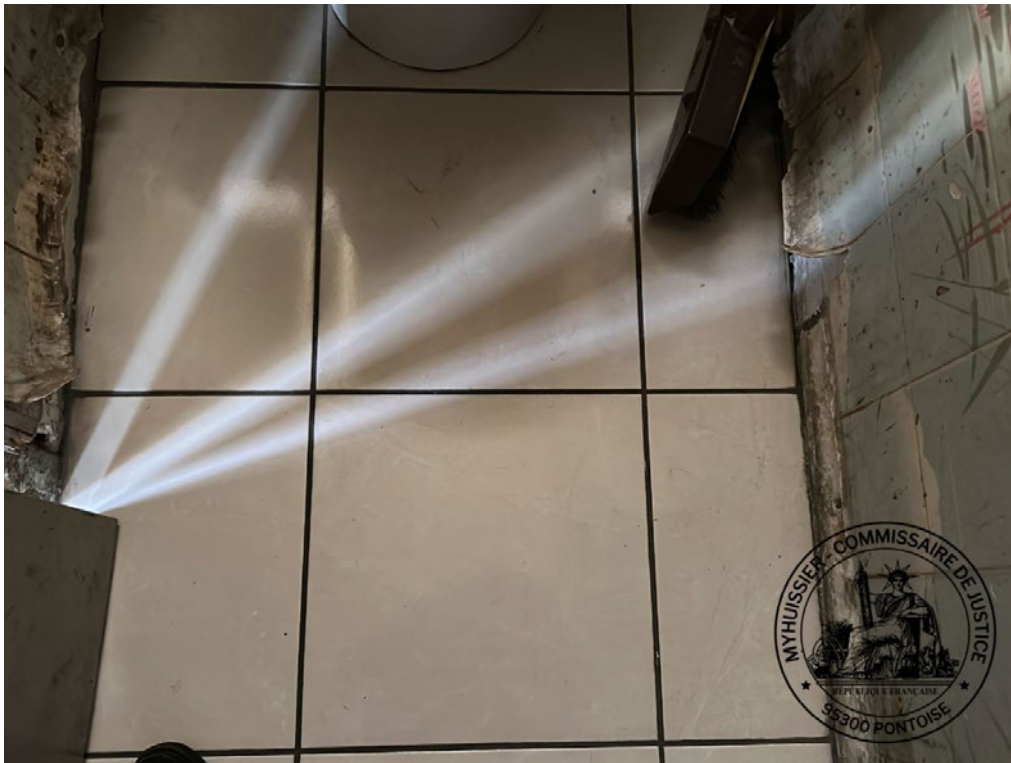
## WC

Je constate des murs très dégradés, affectés par de multiples altérations : sous la fenêtre et le long de l'encadrement, le revêtement écaillé laisse le support apparent ; en partie haute, des perforations forment des trous nets aux bords irréguliers ; en pied et aux jonctions, décollements importants sur les revêtements.

Dalles de faux plafond collées et jaunies.

Je relève une fenêtre en bois ancienne.

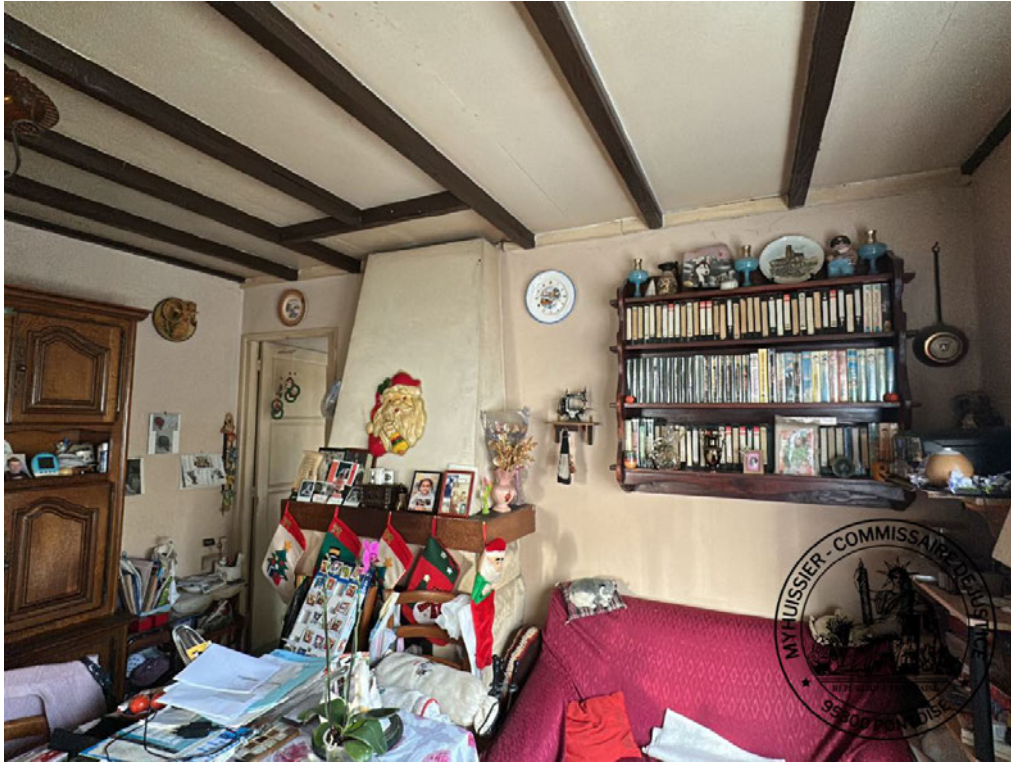
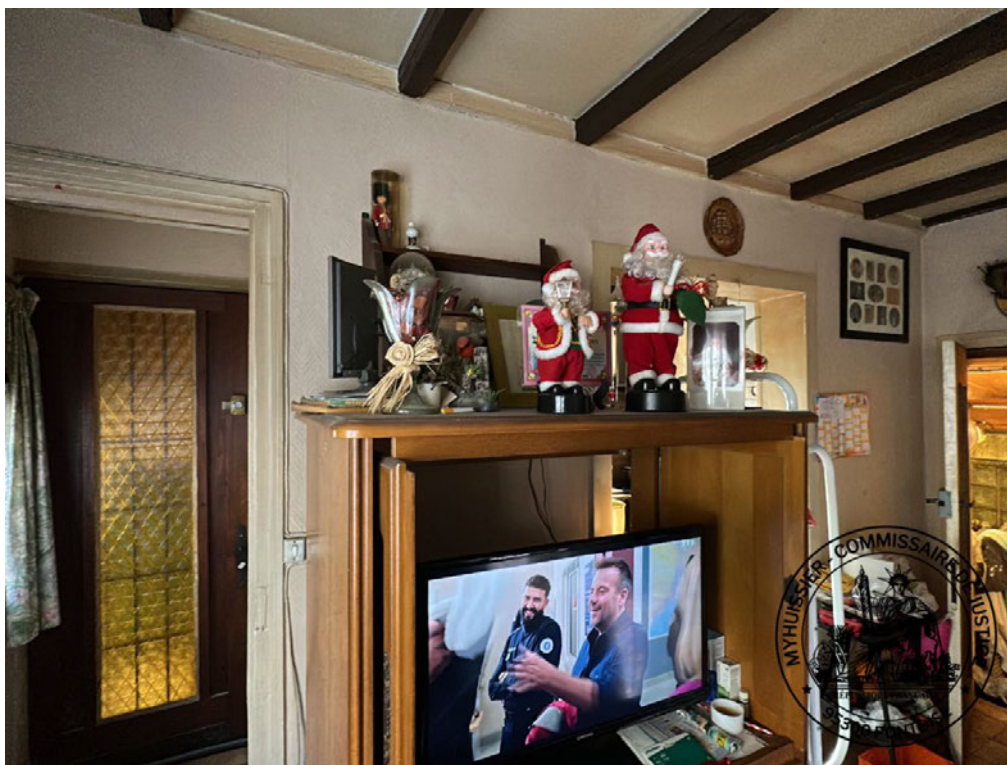
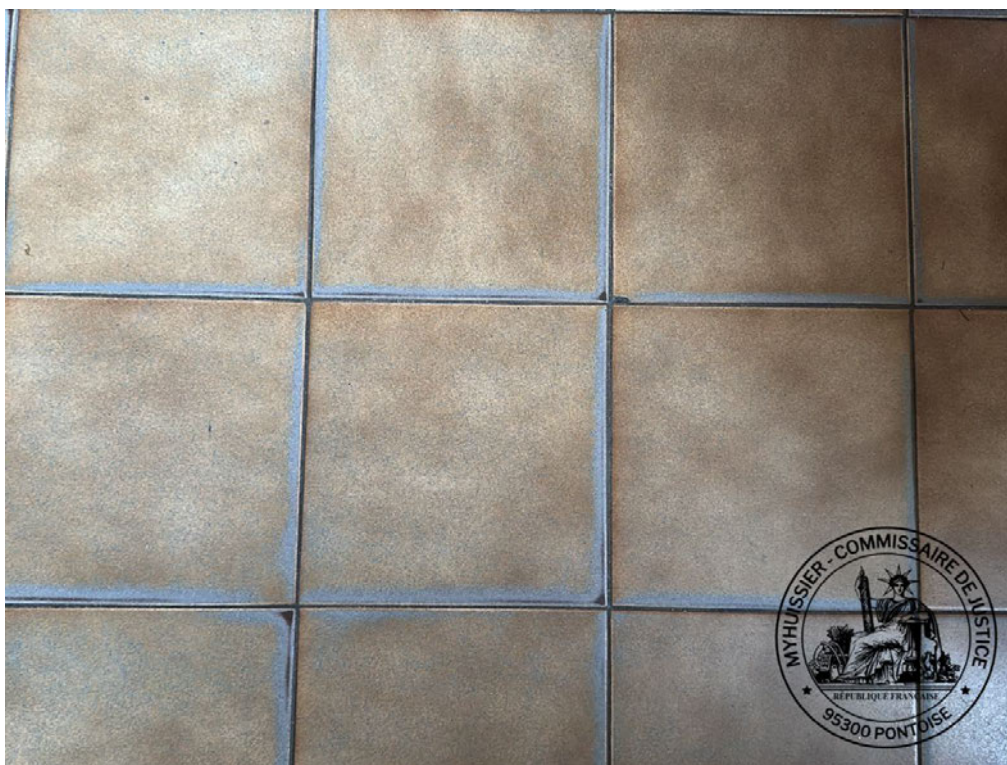
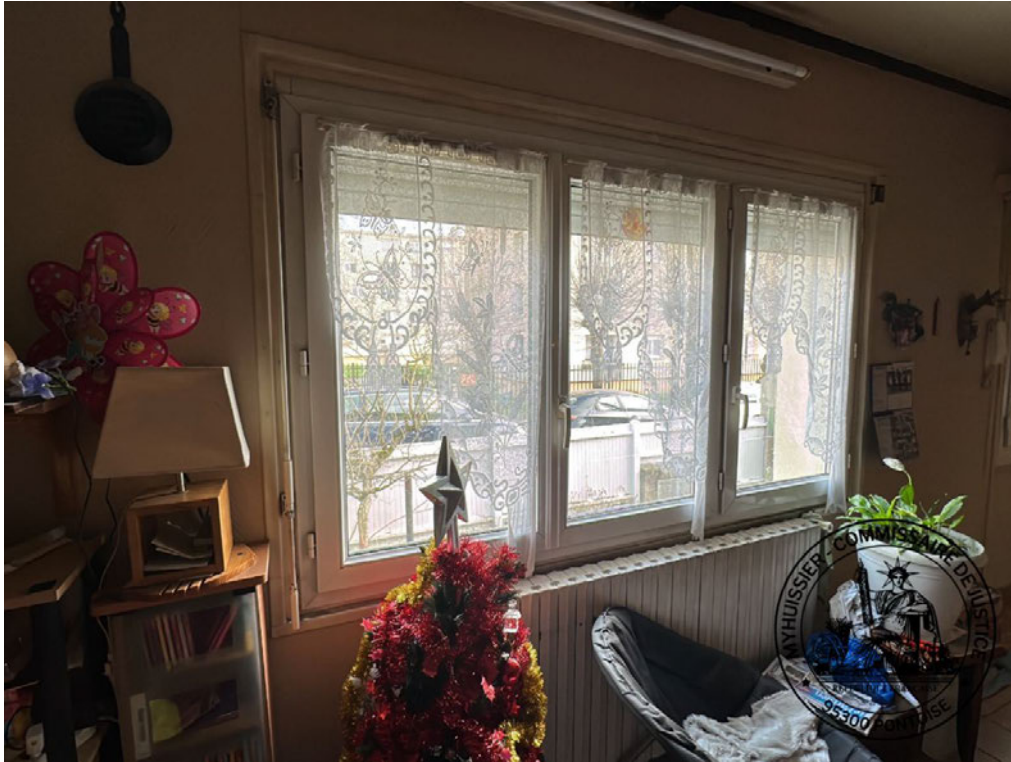
## SÉJOUR

Carrelage au sol de modèle ancien, mais en bon état général.

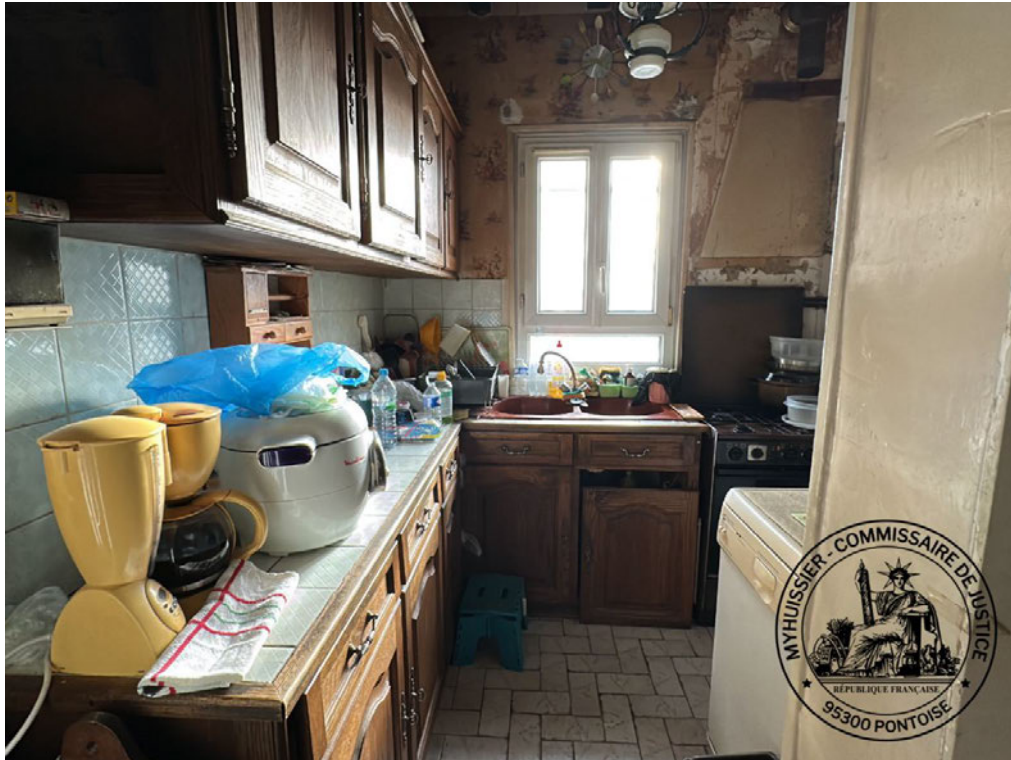
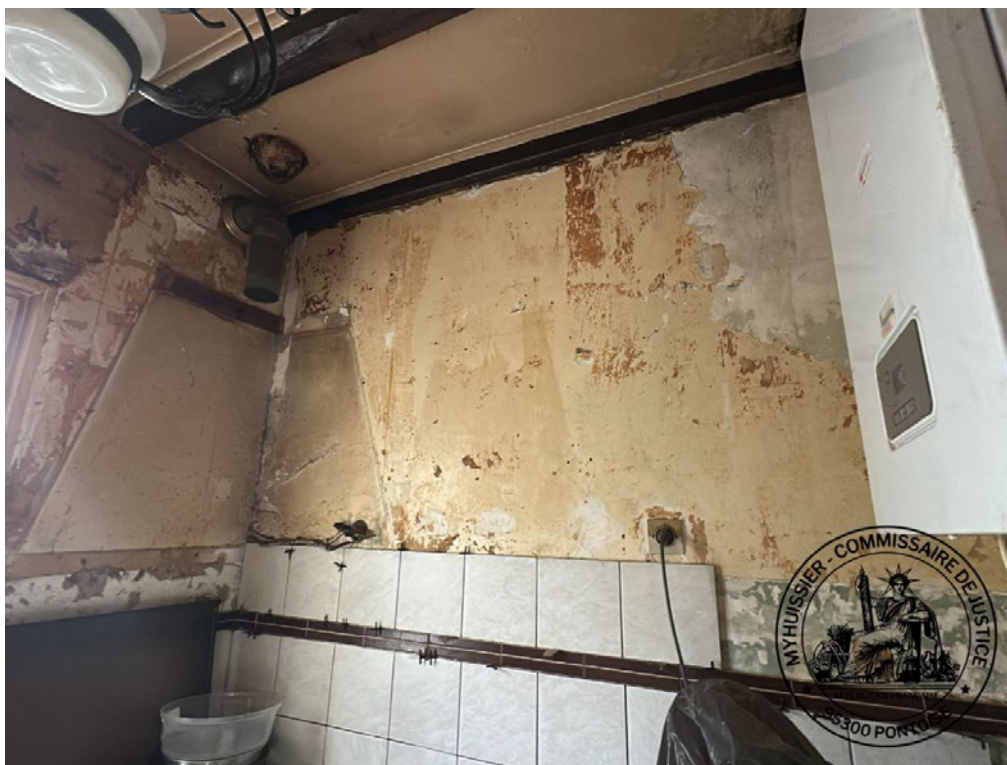
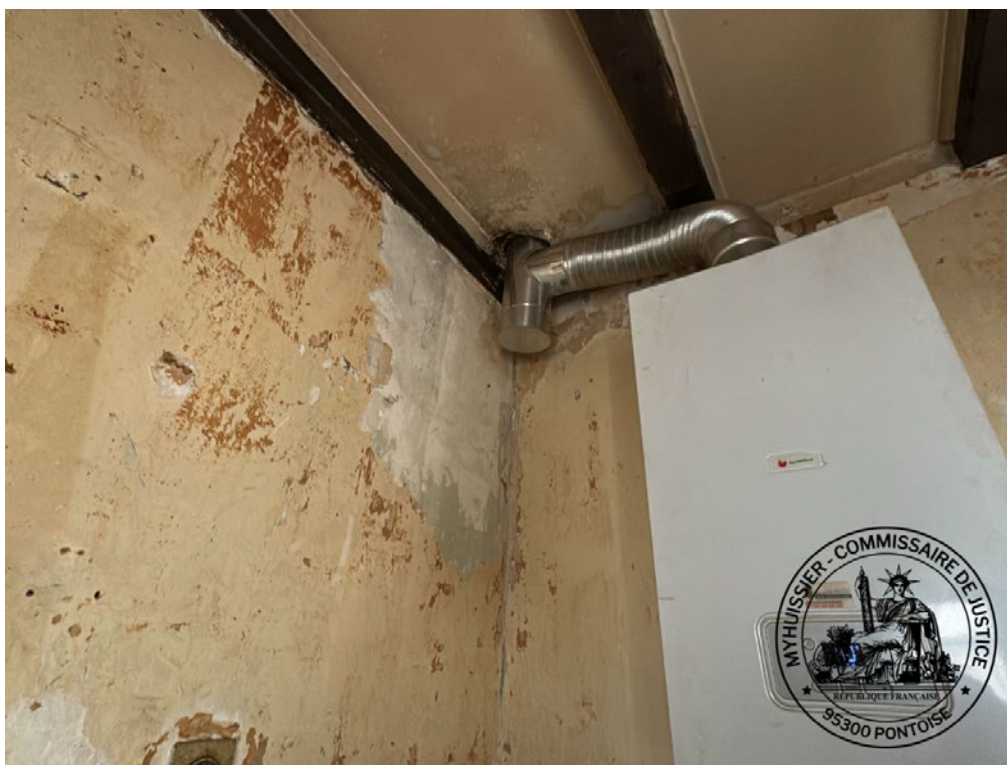
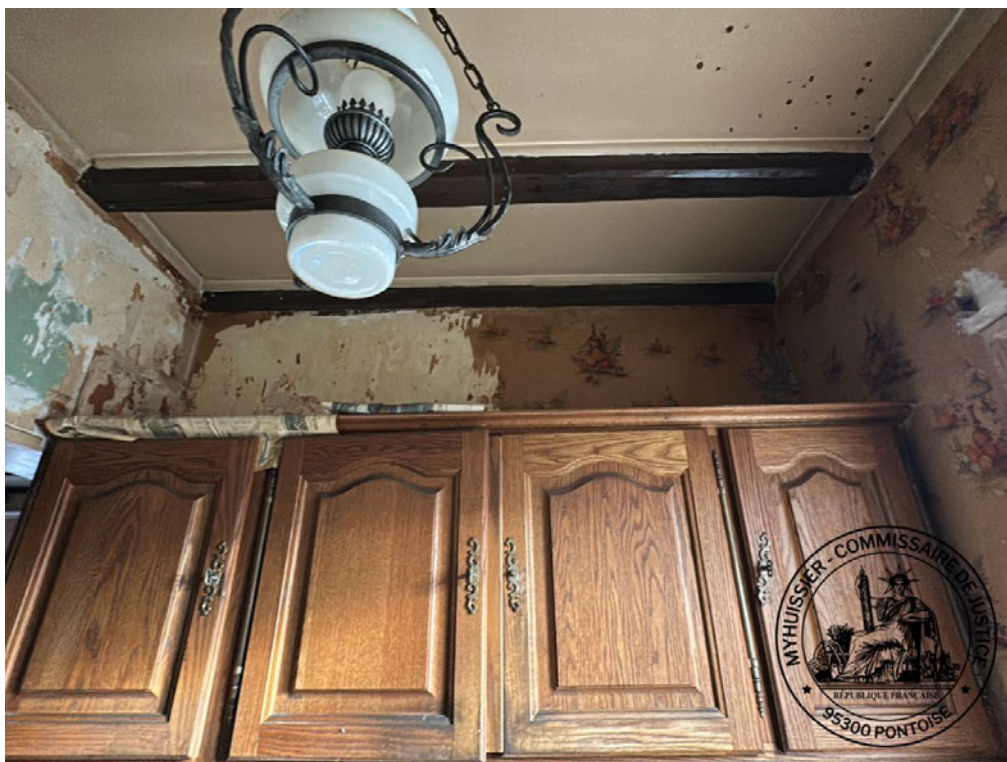
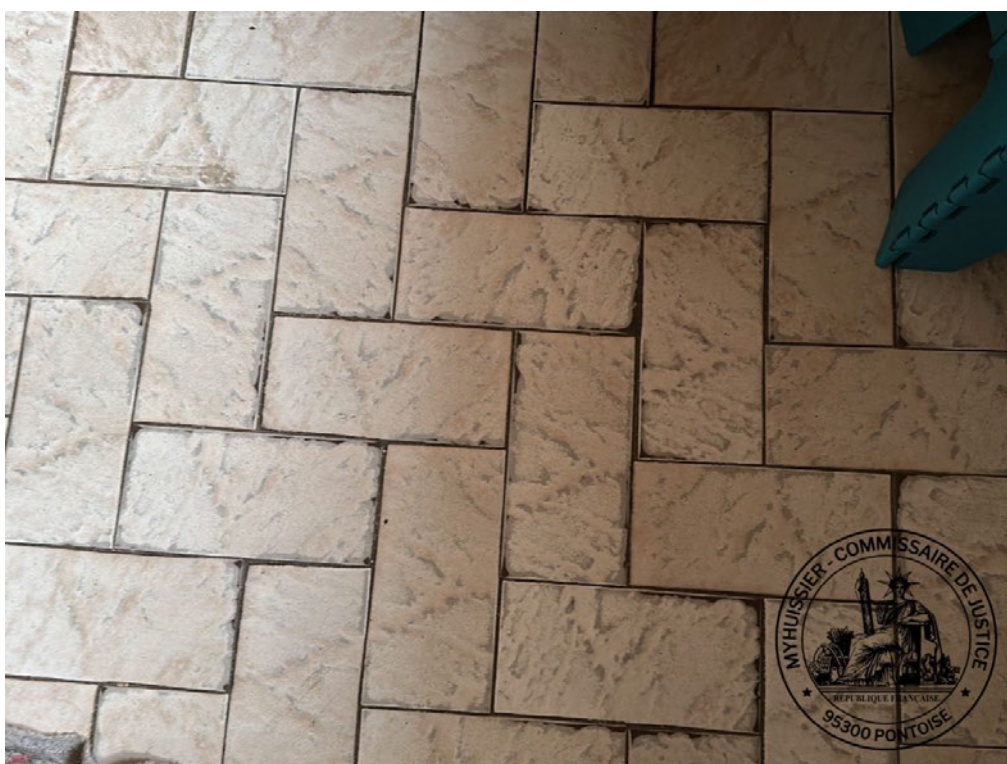
## CUISINE

Je constate des murs très dégradés : arrachages avec support apparent, parties décollées, revêtements manquants sur larges portions, teintes irrégulières, restes de revêtement, décollements et taches en partie haute à la jonction plafond/mur, écaillages et arrachements aux angles, revêtement absent à la jonction mur/plan de travail avec support nu.

J'observe un plafond clair à poutres apparentes, certaines plus sombres ; les liaisons hautes restent homogènes. Je vois des perforations ponctuelles groupées à la jonction plafond/mur..

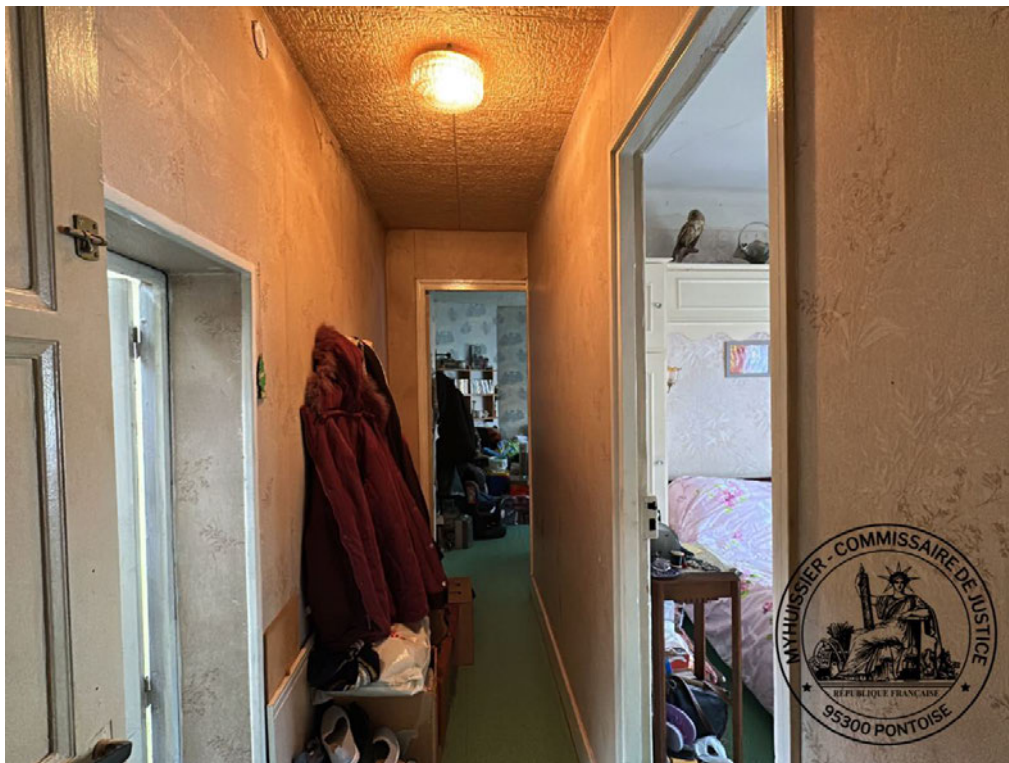
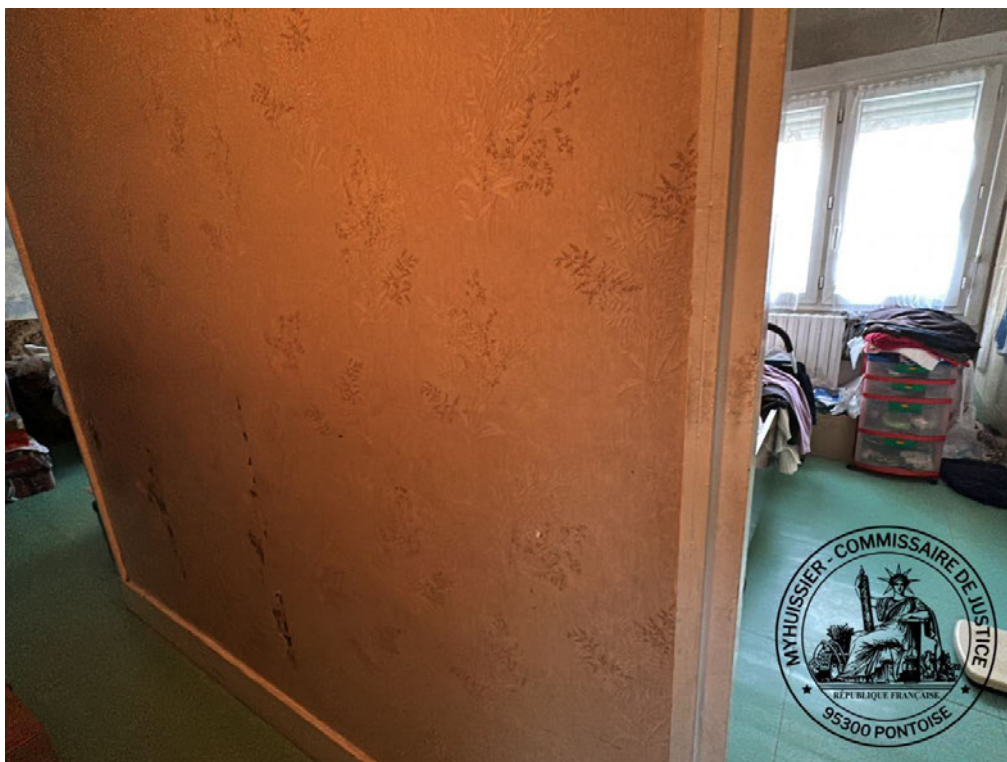
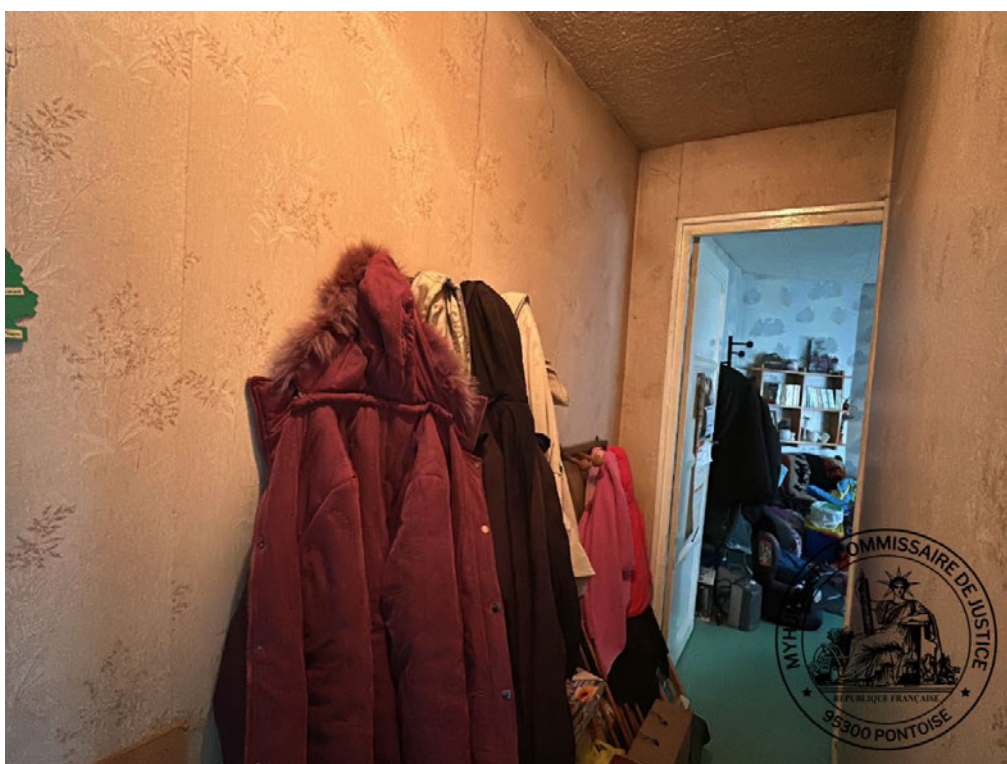
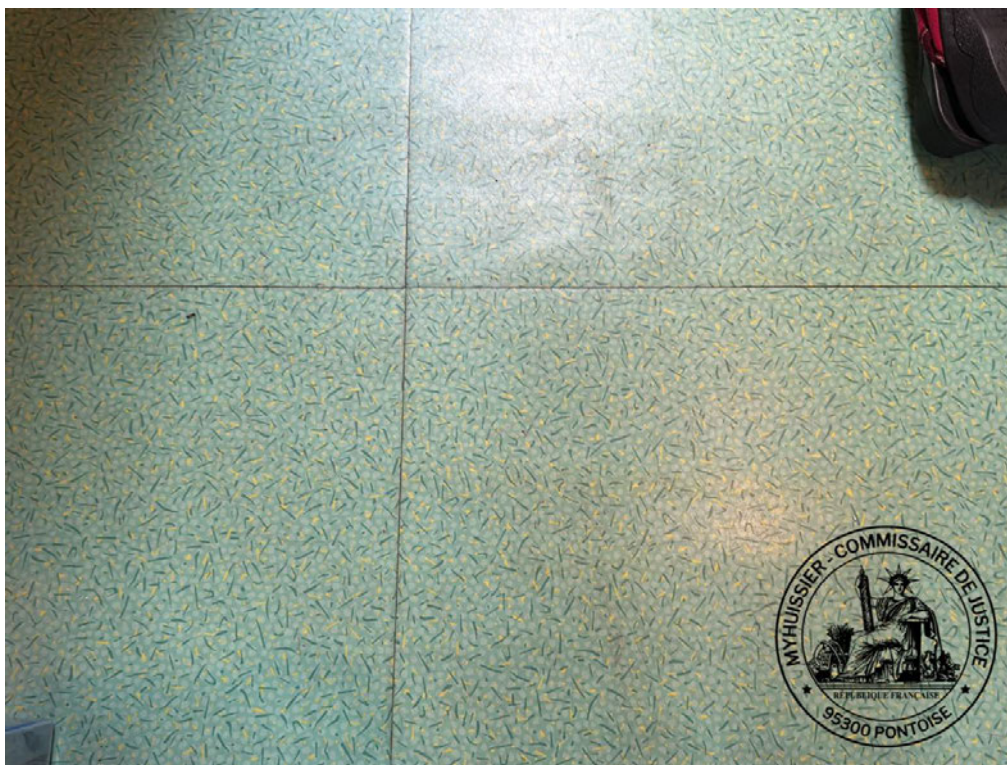
## COULOIR

Je note des murs revêtus d'un papier peint à motif discret et teinte homogène sur l'ensemble visible ; les liaisons hautes, angles et encadrements présentent un aspect régulier. J'observe des déchirures verticales ponctuelles,.

Je relève un plafond avec des dalles collées, anciennes et jaunies.
