Dans les biens et droits immobilier sis 71 avenue de la Victoire 95100  
ARGENTEUIL, cadastrés CE 111,

A l'effet de dresser le **procès-verbal de description** c

**J'ai procédé ainsi qu'il suit et ai pu faire la description suivante :**

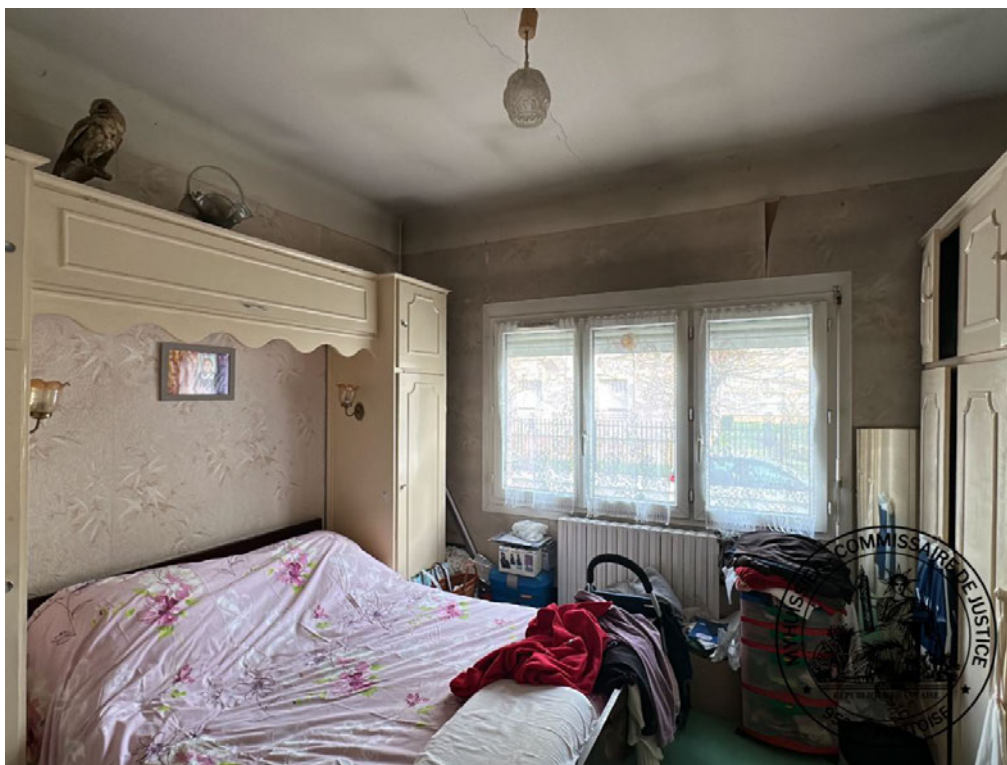
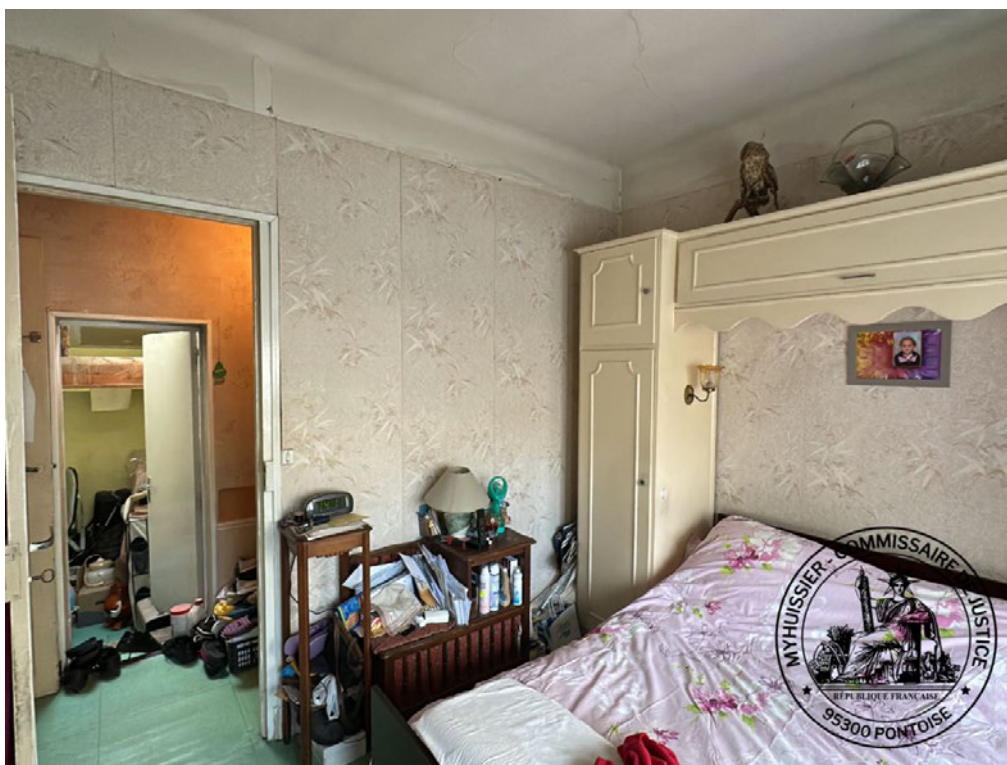
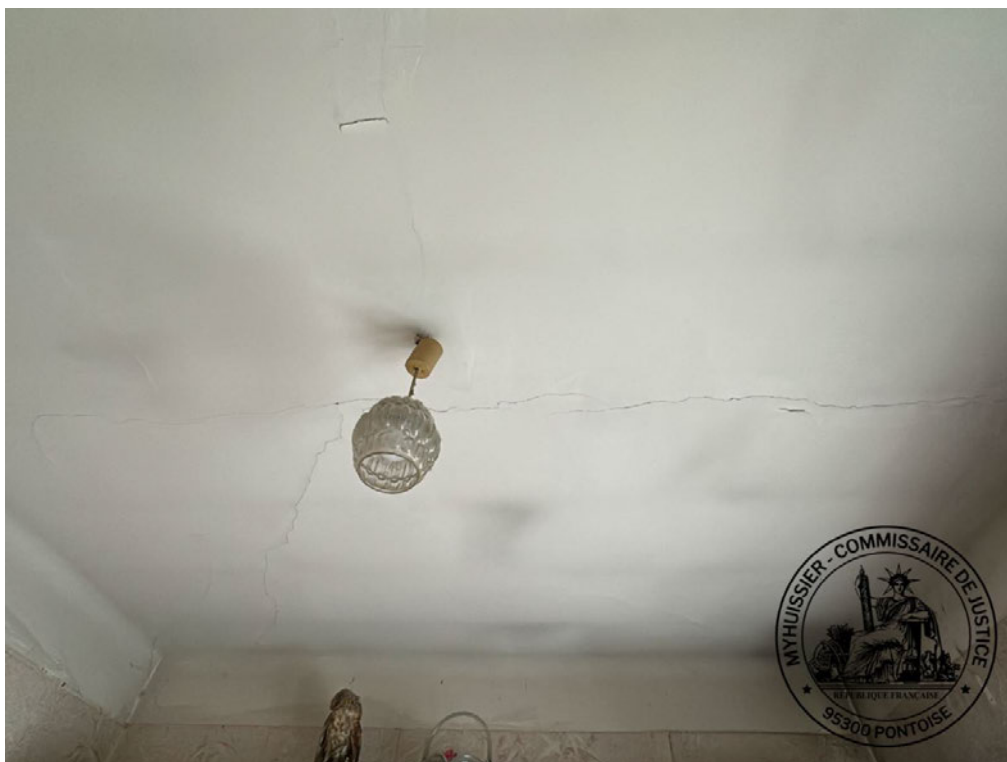
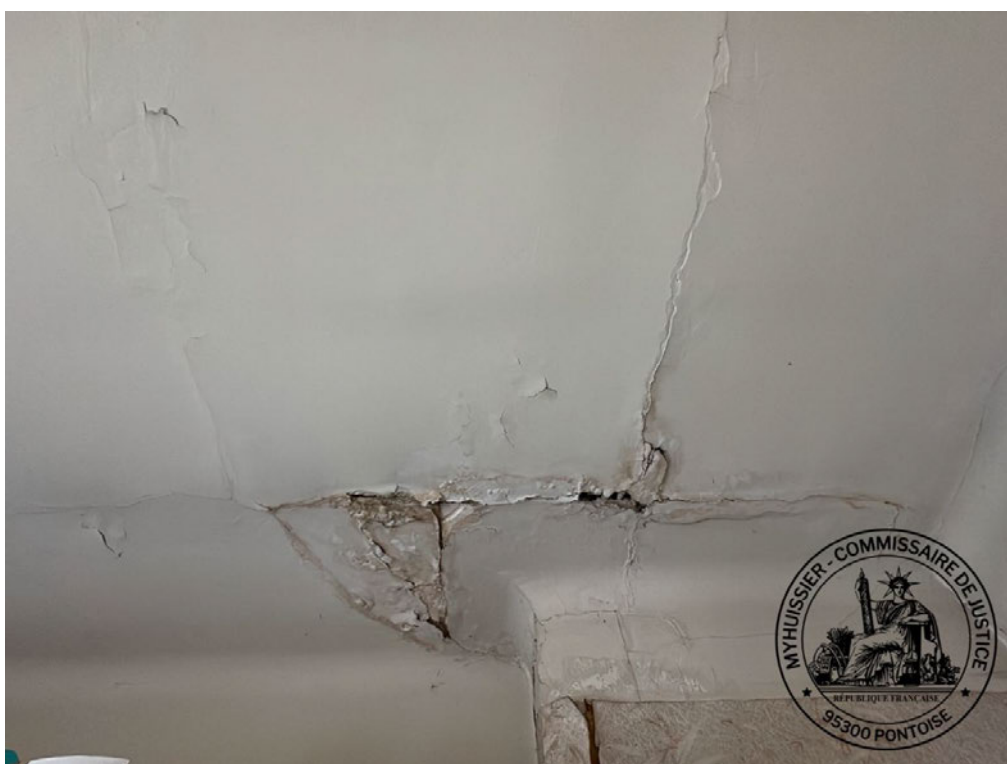
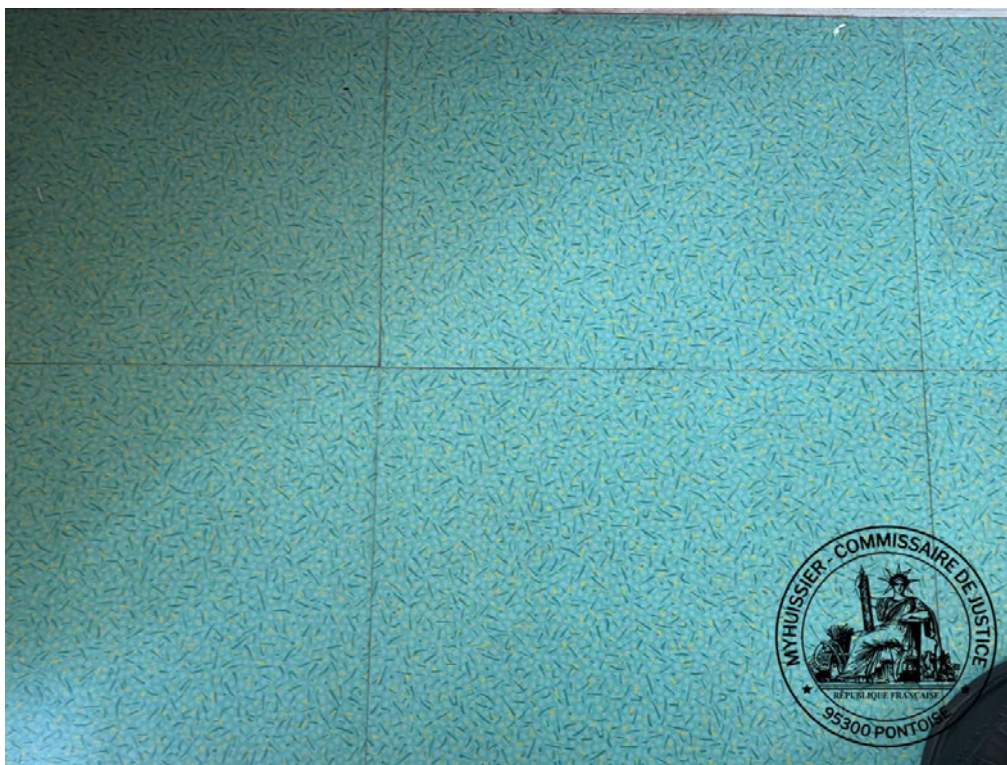
## **PREMIÈRE CHAMBRE**

Présence d'un papier peint ancien, avec de nombreux décollement.

Je note un plafond fortement altéré avec de nombreuses fissures.

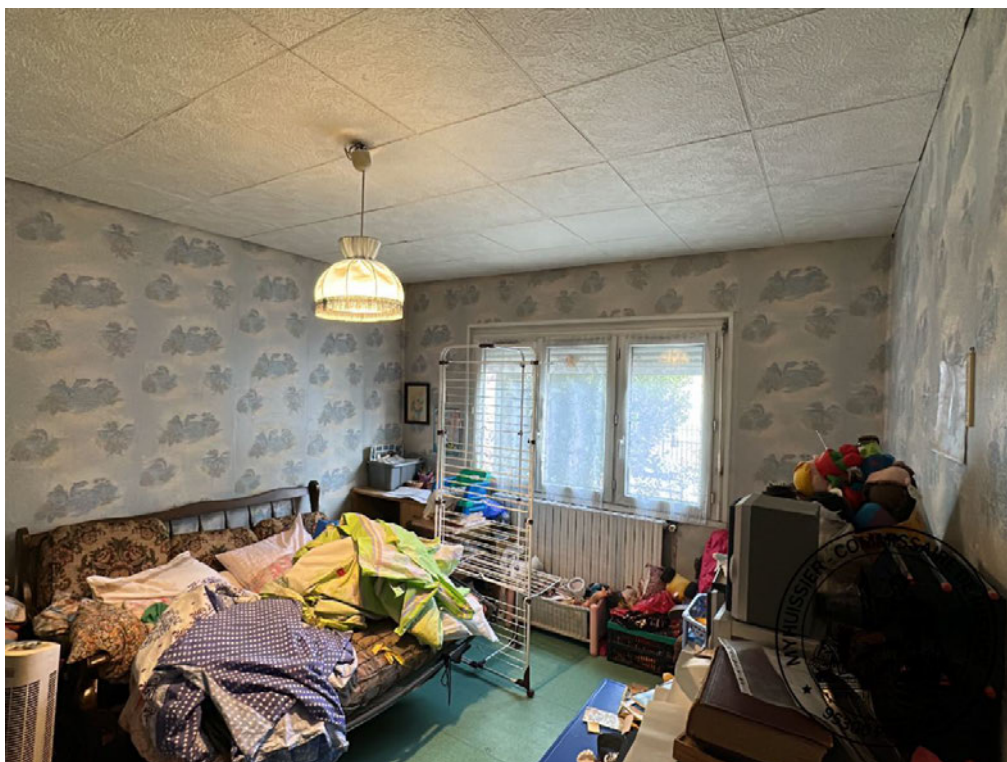
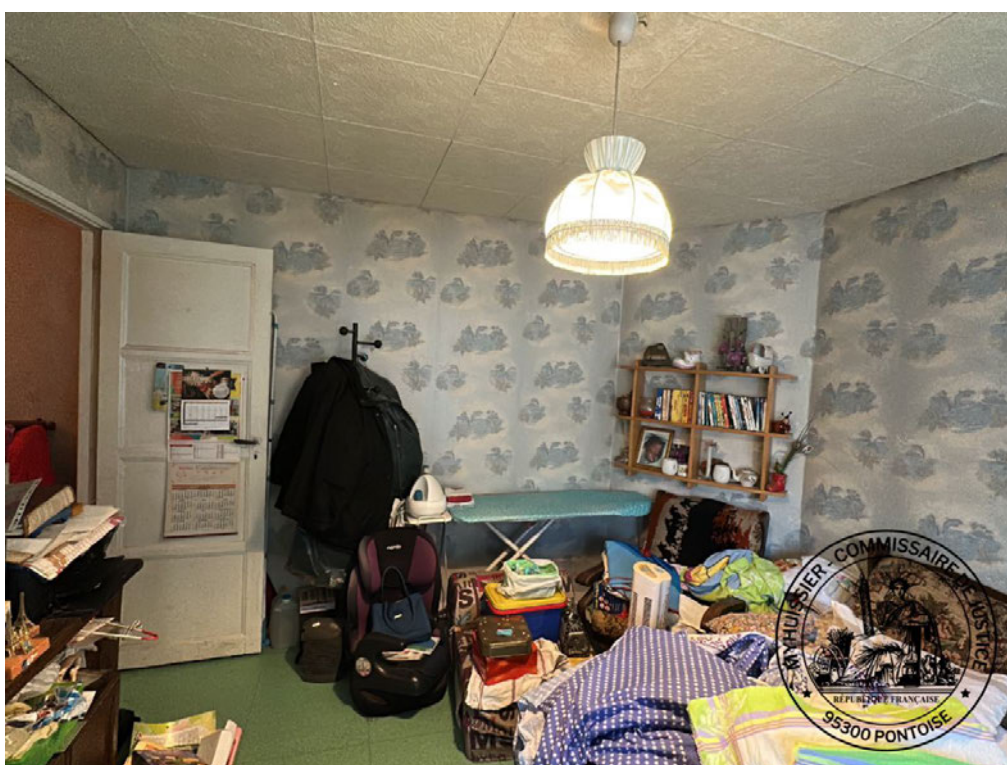
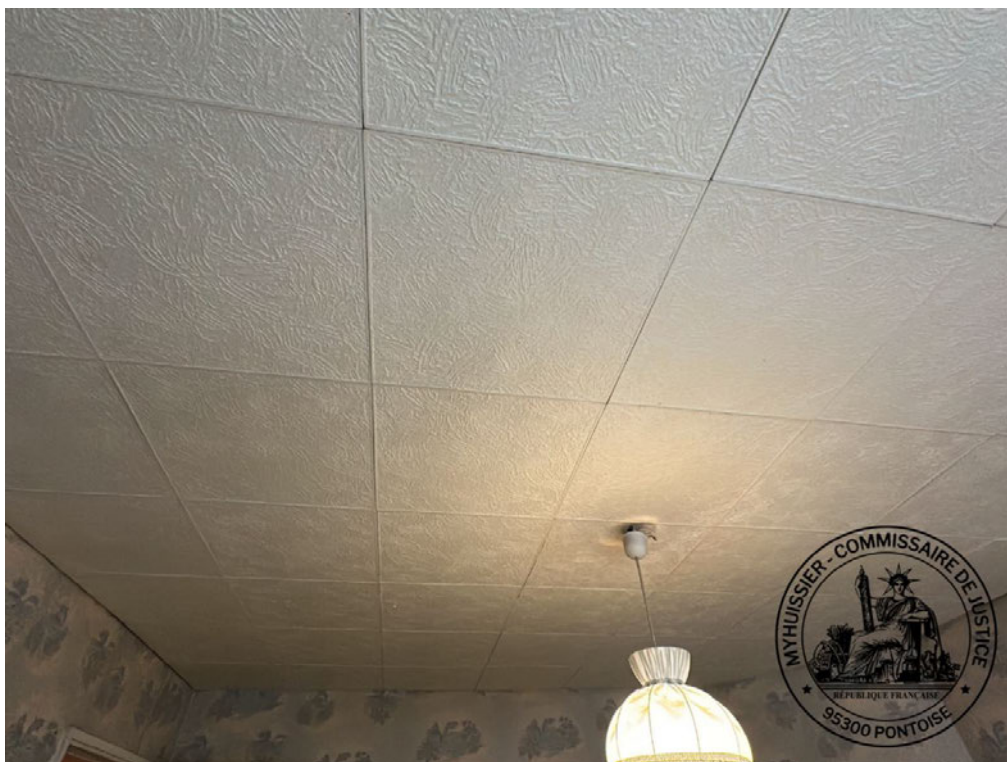
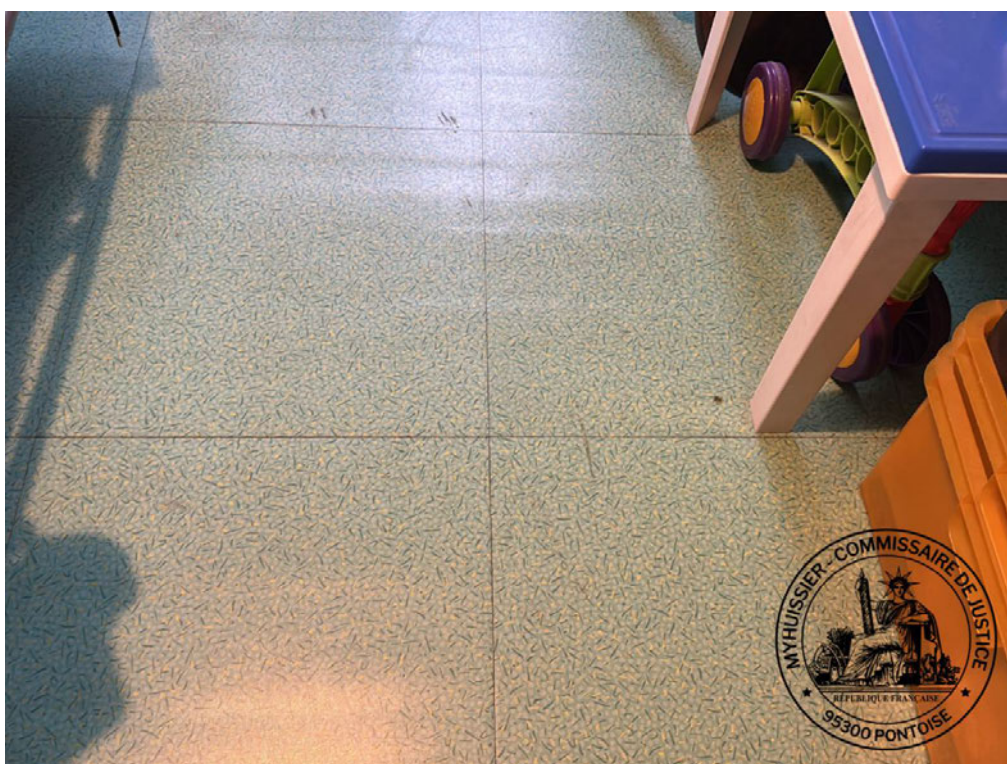
## DEUXIÈME CHAMBRE

J'observe un sol en dalles PVC d'aspect homogène ; joints alignés et réguliers, teinte uniforme. Aucun soulèvement constaté. Je relève toutefois des rayures superficielles ponctuelles sur certaines dalles.

Je relève un plafond avec dalles en polystyrène anciennes et jaunies.

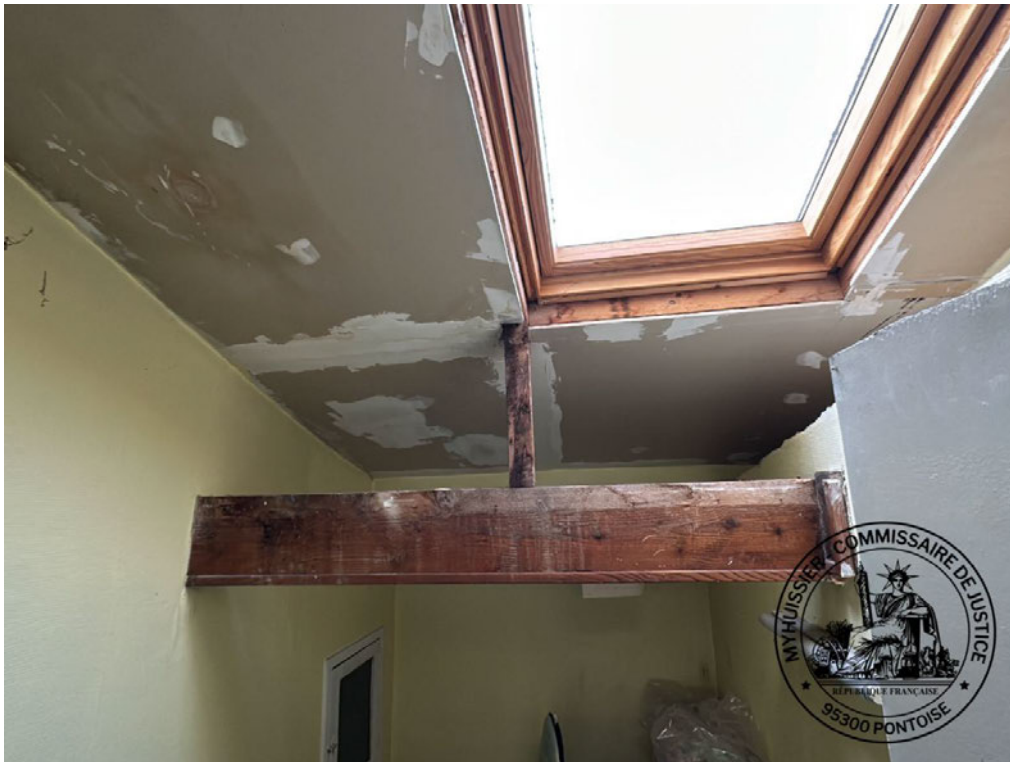
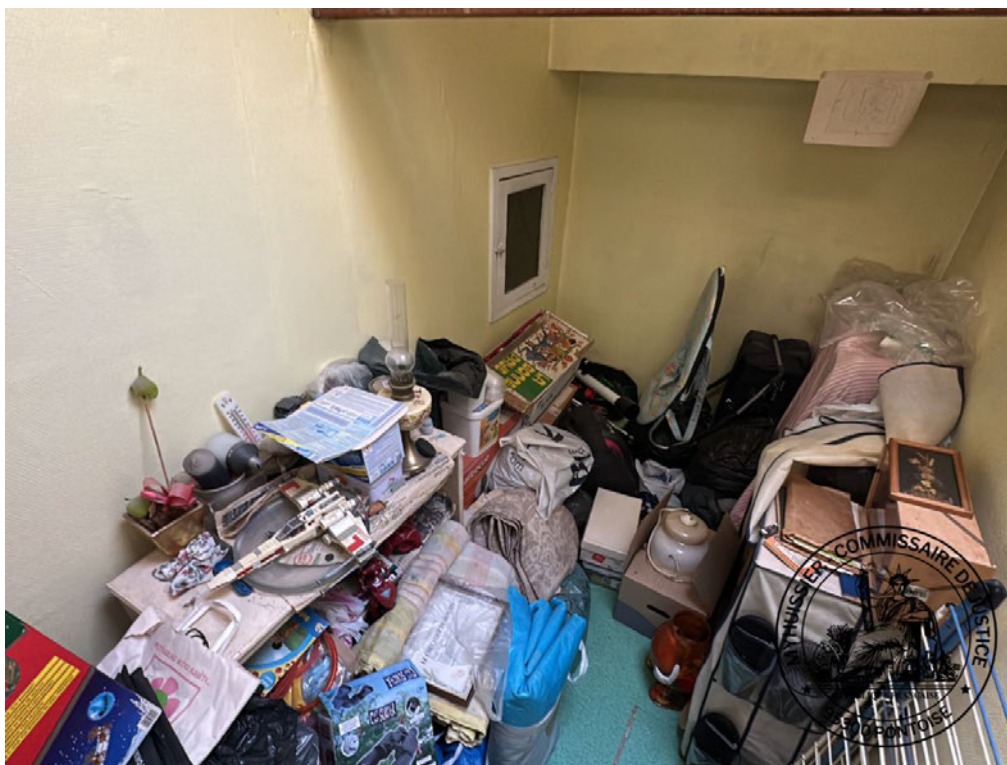
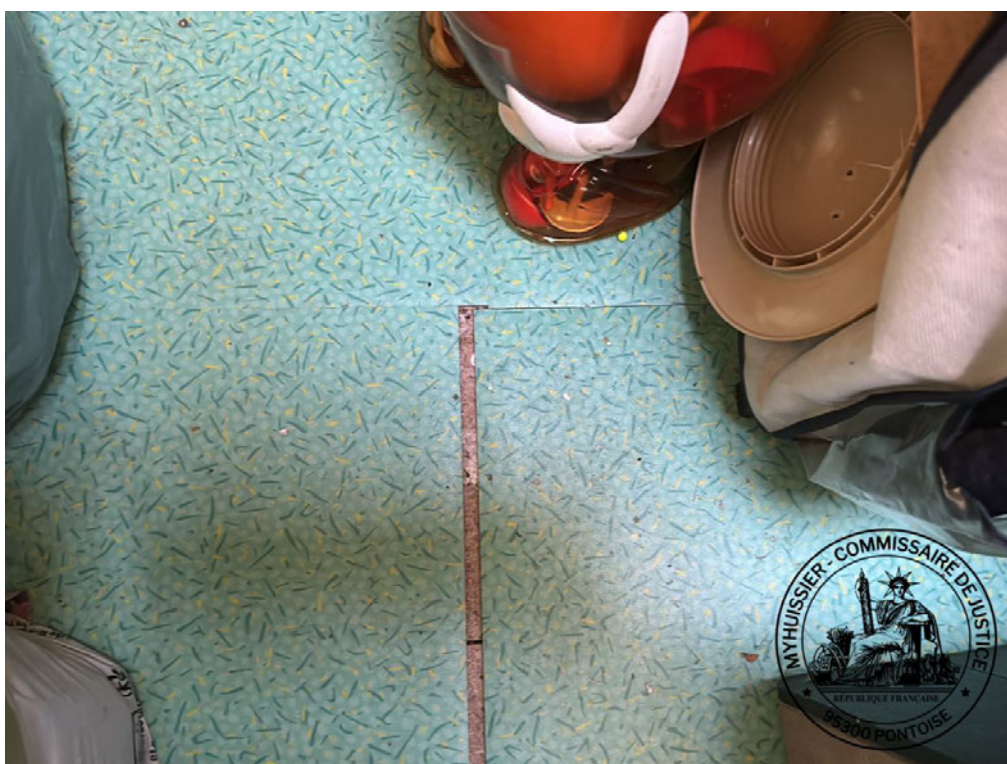
## DRESSING

J'observe un sol en vinyle à motif, homogène sur la zone visible, avec des défauts d'alignement entre certaines dalles.

Les murs peints affichent une surface globalement homogène. De légères irrégularités ponctuelles sont visibles. Les parties basses, largement masquées, limitent l'observation.

Présence d'un doublage sans peinture.

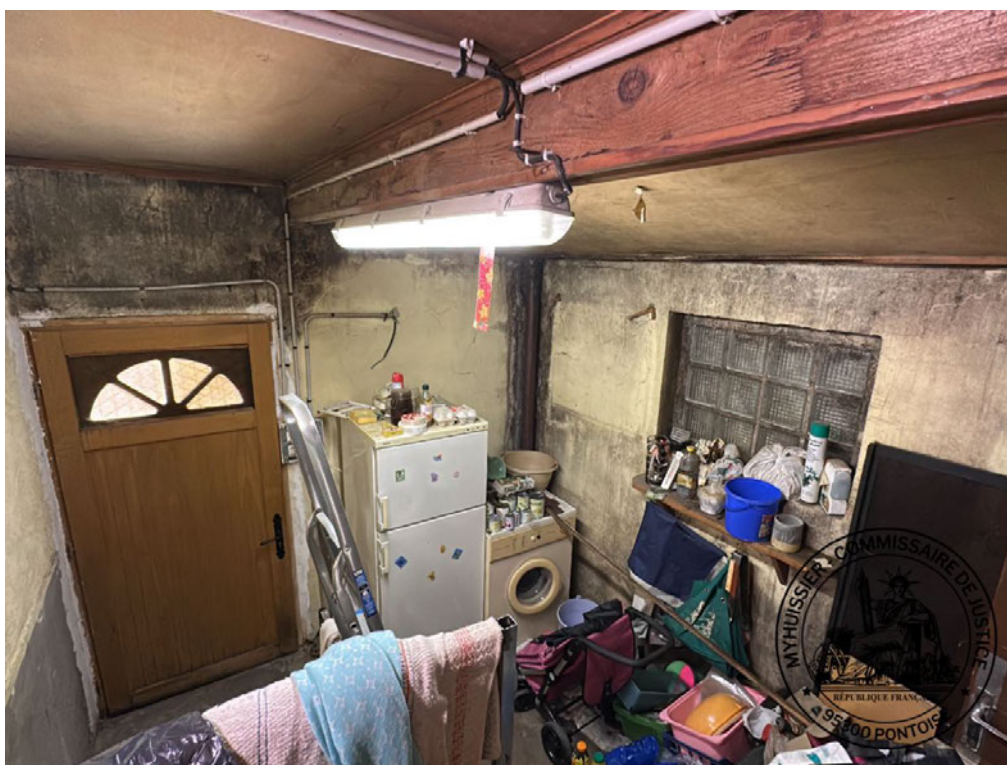
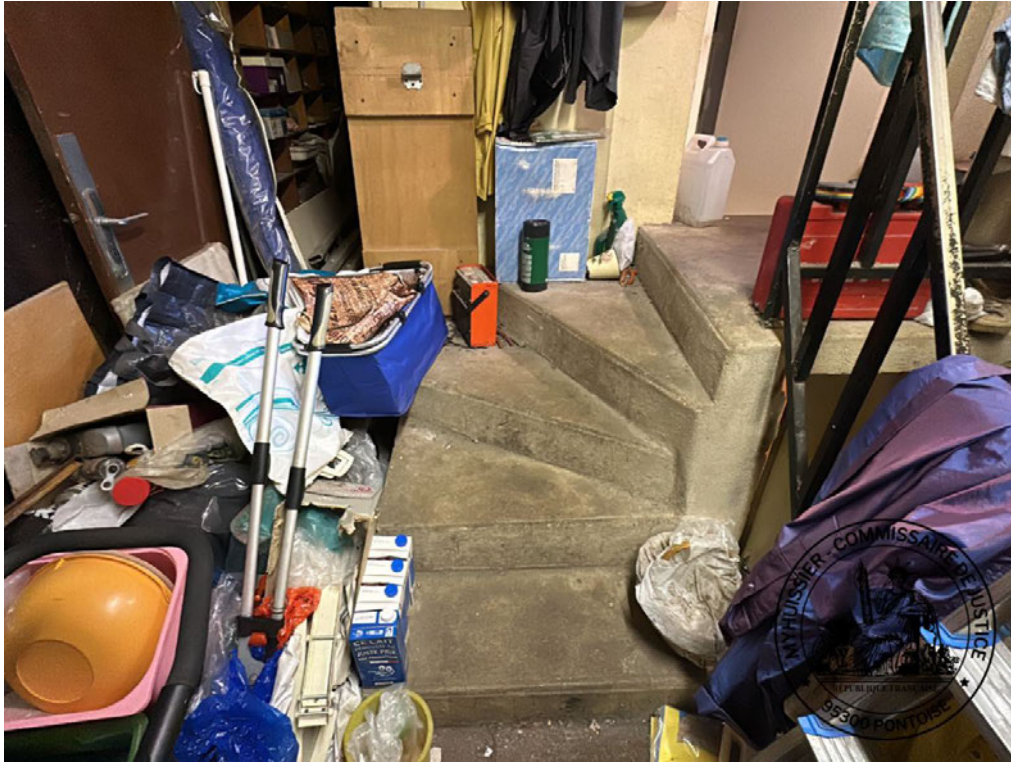
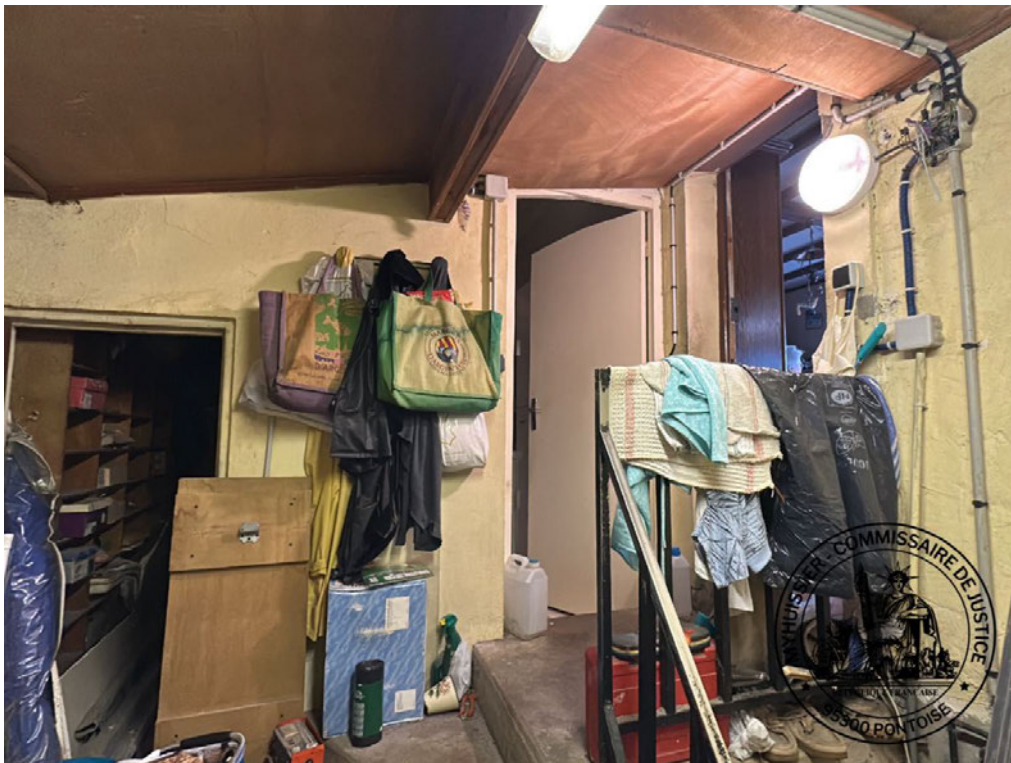
## ESCALIER MENANT AU SOUS SOL / BUANDERIE

Je relève des murs dégradés : salissures étendues, fissure oblique à l'angle haut mur/plafond. La surface est irrégulière, la teinte hétérogène. L

Il est constitué de panneaux de bois en état d'usage.

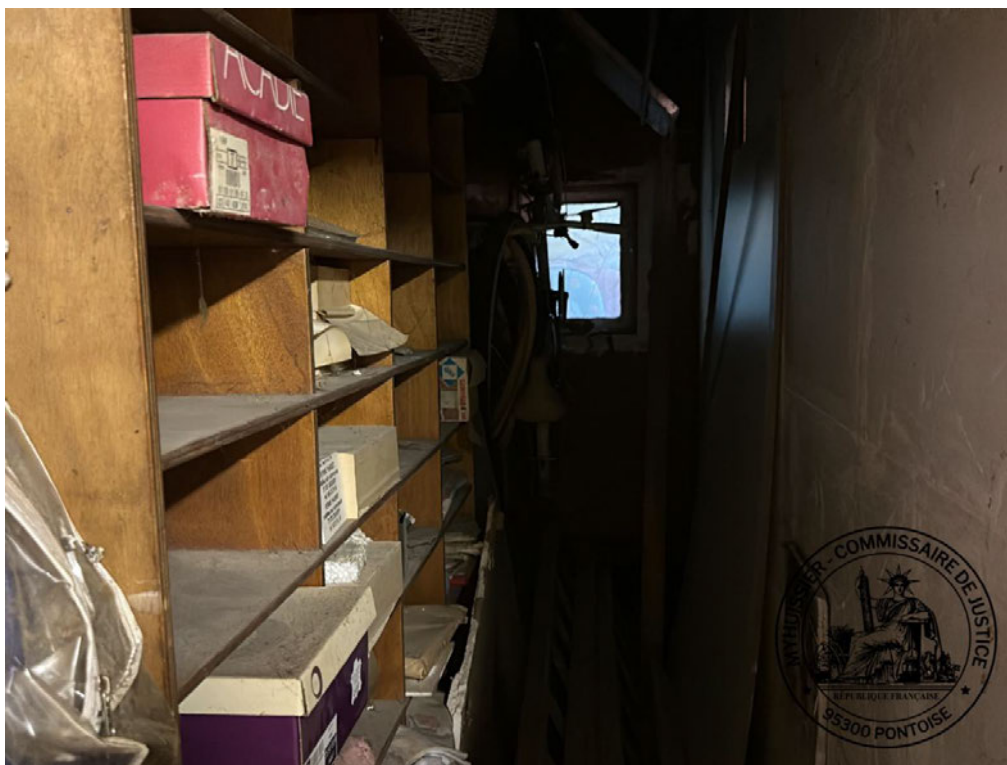
## PLACARD

Je constate des dégradations visibles sur les murs : traces marquées, frottements, rayures localisées et zones assombries. Je relève aussi des marques et salissures ponctuelles assimilables à des griffures, d'intensité

variable selon les endroits, ainsi que des reprises de surface ponctuelles. La pièce, tout en longueur, souffre d'un éclairage insuffisant qui limite l'appréciation de certaines zones.

Il s'agit manifestement d'un ancien couloir menant sur le garage.

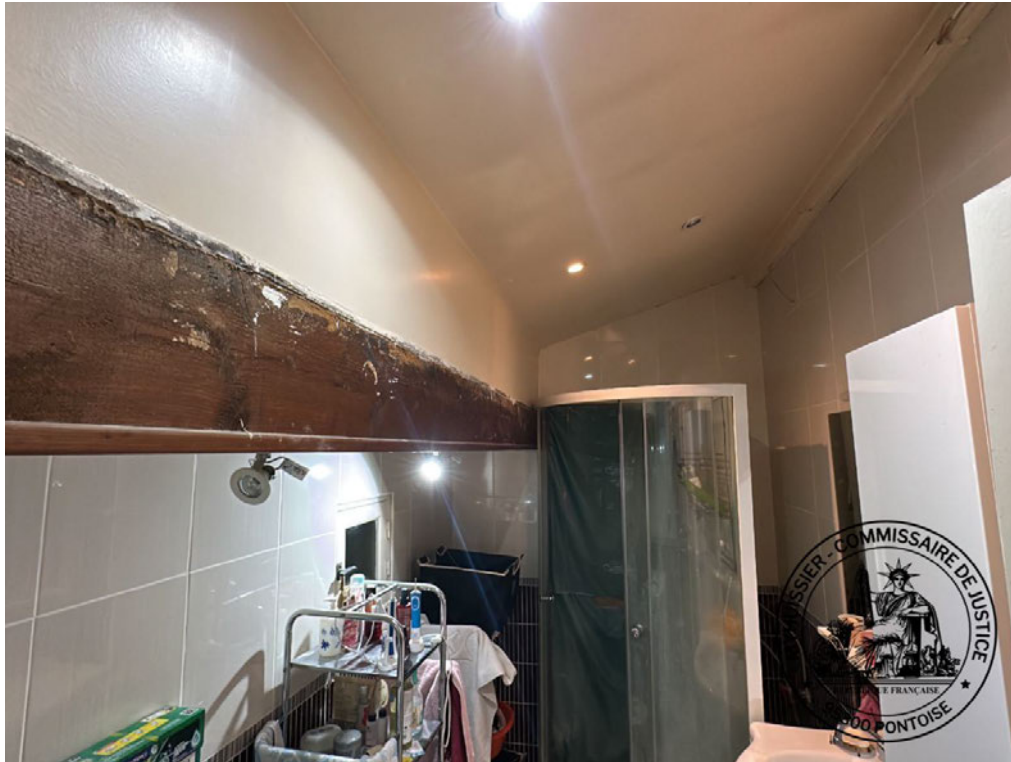
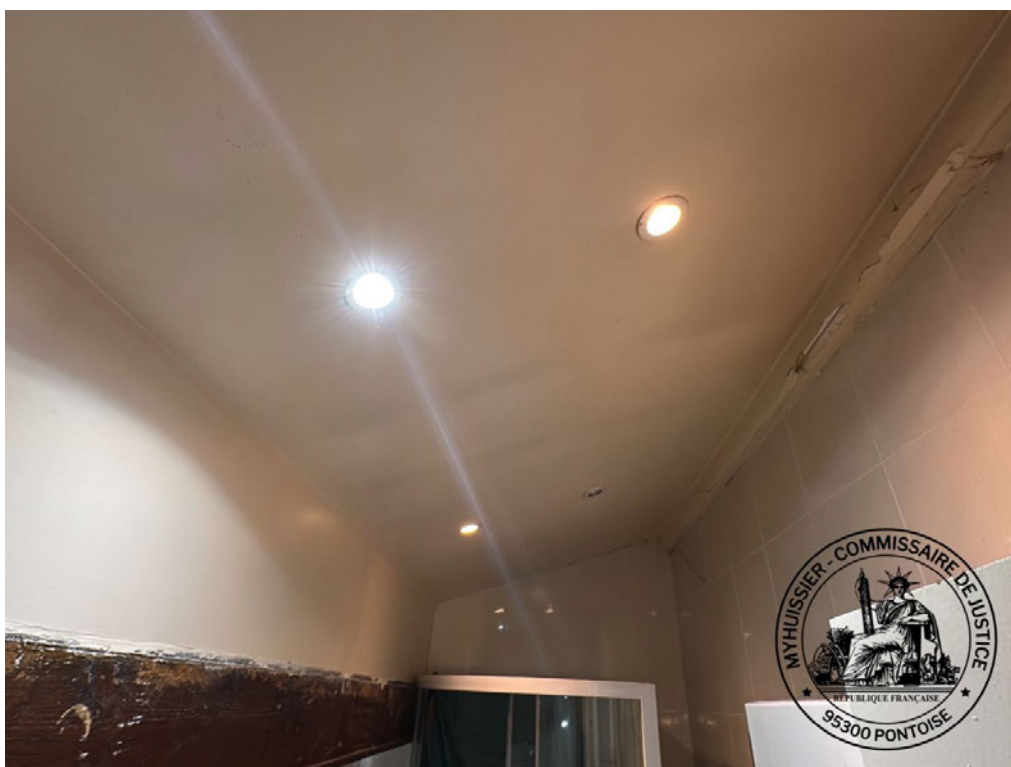
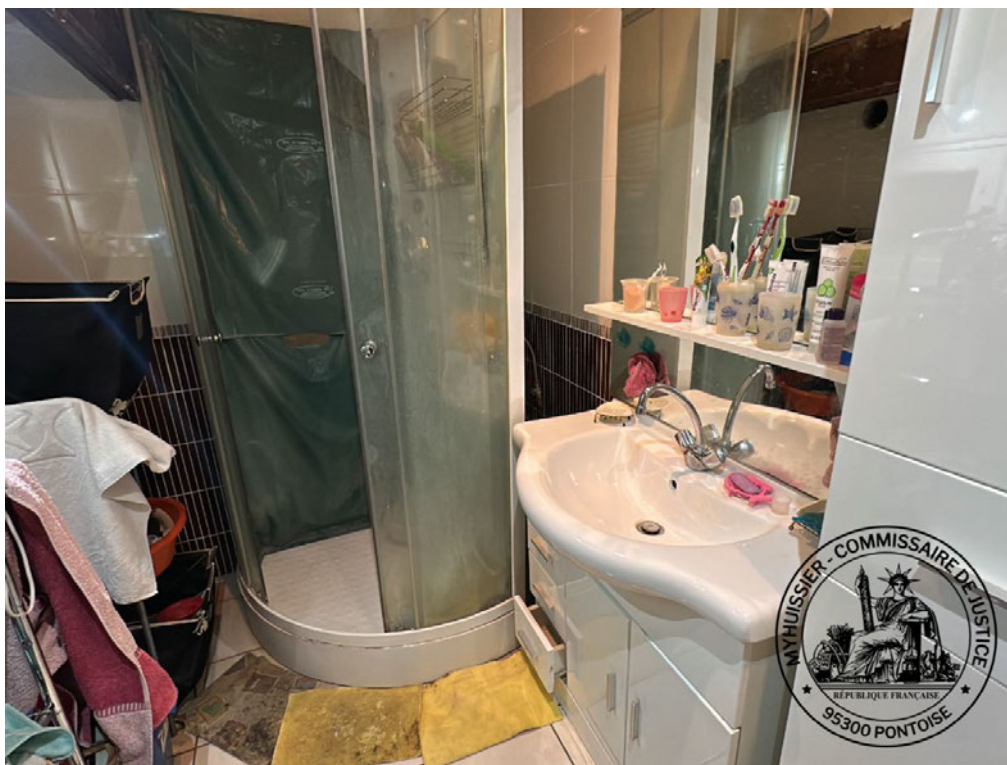
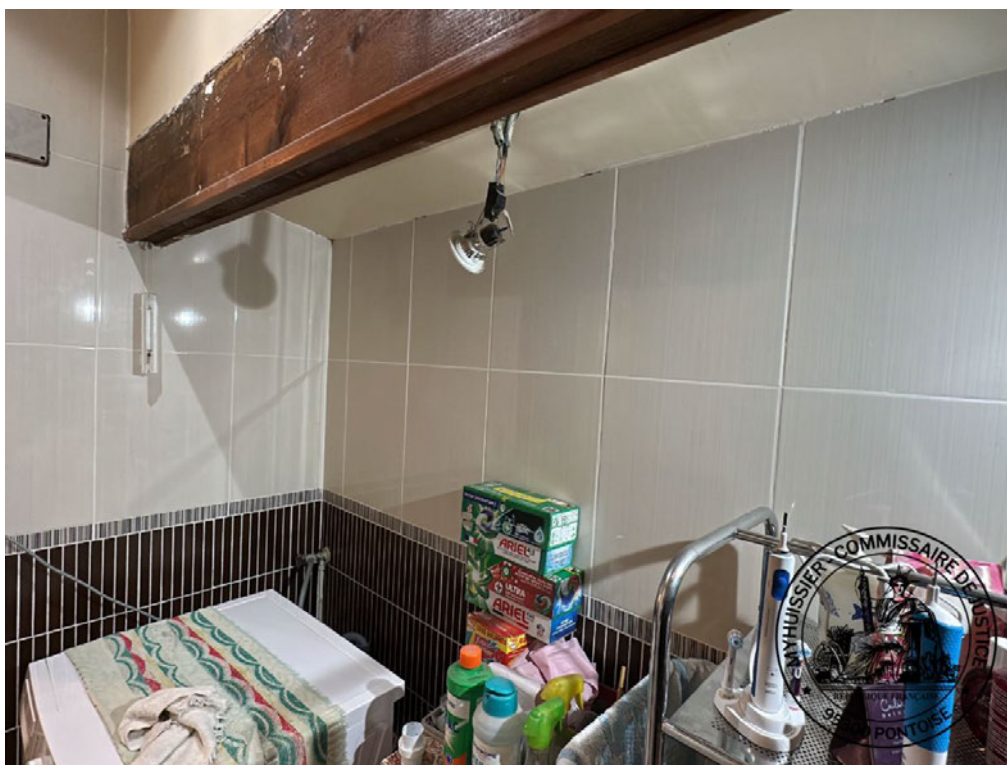
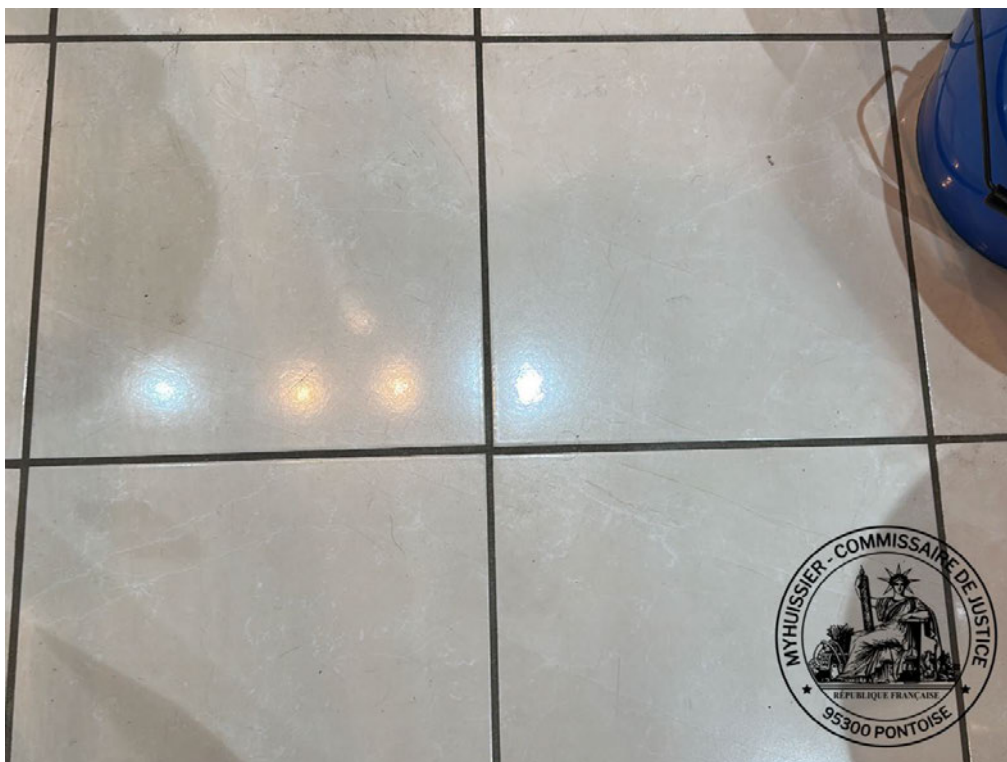
## **SALLE DE BAINS**

Je constate un plafond en bon état général. Quelques marques à la jonction des plaques de BA13 sont visibles.

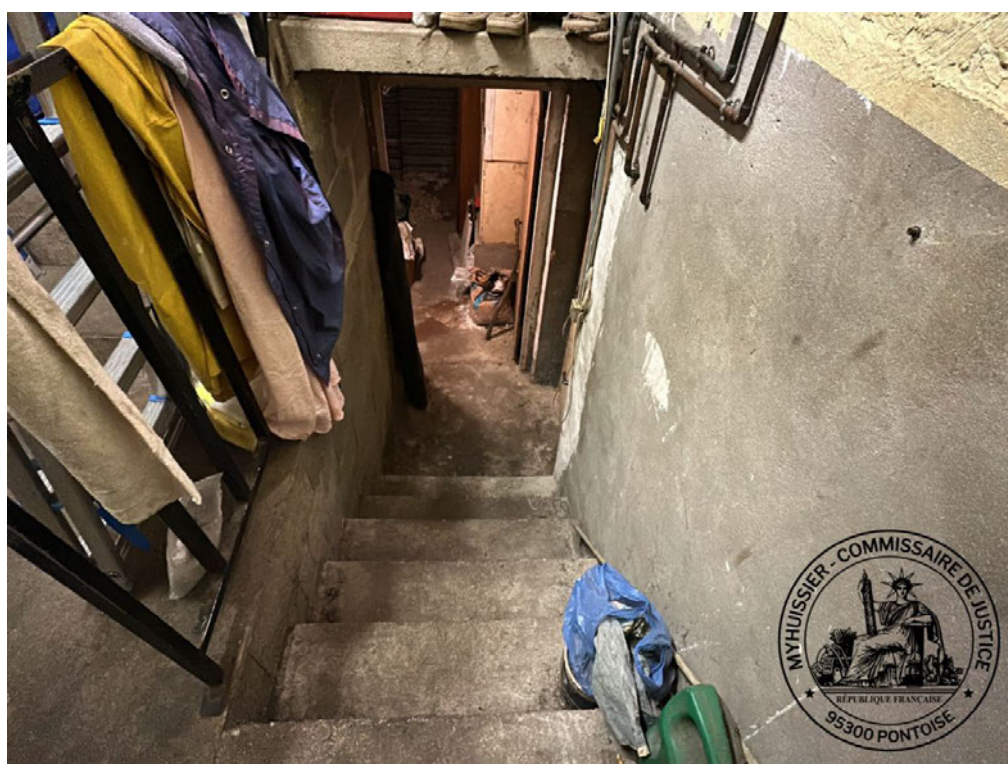
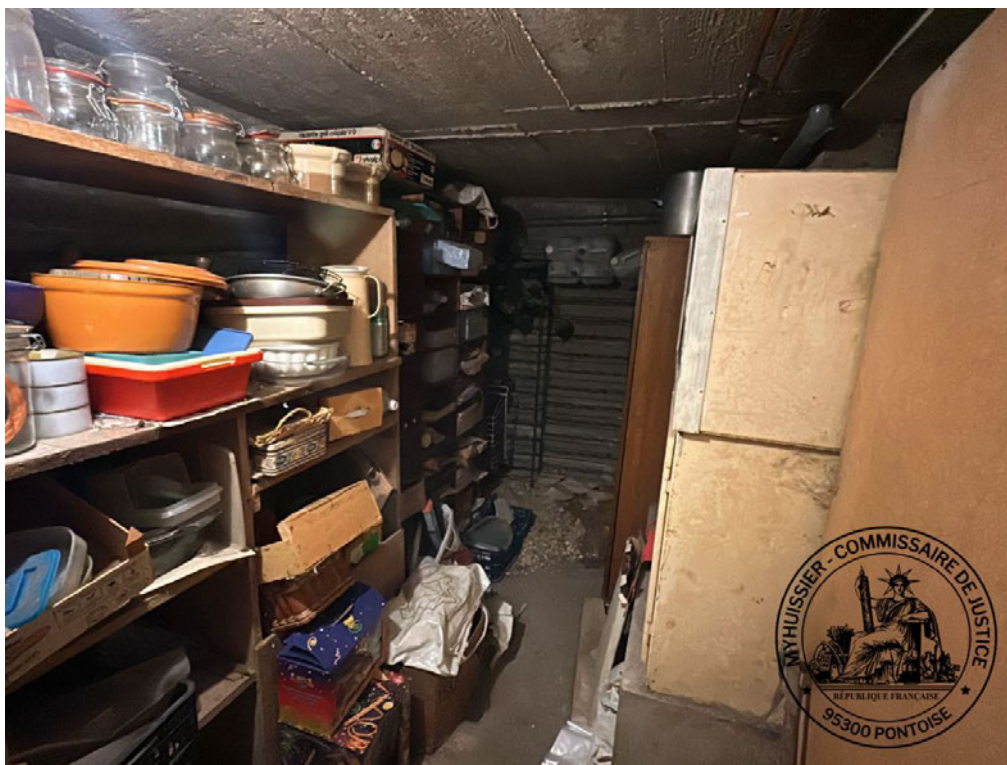
### **Première pièce face à l'escalier**

Cette pièce est brute de tout revêtement en sol, murs et plafond. Elle est équipée d'une installation électrique fonctionnelle.

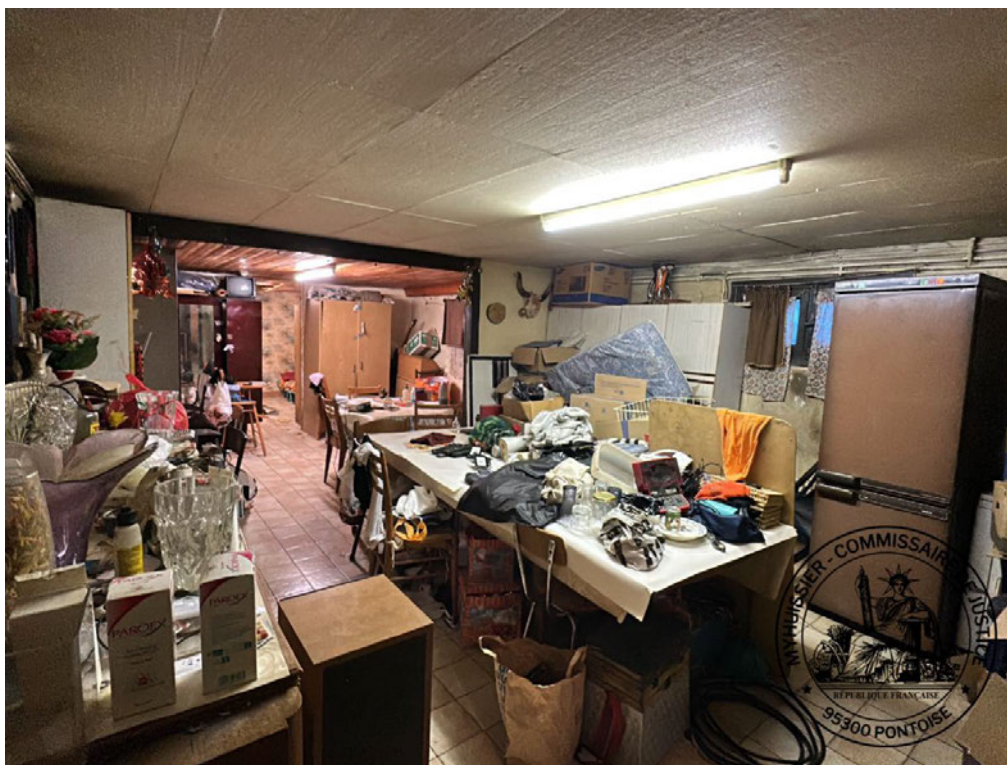
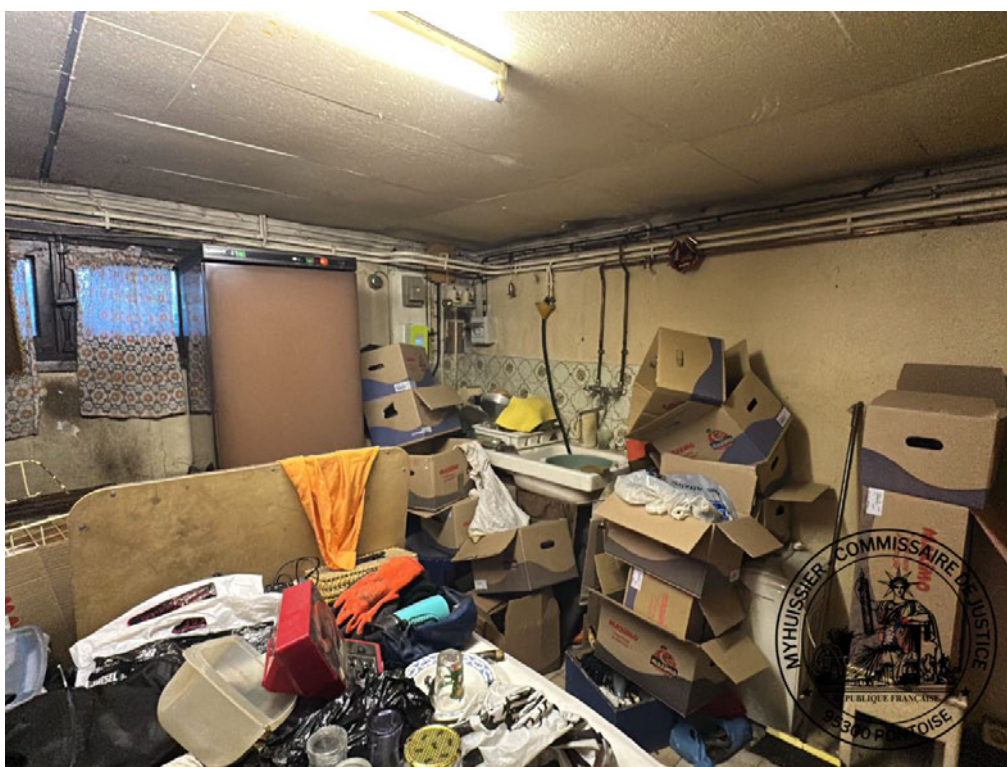
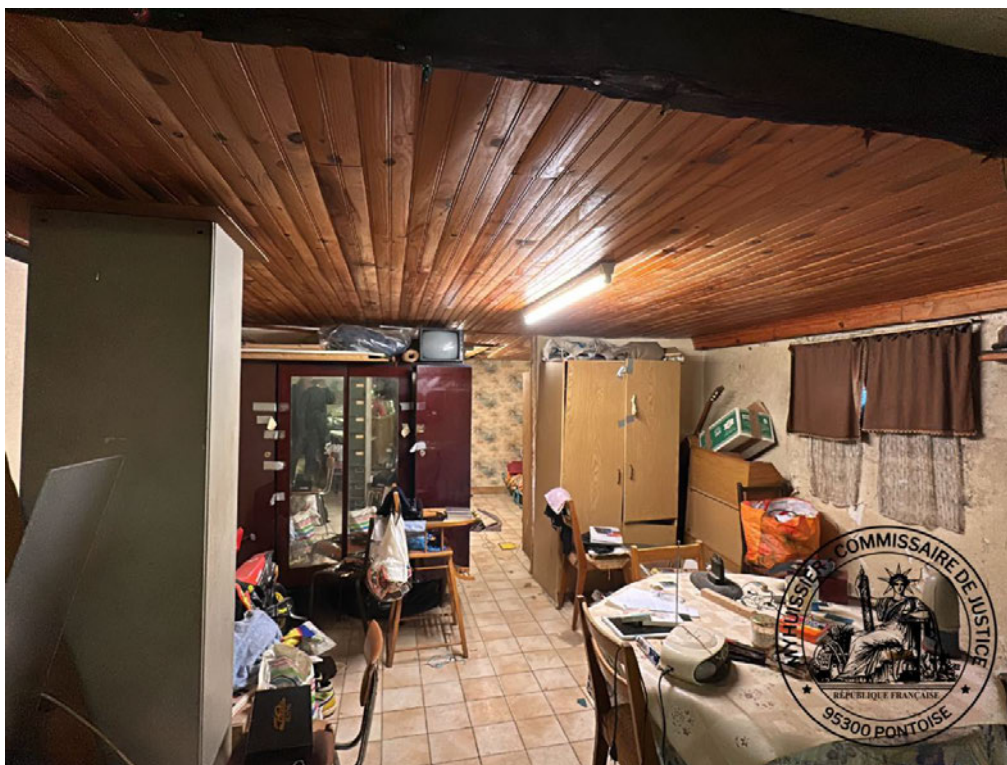
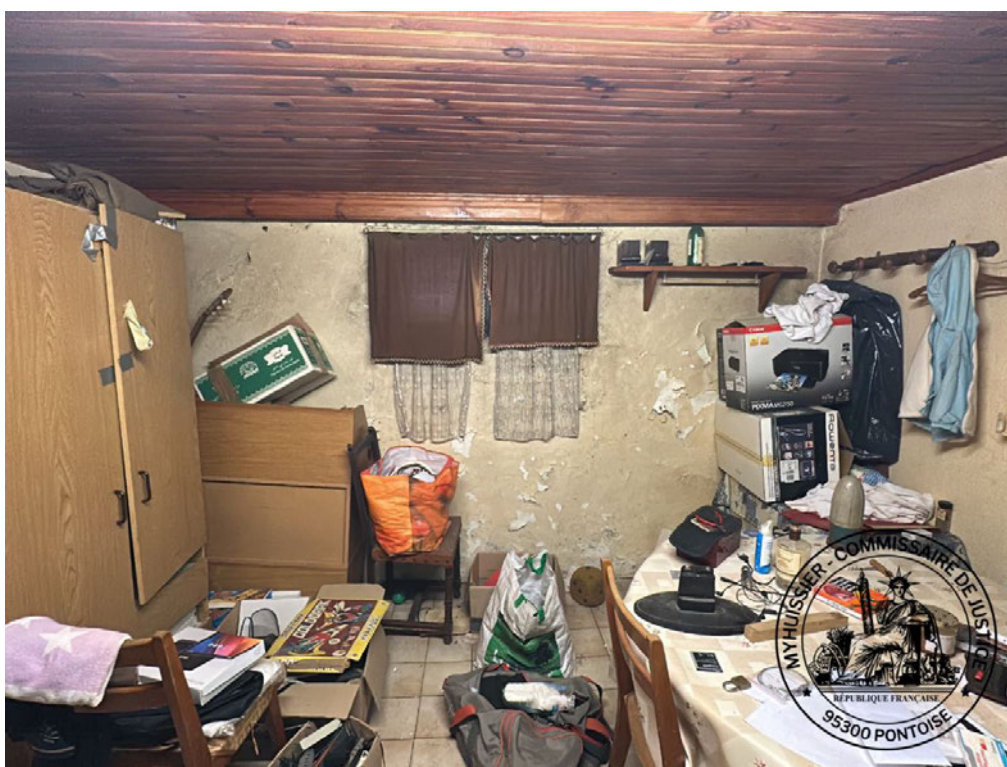
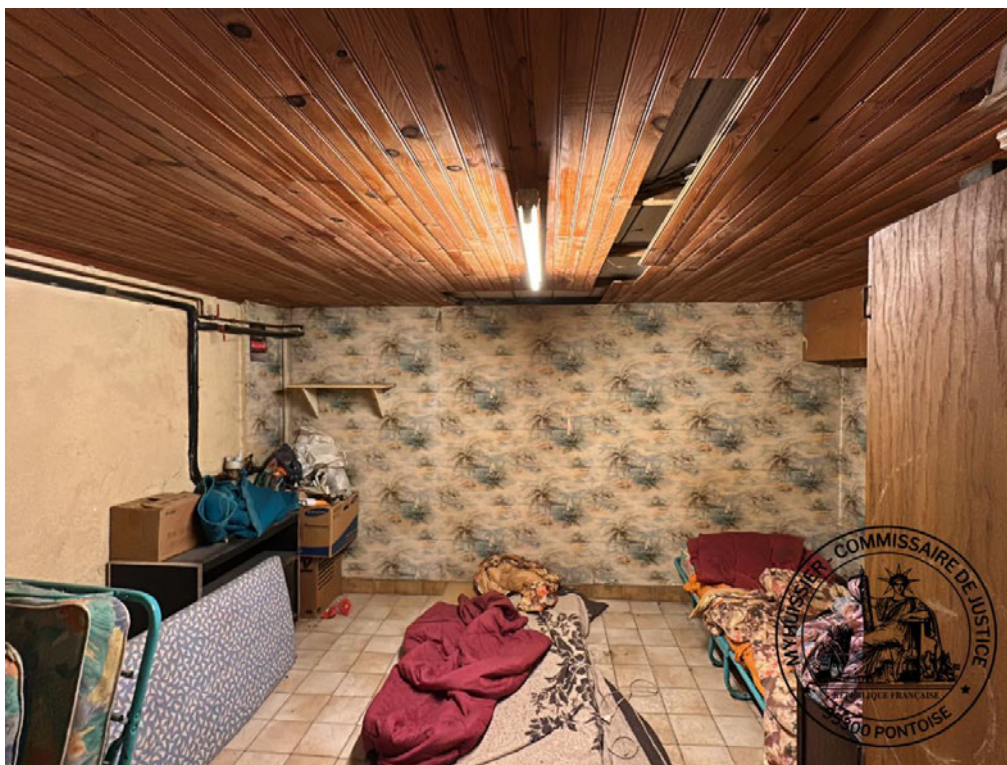
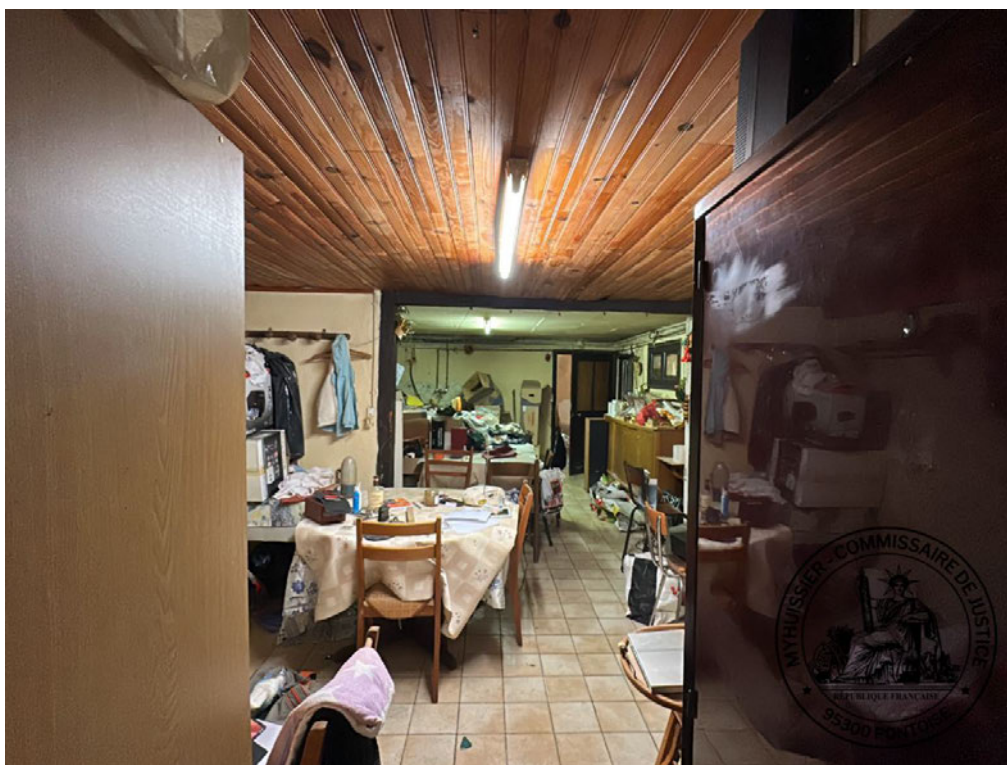
### **Seconde pièce à droite**

Carrelage au sol ancien mais en état d'usage.

Peinture ancienne et usagée.

Il est constitué de dalles en polystyrène ou d'un lambris en mauvais état.
