Dans les biens et droits immobilier sis 71 avenue de la Victoire 95100  
ARGENTEUIL, cadastrés CE 111,

A l'effet de dresser le **procès-verbal de description** c

**J'ai procédé ainsi qu'il suit et ai pu faire la description suivante :**

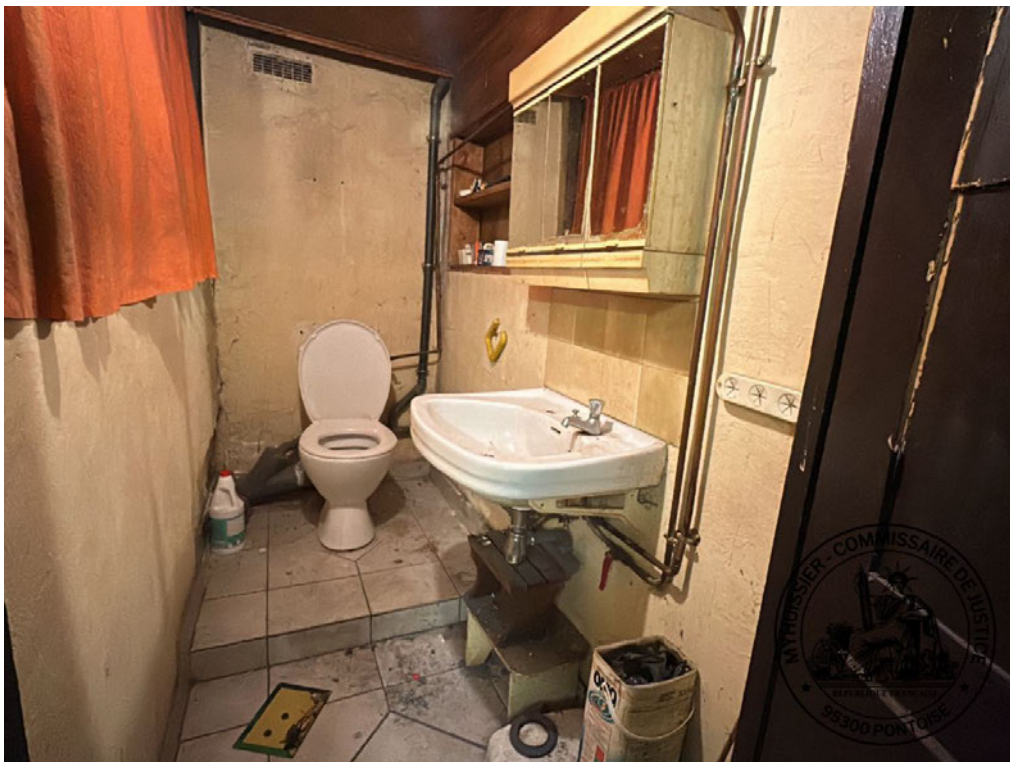
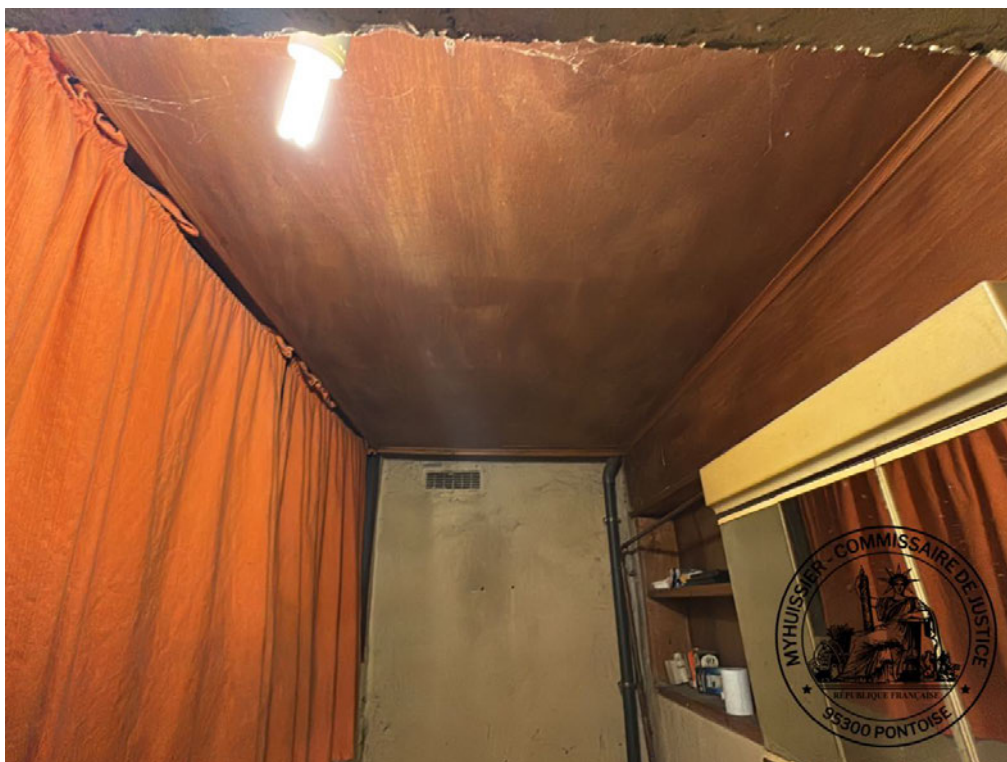
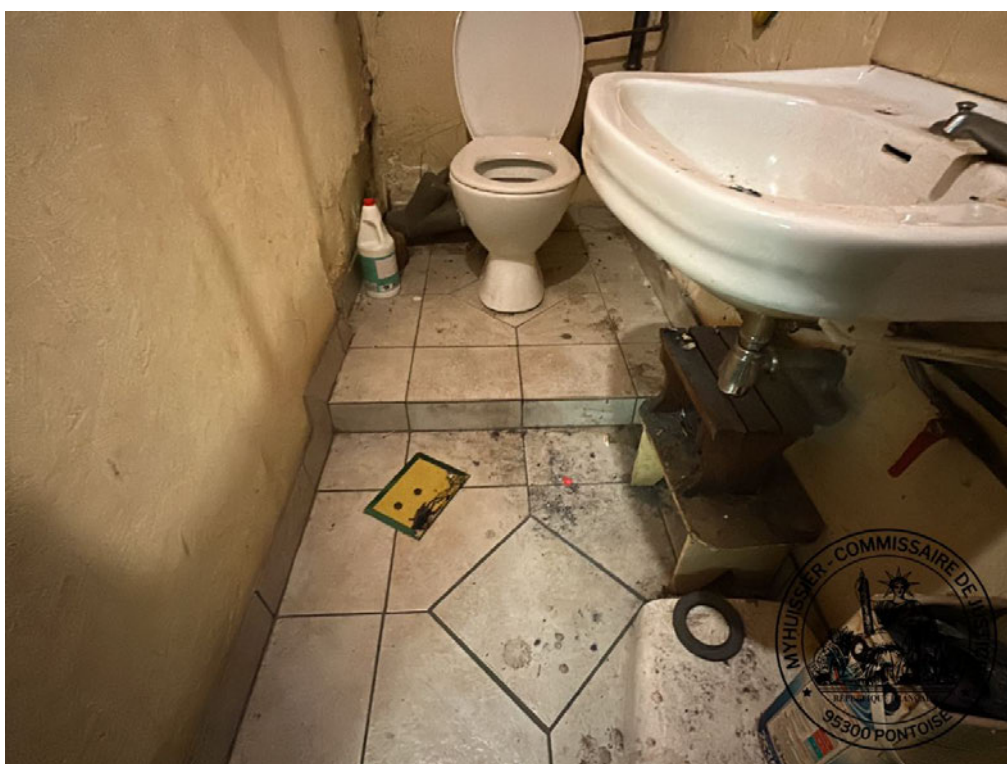
## WC SOUS SOL

Peinture sur murs ancienne et usagée.

Il est constitué d'un panneau en bois avec découpe irrégulière.

Je constate que les sanitaires sont fortement altérés : surfaces usées, taches dans le WC clair, salissures marquées sur le lavabo mural à robinetterie apparente. Le support sous lavabo et ses éléments de maintien se présentent abîmés et disjoints, les liaisons sous lavabo demeurent irrégulières. Conduites et siphon sont visibles sous l'appareil.

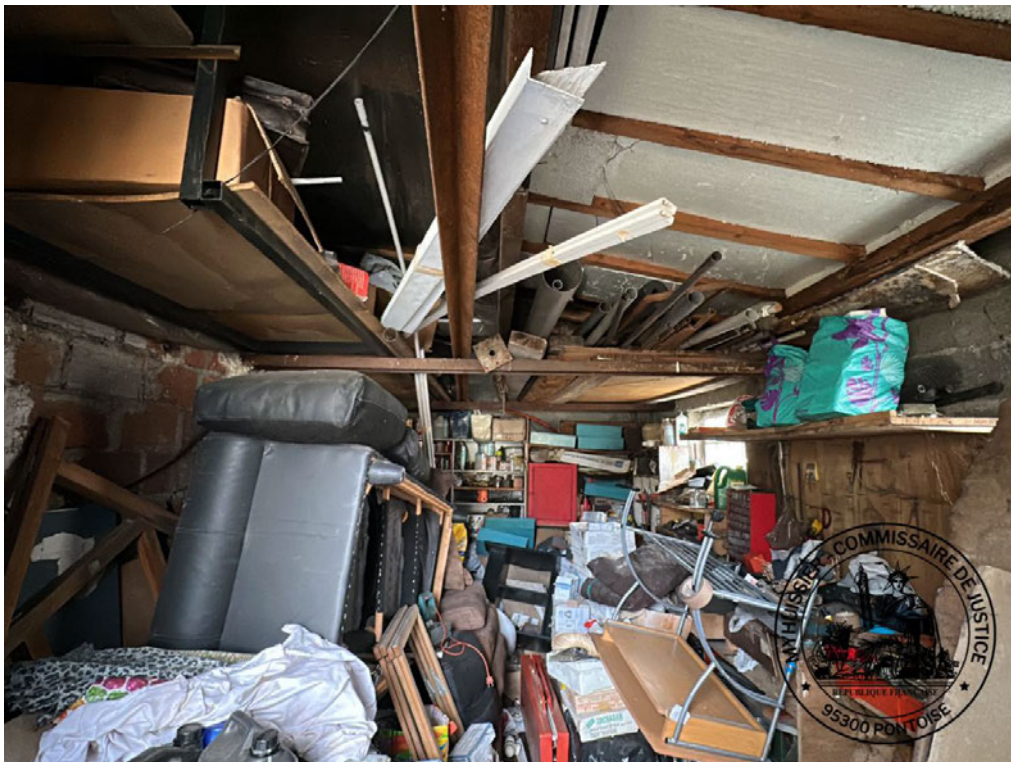
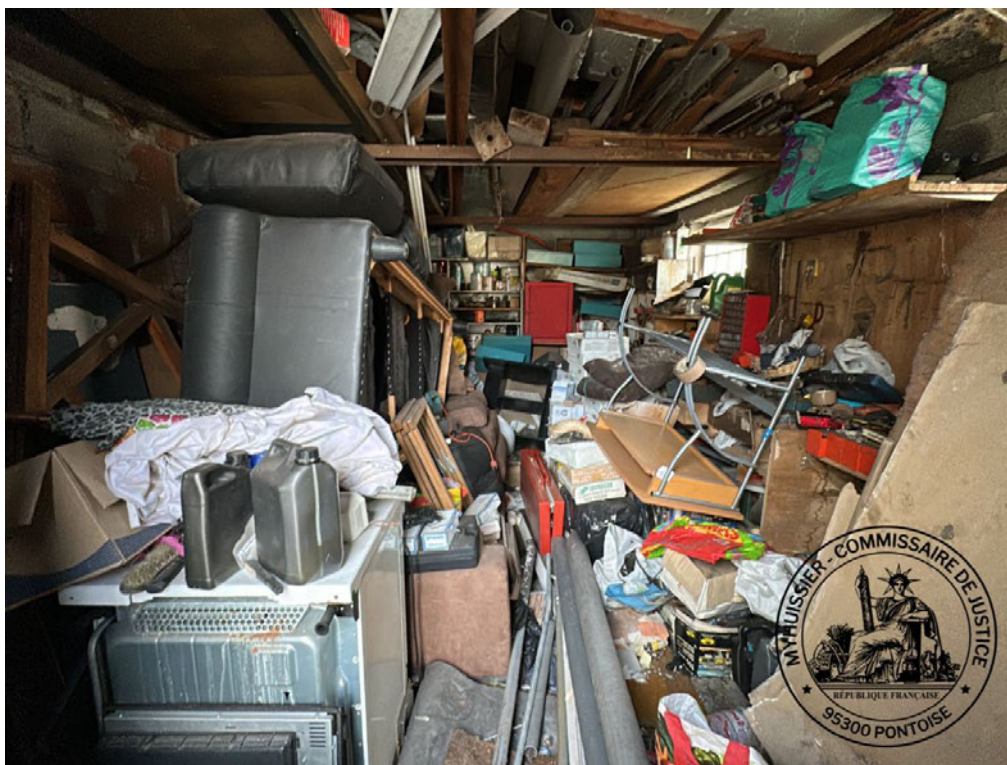
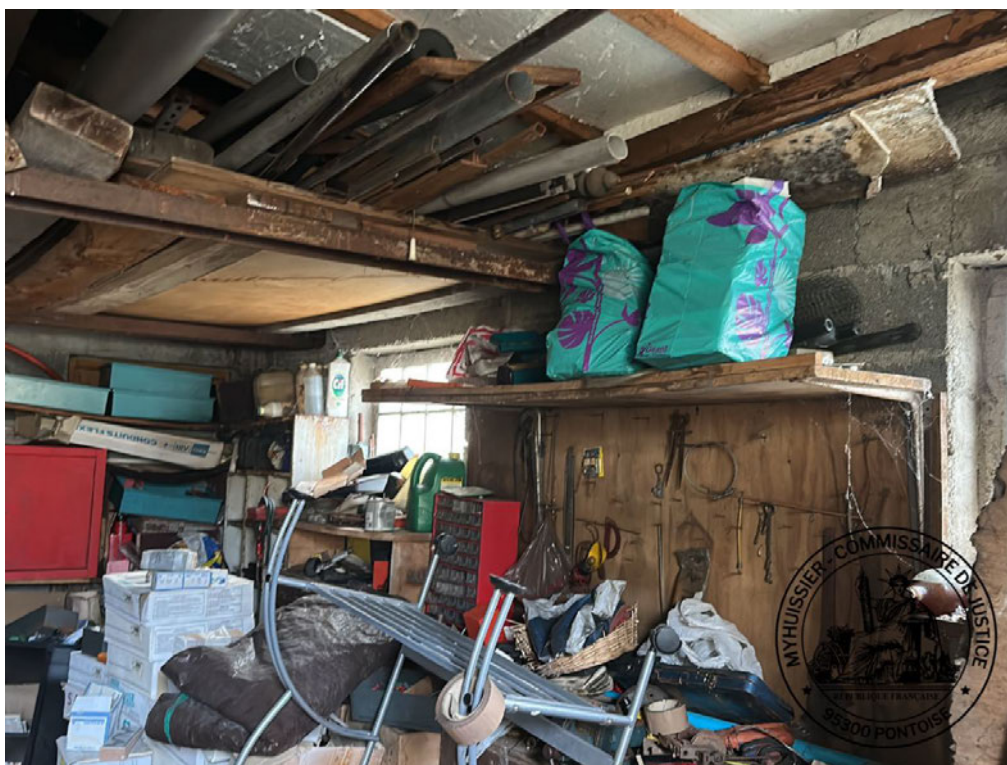
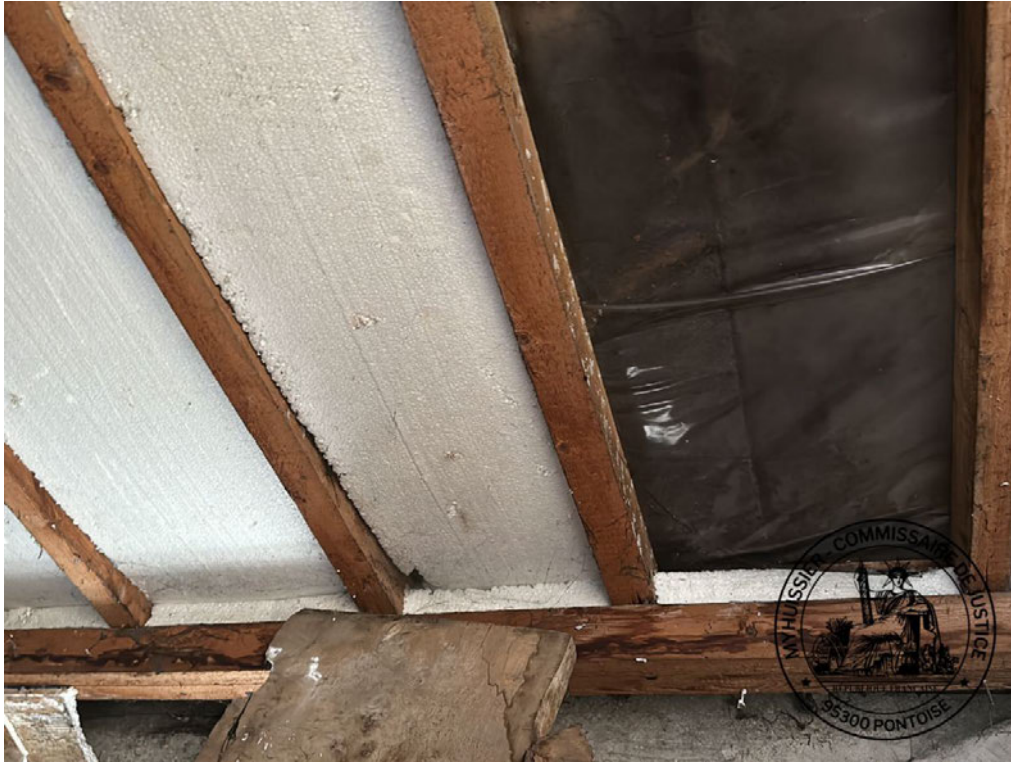
## GARAGE

Je constate un plafond très dégradé : rupture de continuité des panneaux à l'endroit où un film souple remplace un panneau, traces sombres localisées d'aspect irrégulier sur un élément de l'ossature, luminaire tubulaire incliné et partiellement désolidarisé de son support. L'ossature demeure apparente avec panneaux visibles, conférant un aspect hétérogène.

Je relève sur les murs des surfaces hétérogènes à teinte irrégulière, avec reprises localisées. Les liaisons apparaissent homogènes sur les zones libres, tandis que des masquages partiels limitent la visibilité de certaines portions.

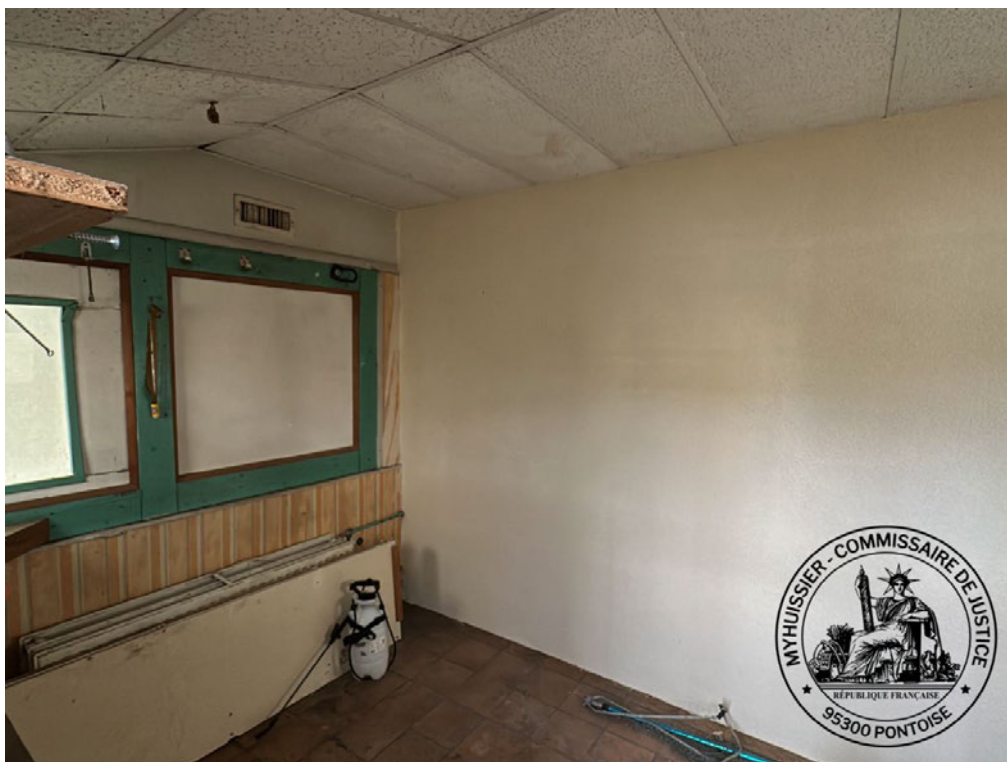
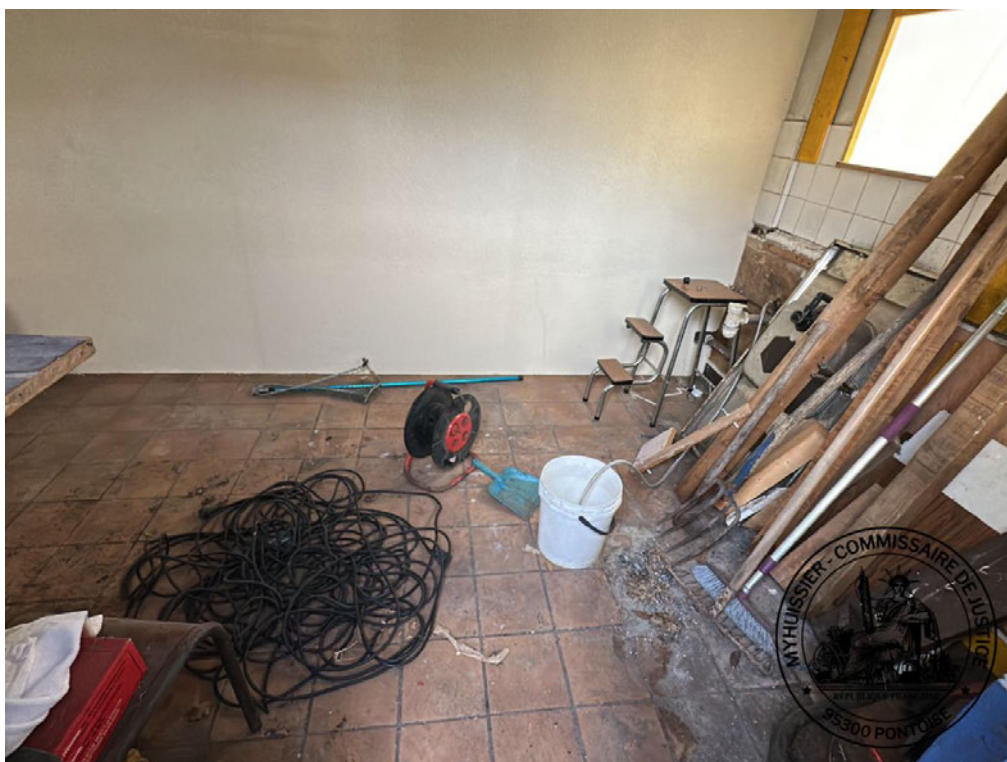
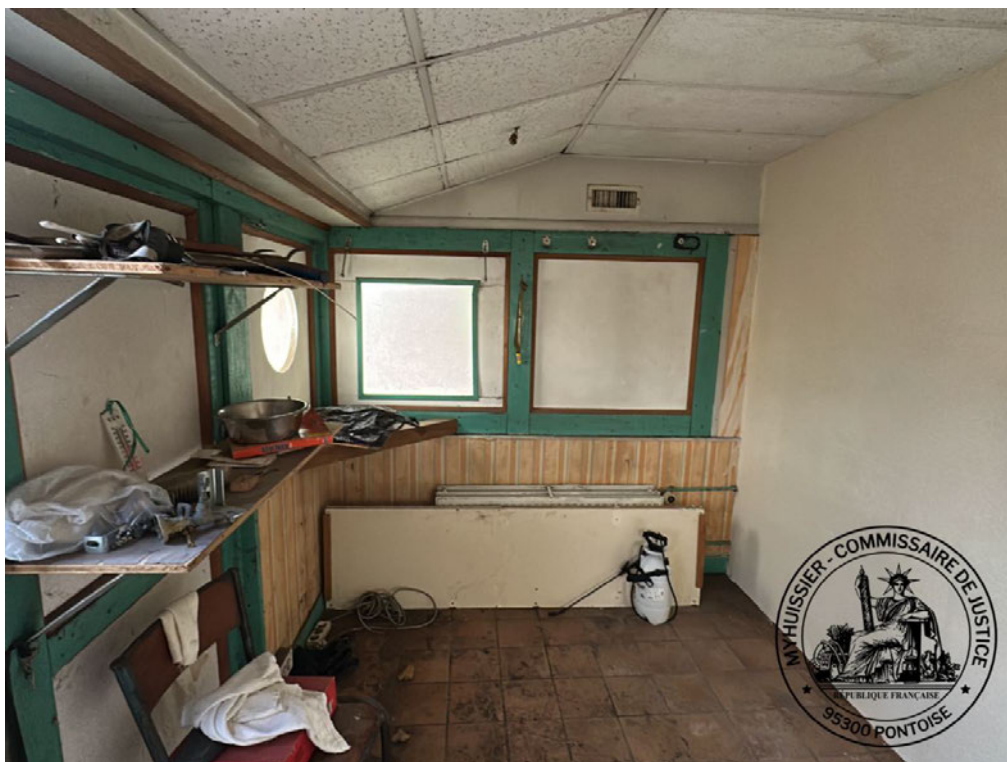
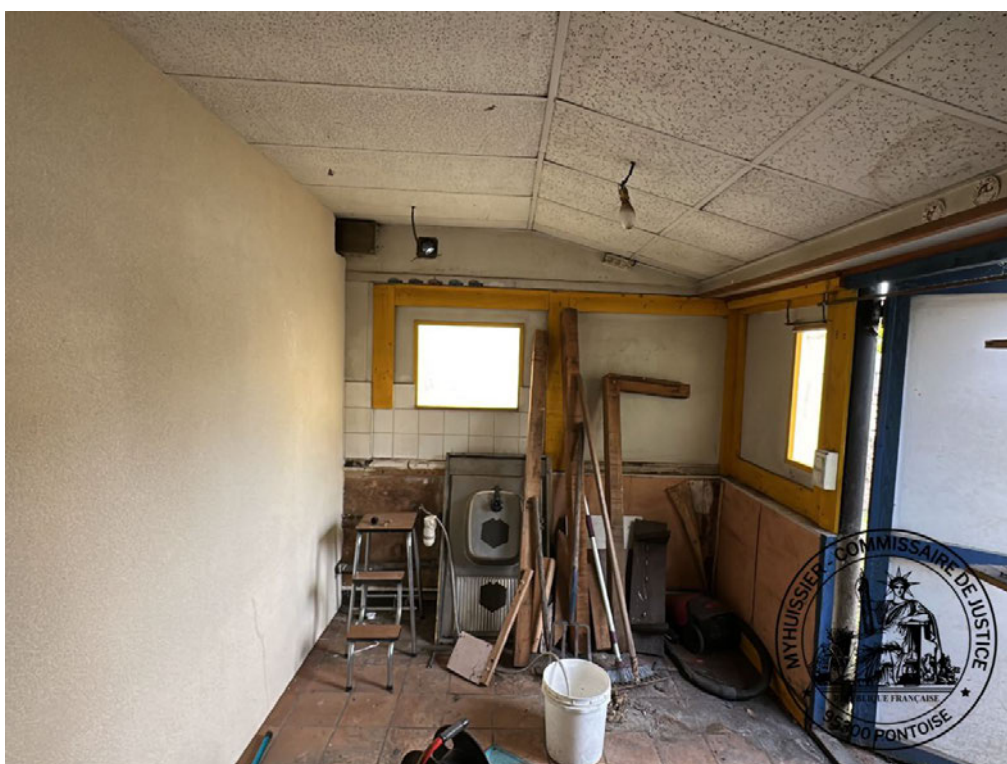
## VÉRANDA

Je constate un carrelage brun à aspect continu. Les joints sont régulièrement visibles selon les zones. Des traces d'usage, des salissures diffuses ainsi que des dépôts et débris localisés apparaissent par endroits.

Je relève des murs peints en teinte claire. En partie basse, certaines zones diffèrent. Des traces éparses, des reprises locales et un rendu hétérogène aux liaisons et encadrements sont visibles.

Je constate des dégradations au plafond : percement localisé au droit d'un point lumineux, douille apparente sans diffuseur, tache localisée sur une dalle. Le plafond en dalles apparentes présente des jonctions visibles et un aspect irrégulier par endroits.
