PROCES VERBAL DE CONSTAT

LE VINGT QUATRE NOVEMBRE DEUX MILLE VINGT TROIS
ET
LE CINQ DECEMBRE DEUX MILLE VINGT TROIS

Un ensemble à usage de bar-hôtel-restaurant situé 12, 12 Bis, 14 et 14 Bis Rue Rivault à 71400 AUTUN d'une surface utile de 3992,77 m² comprenant :

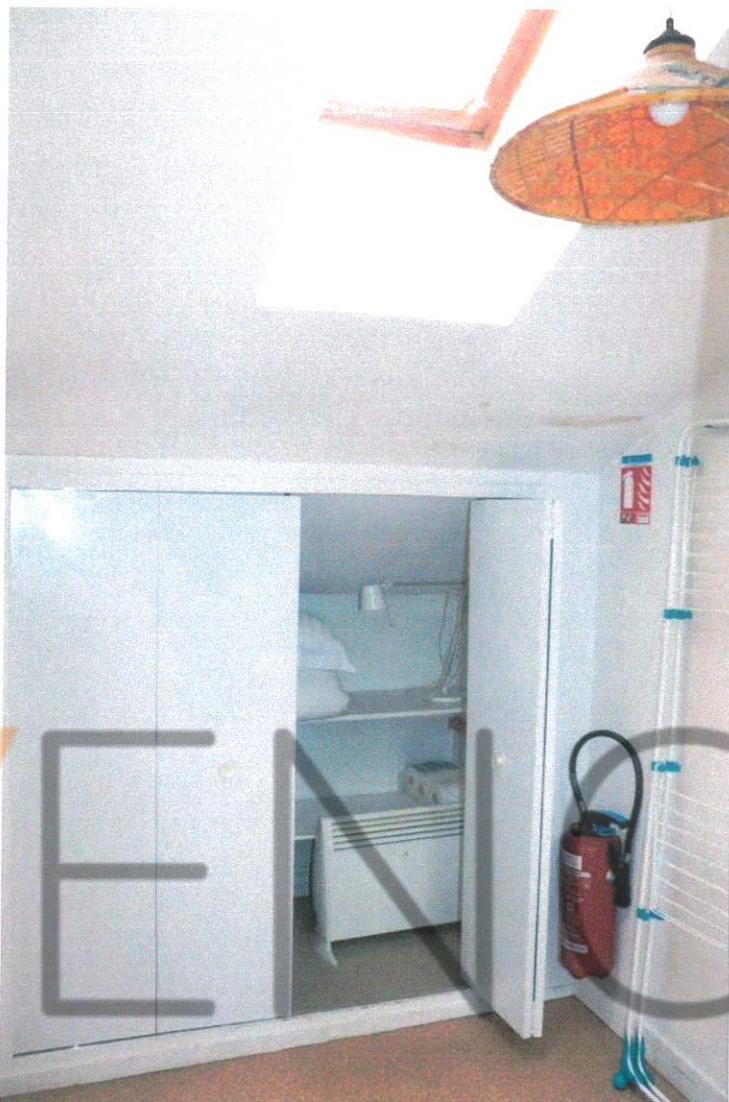
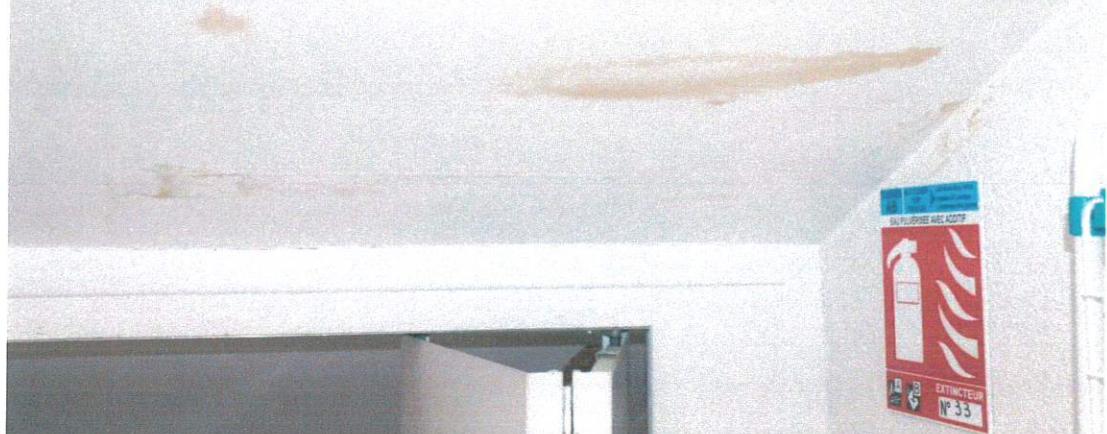
→ Palier : Le sol est en linoléum. Les murs sont en enduit. Le plafond peint présente des traces d'infiltration.

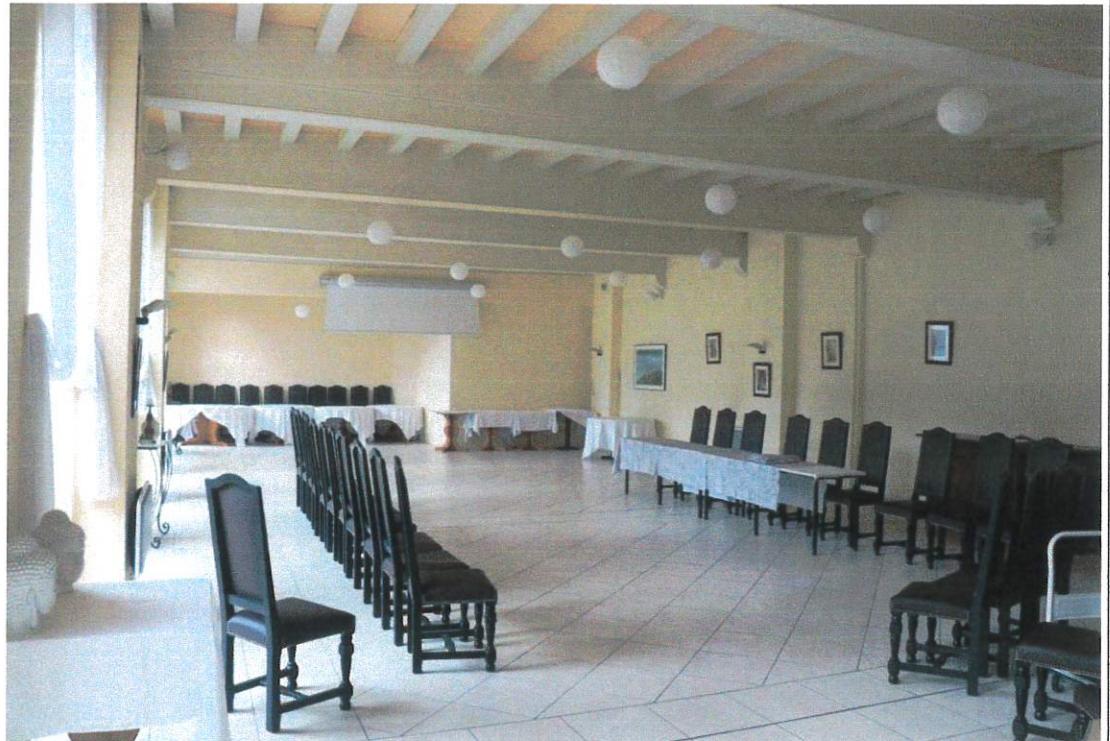
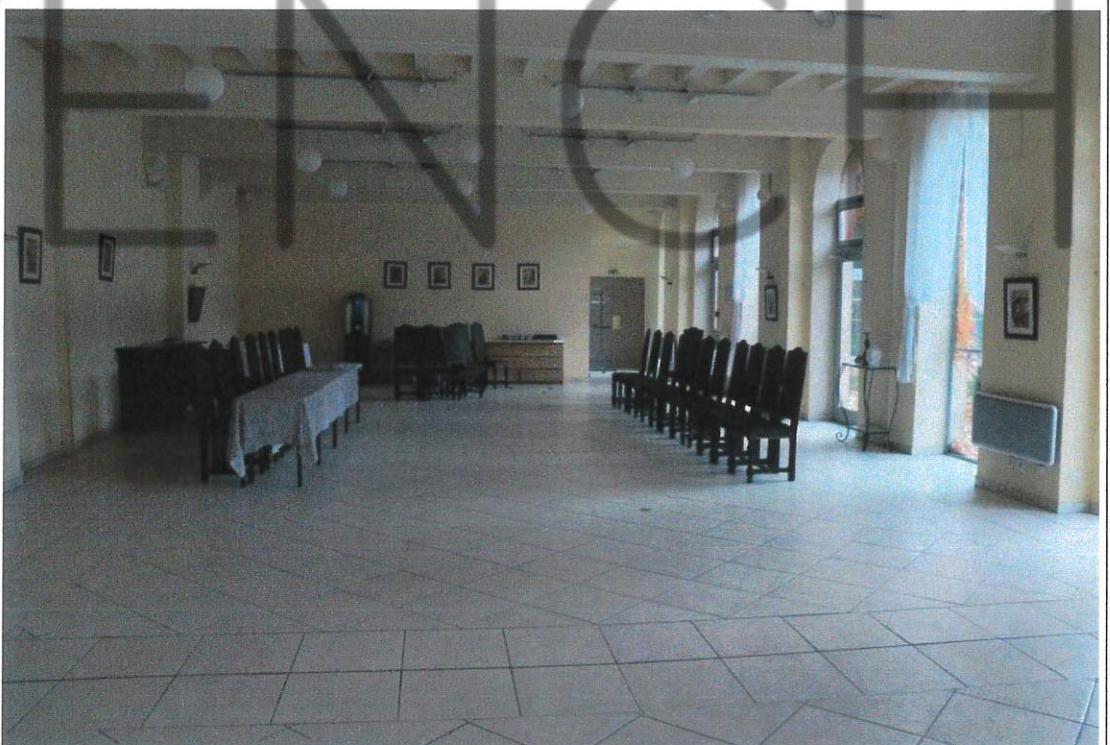
SALLE DE SEMINAIRE

↳ Le sol et les plinthes sont carrelés. Je constate la présence de chocs et de fissures.

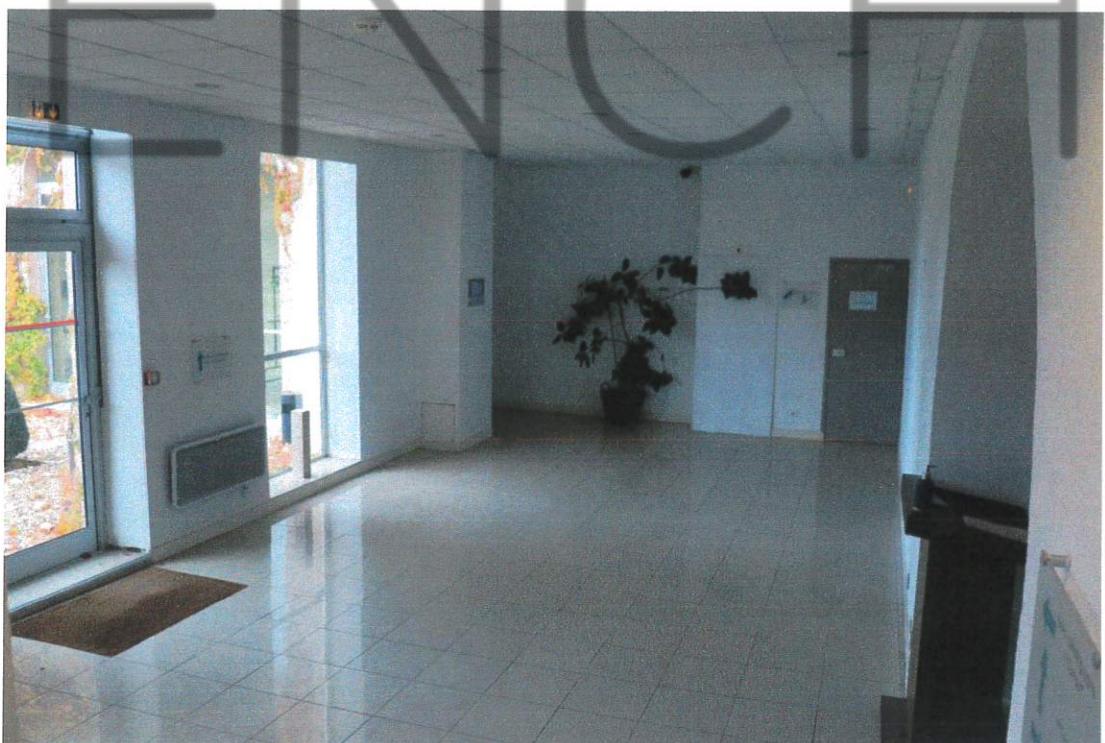
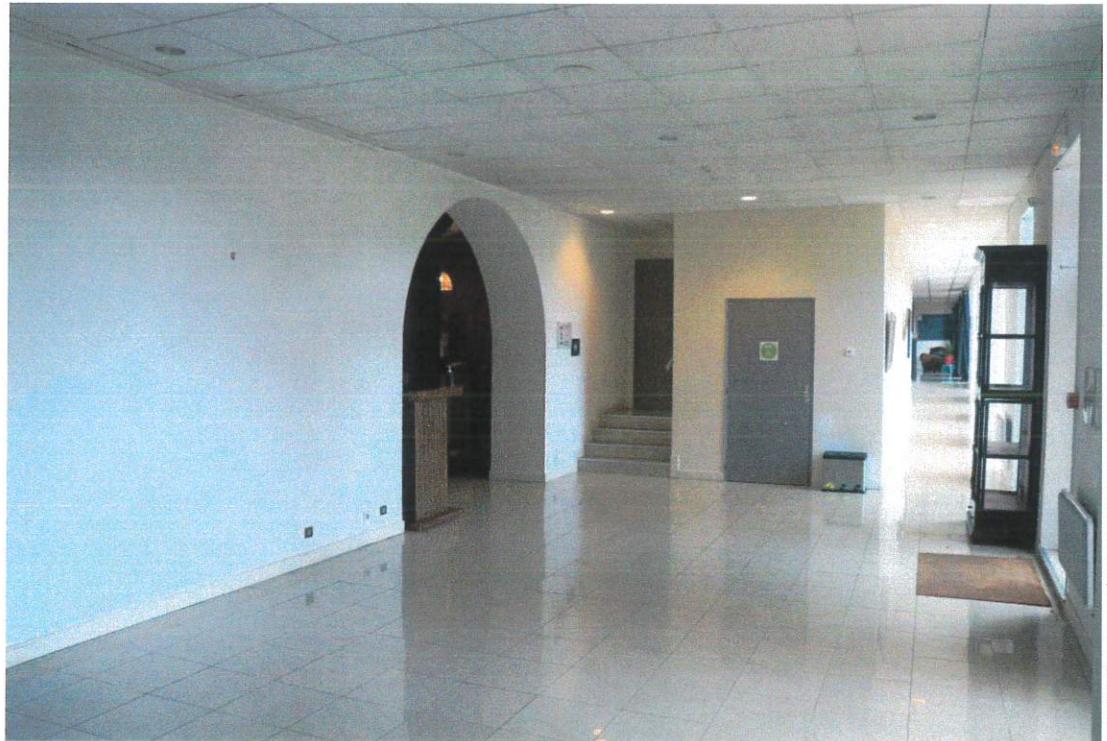
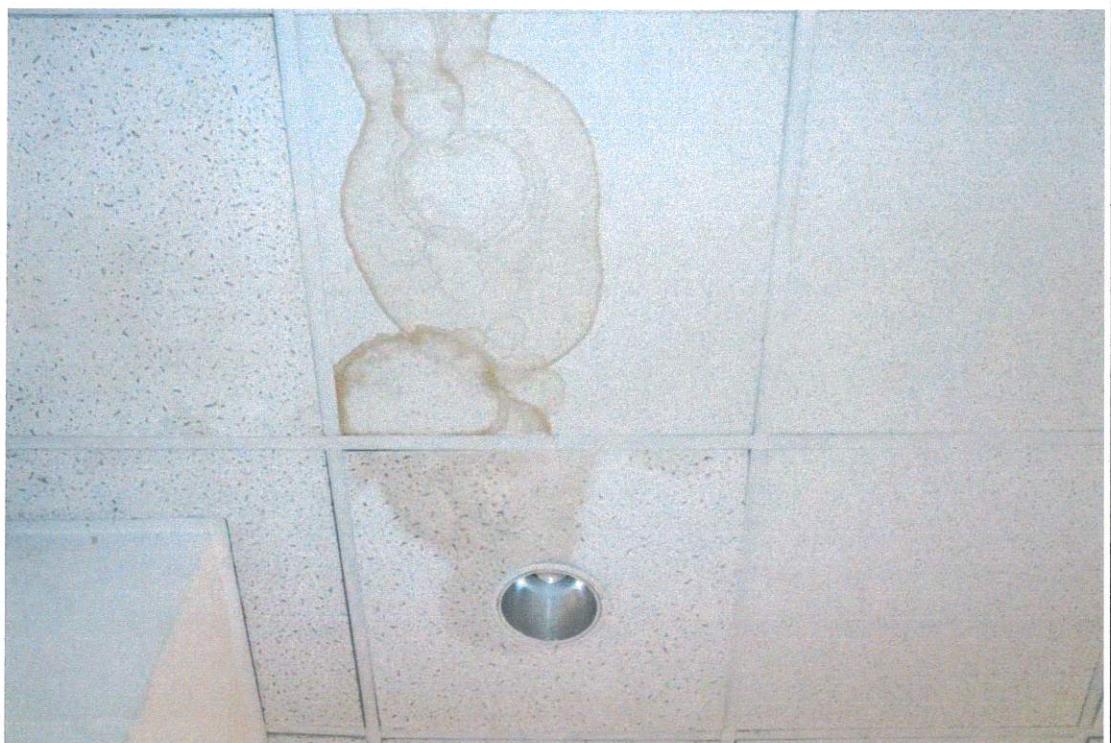
HALL DE DEGAGEMENT – COTE NORD

- ↳ Le sol est carrelé et les plinthes sont en bois.
- ↳ Les murs sont en partie en enduit et en partie peints.
- ↳ Le faux - plafond composé de dalles de polystyrène présente des traces d'infiltration.

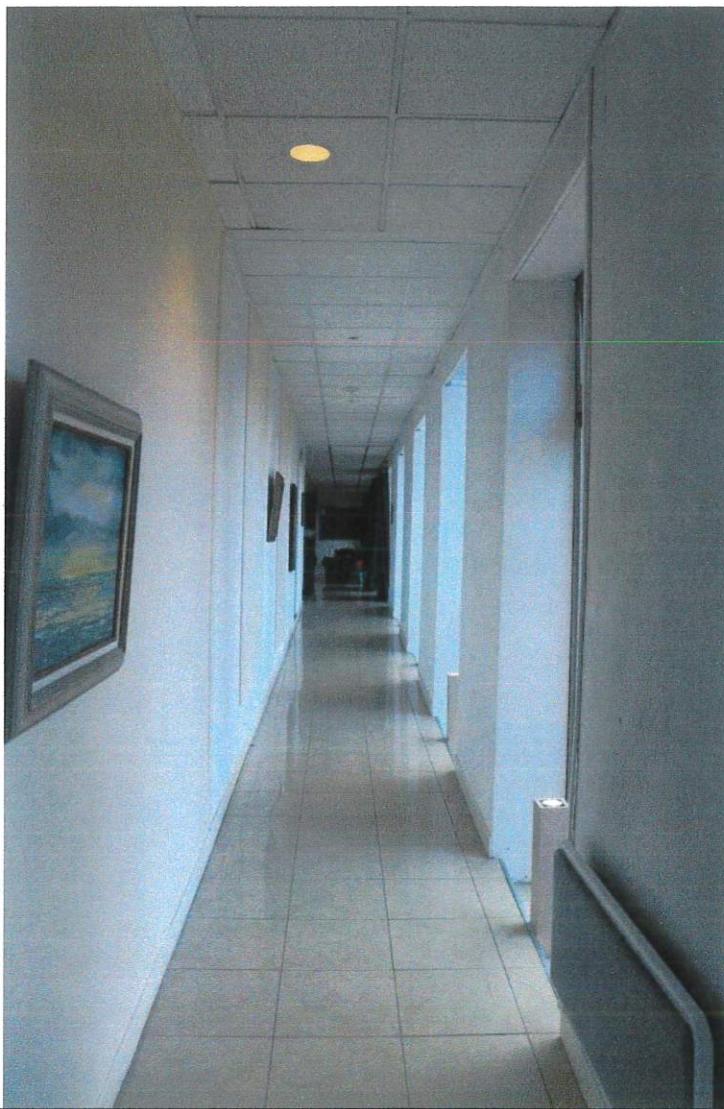
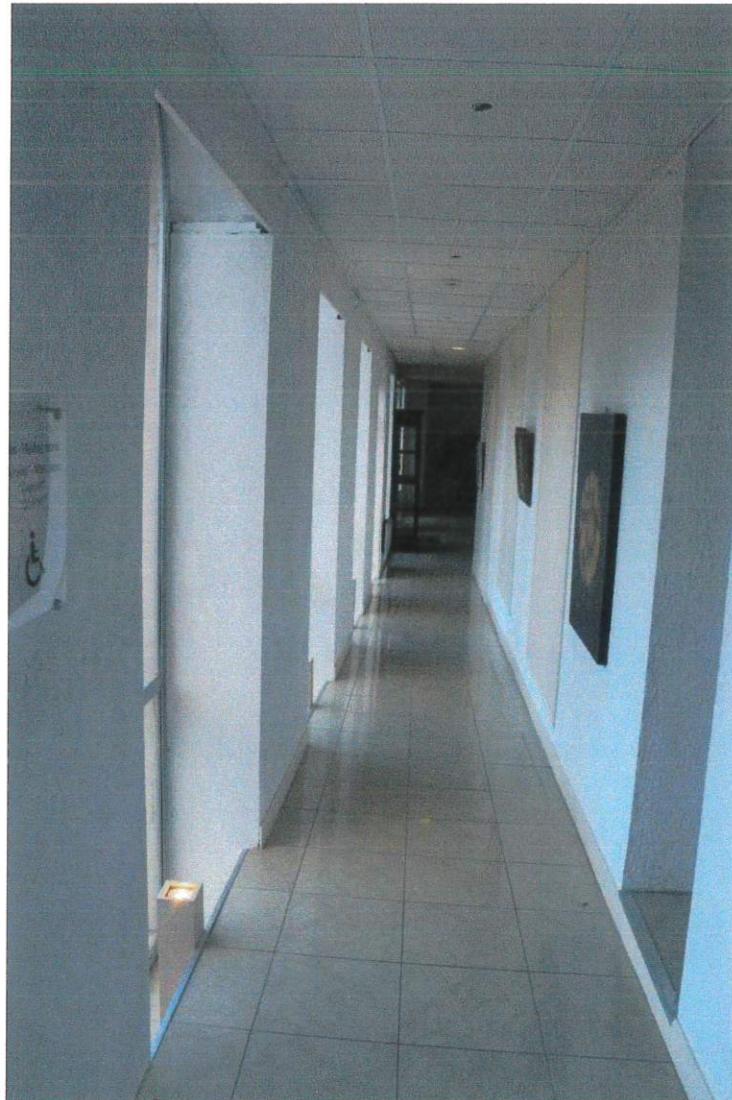
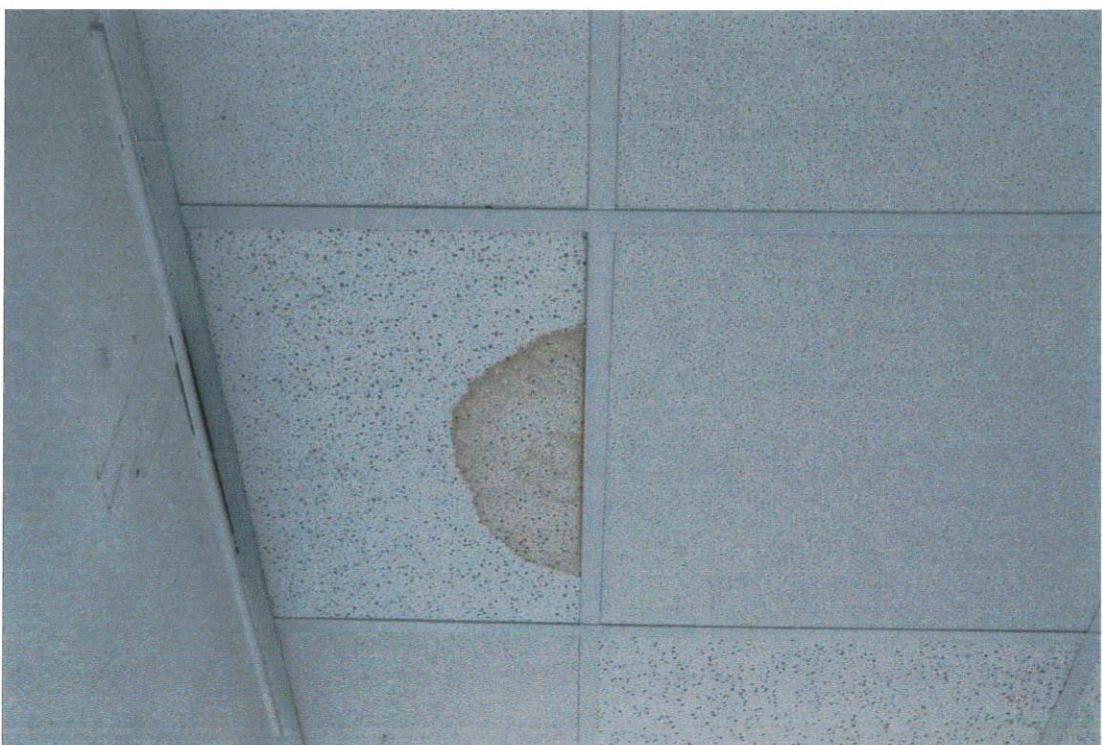
COULOIR – COTE OUEST

Le sol est carrelé et les plinthes sont en bois. Les murs sont en partie en enduit et en partie peints. Le faux - plafond composé de dalles de polystyrène présente des traces d'infiltration.

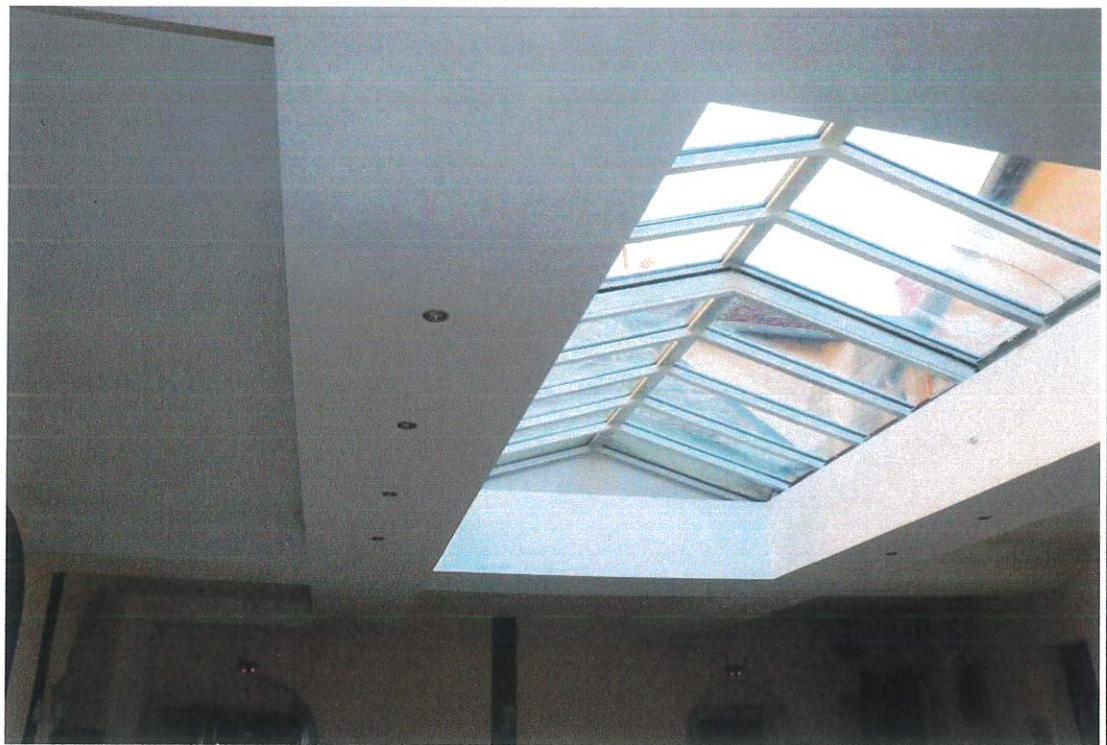
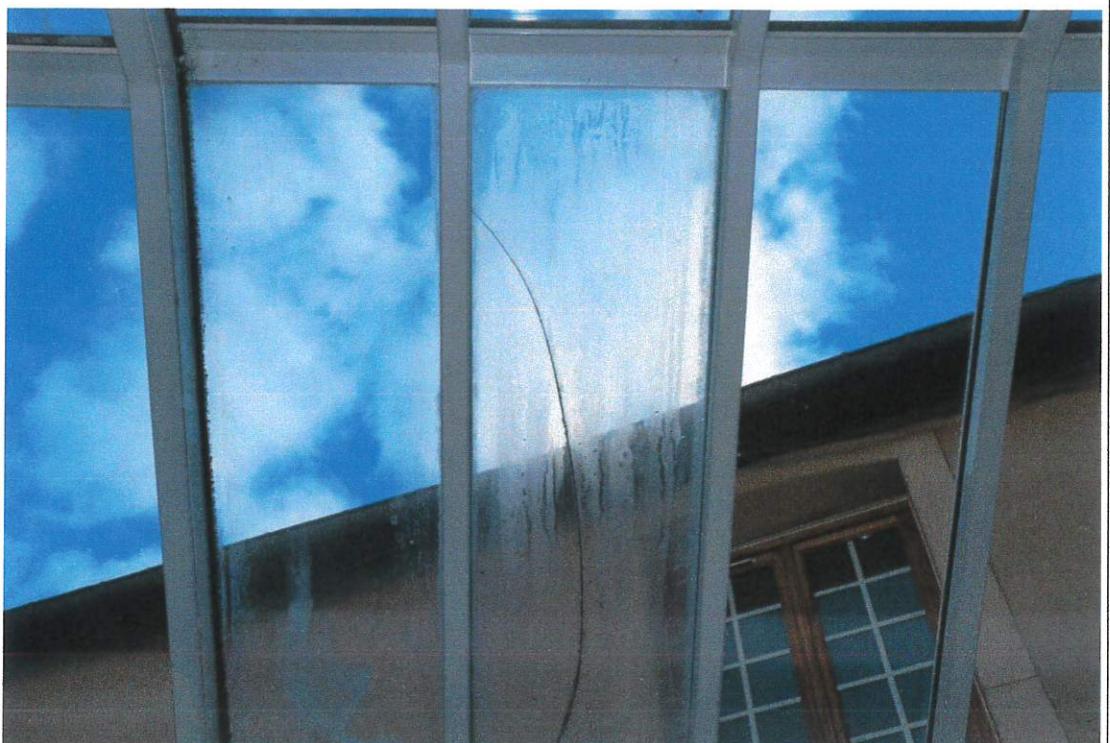
↳ Le plafond est en placo peint avec une verrière. Une vitre est fendue. Je note la présence de huit spots au plafond, de sept lampes murales, de deux détecteurs de fumée et de trois trappes de visite.

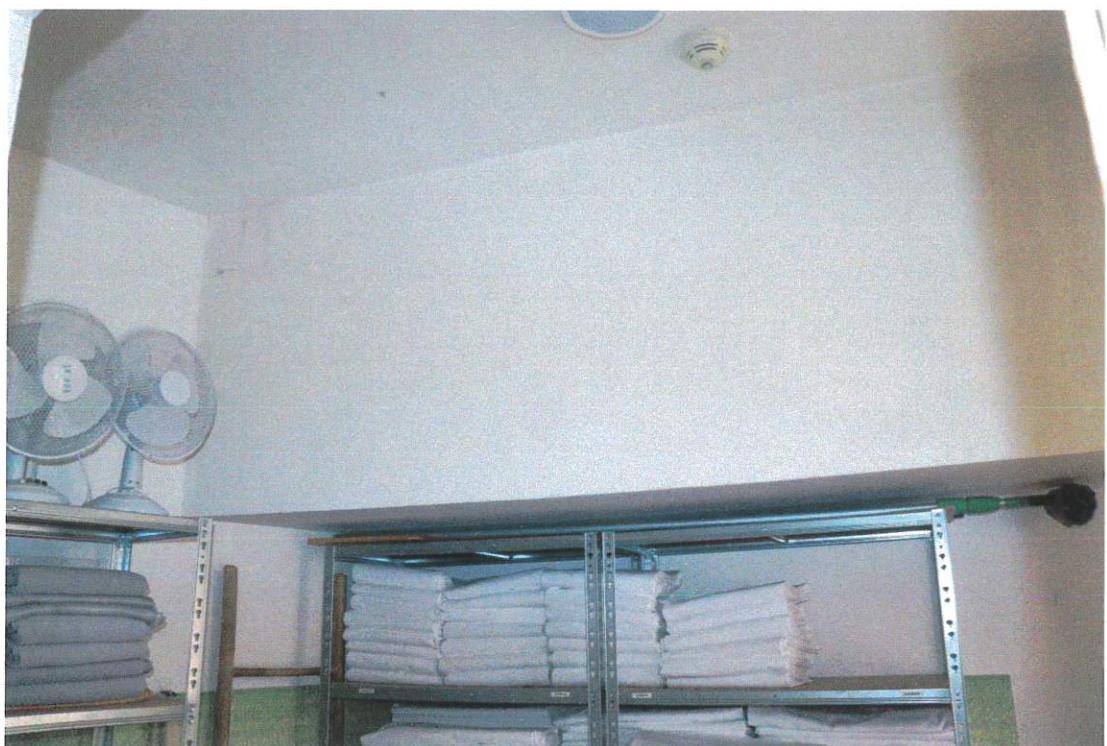
↳ Dans la première pièce : Le sol est en tomettes. Les murs sont en enduit cassé et manquant sur leur partie basse. Le plafond est peint.
