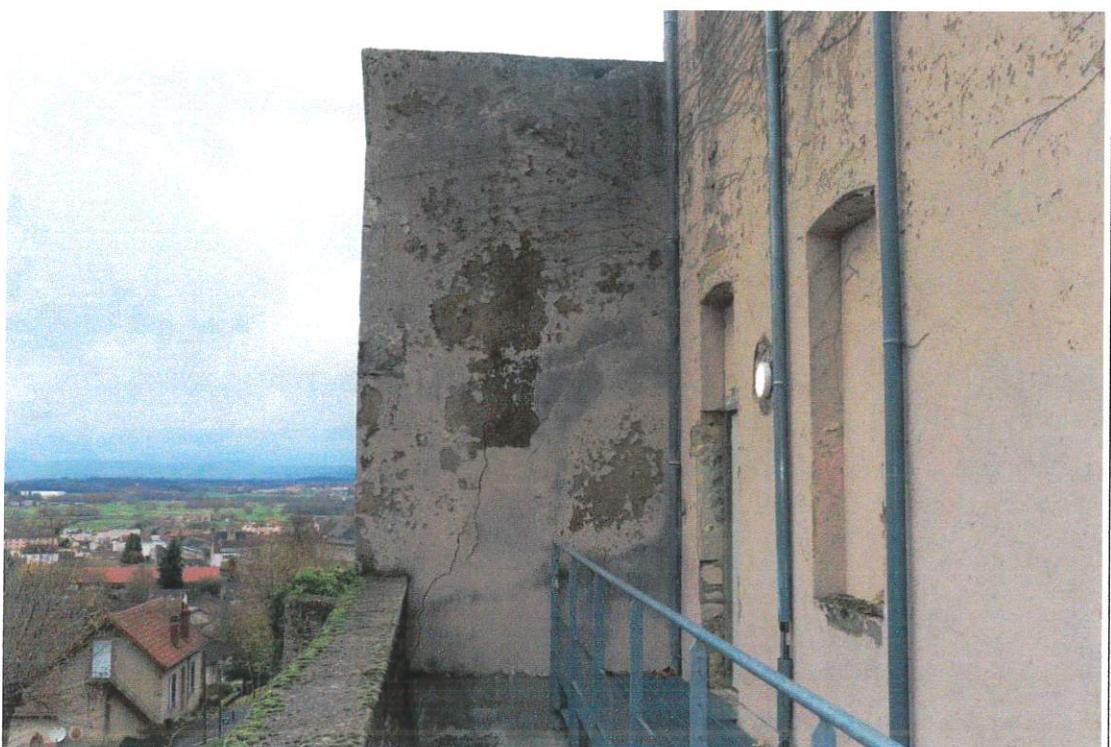
Le mur Sud est en enduit craquelé et fissuré.

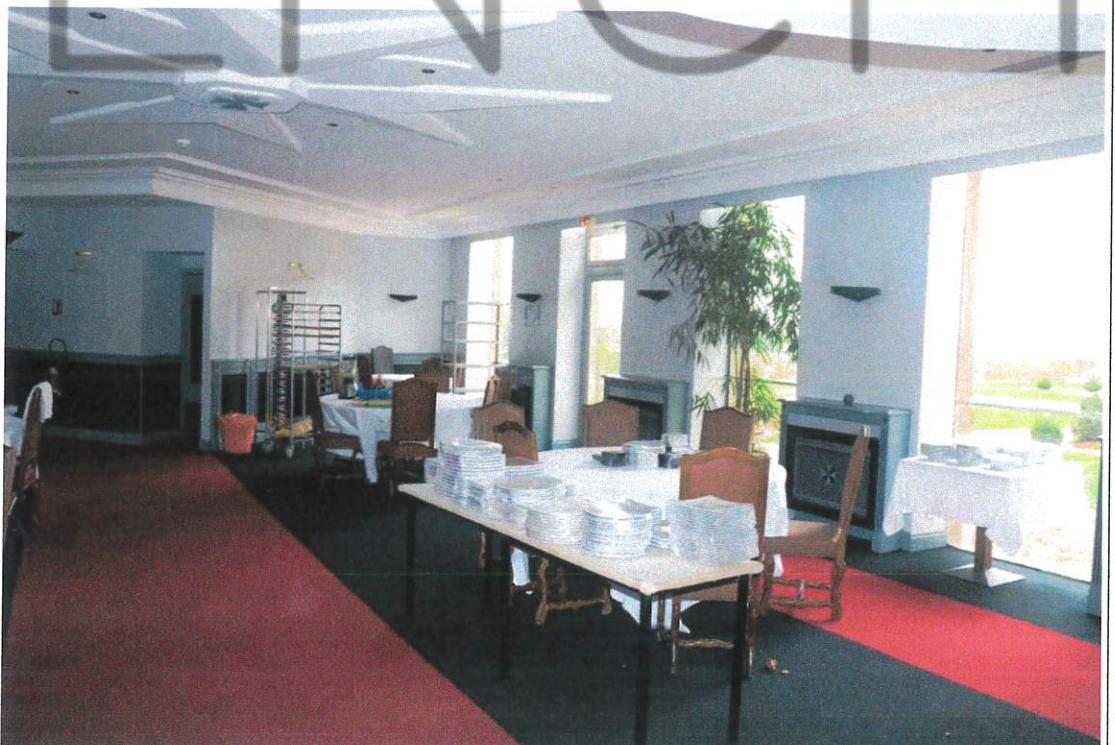
- ↳ Le sol est moquette.
- ↳ Les murs sont peints avec des boiseries sur la partie basse.
- ↳ Le plafond peint présente des traces d'infiltration.

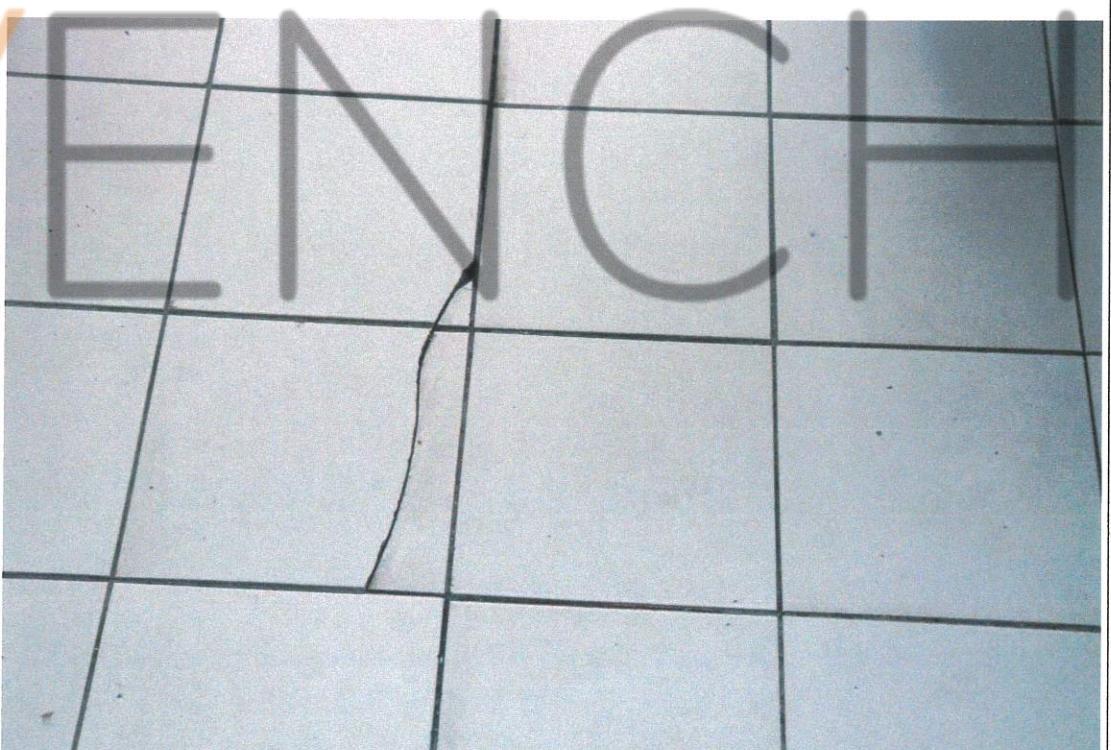
↳ Le sol carrelé est fissuré à de nombreux endroits.

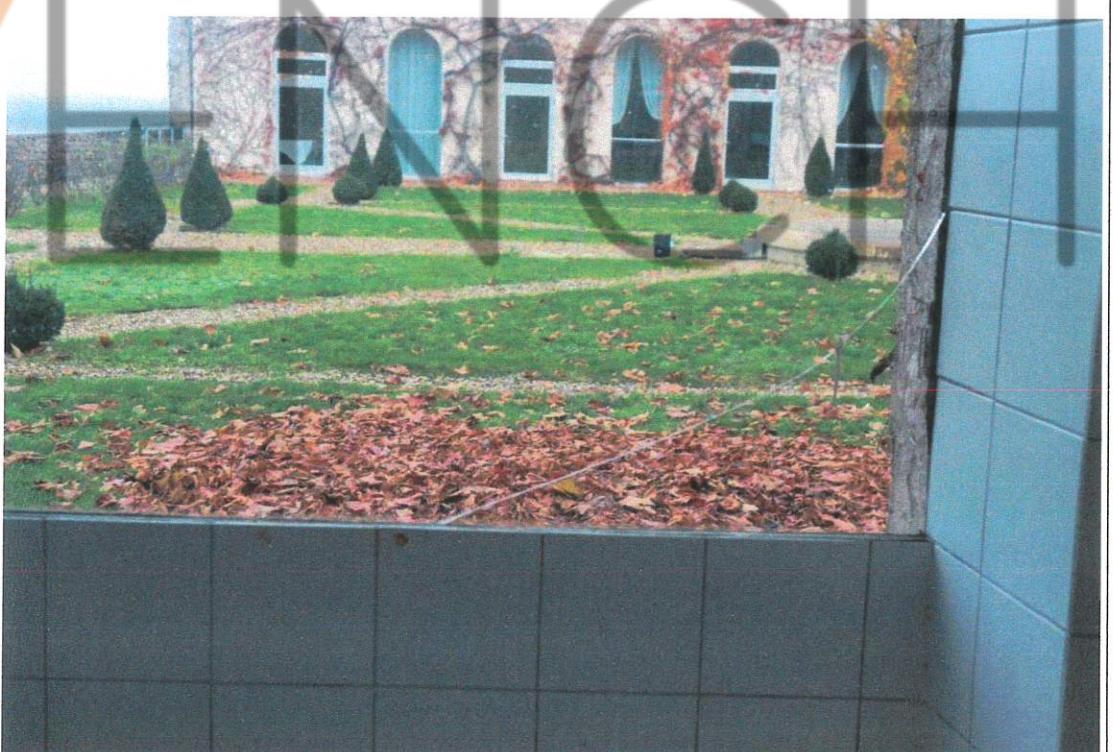
↳ Les murs sont faïencés. Je note la présence de deux baies vitrées fixes, dont l'une est fendue, et d'une fenêtre oscillo - battante en aluminium en état d'usage.

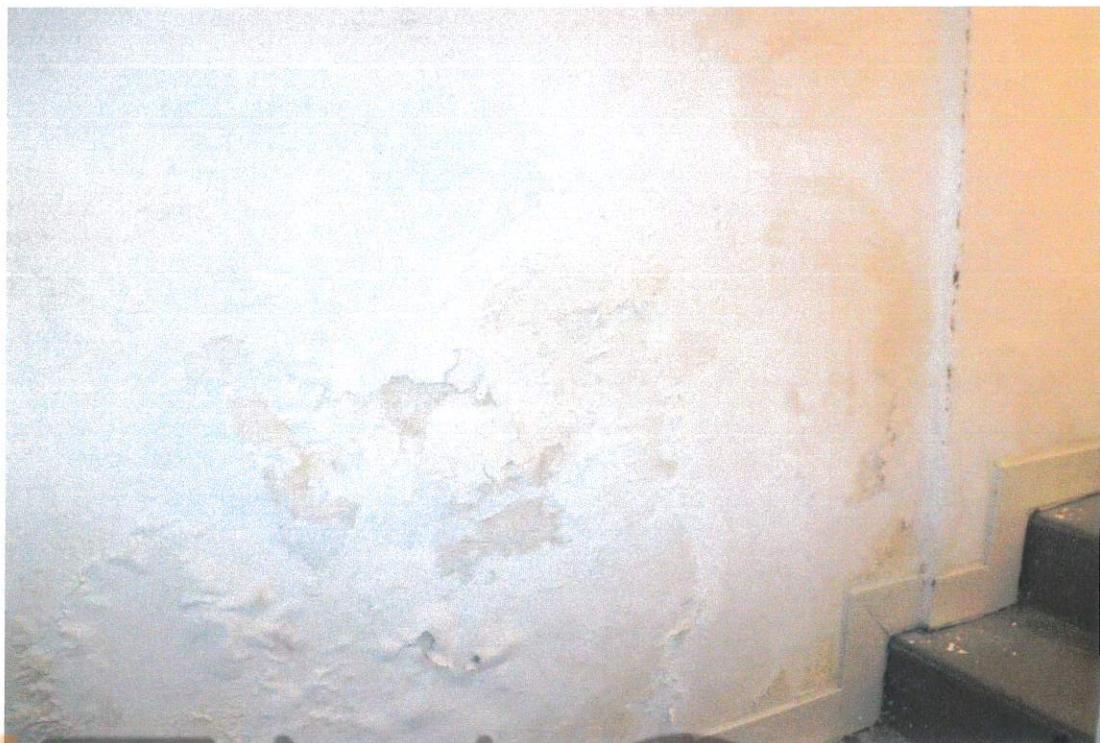
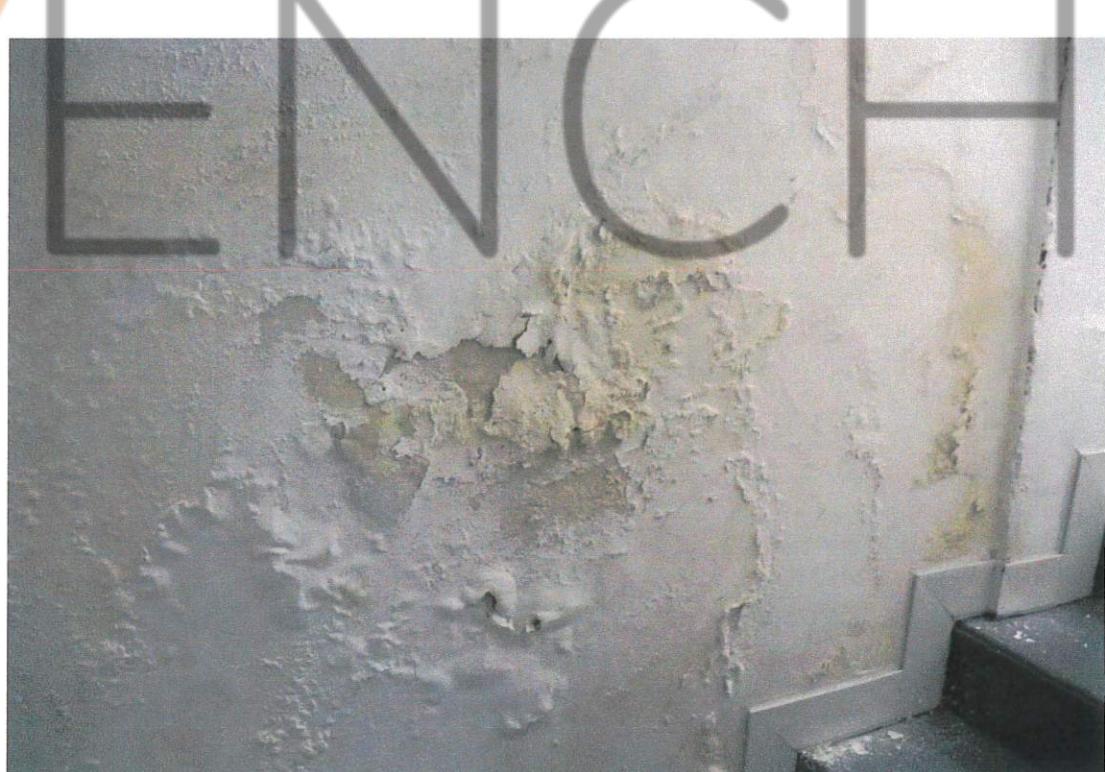
→ Les murs en enduit sont couverts de salpêtre sur leur partie basse et de moisissures.

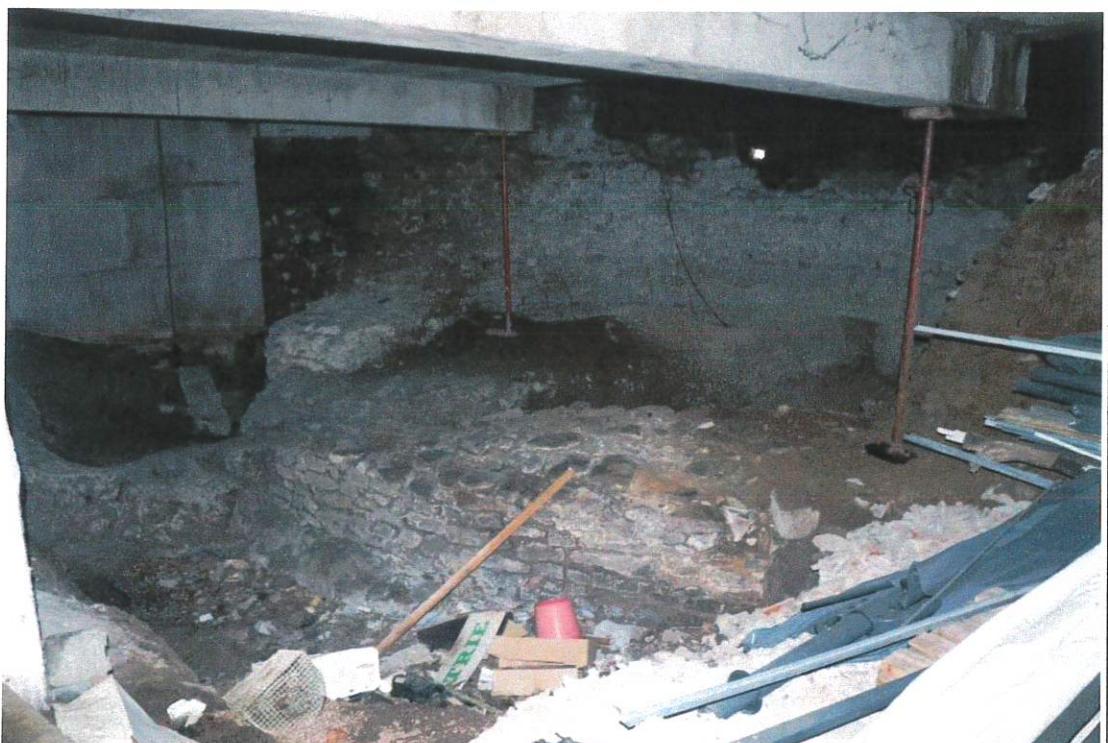
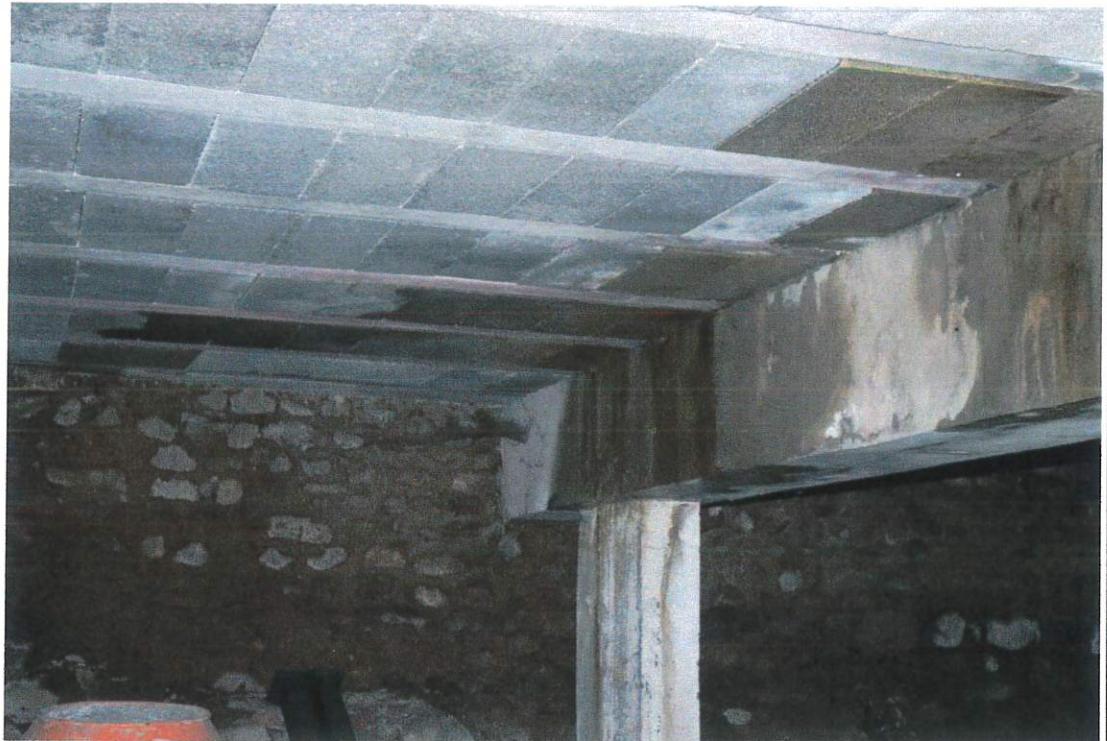
Côté Sud-Ouest, je note la présence de remparts en pierres et de fouilles. Cette partie du garage est très humide et présente des infiltrations.

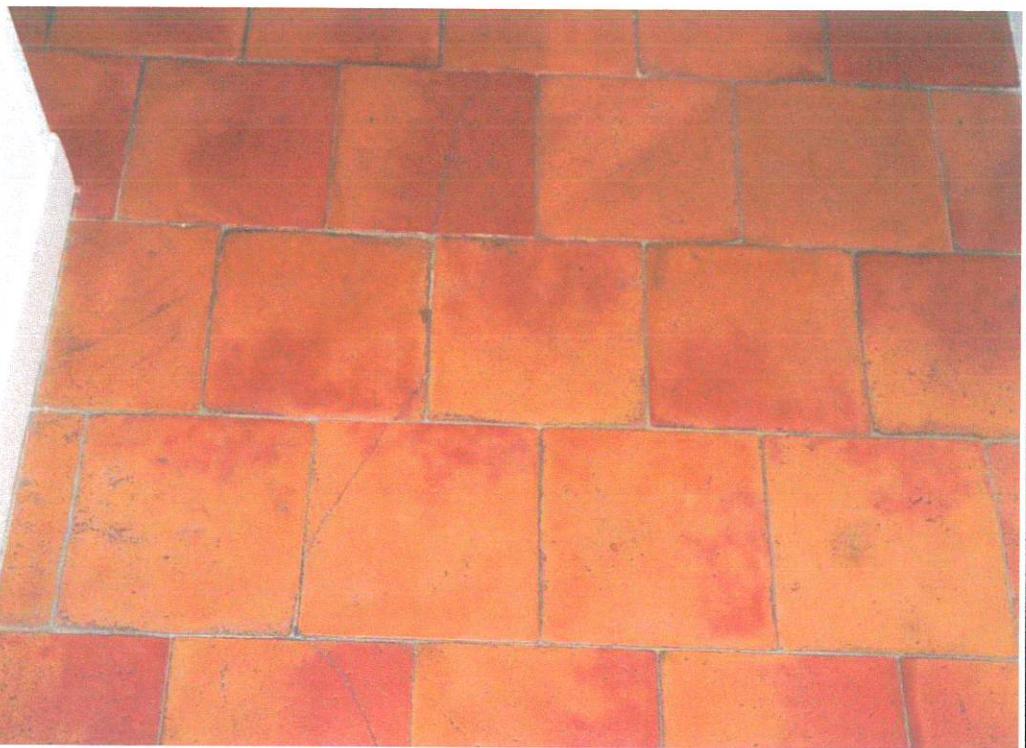
→ Le sol en tomette est fissuré. Les plinthes sont en bois.

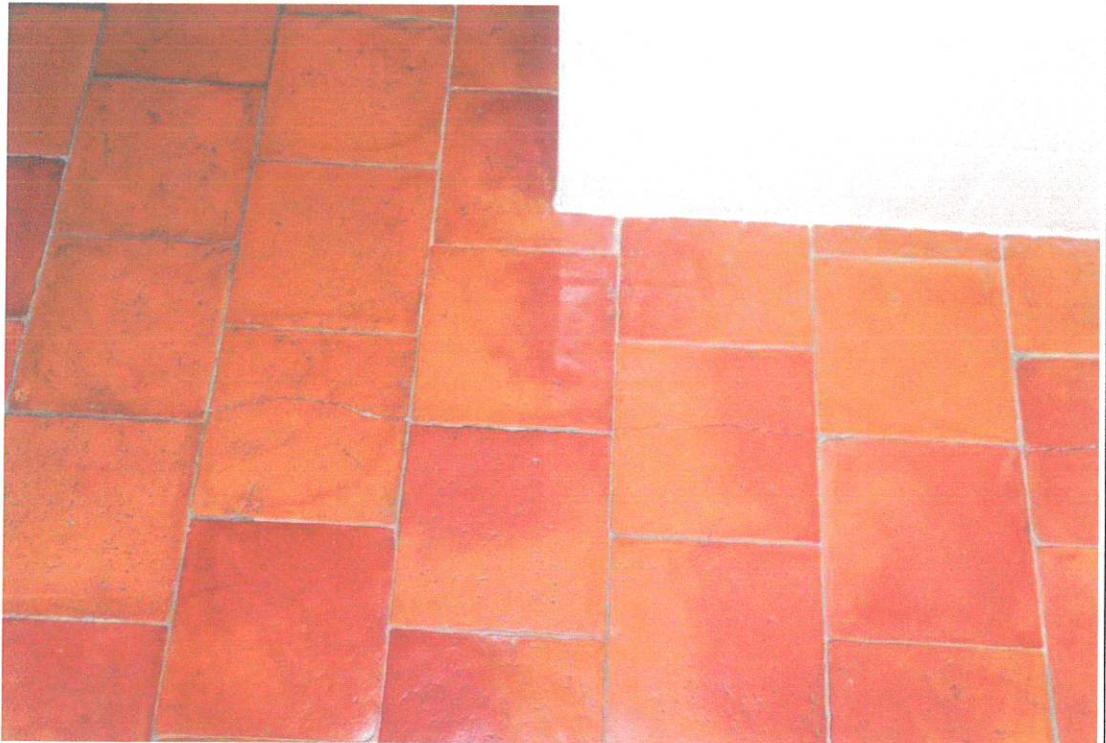
→ Le sol est en tomette est fissuré. Les plinthes sont en bois.

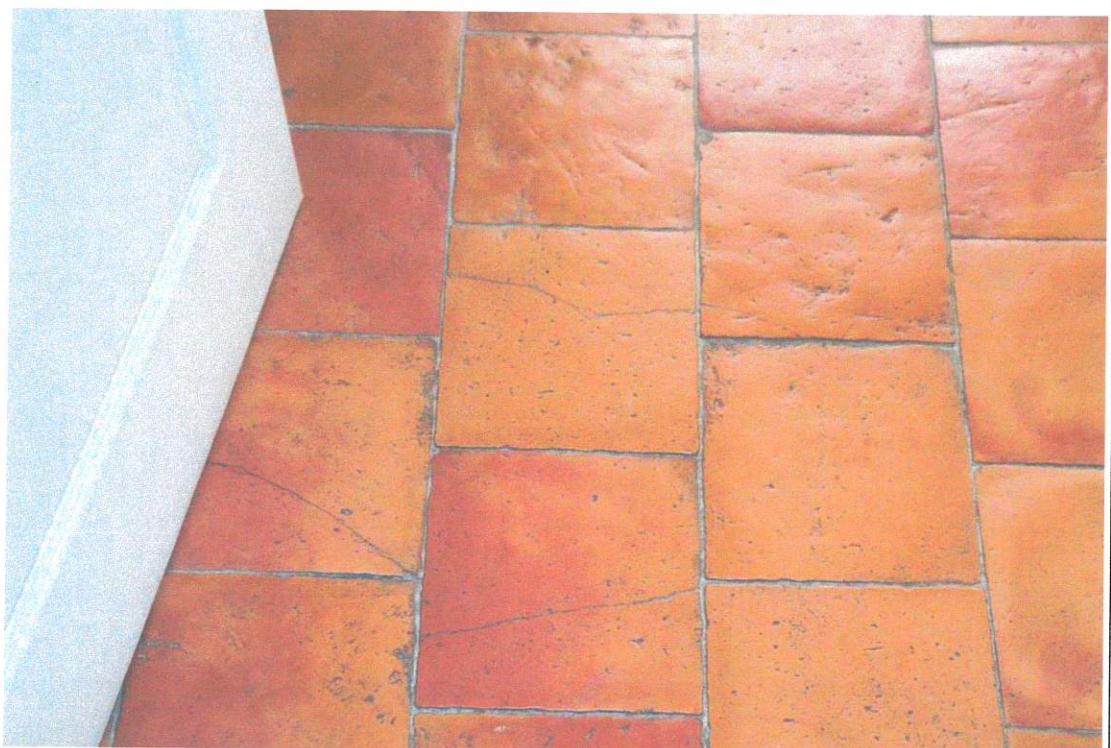
→ Le sol en tomette est fissuré. Les plinthes sont en bois.
