CHAMBRE 206

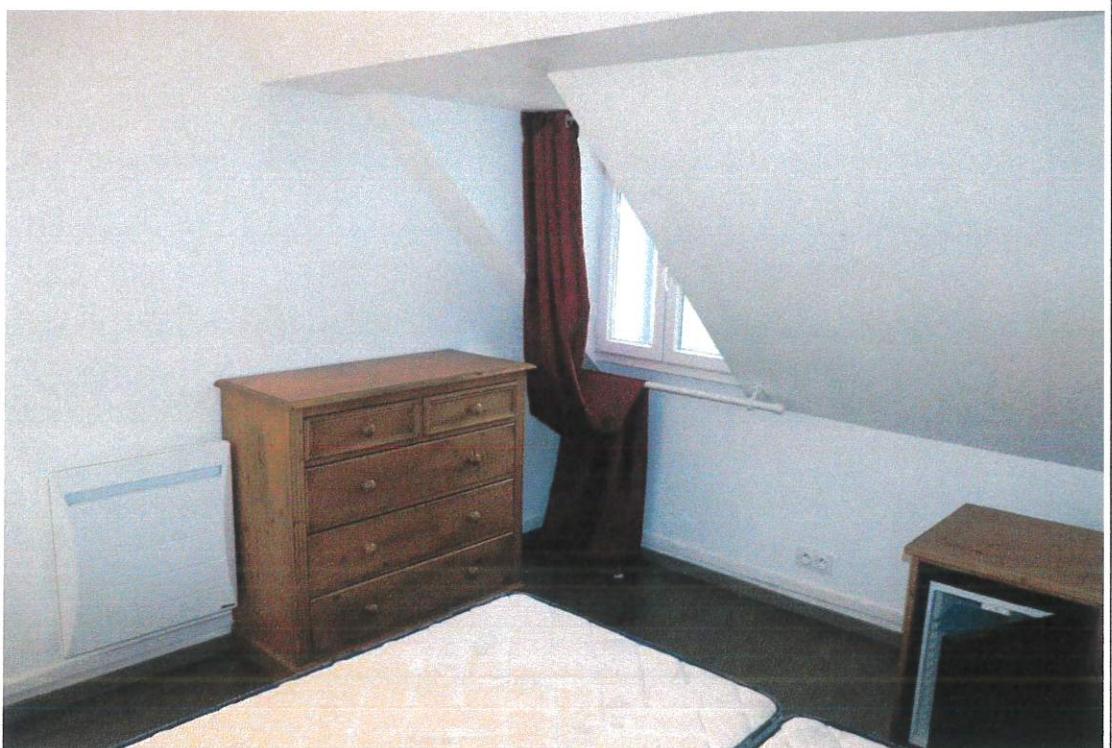
↳ Le sol est en parquet stratifié à des lames déboitées.

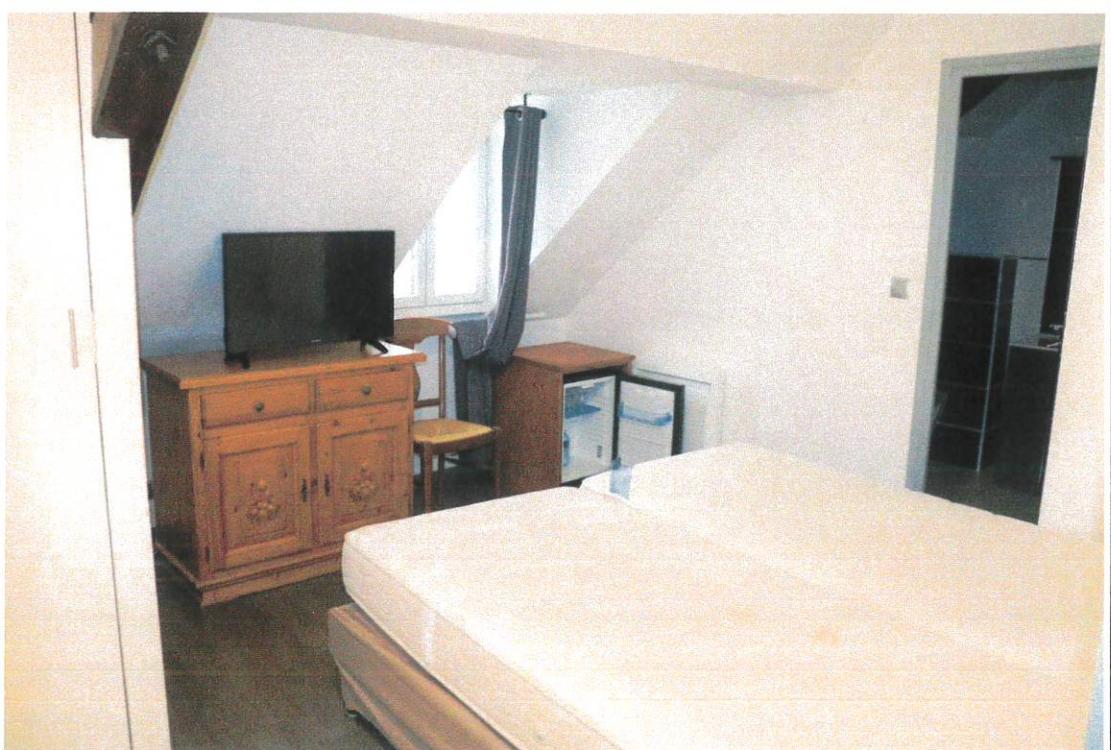
CHAMBRE 207

Je note la présence d'un point lumineux, de deux spots, d'un détecteur de fumée, d'un convecteur et d'un placard mural avec coffre-fort dont la porte en bois est tâchée.

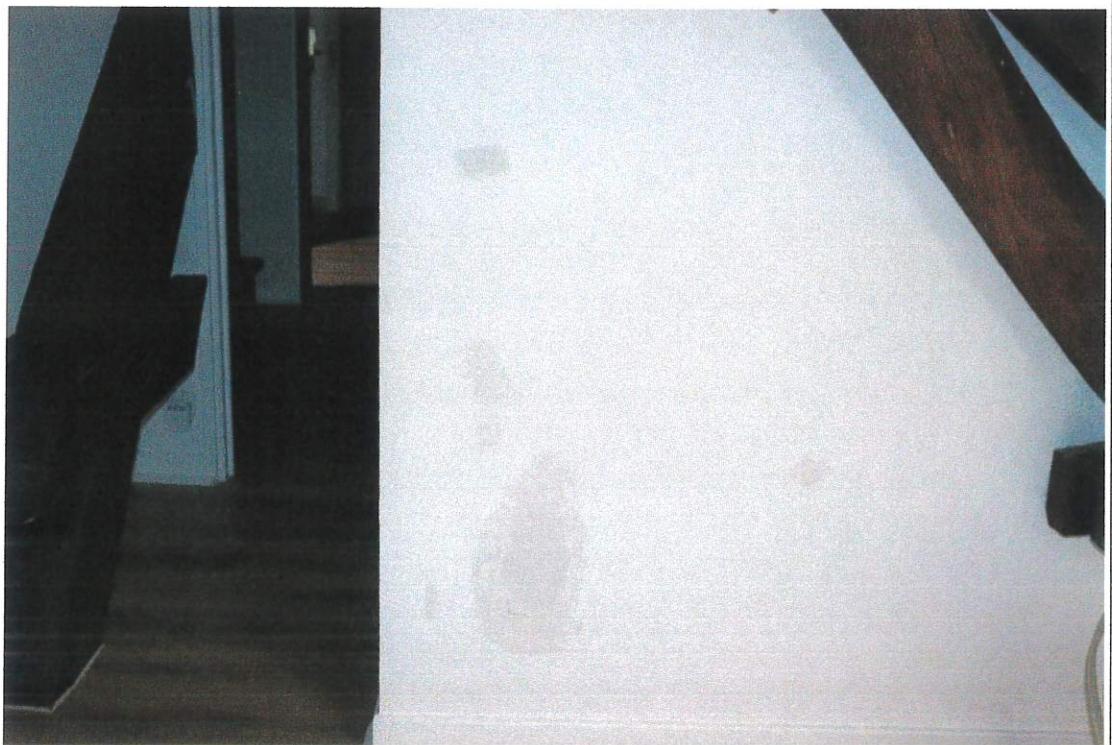
CHAMBRE 209

- ↳ Le sol est en parquet stratifié.
- ↳ Les murs sont en enduit avec des colmatages sommaires dans la première pièce.

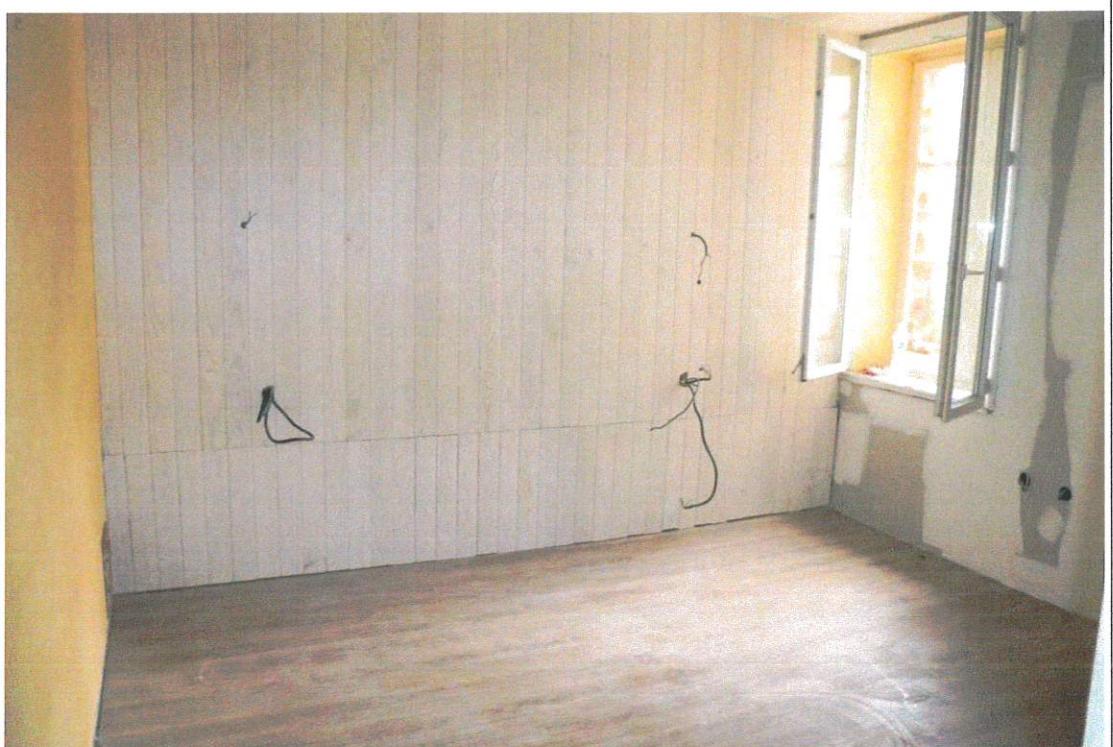
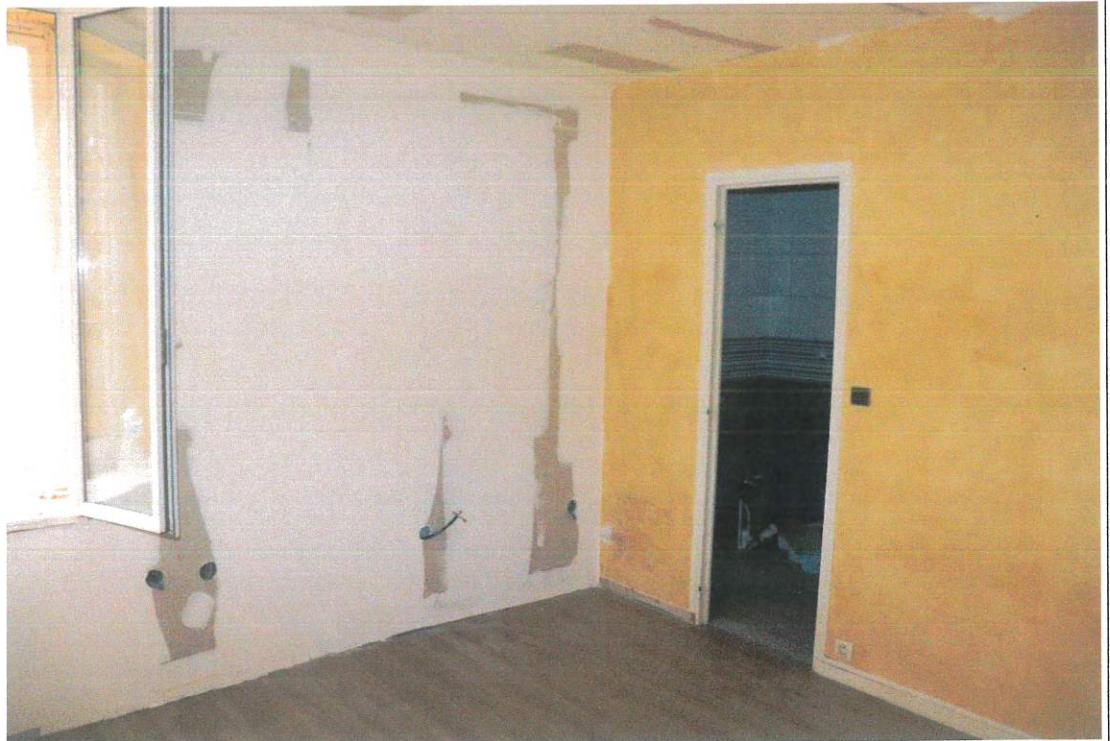
CHAMBRE 105 : EN RENOVATION

Je note la présence d'un point lumineux, d'attentes pour appliques murales, d'une unité intérieure de marque « AIRWELL » et d'une trappe de visite. Les prises électriques sont en cours de pose. L'entrée n'a pas de placard mural.

La porte d'entrée en bois a sa serrure cassée.

↳ Salle de bain : Le sol est en parquet stratifié. Les murs sont faïencés. Le plafond est en enduit avec trois spots et une bouche de VMC. Je note l'absence d'équipements sanitaires et la présence de deux portes en bois dégondées.

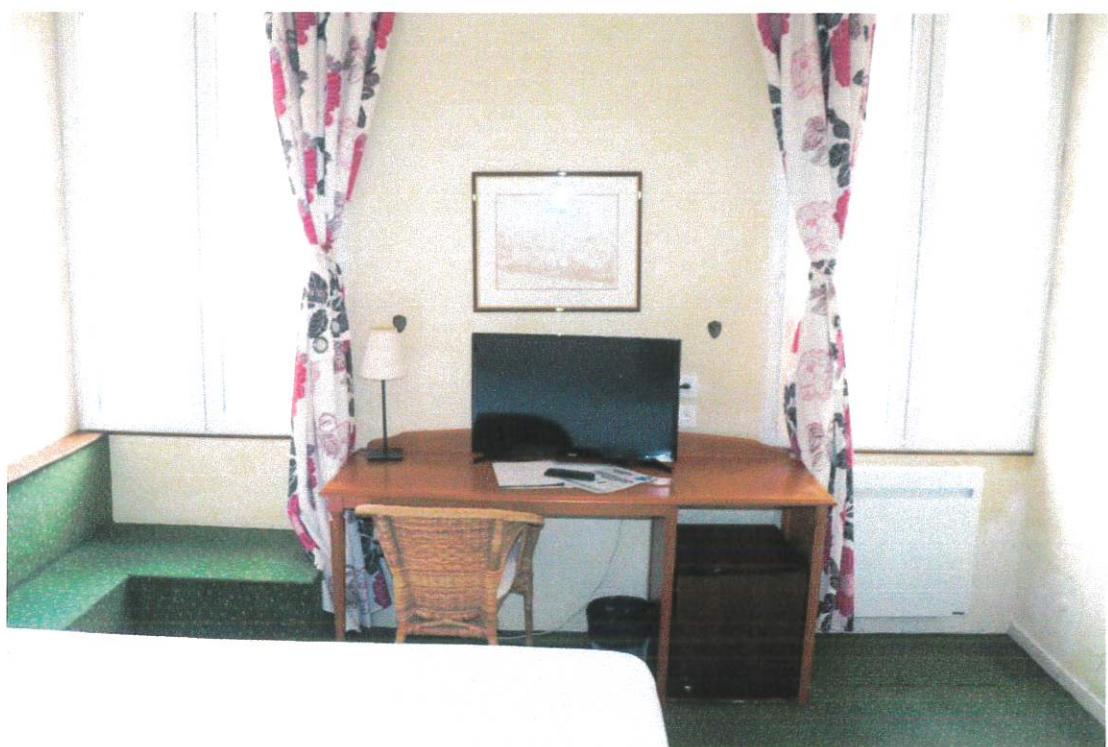
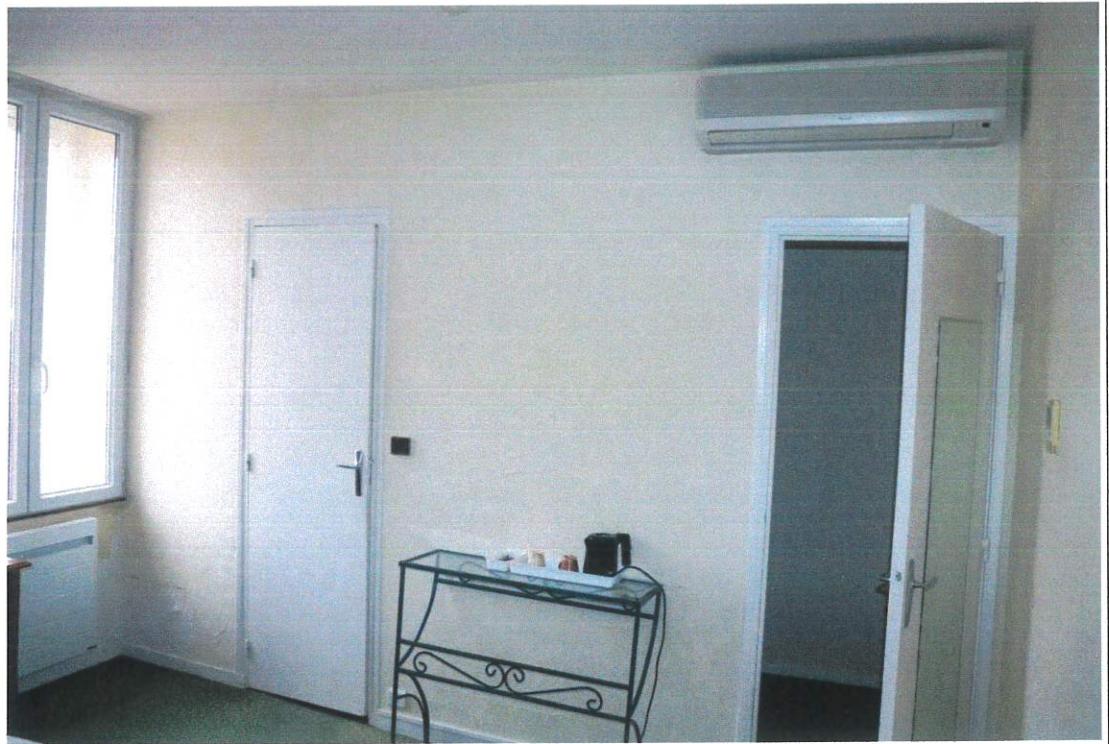
CHAMBRE 108

- Le sol est en moquette et les plinthes sont en bois.
- Les murs sont en enduit abîmé et colmaté autour du convecteur.
- Le plafond est peint.

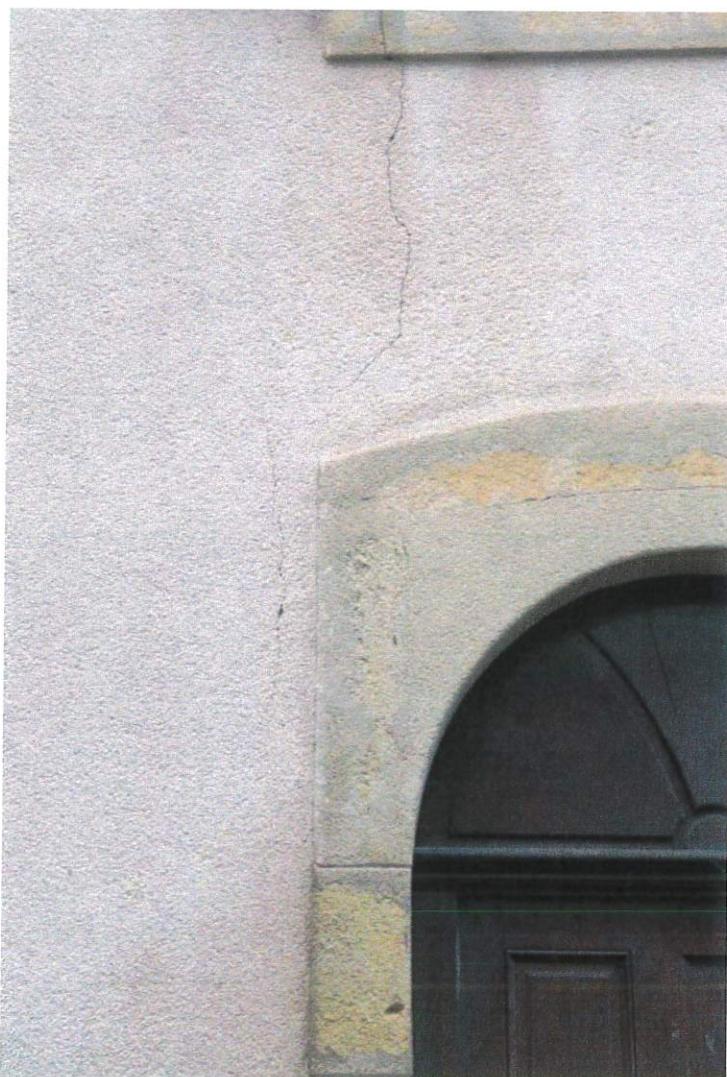
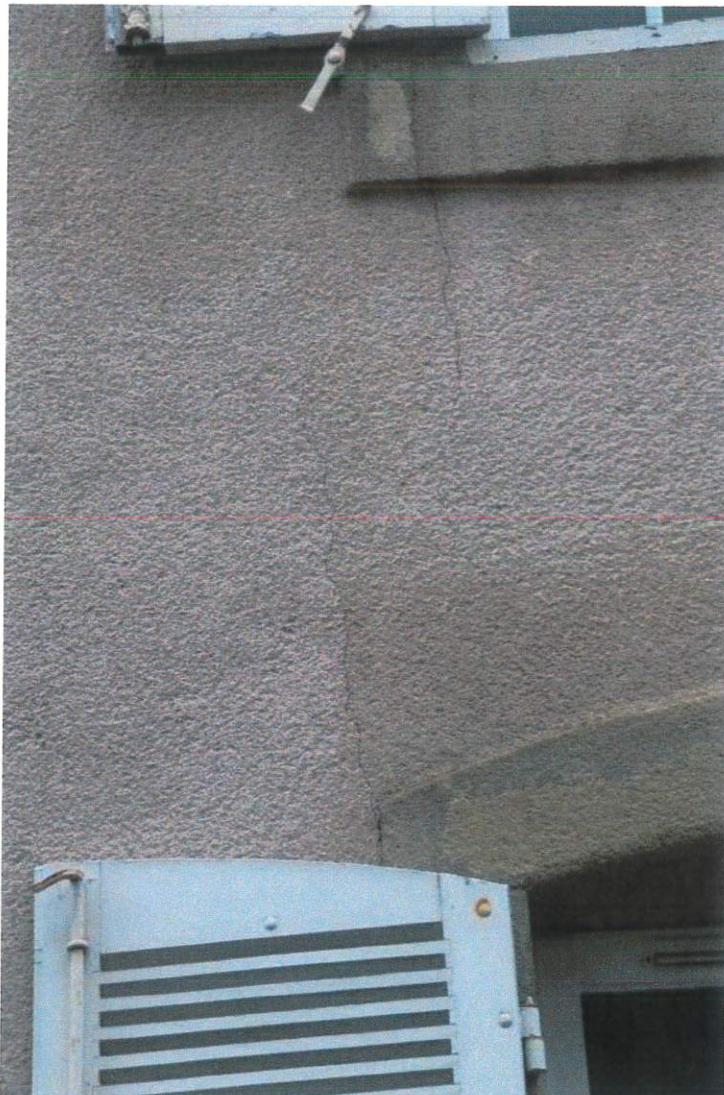
↳ La façade Sud de l'hôtel est en enduit et comporte trois chiens assis. Les cinq fenêtres ont des volets en bois. La porte est en bois. La façade est fissurée entre la porte et la fenêtre du premier niveau et entre les fenêtres centrales du rez-de-chaussée et du premier niveau.

L'enduit est manquant sur la partie basse.

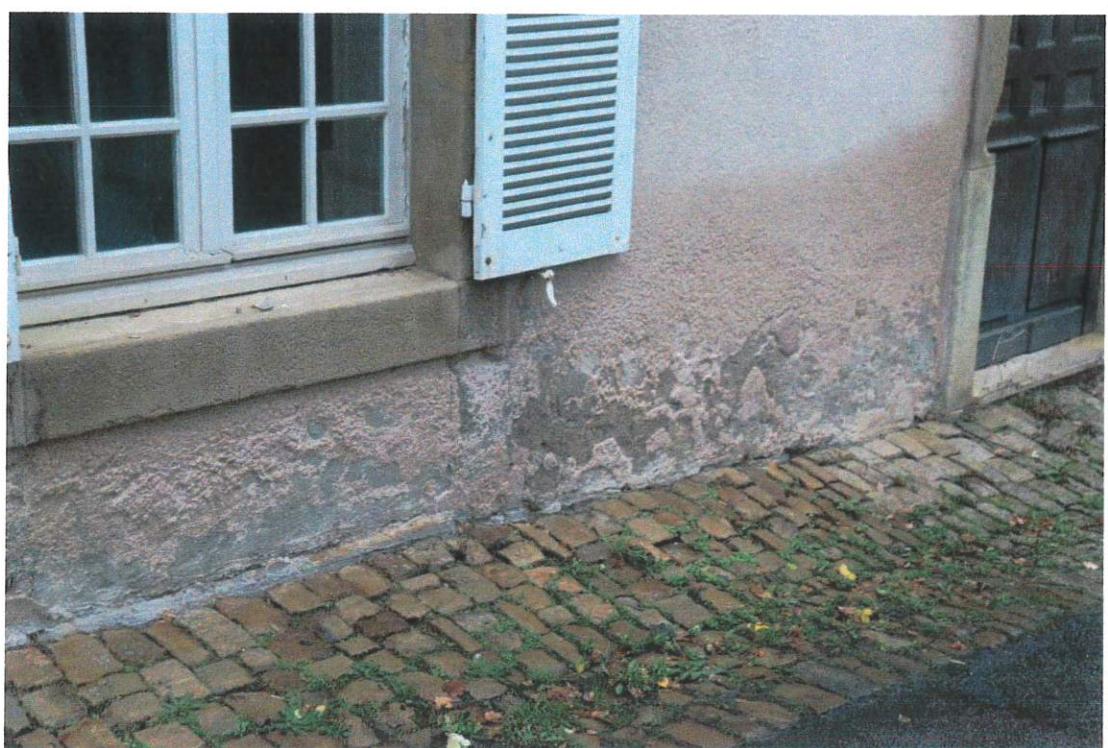
L'encadrement des ouvertures est en pierres érodées.

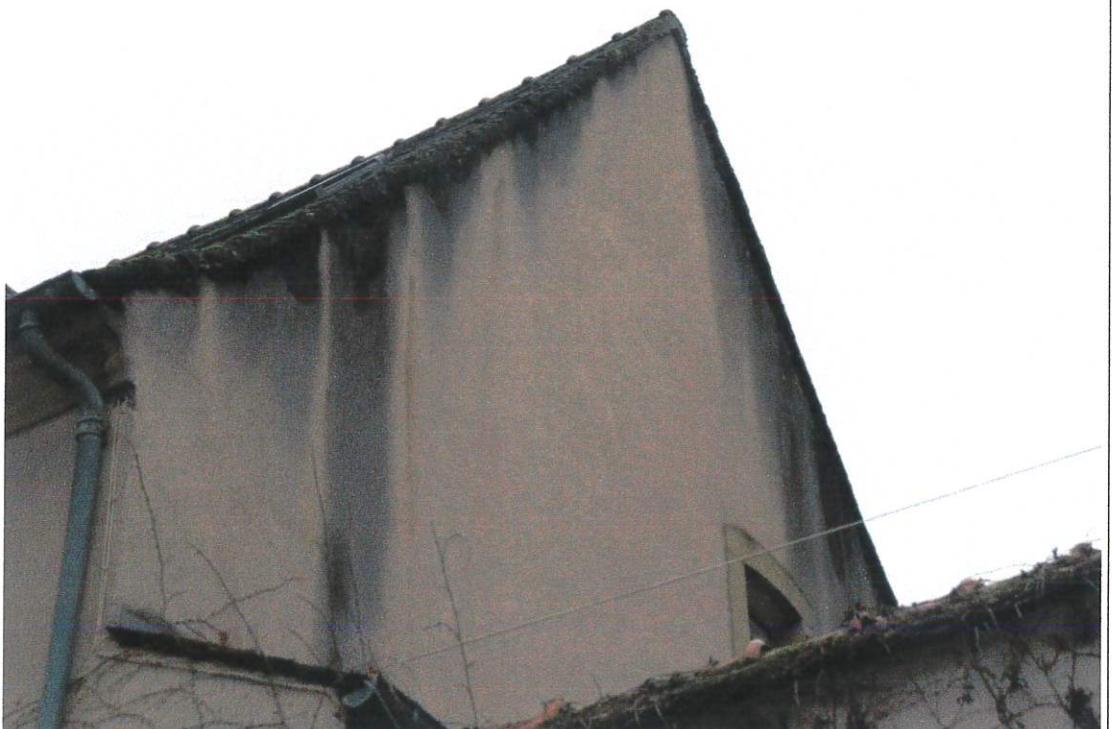
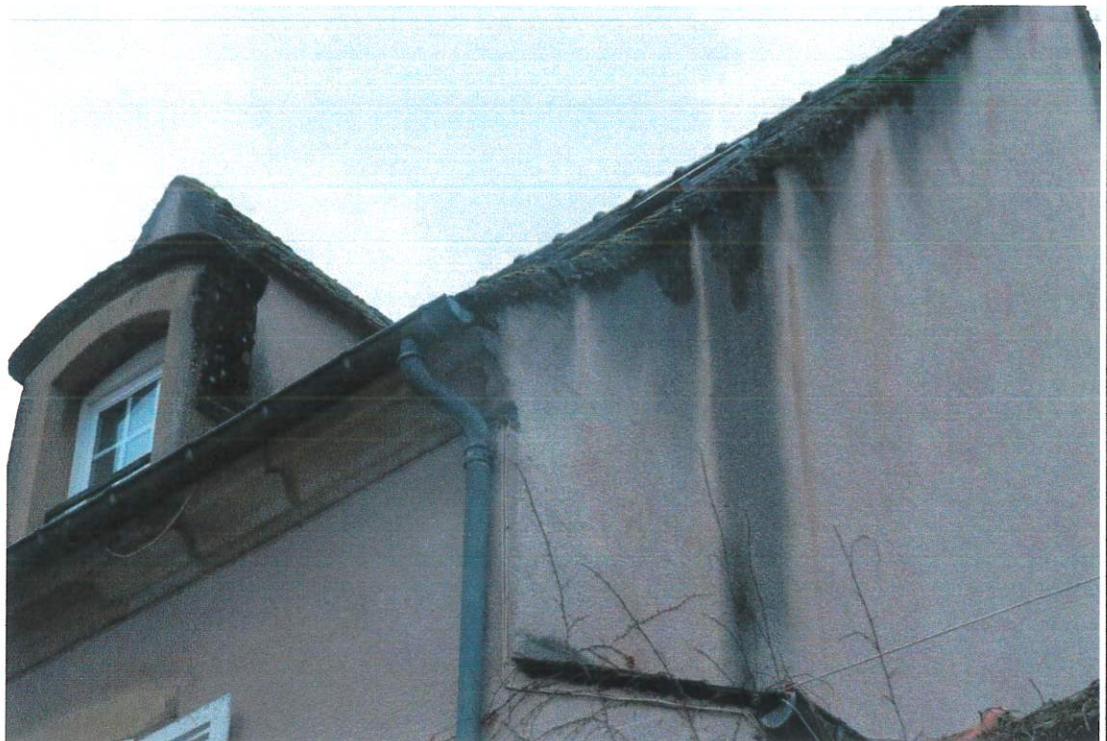
↳ La façade Est de l'hôtel est en enduit noir ci avec une fissure dans l'angle Sud-Est.

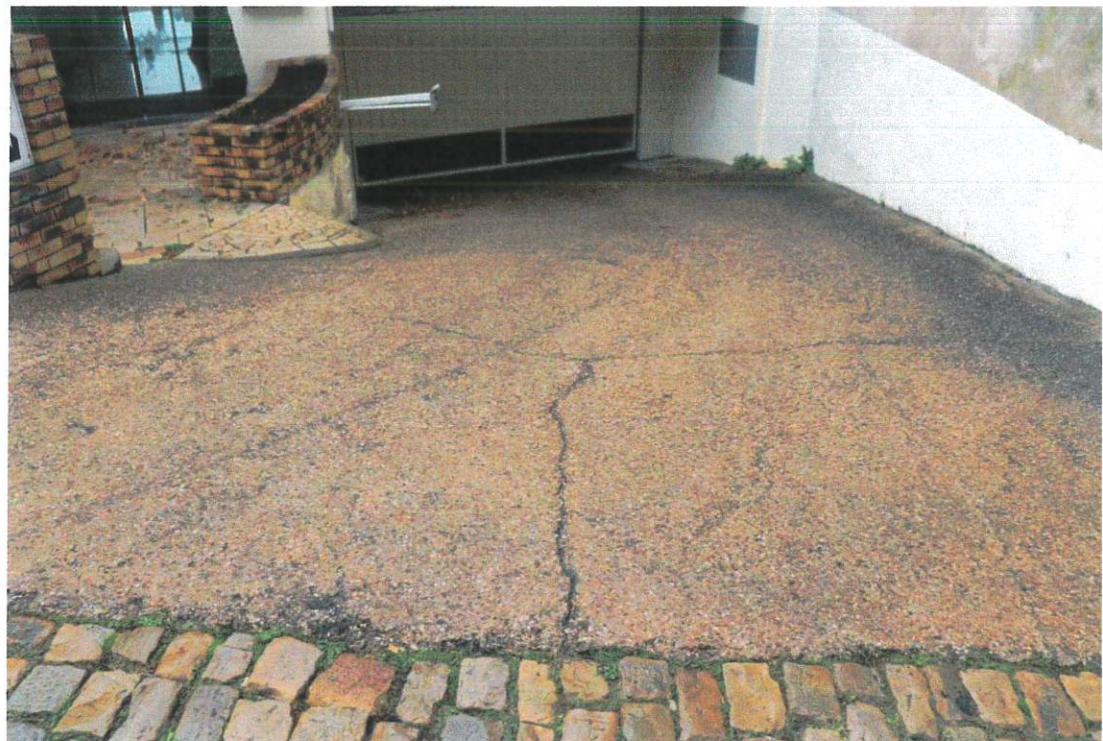
Le garage métallique est motorisé. L'accès au garage en béton désactivé est fissuré.

Un mur en briques est présent avec une jardinière fissurée.

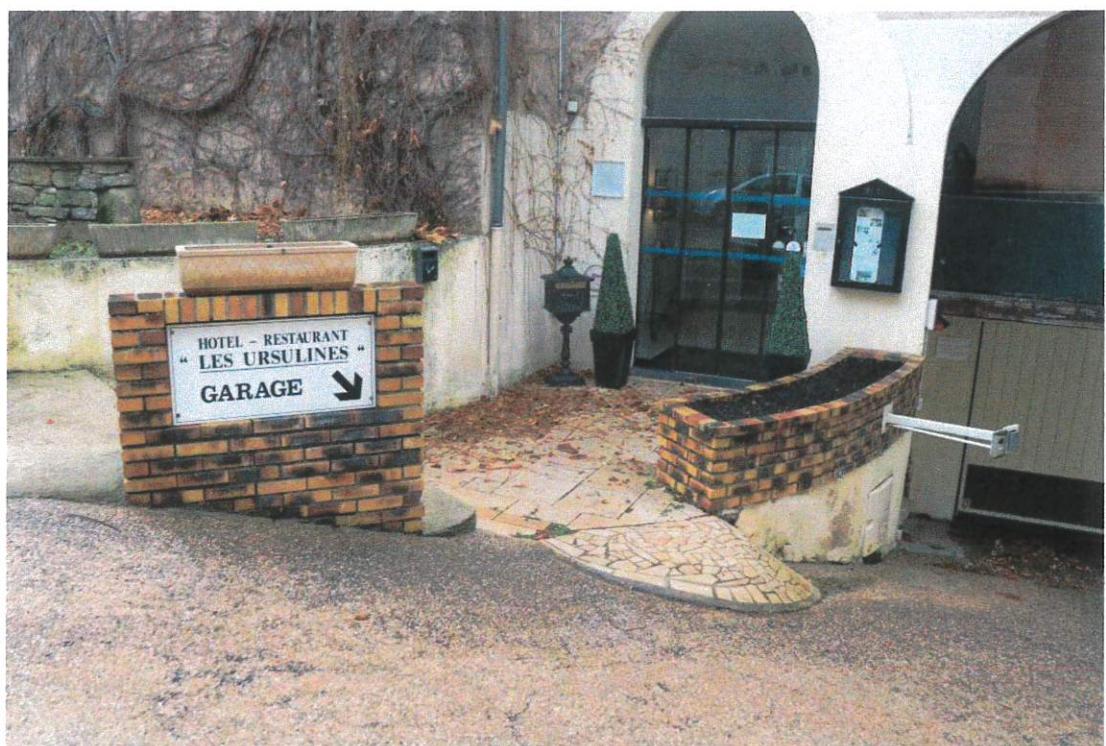
Le palier de l'entrée est en dalles fissurées et les marches d'escalier sont en béton.

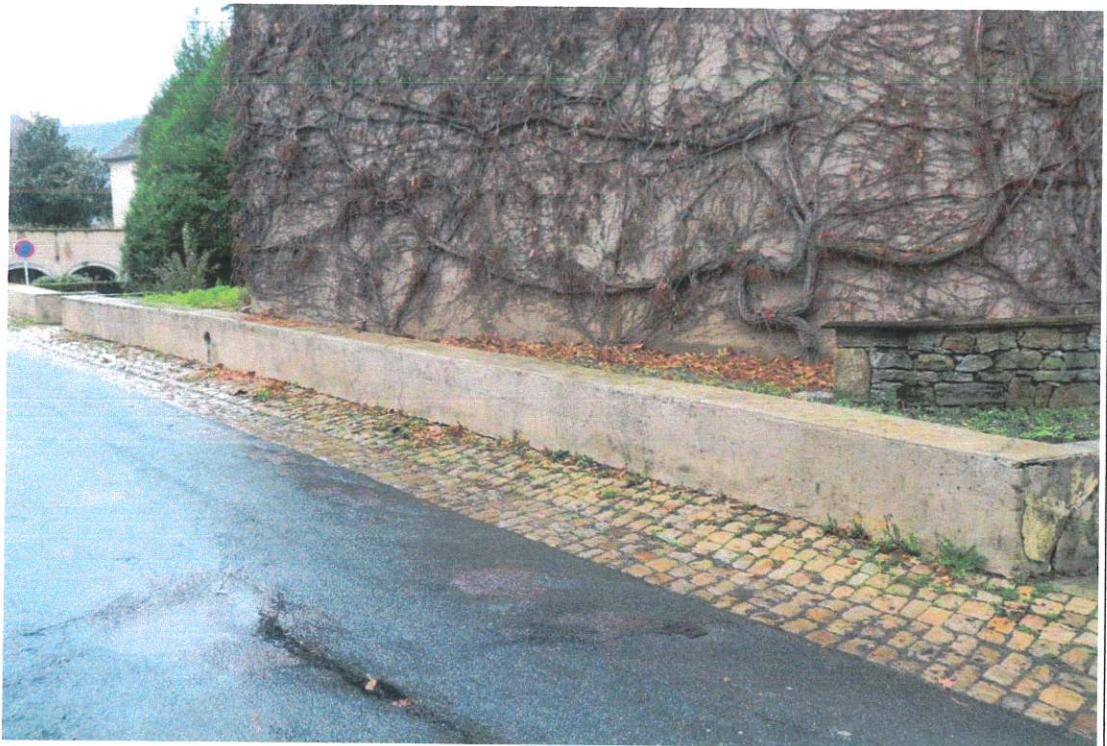
L'angle Sud-Est est fissuré et cassé.

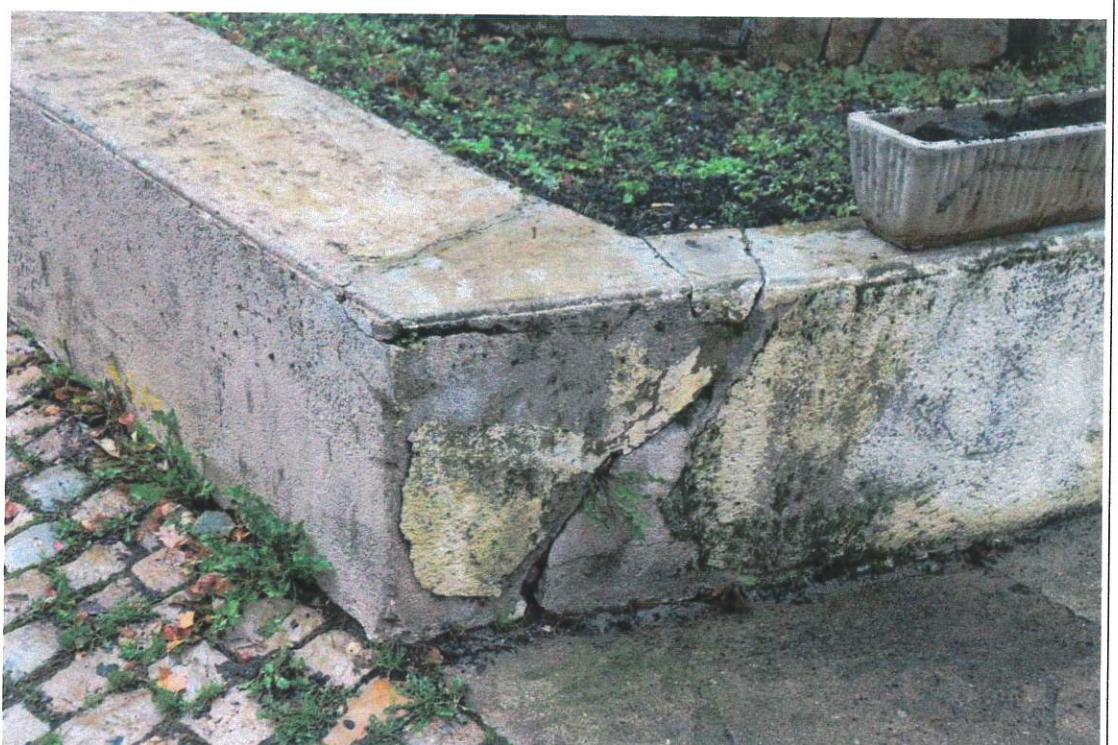
Le muret Sud est fissuré de toute part.

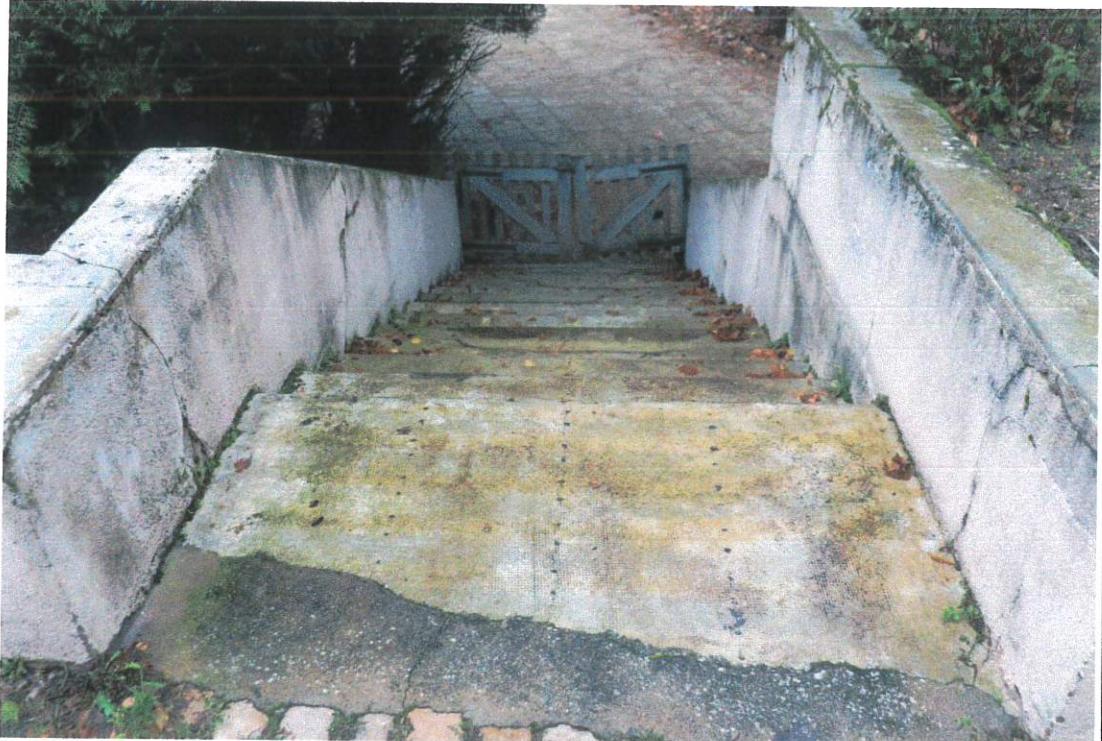
Les murs de la descente d'escalier sont en enduit fissuré de toute part avec une arase en béton fissurée.

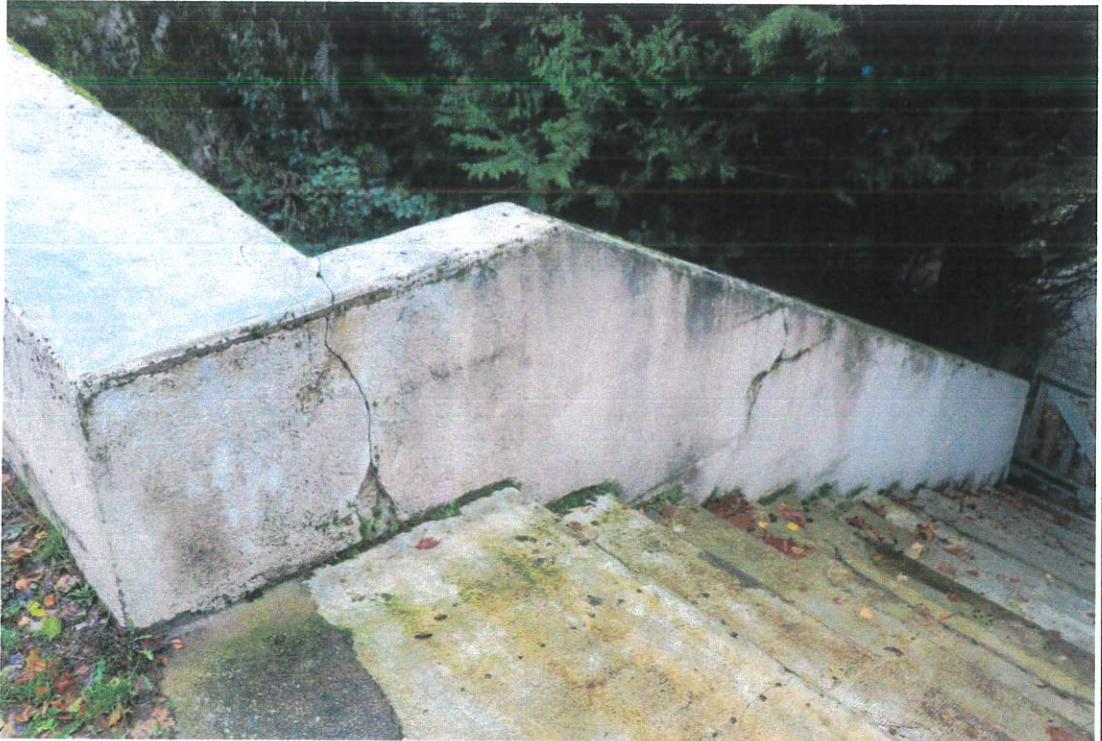
Le mur Sud-Ouest est en enduit fissuré.
