PROCES-VERBAL DE CONSTAT

L'AN DEUX MILLE VINGT QUATRE ET LE VINGT HUIT JUIN.

Déférant à cette demande, certifie m'être transporté ce jour à ARGENTEUIL (95100), 3 rue Verte à 14 heures, où étant, en compagnie de la Société CLEFS EN MAINS, Serrurier à ENGHien LES BAINS, de Madame Sulian CORSEAUX, témoin à ANDILLY, de Monsieur Cédric CORSEAUX, témoin à ANDILLY et de la Société DIAGEO95, diagnostiqueur à SAINT PRIX, j'ai procédé aux constatations suivantes :

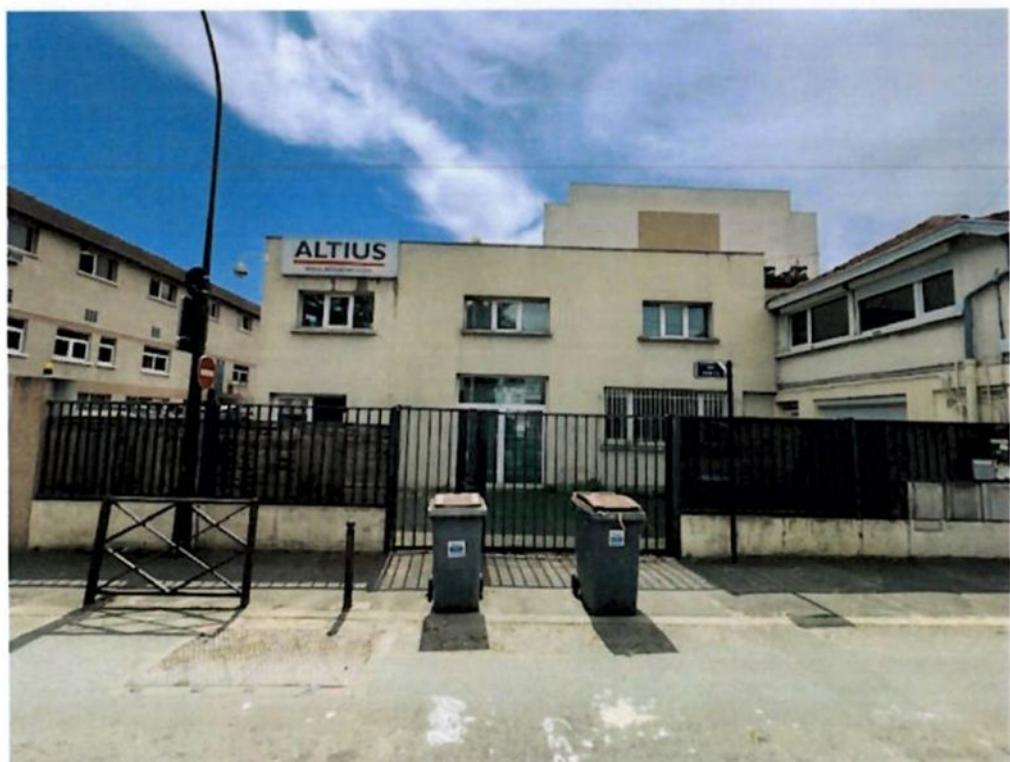
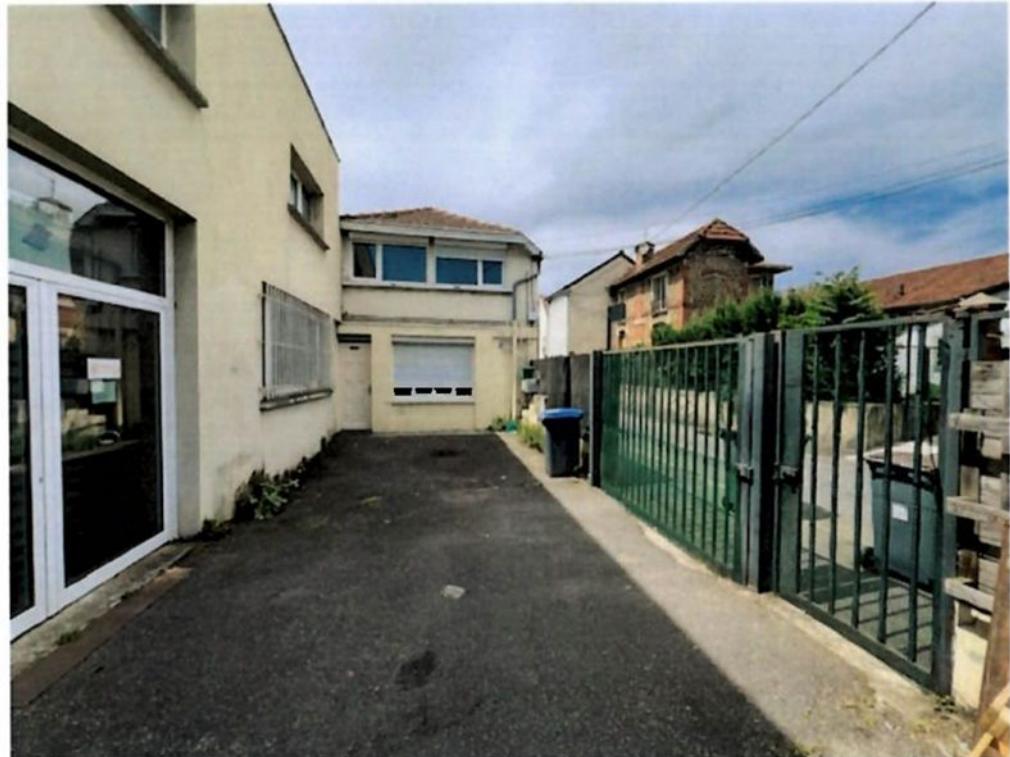
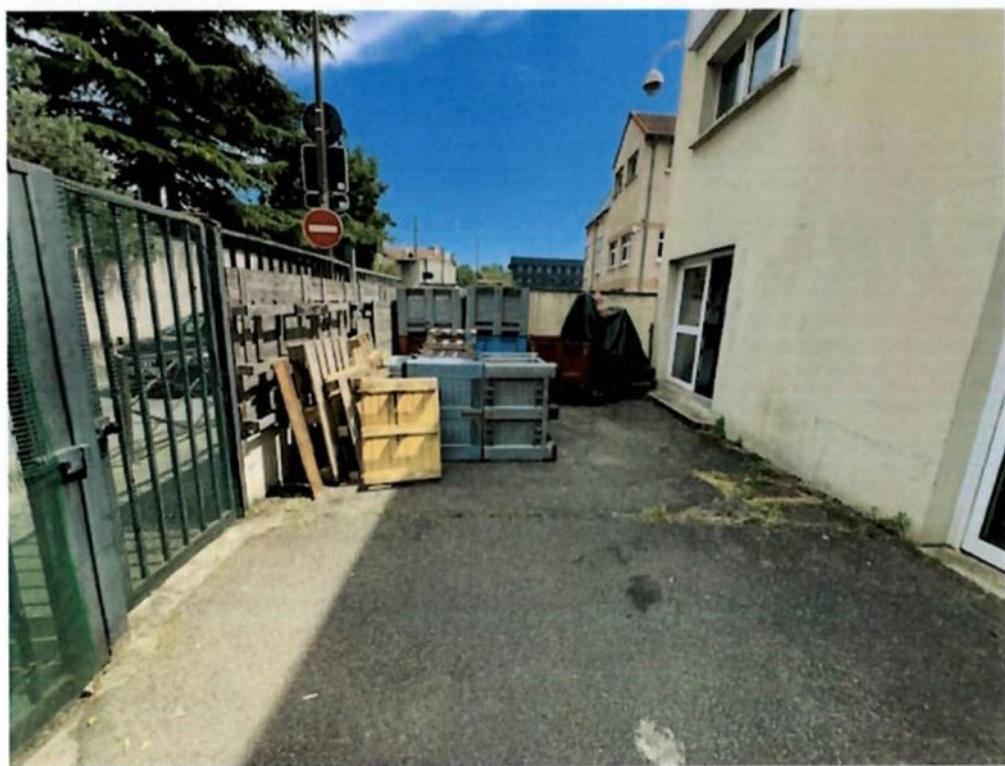
EXTERIEURS DU BATIMENT :

Je peux constater que le local est accessible depuis un portail et un portillon, donnant accès à une cour où trois emplacements de stationnement sont présents.

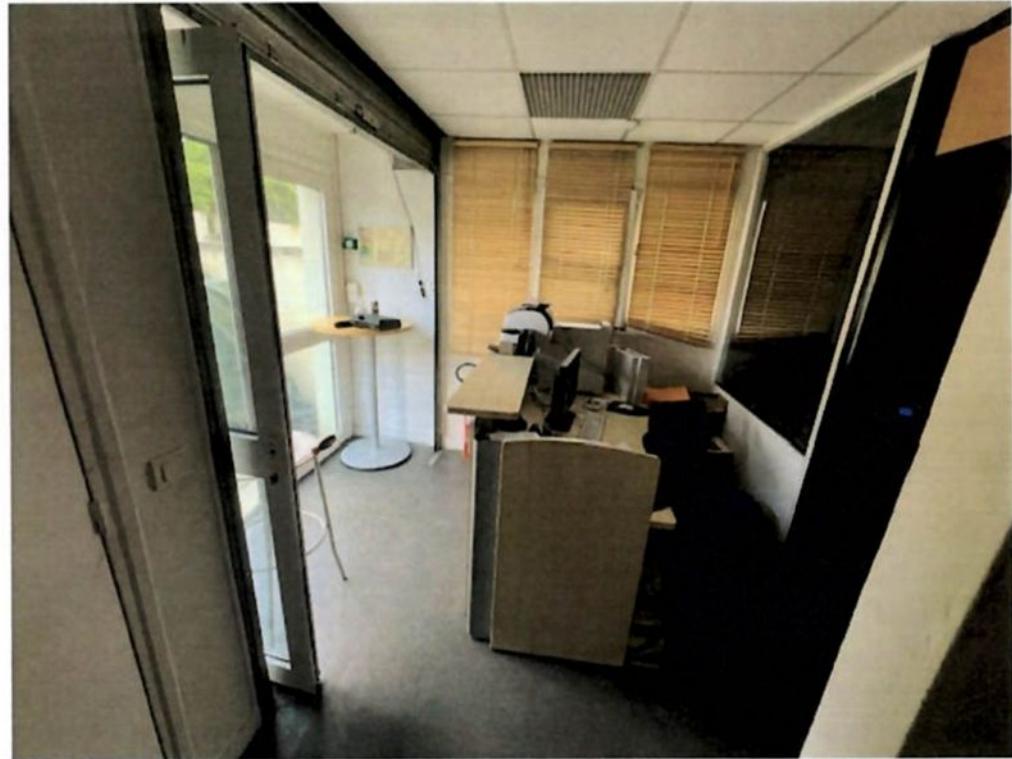
ENTREE LOCAL

La porte d'accès au local est vitrée.

Le sol est recouvert d'un linoléum.

Les murs sont recouverts d'une toile de verre.

Le plafond est composé de dalles.

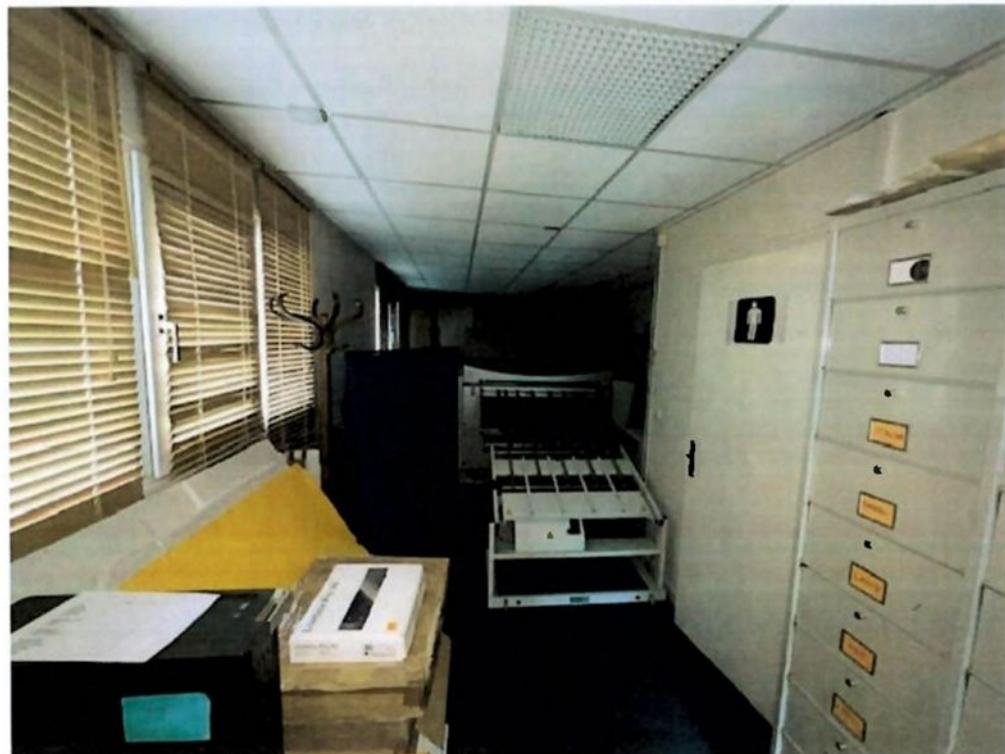
BUREAU 1

Le sol est recouvert de moquette.

Les murs sont recouverts d'une toile de verre peinte, ainsi que de placage.

Le plafond est composé de dalles.

Sur le mur de gauche, deux fenêtres sont présentes.

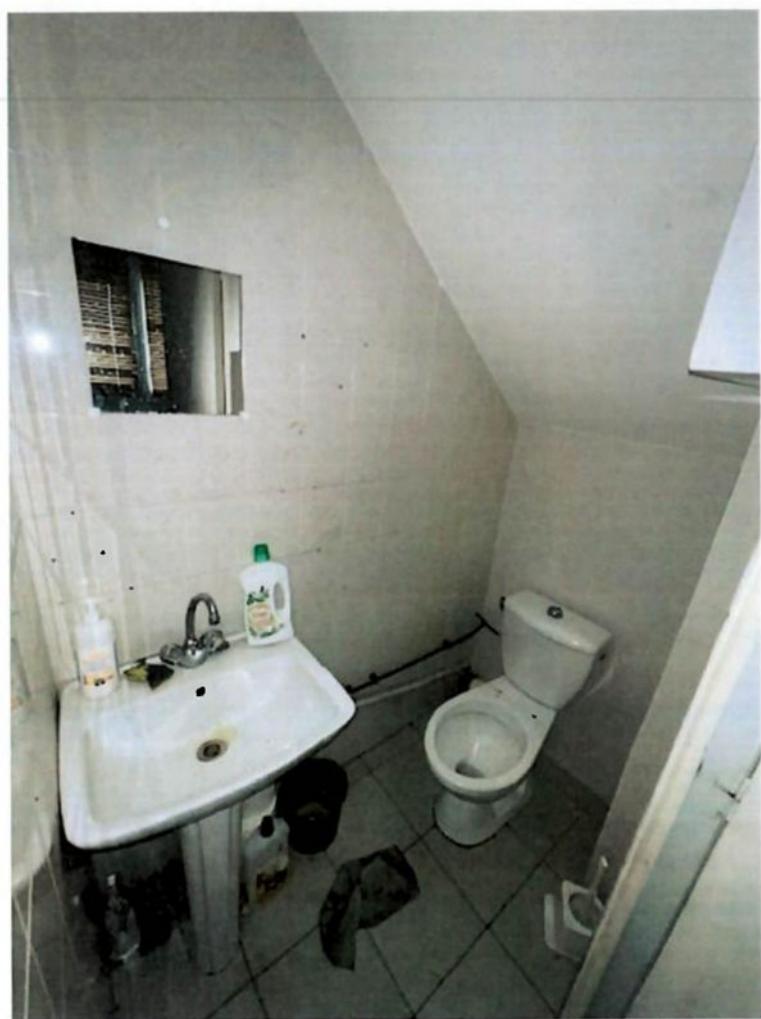
WATER-CLOSET ATTENANT

Le sol est recouvert de carrelage.

Les murs sont recouverts de faïence.

Le plafond est recouvert de peinture.

Sur le mur du fond, un lavabo sur pied est présent.

Sur le mur de droite, une cuvette de WC est présente.

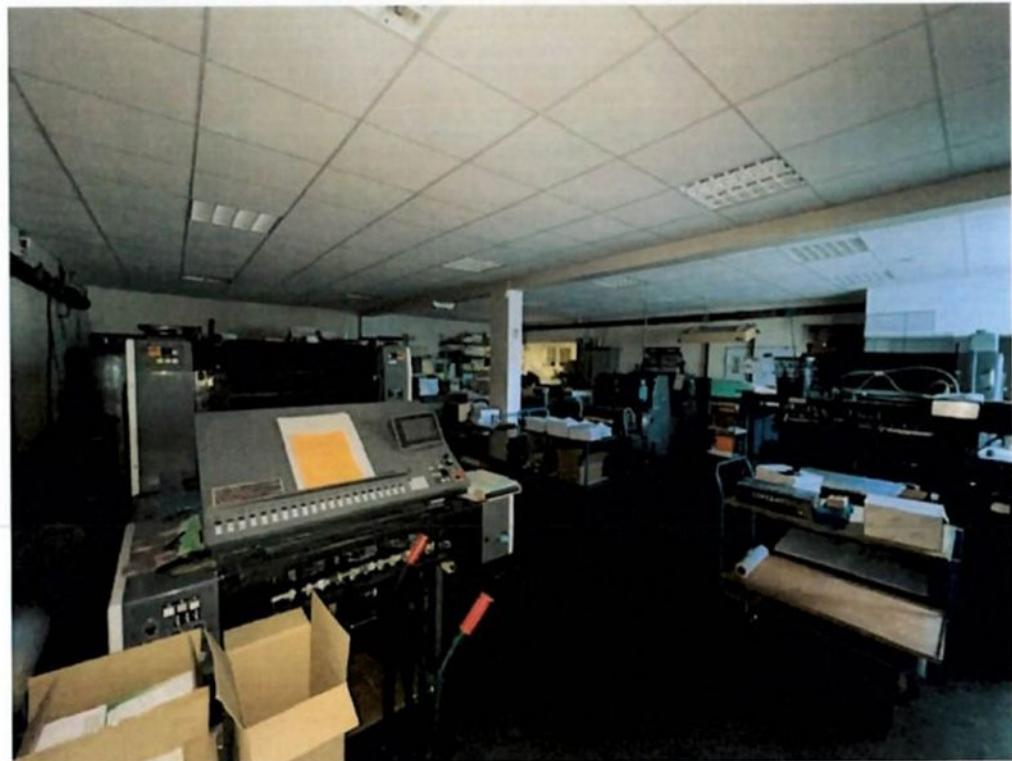
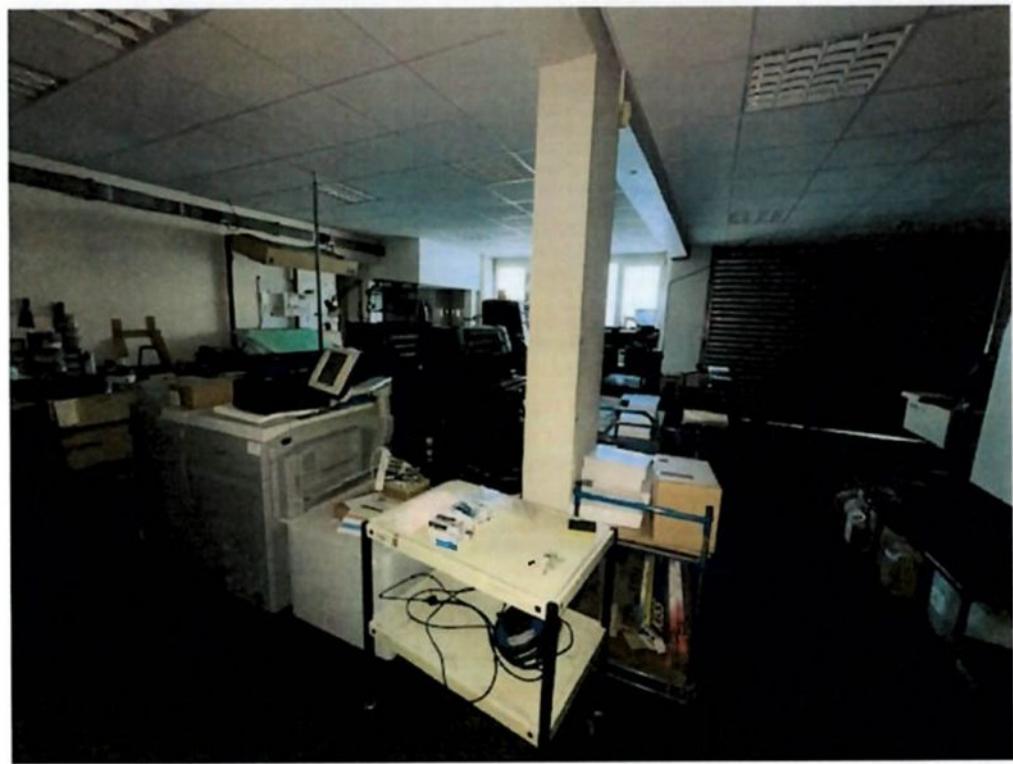
ATELIER

Le sol est composé d'une dalle béton.

Les murs sont recouverts de peinture.

Le plafond est composé de dalles.

Sur le mur de droite, une porte vitrée est présente, avec rideau métallique.

Également, deux fenêtre simples battants double vitrage sont présentes.

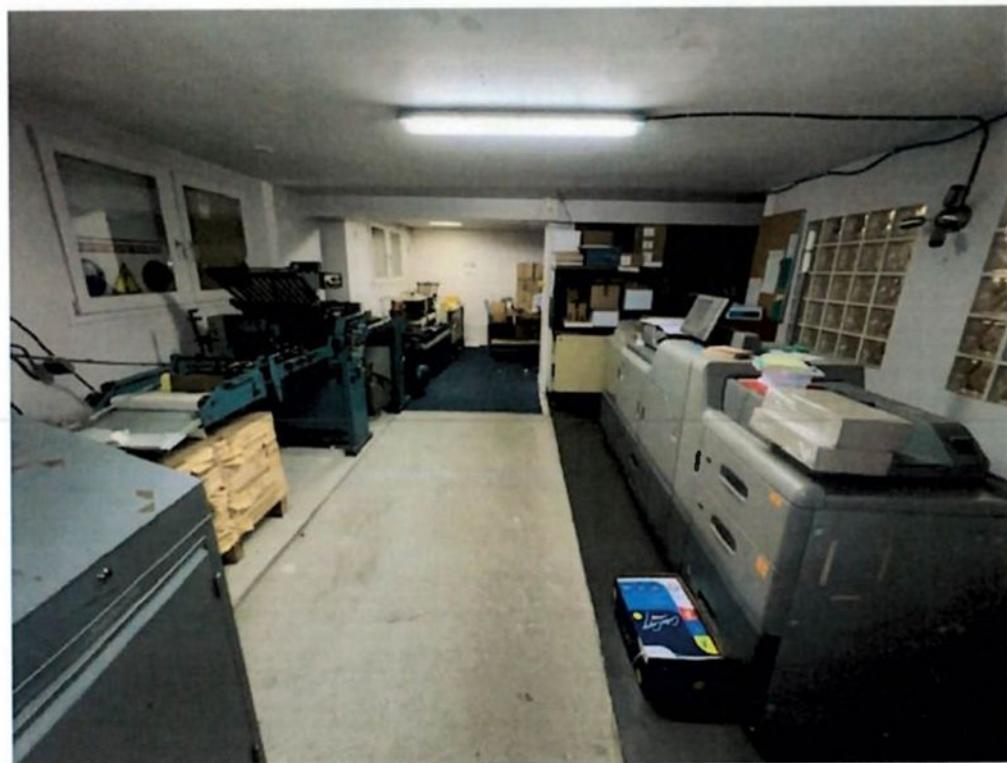
SUITE ATELIER

Le sol est composé d'une dalle béton, de moquette et de linoléum.

Les murs sont recouverts de peinture.

Le plafond est recouvert de peinture.

Sur le mur de gauche, deux fenêtres simples battants double vitrage sont présentes.

Sur le mur de droite, des pavés de verre sont présents.

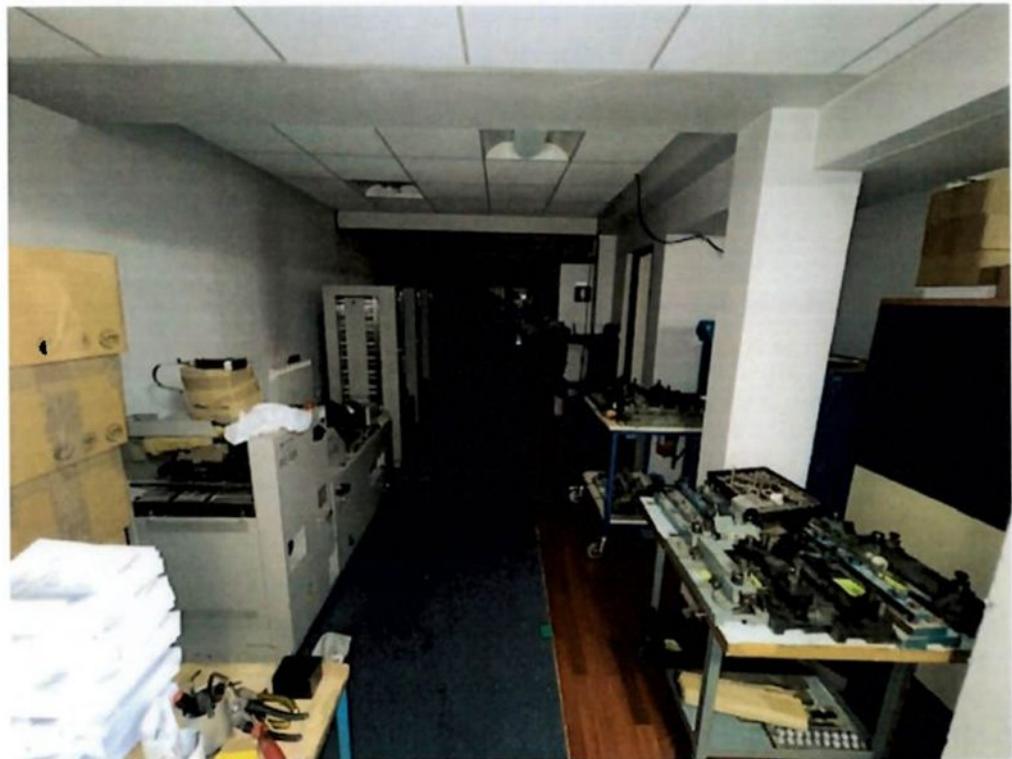
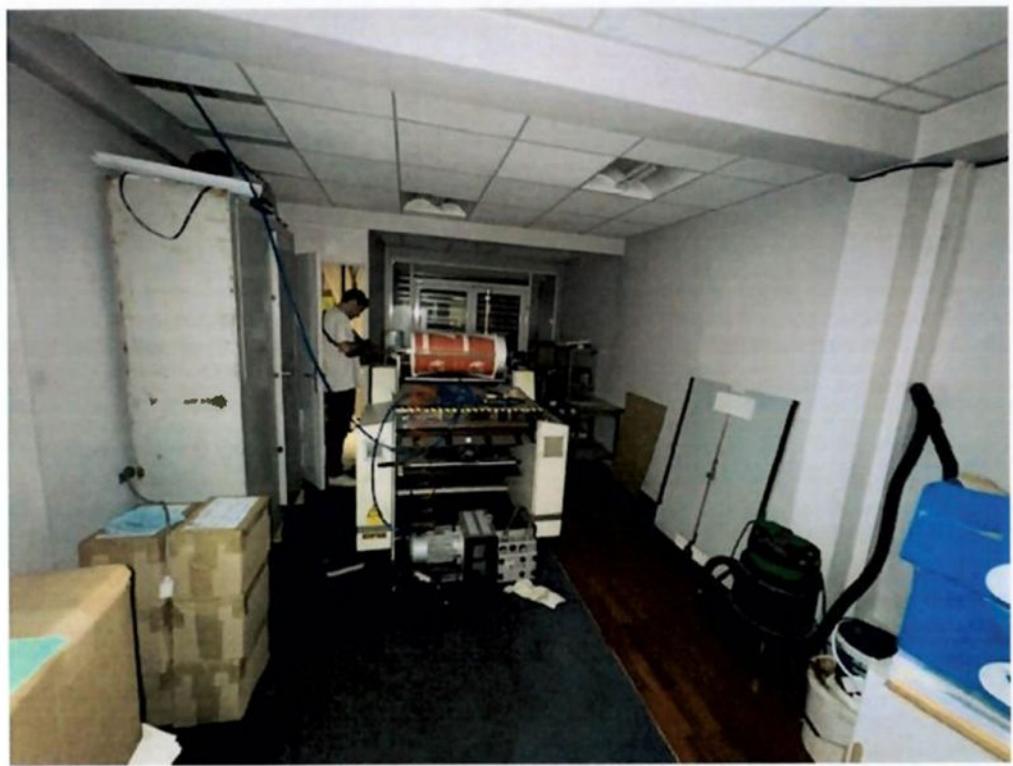
ATELIER

Le sol est recouvert de parquet flottant et de linoléum.

Les murs sont recouverts de peinture.

Le plafond est composé de dalles.

Sur le mur du fond, une double porte vitrée est présente, avec rideau métallique.

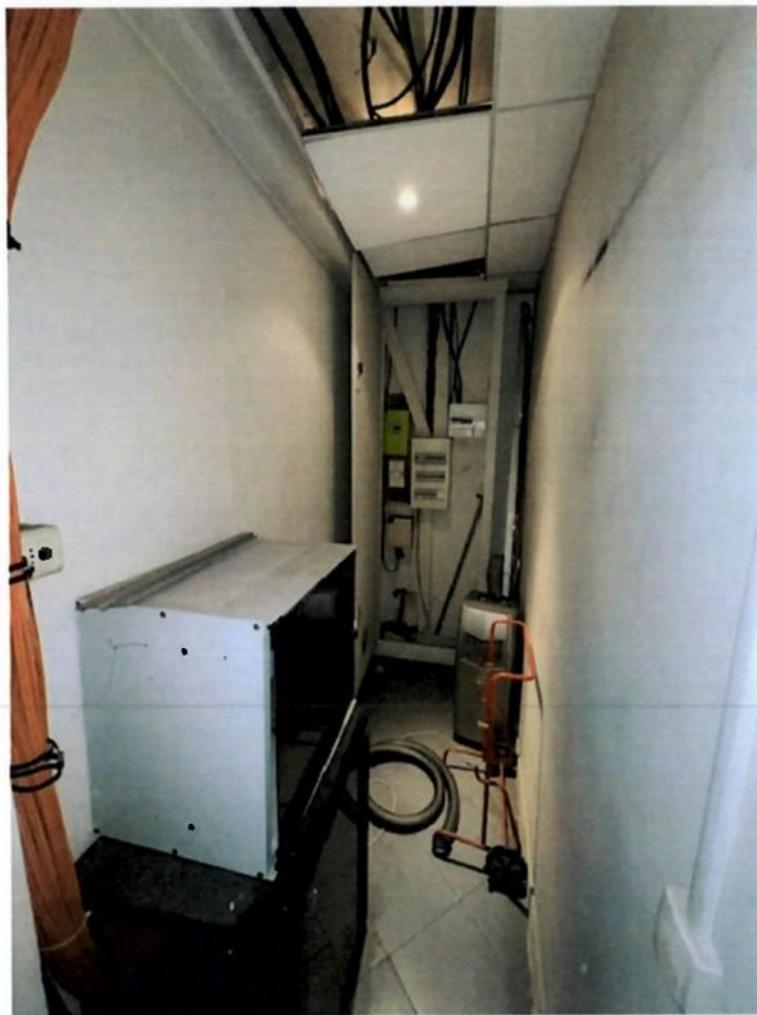
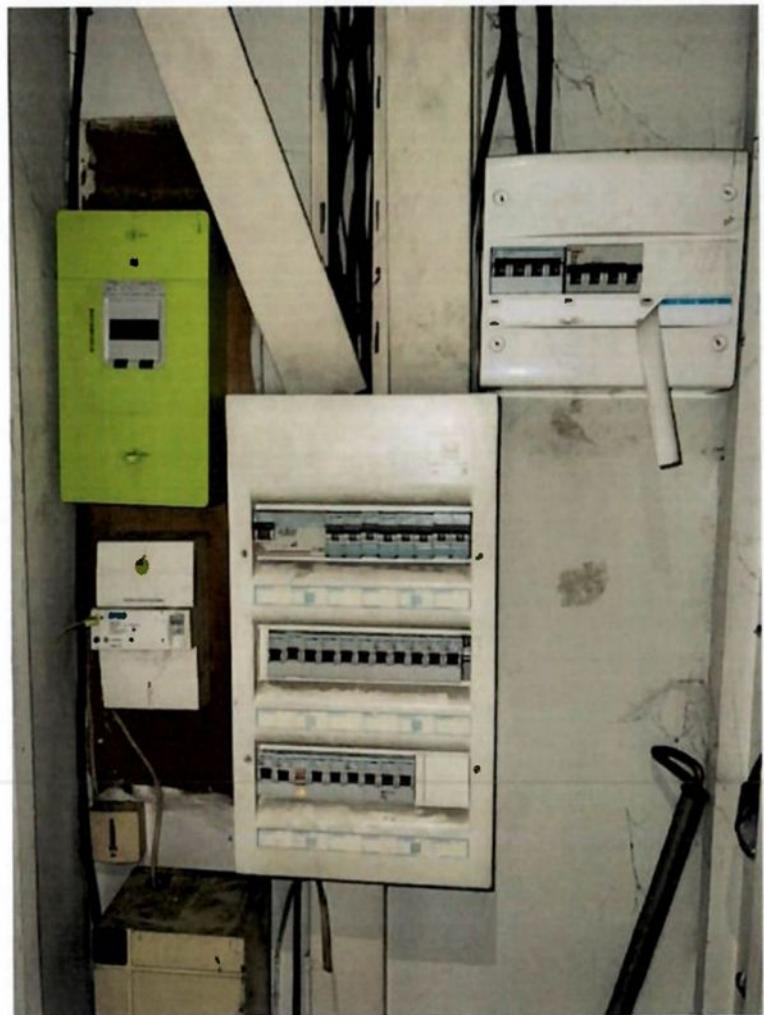
LOCAL ELECTRIQUE

Le sol est recouvert de carrelage.

Les murs sont recouverts de peinture.

Le plafond est composé de dalles.

Sur le mur du fond, je constate la présence d'un tableau électrique, d'un disjoncteur ainsi que d'un compteur Linky.

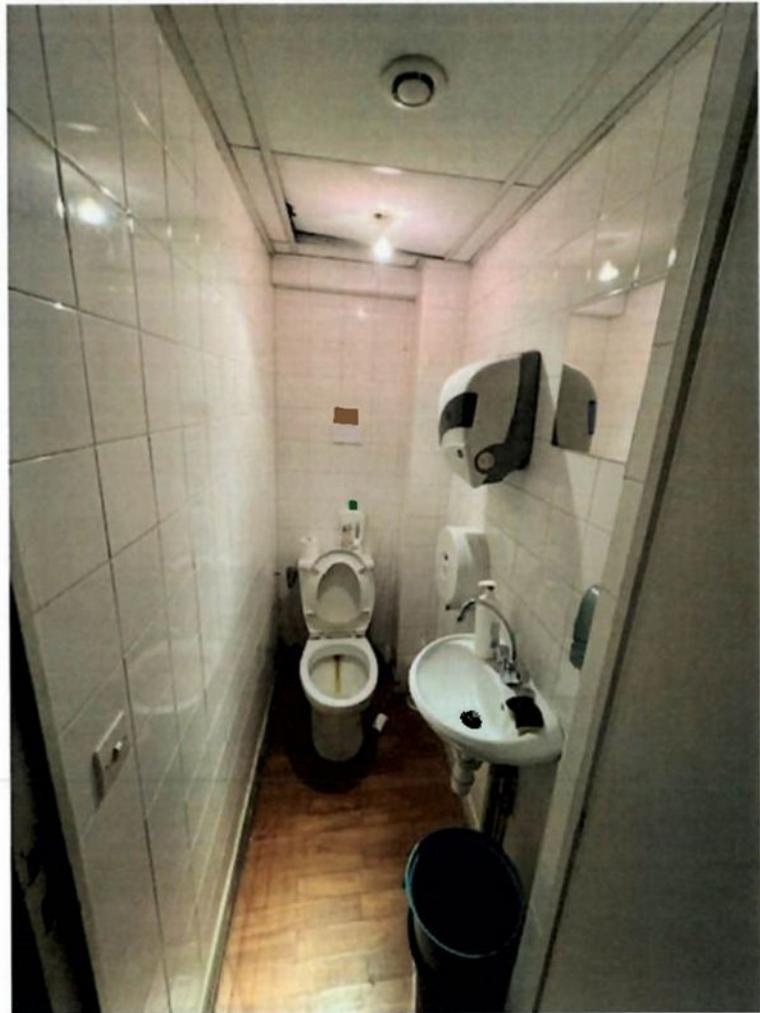
WATER-CLOSET

Le sol est recouvert d'un parquet flottant.

Les murs sont recouverts de faïence.

Le plafond est composé de dalles.

Sur le mur de droite, un lavabo suspendu est présent.

Sur le mur du fond, une cuvette de WC est présente.

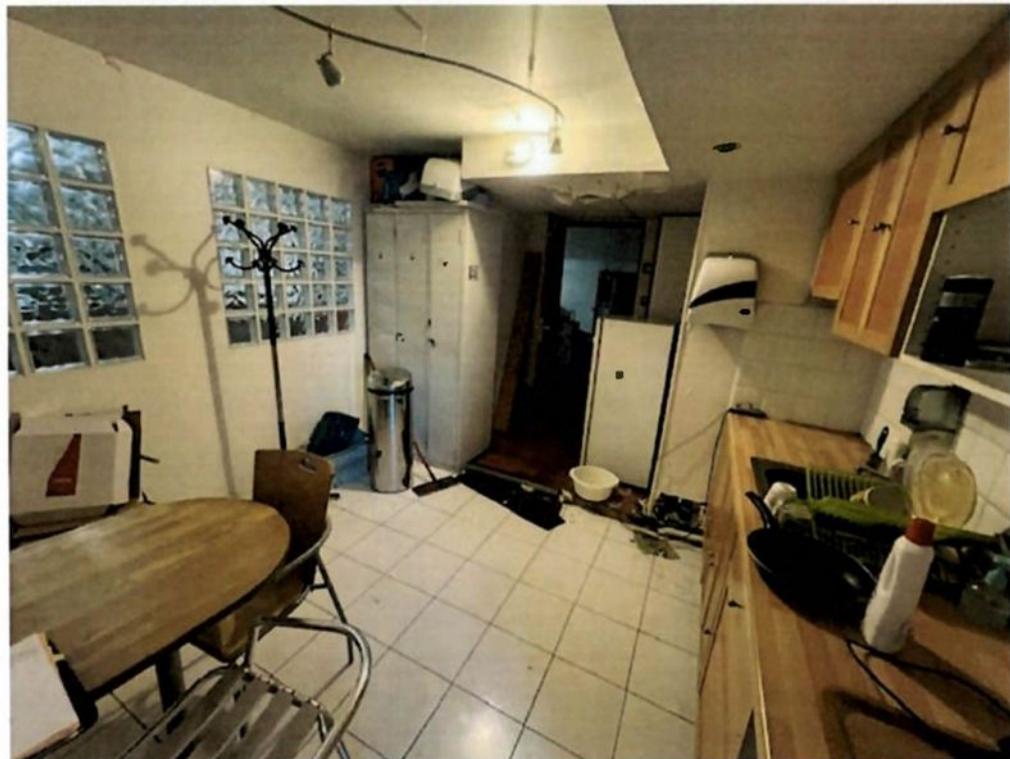
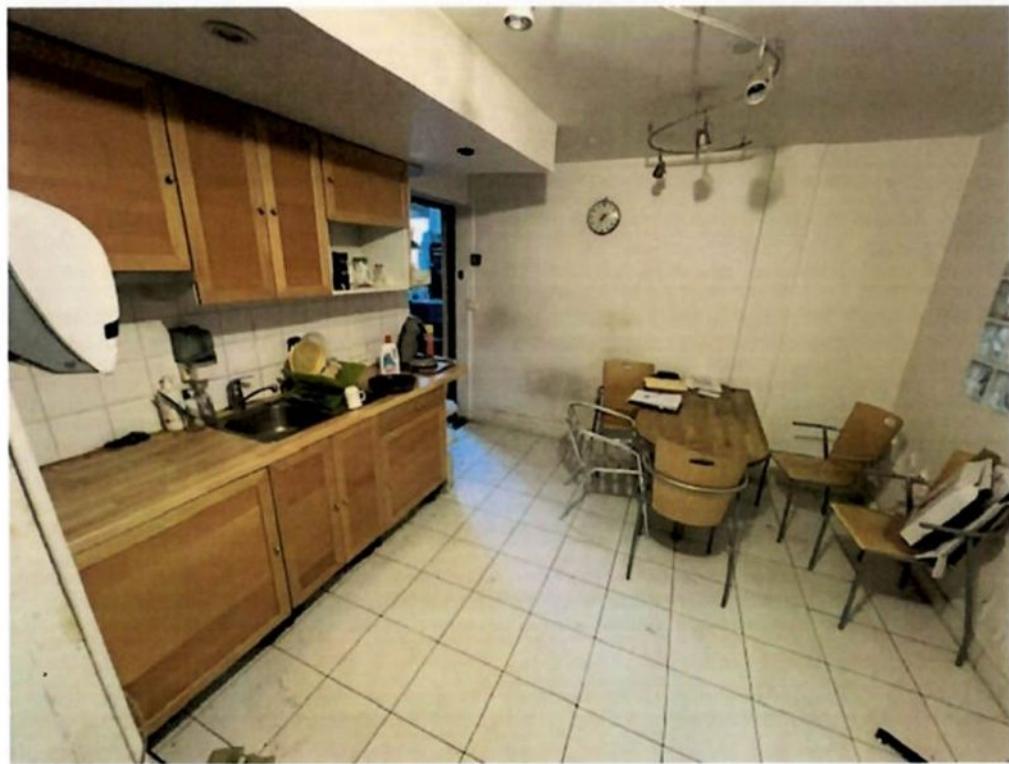
CUISINE

Le sol est recouvert de carrelage.

Les murs ainsi que le plafond sont recouverts de peinture.

Sur le mur de gauche, des pavés de verre sont présents.

Sur le mur de droite, la cuisine est équipée de meubles de rangement haut et bas, et d'un évier simple bac en inox.

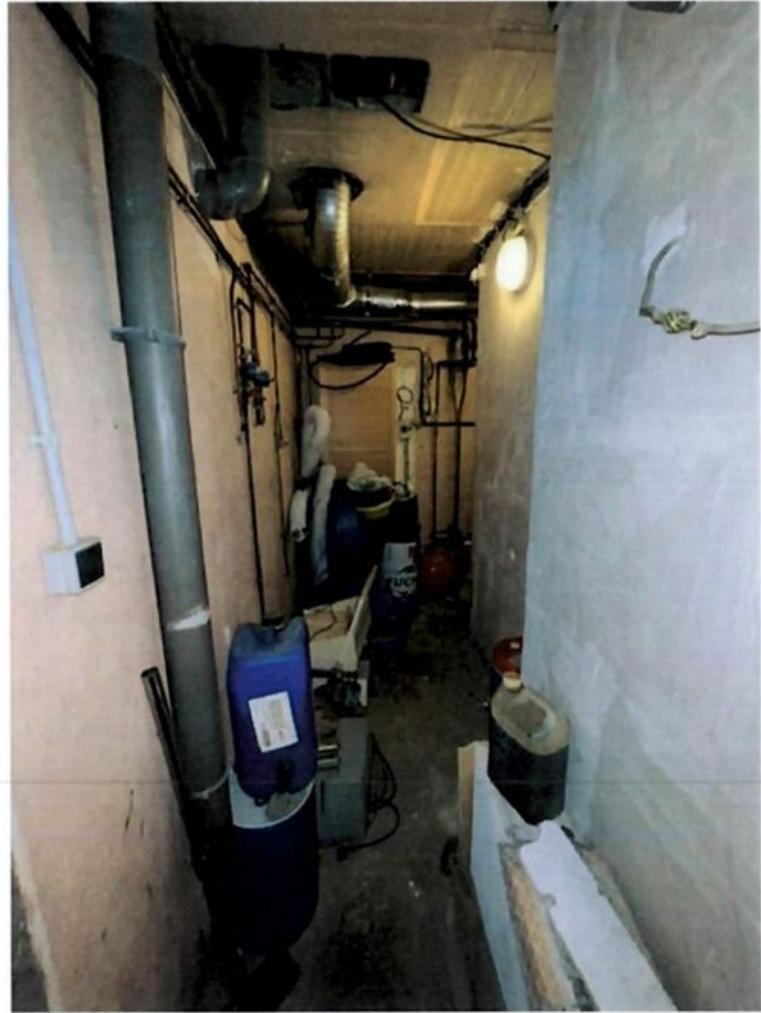
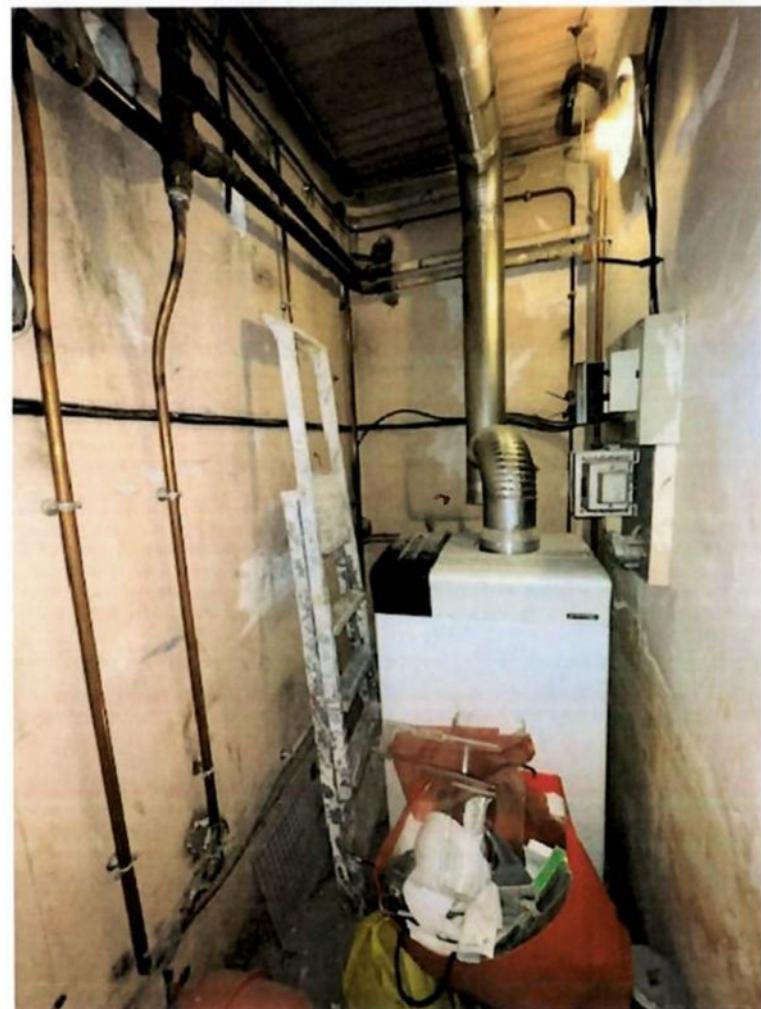
LOCAL CHAUFFERIE

Le sol est composé d'une dalle béton.

Les murs ainsi que le plafond sont à l'état brut.

Une chaudière est présente, au fond à droite du local.

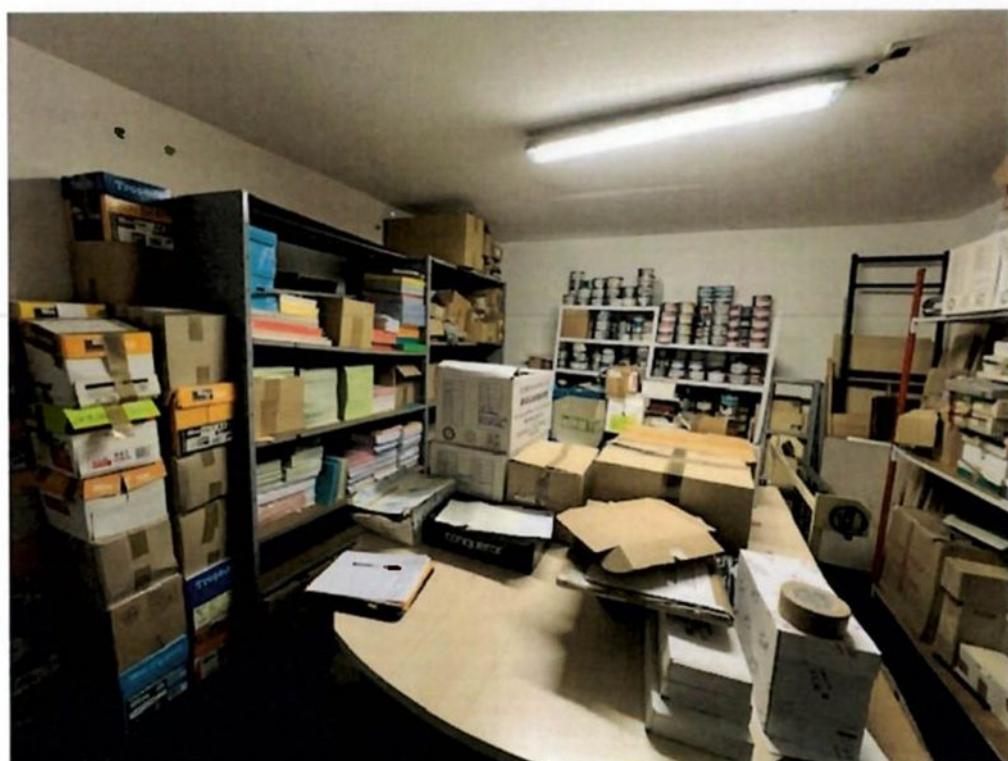
LOCAL 1

Le sol est recouvert de moquette.

Les murs ainsi que le plafond sont recouverts de peinture.

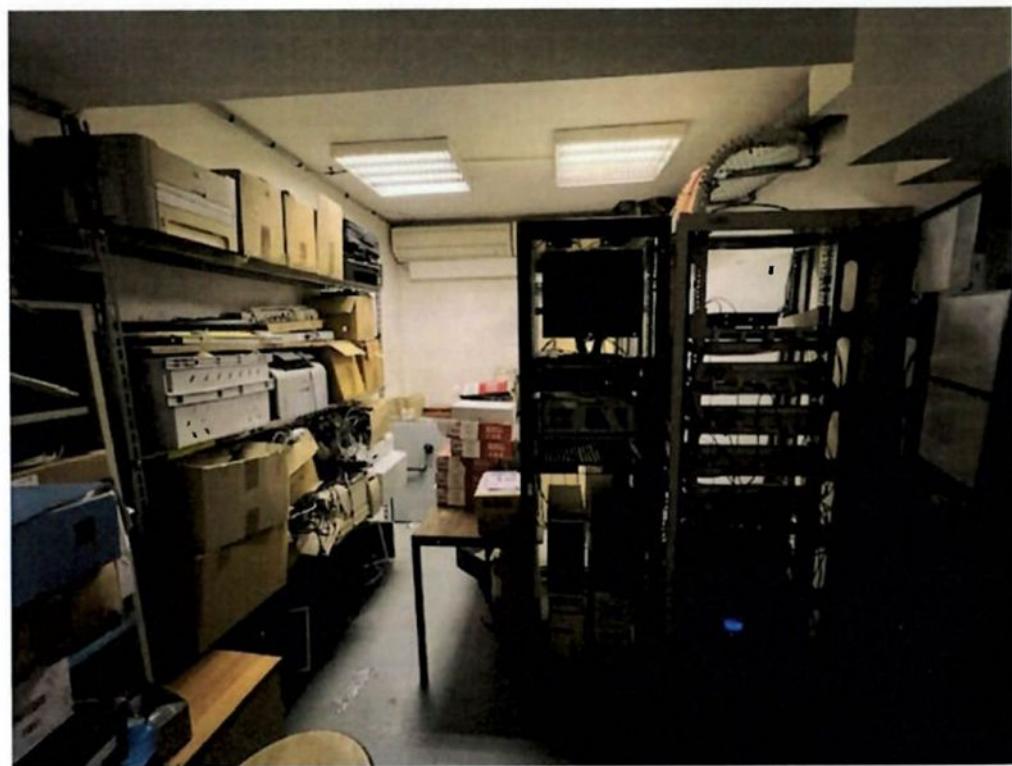
LOCAL 2

Le sol est composé d'une dalle béton.

Les murs ainsi que le plafond sont recouverts d'une peinture.

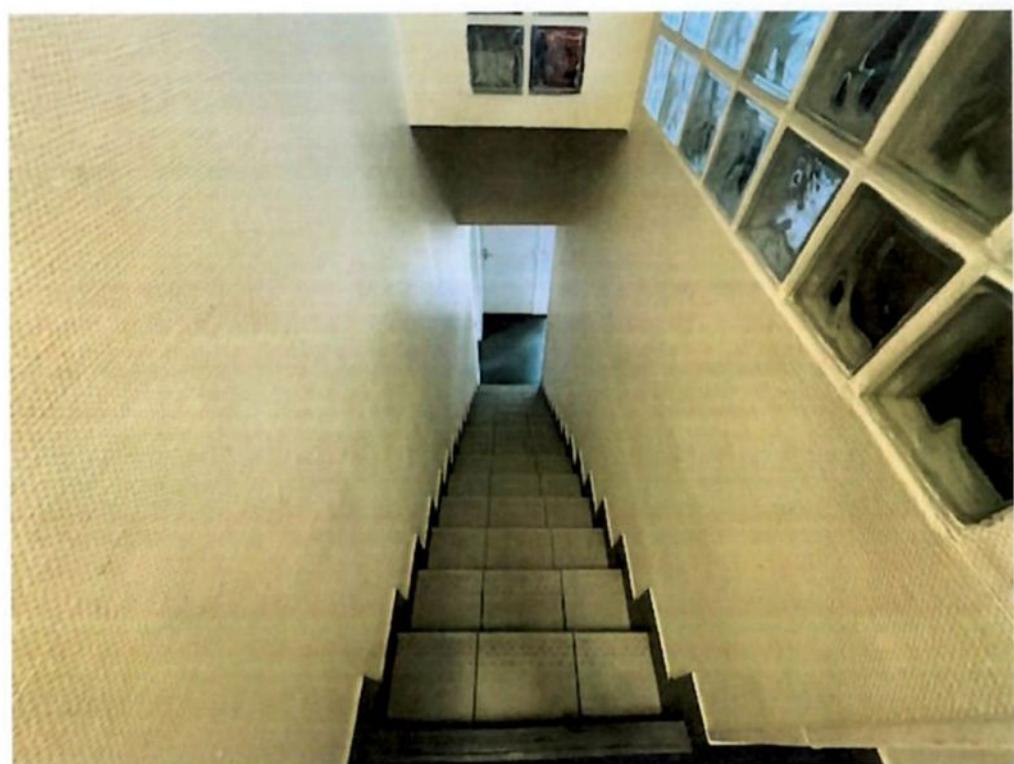
PREMIER ETAGE

Les marches sont recouvertes de carrelage.

Les murs sont recouverts d'une toile de verre peinte.

Le plafond est composé de dalles.

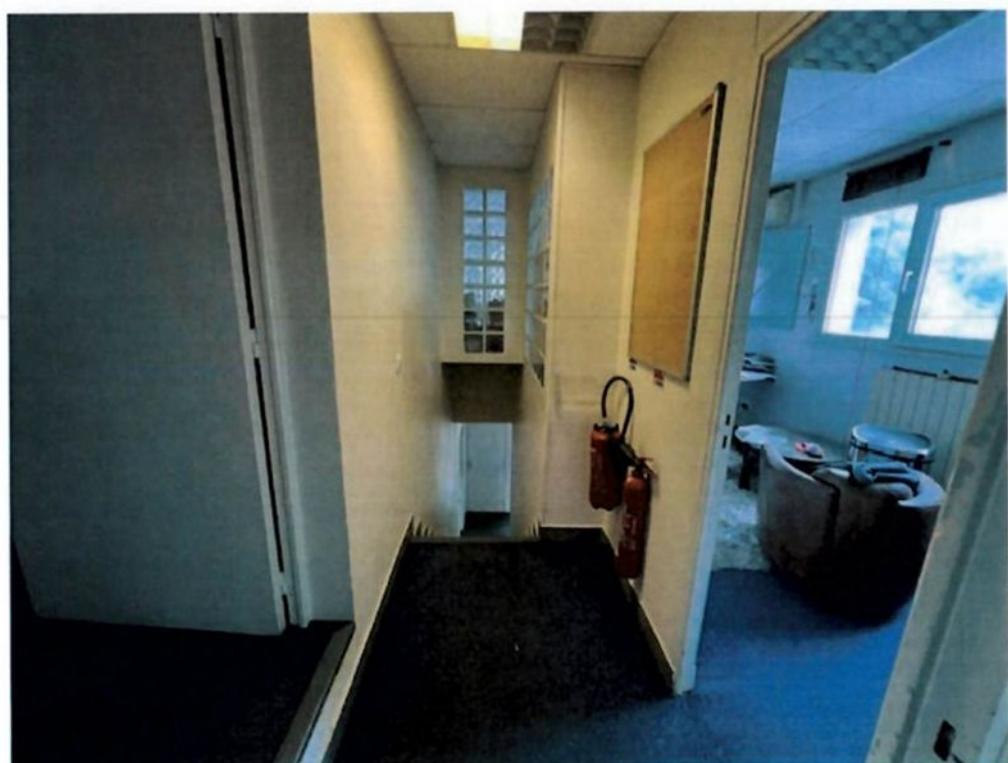
PALIER PREMIER ETAGE

Le sol est recouvert de moquette.

Les murs sont recouverts d'une toile de verre peinte.

Le plafond est composé de dalles.

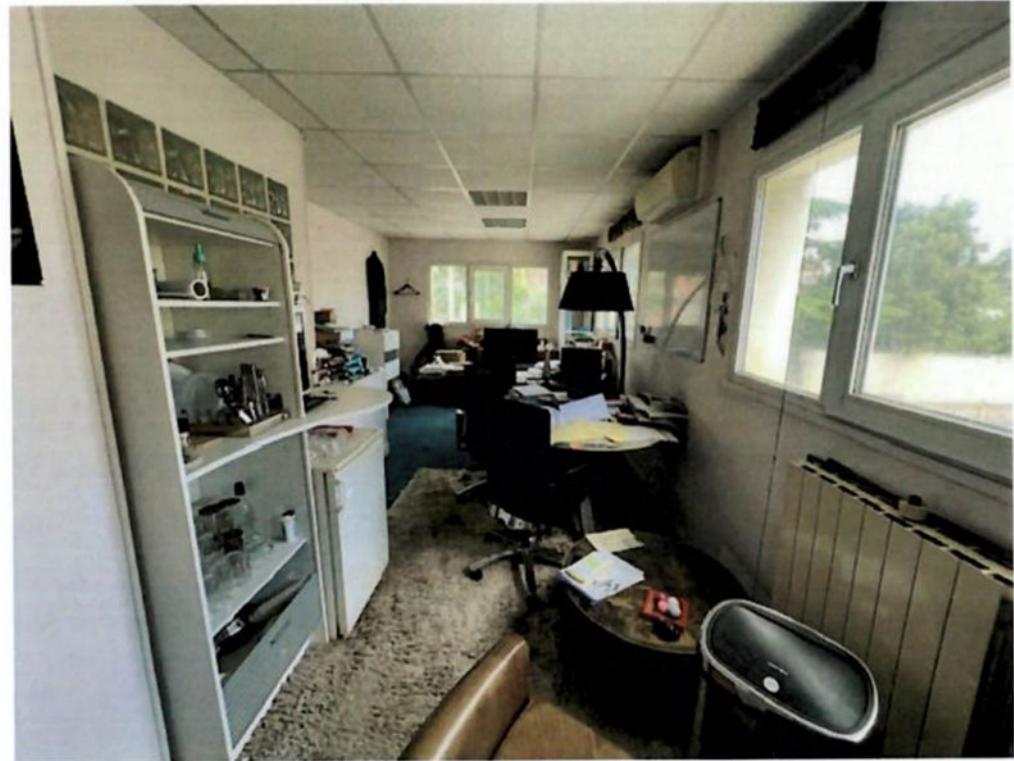
BUREAU 1

Les murs sont recouverts d'une toile de verre peinte.

Le plafond est composé de dalles.

Sur le mur du fond et de gauche, trois fenêtre simples battants double vitrage sont présentes.

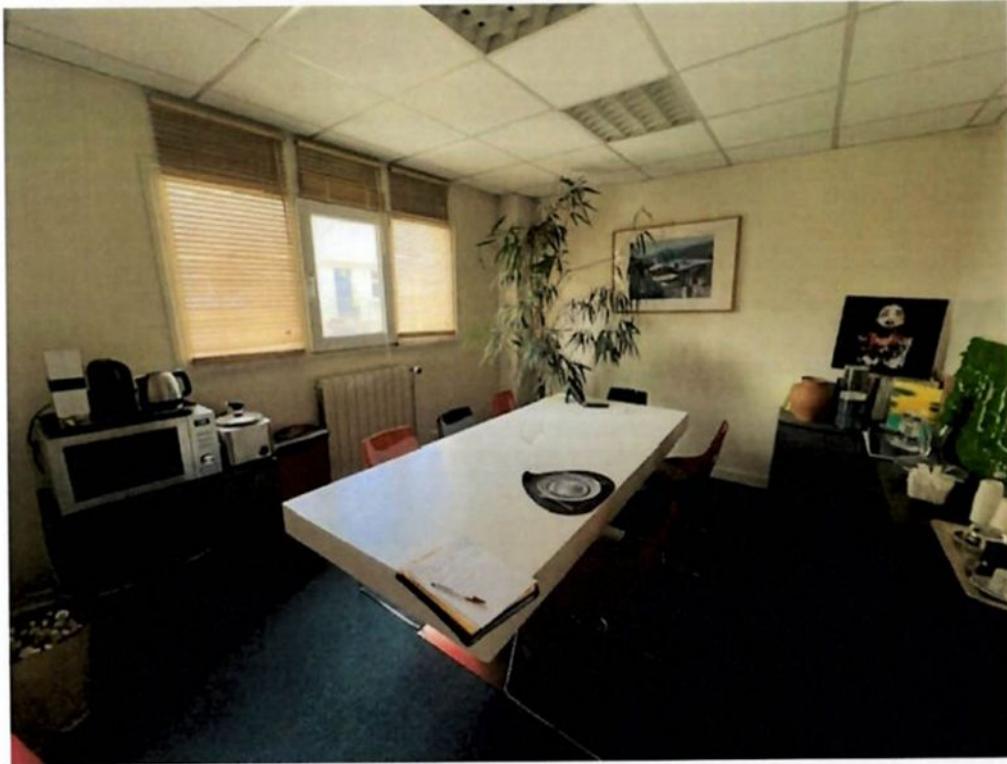
BUREAU 2

Le sol est recouvert de moquette.

Les murs sont recouverts d'une toile de verre peinte.

Le plafond est composé de dalles.

Sur le mur de gauche, une fenêtre simple battant double vitrage est présente.
