## **PROCES-VERBAL DE DESCRIPTION**

Certifie m'être transporté ce jour à 10 heures 55 sis 9 Boulevard de l'Est 93340  
LE RAINCY cadastré section AD n°69

Il s'agit d'un pavillon à usage d'habitation datant du début des années 1930 élevé sur sous-sol d'un rez-de-chaussée, d'un premier étage droit et d'un second étage mansardé.

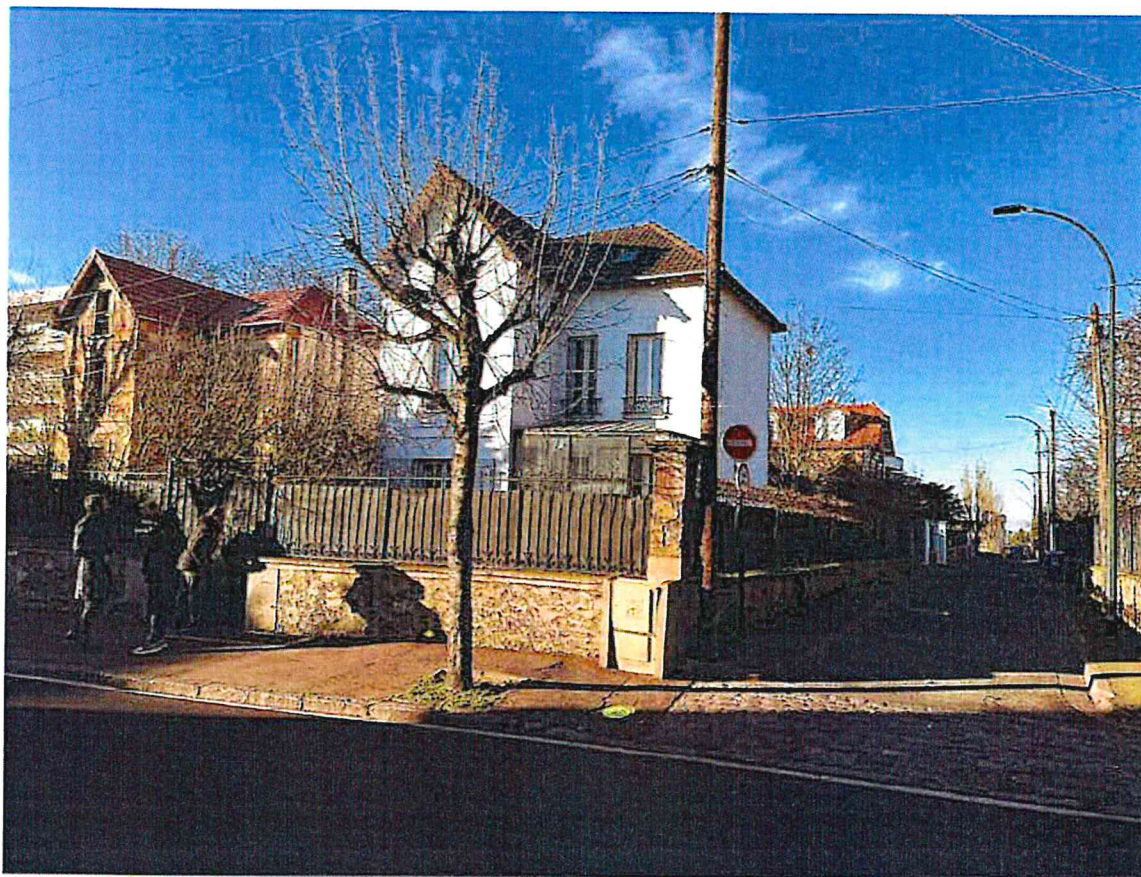
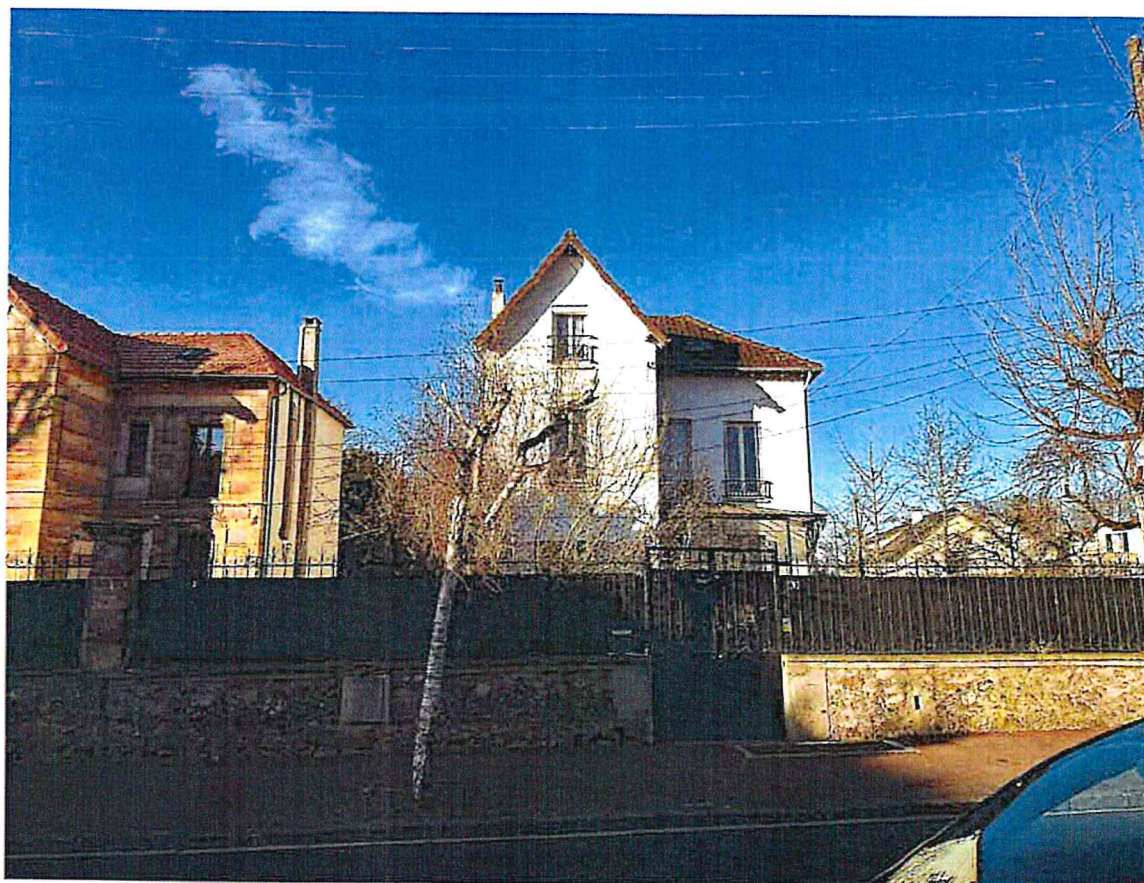
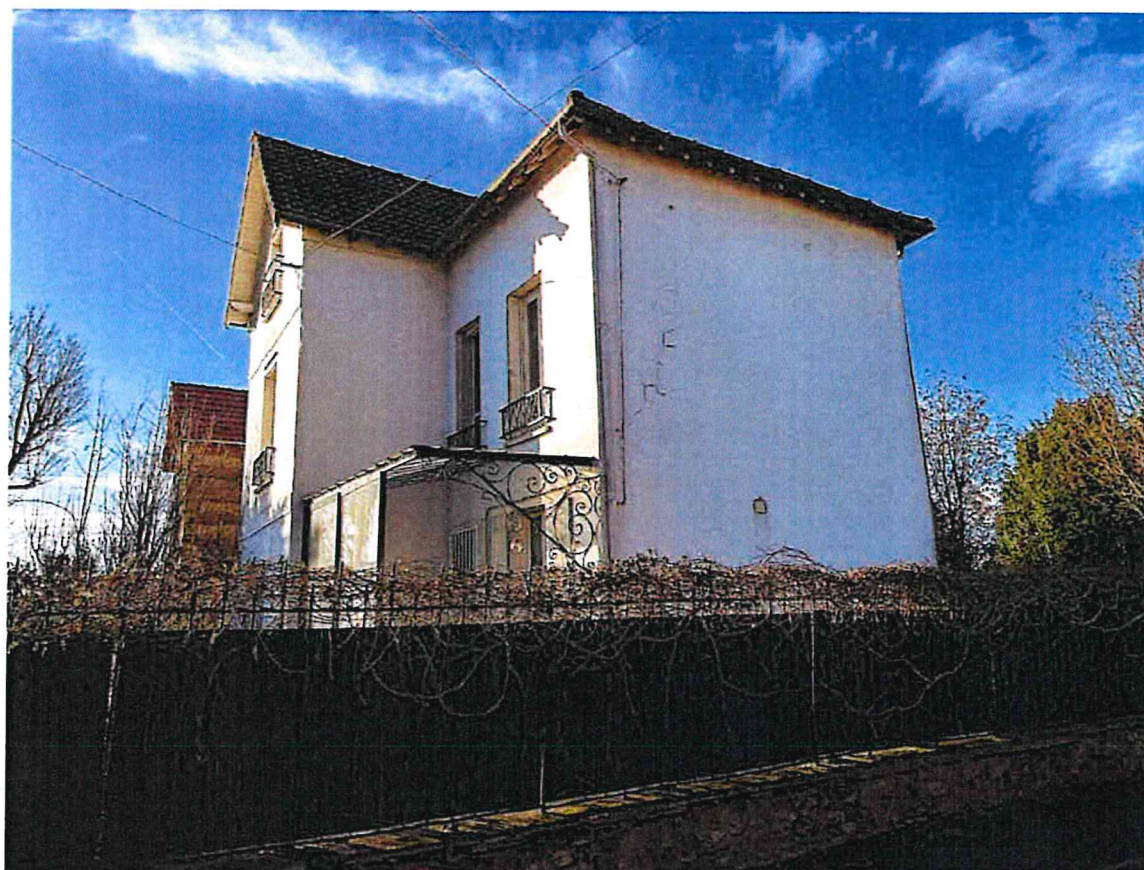
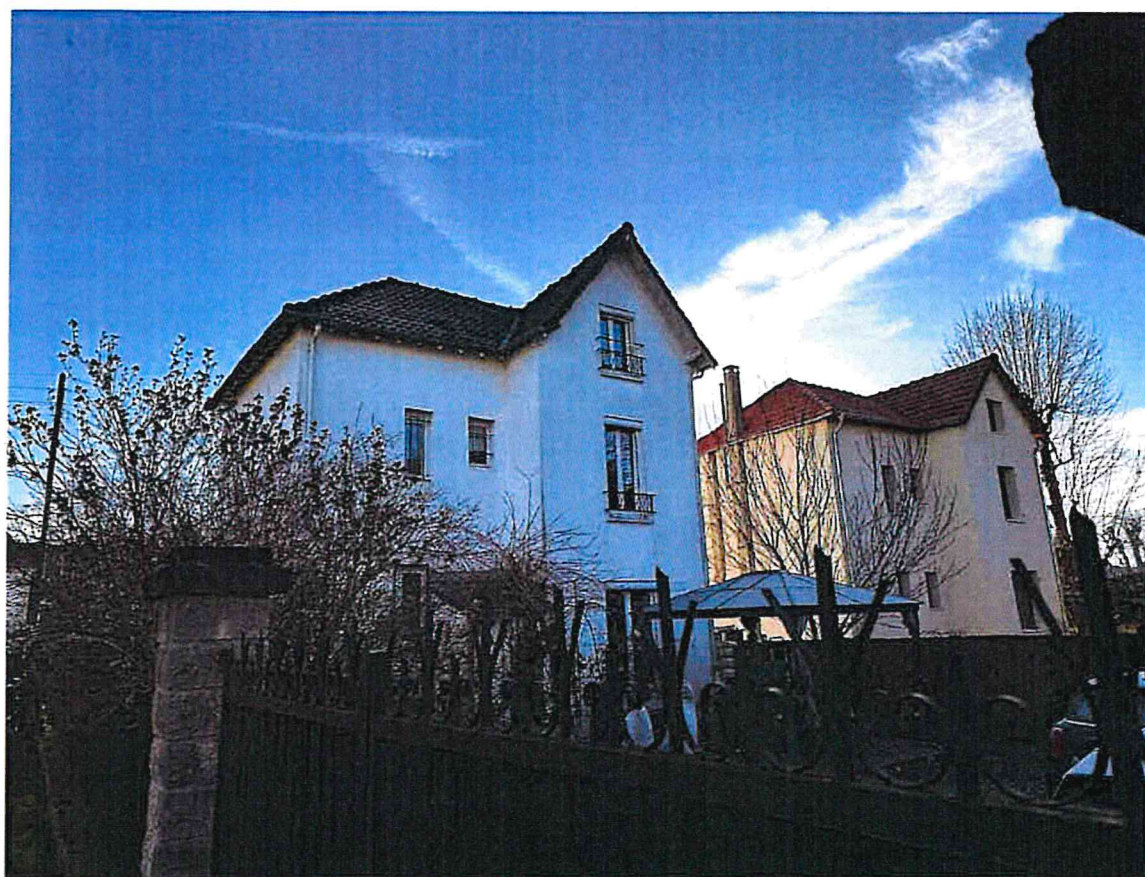
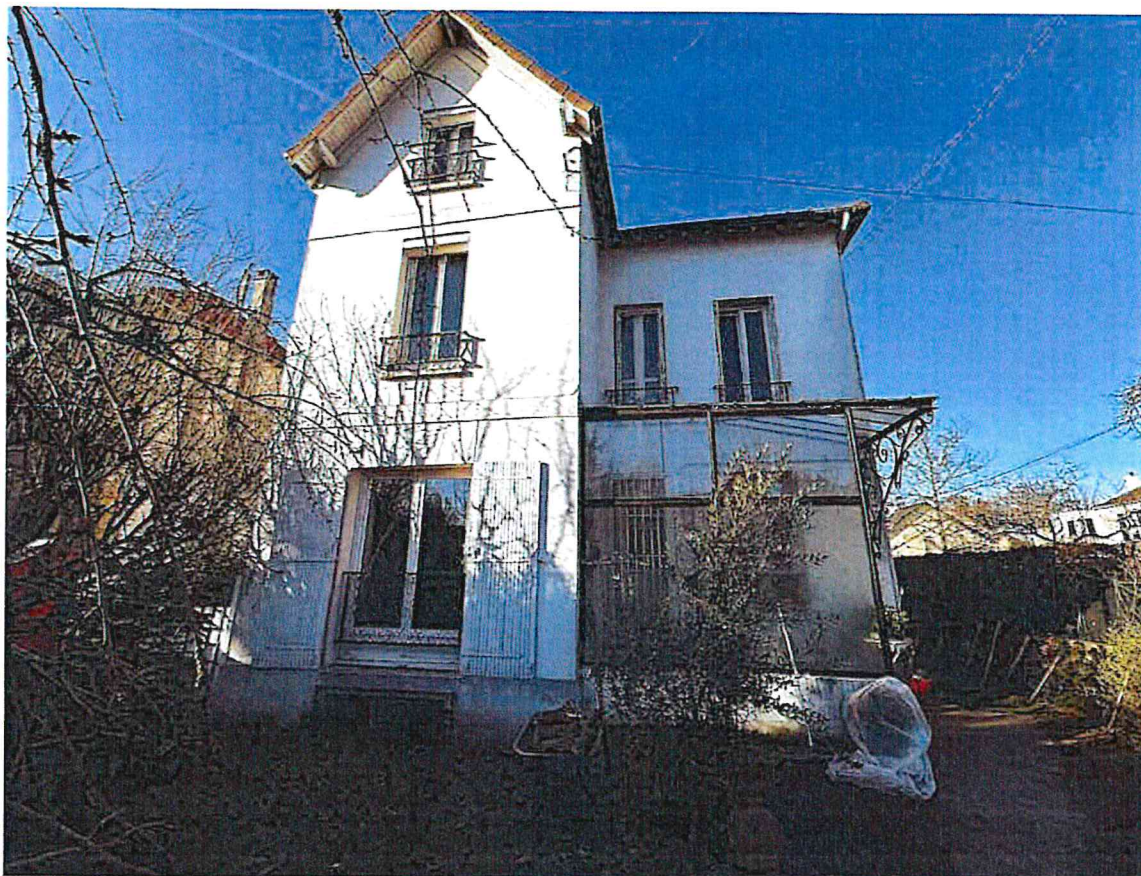
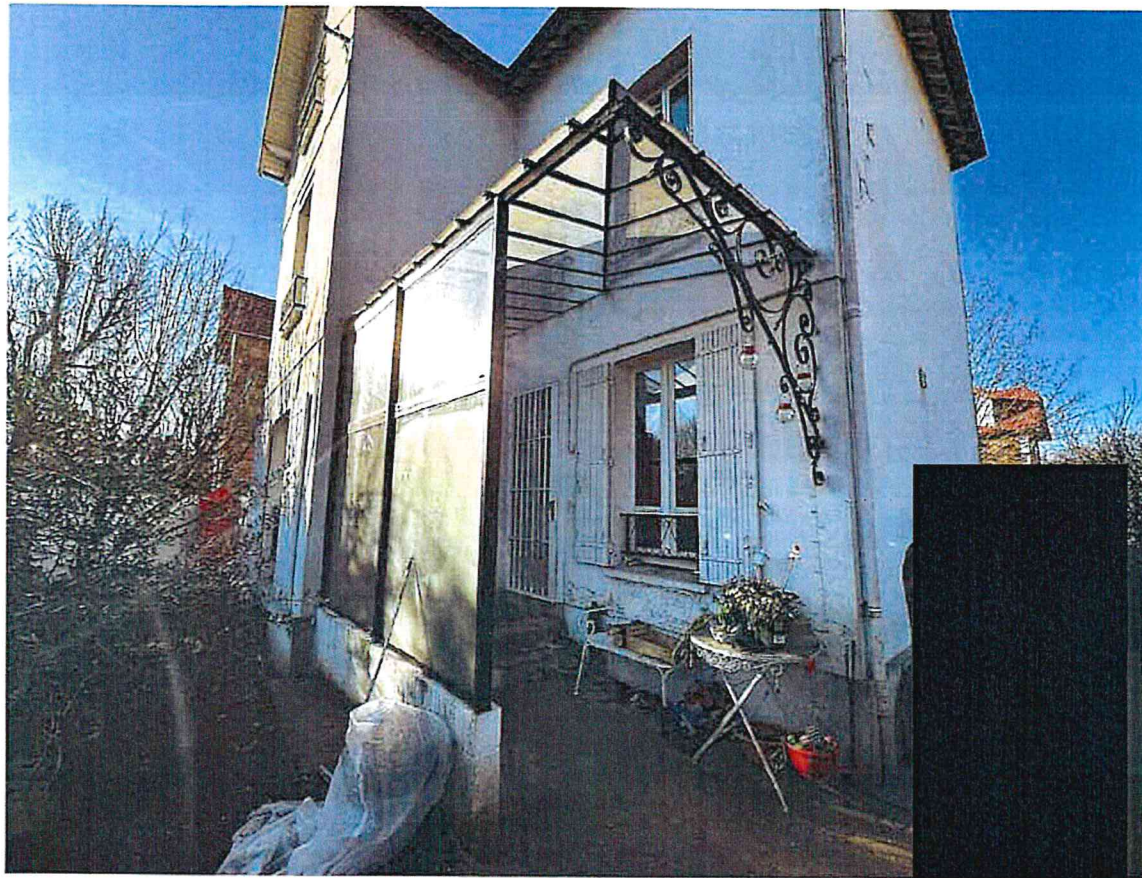
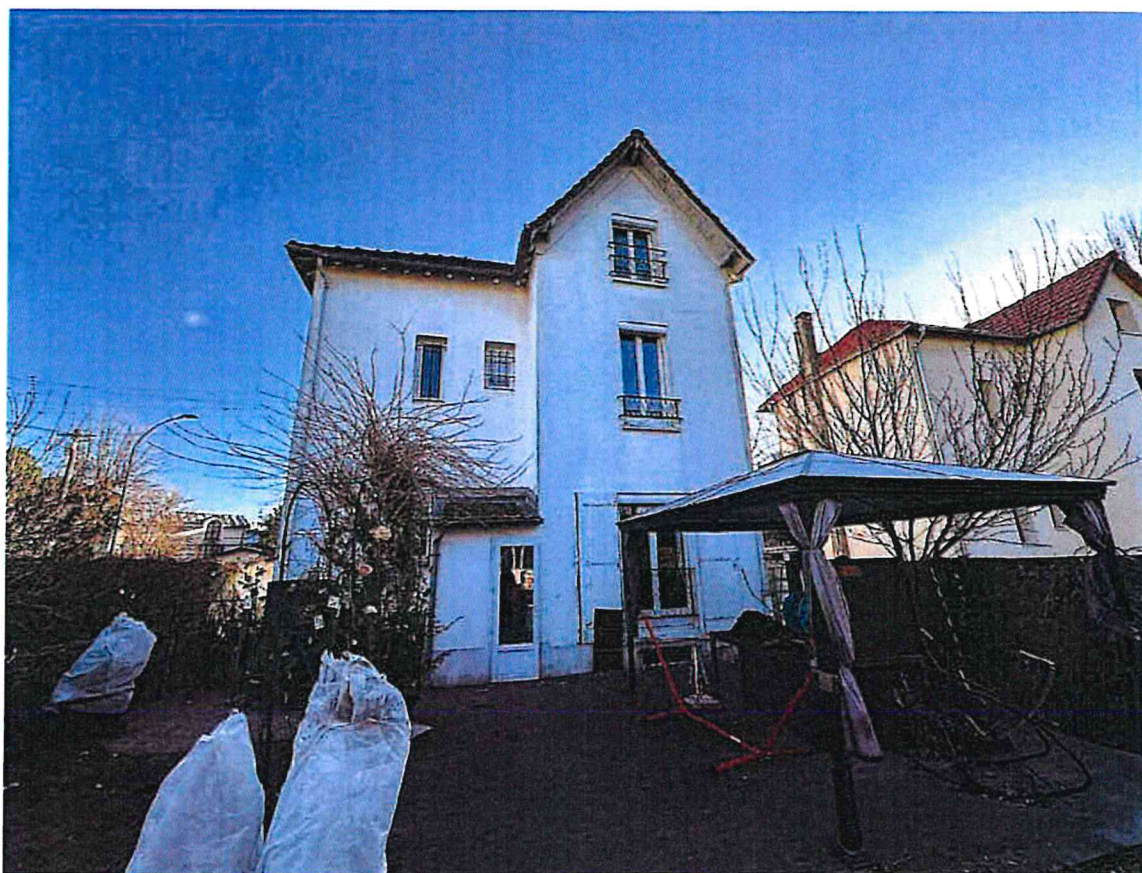
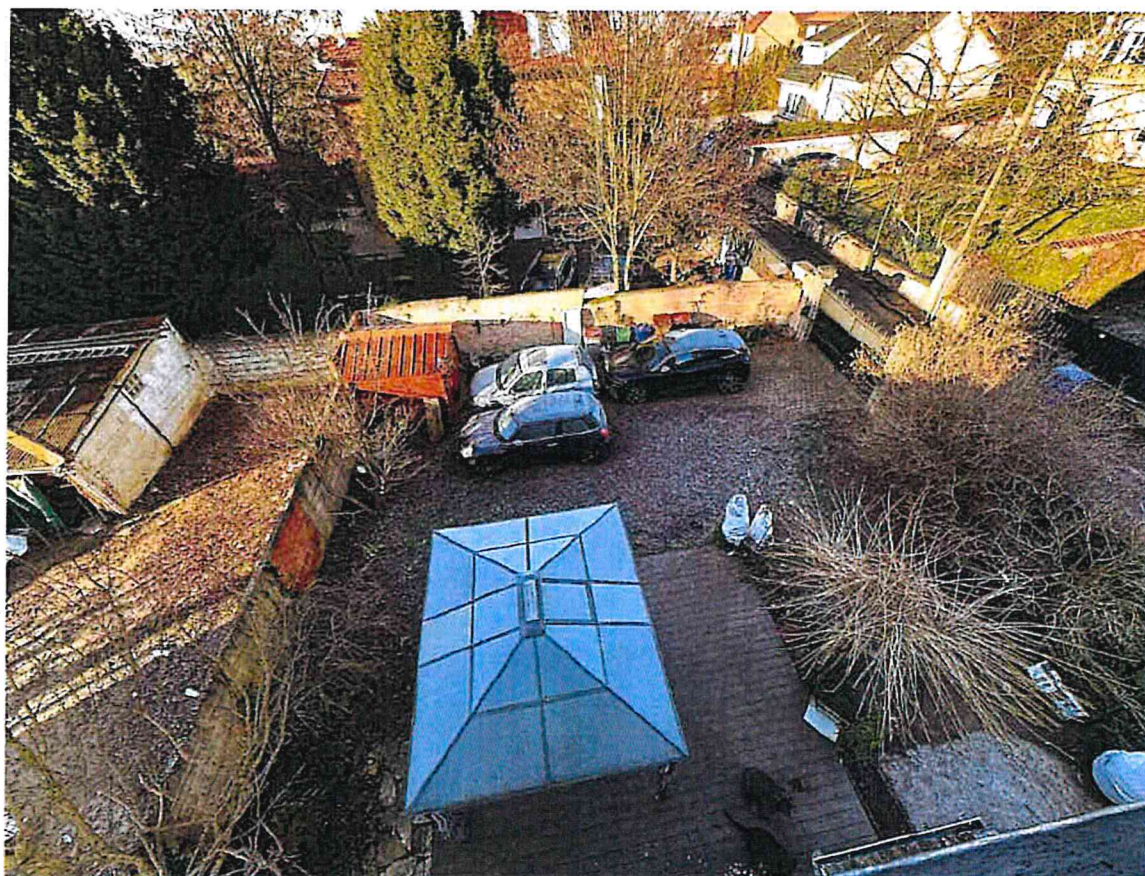
L'ensemble immobilier est entretenu et en bon état d'usage même s'il est vieillissant. Un rafraichissement est à prévoir.

Le pavillon est clos de mur sur l'ensemble de la propriété via un muret en façade surmonté d'une clôture avec festonnage. Il en est de même côté villa de Montfermeil.

Le gros-œuvre est édifié de pierre meulière en soubassement et de béton et parpaings. Les façades sont sous enduit en état d'usage et la toiture est réalisée de tuiles mécaniques sur une charpente en bois.

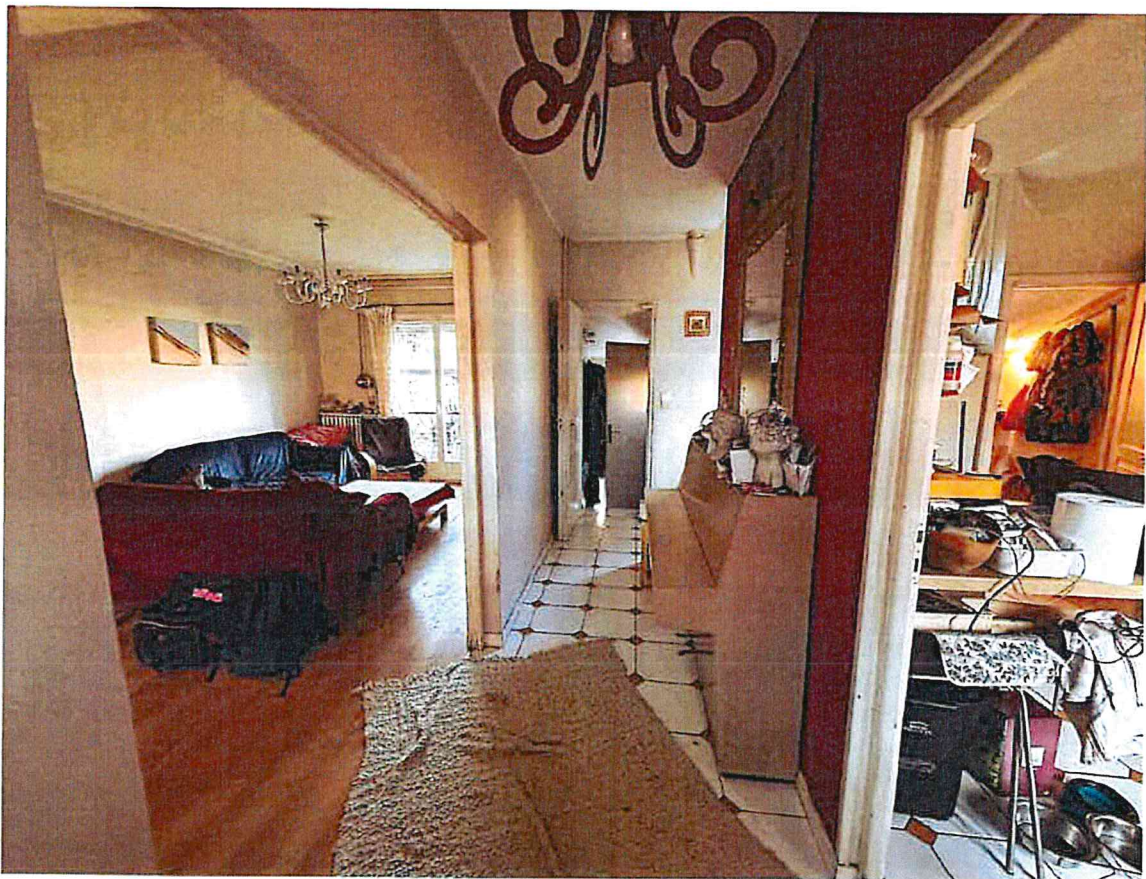
### **COULOIR :**

Sol : le sol est recouvert de carrelage en état d'usage.

Murs : les murs sont recouverts de peinture en état d'usage mais défraîchie.

Plafond : le plafond est recouvert de peinture en état d'usage mais défraîchie.

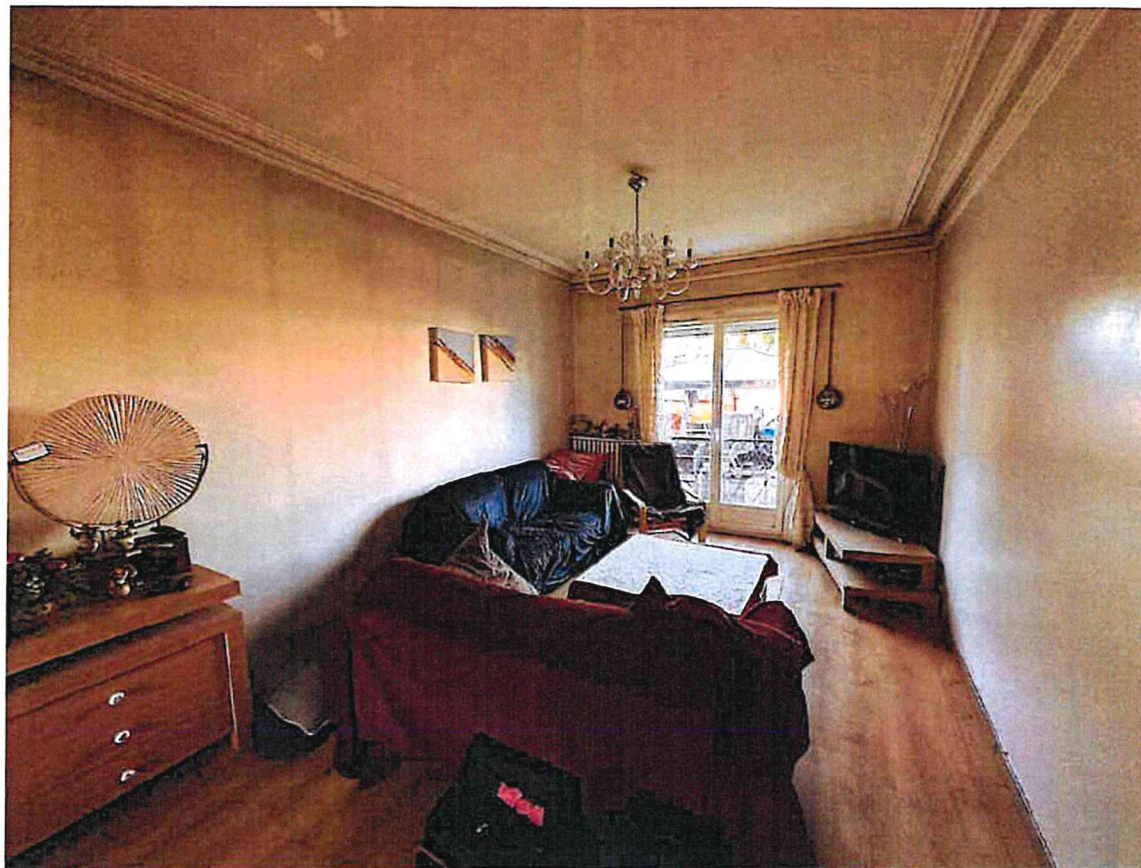
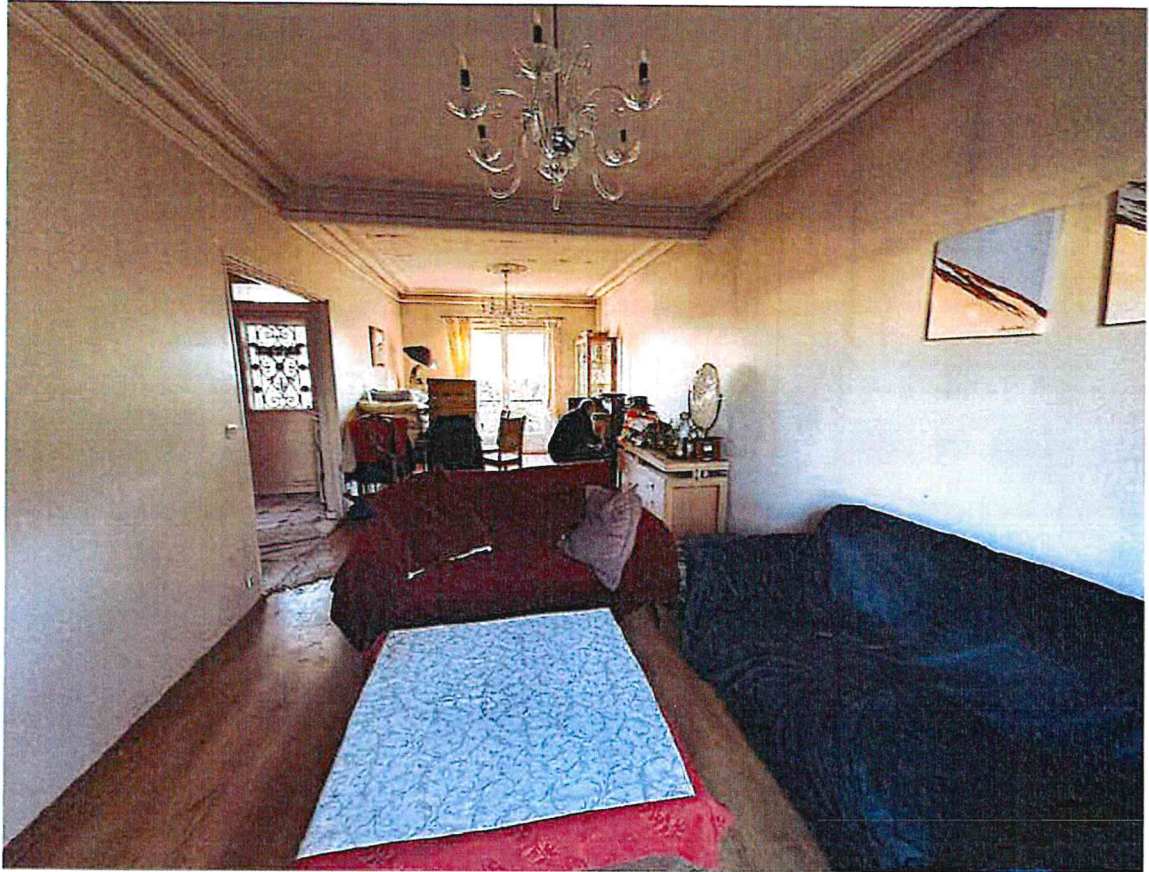
### **SALON TRAVERSANT :**

Sol : le sol est recouvert de parquet en état d'usage.

Murs : les murs sont recouverts de peinture en état d'usage mais défraîchie.

Plafond : le plafond est recouvert de peinture en état d'usage mais défraîchie.

Fenêtre : sur rue : présence d'une porte-fenêtre double vantaux en PVC double vitrage avec garde-corps métallique et volets battants en bois l'ensemble en état d'usage.

Sur arrière : présence d'une porte-fenêtre double vantaux en PVC double vitrage avec garde-corps métallique et volets roulants électrique en PVC l'ensemble en état d'usage.

Généralités : présence de deux radiateurs et d'un poêle à bois en état de fonctionnement.

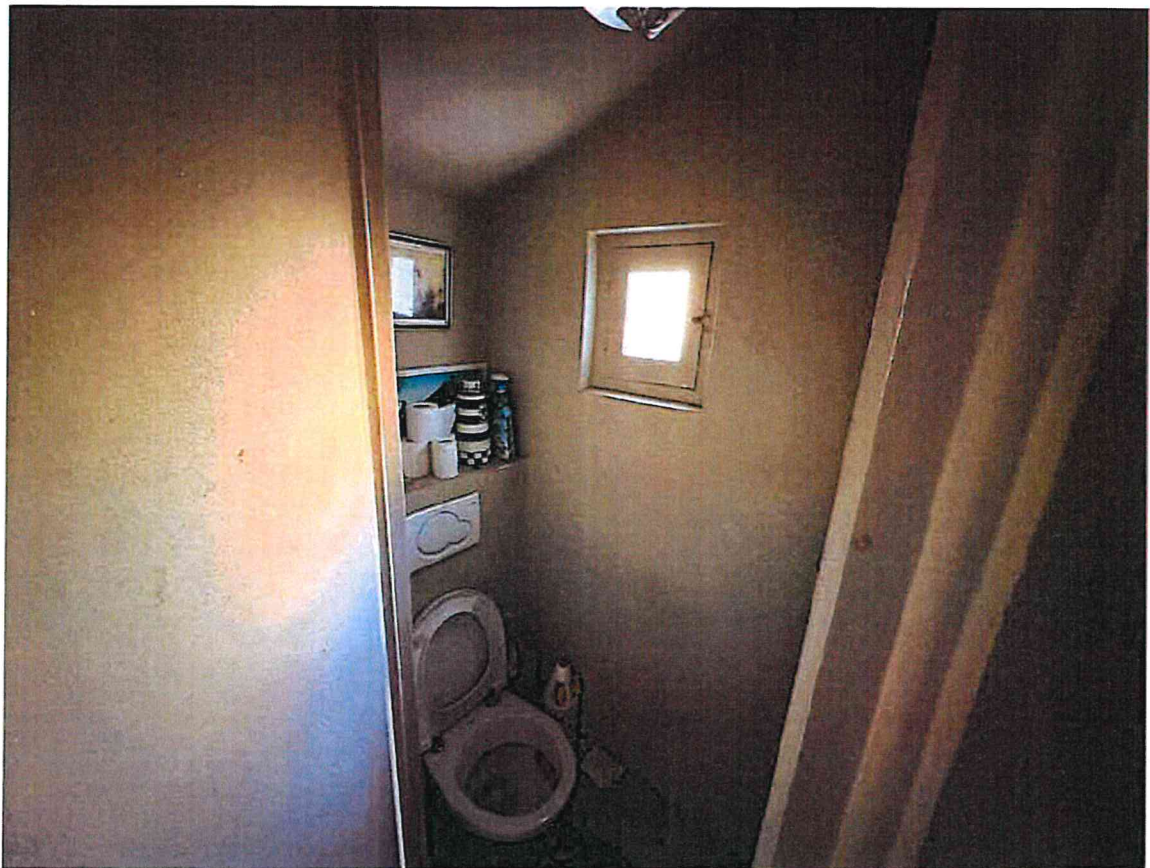
### W.C :

L'accès se réalise par une porte blindée laquelle donne sur un sas via une petite marche lequel sas donne sur la porte-fenêtre simple vantail ouvrante en PVC double vitrage en état d'usage donnant accès au jardin arrière.  
La pièce est mansardée.

Sol : le sol est recouvert de galets en état d'usage.

Murs : les murs sont recouverts de peinture en état d'usage.

Plafond : le plafond est recouvert de peinture en état d'usage.

Fenêtre : présence d'une petite fenêtre simple vantail ouvrante en bois simple vitrage en état d'usage.

Généralités : présence d'un w.c suspendu cuvette à l'anglaise en état d'usage.

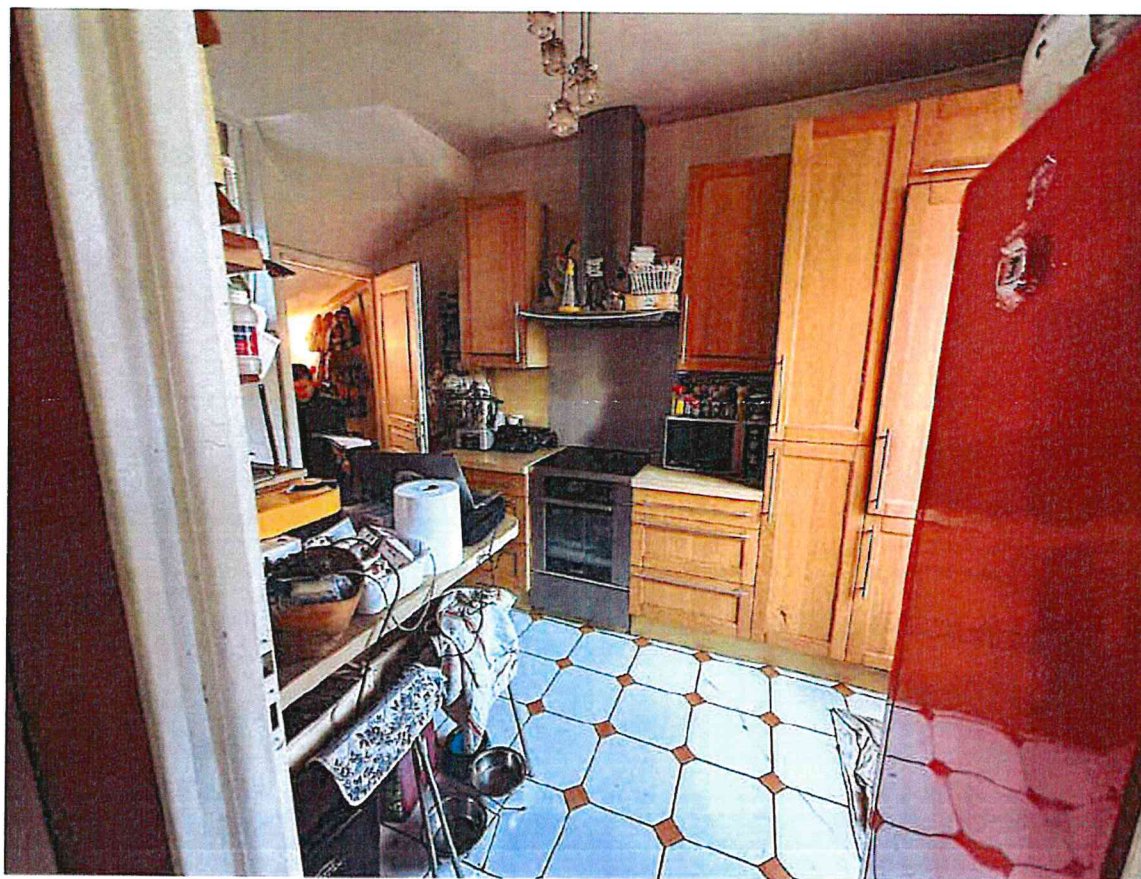
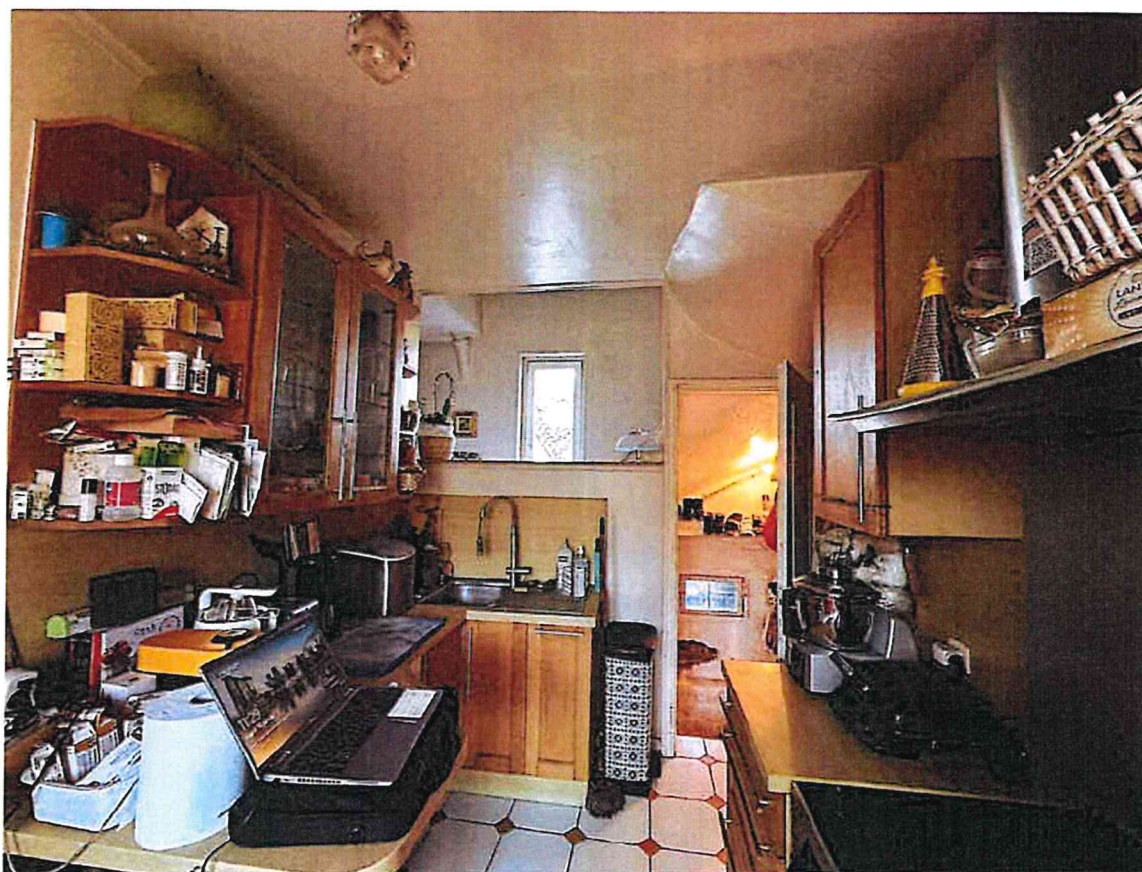
### **CUISINE :**

La cuisine est équipée de meubles bois haut et bas avec gazinière, plaque à induction, hotte aspirante et évier en inox, l'ensemble en état d'usage.

Sol : le sol est recouvert de carrelage en état d'usage.

Murs : les murs sont recouverts de peinture en état d'usage mais défraîchie.

Plafond : le plafond est recouvert de peinture en état d'usage mais défraîchie.

Fenêtre : présence d'une fenêtre double vantaux ouvrante en bois double vitrage en état d'usage avec garde-corps métallique et bois en état d'usage et deux volets battants en bois en état d'usage.

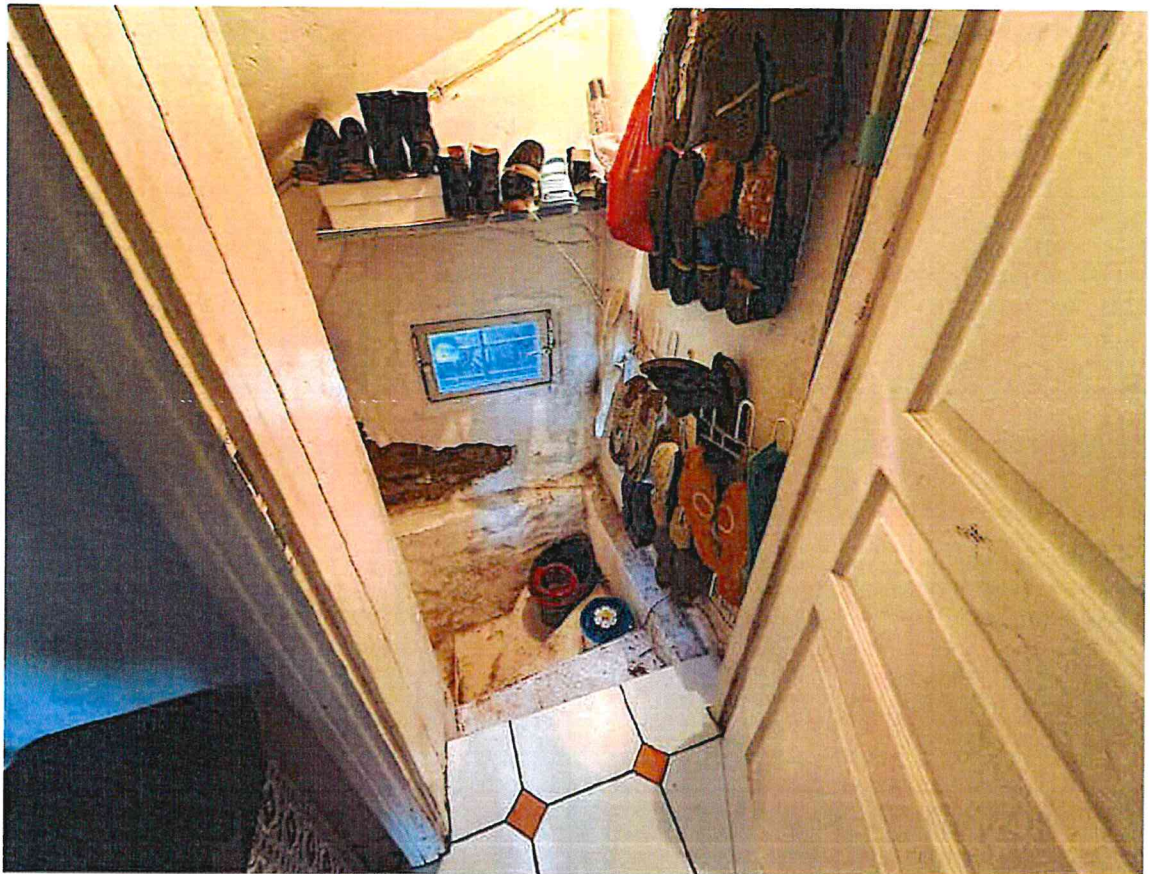
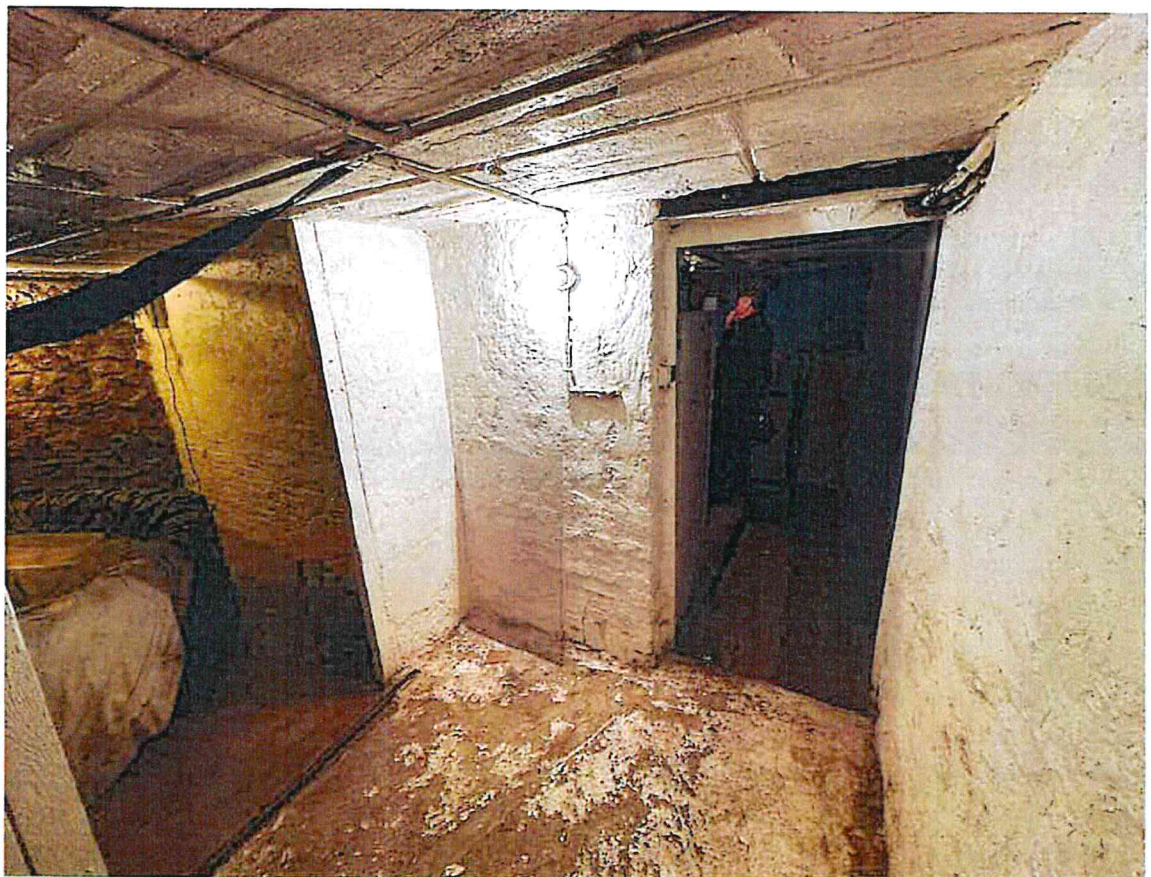
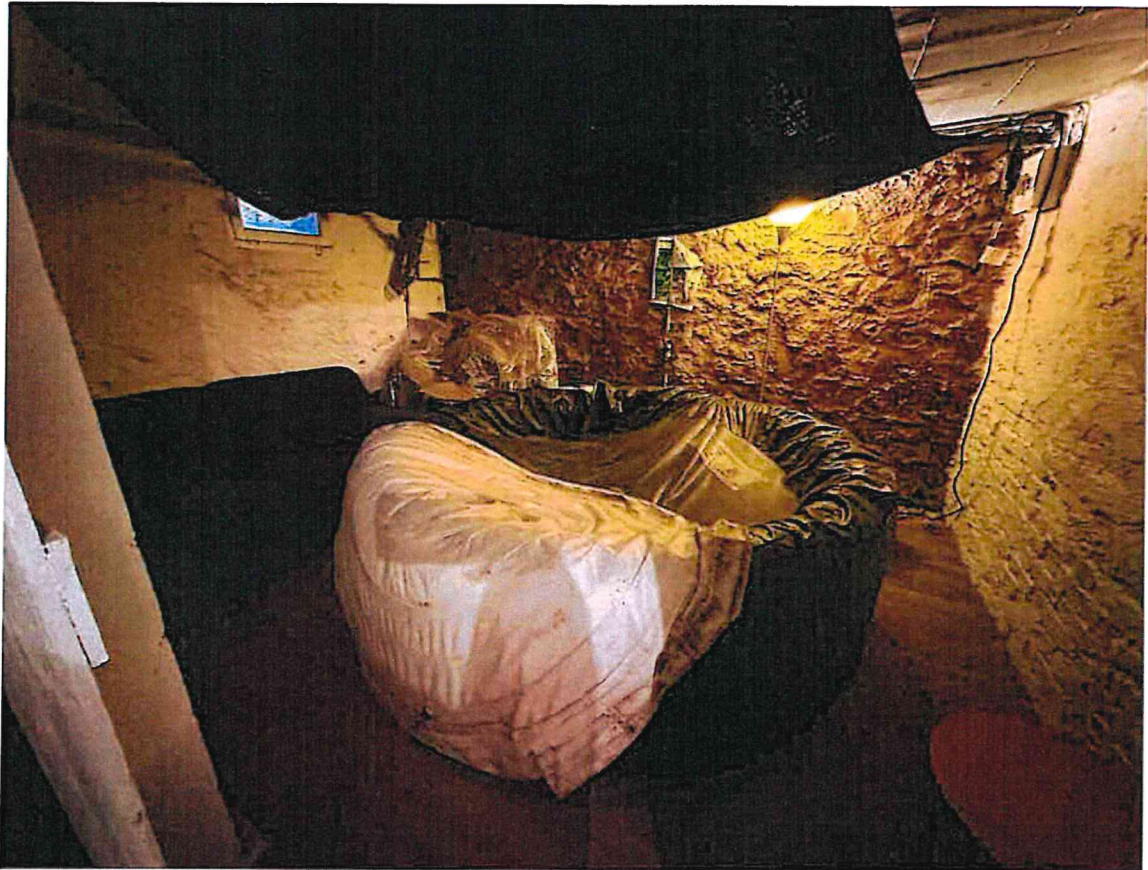
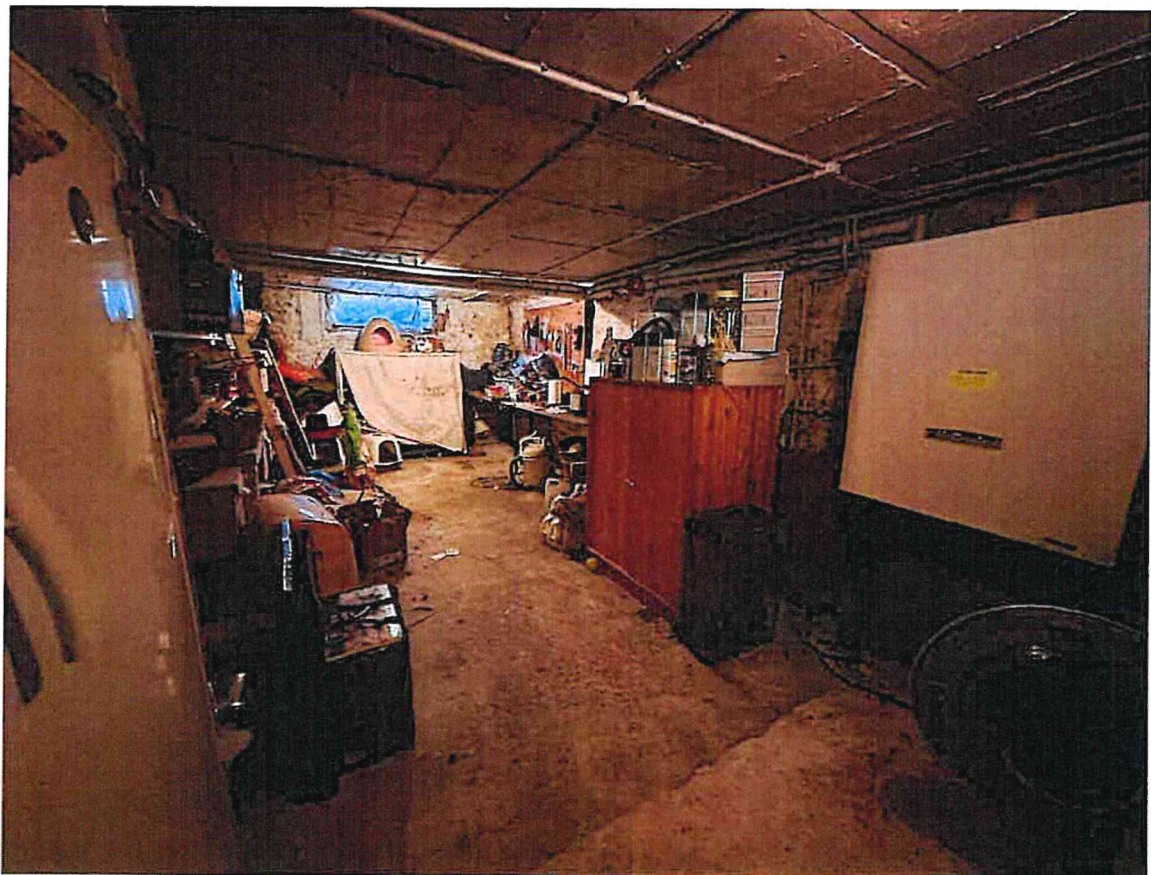
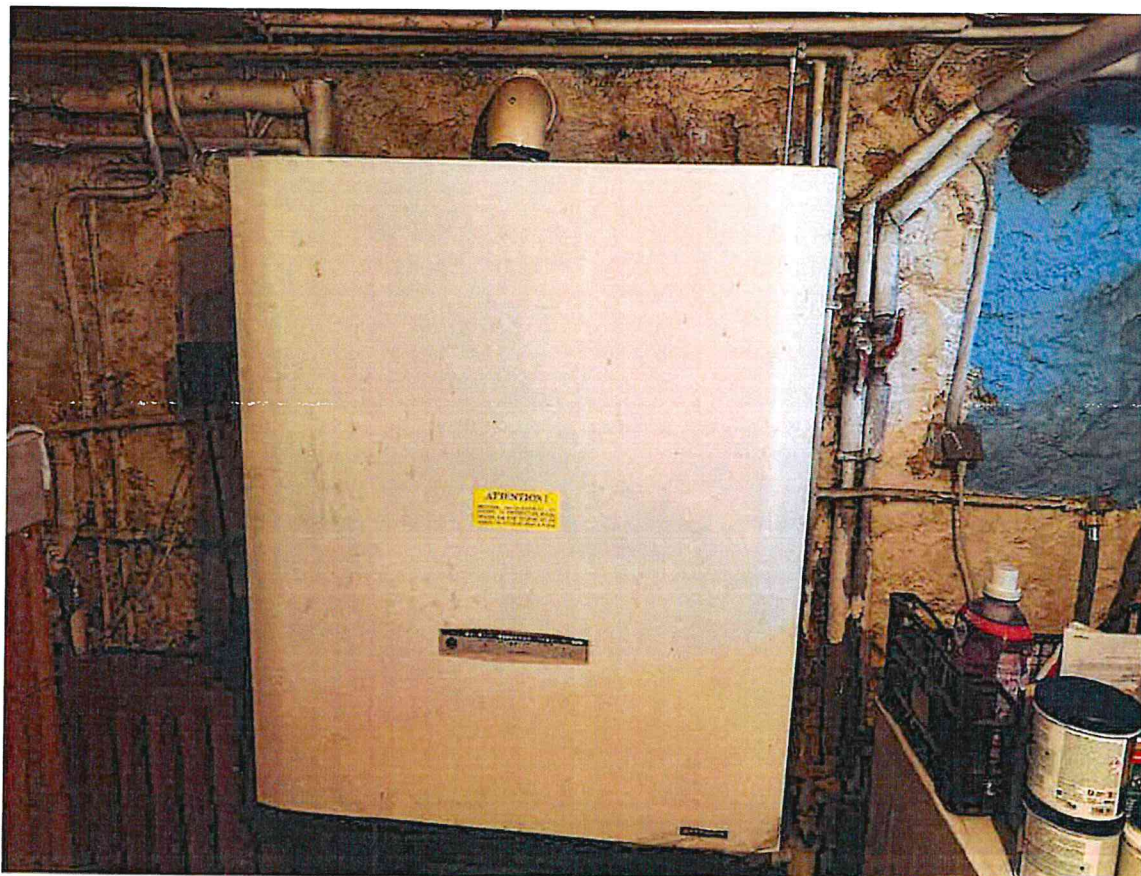
### SOUS-SOL :

L'accès se réalise depuis la cuisine par une porte en bois et donne sur un escalier maçonné en état d'usage.

La première pièce est aveugle et la seconde est traversante et dispose de 2 petites fenêtres simple vantaux ouvrante et battante vétuste.

Les murs sont en meulière à l'état brut.

La seconde pièce abrite la chaudière gaz à condensation de marquet FRISQUET.

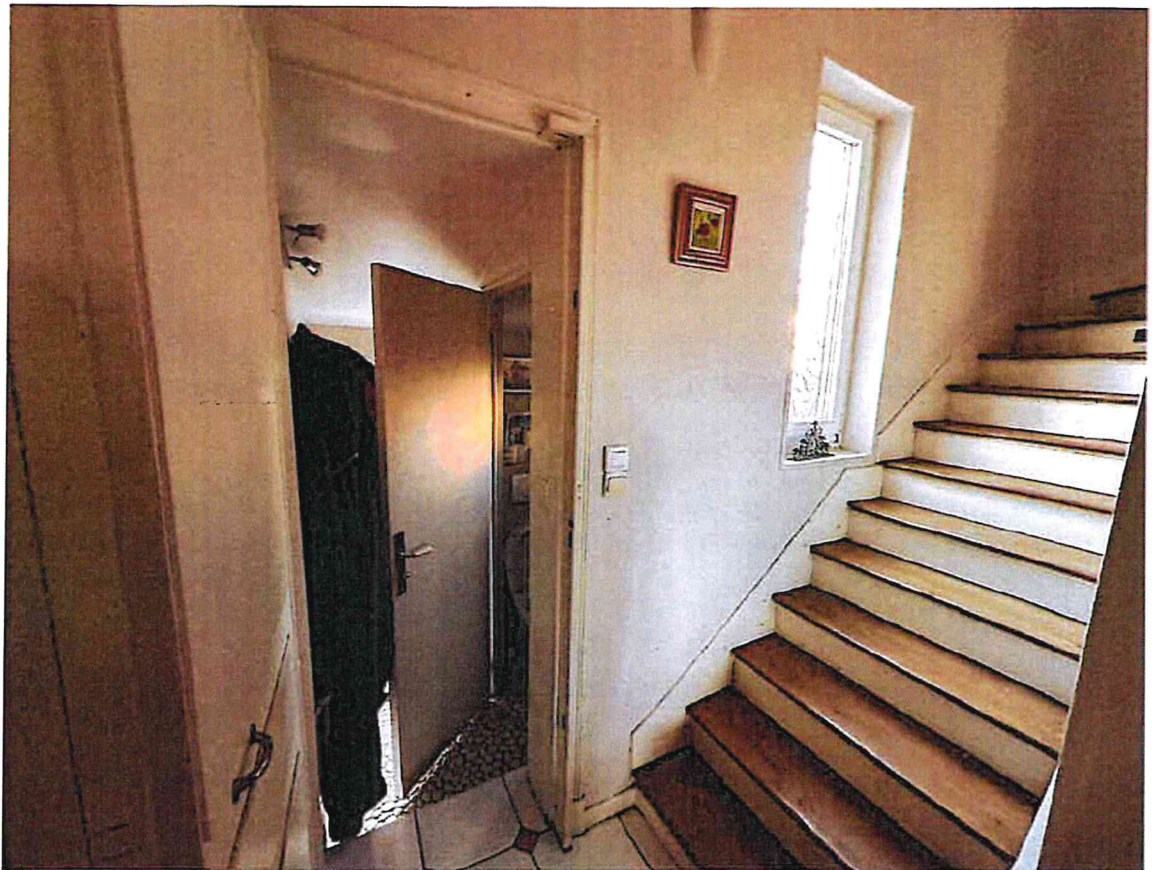
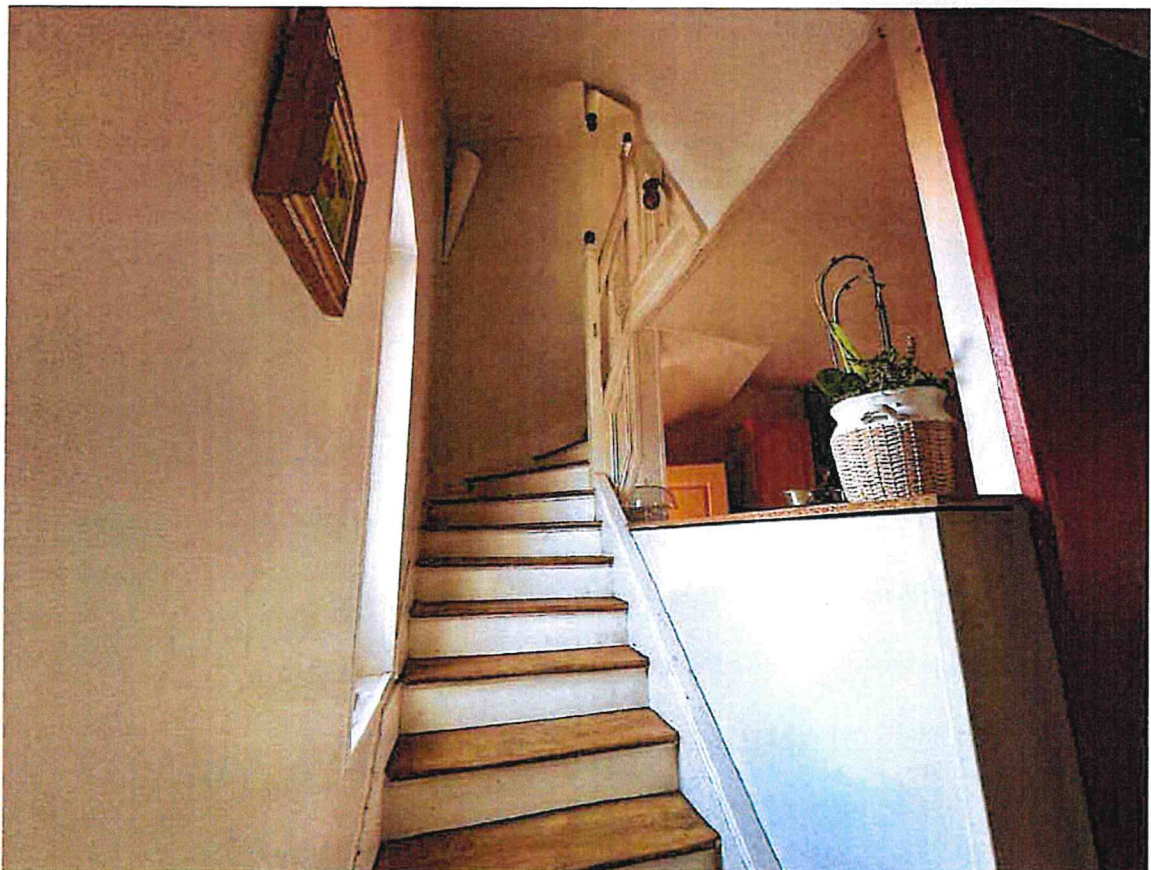
### **PREMIER ETAGE :**

L'accès se réalise par un escalier en bois quart tournant en état d'usage.

Présence dans la montée des escaliers d'une fenêtre simple vantail ouvrante en PVC double vitrage en état d'usage avec grille de sécurité métallique en état d'usage.

Les murs sont recouverts de toile de verre peinte en état d'usage et le plafond est recouvert de peinture en état d'usage.

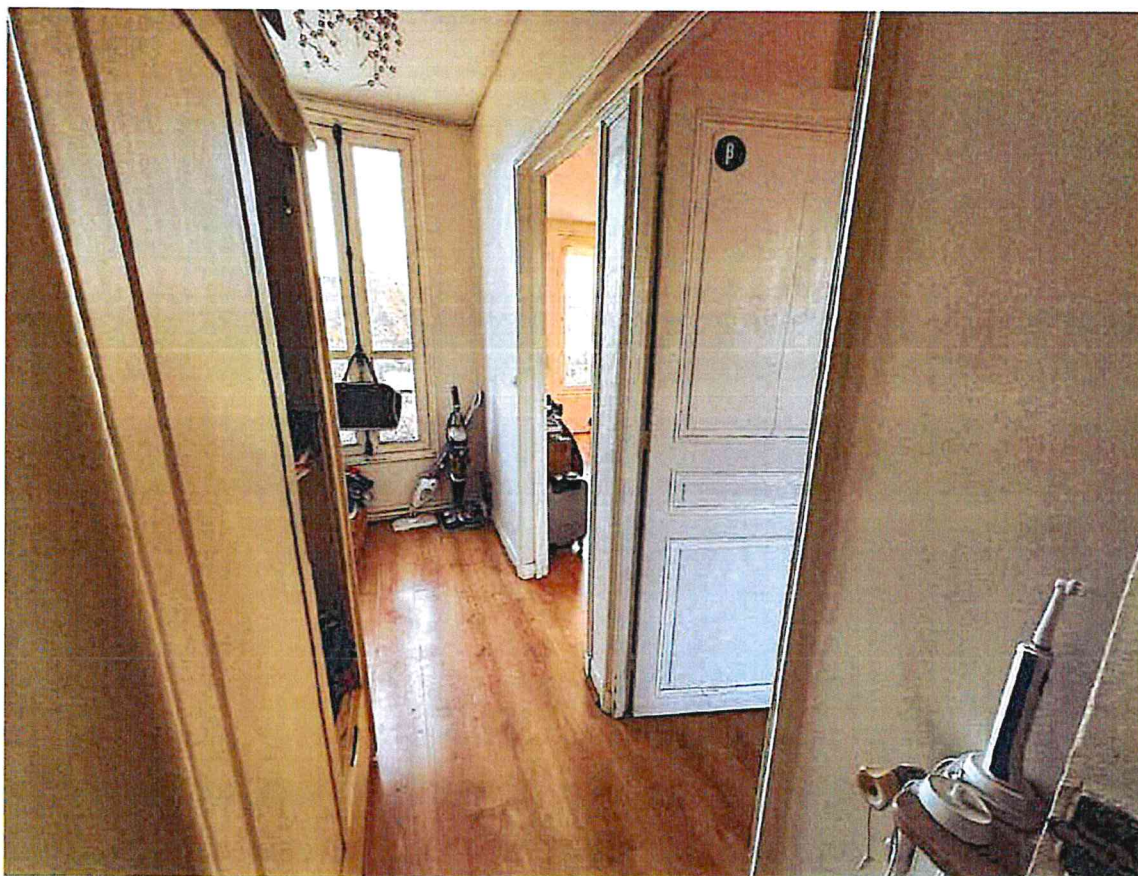
### COULOIR :

Sol : le sol est recouvert de parquet en état d'usage.

Murs : les murs sont recouverts de toile de verre peinte en état d'usage.

Plafond : le plafond est recouvert de peinture en état d'usage.

Fenêtre : présence sur rue d'une fenêtre double vantaux ouvrante en bois double vitrage en état d'usage avec persiennes métalliques en état d'usage.

Généralités : présence d'un radiateur en état d'usage.
