## **PROCES-VERBAL DE DESCRIPTION**

Certifie m'être transporté ce jour à 10 heures 55 sis 9 Boulevard de l'Est 93340  
LE RAINCY cadastré section AD n°69

Il s'agit d'un pavillon à usage d'habitation datant du début des années 1930 élevé sur sous-sol d'un rez-de-chaussée, d'un premier étage droit et d'un second étage mansardé.

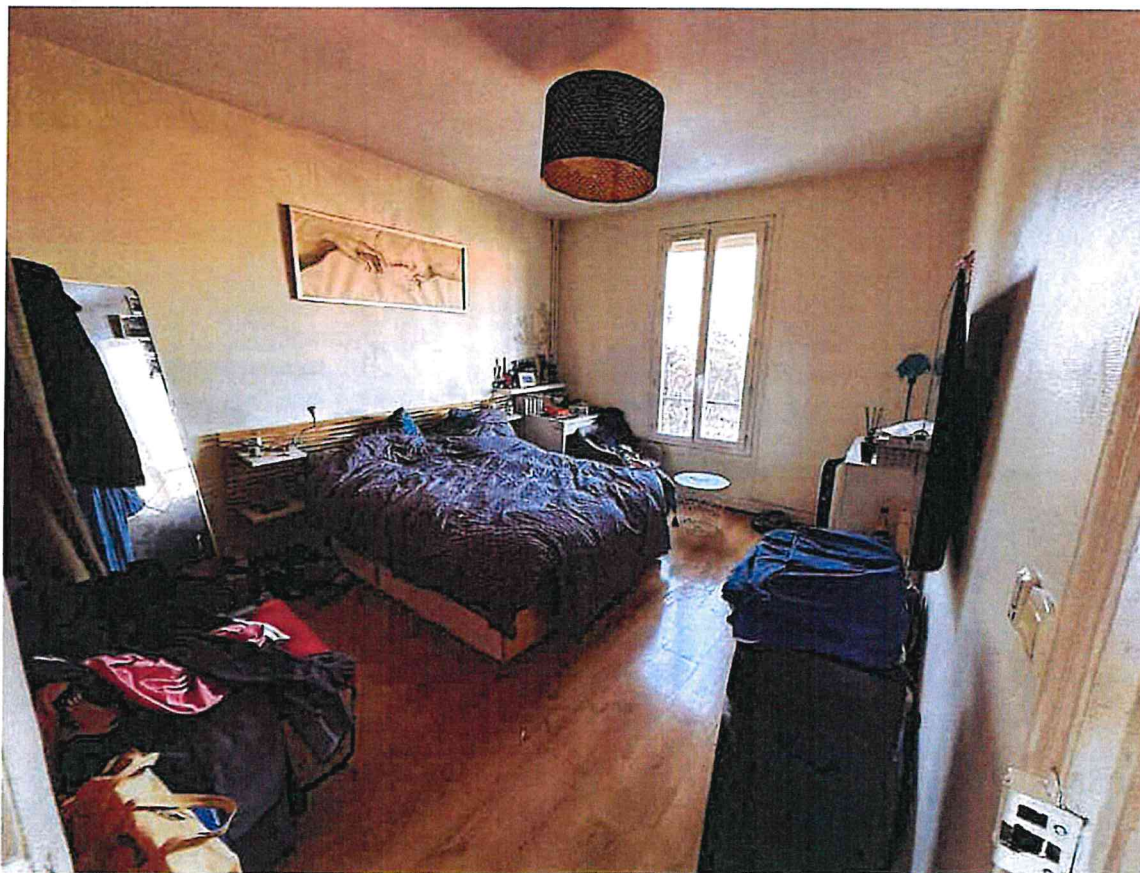
### **CHAMBRE SUR ARRIERE :**

L'accès se réalise par une porte en bois en état d'usage.

Sol : le sol est recouvert de parquet en état d'usage.

Murs : les murs sont recouverts de toile de verre peinte en état d'usage.

Plafond : le plafond est recouvert de peinture en état d'usage.

Fenêtre : présence d'une fenêtre double vantaux ouvrante en PVC double vitrage en état d'usage avec volets roulants électrique en PVC en état d'usage et garde-corps métallique en état d'usage.

Généralités : présence d'un radiateur en état d'usage.

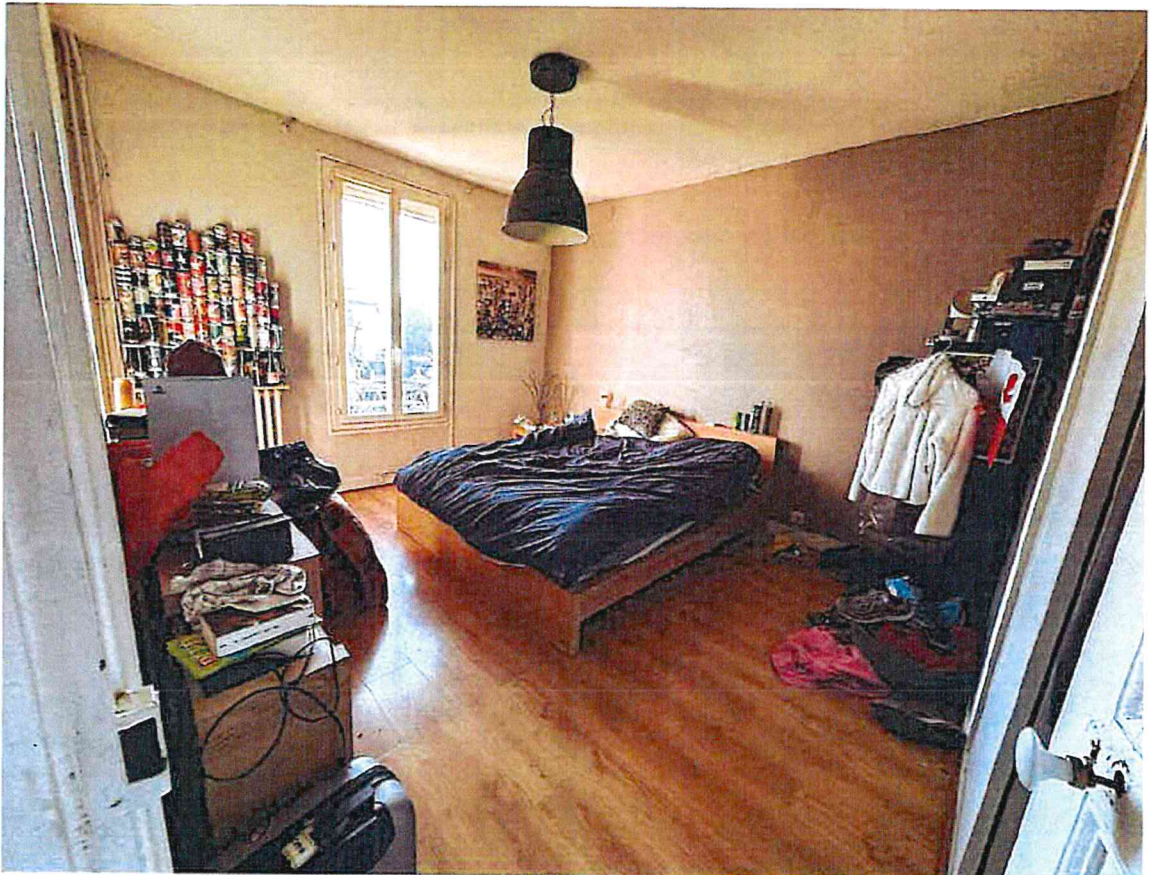
### **CHAMBRE SUR RUE :**

L'accès se réalise par une porte en bois en état d'usage.

Sol : le sol est recouvert de parquet en état d'usage.

Murs : les murs sont recouverts de toile de verre peinte en état d'usage.  
Présence d'un placard deux portes coulissantes en état d'usage.

Plafond : le plafond est recouvert de peinture en état d'usage.

Fenêtre : présence d'une fenêtre double vantaux ouvrante en PVC double vitrage en état d'usage avec volets roulants électrique en PVC en état d'usage et garde-corps métallique en état d'usage.

Généralités : présence d'un radiateur en état d'usage.

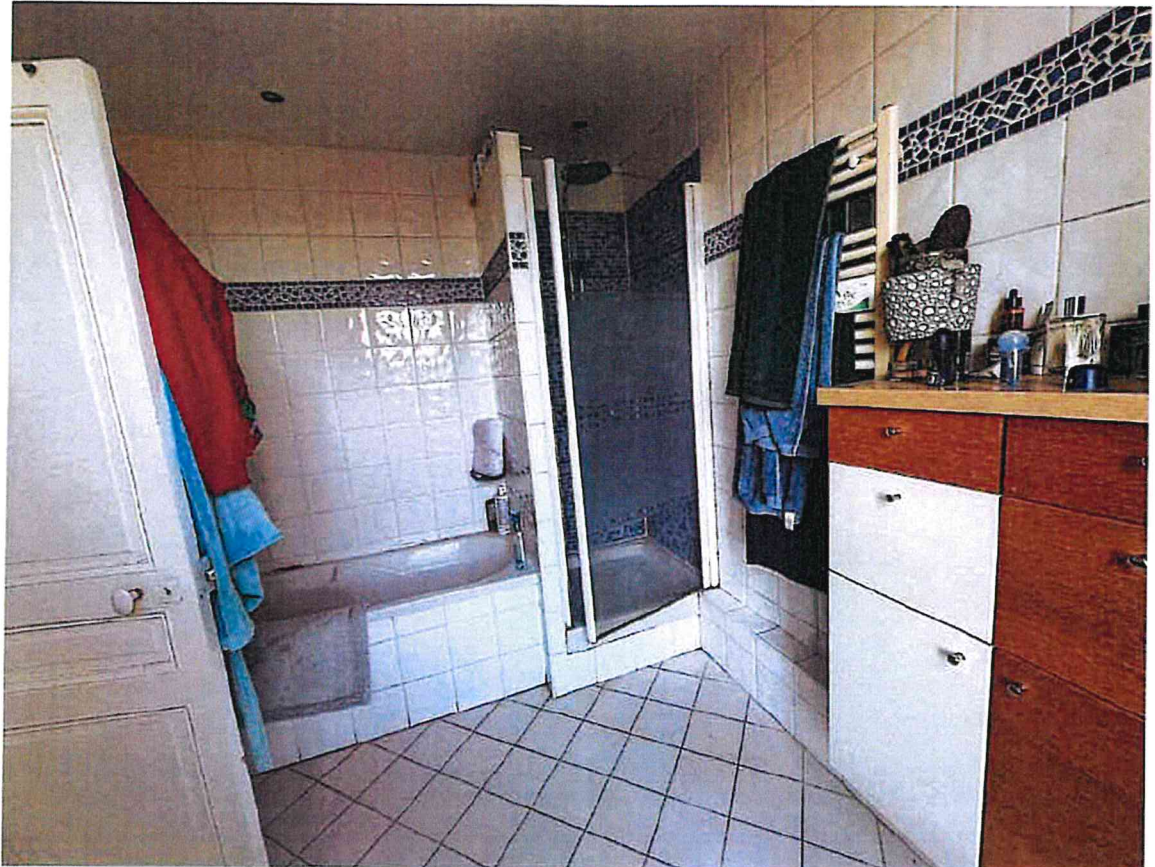
### SALLE DE BAINS :

L'accès se réalise par une porte en bois en état d'usage.

Sol : le sol est recouvert de carrelage en état d'usage.

Murs : les murs sont recouverts de carrelage sur toute la hauteur en état d'usage.

Plafond : le faux-plafond est recouvert de peinture en état d'usage avec spots encastrés.

Fenêtre : présence d'une fenêtre double vantaux ouvrante en PVC double vitrage en état d'usage avec persiennes métalliques en état d'usage et garde-corps métallique en état d'usage

Généralités : présence d'une baignoire en état d'usage, d'une douche en état d'usage, d'un meuble de salle de bains surmonté d'une vasque.

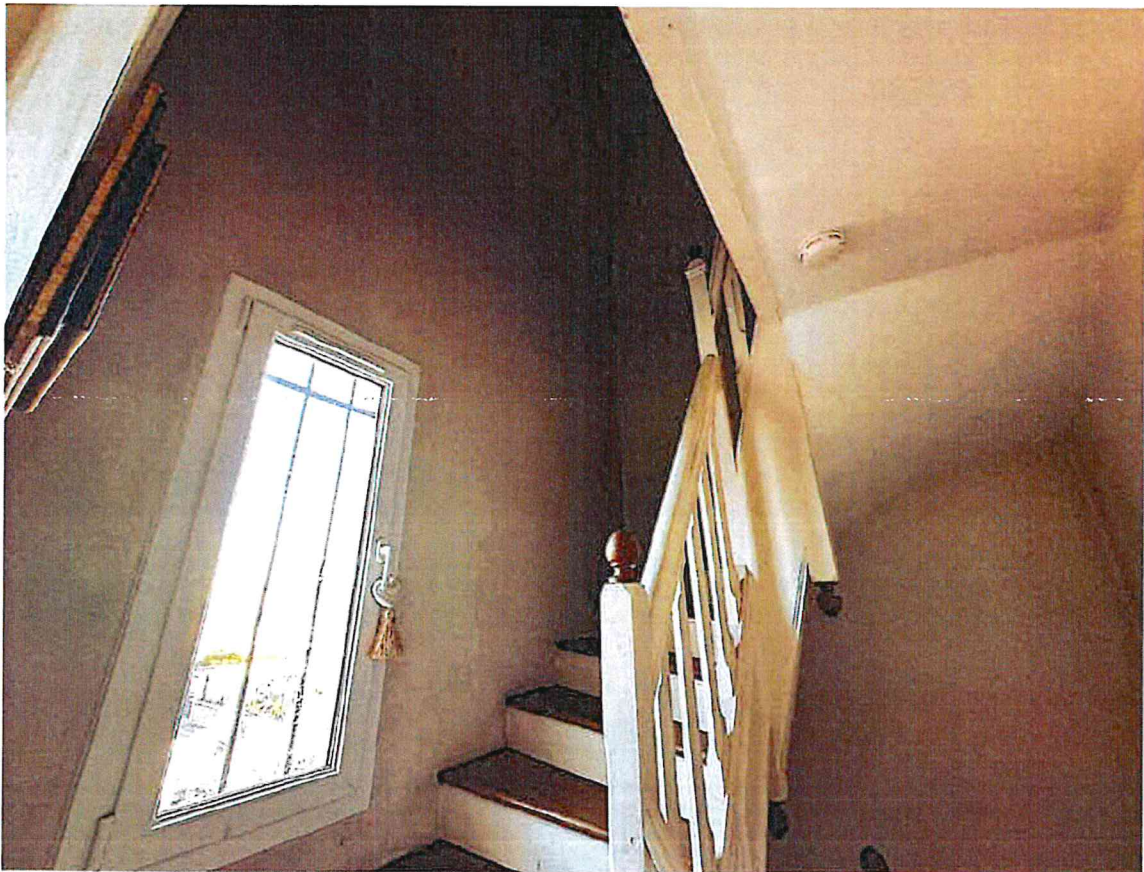
## **DEUXIEME ETAGE :**

L'accès se réalise par un escalier en bois quart tournant en état d'usage.  
Présence dans la montée des escaliers d'une fenêtre simple vantail ouvrante en PVC double vitrage en état d'usage avec grille de sécurité métallique en état d'usage.

Les murs sont recouverts de toile de verre peinte en état d'usage et le plafond est recouvert de peinture en état d'usage.

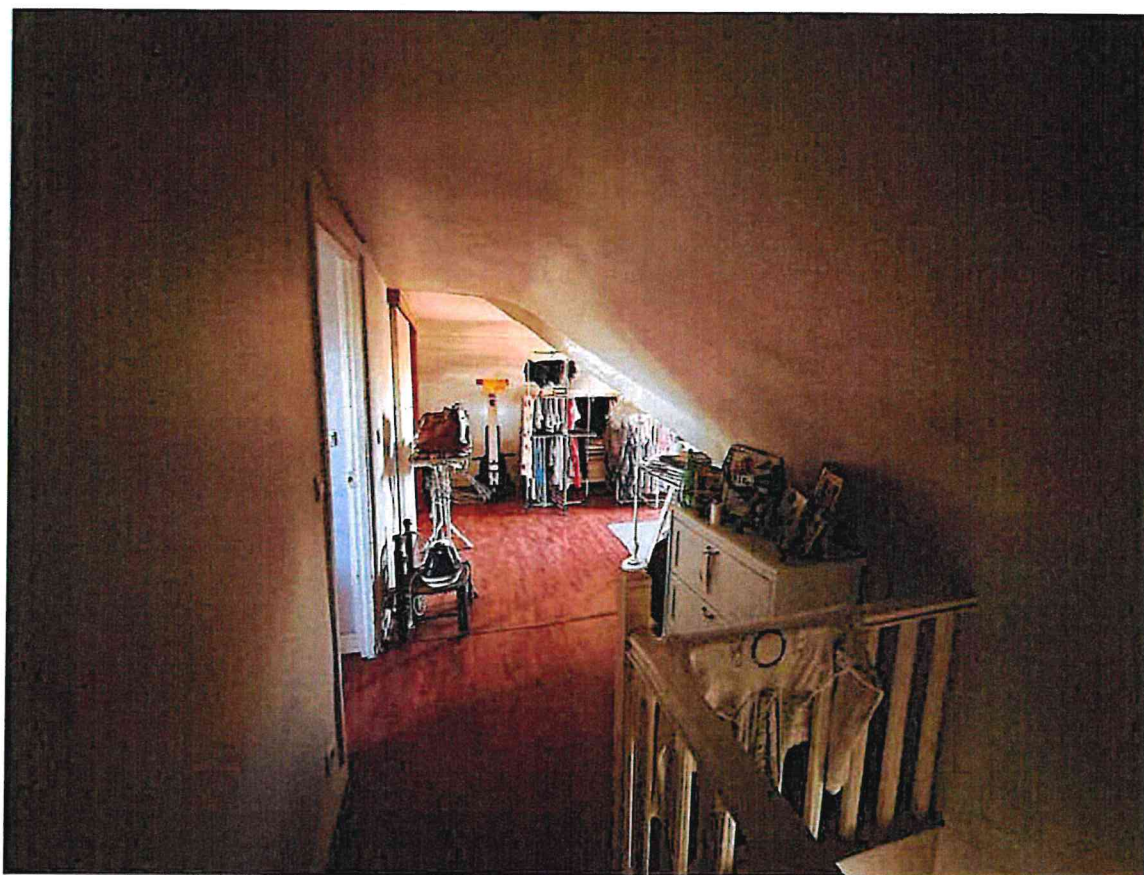
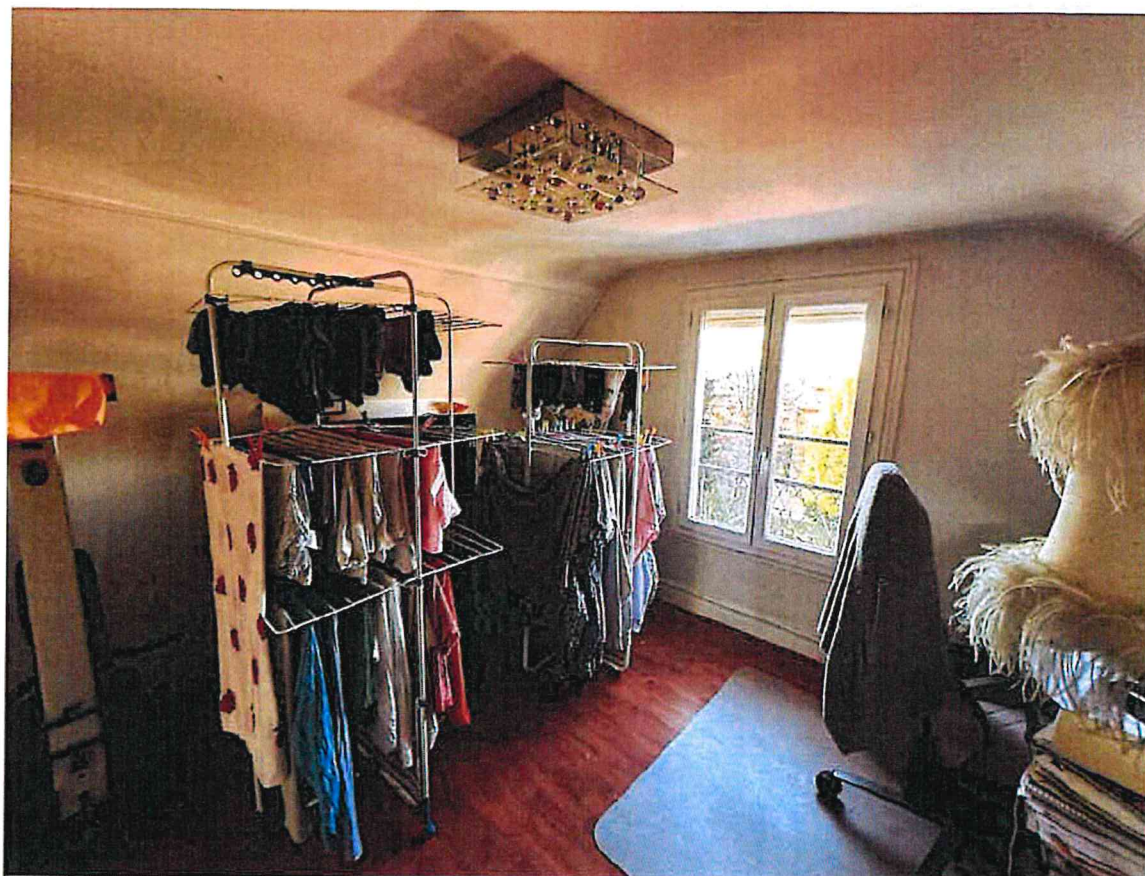
**PALIER :**

Sol : le sol est recouvert de parquet en état d'usage.

Murs : les murs sont recouverts de toile de verre peinte en état d'usage.

Plafond : le plafond est recouvert de peinture en état d'usage et de toile de verre peinte en état d'usage.

Fenêtre : sur arrière : présence d'une fenêtre double vantaux ouvrante en PVC double vitrage avec garde-corps métallique en état d'usage et volets roulants électrique en PVC en état d'usage.

Généralités : présence d'un radiateur en état d'usage.

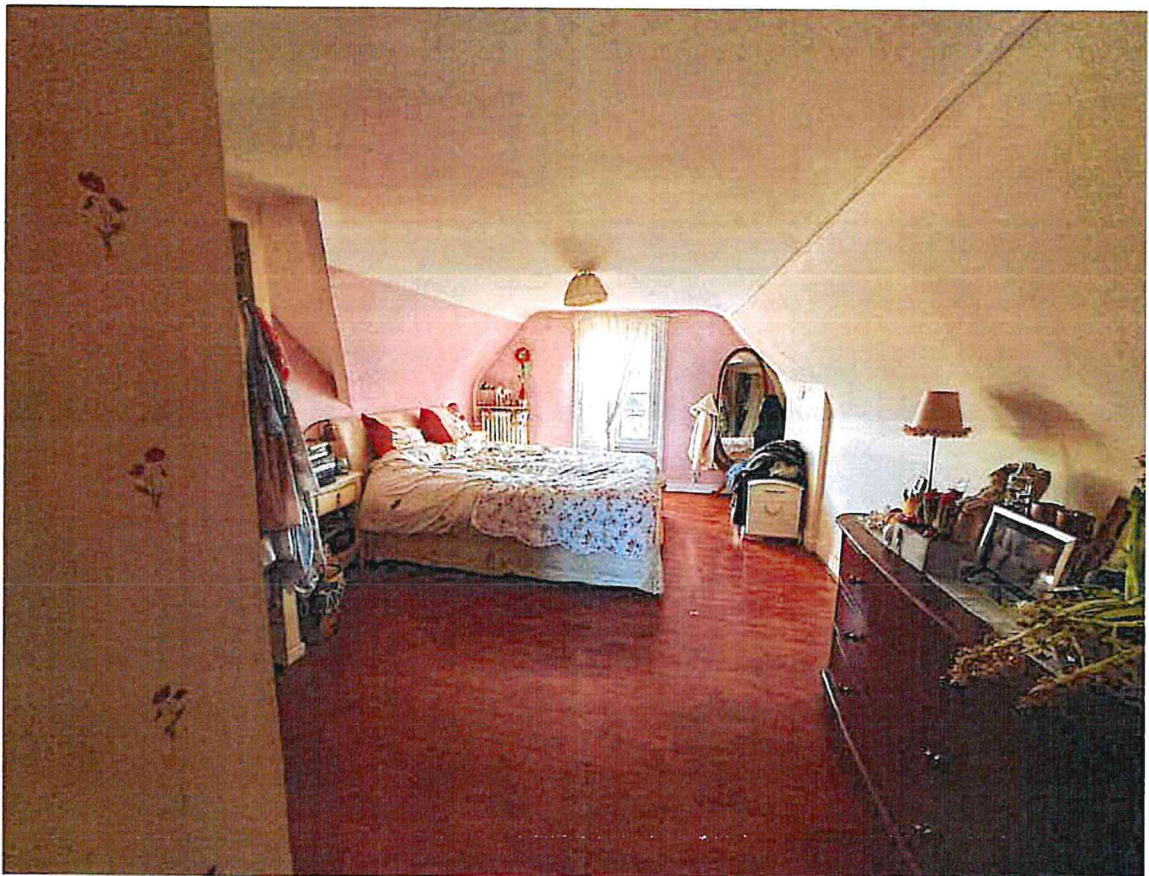
### CHAMBRE 1 :

L'accès se réalise par une porte en bois coulissante en état d'usage.

Sol : le sol est recouvert de parquet en état d'usage.

Murs : les murs sont recouverts de peinture en état d'usage.

Plafond : le plafond est recouvert de peinture en état d'usage.

Fenêtre : présence d'une fenêtre double vantaux ouvrante en PVC double vitrage avec garde-corps métallique en état d'usage et volets roulants électrique en PVC en état d'usage.

Généralités : présence d'un radiateur en état d'usage.

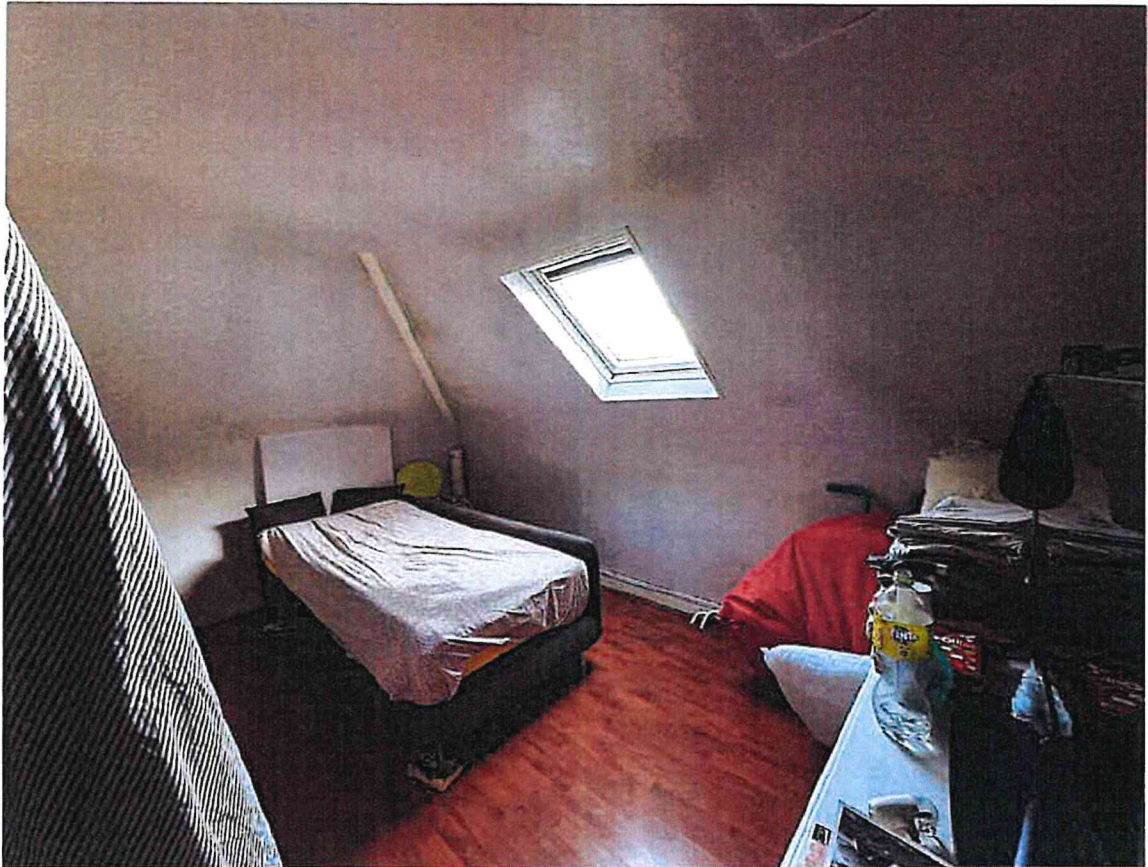
### CHAMBRE 2 :

L'accès se réalise par une porte en bois en état d'usage.  
La pièce est plus petite.

Sol : le sol est recouvert de parquet en état d'usage.

Murs : les murs sont recouverts de peinture en état d'usage.

Plafond : le plafond est recouvert de peinture en état d'usage.

Fenêtre : présence d'une fenêtre de toit type velux double vitrage en état d'usage

Généralités : présence d'un radiateur en état d'usage.
