## **PROCES-VERBAL DE DESCRIPTION**

**L'AN DEUX MILLE VINGT CINQ  
ET LE DEUX JUILLET**

Certifie m'être transporté ce jour à 13 heures 00 sis 13 rue du Bois Rousselet 93250 VILLEMOMBLE cadastré section X n°143 accompagné d'un serrurier

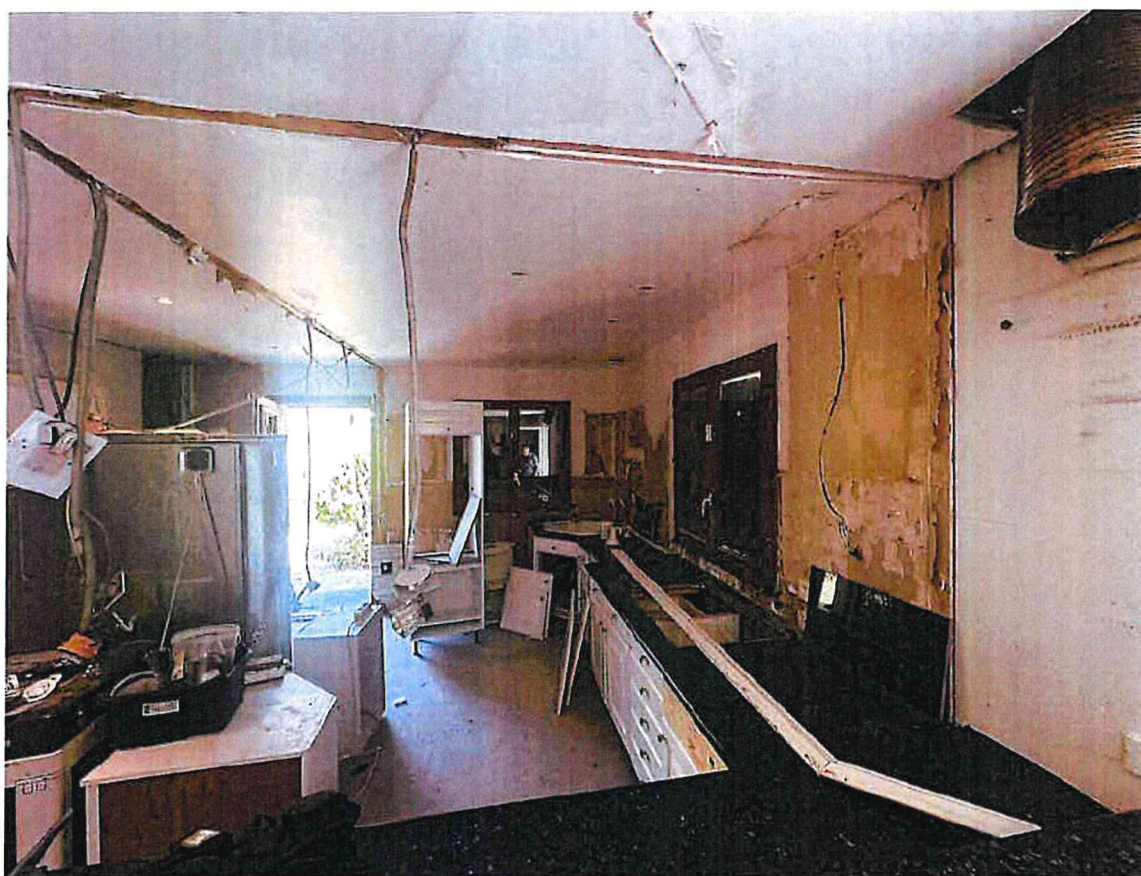
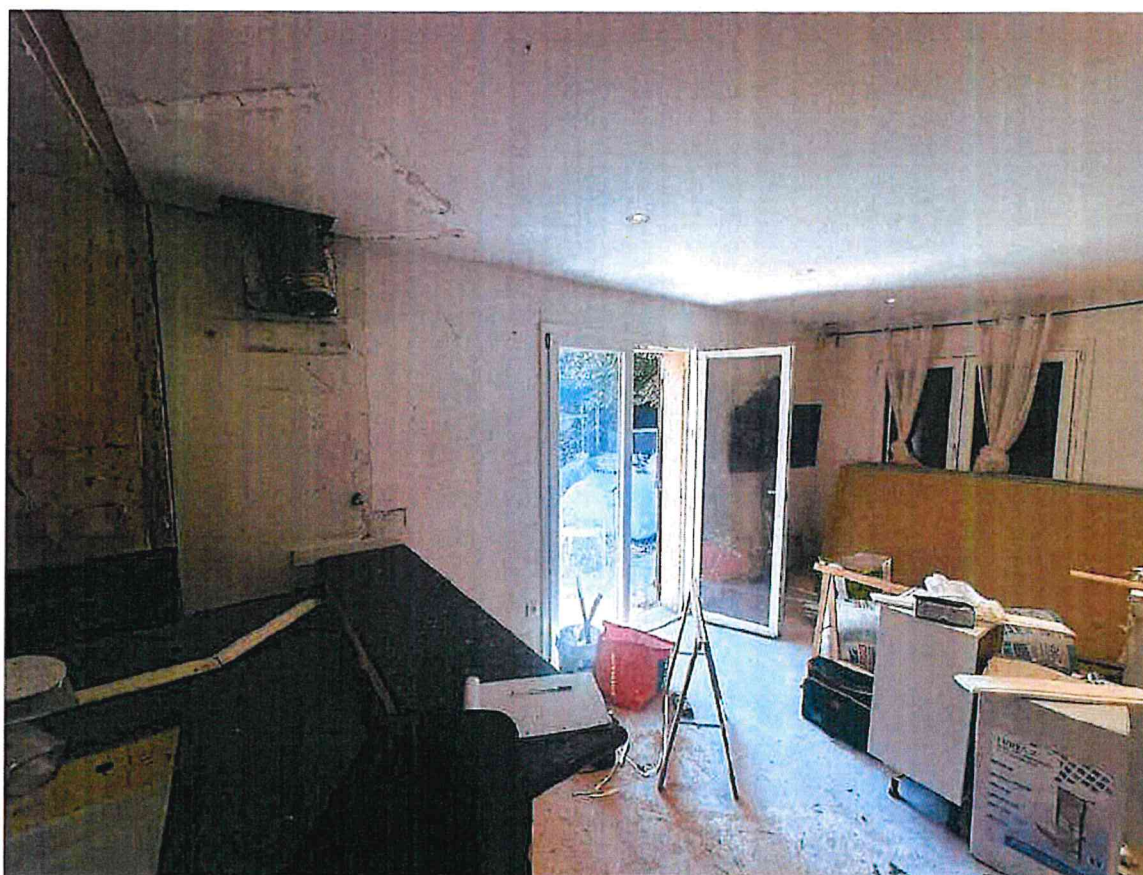
### **CUISINE OUVERTE ET SALON :**

Sol : le sol est en béton brut non recouvert.

Murs : les murs sont recouverts de plaques de BA13 non achevée et dont les joints et mise en peinture ne sont pas réalisés.

Plafond : le faux-plafond avec spots encastrés est recouvert de peinture non achevée. Des fils et câbles électriques sont pendants.

Généralités et équipements : présence de mobiliers de cuisine bas en cours de pose. Présence de deux radiateurs.

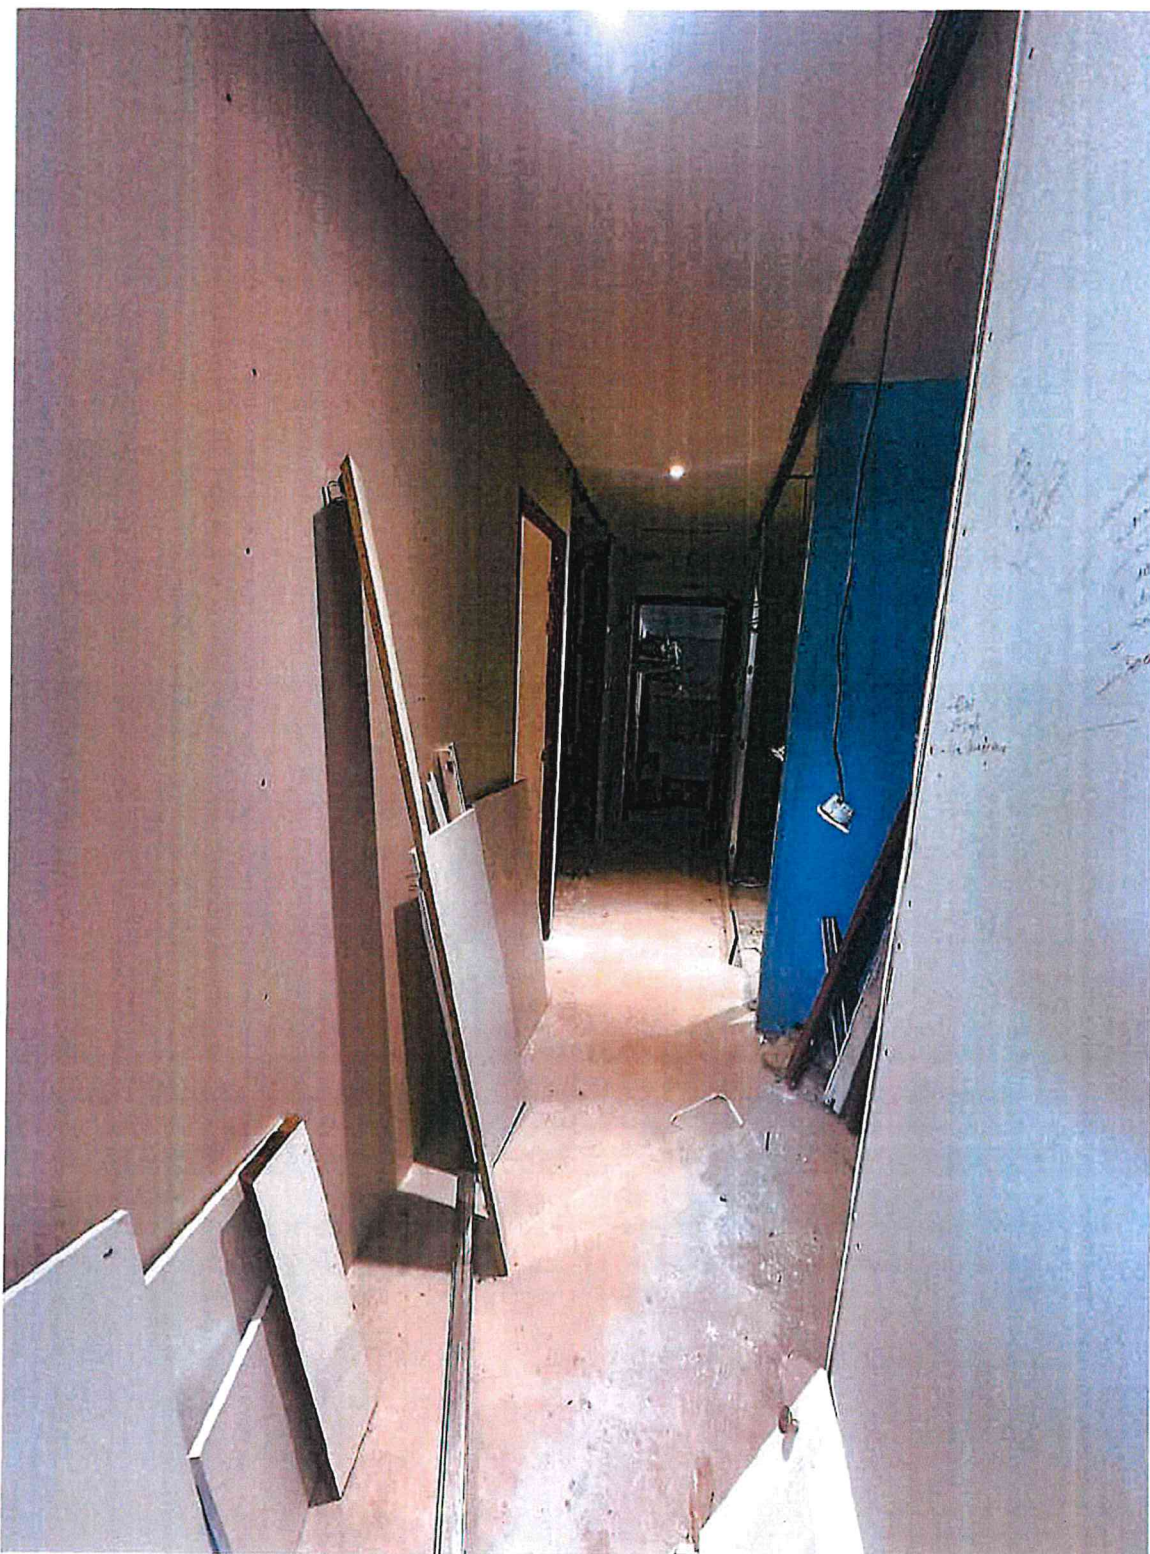
**COULOIR :**

Sol : le sol est en béton brut non recouvert.

Murs : les cloisons non achevées sont constituées de plaques de BA13 non achevée et dont les joints et mise en peinture ne sont pas réalisés.

Plafond : le faux-plafond avec spots encastrés est recouvert de peinture non achevée.

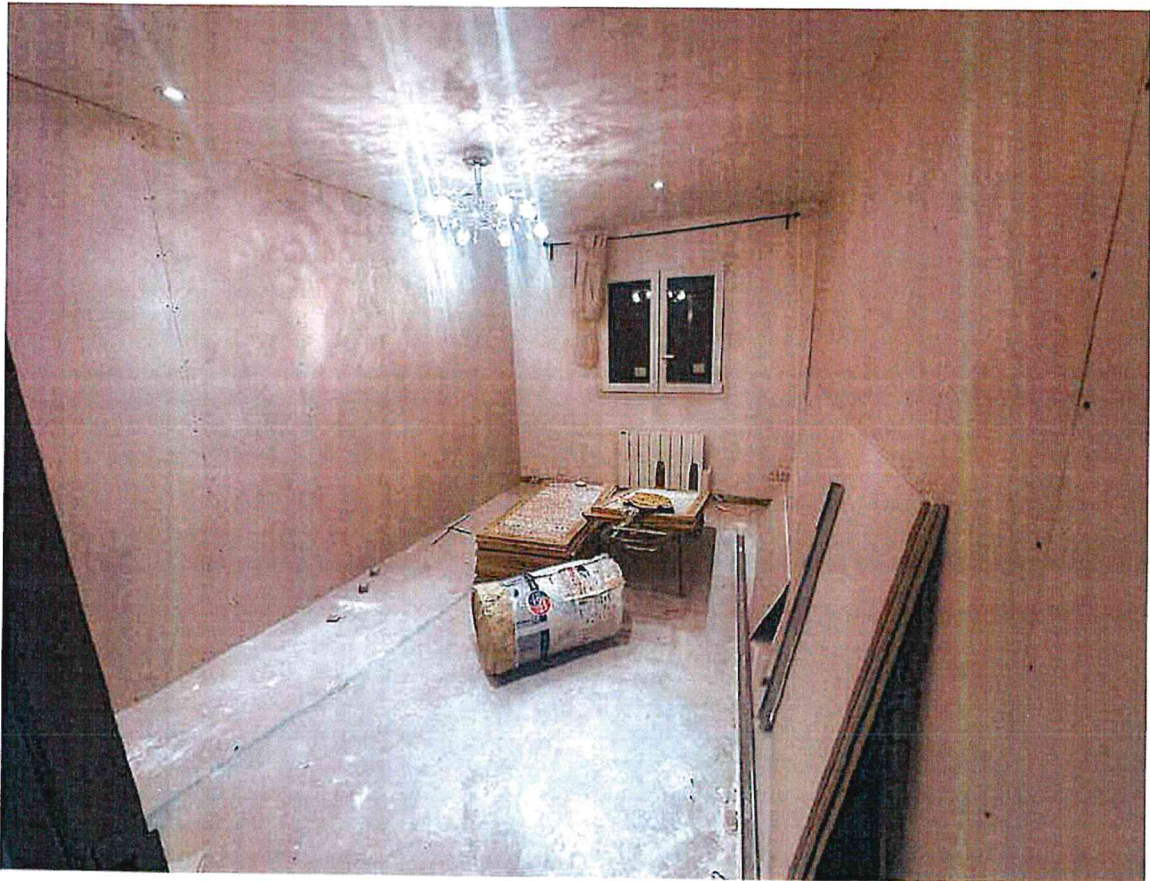
### **PREMIERE CHAMBRE SUR ARRIERE**

Il n'y a pas de porte.

Sol : le sol est en béton brut non recouvert.

Murs : les cloisons non achevées sont constituées de plaques de BA13 non achevée et dont les joints et mise en peinture ne sont pas réalisés.

Plafond : le faux-plafond avec spots encastrés est recouvert de peinture non achevée.

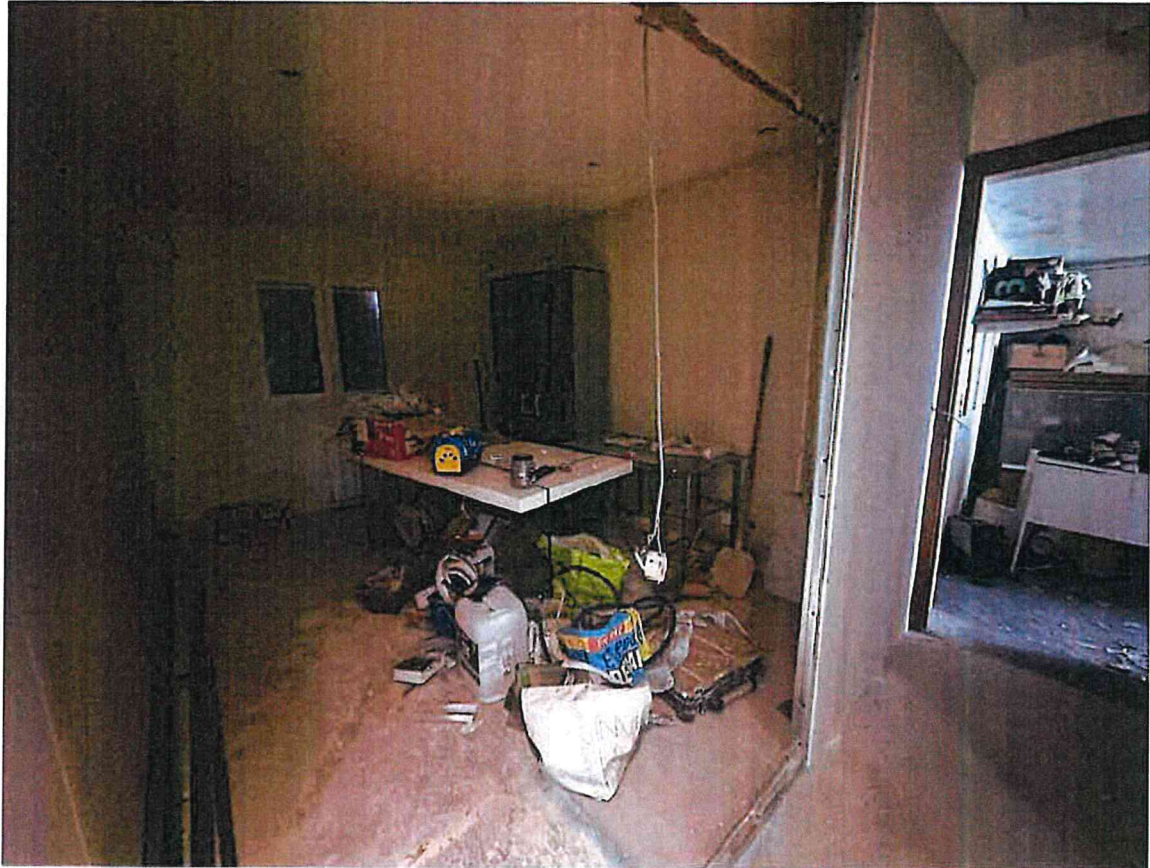
#### DEUXIEME CHAMBRE SUR ARRIERE :

Il n'y a pas de porte.

Sol : le sol est en béton brut non recouvert.

Murs : les cloisons non achevées sont constituées de plaques de BA13 non achevée et dont les joints et mise en peinture ne sont pas réalisés.

Plafond : le faux-plafond avec spots encastrés est recouvert de peinture non achevée.

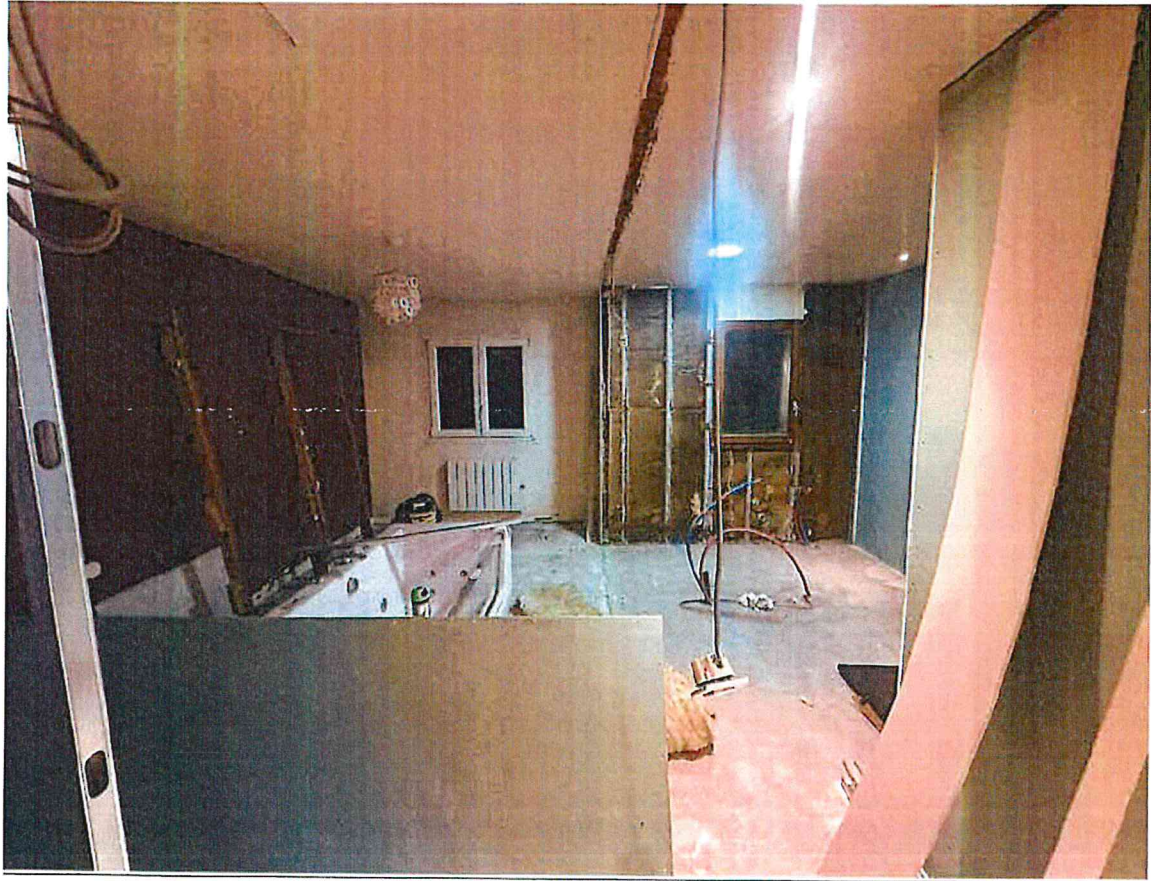
### **TROISIEME CHAMBRE :**

Il n'y a pas de porte.

Présence d'un point d'eau avec pose d'une baignoire.

Sol : le sol est en béton brut non recouvert.

Murs : les cloisons non achevées sont constituées de plaques de BA13 non achevée et dont les joints et mise en peinture ne sont pas réalisés.

Plafond : le faux-plafond avec spots encastrés est recouvert de peinture non achevée.

Fenêtre : présence d'une fenêtre double vantaux ouvrante en PVC double vitrage en état d'usage avec volets battants en bois en état d'usage.  
Présence d'une fenêtre simple vantail ouvrante en bois double vitrage dont vitrage cassé avec volet battant en bois en état d'usage et grille métallique de sécurité en état d'usage.

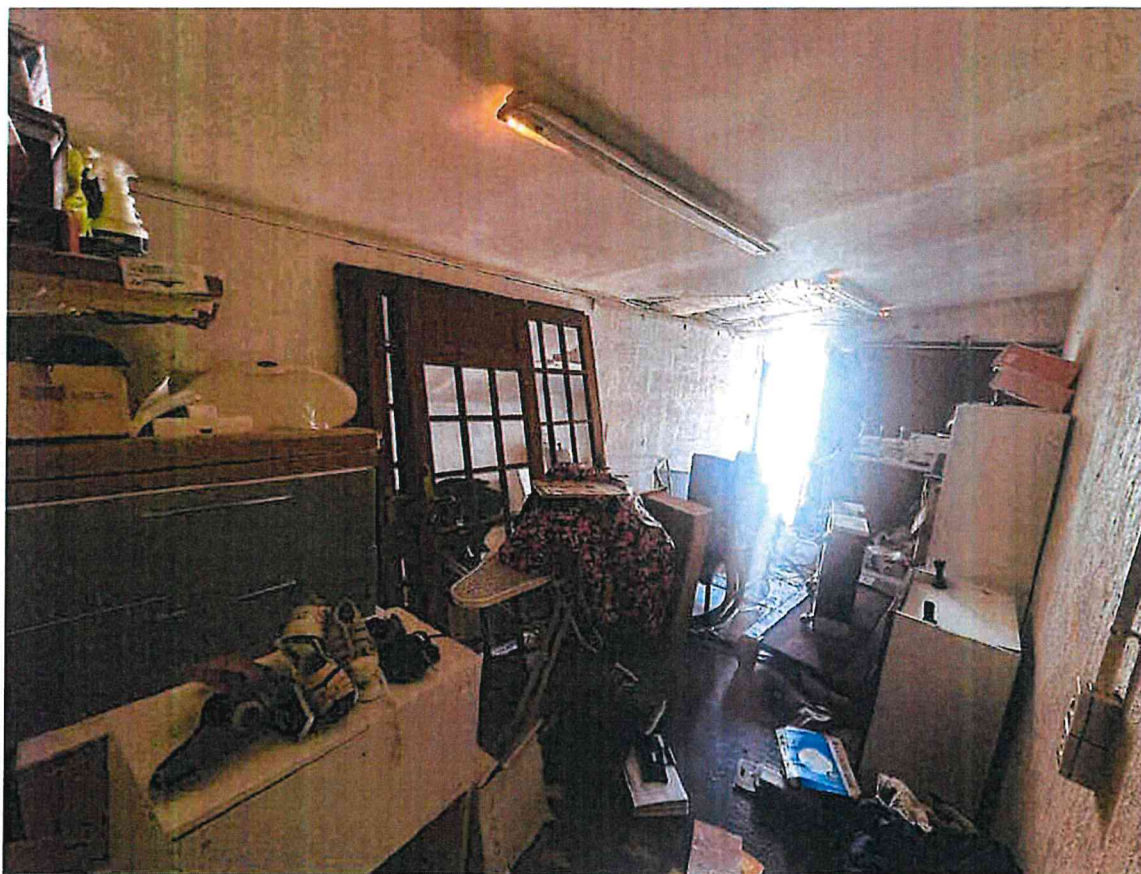
### **GARAGE :**

Sol : le sol est en béton brut en état d'usage.

Murs : les murs sont en parpaings peints en état d'usage ou sous enduit de type crépi en état d'usage.

Plafond : le plafond est constitué de plaques de BA13 avec isolant non achevé.

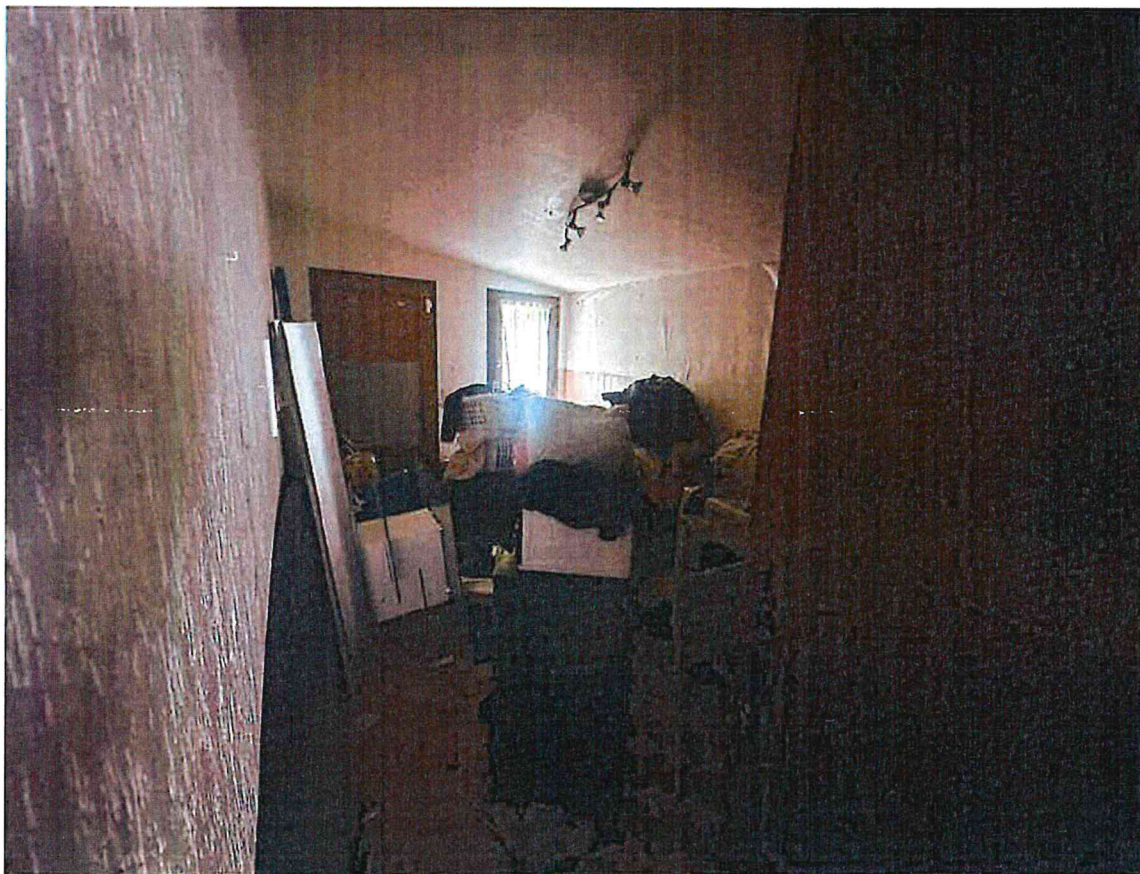
**BUANDERIE :**

Sol : le sol est recouvert de carrelage en état d'usage.

Murs : les murs sont recouverts de toile de verre peinte en mauvais état décollée en de multiples endroits et avec présence de moisissure.

Plafond : le plafond est recouvert de toile de verre peinte en mauvais état, décollée en de multiples endroits et avec présence de moisissure.

Fenêtre : présence d'une fenêtre simple vantail ouvrante en bois double vitrage en état d'usage avec grille de sécurité métallique en état d'usage.

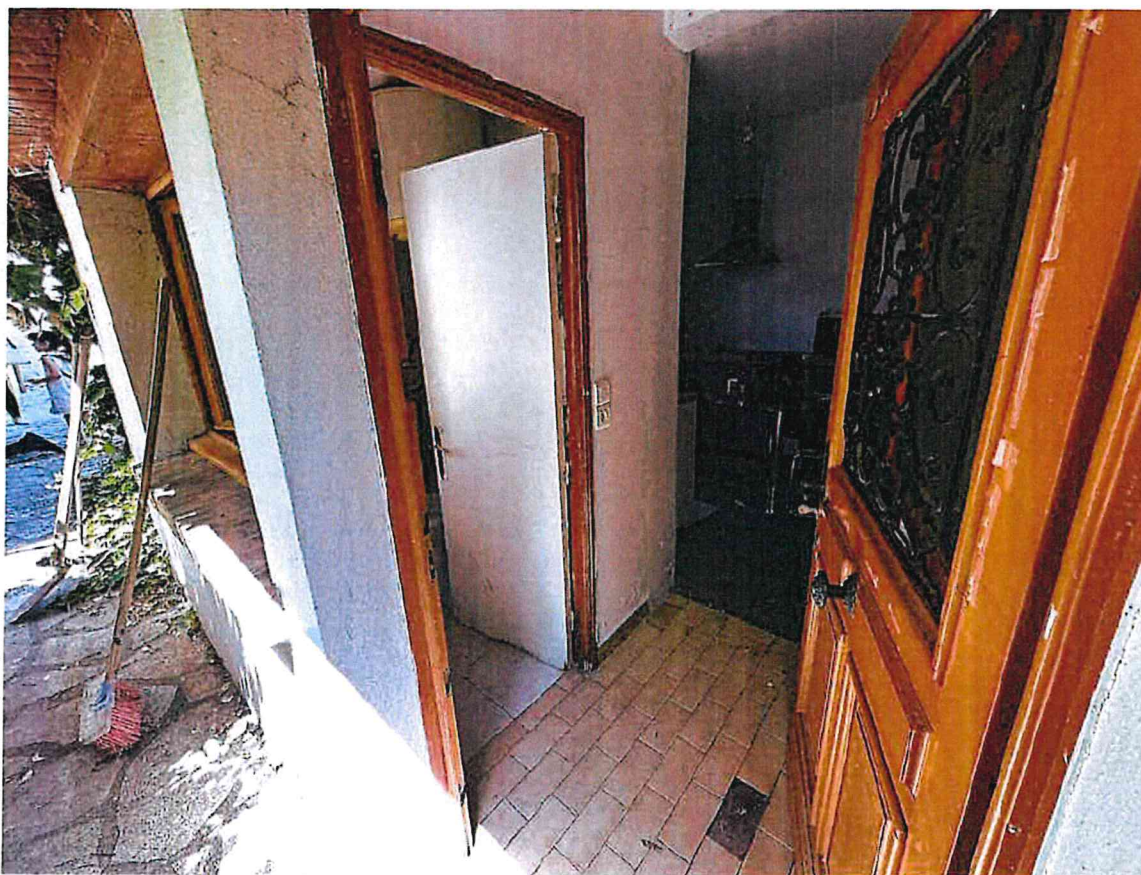
### **HALL :**

Sol : le sol est recouvert de carrelage en état d'usage.

Murs : les murs sont recouverts de peinture vétuste.  
Présence d'un placard en bois deux portes basses et deux portes hautes.

Plafond : le plafond est recouvert de peinture en état d'usage.

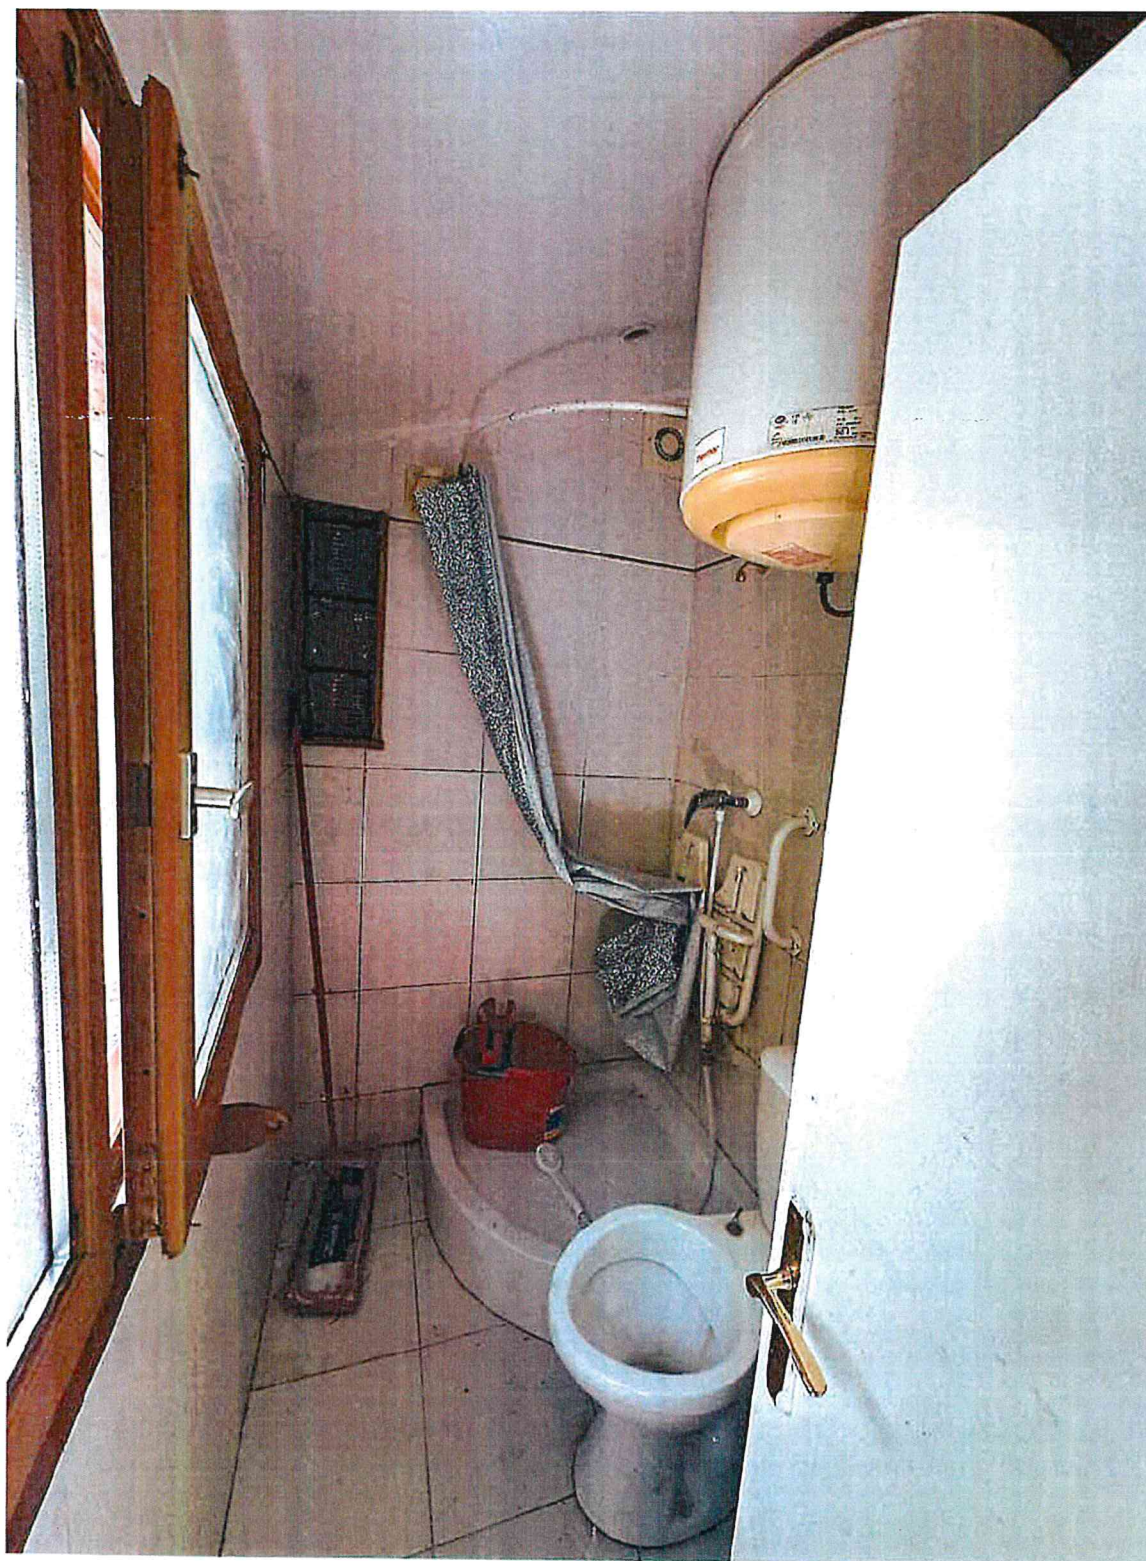
**SALLE D'EAU :**

L'accès se réalise par une porte en bois en état d'usage.

Sol : le sol est recouvert de carrelage en état d'usage.

Murs : les murs sont recouverts de carrelage sur toute la hauteur en état d'usage.

Plafond : le plafond est recouvert de peinture en état d'usage.

Fenêtre : présence d'une fenêtre double vantaux ouvrante en bois double vitrage en état d'usage.

Généralités et équipements : présence d'un w.c cuvette à l'anglaise en état d'usage, d'une douche en état d'usage, d'un lavabo, d'un ballon d'eau chaude.

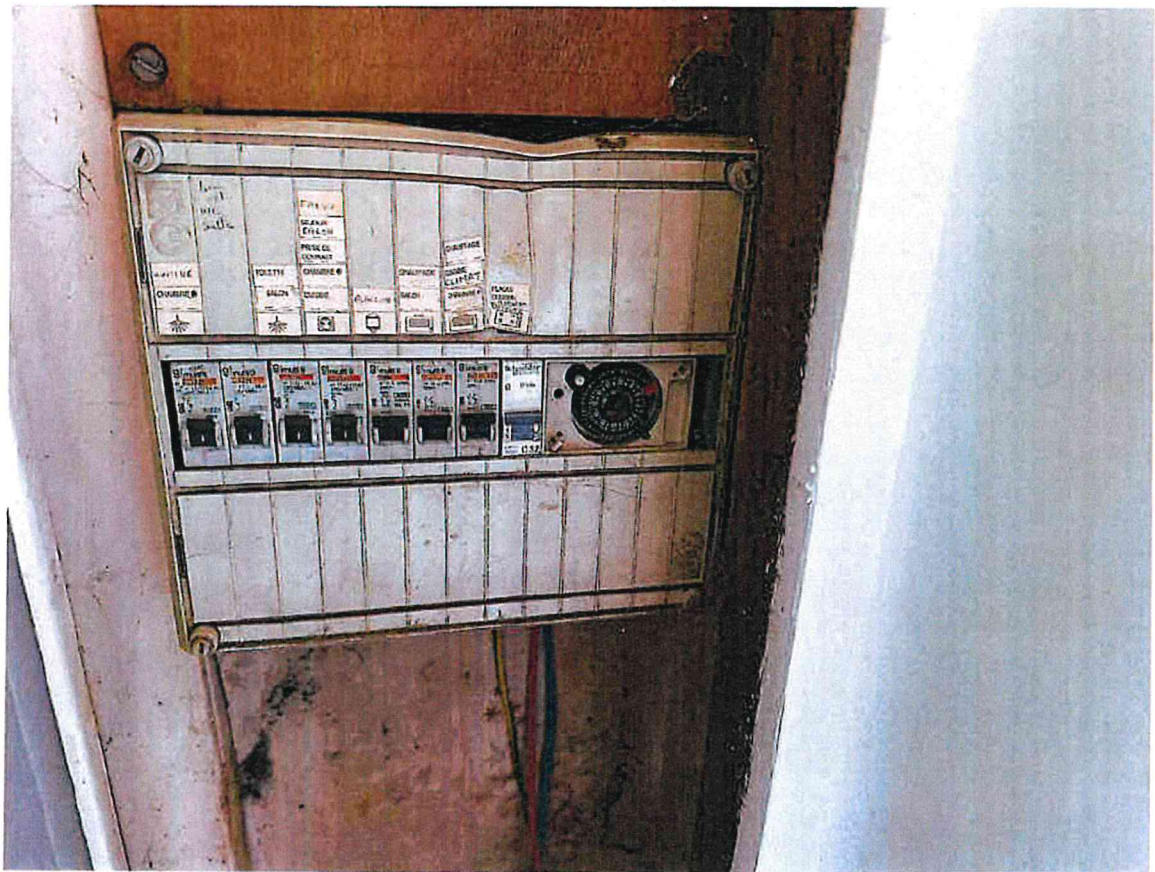
La cuisine est équipée de meubles bas et hauts en bois en état médiocre avec plaque chauffante de cuisson électrique, hotte aspirante et évier un bac en inox.

Le tableau électrique n'est pas démontable car encastré et le diagnostiqueur expert me déclare qu'il n'y a pas de 30 ma au tableau.

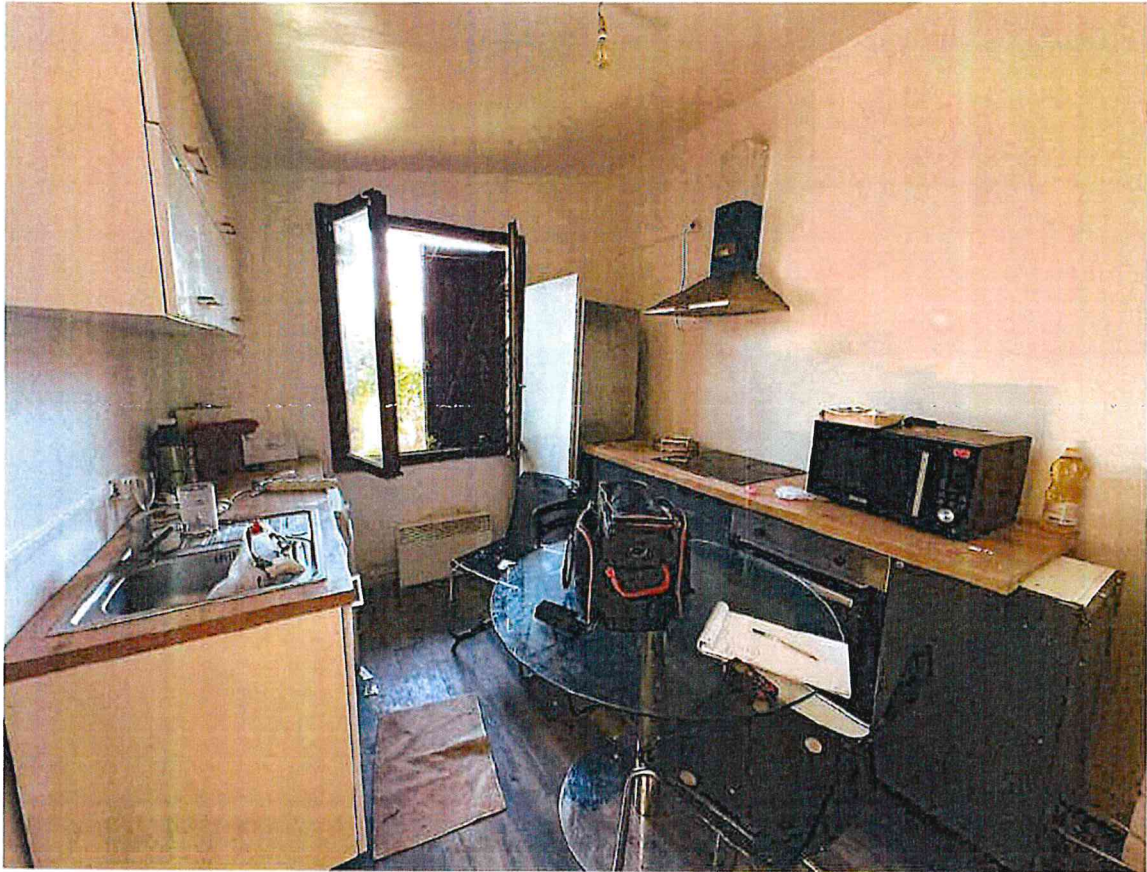
### CUISINE :

Sol : le sol est recouvert de parquet en mauvais état.

Murs : les murs sont recouverts de peinture vétuste.

Plafond : le plafond est recouvert de peinture vétuste.

Fenêtre : présence d'une fenêtre double vantaux ouvrante en bois double vitrage en état d'usage avec volets battants en bois en état d'usage.

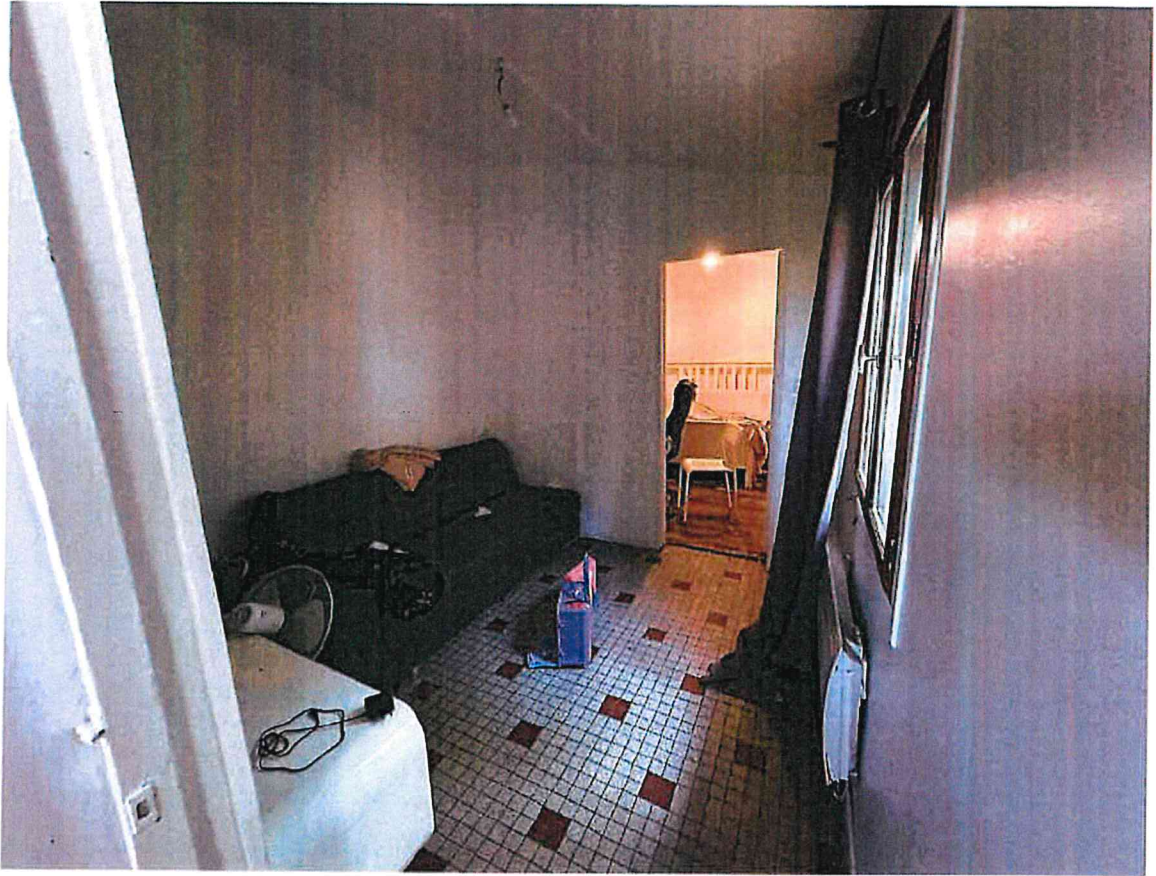
**SALON :**

Absence de porte.

Sol : le sol est recouvert de carrelage en état d'usage.

Murs : les murs sont recouverts de peinture en état d'usage.

Plafond : le plafond est recouvert de peinture en état d'usage.

Fenêtre : présence d'une fenêtre double vantaux ouvrante en bois double vitrage en état d'usage.

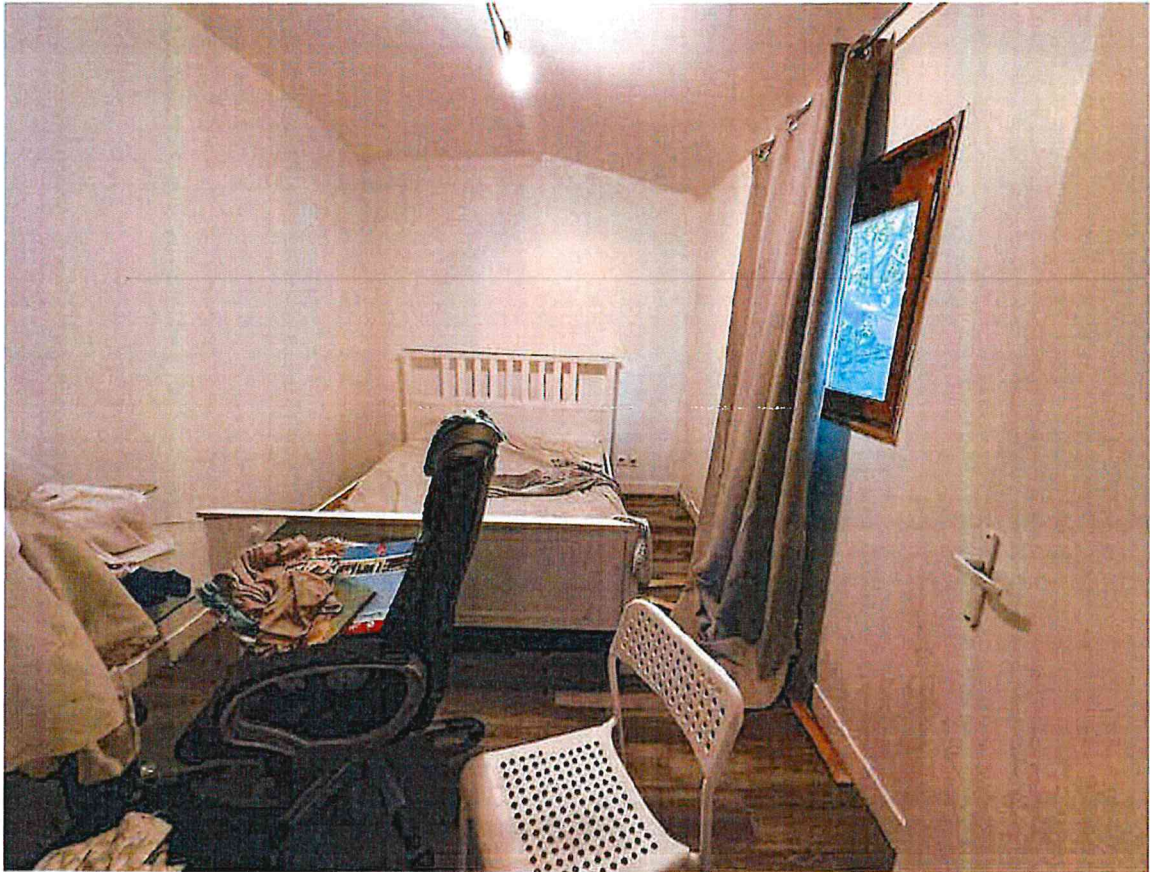
**CHAMBRE :**

L'accès se réalise par une porte en bois en état d'usage.

Sol : le sol est recouvert de parquet en état d'usage.

Murs : les murs sont recouverts de peinture en état d'usage.

Plafond : le plafond est recouvert de peinture en état d'usage.

Fenêtre : présence d'une fenêtre double vantaux ouvrante en bois double vitrage en état d'usage.
