## PROCES VERBAL DE DESCRIPTION

Suite à la signification du Commandement Immobilier, en date du 29 janvier 2024, et en application des articles 15-10, 35 et 36 du décret du 27 juillet 2006, la requérante entend faire dresser ce jour un descriptif du bien immobilier sis 67 avenue Flouquet L'HAY LES ROSES (Val de Marne),

**Un pavillon d'habitation élevé sur un terrain sis à L'HAY LES ROSES (Val do Mame), 67 avenue Flouquet, cadastré section AE 11°24 pour une contenance de 132m<sup>2</sup>.**

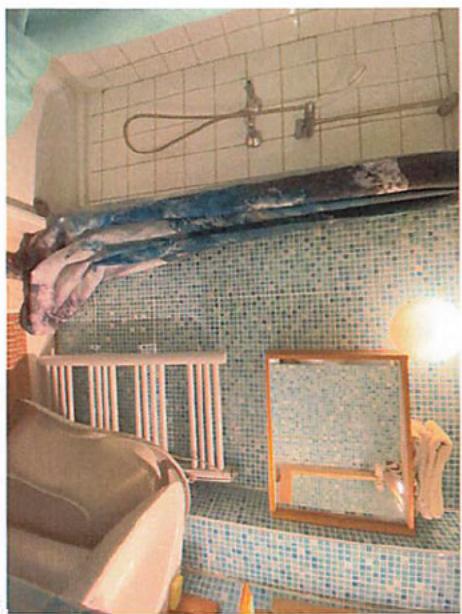
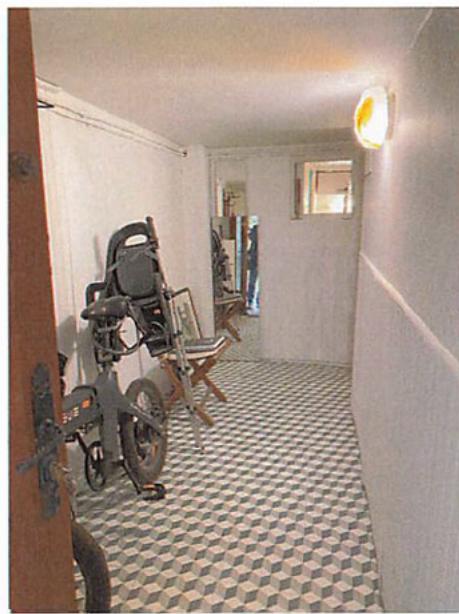
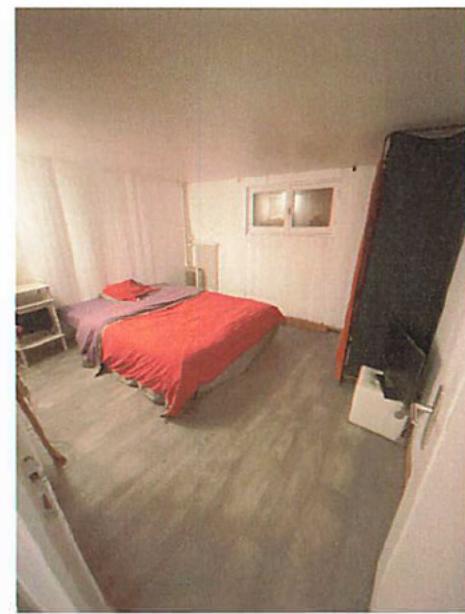
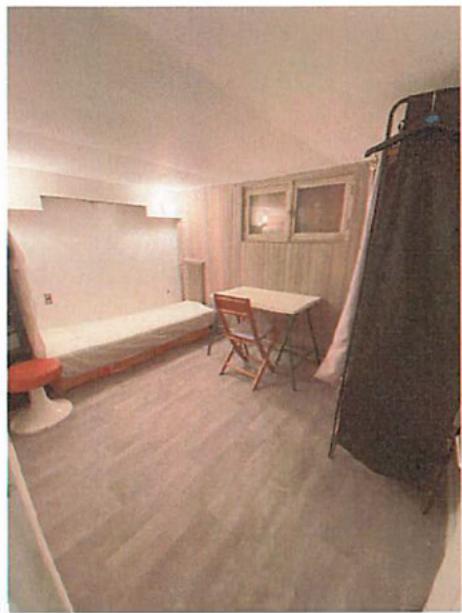
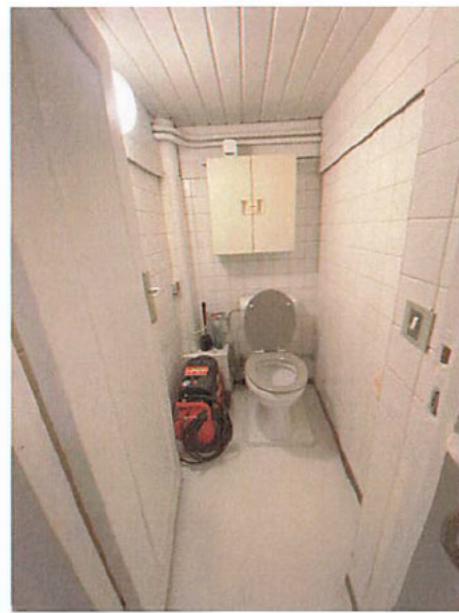
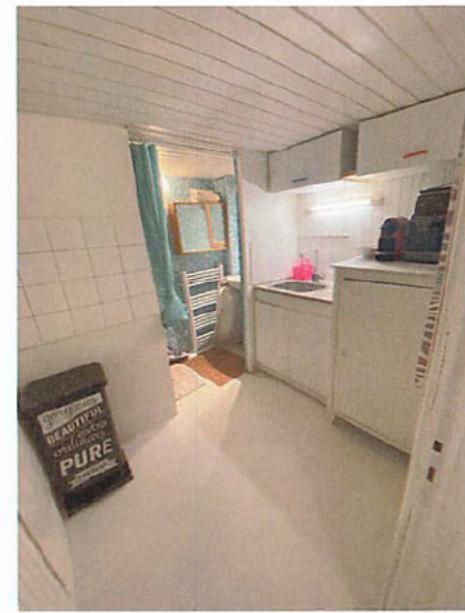
Les marches sont en béton peint, en état d'usage,  
Les murs sont recouverts de béton peint, en état d'usage.  
Le plafond est recouvert de béton peint, en état d'usage

Le sol est recouvert de dalles PVC, en état d'usage,  
Les murs sont recouverts de carrelage, en état d'usage,  
Le plafond est recouvert de lambris bois en état d'usage

Le sol est en dalle PVC, en état d'usage,  
Les murs sont recouverts de peinture, en état d'usage.  
Le plafond est recouvert de peinture en état d'usage

Le sol est recouvert d'un carrelage, en état d'usage,  
Les murs sont recouverts de lambris bois, en état d'usage,  
Le plafond est recouvert de plaques PVC translucide sur armature aluminieux en état d'usage

Les marches sont en bois, en état d'usage,  
Les murs sont recouverts de papier peint vétuste,  
Le plafond est recouvert de lambris en état d'usage

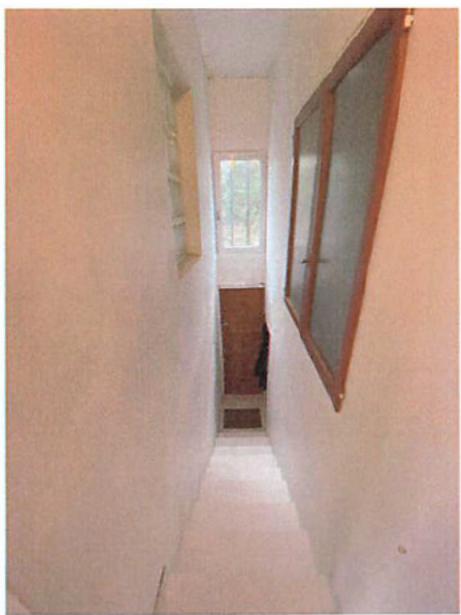
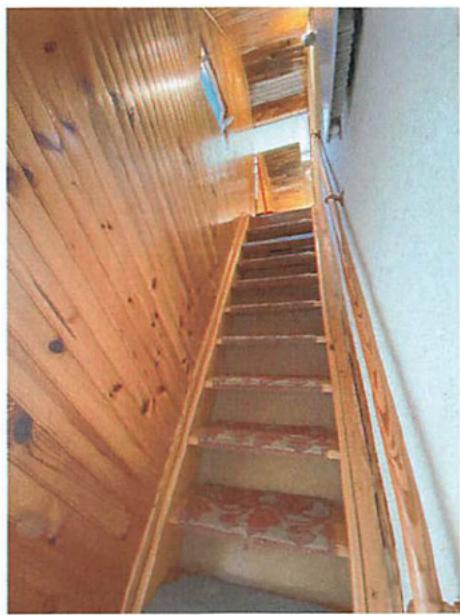
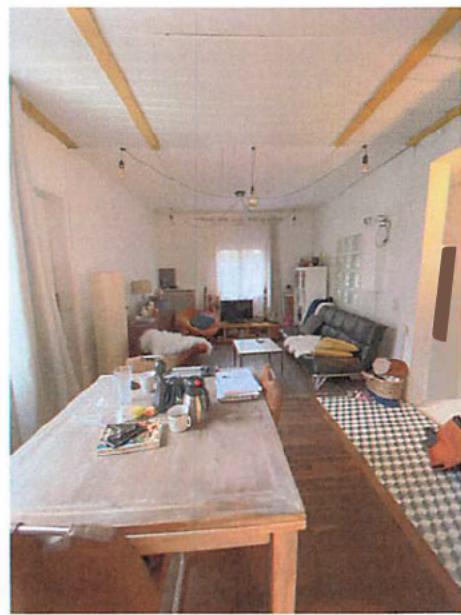
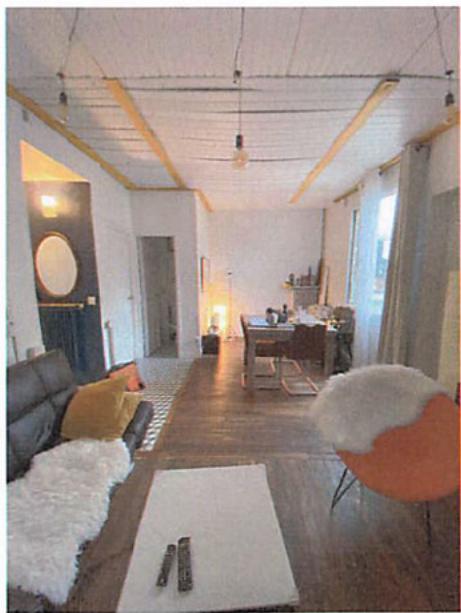
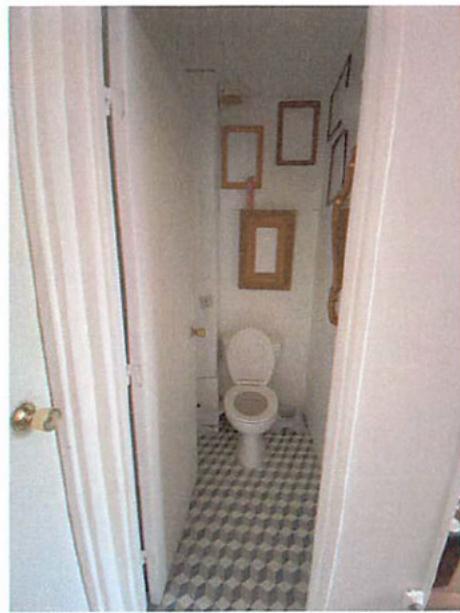
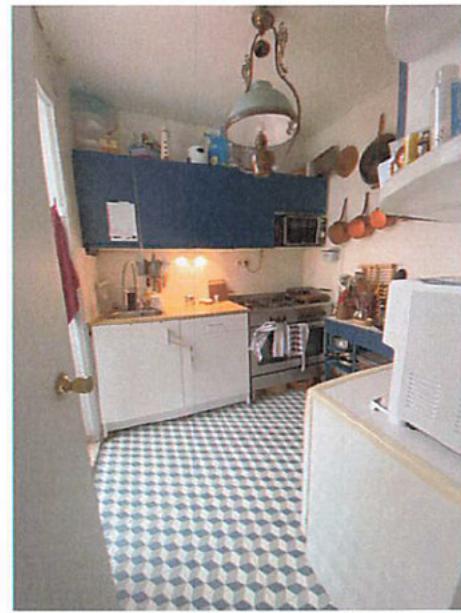
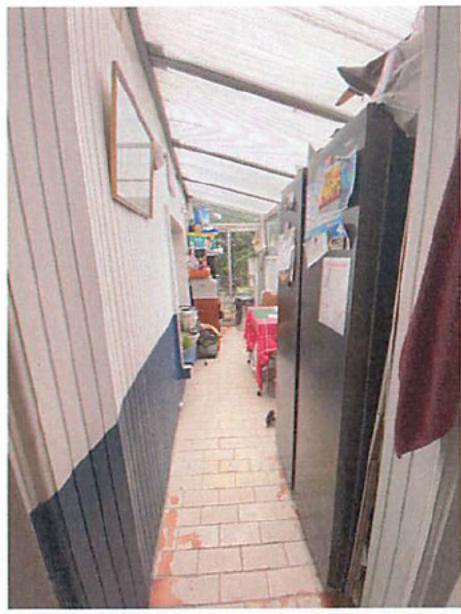
Le sol est recouvert de moquette vétuste,  
Les murs sont recouverts de papier peint vétuste,  
Le plafond est recouvert de lambris bois.

Le sol est recouvert d'un linoléum en état d'usage,  
Les murs est recouvert de carrelage et papier peint en état d'usage,  
Le plafond est recouvert de lambris en état d'usage.

Le sol est recouvert de linoléum, en état d'usage,  
Les murs sont recouverts de carrelage et lambris, en état d'usage,  
Le plafond est recouvert de lambris en état d'usage
