## **PROCES-VERBAL DE DESCRIPTION**

**L'AN DEUX MILLE VINGT QUATRE  
ET LE VINGT-TROIS OCTOBRE**

Là étant sur place, 15 Allée Hélène Boucher 93270 SEVRAN cadastré section CH n°38 au rez-de-chaussée droite logement lot 89,

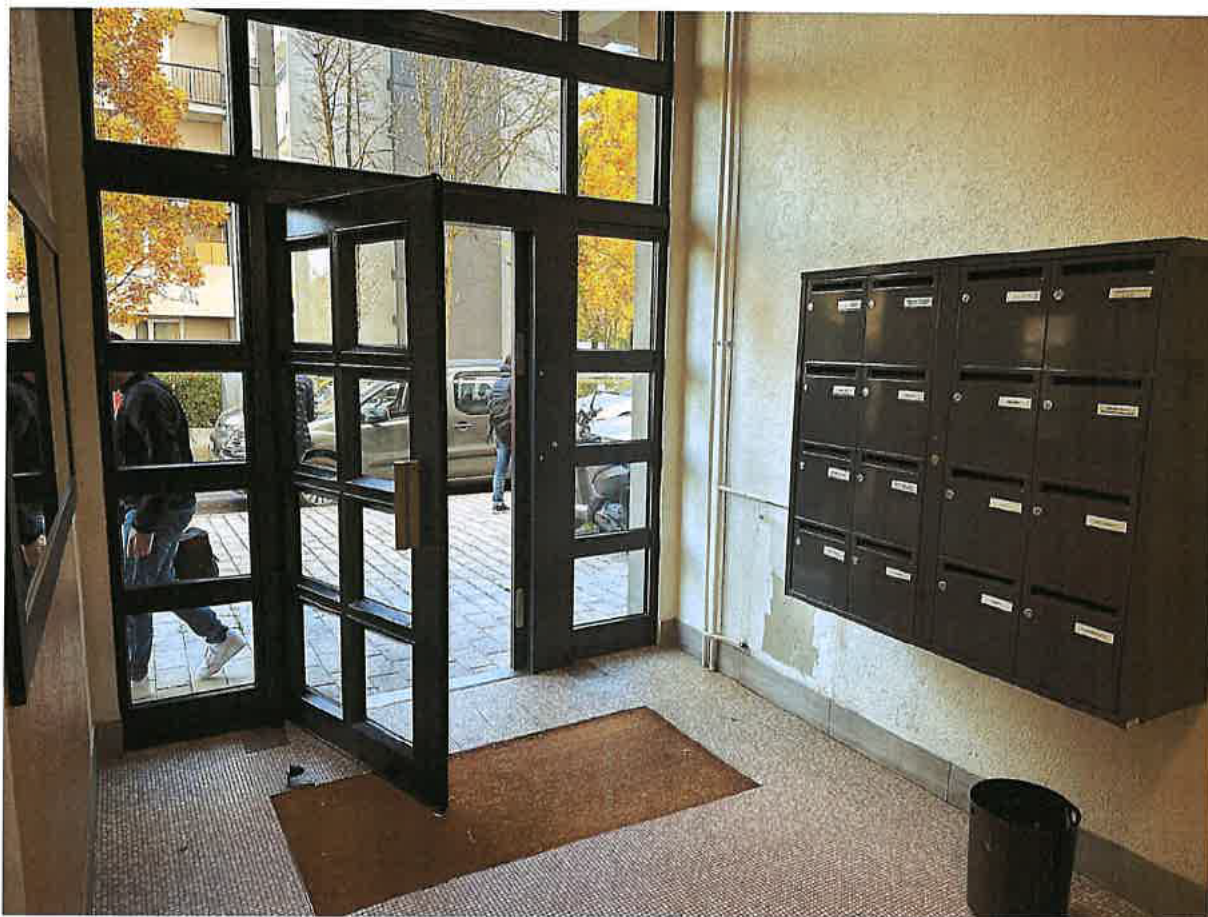
### **HALL DU REZ-DE-CHAUSSEE :**

Sol : le sol est recouvert de carrelage petite mosaïque en état d'usage.

Murs : les murs sont recouverts de peinture crépi en état d'usage.

Plafond : le plafond est recouvert de peinture en état d'usage.

Un escalier en béton avec garde-corps métallique dessert les étages ainsi qu'un ascenseur.

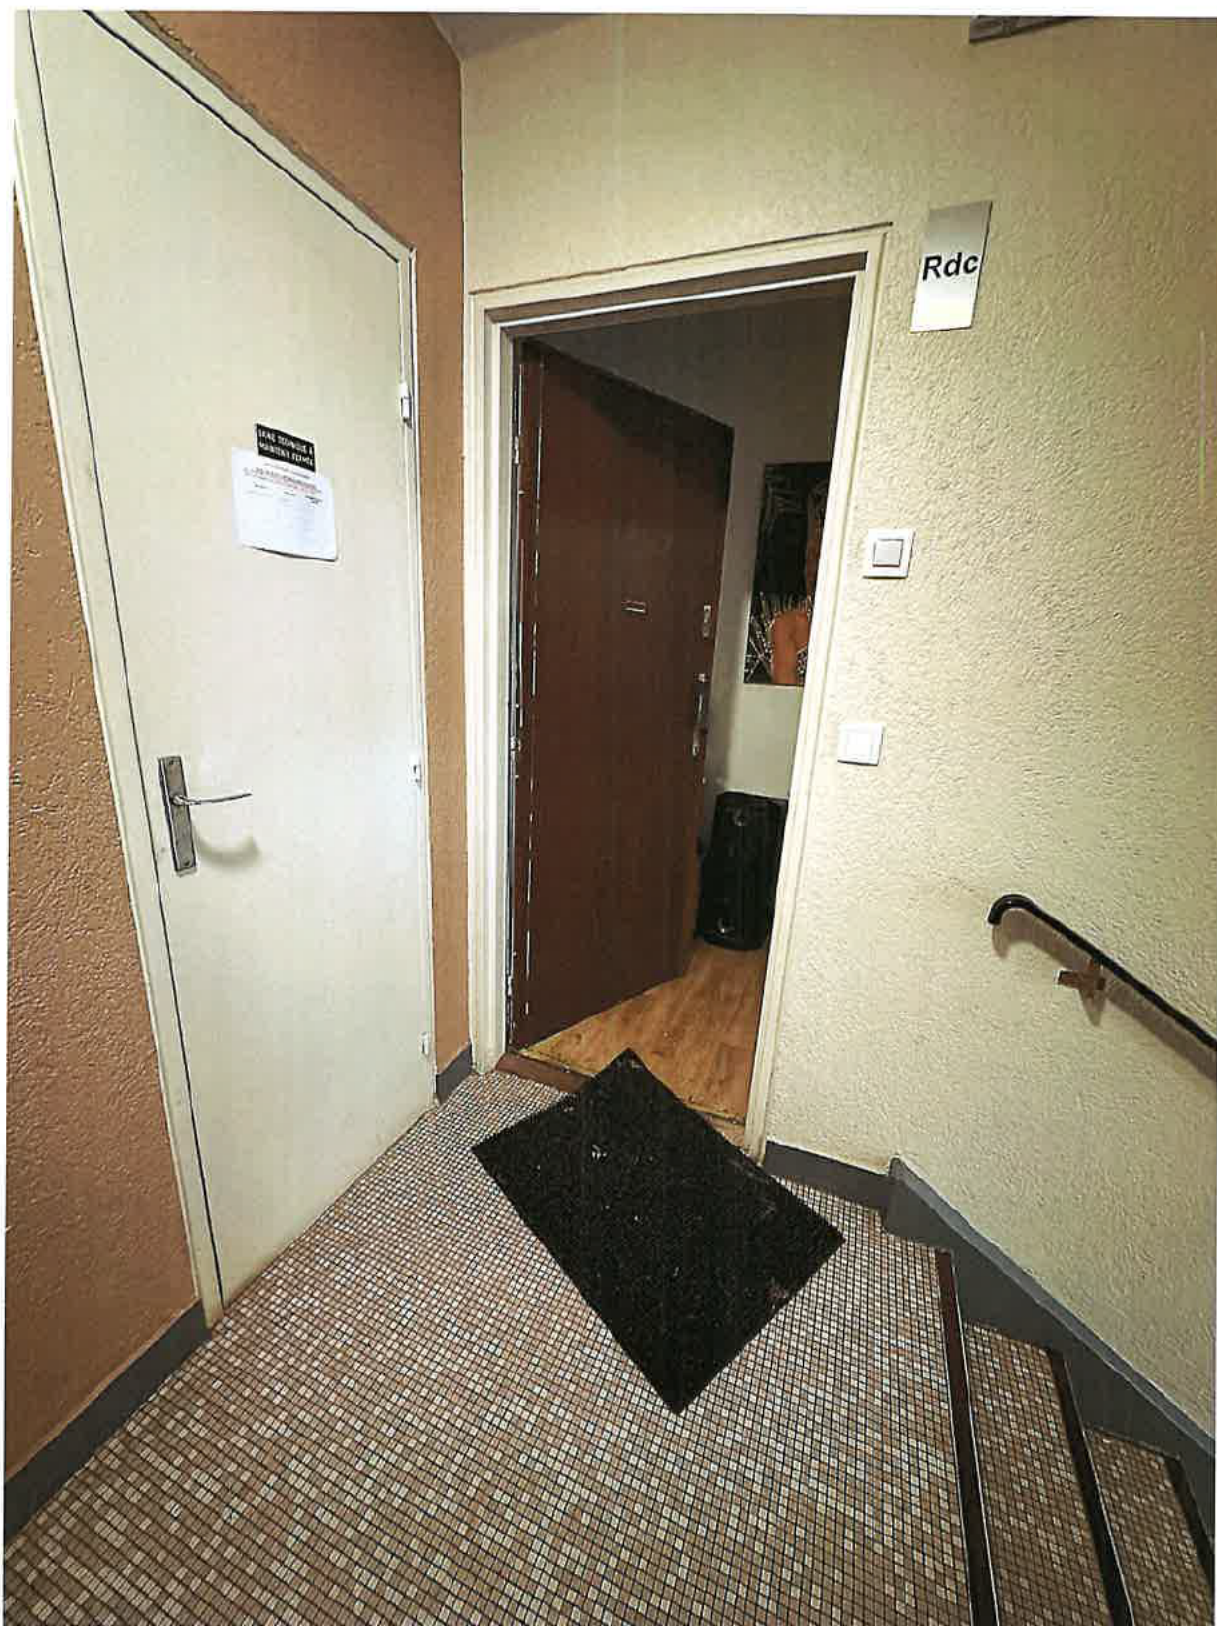
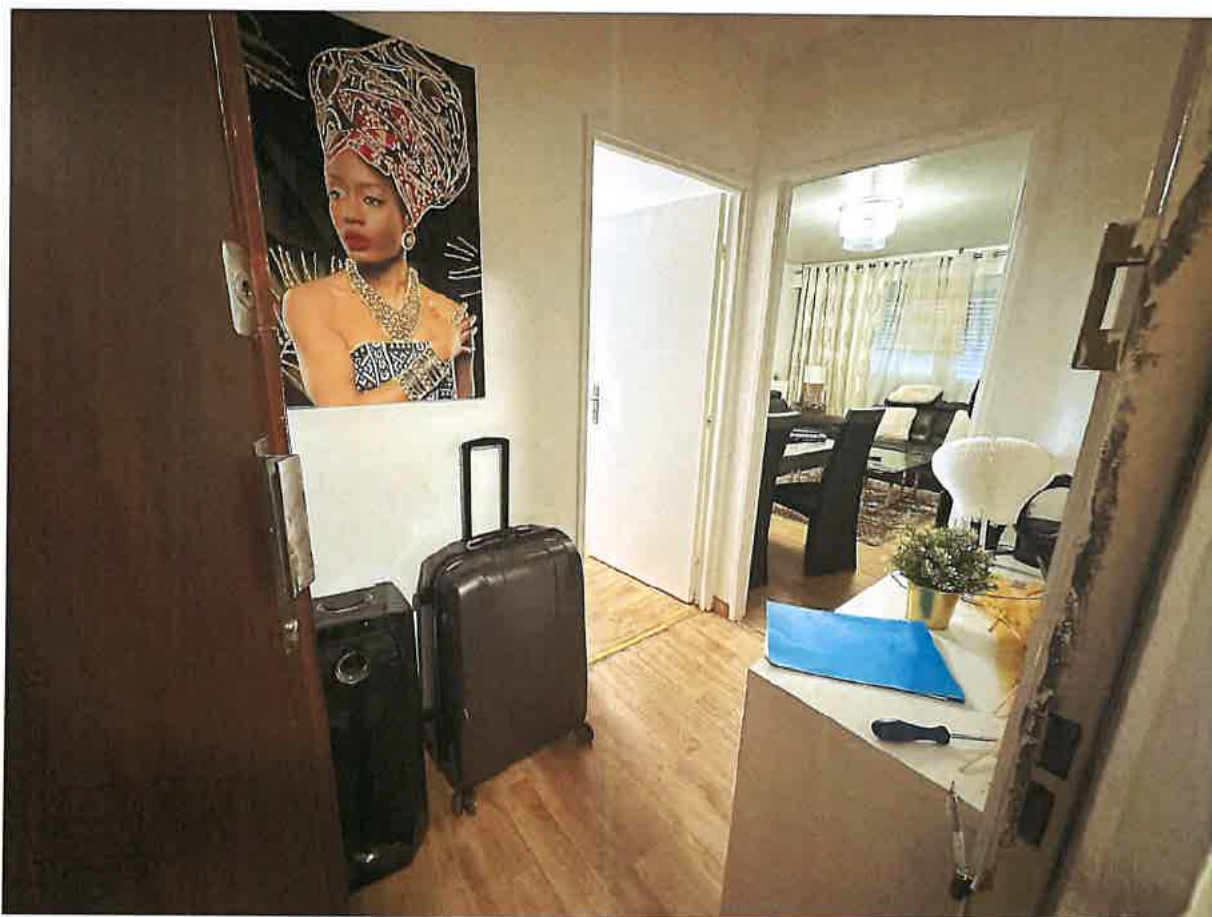
### **HALL D'ENTREE :**

Sol : le sol est recouvert de linoléum en état d'usage.

Murs : les murs sont recouverts de peinture en état d'usage.

Plafond : le plafond est recouvert de peinture en état d'usage.

Généralités : présence d'un interphone.

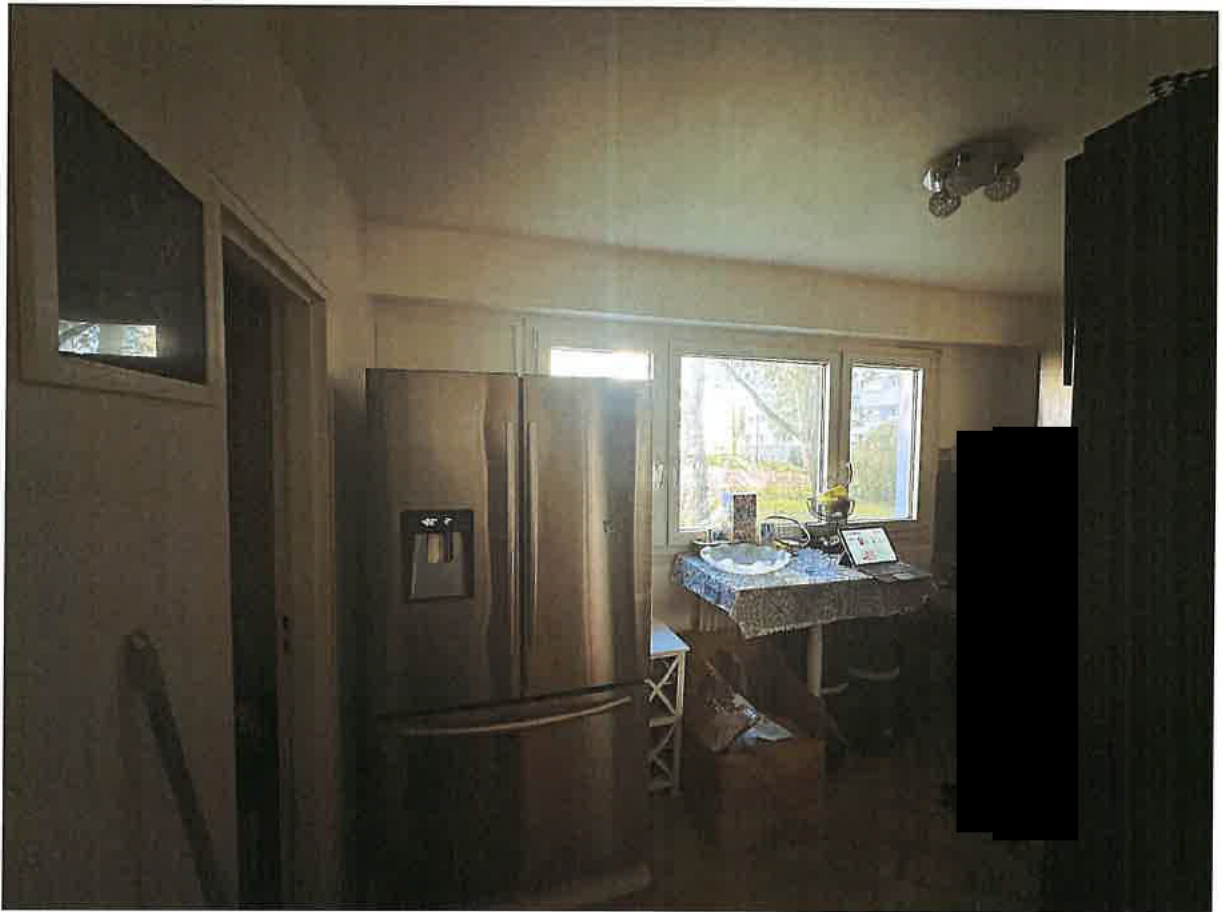
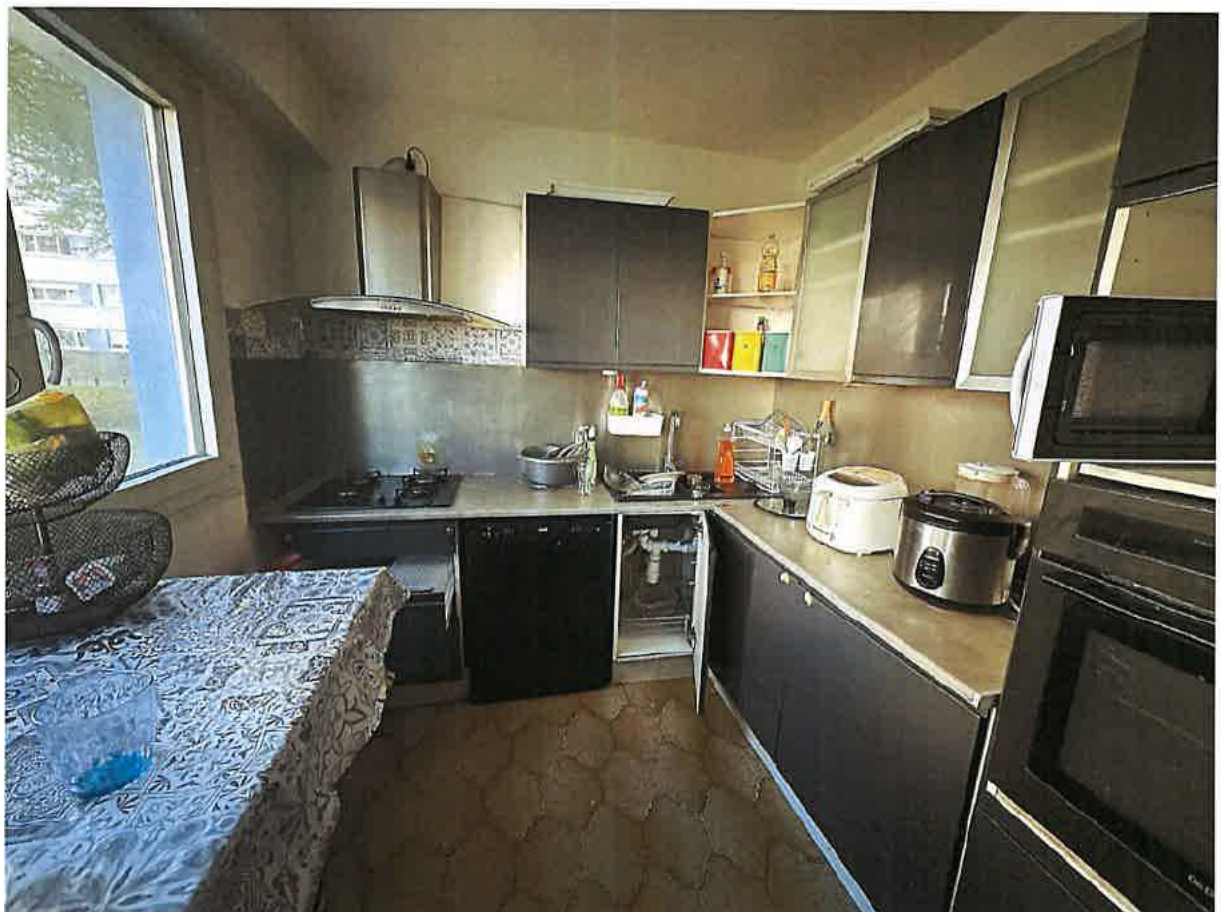
### CUISINE :

Le diagnostiqueur expert me déclare que l'électricité est et le tableau électrique sont en état d'usage sans anomalies notables. Il me déclare que l'alimentation gaz dans la cuisine est en état d'usage avec le flexible de la plaque de cuisson hors d'usage.

La cuisine est équipée de meubles en bois bas et hauts avec électroménager en partie intégré dans une colonne, hotte aspirante et évier double bac, l'ensemble en état d'usage.

Sol : le sol est recouvert de carrelage en état d'usage.

Murs : les murs sont recouverts de peinture en état d'usage. La crédence est constituée de plaques en bois en état d'usage.

Plafond : le plafond est recouvert de peinture en état d'usage.

Fenêtre : présence de trois fenêtres simples vantaux ouvrantes en PVC double vitrage en état d'usage.

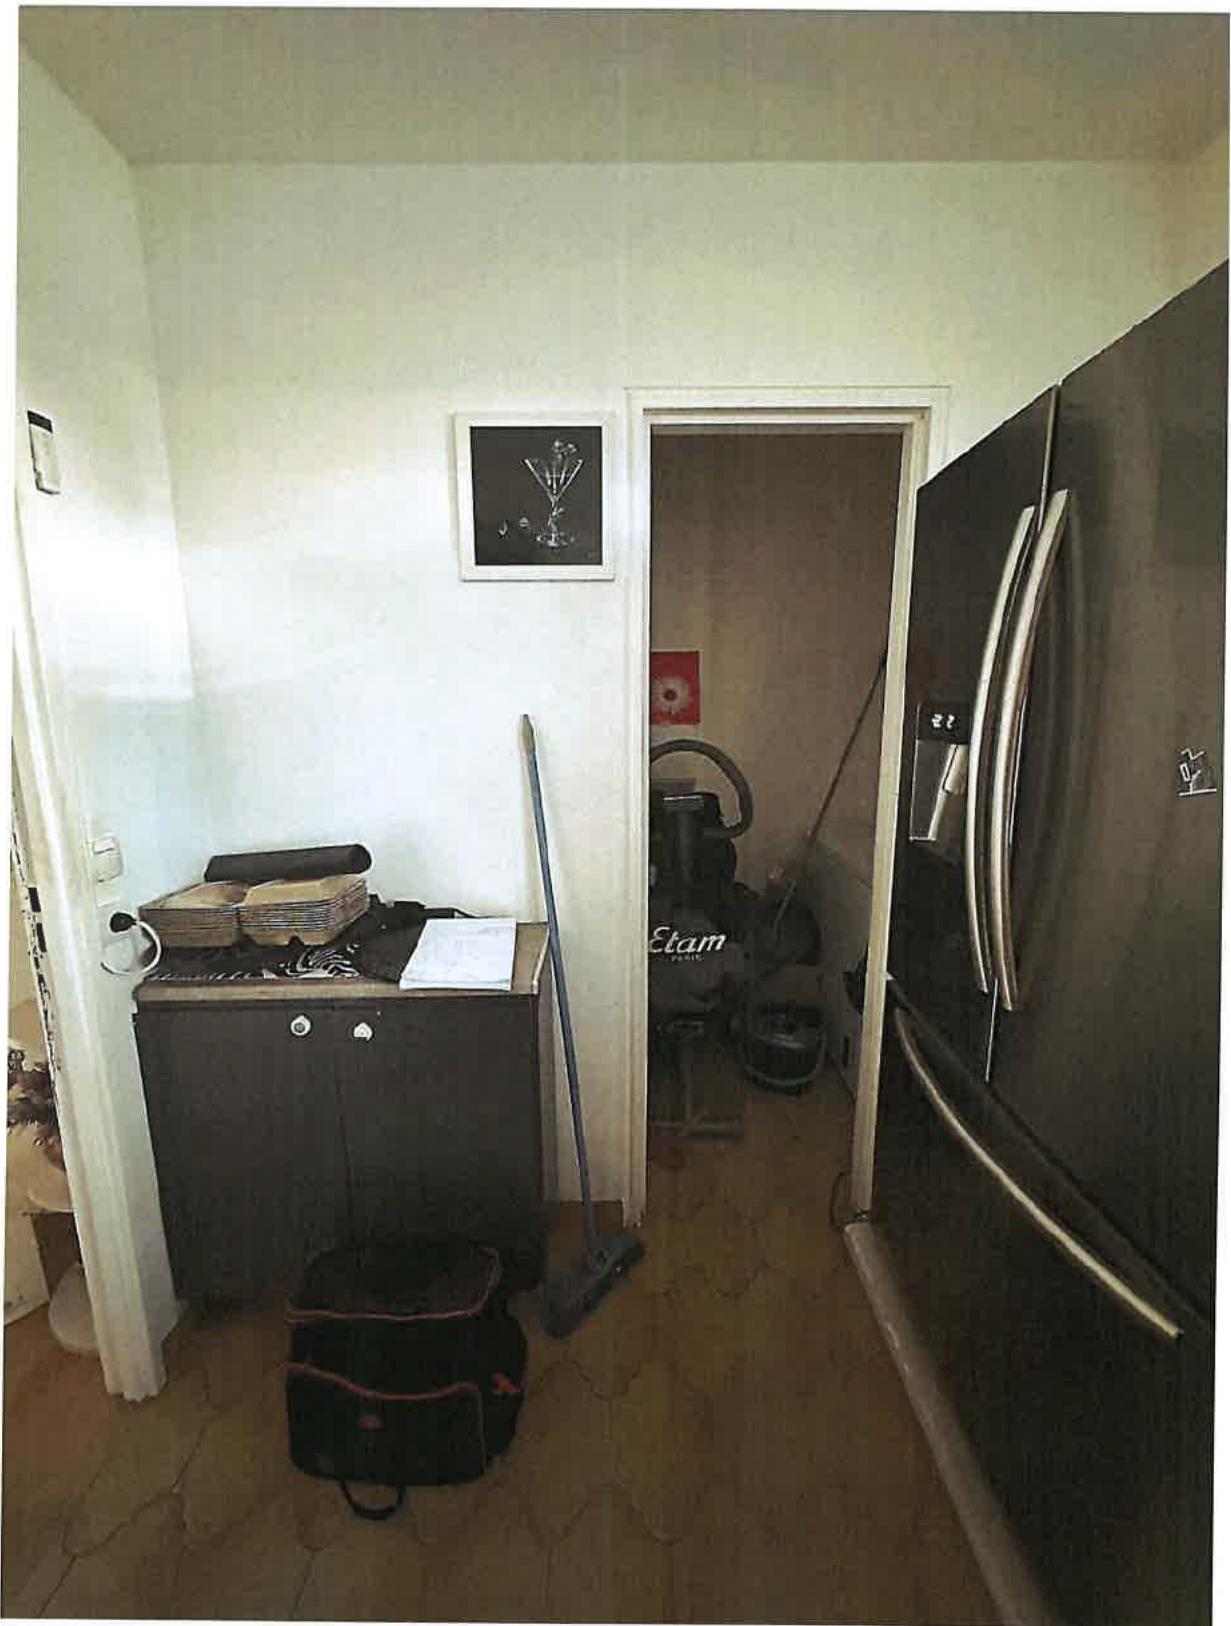
**ARRIERE CUISINE :**

Sol : le sol est recouvert de carrelage en état d'usage.

Murs : les murs sont recouverts de peinture en état d'usage.

Plafond : le plafond est recouvert de peinture en état d'usage.

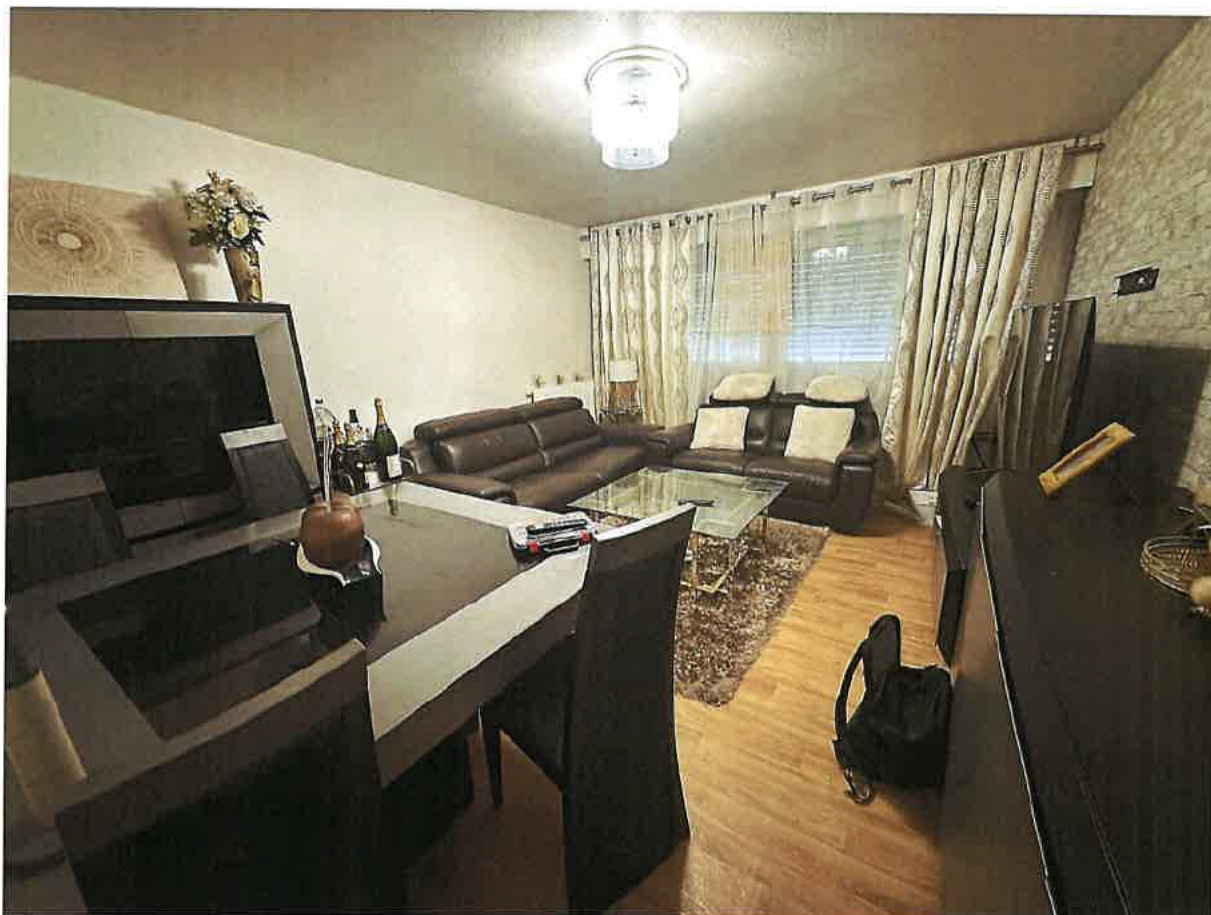
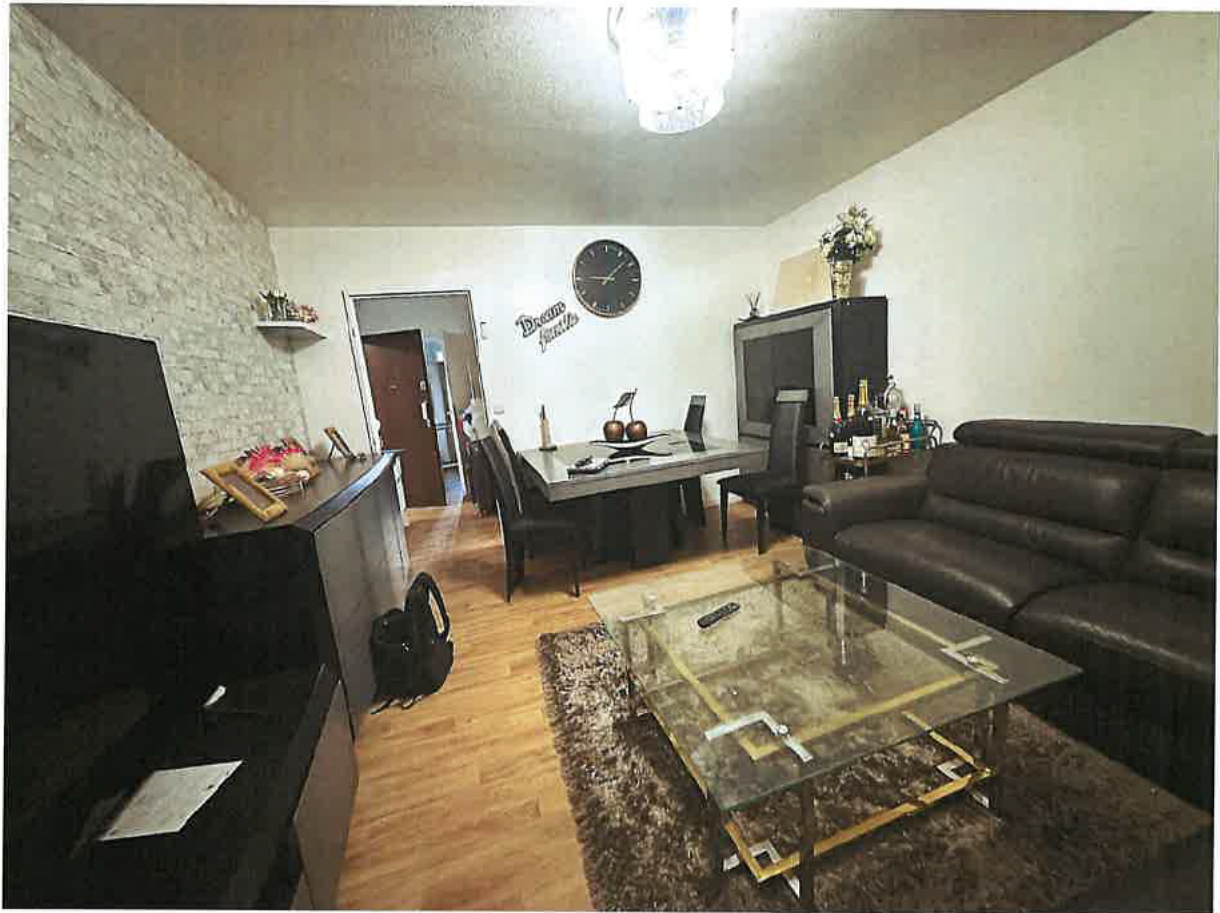
**SALON :**

Sol : le sol est recouvert de linoléum en état d'usage.

Murs : les murs sont recouverts de peinture en état d'usage.

Plafond : le plafond est recouvert de peinture en état d'usage.

Il s'agit d'une fenêtre double vantaux ouvrante en PVC double vitrage en état d'usage entourée de chaque côté d'une fenêtre simple vantail ouvrante en PVC double vitrage en état d'usage, l'ensemble avec volets roulants électriques en PVC en état d'usage.

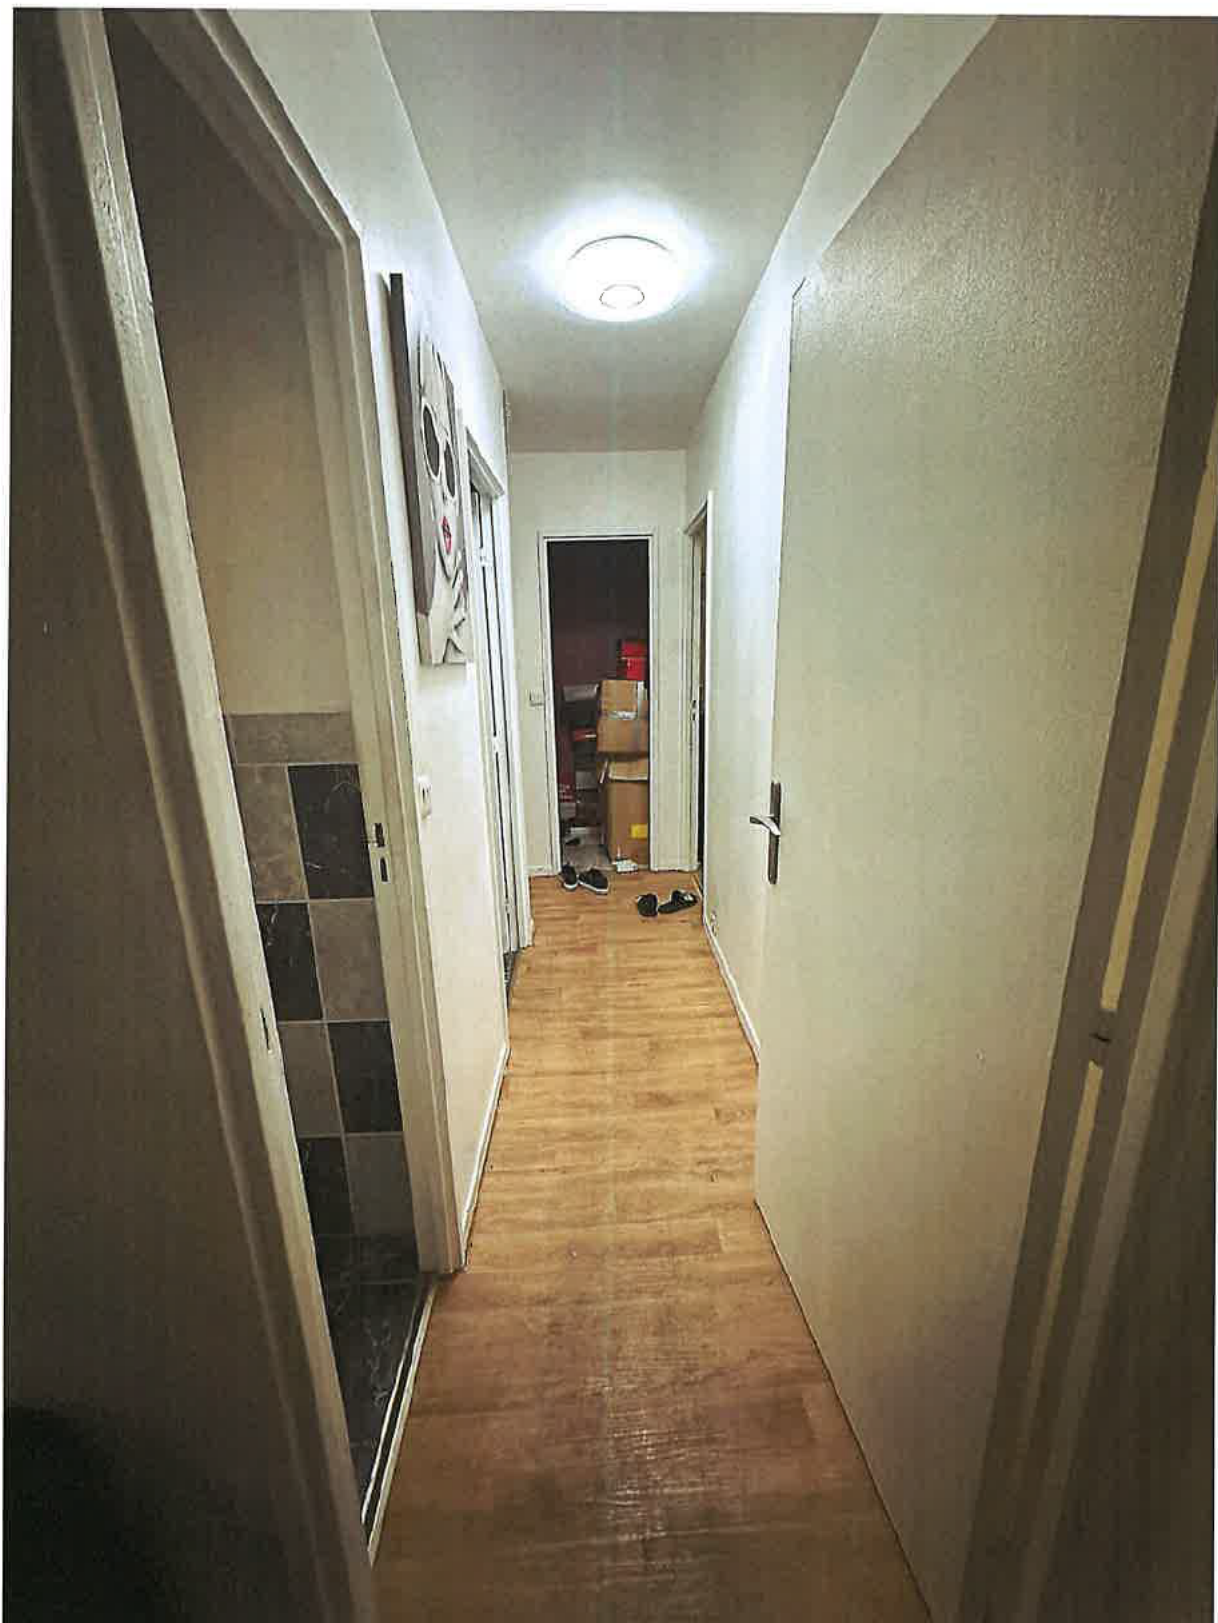
**COULOIR :**

Sol : le sol est recouvert de linoléum en état d'usage.

Murs : les murs sont recouverts de peinture en état d'usage.

Plafond : le plafond est recouvert de peinture en état d'usage.

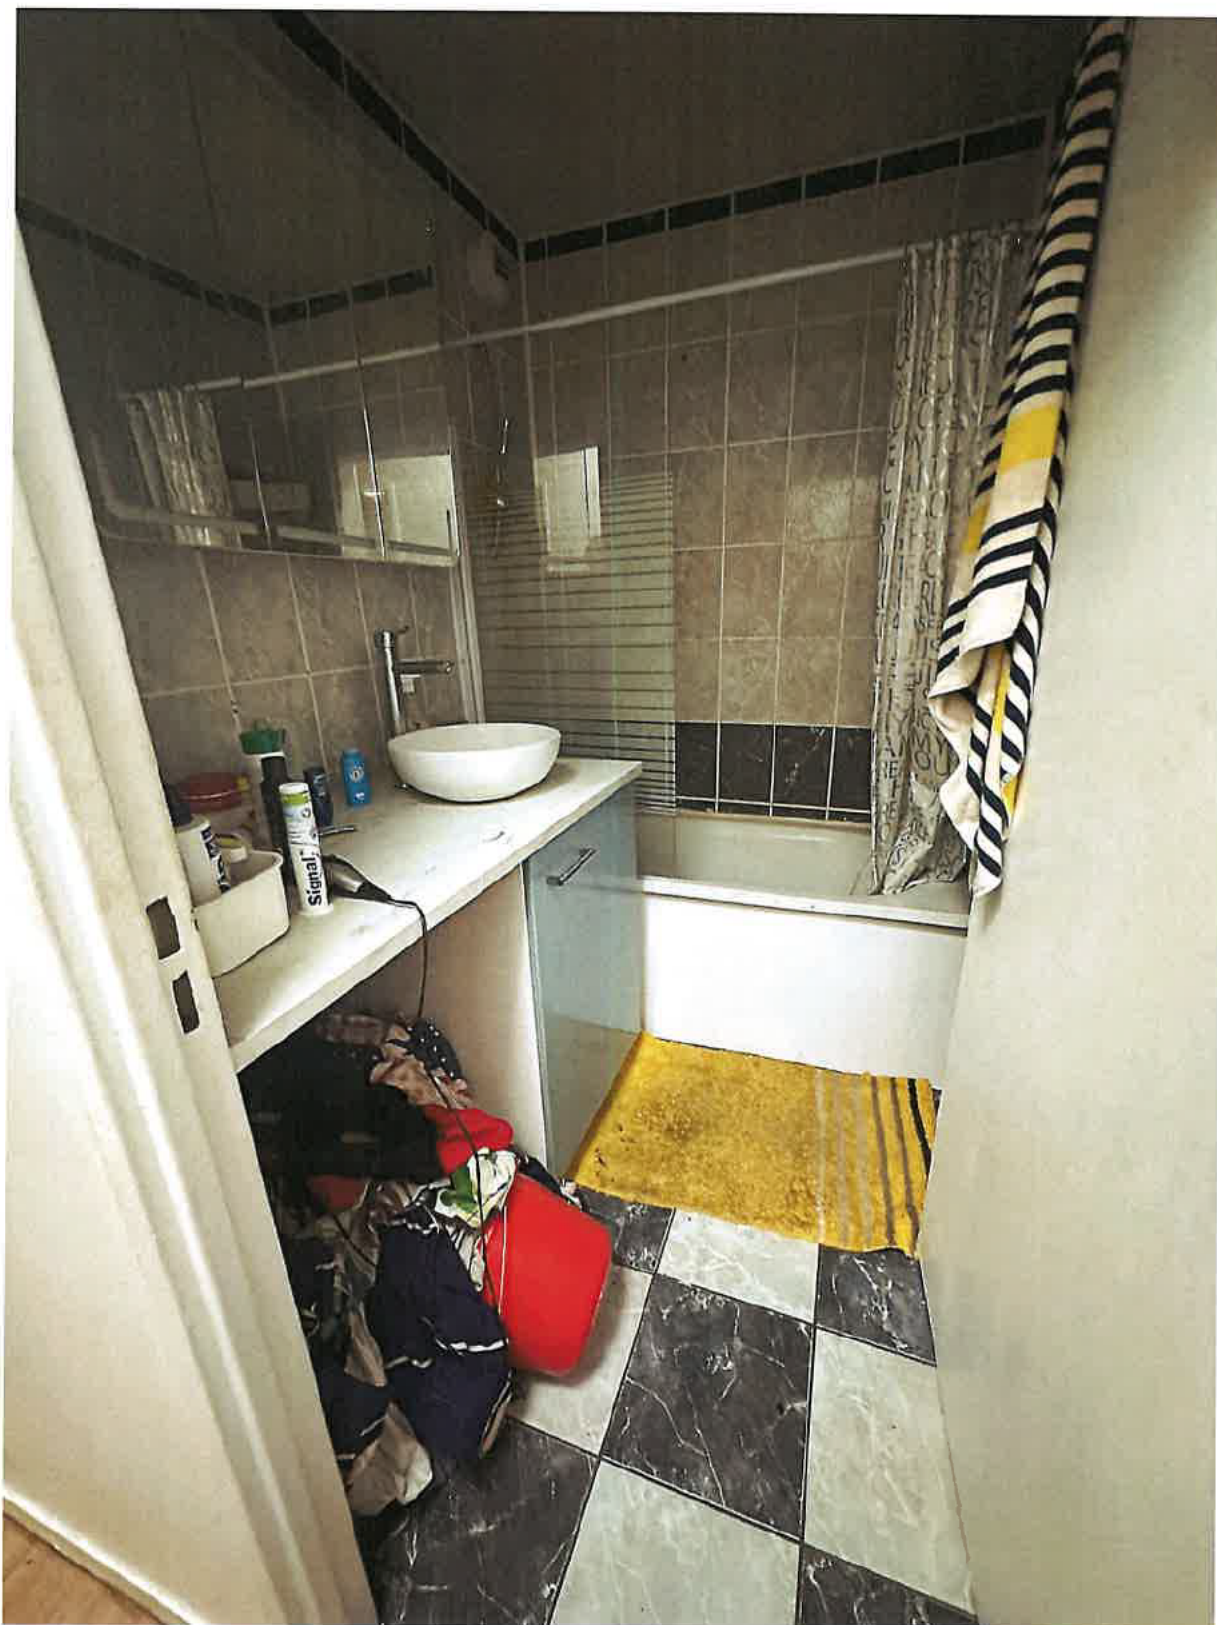
### **SALLE DE BAINS :**

Sol : le sol est recouvert de carrelage en état d'usage.

Murs : les murs sont recouverts de carrelage mural sur toute la hauteur en état d'usage.

Plafond : le plafond est recouvert de peinture en état d'usage.

Généralités : présence d'une baignoire en état d'usage et d'un meuble en bois bas une porte surmonté d'un pan de travail et d'une vasque en état d'usage et d'un miroir.

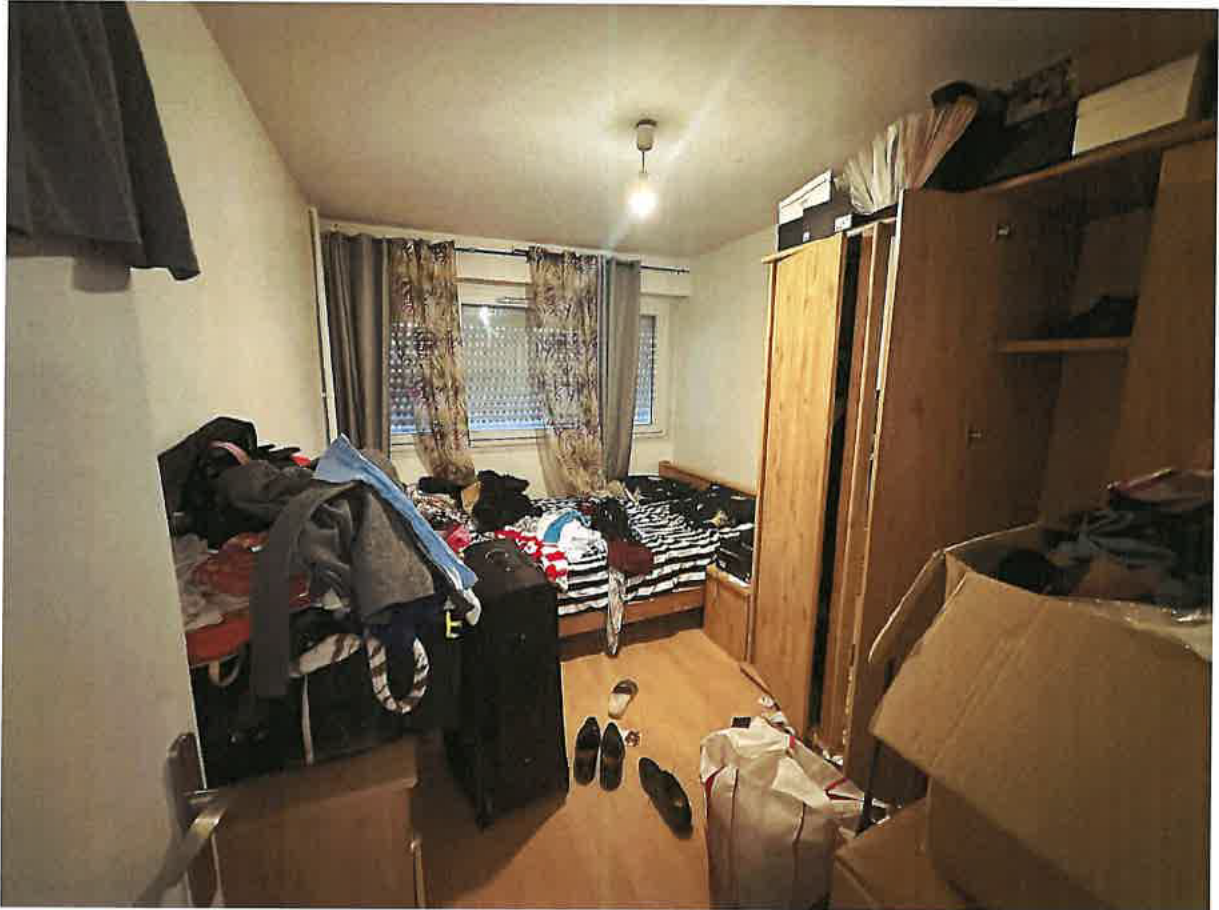
**CHAMBRE GAUCHE :**

Sol : le sol est recouvert de parquet en état d'usage.

Murs : les murs sont recouverts de peinture en état d'usage.

Plafond : le plafond est recouvert de peinture en état d'usage.

Fenêtre : présence sur la totalité du mur face de trois fenêtres simples vantaux ouvrantes en PVC double vitrage en état d'usage et volets roulants électriques en PVC en état d'usage.

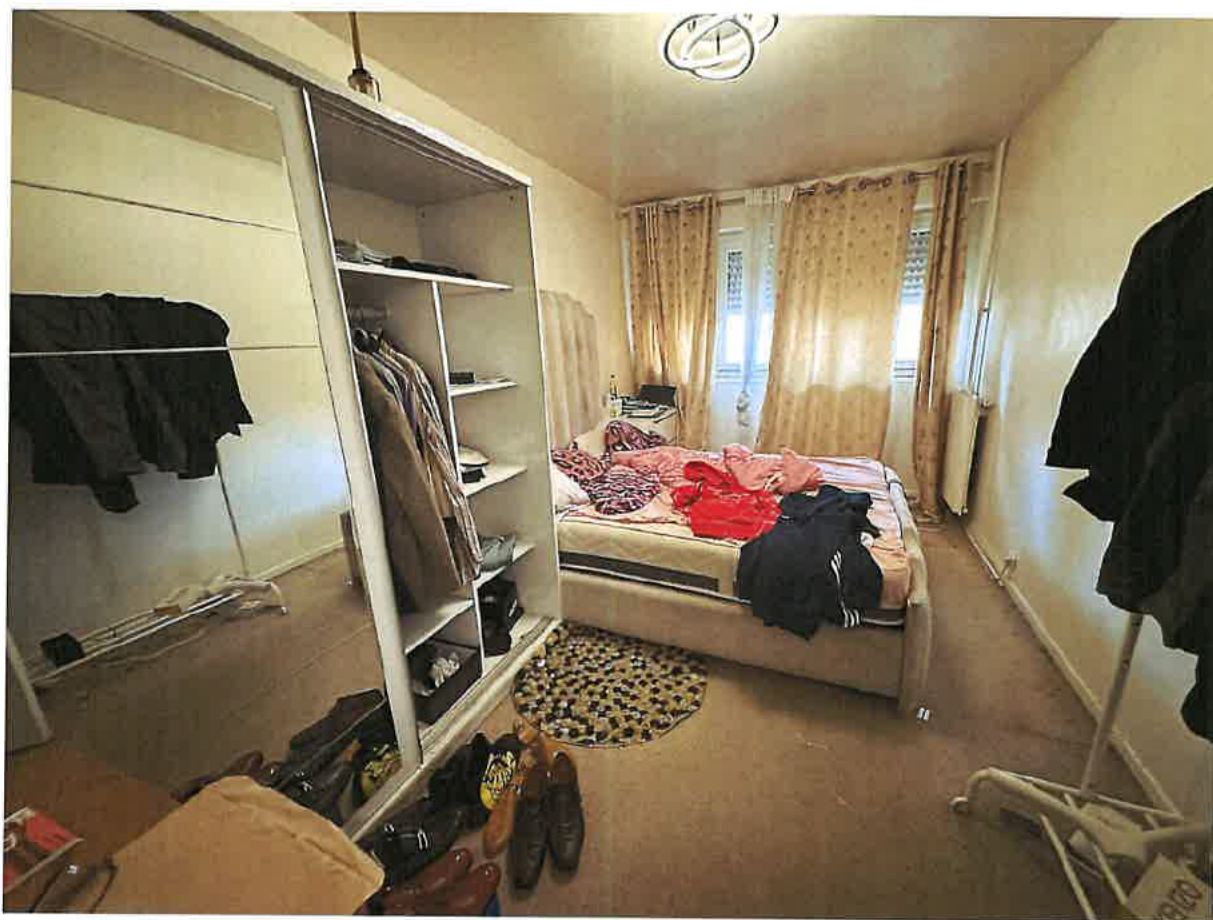
### **CHAMBRE DROITE :**

Sol : le sol est recouvert de moquette usagée.

Murs : les murs sont recouverts de peinture en état d'usage .

Plafond : le plafond est recouvert de peinture en état d'usage.

Fenêtre : présence sur la totalité du mur face d'une baie composée de trois fenêtres simples ouvrantes en PVC double vitrage en état d'usage avec volets roulants électriques en PVC en état d'usage.

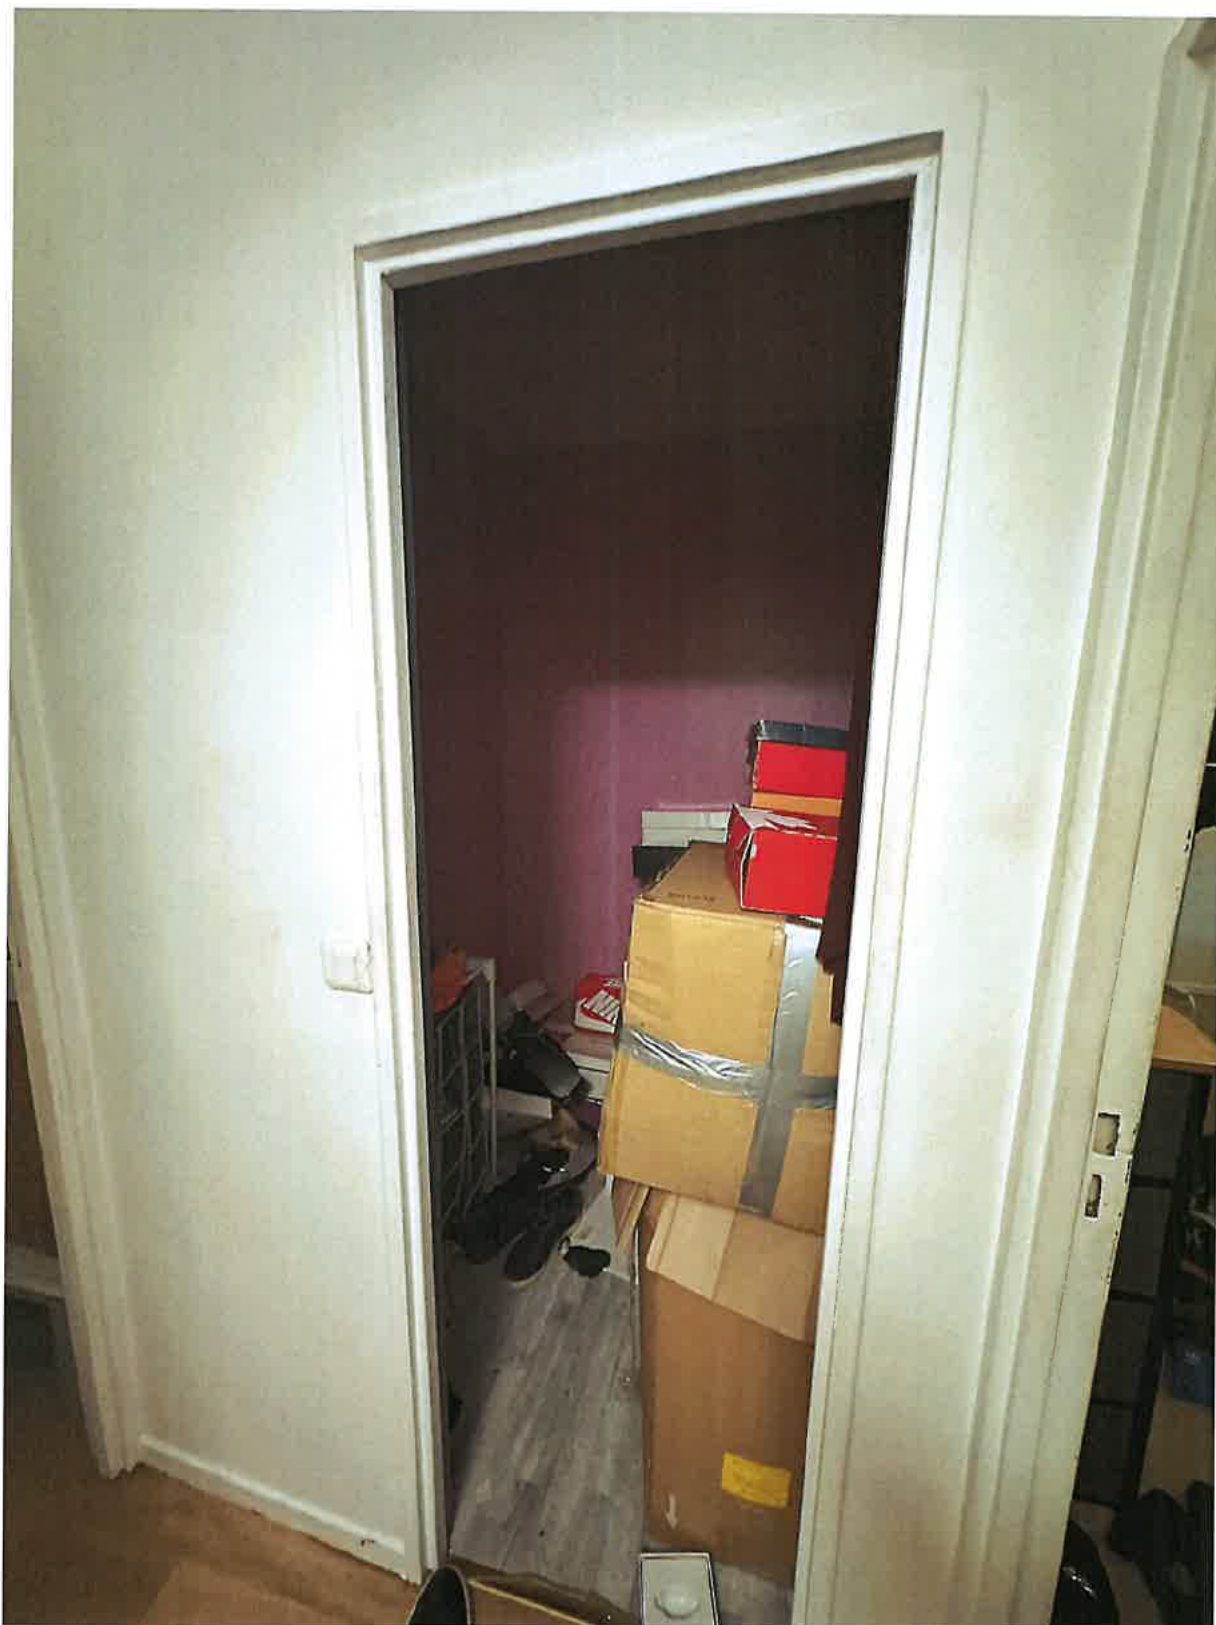
**PENDERIE :**

Sol : le sol est recouvert de parquet en état d'usage.

Murs : les murs sont recouverts de peinture en état d'usage.

Plafond : le plafond est recouvert de peinture en état d'usage.
