## PROCES VERBAL DE CONSTAT

SURESNES (92), 126 rue Lakanal cadastré AN 25 pour une contenance de 02a 15ca

UN PAVILLON à usage d'habitation élevé sur sous-sol et cave.

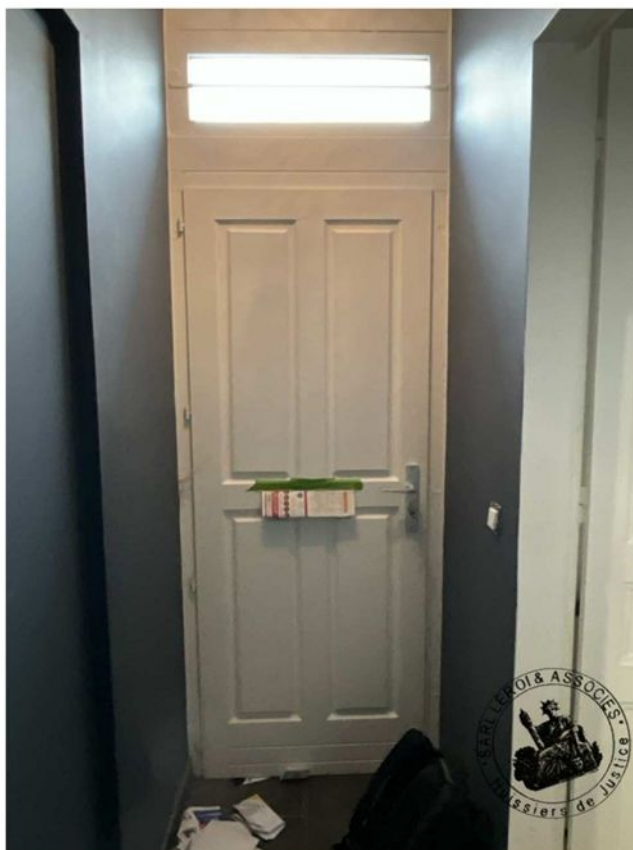
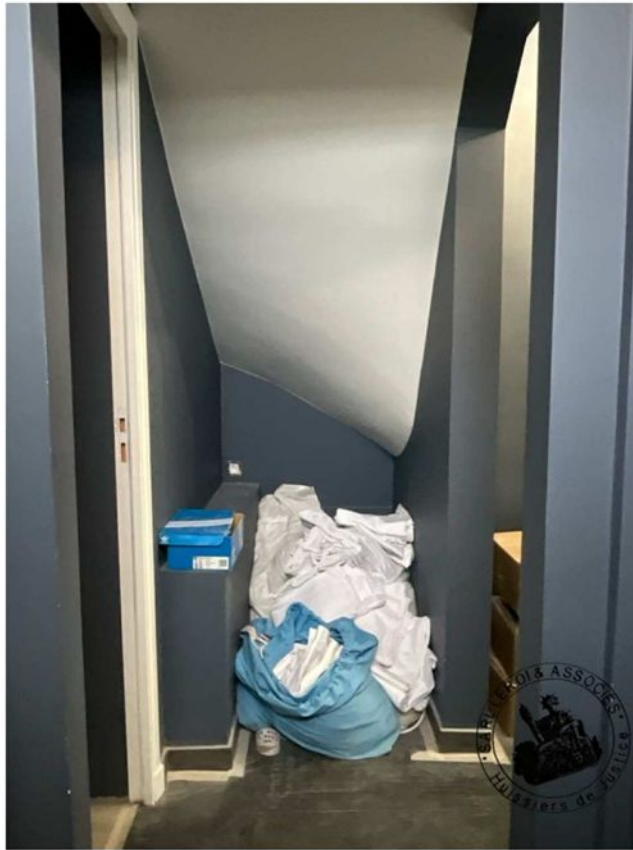
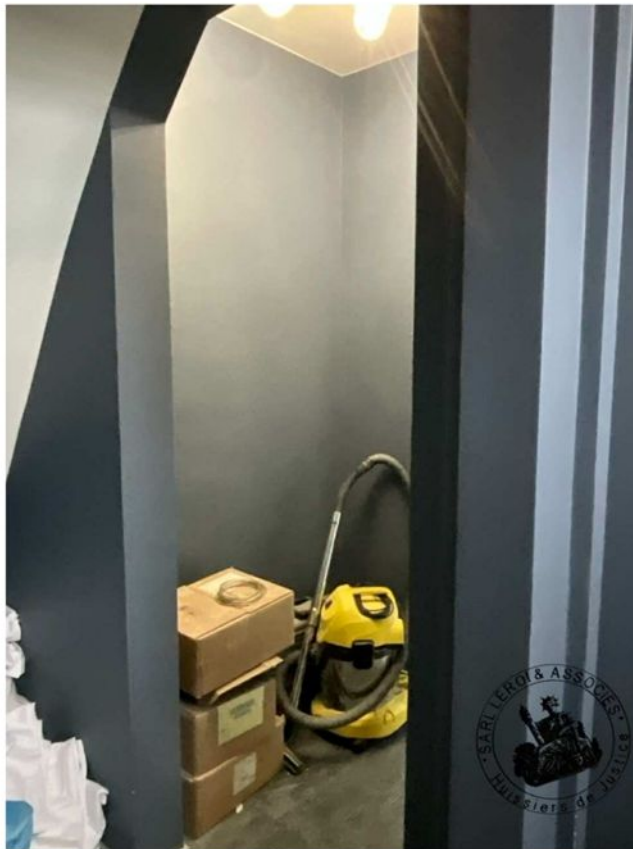
Au sol, je constate une partie supportant un carrelage et une autre partie supportant une protection.

Les murs supportent une peinture en bon état général, il en est de même au plafond. Je constate la présence de deux points lumineux.

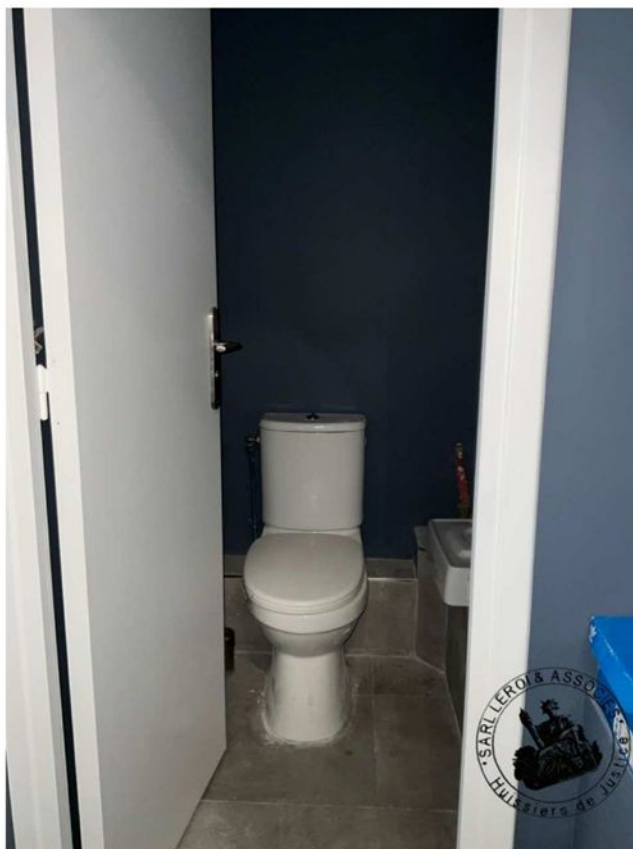
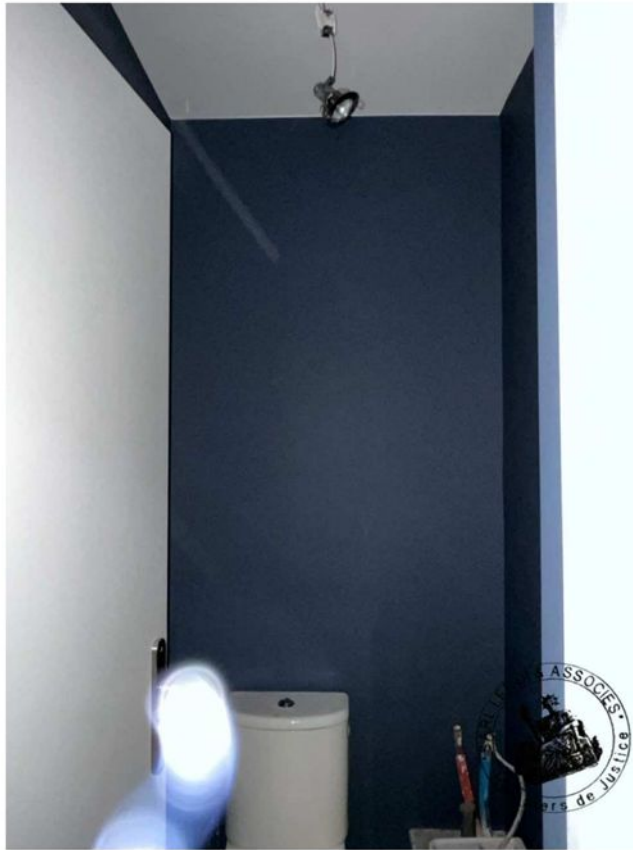
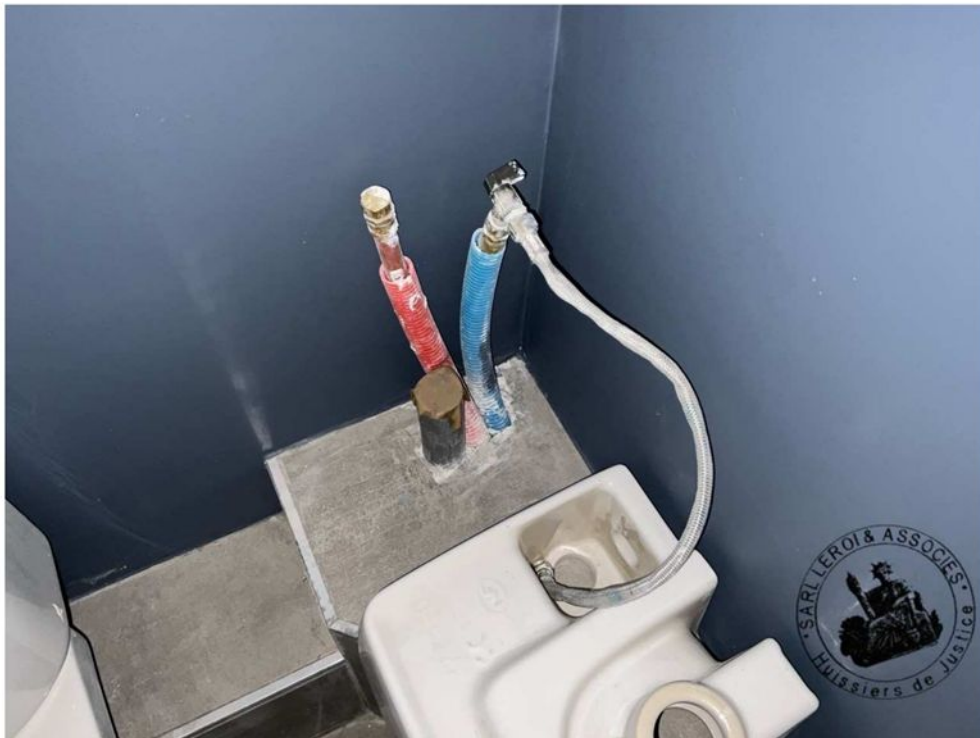
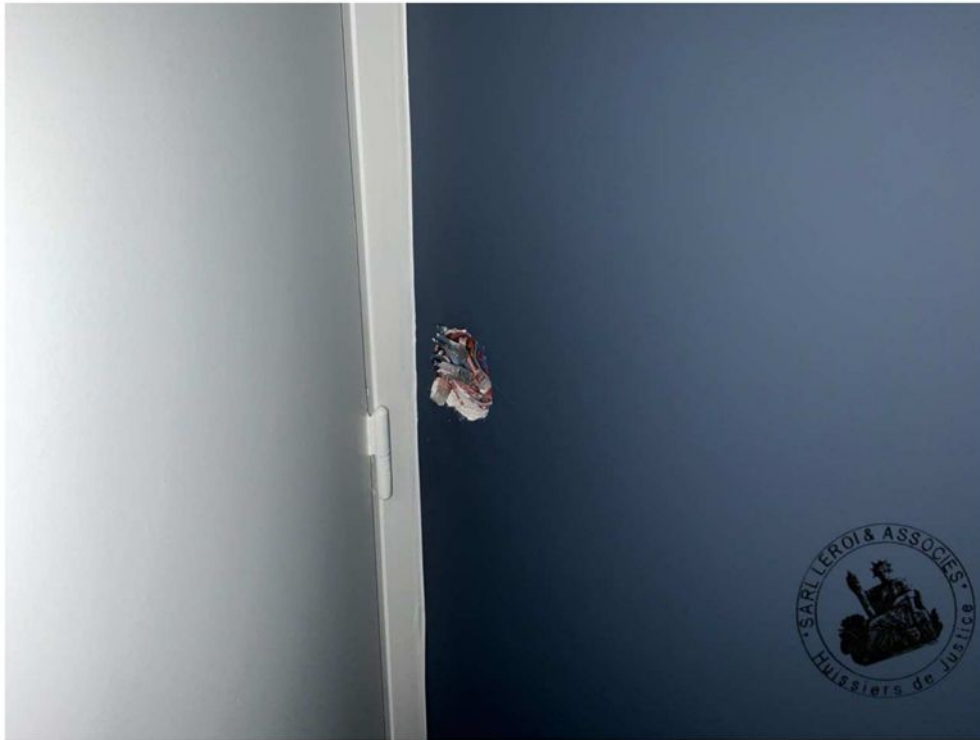
Le sol supporte des carreaux en bon état. Les murs et le plafond supportent une peinture en bon état. Présence d'un point lumineux au plafond. Je constate que des travaux sont en cours dans cette pièce.

Présence d'une cuvette à l'anglaise avec double abattant et chasse d'eau.

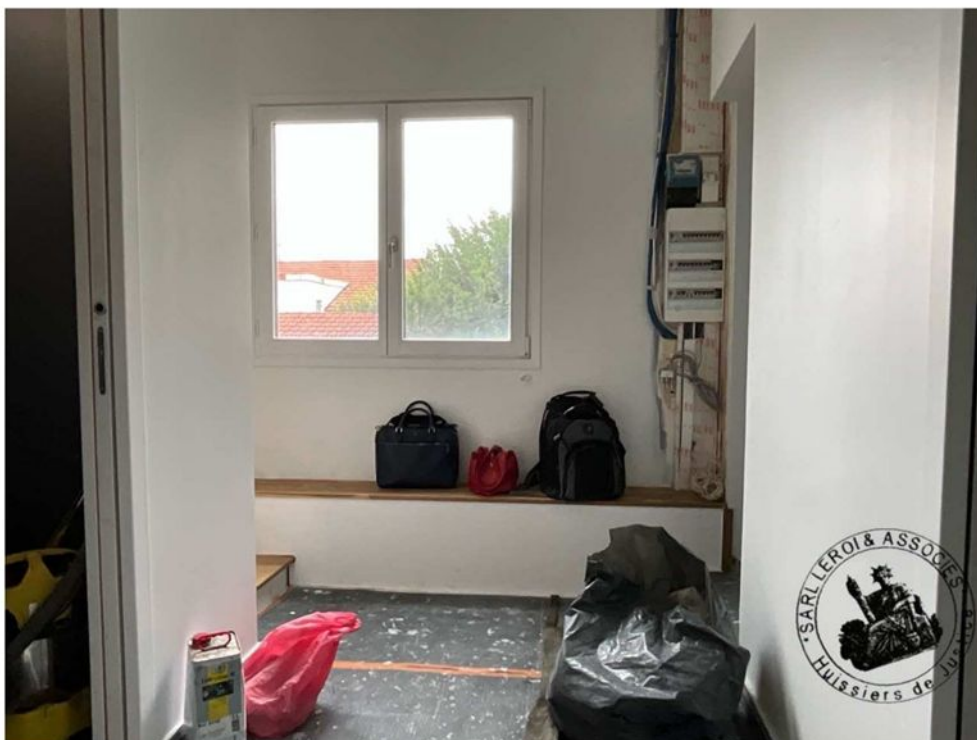
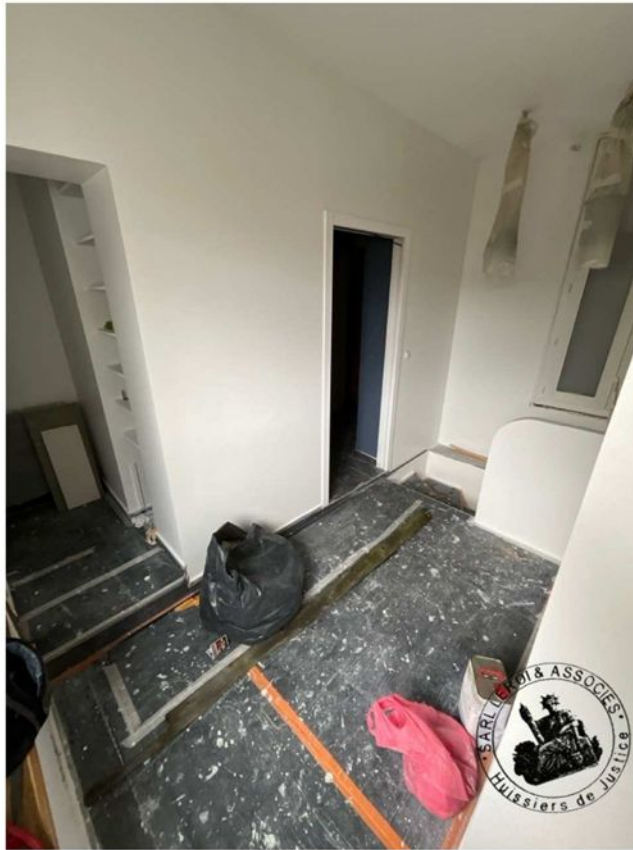
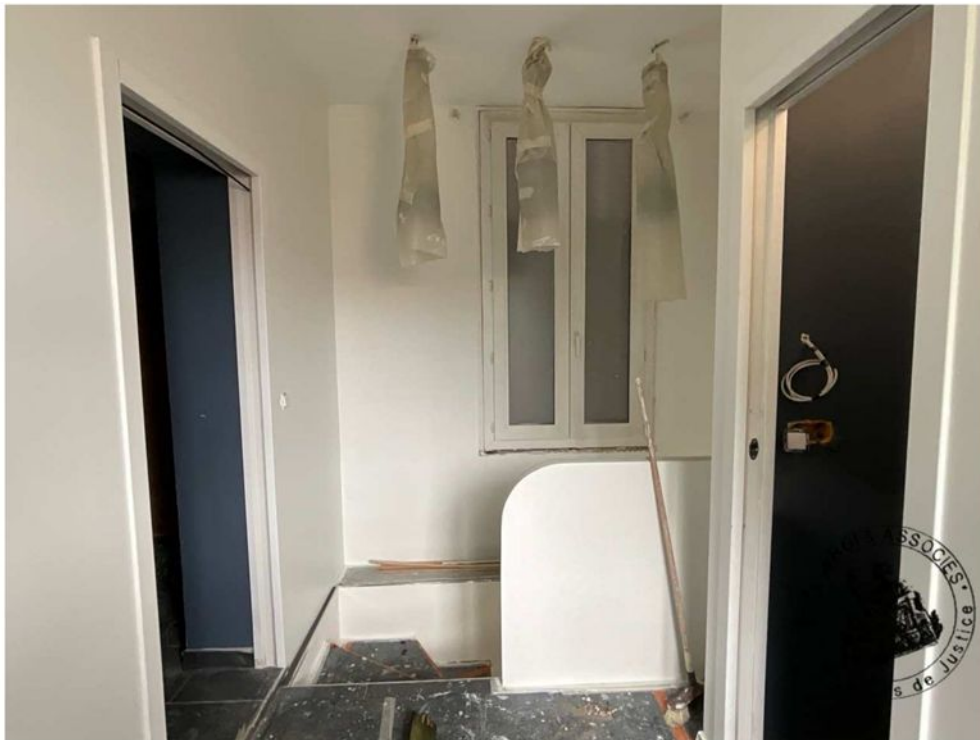
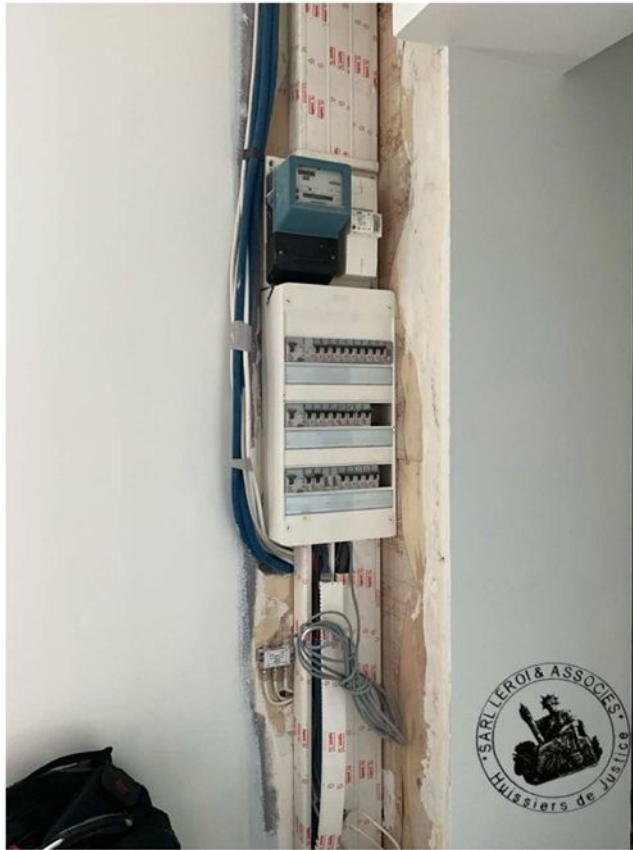
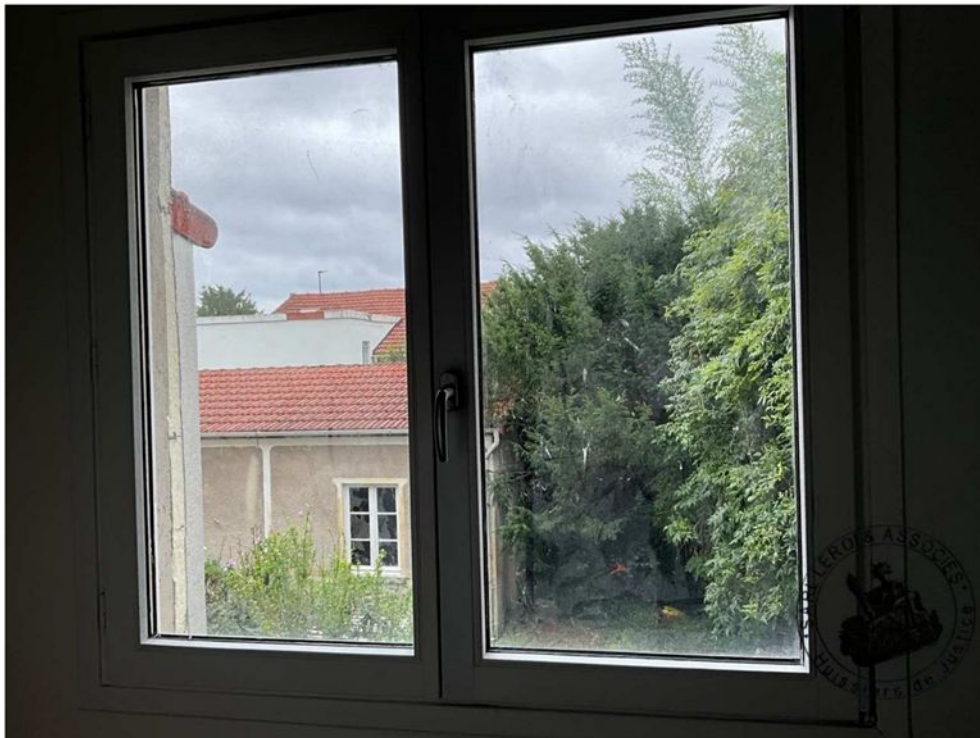
En suivant se trouve un dégagement. Au sol, je constate la présence d'un revêtement de protection.

Les murs et le plafond supportent une peinture de couleur blanche en bon état. Je constate que des travaux sont en cours dans cet espace.

L'éclairage naturel est assuré par une fenêtre à deux vantaux, donnant côté rue et une autre fenêtre côté jardin. Je constate la présence du tableau électrique.

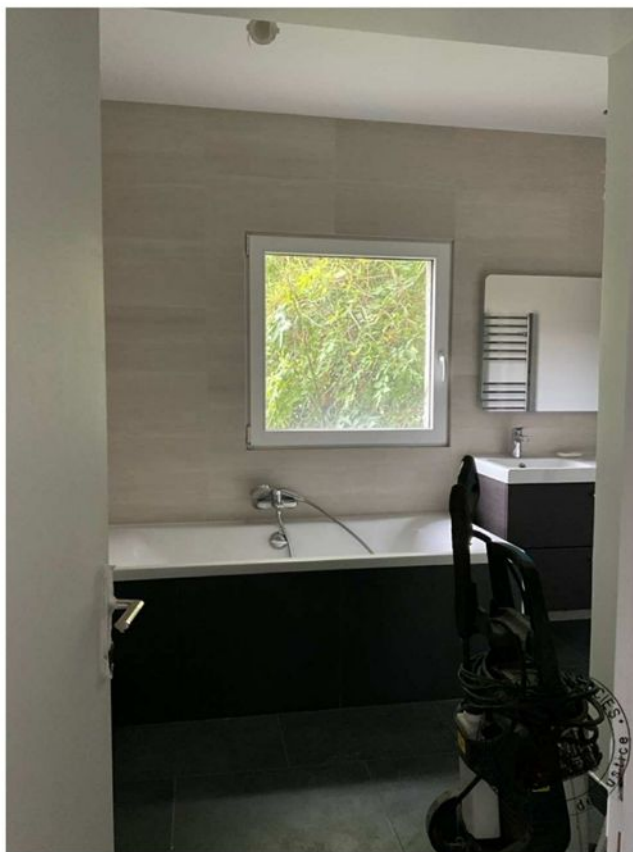
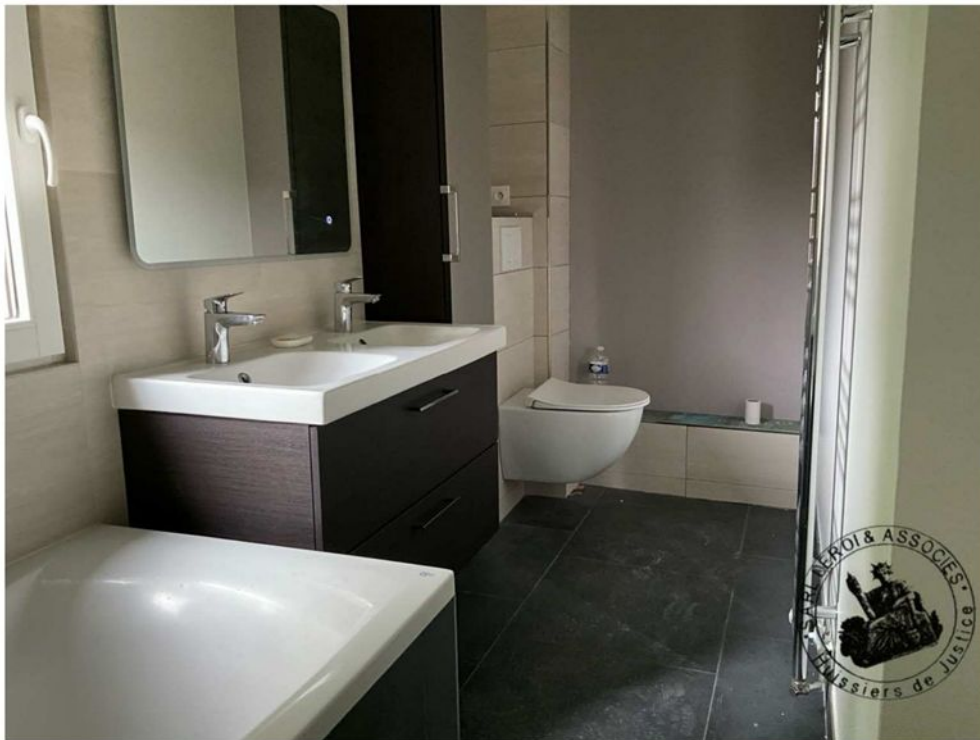
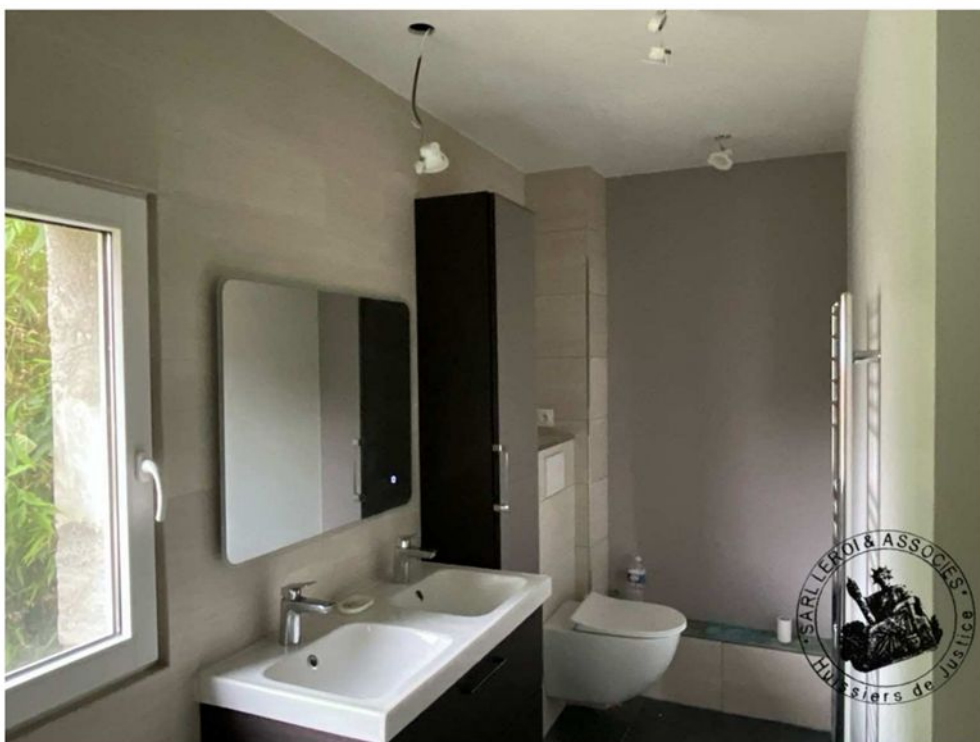
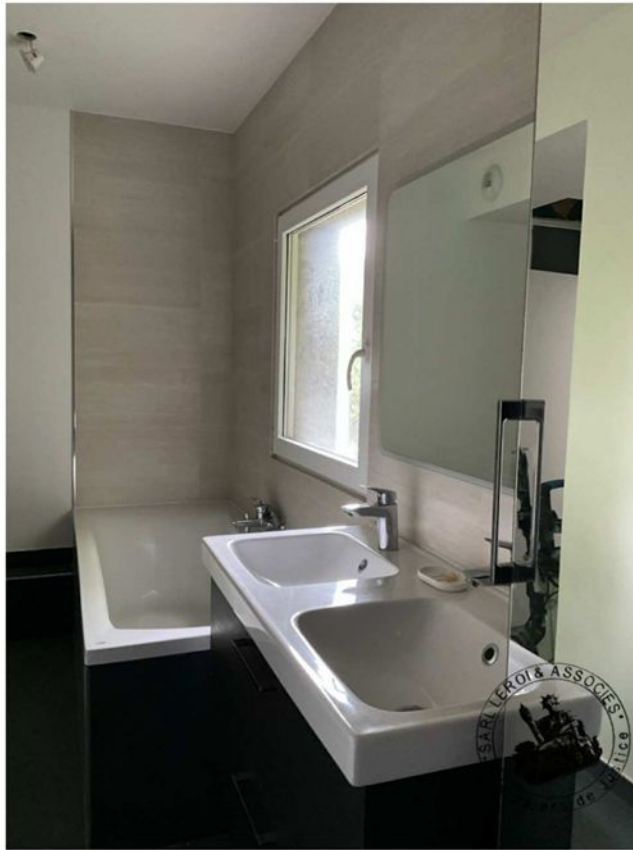
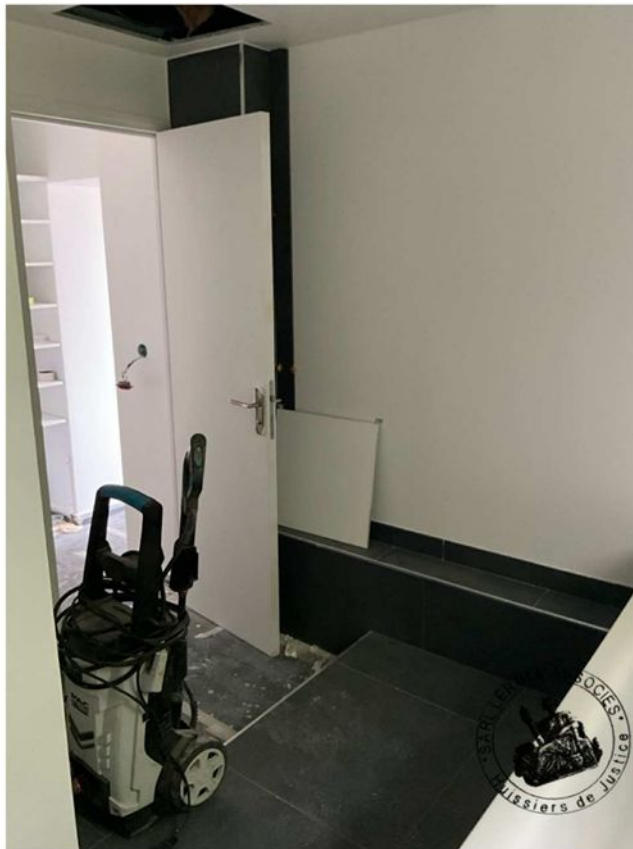
Au sol, je constate la présence de carreaux en bon état ainsi que d'une protection.

Les murs et le plafond supportent une peinture de couleur blanche en bon état, présence de quatre spots au plafond. Comme dans les autres pièces, je note que des travaux sont en cours.

- une arrivée d'eau avec évacuation pour lave-linge
- une cuvette à l'anglaise avec chasse d'eau encastrée
- un lavabo composé de deux bacs
- une baignoire
- un sèche-serviettes électrique

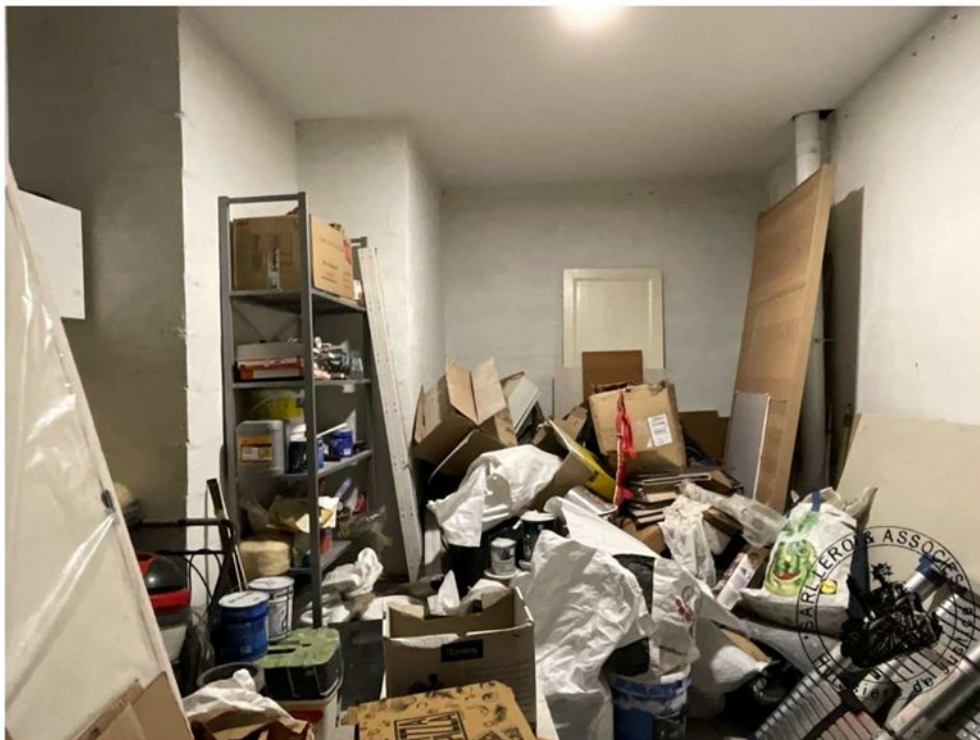
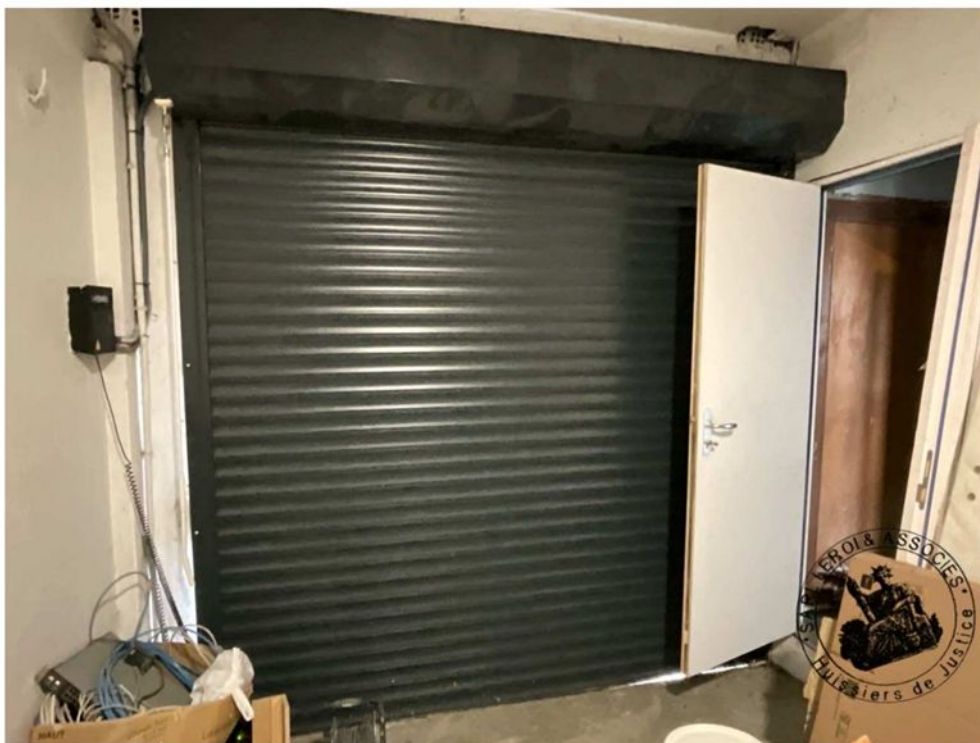
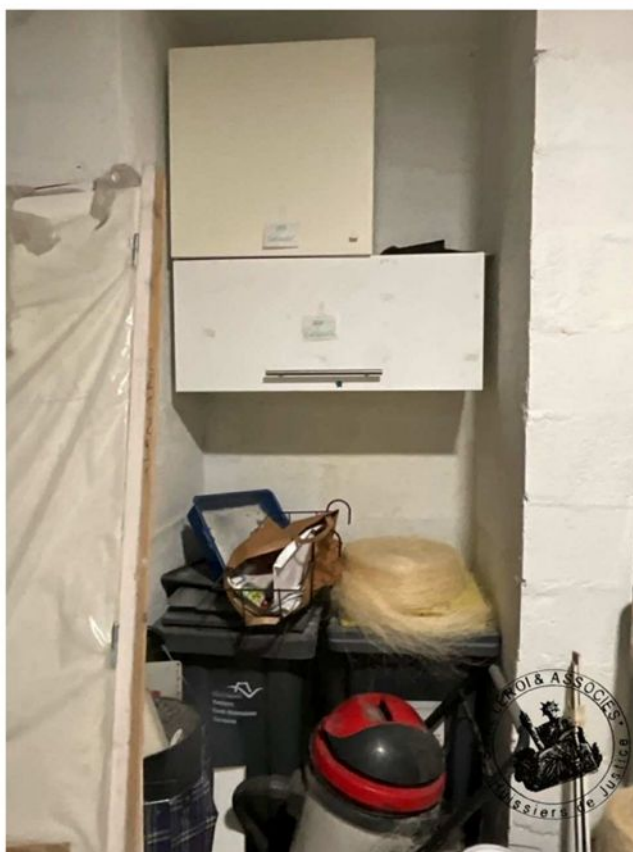
Au sol, je constate la présence de béton à l'état brut.

Les murs présentent des parpaings peints de couleur blanche, le plafond supporte une peinture de couleur blanche avec un point lumineux.

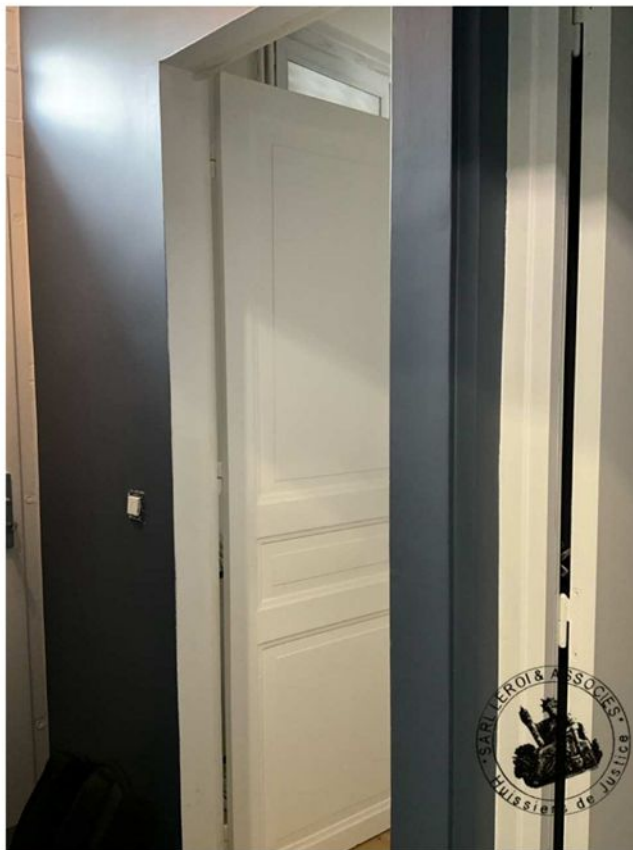
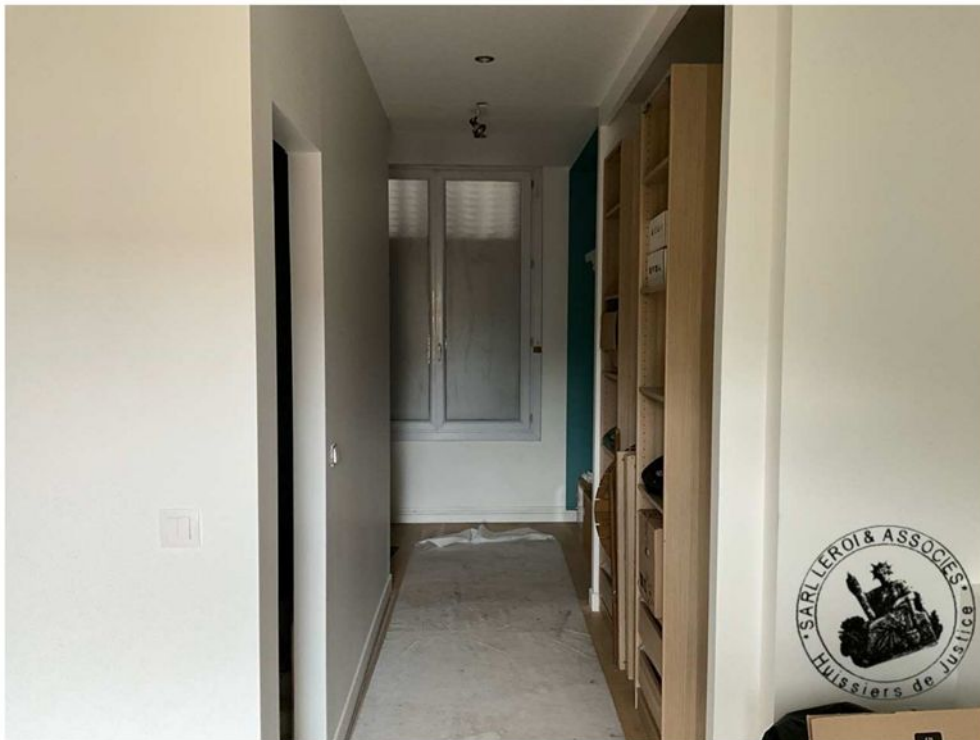
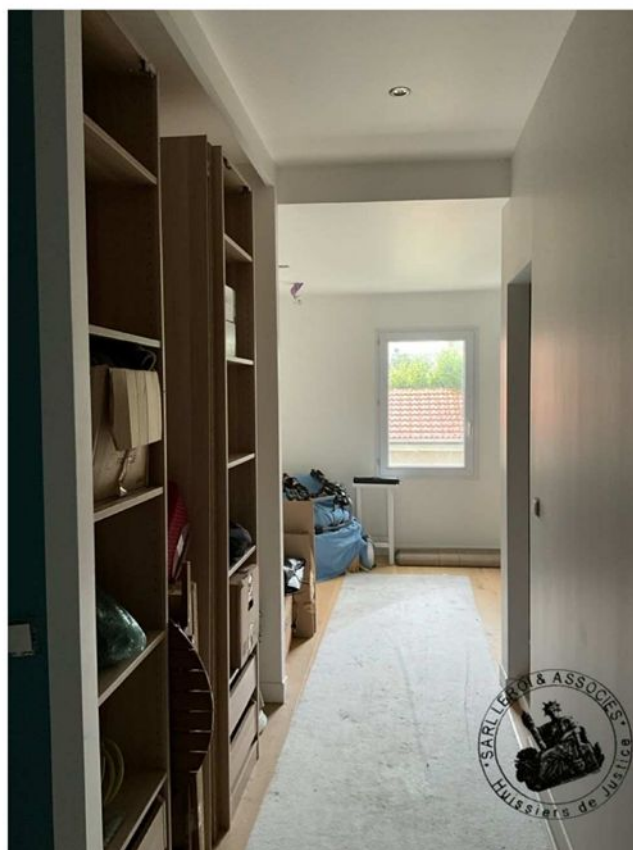
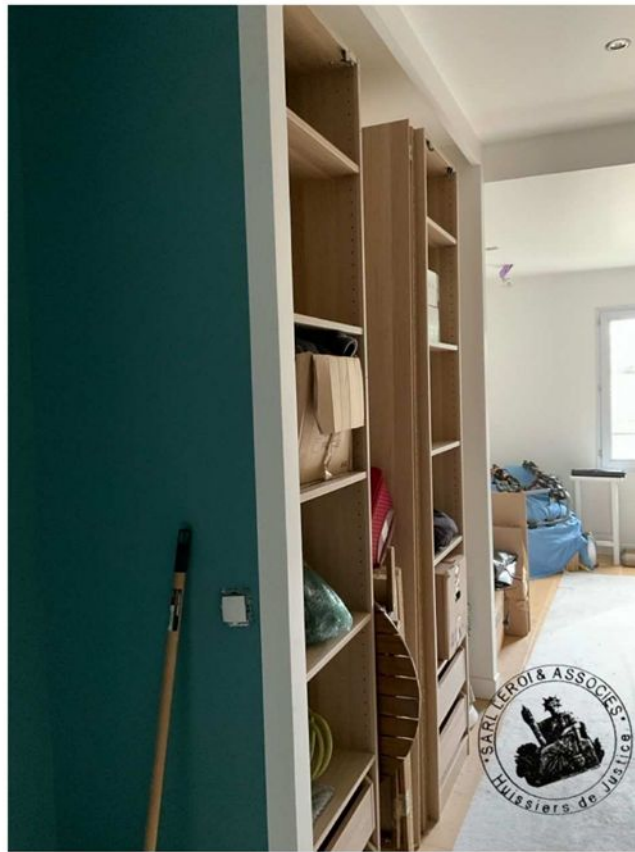
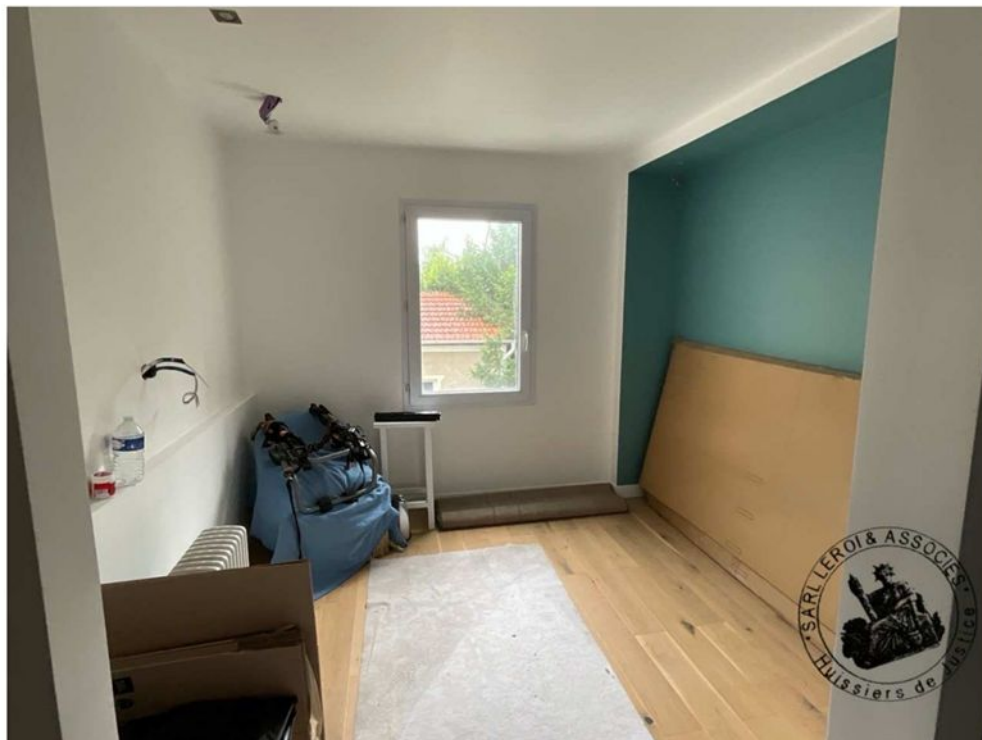
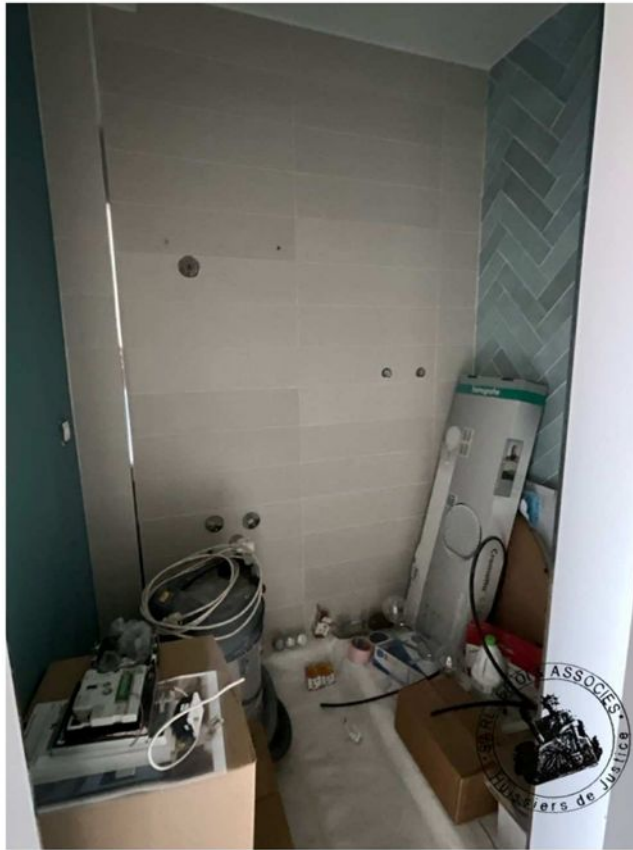
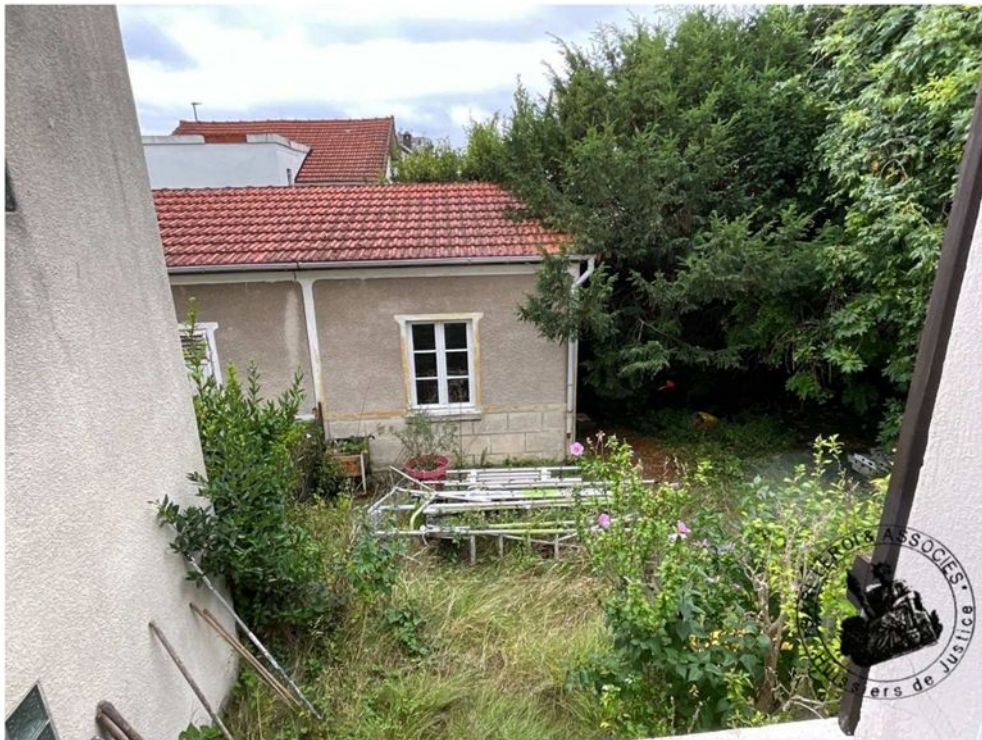
Les murs et le plafond supportent une peinture en bon état. Je constate au plafond que certaines parties sont en cours de rénovation.

Dans cet espace se trouve une salle d'eau en cours de travaux.

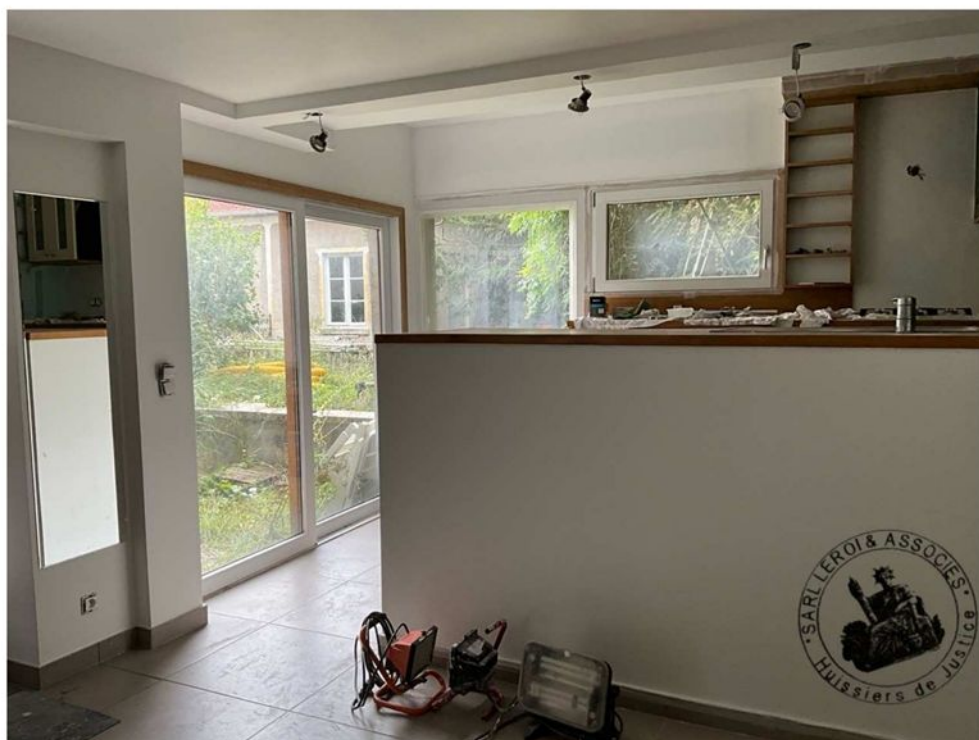
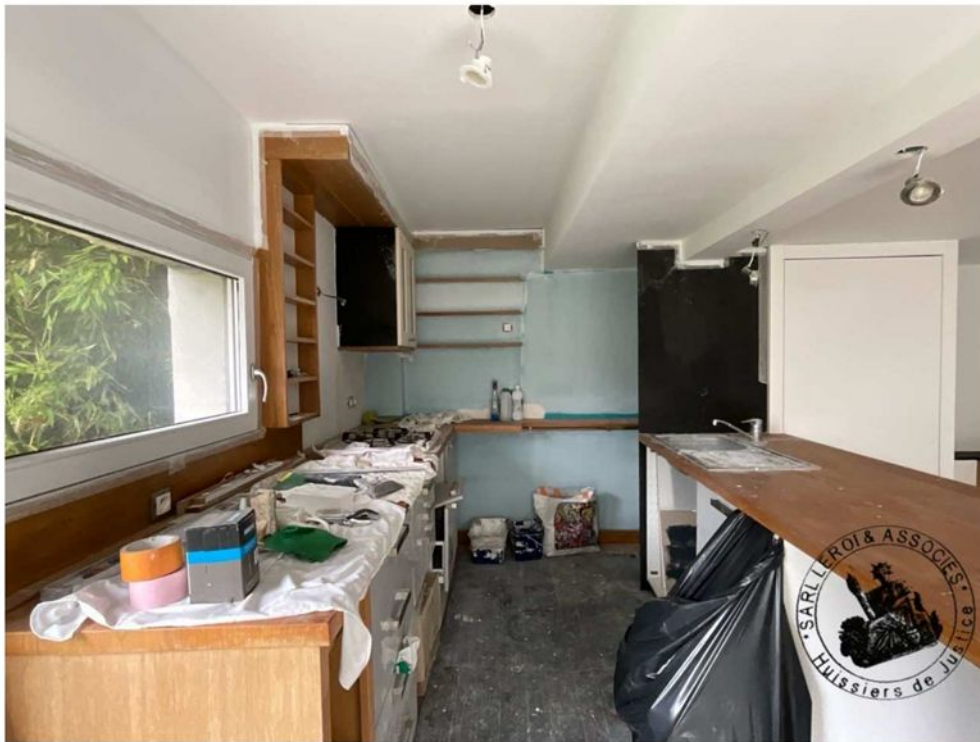
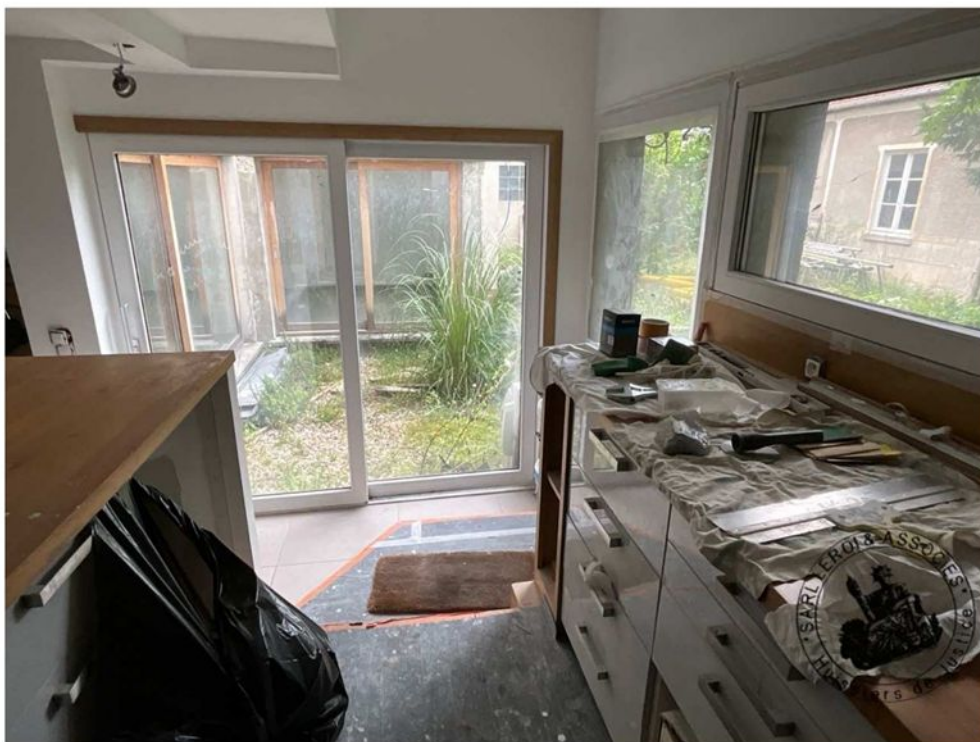
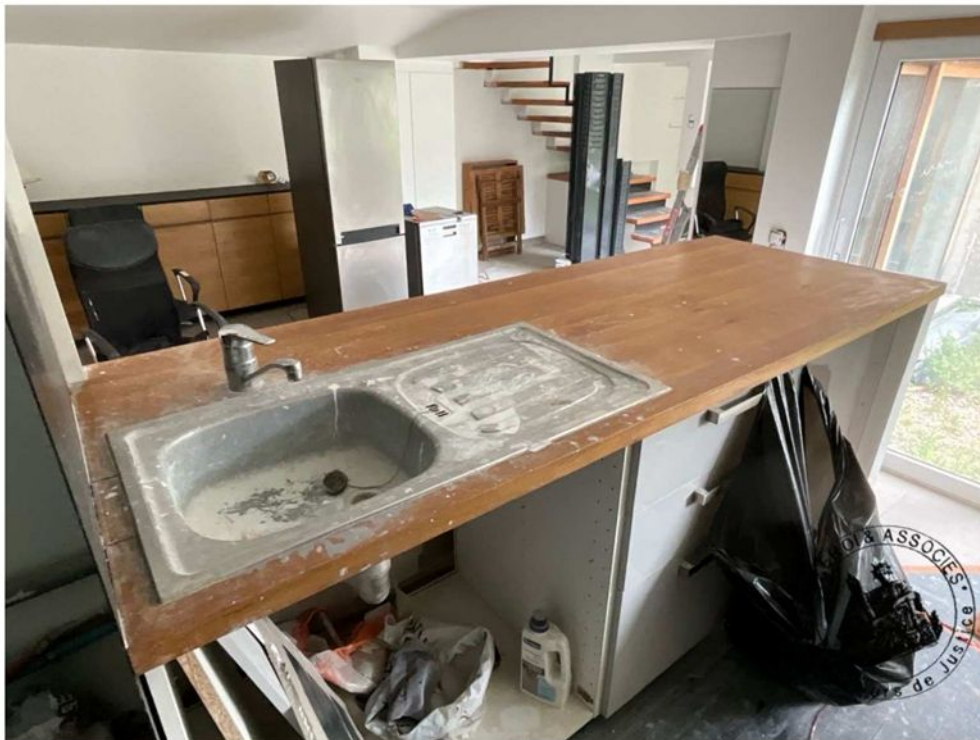
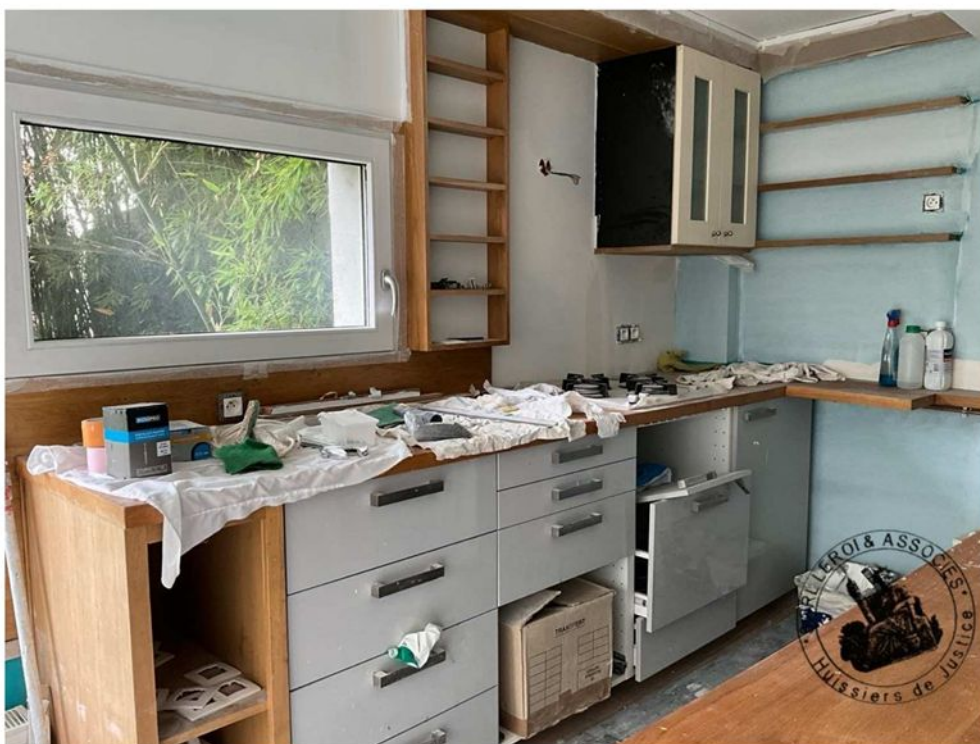
Je constate que l'espace cuisine est en travaux.
