## PROCES VERBAL DE CONSTAT

SURESNES (92), 126 rue Lakanal cadastré AN 25 pour une contenance de 02a 15ca

UN PAVILLON à usage d'habitation élevé sur sous-sol et cave.

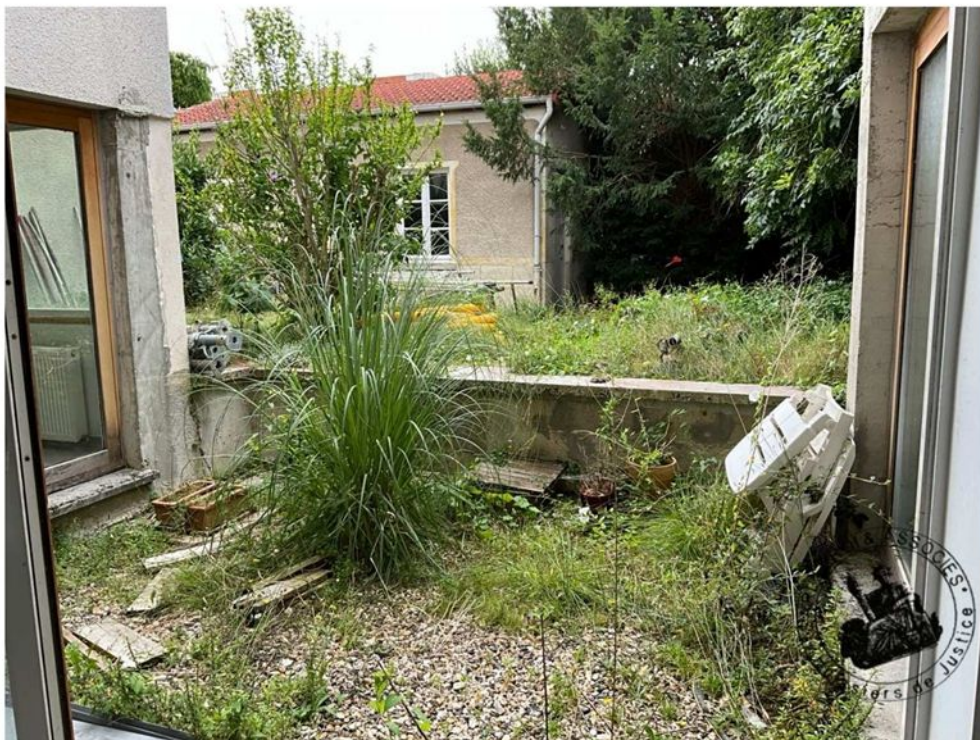
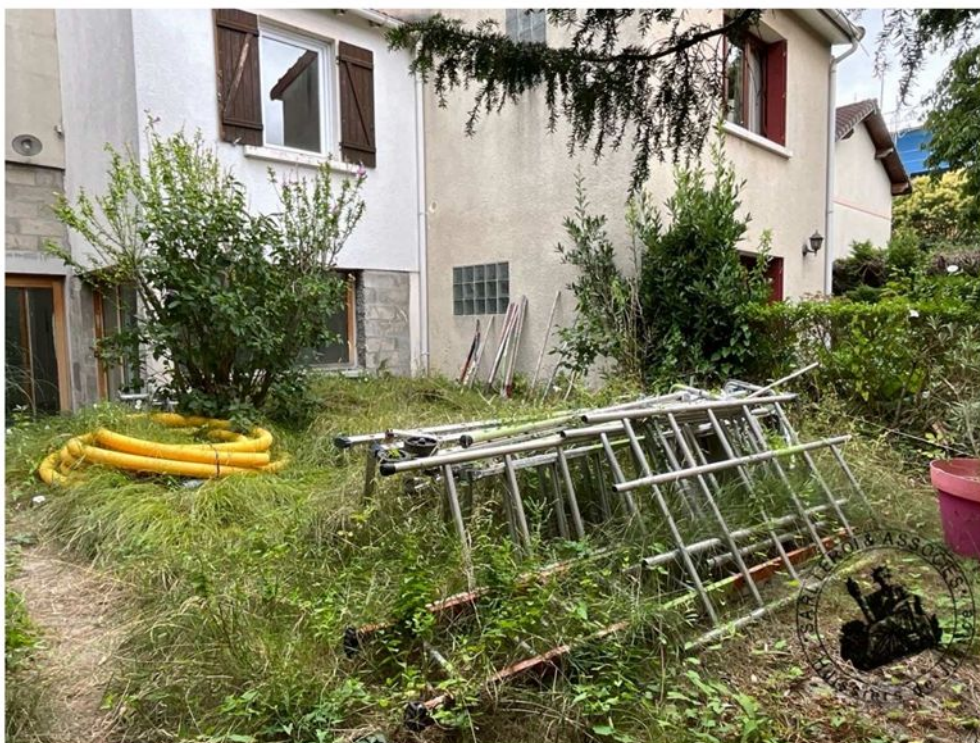
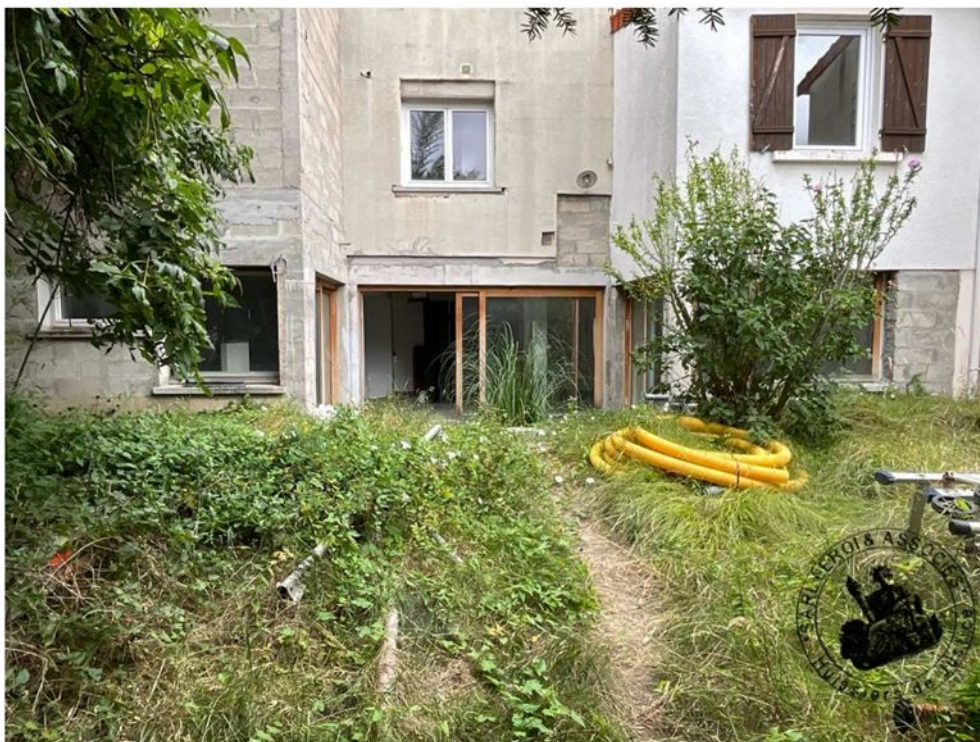
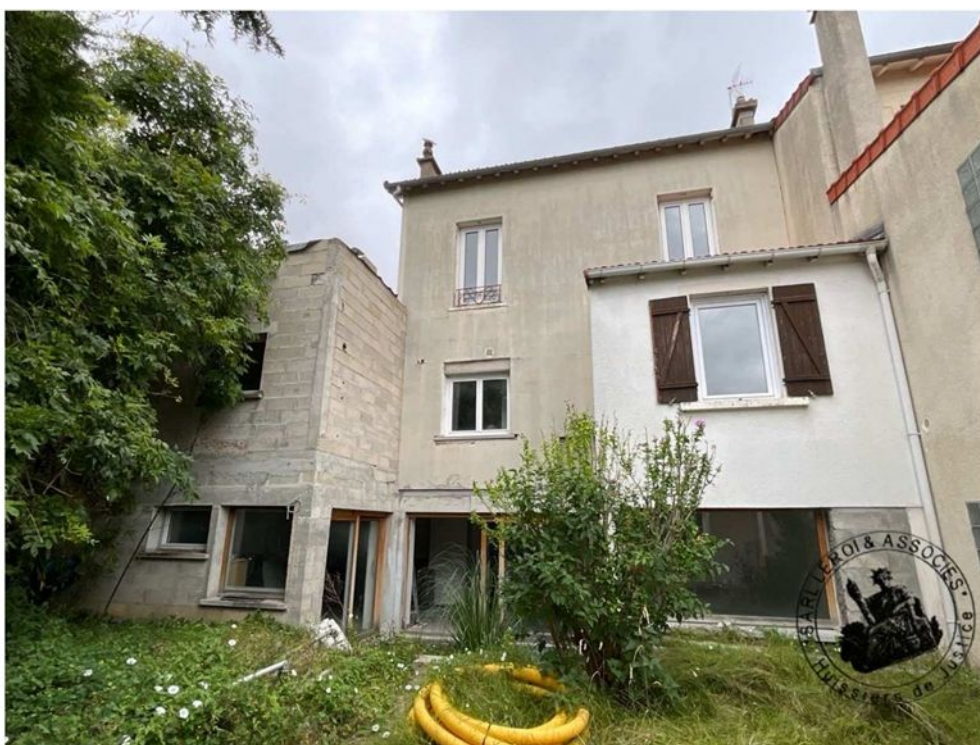
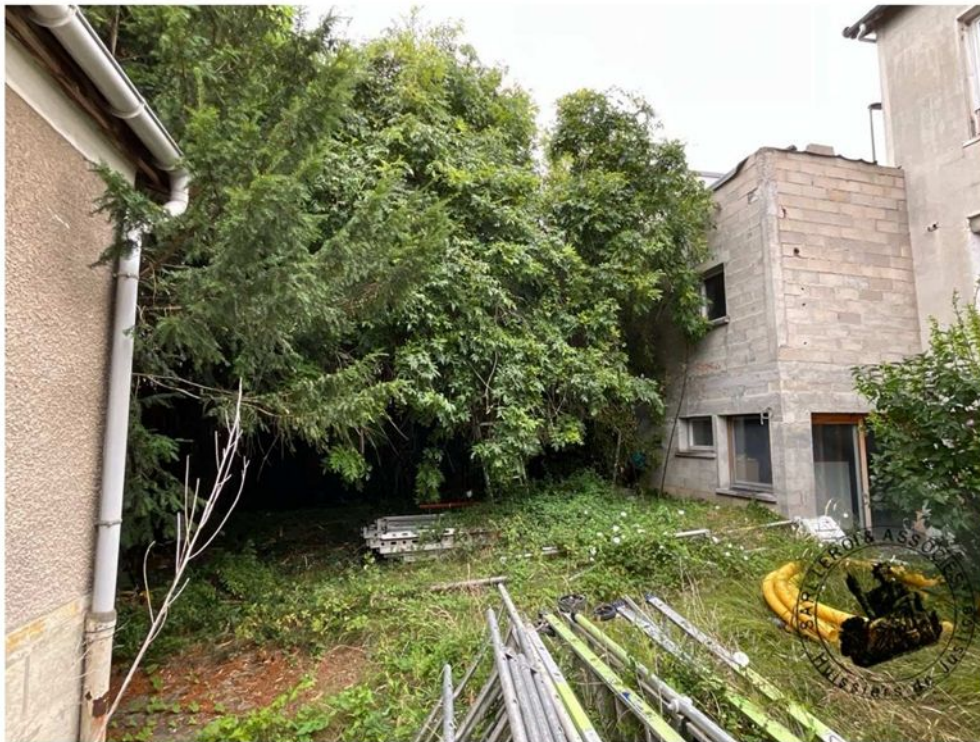
Je procède à plusieurs photographies du jardin, lequel présente un défaut d'entretien.

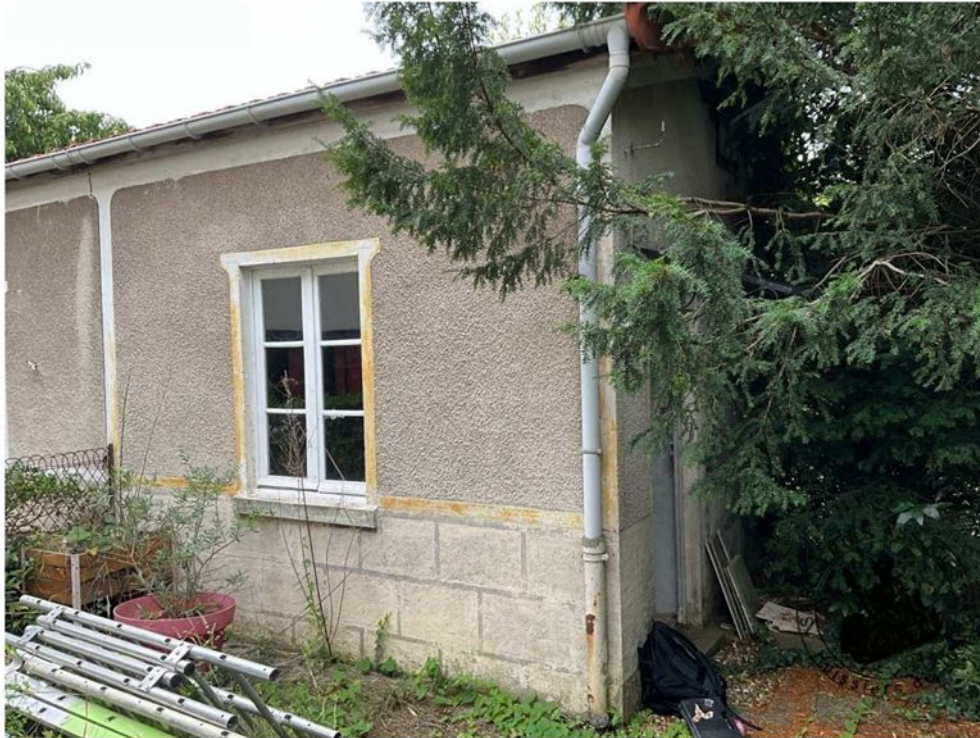
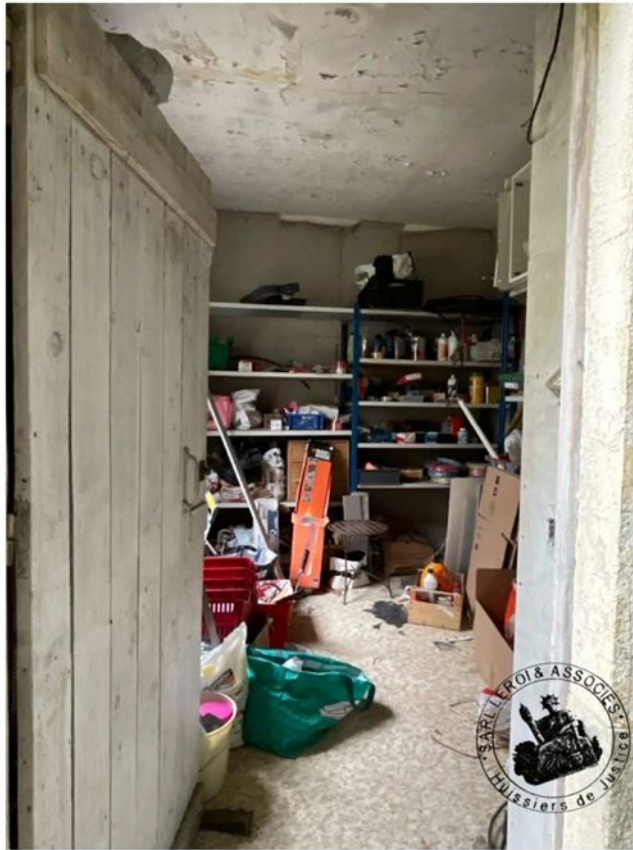
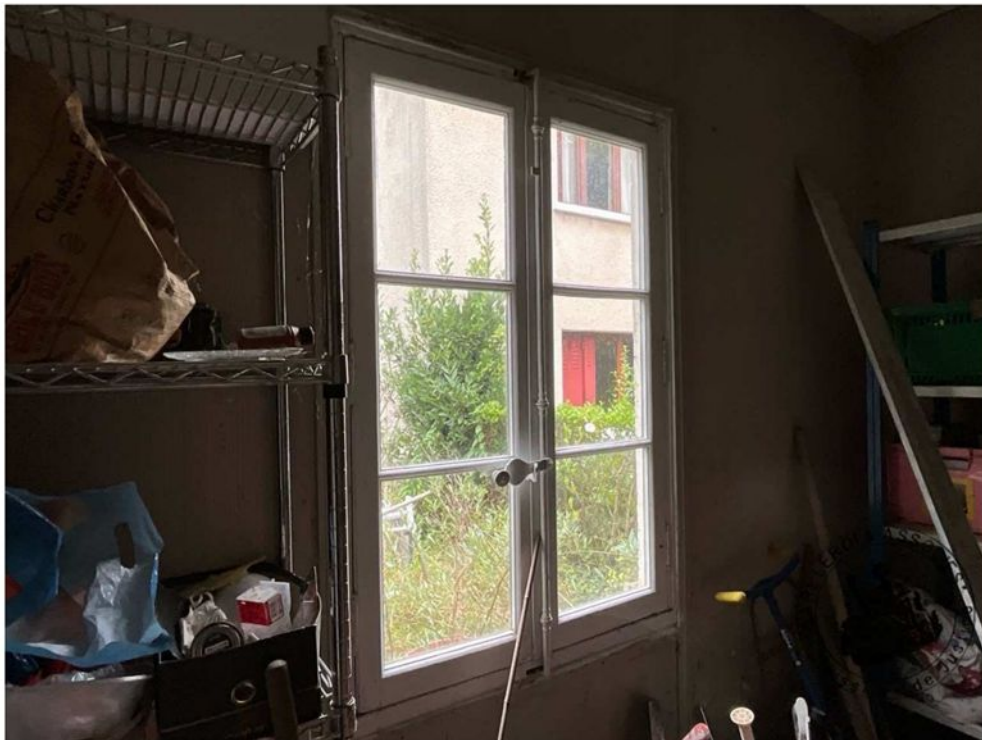
Le sol supporte un revêtement en PVC en mauvais état.

Les murs supportent un papier peint en mauvais état, le plafond présente une peinture en mauvais état également. Dans cette pièce, je constate la présence d'une fenêtre donnant sur le jardin.

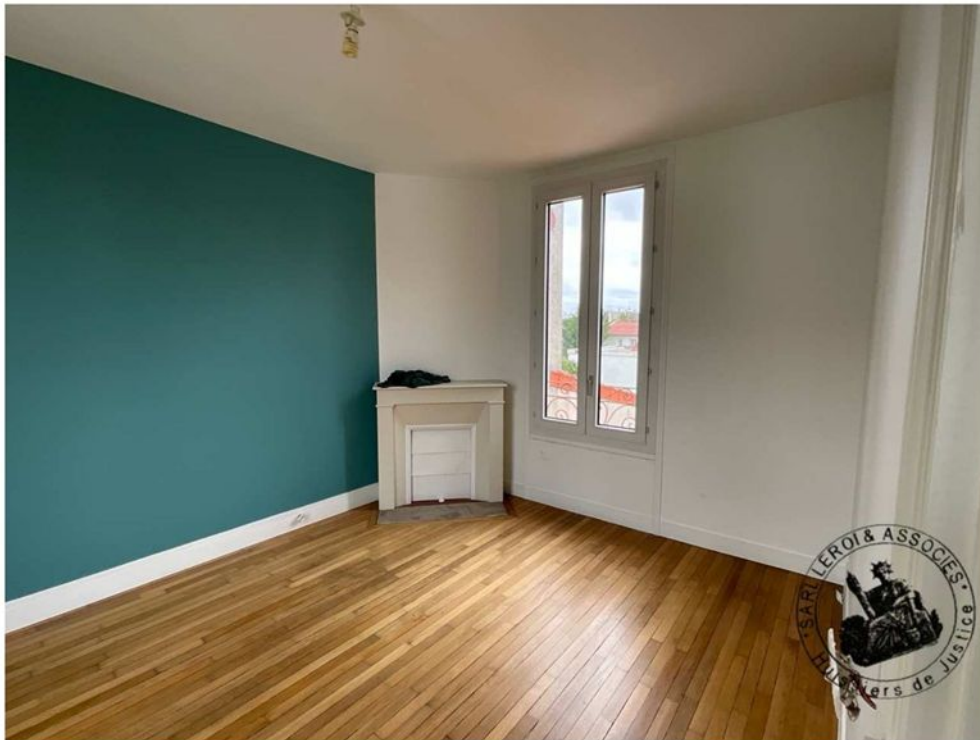
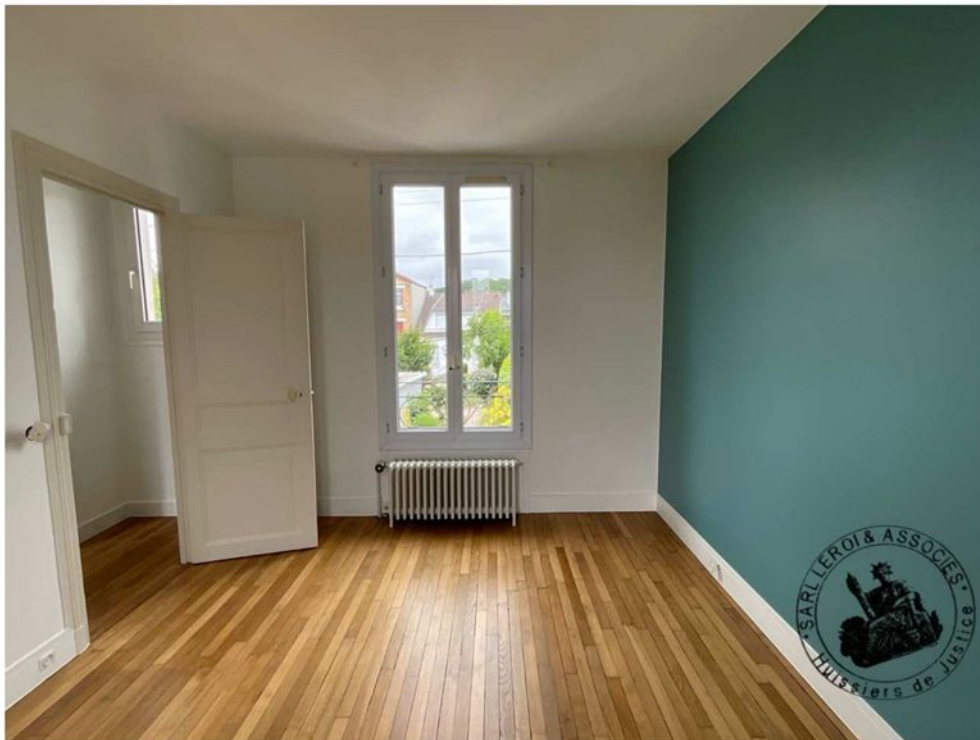
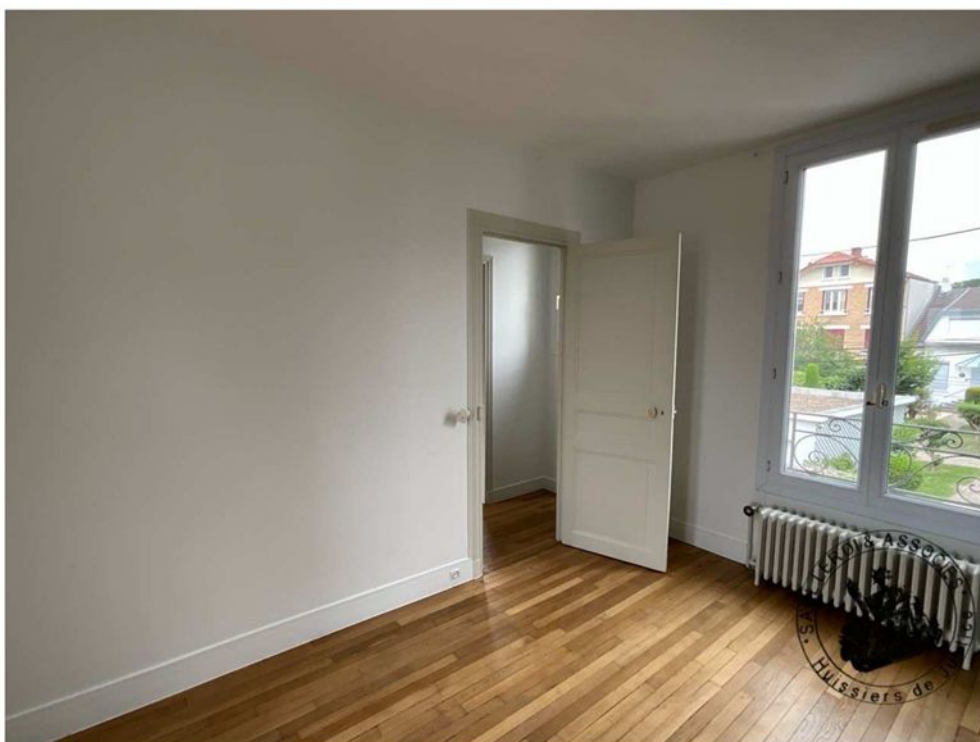
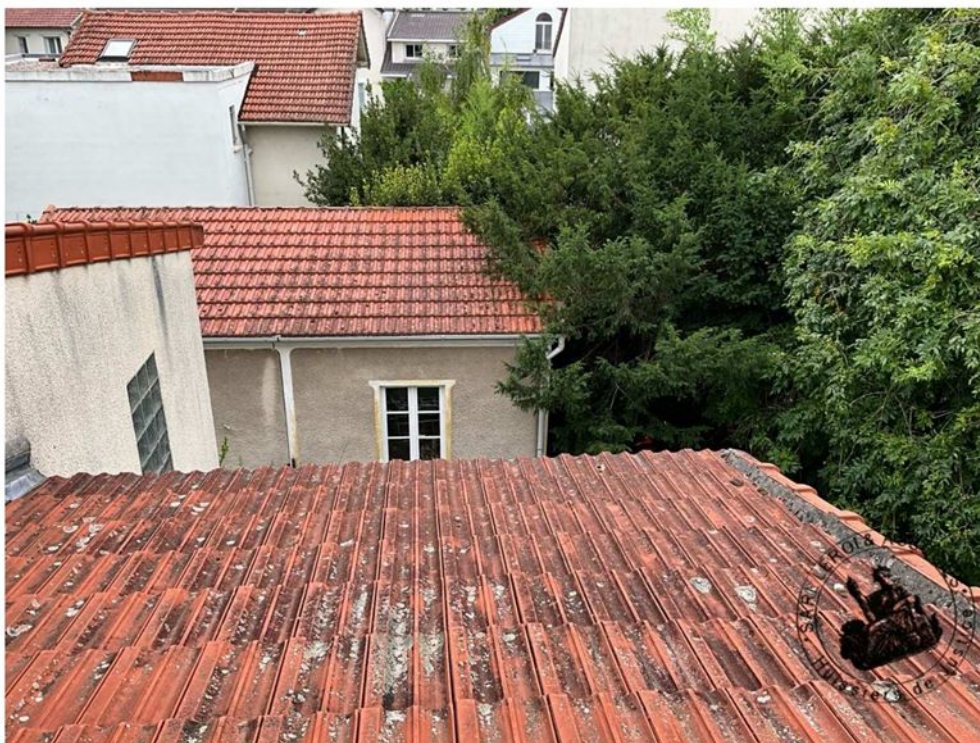
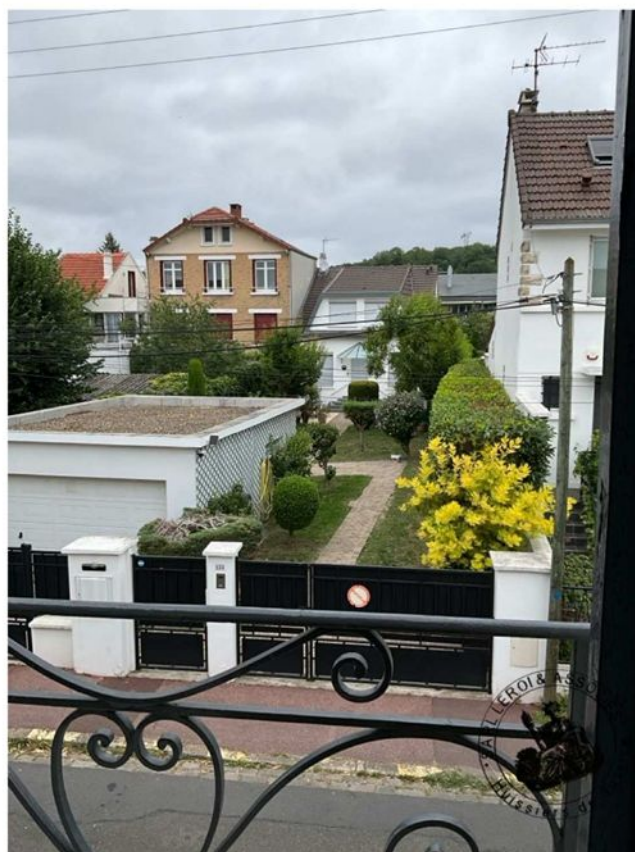
Les murs et le plafond supportent une peinture en bon état. Je constate la présence d'un point lumineux au plafond. À noter toutefois la présence d'une cloque sous l'ouverture côté jardin.
